VANTAAN KAUPUNKI, ANTTI SOININEN

## VASKIVUOREN LUKIO

Kosteus- ja sisäilmatekninen kuntotutkimus

11.11.2020

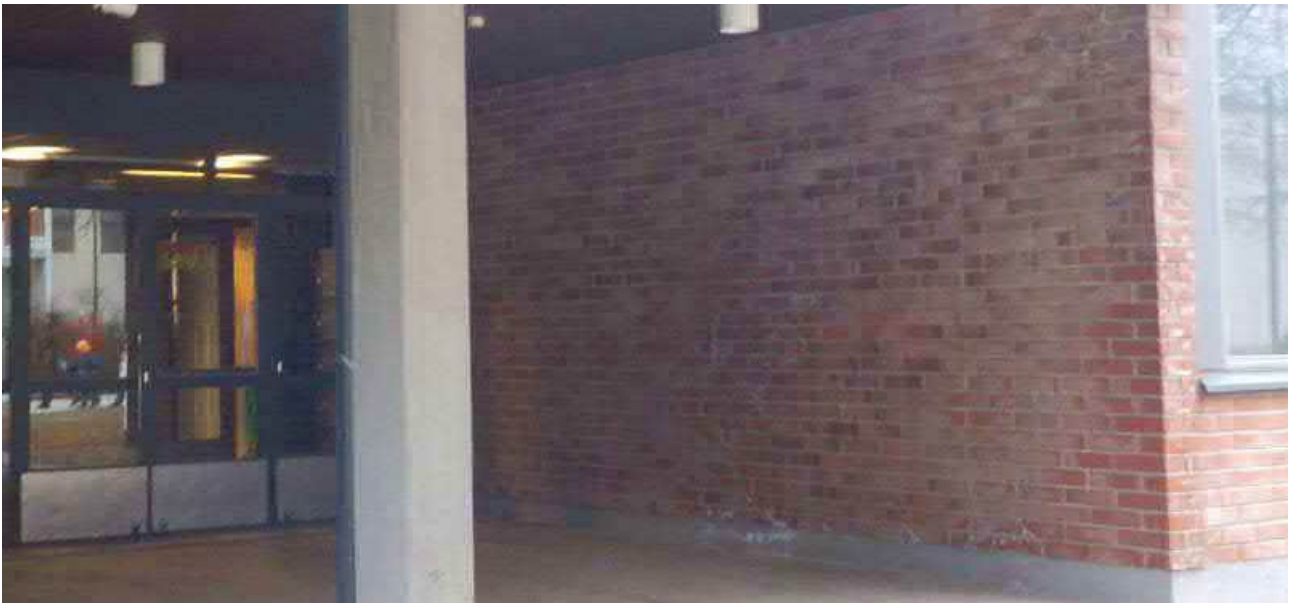
- 016a käytävällä (käytävä/putkikanaali rakennuksen B-osalla) on ollut joskus vesivahinko, mutta ei ollut havaittavissa merkkejä siitä.
- Myyrmäenraitin puoleisen pääsisäänkäynnin katoksen alapuolisessa ulkoseinärakenteessa oli kosteuden aiheuttamia kalkkivanoja (ks. Kuva 1).

Kuva 1. Myyrmäenraitin puoleisen pääsisäänkäynnin ulkoseinärakenteessa kosteusjälkiä.

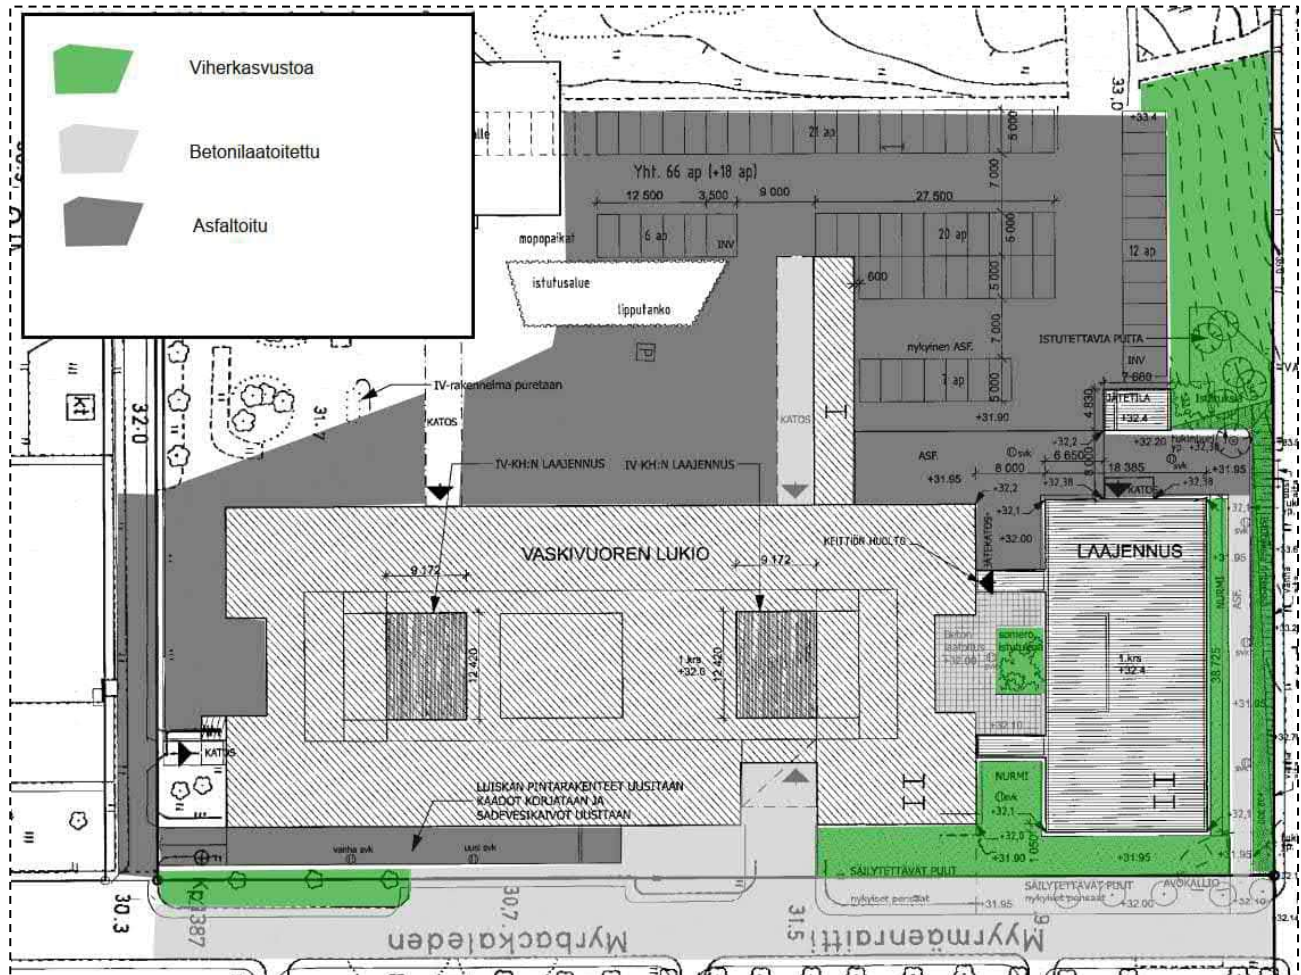
Kuva 3. Rakennuksen vierustojen pintamateriaalit.

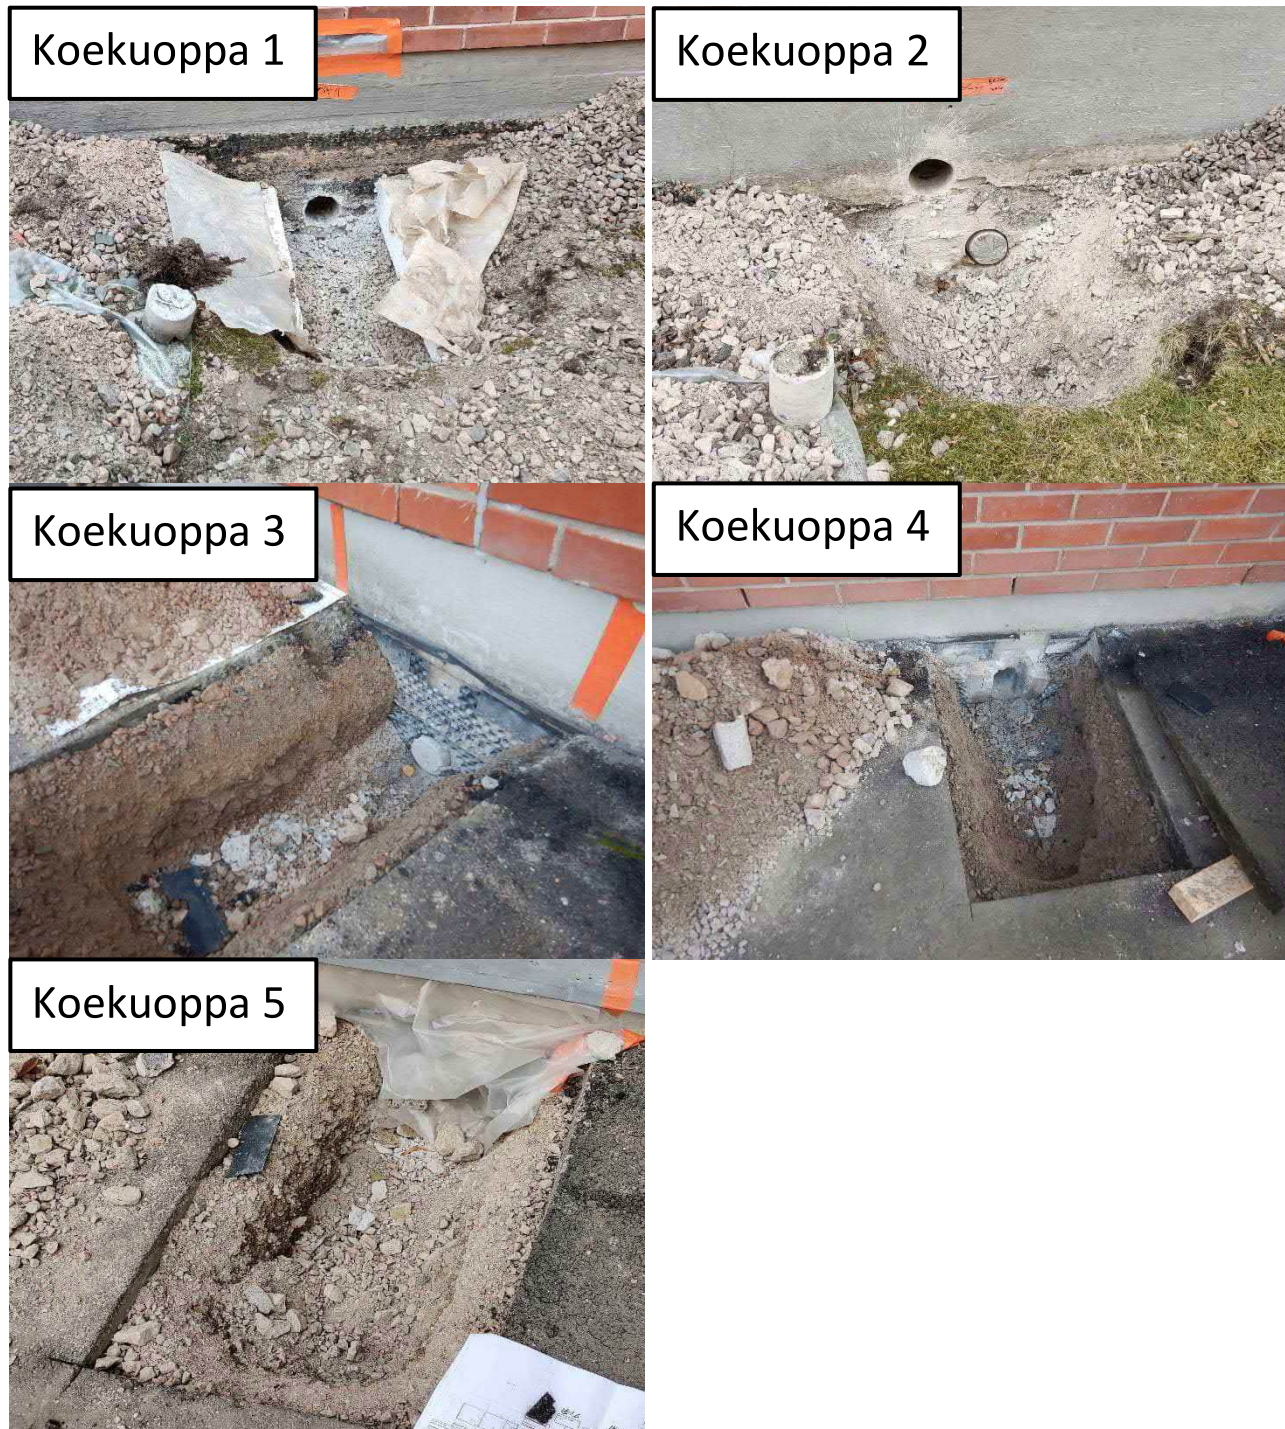
Kuva 5. Rakennuksen vierustoille tehtyt koekuopat 1-5.

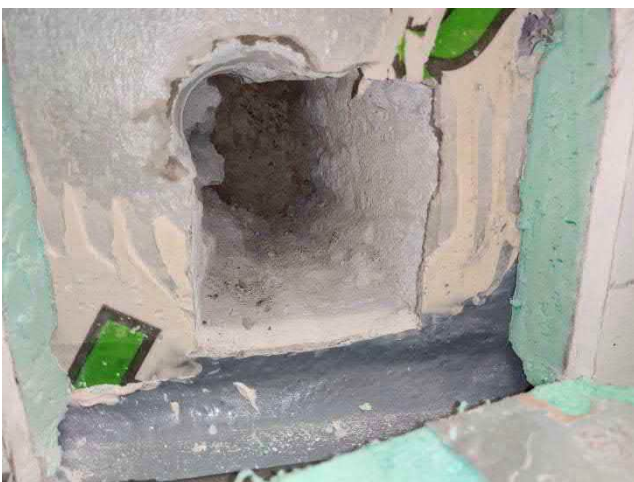
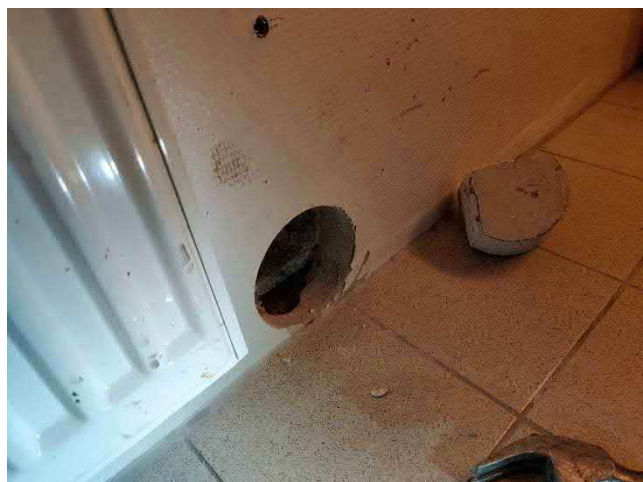
Avaus MS2.3 tehtiin musiikkiharjoittelutilan maanvastaisen seinän alareunaan. Avauksen kautta ei kantautunut epäilyttäviä hajuja. Siporexissa ei havaittu merkkejä vauriosta. Avauksen kohdalla rakenne poikkesi suunnitelmista. Siporex harkkoja kannatteleva rautakannakkeen alapuolella ei havaittu suunnitelmien mukaista solukumitiivistettä. Siporexin ulkopinnasta otettiin materiaalinäyte (MS2.3.1 Siporex) mikrobianalyysiä varten. Mikrobianalyysissä ei todettu viitettä vauriosta.

Kuva 24. Maanvastaiseen seinärakenteeseen MS2 tehtyjä avauksia.

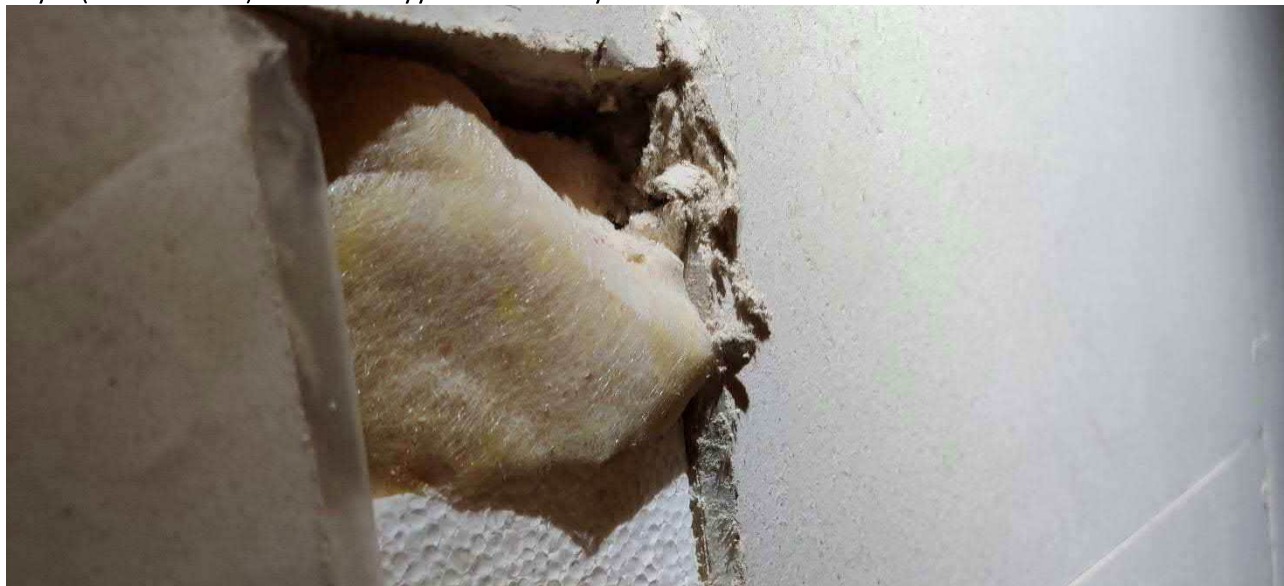
Avaus MS3.2 tehtiin tietotekniikkatilan tuuletetun välitilan maanvastaisen seinärakenteen keskiosaan maanvastaiselle osuudelle. Rakenneavaus tehtiin noin 300 mm korkeammalle kuin MS3.1. Avauksen kautta ei kantautunut epäilyttäviä hajuja. Avauksen kohdalla rakenne poikkesi suunnitelmista eristeen osalta. MS3.1 avauksessa havaitun EPS-eristeen sijaan avauksessa on eristeenä noin 50 mm villaa ja 100 mm EPS-levyä, joista villa on sisäpinnassa. Villaeristeessä havaittiin lievää tummumaa. Villaeristeestä otettiin materiaalinäyte (MS3.2.1 Villa) mikrobianalyysiä varten. Näytteessä ei havaittu viitettä mikrobivauriosta.

Kuva 25. Maanvastaisessa seinässä MS3 alaosissa eristeenä EPS-levyä ja keski- ja yläosissa villaa ja EPS-levyä.

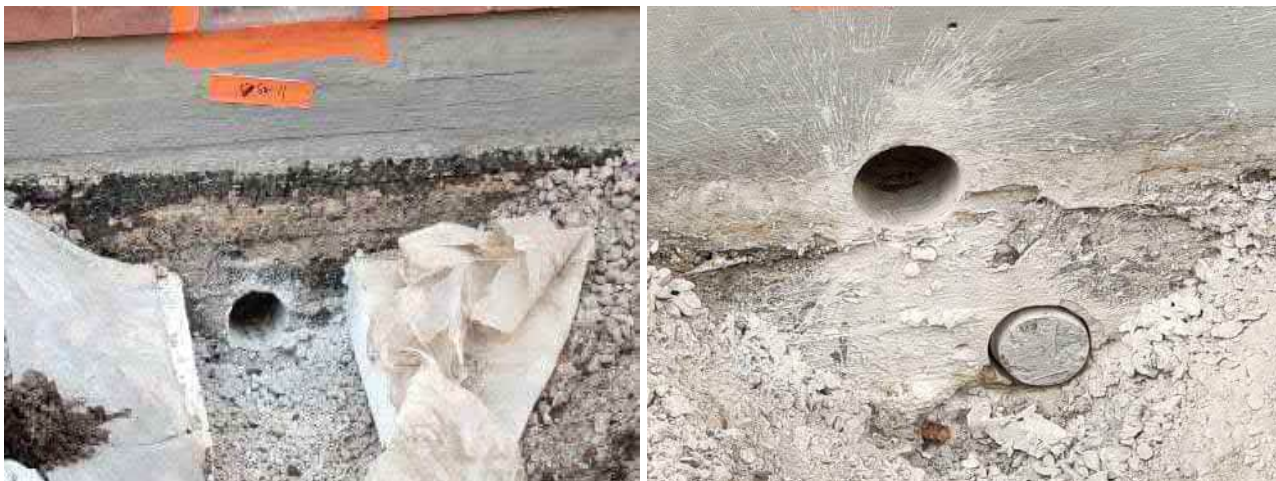
Kuva 32. Päärakennuksen nurmipäälysteisen osan sokkelien ulkopinnan ja maa-aineksen välissä vanha kosteussively, joka on rapistunut.

- Harkinnan mukaan sokkelieristeen poistaminen tai jo kiireellisesti tehtyjen tiivistysten pitävyyden laadunvarmistus.
- Sokkelin ulkopuolisen kosteuseristyksen asennus nurmipäällysteisillä osilla.
- Sokkelin ja asfaltin rajan tiivistäminen asfaltoidulla osilla.

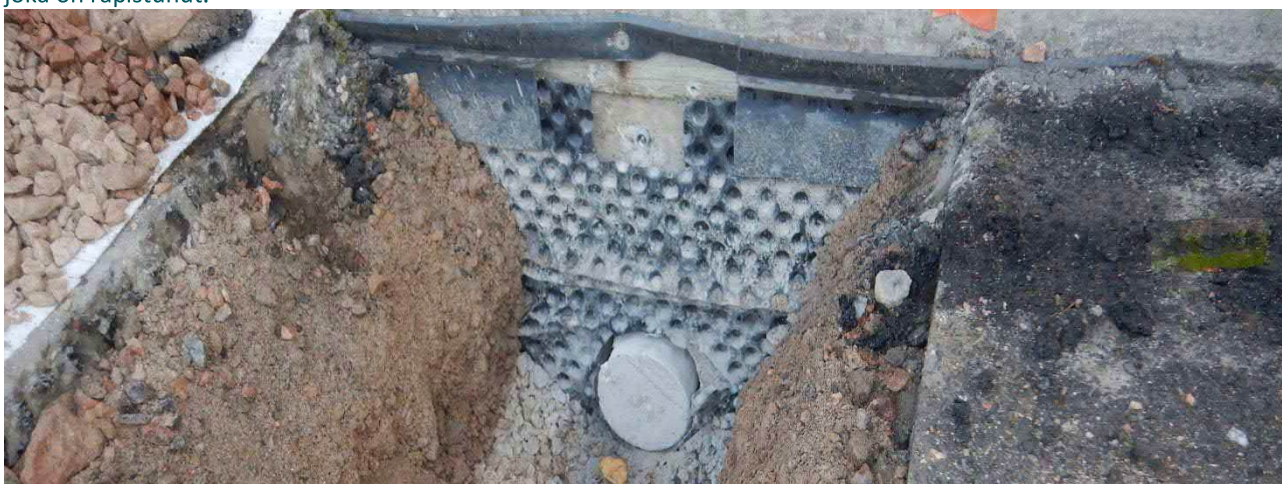
Kuva 33. Rakennuksen asfaltoiduilla osilla sokkelin ulkopinnalla on patolevyä.

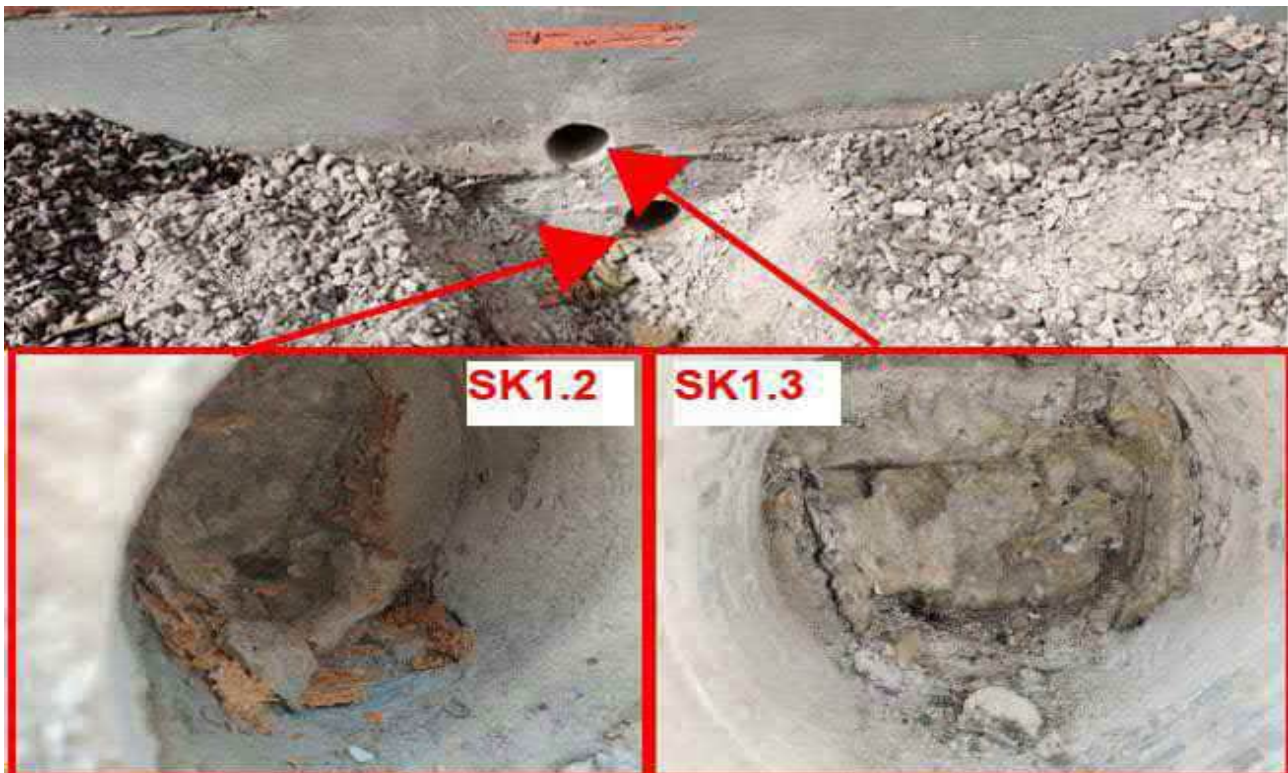
SK1.3 tehtiin SK1.2 avauksen yläpuolelle, jolloin se oli noin 200 mm lattiapinnan alapuolella. Avauksen kautta havaittiin lievää mikrobiperäistä ja tunkkaista hajua. Sokkelihalkaisun eristeessä havaittiin tummentumia. Sokkelihalkaisussa ei havaittu kovalevyä, kuten alempana olevassa avauksessa (SK1.2). Sokkelihalkaisun villaeristeestä otettiin materiaalinäyte (SK1.3.1 Villa) mikrobianalyysiä varten. Mikrobianalyysissä ei todettu viitettä mikrobivauriosta.

Kuva 38. Sokkelirakenteeseen SK1 tehdyt rakenneavaukset SK1.2 ja SK1.3.

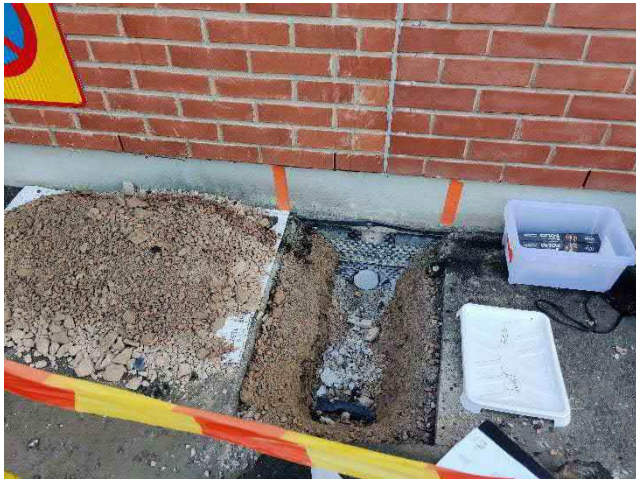
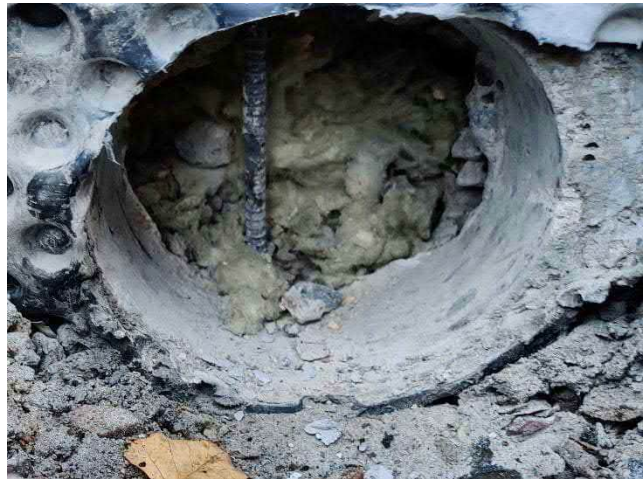
Kuva 39. Sokkelirakenteeseen SK1 tehty rakenneavaus SK1.4.

SK1.4 tehtiin luokan 106 ulkopuolelle tehtyyn koekuoppaan 3. Rakenneavaus tehtiin maanpinnan alapuolelle. Avauksen kautta havaittiin lievää tunkkaista hajua. Sokkelihalkaisun villaeriste vaikutti hyväkuntoiselta. Sokkelin ulkopinnalla on patolevy. Sokkelihalkaisun villaeristeestä otettiin materiaalinäyte (SK1.4.1 Villa) mikrobianalyysiä varten. Mikrobianalyysissä todettiin lievä viite vauriosta. Mikrobin kasvu oli niukkaa, mutta lajistossa oli indikaattorimikrobeja.

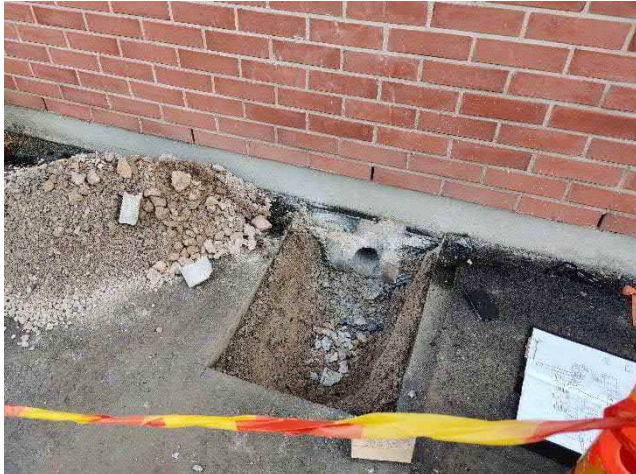
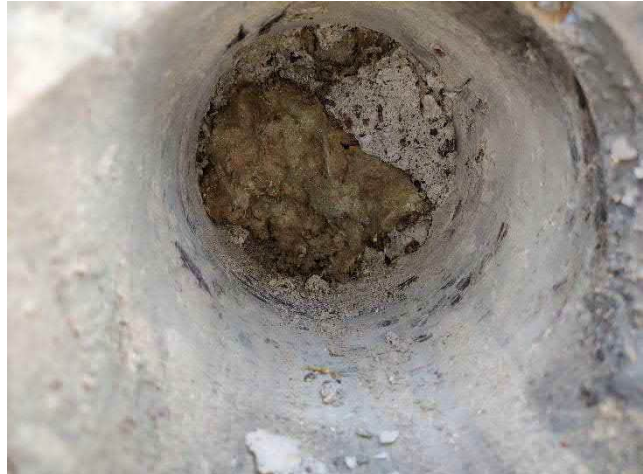
Kuva 40. Sokkelirakenteeseen SK1 tehty rakenneavaus SK1.5.

SK1.5 tehtiin luokan 103 ulkopuolelle tehtyyn koekuoppaan 4. Rakenneavaus tehtiin maanpinnan alapuolelle. Avauksen kautta havaittiin lievää tunkkaista hajua. Sokkelihalkaisun villaeristeessä havaittiin lievää tummentumaa. Sokkelin ulkopinnalla on patolevy. Sokkelihalkaisun villaeristeestä otettiin materiaalinäyte (SK1.5.1 Villa) mikrobianalyysiä varten. Mikrobianalyysissä todettiin lievä viite vauriosta. Mikrobin kasvu oli niukkaa, mutta lajistossa oli indikaattorimikrobeja.

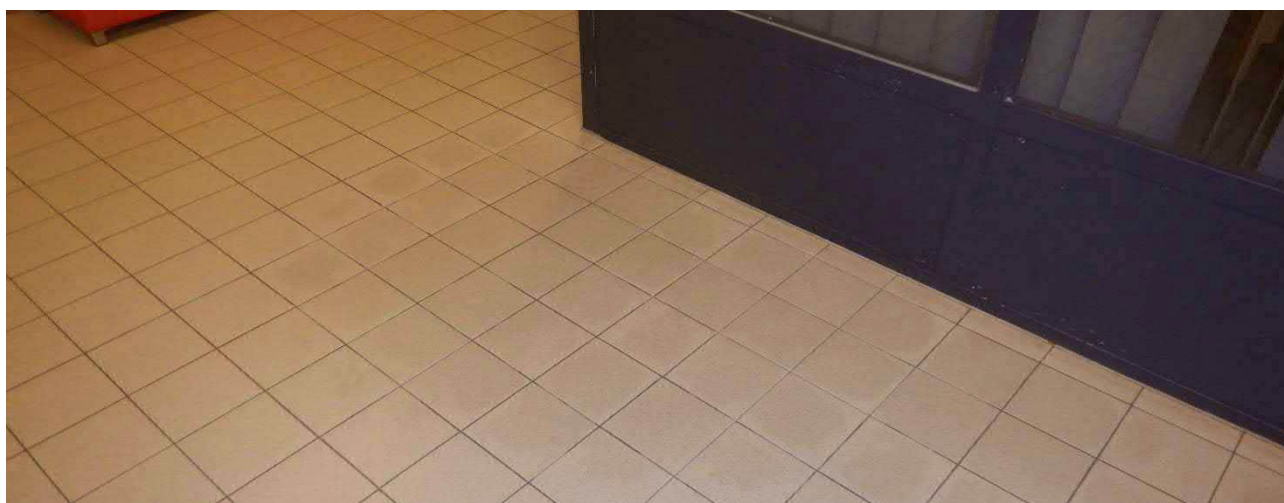
Päärakennuksen alapohjarakenteille tehdyssä pintakosteuskartoituksessa havaittiin A-osan kellaritilojen käytävillä kohonneita pintakosteusarvoja (pintakosteusarvo  $\geq 130$ ). Kohonneiden pintakosteusarvojen kohdilla oli lattialaatoissa tummuneita silmin havaittavia kohtia. Laajennusosalla tehtiin alapohjarakenteille kattava pintakosteuskartoitus, jonka tuloksena ei epäillä koholla olevia rakennekosteuksia AP5 ja AP6 rakenteissa.

Kuva 55. A-osan kellaritiloissa havaittiin lattiapinnoilla kosteutta.

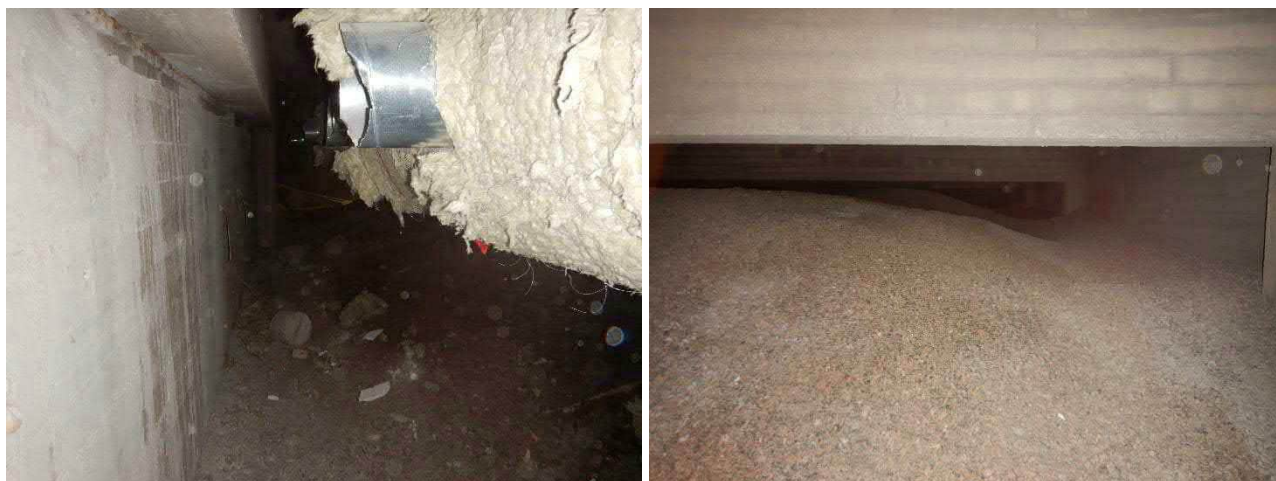
Rakennuksen B-osan ison aulan alapuolinen alustila tarkastettiin aistinvaraisesti. Alustilassa aistittiin tunkkaista hajua. Alustilassa havaittiin orgaanista materiaalia. Alustilan koneellinen tuuletus ei ollut tutkimushetkellä toiminnassa. Alustilan soratäyttö vaikutti päällisin osin kuivalta. Alustilasta oli tiivistämättömiä läpivientejä huonetiloihin mm. Radio/Tarkkaamo tilan alakaton yläpuoliseen tilaan.

Kuva 56. kuvia alustilasta.

- Orgaanisten rakennusjätteiden poisto alustilasta.
- Ilmayhteyksien (liikuntasäule ja läpiviennit) katkaiseminen alustilasta.
- Ruokalan lattian kosteustilannetta tulisi seurata, jos kosteustilanne pahenee, suositellaan rakenne korjattavaksi kosteusteknisesti toimivammaksi.

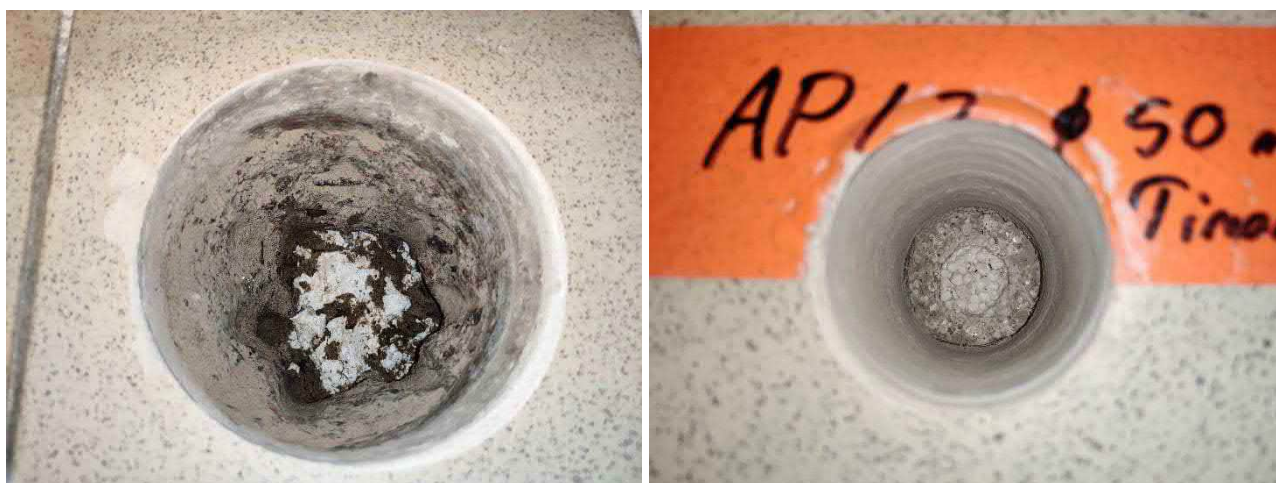
Kuva 57. AP1 rakenneavaukset AP1.1 (vasemmalla) ja AP1.2 (oikealla).

Alapohjarakenteen avaus AP1.2 tehtiin päärakennuksen kellarin tietotekniikkatilaan. Avauksen kautta havaittiin lievää tunkkaista hajua. Betonilaatan paksuudeksi mitattiin 90 mm. EPS-eriste oli likaista. EPS-eristeen ja pintalaatan välissä on muovikalvo. Avauksen kautta ei otettu materiaalinäytteitä.

- Vaurioituneiden valuerotuskaistan poistaminen AP1 ja AP2 alapohjarakenteesta.

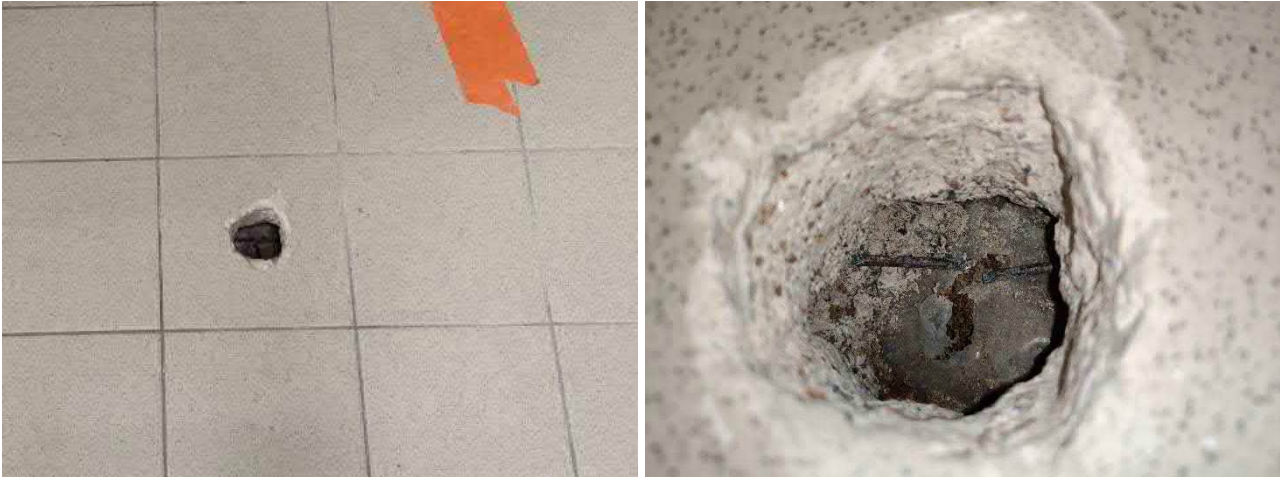
Avaus AP1.3 tehtiin opettajien työtilan alapohjarakenteeseen. Avauksesta ei todettu epäilyttäviä hajuja. Eristekerrosta rakenteessa ei ollut. Avauksen kautta todettiin, että kellarikerroksen korkeammalla lattiatasolla alapohjarakenteena on AP8, jossa ei ole alapuolista eristettä. Lattian betonivalun ja maa-aineksen erottava muovikalvo oli kellertynyt ja haurastunut. Muovikalvon alapuolinen maa-aines oli kosteaa. Samassa huone-tilassa noin 3 metrin päässä rakenneavauksesta on lattiapinnalla maaperästä noussutta kosteutta. Avauksen kautta ei otettu materiaalinäytteitä.

Kuva 58. Alapohjarakenteen AP1 rakenneavaus AP1.3. Avauksen kautta todettiin, että rakenne vastaa rakennetyypiä AP8.

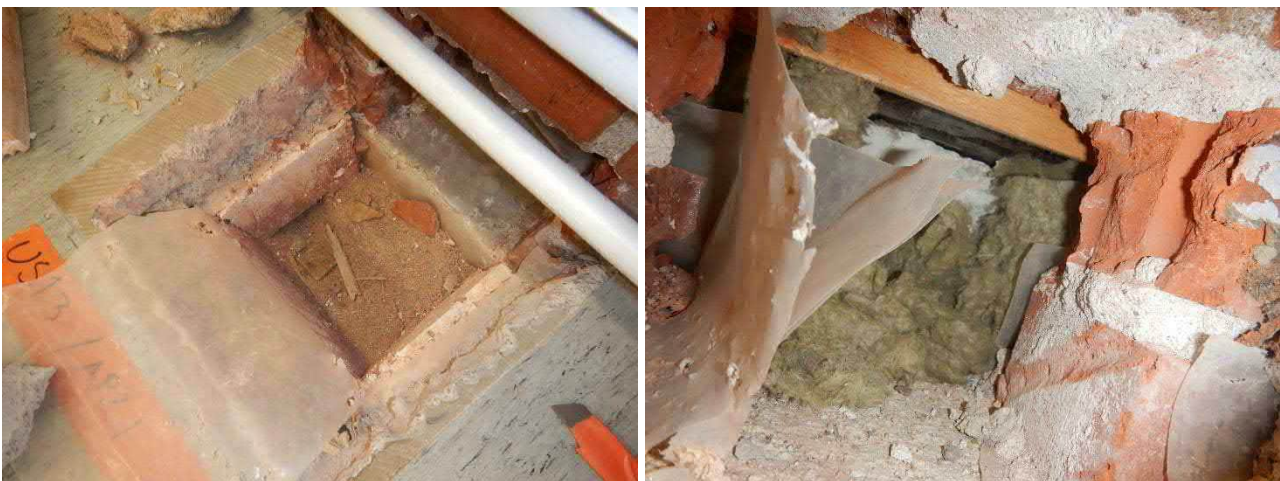
Avaus AP2.1 tehtiin 106 luokan alapohjarakenteeseen sekä ulkoseinärakenteeseen. Avauksessa poistettiin noin 300x300 mm betonia pintalaatasta EPS-eristeeseen asti ja samasta kohdasta poistettiin sisäkuorimuurauksen tiiliä niin, että sokkelihalkaisu tuli näkyville. Avauksesta todettiin lievää mikrobiperäistä ja tunkkaista hajua. Ulkoseinän ja sokkelin villaeristeissä havaittiin lievää tummumaa. Alapohjarakenteen EPS-eriste ja sen alapuolinen maa-aines vaikuttivat kuivilta. Hiekan seassa todettiin rakennusaikaista jätettä (puuta ja pahvia), joka ei vaikuttanut vaurioituneelta. Sisäkuorimuurauksen ja alapohjan pintalaatan välissä on valunerotuspahvi, joka oli vaurioitunut ja menettänyt muotonsa. Avauksen kautta otettiin materiaalinäytteitä ulkoseinän villaeristeestä (AP2.1.1 Us villa), Valunerotuspahvista (AP2.1.2 Valunerotuspahvi) ja sokkelirakenteen villaeristeestä (AP2.1.3 Sokkelivilla). Ulkoseinän villaeristeessä ja valuerotuspahvissa oli viite mikrobivauriosta. Sokkelivillassa oli lievä viite mikrobivauriosta.

Kuva 59 Alapohjarakenteeseen AP2 tehty rakenneavaus AP2.1. Oikealla kuvassa näkyy ulkoseinäeristeet.

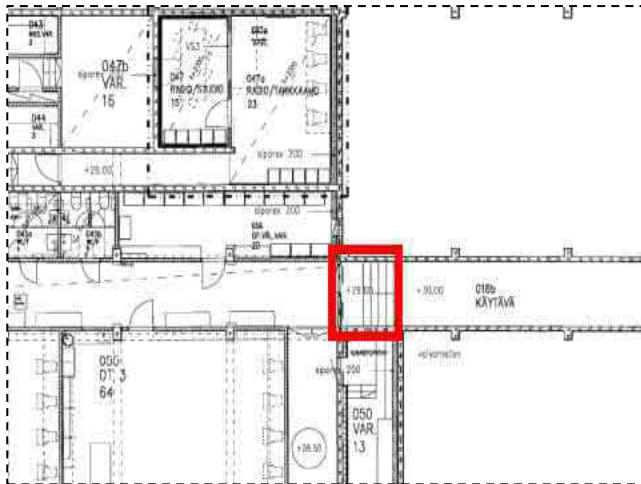
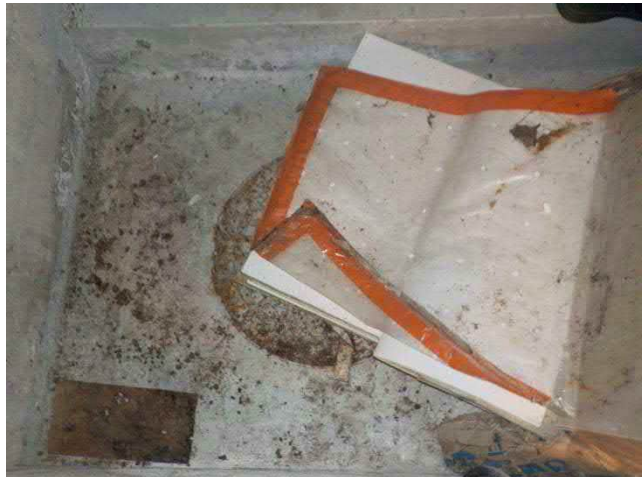
Kuva 62. Putkikanaalikäytävään 016b johtavan luukun takana havaittiin aistinvaraisesti mikrobivaurioitunutta rakennusjätettä.

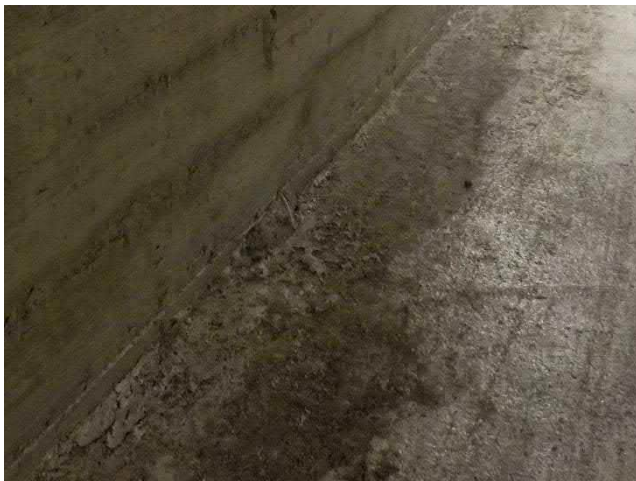
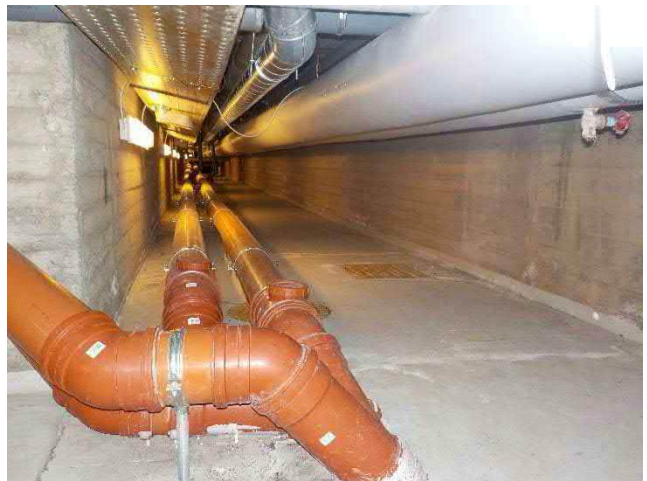
Kuva 63. B-osan kellaritilojen putkikanaalikäytävillä oli tutkimushetkellä kuivaa.

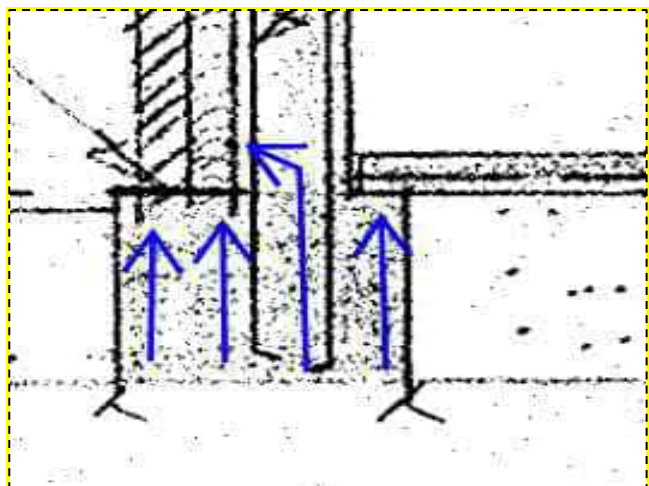
Tuuletetun välitilan kantavassa seinässä havaittu tiili-villa kerrokset muodostavat rakenteeseen samankaltaiset riskit kuin VS3 rakenteessa mainitut (ks. kohta Kevyet väliseinät). Anturaa pitkin nouseva kosteus pääsee siirtymään villaeristeeseen kantavan betoniseinän alaosasta, koska vanha kosteuseristys on vain tiilimuurauksen ja villaeristeen alaosissa. Kuitenkin mahdollisten epäpuhtauksien pääsy huoneilmaan on epätodennäköistä, mikäli tuuletetusta välitilasta ei ole ilmayhteyttä ympäröiviin luokahuoneisiin. Käytävän puolella seinässä on ilmatiivis kantava betoniseinä.

Kuva 72. Kapillaarisen kosteuden kulkeutuminen villaeristeeseen kantavan seinän alaosasta.

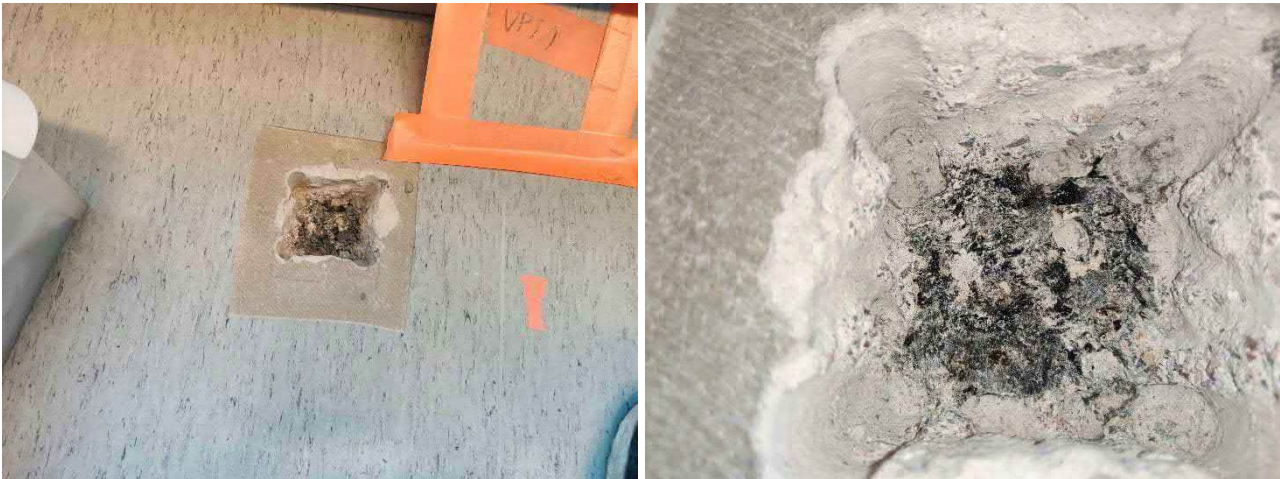
Kuva 96. Välipohjan VP1 rakenneavaus VP1.1.

Rakenneavaus VP1.1 tehtiin opetusvälivarastoon 148 lähelle ulkoseinärakennetta. Avauksen kohdalla rakenne poikkesi suunnitelmista. Välipohjassa ei havaittu avauksen kautta eristettä, eristeen sijaan rakenteessa oli pikisively. Sively haisi öljyiseltä, mutta ei kreosoottimaiselta. Avaukseen tehtiin vielä poraus, joka yltyi noin 80 mm havaitun sivelyn alle. Opetusvälinevaraston kohdalla on aikaisemmin ollut WC-tiloja. Avauksen kautta ei otettu materiaalinäytteitä.

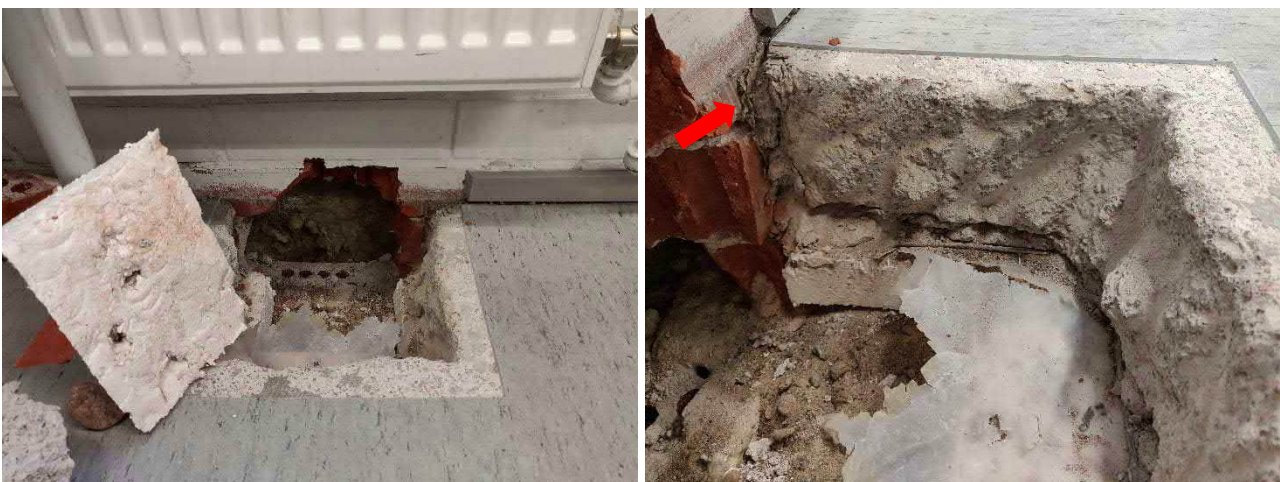
Rakenneavaus VP11.1 tehtiin luokkatilan 101 välipohjarakenteeseen ulkoseinärakenteen sisäkuorimuurauksen viereen. Luokkatila sijaitsee [REDACTED] päällä. [REDACTED] päällä on hiekkatäyttö, joka oli aistinvaraisesti kuivaa. Hiekan seassa todettiin roskia ja puunkappaleita. Avauksen kautta havaittiin lievää tunkkaista hajua. EPS-eriste vaikutti puhtaalta. Välipohjarakenteen pintavalun ja EPS-eristeen välinen muovikalvo oli haurastunut ja kellertynyt ulkoseinärakenteen läheltä. Pintavalun ja sisäkuorimuurauksen välissä on valunerotuspaperi, joka vaikutti vaurioituneelta. Avauksen kautta otettiin valunerotuspaperista (VP11.1.1 Valuerotuspaperi) materiaalinäyte mikrobitutkimuksiin. Näytteissä havaittiin viite vauriosta.

Kuva 97. Välipohjarakenteeseen VP11 tehty rakenneavaus VP11.1. Valuerotuspaperi merkattuna punaisella nuolella.

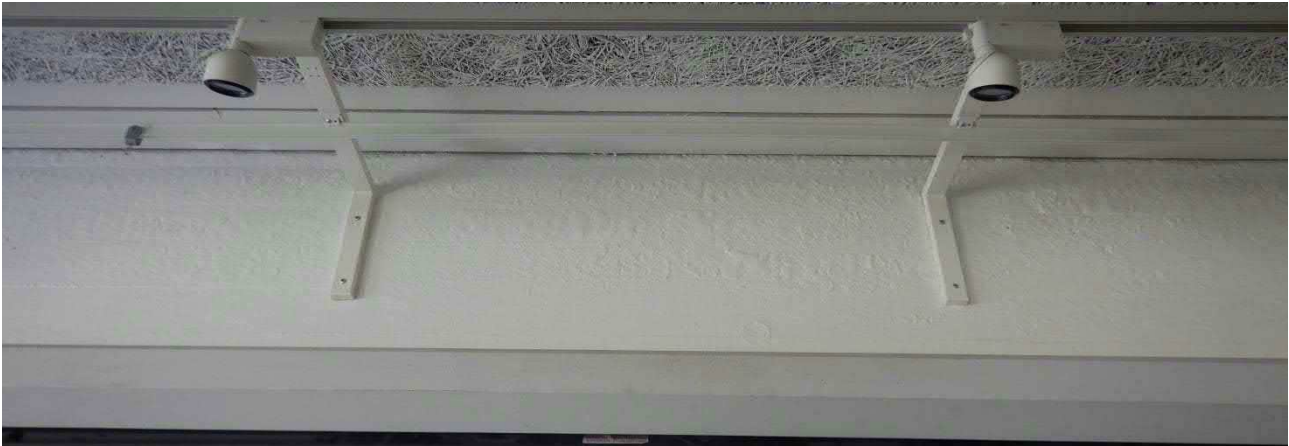
Kuva 119. Ruokailutilassa havaittiin maalin kupruilua katoksen vastaisen ulkoseinän sisäpinnassa.

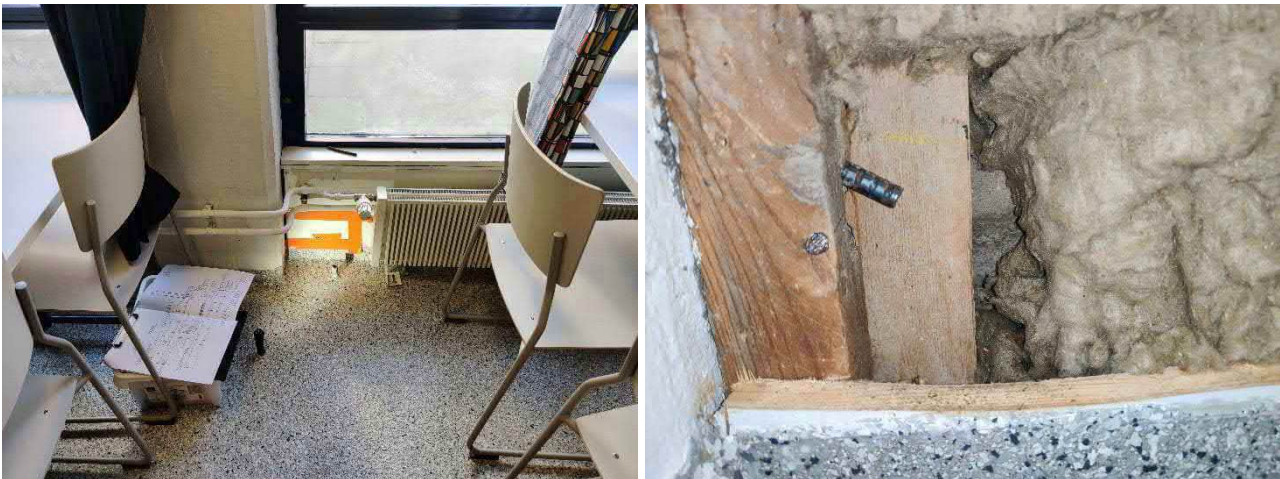
Kuva 120. Ruokalan pohjoispäädyn ikkunan alle tehty rakenneavaus US1.4.

Avaus US1.4 tehtiin ruokalan pohjoispäädyn ikkunaseinän alapuolelle. Kyseessä on sokkelin sisäpuoleinen puukoolatturakenne. Avauksessa havaittiin lievää mikrobiperäistä hajua. Rungossa ja villaeristeessä havaittiin tummentumaa. Rakenteiden sisällä todettiin sokeritoukkia. Villaeristeestä otettiin materiaalinäyte (US1.4.1 Villa) mikrobianalyysiä varten. Näytteessä todettiin viite mikrobivauriosta.

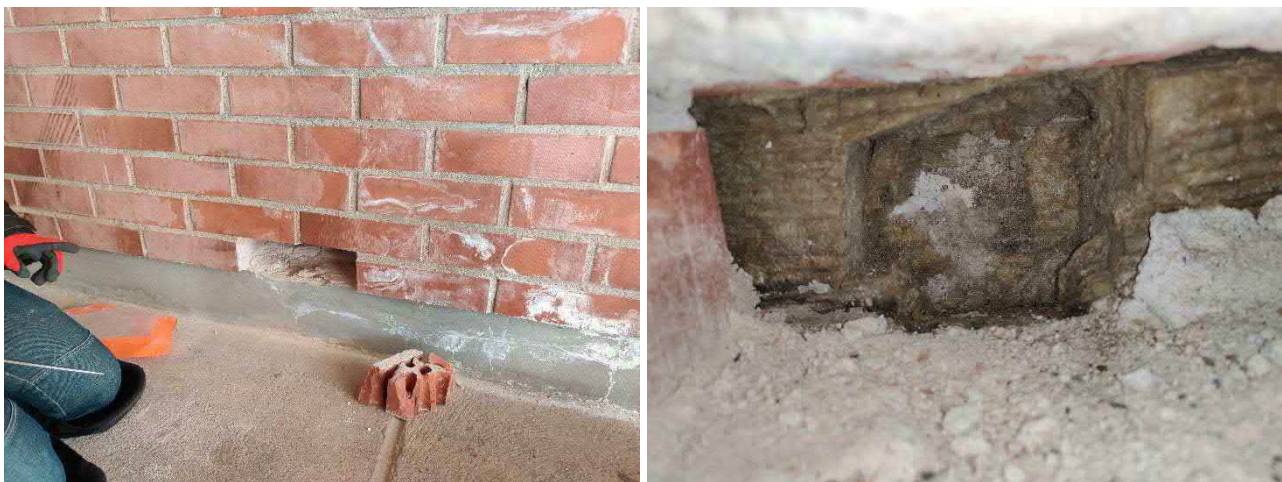
Kuva 122. Ulkoseinärakenteeseen US1 tehty rakenneavaus US1.6.

Avaus US1.6 tehtiin päärakennuksen ruokailutilan pääsisäänkäynnin katoksen vastaisen ulkoseinän alaosaan. Avauksen kohdalla ulkoseinässä on havaittavissa kalkkihärmää. Avauksen kautta havaittiin lievää tunkkaista hajua ja villaeristeessä havaittiin voimakasta tummentumaa ja se näytti vanhalta. Ulkoseinän villaeristeestä otettiin materiaalinäyte (US1.6.1 Villa) mikrobianalyysiä varten. Näytteessä todettiin viite mikrobivauriosta.

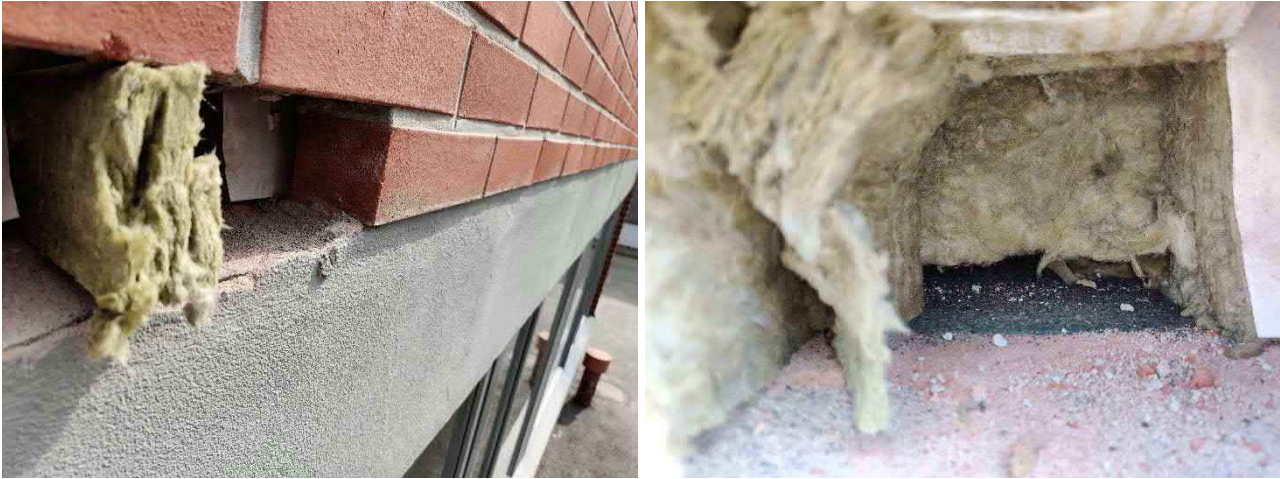
Kuva 125. Ulkoseinärakenteeseen US1 tehty rakenneavaus US1.9.

Avaus US1.9 tehtiin päärakennuksen eteläosaan luokan 204 välipohjan kohdalle ulkoseinärakenteeseen. Avauksen kautta ei kantautunut epäilyttäviä hajuja. Tuulensuojalevy ja villaeriste vaikuttivat puhtailta. Vedenojhauskermi vaikutti ehjältä ja toimivalta. Rakenteessa on tuuletusrako. Ulkoseinän villaeristeestä otettiin materiaalinäyte (US1.9.1 Villa) mikrobianalyysiä varten. Näytteessä havaittiin lievä viite vauriosta.

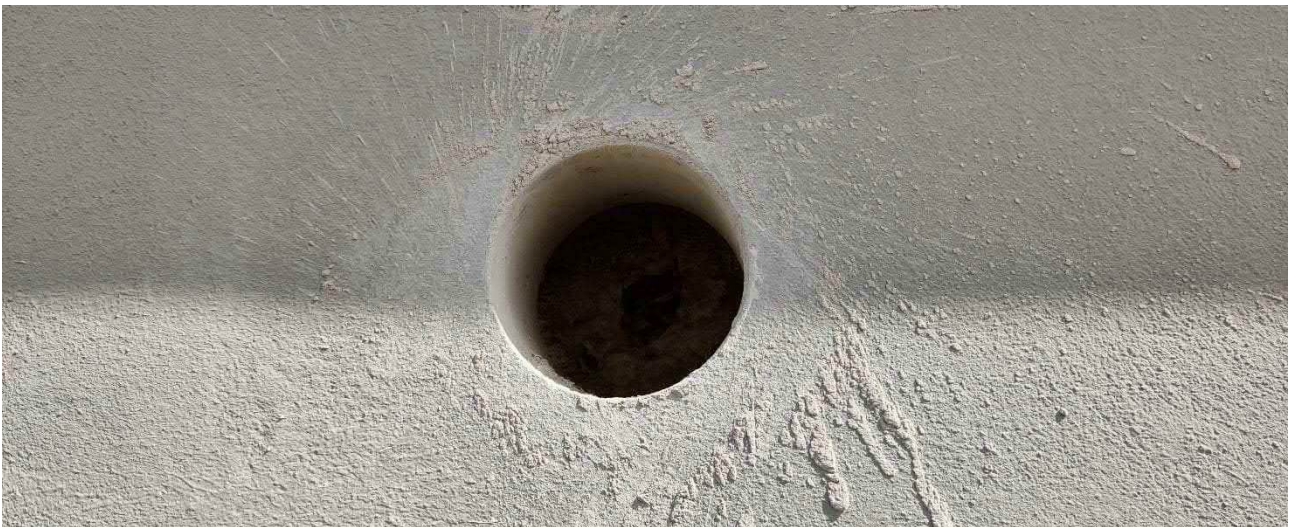
Kuva 126. Rakenneavaus US1.10.

Avaus US1.10 tehtiin US1.9 avauksen yläpuolelle räystään rajaan. Avauksen kautta ei havaittu epäilyttäviä hajuja. Villaeriste vaikutti puhtaalta. Villaeristeestä otettiin materiaalinäyte (US1.10.1 Villa) mikrobianalyysiä varten. Näytteessä havaittiin lievä viite vauriosta.

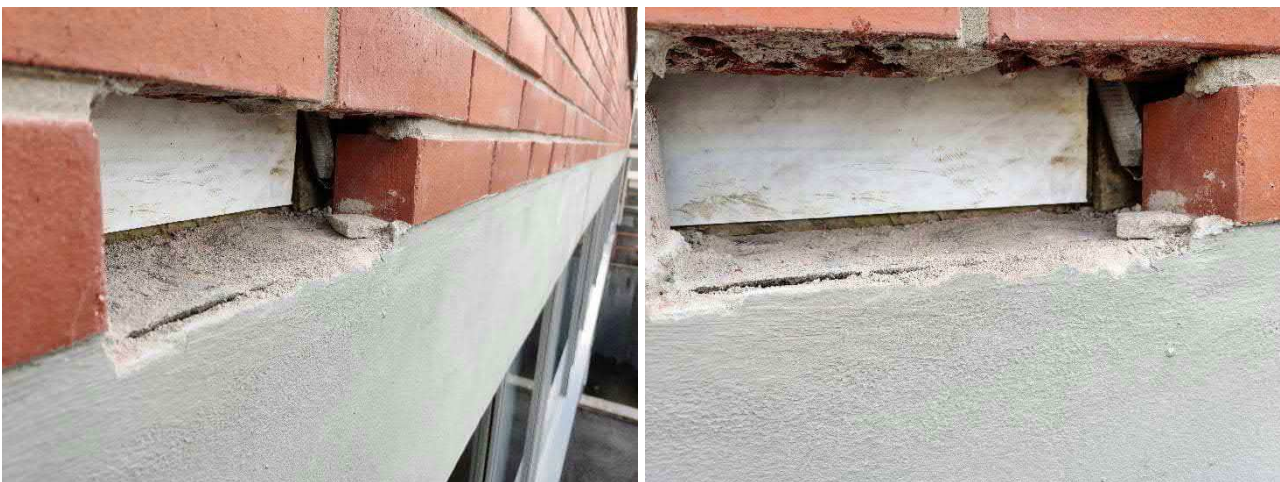
Kuva 128. Rakenneavaus US1.12.

Avaus US1.12 tehtiin avauksen US1.11 alapuolelle 2. kerroksen välipohjan kohdalle. Avaus tehtiin samaan korkoon kuin US1.9. Avauksen kautta ei kantautunut epäilyttäviä hajuja. Villaeriste vaikutti puhtaalta. Vedenojhauskermi oli ehjä ja vaikutti toimivalta. Rakenteessa on tuuletusrako. Villaeristeestä otettiin materiaalinäyte (US1.12.1 Villa) mikrobianalyysiä varten. Näytteessä ei havaittu viitettä vauriosta.

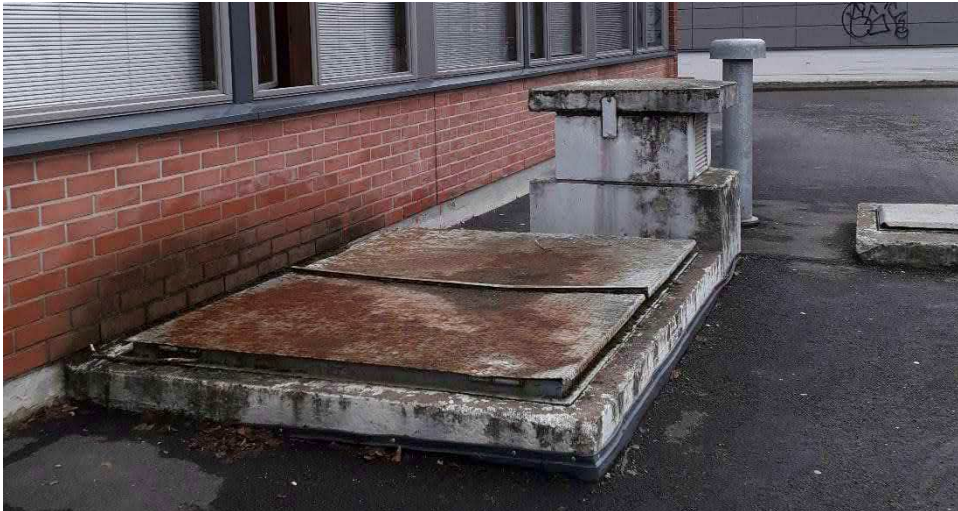
Kuva 129. Länsikyljellä [redacted] ulkoseinässä on paikallinen kosteusvaurio.

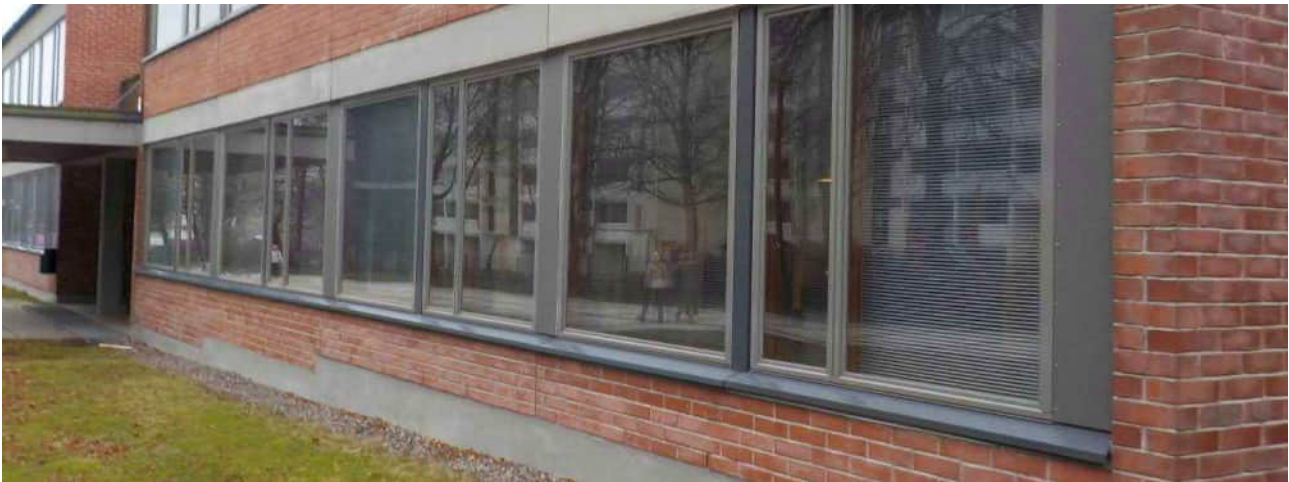
Kuva 134. Päärakennuksen pitkien sivujen ikkunat olivat hyväkuntoisia.
