VANTAAN KAUPUNKI, ANTTI SOININEN

## VASKIVUOREN LUKIO

Kosteus- ja sisäilmatekninen kuntotutkimus

11.11.2020

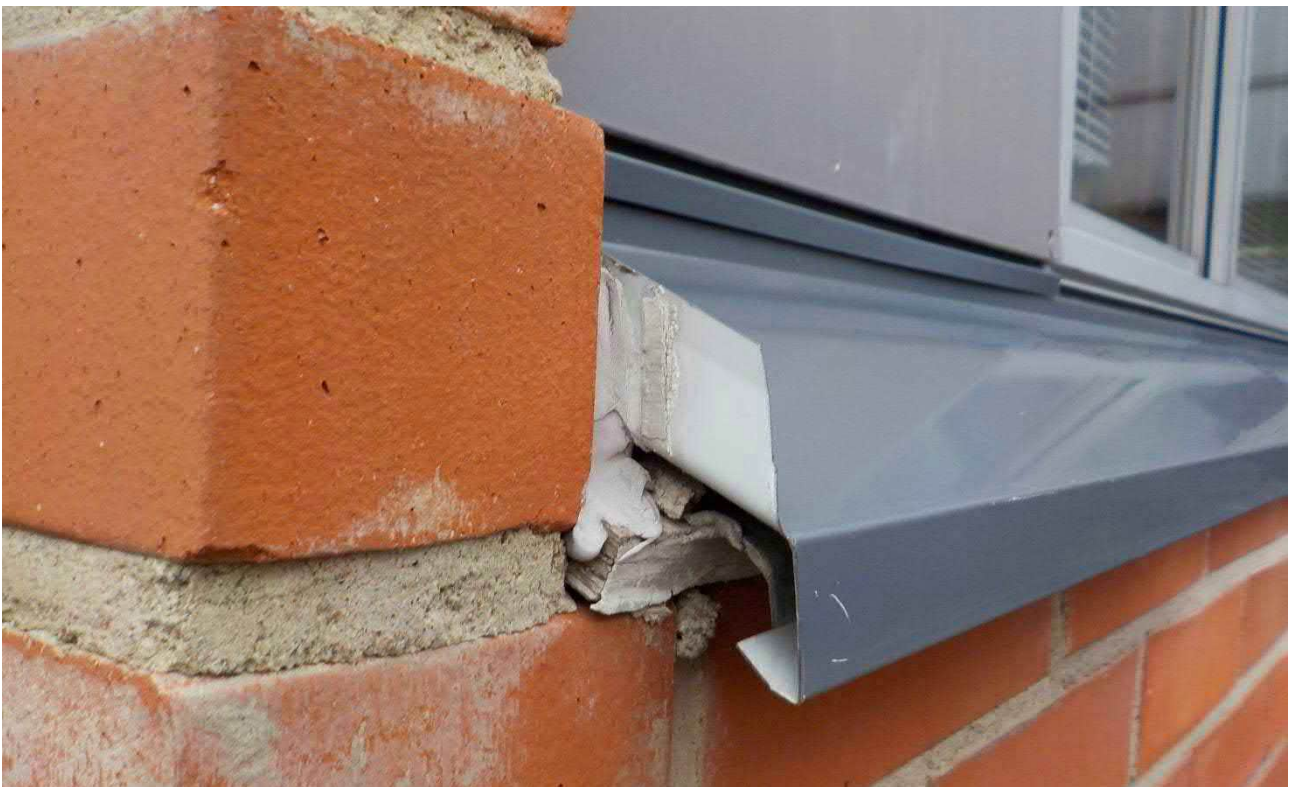
Laajennusosan ikkunat olivat samanlaisia kuin päärakennuksen pitkien sivujen ikkunat ja olivat myös hyväkuntoisia. Sisäpihan nurkalla eteläseinustalla vesipellityksen liittymä smyygiin ei ollut vesitiivis. Vesi on päässyt pellin ja tiilen välistä kastelemaan ikkunan pieltä. Vesipellin aluslauta on kärsinyt kosteusrasituksesta.

Kuva 135. Laajennusosan eteläseinustalla vesipellityksen liittymä ei ole tiivis tiiliseinään.

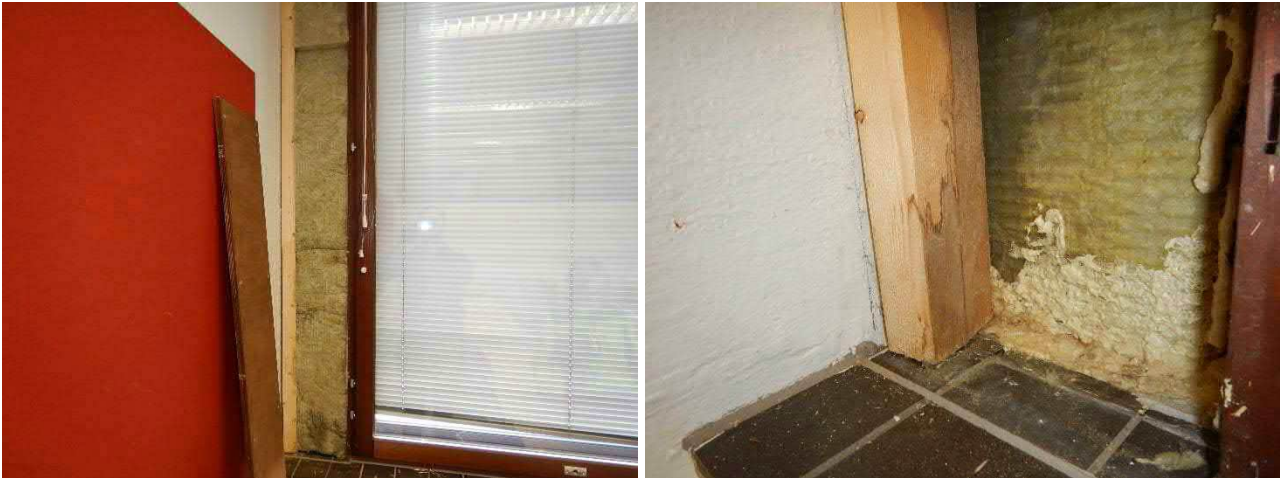
Luokkatilaan 101 tehdyn ikkunan levyrakenteisen osan avauksessa (IK100) ei havaittu höyrynsulkukerrosta.

Kuva 136. Ikkunan levyrakenteeseen tehty rakenneavaus IK100. Materiaalit olivat aistinvaraisesti kosteusvaurioituneita.

- Päärakennuksen etelä- ja pohjoispäädyn ulkoseinäarakenteiden korjaaminen eristevilloineen.
- 4.17 Ikkunat ja ulko-ovet  
Kiireelliset toimenpiteet:
  - Luokkatilan 101 ikkunan välisten levyrakenteisten osien mikrobivaurioiden korjaaminen ja vesipellitusten korjaaminen tiiviiksi, siten että viistosateella rakenteeseen ei pääse vettäPeruskorjauksessa:

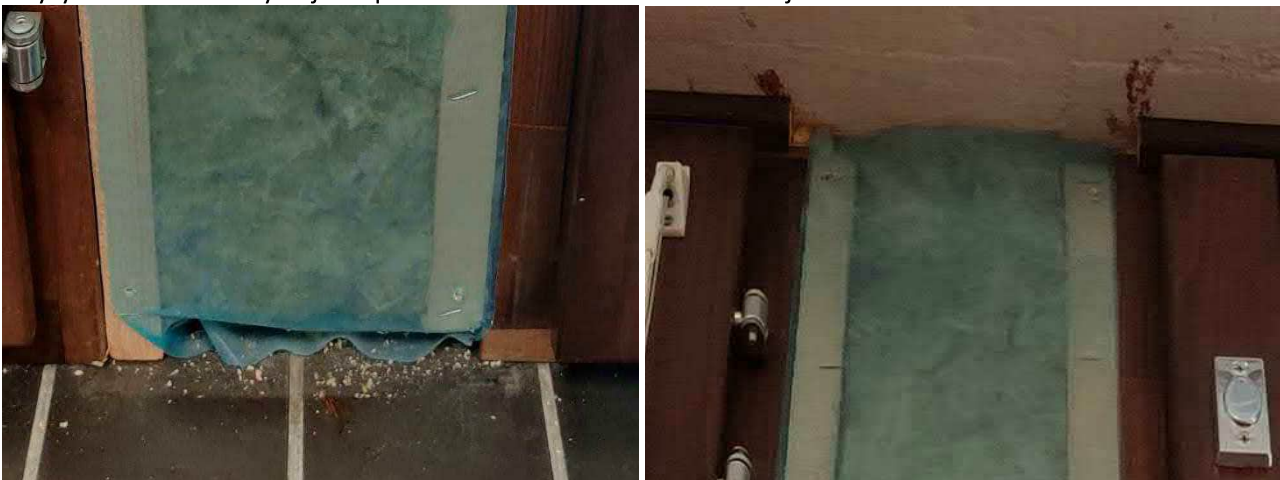
Kuva 137. Höyrynsulkumuovien asennustavassa havaittiin puutteita.

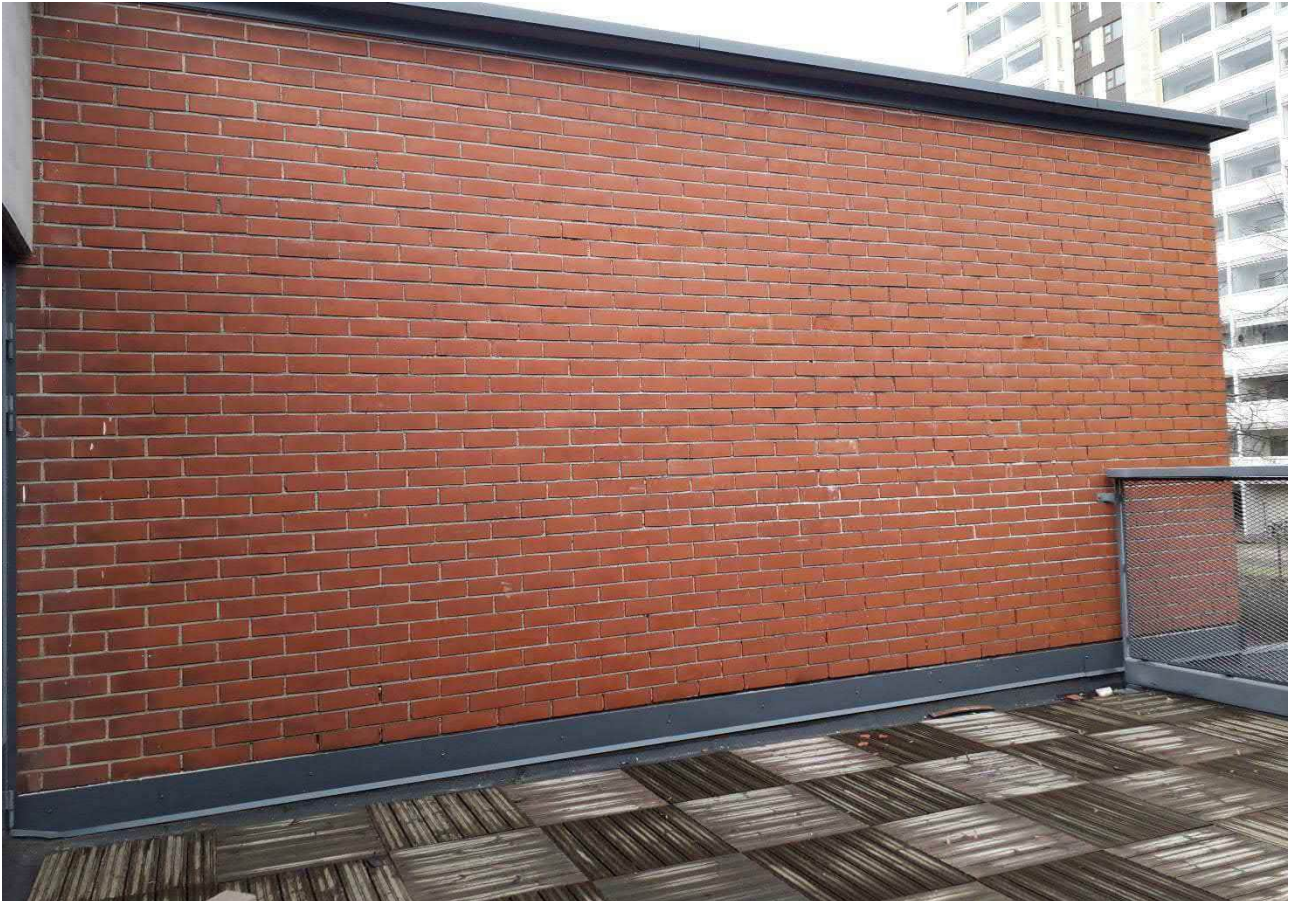
Päärakennuksen itäisen sivun sisäänkäyntikatoksen ulkoseinäliitos on peitetty pellityksellä. Seinärakenteessa  
ruokalan puolella todettiin kosteutta ja seinärakenteen alaosassa mikrobivaurio mineraalivillassa. Katoksen  
pellityksen muotoilu mahdollistaa julkisivu pitkin valuvan sadeveden ohjautumisen ulkoseinärakenteen eris-  
tetilaan saumojen kautta. Pellityksen alapuolisen huopakermi-n liimaus on pettänyt katoksen itäisestä päästä.  
Käyttäjien mukaan katoksen yksi sadevesiviemäri tukkeutuu ja katos tulvii välillä. Katoksen tulviessa on mah-  
dollista, että sadevedet kulkeutuvat seinärakenteisiin. Katoksessa ei ole ylivuotoreittiä.

Kuva 140 Ruokalan ulkoseinä kastunut terassin/sisääntulokatoksen liitoskohdalta.

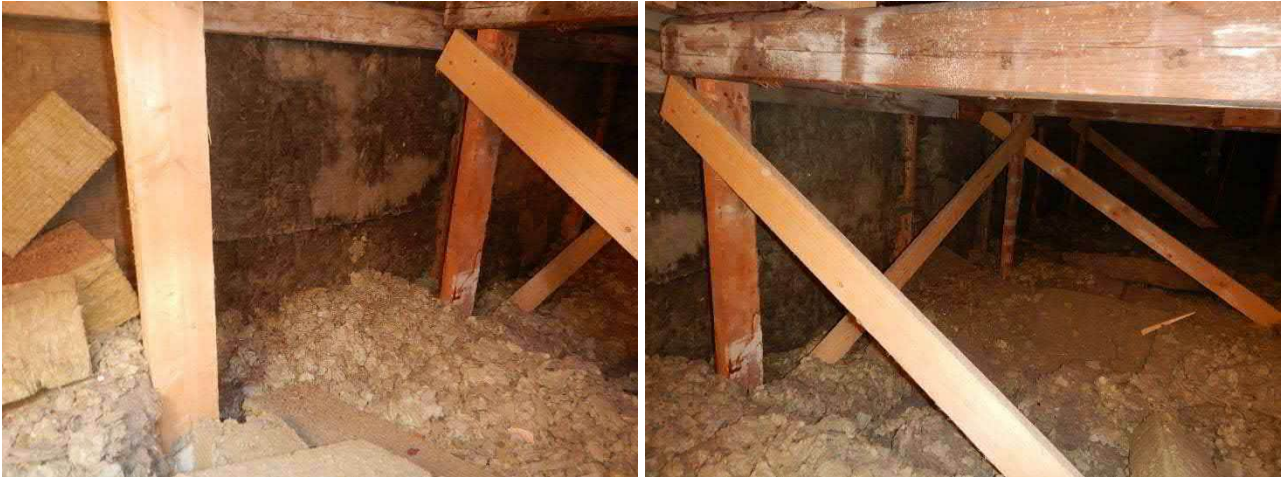
ja sen rakenteet olivat pääosin hyväkuntoisia. Kattoikkunoiden alapuolella havaittiin yläpohjan eristeissä ja puurakenteissa tummentumia ja kosteusjälkiä, mitkä johtuvat kattoikkunoiden vuotamisesta.

Kuva 154. Yläpohjassa YP5 merkkejä vauriosta kattoikkunoiden alapuolella.

- Kattoikkunoiden uusimisen yhteydessä tulee ympäröivät rakenteet uusia vaurioituneilta osin sekä alapuoliset eristeet uusia.
- 4.20 Räystäät ja syöksytorvet

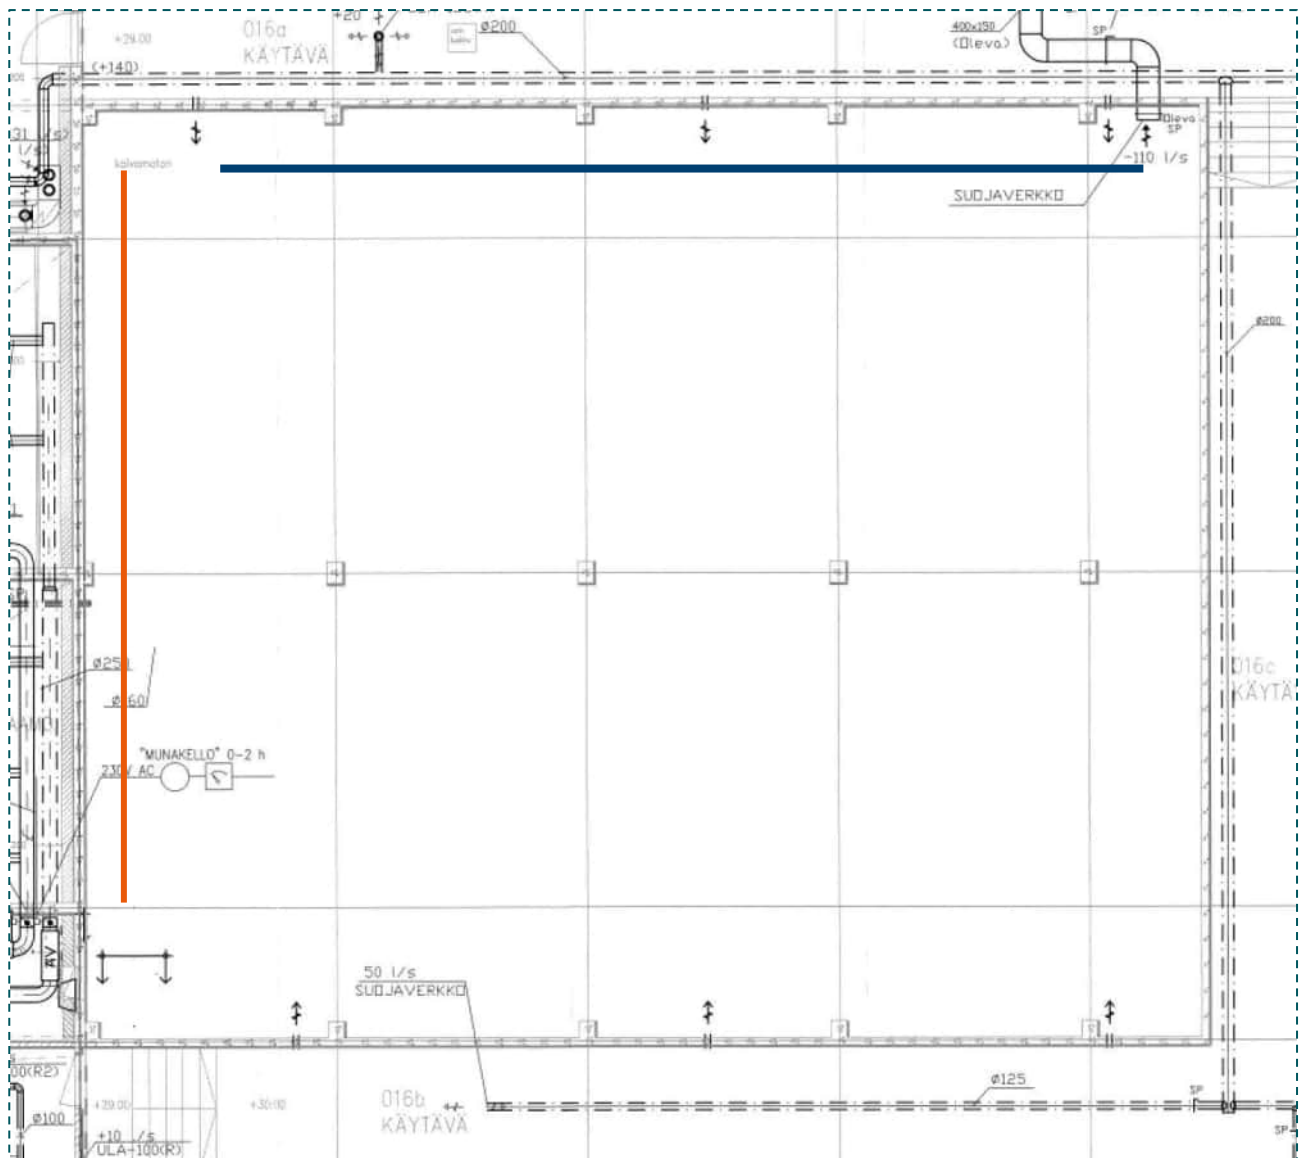
Kuva 175 Kellarin kaivamattomaan tilaan on rakennettu ilmanvaihtokanavistot. Tulo- ja poistokanavissa ei kuitenkaan havaittu ilmavirtaa. Tulokanavat merkitty punaisella ja poistokanavat sinisellä (sijainti viitteellinen).
