VANTAAN KAUPUNKI

**PELTOVUOREN PÄIVÄKOTI**

Kosteus- ja sisäilmatekninen kuntotutkimus

9.4.2021

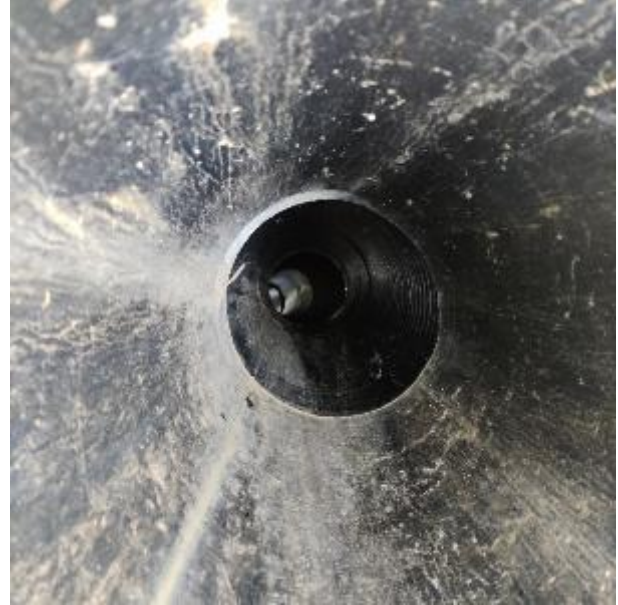
Kuva 16. Salaojakaivo.

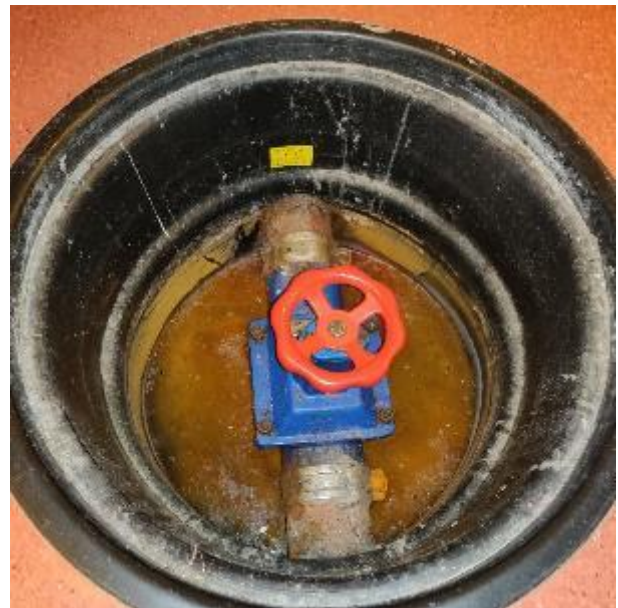
Kuva 18. Padotuskaivon pohjalla on vettä. Putkijoina on ruostunut. Veden pinta on jäljistä päätellen ollut jossakin vaiheessa korkeammalla.

[REDACTED] padotusventtiilin läpiviennin tiiveys on huono. Maapohjan alla oleva irtovesi pääsee padotuskaivoon. Pitkäaikainen kosteusrasitus saattaa jumittaa venttiilin ja saattaa estää venttiilin käytön. Epätiivin liitoksen, kaivorakenteen tai läpiviennin kautta vesi saattaa nousta ja lammikoitua lattiarakenteen pinnoille.

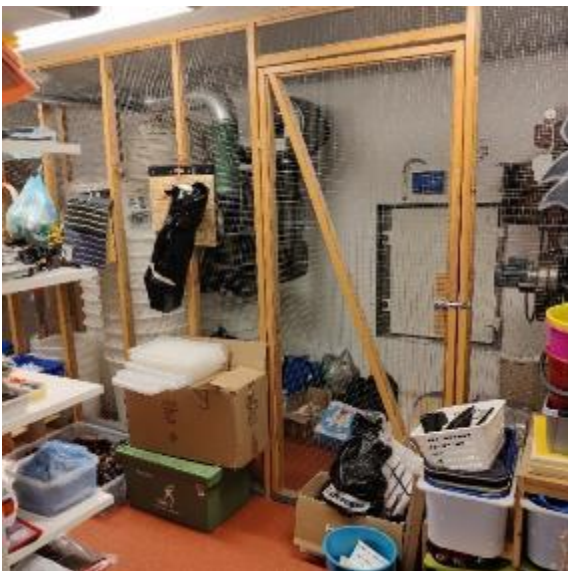
Kuva 27. Kellari tila 011. Maanpaineseinäelementeissä ei havaittu rakoja tai halkeamia.

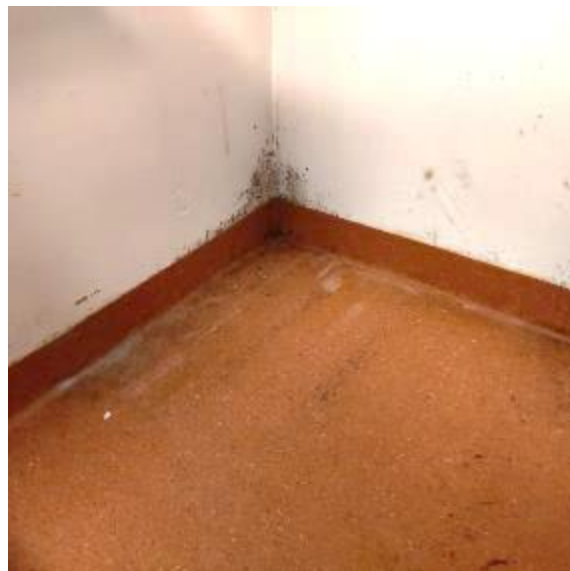
Maanvastaisia seinäiä tutkittiin aistinvaraisesti ja pintakosteudenilmaisinta hyödyntäen. Alaosien nurkka-alueilla tiloissa 005 ja 011 havaittiin pinnassa mikrobikasvuun viittaavaa tummentumaa. Rakenteen pinnassa ei ollut nähtävissä muita vauriomerkkejä, kuten maalin kupruilua kosteuden vaikutuksesta yms. Seinälinjoissa ei todettu poikkeavia pintakosteuskartoituksen vertailuarvoja eikä porareikämittaukselle nähty tarvetta. Rakenteen ilmatiiveyttä kellarikerrokseen nähden arvioitiin aistinvaraisesti. Rakenteessa ei havaittu halkeamia tai läpivientejä, joista olisi näkyvä ilmavuotoyhteys eristetilasta tai maataytöstä. Seinärakenteen alaosassa on lisäksi lattian muovimaton ylösnosto noin kymmenen (10) cm korkeuteen, jonka liimaus on hyvin kiinni alustassaan.

Kuva 28. Tila 011. Nurkassa on tummentumaa, ei poikkeavia pintakosteuden vertailulukemia. Muovimatto on hyvin kiinni alustassaan.

- Tilan 005 ja 011 paikallisten pintavaurioiden korjaaminen. Työ suositellaan toteutettavaksi osana kohdan "4.7 Alapohjarakenteet; Toimenpide-ehdotukset" korjausta.

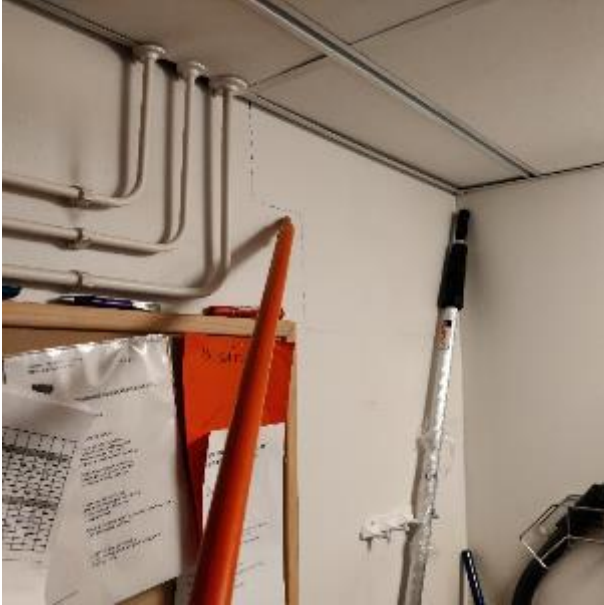
Kuva 43. AP1 ryömintätilan kautta merkkiainetta kulkeutui myös tilan 126 tiiliväliseinän halkeamien kautta sisäilmaan.

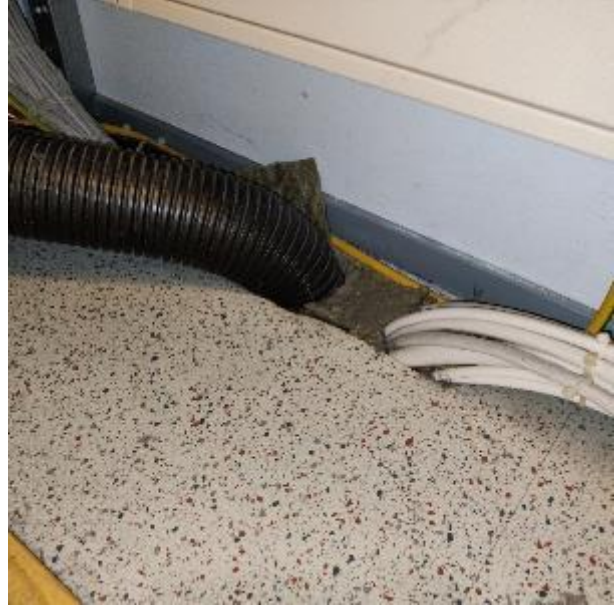
Kuva 44. Sähköryhmäkeskusten läpiviennit ryömintätilan suuntaan on tiivistämättä (kuva tilan 135 kohdalta).

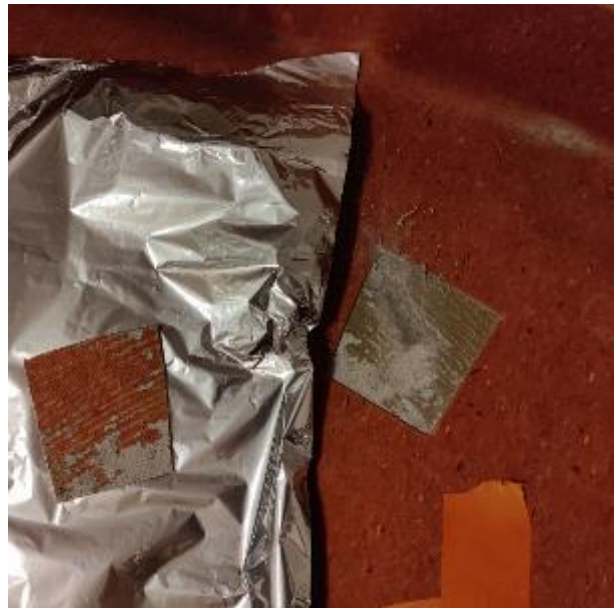
Kuva 46. AP2 pinnassa olevasta muovimatosta otettiin VOC- materiaalinäyte. Laatan pinnassa on kohonneita kosteuslukemia. Kuva on tilasta 011.

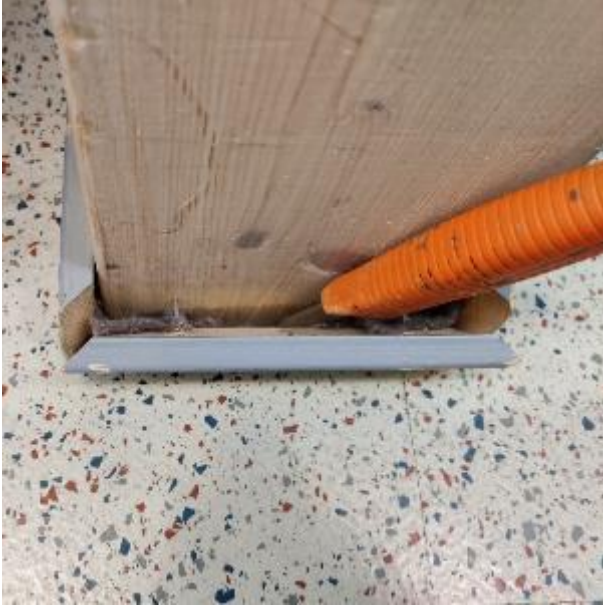
Kuva 52. Jalkalistan taustan tarkastaminen tilan 135 käytävällä. Puupilarin kautta on ilmayhteys eristetilaan.

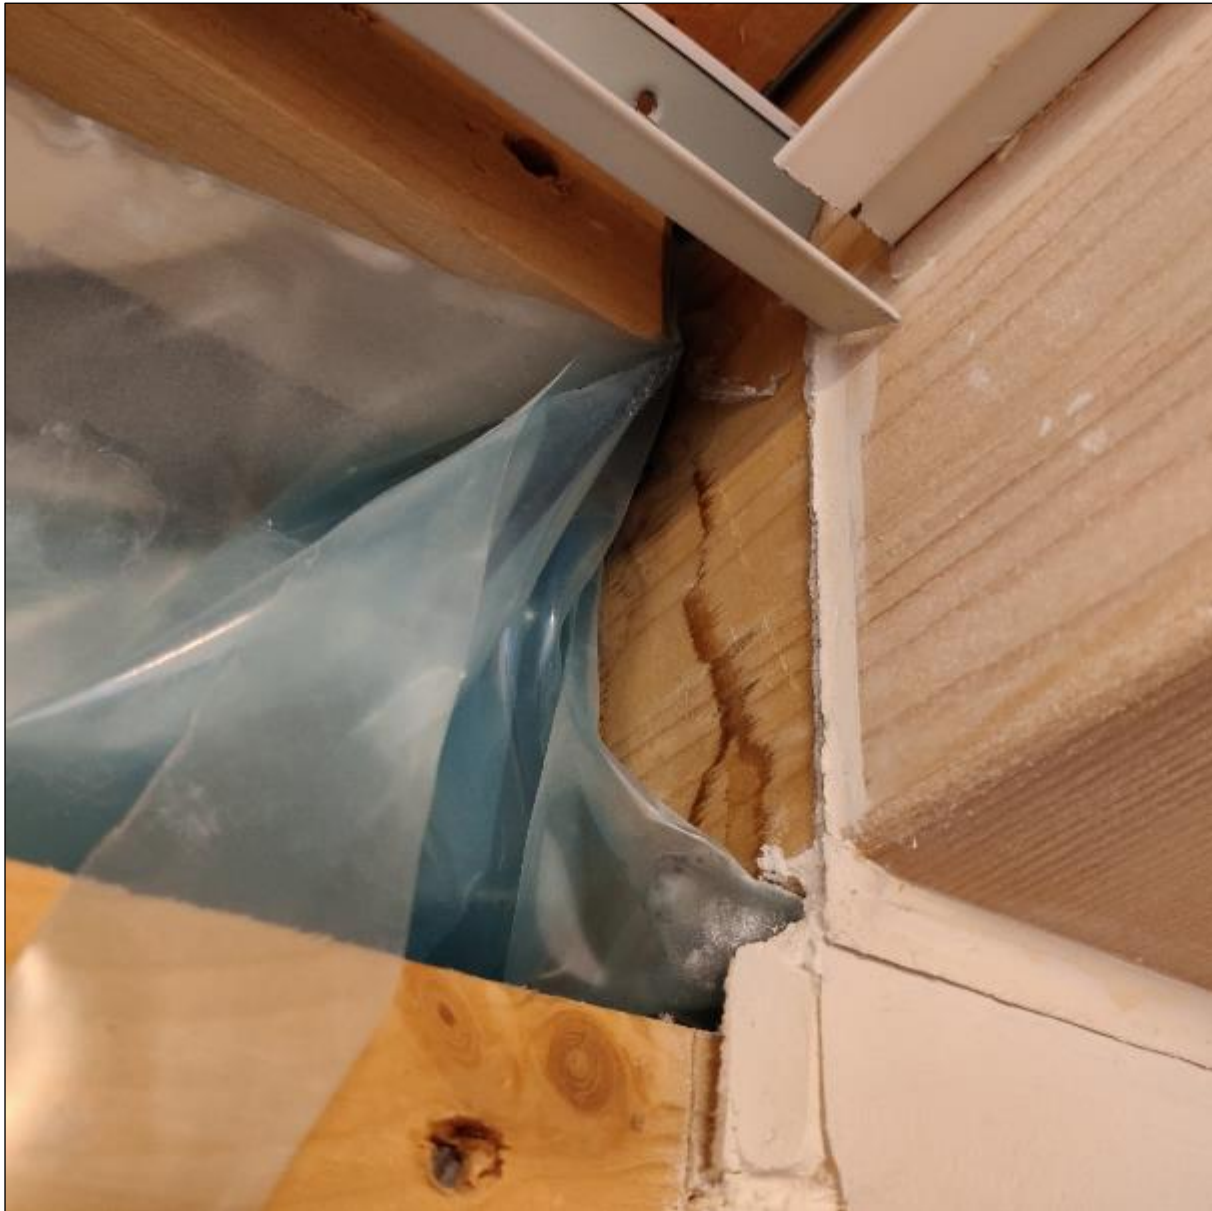
Kuva 54. Höyrinsulku on epätiivis ja levyn kittaus on rakoillut. Palkin reunassa näkyy vesivuotojälkiä (tila 104).

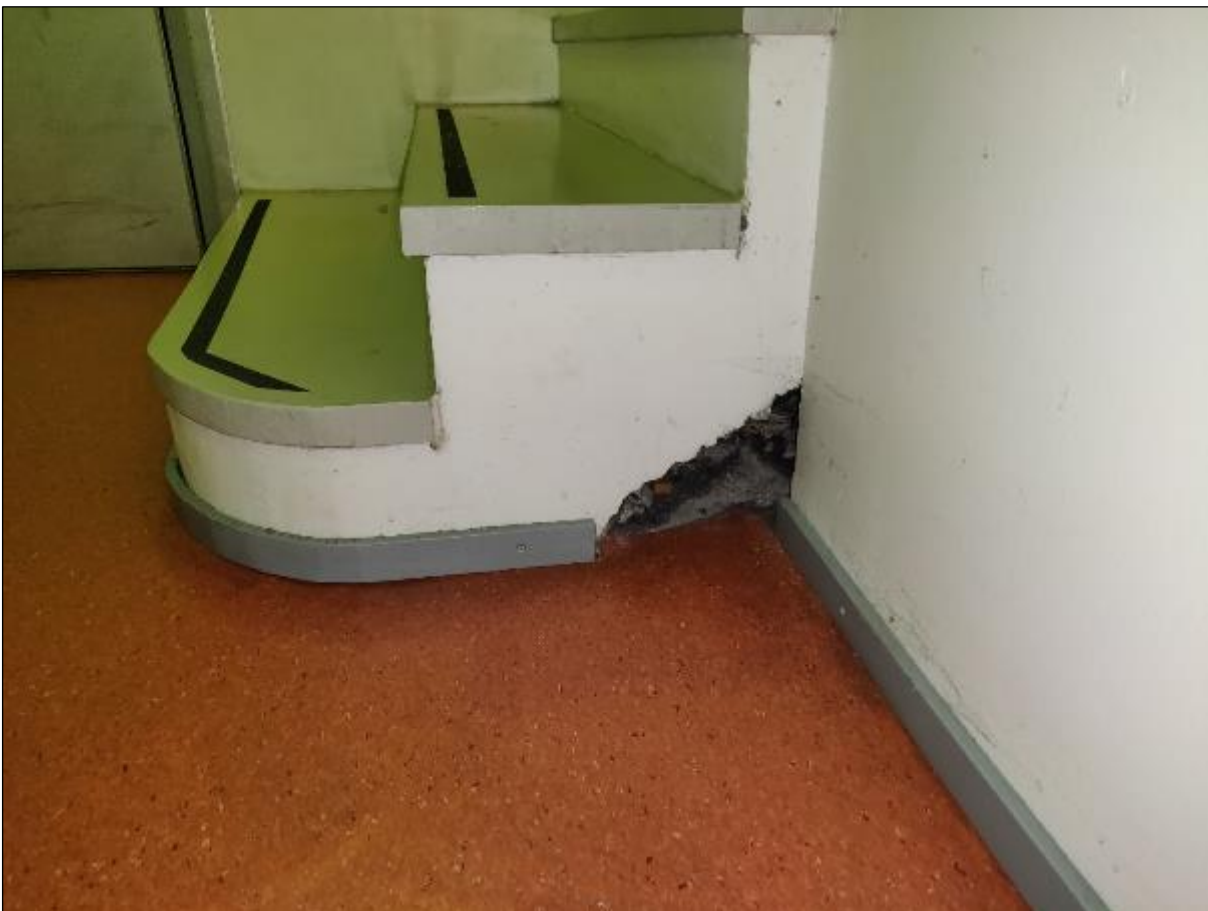
Porraskanteen maanvastaisiin osiin suoritettiin pintakosteuskartoitus ja rakenteita tarkasteltiin aistinvaraisesti. Pintakosteuskartoituksessa ei havaittu poikkeavia vertailuarvoja. Porraskanteen alimmaisella tasolla rakenteen reunassa on valun aikainen aukko, josta tutkimusten aikana todettiin ilmavirran liikettä paine-erosta johtuvien vaihtelujen takia. Aukon kautta virtasi ilma alustan ryömintätalasta.

Kuva 61. Portaikon reunassa on ilmayhteys ryömintätilaan (tila 001).

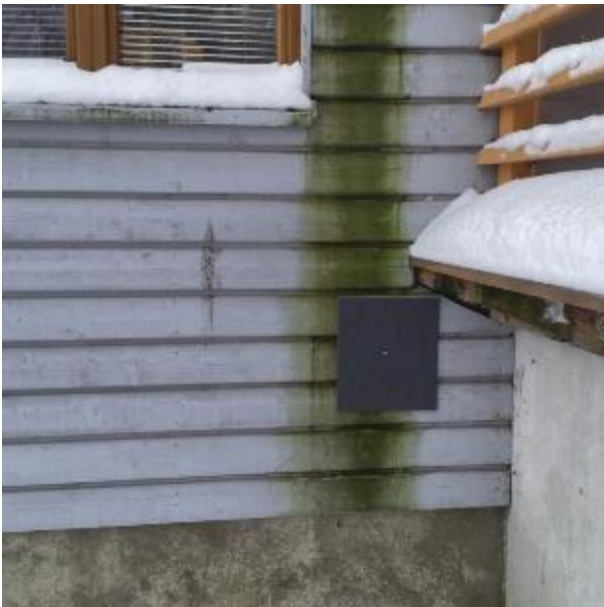
Kuva 66. Sadevesikourun kautta tullut kosteus on kastellut ja värjänyt ulkoseinää tilan 104 kohdalla. Kohdassa merkitty rakenneavaus US1.1.

-US1 tilan 104 ulkoseinärakenteen avaaminen vauriokohdalla. Kosteus- ja mikrobivaurioituneiden materiaalien poistaminen ja rakenteen korjaaminen.

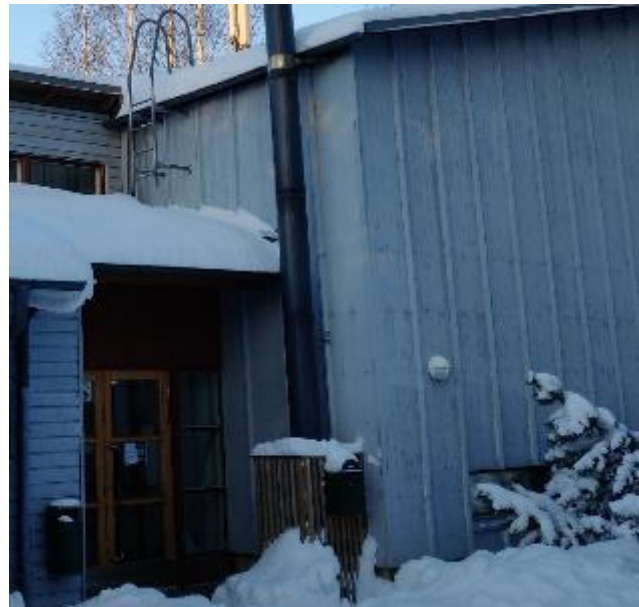
Kuva 67. Laudoituksen alaosa on halkeillut sateen vaikutuksesta tilan 131 kohdalla. Korkea seinärakenne on altis viistosateelle myös lyhyehkön räystään takia.

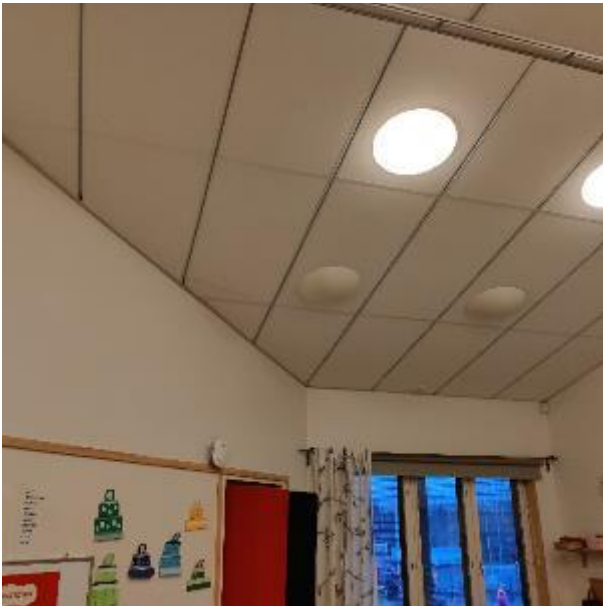
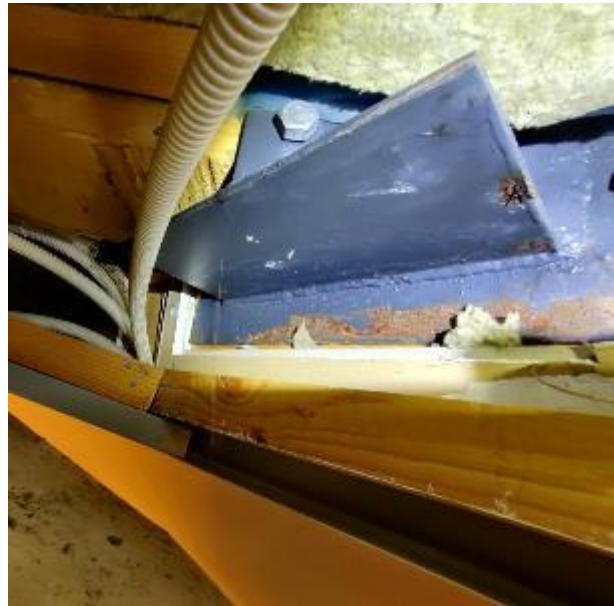
Kuva 72 a ja b. AK2 avauksen kohdalla tilassa 123 teräskannakkeen pintaosat ovat ruosteessa. Kohdassa ei havaittu aiheuttajan syytä.

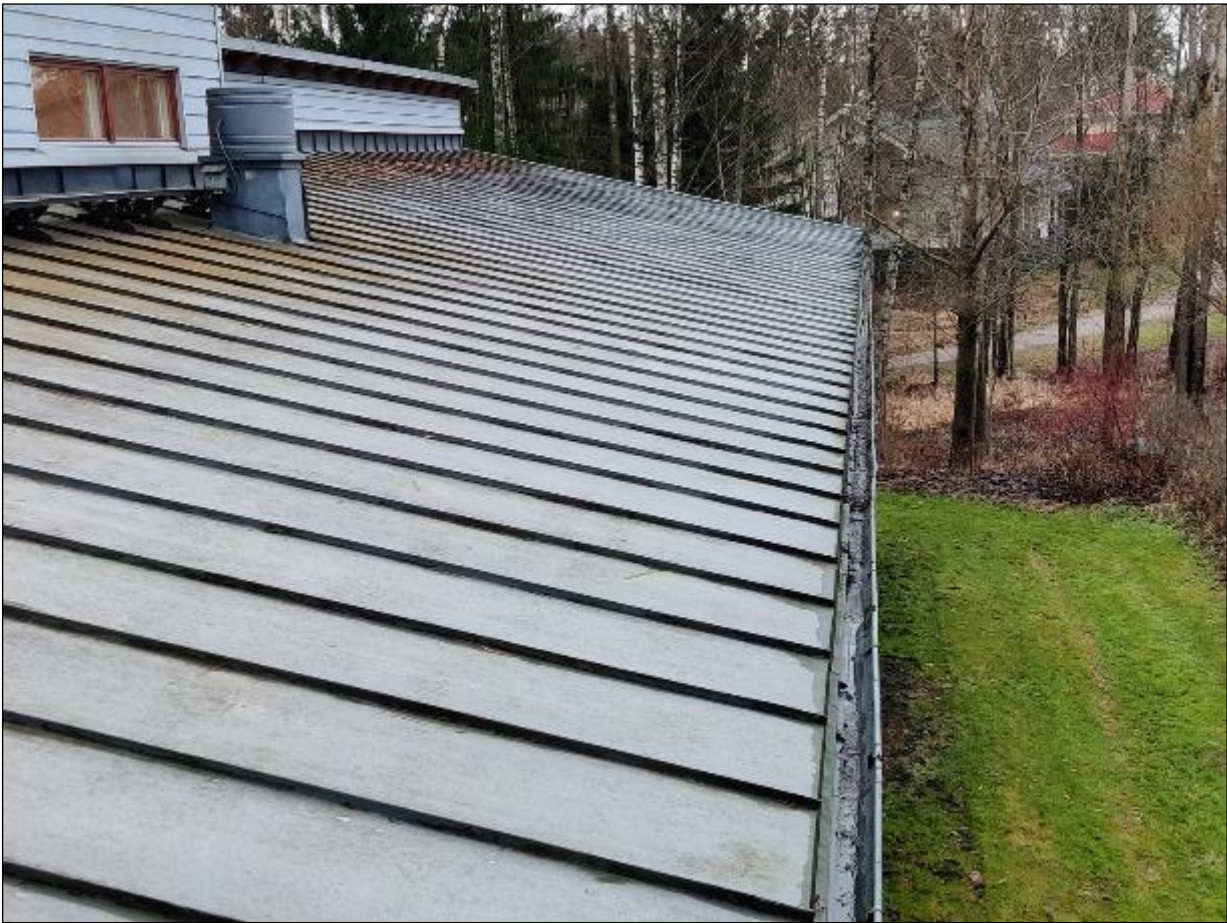
Kuva 76. Rivipeltikate on hyväkuntoinen.

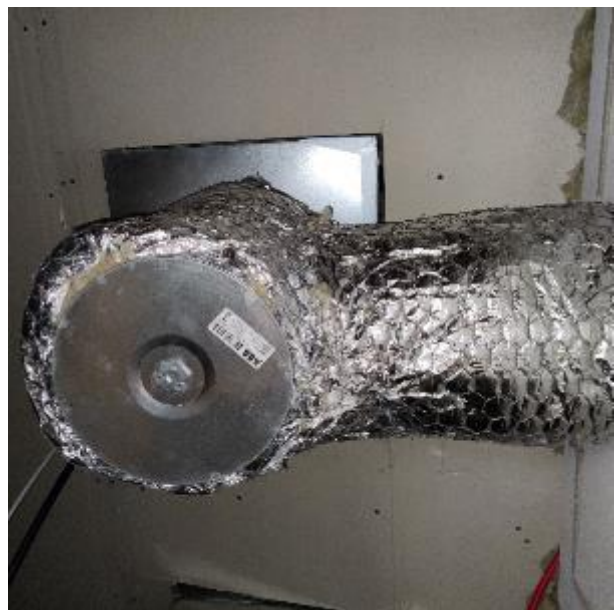
Sisäpuolisessa tarkastelussa havaittiin yksittäisiä kosteusvauriojälkiä alakattomateriaalien pinnoilla tiloissa 123 ja 102. 102 tilan vuotojälki on todennäköisesti johtunut kattoläpiviennin ja/tai kanavan eristämisestä johtuvista puutteista ja kondenssikosteuden aiheuttamasta paikallisesta vauriosta. Tilan 123 kohdalla tehdystä villalevyn avauksesta ei havaittu tutkimusten yhteydessä vaurion aiheuttajan syytä mutta tilan kohdalla on vesikaton sisätaitekohta, jossa saattaa olla mahdollinen vuoto. Vesikaton kunnan tarkasteluhetkellä vallinneet talviolosuhteet (lumi- ja jääpeite) estivät katon tarkemmat tutkimukset.

Kuva 89. AK1 avauskohdalla havaitut kosteusjäljet ovat seurausta kanavan pintaa pitkin kulkeutuneesta kosteudesta.

-Vaurioituneet villalevyt vaihdetaan höyrynsulun tiiveyden parantamisen ja kattoläpiviennin korjaamisen yhteydessä (ks. "4.18 Yläpohja- ja vesikattorakenteet" ja "4.17 Parvekkeet, katokset ja ulkotasot").
