# TUTKIMUSSELOSTUS

## KOSTEUS- JA RAKENNETEKNINEN KUNTOTUTKIMUS

**MISTELIN PÄIVÄKOTI**

**TULPPAANITIE 44, VANTAA**

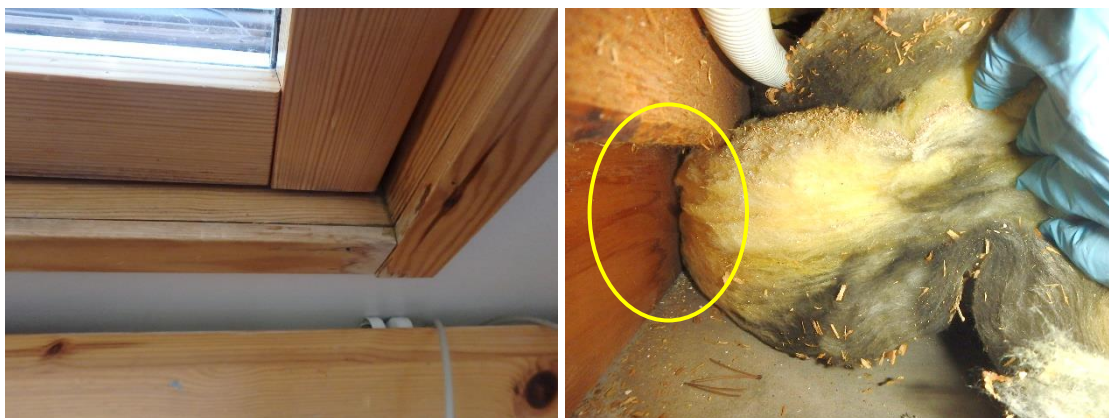
**Kuva 3.** Alapohjarakenteisiin tehdyissä rakenneavauksissa pienryhmähuoneen 06 ulkoseinällä tekniikkakotelon viereisen rakenneavauksen (RA17) mineraalivillaeristeestä otetussa materiaalinäytteessä (MR14) todettiin mikrobikasvustoa. Ulkoseinän alaohjauspuussa havaittiin kosteusjälkiä todennäköisesti ikkunavuodosta ja lämmöneristeissä tummentumaa ilmavuodoista. Rakenneavauksen yläpuolella oleva ikkunarakente on vuotanut, jolloin myös ulkoseinän rakenteet voivat olla paikallisesti vaurioituneet.

- Pienryhmähuoneen 06 ikkunan ja tekniikkakoteloinnin vieressä rakenneavauksessa RA17 alapohjan ja ulkoseinän liittymässä havaittiin myös kuivunut vesijälki ja avauksesta otetussa materiaalinäytteessä MR14 todettiin mikrobikasvustoa. Huoneen ikkunarakenteen alaosa on vuotanut vettä, joten myös ulkoseinärakenteessa voi olla paikallinen mikrobivaurio.

- Alapohjan ja ulkoseinärakenteiden liittymien läheiset paikallisesti kosteus- ja mikrobivaurioituneet lämmöneristeet suositellaan vaihtamaan uusiin ja puupinnat puhdistamaan mekaanisesti.

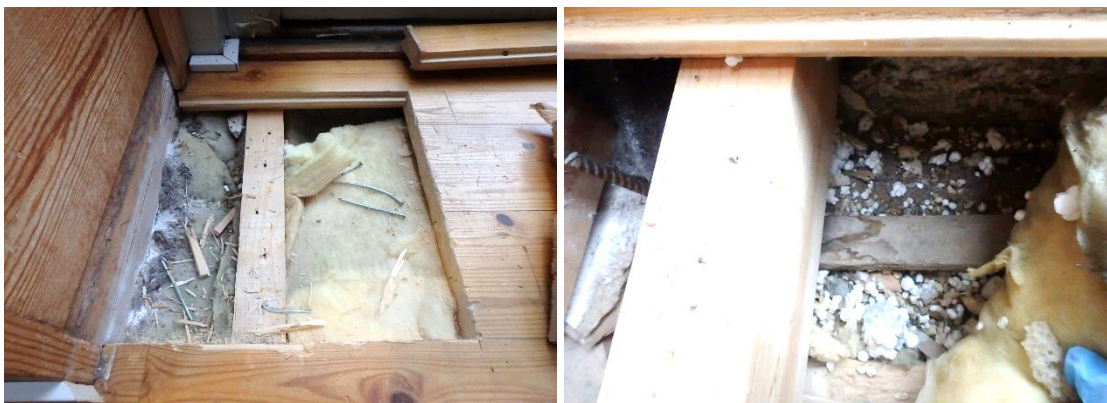
**Kuva 4.** Käytävän 17 terassille johtavan käyttämättömän oven vieressä havaittiin vesivuotojälkiä ovirakenteesta tai alapuolisesta rakenneliittymästä tulleet kosteudesta ja alapohjarakenteen rakenneavauksen (RA9) lattiarakenteen tukipuusta (MR6) ja sokkelin solupolystyreenieristeestä (MR7) otetuissa materiaalinäytteissä todettiin mikrobikasvustoa. Alapohjan lämmöneristeissä havaittiin tummentumaa ilmavuodoista.

- Käytävän 17 terassille johtavan käyttämättömän oven kohdalla oli kosteusjälkiä ja rakenneavauksessa RA9 otetuissa alapohjan tukipuussa sekä sokkelin lämmöneristeestä otetussa materiaalinäytteissä MR6 ja MR7 todettiin mikrobikasvustoa. Maanpinta oli lähes samassa tasossa alapohjan betonilaattaan nähden ja terassin pinta oli lähes samassa tasossa puulattian kanssa. Vesi on todennäköisesti ohjautunut terassilta rakenteeseen oven tai sen alapuolisen rakenneliittymän kautta.

- Kosteuden pääsy alapohjarakenteisiin tulee estää tiivistämällä alapohjan ja ulkoseinän tuulensuojalevyjen raot sekä rakenneliittymät ja rakentamaan terassit niin, ettei sadevesi tai lumi sekä eläimet pääse rakenteisiin. Lumen ja eläinten pääsyä rakenteiden ilmapäleihin voidaan estää esim. pienisilmäisillä teräsverkoilla tuuletusväleissä.
- Paikallisesti mikrobivaurioituneet lämmöneristeet suositellaan vaihtamaan uusiin ja puupinnat puhdistamaan mekaanisesti.
- Ryhmätilojen 04 ja 10 sekä siivouskomeron 05 kohdalla olevat alapohjan viemäriäpviennit tulee tiivistää ilmatiiviiksi ja höyrynsulkumuovi paikata.
- Alapohjarakenteen AP2 havaitut ilmavuotokohdat (ulkoseinän ja alapohjalaatan liittymät) suositellaan tiivistämään ilmatiiviiksi rakennesuunnittelijan suunnitelmien mukaisesti rakennuksen korjaushankkeen yhteydessä.

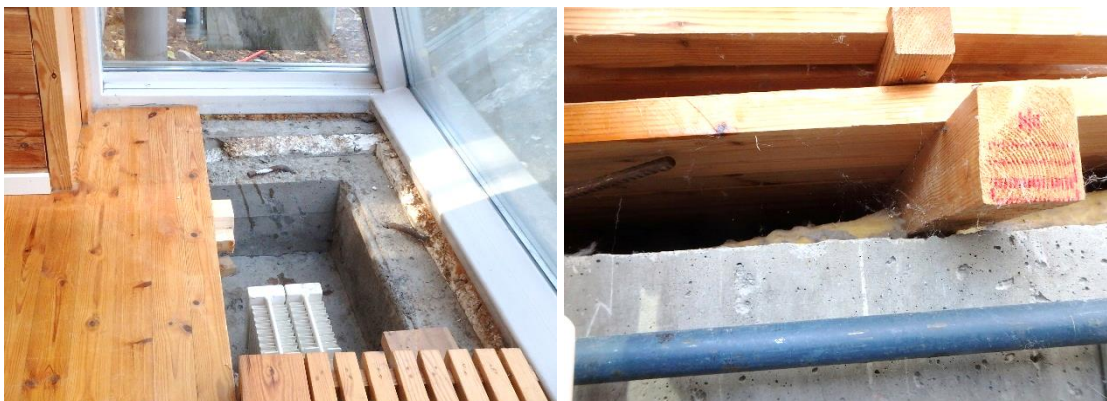
**Kuva 5.** Yhteistilan 17 ikkunaerkkerissä on puurimoituksella peitetty lattiasyvennykset lämpöpattereille. Betonirakenne oli kuiva. Syvennyksessä ulkoseinäsockkelin lämmöneriste on avoin sisätilaan ja puulattian alapuolinen eristetila on auki syvennykseen, josta voi päästä mineraalivillakuituja ja muita epäpuhtauksia sisäilmaan.

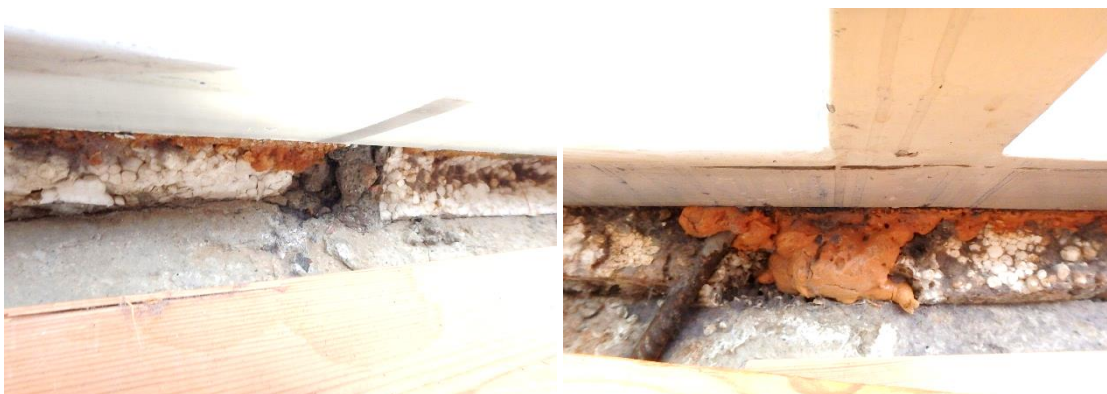
**Kuva 6.** Yhteistilan 17 ikkunaerkkerin sokkelieristeissä on rakoja, joista voi esiintyä ilma- ja lämpövuotoja. Raudoitukset ovat ruostuneet. Rakoja on osittain paikattu polyuretaanivaahdolla.

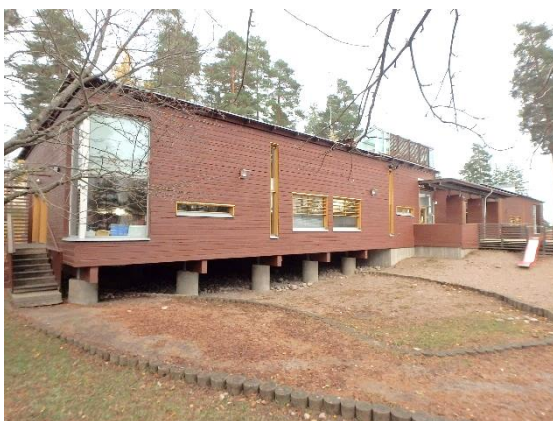
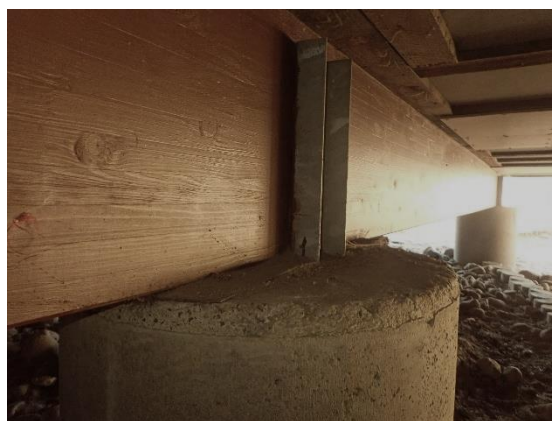
**Kuva 7.** Ryömintätalallinen osa rakennusta sijaitsee rakennuksen länsipäädyssä ja on perustettu betonipilareiden varaan. Betonipilareiden ja kantavien liimapuupalkkien välissä on bitumikermikaista.

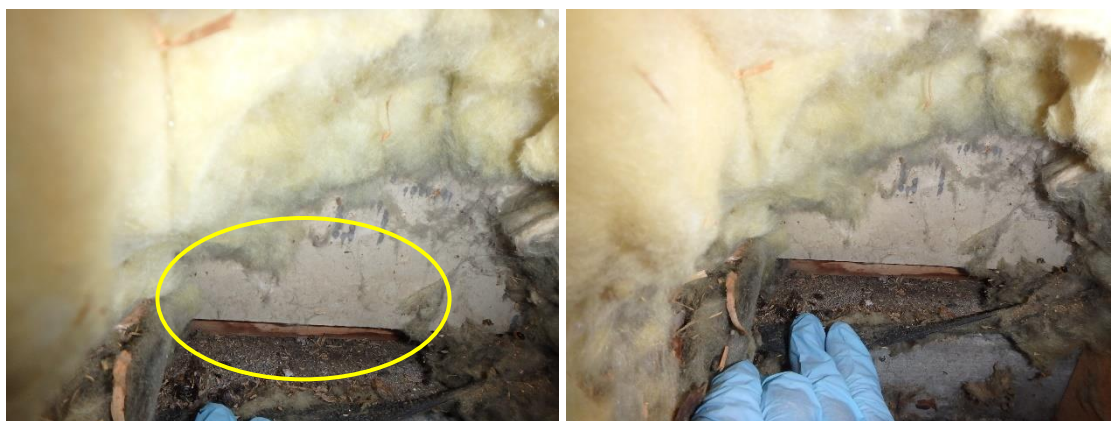
**Kuva 13.** Ulkoseinärakenteen rakenneavauksessa RA2 otetussa materiaalinäytteessä MR2 todettiin viite vaurioon. Ulkoseinän betonisokkelin päällä oli bitumikermi ja sen päällä olevan alaohjauspuun alaosassa sekä tuulensuojalevyn alaosassa havaittiin kosteusjälkiä. Alaohjauspuussa ei kuitenkaan havaittu kosteutta 12,1 p-%. Tuulensuojalevy ei ulotu sokkeliin asti. Rakenneavauksen kohdalla havaittiin jyrsijän pesä ja ulosteita.

- Ulkoseinärakenteiden kunto oli pääsääntöisesti hyvä. Ulkoseinärakenteisiin tehdyissä rakenneavauksissa ryhmähuoneen 43 rakenneavauksen (RA4) materiaalinäytteessä (MR3) todettiin mikrobikasvustoa ja rakenneavauksesta (RA2) otetussa materiaalinäytteessä (MR2) todettiin epäily mikrobikasvustosta ja avauksen kohdalla havaittiin kosteusjälkiä sekä oli jyräjän pesä. Vesi todennäköisesti pääsee rakenteisiin tuulensuojalevyjen ja sokkelin välissä olevien rakojen kautta, ja toisen avauspaikan ulkopuolella on terassi, joka lisää veden ohjautumista rakenteeseen.

- Ulkoseinärakenteiden paikallisesti kosteus- ja mikrobivaurioituneet lämmöneristeet suositellaan vaihtamaan uusiin ja puupinnat puhdistamaan mekaanisesti.

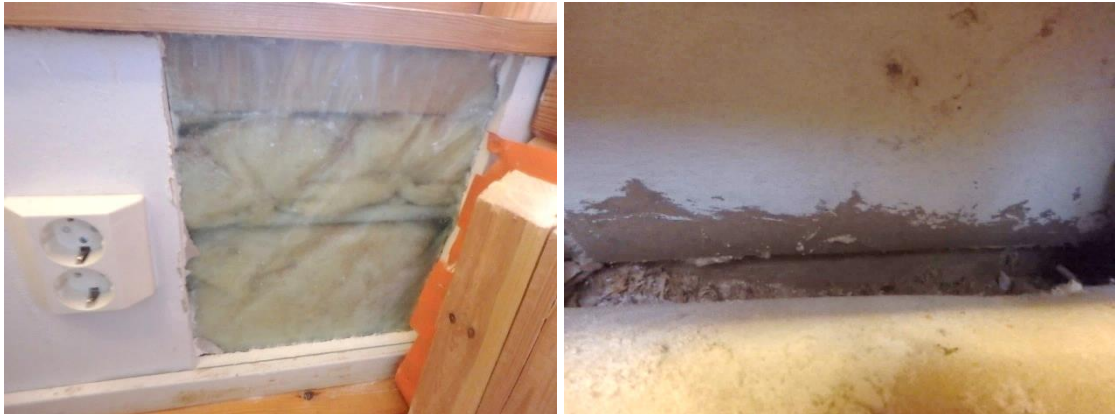
**Kuva 14.** Ulkoseinärakenteen tekniikkakotelon viereisestä rakenneavauksesta RA4 otetussa materiaalinäytteessä MR3 todettiin mikrobikasvustoa. Tuulensuojalevyn ja sokkelin välissä on rako.

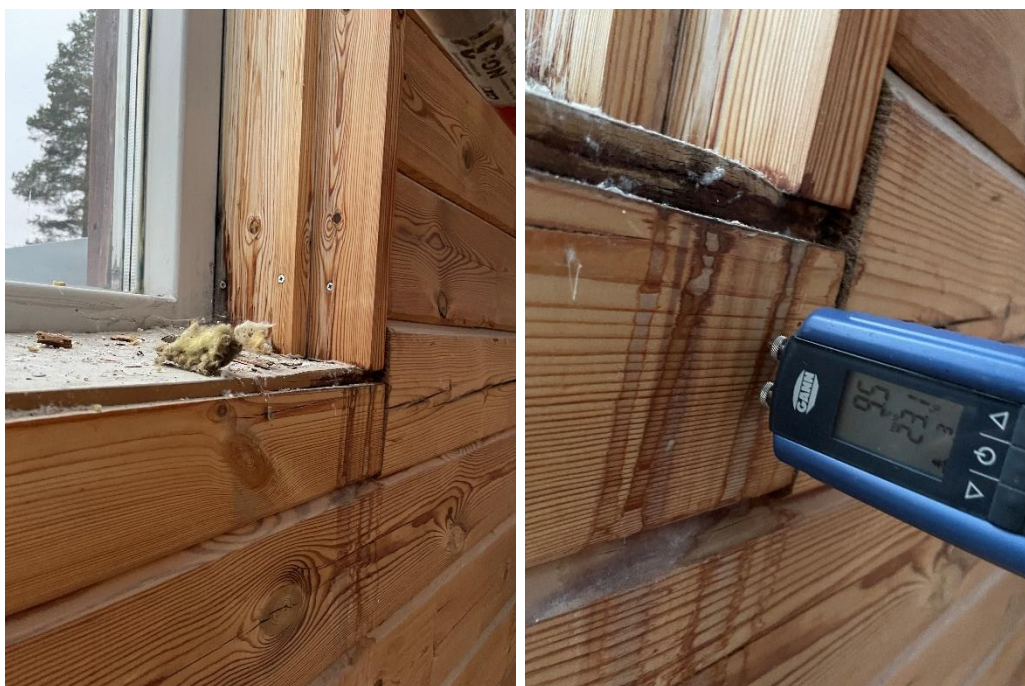
**Kuva 16.** Korkean osan kattoikkunoista tulleet vesivuodosta näkyi molemmilla seinustoilla vanhoja vuotojälkiä ikkunalaudalla ja hirsiverhoilun pinnassa. Hirressä ei puunkosteusmittarilla havaittu kohonnutta kosteutta 9,5 p-%.

- Korkean osan kattoikkunoista tulleet vesivuodosta näkyi vanhoja vuotojälkiä ikkunalaudalla ja hirsiverhoilun pinnassa. Hirressä ei puunkosteusmittarilla havaittu kohonnutta kosteutta.

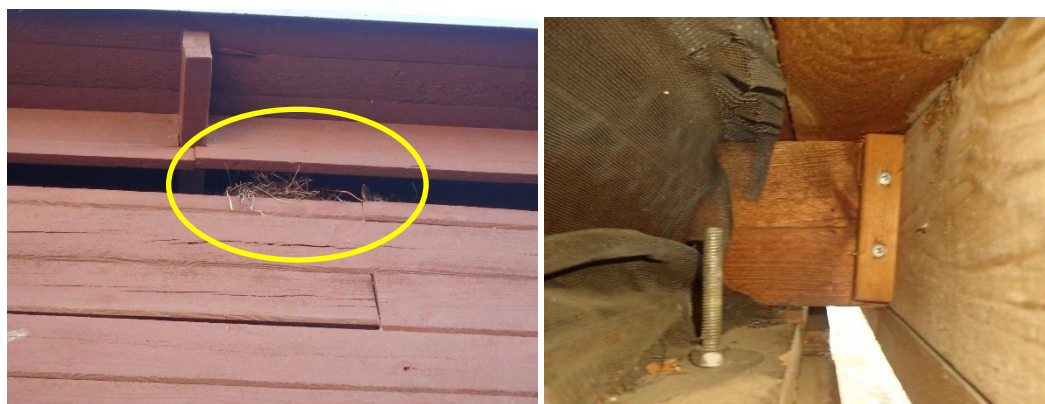
**Kuva 17.** Räystäiden tuuletusrako oli paikoin leveä ja räystäällä havaittiin lintujen pesiä. Räystäään tuuletusväliin oli asennettu verkko, joka ei ole tiivis yläpohjassa havaituista syödyistä kävyistä ja jätöksistä päätellen.

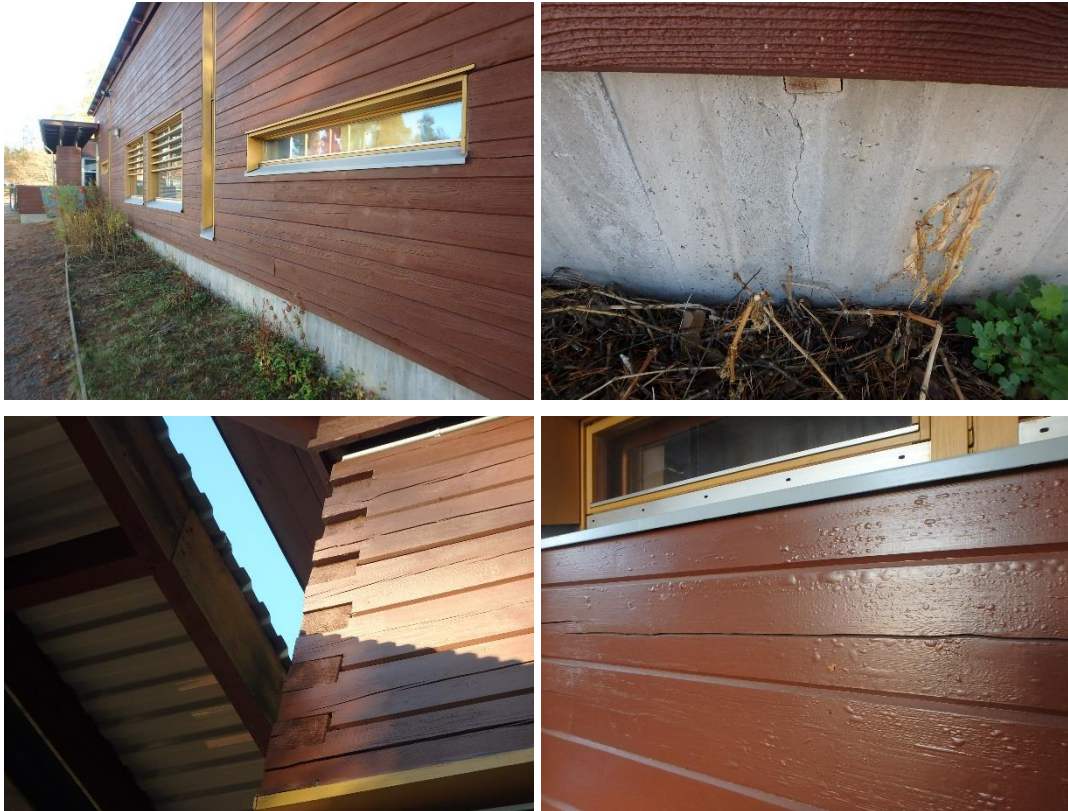
**Kuva 18.** Julkisivut olivat aistinvaraisesti arvioiden hyväkuntoiset. Hirsiverhoilu oli halkeillut ja ristinurkkien liitokset olivat paikoin liikkuneet. Sokkelissa havaittiin yksittäinen halkeama. Eteläjulkisivulla oli istutusalue sokkelin vieressä. Itäjulkisivulla katoksen alla pellavamaalipinta kupruili. Julkisivut ovat maalattu parin vuoden sisällä.

- Julkisivut ovat pääasiassa hyvässä kunnossa. Merkittäviä kosteus-, eikä lahovaurioita havaittu. Hirsiverhouksessa havaittiin halkeamia ja nurkkaristikot olivat liikkuneet paikoin. Räystäillä oli linnunpesiä ja rakennuksen yläpohjaan pääsee oravia räystääsverkoista huolimatta.

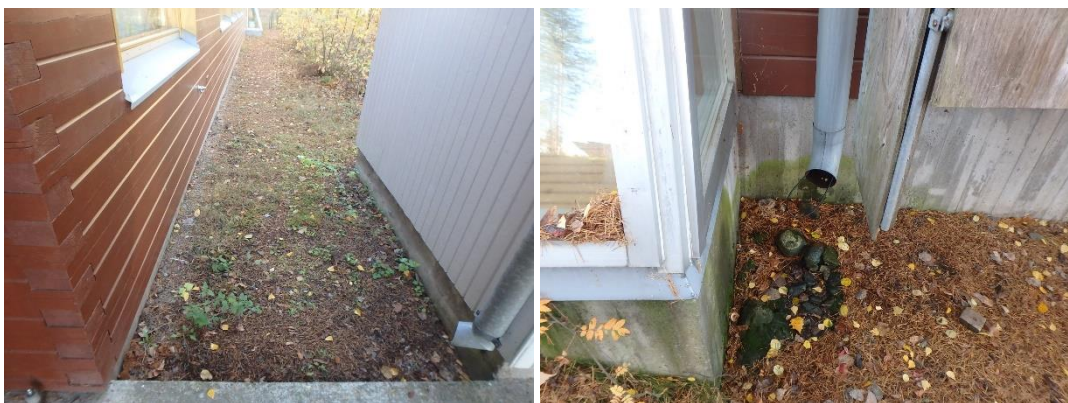
**Kuva 19.** Rakennuksen katosten sadevedet ohjattiin syöksytorvilla rakennuksen vierelle. Syöksytorvien alla ei ollut sadevesikaivoja vaan vesi imeytyy maaperään. Sadevedet oli pääsääntöisesti ohjattu kattokaivoista rakennuksen sisällä kulkevin sadevesiviemärein rakennuksen alle ja sieltä pihalla olevaan sadevesikaivoon.

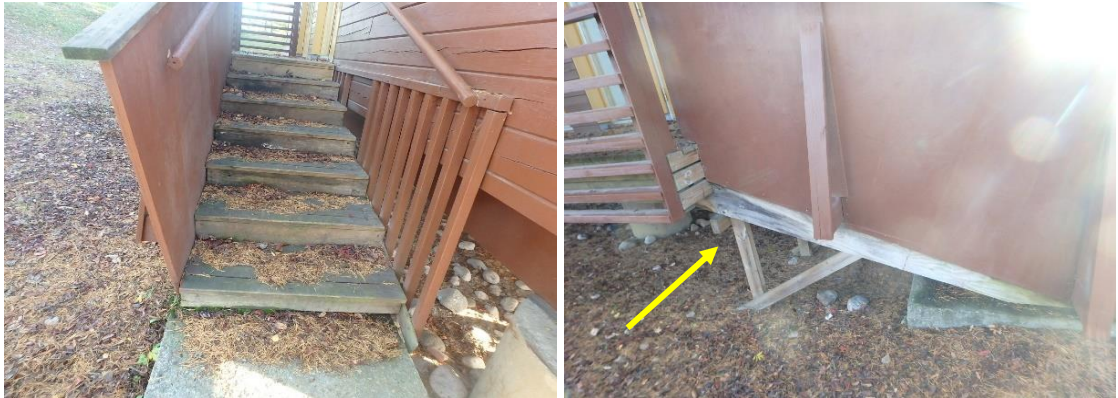
**Kuva 22.** Länsijulkisivulla on sisäänkäyntiterassi ja portaat, joita ei ole huoltokäsitelty. Portaiden reisipuussa oli jälkiä kosteusrasituksesta. Terassilta todennäköisesti ohjautuu vettä rakenneliittymistä ulkoseinärakenteisiin.

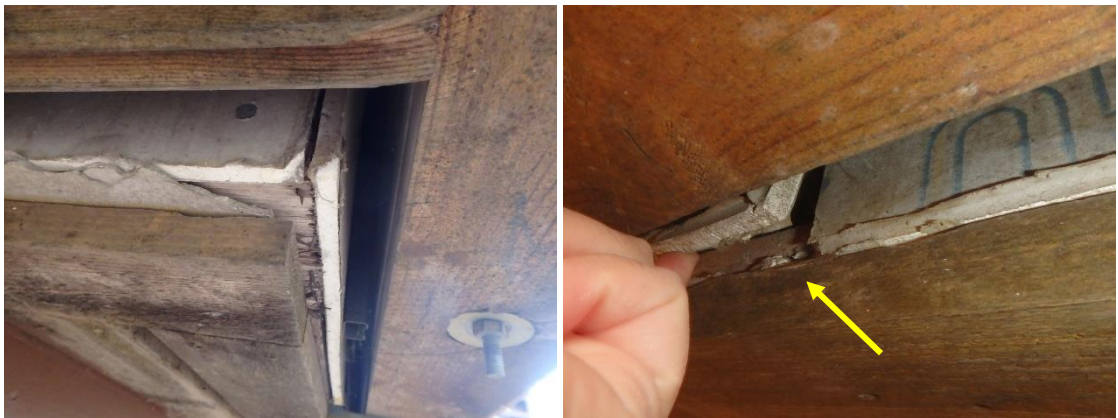
**Kuva 23.** Ulkoseinärakenteen tuulensuojalevyissä oli paikoin rakoja ja länsipäädyssä ne olivat heikosti kiinni seinässä. Länsipäädyn sisäänkäynnin rakenneliittymistä oli päässyt vettä tilan 07 ulkoseinä- ja alapohjarakenteisiin, ja oven vasemmalla puolen ulkoseinän alaohjauspuussa todettiin kohonnutta kosteutta.

- Tuulensuojalevyt etenkin rakennuksen länsipäädyssä ovat heikosti kiinni alaosistaan ja niissä on rakoja, joista on päässyt myös kosteutta rakenteeseen.
- Ikkunarakenteiden vesipellitykset ovat hyväkuntoiset, mutta ikkunan smyygilaudat olivat käyristyneet paikoin säärasituksen vaikutuksesta. Ikkunakittauksia oli lohkeillut ja muutama lasituslista irronnut.
- Rakennuksen katosten sadevesien syöksytorvien alla ei ole sadevesikaivoja, rakennuksen vierellä on hiekkamaa ja etelän puoleisella julkisivulla multapenkki, mikä lisää sokkelien kosteusrasitusta.
- Terasseja ja niiden portaita ei ole huoltokäsitelty ja yksittäisissä terassilaudoissa on lahoa. Lisäksi terassit ovat kiinni ulkoseinissä ja terasseilta ohjautuu vettä ulkoseinärakenteisiin.

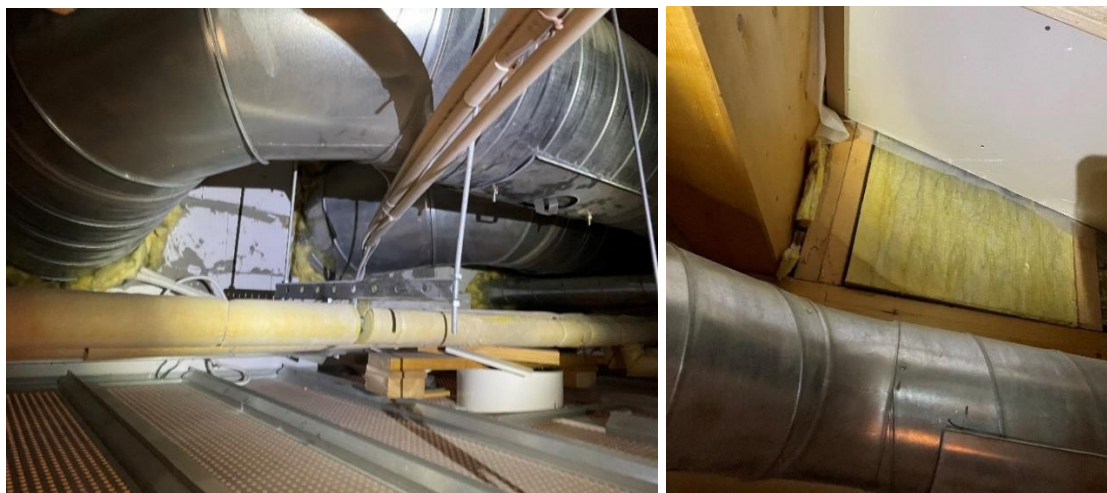
**Kuva 27.** Väliseinien yläosissa ja läpivienneissä havaittiin pinnoittamattomia mineraalivillapintoja. Kuvat ovat eteisen 38 alueelta.

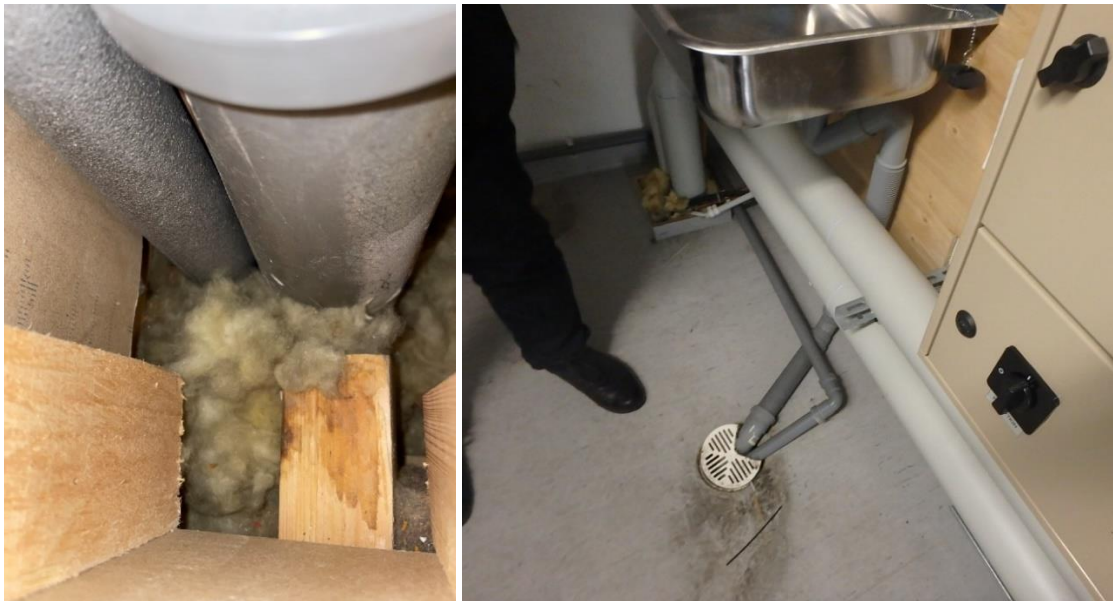
Verstaan 16 sadevesiviemärin koteloinnin sisällä havaittiin puukoolauksessa kosteusjälki.

**Kuva 29.** Vasemmalla kuvassa verstaan 16 sadevesiviemärin koteloinnin puukoolauksen kosteusjälki. Oikealla kuvassa IV-konehuoneen muovimatto, jonka pinta on paikoin kulunut.

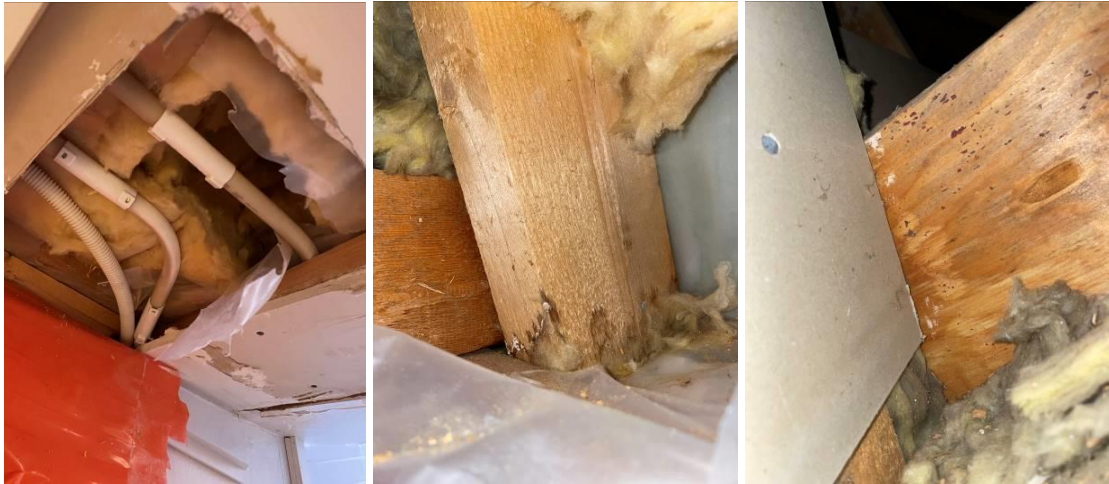
**Kuva 32.** Kuraeteisen 01 rakenneavauksen RA18 mineraalivillaeristeestä ja pystypuusta otetuissa materiaalinäytteessä (MR15-16) todettiin mikrobikasvustoa. Pystypuussa havaittiin kosteusjälkiä ja lämmöneristeissä tummentumaa ilmavuodoista. Kosteuden lähdettä ei saatu tutkimusten aikana selville.

- Kuraateisen 01 yläpohjan vaurioituneiden materiaalien uusiminen ja kosteuden syyn tarkempi selvitys korjausten yhteydessä.

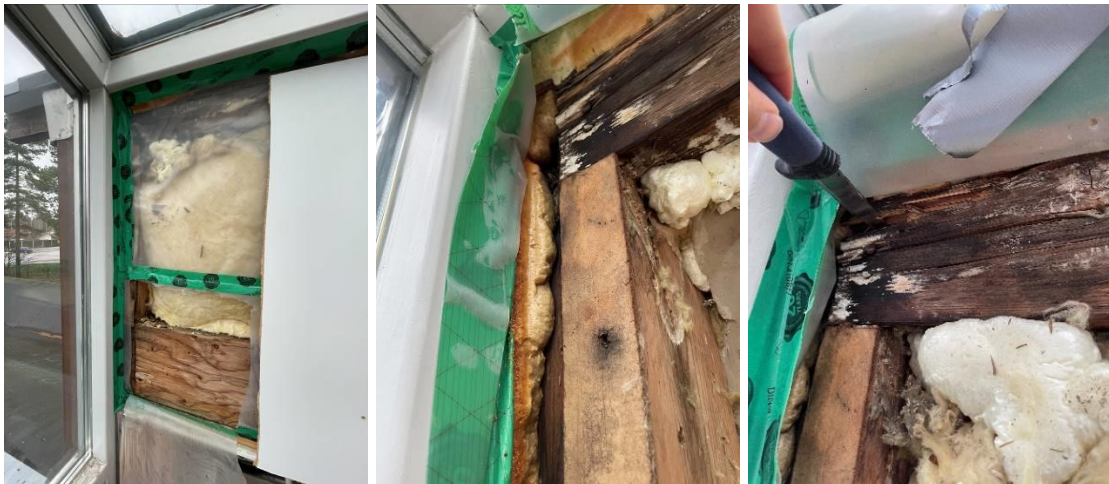
Käytävän 14 kattoikkunan kohdalla havaittiin yläpohjatilan vastaisen väliseinän puuosissa merkittäviä kosteusvaurioita ja lahoa. Puuosat osat kuitenkin kuivuneet eikä puuosien kosteusmittauksissa havaittu kohonnutta rakennekosteutta. Kosteus on aiemmin päässyt rakenteisiin vuotavista ikkunaliittymistä. Ikkunoiden liittymiä on korjattu väliaikaisesti ja väliseinän kastuneet mineraalivillat vaihdettu, mutta puuosia ei ole korjattu. Väliseinälevytykset oli vaihdettu ja höyrynsulkumuovit teipattu, mutta aistinvaraisesti arvioiden rakenne ei ole ilmatiivis.

**Kuva 33.** Käytävän 14 yläpohjatilan vastaisessa seinässä havaittiin merkittäviä kosteusvaurioita. Rakenteen yläohjauspuusta (RA19) otetussa materiaalinäytteessä (MR17) todettiin mikrobikasvustoa. Vauriot ovat aiheutuneet vuotavista kattoikkunan liittymistä.

- Korkean osan vaurioituneet puurakenteet tulee uusita tarvittavilta osin koko kattoikkunan matkalta. Kantavien rakenteiden uusiminen rakennesuunnittelijan ohjeiden mukaan.

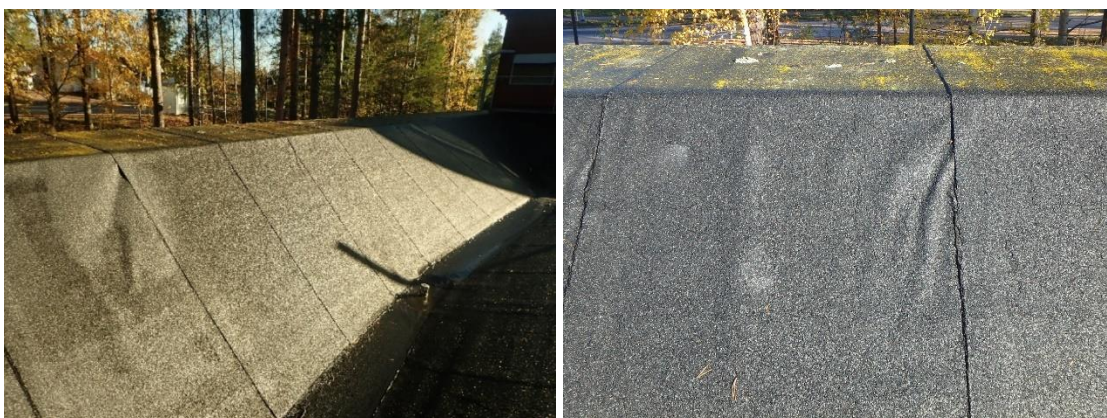
**Kuva 37.** Vesikaton kermissä havaittiin paikoin ilmataskuja ja rypyttymistä. Kuvat Simonkyläntien puoleiselta osalta.

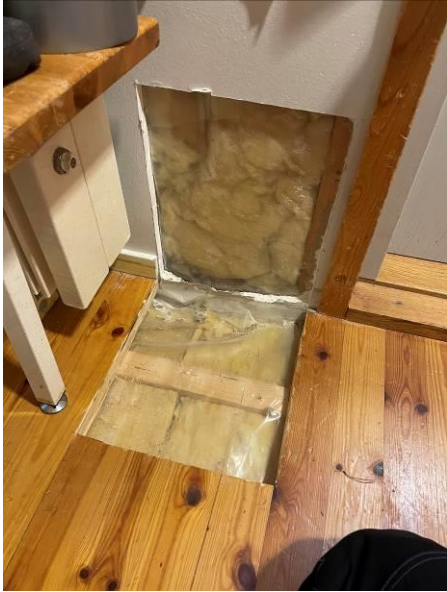
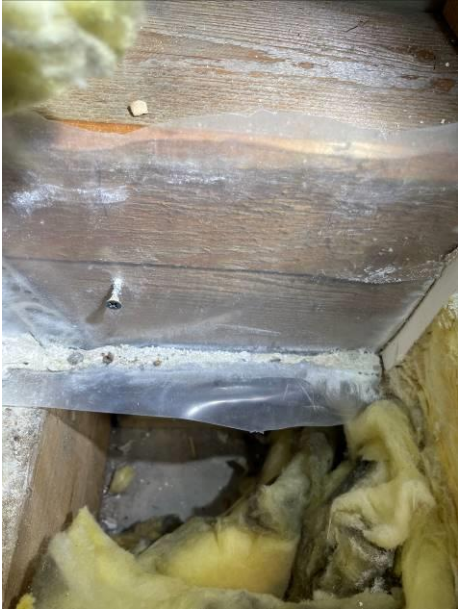
**Rakenneavaus 15, tila 07, alapohja AP1 sisäpuolelta ulkoseinän liittymästä**

- Ryhmähuoneen 07 terassin ulko-oven viereen tehdyssä rakenneavauksessa RA15 havaittiin kosteutta alaohjauspuussa, mutta rakenteesta otetussa materiaalinäytteessä MR12 ei havaittu kasvustoa. Huoneen 07 kosteusvauriot johtuvat todennäköisesti sisäänkäynnin epätiiveistä rakenneliittymistä sekä terassista, jolta vesi ohjautuu rakenteeseen.

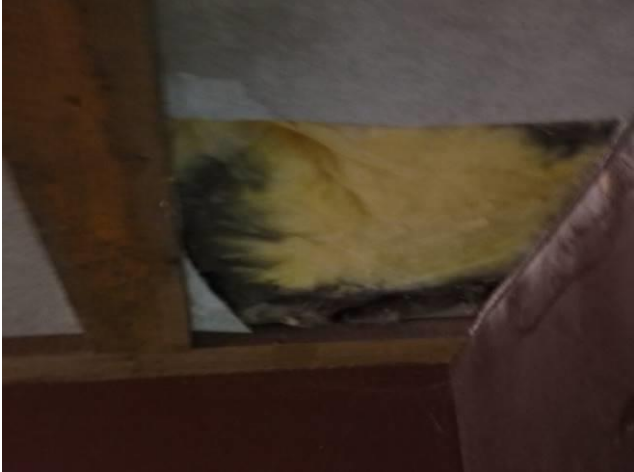
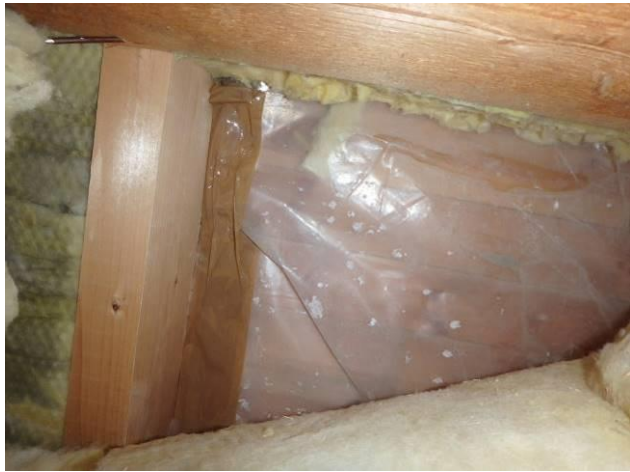
**Rakenneavaus 20, tila 10, alapohja AP2 ryömintätilan puolelta**

- Ryömintätila on pääosin siisti, eikä merkittäviä rakenteellisia vaurioita havaittu. Ryhmätilan 10 kohdalle tehdyssä rakenneavauksessa RA20 alapohjan lämmöneristeissä havaittiin tummentumaa ilmavuodoista ja höyrynsulkumuovi oli teipattu kiinni pakkausteipillä. Rakenneavauskohdan vieressä on tekniikkakotelo viemäriputkille, ja lähellä läpiviennit tilojen 07 ja 08 sekä siivouskomeron 05

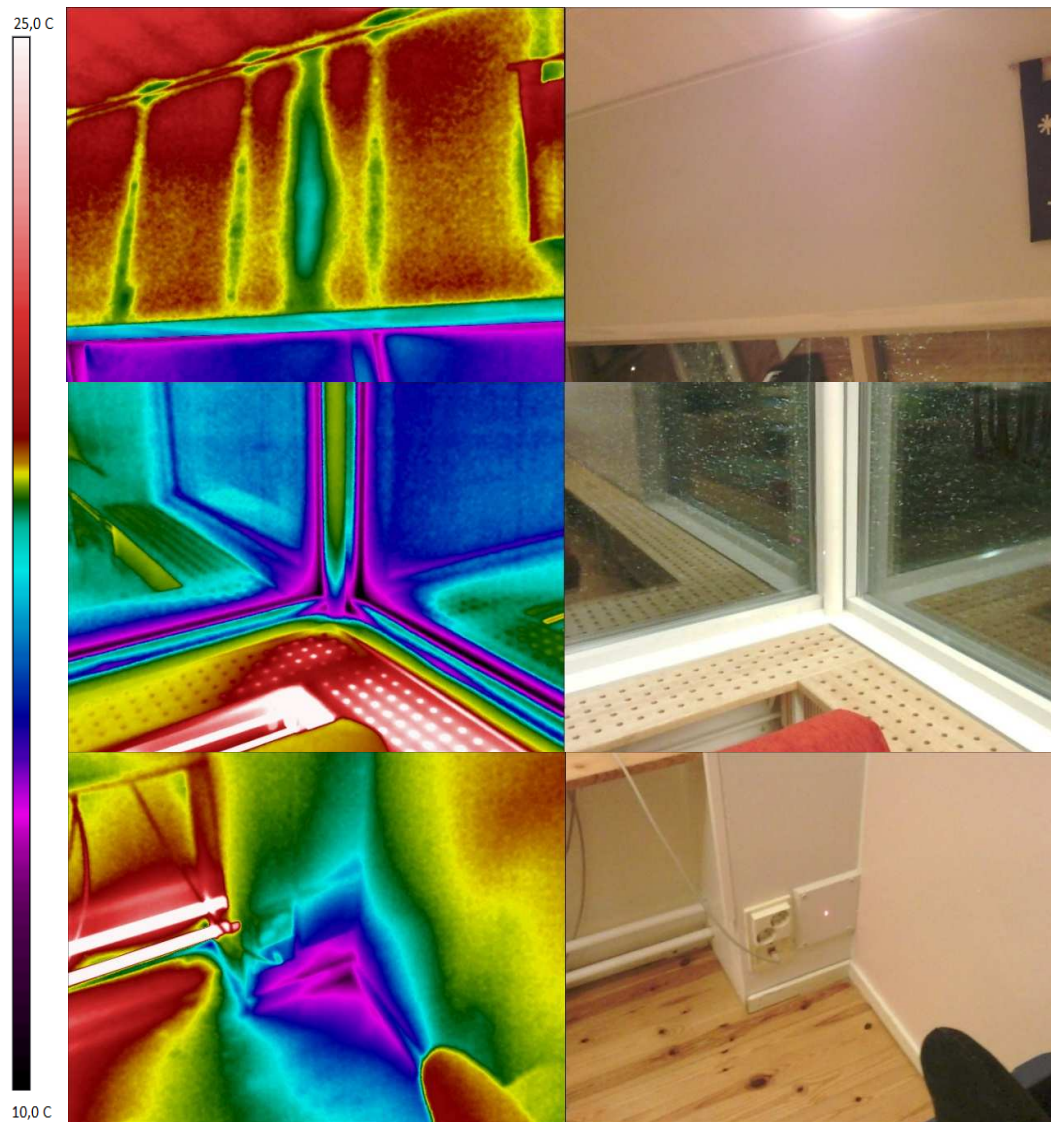
- Ulkoseinärakenteen US1 havaitut ilmavuotokohtat (ulkoseinärakenteen ja alapohjan liittymät, kattokannattajien ja ulkoseinien liittymät sekä patterien kannakkeiden läpiviennit) suositellaan tiivistämään ilmatiiviiksi rakennesuunnittelijan suunnitelmien mukaisesti rakennuksen korjaushankkeen yhteydessä.

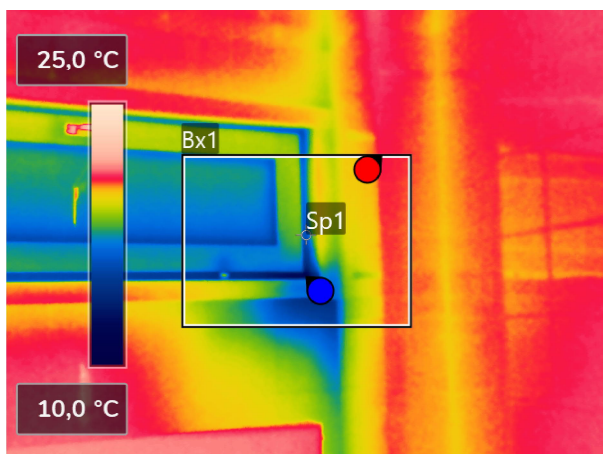
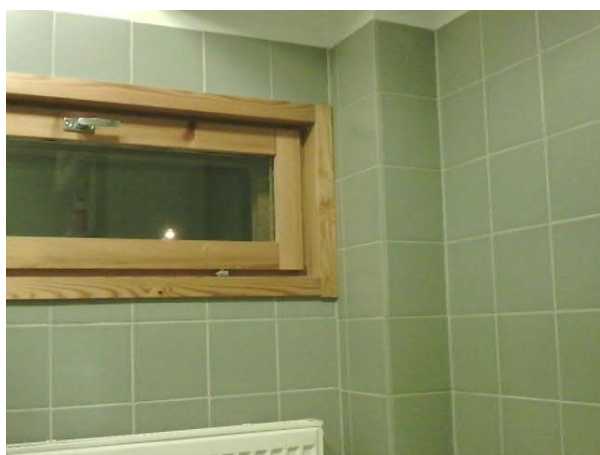
Mahdollinen ilmavuoto tai kosteusvaurio ulkoseinän ja alakaton liittymässä. Tässä kohdassa pintalämpötilan lämpöindeksi alittaa Asumisterveysasetuksen soveltamisohjeen 2016 alimman sallitun arvon ja vaatii siten toimenpiteitä.

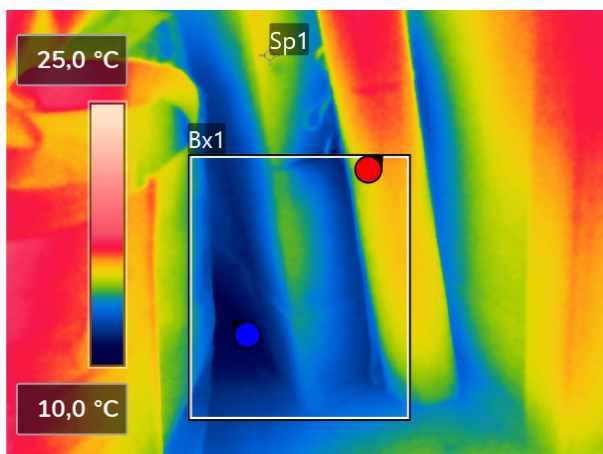
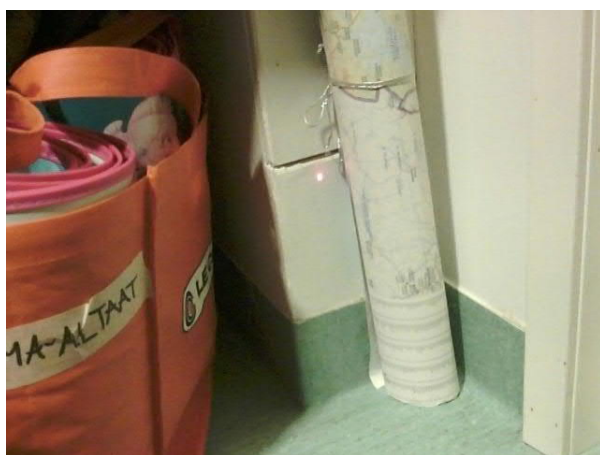
Kylmä kohta voi johtua nurkkakohdan huonosta ilmankierrosta tai väli- ja ulkoseinärakenteen liitoksen puutteellisesta lämmöneristävyydestä.

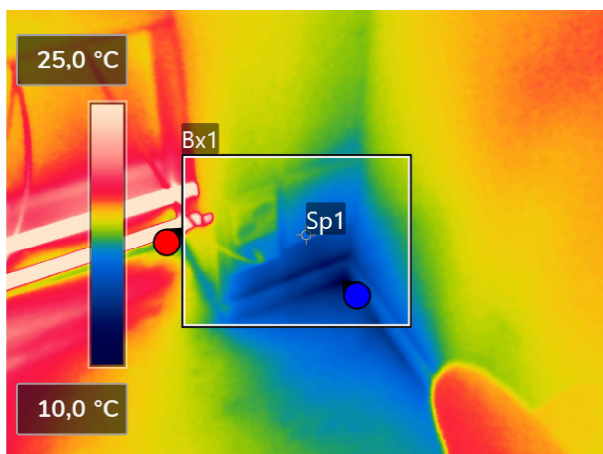
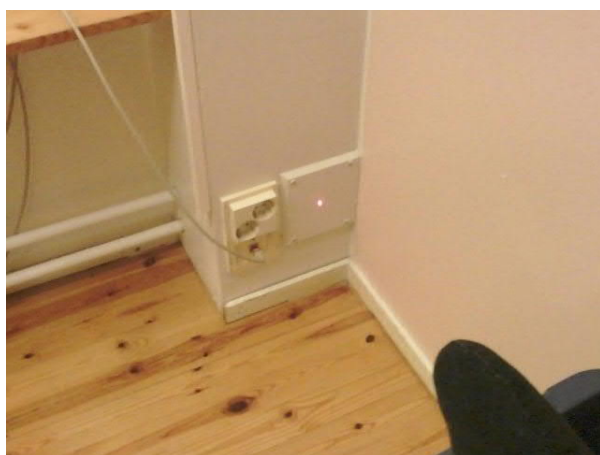
Kohdan viileys johtunee kotelon sisällä olevan putkiston lämmöneristysten puutteesta tai yleisesti huonosta ilmankierrosta tilan nurkkaosissa.

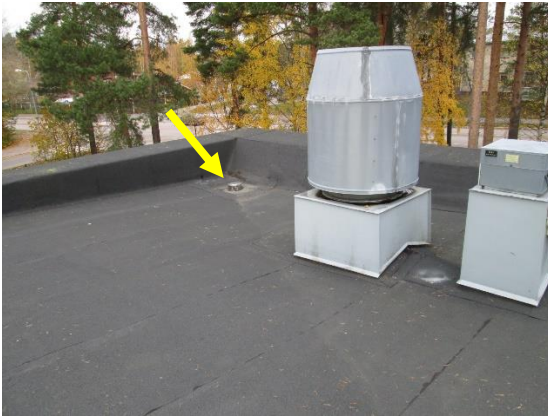
Iv-koneen vesikaton sadevesiviemärointiä ei ole esitetty LVI-suunnitelmissa (vesikattopii-rustus ja 2 krs/iv-konehuoneen vesi- ja viemäripiirustus). Viemäroinnin toteutus on mallia ”omasta päästä veistetty”.

**Kuva 51.** IV-konehuoneen vesikatolla on vain yksi kattokaivo. Tätä kaivoa ja sadevesiviemäriä ei ole esitetty LVI-suunnitelmissa.
