# ILLENPUISTON PÄIVÄKOTI, KUNTOKATSELMUS

Päivämäärä 3.11.2023

Projekti **Illenpuiston päiväkot**  
Projekti nro **1510080397**  
Asiakas **Vantaan Kaupunki**  
Vastaanottaja **Leena Stenlund**

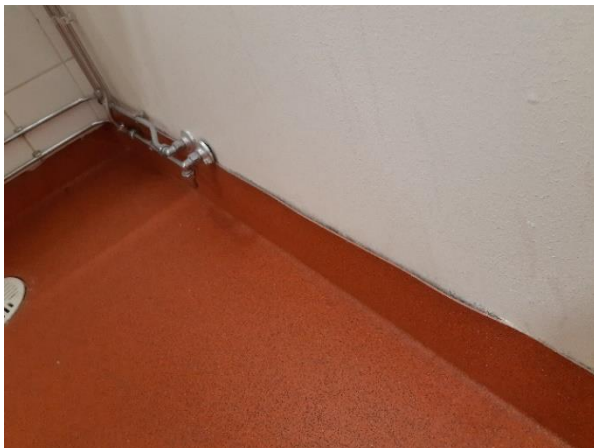
**Kuva 2. Inva-WC 41:n muovimatto irtailee reunoista.**

Muovimaton ja jalkalistojen epätiivetyyskohdat mahdollistavat roiskeiden ja muun kosteuden pääsyn päällysteiden alapuolelle, kasvattaen alapohjarakenteen kosteusrasitusta. Klinkkerilaattojen lohkeamat eivät pienialaisuutensa ja sijaintinsa takia heikennä seinä- ja alapohjarakenteiden kosteusteknistä toimivuutta merkittävästi.

- Muovimattosaumojen tiivistäminen ja vaurioituneiden jalkalistojen uusiminen.
- Alapohjan alapinnan vaurioiden korjaaminen, tummentuneiden mineraalivillojen uusiminen.
- Vesikaton irtonaisten kattotiilien kiinnittäminen ja vaurioituneiden tiilien korjaaminen.
- Kosteuden pääsyn estäminen ilmanvaihtokoneille asentamalla raitisilman ottoaukkoon erikoissäleiköt.
  - huoltotoimenpiteiden jälkeen käydään katselmoimassa kerääntyykö vettä edelleen koneiden sisälle.

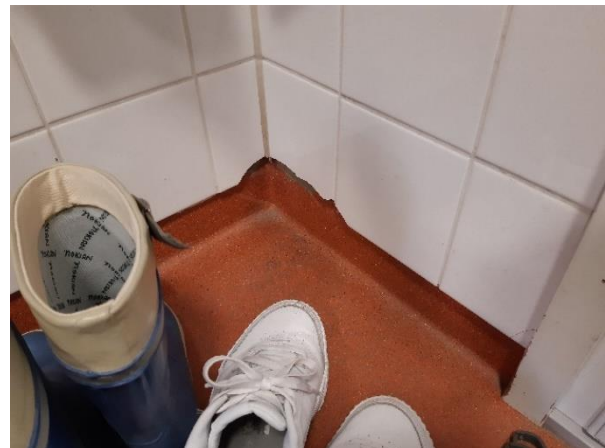
**Kuva 3. Kuraeteisen 29 seinän klinkkerilaatat ovat lohjenneet alanurkasta.**

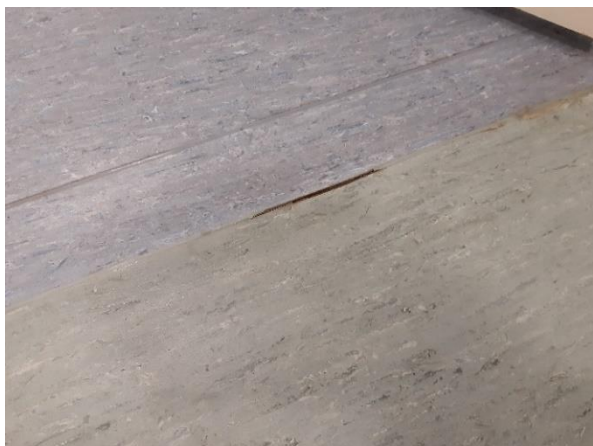
**Kuva 4. Ryhmähuone 08:n oviaukon muovimattoliitos epätiivis.**

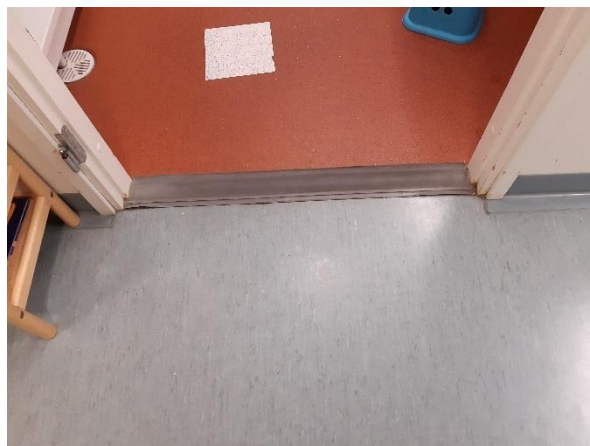
**Kuva 5. Pesuhuone 25:n metallinen jalkalista on vääntynyt.**

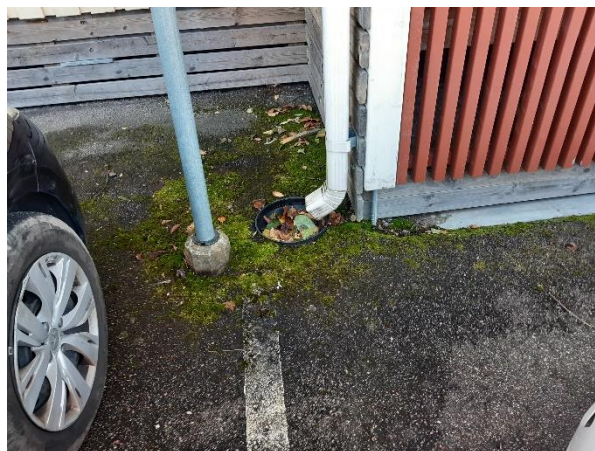
**Kuva 7. Sammalkasvustoa syöksytorven läheisyydessä.**

Piha-alueen kaadot ovat pääosin riittävällä tasolla. Syöksytörven ympärillä olevat sammalkasvustot viittaavat korkeaan paikalliseen kosteusrasitukseen. Lehdistä tukkeutunut loiskekuppi voi johtaa ylivuotoihin ja ulkoseinän ympäristön kohonneeseen kosteusrasitukseen. Sammalkasvustot heikentävät vedenohjausta. Sijaintinsa vuoksi kosteusrasitus kohdistuu lähinnä ryömintätilan seinämien harvalaudoituksiin. Sisäänkäynnin puuosien kulumat ja vauriot johtuvat todennäköisesti käytön aiheuttamasta kulumasta ja paikallisesta kosteusrasituksesta. Vaurioitunut verhouzlauta on pääasiassa visuaalinen haitta, mutta puurungon pitkäaikainen käyttö- ja kosteusrasitus voi heikentää porrasrakenteen kantavuutta.

- Loiskekuppien ja räystäskourujen puhdistaminen liasta ja lehtimassasta.
- Sammalkasvustojen puhdistaminen seinien vierustoilta ja tiilikatteen pinnasta.
- Linnunpesän poistaminen huippumurin päältä.
- Ilmanvaihtokoneiden perushuolto, suodattimien vaihto, koneiden puhdistus, kosteusjälkien irrotus harjaamalla ja raitisilmakammioiden vaippojen saumojen tiivistys.

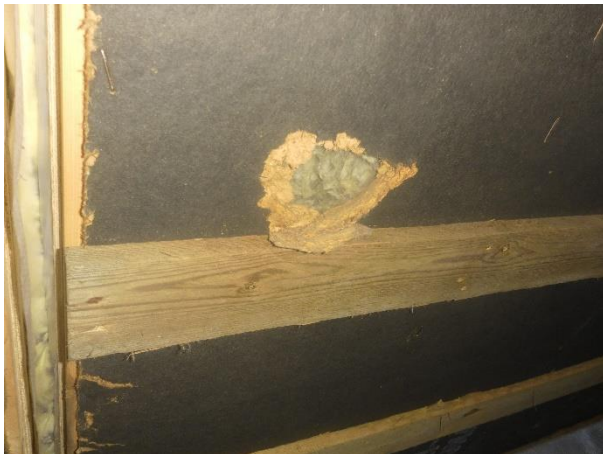
**Kuva 10. Alapohjan alapinnassa on reikä**

Paikalliset paljaat mineraalivillat ovat mikrobivaurioitumisalttiita. Vaurioituneista mineraalivilloista voi kulkeutua epäpuhtauksia sisäilmaan alapohjan epätiiveyskohdista, heikentäen paikallisesti sisäilman laatua. Alapohjan reiät ovat todennäköisesti jyrsijäeläinten tekemiä. Teräspilarien pintakorroosio ei tällä hetkellä vaikuta rakenteen kantavuuteen, mutta voi pitkällä aikavälillä heikentää teräksen lujuutta ja kantavuutta.

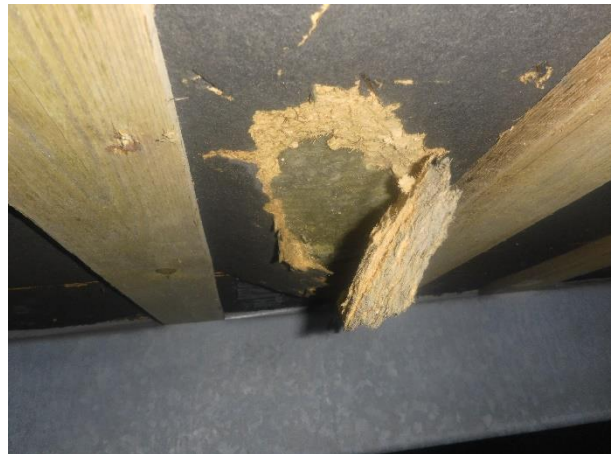
**Kuva 11. Alapohjan alapinta vaurioitunut.**

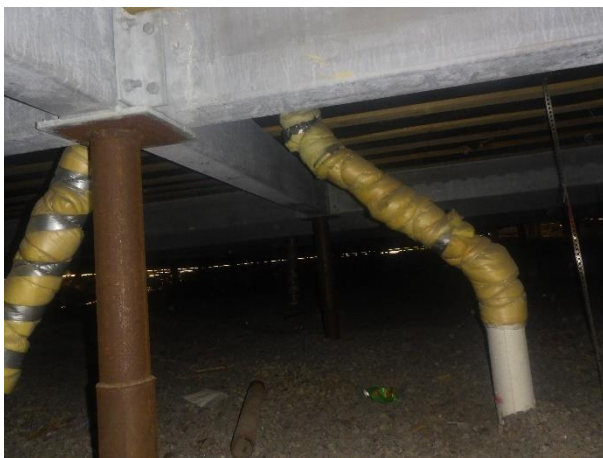
**Kuva 12. Teräspilarien pinnassa korroosiota.  
Viemäriputket eristetty päällystetyllä  
mineraalivillalla.**

- Pohjoispuolen sisäänkäynnin portaiden puuosien korjaaminen/uusiminen.
- Teräspilarien korroosiosuojaus.

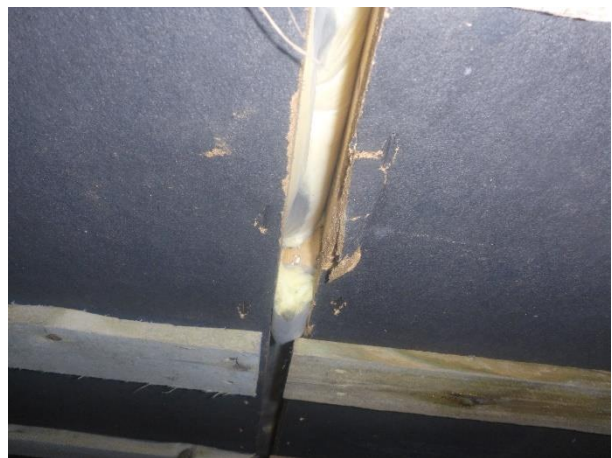
**Kuva 13. Mineraalivilla tummentunut elementtisauman kohdalla.**

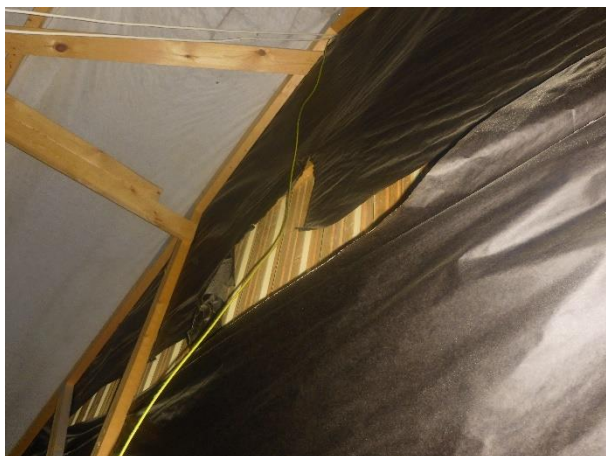
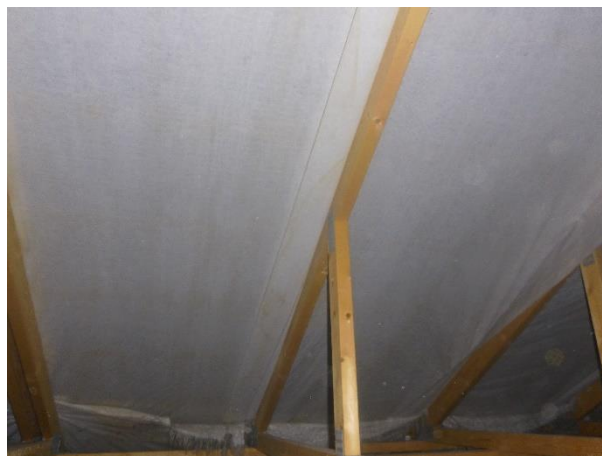
**Kuva 16. Ulkoseinän sisäpinnan kangas on revennyt.**

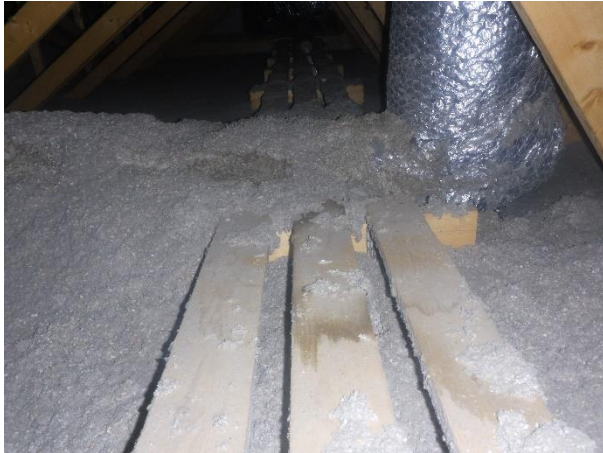
**Kuva 17. Aluskatteen pinnassa havaittiin vähäisiä kosteusjälkiä.**

Yläpohjatilassa havaitut yksittäiset kosteusjäljet johtuvat todennäköisesti tiilikatteen yksittäisistä vauriokohdista. Kulkuluukun kosteusjäljet ovat voineet muodostua huonosti kiinnitetyn luukun ja viistosateen vaikutuksesta. Vesikaton irtotilaiset kattotiilet ovat turvallisuusriski katolla liikkuville ja mahdollisesti rakennuksen vierustalla liikkuville. Vesikatteen sammalkasvustot kasvattavat katteen kosteusrasitusta ja heikentävät vedenohjausta. Huippuimurin päällä oleva linnunpesä voi heikentää huippuimurin toimintaa ja täten sisätilojen ilmanvaihtoa. Räystäskourujen lika ja lehtimassat heikentävät vedenohjausta ja voivat johtaa ylivuotoihin, kasvattaen räystäsrakenteiden puuosien kosteusrasitusta.

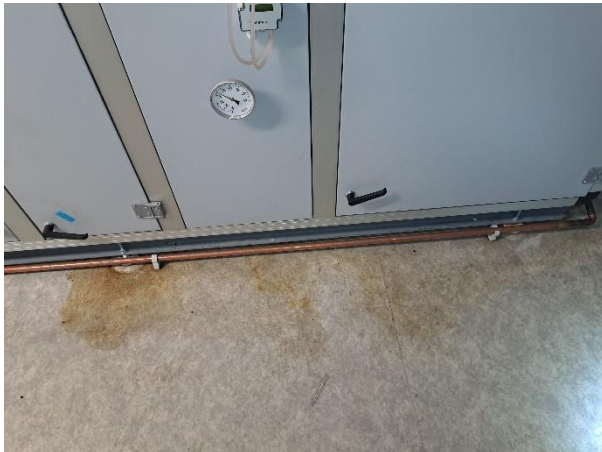
TK1 koneen alla ja edustalla muovimaton pinnalla on havaittavissa kosteuden aiheuttamia jälkiä. TK2 koneen raitisilmakammion vaipan saumoissa on kosteuden aiheuttamaa kalkkeutumaa.

**Kuva 24. Koneen TK1 edustalla lattialla on kosteusjälkiä**

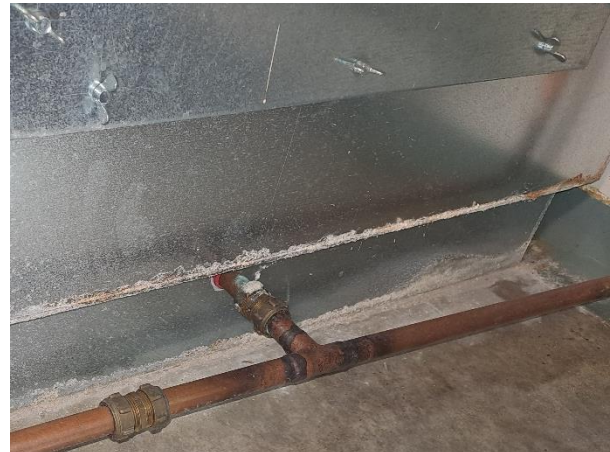
**Kuva 25 TK1 tulokoneen raitisilmakammion vaipan kosteusjälkiä**

Tutkimuksessa tehtyjen havaintojen mukaan tuloilmanvaihtokoneille pääsee kerääntymää kosteutta ulkoilmasta. Kosteus on kulkeutunut ilmanvaihtokoneisiin raitisilmanottokatoksen kautta. Kosteuden pääsy raitisilmasuodattimille ja edelleen tuloilmaan voi heikentää sisäilmaa.

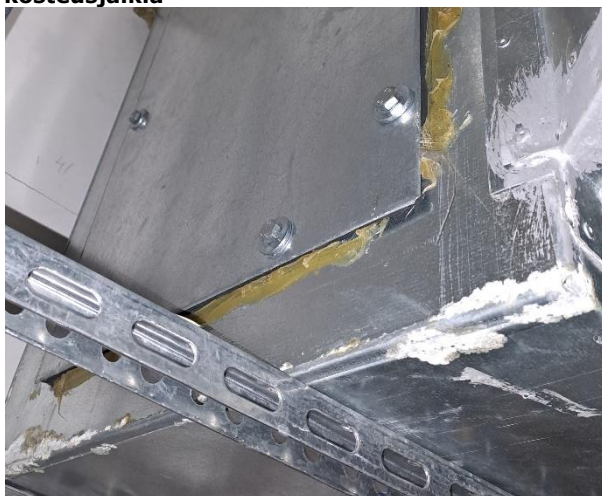
**Kuva 26 TK2 tulokoneen raitisilmakammion vaipan kosteusjälkiä**

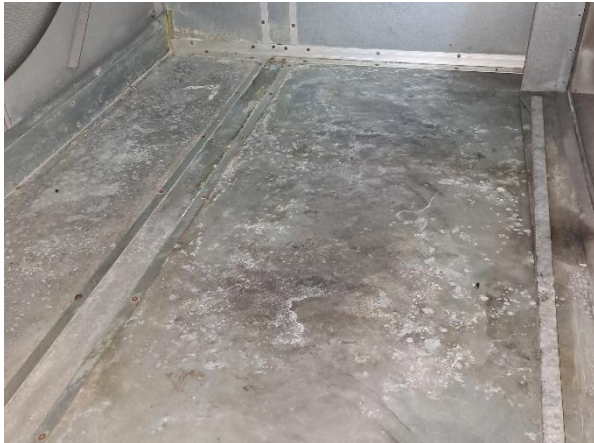
**Kuva 27. Kosteusjälkiä TK1  
raitisilmasuodatinkammiossa**

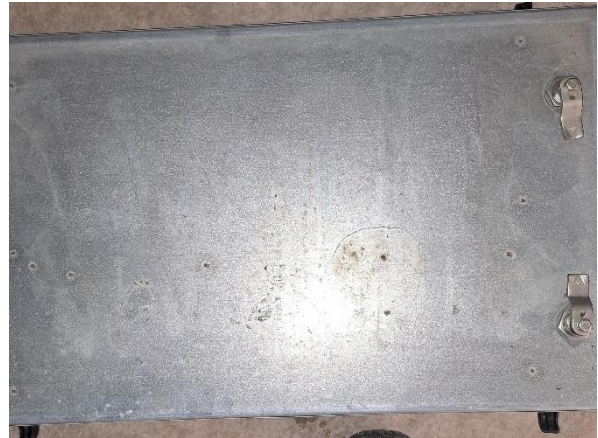
**Kuva 28. Kosteusjälkiä TK2  
raitisilmasuodatinkammion  
pohjatarkastusluukussa**

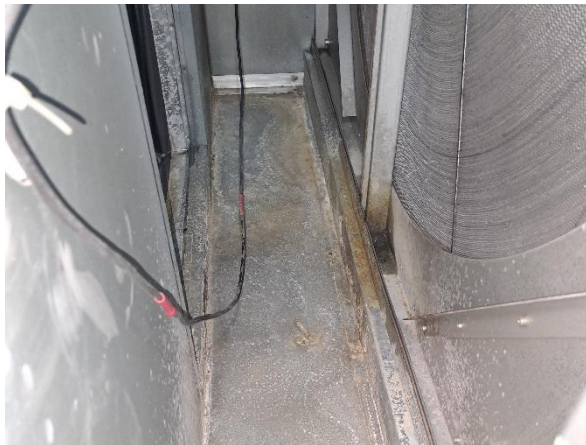
**Kuva 29. Kosteusjälkiä TK1 lämmöntalteenoton  
tarkastuskammiossa**

TK2 raitisilmakatos on suunnitelmien mukainen. TK1 raitisilmakatokseen on asennettu jälkikäteen erillinen katos, poikkeaa suunnitelmista. Erillisen katoksen asennusajankohta ei ole tiedossa. TK1 ilmanvaihtokoneessa havaitut kosteuden aiheuttamat jäljet ovat mahdollisesti vanhoja ja ovat aiheutuneet ennen erillisen katoksen asennusta.

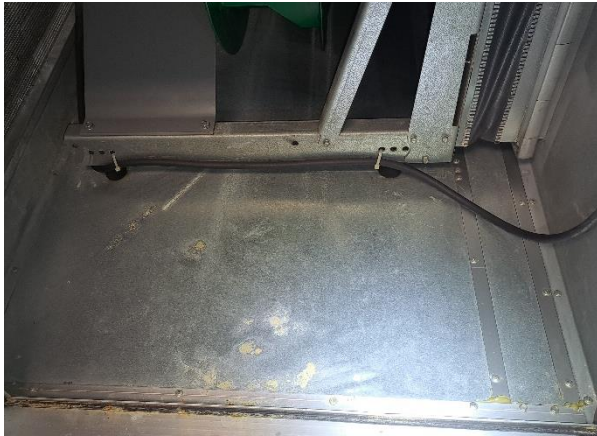
**Kuva 30. Kosteusjälkiä TK1 puhallinkammiossa**

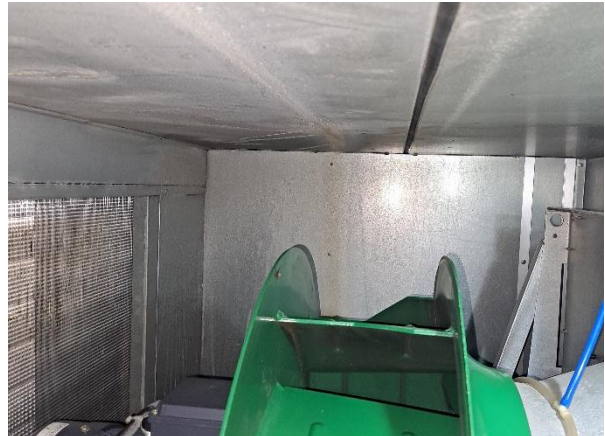
**Kuva 31. Veden roiskuminen puhallinpyörästä on jättänyt kammion kattoon kosteusjälkiä**

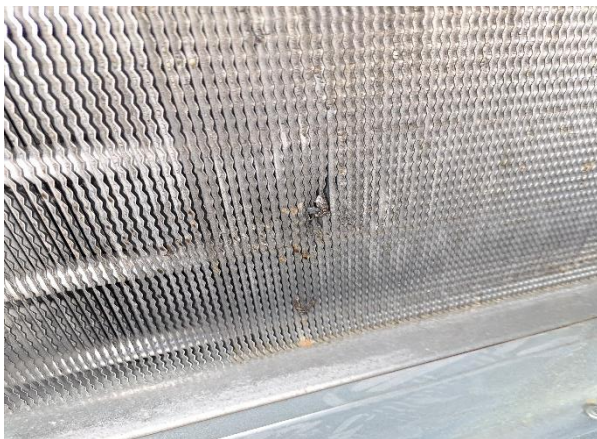
**Kuva 32. Kosteusjälkiä TK1 jälkilämmityspatterin lamelleissa**

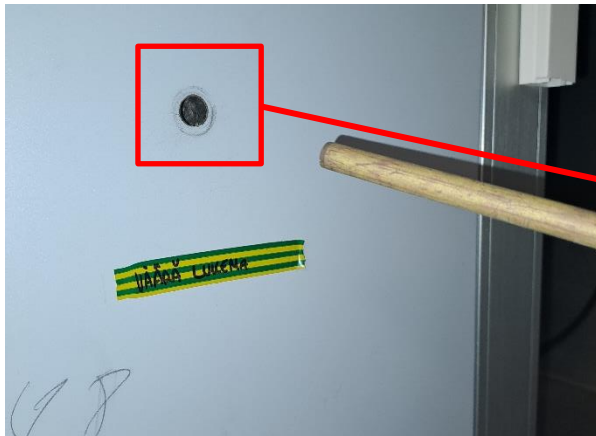
**Kuva 33. Lämpömittaria ei oltu kiinnitetty, läpivientireikä oli tiivistämättä**

Tiivistämättömät konevaipan lävistävät reiät muodostavat sisäilman kuitulähteen. Eristevillakuitujen on mahdollista päästä kulkeutumaan tulokanaviston kautta sisäilmaan.

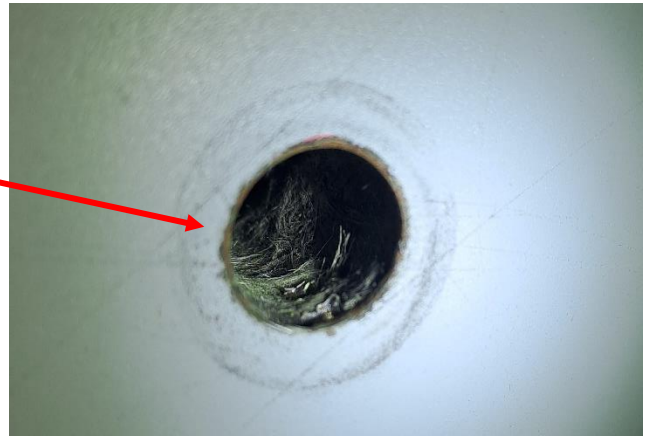
**Kuva 34. Konevaipan eristysmateriaalina on käytetty mineraalivillaa. Teollisia mineraalikuituja voi kulkeutua tuloilmanakanavien kautta sisäilmaan.**

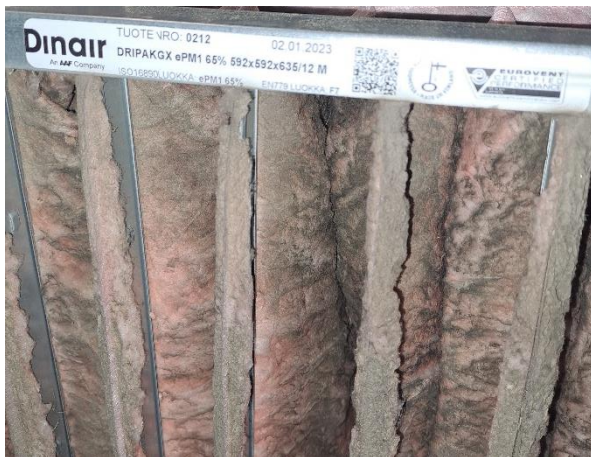
**Kuva 35 Tulokoneen TK1 raitisilmasuodattimet ovat likaiset**

Ilmanvaihtokoneiden ja suodattimien likaisuus voi lisätä puhaltimien tehontarvetta.

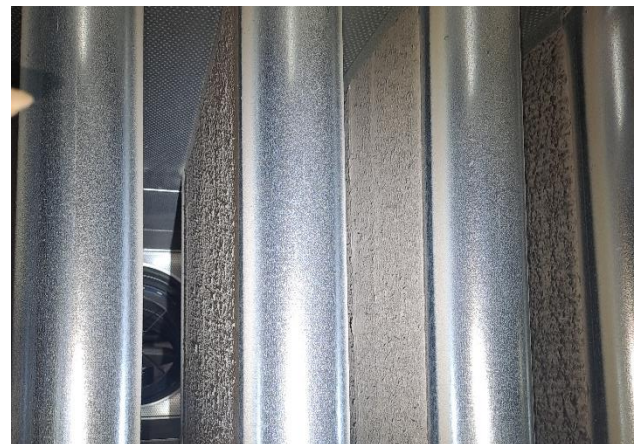
**Kuva 36 Poistoilmakoneen äänenvaimennuskammion lamelleissa on runsasta pölykertymää**

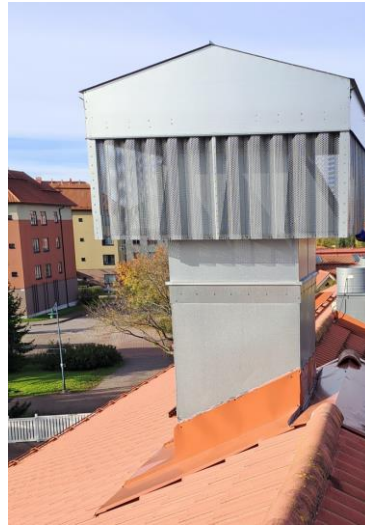
**Kuva 38. TK1 raitisilmanottokatos vesikatolla. Raitisilmakatokseen on asennettu jälkikäteen erillinen katos.**
