Projektinumero  
**1510077400**

Päivämäärä  
**8.11.2023**

# LEHTIKUUSEN KOULU, HAVU-RAKENNUS

## RAJATTU KOSTEUS- JA SISÄILMA- TEKNINEN KUNTOTUTKIMUS

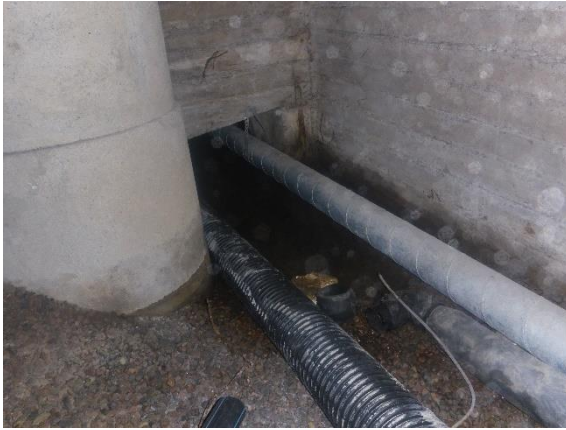
**Kuva 5. Ryömintätilan reunaan lammitettu vettä.**

Ryömintätilan lammikoituneen veden yläpinta on samalla korolla, kuin sadevesikaivossa. Lammikoitunut vesi kasvattaa ryömintätilan betonirakenteiden ja alapohjan kosteusrasitusta edistäen terästen korroosiovaurioitumista. Lammikoituminen on kuitenkin paikallista, sijoittuen rakennuksen pohjoispäätyyn, varastotilojen alueelle. Ryömintätilat olivat käyttötilojen kohdilla pääosin hyväkuntoisia. Ryömintätilan betonirakenteiden kalkkihärme viittaa korkeaan kosteusrasitukseen. Ryömintätilan ilmanvaihto on toteutettu koneellisella ilmanvaihdolla, joka on toteutettu sokkelin läpi asennettujen tuuletusputkien kautta. Ryömintätilan ilmanvaihdon toimivuus on varmistettu rakennuksen IV-koneiden korjausten yhteydessä, kesällä 2023.

- Korroosioaurioituneet putkikannakkeet suositellaan uusimaan.
- Putkikanaalien puhdistus.
- Alapohjan kosteusteknistä toimintaa tulee parantaa ja veden lammikoituminen tulee estää, esimerkiksi kaivolla, johon on asennettu uppopumppu sekä lammikot ja painumat voidaan täyttää kevytsoralla. Kyseisen alueen ilmanvaihtoa tulee myös parantaa.

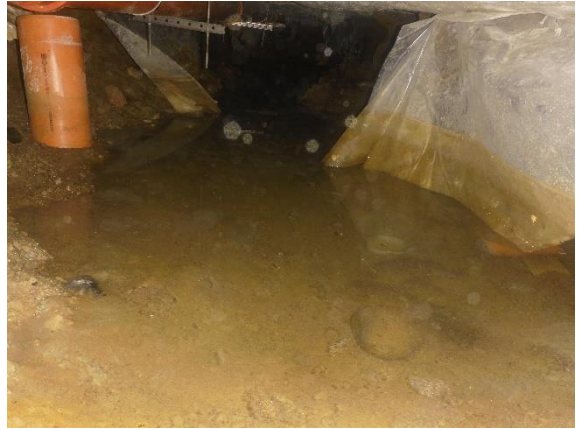
**Kuva 6. Ryömintätilassa lammitettu vettä.**

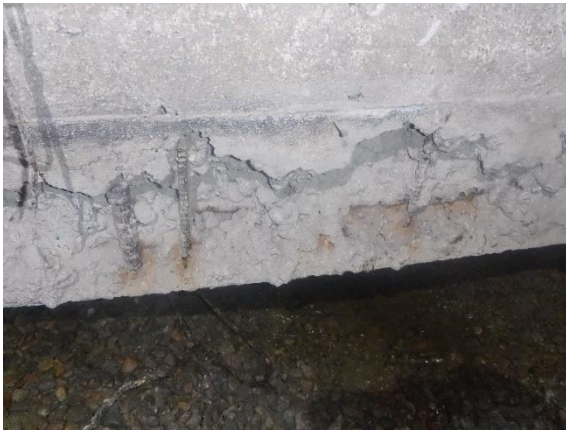
**Kuva 7. Palkin harvavalua, jossa hakate-räkset esillä ja korroosiotilassa.**

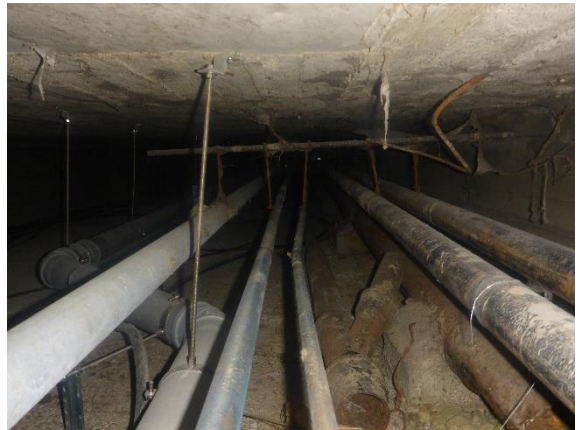
**Kuva 8. Putkikanaalin putkikannakkeet ovat korroosiotilassa.**

Putkikanaalin korroosiovaurioituneiden putkikannakkeiden kantavuus on heikentynyt, mikä voi johtaa kannakkeen katkeamiseen ja putkien notkahtamiseen. Putkikanaalien tarkastusluukkujen tiivisteiden epäpuhtaudet voivat heikentää luukkujen tiiveyttä mahdollistaen putkikanaalien epäpuhtauksien kulkeutumisen sisäilmaan heikentäen sisäilman laatua, mikäli sisätilat ovat voimakkaasti alipaineiset.

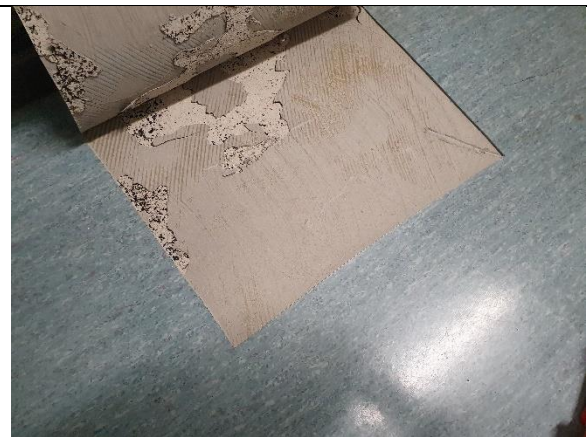
Kosteusmittausten yhteydessä havaittiin liikuntasalin aulassa 108 muovimaton tasoitteen alla vanhaa muovimaton mustaa liimaa. Liimasta otettiin materiaalinäyte asbestianalyysia varten. Analyysivastauksen mukaan liima sisältää asbestia (krysotiili).

**Kuva 12. Tasoitteen alla on vanhan muovimaton mustaa liimaa, sisältää asbestia.**

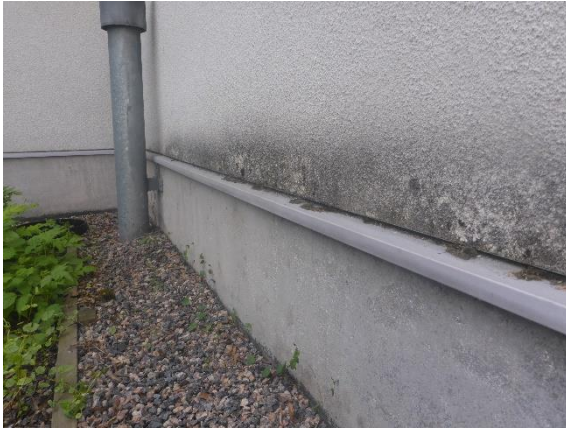
**Kuva 15. Sisäpihan rappauksen alareunassa kosteusjälkiä.**

- Sammalkasvuston poistaminen rapatun julkisivun ulkopinnasta kosteusrasituksen pienentämiseksi.
- Rapattujen julkisivujen halkeamien paikkaus, rakenteen kosteusrasituksen pienentämiseksi.

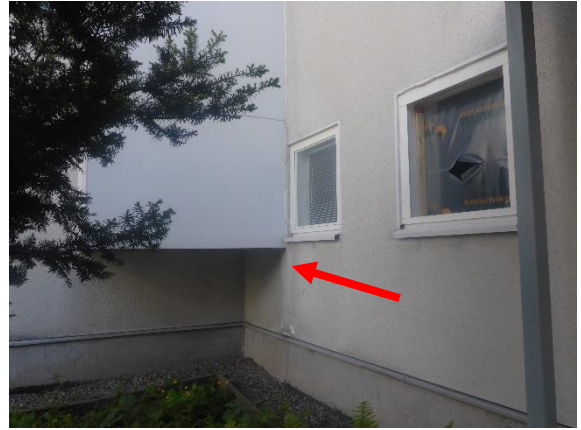
**Kuva 16. Sisäpihan rappauksessa on pystyhalkeama.**

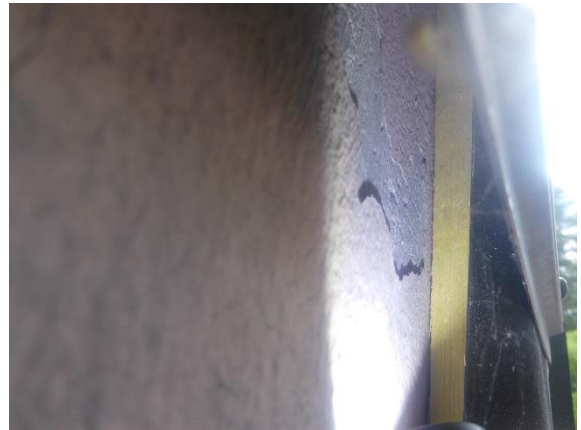
**Kuva 18. Vanhan julkisivun maalipinta on lohjennut.**

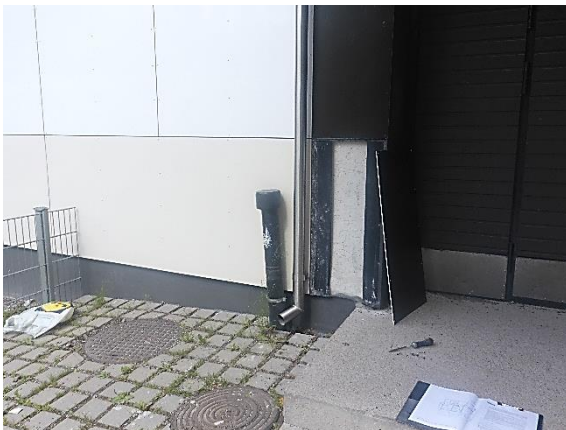
**Kuva 19. Vanhan julkisivun maalipinta on lohjennut.**

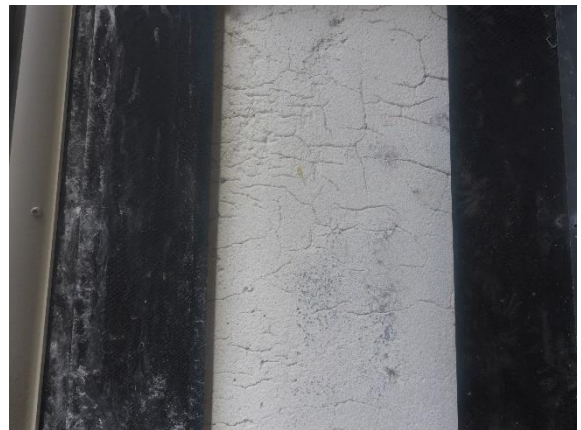
**Kuva 20. Vanhan julkisivun maali on halkeillut**

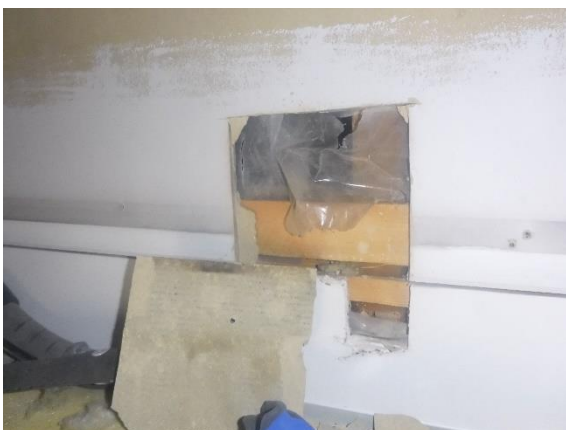
**Kuva 25. Ulkoseinärakenne US-7 on puurunkoinen ja mineraalivillaeristetty. Levyn ulkopinnassa tummia jälkiä.**

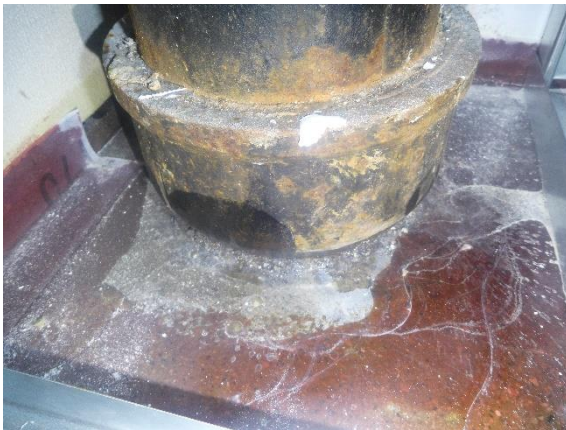
**Kuva 37.** Alkuperäisen valurautaputken ulkopinta on ruostunut.

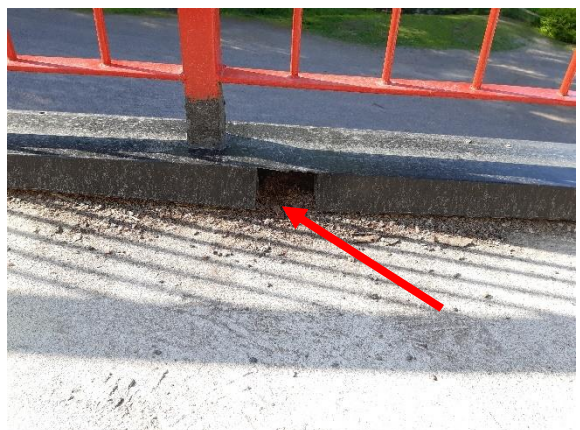
**Kuva 49. Eteläpuolen terassin vedenpoisto on tukossa.**

Sisäpihojen vajoamat heikentävät vedenpoistoa ja voivat kasvattaa ulkoseinärakenteiden ja sokkelien kosteusrasitusta. Vedenpoisto on pääosin riittävä, eikä kasvata ulkoseinien kosteusrasitusta. Eteläpuolen terassin tukkiutunut vedenpoisto voi aiheuttaa lammikoitumista terassin yläpinnalle, mikä kasvattaa yläpinnan kosteusrasitusta. Terassin puutteellinen vedenpoisto on aiheuttanut valumajälkiä alapuolisen kylmän varaston ulkoseinään. Toimimattoman vedenpoiston aiheuttama kosteusrasitus voi kiihdyttää ulkoseinän ulkopinnan vaurioitumista.

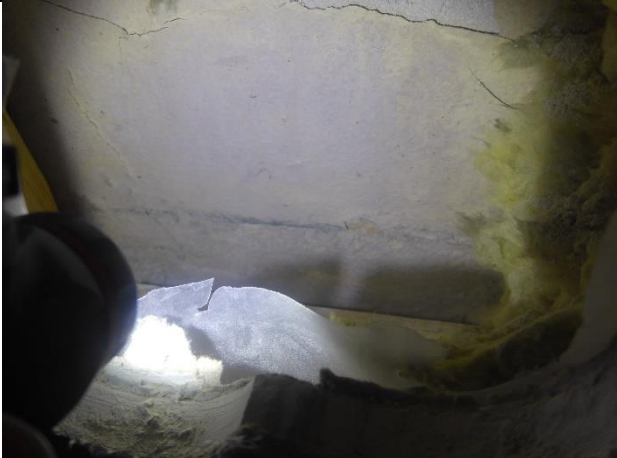
| Kuva 3. <b>Lähikuva rakenneavauksesta.</b><br><b>Kevytbetonin maalipinta on lohkeillut.</b> | | Kuva 4. <b>Ulkoseinän puurunko on aistinvaraisesti</b><br><b>arvioituna hyväkuntoinen.</b> | | |

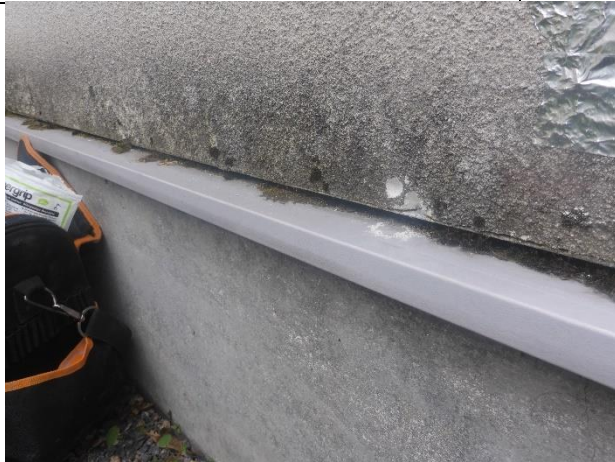
RA-US4:n kohdalla Rappauskerroksen alareuna on tummentunut ja rappauksen alapuolelle on kertynyt sammalkasvustoa. Sokkelin pinnassa havaittiin ohuita pystysuuntaisia halkeamia. RA-US5:n ja RA-US7:n kohdalla rappauksen pinnassa ei havaittu tummentumia tai sammalkasvustoa.

Kuva 7. Rappauskerroksen alapuolelle on kertynyt sammalkasvustoa.

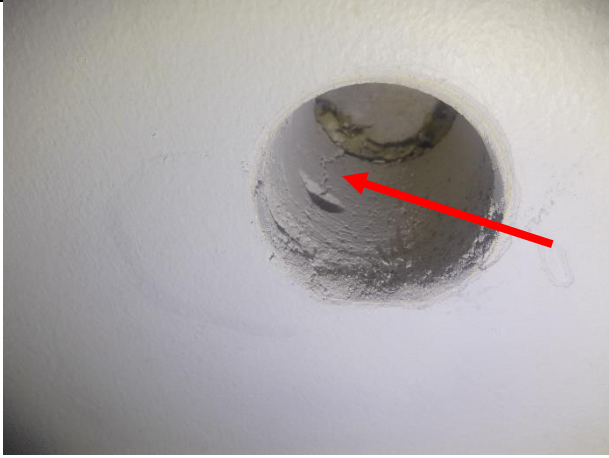
| Kuva 14. <b>Mineraalivillaaeriste ulottuu lattiapinnasta n. 180 mm korkeudelle.</b> | | Kuva 15. <b>Kevytbetonissa havaittiin avauksen suuntainen halkeama.</b> | |
