# KANTAVIEN VÄLISEINIEN KUNTO, MUISTIO

Päivämäärä 28.11.2023

Projekti **Louhelan päiväkot, rakenneavaukset**  
Projekti nro **1510080945**  
Asiakas **Vantaan kaupunki, Kaupunkiympäristö, Kiinteistöt ja tilat**  
Vastaanottaja **Tommi Knuutinen, Vantaan kaupunki**

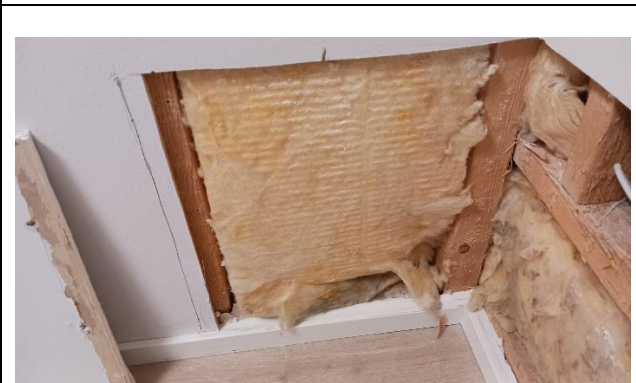
| <b>Havainnot:</b> <ul style="list-style-type: none"> <li>• Mineraalivilassa on paikoin ilmavirtausten aiheuttamia tummentumia.</li> <li>• Puurungossa ei havaittu kosteuden aiheuttamia jälkiä tai lahovaurioita</li> <li>• Rakenneavauksesta oli lievä ilmavirtaus sisätiloihin päin.</li> <li>• Alajuoksun alla ei ole kapilaarikatkoa.</li> <li>• Rakenneavauksen kautta havaittiin lievää mikrobiperäistä hajua.</li> </ul> | | | | |

| <p><b>Kuva 1. Yleiskuvaa rakenneavauksesta (RA-VS1) tilassa 146.</b></p> | | <p><b>Kuva 2. Mineraalivillassa esiintyin paikoin tummentumaa.</b></p> | | |

Suosittelimme asentamaan myös ei-kantavien väliseinien alaohjauspuiden alle kapillaarikatkot estämään kosteuden nousua alapohjarakenteista väliseinärakenteisiin.

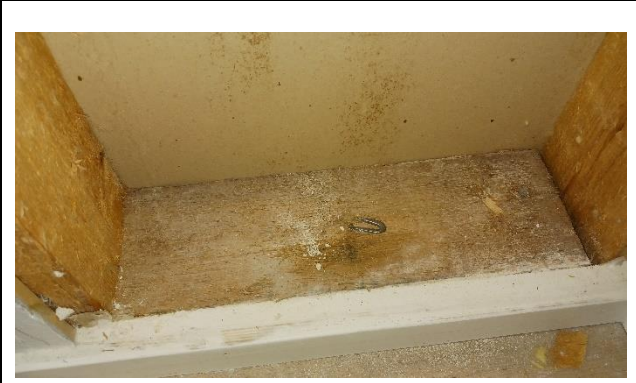
| <p><b>Kuva 3. Kuvaa rakenteesta. Puurungossa ei havaittu kosteuden aiheuttamia jälkiä tai lahovaurioita</b></p> | | <p><b>Kuva 4. Alajuoksun alla ei ollut kapilaarikatkoa.</b></p> | | |

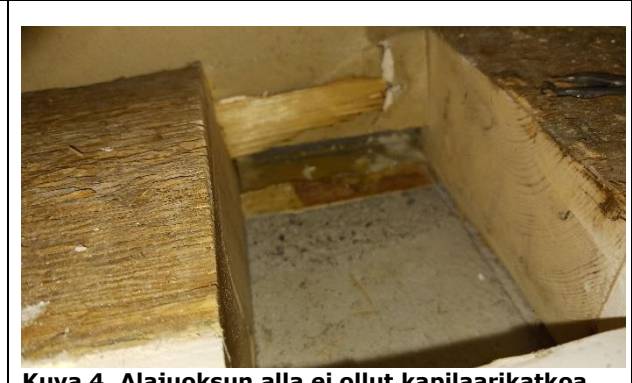
Rakenneavauksia tehtiin ei kantavaan väliseinään 2 kpl RA-VS1 ja RA-VS4. Aistinvaraisten havaintojen perusteella molemmissa rakenneavauksissa esiintyi pientä ilmavirtausta ja RA-VS1:ssä esiintyi hieman maaperän tuoksua. RA-VS4 oli kapilaarikatkona toimiva bitumikermikaista väliseinän alajuoksu puun alla. RA-VS1:ssä ei kapilaarikatkoa ollut havaittavissa.

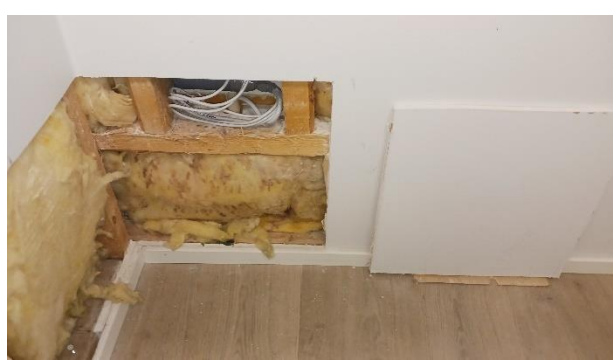
| <p><b>Kuva 3. Yleiskuvaa rakenneavauksesta (RA-VS2) tilassa 146.</b></p> | <p><b>Kuva 4. Mineraalivillan pinnassa esintynyt pisaramaista kosteuden jälkiä.</b></p> | | |

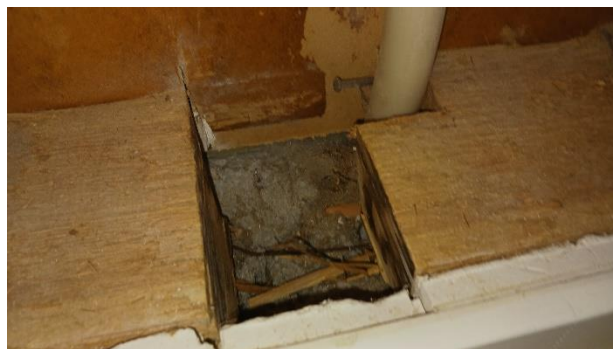
| <p><b>Kuva 3. Rakenteen puurungossa ei ollut lahovaurioita.</b></p> | <p><b>Kuva 4. Alajuoksun alla ei ollut kapillaarikatkoa ja perustusten yläpinta on epätasainen.</b></p> | | |

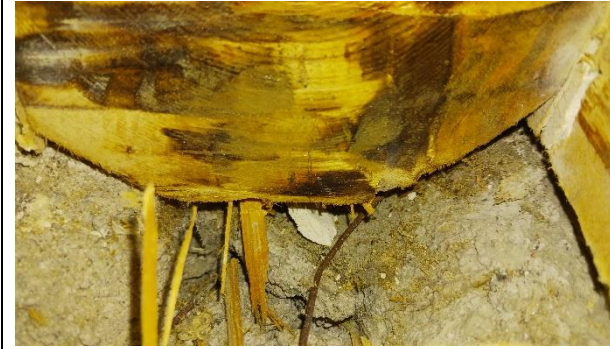
Rakenneavauksessa RA-VS2 ei ollut havaittavissa kapilaarikatkoa ja alaohjauspuun alapinta oli lattiapinnan alapuolella perustusten päällä. Perustusten yläpinta oli epätasainen ja epätiivis. Perustusten kautta on ilmayhteys sisätiloihin.

Rakenneavauksen RA-VS2 kohdalla kantavaa väliseinää ei ole korjattu korjaussuunnitelmien mukaisesti. Alaohjauspuun alla ei ole kosteuden nousua estävää kapillaarikatkoa ja rakenne on epätiivis. Kapillaarikatkon puuttuminen mahdollistaa maaperän kosteuden nousun rakenteeseen ja aiheuttaa ajansaatossa kosteus- ja mikrobivaurioita. Epätiivisiin rakenneliitoksen kautta voi kulkeutua maaperän epäpuhtauksia sisäilmaan heikentäen sisäilman laatua.

Suosittelimme korjaamaan korjaamattoman väliseinän alaosat korjaussuunnitelmien mukaisesti.

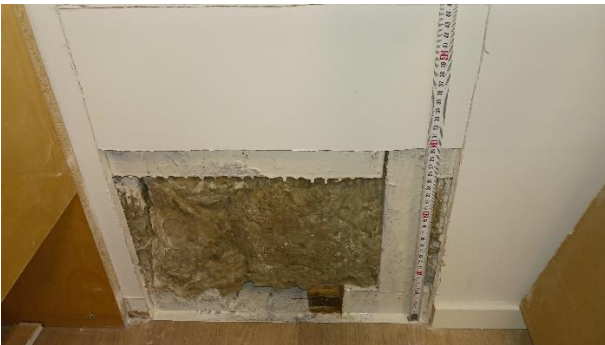
| Kuva 5. Yleiskuvaa rakenneavauksesta tilassa 133. | | Kuva 6. Kuvaa rakenneavauksen sisältä ja puurungosta. | | | |

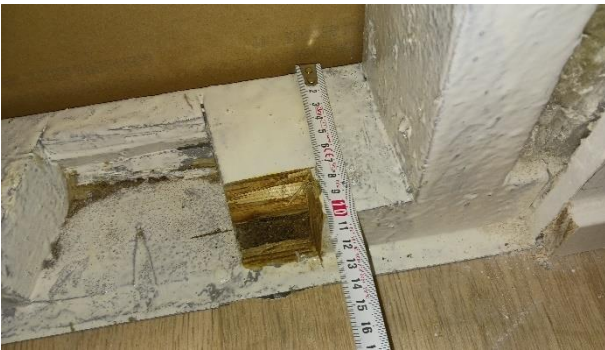
| Kuva 3. Mittakuvaa rakenteen puurungosta. | | Kuva 4. Havaintoa alajuoksun alta löytyneestä kapilaarikatkosta. | | | |

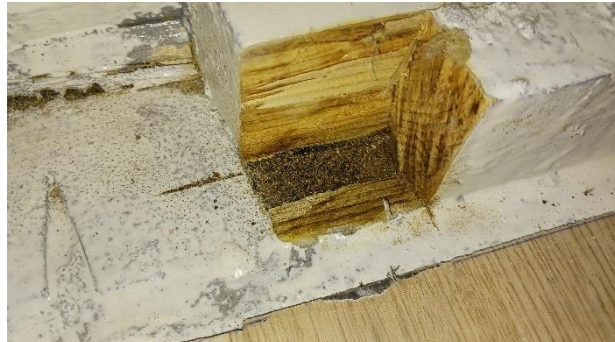
Kohteessa tehtiin rakenneavauksia kantaviin väliseiniin yhteensä 3 kpl. Rakenneavaukset RA-VS3 ja RA-VS5 oli havaintojen perusteella korjattu korjaussuunnitelmien mukaisesti. Rakenneavauksen yhteydessä alajuoksu puun alta oli havaittavissa kapilaarikatkona toimiva bitumikermikaista ja liitoskohtien ilmatiiviyttä oli parannettu TKR-tiivistyspinnoitteella.

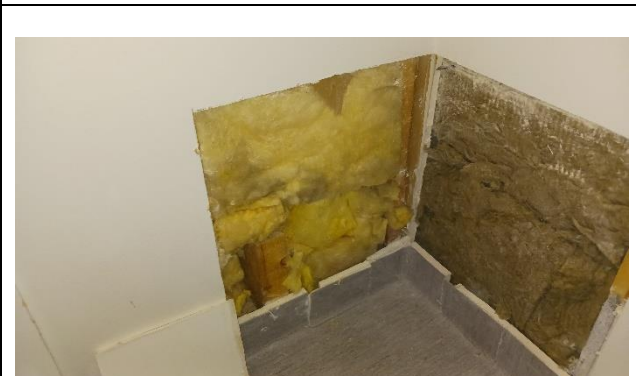
| <b>Havainnot:</b> <ul style="list-style-type: none"> <li>Mineraalivilassa on paikoin tummentumia.</li> <li>Ei poikkeavia kosteuden aiheuttamia jälki tai hajuja. Puurungossa ei lahovaurioita.</li> <li>Pientä ja heikkoa ilmavirtausta rakenneavauksesta sisätiloihin päin.</li> <li>Alajuoksun alla ei ole kapilaarikatkoa.</li> </ul> | | | | |

| <p><b>Kuva 7. Yleiskuvaa rakenneavauksesta (RA-VS4) tilassa 133.</b></p> | | <p><b>Kuva 8. Rakenteen mineraalivillassa esiintyi paikoin tummentuneita kohtia.</b></p> | | |

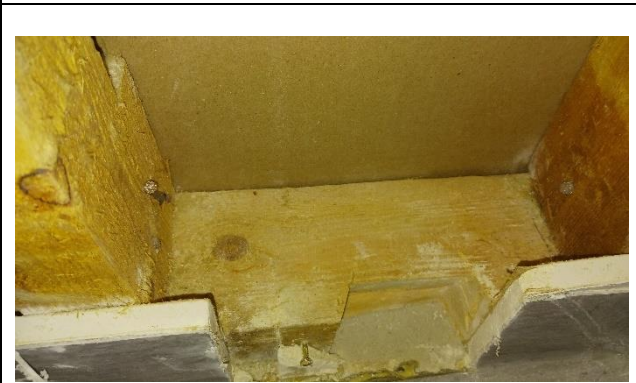
| <p><b>Kuva 3. Kuvaa rakenteen sisältä ja puurungosta.</b></p> | | <p><b>Kuva 4. Alajuoksun alla ei ollut kapilaarikatkoa.</b></p> | | |

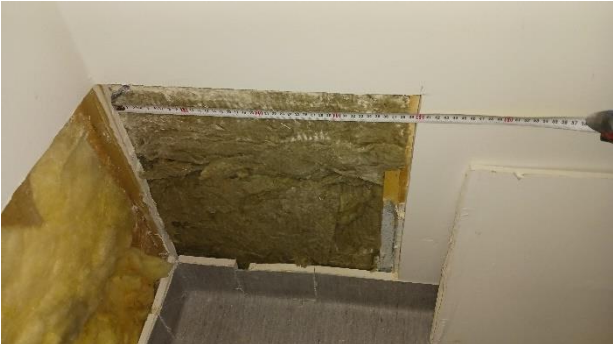
| <b>Havainnot:</b> <ul style="list-style-type: none"> <li>Rakenteessa ei poikkeavia kosteuden aiheuttamia jälki tai hajuja. Puurungossa ei lahovaurioita.</li> <li>Puurunko on osittain pinnoitettu.</li> <li>Pientä ja heikkoa ilmavirtausta.</li> <li>Alajuoksun alla on kapilaarikatkoa.</li> </ul> | | | | |

| Kuva 9. Yleiskuvaa rakenneavauksesta (RA-VS5) tilassa 133. | Kuva 10. Lähikuvaa rakenteen mineraalivilla kerroksesta. | | |

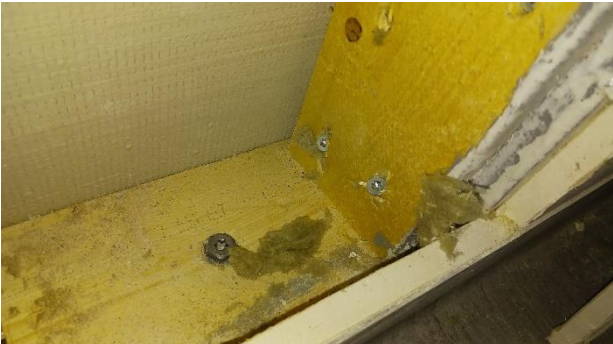
| Kuva 3. Kuvaa rakenteen sisältä ja puurungosta. | Kuva 4. Havaintoa alajuoksun alta löytyneestä kapilaarikatkosta. | | |
