# Tutkimusselostus

KIVIMÄEN KOULU

Kosteustekninen kuntotutkimus

27.2.2023

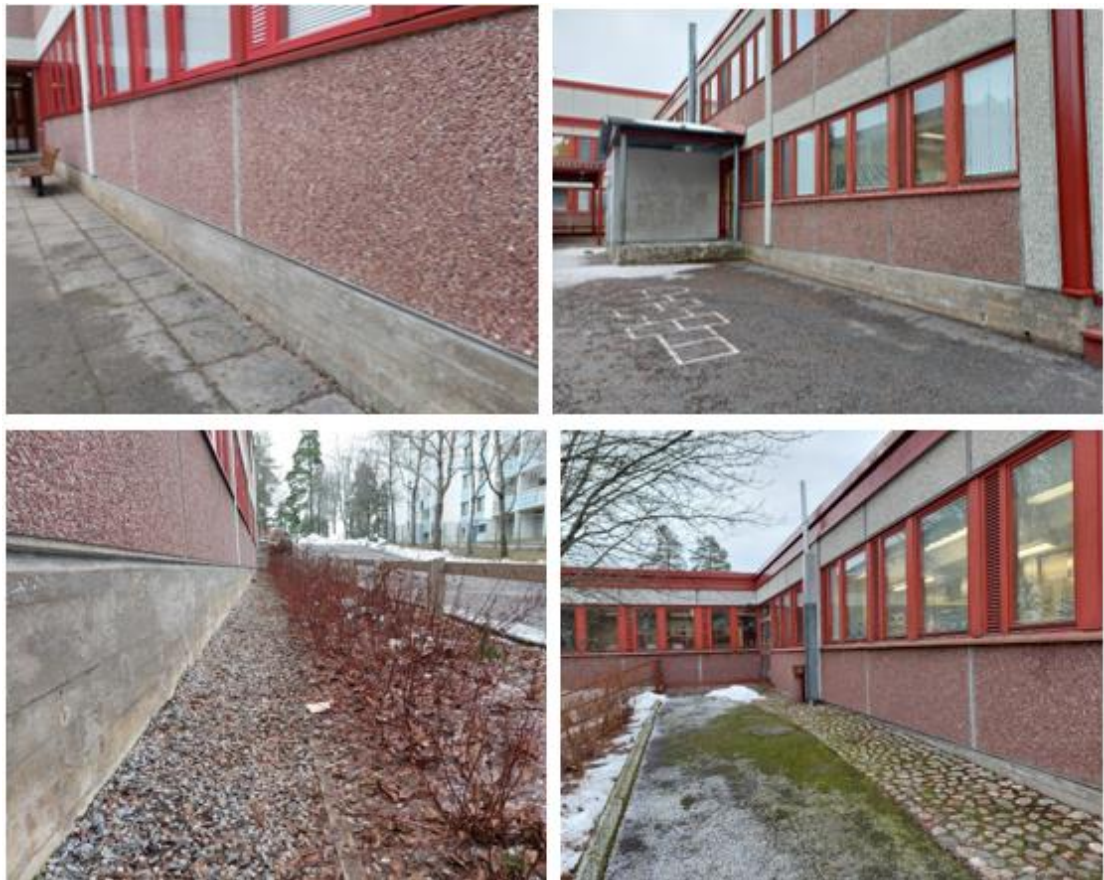
*Kuvat 2 a...d. Rakennuksen perusmuurin vierustan pintamateriaali on pääosin joko a) betonilaatta, b) asfaltti, c) sepeli tai d) kiveys.*

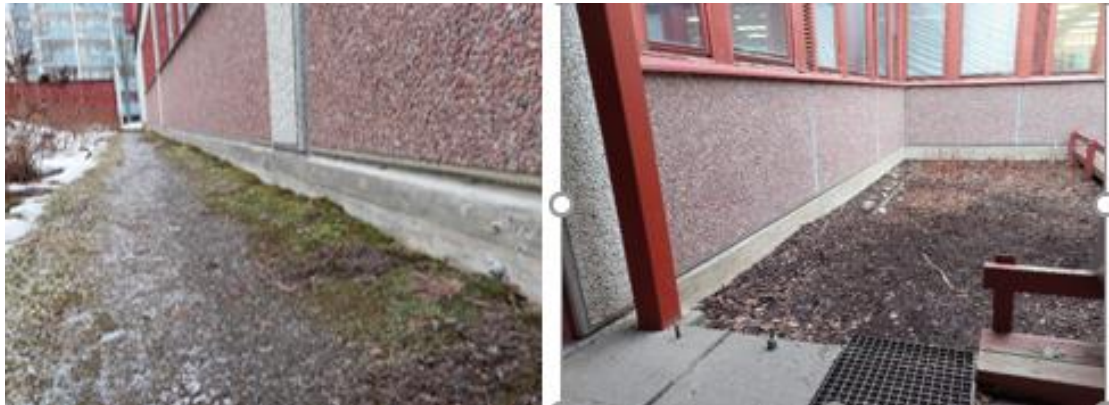
*Kuvat 3 a ja b. Yläpihalla on perusmuurin vierustalla kaista nurmikkoa (kuva a) ja alapihalla istutusalue (kuva b). Sokkeli on matala ja lattian yläpinta on lähellä maanpinnan tasoa.*

Perusmuurin vierustalla oli paikoin nurmikkoa ja istutusalue. Rakennuksen vierustalla on suositeltavaa olla kosteutta läpäisevää ainesta, mikä vähentää rakennusviereen kohdistuvaa kosteusrasitusta.

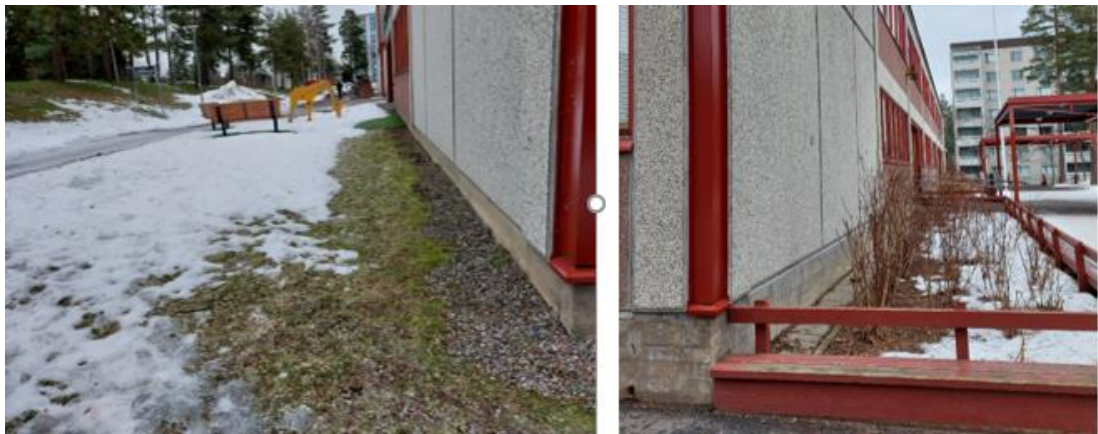
*Kuvat 4 a ja b. Piha-alueiden pintakallistukset olivat pääosin melko tasaisia tai loivasti rakennuksesta poispäin, mutta pohjois-itänurkassa (kuva a) ja itäsivulla (kuva b) kallistukset olivat rakennukseen päin. Sokkeli on matala ja lattian yläpinta on lähellä maanpinnan tasoa.*

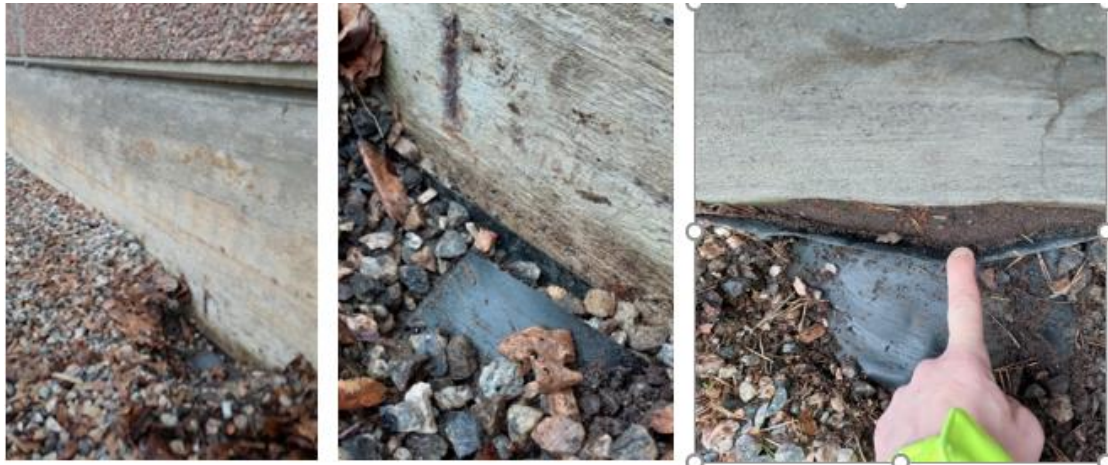
*Kuvat 5 a...c. Perusmuurin ulkopinnalla havaittiin perusmuurilevy rakennuksen itäsivulla, reunalistaa ei havaittu (kuvat a ja b). Länsisivulla oli pohjoisen vastaisessa nurkassa näkyvissä muovikaista, joka vaikutti erotuskaistalta maa-ainesten välillä (kuva c).*

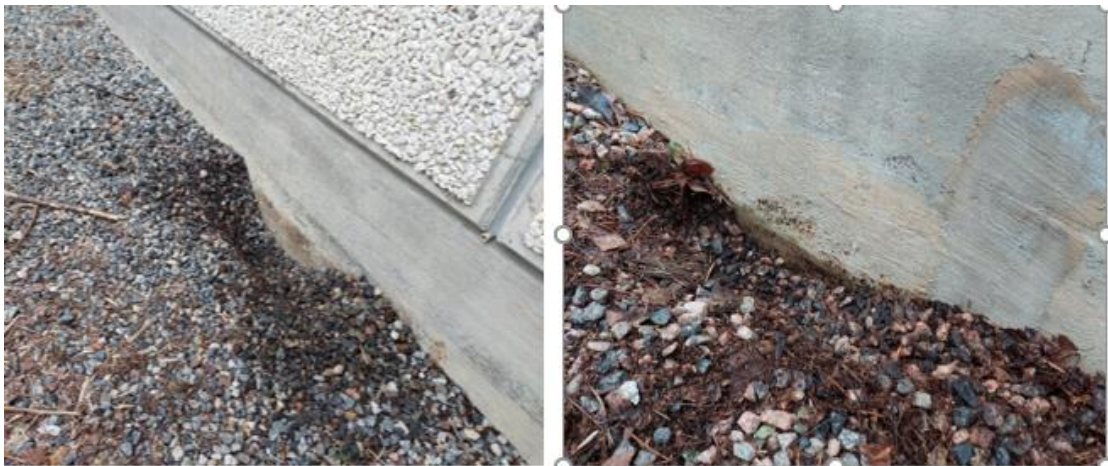
*Kuvat 6 a ja b. Muilla sivuilla perusmuurin ulkopinnalla ei havaittu perusmuurilevyä tai muuta kosteuseristystä.*

Samalla, kun maanpintoja muotoillaan ja tehdään mahdollisia salaojakorjauksia, suositellaan asentamaan maanvastaisiin seiniin ja perusmuuria vasten ulkopuolinen vedeneristys alueille, joilta se vielä puuttuu. Näin voidaan merkittävimmin vähentää maanvastaisten seinien sekä sokkelirakenteisiin kohdistuvaa kosteusrasitusta.

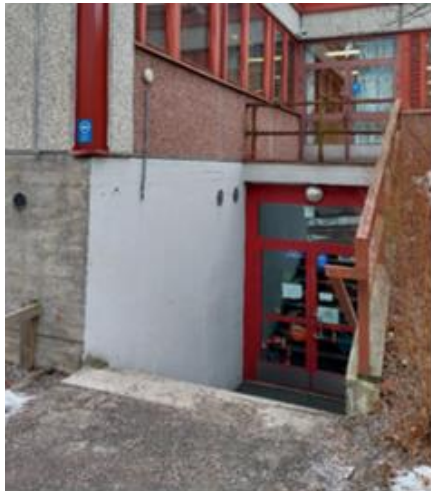
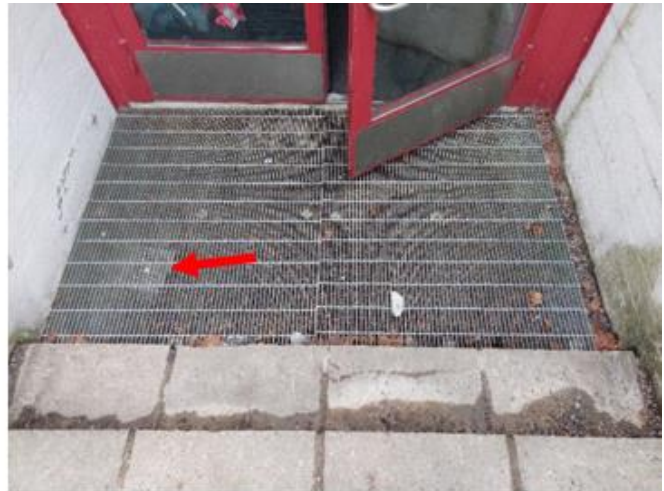
Kuvat 7 a ja b. Itäsivulla on porrassyvennys, jonka pohjalla on kaivo syvennykseen kulkeutuvan veden poistoon (punainen nuoli).

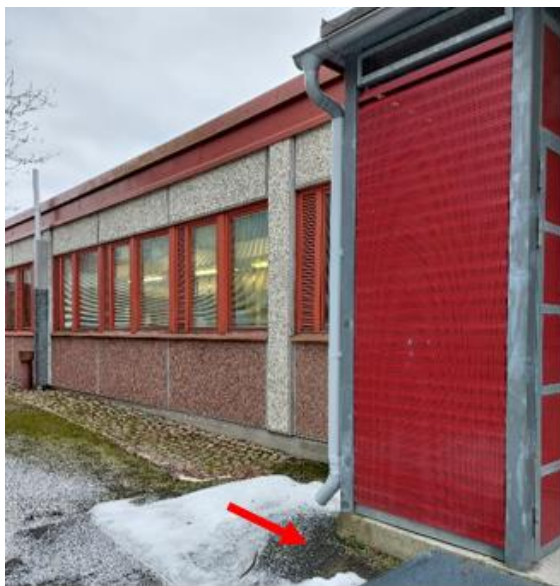
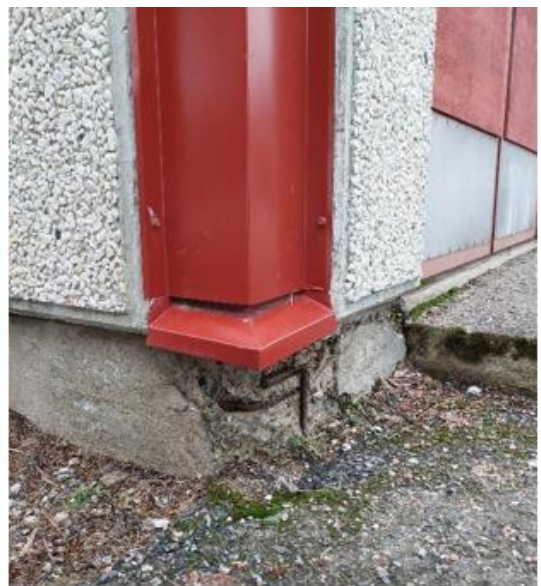
Kuvat 8 a ja b. Rakennuksen kattomuoto on tasakatto ja sadevedet on pääsääntöisesti johdettu kattokaivoihin. Itäsivulla yhden sisääntulokatoksen sadevedet on johdettu perusmuurin viereen asfaltille (punainen nuoli). Perusmuurissa havaittiin jonkin verran rapautumaa ja näillä kohdin esiin tulleita raudoitteita. Erityisesti rakennuksen nurkissa pellitys on ohjannut vesiä perusmuuriin ja näillä kohdin havaittiin systemaattisesti vaurioita (kuva b).

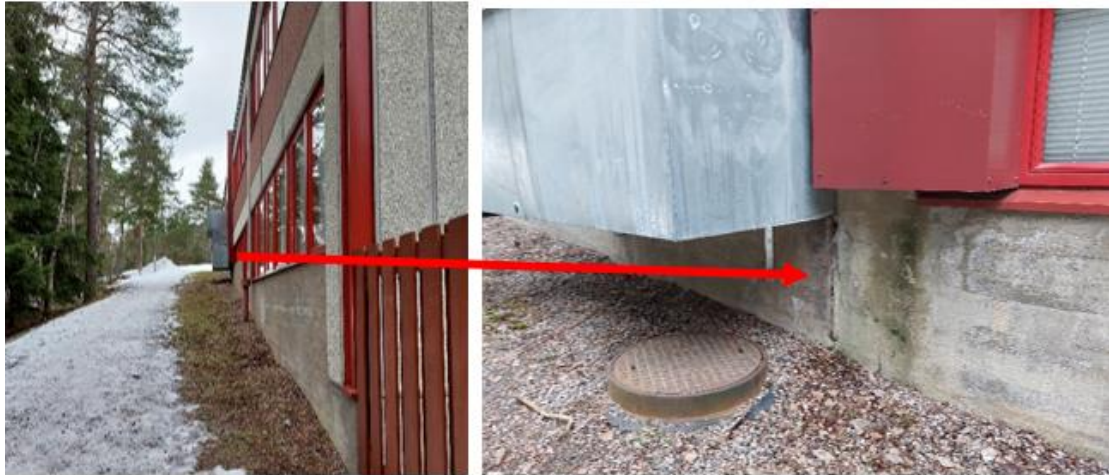
*Kuvat 9 a ja b. Rakennuksen länsisivulla tilan 1089 kohdalla on tuloilman raitisilmakanava ja pellityksiä, joiden kohdalla perusmuurissa on kosteusjälki. Kohdassa on myös perusmuurissa sauma. Pellitykset ohjaavat todennäköisesti vettä perusmuurille. Tilassa 1089 maanvastaisessa seinässä on sisäpuolisia kosteusvaurioita, jotka johtuvat joko pellitysten ohjaamasta vedestä tai avonaisesta saumasta.*

Länsisivulla pellitykset ja perusmuurin epätiivis sauma ohjaavat sadevesiä rakenteeseen aiheuttaen todennäköisesti kohdalla olevan 1. kerroksen tilan 1089 paikallisen kosteusvaurion. Tulevassa peruskorjauksessa suositellaan tarkastamaan ja korjaamaan pellitykset ja perusmuurin sauman vedenpitävyys. Tilan 1089 sisäpuolinen paikallinen kosteusvaurio suositellaan korjaamaan.

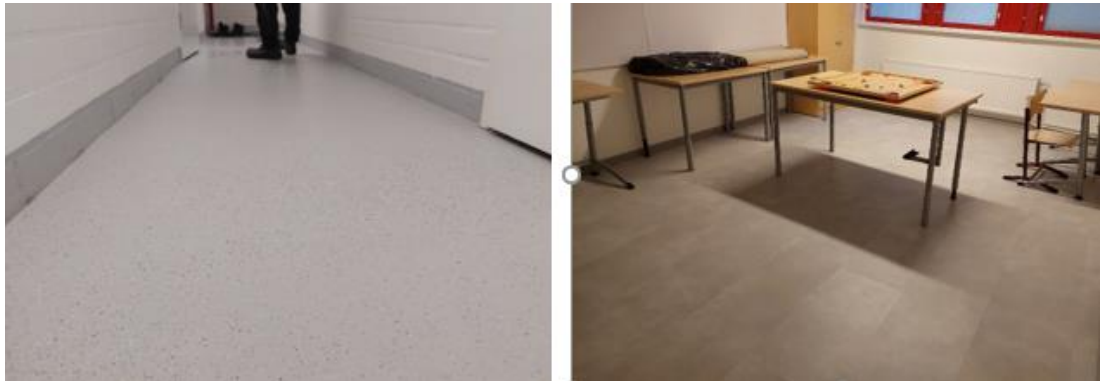
*Kuvat 13 a ja b. Tilojen lattiapäällysteitä on uusittu eri vaiheissa mm. epoksi- vinyylipinnoitteilla, uudet pinnoitteet olivat hyväkuntoisia. Tilaajalta saatujen tietojen perusteella vinyylilankkupinnoitteen alla on epoksi.*

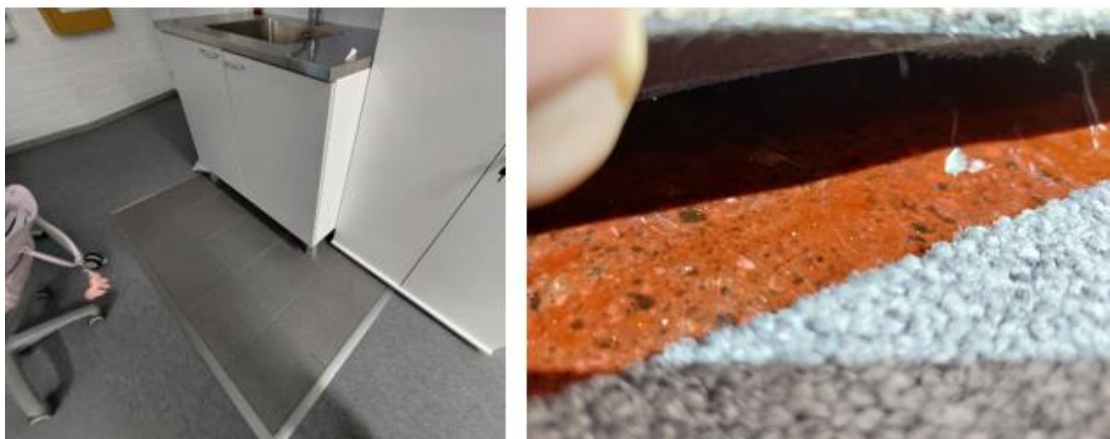
*Kuvat 14 a ja b. 1. kerroksen luokkatiloissa on paikoin tekstiilimattopinnoite, jonka alla on epoksi.*

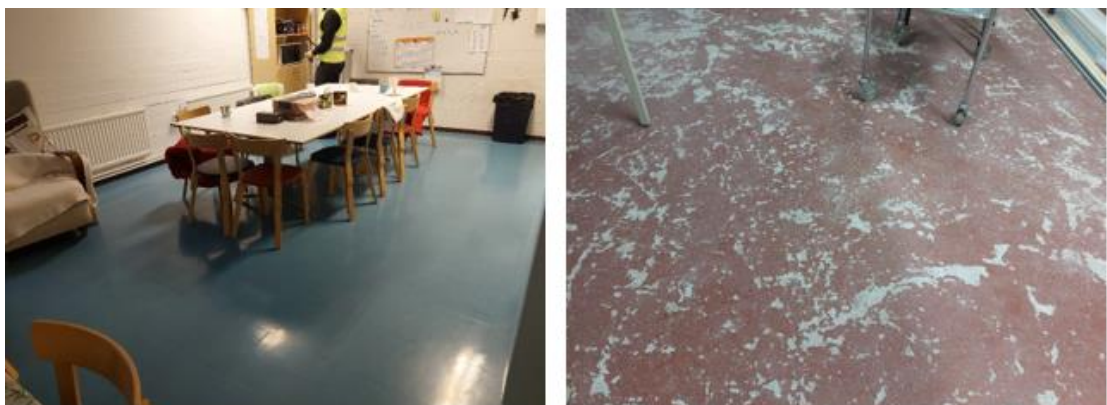
*Kuvat 15 a ja b. Paikoin tiloissa on vanhoja lattiapäällysteitä, jotka ovat pääsääntöisesti pinnoistaan kuluneita.*

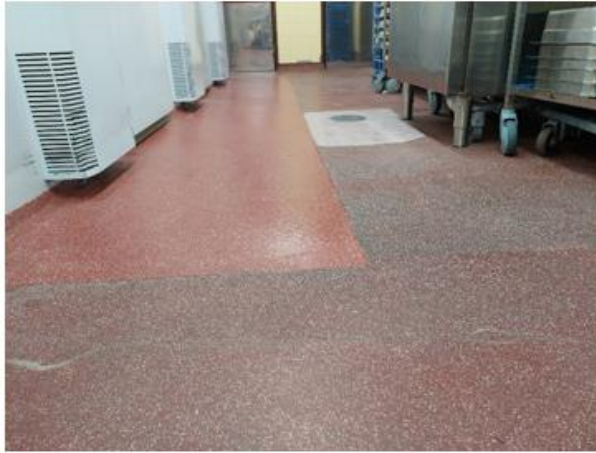
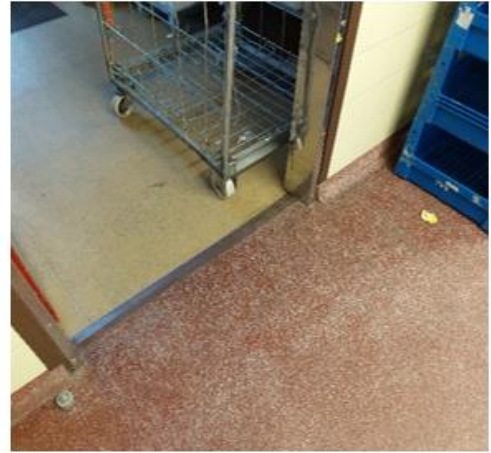
*Kuvat 16 a ja b. 2. kerroksen keittiössä ala- ja välipohjan liitoskohdassa on lattiassa halkeama. Lattiapäällysteenä olevaa akryylibetonia on paikkakorjailtu. Keittiön tuulikaapin ja varaston muovimattopäällysteissä havaittiin kohonneita pintakosteusilmaisimen lukemia kynnyksen edustalla. Keittiön lattia on hieman viereisiä tiloja korkeammalla ja pesuvesien on mahdollista kulkeutua kynnyksen kohdalla muovimaton alle.*

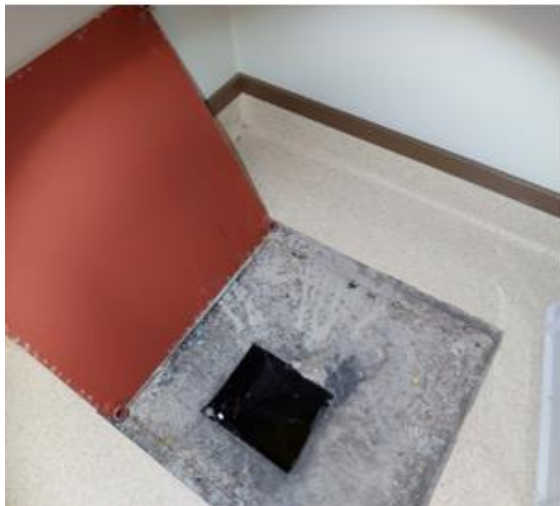
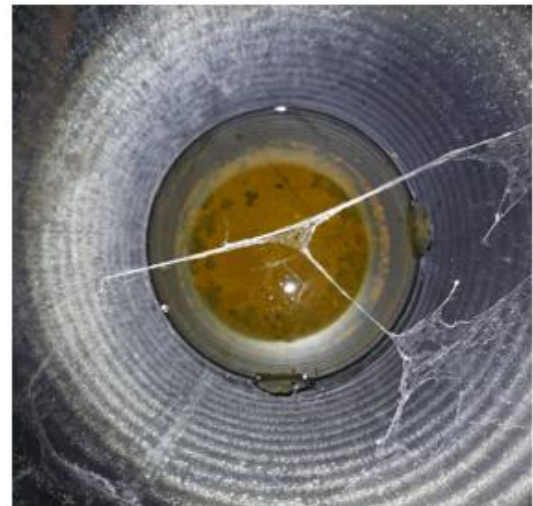
*Kuvat 17 a ja b. 1. kerroksessa on muutamia talotekniikan tarkastusluukkuja, jotka ovat epätiivitä. Tilan K015 tarkastusluukussa on salaojan tarkastuskaivokaivo, jonka pohjalla oli vettä.*

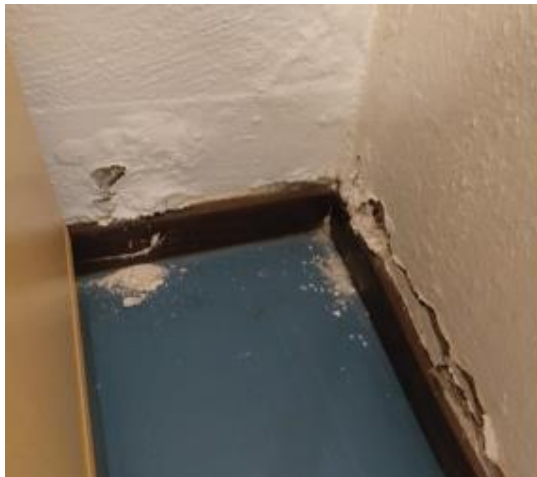
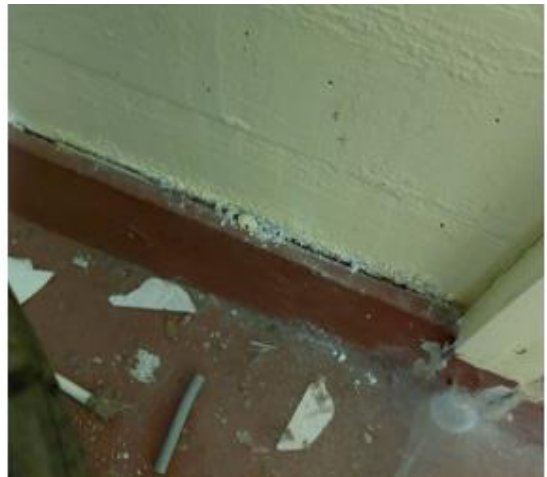
Kuva 20 a ja b. Seinien alaosissa havaittiin paikoin maalipinnan hilseilyä,

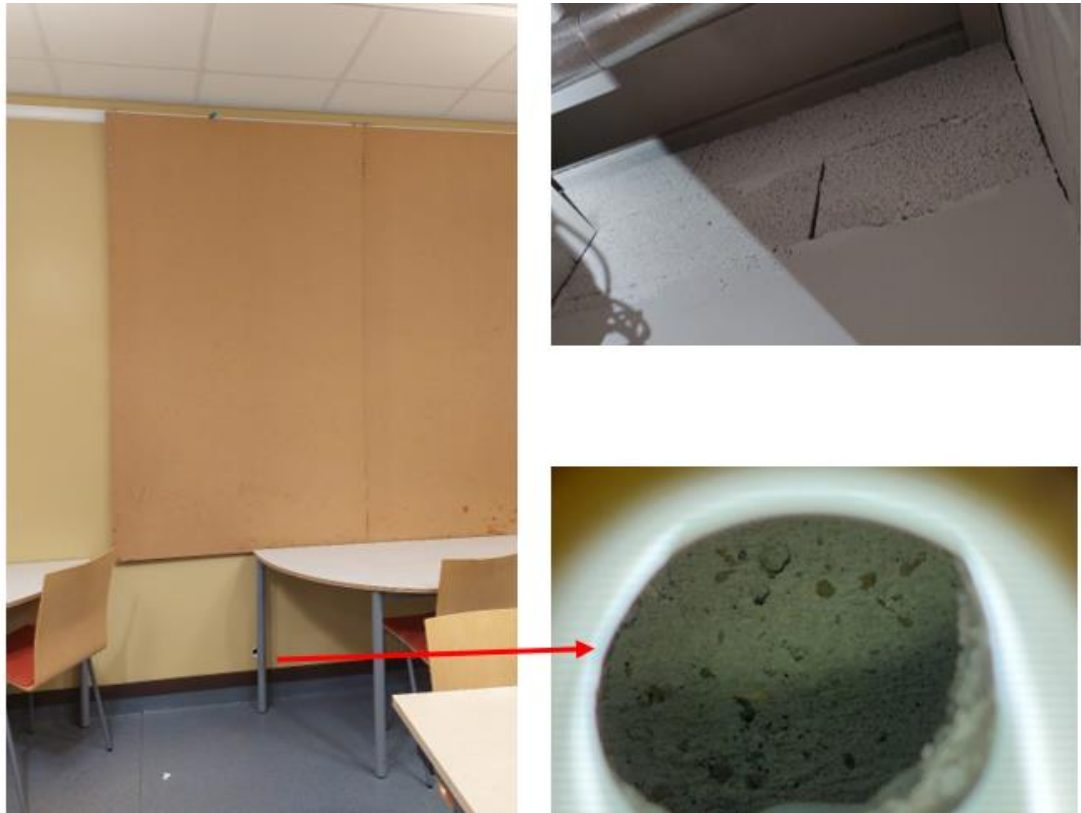
Kuva 21 a...c. C-osalla ns. laajennusosalla on paikoin harkkokuorimuuraus maanvastaisen seinän sisäpuolelle. Harkko- ja betoniseinän väliin on jätetty rako, joka tuulettuu seinän alaosassa olevien venttiilien sekä auki olevan yläosan kautta.

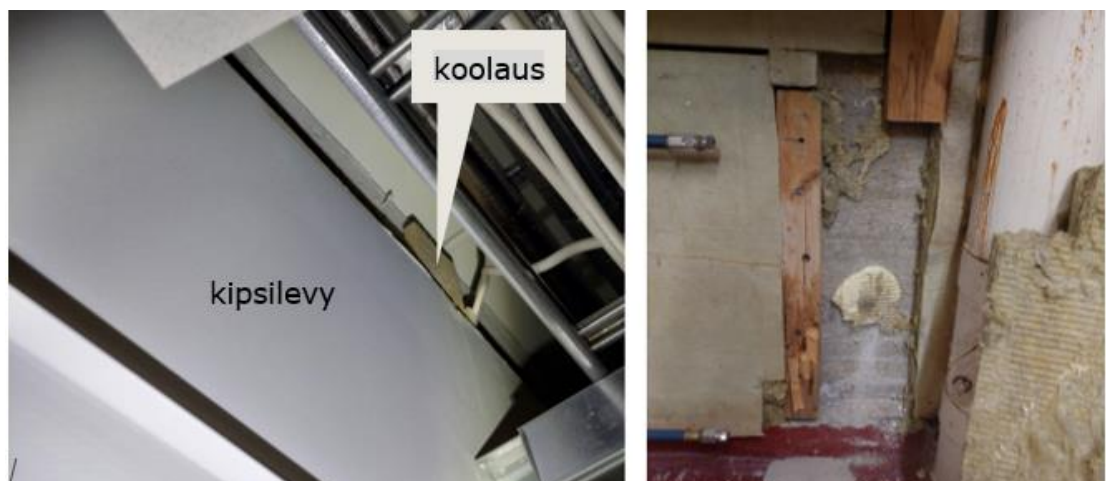
Kuva 22 a ja b. Tilassa K014 on pätkä maanvastaista seinää, jossa on sisäpuolinen koolaus ja kipsilevytys (kuva otettu alakaton yläpuolisesta tilasta). IV-konehuoneessa A-osalla mineraalivilla on maanvastaista seinää vasten, joka on riskirakenne.

Maanvastaisten seinien sisäpinnassa on tilassa K014 koolaus ja levytys sekä A-osan IV-konehuoneessa mineraalivilla. Nämä on suositeltavaa poistaa tulevassa peruskorjauksessa, koska on olemassa riski mineraalivillan tai koolauspuiden vaurioitumisesta maaperästä paikoin aiheutuvan kosteusrasituksen vuoksi.

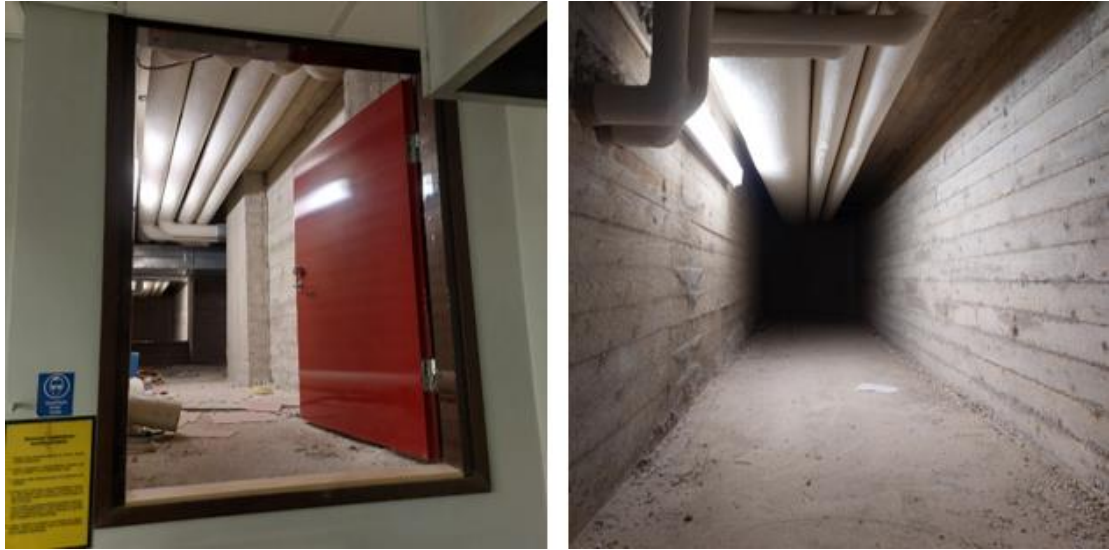
*Kuva 23 a ja b. Putkikanaaliin on kulku tilasta 1040. Kanaalin lattia, katto ja seinät ovat betonipinnalla. Betonissa oli seinällä jäämiä muottilaudoituksesta.*
