## RAKENNE- JA SISÄILMATEKNINEN KUNTOTUTKIMUS

Havukallion päiväkot, Laurantie 4, Vantaa

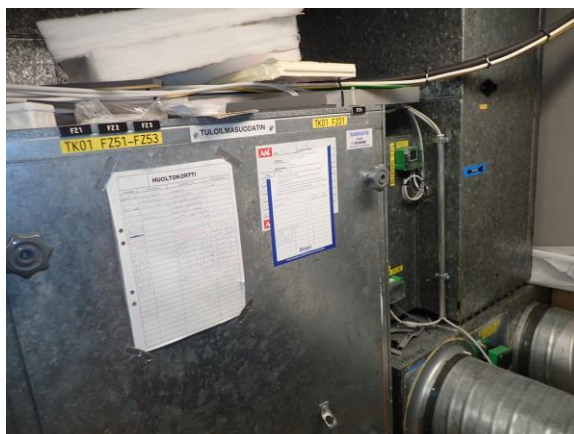
**Kuva 2.** Yleisilme iv-koneesta ja konehuoneesta oli melko siisti, vaikka materiaalia oli jätetty mm. äänieristemateriaalien vaihdosta. Merkintöjen perusteella ilmanvaihtokoneetta oli huollettu säännöllisesti.

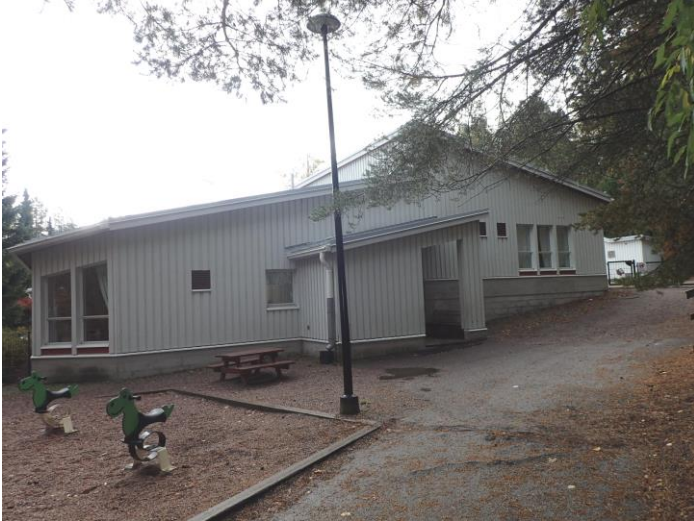
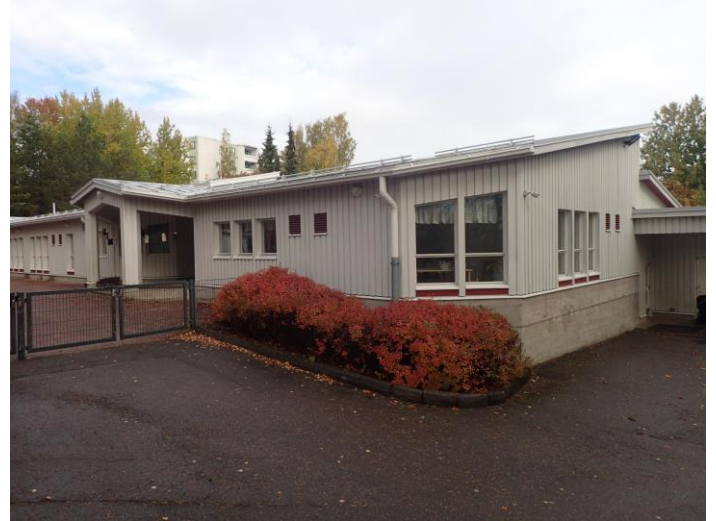
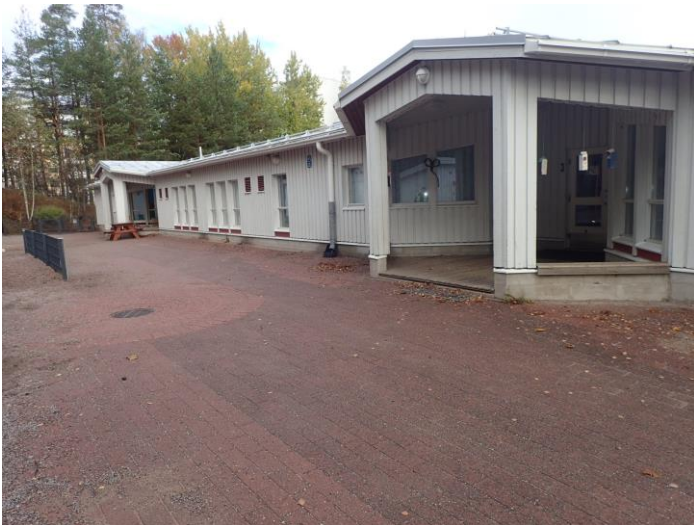
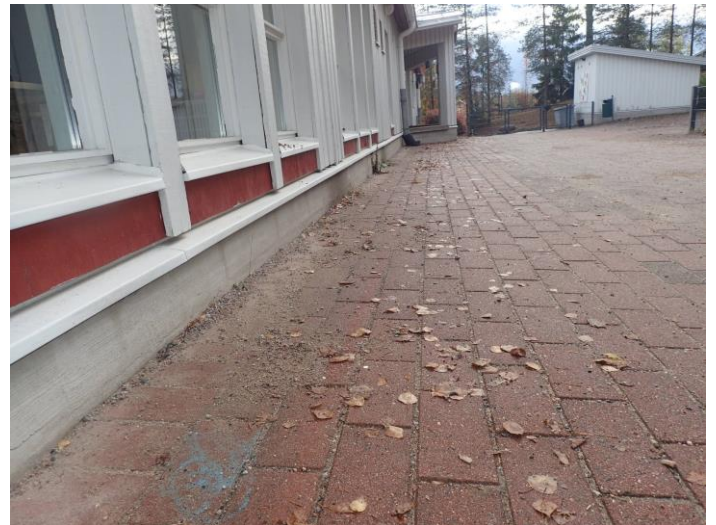
**Kuvat 3-6.** Yleiskuvia rakennuksen ympäriltä. Julkisivu ja piha-alueen kaadot on kunnossa.

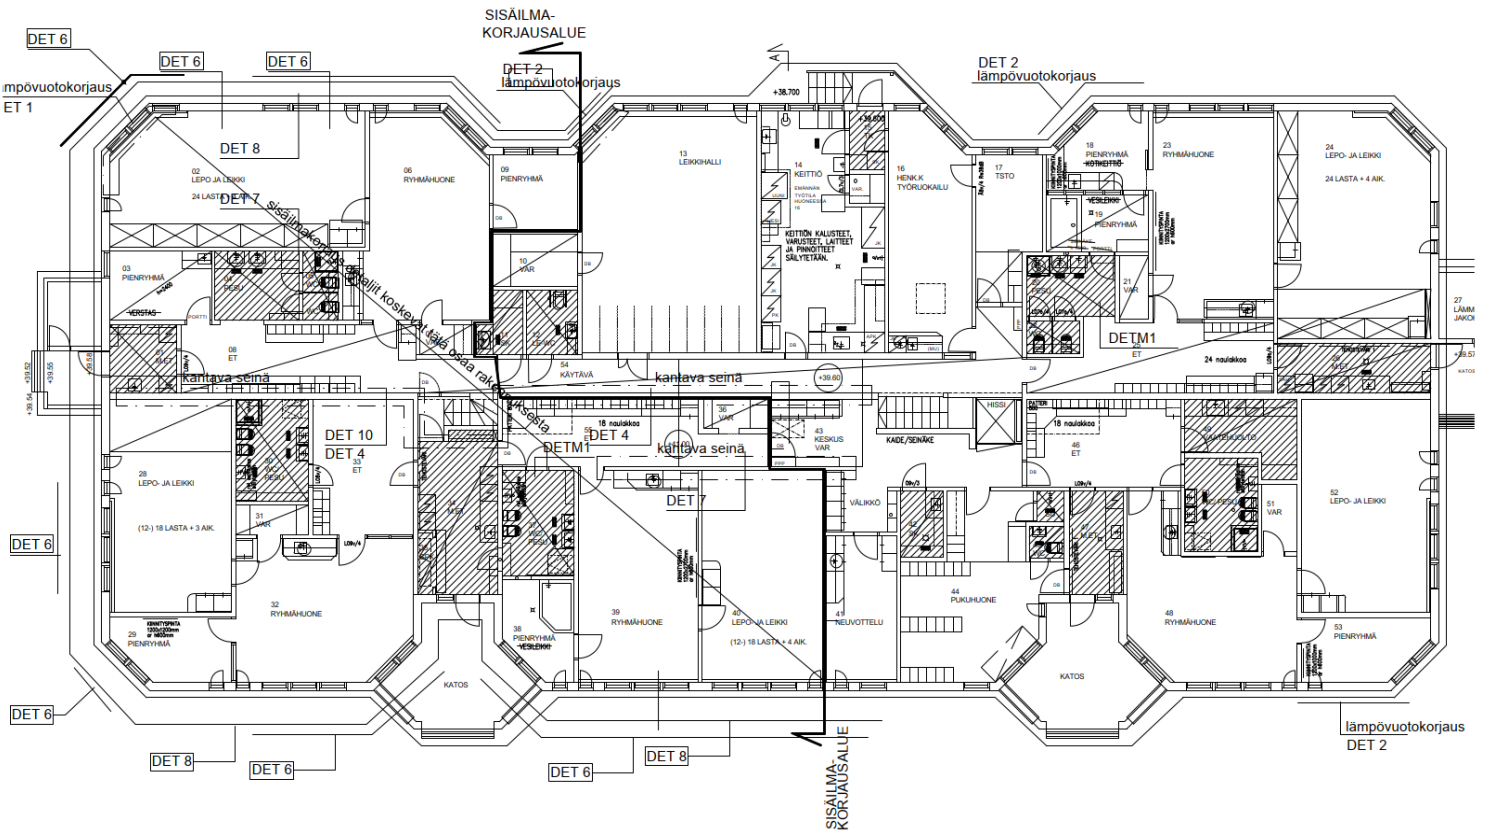
**Kuva 7.** Perus- ja sisäilmakorjauksen pohjapiirustus, A-Insinöörit Suunnittelu Oy, 2.2.2018. Lähtötietojen, havaintojen ja nyt tehtyjen tutkimusten perusteella korjaukset oli tehty laadukkaasti.

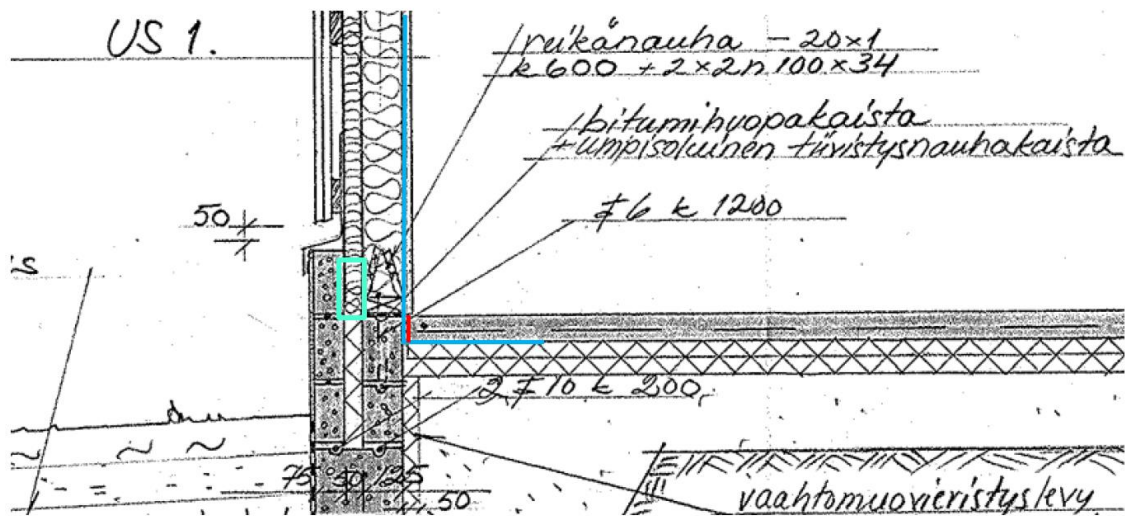
**Kuva 9.** Rakennepiirustus, leikkaus 1-1, Vantaan Kaupungin rakennusvirasto 9.9.1986. Rakenne oli muuten kuvan mukainen, mutta sokkelihalkaisun EPS-eriste nousi lähes ulomman harkon yläpintaan asti (merkattu vihreällä värillä kuvaan), seinän muovi oli jatkettu lattian betonilaatan alle (sinisellä) ja rakenteessa oli valusuoja (punaisella).

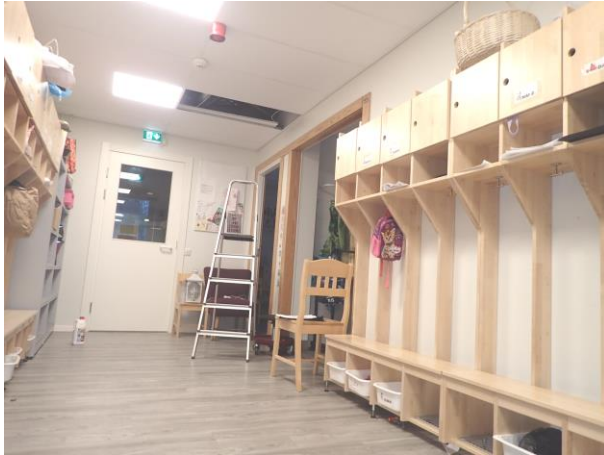
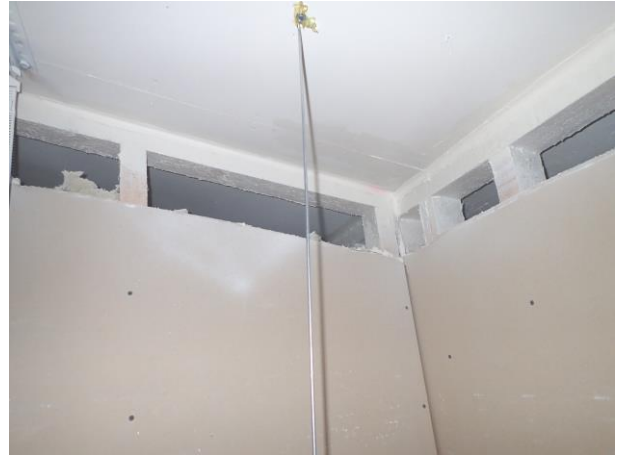
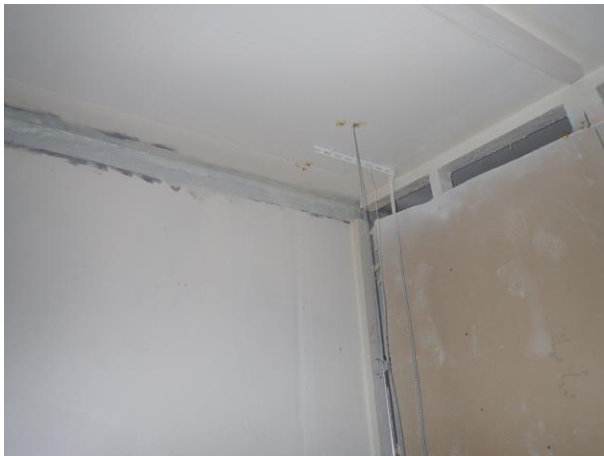
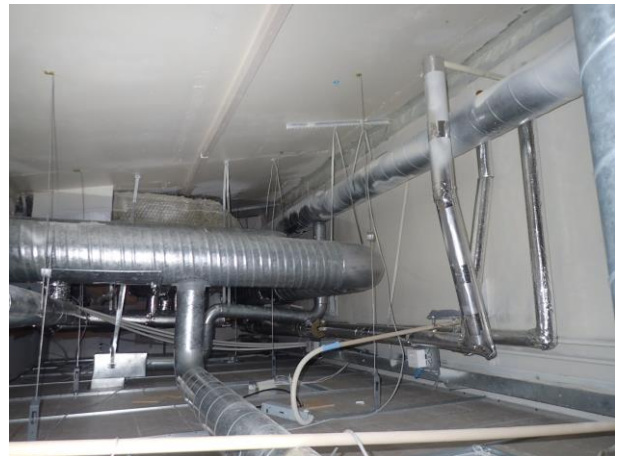
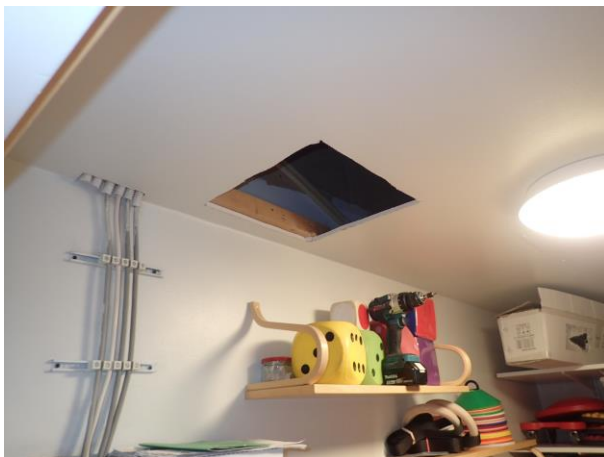
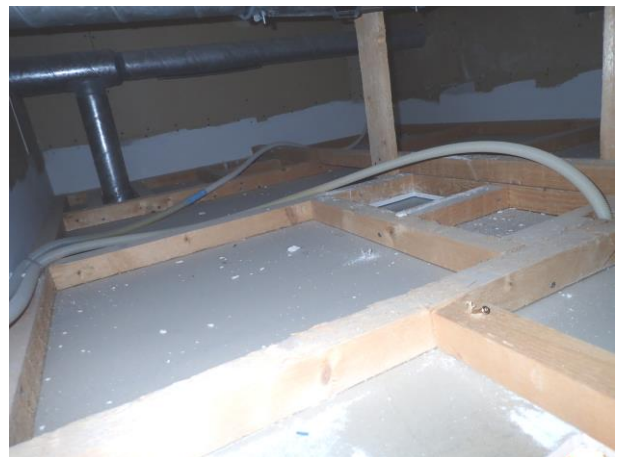
**Kuvat 16, 17, 18, 19, 20 ja 21.** Eteisen 08 (01.17) alakattorakenne tarkistettiin aistinvaraisesti. Alakattorakenteen välitilassa ei todettu poikkeavaa hajua tai jälkiä vaurioista. Alueen katto ja sen läpivientikohdat, sekä katon liitoskohdat ulkoseinään ja kantavaan väliseinään oli tiivistetty. Alueen väliseinät olivat yläosasta auki. Varaston 10 alakattolevyjen päällä oli hieman rakennusjätettä ja välitilan haju oli lievästi ”rakennustyömaamainen”. Lähes kaikissa alakaton välitiloissa ilmanvaihtokanaviston puhdistusluukut olivat hankalissa paikoissa.

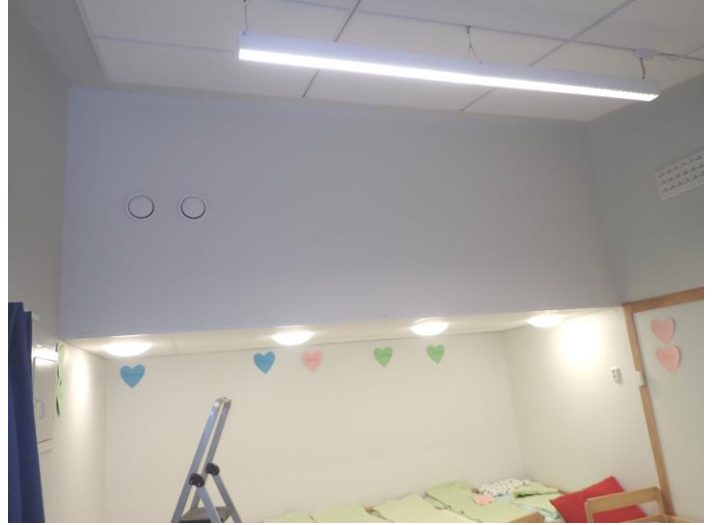
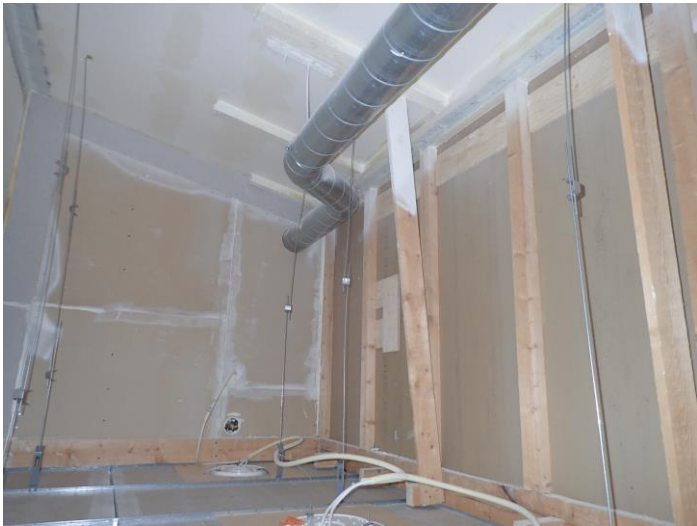
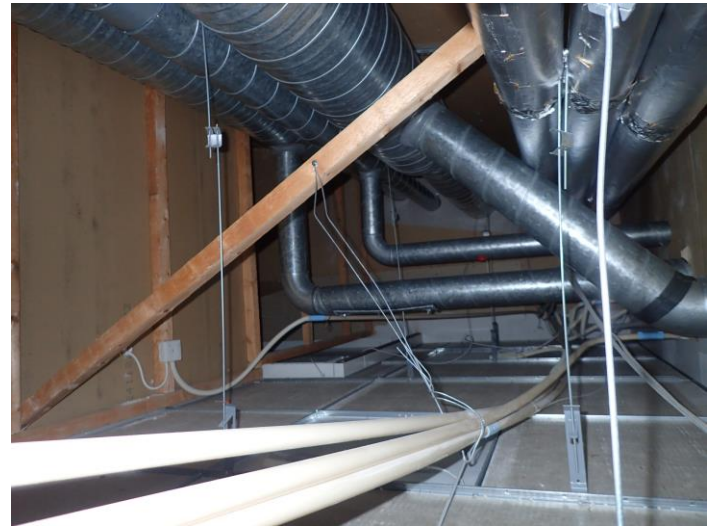
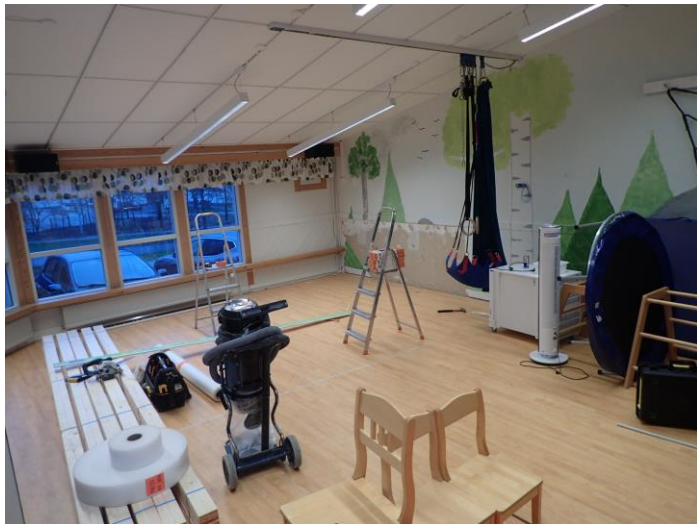
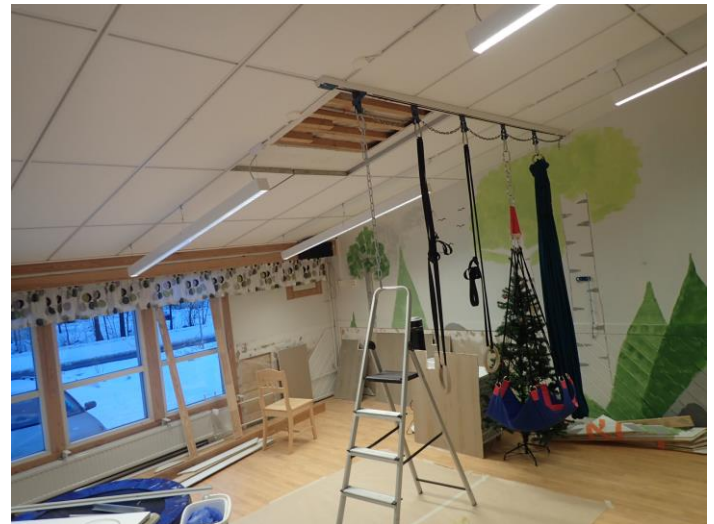
**Kuvat 22, 23, 24, 25 ja 26.** Lepohuoneissa 28 (01.22) ja 52 (01.35) on korkeat koteloidut tilat. Tilat tarkistettiin, eikä niissä todettu aistinvaraisesti poikkeavaa. Lepohuoneen 28 sisäilmakorjauksessa korkean tilan liitoskohdat oli tiivistetty.

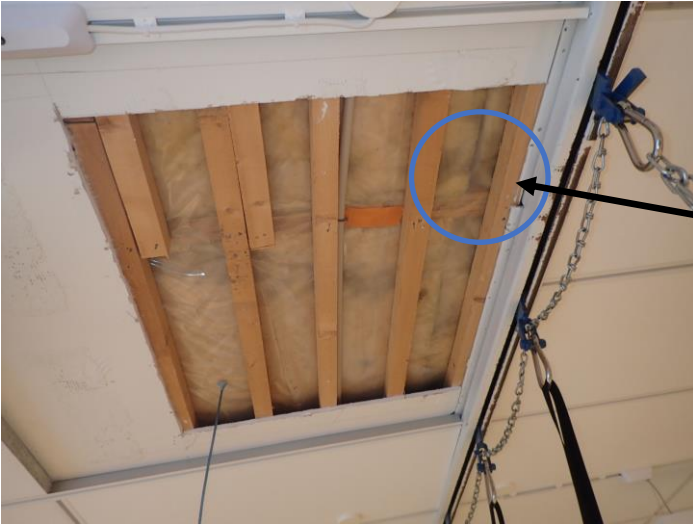
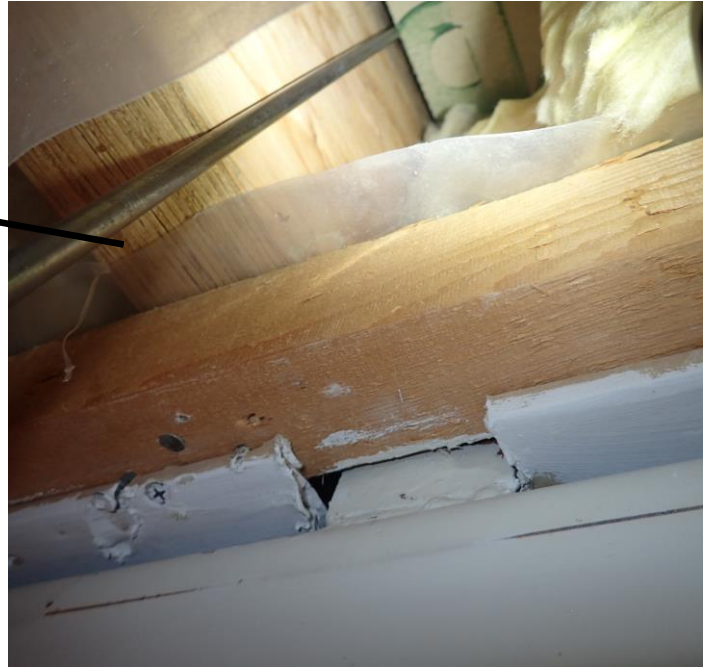
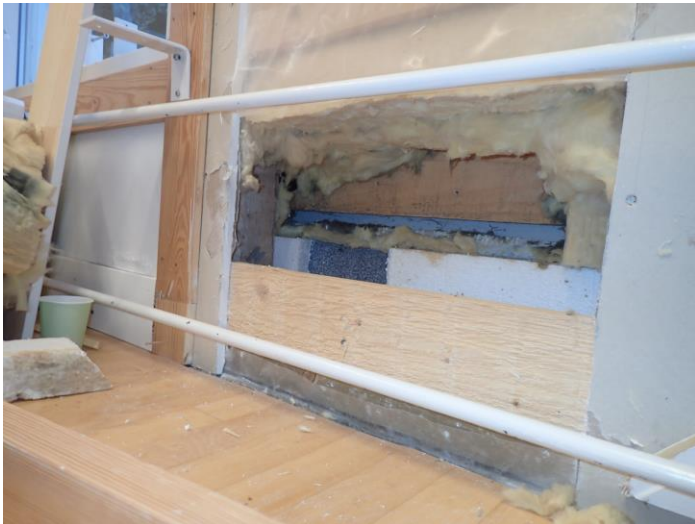
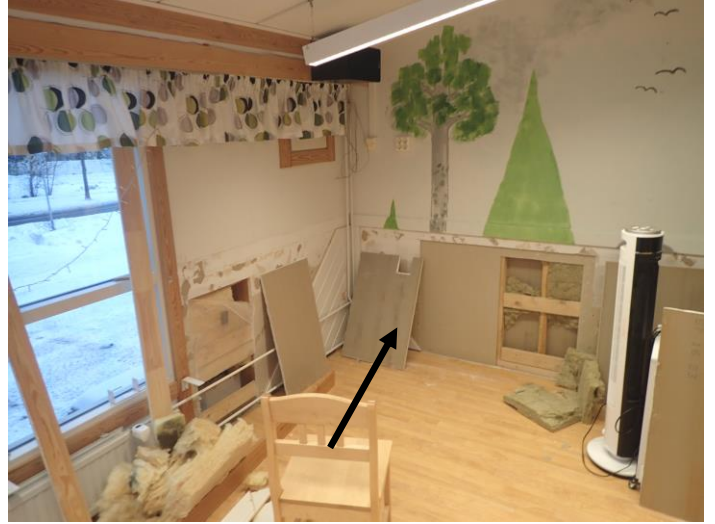
**Kuvat 27, 28, 29 ja 30.** Leikkihalliin 13 (01.11) tehtiin rakenneavauksia ulkoseinään, keittiön vastaiseen väliseinään ja kattoon. Yläpohjarakenne todettiin olevan rakennetyypin (kuva 8) mukainen. Höyrynsulkumuovia ei ole teipattu tiiviisti ja merkkiainekokeissa yläpohjasta todettiin ilmavuotoja sisätiloihin päin. Rakenneavauksissa ei todettu poikkeavia hajuja. Ulkoseinässä sokkelirakenteen (> 1000 mm maanpinnasta) pellityksen läheltä otetuissa EPS-eriste ja mineraalivillanäytteissä todettiin kasvustoa. Keittiön vastaisen väliseinän kipsilevyjen takapinnoissa todettiin epäilyttäviä vauriojälkiä (musta nuoli, kuva 29). Otetuissa materiaalinäytteissä kipsilevyjen takapinnoissa ei kuitenkaan todettu mikrobikasvustoa.

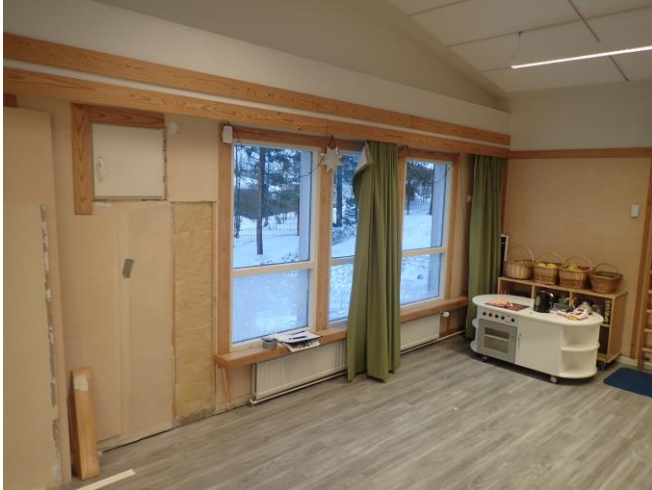
**Kuvat 31 ja 32.** Lepohuoneen 52 (01.35) rakennuskuva (RA8). Alaohjauspuun päältä otettu mineraalivillaaeristeenäyte oli mikrobiologisesti kunnossa. Ulkoseinän julkisivulaudoituksen alaosa oli kostea (23-25 p%).

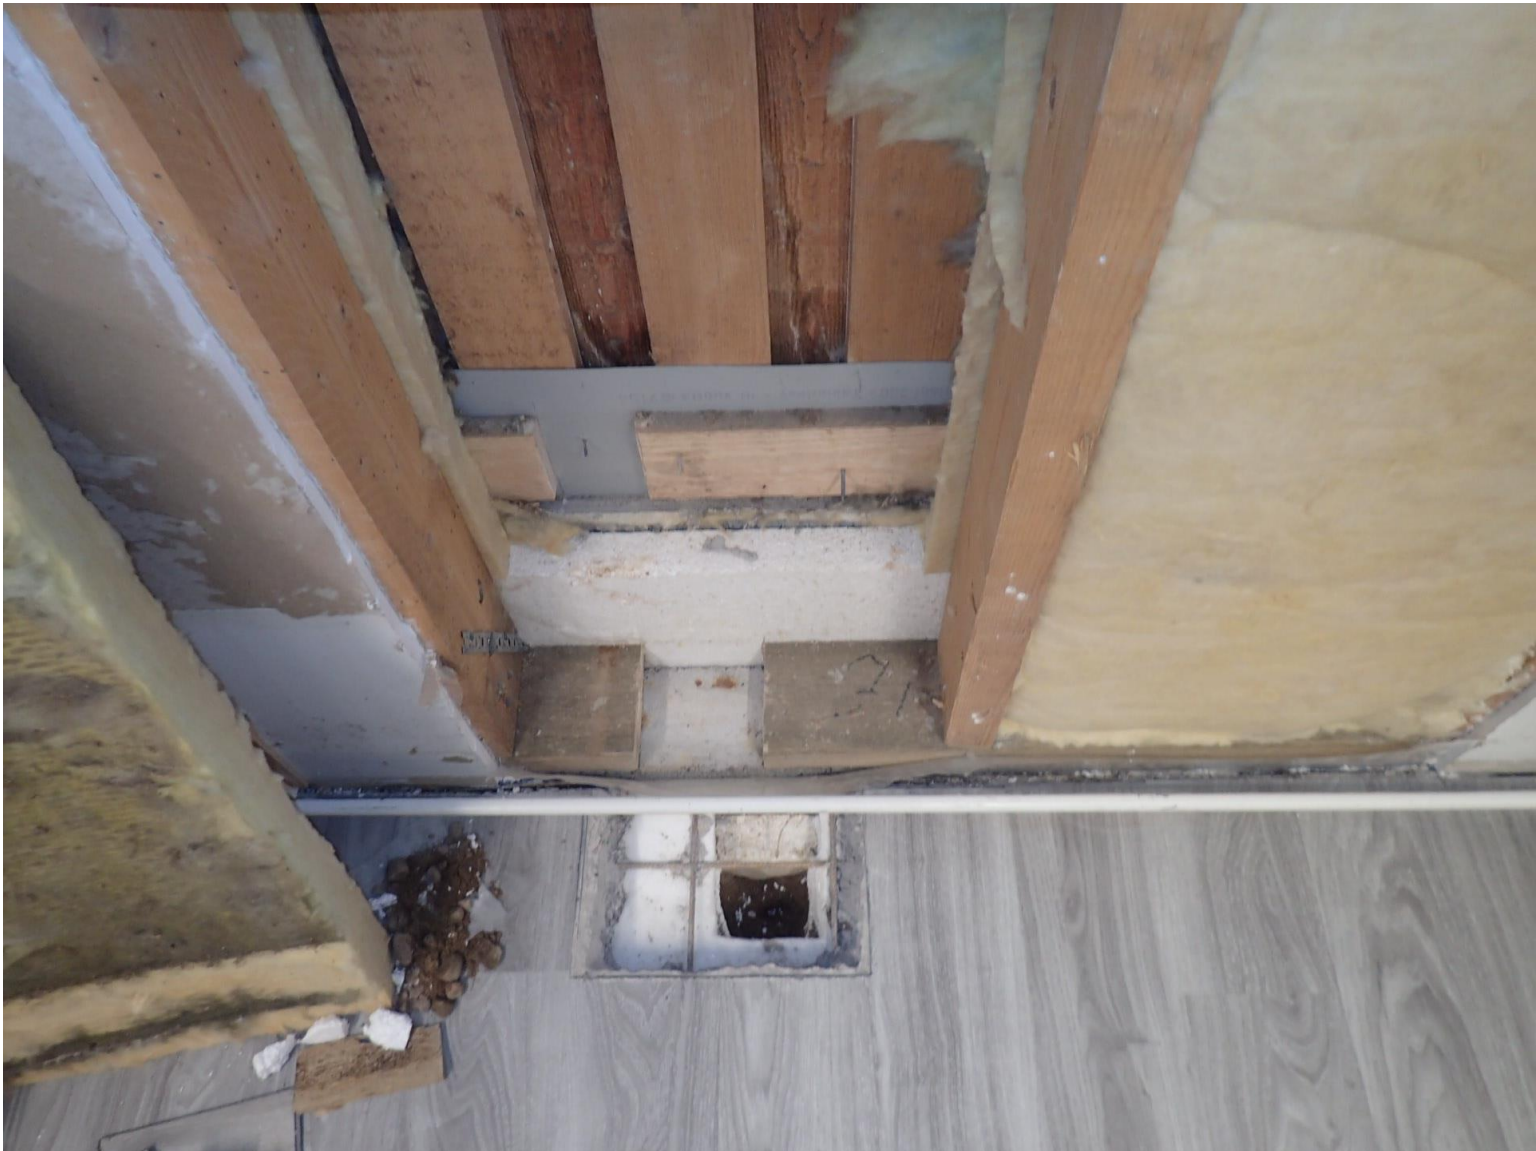
Ryhmähuoneen 48 (tila 01.33) valusuojanäytteen MR9 vaurion syy voi olla lattian pesuvesistä tai rakentamisen aikaisesta kosteudesta, sekä käytössä syntyvästä pölystä johtuvaa. Valusuoja on ilmayhteys käyttötiloihin päin. Asumisterveysasetuksen soveltamisohjeen (osa IV) tulintaohjeiden mukaan todetulle mikrobikasvustolle täytyy tehdä toimenpiteitä.

**Kuva 35.** Ryhmähuoneen 48 (01.33) rakenneavaus (RA9). Tuulensuojamineraalivillaeristeeseen on kertynyt ulkoilman epäpuhtauksia (tummentumaa) ja julkisivulaudoituksen alaosassa on kosteusjälkiä. Muita poikkeavia havaintoja rakenteen kunnosta ei tehty. Lähtötiedoista poiketen rakenteessa oli muovitettu pahvinen valusuoja (irrotuskaista, jossa mustaa materiaalia) ja ulkoseinän muovi oli käännetty betonilaatan alle, sekä sokkelirakenteen EPS-eriste oli nostettu lähes ulomman harkkorakenteen yläpinnan tasolle. Maatäytönä oli hieman kosteaa hienoa hiekkaa.

- Korjataan ryhmähuoneen 48 (01.33) vaurioitunut valusuoja (irrotuskaista), joko poistamalla materiaali ja/tai tiivistämällä lattian ja ulkoseinän liitoskohta ilmatiiviiksi.

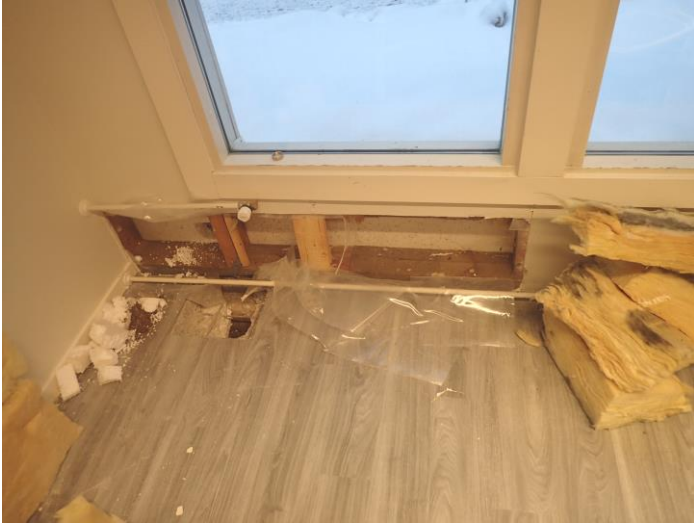
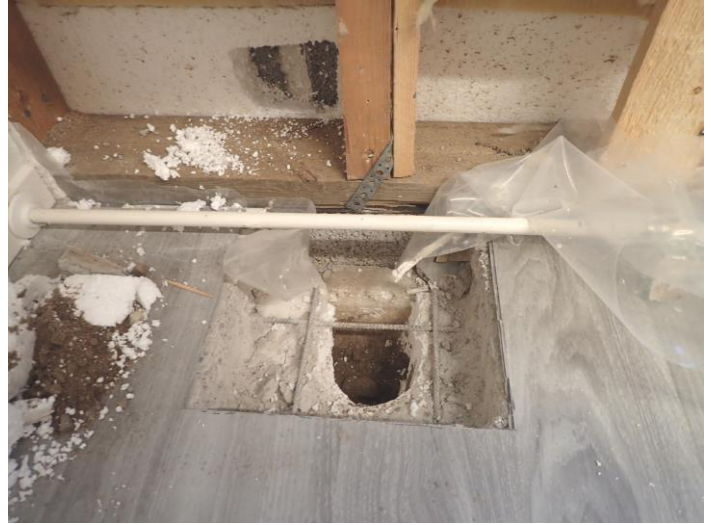
**Kuvat 36 ja 37.** Pihan puolella ”matalan sokkelirakenteen alueelle” toinen alapohjarakenteen rakenneavaus ja kolmas ulkoseinärakenteen rakenneavaus (RA12) tehtiin ryhmähuoneeseen 39 (01.24). EPS-eristeen pinnoilla todettiin mikrobikasvustoa, mutta muut näytteet kuten valusuoja olivat ns. puhtaita.

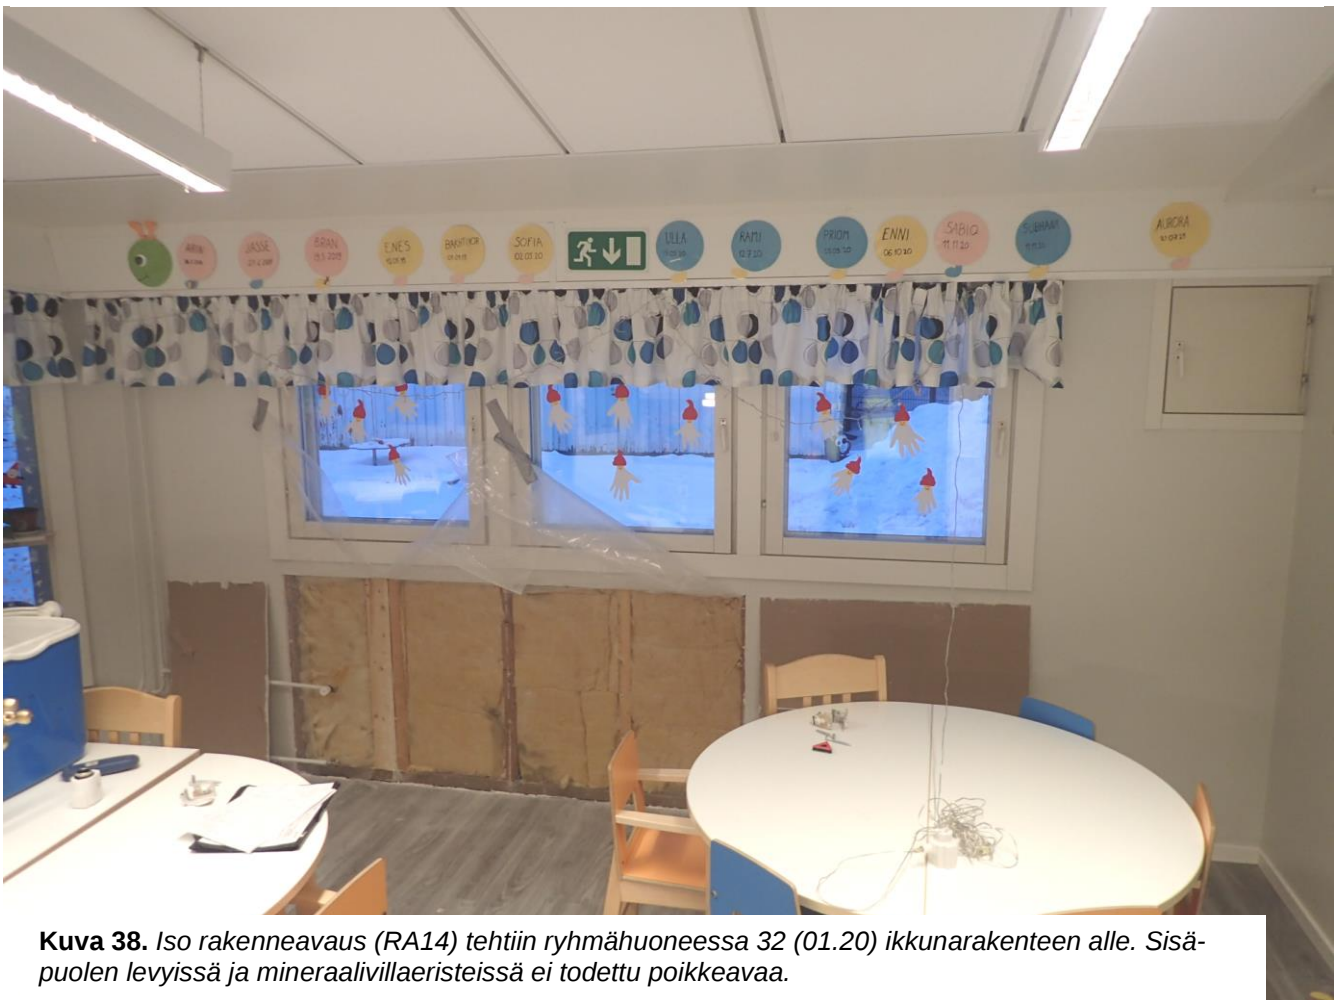
**Kuva 38.** Iso rakenneavaus (RA14) tehtiin ryhmähuoneessa 32 (01.20) ikkunarakenteen alle. Sisäpuolen levyissä ja mineraalivillaeristeissä ei todettu poikkeavaa.

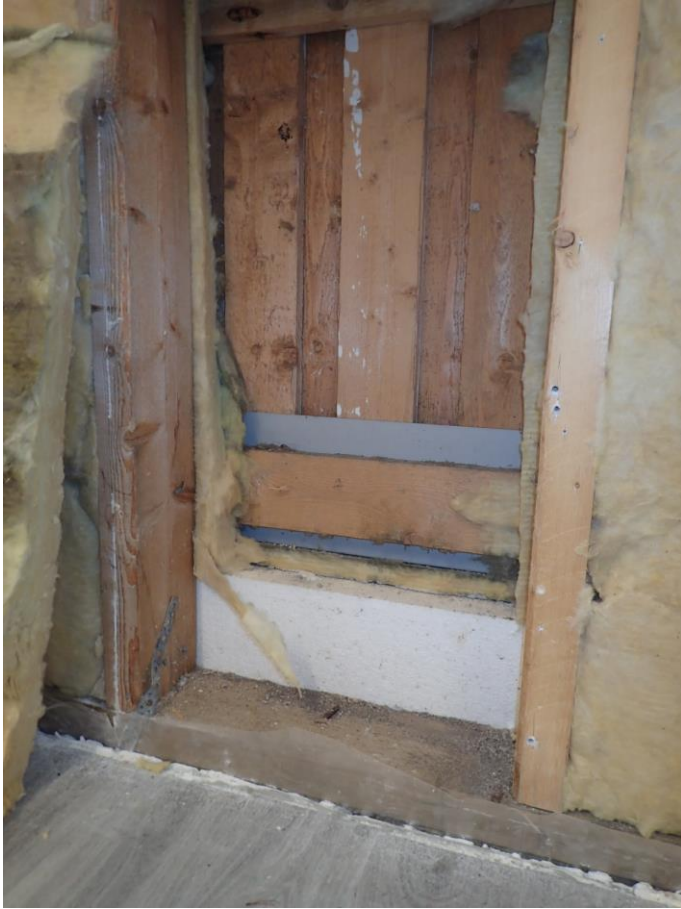
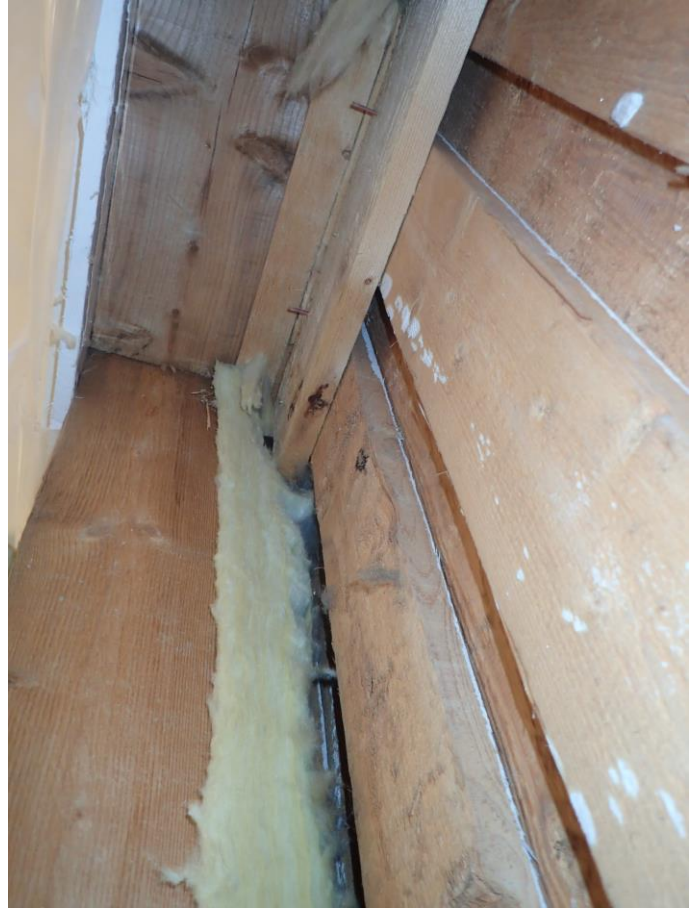
**Kuvat 39 ja 40.** Ryhmähuoneen 32 rakenneavauksessa (RA14) ei todettu vauriojälkiä runkorakenteissa eikä ikkunarakenteen apukarmin pinnoissa (kuva 40).

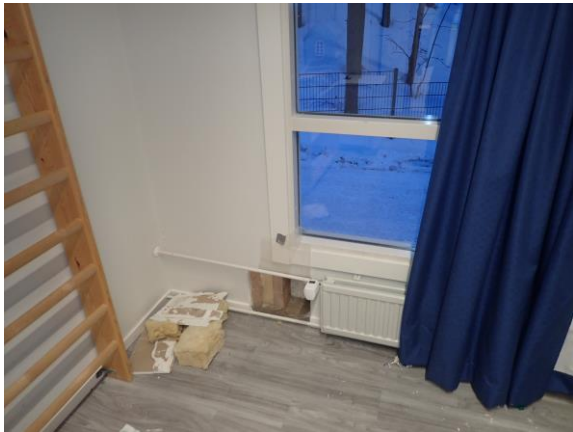
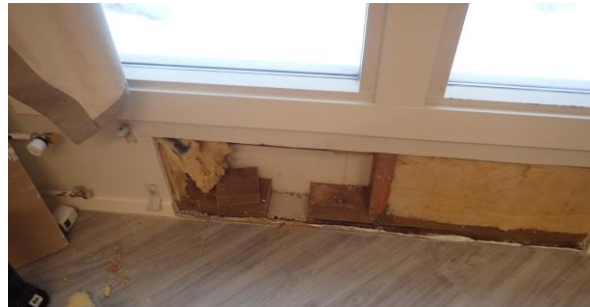
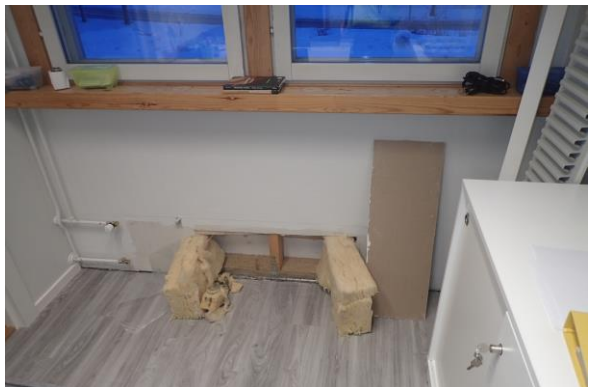
**Kuvat 41, 42 ja 43.** Lepohuoneiden 28 (01.22) ja 02 (01.15) sekä toimistohuoneen 17 (01.08) rakenneavauksissa (RA20, RA1, RA6) ei myöskään tehty poikkeavia aistinvaraisia havaintoja. Eristevillanäytteet olivat myös mikrobiologisesti kunnossa.

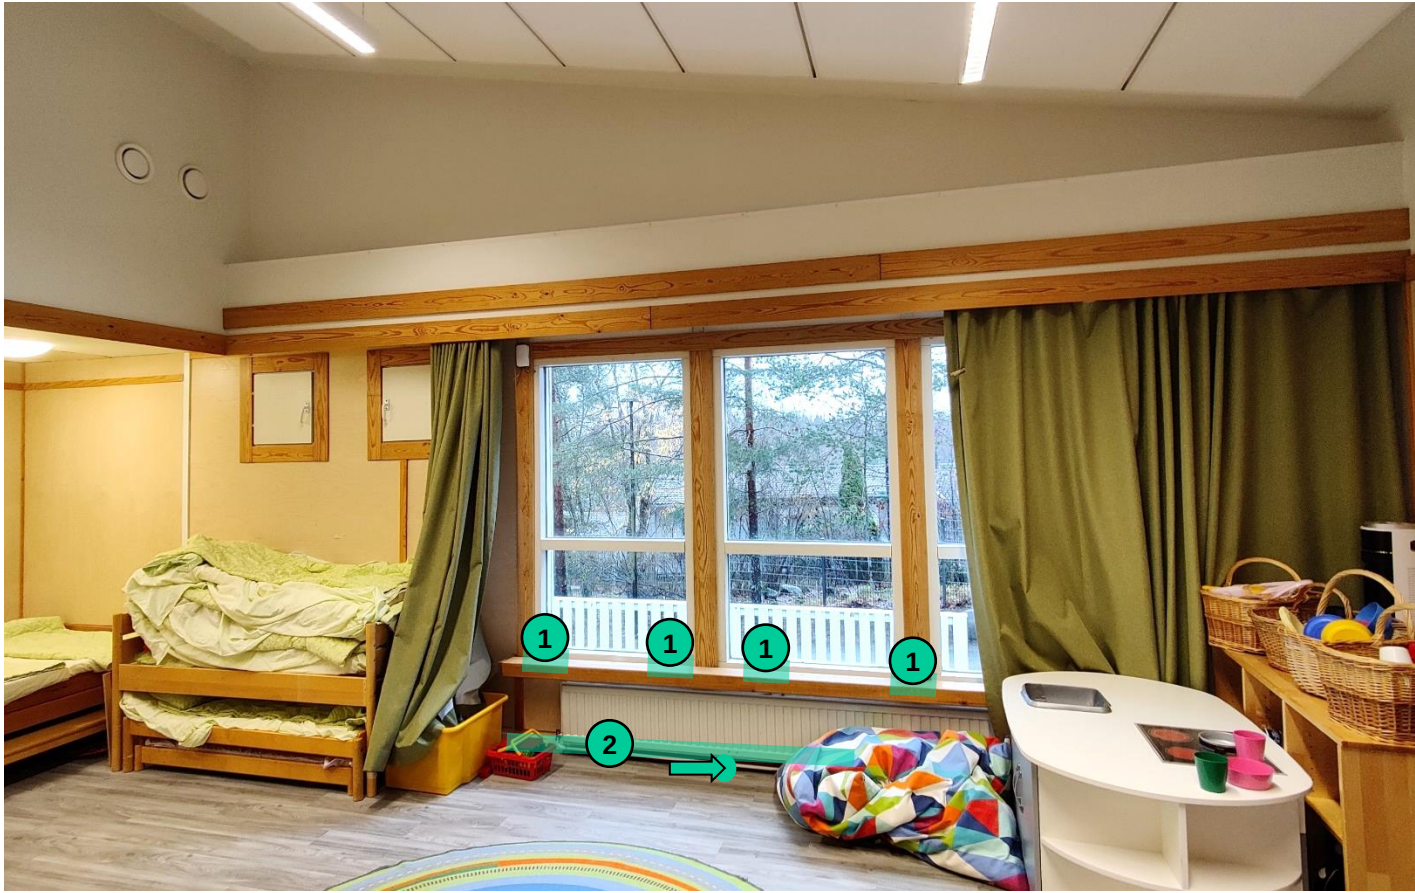
# ULKOSEINÄN MERKKIAINEKOE, TILA 52, 8.11.2022

1 Ikkunalaudan kannake

2 Lattia-seinäliittymä

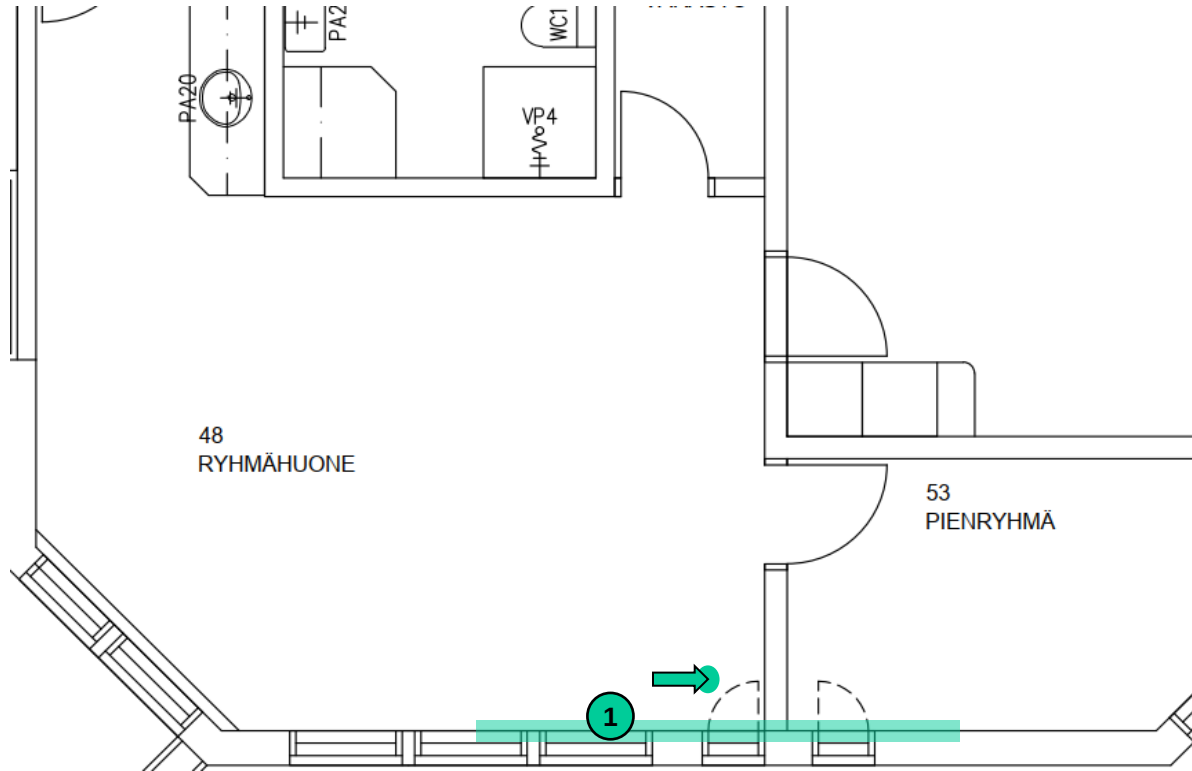
# ALAPOHJAN MERKKIAINEKOE, TILA 48, 8.11.2022

1 Lattia- ja seinärakenteen liitoskohta

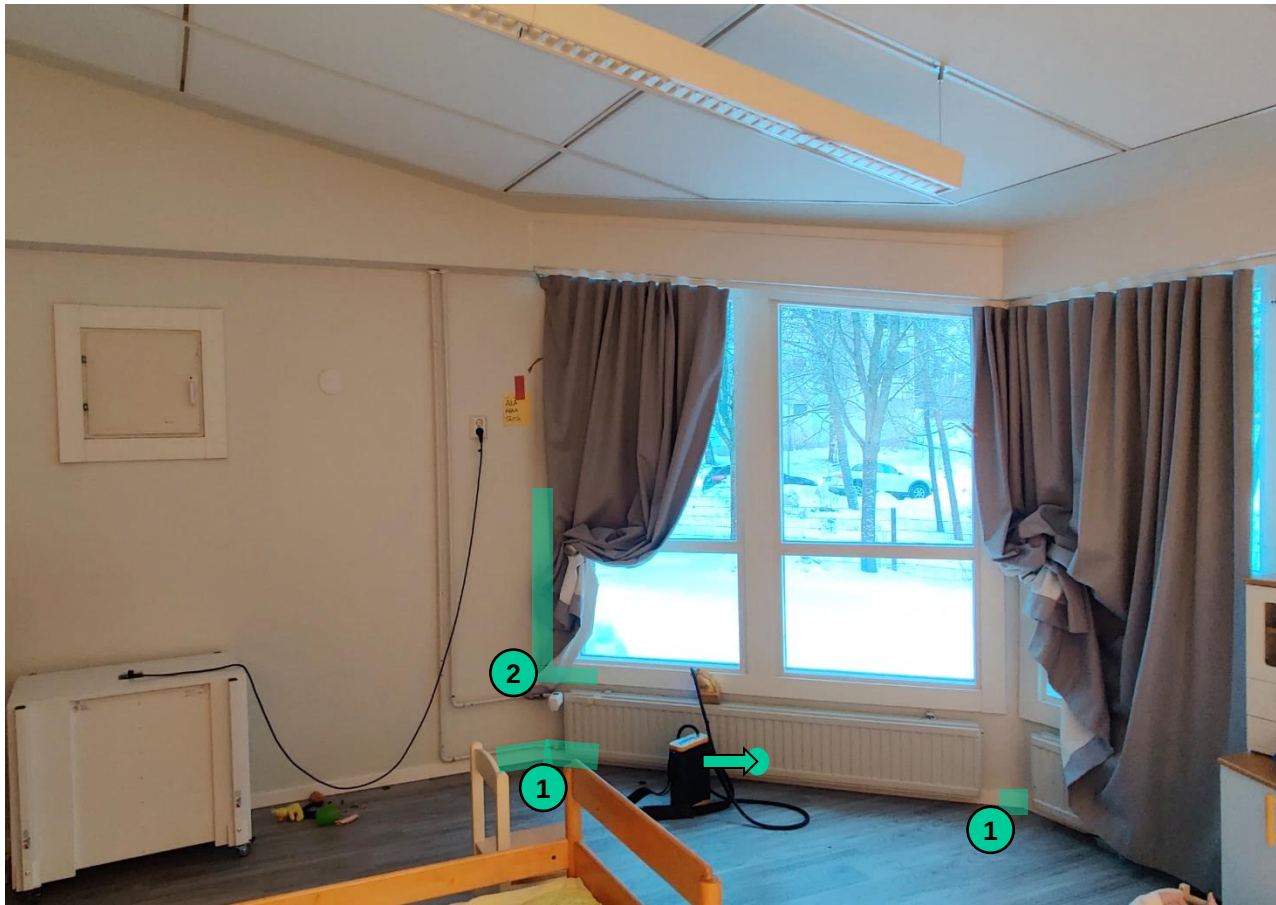
# ULKOSEINÄN MERKKIAINEKOE, TILA 02, 28.12.2022

- 1 Lattia- ja seinärakenteen liitoskohta
- 2 Ikkuna- ja seinärakenteen liitoskohta ja halkeama ulkoseinän kulmauksessa

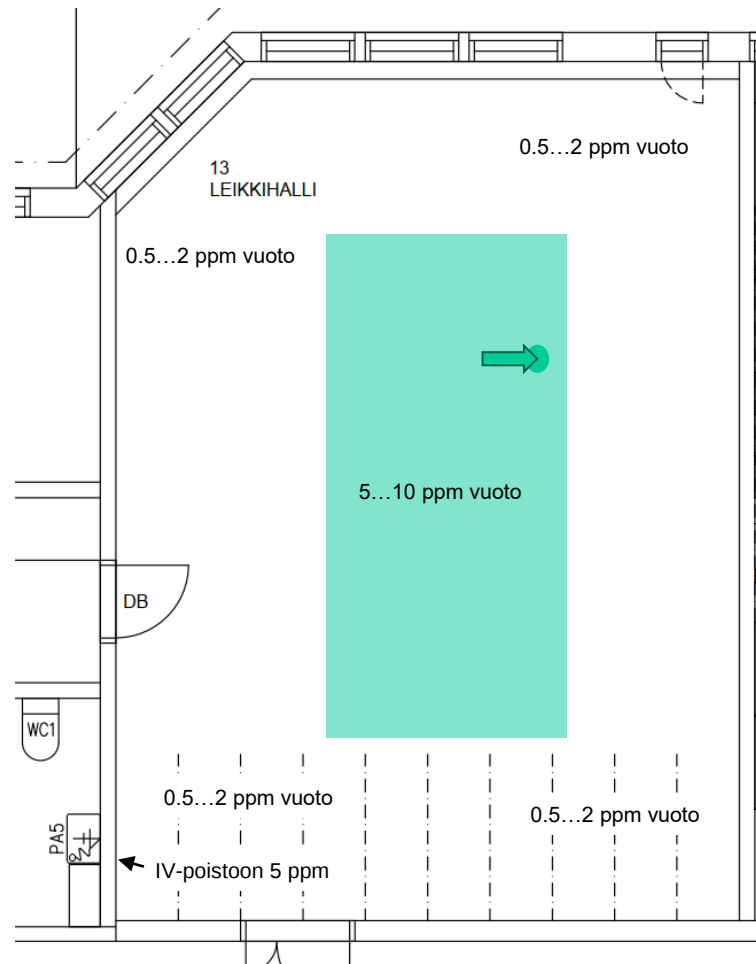
# YLÄPOHJAN MERKKIAINEKOE, TILA 13, 28.12.2022

Merkkiainekaasun yleispitoisuus tilassa nousi korkeaksi, jolloin tarkkojen ilmavuotokohtien määrittäminen ei ole mahdollista. Korkein yleispitoisuus painottui huonetilan keskelle.
