# Tutkimusselostus

Itä-Hakkilan koulu

Koulutie 8, Vantaa

Kosteus- ja sisäilmatekninen kuntotutkimus

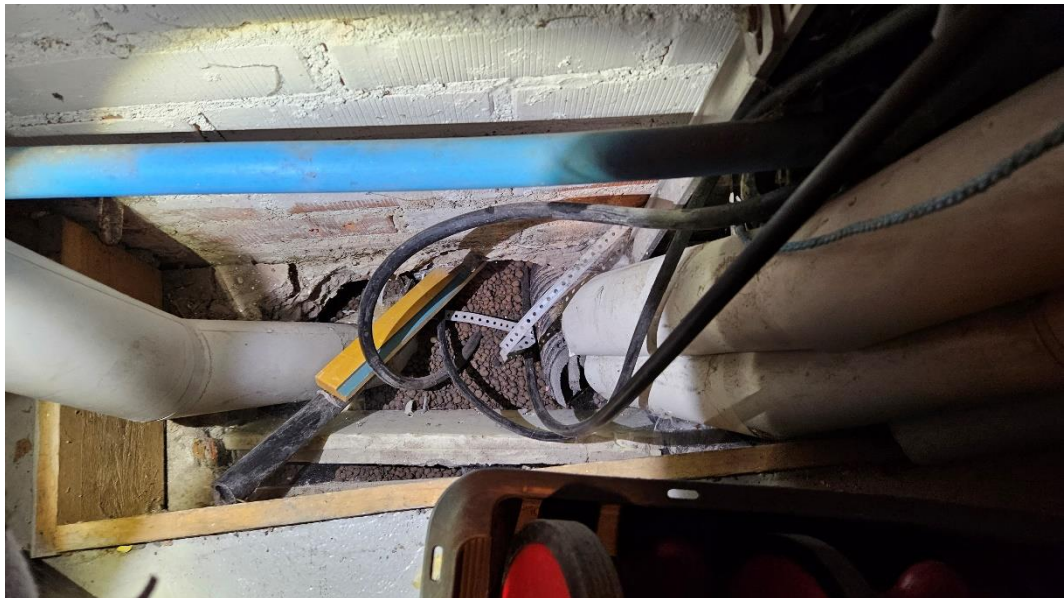
*Kuva 11. B-osa, varasto. Alapohjassa avoimia läpivientejä.*

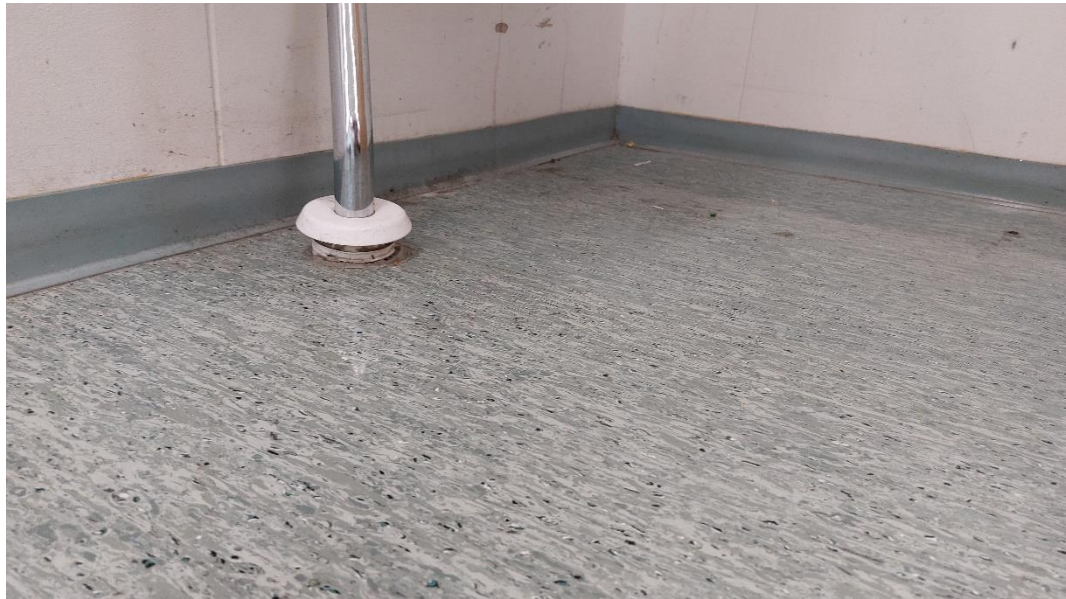
*Kuva 16. Paviljonkirakennus. Käsipesualtaiden viemärin lattialäpiviennit olivat useammassa paikassa epätiiviiit.*

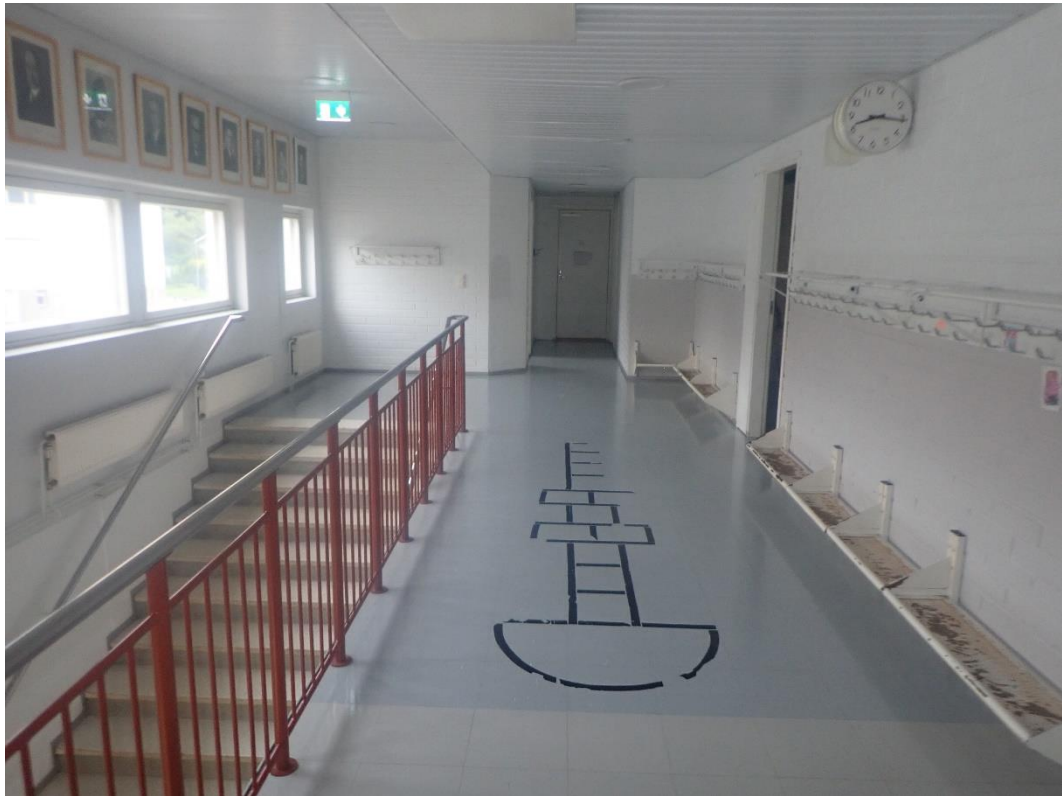
*Kuva 31. C-osa, 2. kerros. Yleiskuva käytävältä. Pintamateriaalit olivat paikoin kuluneet, mutta yleisilmeeltään vielä siistit.*

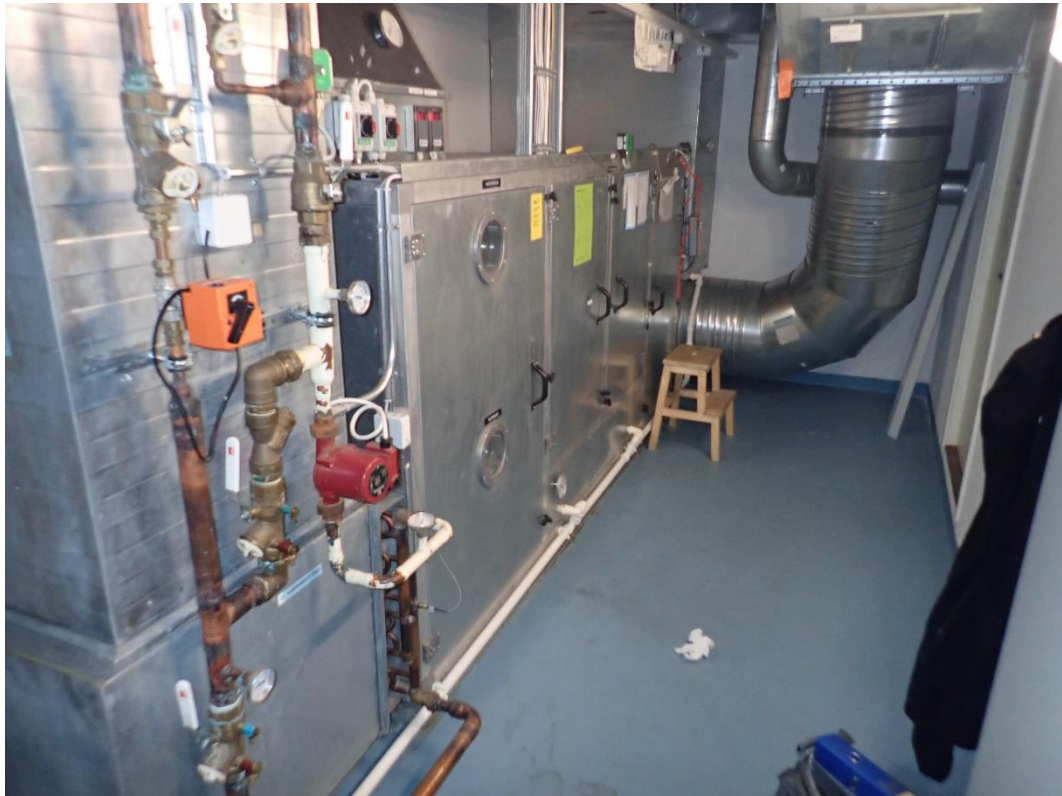
*Kuva 32. Paviljonkirakennus. Ilmanvaihtokonehuoneessa lattiapäällysteenä on märkätilamuovimatto, jossa on seinille noin 10 cm ylösnostot. Tilassa oli lattiakaivo.*

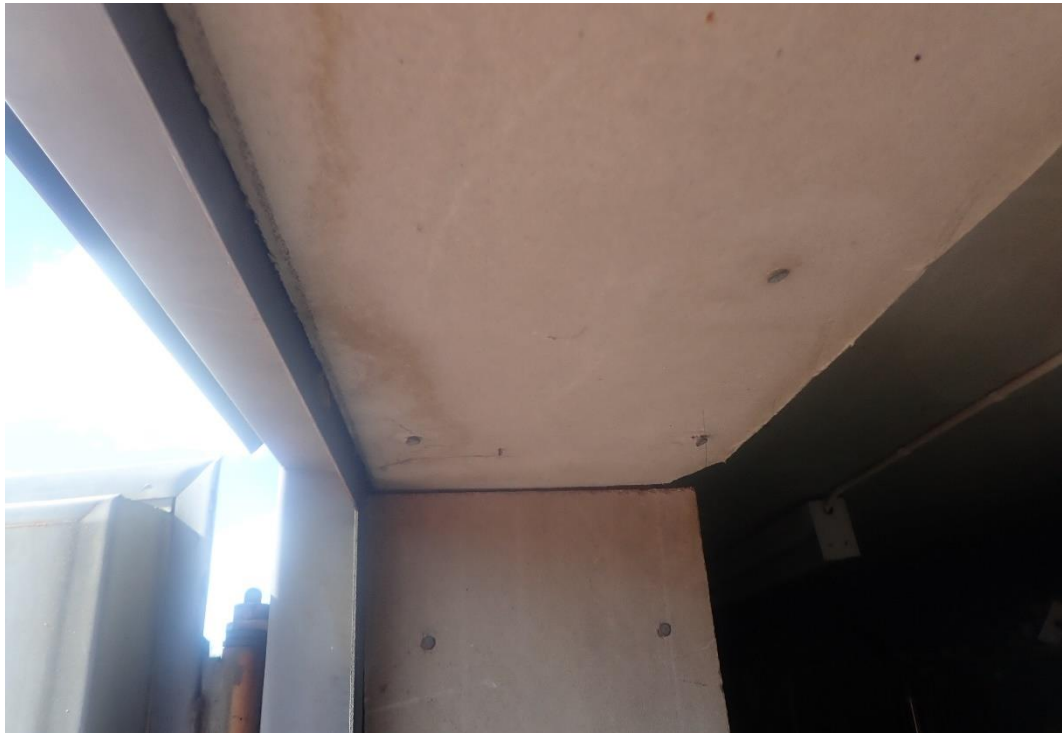
*Kuva 43. A-osa. Ilmanvaihtokonehuoneen kattolevytyksissä ja oven pielessä havaittiin kosteusjälkiä.*

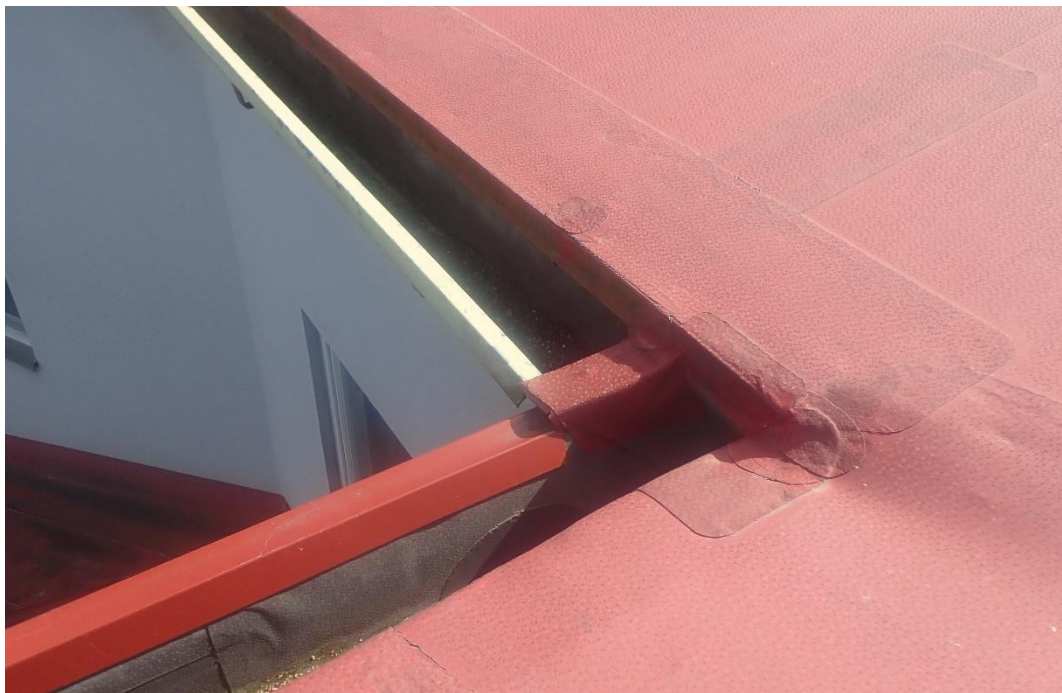
*Kuva 44. A/C-osa. Sisäpihan puolella räystäskouruissa paikoin runsaasti likaa/roskaa.*

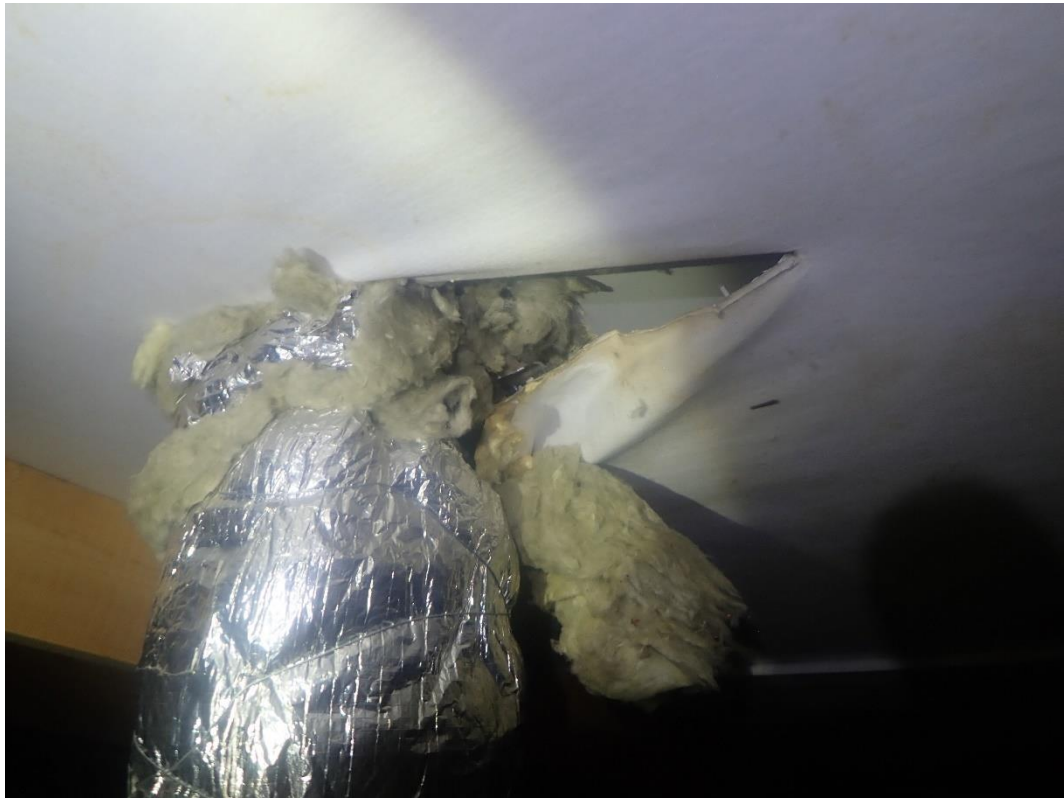
*Kuva 52. Paviljonkirakennus. Läpiviennit olivat epätiivä. Läpiviennin kohdalla höyrynsulkumuovin pinnalla oli kuivuneita kosteusjälkiä.*

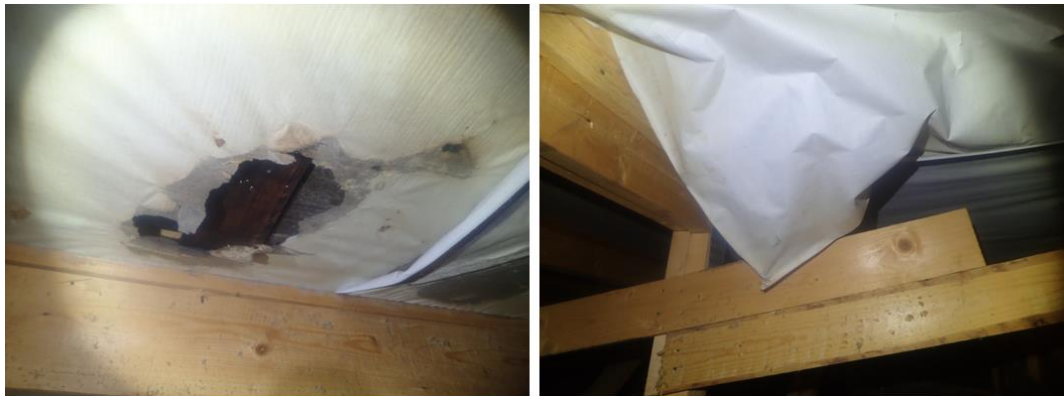
*Kuva 53. Paviljonkirakennus. a) Ilmanvaihtokonehuoneen vieressä aluskatteessa havaittiin kosteusjälkiä sekä iso reikä. b) aluskatteen lieve oli auki yksittäisesti kohdasta.*

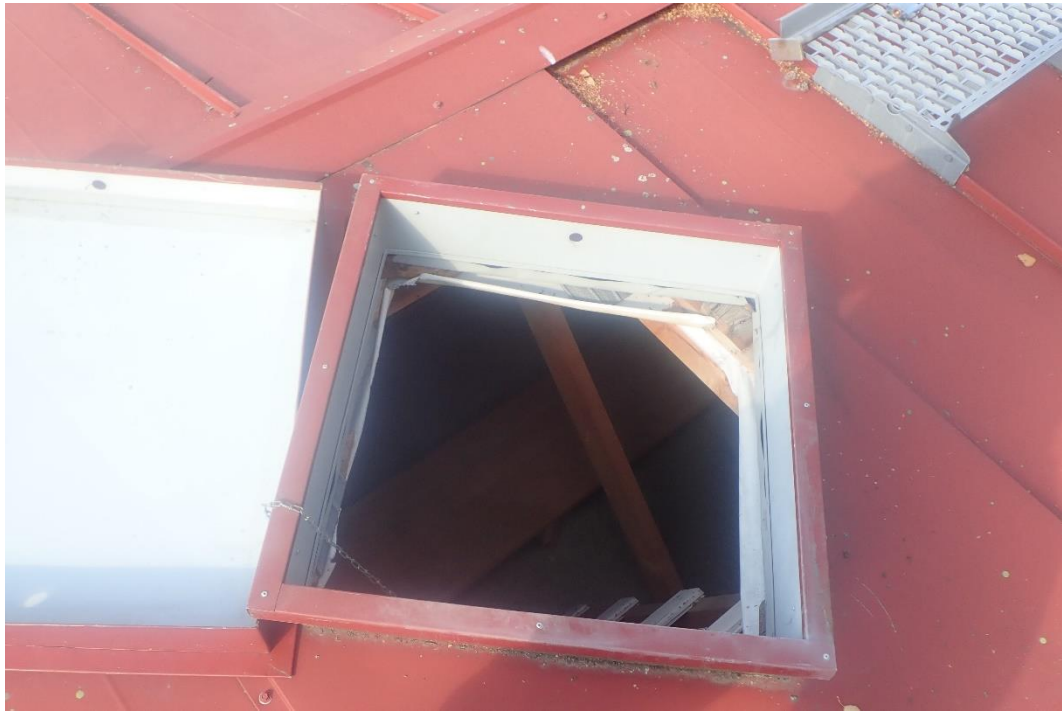
*Kuva 54. Paviljonkirakennus. Kattoluukuissa ei ole puurunkoa. Pellitykset joustavat ja liitoksen kattoon ovat epätiivii. Luukun alapuolisissa puuosissa havaittiin kuivuneita kosteusjälkiä.*

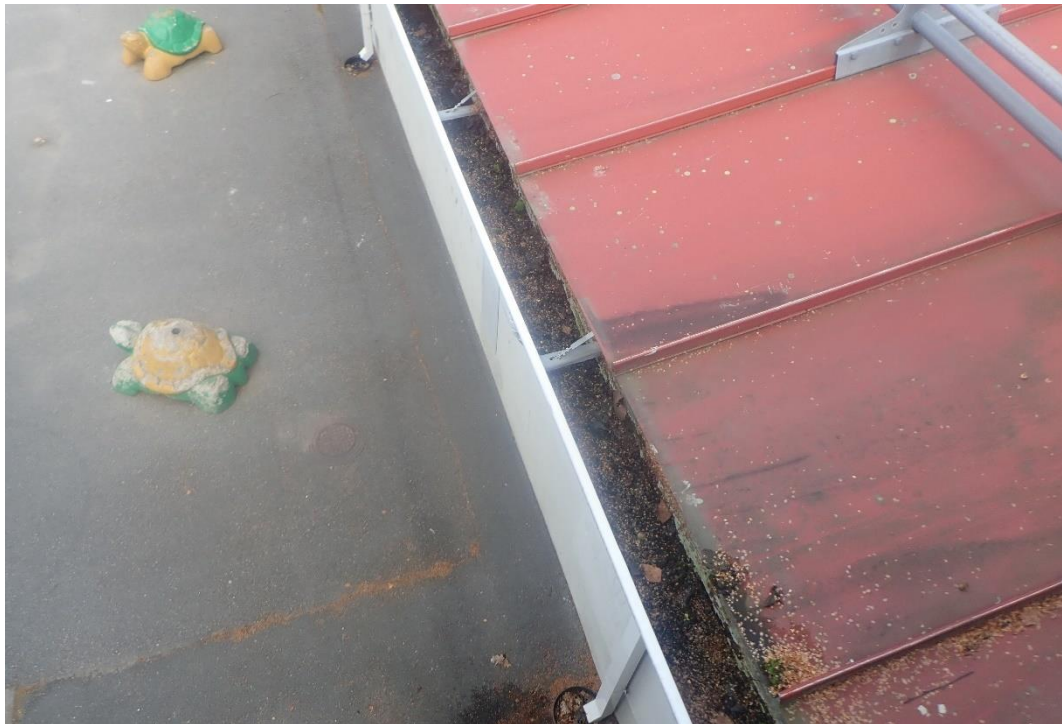
*Kuva 55. Paviljonkirakennus. Räystäskouruissa oli runsaasti roskaa.*

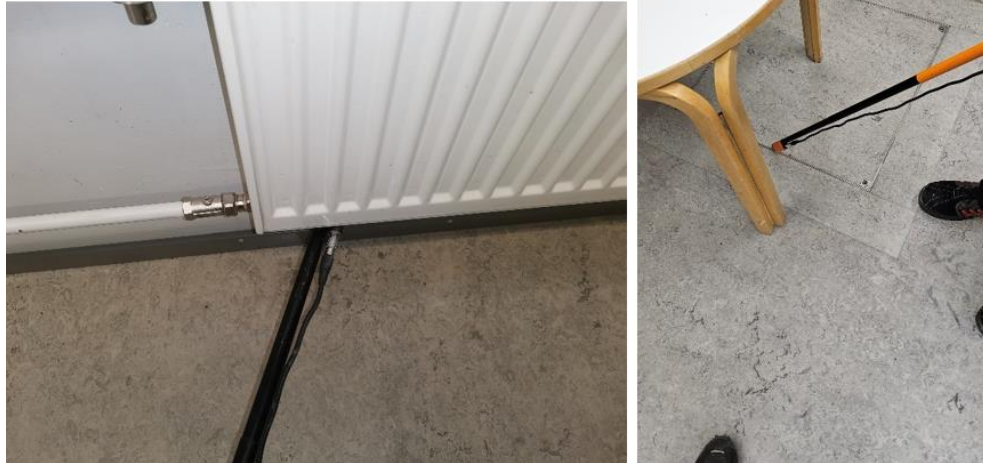
*Kuva 68. Patterin alemmasta kannakkeesta vuoti ilmaa. Lattialuukun kannen reunasta havaittiin vähäinen ilmavuoto.*

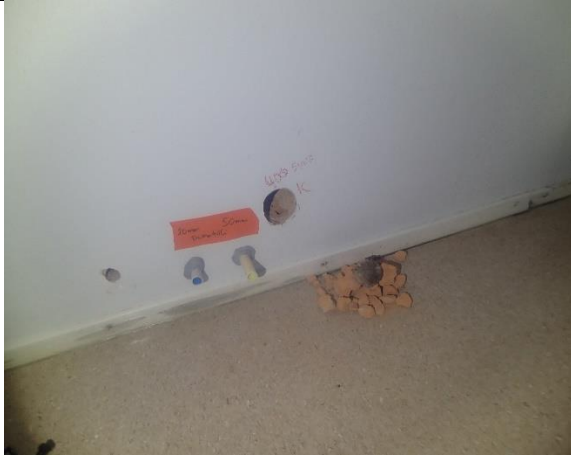
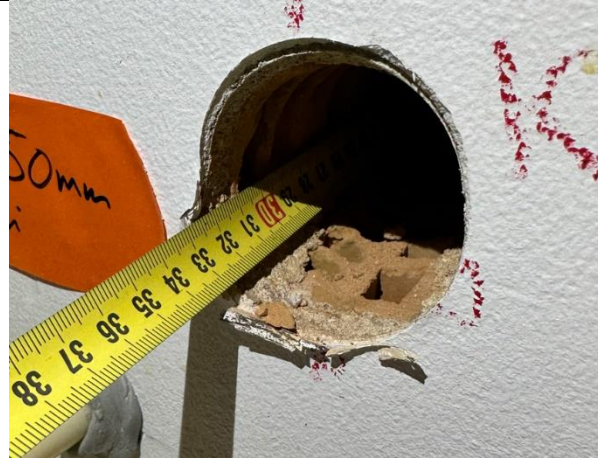
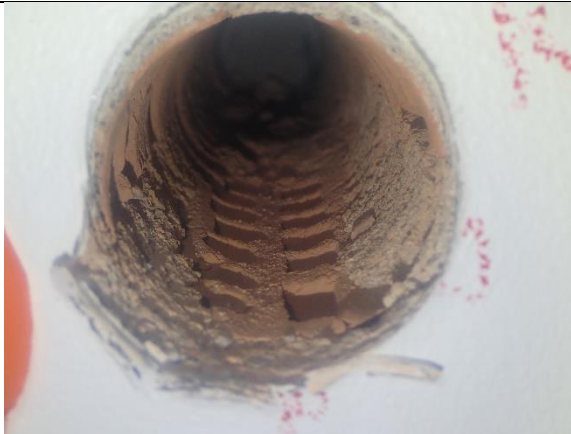
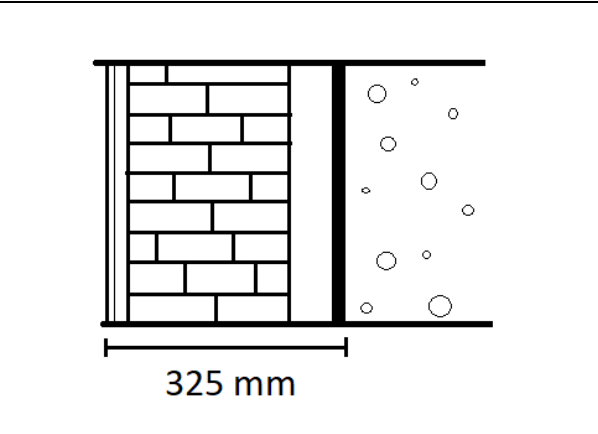
| <p>Rakenneavaus tehtiin ruokailutilan ulkoseinän alaosaan sokkelin kohdalle.</p> <p>Rakenne oli aistinvaraisesti arvioituna kuiva eikä avauksessa todettu poikkeavia hajuja tai kosteusjälkiä. Rakennearvauksesta ei havaittu selkeää ilmavirtausta.</p> <p>Rakennearvauksesta ei otettu näytettä.</p> | |

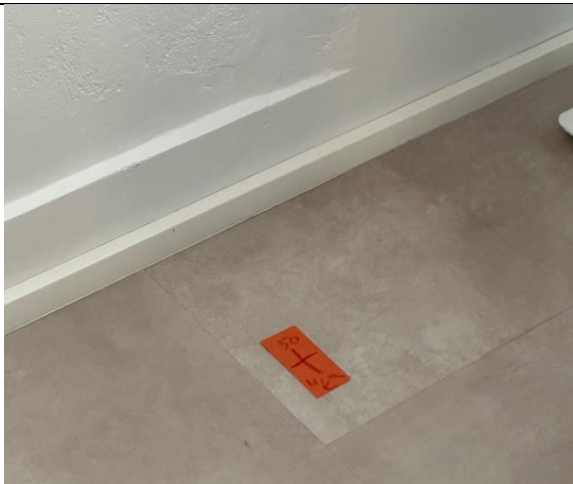
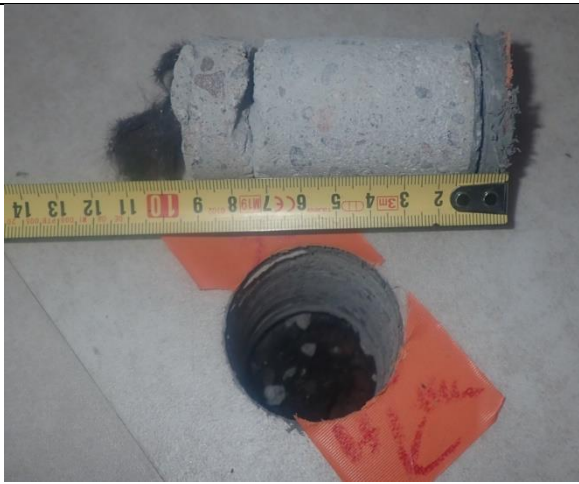
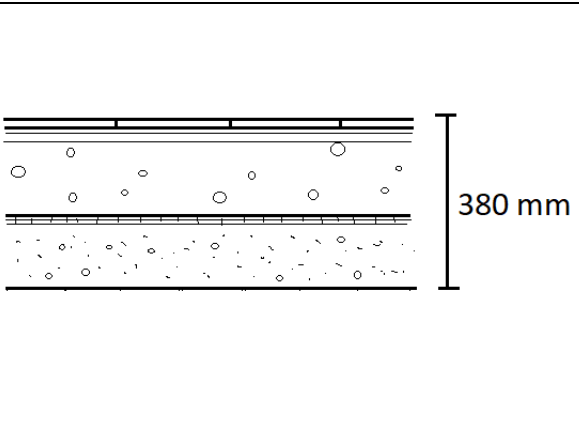
| <p>Rakenneavaus tehtiin pistokoeluonteisesti tilan 2009 välipohjaan.</p> <p>Rakenne oli aistinvaraisesti arvioituna kuiva eikä avauksessa todettu poikkeavia hajuja tai kosteusjälkiä. Rakenneavauksesta havaittiin ilmavirtaus rakenteeseen päin.</p> <p>Kevytsoratäytöstä otettiin materiaalinäyte MAT3 mikrobianalyysiin. Näytteessä ei todettu mikrobikasvua.</p> | |

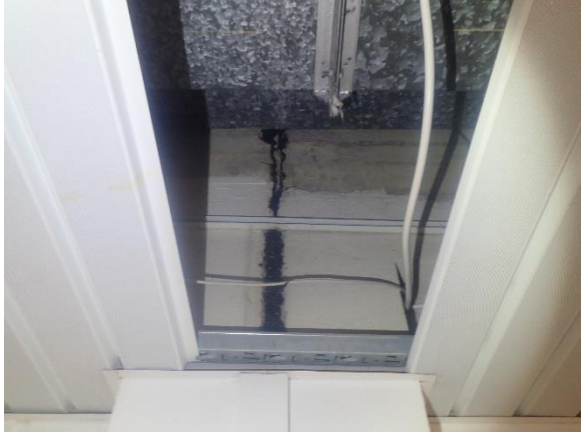
| Rakenneavaus tehtiin ensimmäisen kerroksen käytävälle irrottamalla katosta peltisäle.<br>Peltisäleen päältä havaittiin pölykerrostuma ja peltisälekaton taustalla havaittiin harsopaperia. IV-kanavan liitoskohdassa havaittiin asbestinaru. Ulkoseinän liikuntasauman havaittiin olevan paikoin auki ja tehdyn tiivistysmassat olivat paikoin heikosti asennettu.<br>Rakenneavauksesta ei otettu materiaalinäytettä. | |

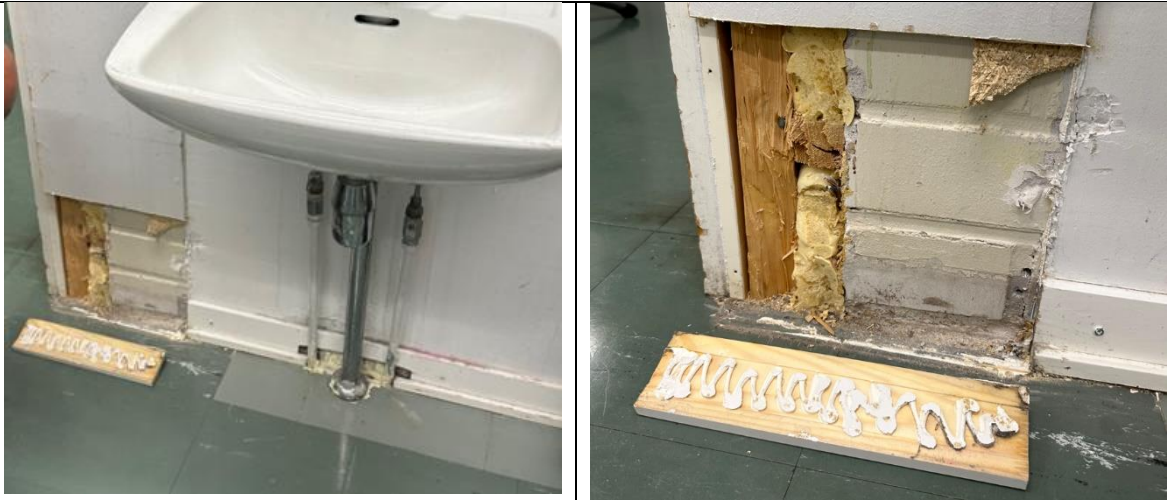
| <p>Rakenneavaus tehtiin tilan 142 väliseinän alaosan pesualtaan viereen.</p> <p>Rakenne oli aistinvaraisesti arvioituna siisti ja kuiva eikä avauksessa todettu poikkeavia hajuja tai kosteusjälkiä. Rakennereavauksesta ei havaittu selkeää ilmavirtausta.</p> <p>Rakennereavauksesta ei otettu materiaalinäytettä.</p> | |

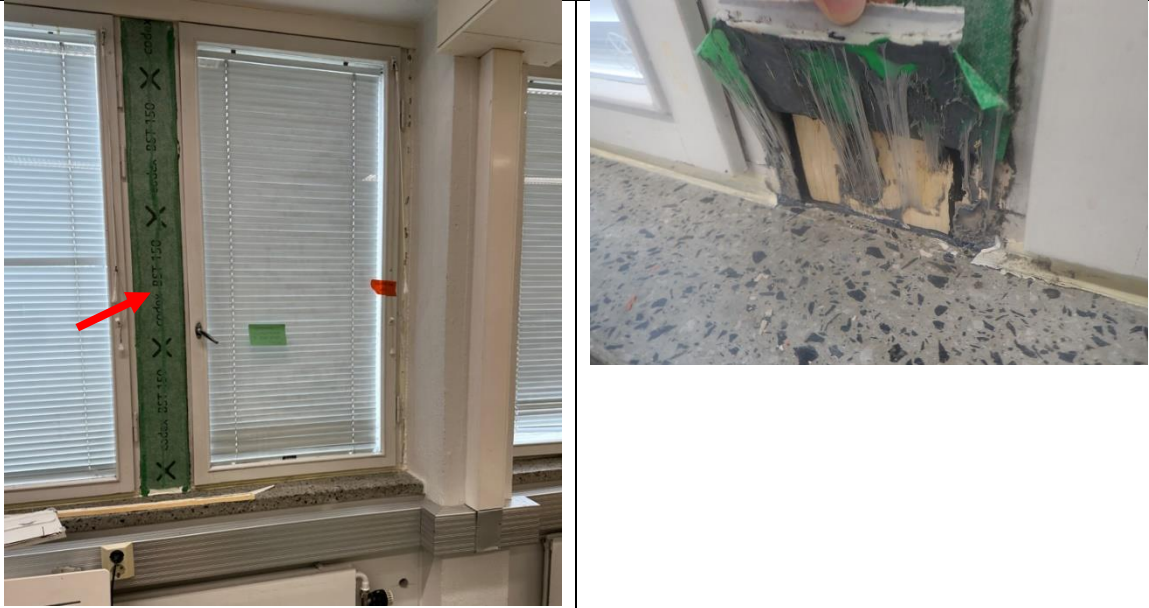
| <p>Rakenneavaus tehtiin tilan 147 ulkoseinään irrottamalla ikkunoiden välissä oleva peitelista.</p> <p>Rakenne oli aistinvaraisesti arvioituna kuiva eikä avauksessa todettu poikkeavia hajuja.</p> <p>Peitelistan alta havaittiin Codex BST 150 mm leveä saumanauha. Saumanauhojen liitoskohdat olivat aistinvaraisesti arvioituna pääosin hyvin kiinni alustassa, alaosassa ikkunapenkin yläpuolella nauha oli heikosti kiinni. Saumanauhan alta havaittiin pystypuurunko. Puurungossa ei näkynyt viitteitä kosteusjäljestä. Rakenneavauksessa ei havaittu selkeää ilmavirtausta.</p> <p>Rakenneavauksesta ei otettu materiaalinäytettä.</p> | |

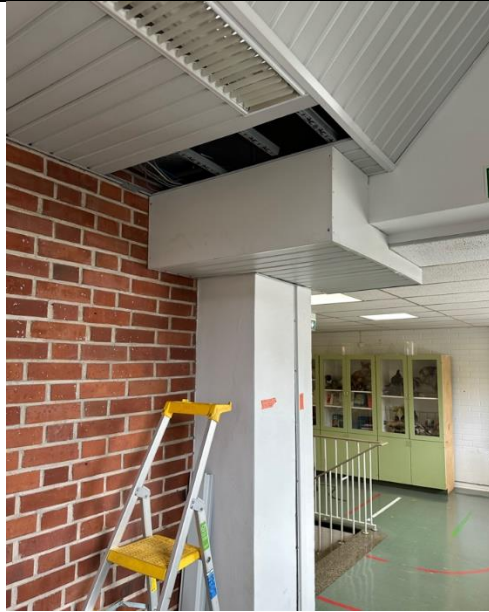
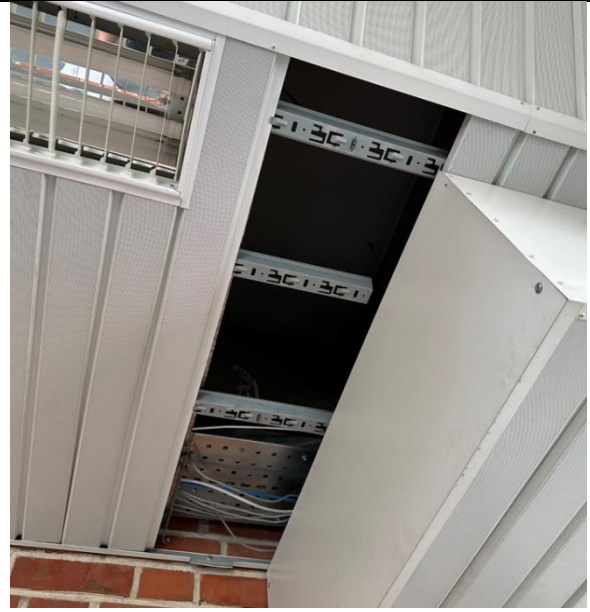
Rakenneavaus tehtiin toisen kerroksen käytävälle irrottamalla katosta peltisäle.

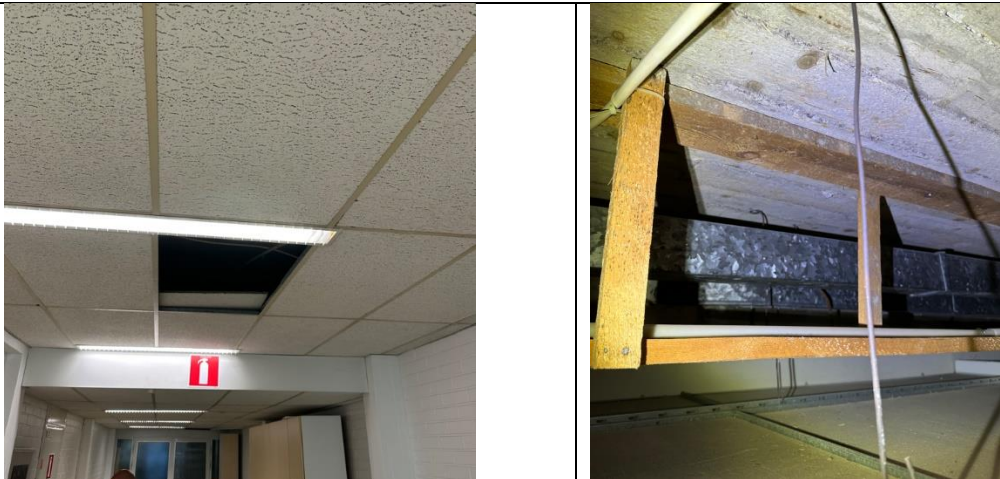
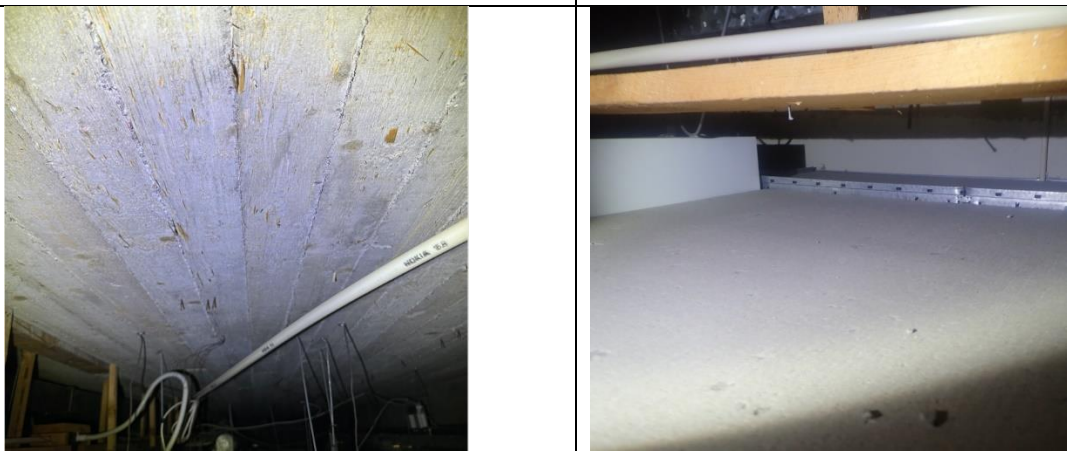
| Rakenneavaus tehtiin toisen kerroksen käytävälle irrottamalla katosta akustiikkalevy.<br>Alakattolevyn päältä havaittiin ohut pölykerrostuma. Alakatto oli havaintojen perusteella siisti eikä todettu poikkeavia hajuja tai kosteusjälkiä. Katon yläpuolella havaittiin betonipinnassa pu-<br>retujen muottilautojen jäämiä.<br>Rakenneavauksesta ei otettu materiaalinäytettä. | |

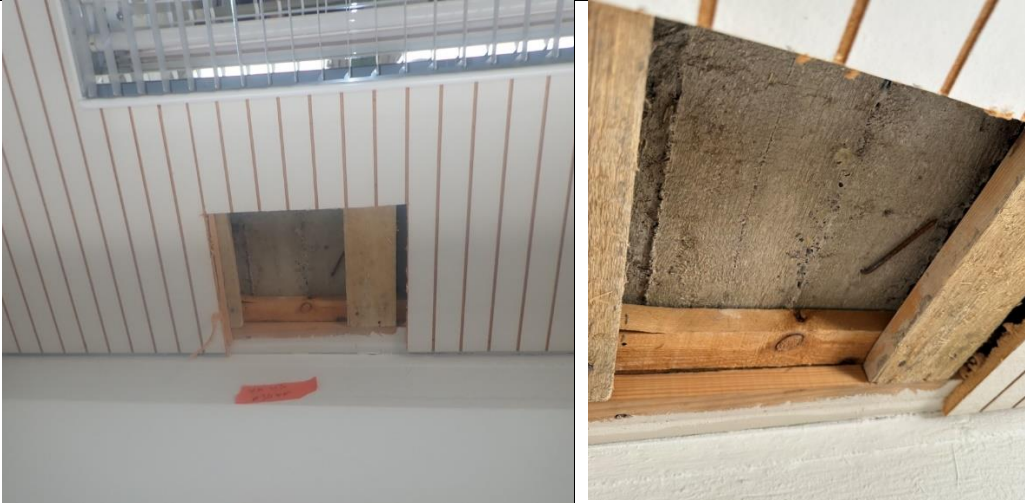
| <p>Rakenneavaus tehtiin opetustilan 215 yläpohjaan irrottamalla katosta osa puukuitulevyä.</p> <p>Rakenne oli aistinvaraisesti arvioituna kuiva ja siisti eikä avauksessa todettu poikkeavia hajuja tai kosteusjälkiä. Rakennearvauksessa havaittiin kattokoolauksena käytetyn vanhoja muottilau-toja.</p> <p>Rakennearvauksesta ei otettu materiaalinäytettä.</p> | |

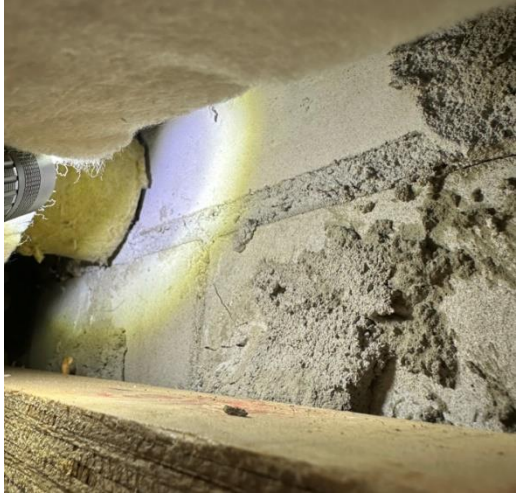
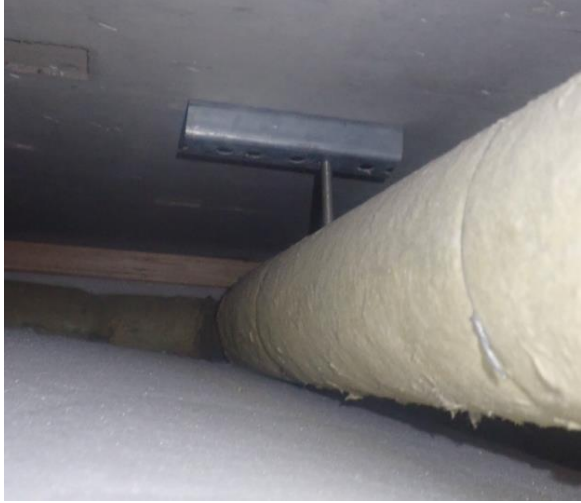
| <p>Rakenneavaus tehtiin opetustilan 225 yläpohjaan irrottamalla katosta koteloluukku.</p> <p>Rakenne oli aistinvaraisesti arvioituna kuiva eikä avauksessa todettu poikkeavia hajuja tai kosteusjälkiä. Avointa mineraalivillaa havaittiin putkien ympärillä. Väliseinän muuraus on tehty havaintojen perusteella 130 mm kahi-tiilellä.</p> <p>Rakenneavauksesta ei otettu materiaalinäytettä.</p> | |

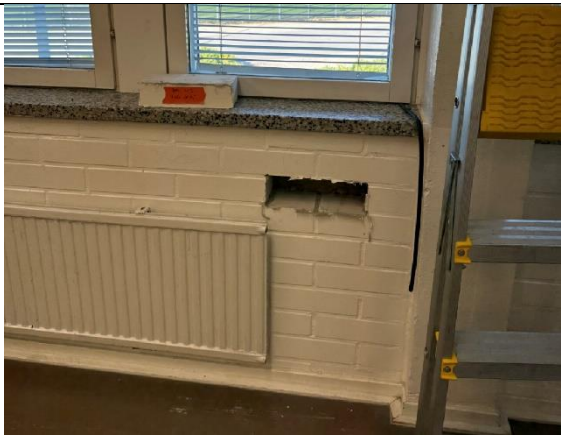
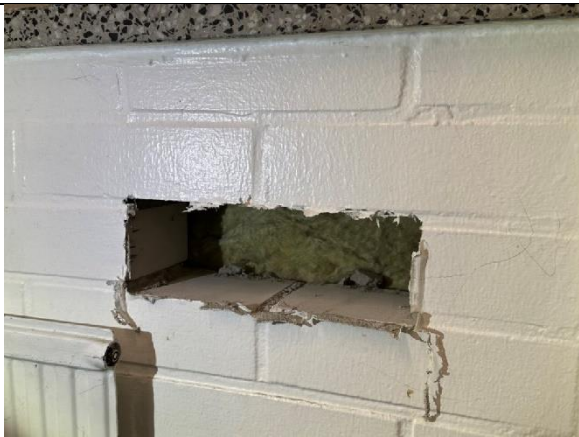
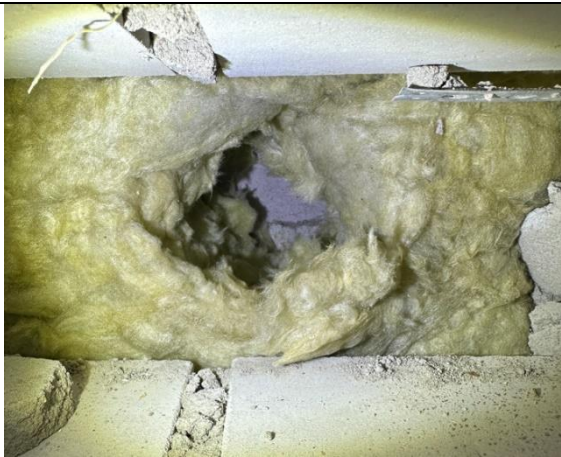
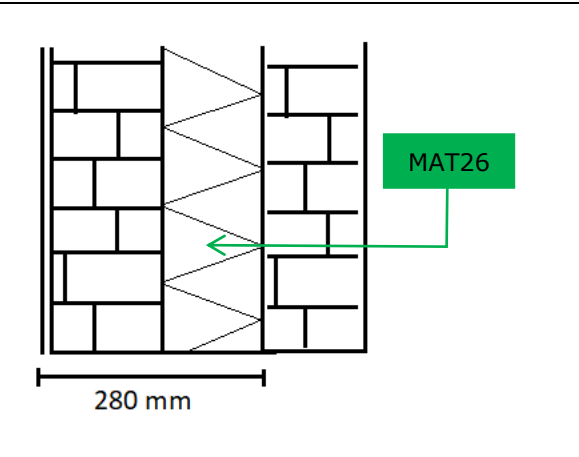
| <p>Rakenneavaus tehtiin tilan 226 ulkoseinän alaosaan irrottamalla kahitiili. Rakenteet vastasivat pääosin alkuperäisiä suunnitelmia.</p> <p>Rakenne oli aistinvaraisesti arvioituna kuiva eikä avauksessa todettu poikkeavia hajuja tai kosteusjälkiä. Rakenneavauksesta ei havaittu selkeää ilmavirtausta.</p> <p>Mineraalivillaeristeestä otettiin materiaalinäyte MAT26 mikrobianalyysiin. Näytteessä ei todettu mikrobikasvua.</p> | |

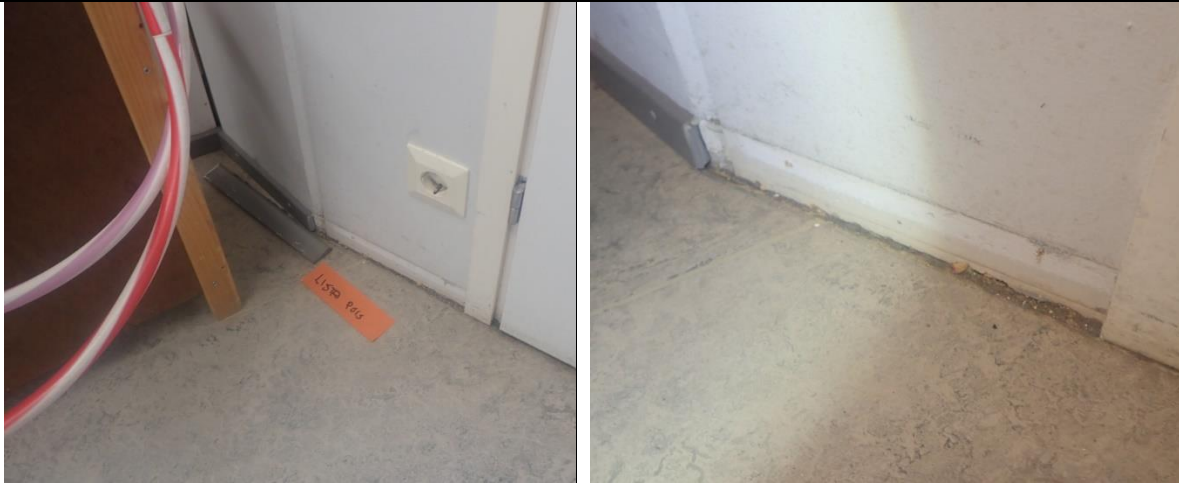
| Rakenneavaus tehtiin tilan 236 väliseinän alaosaan irrottamalla jalkalista.<br>Jalkalistan alta havaittiin vähäistä roskaa ja pölyä. Avauksessa ei todettu poikkeavia hajuja tai kosteusjälkiä. Jalkalistan alta ei havaittu merkittävää ilmavirtausta. Havaintojen perusteella muovimatto on tiivistetty hyvin.<br>Rakenneavauksesta ei otettu näytettä. | |

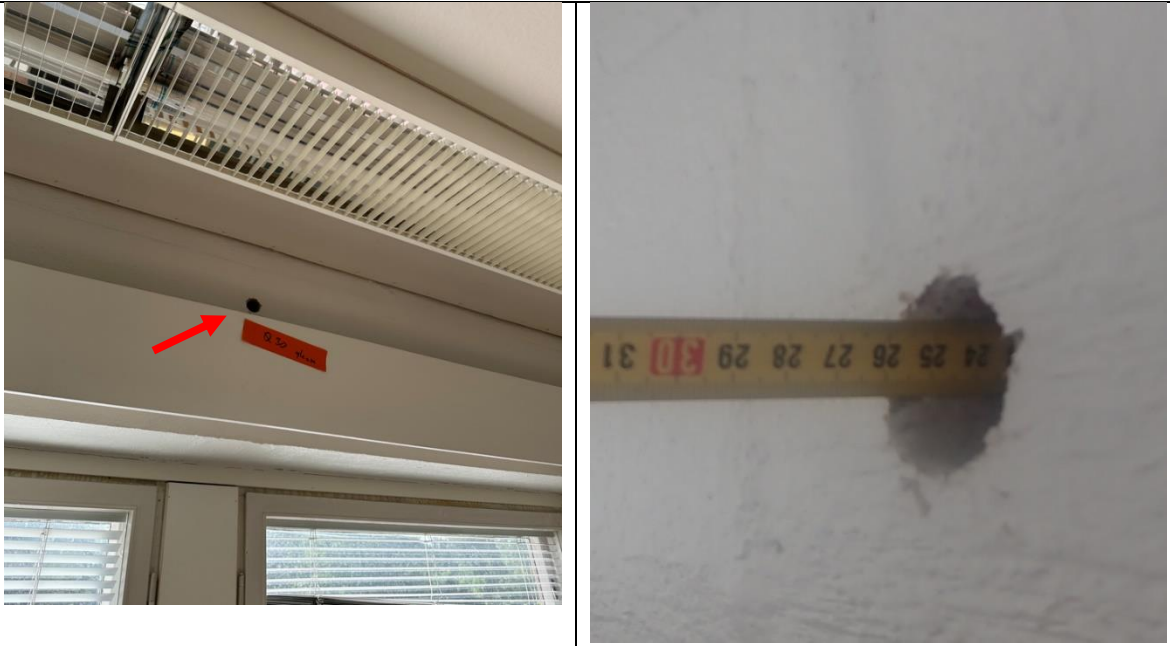
| Rakenneavaus tehtiin neuvottelutilan 214 ulkoseinän yläosaan.<br>Rakenneavauksessa havaittiin todennäköisesti vain ylityspalkin betonia.<br>Rakenne oli aistinvaraisesti arvioituna kuiva eikä avauksessa todettu poikkeavia hajuja tai kosteusjälkiä. Rakenneavauksesta ei havaittu merkittävää ilmavirtausta.<br>Rakenneavauksesta ei otettu näytettä. | |

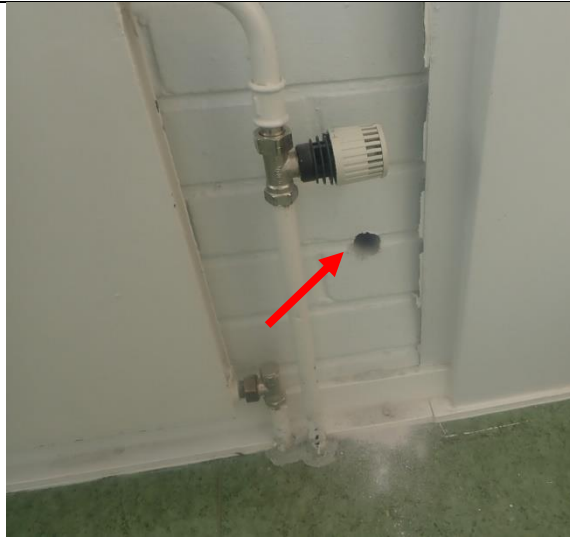
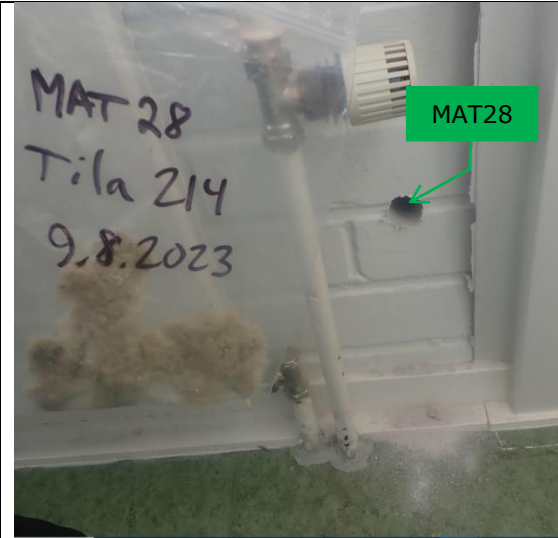
Rakenneavaus tehtiin tilan 214 ulkoseinän alaosaan. Rakenteet vastasivat pääosin alkuperäisiä suunnitelmia.

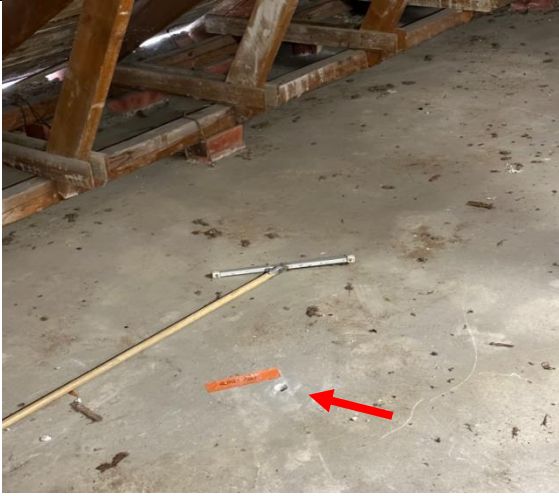
| Rakenneavaus tehtiin ullakkotilan yläpohjaan poraamalla halkaisijaltaan 30 mm reikä.<br>Rakenne oli aistinvaraisesti arvioituna kuiva eikä avauksessa todettu poikkeavia hajuja tai kosteusjälkiä.<br>Rakenneavauksesta ei otettu näytettä. | |

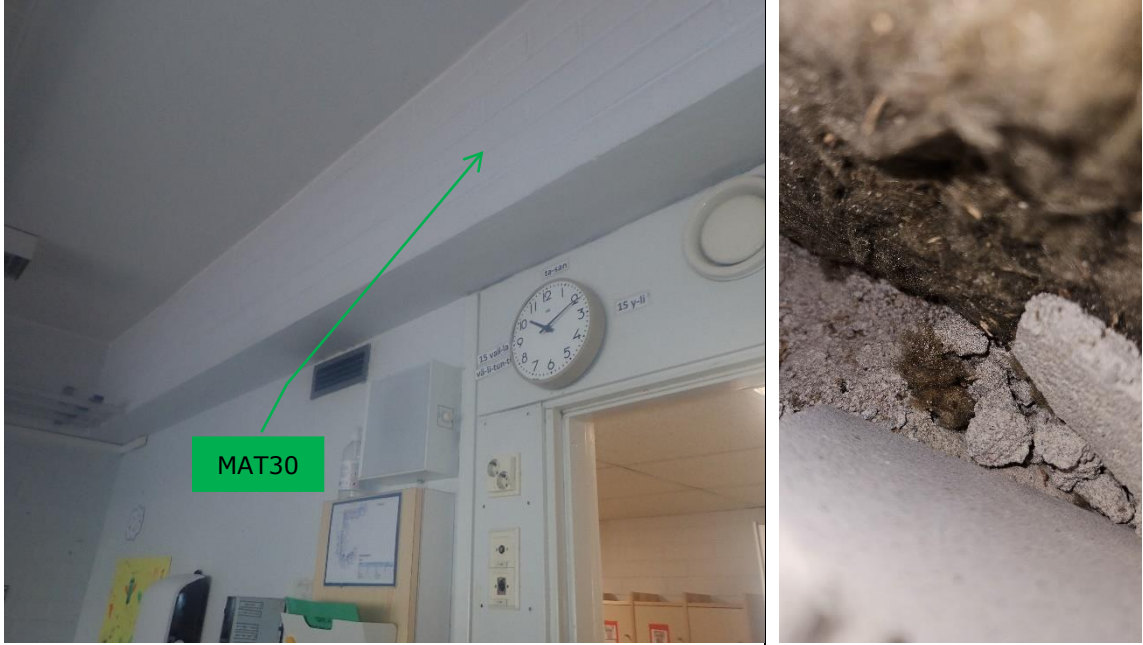
| <p>Rakenneavaus tehtiin toisen kerroksen luokkaan vanhan ulkoseinän yläosaan leukapalkin päälle. Leukapalkin alapuolella väliseinä oli yksinkertainen kahitiilimuuraus.</p> <p>Leukapalkin päällä ei ollut viistettä tai erillistä vedenohjausta Ilmavälissä oli tiilimuurauksen laastipurseita.</p> <p>Rakenne oli aistinvaraisesti arvioituna kuiva eikä avauksessa todettu poikkeavia hajuja tai kosteusjälkiä. Mineraalivillaeristeessä havaittiin selvää tummumaa. Rakenneavauksesta ei havaittu selkeää ilmavirtausta.</p> <p>Mineraalivillaeristeestä otettiin materiaalinäyte MAT30 mikrobialyysiin. Näytteessä ei todettu mikrobikasvua.</p> | |

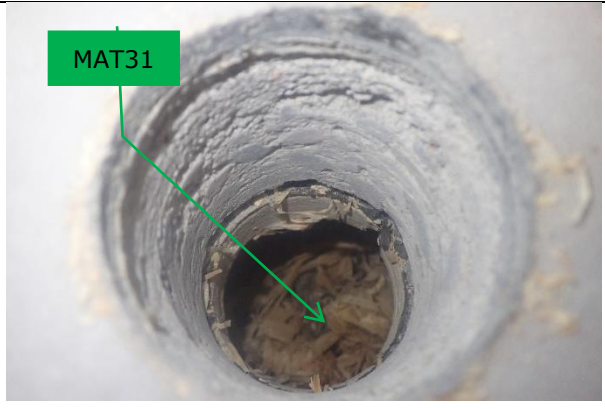
| <p>Rakenneavaus tehtiin toisen kerroksen opetustilan välipohjaan.</p> <p>Rakenne oli aistinvaraisesti arvioituna kuiva eikä avauksessa todettu poikkeavia hajuja tai kosteusjälkiä. Rakenneavauksesta havaittiin voimakas ilmavirtaus huonetilaan päin.</p> <p>Rakenneavauksesta tehtiin hetkellinen kosteusmittaus eristetilan olosuhteiden selvittämiseksi. Eristetilan suhteellinen kosteus oli 22,9 °C / 36,7 %RH ja sisäilman 20,3 °C / 26,2 %RH. Kosteuspitoisuudessa ei todettua poikkeavaa.</p> <p>Rakenteen kokonaispaksuus porauskohdistimella arvioituna oli 540 mm, minkä perusteella alalaatan paksuus olisi noin 160 mm.</p> <p>Puulastusta otettiin materiaalinäyte MAT31 mikrobianalyysiin. Näytteessä ei todettu mikrobikasvua.</p> | |

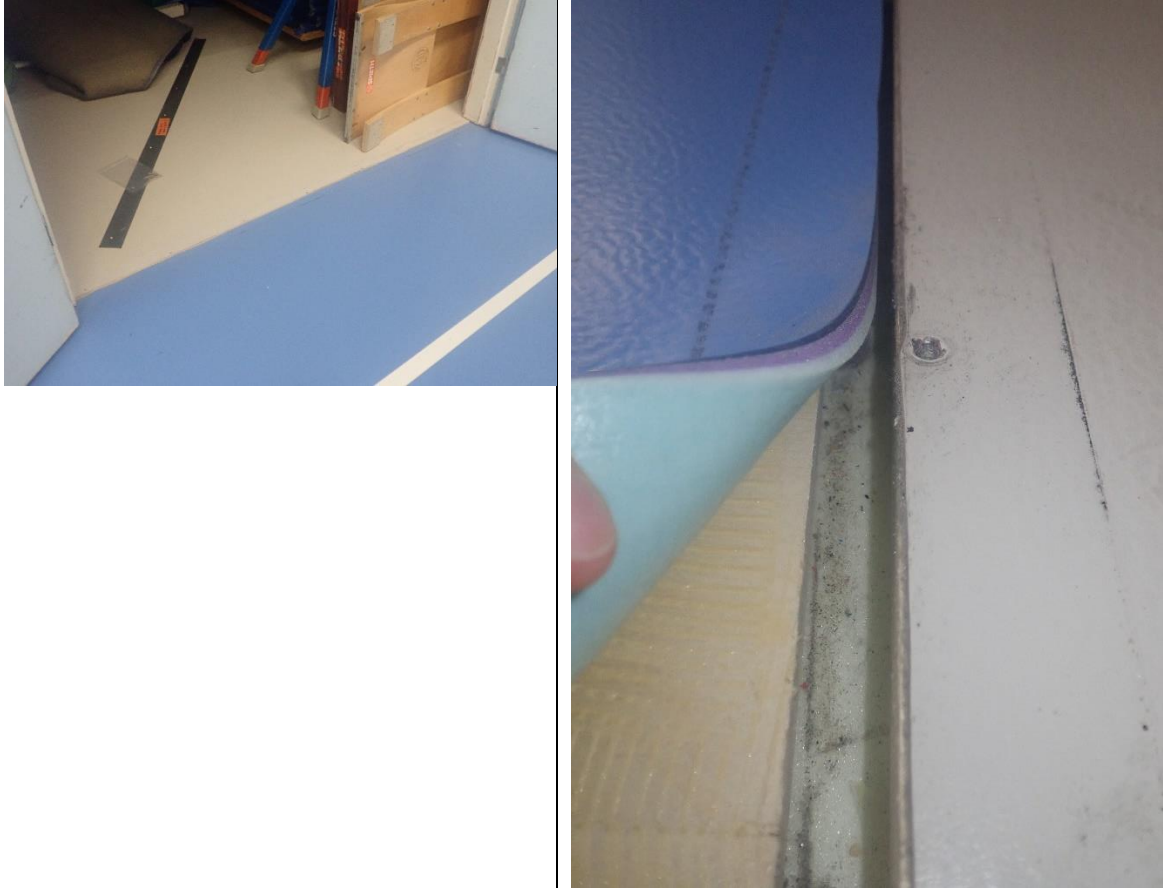
| Rakenneavaus tehtiin ensimmäisen kerroksen liikuntasalin kynnykseen irrottamalla kynnyslista.<br>Kynnyksen kohdalta havaittiin, että muovimaton alapuolella on vastaavasti vaneri kuin joustavan liikuntasalin muovipäällysteen alla.<br>Rakenne oli aistinvaraisesti arvioituna kuiva eikä avauksessa todettu poikkeavia hajuja tai kosteusjälkiä. Rakenneavauksesta ei todettu merkittävää ilmavirtausta.<br>Rakenneavauksesta ei otettu näytettä. | |

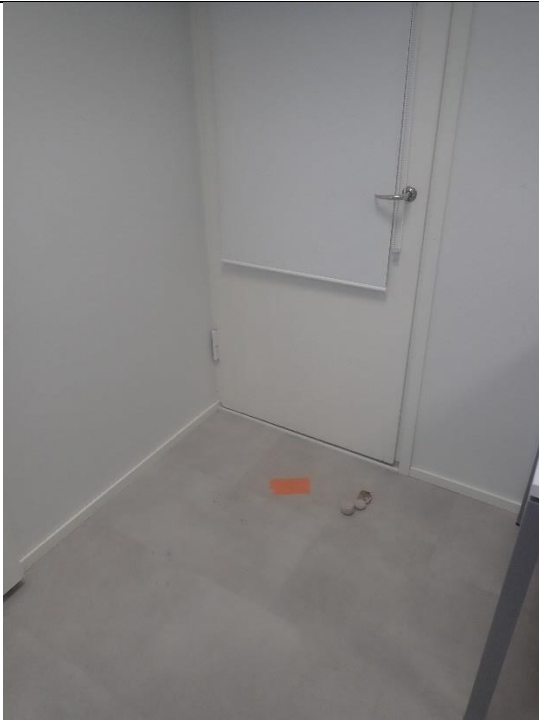
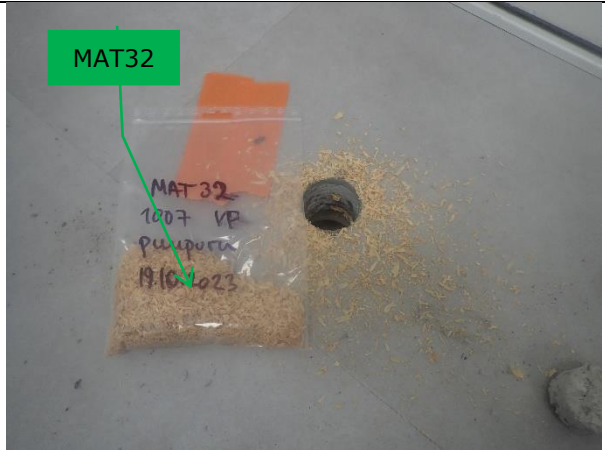
| <p>Rakenneavaus tehtiin toisen kerroksen opetustilan välipohjaan.</p> <p>Rakenne oli aistinvaraisesti arvioituna kuiva eikä avauksessa todettu poikkeavia hajuja tai kosteusjälkiä. Rakennearvauksesta havaittiin voimakas ilmavirtaus huonetilaan päin.</p> <p>Rakennearvauksesta tehtiin hetkellinen kosteusmittaus eristetilan olosuhteiden selvittämiseksi. Eristetilan lämpötila ja suhteellinen kosteus oli 19,4 °C / 44,8 %RH ja sisäilman 17,3 °C / 31,8 %RH. Kosteuspitoisuudessa ei todettua poikkeavaa.</p> <p>Videoendoskooppilla havaittiin seinälinjan suuntaisesti arviolta noin 100 mm paksuinen pyöreä puupalkki.</p> <p>Rakenteen kokonaispaksuus porauskohdistimella arvioituna oli 540 mm, minkä perusteella alalaatan paksuus olisi noin 160 mm.</p> <p>Puulastusta otettiin materiaalinäyte MAT31 mikrobianalyysiin. Näytteessä ei todettu mikrobikasvua.</p> | |

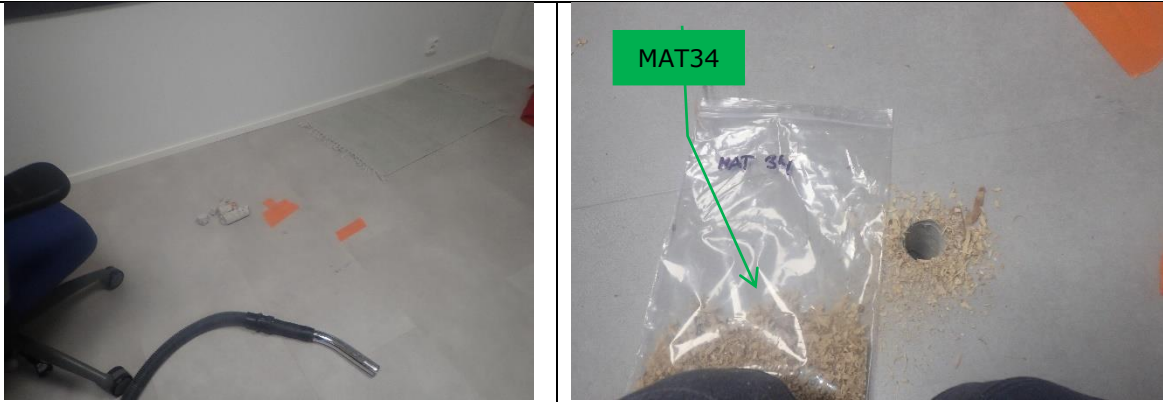
| <p>Rakenneavaus tehtiin toisen kerroksen opetustilan välipohjaan.</p> <p>Rakenne oli aistinvaraisesti arvioituna kuiva eikä avauksessa todettu poikkeavia hajuja tai kosteusjälkiä. Rakenneavauksesta havaittiin voimakas ilmavirtaus huonetilaan päin.</p> <p>Rakenteen kokonaispaksuus porauskohdistimella arvioituna oli 540 mm, minkä perusteella alalaatan paksuus olisi noin 150 mm.</p> <p>Puulastusta otettiin materiaalinäyte MAT34 mikrobianalyysiin. Näytteessä ei todettu mikrobikasvua.</p> | |
