# Tutkimusselostus

Itä-Hakkilan koulu

Koulutie 8, Vantaa

Kosteus- ja sisäilmatekninen kuntotutkimus

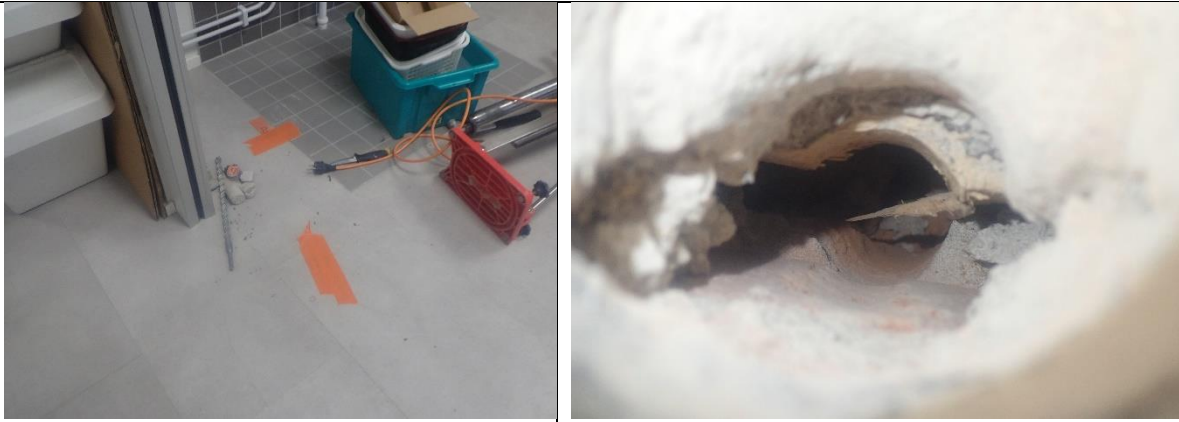
| <p>Rakenneavaus tehtiin toisen kerroksen opetustilan välipohjaan.</p> <p>Rakenne oli aistinvaraisesti arvioituna kuiva eikä avauksessa todettu poikkeavia hajuja tai kosteusjälkiä. Rakenneavauksesta havaittiin voimakas ilmavirtaus huonetilaan päin.</p> <p>Rakenneavauksessa havaittiin punatiiltä. Videoendoskoopilla tarkasteltuna rakenneavauksen sivussa havaittiin myös puupuraa.</p> <p>Rakenteen kokonaispaksuus porauskohdistimella arvioituna oli 540 mm, minkä perusteella alalaatan paksuus olisi noin 150 mm.</p> <p>Rakenneavauksesta ei otettu näytettä.</p> | |

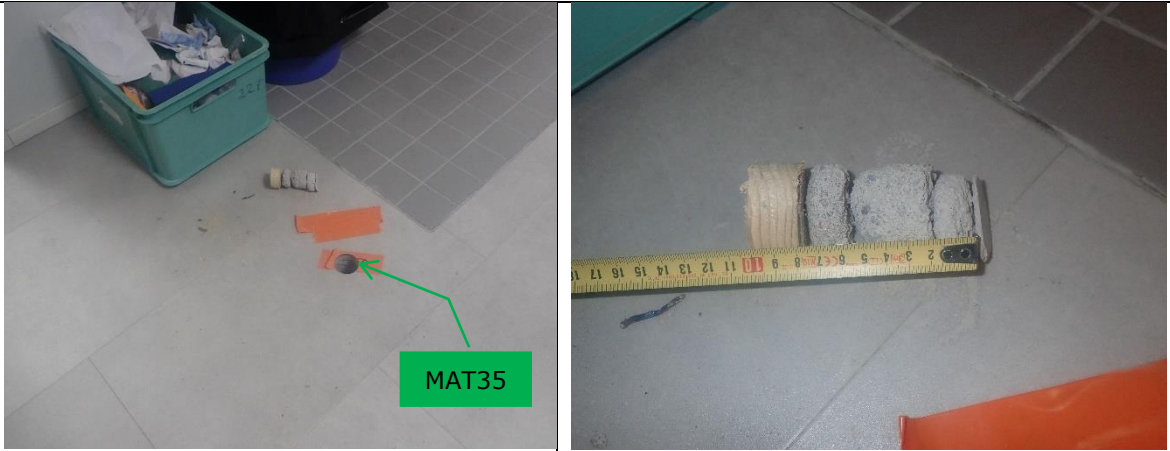
| <p>Rakenneavaus tehtiin toisen kerroksen opetustilan välipohjaan.</p> <p>Rakenne oli aistinvaraisesti arvioituna kuiva eikä avauksessa todettu poikkeavia hajuja tai kosteusjälkiä. Rakenneavauksesta havaittiin voimakas ilmavirtaus huonetilaan päin.</p> <p>Rakenneavauksesta tehtiin hetkellinen kosteusmittaus eristetilan olosuhteiden selvittämiseksi. Eristetilan lämpötila ja suhteellinen kosteus oli 20,7 °C / 41,7 %RH ja sisäilman 20,8 °C / 26,1 %RH. Kosteuspitoisuudessa ei todettua poikkeavaa.</p> <p>Rakenteen kokonaispaksuus porauskohdistimella arvioituna oli 540 mm, minkä perusteella alalaatan paksuus olisi noin 110 mm.</p> <p>Puulastusta otettiin materiaalinäyte MAT35 mikrobianalyysiin. Näytteessä ei todettu mikrobikasvua.</p> | |

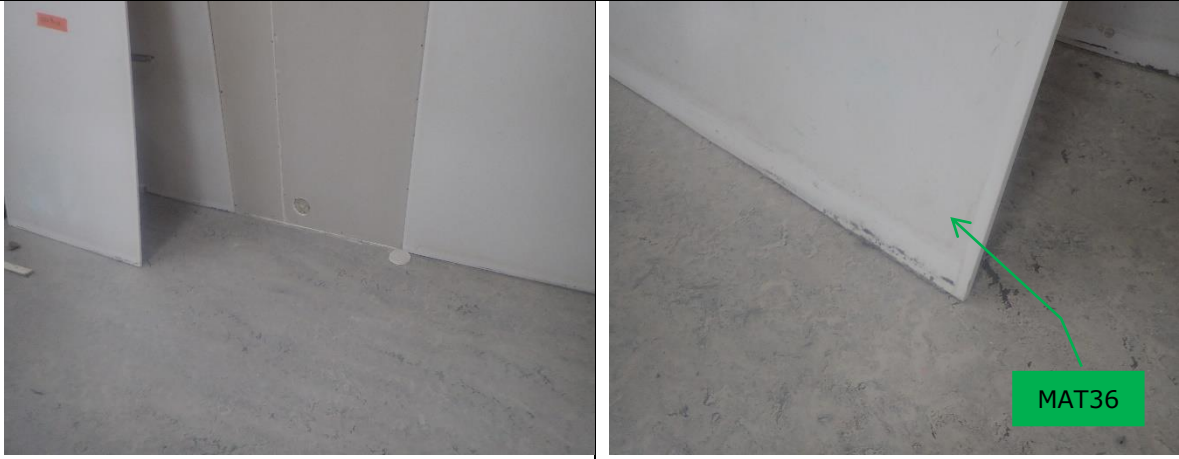
| <p>Rakenneavaus tehtiin toisen kerroksen suurryhmätilaan, jossa väliseinät on rakennettu kiinteiksi aiemmin.</p> <p>Rakenne oli aistinvaraisesti arvioituna kuiva eikä avauksessa todettu poikkeavia hajuja. Ulomaisen levyn alareunassa ulkopinnassa havaittiin vähäisiä kuivuneita kosteusjälkiä. Kipsilevyt olivat ehjät.</p> <p>Mineraalivillasta otettiin materiaalinäyte MAT36 mikrobialyysiin. Näytteessä ei todettu mikrobikasvua.</p> | |

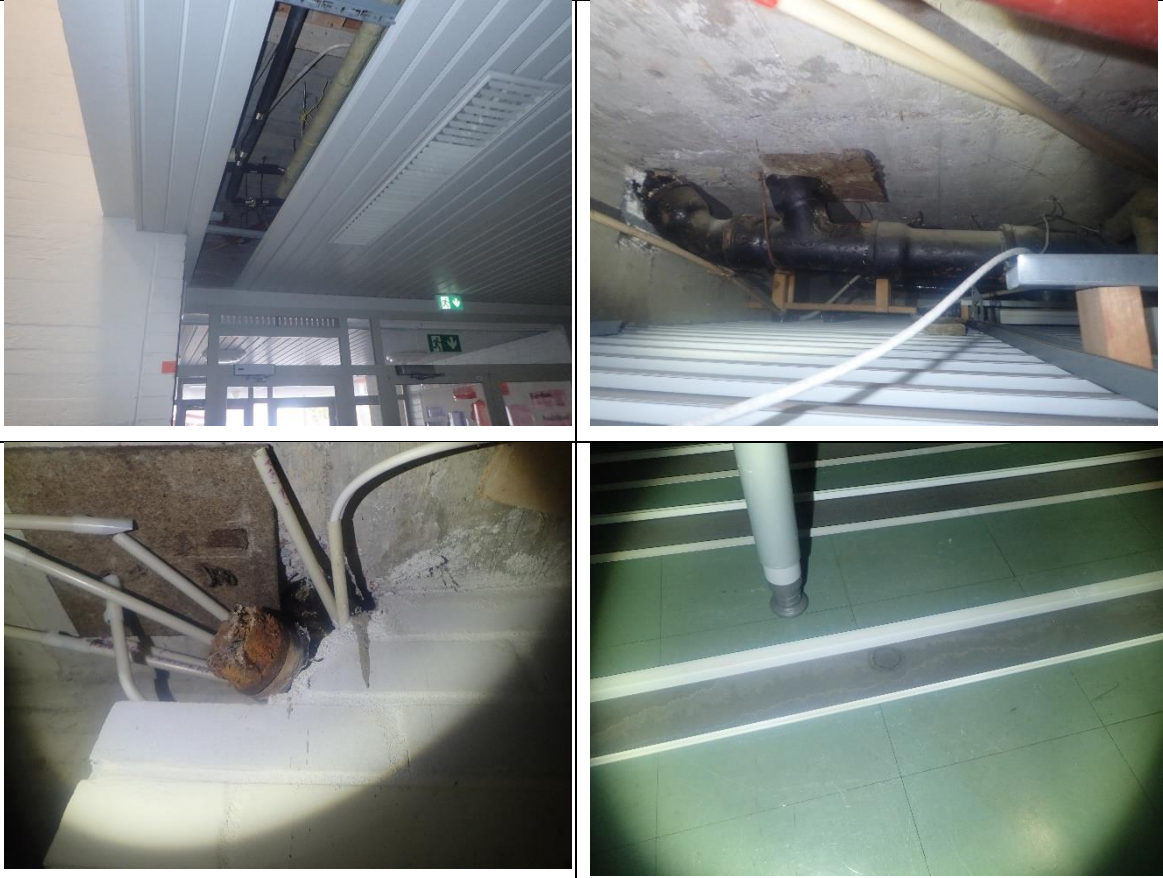
| <p>Alakattoa avattiin muutaman säleen verran tarkastusta varten. Lähtötietojen mukaan kohdassa on esiintynyt aiemmin vesivuoto.</p> <p>Sälekaton yläpuolella oli musta kangas, jossa havaittiin kuivuneita kosteusjälkiä. Putkieristeet olivat paikoin puutteelliset, joten kosteusjäljet voivat johtua myös kylmiin putkiin aiheutuneesta kondenssista.</p> <p>Alakaton yläpuolella havaittiin hieman imelä poikkeava haju. Alakaton yläpuolella oli viemäreiden kohdalla huokoista puukuitulevyä. Käytöstä poistetun viemärin katkaistu pää oli avoin.</p> | |

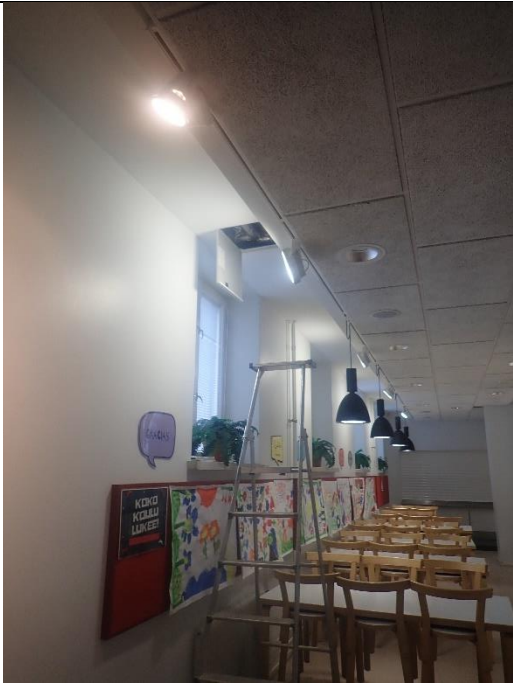
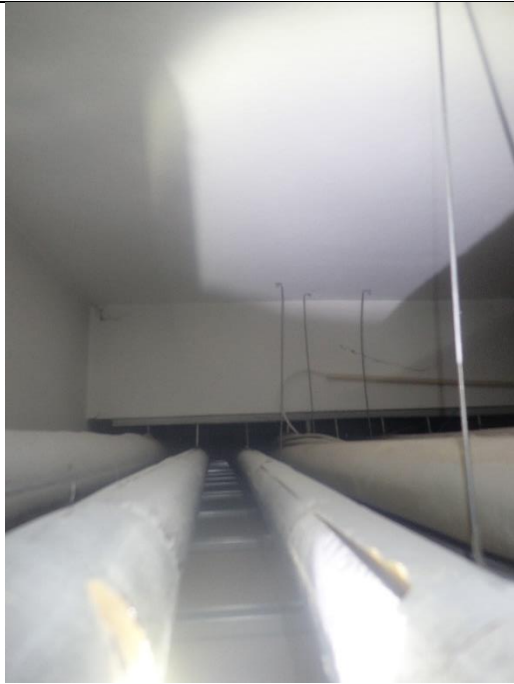
| Alakaton tarkastusluukku avattiin välipohjan tarkastamiseksi. Alakaton yläpuolella ei havaittu kosteusjälkiä tai poikkeavaa hajua.<br>Alakattotilassa havaittiin pölyä ja hieman avoimia mineraalivillapintoja putkieristeissä.<br>Välipohjarakenteena oli ylälaattapalkisto. | |
