# Uomarinteen koulu

Rakennuksen kosteus- ja sisäilmatekninen kuntotutkimus

9.9.2024

Työnro 2422539

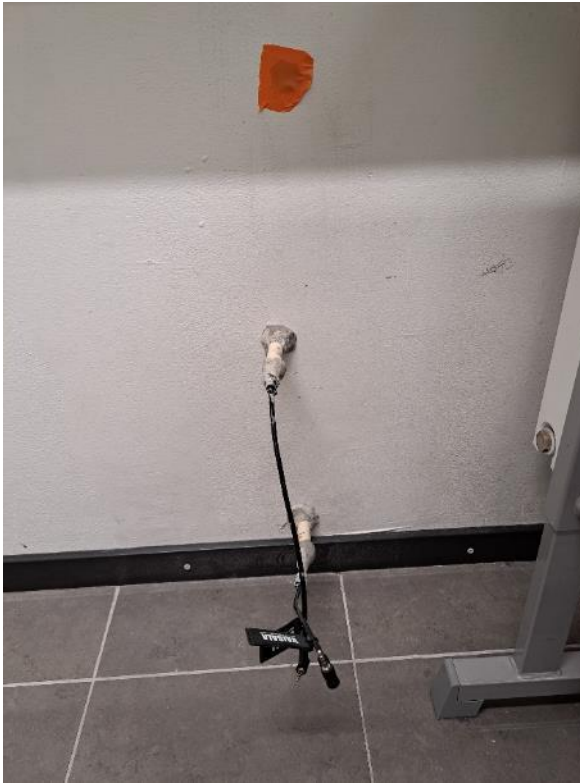
**Kuva 29**

Tilan B016 kohdalla maanvastaisen seinän betonirakenteessa ei todettu selvästi poikkeavaa kosteutta porareikämittauksin (kosteusmittauspiste MP2: 69,1...69,5 %RH, 20,5...20,8 °C lämpötilassa), vaikka täyttömaa oli betonirakenteet takana selvästi kosteaan (Kuva 29).

Opetusvälinevaraston B016 maanvastaaisessa ulkoseinässä ei ole kosteuseristettä. Betonirakenteen suhteellinen kosteus ei ko. tilan kohdalla ollut selvästi kostea.

Täysin betonirakenteisten (ei kuorimuurauksia), kosteus- ja lämmöneristeettömien maanpaineseinien osalta suositellaan arvioimaan mahdollisen sisäpuolisen kosteuseristeen asentamisen mahdollisuutta tai arvioida muuta tapaa, joilla kosteuden kulkeutuminen seinärakenteen sisäpuolisiin pintarakenteisiin saadaan estettyä.

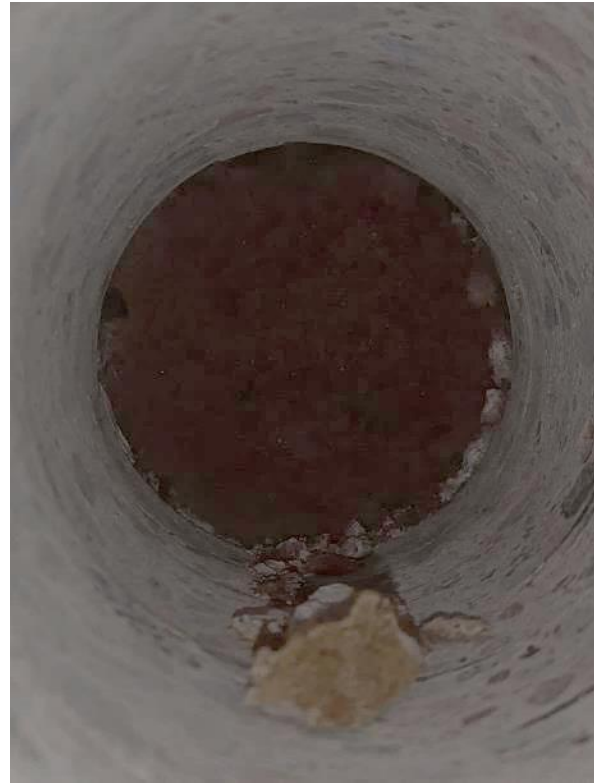
**Kuva 30**

Rakenneavauksista MP2 ja MP3 tehtyjen aistinvaraisten havaintojen mukaan hieno täyttömaa on betonirakenteiden maanpaine seinien takana kostea (Kuva 30). Seinärakenteessa ei ole tehtyjen havaintojen perusteella kosteuseristettä.

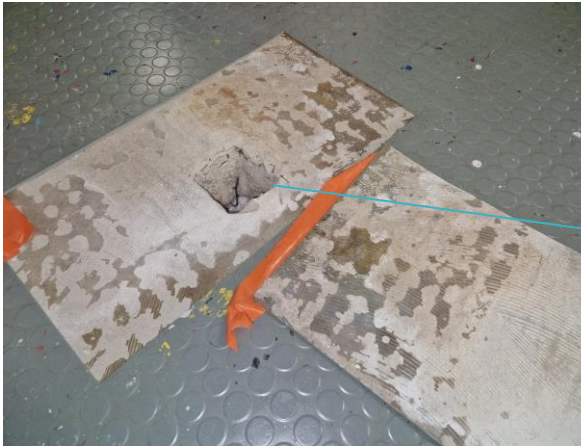
**Kuva 66**

Teknisen työn luokkatilassa B052 kumi-mattopinnoitteen alapuoliset liima- ja tasoiteaineet olivat selvästi kosteusvaurioituneet.

alapohjarakenteen uusimista kosteusteknisesti toimivaksi rakenteeksi suositellaan viimeistään seuraavan peruskorjauksen yhteydessä.

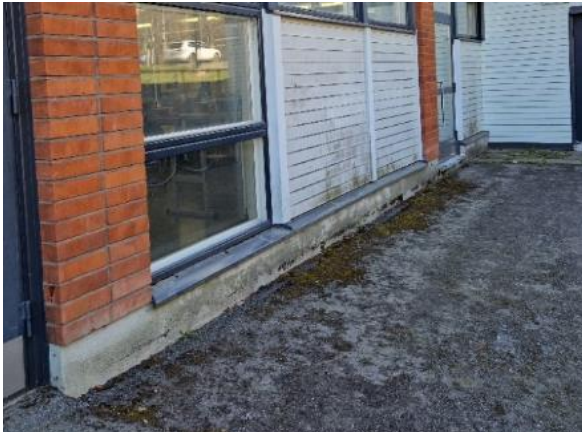
**Kuva 79**

Rakennusta ympäröivän maanpinnan korkeus on sokkeliin nähden korkealla. Paikoin maanpinnan taso on alapohjan betonilaatan yläpinnan tasoa korkeammalla (Kuva 79...Kuva 81), ja valesokkelirakenteen lämmöneristeet ovat paikoin maanpinnan tasoa alempana.

Teknisen työn luokan kohdalla maanpinnan taso on korkealla. Sokkelissa esiintyy selviä ulkopuolisen kosteusrasituksen aiheuttamia vauriojälkiä.

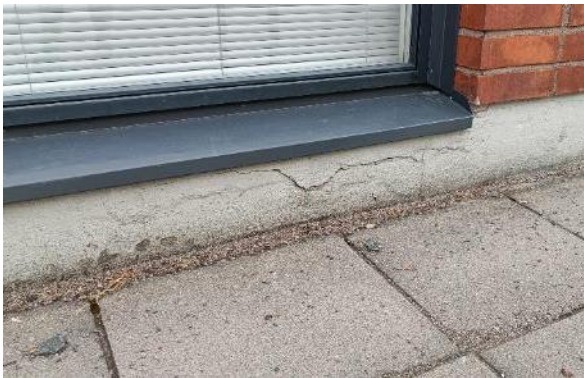
Betonirakenteisissa sokkeleissa on monin paikoin havaittavissa korroosiovauriota (Kuva 82 ja Kuva 83). Tutkimusten perusteella betonisokkelin ja julkisivutiilimuurauksen välissä on bitumikermikaista (Kuva 84). Sokkeleihin on lisätty patolevyt liikuntasalin osalle ja ainakin idän puoleiselle julkisivulle (Kuva 85). Asfaltoitujen piha-alueiden osuuksilta sokkelin patolevyn olemassaoloa ei saatu tarkastettua.

**Kuva 82**  
Sokkelissa esiintyy korroosiovauriota.

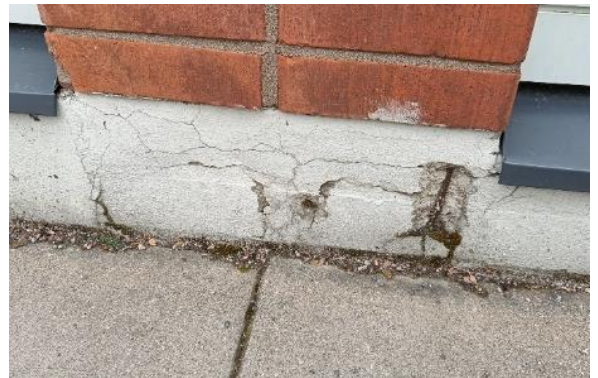
**Kuva 83**  
Sokkelissa esiintyy korroosiovauriota.

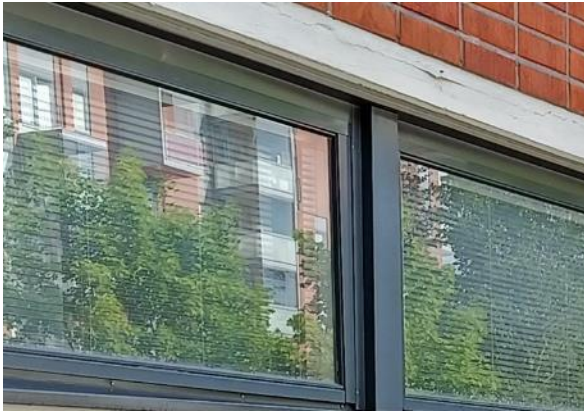
**Kuva 93**  
Ikkunanylityspalkissa on korroosiovauriota.

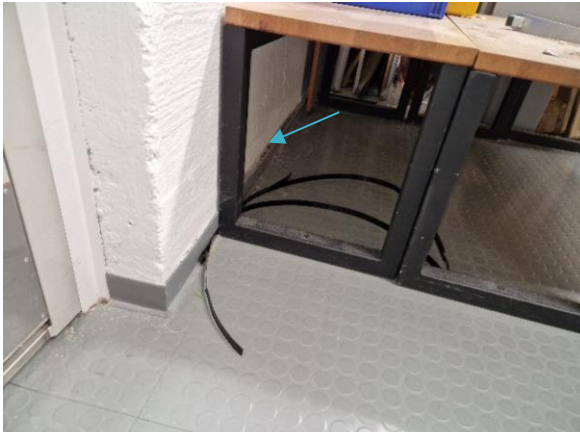
**Kuva 123**

Poikkeavaa kosteutta ja kosteusvauriojälkiä esiintyy myös Materiaalivaraston B059 ja Varaston B064 välisessä väliseinärakenteessa.

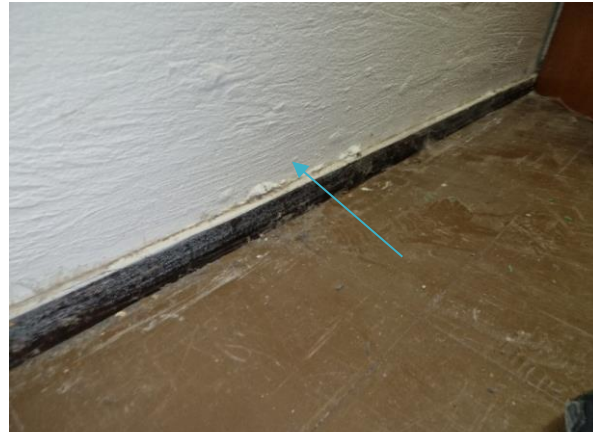
**Kuva 124**

Kosteusvauriojälkiä esiintyy porrashuoneen alla olevan varaston B064 kohdalla väliseinän alaosassa ja alapohjarakenteessa.

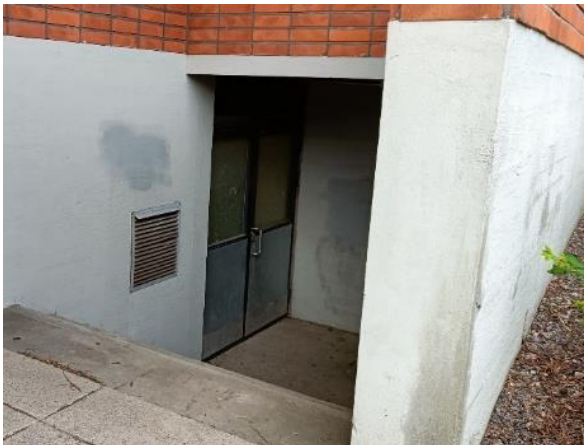
Tutkimusten perusteella varastotilan B064 kohdalla ulkoseinän ulkopuolella on vanha säleikkö. Säleikön kohdalla ulkoseinässä on mineraalivillaeristeitä ja havaintojen perusteella eristeet ovat selvästi tummuneet. Säleikön kohdalla varastotilan puolella ulkoseinässä on epätiivis peitelevy. Peitelevyn takana ulkoseinässä olevan aukon kohdalla lämmöneristeessä esiintyy ilmavuotojen aiheuttamia tummentumia.

**Kuva 174**  
Varaston B064 kohdalla ulkoseinässä on säleikkö.

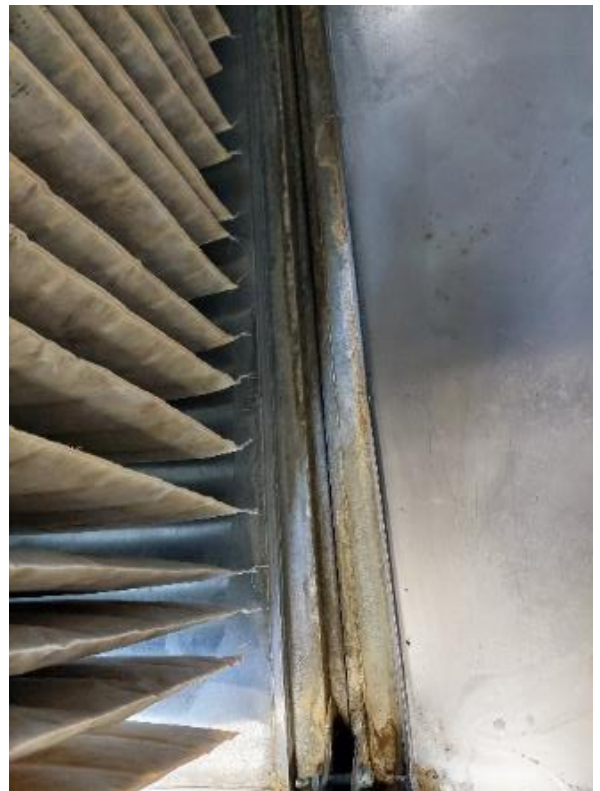
**Kuva 196**  
TK05 kondenssivettä on päätynyt kammioiden väliseen osaan aiheuttaen vauriojälkiä viemäroinnistä huolimatta.
