Projektinumero  
**1510085261**

Kohteen osoite  
**Pyörrekuja 3, 01600 Vantaa**

# PYÖRREKUJAN PÄIVÄKOTI

## KUNTOKATSELMUS

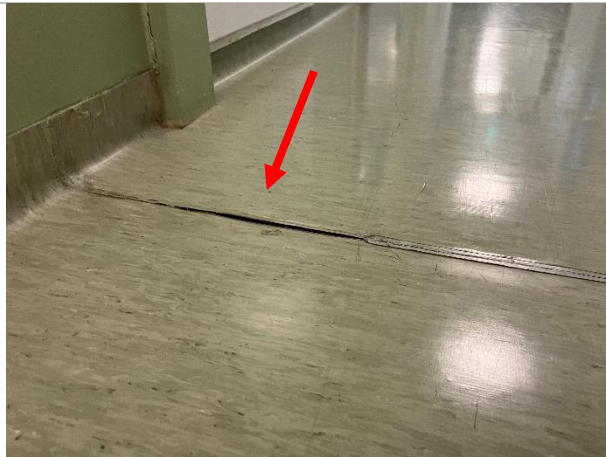
**Kuva 6.** Muovimaton saumoissa ja ylösnostoissa oli vähäisissä määrin havaittavissa epätiiveyttä, kuva on otettu tilan 042 edustalta.

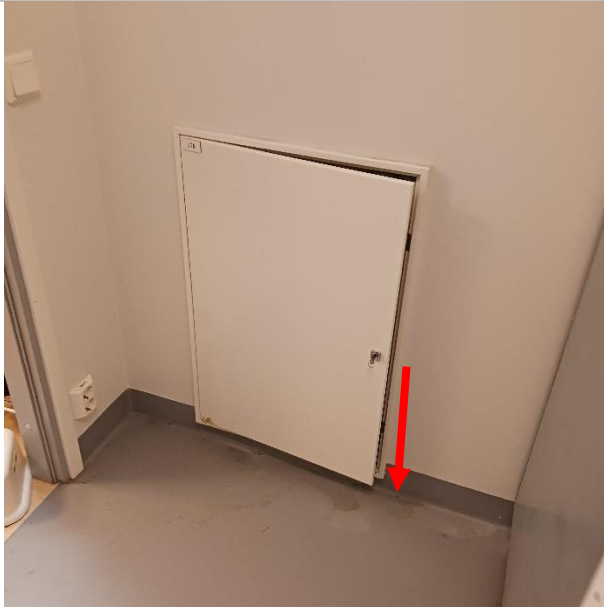
**Kuva 8.** Ilmavaihtokonehuoneessa 020 havaittiin kosteusjälkiä lattialla.

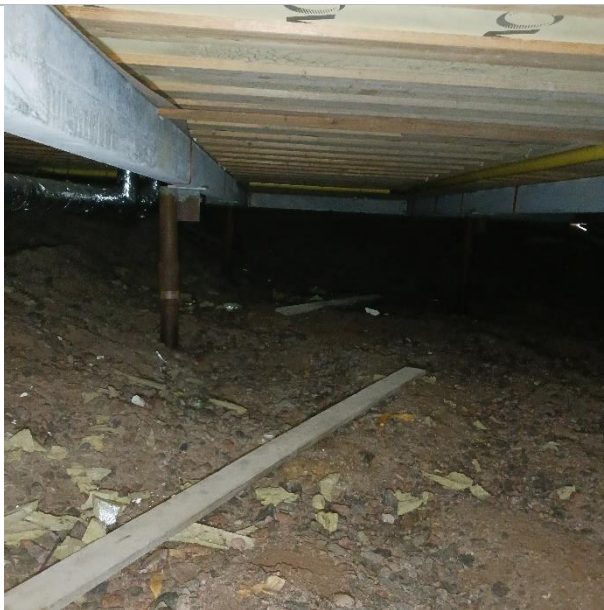
Ryömintätilan pohjalla havaittiin rakennusjätettä. Rakennusjäte voi mikrobivaurioitua ajansaatossa. Suositellaan poistamaan ryömintätilasta rakennusjätteet.

**Kuva 10.** Ryömintätilan pohjalla havaittiin paikoin rakennusjätettä, kuten lautoja ja mineraalivillaa.

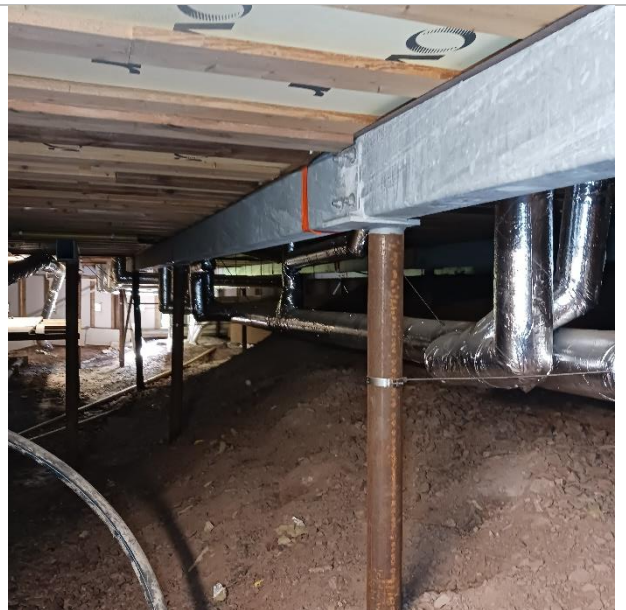
**Kuva 11.** Ryömintätilassa viemäriputket ovat eristetty päällystetyllä mineraalivillalla. Teräspila-reissa/paaluissa havaittiin pintakorroosiota.

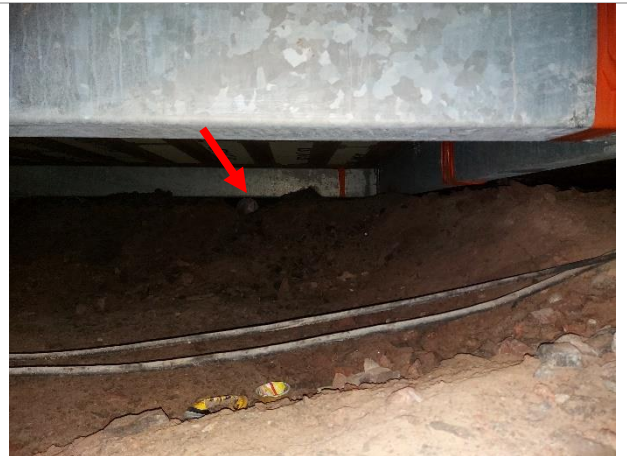
**Kuva 13.** Sisäpihan puoleisella ryömintätilan osalla ryömintätilan korkeus on suunnitelmista poiketen selvästi alle 800 mm. Nuolella merkattu tuuletusputken sijainti. Ryömintätilan maa-aines on osin hienojakoista ja kosteaa.

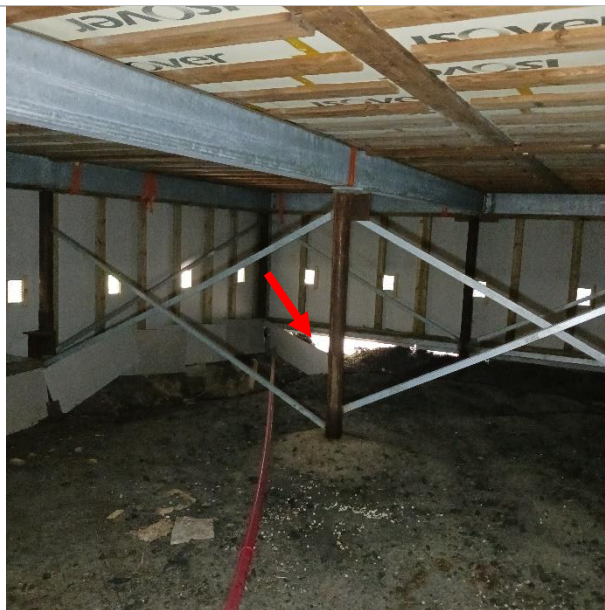
Sokkelilevytyksen aukkojen kautta voi tuhoeläimet päästä alapohjatilaan. Suositellaan korjaamaan rikkinäiset sokkelilevyt.

**Kuva 14.** Sokkelilevytyksessä havaittiin aukkoja.

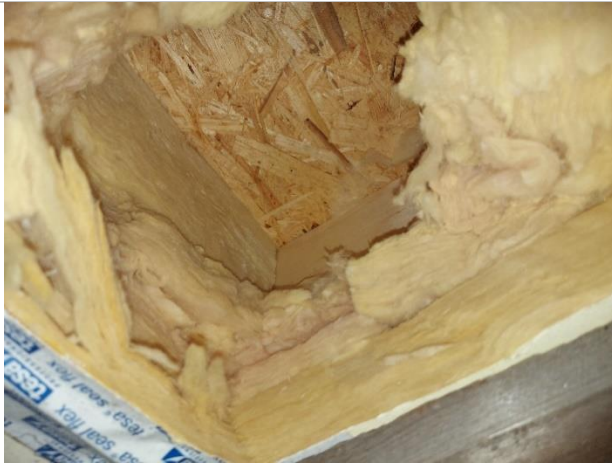
**Kuva 15.** RA1-AP. Alapohjarakenteen lämmöneristeenä on mineraalivilla. Avauksen kohdalta ei havaittu poikkeavaa.

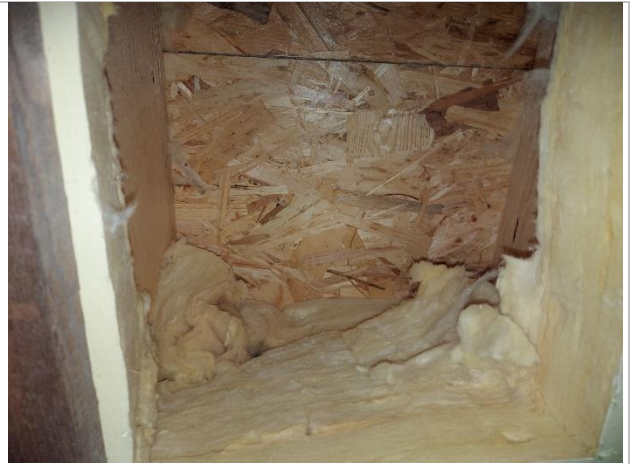
**Kuva 16.** RA2-AP. Avauksen kohdalta ei havaittu poikkeavaa.

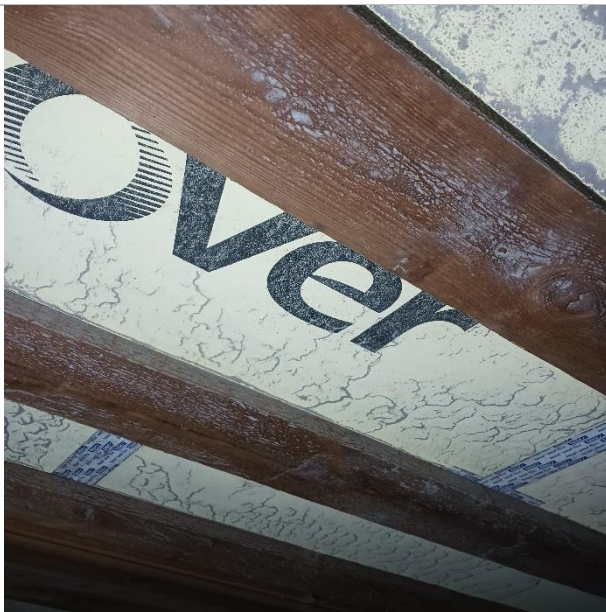
**Kuva 17.** Alapohjan lämmöneristekerroksen ulkopinnassa on rakennusaikaisia kosteuden aiheuttamia jälkiä.

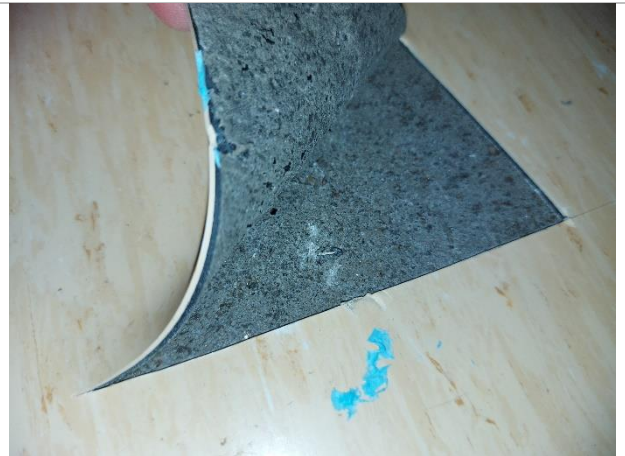
**Kuva 19.** VM2. Muovimaton taustalla mielő li-  
man haju.

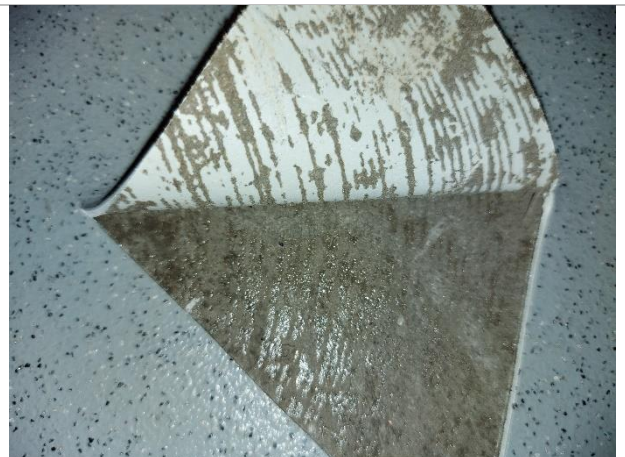
**Kuva 21.** VM4. Muovimatto on heikosti kiinni alustassaan. Muuten ei havaittu poikkeavaa.

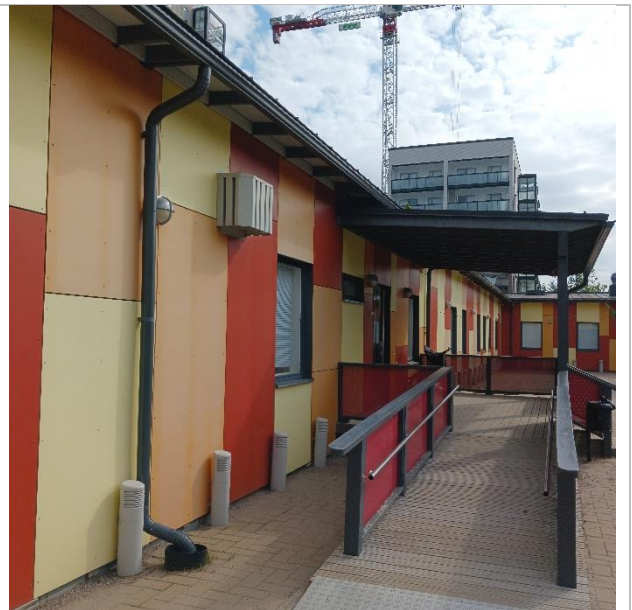
**Kuva 23.** Rakennuksen leikki-/sisäpihan puolen julkisivuna on levytys. Julkisivulevytyksen alareunan etäisyys vierustan maanpintaan nähden on vähäinen.

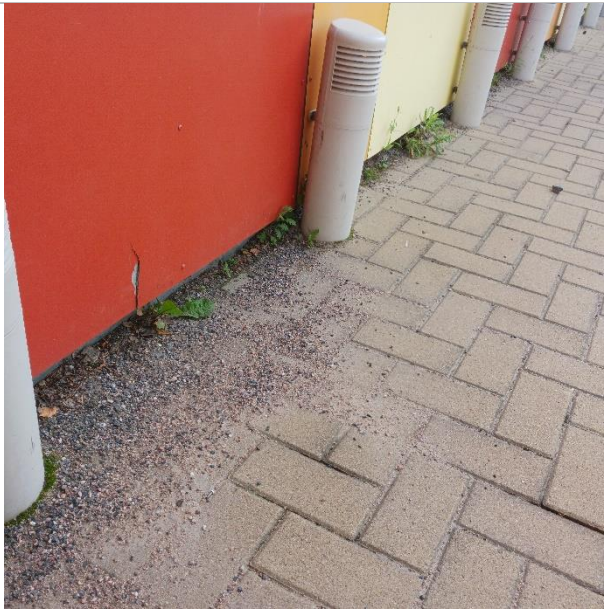
**Kuva 24.** Julkisivulevytyksen alareunassa havaittiin paikallisia vaurioita.

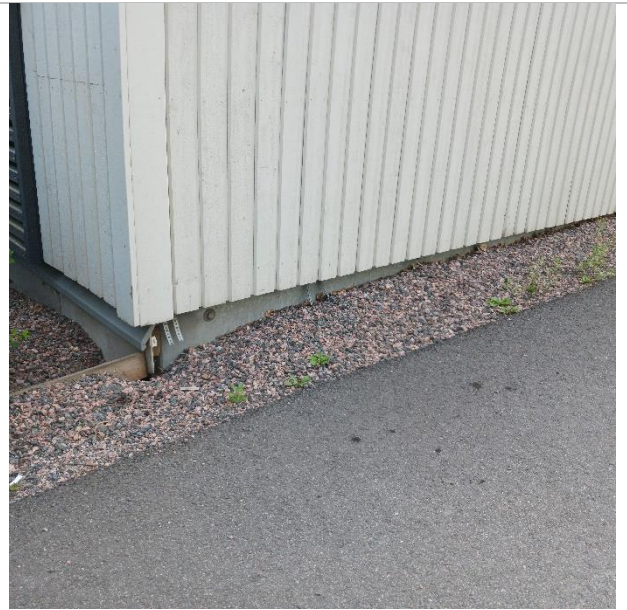
maata vasten. Tämä voi pitkällä aikavälillä aiheuttaa teräspalkissa korroosiota. Havaintojen perusteella sinkityssä teräspalkissa ei havaittu aktiivista teräskorroosiota.

**Kuva 25.** Rakennuksen sisäpihan ja länsipään puolelta puuttuu suunnitelmista poiketen kosteutta kestävä sokkelilevy. Alapohjan kantava teräspalkki on vierustan maata vasten. Lautaverhoilun alaosa on lähellä maanpintaa.

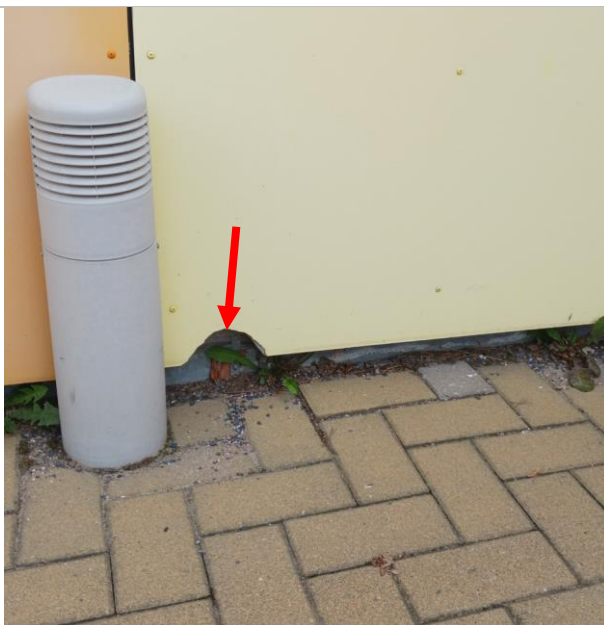
**Kuva 26.** Teräspalkin päällä olevissa puurakenteissa maanpinnan läheisyydessä havaittiin julkisivulevytyksen lohkeaman kohdalta tummentumaa.

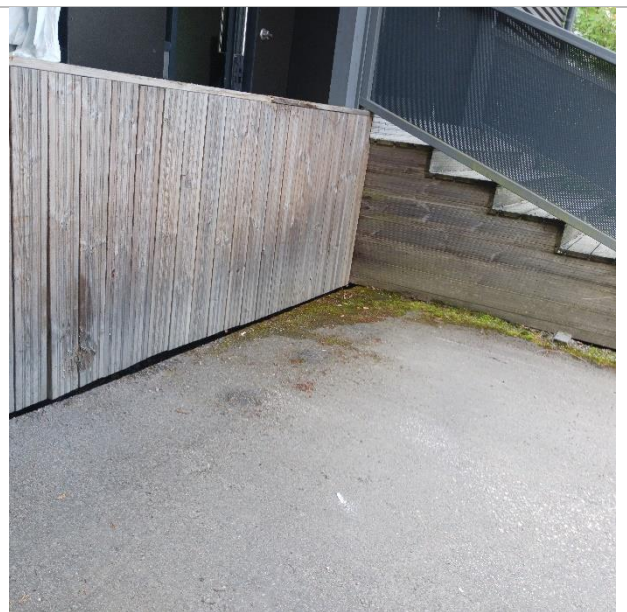
Sisäänkäyntikatoksien sokkelilaudoituksissa havaittu värjäytymä on kosteusrasituksen aiheuttamaa ja aiheutuu laudoituksen vähäisestä etäisyydestä maanpintaan nähden. Laudoitus on kesto-puuta ja siinä ei havaittu lahoa, joten tästä aiheutuu ainoastaan ulkonäköhaittaa. Sisäänkäyntikatoksien kaiteiden maalipinnoitteen hilseily voi mahdollistaa puumateriaalin vaurioitumisen. Suositellaan käsittelemään sokkelilaudoituksia.

**Kuva 27.** Sisäänkäyntikatoksen sokkelilaudoituksessa havaittiin kosteusrasituksen aiheuttamia jälkiä.

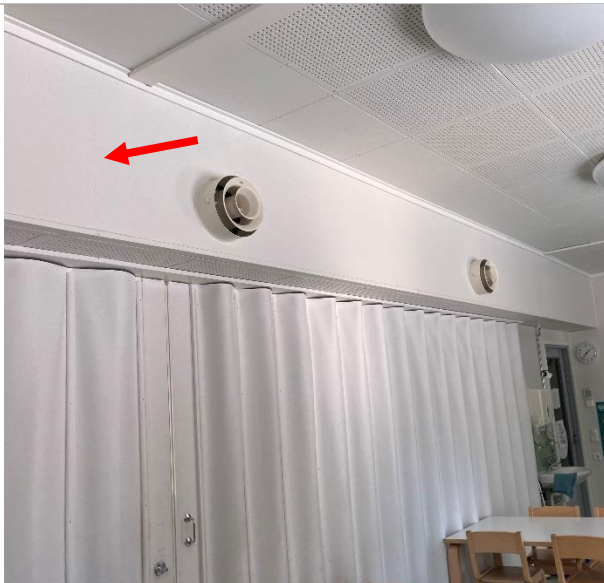
kulumaa. Kipsilevyseinässä havaitut halkeamat ovat todennäköisesti rakenteiden lämpöliikkeen aiheuttamia. Halkeamat voivat mahdollistaa väliseinän eristekerrosten epäpuhtauksien ja mineraalikulujen kulkeutumisen sisäilmaan heikentäen sisäilman laatua.

**Kuva 30.** Kipsilevyseinässä havaittiin vähäisiä pintavaurioita, kuten kipsilevysaumojen aukeamista. Merkattu kuvaan nuolella.

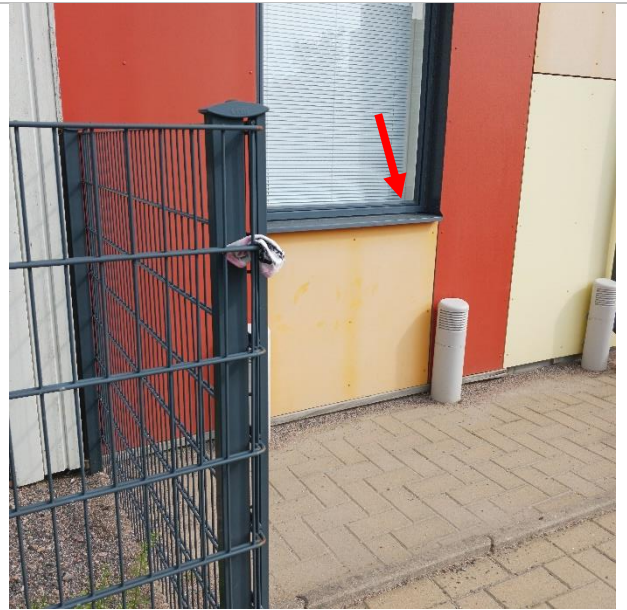
Ikkunoiden vesipellitykset ovat hyvässä kunnossa ja aistinvaraisesti arvioituna tiiviit eikä niissä havaittu pääosin poikkeamia. Paikoin ikkunoiden vesipeltien kaadoissa havaittiin vähäisiä puutteita, joka voi aiheuttaa kosteusrasitusta ikkunarakenteille. Muutoin rakennuksen ikkunoissa tai ovissa ei havaittu poikkeavaa. Suositellaan korjaamaan pellitykset, joissa on puutteelliset kaadot.

**Kuva 37.** Paikoin ikkunoiden vesipeltien kaadoissa havaittiin vähäisiä kallistuspuutteita.

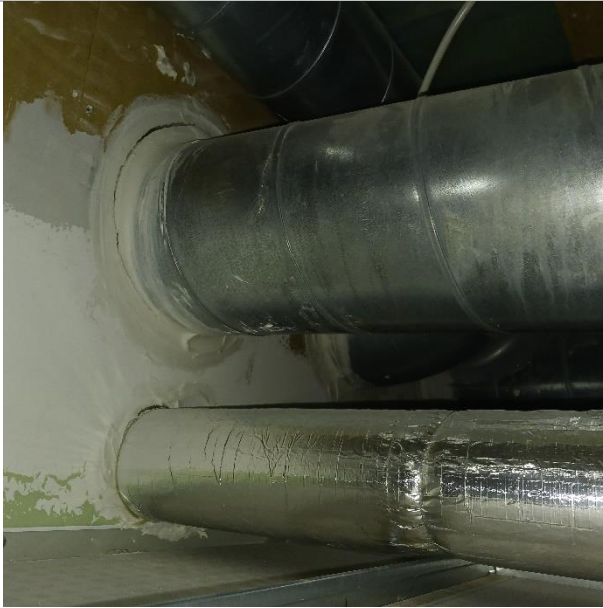
**Kuva 40.** Alaslasketun katon yläpuolella talotekniikan läpivientien väliseiniin havaittiin vähäistä epätiiveyttä. Kuva on käytävältä 031.

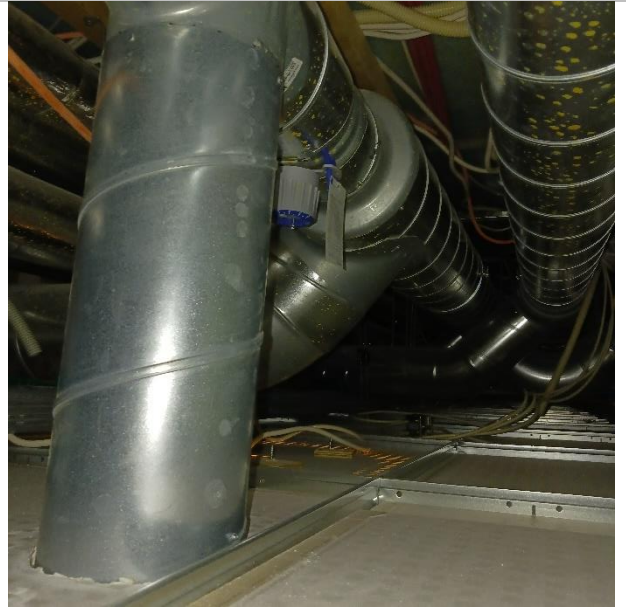
Tilan 044 kohdalla käytävällä havaitut alaslasketun katon yläpuolella talotekniikassa olevat kosteusjäljet voivat mahdollisesti olla peräsin rakennusaikaisesta kosteudesta, kuten lattiavalutyön aikaisesta kosteudesta.

**Kuva 41.** Tilan 044 kohdalla käytävällä havaittiin alaslasketun katon yläpuolella ilmanvaihtokanavien ja lämmitysputkien eristeiden pinnalla kosteusjälkiä.

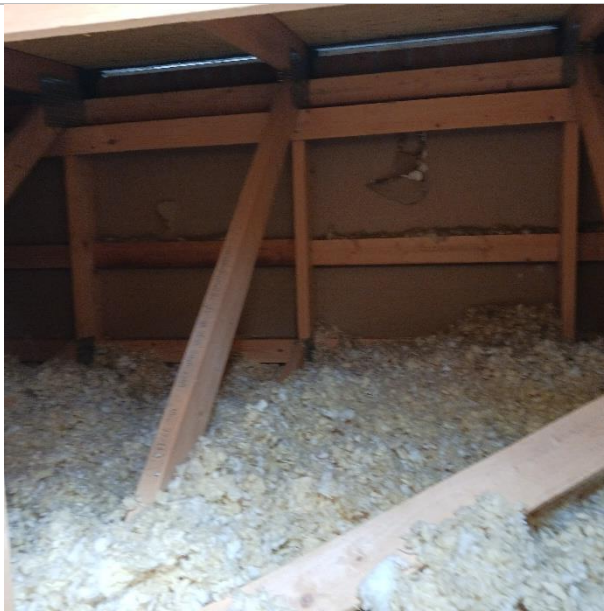
**Kuva 46.** Tuulensuojalevyssä havaittiin paikallisia mekaanisesti vaurioituneita kohtia.

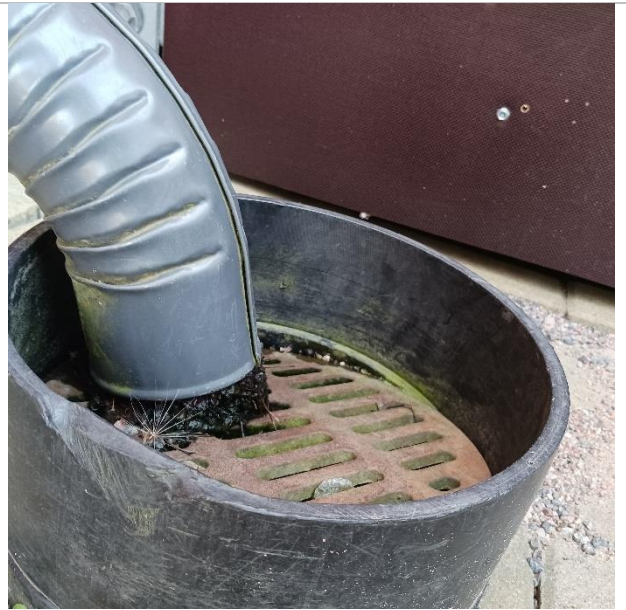
**Kuva 49.** Sisäpihalla syöksytorven ulosheittäjän havaittiin olevan tukossa.

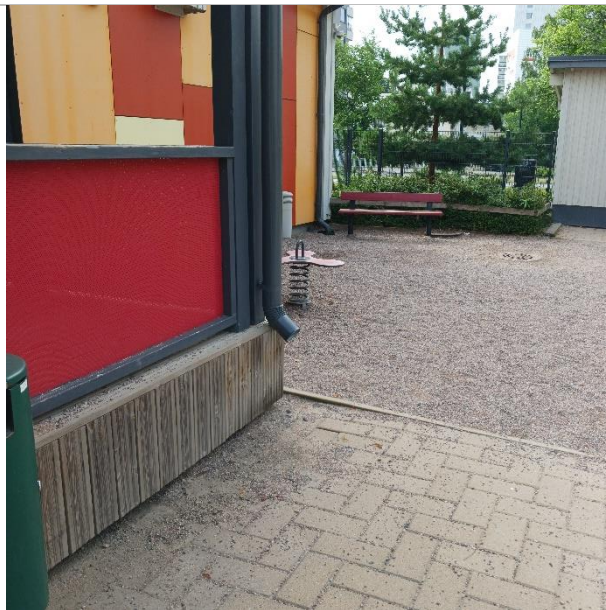
Havaintojen perusteella sisäänkäyntikatoksien kattovesien ohjauksessa on puutteita, ja sadevedet ohjautuvat näiltä osin rakennuksen vierelle, mikä voi aiheuttaa kosteusrasitusta mm. ulkoseinien alaosille. Syöksytorviin ja loiskekuppeihin kasaantunut lehtimassa heikentää vedenpoistoa ja voi kasvattaa ylivuodon riskiä. Suositellaan parantamaan vedenohjausta ja puhdistamaan vedenpoistojärjestelmät säännöllisesti.

**Kuva 50.** Sisäänkäyntikatoksien syöksytorvien alla ei ole loiskekuppeja, ja sadevedet ohjautuvat näiltä osin rakennuksen vierelle.

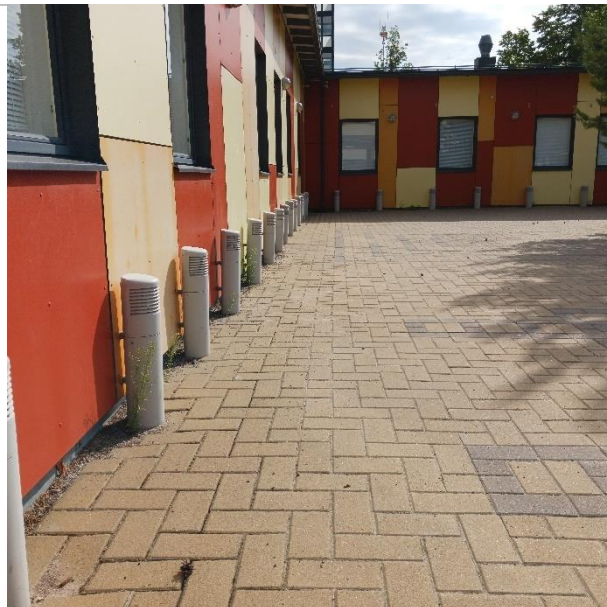
**Kuva 51.** Rakennuksen eteläpuolella on laatoitettua aluetta. Maanpinnan kallistukset eivät täysin ole suositusten mukaiset.

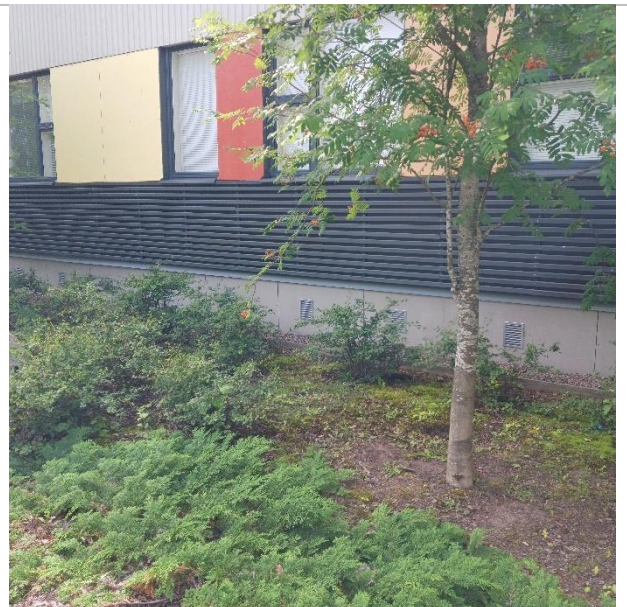
**Kuva 52.** Rakennuksen vierustoilla on paikoin kasvillisuutta. Kuva on otettu pohjoissivulta.

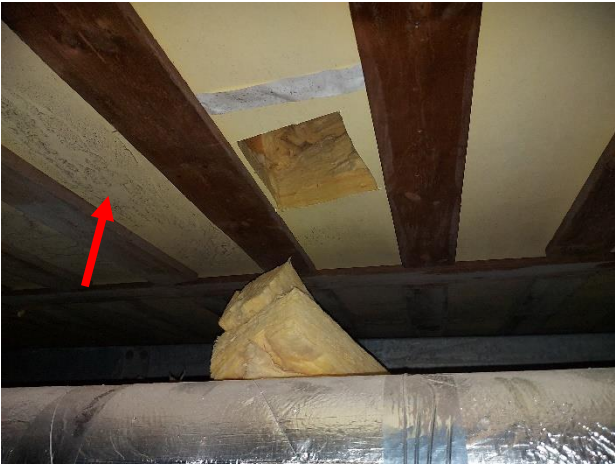
**Kuva 3.** Yleiskuva rakenneavauksesta. Lämmöneristekerroksen ulkopinnassa on likaa, joka on peräisin rakennusvaiheesta.
