Projektinumero

1510085380

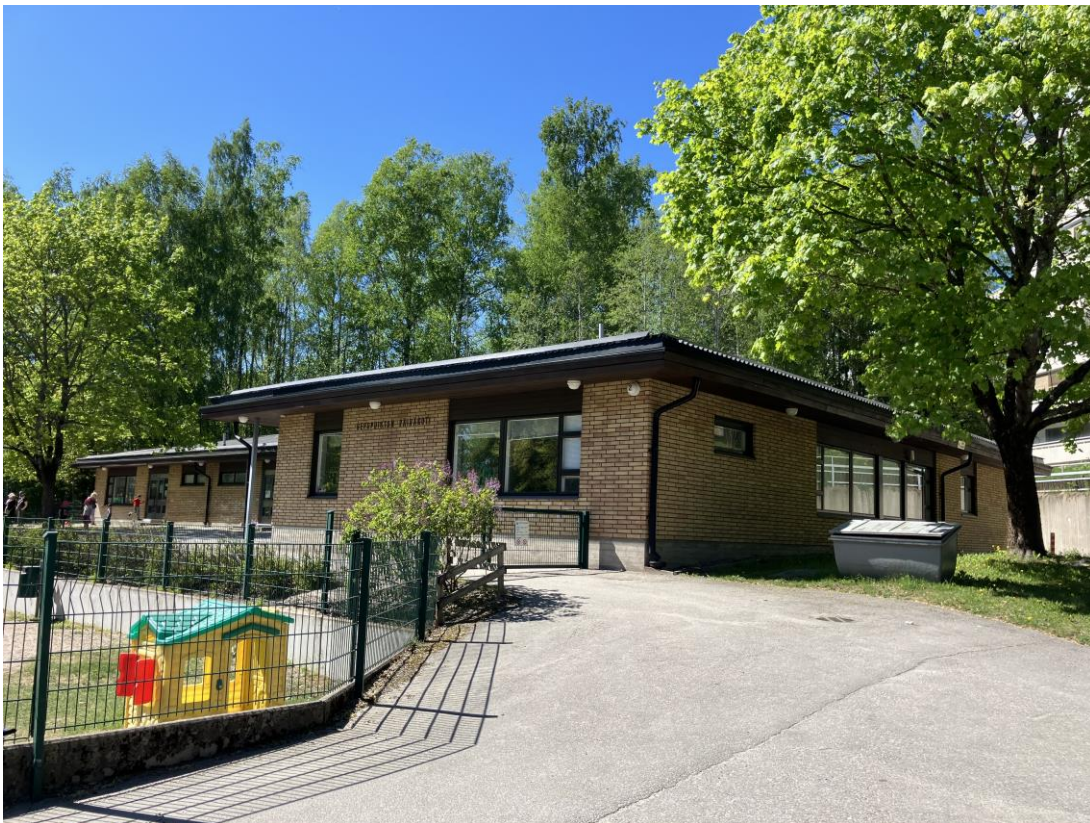
KOSTEUS- JA SISÄILMATEKNINEN KUNTOTUTKIMUS

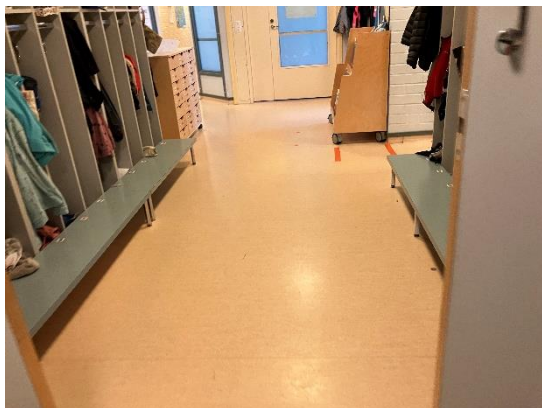
Kuva 7. Lattiapäällysteissä ei havaittu aistinvaraisesti kosteuden aiheuttamia jälkiä.

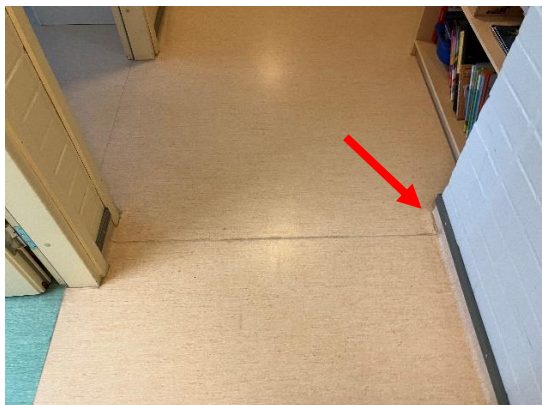
Kuva 9. Käytävän lattian liikuntasauaman kohdalla havaittiin halkeama muovimaton ylösnostossa.

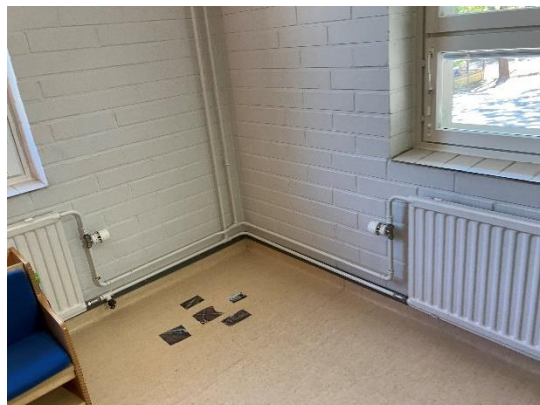
Kuva 10. Muovimatto on nostettu seinälle n. 100 mm korkeudelle.

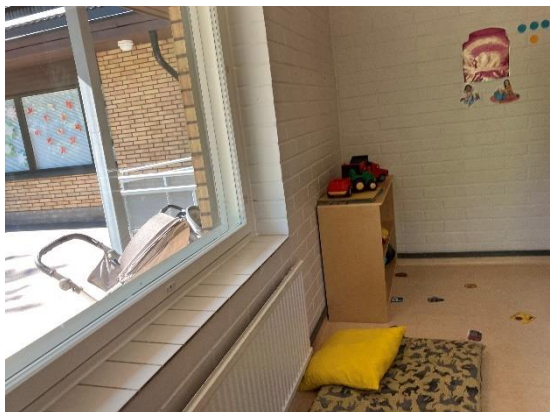
Kuva 25. Ulkoseinien sisäpinnat ovat pääosin maalattua kalkkiehkeksiä.

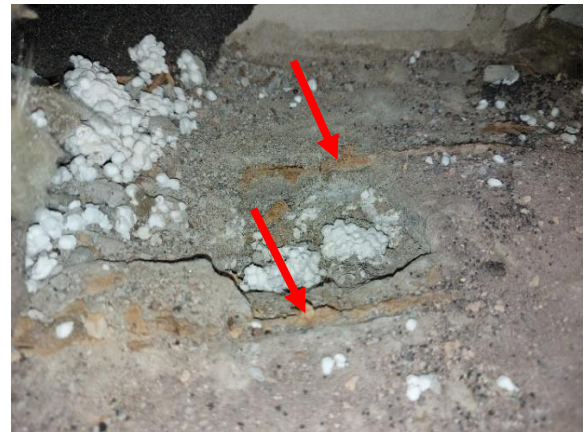
Kuva 34. RA3-US/SOK. Sokkelihalkaisun lämmöneristemateriaali on EPS, jonka molemmilla puolilla on puukuitulevy. Puukuitulevyssä havaittiin mikrobivaurioon viittaavaa jälkeä.

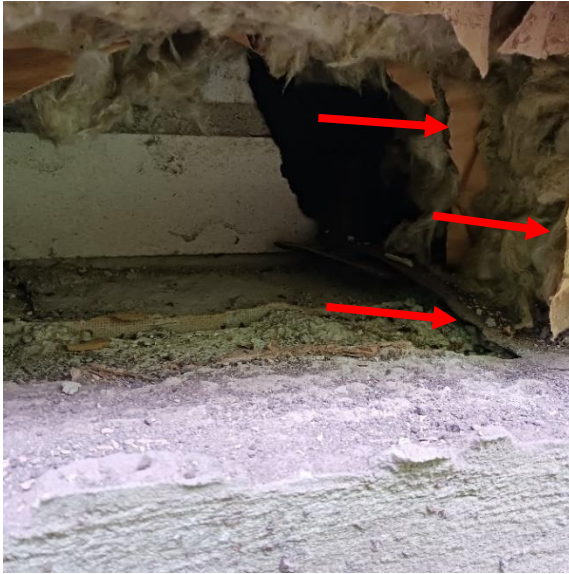
Kuva 35. RA12-US/SOK. Mineraalivillojen (kaksi kerrosta) ulkopinnoissa on rakennuspaperit. Sokkelin päällä on bitumikermi ja bitumikermi on nostettu ylös kalkkiahiekkatiilimuurauksen ulkopinnalle.

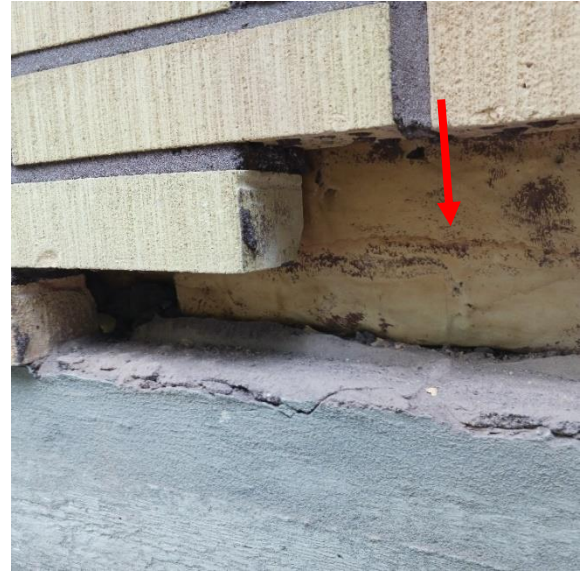
Kuva 36. RA16-US/SOK. Lämmöneristeen ulkopinnassa olevassa paperissa havaittiin mikrobikasvuun viittaavia jälkiä.

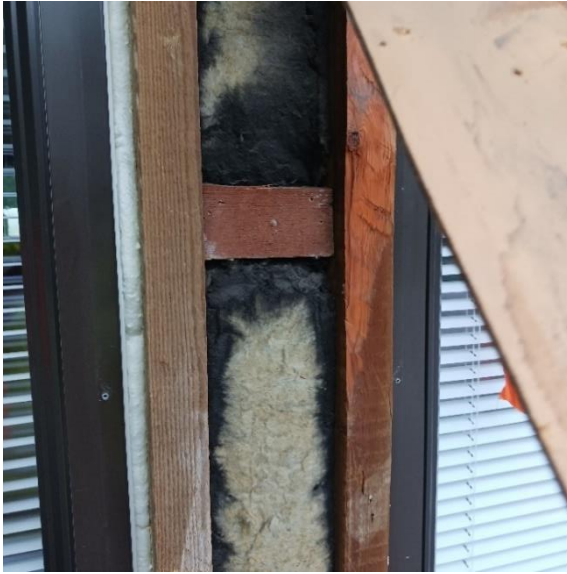
Kuva 37. RA2-Ikkunaväli. Mineraalivillassa on ilmavuotojen aiheuttamaa likaantumista/tummentumaa.

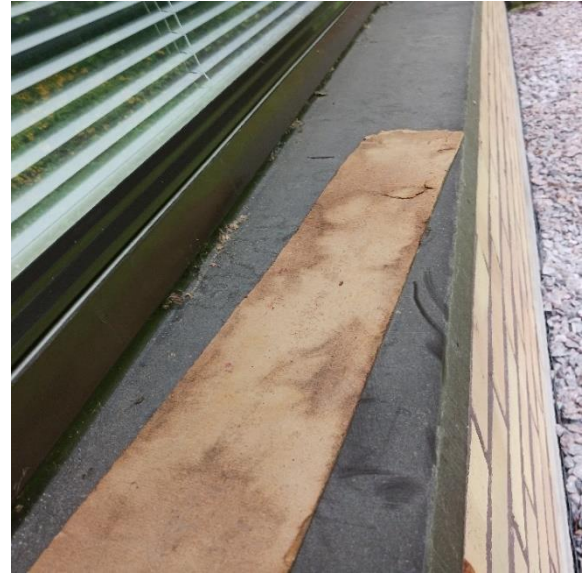
Kuva 38. RA9-Ikkunaväli. Puukuitulevyssä havaittiin kosteusjälkiä.

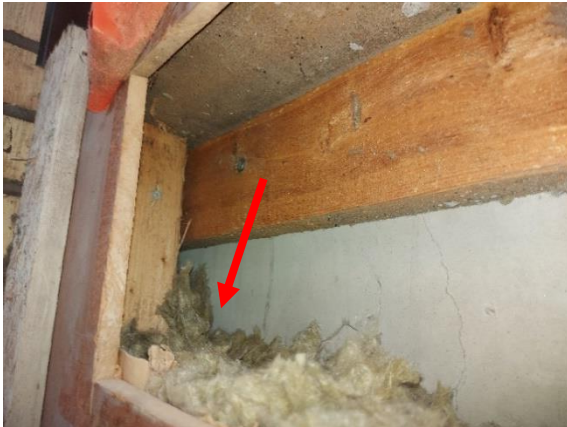
Kuva 39. RA6-US (Laudoitus). Mineraalivillassa havaittiin tummentumaa.

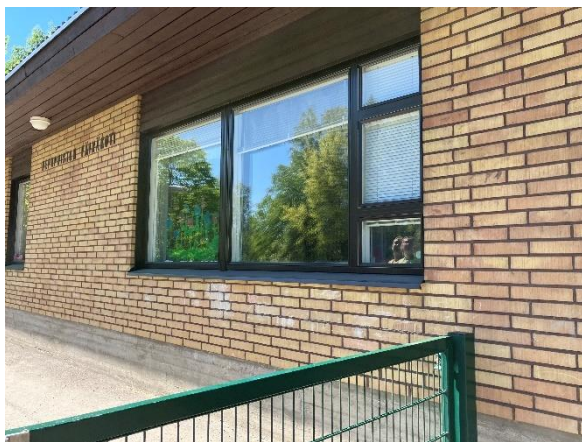
Kuva 43. Rakennuksen ikkunat ovat kolmelasisia puu-alumiini-ikkunoita.

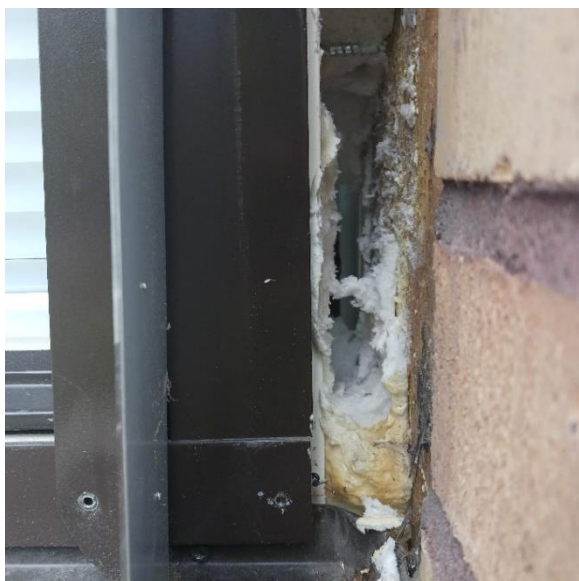
Kuva 46. RA20-Ikkunaväli. Tilkeraon eristämateriaali on uretaanivaahdosta.

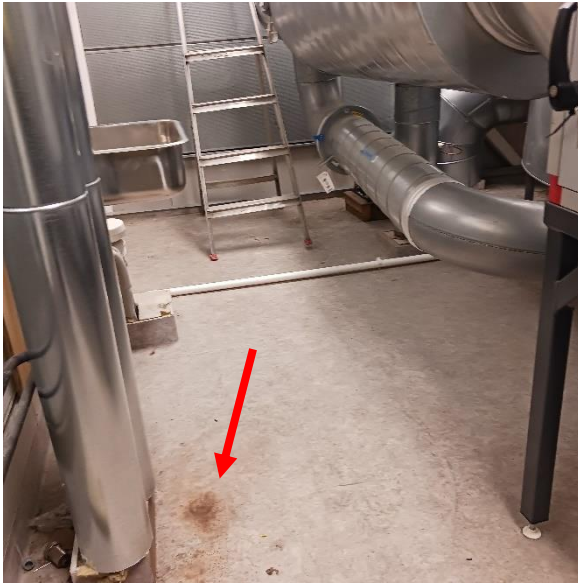
Kuva 49. Ilmanvaihtokonehuoneen muovimatto. Muovimaton pinnassa on vähäisiä valumajälkiä ja likaa.

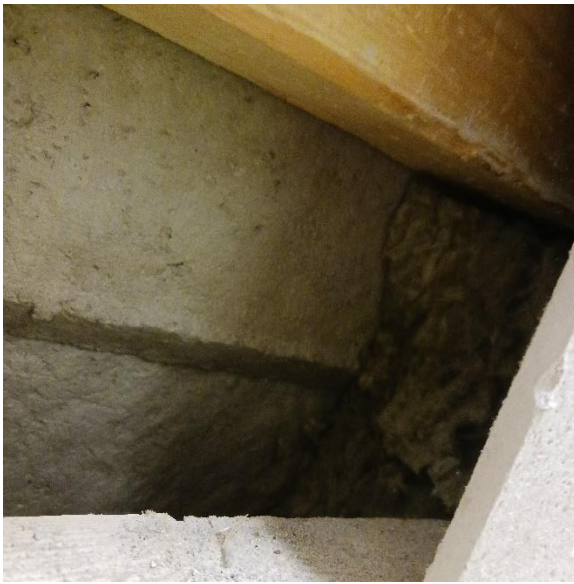
Kuva 51. Välipohjarakenteen Nilcon-kotelolaat-
taelementti sivusta.

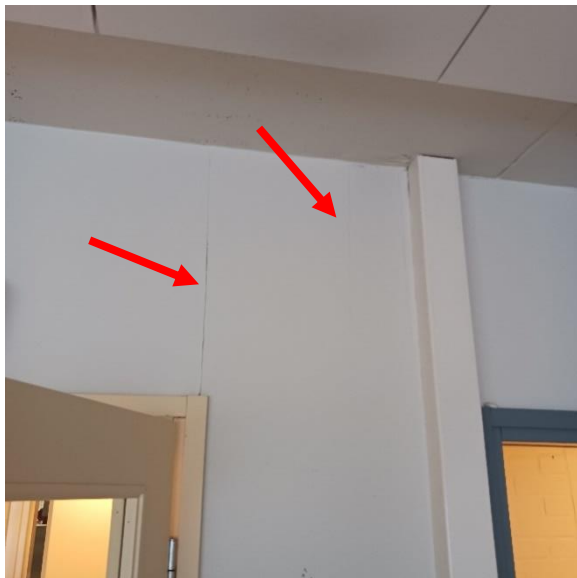
Kuva 54. Kipsilevyseinässä havaittiin halkeamaa oviaukkojen läheisyydessä.

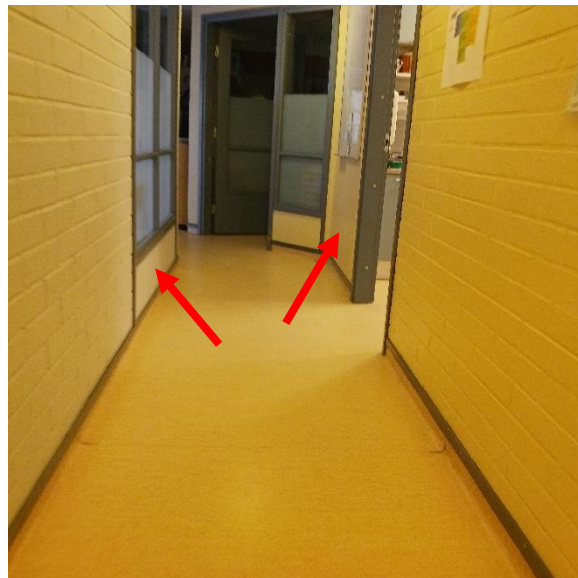
Kuva 55. Rankarakenteisia levyseiniä väliseinän aukkojen, mm. väliovet ja ikkunat, ylityksissä ja alituksissa sekä osin vierellä.

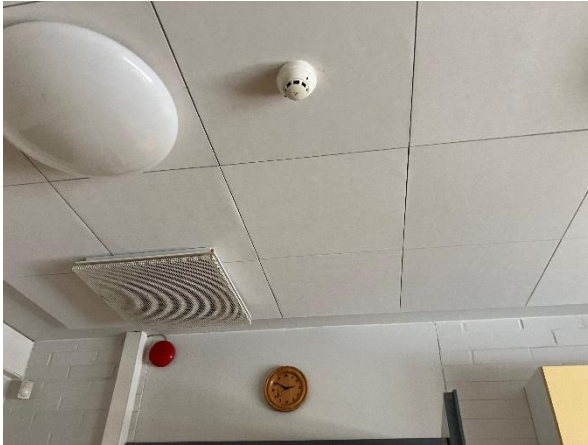
Kuva 59. Yläpohjan sisäverhoiluna on pääosin Nilcon-laatan alapintaan asennetut akustiikkalevyt.

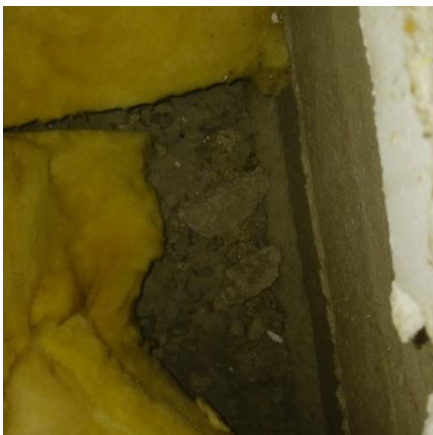
Kuva 67. RA28-YP. Ullakkotilasta tehtiin avaus Nilcon-laatan lämmöneristekerrokseen, josta ei havaittu poikkeavaa. Pohjalla on vähäisiä määriä betonin paloja.

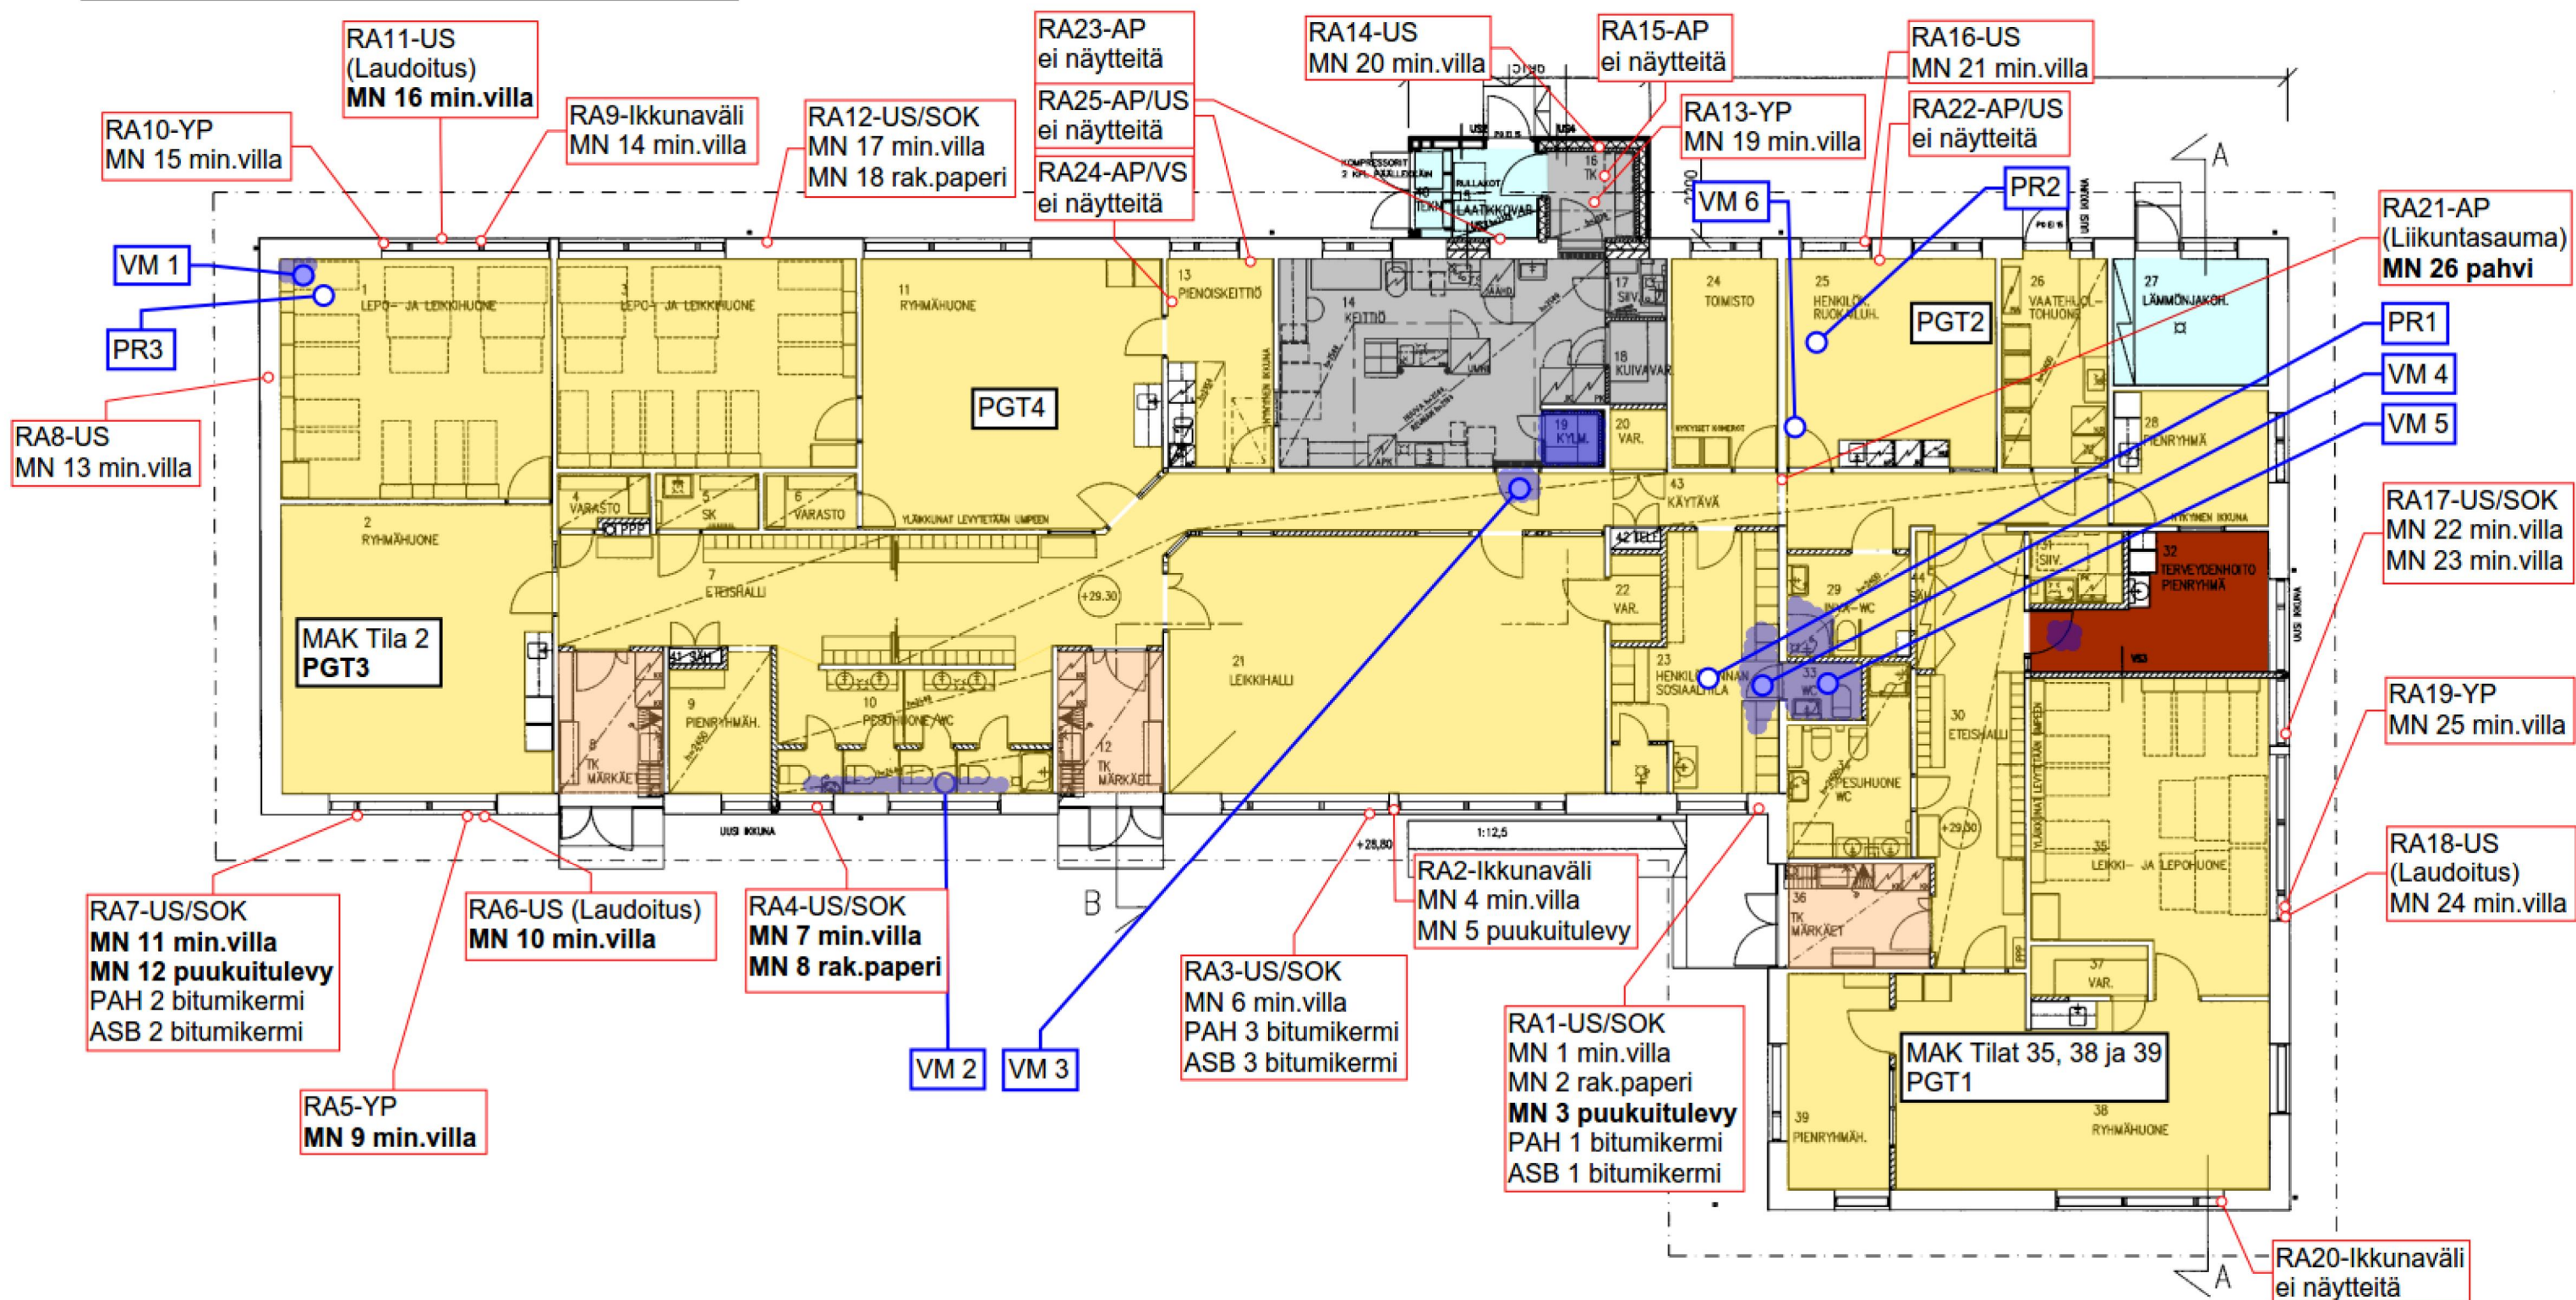
- Kohonnut pintakosteusarvo
- PRx - Porareikämittaus
- VMx - Viiltomittaus
- RAx - Rakenneavaus
- MNx - Materiaalinäyte
- AHAx - Asbesti/Haittaainenäyte
- PGTx - Teollisten mineraalivillakuitujen määrittäminen
- MAK - Merkkiainekoe

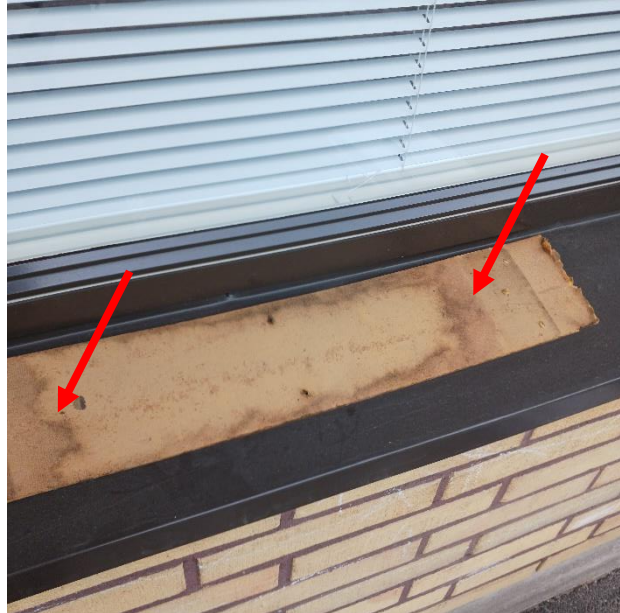
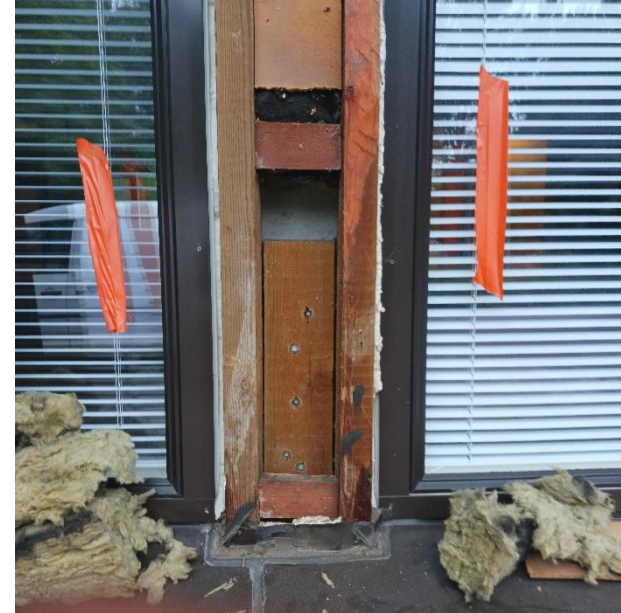
<p>Kuva 3. Lähikuva puukuitulevystä, jossa havaittiin kosteusrasitukseen viittaavia jälkiä.</p>	<p>Kuva 4. Puunkosteusmittarilla tarkasteltuna betonipileiteistä vasten olevat puuapukarmit olivat noin 11–13 paino-% eli kuivaa.</p>

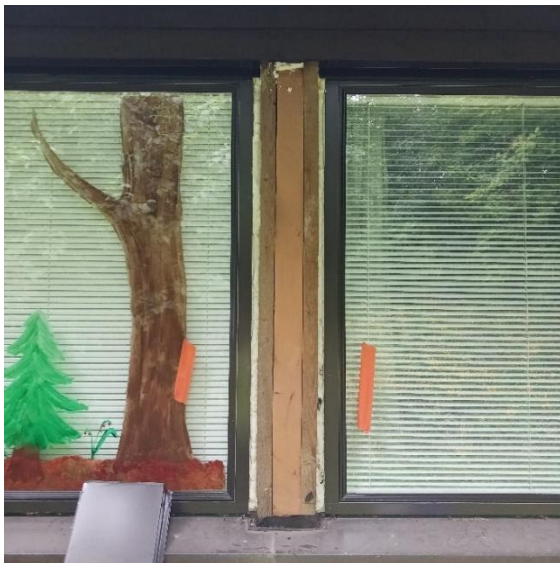
Kuva 1. Rakenneavaus tehtiin ikkunoiden väliseen ulkoseinän osaan.

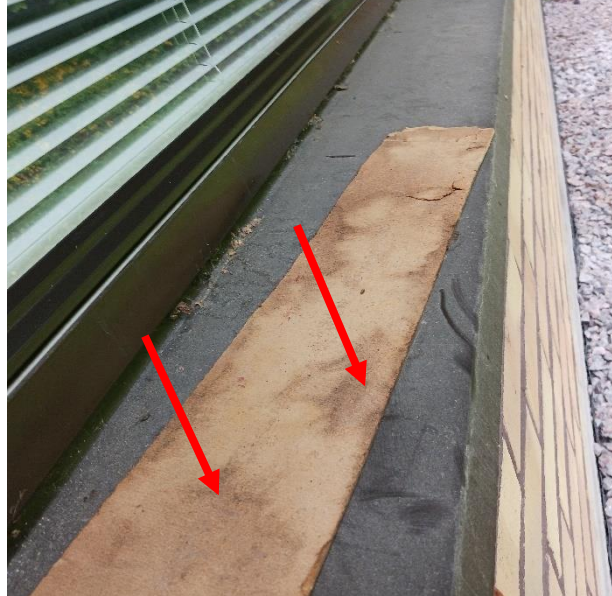
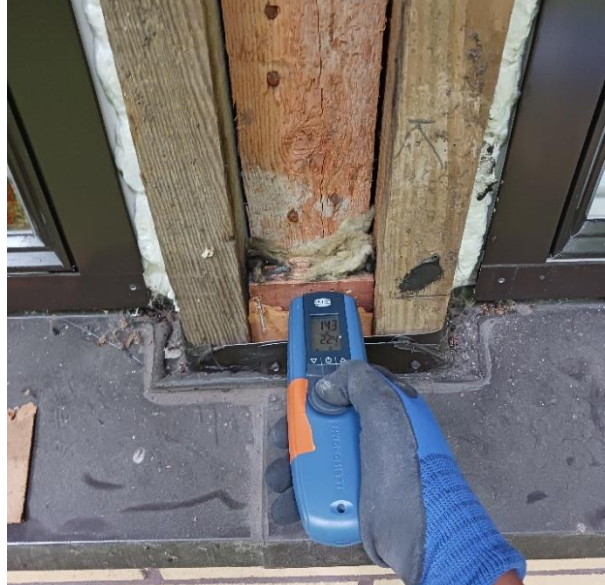
Kuva 3. Lähikuva puukuitulevystä, jossa havaittiin kos- teusrasitukseen viittaavia jälkiä.	Kuva 4. Puunkosteusmittarilla tarkasteltuna betonipila- reita vasten olevat puupukarmit olivat noin 11-14 paino-% eli kuivaa.

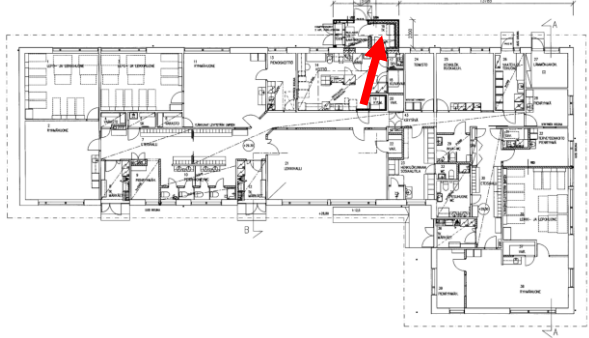
<p>Suunnitelmien mukainen rakenne</p> <p>YP 3</p>

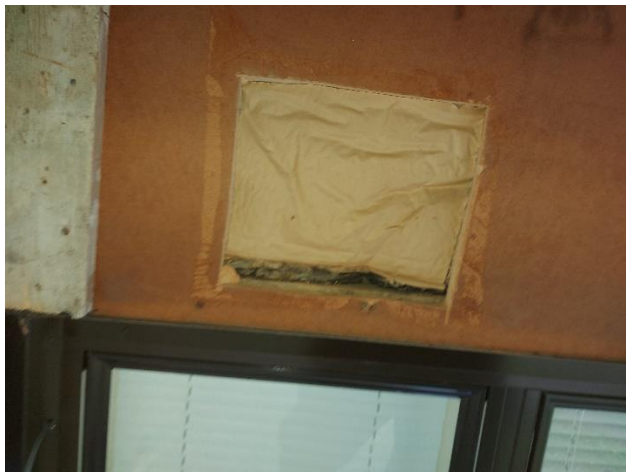
Kuva 1. Rakenneavaus tehtiin ikkunan yläpuolelle puuverhoiltuun ulkoseinän osaan.

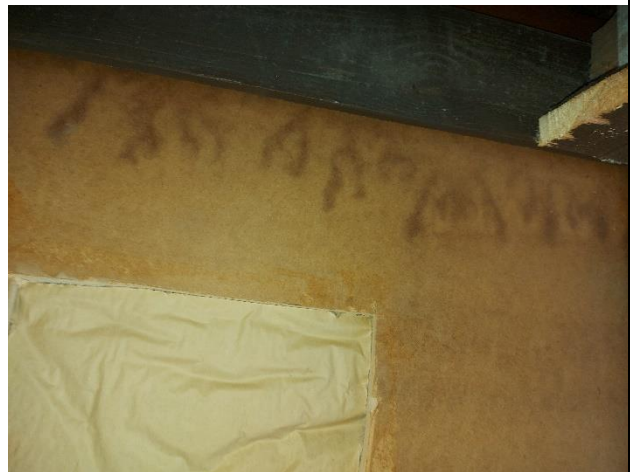
Kuva 2. Rakenneavauksen kohdalla puukuitulevyssä oli kosteusrasitukseen viittaavaa jälkeä.

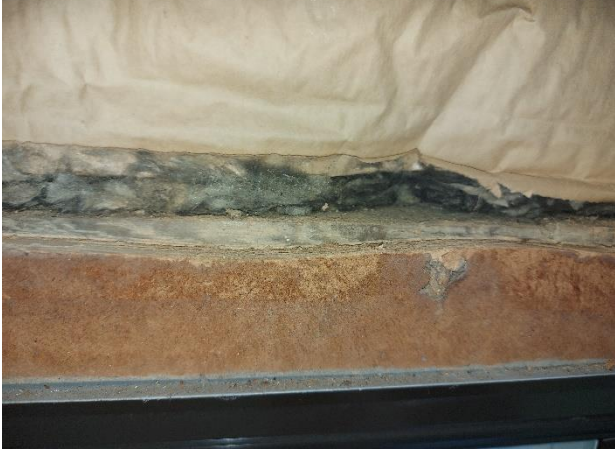
<p>Kuva 3. Mineraalivillassa havaittiin tummentumaa.</p>	  <p>Kuva 4. Puunkosteusmittarilla tarkasteltuna ikkunan apukarmi oli avauksen kohdalta noin 12 paino-% eli kuivaa.</p>
