Helsinki Gymnasium
Rajattu Kosteus- ja sisäilmatekninen kuntotutkimus

Projektinumero
1510085058

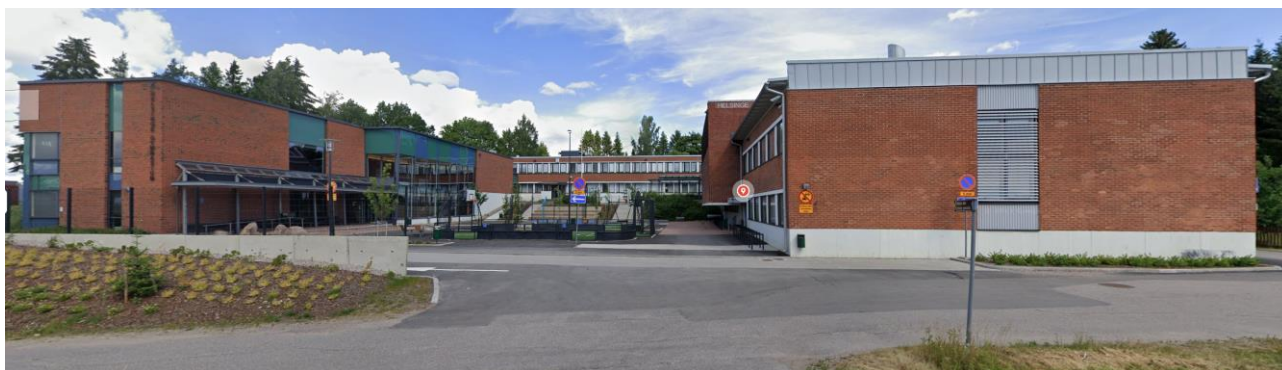
RAJATTU KOSTEUS- JA SISÄILMA- TEKNINEN KUNTOTUTKIMUS

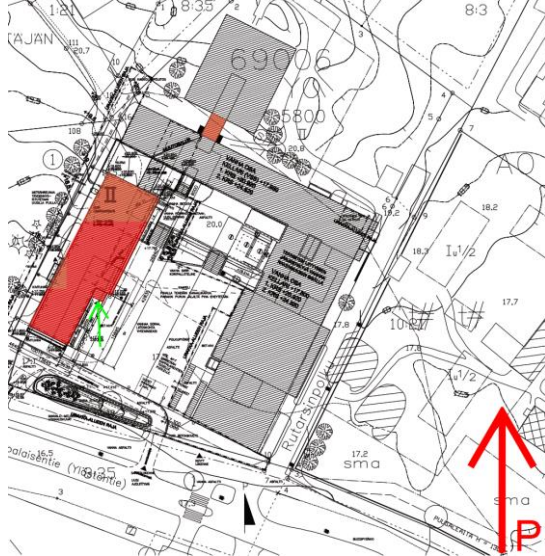
Kuva 1. Asemapiirustus vuodelta 2007. Lukio-osa ja tutkittu porraskäytävä on korostettu punaisella.

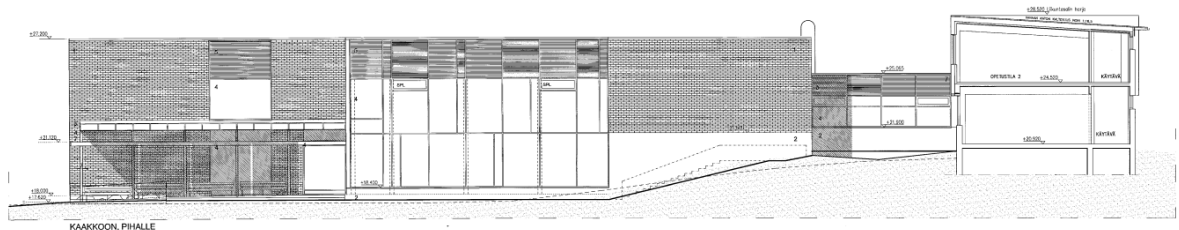
Kuva 2. Julkisivu kaakkoon.

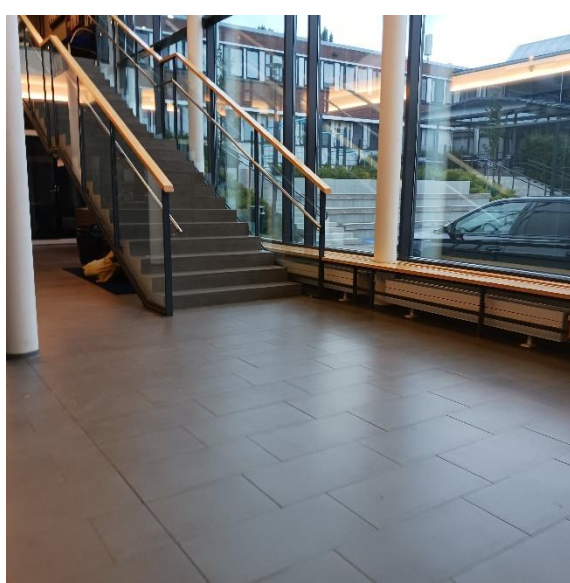
Kuva 8. Lukio-osan käytävillä lattiamateriaalina on tumman harmaan värinen keraaminen laatta.

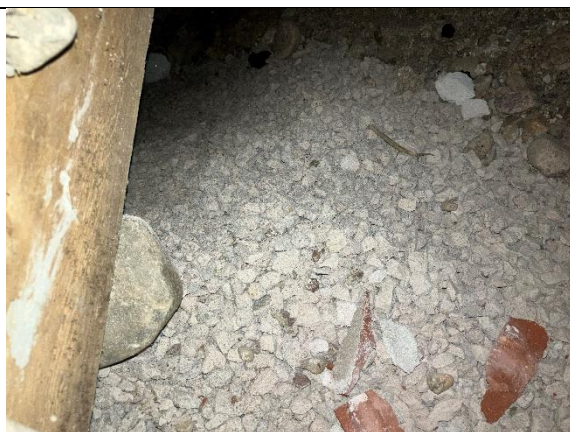
Kuva 24. Alustilan pohja on sora/hiekka pintainen. Tilassa on yksittäisiä muottilautoja.

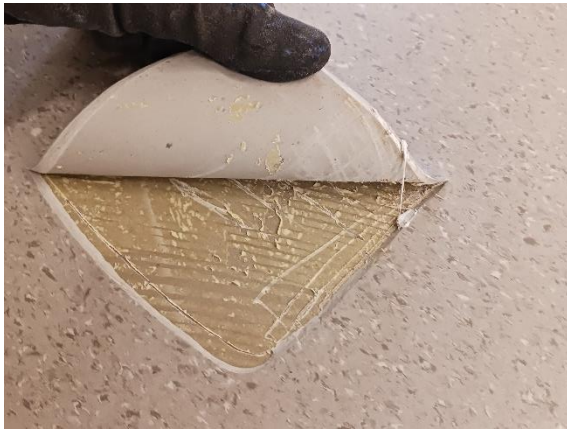
Kuva 25. VM1 tila L106

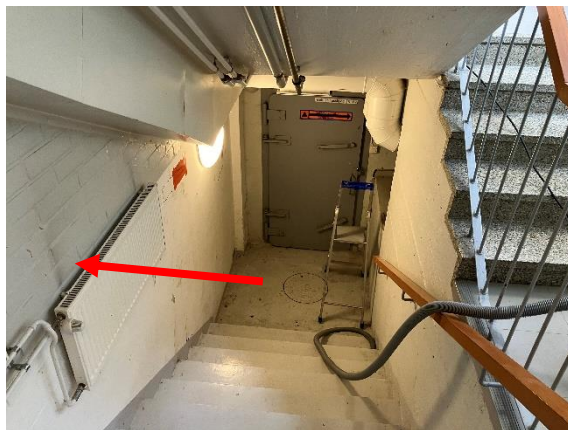
Kuva 36. Porrashuoneen K66 maanvastaiseseinärakenteessa havaittiin paikallisia kosteuden aiheuttamia vaurioita.

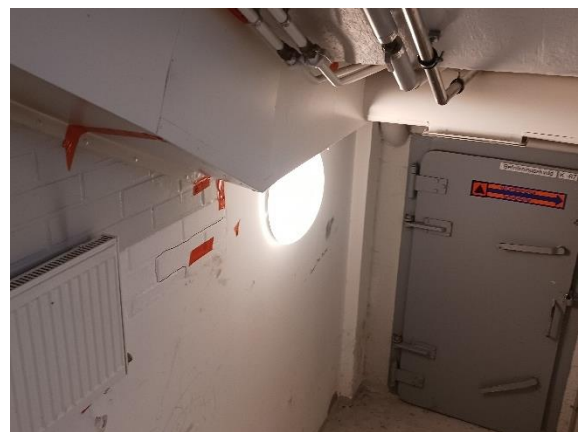
Kuva 37. Porrashuoneen K66 maanvastaiseseinärakenteen sisäpintana oli pääosin tiilimuuraus ja betoni.

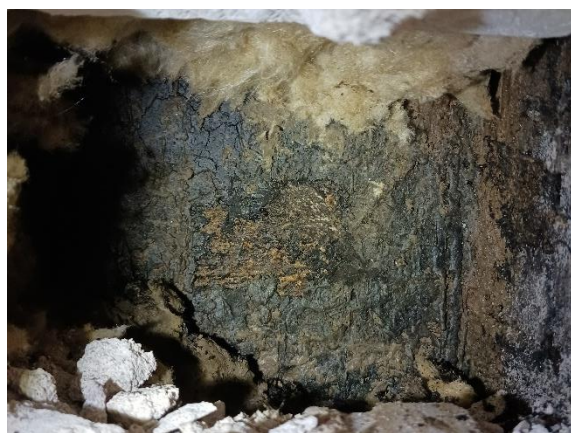
Kuva 39. RA8-MVS. Maanvastaiseseinärakenteen lämmöneristeenä on käytetty mineraalivillaa ja vedeneristeenä on pikisively.

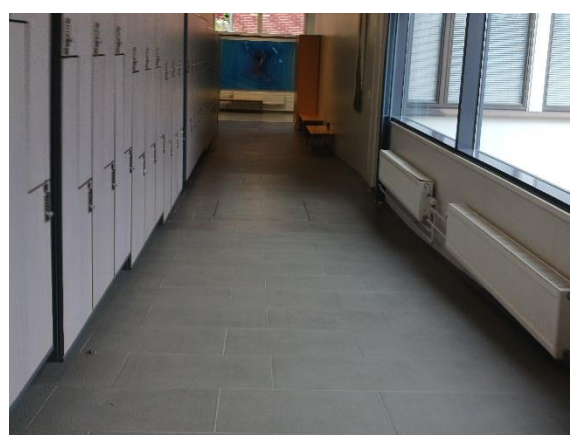
Kuva 55. Yhdyskäytävällä 218 lattiamateriaalina on keraaminen laatta.

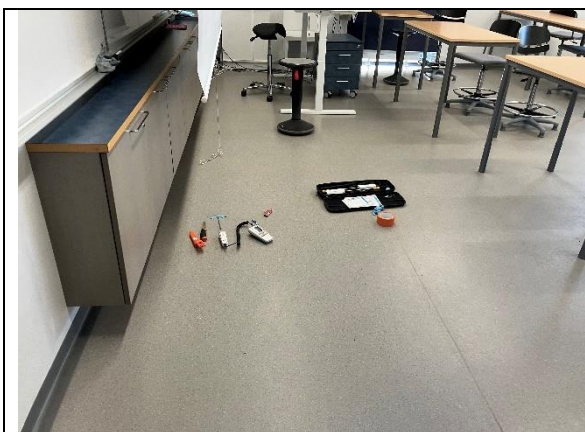
Kuva 56. Tilan L204 viiltomittaus.

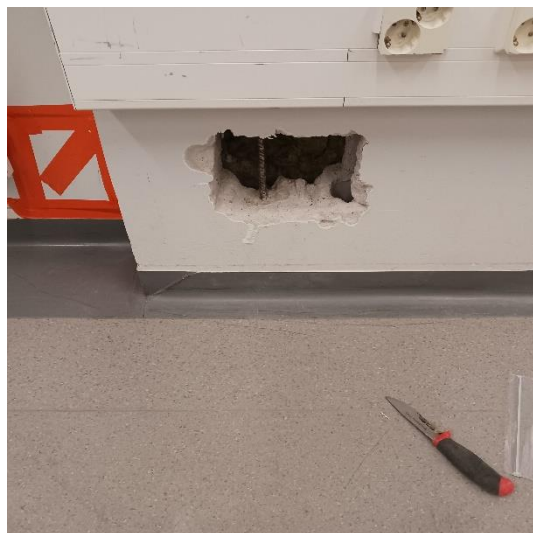
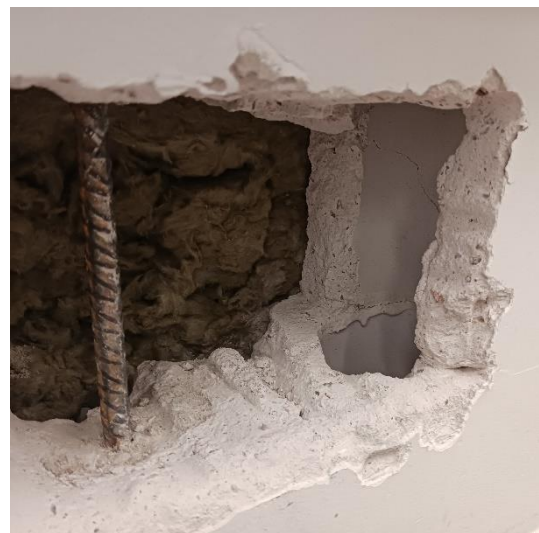
Liite 3. Rakenneavauskortit

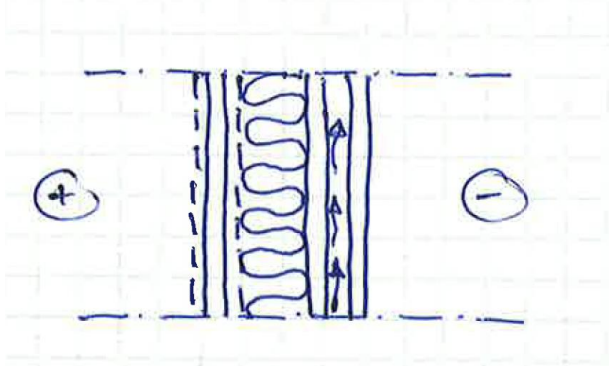
Otetut näytteet: MN 5, Mineraalivilla, ei mikrobikasvustoa

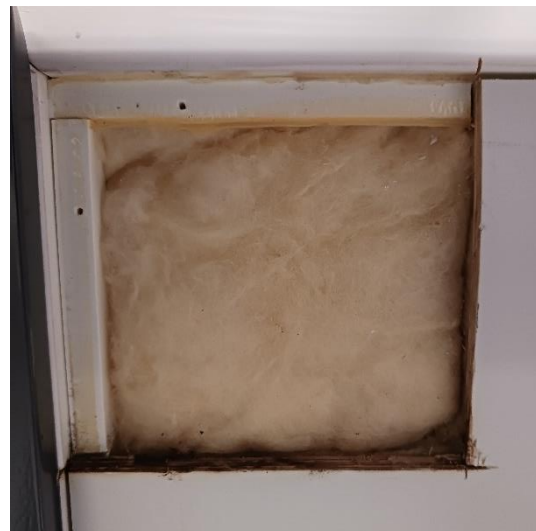
Kuva 2. Rakenneavauksessa ei havaittu vaurioita tai kosteuden osoittamia jälkiä.
