# Tutkimusselostus

Peltolan koulu

Sisäilma- ja kosteustekninen kuntotutkimus

28.2.2024

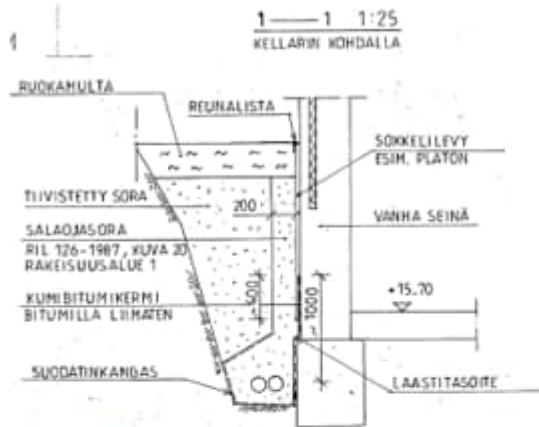
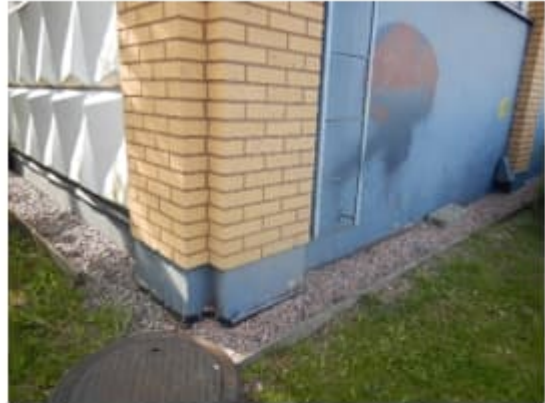
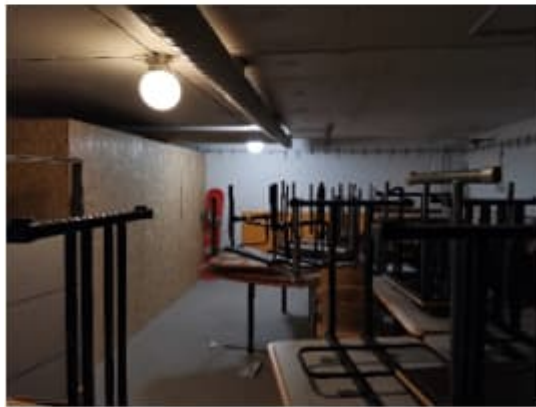
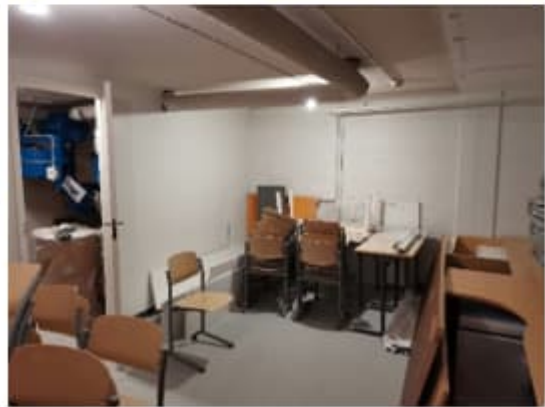
*Kuva 16. a-c. Kellarin maanvastaisen seinän ulkopintaan on lisätty peruskorjauksen yhteydessä perusmuurilevy ja vedeneristys. Kellarin alapohjasta sekä maanpaineseinien alareunasta mitattiin pintakosteuskartoituksen yhteydessä kohonneita vertailuarvoja. Lattian massapinnoite oli hyvässä kunnossa, eikä vaurioitumista havaittu*

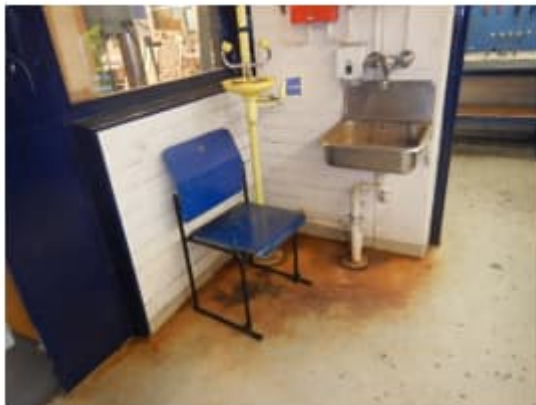
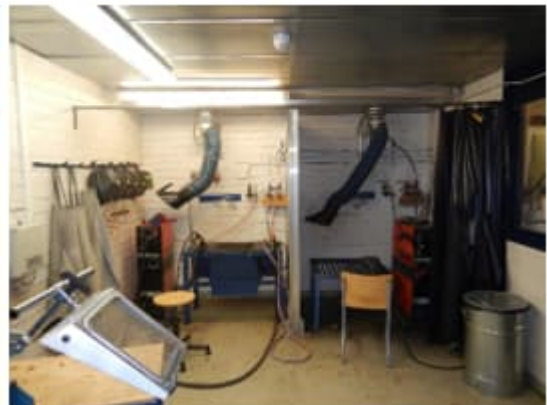
*Kuva 17. a-b. Teknisen työn sivutiloissa oleva lattian massapinnoite on kulunut ja paikoin värjäytynyt. Tilan 1133 lattian massapinnoitteessa oli havaittavissa kuumuuden aiheuttamaa sulamista.*

Teknisen työn sivutiloissa havaittiin lattiapinnoitteena pääosin kulunut massa/-epoksinpinnoite. Tulityötilassa 1133 oleva massapinnoite on aistinvaraisesti tarkasteltuna vaurioitunut tulityössä aiheutuvista kipinäistä. Vaurioista päätellen pinnoite ei ole tulityötilaan sopiva tai tilan käyttö ei ole ollut oikeanlaista. Suosittelemme uusimaan tilan lattiapinnoitteen tai suojaamaan jatkossa kipinäiltä, joilla ehkäistään, ettei pinnoitteesta synny sulaessaan myrkyllisiä kaasuja/epäsuhtauksia sisäilmaan.

Lattia-  
pinnoitteen  
uusiminen  
tulityötilaan  
soveltuvalla  
pinnoitteella.  
**Tila 1133**

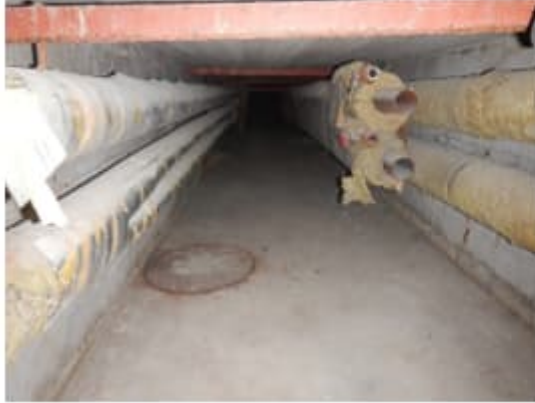
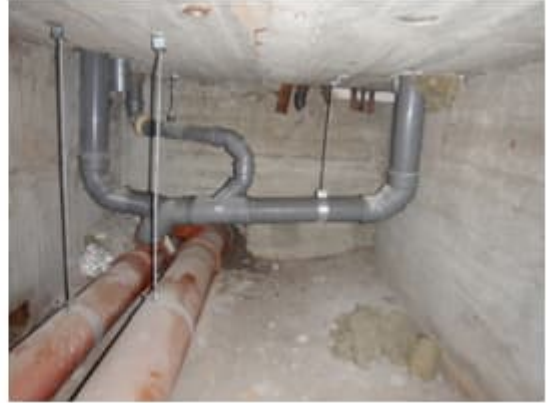
*Kuva 19. a-b. Tekniikkakanaalissa on avoimia mineraalivilloja sekä vanhoja läpivientejä. Kanaalissa havaittiin myös jonkin verran rakennusjätettä, poikkeavia hajuja ei kanaalista havaittu.*

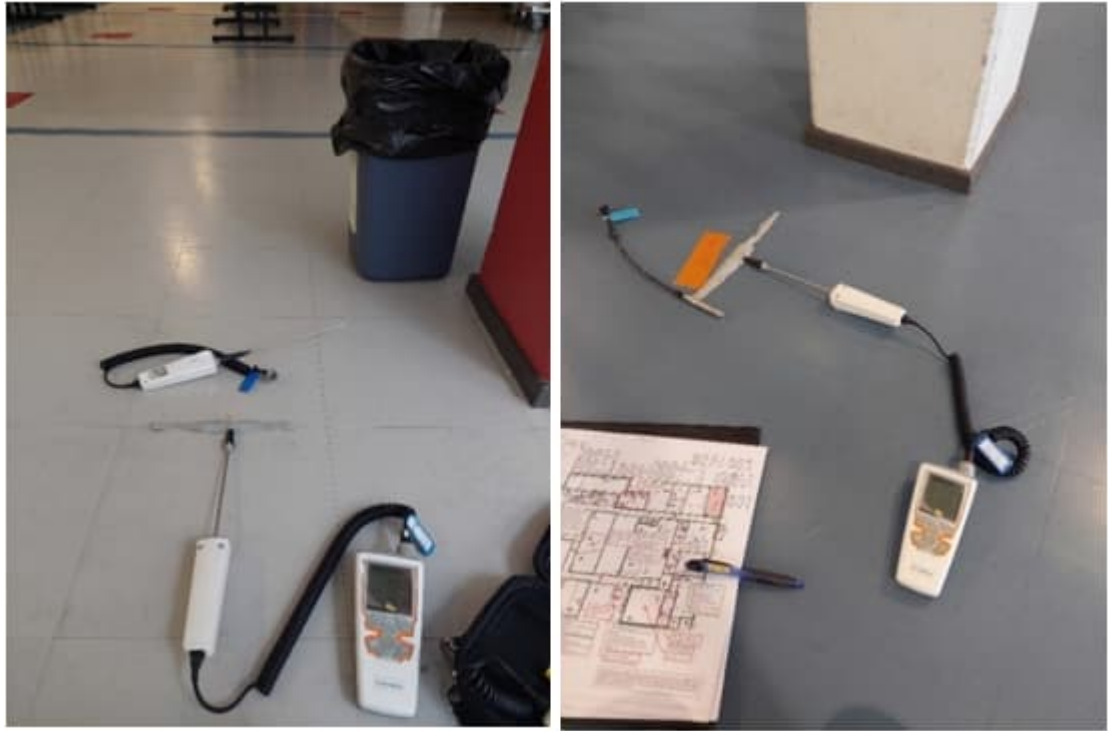
*Kuva 20. a-b. Lattiapäällysteen alapuolinen viiltokosteusmittaus V2 tilassa 1053 ja V3 tilassa 1030. Viiltomittaustulokset olivat vain lievästi koholla (75,7 %RH ja 73,2 %RH). Päällyste oli kohtalaisen heikosti kiinni alustassaan.*

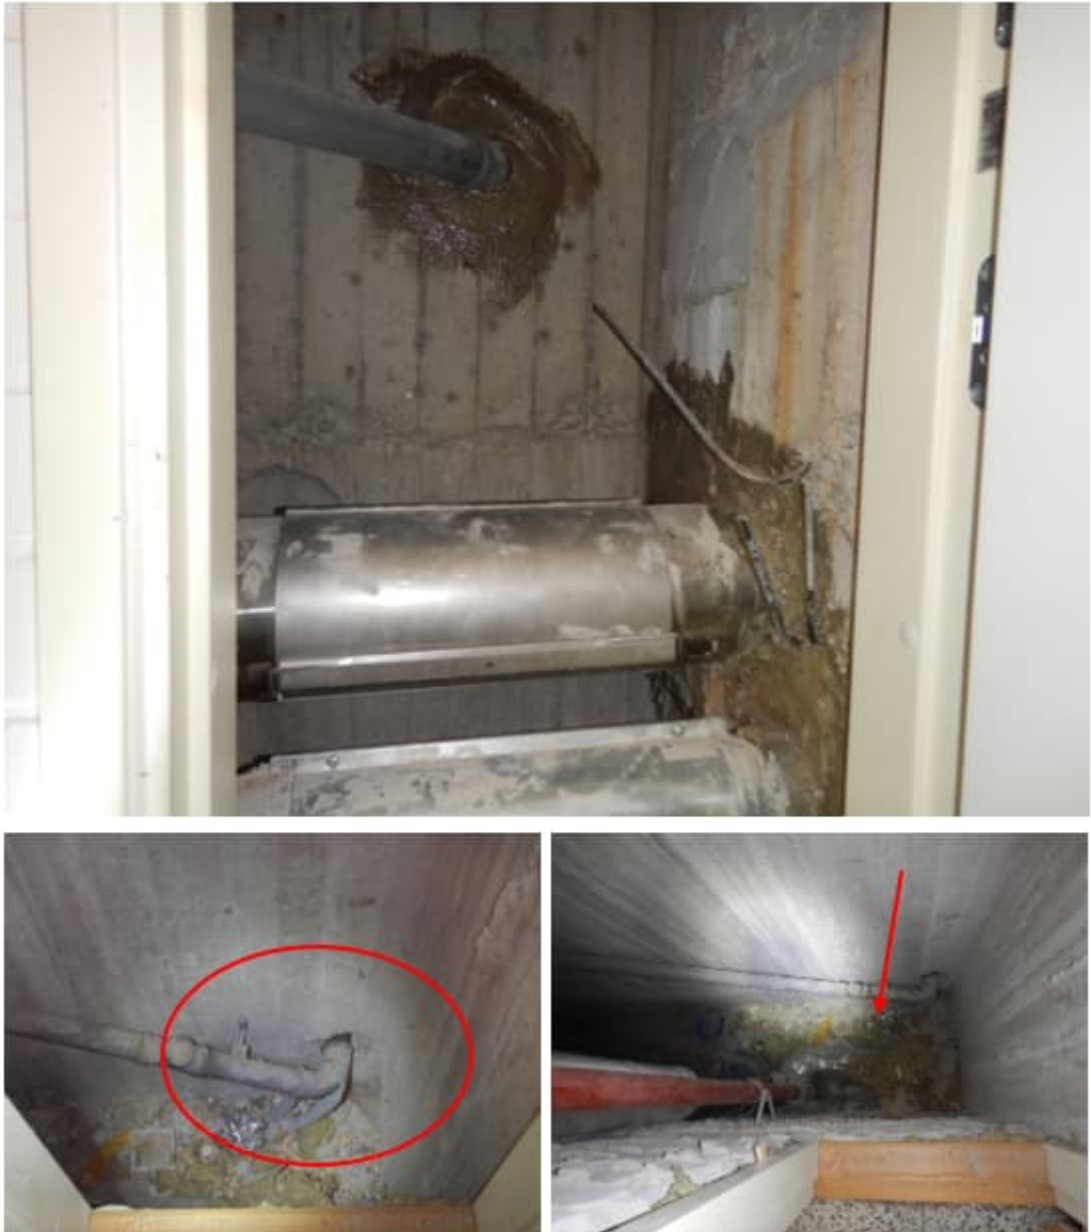
Kuiliin on pääsy porraskäytävässä olevien ovien (2 kpl) kautta. Nyt tehtyjen havaintojen mukaan ovien rakenneliittymät muurattuihin seiniin eivät ole tiiviitä. Kuilujen seinämien läpivientejä on osittain tiivistetty mahdollisesti TKR- pinnoitteella, mutta kuilussa havaittiin myös tiivistämättömiä läpivientejä. Kuilun pohjalla havaittiin runsaasti rakennusjätettä ja villaeristeitä sekä tunkkaista hajua.

*Kuva 21. a-c. Porraskäytävien takaosassa olevat tekniikkakuilut ovat aistinvaraisesti tunkkaiset ja alaosistaan täynnä rakennusjätettä ja mineraalivillaa. Betonin lävistäviä läpivientejä on tiivistetty osittain TKR-pinnoitteella, mutta tiivistämättömiä läpivientejä havaittiin yhä.*

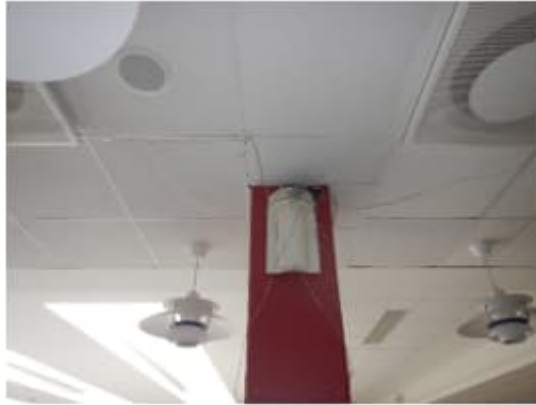
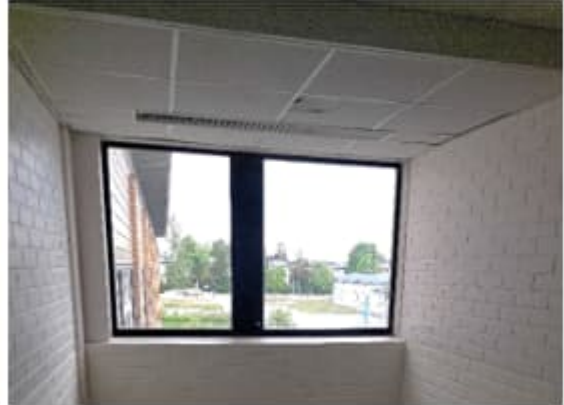
*Kuva 28. a-b. Käytävien alakattojärjestelmän akustiikkakipsilevyt olivat paikoin nuhjuisia ja rikkoutuneita. Alakattolevyjen pinnoitteen kulmat ovat paikoin vaurioituneet mm. levyjen noston ja takaisin asennuksen seurauksena.*

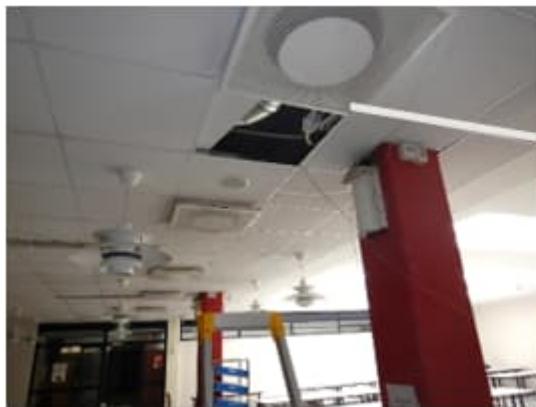
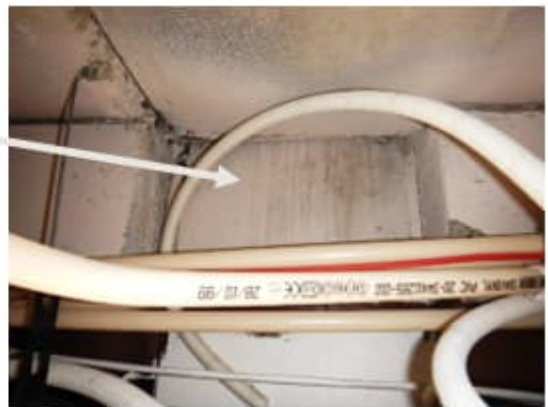
*Kuva 29 a-b. Ruokailutilan 1053 akustiikkalevyissä korjattiin tutkimushetkellä vanhoja vuotojälkiä. Alakattotilasta tarkasteltuna havaittiin, että pilarin liittymästä on aiemmin vuotanut vettä. Pilari asettuu 2.kerroksen ulkoseinälinjalle.*

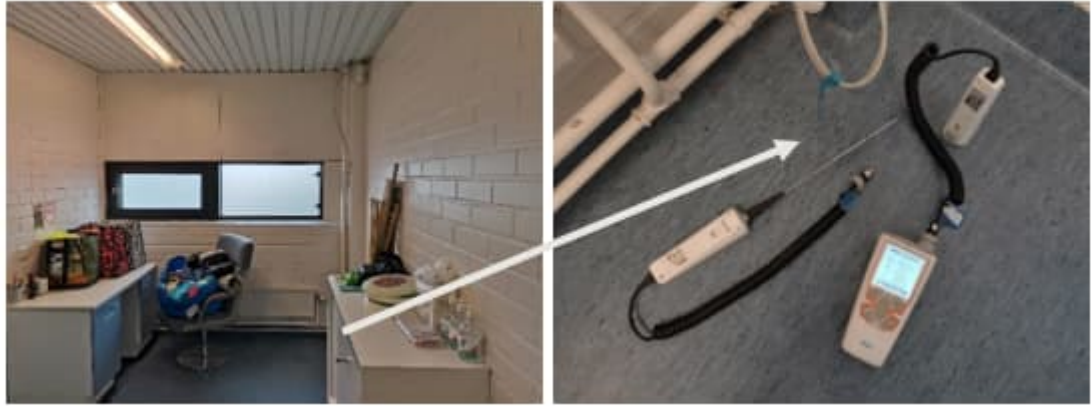
Kuva 30. [REDACTED] välipohjan hiekkatäytön hetkellinen kosteusmittaus tilassa 1021. Mittaustuloksissa ei hiekkatilassa havaittu kohonnutta kosteutta.

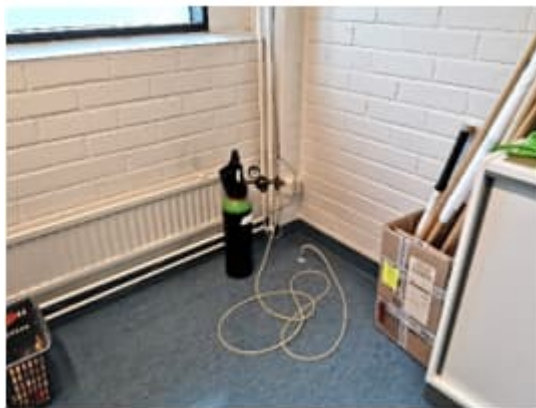
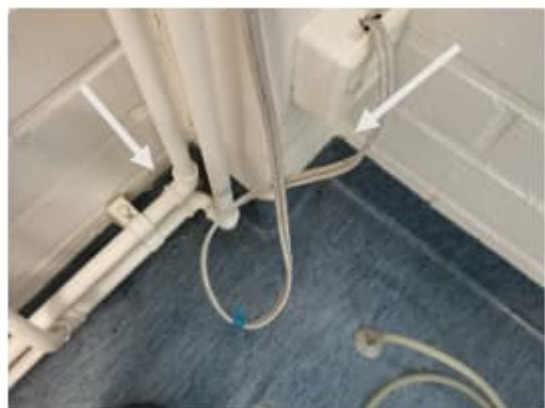
Kuva 31 a-b. [REDACTED] välipohjarakenteen liittymien tiiveyttä tarkasteltiin merkkiainekokeella MK10 tilassa 1021. Kaasun kulkeutumista havaittiin pääosin muovimaton ja ulkoseinien liittymistä, josta muovimatto rakoili (nuolet).

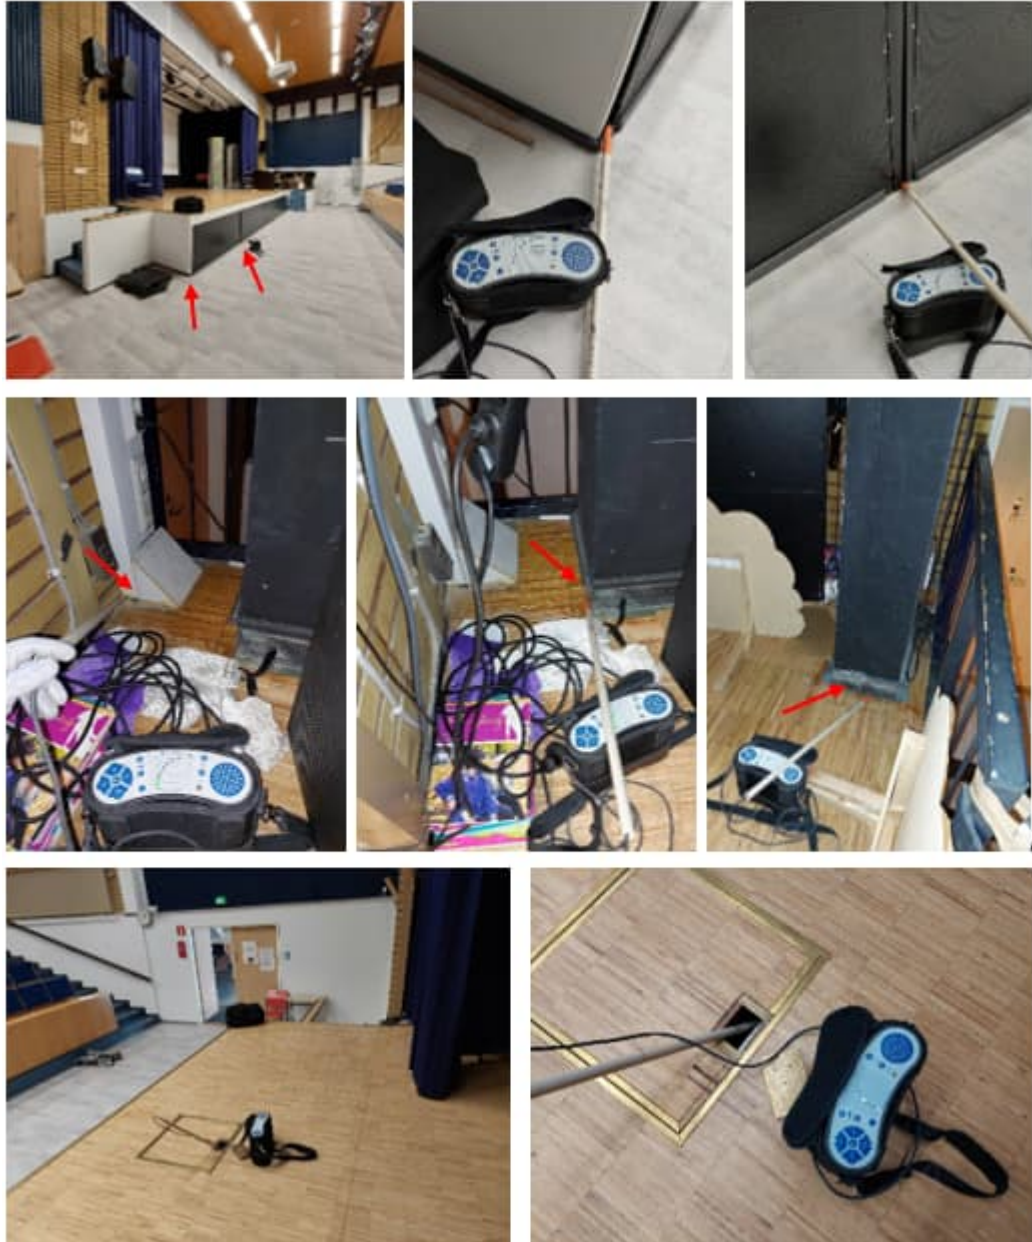
*Kuva 32 a-h. Auditorion 1014 ja IV-konehuoneen 0013 välistä ilmatiiveyttä tutkittiin ylipaineistamalla IV-konehuone ja syöttämällä sinne merkkiainekaasua (MK11). Ilmavuotoa havaittiin lavan etuosan IV-säleikköjen reunoista, IV-kanavan ja sähköjohtojen läpivienneistä sekä lavalla olleesta sähkömontusta. IV-kanavan läpiviennistä havaitut vuodot olivat voimakkaita, muut vuodot olivat heikkoja.*

Tiilipintojen ja -  
rakenneliittymien  
tiivistyskorjaukset  
**Auditorion  
kaikki  
tiilipintaiset  
sisäseinät.**

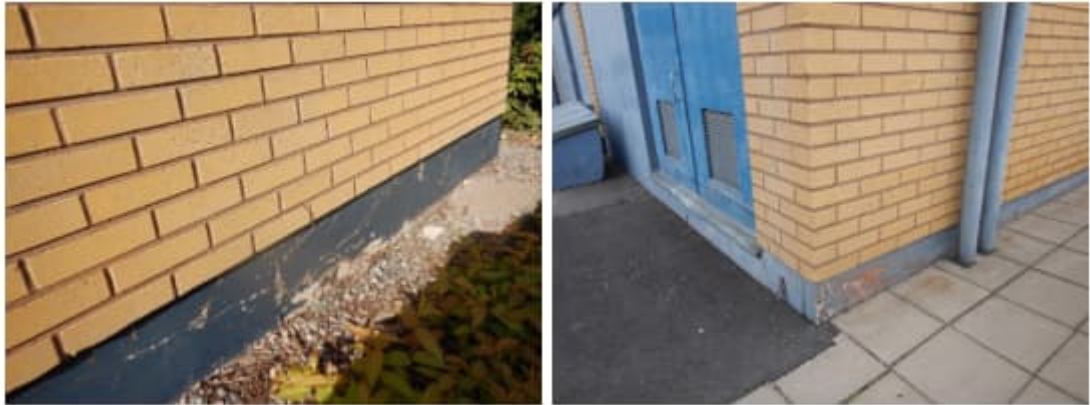
*Kuva 37. a-b. Sokkelipinnassa havaittiin kulumaa ympäri rakennusta, sekä paikallisesti korroosiovaurioita sokkelin betoniteräksissä.*

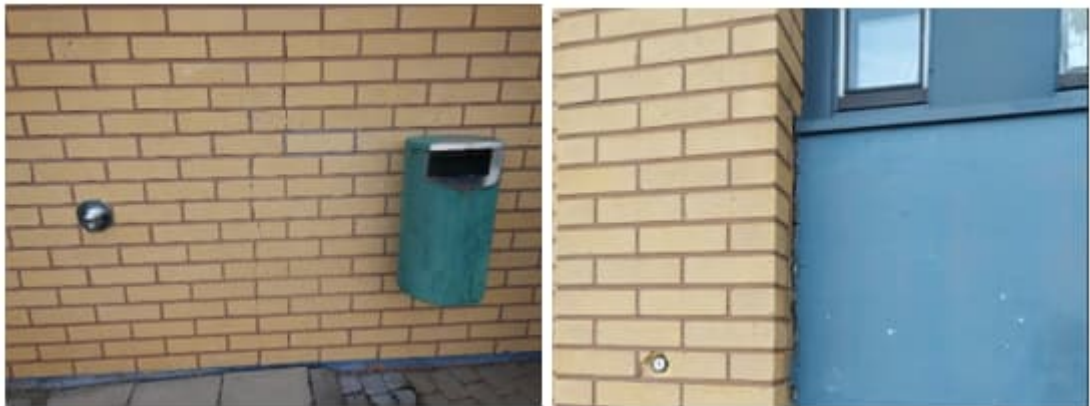
*Kuva 38. a-b. Tilan 1051 vastaisessa ulkoseinän tiilimuurauksessa sekä tilojen 1027 ja 1029 julkisivun liittymissä havaittiin paikalliset halkeamat.*

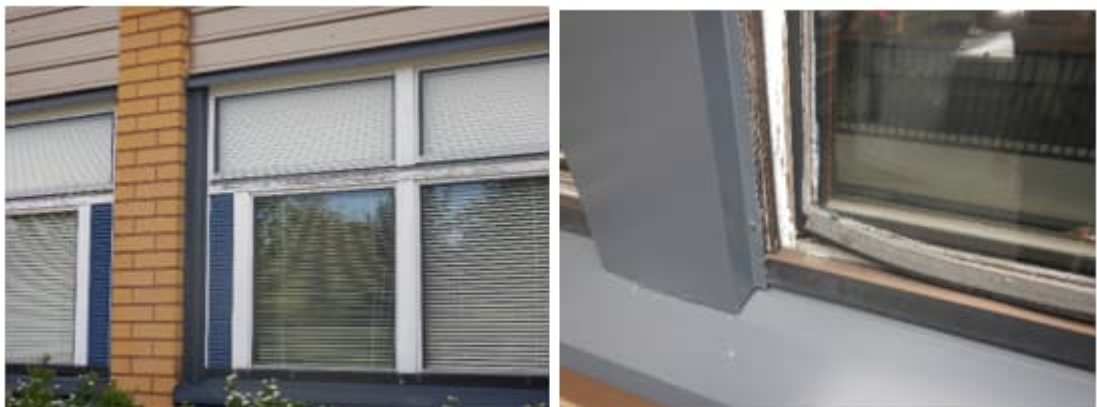
*Kuva 39. a-b. Ikkunoiden puiset ulkopuitteet olivat paikoin kuluneita ja vaurioituneita. Myös puitteiden yläpuolisen pellin maalipinnat hilseilivät.*

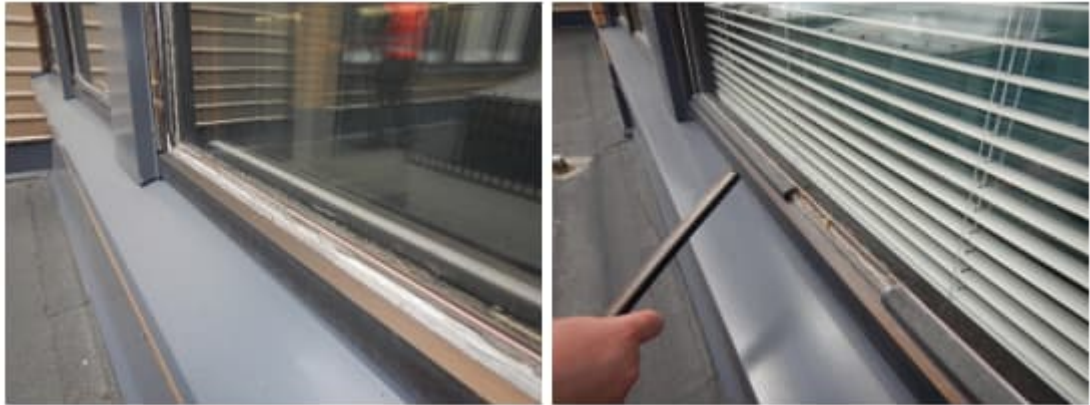
*Kuva 40. a-b. Tilojen 2045–2046, 2021–2022, 2036 ja 2038 sekä käytävän 2001 ikkunoiden ulkopuutteet ja kittaukset olivat huonokuntoiset ja vaurioituneet tai kokonaan irronneet. Ulkopuolen lasituksia on useita, jotka ovat osittain irti.*

Ulkopuitteiden ja -  
lasitusten kattavat  
huoltokorjaukset  
**Tilat 2021, 2022,  
2036, 2038, 2045,  
2046 ja 2001**

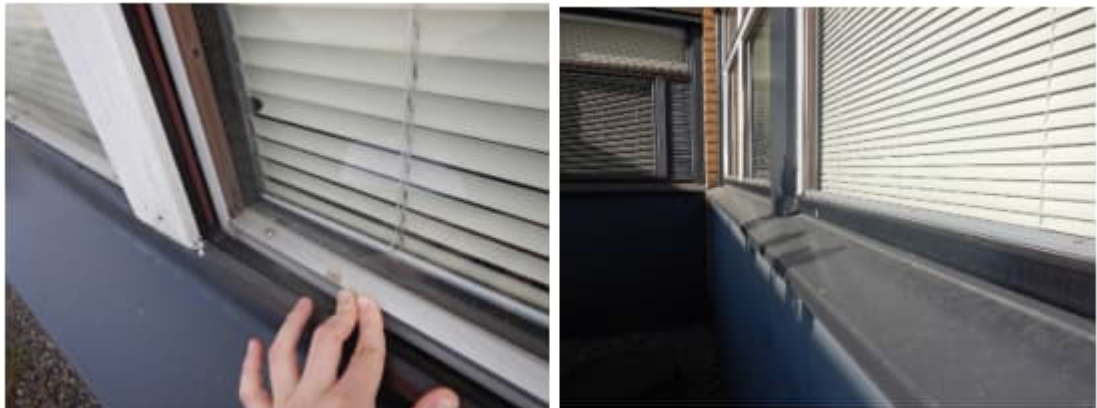
*Kuva 41. a-b. 1.kerroksen ikkunoiden ulkopuutteista oli havaintojen mukaan useita auki. Vesipeltien kaadot olivat pääosin riittävät.*

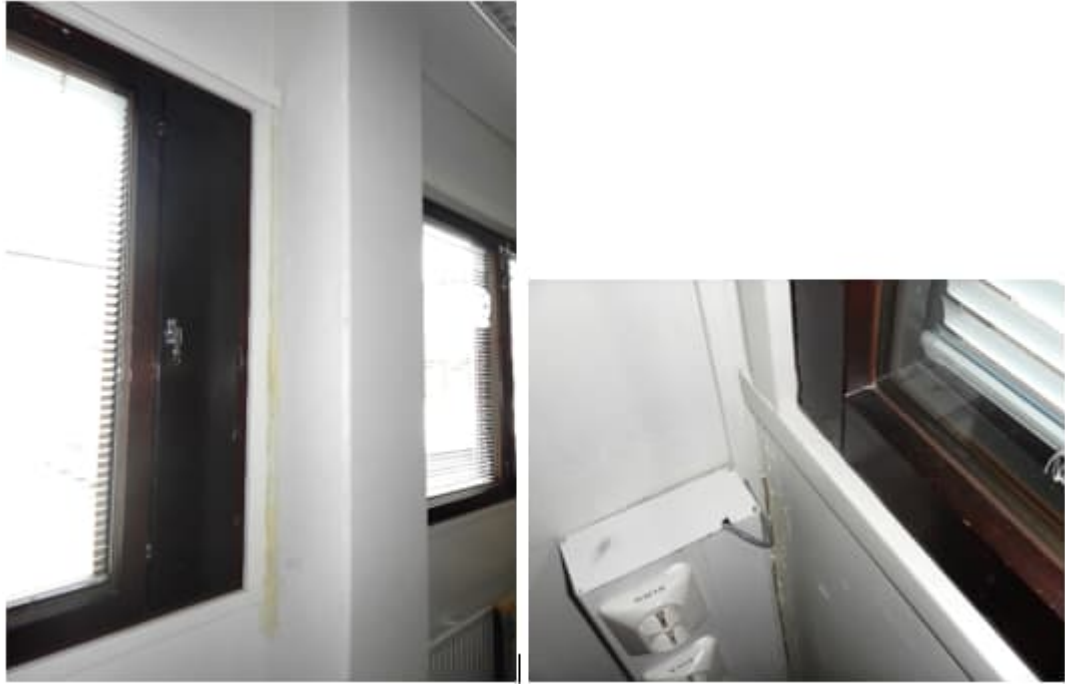
*Kuva 45. a-b. Tilan 2022 ulkoseinän sisänurkassa ja ulkoseinä-pilariliittymässä havaittiin kosteuden aiheuttamaa vaurioitumista sekä vaurioita ikkunan tiivistyskaistassa. Samanlaisia havaintoja tehtiin viereisessä tilassa 2021, mihin kohdistettiin rakenneavaus. Ulkopuolelta tarkasteltuna julkisivupellin liittymien tiiveyksissä havaittiin puutteita (ks. kuva 42), mutta vuotojälkiä on myös ylempää. Lähtötietojen mukaan tilassa on ollut vesivahinko, mikä on korjattu.*

Ikkunan alapuolisen ulkoseinärakenteen  
purku ja vaurioituneiden rakenteiden  
uusiminen ja ulkopuolisten rakenne-  
liittymien tiiveyden parantaminen.  
**Tilat 2015, 2021, 2022, 2025.**

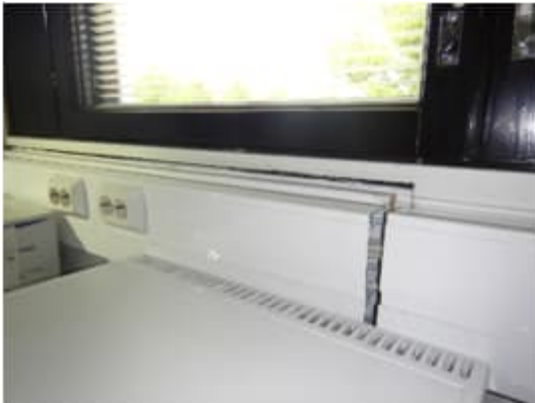
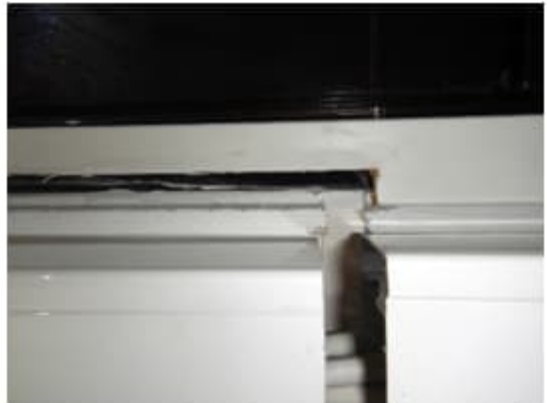
*Kuva 48 a-b. Tilan 2007 ikkunalistaa on avattu monitoimityökalulla ja liittymä on jätetty avonaiseksi. Listan takana näkyvissä on vaurioitunut tiivistyskaista ja seinän höyrynsulkumuovi.*

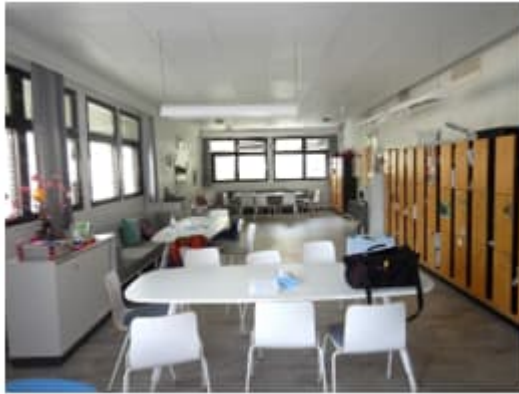
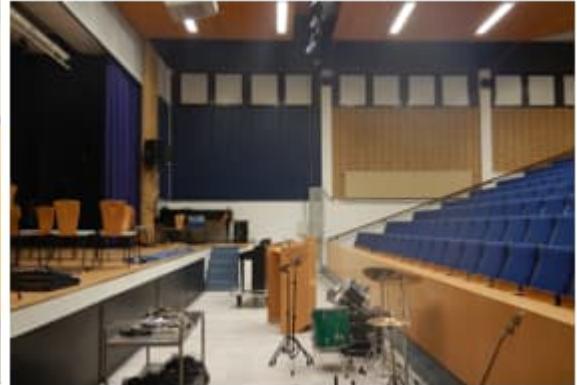
*Kuva 49 a-b. Yleisesti ulkoseinien sisäpinnat olivat siistit. Auditorion levyrakenteisessa ulkoseinässä ei havaittu rakenneavauksen yhteydessä erillistä höyrynsulkumuovia ja tiiliseinien sisäpintoja ei ole tiivistetty.*

Levyrakenteisen seinän  
sisäpuolisen levytyksen purku,  
höyrynsulkumuovin lisäys ja  
liittymien tiivistyskorjaukset.

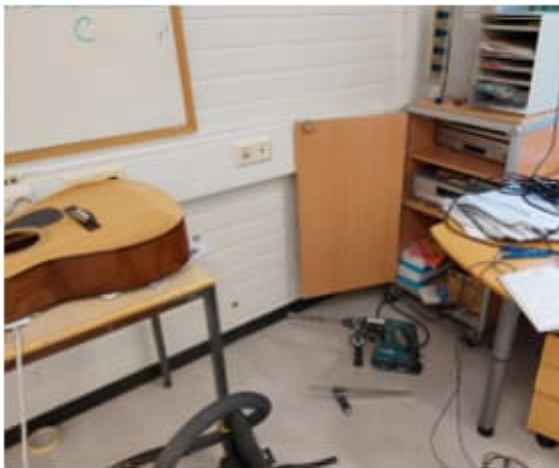
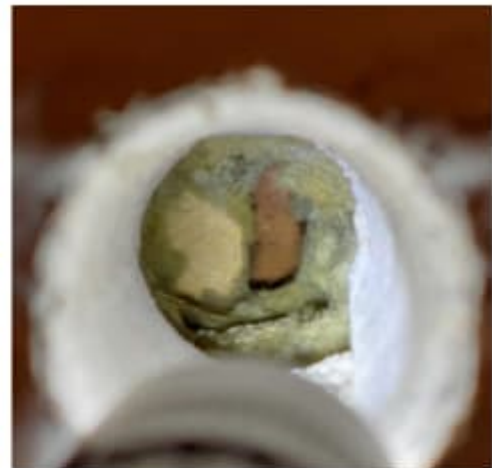
- tiivistyssively
- KAH1-tiili 130 mm
- mineraalivilla 100 mm MN19- epäily mikrobikasvusta
- ulkoverhoustiili

*Kuva 62. a-b. Tilan 2041 ulkoseinärakenne tarkastettiin seinän alaosaan rakennearvauksella RA17. Tiili-villa-tiili-rakenteen mineraalivillaeristeestä otettiin materiaalinäyte MN19, näytteessä todettiin epäily mikrobikasvusta.*

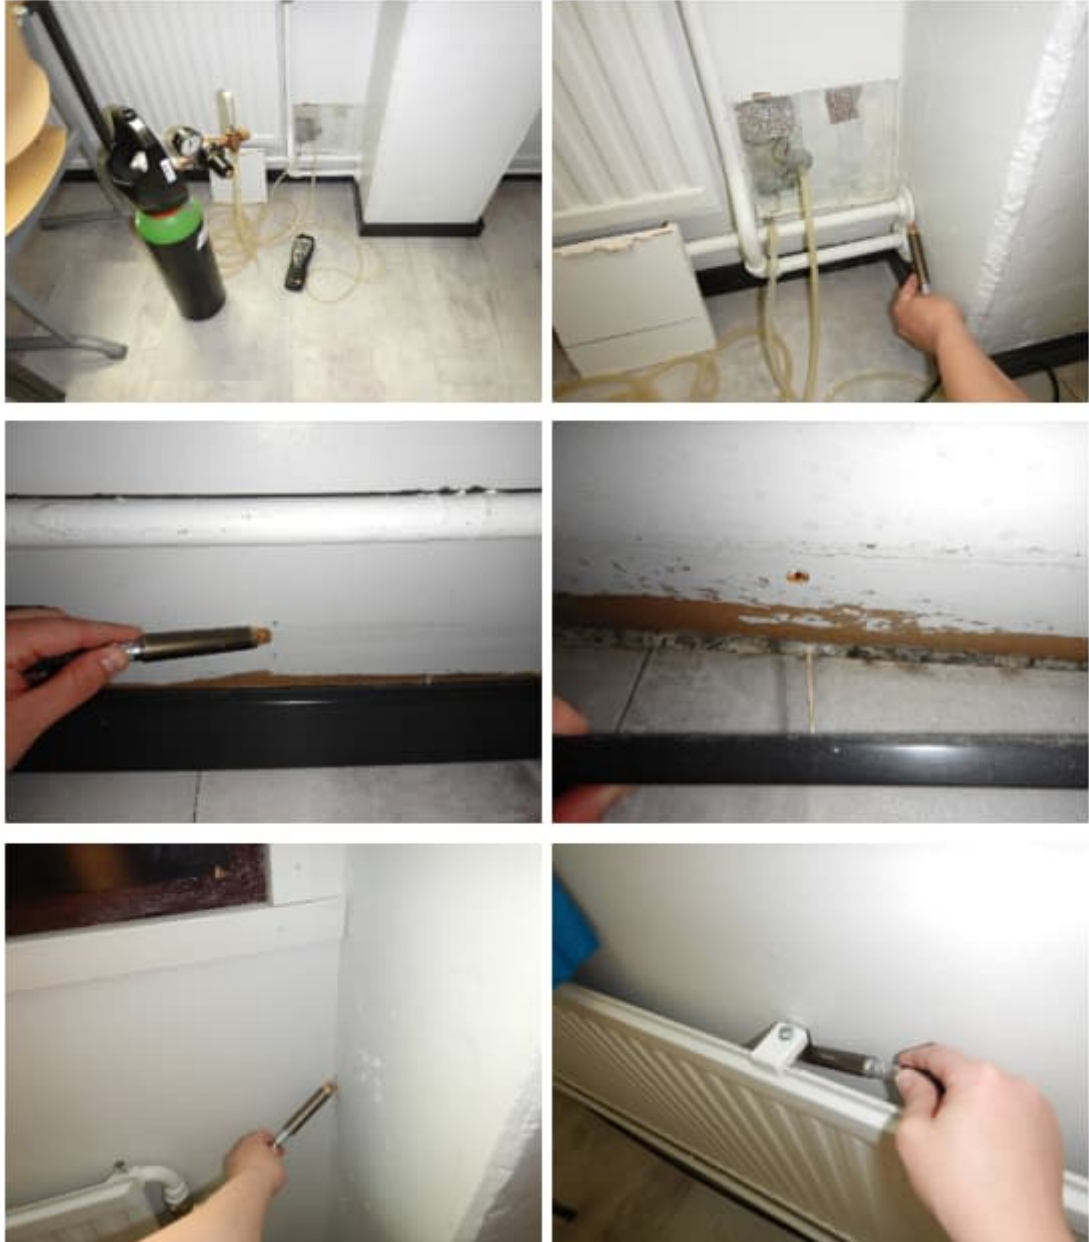
*Kuva 66. a-f. Merkkiainekoe MK4, tila 1104, paine-ero -15 Pa. Tilan jalkalistoja avattiin tarkemman kaasun kulkeutumisen selvittämiseksi. Vuotoa havaittiin jalkalistan naulojen ja kipsilevyruuvien kohdista.*

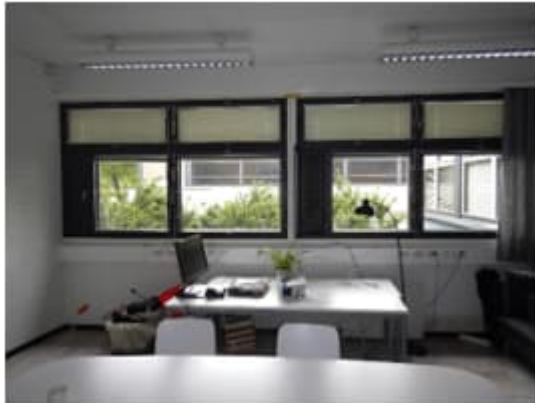
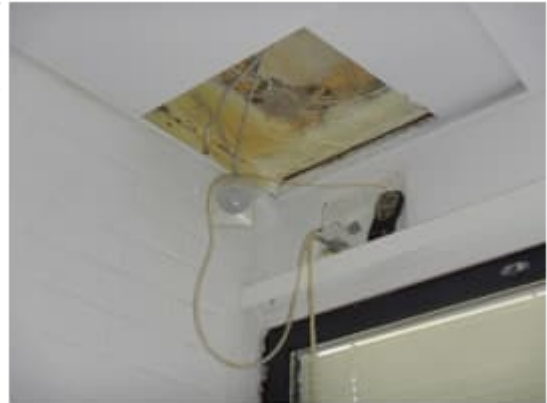
*Kuva 81 a-b. Opettajienhuoneen tilojen 1097 yläpohjan alapinta ja rakenneliittymät on tiivistetty mahdollisesti TKR-pinnoitteella. Ulkoseinä-yläpohjaliittymien tiivistyksissä havaittiin ulkoseinän merkkiainekokeissa paikallisia puutteita.*
