Dickursby skola och daghem

Ryömintätilan ja ulkopuolisen vedenohjauksen tarkistus

18.4.2024

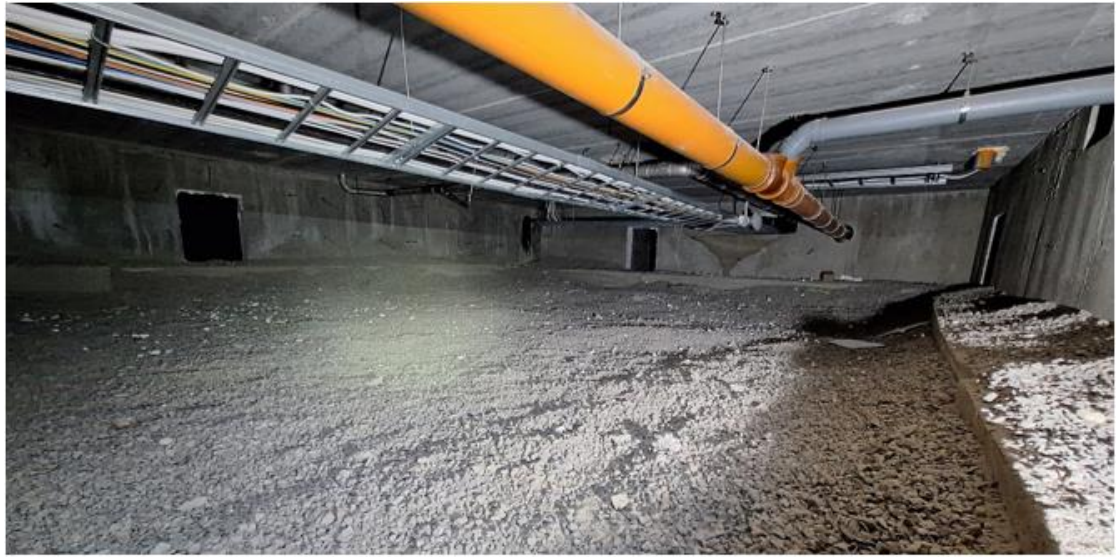
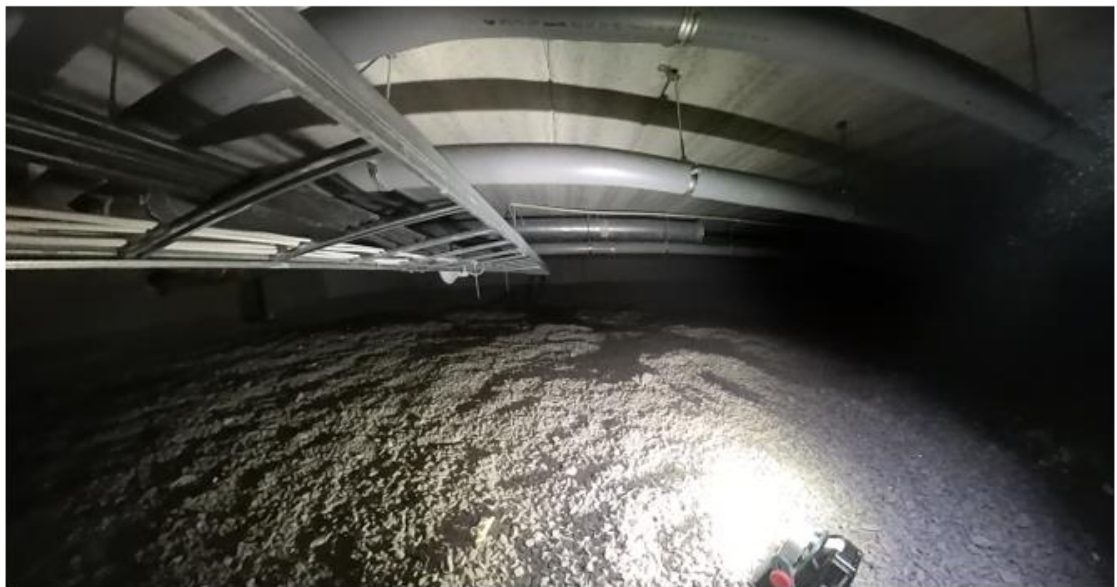
**Kuva 2 a-b.** Yleiskuvat rakennuksen alapuoliseen ryömintätilaan. Nauha-anturoiden päällä on kantavat teräsbetonirakenteet, joissa on kulkuaukkoja eri ryömintätilojen välillä. Ontelolaataston alapintaan on kannakoitu sähköjohtoja ja viemäri- sekä iv-putkia. Maanpinta on peitetty sepelikerroksella.

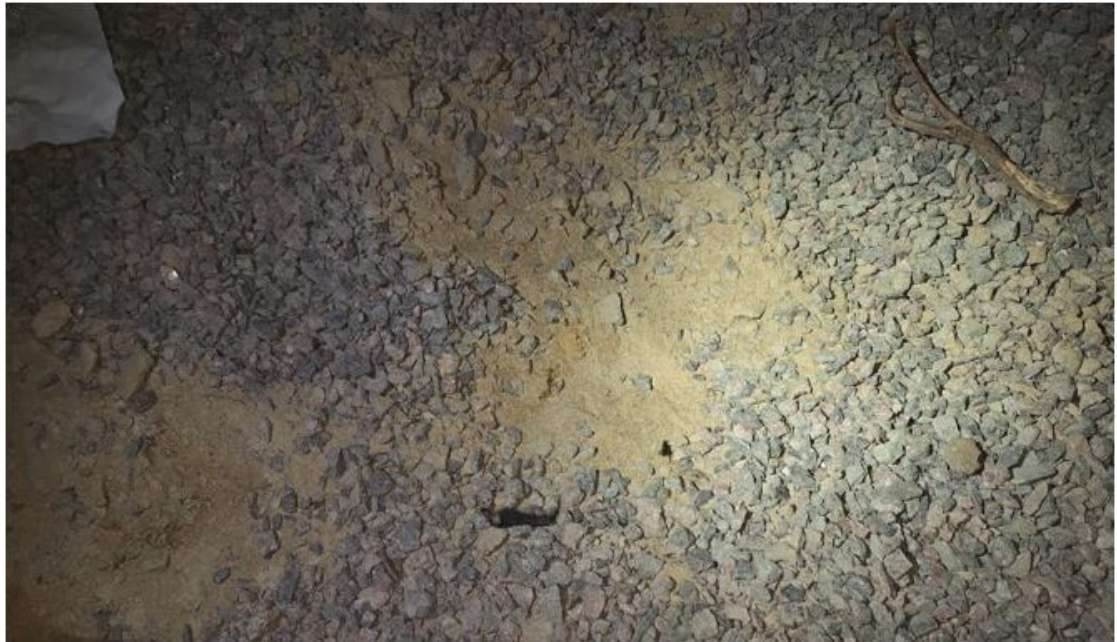
Sepelikerros ei ole kaikkialla paksuudeltaan suunnitelmien mukainen. Lisäksi sepelitäyttökerroksena on käytetty kolmea erilaista sepeliä. Osin on käytetty hyvin karkeaa sepeliä, hienompaa sepeliä ja sepeliä, jonka seassa on hienoainesta. Paikoin sepeliä ei ollut paksult ja sepelikerroksen alla oli hyvin hienoa hiekkaa.

**Kuva 3.** Paikoin todettiin melko vähäisen sepelikerroksen alla todella hienoa hiekkaa. Hiekka oli kuitenkin kuivaa.

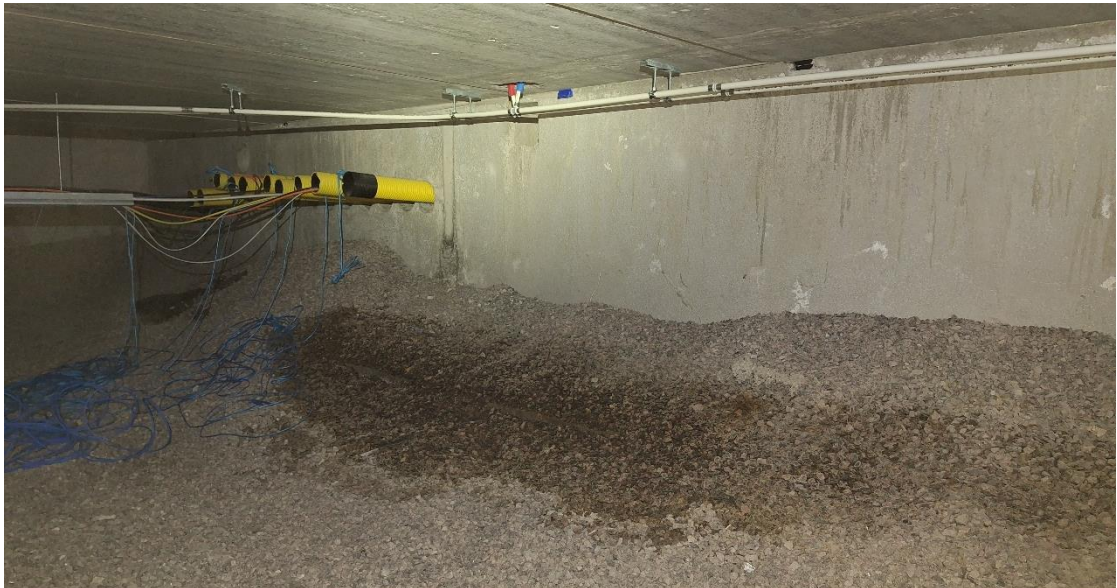
Paikallisesti havaittiin alueita, joissa sepelikerroksessa vaikutti olevan kosteutta. Kosteus on päässyt rakenteeseen todennäköisesti maaperän kautta. Näitä oli kuitenkin vain yksittäisiä ja havaitut kohdat olivat pinta-alaltaan vähäisiä.

**Kuva 4.** Paikallinen kostea kohta sepelikerroksessa. Sepelin alla on anturavalu, joka oli aistivaraisten havaintojen mukaan myös tummalta sepelin alueelta kostea.

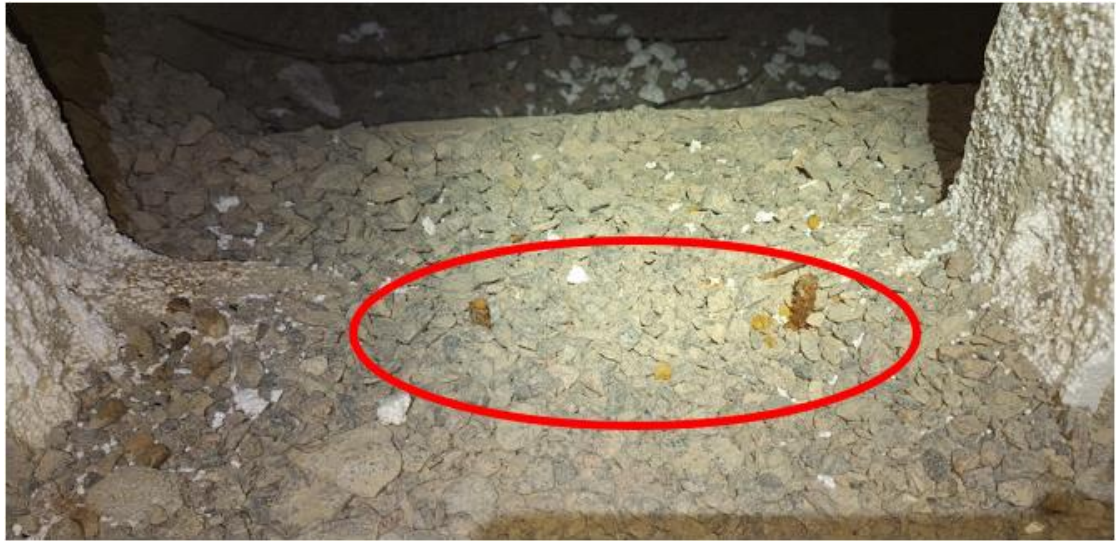
**Kuva 5.** Käyntiaukkojen kohdalla oli paikoin harjaterästappeja tai pikanauloja.

Betonirakenteiden sidosteräkset on taivutettu sivuun kulkureiteiltä ja ne eivät enää haittaa kulkemista ryömintätilassa. Kulkuaukoissa todettiin kuitenkin paikoin kulkua haittaavia betoniterästappeja ja pikanauloja.

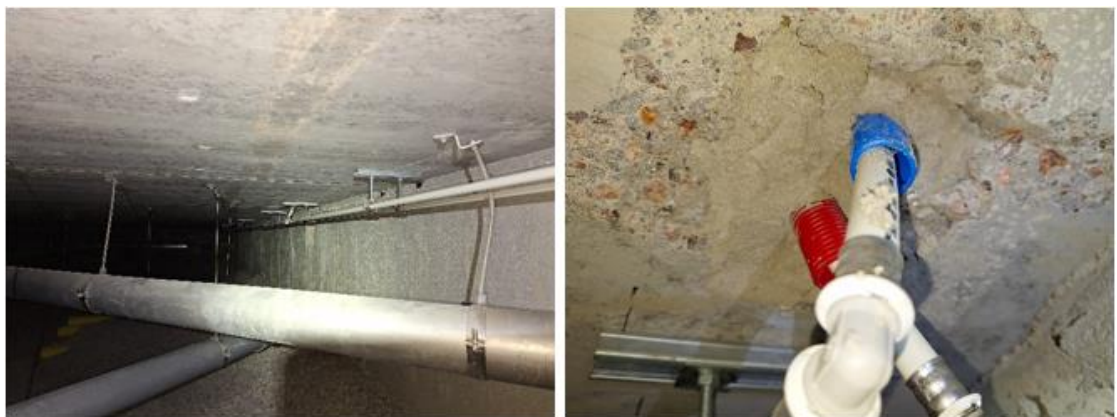
**Kuva 6 a-b.** Käyttövesiputkien läpiviennit suojaputkeen ovat epätiiviit.

Alapohjan läpivienneissä oli edelleen paljon tiiveyspuutteita useassa kohtaa ryömintätilan alalla. Epätiiviiden rakenneliittymien kautta voi kulkeutua ryömintätilan ilmaa käyttötiloihin.

- Alapohjarakenteen läpivientien ilmatiiviyyden korjaukset alakautta pikaisesti.
- Liikuntasalin puuttuvien korvausilmareittien avaaminen ja ulkopuolisten korvausilmaputkien asentaminen.
- Sokkelielementin rakenteellisen korvausilmareitin poistaminen putkittamalla tai elementin eristetilan sulkeminen ilmapirtauksilta.
- Liikkumista haittaavien harjaterästappien ja pikanaulojen poistaminen.
- Ilmanjäähdyttimen ulkoyksikön alle asennetaan valumakaukalo ja siitä vedet imeytetään hallitusti maahan kaivettavaan imeytyskuoppaan.
- Sadevesisuppilot/-kaivot puhdistetaan lehdistä ja sepelistä. Samalla tarkistetaan syöksytorvien suuntaus ja lisätään tarvittaessa roiskevedenohjaimet tai -suojat sadevesisuppiloihin.
- Käytävän 1001 sisäänkäynnin läheisyydessä yksittäistä syöksytorvea jatketaan sadevesikaivolle saakka.

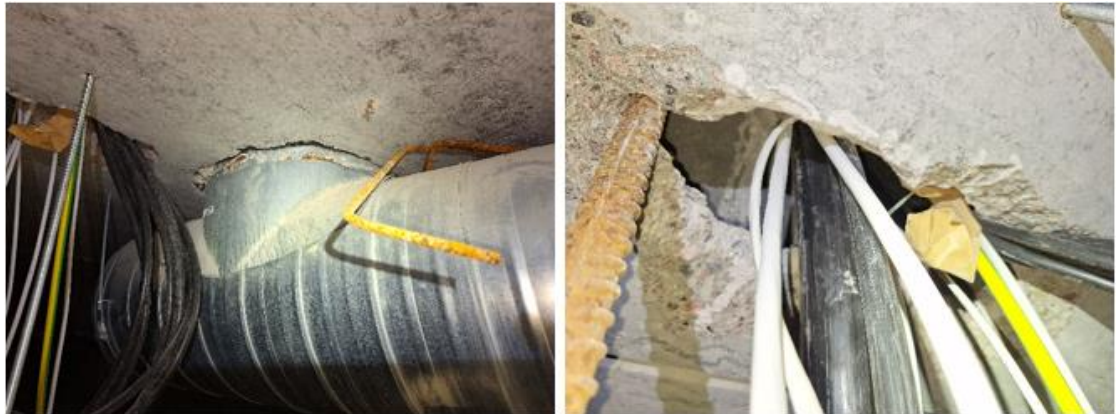
**Kuva 7 a-b.** Iv-kanavan sekä sen vieressä olevien sähköjohtojen läpiviennit ontelolaatastoon ovat epätiivitä.

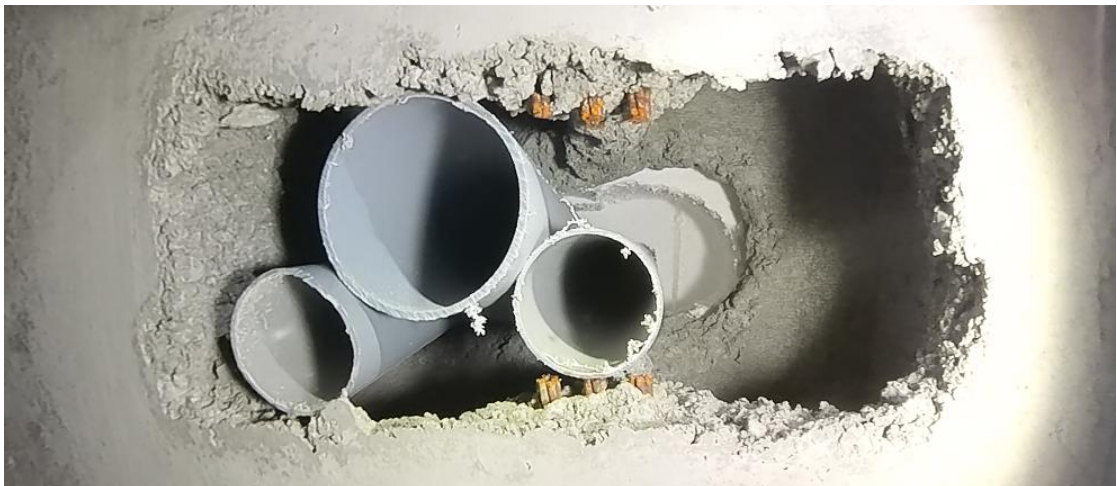
**Kuva 8.** Alapohjan läpivienneissä oli havaittavissa ilmatiiveyspuutteita ja rakenteellisia puutteita. Kuvassa on nähtävillä alapohjan putkiläpivientejä sekä alapohjan eristekerroksia.

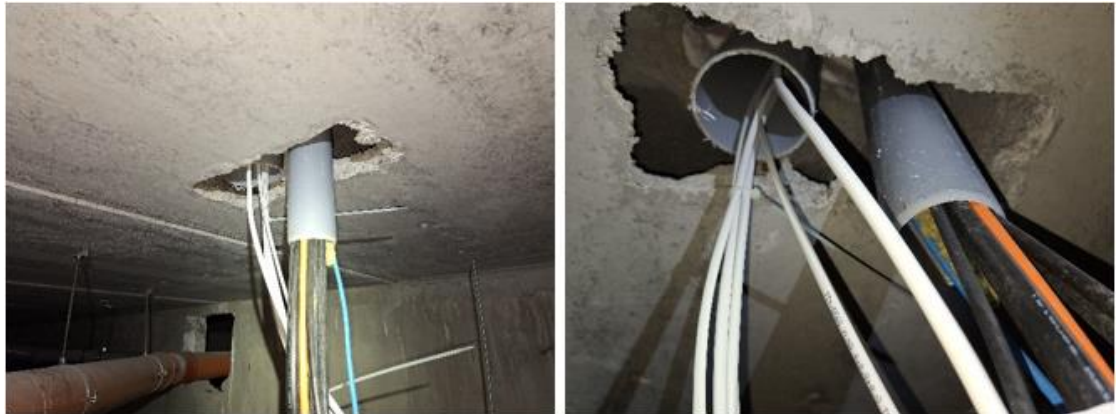
**Kuva 9 a-b.** Sähköläpivienneissä on ilmatiiveyspuutteita.

Läpivientiputkissa oli nähtävillä mineraalivillaa ja syvemmällä rakenteessa alapohjan lämmöneristeitä.

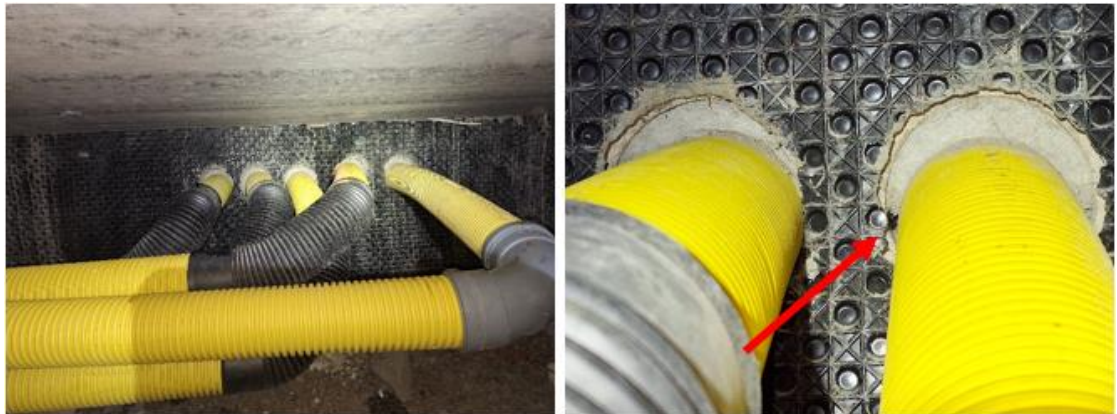
**Kuva 10 a-b.** Koulun kellarikäytävälle johtavia putkiläpivientejä on tiivistetty valulla. Paikoin valussa on kuitenkin nähtävillä rakoja ja kohtia, joihin massaa ei ole kertynyt.

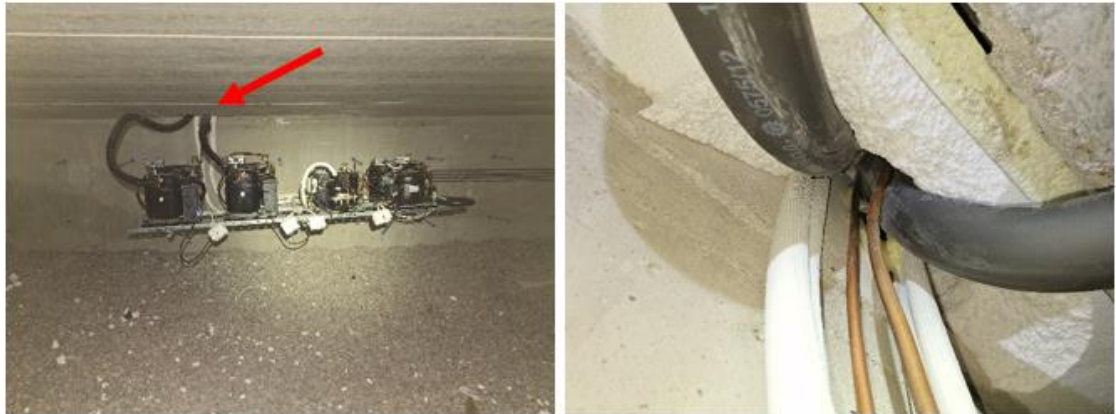
**Kuva 11 a-b.** Kompressoriyksiköiden läpiviennit yläpuolisiin rakenteisiin ovat epätiivitä.

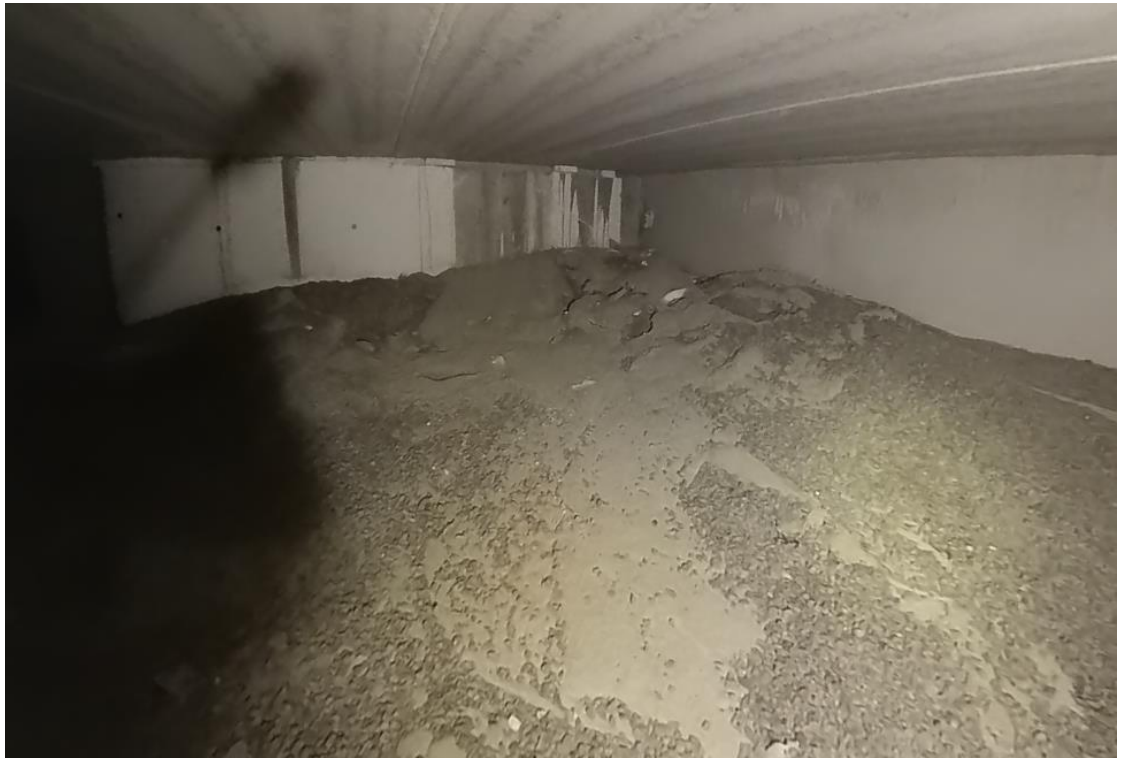
**Kuva 12.** Paikallisesti oli yhdessä kohtaa sepelikerroksen päällä betonijuotosmassaa.

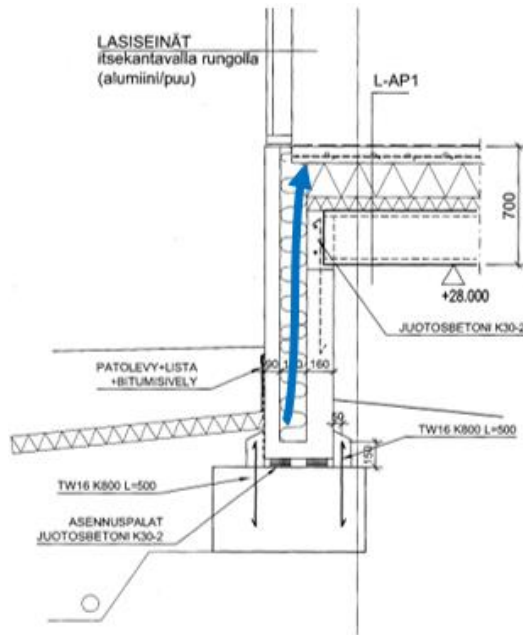
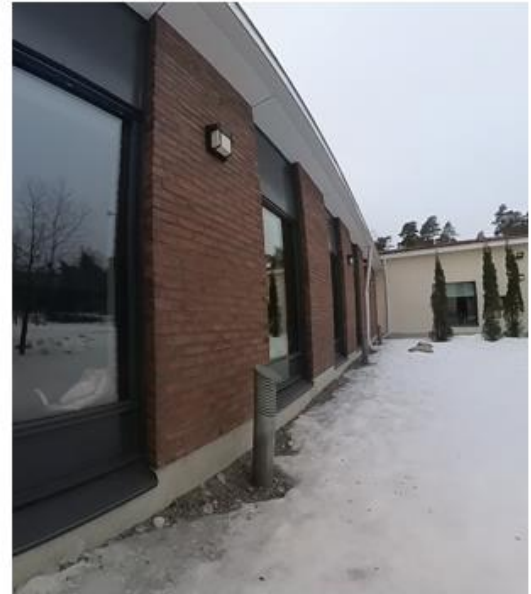
**Kuva 13.** Kuvassa on leikkauspiirustus laajennusosalta lasiseinien kohdalta. Ulkopuolella on nähtävillä tällä alueella metallisia tuuletusputkia. Ryömintätilan tuuletus on toteutettu osin sokkelielementtiin tehdyn kanavan kautta. Sokkelielementti toimii rakenteellisena kanavana, jolloin eristetilan kautta voi olla ilmareittejä yläpuolisiin tiloihin.

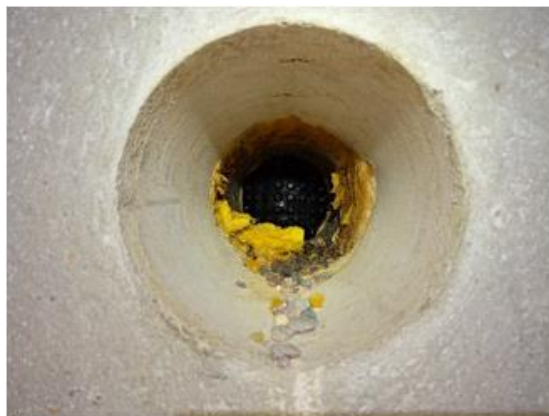
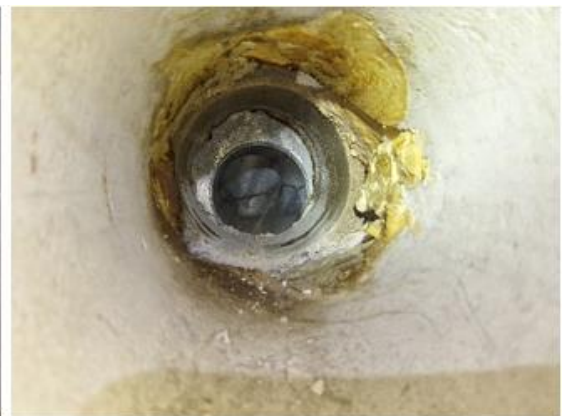
**Kuva 14 a-b.** Sokkelin läpi poratut tuuletusaukot ovat tukossa I-moduulilinjalla. Ulkopinnassa on näkyvillä perusmuurilevy. Perusmuurilevyjen peittämät tuuletusaukot on esitetty kuvassa 15 punaisilla ympyröillä. Oikeanpuoleisessa kuvassa on nähtävillä metallinen

*tuuletusputki sokkelielementin ulkopinnassa. Sokkelielementin läpi ei ole erillistä läpivientiosaa. Sokkelielementissä on käytetty lämmöneristeenä lasivillaa.*

Ryömintätilan korvaisilmaputkien määrä ei täysin vastaa suunnitelmia ja sokkelielementin läpi poratut reiät toimivat rakenteellisina ilmakehänä. Liikuntasalin kohdalta ryömintätilan tuuletus ei toimi suunnitellusti, sillä ryömintätilan korvausilmareittejä ei ole avattu ja johdettu maanpinnalle I-moduulilinjalla. Liikuntasalin alle syntyy ryömintätilaan tuuletukseen katvealue. Tämä voi heikentää ryömintätilan tuulettuvuutta ja muuttaa

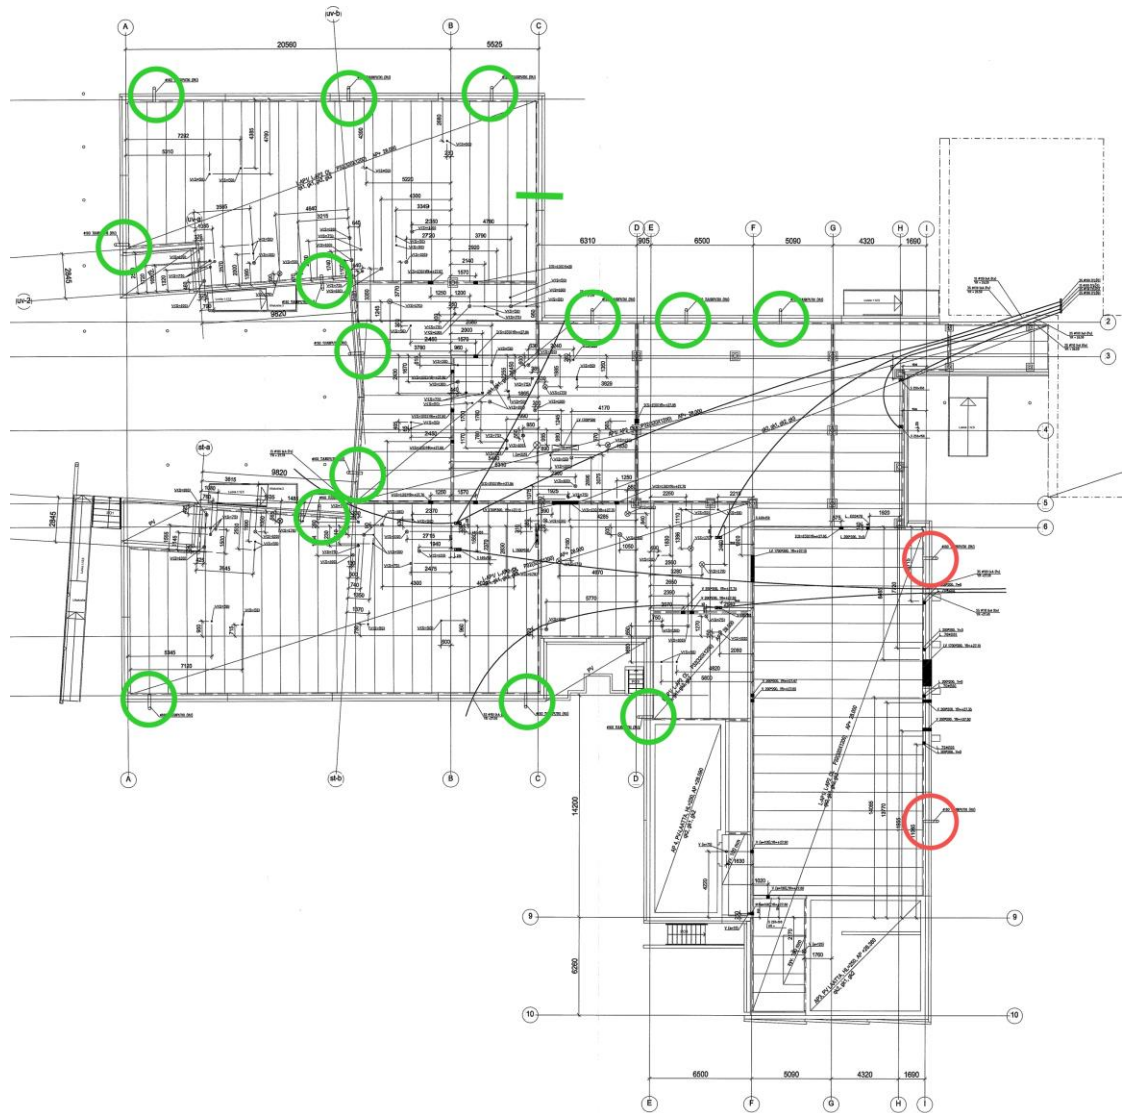
**Kuva 15.** Ote rakennepiirustuksesta R102. Vihreällä ympyrällä on merkitty suunnitellut ja toteutetut korvausilmaputket ryömintätilaan. Vihreällä viivalla on esitetty suunnitelmista poikkeava ilmareitti ryömintätilaan. Punaisella ympyrällä on merkitty suunniteltu korvausilmareitti, joiden tuuletusputket on jätetty asentamatta. Reiät on

sokkelielementteihin toteutettu, mutta tuuletusputkia ei ole suunnitelmien mukaisesti asennettu. Aukoista on nähtävillä ulkopuolinen perusmuurilevy.

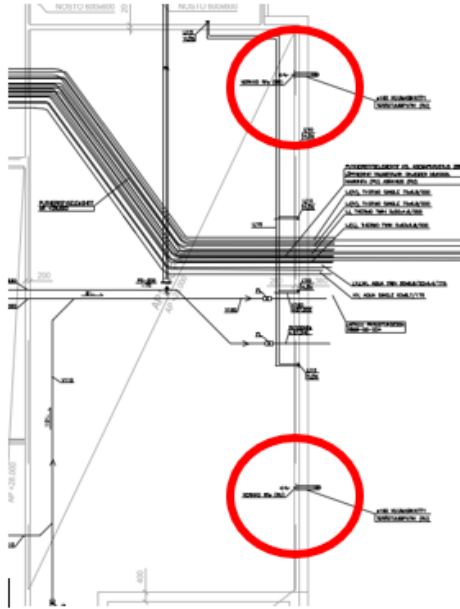
**Kuva 16.** Myös LVIA-piirustuksissa (piirustusnumero 2869-G0-006) on huomioitu moduulilinjän I tuuletusputket maininnalla kuumasinkitty teräsputki. Lisäksi suunnitelmassa esitetään sisäpintaan verkkoa, jota ei havaittu yhdessäkään tuuletusaukossa.

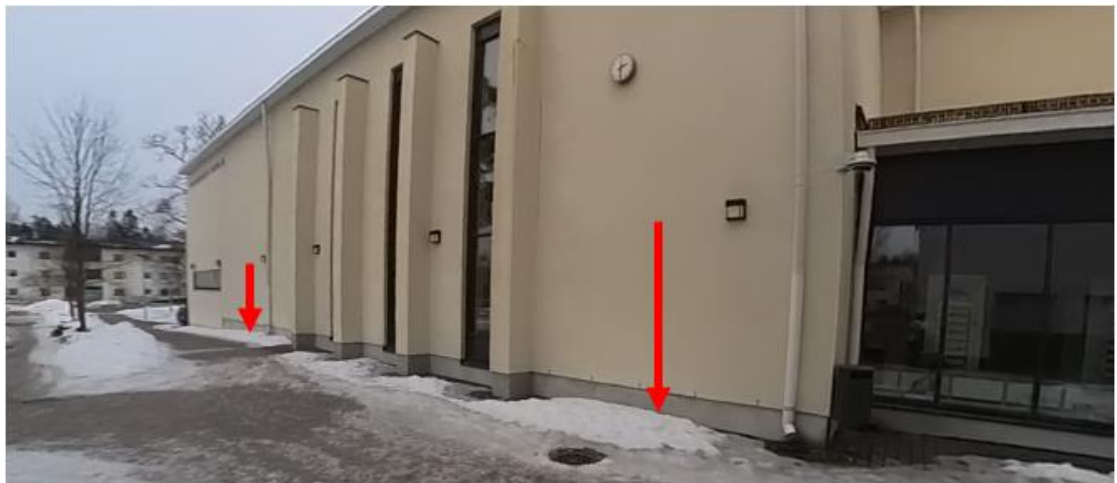
**Kuva 17.** I-moduulilinjalla ei havaintojen mukaan ole ulkopuolella estettä, minkä takia tuuletusputket olisi pitänyt jättää asentamatta. Punaisilla nuolilla on esitetty suunnitellut tuuletusputkien sijainnit.

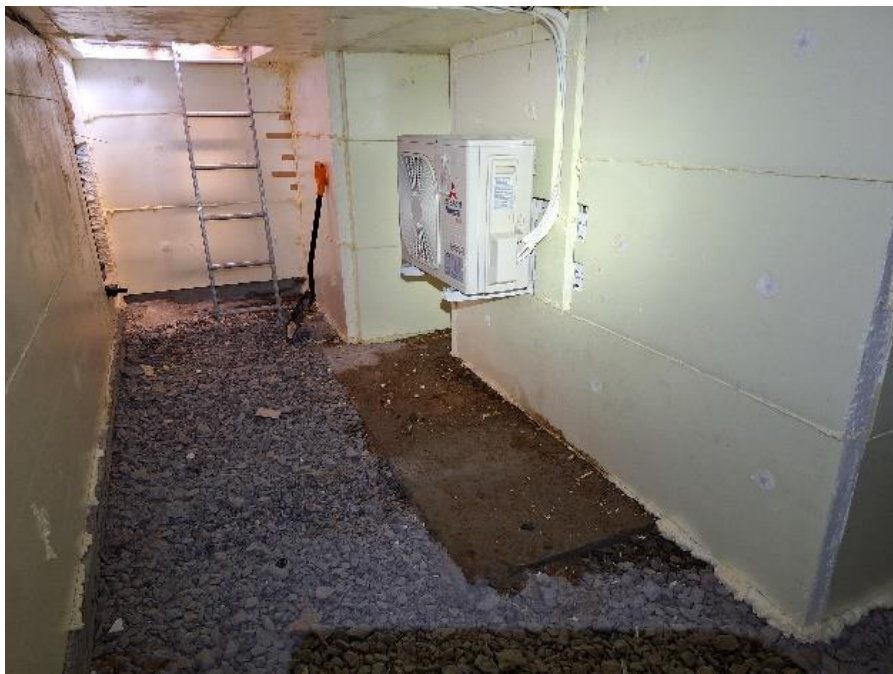
**Kuva 18.** Ulkoasenteisen ilmanjäähdyttimen ulkoyksikön alle kertyy kondenssivettä.

Ilmanjäähdyttimen ulkoyksikköön tiivistyvä vesi kastelee alapuolisia rakenteita ja maaperää. Kosteus voi edesauttaa epäpuhtauksien

syntymistä rakenteiden pinnalle. Suunniteltu veden poistaminen estää alapuolisten rakenteiden kastumista.

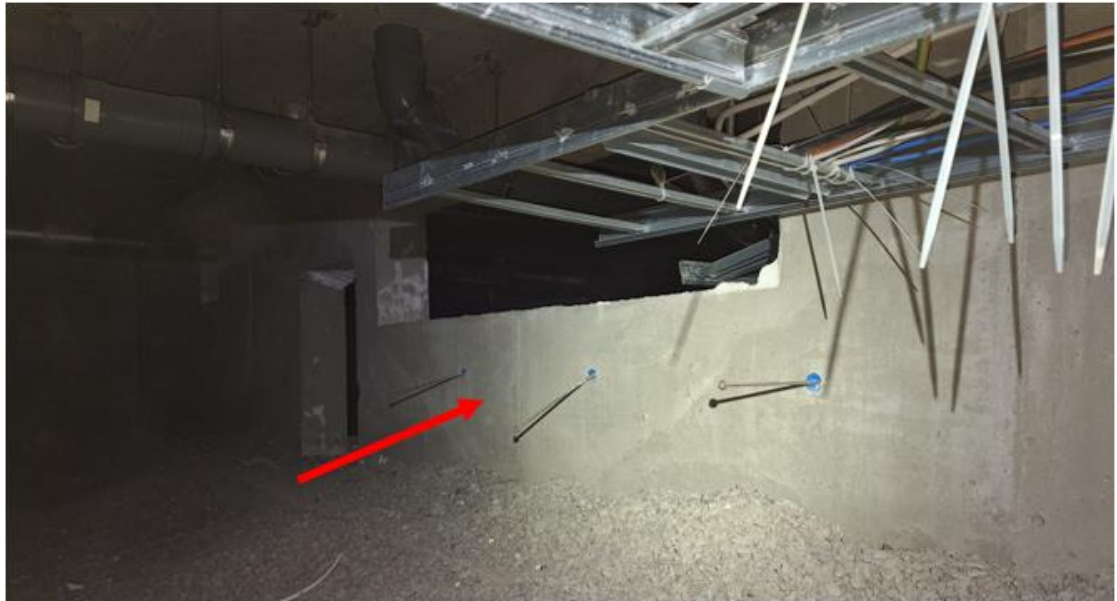
**Kuva 19.** Perusmuurissa ollut valupuute on korjattu.

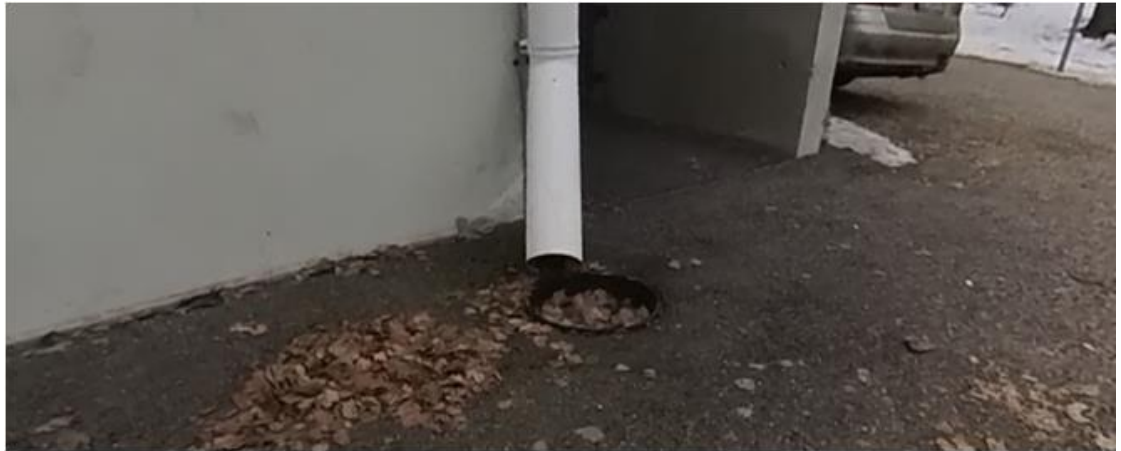
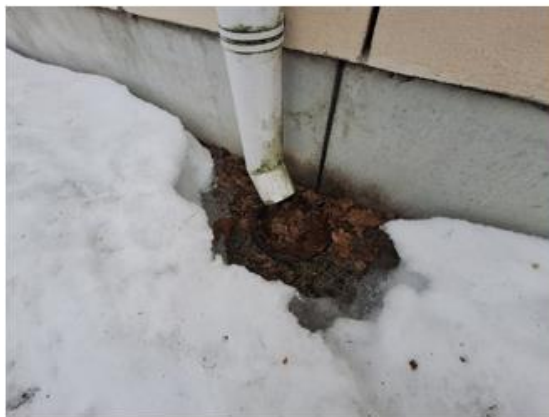
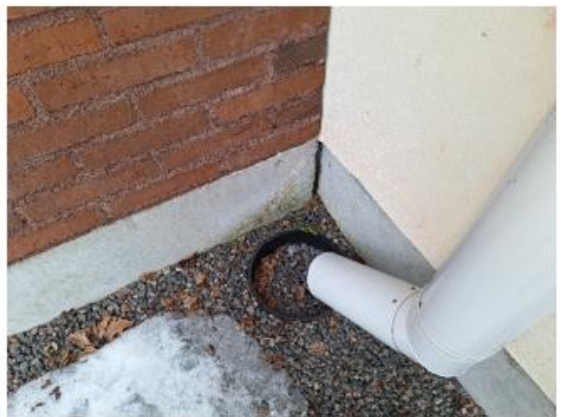
**Kuva 20 a-c.** Syöksytorvien asemointia on parannettu. Paikoin kuitenkin syöksytorvet eivät osu kunnolla sadevesisuppiloon tai suppilo on miltei tukossa. Sokkelipinnalla on nähtävillä kosteuden aiheuttamia jälkiä.

Syöksytorvien vedenohjausta on parannettu. Paikoin sadevesisuppilot olivat tukkeutuneet ja niiden läheisyydessä oli sokkelissa vesikuormituksen aiheuttamia jälkiä. Vesijäljet sijoittuivat osin elementtisaumojen kohdalle, jolloin vettä voi kulkeutua syvemmälle rakenteisiin, mikäli elementtisauma ei ole täysin tiivis. Paikoin syöksytorvet ei kohdistu kokonaisuudessaan sadevesisuppiloihin. Yhden sisäänkäynnin edustalla syöksytorvea ei ole johdettu sadevesikaivolle, joten syöksytorven kautta tuleva vesi voi ohjautua suunnittelemattomasti rakenteiden pinnoille ja rakenneliittymien kautta syvemmälle rakenteisiin. Sisäpihan syöksytorvi oli tukkeutunut jäädästä. Tästä ilmoitettiin tilaajalle heti tutkimusten jälkeen.

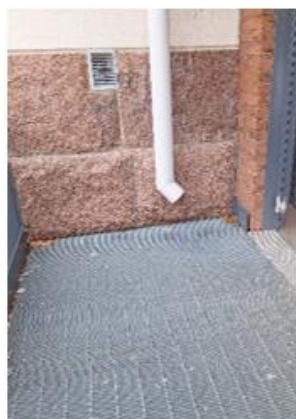
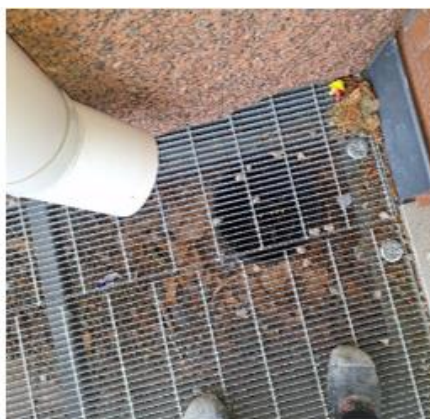
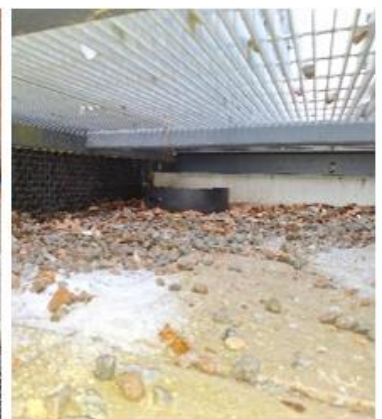
**Kuva 21 a-c.** Käytävään 1001 johtavan ulko-oven edustalla sade- ja sulamisvesien syöksytorvi ei ulotu sadevesikaivoon saakka, vaan jää selkeästi ylemmäs kaivosta. Sadevesikaivo on metalliritelikön alla.

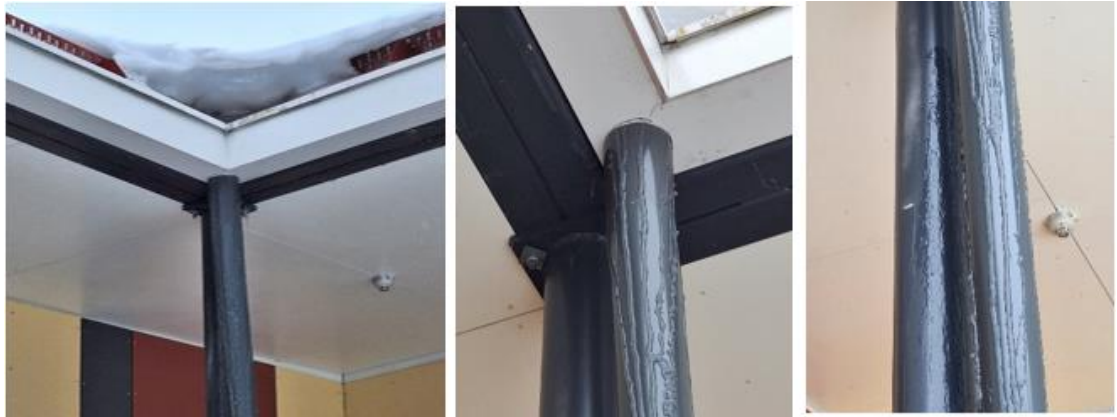
**Kuva 22 a-c.** Rakennuksen sisäpihalla on jäätä tukkeutunut sade- ja sulamisvesien syöksytorvi. Vettä valuu ja suunnittelemattomasti syöksytorven ja pilarin ulkopinnalla.

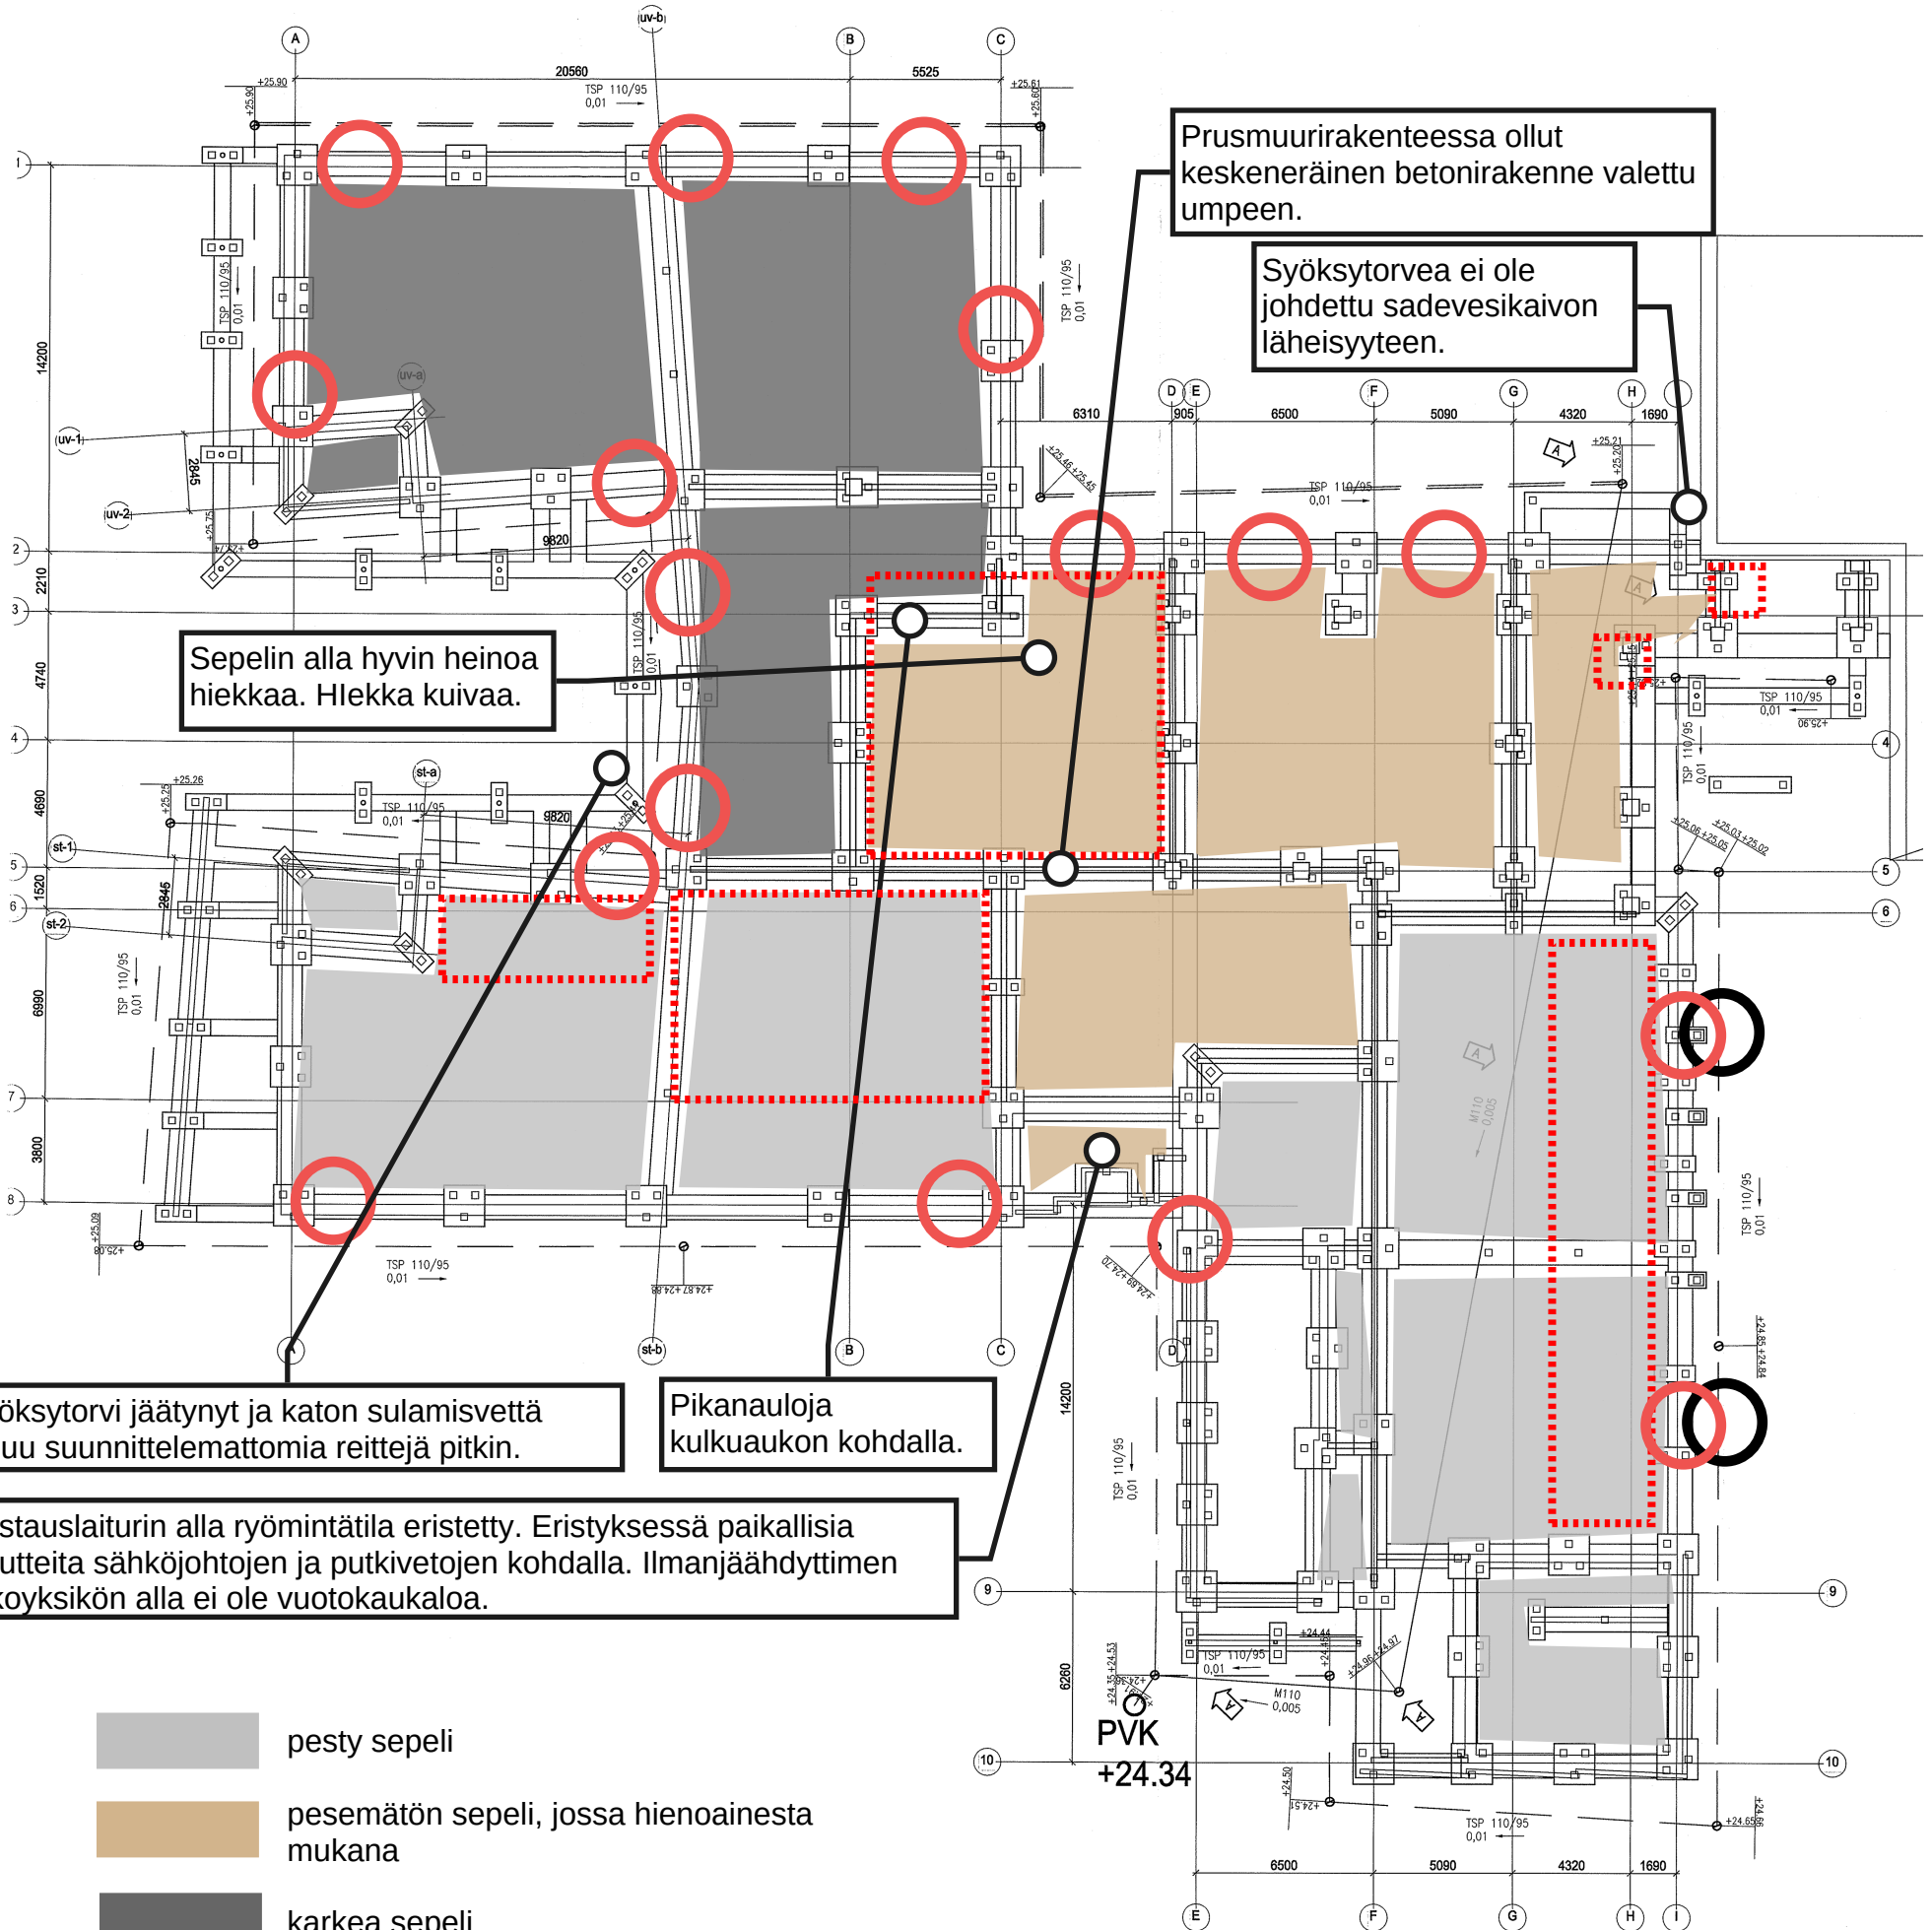
**Sijaintikaavio RAK**  
1/1

- pesty sepeli
- pesemätön sepeli, jossa hienoinesta mukana
- karkea sepeli
- alapohjarakenteessa epätiivittä läpivientejä
- sokkelielementin eristetila näkyvissä (elementtiin tehty aukko toimii rakenteellisena ilmanvaihtokanavana)
- maanpinnalle johtava metallinen korvausilmaputki puuttuu kokonaan

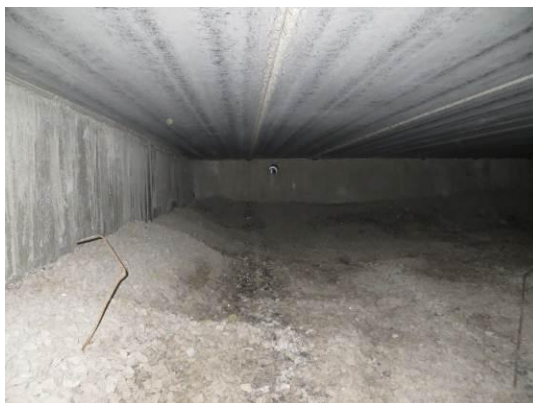
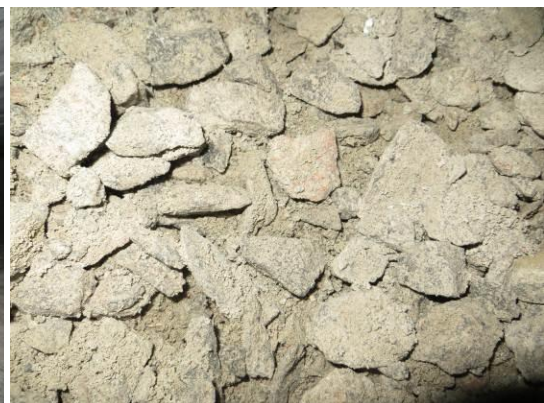
**Kuvat 1a ja 1b.** Tyypillistä alustatilaa, ryhmähuone 1077 alla, korkeus 1200–1400 mm. Maapohjana on hienoaineksia sisältävää mursketta.

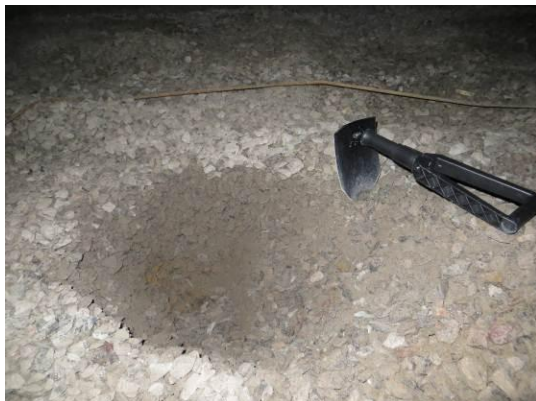
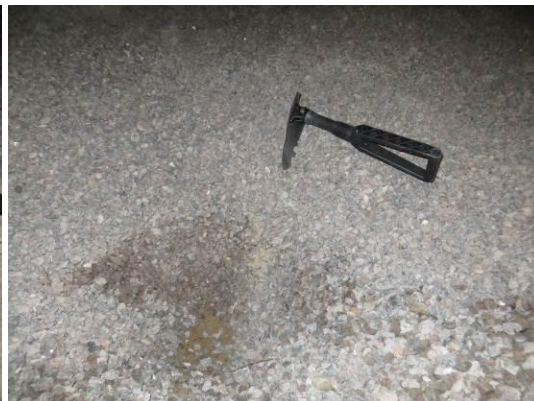
**Kuvat 2a ja 2b.** Koekuoppa ryhmätala 1075 alla, syvyys n. 370 mm. Kaivukohdalla kosteaa murskettä, lisäksi hienoa hiekkaa, pohjalla on musta suodatinkangas. Oikealla koekuoppa liikuntasali 1004 alla, jossa ensin sepeliä # 6–16 mm ja sitten kosteaa murskettä, jonka alla on hienoa hiekkaa.

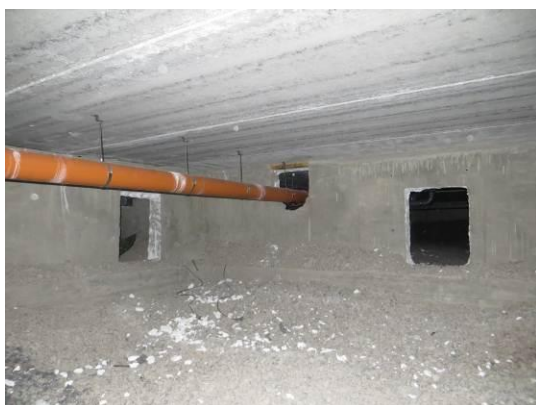
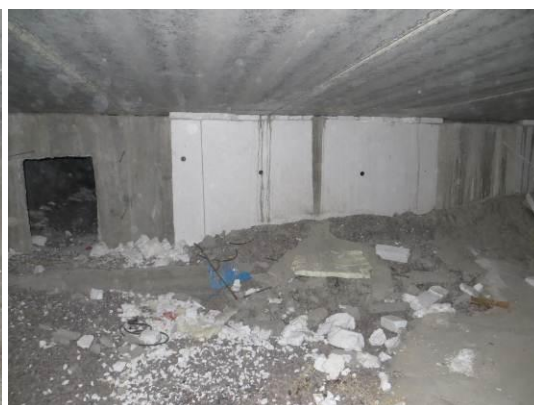
**Kuvat 3a ja 3b.** Kulkuaukkoja ryömintätilojen välisissä perusmuureissa. Perusmuuria vasten oleva lämmöneristys salin sivulla pukuhuoneen 1017 alla vasten perusmuuria, jonka takana on paikallavalulaatta väestönsuojan kohdalla. Ryömintätilassa on vielä rakennusjätettä.

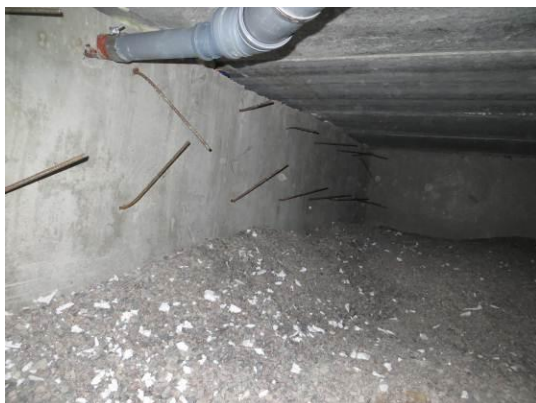
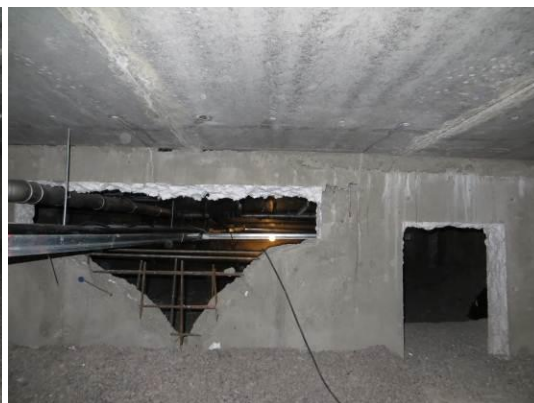
**Kuvat 4a ja 4b.** Vasemmalla perusmuurin sidosteräksiä kulkuaukon vierellä. Oikean puoleisessa kuvassa on sähkö- ja viemäriputket varten tehty aukko salin 1004 alla, jossa on jäänyt valuvaiheessa nk. rotankolo.

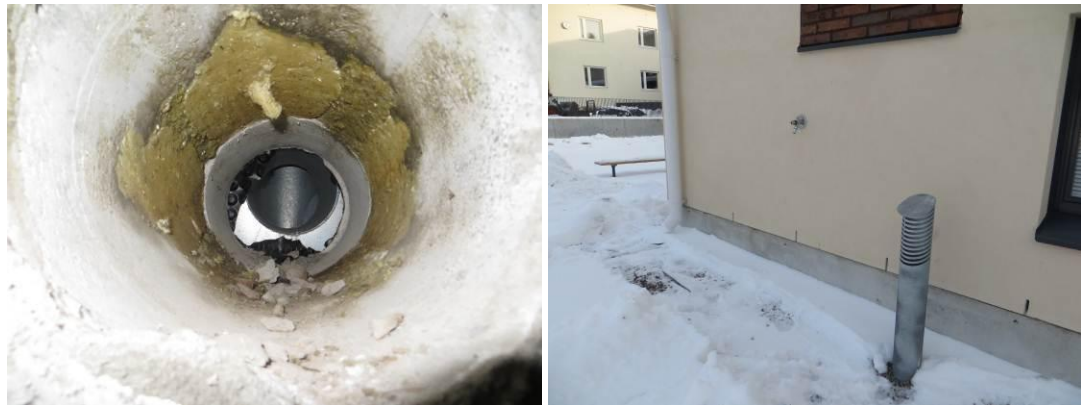
**Kuvat 5a ja 5b.** Tuuletusputken pää sokkelipalkin läpi ryömintätilaan. Tuuletusputki nousee riittävästi maan pinnan yläpuolelle. Ritiöistä pääsee tuiskulunta.

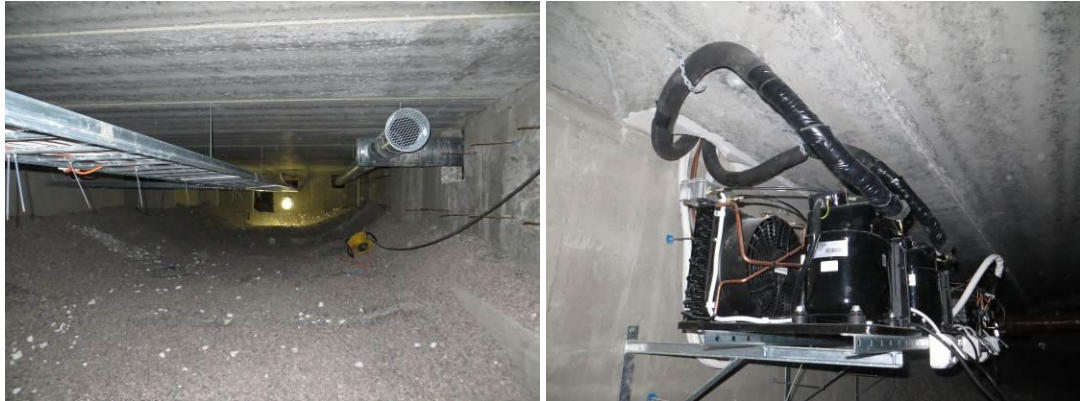
**Kuvat 6a ja 6b.** Vasemmalla ilmanpoistokanava ruokasalin 1019 alla vahtimestari 1003 lähellä. Keittiön kylmälaitteiden lauhdutinkompressoreita tilan 1038 alla.

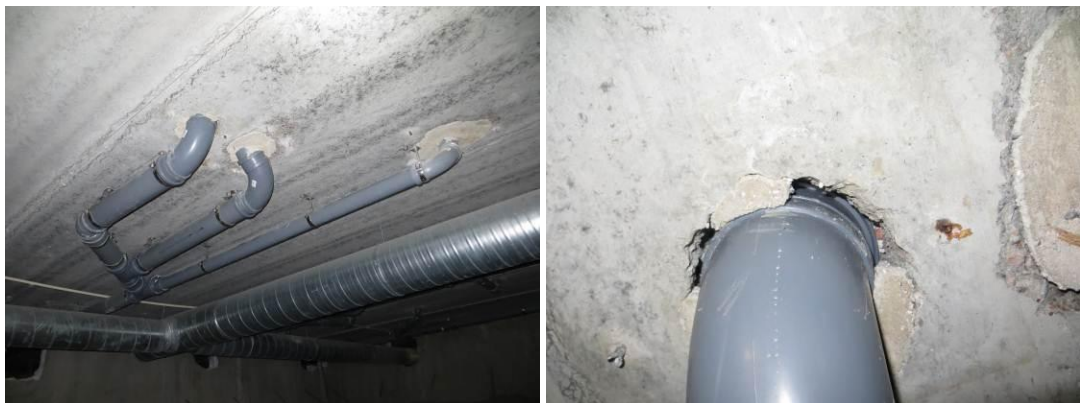
**Kuvat 7a ja 7b.** Vasemmanpuoleisessa kuvassa tiiviiltä vaikuttavia viemäriläpivientejä ja oikean puoleisessa kuvassa epätiivis täyttövalu viemäriputken läpiviennissä.

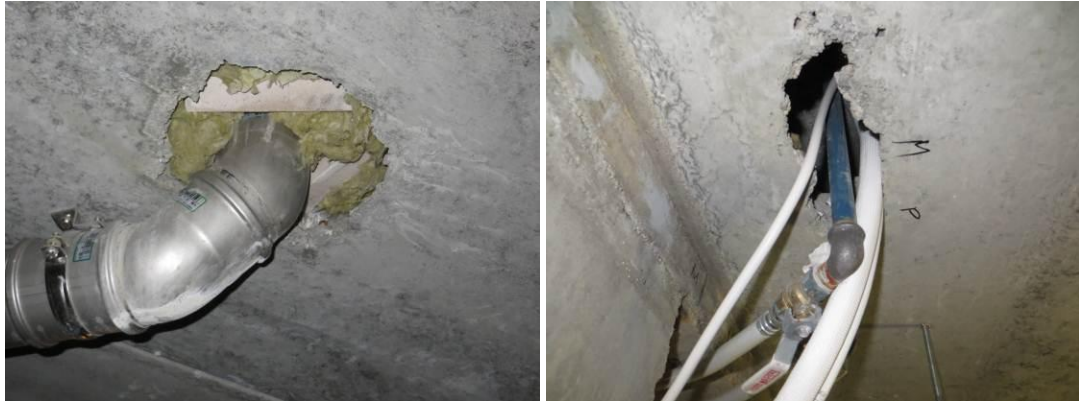
**Kuvat 8a ja 8b.** Vasemmalla tiivistysvalu on jäänyt tekemättä tilojen 1020 alla. Oikealla kuvassa tiivistämätön putki- ja sähköjohtoreitti vahtimestari 1033/ruokasali 1019 kohdalla.
