Dickursby skola och daghem

Ryömintätilan ja ulkopuolisen vedenohjauksen tarkistus

18.4.2024

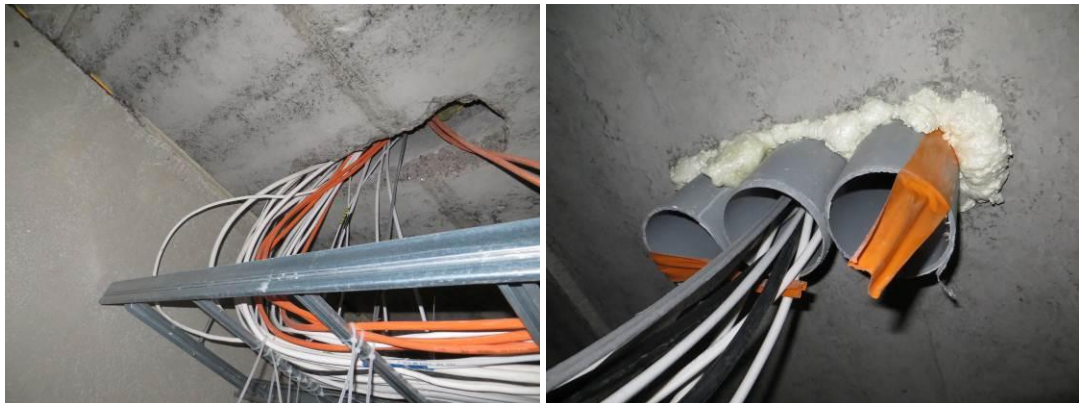
**Kuvat 9a ja 9b.** Vasemmalla tiivistämätön sähköläpivienti ruokasali 1019 alla. Oikealla kuvassa sähkönousukeskuksen 1018 kohdalla sähköputkitusläpivienti on tiivistetty sivuilta, mutta putki on keskeltä tiivistämättä, korkealla putken yläpinnassa on vuorivillaa tukkeena.

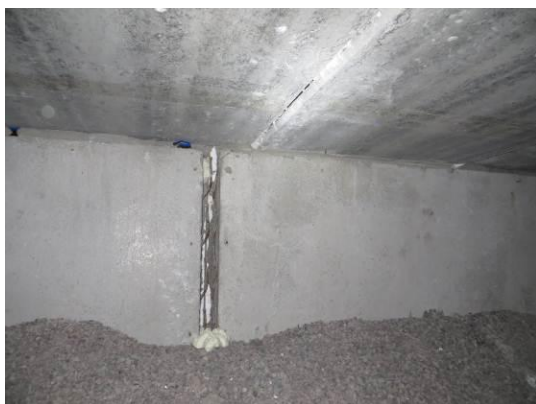
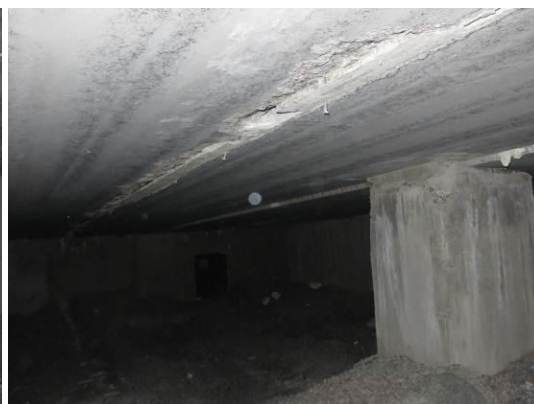
Ryhmähuoneen 1046 kohdalla oli elementtirakenteisten sokkelipalkkien sauma valamatta. Muutamissa paikoissa ontelolaattojen alle ei ollut tehty am. juotosvalua, oli vain muoviset korokepalat, joten tukipinta on riittämätön. Paikoin juotosvalut olivat vajaat. Näin perusmuurin tai sokkelin liittymä ei ole ilmatiivis. Ruokasalin pilarilinjalta on modulilinjan 3 saumavalu halkeillut ilmeisesti rakenteiden pienen liikkumisen takia. Kuvissa 10a ja 10b on havaintoja valupuutteista ja liikkumisesta.

**Kuvat 10a ja 10b.** Sokkelielementin sauma on valamatta, tila 1046 kohdalla. Ontelolaatan saumavalussa on halkeilua ruokasalin 1019 sivulla.

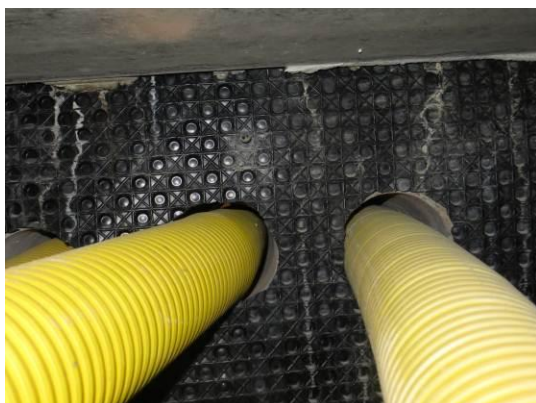
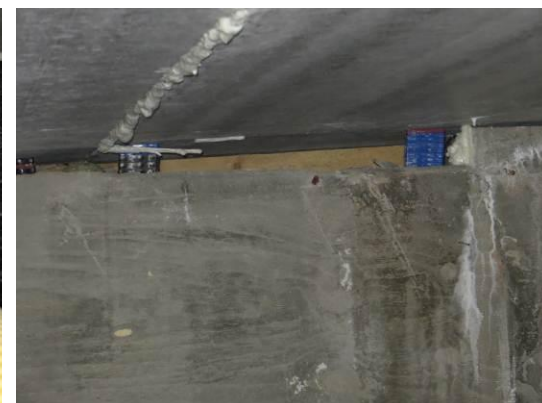
Tk/ käytävä 1001 alla koulun vieressä olevasta ontelosta havaittiin selvä ilmayhteys kellarikäytävälle. Lisäksi betonivalun taakse pystyyn oli jäänyt vanerimuotti, eikä ontelolaattojen alla ole saumavalua. Kuvissa 11a ja 11b on havaintoja näistä vioista.

**Kuvat 12a ja 12b.** Tästä on läpivientireikien kautta ilmayhteys koulun kellarikäytävälle. Koulun päätyseinän alla oleva rako, josta pilkottaa vaneri. Onteloiden alla ei ole saumavalua.

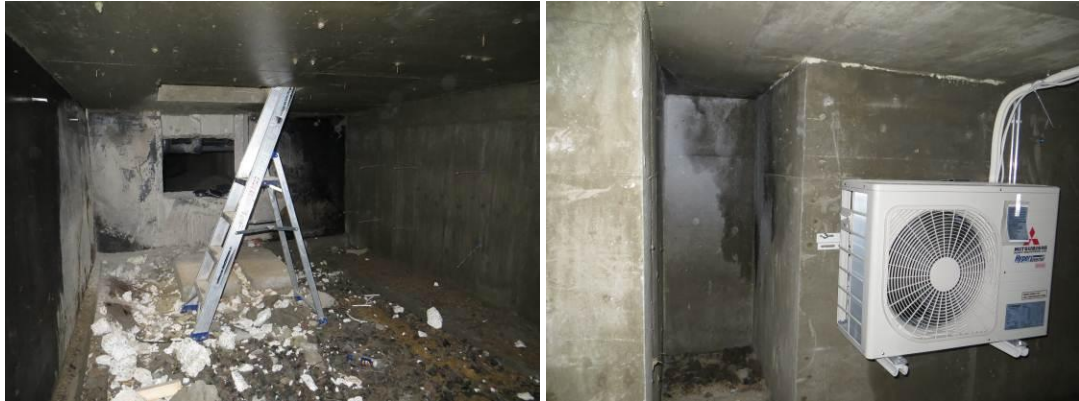
Lastaustilan alusontelossa kannen alla ja ulkoseinällä oli betoni huurteessa 6.2.14. Tilaan on asennettu ilmalämpöpumpun kenno. Kylmän vaunuvaraston 1090 kohdalla katon ja sokkelin betonipinnat olivat märät kondenssin takia 6.2.14. Vastaavan työnjohtajan mukaan rakenne oli päätetty eristää ryömintätilan puolelta. Eristystyö oli tehty 19.2.14. Kuvissa 120a ja 12b on havaintoja ko. ontelotiloista ennen eristysläisäystä. Yleisvalaistusta ei ollut vielä asennettu, mutta vastaavan työnjohtajan mukaan se oli tarkoitus asentaa lähiaikoina.

*Kuvat 12a ja 12b. Betonipinnat ovat kastuneet todennäköisesti kondenssin takia vaunuvarasto 1090 alla. Lastaussillan ontelotilan huurtunut seinä kenno, joka oi kastellut betonia ja maata.*

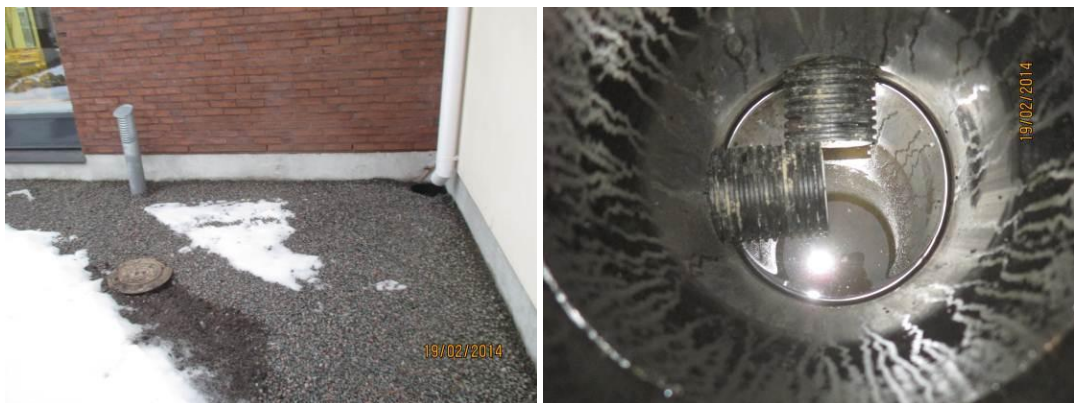
*Kuvat 13a ja 13b. Tarkastettu salaojan tarkastuskaivo, joka on etäällä rakennuksesta läh. neu. 1085.*

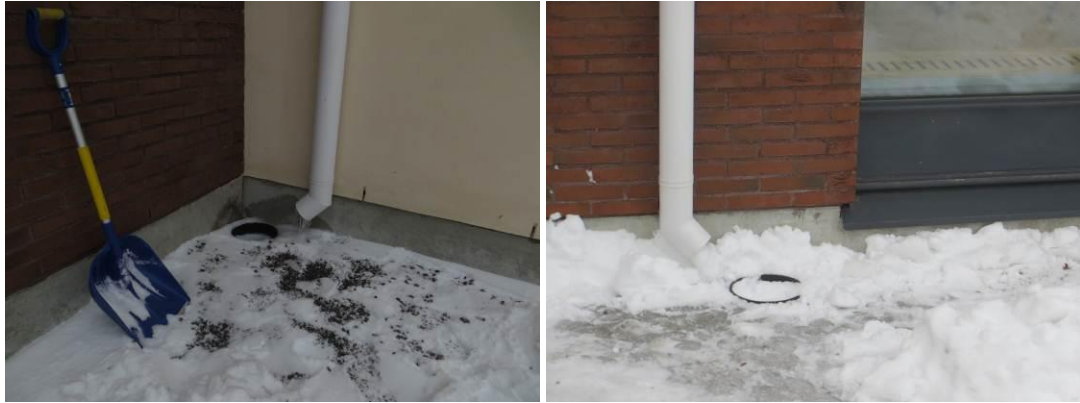
Rakennusvierillä on sepeliä, betonilaatoitusta tai asfalttia. Syöksytorvien kohdalle tarkoitetut rännikaivot olivat osin selvästi sivussa, arviolta suurimmillaan 0,5 metrin päässä torven päästä, joten kattosadevedet eivät ohjautu rännikaivoon vaan sadevedet

aiheuttavat kosteusrasitusta perustusrakenteille. Kuvissa 14a ja b on havaintoja rännikaivoista.

**Kuvat 14a ja 14b.** Väärin sijoitettuja rännikaivoja. Vesikattojen sadevedet eivät ohjaudu rännikaivoon vaan sadevedet lisäävät perustusrakenteiden kosteusrasitusta.

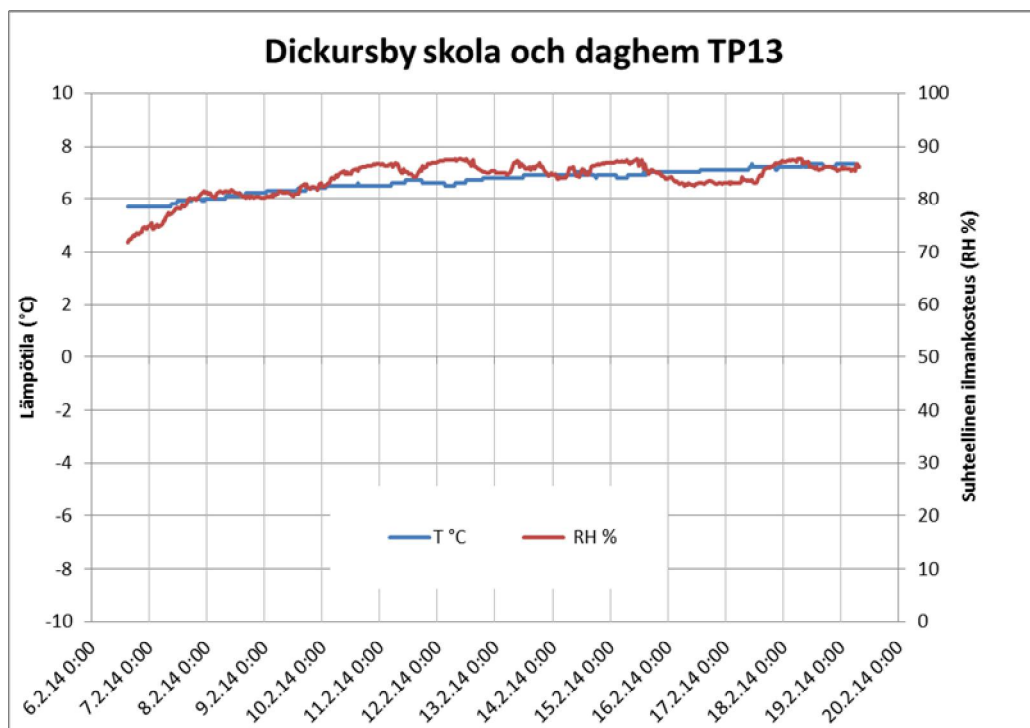
**Kuvaaja 2.** Ryömintätilan lämpötila ja suhteellinen kosteuspitoisuus mm. tilojen 1075–1081alla mittausjakson aikana 6.2–19.2.2014. Sininen käyrä kuvaa ryömintätilan ilman lämpötilää ja punainen käyrä kuvaa ilman suhteellista kosteuspitoisuutta.

Mittausjakson aikana ryömintätilan ilman kosteuspitoisuus oli pääosin tasoa 70 %RH mittausjakson aikana, paitsi mittauspisteissä TP13, jossa kosteuspitoisuus oli lähellä 90 %RH. Mittauspisteen lähellä kosteuslisä on peräisin todennäköisesti pohjätäytöstä haihtuvasta kosteudesta, sillä maanpinta on paikoin kostea ja kaivukuopan kohdalla täyttömurske oli kostea tai märkä, ks. kuva 2a. Tällä alueella olosuhteet aiheuttavat kosteusrasitusta ryömintätilan rakenteille. Muualla ryömintätilassa tuuletusjärjestelmä toimii havaintojen ja mittaustulosten mukaan suunnitellusti, eli tuuletusjärjestelmä poistaa ryömintätilasta ylimääräistä kosteutta. Ulkoilman kosteuspitoisuus on korkeampi kuin ryömintätilan ilman kosteuspitoisuus, joten mittaustulos tukee havaintoja ryömintätilan tuuletuksen toimivuudesta. Ryömintätilan kostea ja lämmin ilma mahdollistaa mikrobikasvun mm. maaperän pinnalla sekä mahdollisesti ryömintätilaan jäävässä rakennusjätteessä.
