# Tutkimusselostus

Hevoshaan päiväkoti

Sisäilma- ja kosteustekninen kuntotutkimus

22.5.2024

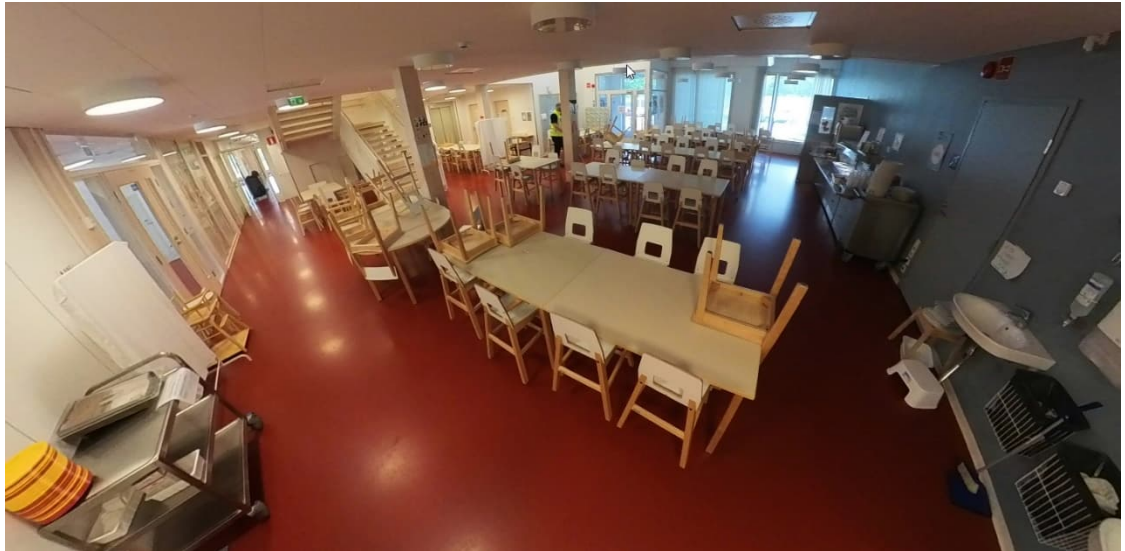
*Kuva 13. Rakennuksessa on käytetty useissa tiloissa massalattiapinnoitetta 1. kerroksen alueella. Kuvassa on päiväkodin tila 117 ruokailutila.*

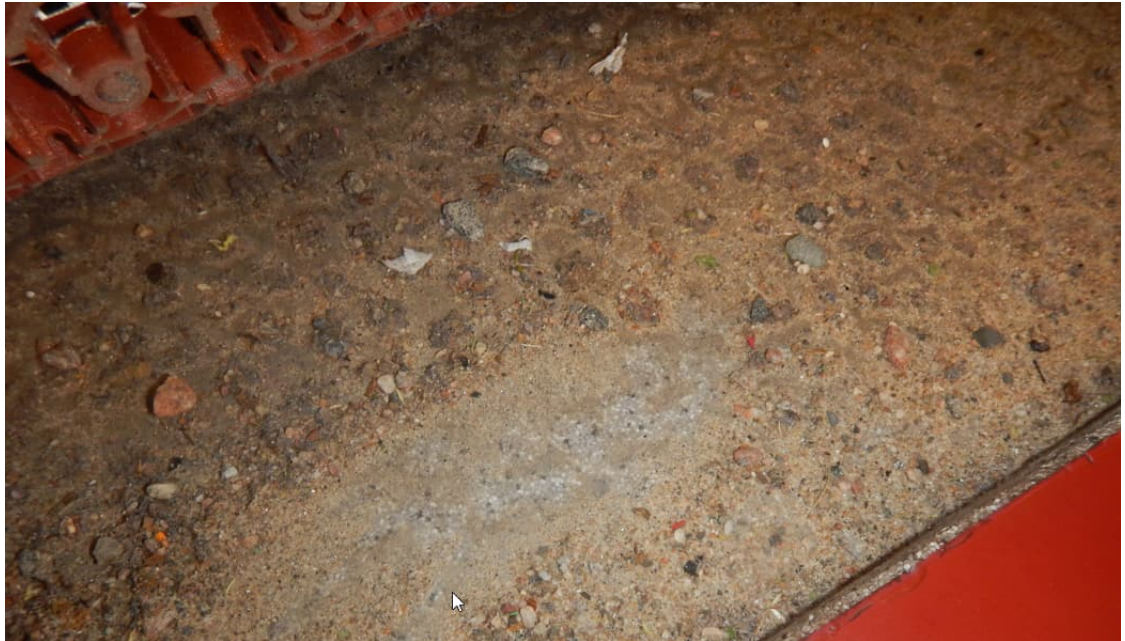
*Kuva 23. Märkäeteisten kumiritilämaton alla on todella paljon hiekkaa ja likaa. Akryylibetonipinta on miltei kokonaisuudessaan hiekan ja lian peitossa.*

Molempien kerrosten märkäeteisissä on paljon likaa ja pölyä kumisten ritilämattojen alla. Märkäeteisissä on puhallinkonvektorit sekä kuivauskaapit. Lika ja kosteus voivat aikaansaada hajuhaittoja. Suosittelemme puhdistamaan eteistilojen lattiapinnat huolellisesti ja puhdistamaan ne jatkossa säännöllisesti. Lisäksi suosittelemme tarkistamaan ja puhdistamaan puhallinkonvektorit sekä kuivauskaapit säännöllisesti.

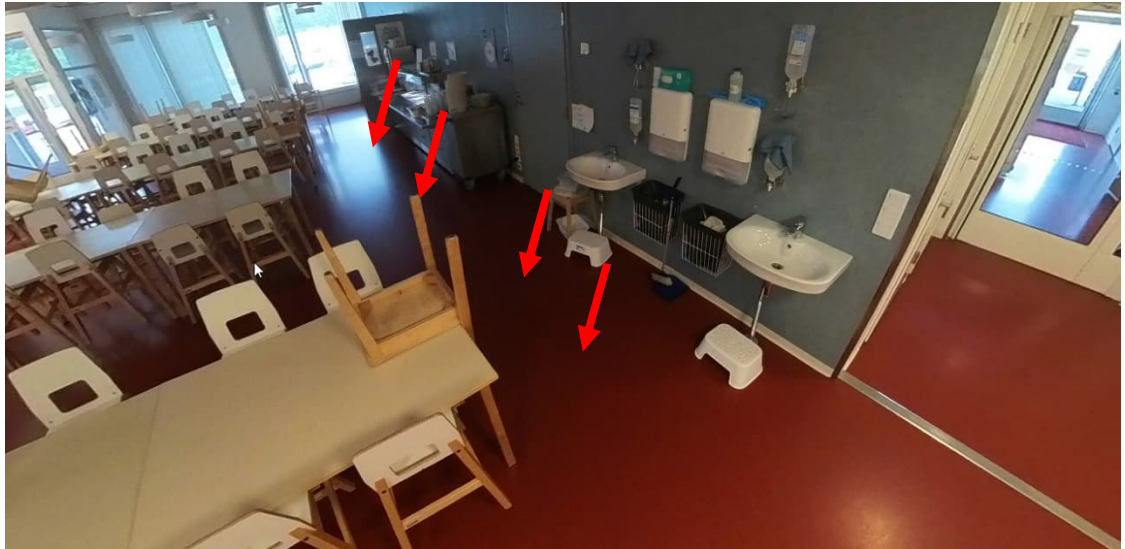
*Kuva 24. Tilassa 117 ruokailutila oli havaittavissa lattiapinnoitteessa painauma. Lattiapinnoite ei ole rikkoutunut täältä alueelta. Pintakosteuden vertailuarvot olivat muuhun lattiapintaan nähden koholla. Painuman kohdalla vertailuarvot olivat noin 90 kun muualla saman tilan alueella ne olivat 70-80.*

tiloista ja se voidaan asentaa normaalia kosteammalle betonille, jolloin pintakosteuden vertailuarvot voivat olla muita alueita korkeammat. Lisäksi pintakosteuden vertailuarvot voivat vaihdella pinnoitemateriaalien mukaan. Lattiapinnoitteet eivät olleet näiltä kohdin irti alustastaan eikä havaittu poikkeavia hajuja tai pinnoitteen muodonmuutoksia. Tilan väliseinän rakenneavauksessa ei todettu mikrobivaurioita eikä poikkeavia hajua. Havaituilla vertailuarvojen paikallisilla vaihteluilla ei katsota olevan sisäilmavaikutuksia, eivätkä ne heikennä pinnoitteiden toimivuutta.

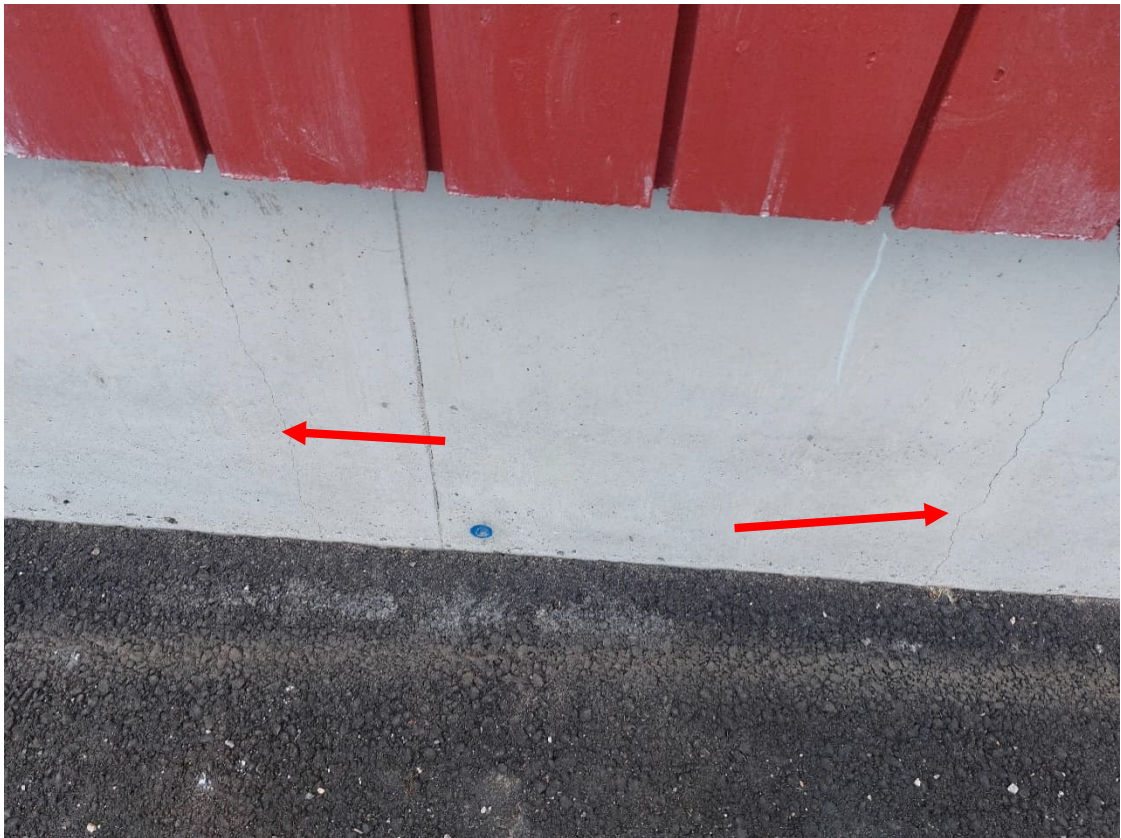
Sokkelibetonissa ei havaittu merkittäviä vaurioita. Sokkelirakenteessa ei ole liikuntasauvoja ja siihen on syntynyt tasaisin välein kutistumahalkeilua.

*Kuva 31. Sokkelissa esiintyy tasaisin välein kutistumahalkeilua*

Sokkelirakenteen kutistumahalkeamat johtuvat pääasiassa kuivumiskutistumisesta, jolloin niitä voidaan pitää tyypillisenä kyseisen kaltaiselle pitkälle yhtenäiselle betonivalulle. Sokkelirakenne toimii ulkoseinän kantavana rakenteena. Halkeamilla ei ole tässä tapauksessa vaikutusta kantavuuteen. Halkeamat kuitenkin heikentävät betonin ilmanläpäisevyyttä, jolloin betoniterästen fysikaalinen ja kemiallinen suoja teräskorroosiota vastaan heikkenee. Kyseessä on kuitenkin suhteessa hidas vauriotekijä, joten halkeamat eivät vaadi kiireellisiä toimenpiteitä.

Sokkelirakenteen pitkäaikaiskestävyyttä voidaan parantaa halkeamien injektoinnilla sekä betonipinnan pinnoittamisella, jolloin betonin karbonatisoituminen hidastuu. Tämä on suositeltava toimenpide, jos betonirakenteen halutaan säilyvän mahdollisimman hyvin. Sokkeli ei vaadi kuitenkaan välittömiä korjaustoimenpiteitä seuraavan 10 vuoden tarkastelujakson aikana.

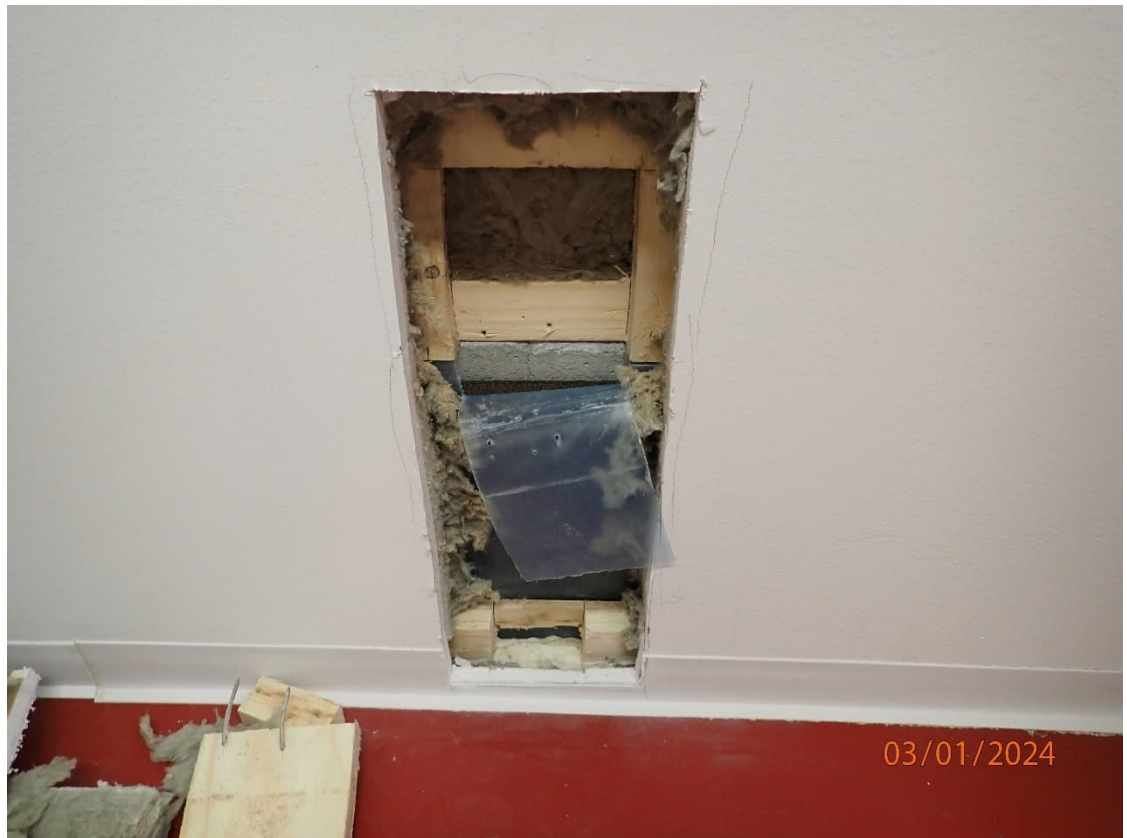
*Kuva 32. Rakenneavaus RA5 tehtiin tilaan 103 Varasto. Rakenneavauksen perusteella ulkoseinärakenne on pääasiassa suunnitelmien mukainen. Höyrynsulun sisäpuolella on puurungon kohdalla vaneri. Mineraalivillasta otettiin materiaalinäyte höyrynsulun sisäpuolelta MN7.1 ja ulkopuolelta MN7.3. Alimmaisesta vaakakoolauksesta otettiin materiaalinäyte alapinnasta MN7.2. Näytteissä MN7.1 ja 7.2 todettiin mikrobikasvustoa. Alimmaisessa vaakakoolauksessa ja seinän alasidepuussa ei todettu*

*kohonneita kosteusarvoja (p%) piikkimittarilla. Rakenteessa ei havaittu normaalista poikkeavia hajuja.*

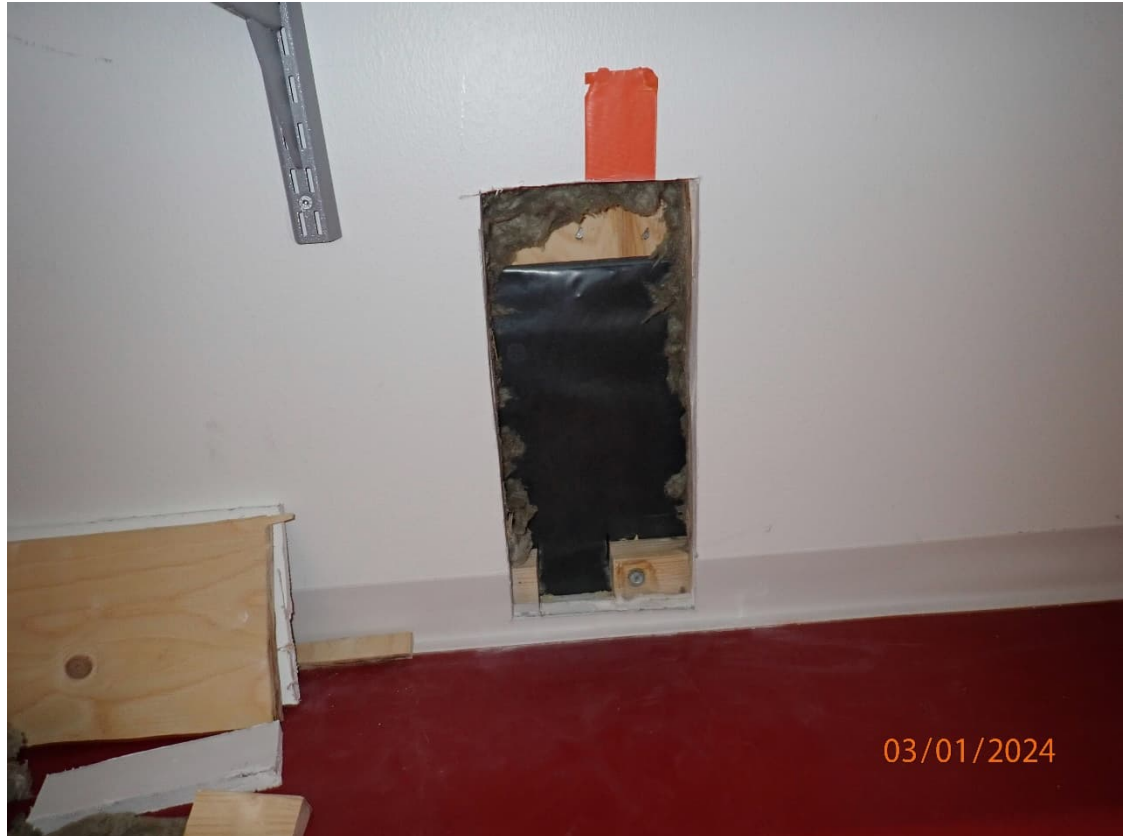
*Kuva 33. Rakenneavaus RA6 tehtiin tilaan 103 varasto, missä on ollut rakentamisen aikainen vesivahinko ja tilassa on lähtötietojen mukaan havaittu mikrobiperäistä hajua. Rakenneavauksen perusteella ulkoseinärakenne on pääasiassa suunnitelmien mukainen. Höyrynsulun sisäpuolella on puurungon kohdalla vaneri. Mineraalivillasta otettiin materiaalinäyte höyrynsulun sisäpuolelta MN8.1 ja alimmaisesta vaakakoolauksesta otettiin materiaalinäyte alapinnasta MN8.2. Näytteessä MN8.2 todettiin epäily mikrobikasvustosta. Alimmaisessa vaakakoolauksessa ja ei todettu kohonneita kosteusarvoja (p%) piikkimittarilla. Rakenteessa ei havaittu normaalista poikkeavia hajuja.*

Ulkoseinien sisäpinnoilla ei havaittu kosteuden aiheuttamia vaurioita eikä avauksissa havaittu normaalista poikkeavia hajua. Ulkoseinistä otetuista seitsemästä mikrobi-näytteestä kahdessa todettiin olevan mikrobeja sekä yhdessä epäily mikrobeista. Mikrobivauriot olivat lähellä lähtötiedoissa

mainittua vesivuotopaikkaa varaston 103 alueella. Mikrobeja todettiin ulkoseinän höyrynsulun sisäpuolisen vaakakoolauksen alapinnassa sekä lämmöneristeessä mutta ei höyrynsulun ulkopuolella. Tehtyjen tutkimusten perusteella vesivahinko on kastellut höyrynsulun sisäpuoliset rakenteet ja niissä todetut mikrobivauriot voivat heikentää koettua sisäilman laatua paikallisesti. Ulkoseinän levy- ja puurakenteet tulee uusia vaurioituneelta alueelta höyrynsulkuun asti. Alue merkitty liitteenä oleviin pohjakuviin.

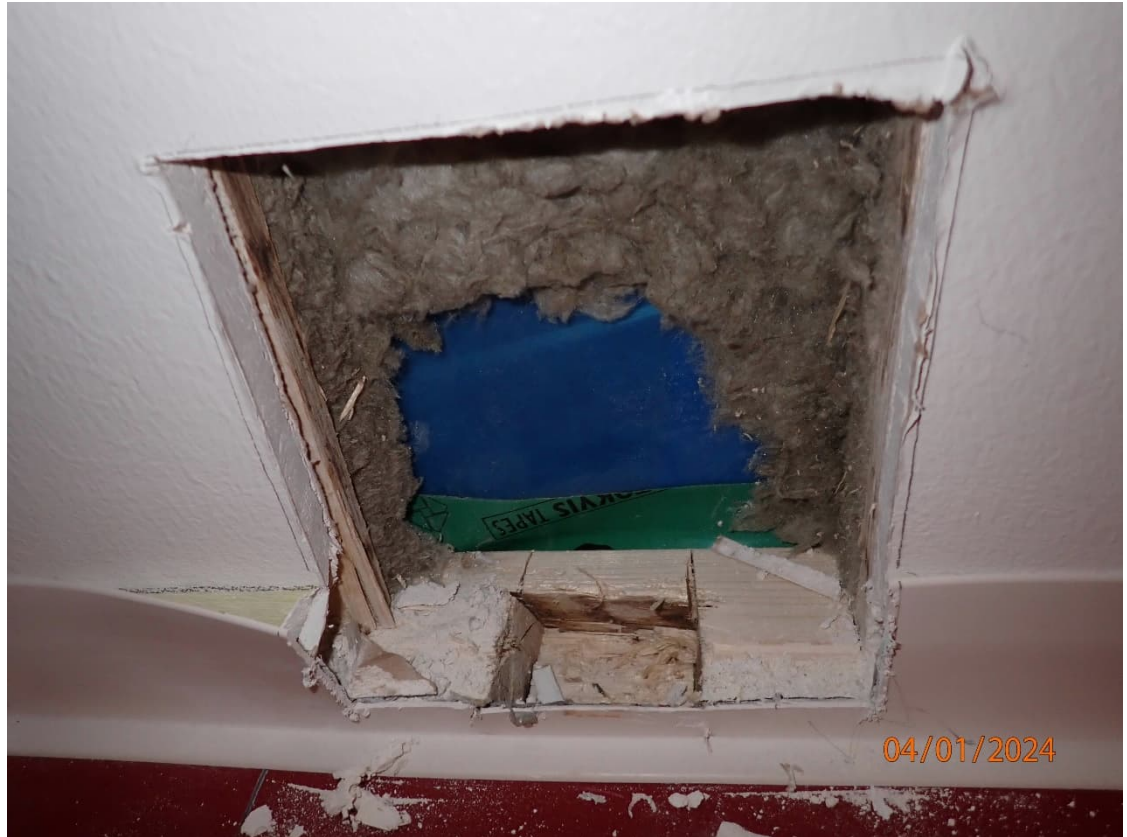
*Kuva 34. Rakenneavaus RA15 tehtiin tilaan 229 ryhmätila, missä tapahtui vesivahinko joulukuussa 2023. Rakenneavauksen perusteella ulkoseinärakenne on pääasiassa suunnitelmien mukainen. Mineraalivillasta otettiin materiaalinäyte höyrynsulun sisäpuolelta MN17.1 ja kipsilevyn alaosa MN17.2. Näytteissä ei todettu mikrobikasvua. Rakenteessa ei havaittu normaalia poikkeavia hajuja.*

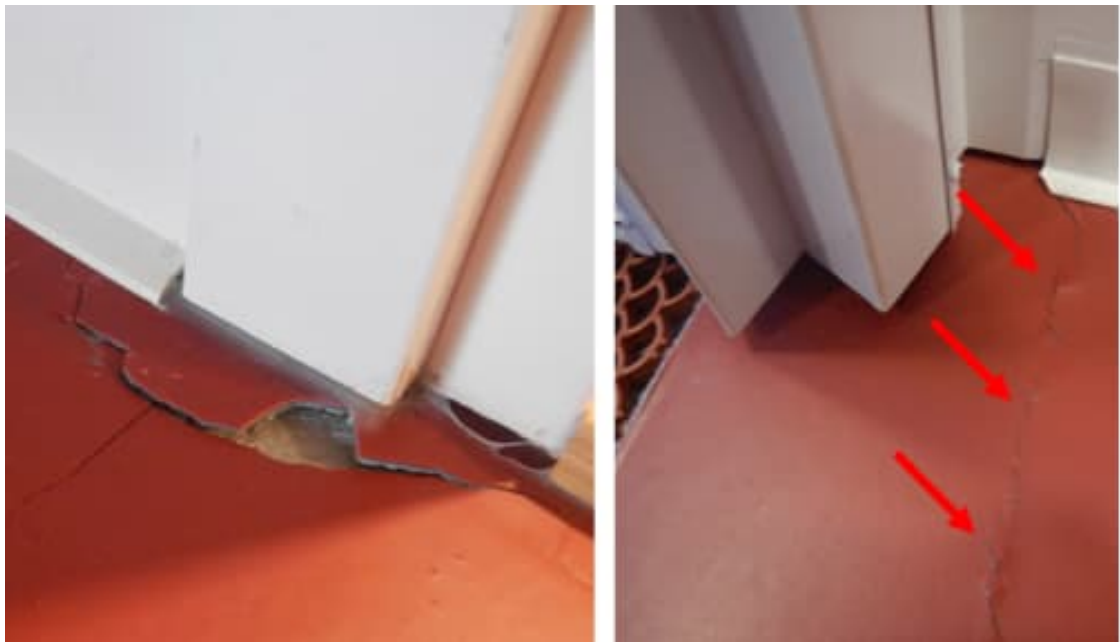
*Kuva 38. Lattiapinnoitteessa havaittiin paikallisia puutteita. Pinnoite on irronnut alustastaan ovenkarmin rakenneliittymien ympäriltä. Lisäksi pinnoitteessa havaittiin paikoitellen halkeamia. Halkeamien sijainnit on kuvattu liitteenä olevissa pohjakuvissa.*

tarkistamaan työmaanaikaset olosuhteet esimerkiksi työmaapäiväkirjoista. Lisäksi suosittelemme pintojen katselmointia yhdessä pinnoitevalmistajan kanssa tarkemman pinnoiteanalyysin saamiseksi. Pinnoitteessa havaitut halkeamat vaikuttavat syntyneen rakenteiden liikunta- tai kutistumakohtiin. Havainto on samanlainen kuin alapohjarakenteen kohdalla. Pesuvedet ja lika pääsee kertymään halkeamien kautta rakenteeseen. Suosittelemme korjaamaan pinnoitteeseen syntyneet halkeamat pinnoitevalmistajan ohjeiden mukaisesti tai vaihtoehtoisesti suojaamaan väliaikaisesti halkeamakohdat esimerkiksi elastisella massalla ja suojaPELLILLÄ.

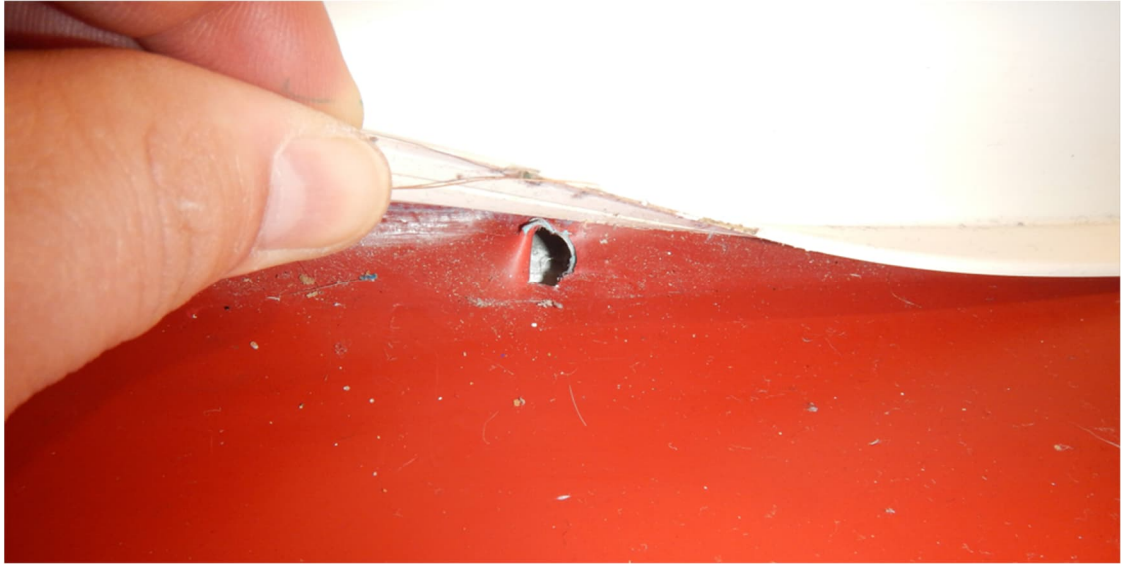
*Kuva 39. Tilan 208 eteinen käytävällä havaittiin pinnoitteen nousseen irti lattiasta seinän vierellä. Havaintojen perusteella vaikuttaa siltä, että pinnoite on nostettu ainakin osittain väliseinäpinnoille.*

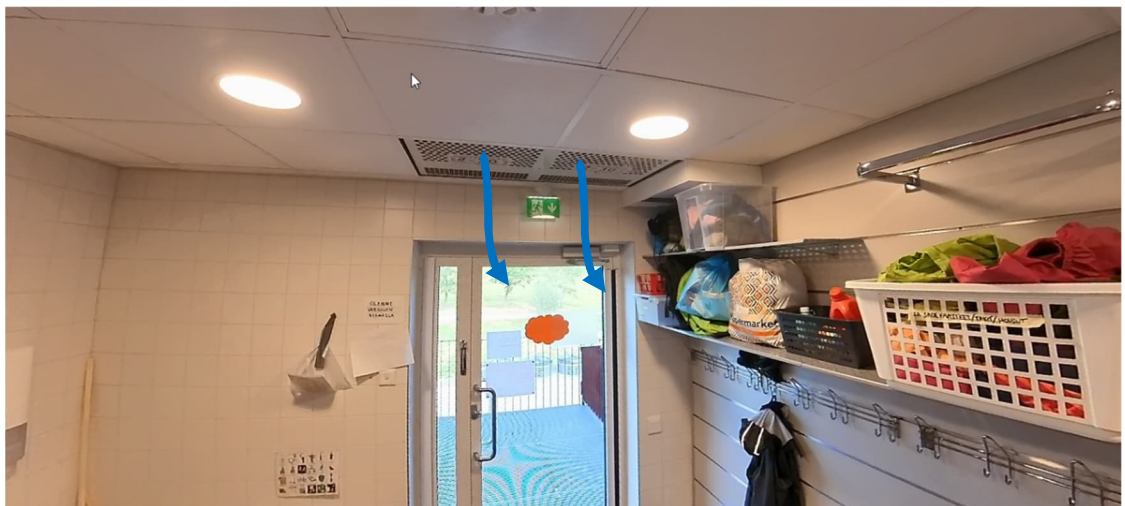
*Kuva 42. Tilan 132 vuotohavainto sijoittui käyttäjän mukaan eteisessä olevan puhallinkonvektorin kohdalle.*

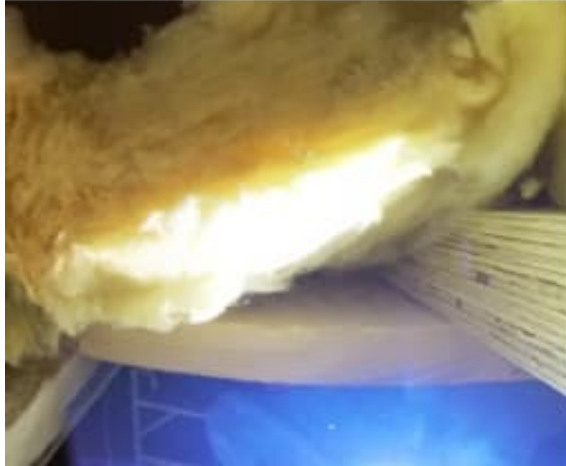
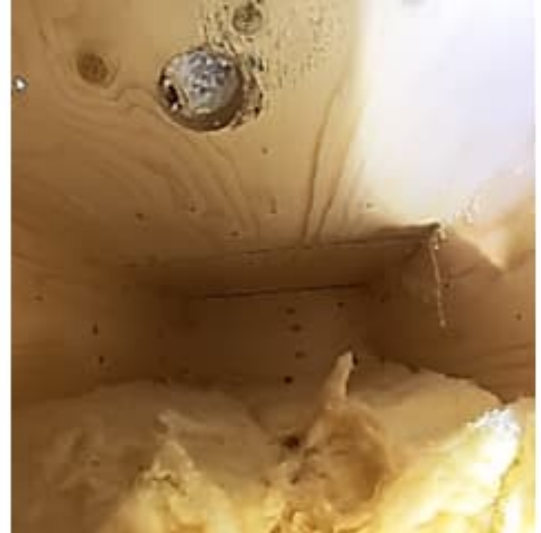
*Kuva 44. Rakenneavauksesta RA1 otettiin materiaalinäytteet MN1 askeläänieristeestä ja MN2 mineraalivillasta. Aistinvaraisesti rakenteissa ei havaittu vaurioita, eikä materiaalinäytteissä todettu mikrobikasvua. Avauksesta ei todettu normaalista poikkeavaa hajua.*

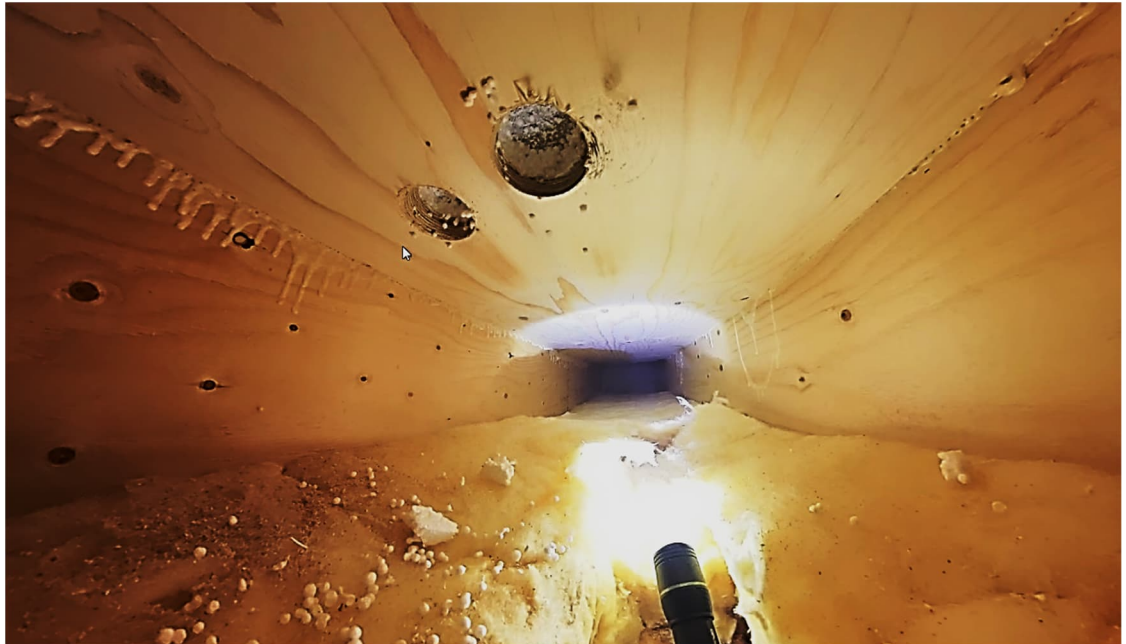
*Kuva 45. Rakenneavaus RA2 tehtiin tilan 133 välipohjarakenteeseen. Rakenneavaus ulotettiin aina välipohjan betonilaattaan saakka. Avauksen*

*perusteella rakenne on miltei suunnitelmien mukainen. Rakennekerrosten havainnot ovat samat kuin rakenneavauksessa RA1. Rakenneavauksesta otettiin materiaalinäytteet MN4 mineraalivillasta ja MN5 askeläänieristeestä. Aistinvaraisesti rakenteissa ei ollut vaurioita, eikä materiaalinäytteissä todettu mikrobikasvua. Avauksesta ei todettu normaalista poikkeavaa hajua. Välipohjan ontelotilassa ei ollut vuotojälkiä.*

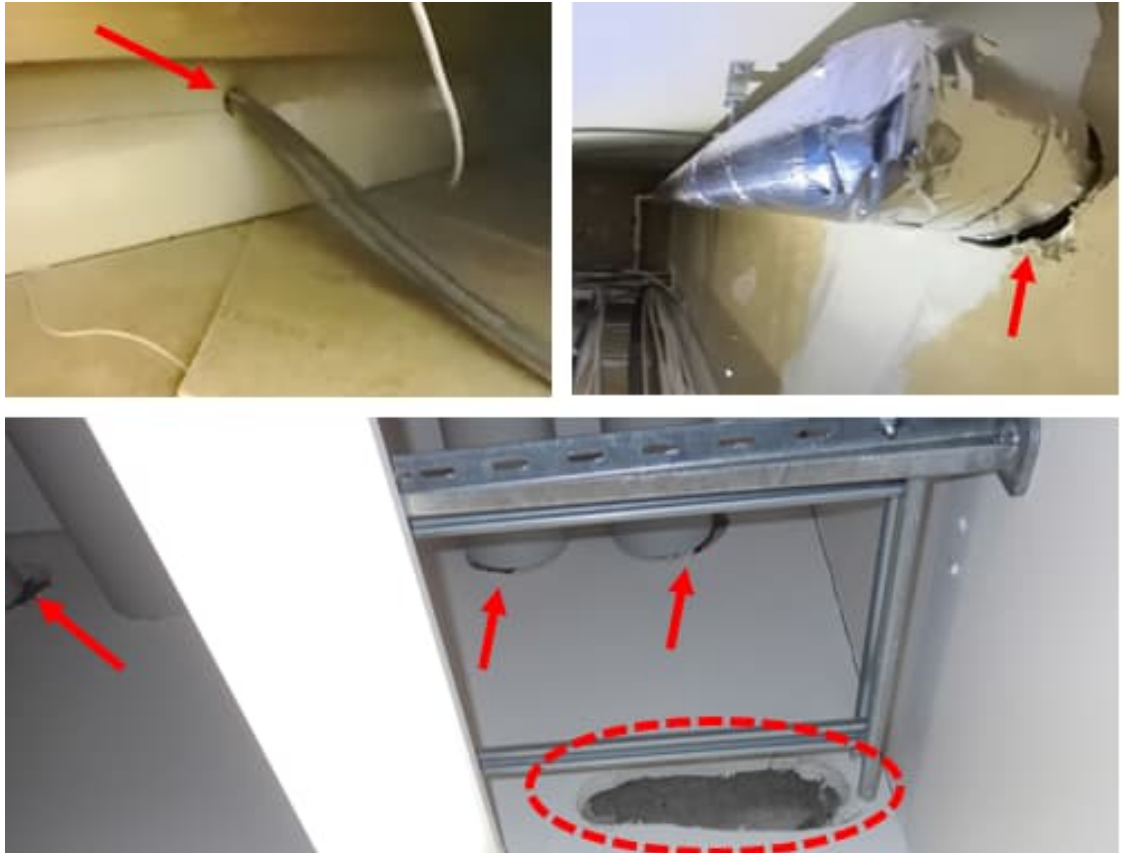
*Kuva 48. Paikallisesti todettiin alaslaskutilojen kautta, että väliseinien läpiviennissä on rakenteellista epätiiviyyttä. Kuvassa on esitetty esimerkkejä havaituista epätiiveyksistä tiloista 201 lepo, 107 käytävä ja 101 tekninen tila.*

Väliseinissä oli paikoin selkeästi epätiivittä läpivientejä tai aukkoja. Nämä mahdollistavat hallitsemattomat ilmareitit tilojen ja mahdollisesti kerrosten välillä. Ilmavirtojen mukana voi kulkeutua epäpuhtauksia, kuten mineraalivillakuituja ja hajuja. Lisäksi selkeät epätiiviydet voivat vaikuttaa koneellisen ilmanvaihdon painesuhteisiin ja haluttuihin ilmamääriin tilakohtaisesti. Suosittelemme lisäämään puutteellisiin läpivienteihin asianmukaisen tiivistyksen hallitsemattomien ilmareittien minimoimiseksi.

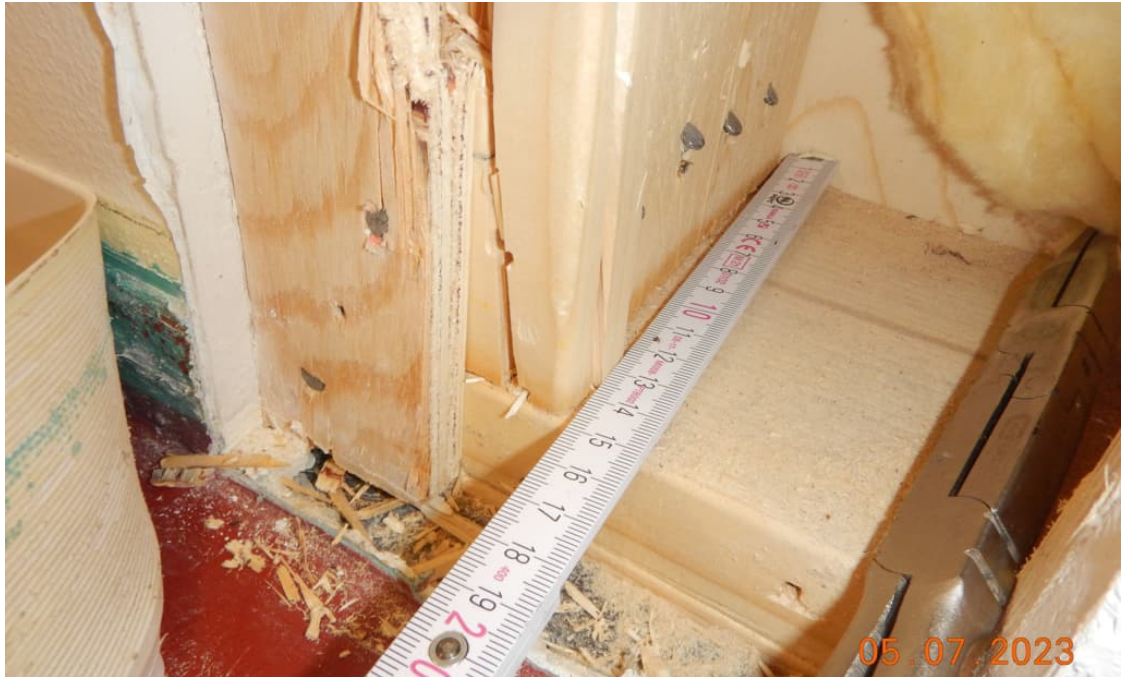
Kuva 49. Rakennus RA3 tehtiin tilaan 124 leikki. Rakennuksen perusteella väliseinärakenne on suunnitelmien mukainen. Mineraalivillasta otettiin materiaalinäyte MN3. Materiaalinäytteessä ei havaittu mikrobikasvua, eikä rakenteessa normaalia poikkeavaa hajua.

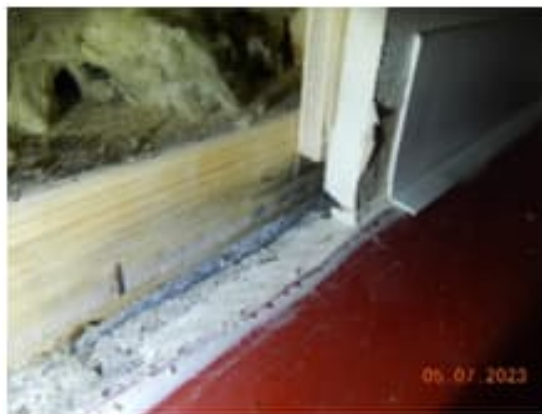
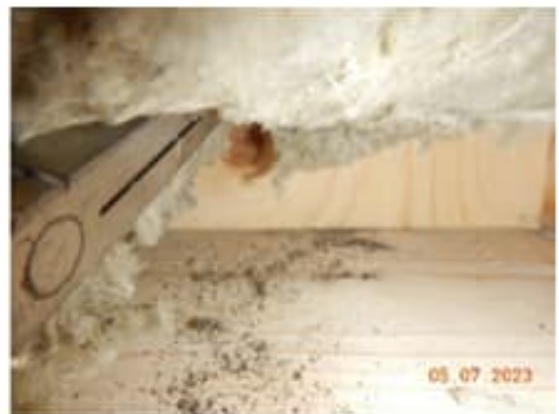
Kuva 50. Rakennus RA4 tehtiin tilaan 103 keskusvarasto. Rakennuksen kautta voitiin havaita, että tilan 103 keskusvarasto kosteusvahinkokorjaukset, eivät ole olleet riittävän laajat. Alaohjauspuussa ja muissa puurakenteissa on selkeää tummentumaa ja mustia pilkkuja. Metalliset nitojan nitit ovat ruostuneita. Mineraalivillasta otettiin

*materiaalinäyte MN6. Materiaalinäytteessä on epäily mikrobikasvusta. Selkeää vaurioituneen rakenteen hajua ei havaittu.*

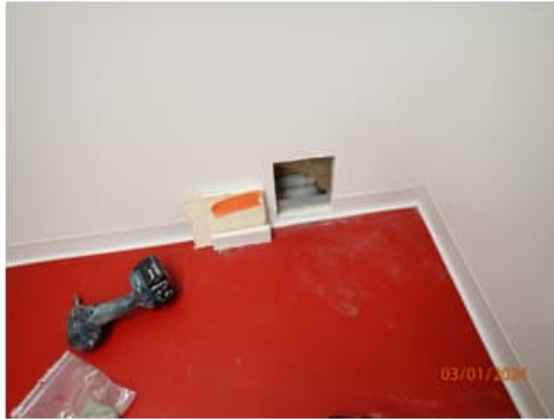
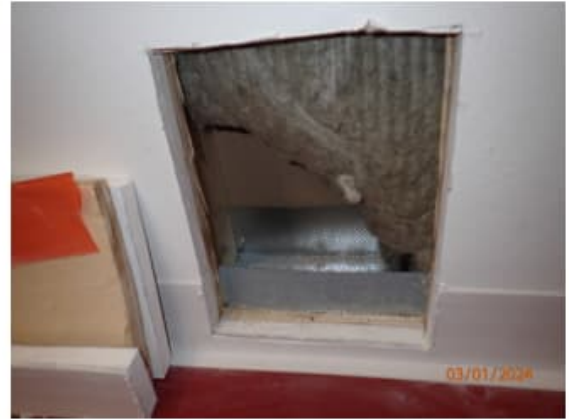
*Kuva 51. Rakenneavaus RA7 tehtiin tilaan 103 varasto. Väliseinä on metallirankainen. Mineraalivillasta otettiin materiaalinäyte MN9. Materiaalinäytteessä ei todettu mikrobivaurioita. Rakenteessa ei havaittu normaalia poikkeavia hajuja. Rakenne todettiin suunnitelmien mukaiseksi.*

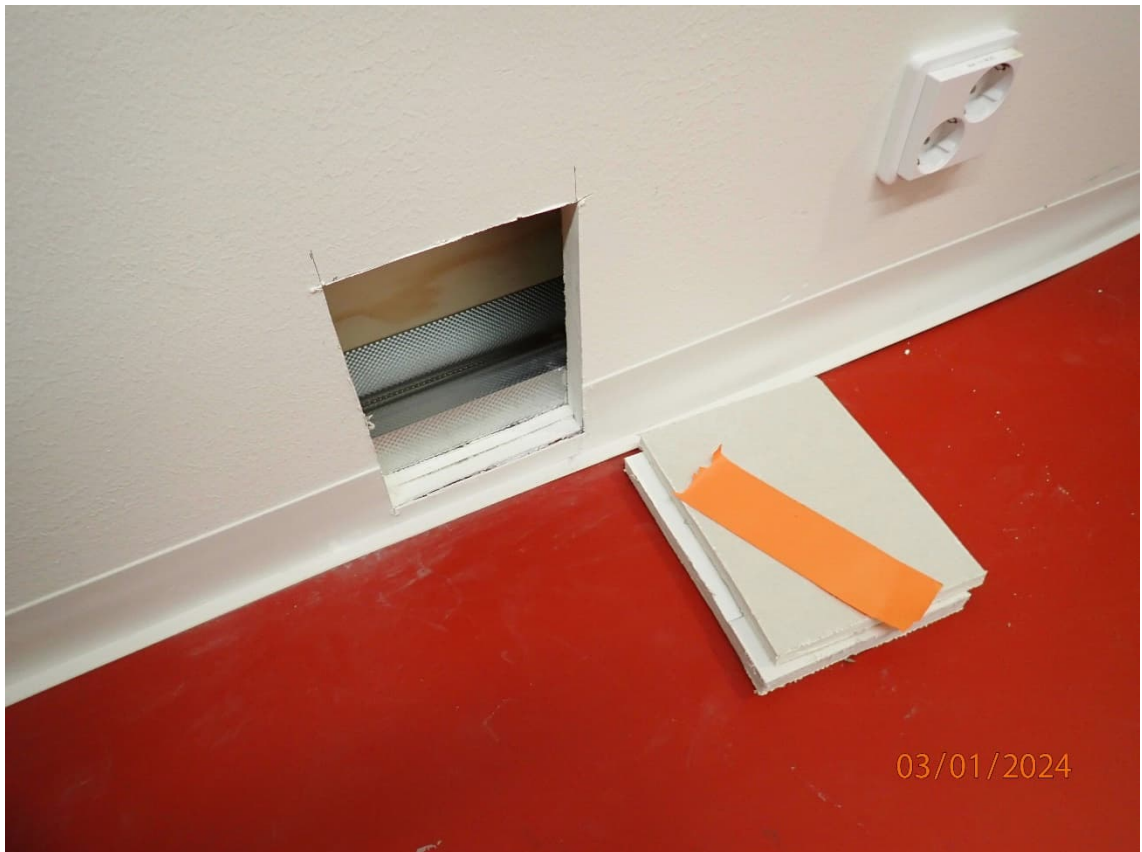
*Kuva 52. Rakenneavaus RA8 tehtiin tilaan 103 varasto. Väliseinä on metallirankainen. Seinälevytyksen alaosa otettiin materiaalinäyte MN10. Materiaalinäytteessä ei todettu mikrobivaurioita. Rakenteessa ei havaittu normaalia poikkeavia hajuja. Rakenne todettiin suunnitelmien mukaiseksi.*

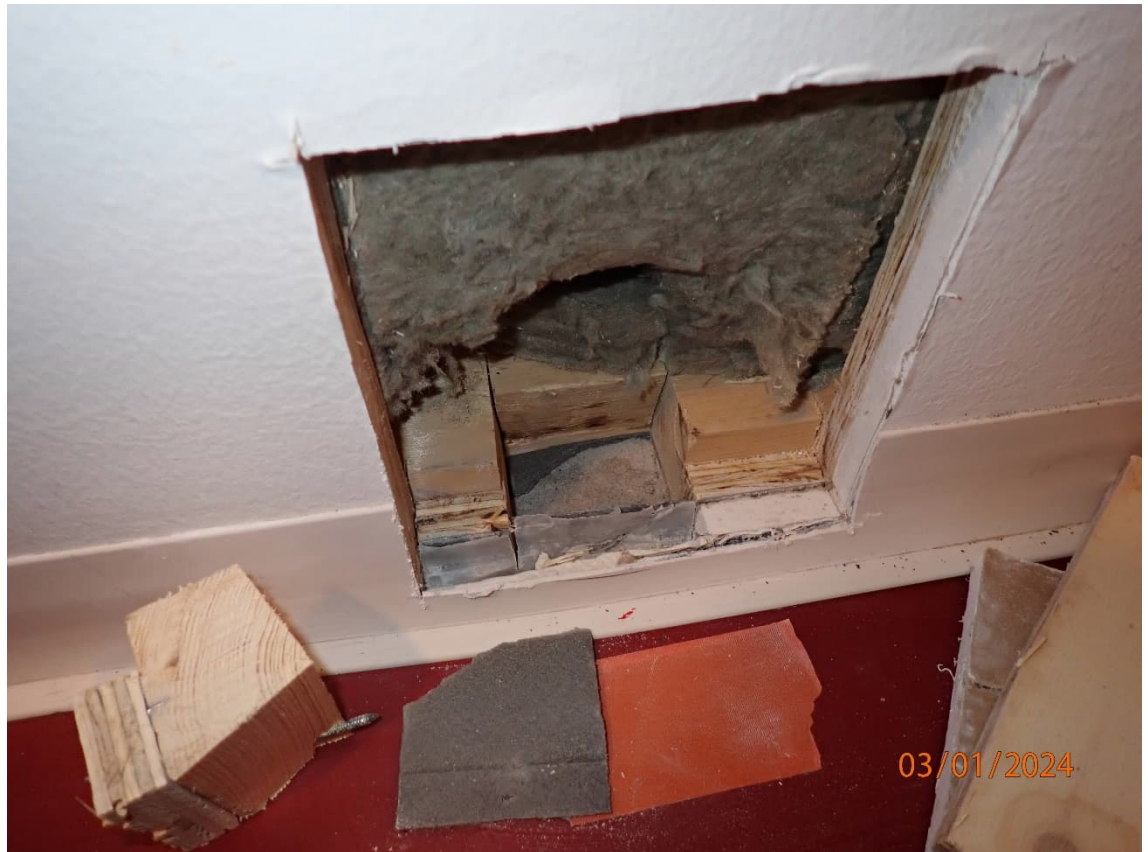
*Kuva 53. Rakenneavaus RA9 tehtiin tilaan 107 käytävä. Alaohjauspuun alapinnasta otettiin materiaalinäyte MN11.2. Materiaalinäytteessä on epäily mikrobikasvusta. Mineraalivillasta otetussa näytteessä MN11.2 ei todettu olevan mikrobikasvustoa. Rakenteessa ei todettu kohonneita kosteusarvoja (p%) piikkimittarilla. Rakenteessa ei havaittu normaalia poikkeavia hajuja.*

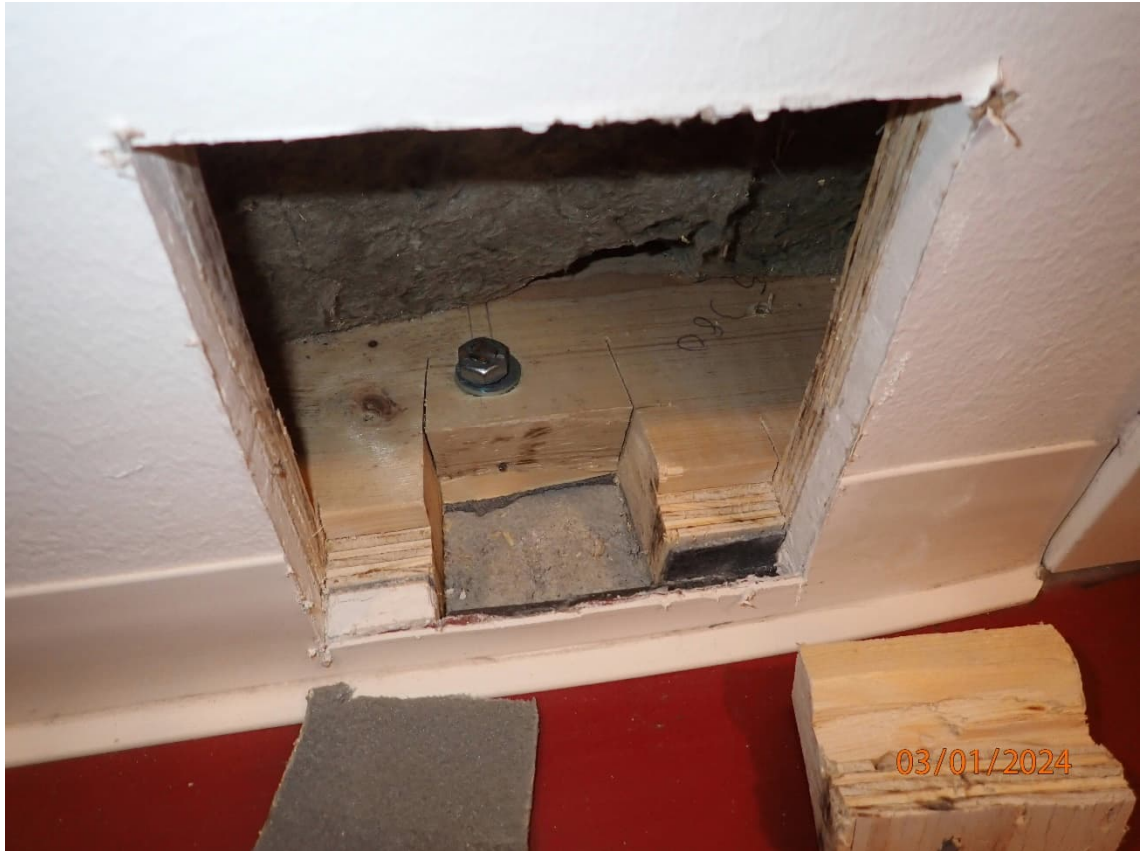
*Kuva 54. Rakenneavaus RA10 tehtiin tilaan 107 käytävä. Alaohjauspuun alapinnasta otettiin materiaalinäyte MN12.2 ja mineraalivillasta MN12.1. Materiaalinäytteissä ei todettu mikrobikasvusta. Rakenteessa ei todettu kohonneita kosteusarvoja (p%) piikkimittarilla. Rakenteessa ei havaittu normaalia poikkeavia hajuja.*

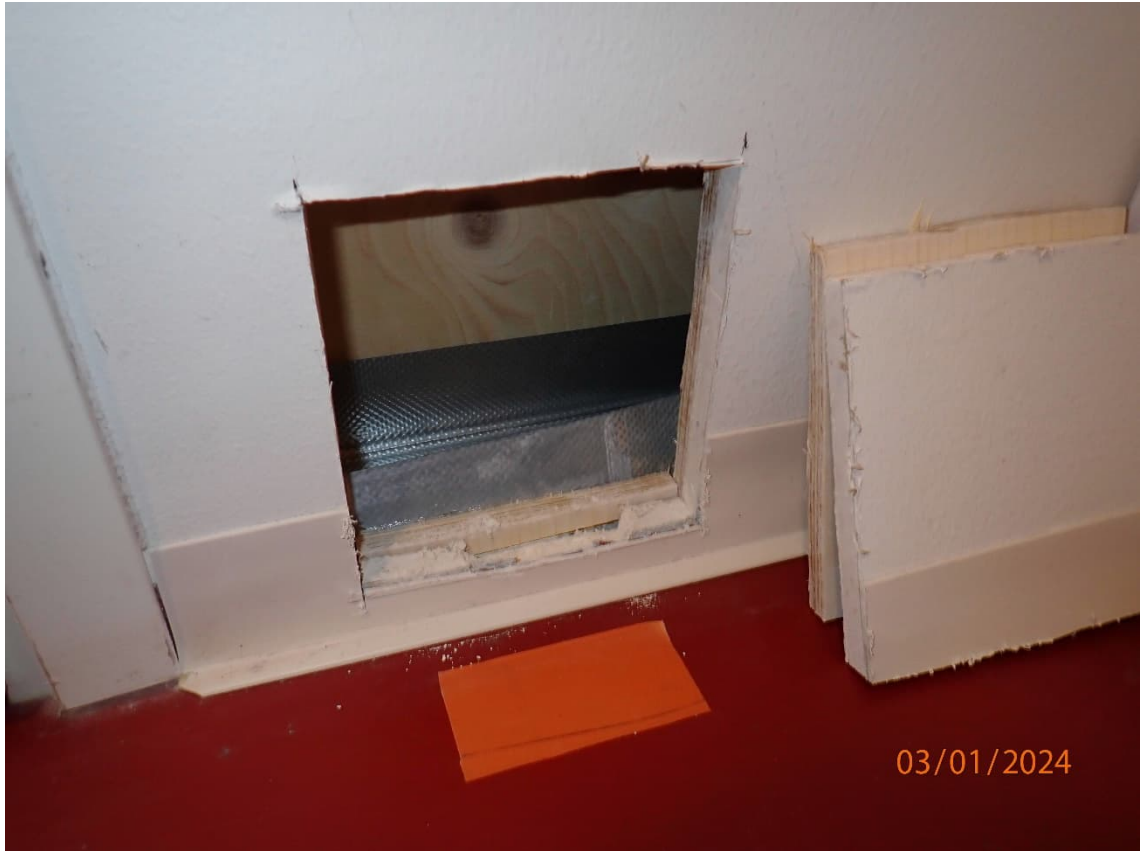
*Kuva 55. Rakennus RA11 tehtiin tilaan 107 käytävä. Väliseinä on metallirankainen. Seinälevytyksen alaosa otettiin materiaalinäyte MN13. Materiaalinäytteessä ei todettu mikrobivaurioita. Rakenteessa ei havaittu normaalia poikkeavia hajuja. Rakennus todettiin suunnitelmien mukaiseksi.*

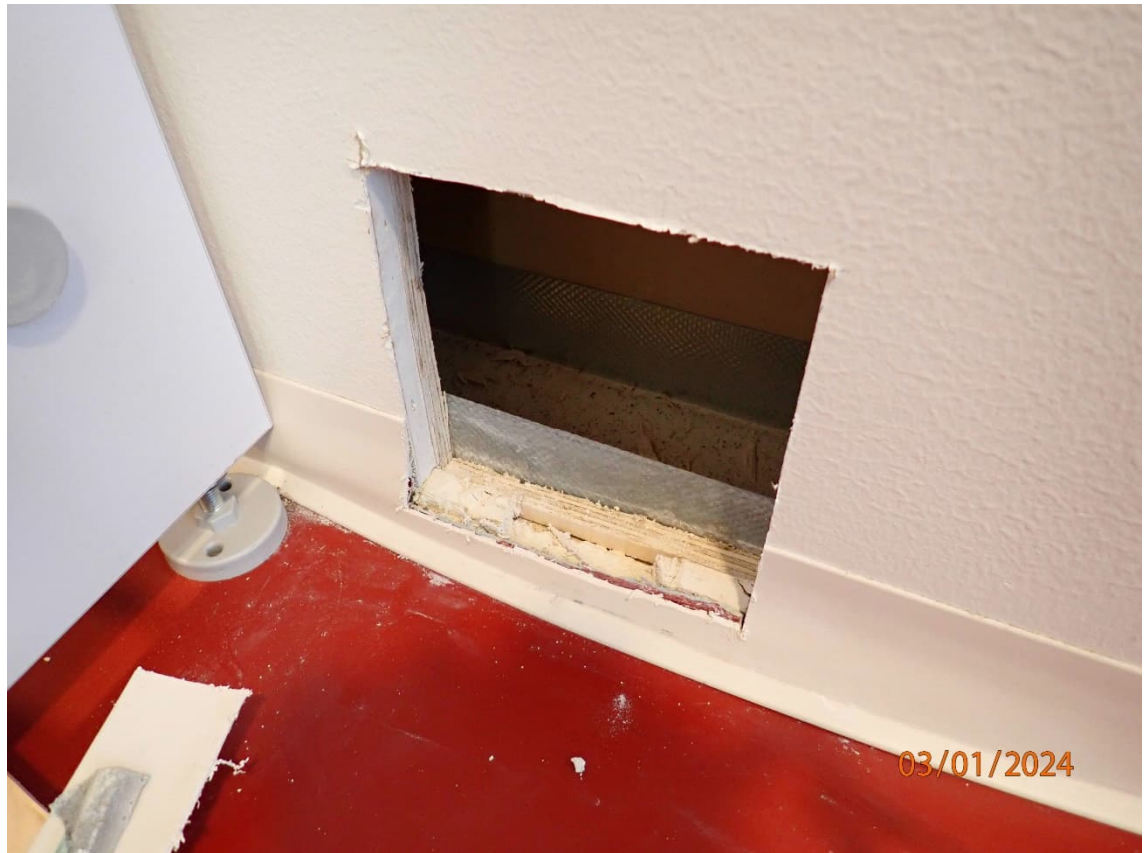
*Kuva 56. Rakenneavaus RA12 tehtiin tilaan 107 käytävä. Väliseinä on metallirankainen. Seinälevytyksen alaosa otettiin materiaalinäyte MN14. Materiaalinäytteessä ei todettu mikrobivaurioita. Rakenteessa ei havaittu normaalia poikkeavia hajuja. Rakenne todettiin suunnitelmien mukaiseksi.*

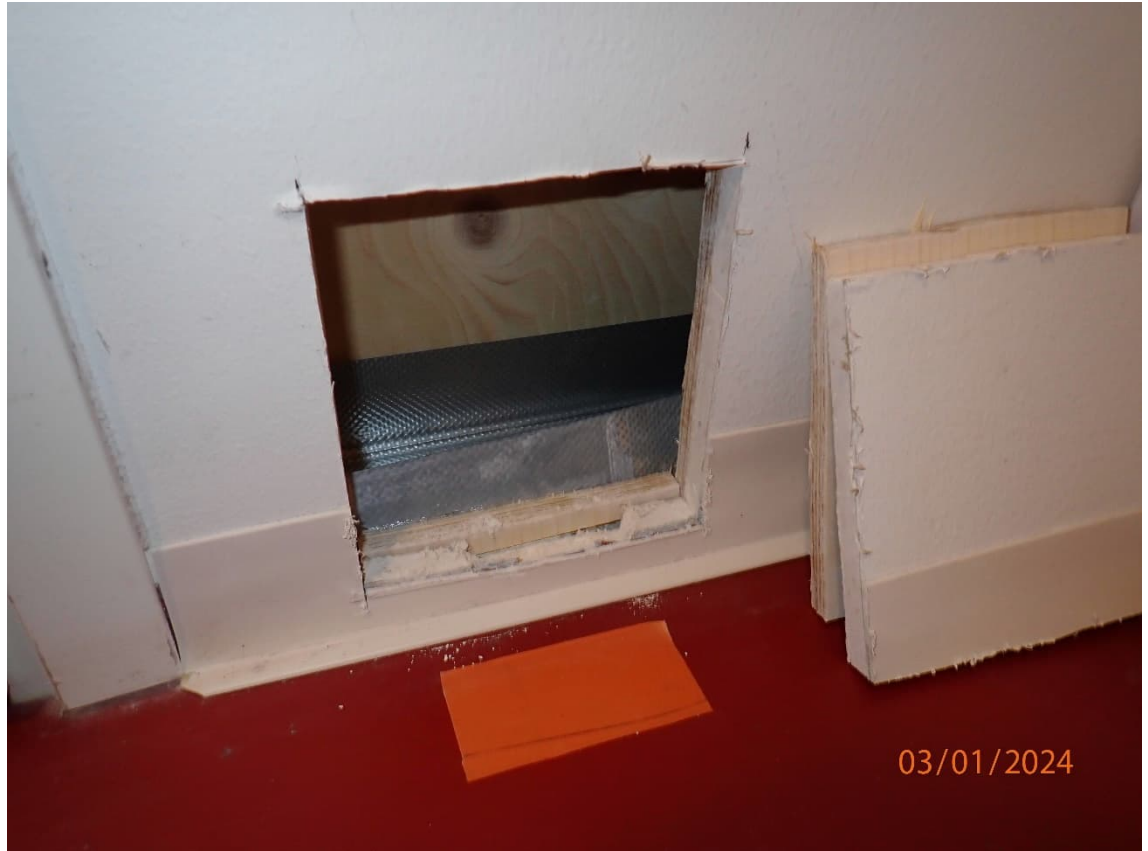
*Kuva 57. Rakenneavaus RA13 tehtiin tilaan 107 käytävä. Väliseinä on metallirankainen. Seinälevytyksen alaosa otettiin materiaalinäyte MN15. Materiaalinäytteessä ei todettu mikrobivaurioita. Rakenteessa ei havaittu normaalia poikkeavia hajuja. Rakenne todettiin suunnitelmien mukaiseksi.*

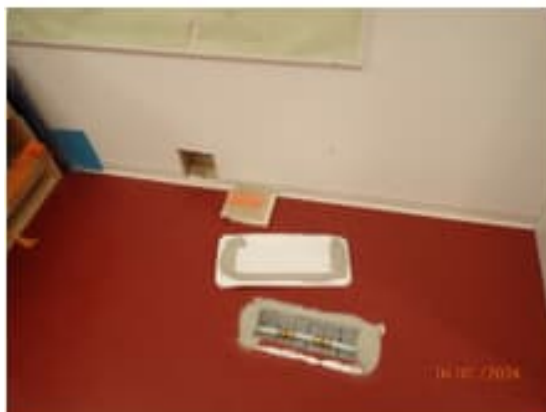
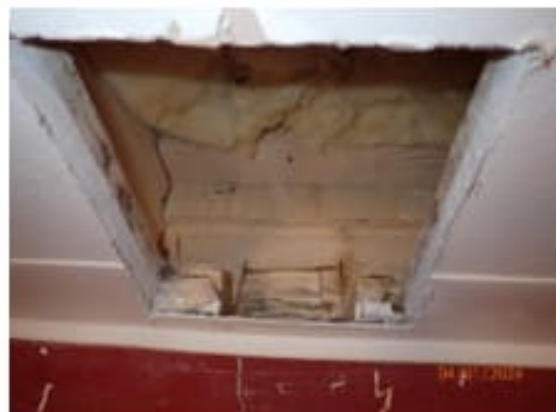
*Kuva 58. Rakenneavaus RA14 tehtiin tilan 229 leikki väliseinään lähelle vuotanutta lattialämmityspotkea. Rakenneavauksen perusteella väliseinärakenne on pääasiassa suunnitelmien mukainen. Lattiavalu on*

*valettu seinävaneria vasten. Mineraalivillasta otettiin materiaalinäyte MN16.1 ja vanerista otettiin materiaalinäyte alapinnasta MN16.2. Näytteissä ei todettu mikrobikasvua. Rakenteessa ei todettu kohonneita kosteusarvoja (p%) piikkimittarilla. Rakenteessa ei havaittu normaalista poikkeavia hajuja. Vaurioitunut lattialämmitysputki on peitetty peltilevyllä, jonka kohdalla ei havaittu poikkeavaa hajua, lisäksi välipohjarakenne tutkittiin alapuolelle tehdyn rakenneavauksen RA2 kautta.*

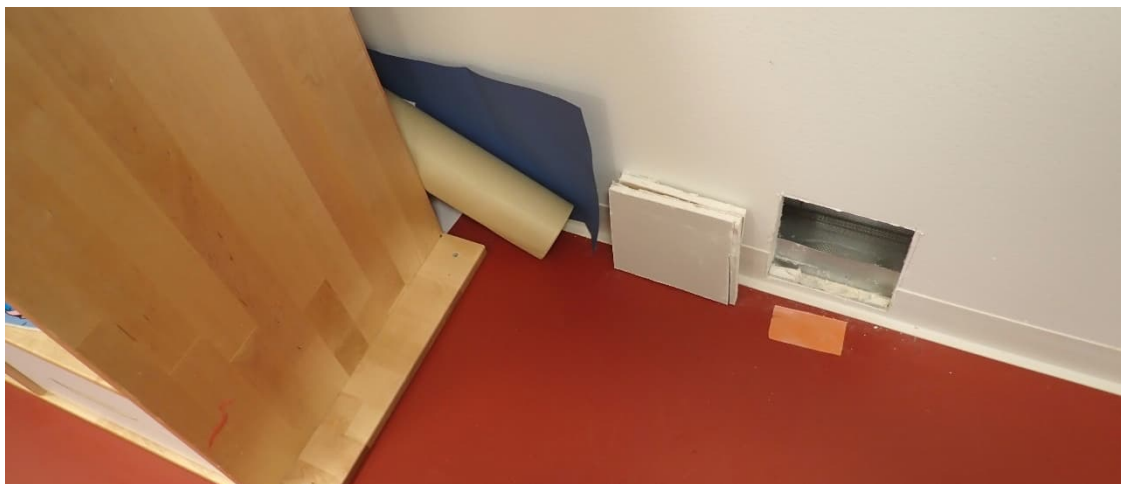
*Kuva 59. Rakenneavaus RA16 tehtiin tilaan 229 leikki väliseinään. Rakenneavauksen perusteella väliseinärakenne on pääasiassa suunnitelmien mukainen. Kipsilevyseinän alalaidasta otettiin materiaalinäyte MN18. Näytteessä ei todettu mikrobikasvua. Rakenteessa ei havaittu normaalista poikkeavia hajuja.*

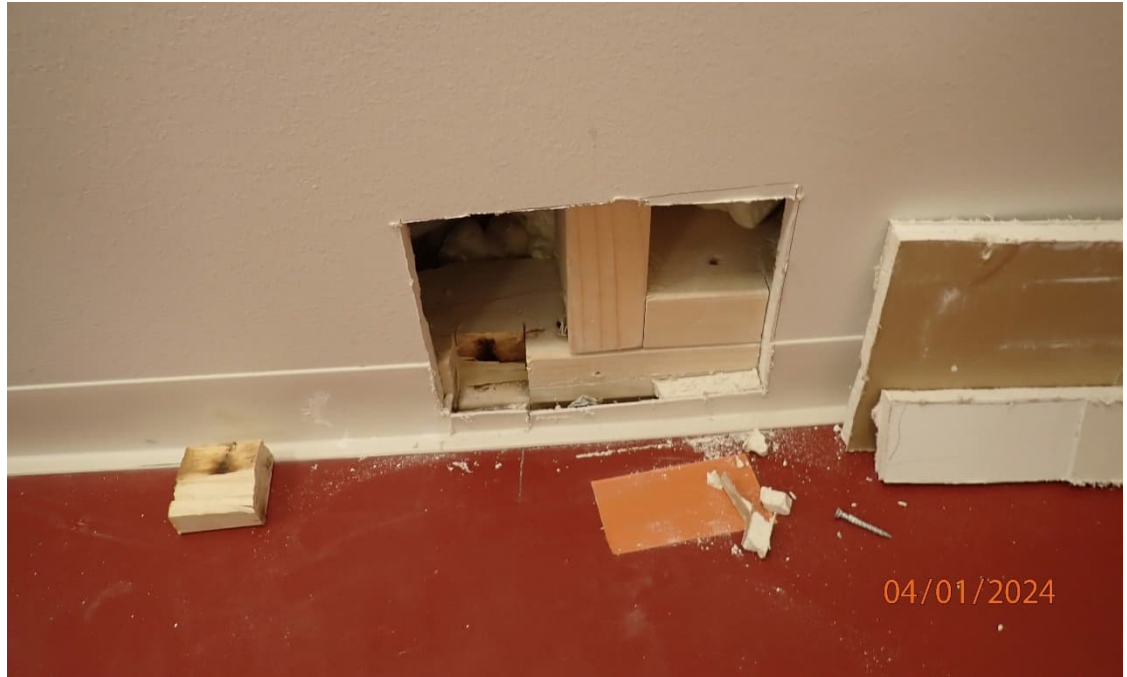
*Kuva 60. Rakennearaus RA17 tehtiin tilaan 229 leikki seinän koteloon. Rakennearauksen perusteella väliseinärakenne on pääasiassa suunnitelmien mukainen. Kipsilevyseinän alalaidasta otettiin materiaalinäyte MN19. Näytteessä ei todettu mikrobikasvua. Rakenteessa ei havaittu normaalia poikkeavia hajuja.*
