# Tutkimusselostus

Hevoshaan päiväkoti

Sisäilma- ja kosteustekninen kuntotutkimus

22.5.2024

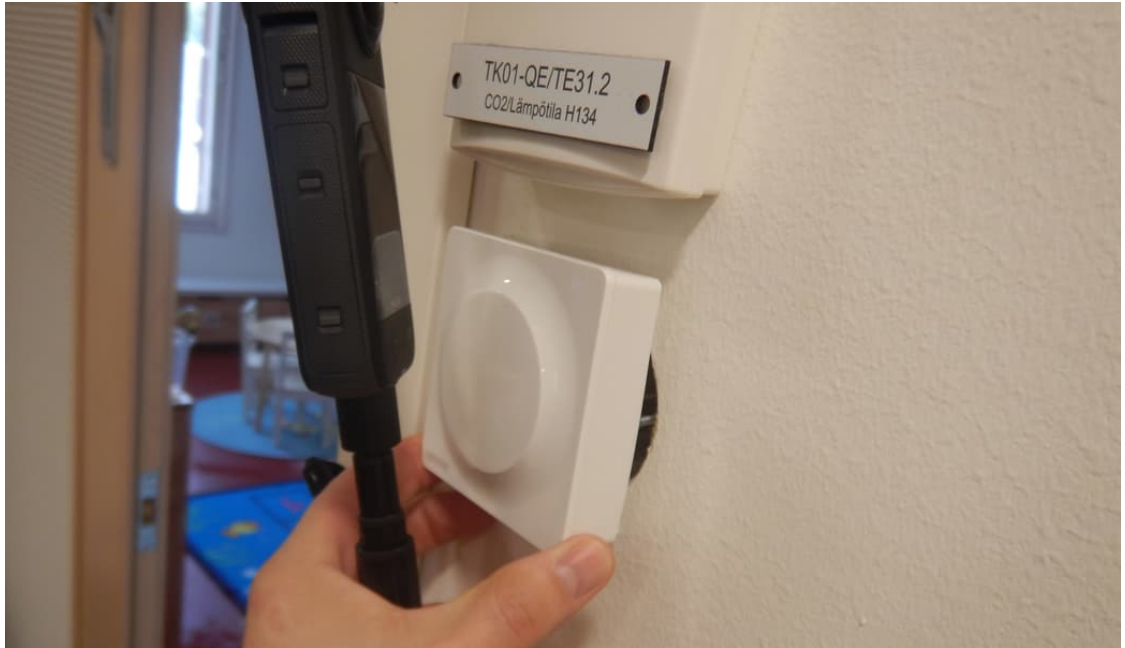
*Kuva 66. Huonetilojen sisäilman olosuhteita hallitaan automatiikalla, ja ainakin yksittäinen säätölaite on huonosti kiinni. Automatiikka reagoi huonetilojen lämpötilaan sekä hiilidioksidipitoisuuteen.*

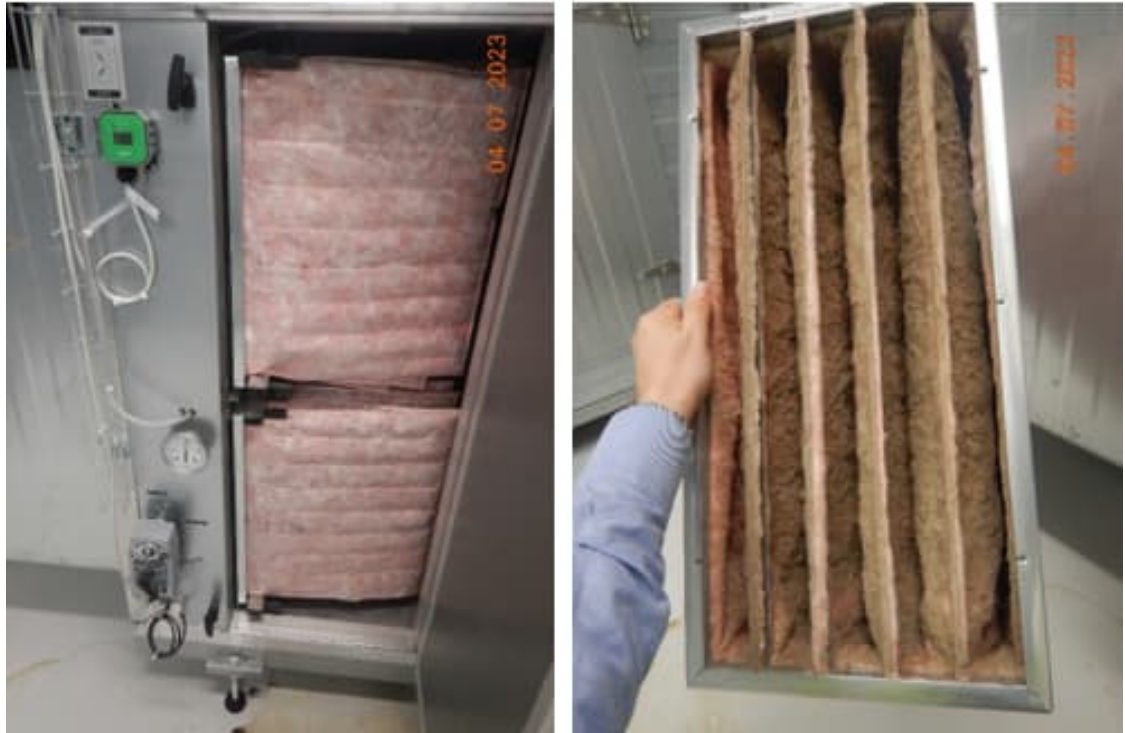
*Kuva 71. Tuloilmasuodattimien asennuskiskot olivat kuitenkin paikoin auki ja tuloilmasuodattimet olivat likaiset.*

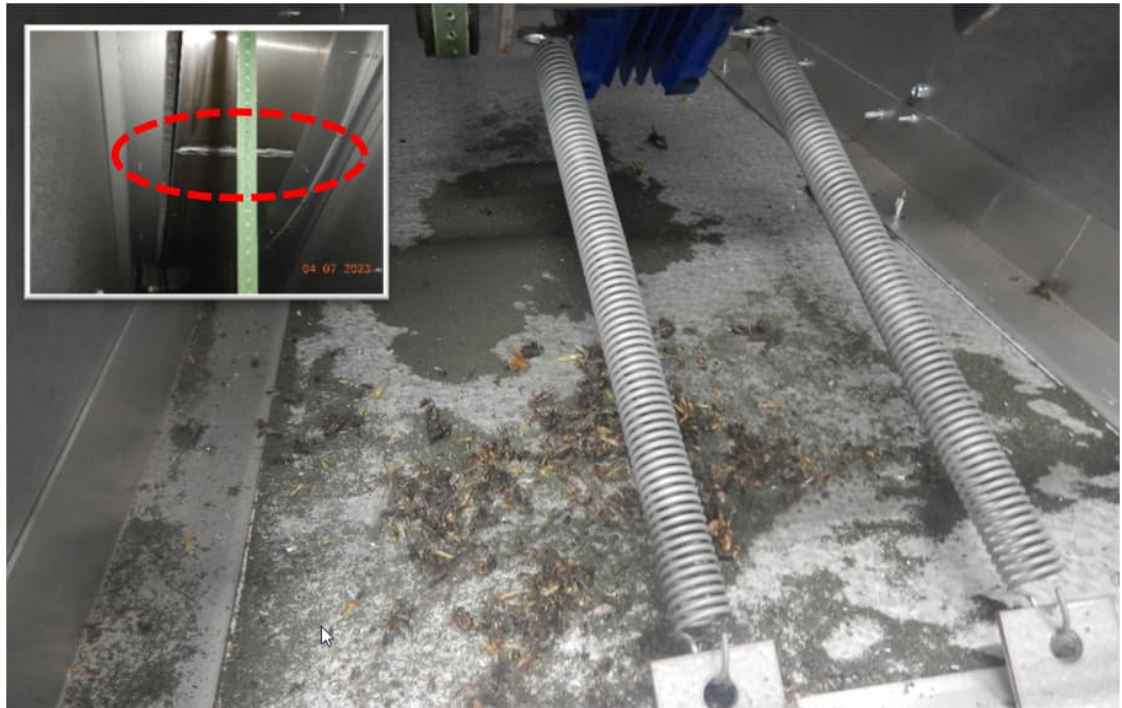
*Kuva 73. Tuloilman pyörivän lämmönsiirtimen hihna on osin kulunut ja siitä on irronnut materiaalia lämmönsiirtokammion pohjalle. Lämmönsiirrin on koottu paikan päällä hitsaten. Hitsaussaumojia ei ole hiottu, jolloin ne kuluttavat hihnaa. Lisäksi kammion pohjalla on havaittavissa paljon kuolleita hyönteisiä.*

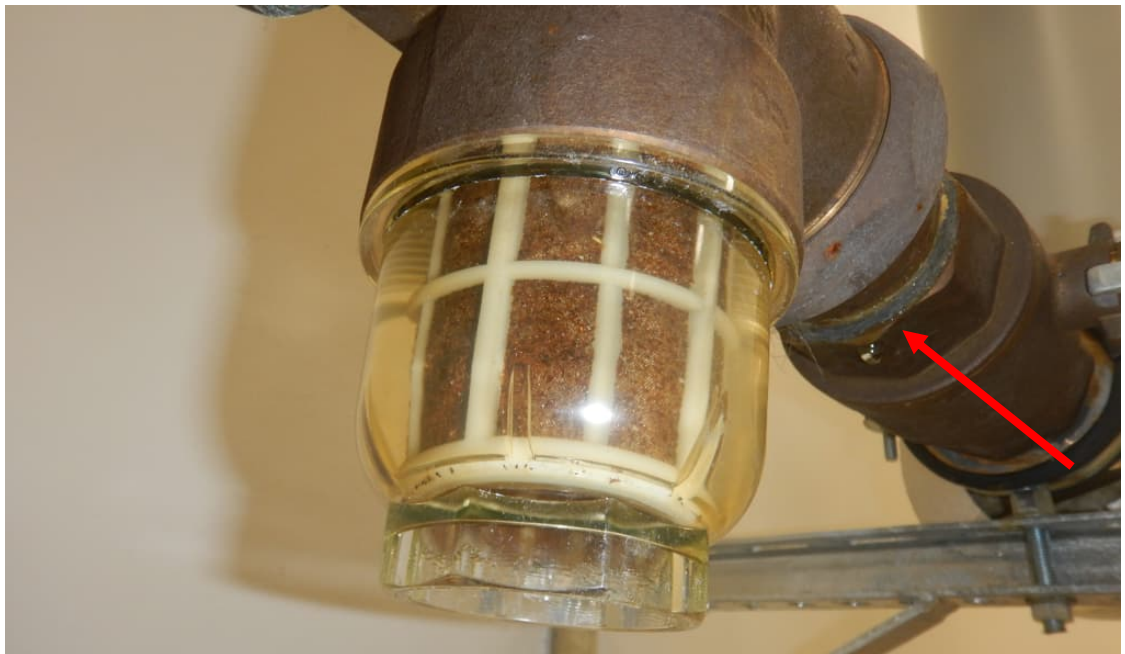
*Kuva 79. Tulevan käyttöveden paineenalentimen sakkakupissa oleva suodatin vaikutti likaiselta. Lisäksi paineenalentimen putkiliitoksessa oli havaittavissa vesitippa. Vuotokohta on merkitty kuvaan punaisella nuolella. Likainen suodatin voi vaikuttaa vedenvirtaukseen ja paineenalentimen*

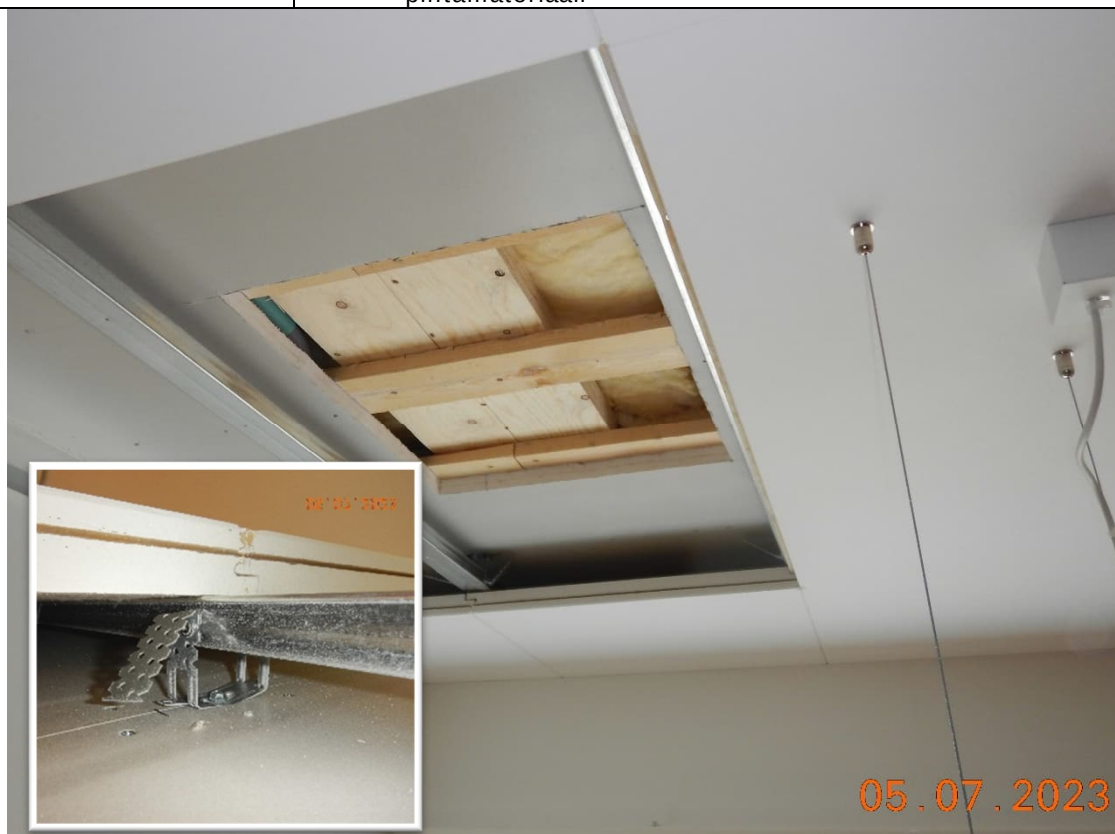
Rakenneavaus RA1 tehtiin tilan 124 välipohjarakenteeseen. Rakenneavaus ulotettiin aina välipohjan betonilaattaan saakka. Avauksen perusteella rakenne on miltei suunnitelmien mukainen. Suunnitelmista poiketen välipohjaelementin alapintaan on asennettu puukoolaus ja sen varaan on kiinnitetty kaksinkertainen kipsilevy. Kipsilevyn jälkeen on asennettu akustinen jousiranka ja pintarakenteet.

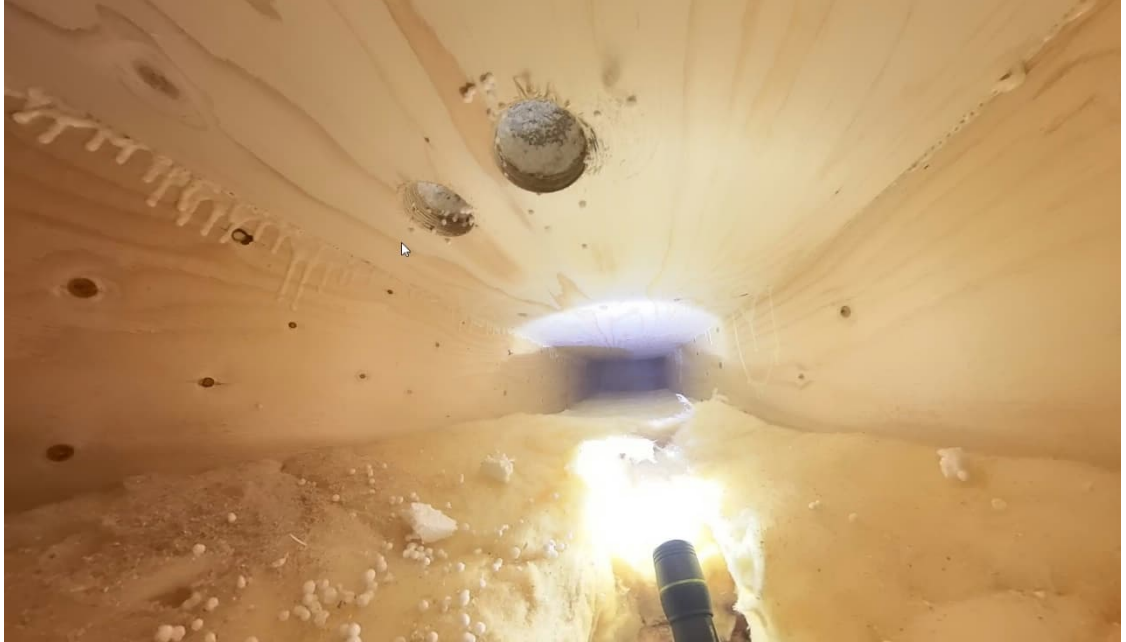
| Avaus ja materiaalinäyte | Tila / huoneselite |
|---|---|
| <p>Rakenneavaus RA2 tehtiin tilan 133 lattiarakenteeseen. Rakenneavaus ulotettiin aina välipohjanpohjan betonilaattaan saakka. Avauksen perusteella rakenne on miltei suunnitelmien mukainen. Rakennekerrosten havainnot ovat samat kuin rakenneavauksessa RA1.</p> <p>Rakenneavauksesta otettiin materiaalinäytteet MN4 mineraalivillasta ja MN5 askeläänieristeestä. <b>Materiaalinäytteissä ei todettu mikrobikasvua.</b> Avauksesta ei todettu normaalia poikkeavaa hajua. Välipohjan ontelotilassa ei ollut vuotojälkiä.</p> | |

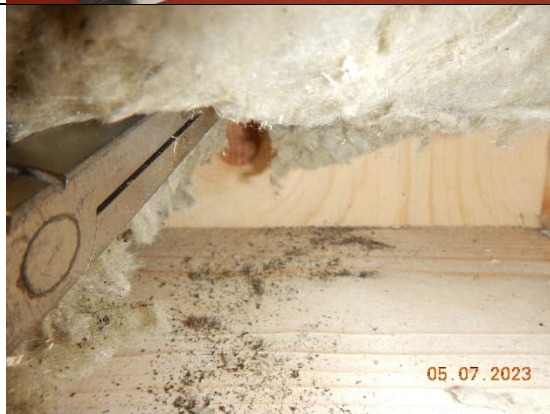
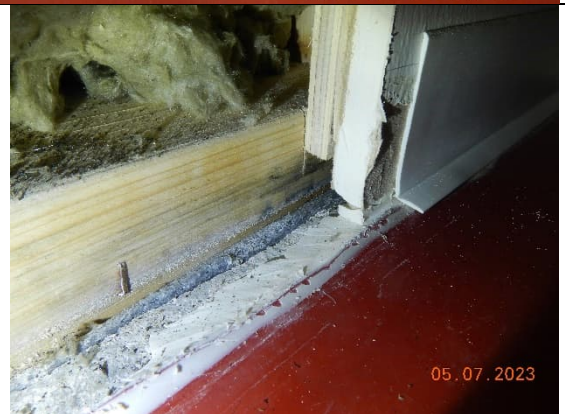
Rakenneavaus RA4 tehtiin tilaan 103 keskusvarasto. Rakenneavauksen kautta voitiin havaita, että tilan 103 keskusvarasto kosteusvahinkokorjaukset, eivät kaikilta osin ole onnistuneet. Alapohjauspuussa ja muissa puurakenteissa on selkeää tummentumaa ja mustia pilkkuja. Metalliset nitojan niitit ovat ruostuneita.

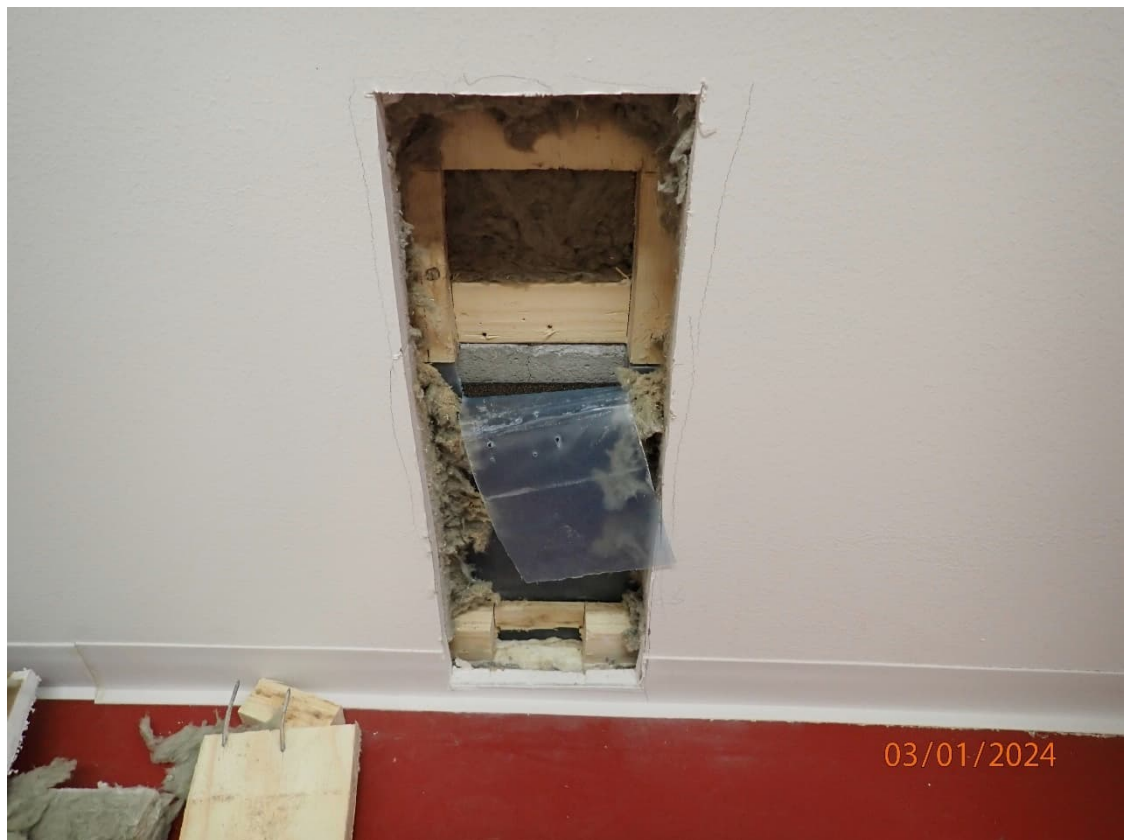
Rakenneavaus RA5 tehtiin tilaan 103 Varasto. Rakenneavauksen perusteella ulkoseinärakenne on pääasiassa suunnitelmien mukainen. Höyrynsulun sisäpuolella on puurungon kohdalla vaneri. Mineraalivillasta otettiin materiaalinäyte höyrynsulun sisäpuolelta MN7.1 ja ulkopuolelta MN7.3. Alimmaisesta vaakakoolauksesta otettiin materiaalinäyte alapinnasta MN7.2. **Näytteissä MN7.1 ja 7.2 todettiin mikrobikasvustoa.** Alimmaisessa vaakakoolauksessa ja seinän alasidepuussa ei todettu kohonneita kosteusarvoja (p%) piikkimittarilla. Rakenteessa ei havaittu normaalista poikkeavia hajuja.

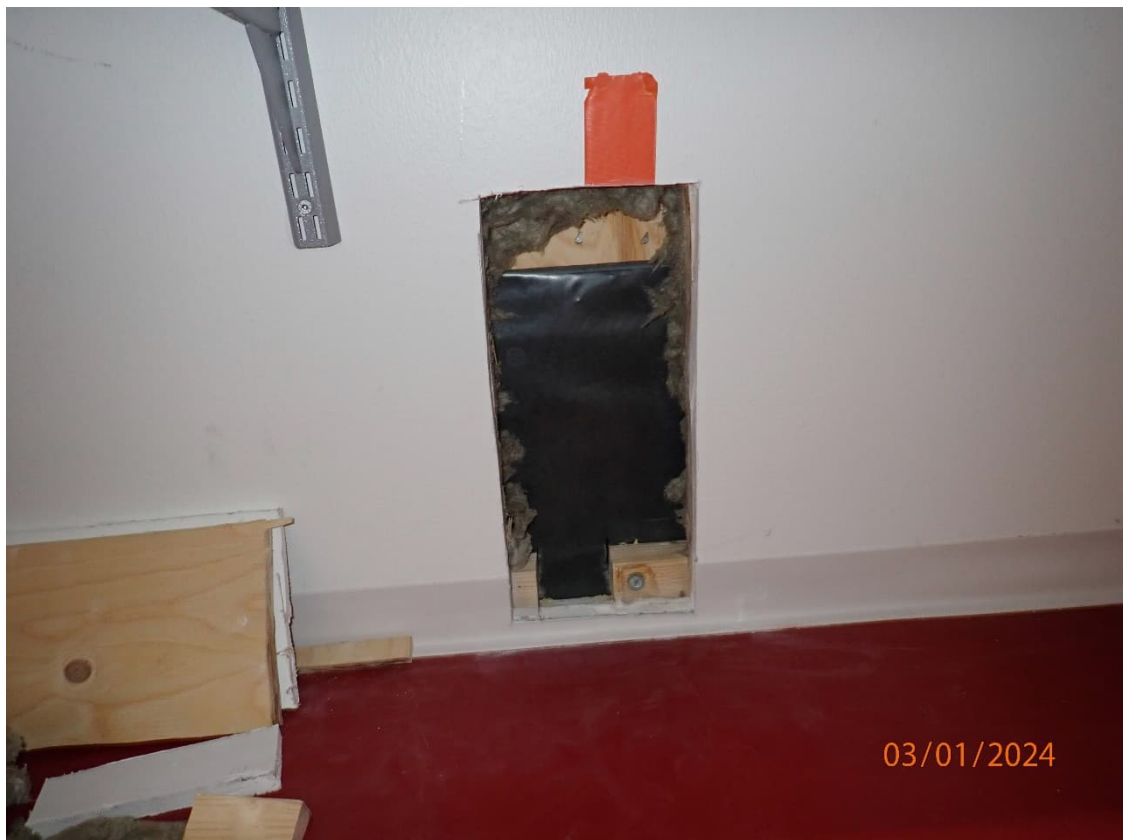
Rakenneavaus RA6 tehtiin tilaan 103 varasto. Rakenneavauksen perusteella ulkoseinärakenne on pääasiassa suunnitelmien mukainen. Höyrynsulun sisäpuolella on puurungon kohdalla vaneri. Mineraalivillasta otettiin materiaalinäyte höyrynsulun sisäpuolelta MN8.1 ja alimmaisesta vaakakoolauksesta otettiin materiaalinäyte alapinnasta MN8.2. Näytteessä MN8.2 todettiin epäily mikrobikasvustosta. Alimmaisessa vaakakoolauksessa ja ei todettu kohonneita kosteusarvoja (p%) piikkimittarilla. Rakenteessa ei havaittu normaalia poikkeavia hajuja.

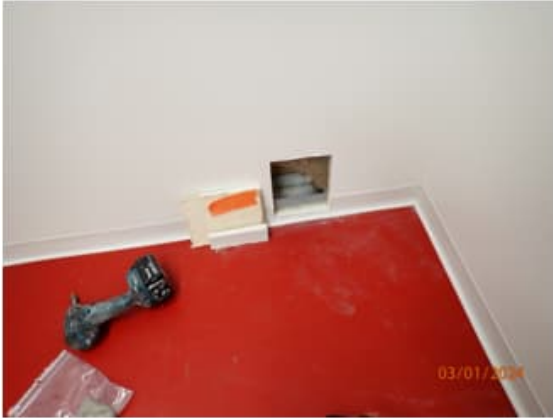
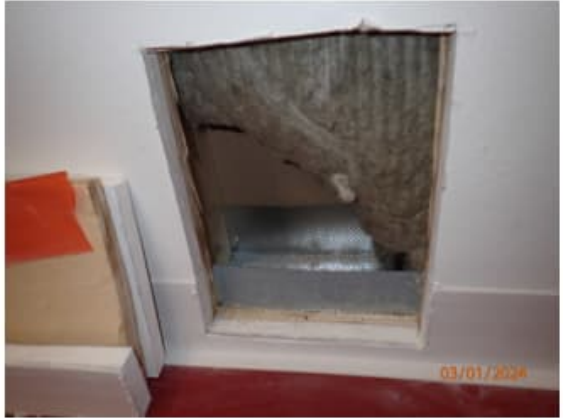
| Avaus ja materiaalinäyte | Tila / huoneselite |
|---|---|
| <div> </div> <p>Rakenneavaus RA7 tehtiin tilaan 103 varasto. Väliseinä on metallirankainen. Mineraalivillasta otettiin materiaalinäyte MN9. <b>Materiaalinäytteessä ei todettu mikrobivaurioita.</b> Rakenteessa ei havaittu normaalista poikkeavia hajuja. Rakenne todettiin suunnitelmien mukaiseksi.</p> | |

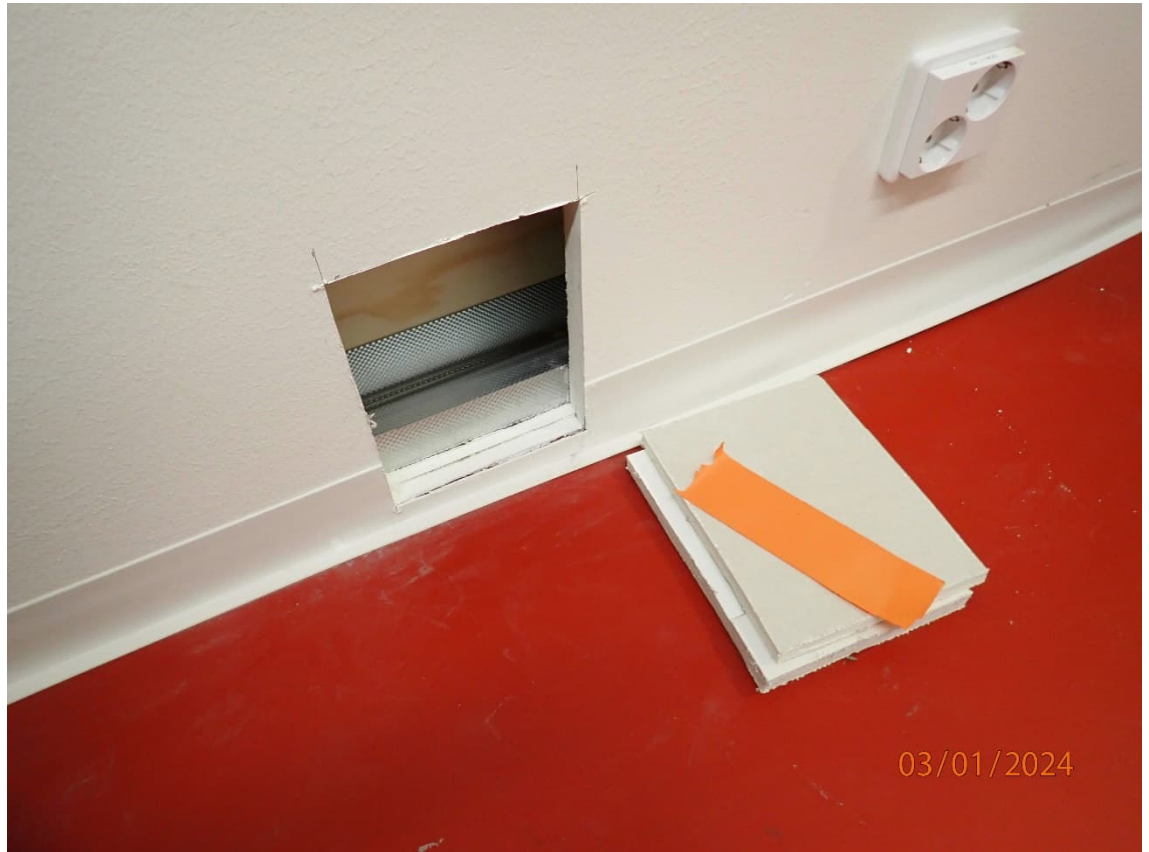
Rakenneavaus RA8 tehtiin tilaan 103 varasto. Väliseinä on metallirankainen. Seinälevytyksen alaosa otettiin materiaalinäyte MN10. **Materiaalinäytteessä ei todettu mikrobivaurioita.** Rakenteessa ei havaittu normaalia poikkeavia hajuja. Rakenne todettiin suunnitelmien mukaiseksi.

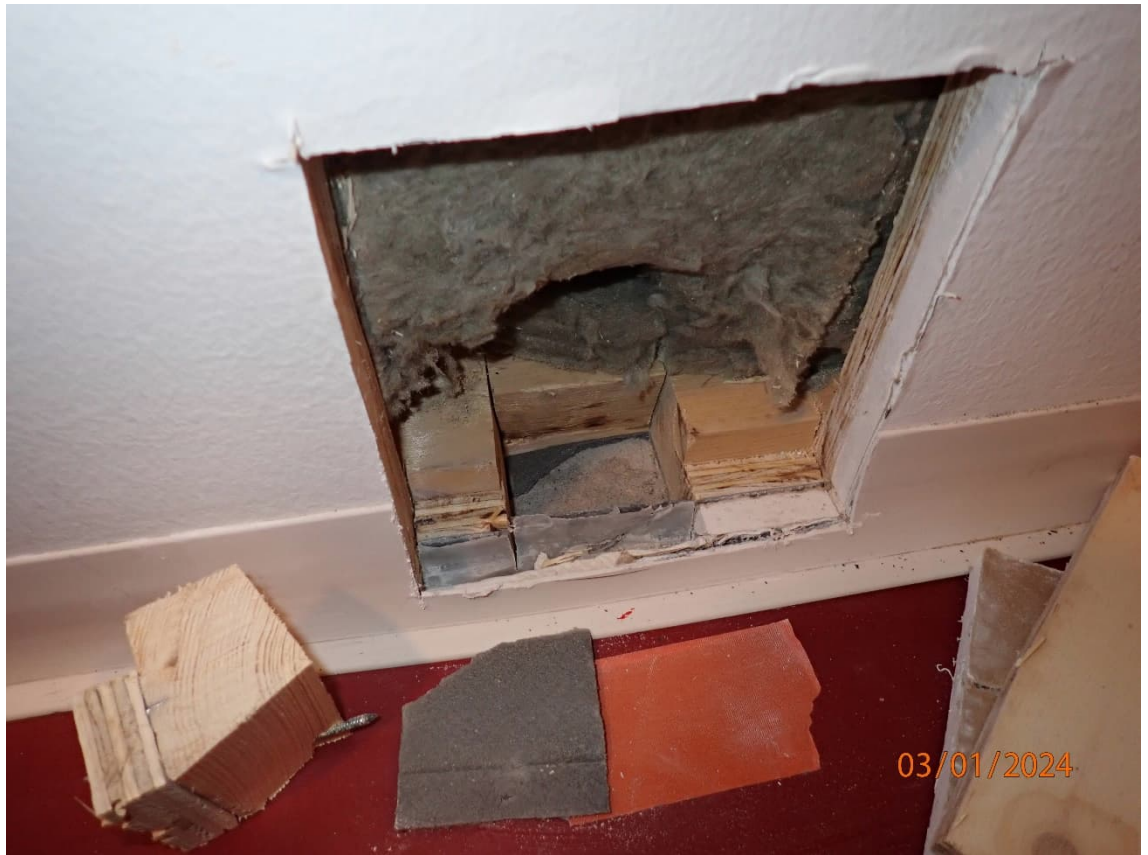
Rakenneavaus RA9 tehtiin tilaan 107 käytävä. Alaohjauspuun alapinnasta otettiin materiaalinäyte MN11.2. Materiaalinäytteessä on epäily mikrobikasvusta. Mineraalivillasta otetussa näytteessä MN11.2 ei todettu olevan mikrobikasvustoa. Rakenteessa ei todettu kohonneita kosteusarvoja (p%) piikkimittarilla. Rakenteessa ei havaittu normaalista poikkeavia hajuja.

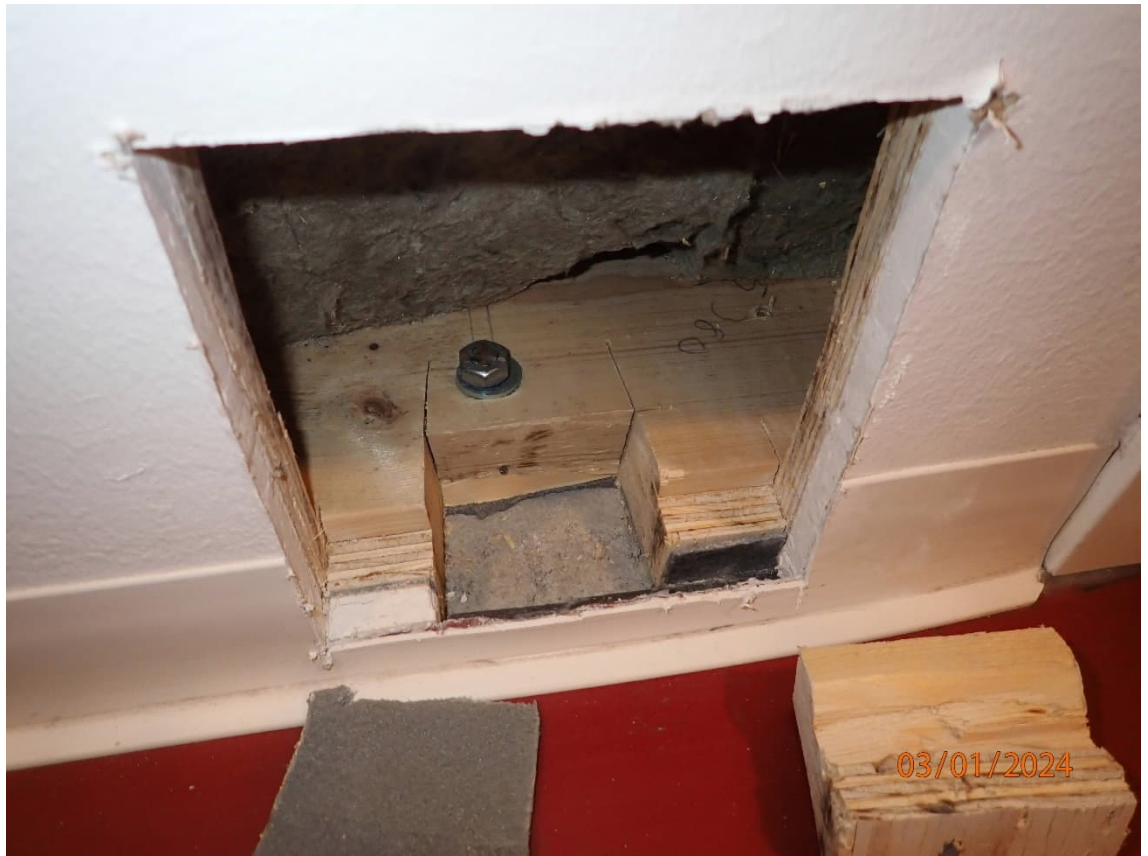
Rakenneavaus RA10 tehtiin tilaan 107 käytävä. Alaohjauspuun alapinnasta otettiin materiaalinäyte MN12.2 ja mineraalivillasta MN12.1 **Materiaalinäytteissä ei todettu mikrobikasvusta.** Rakenteessa ei todettu kohonneita kosteusarvoja (p%) piikkimittarilla. Rakenteessa ei havaittu normaalista poikkeavia hajuja.

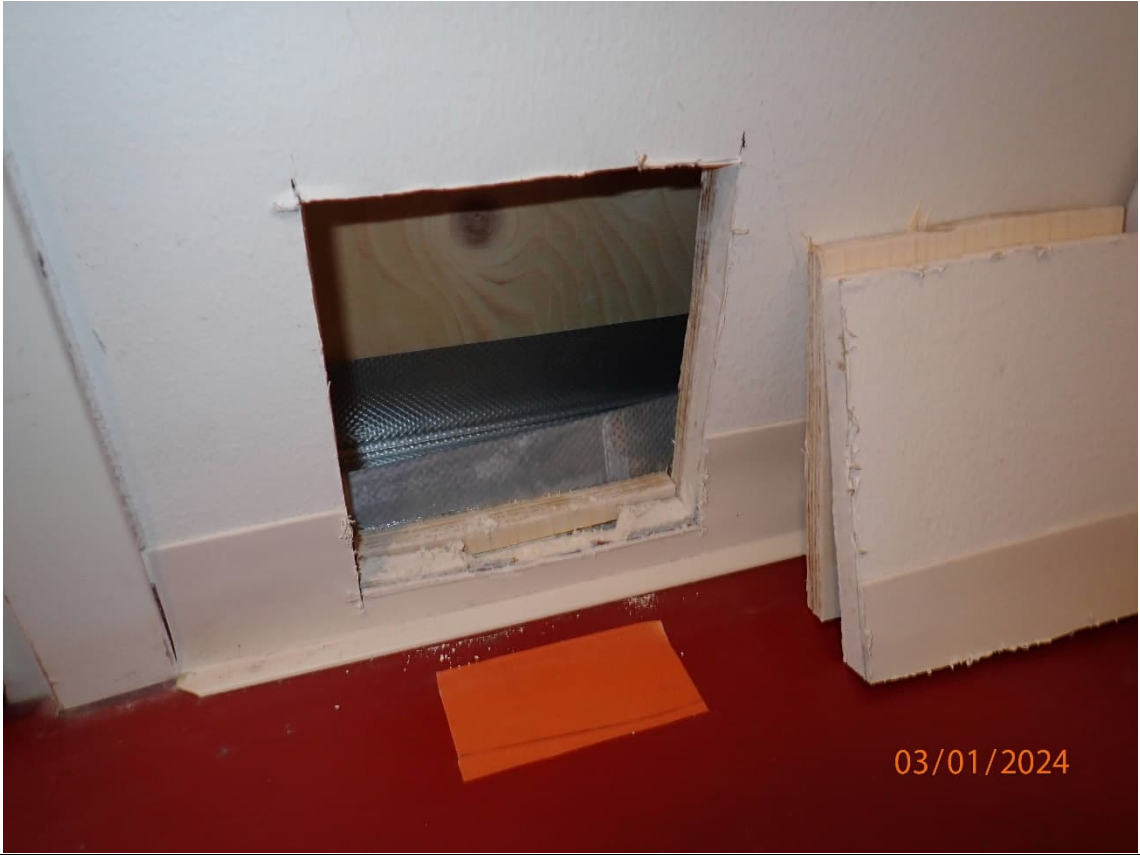
Rakenneavaus RA11 tehtiin tilaan 107 käytävä. Väliseinä on metallirankainen. Seinälevytyksen alaosa otettiin materiaalinäyte MN13. **Materiaalinäytteessä ei todettu mikrobivaurioita.** Rakenteessa ei havaittu normaalia poikkeavia hajuja. Rakenne todettiin suunnitelmien mukaiseksi.

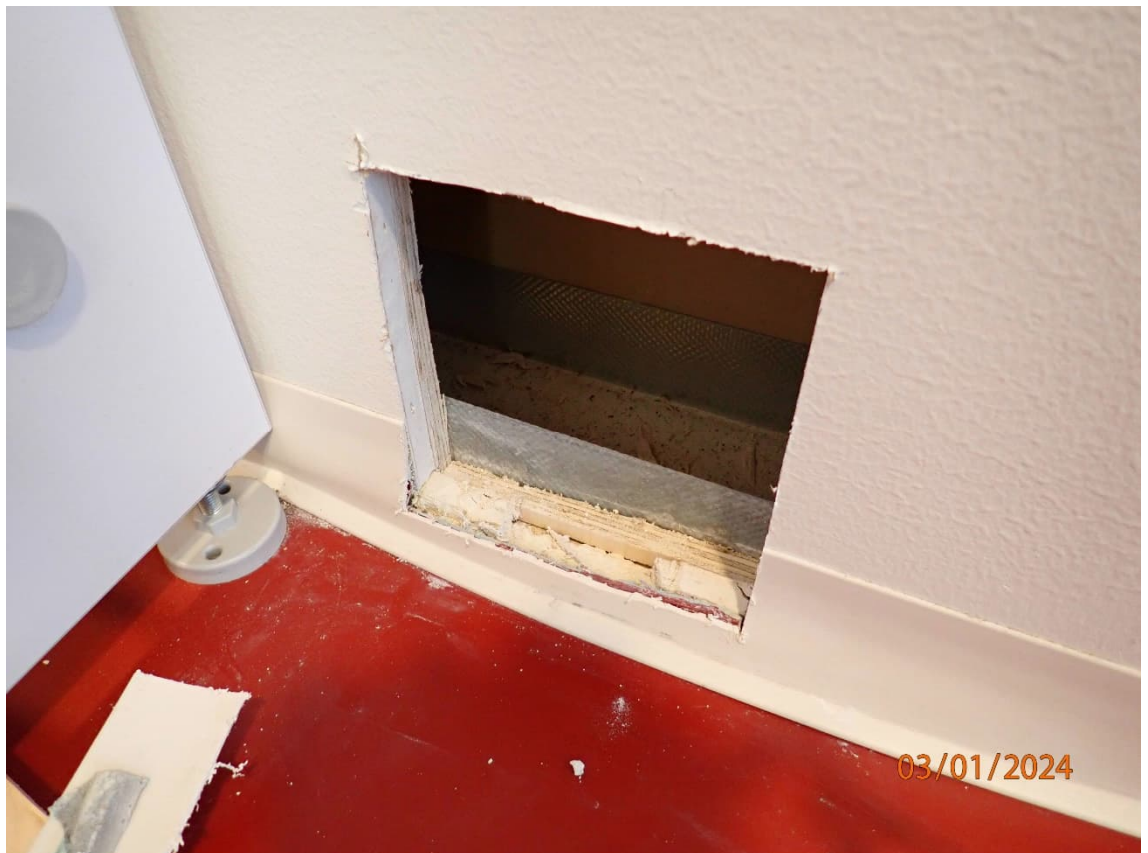
Rakenneavaus RA12 tehtiin tilaan 107 käytävä. Väliseinä on metallirankainen. Seinälevytyksen alaosa otettiin materiaalinäyte MN14. Materiaalinäytteessä ei todettu mikrobivaurioita. Rakenteessa ei havaittu normaalia poikkeavia hajuja. Rakenne todettiin suunnitelmien mukaiseksi.

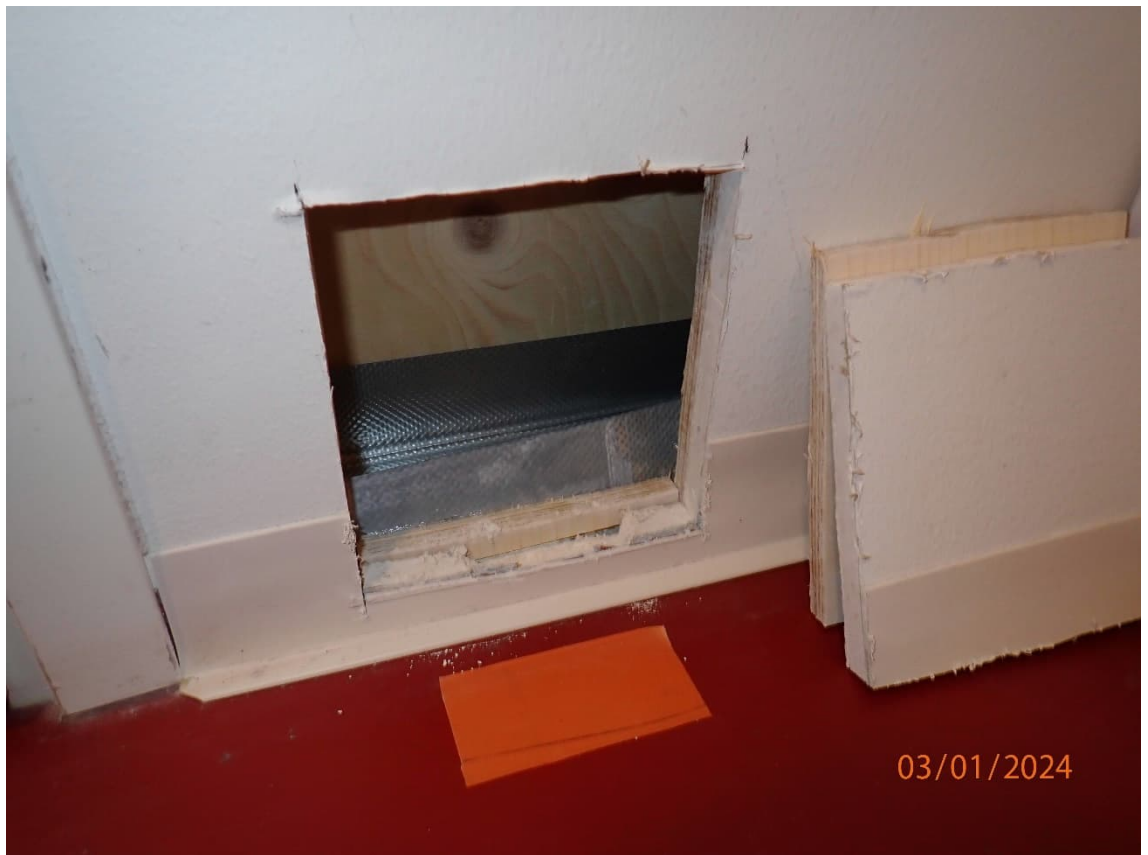
Rakenneavaus RA13 tehtiin tilaan 107 käytävä. Väliseinä on metallirankainen. Seinälevytyksen alaosa otettiin materiaalinäyte MN15. **Materiaalinäytteessä ei todettu mikrobivaurioita.** Rakenteessa ei havaittu normaalia poikkeavia hajuja. Rakenne todettiin suunnitelmien mukaiseksi.

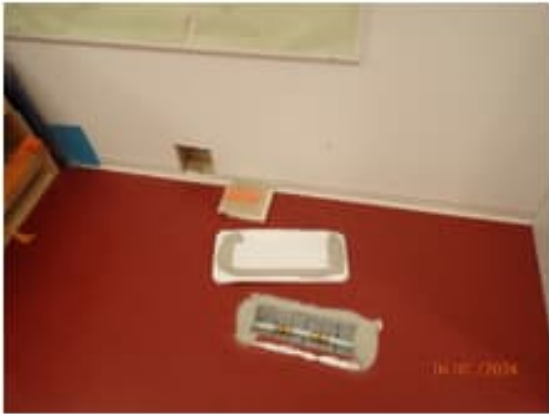
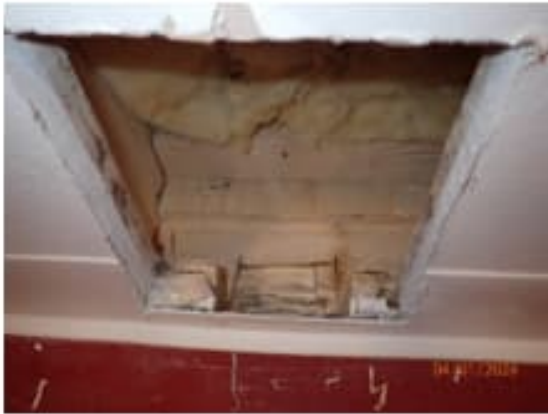
| Avaus ja materiaalinäyte | Tila / huoneselite |
|---|---|
| <div> </div> <p>Rakenneavaus RA14 tehtiin tilaan 229 leikki lähelle vuotanutta lattialämmitysputkea. Rakenneavauksen perusteella väliseinärakenne on pääasiassa suunnitelmien mukainen. Lattiavalu on valettu vaneria vasten. Mineraalivillasta otettiin materiaalinäyte MN16.1 ja vanerista otettiin materiaalinäyte alapinnasta MN16.2. Näytteissä ei todettu mikrobikasvua. Rakenteessa ei todettu kohonneita kosteusarvoja (p%) piikkimittarilla. Rakenteessa ei havaittu normaalista poikkeavia hajuja.</p> | |

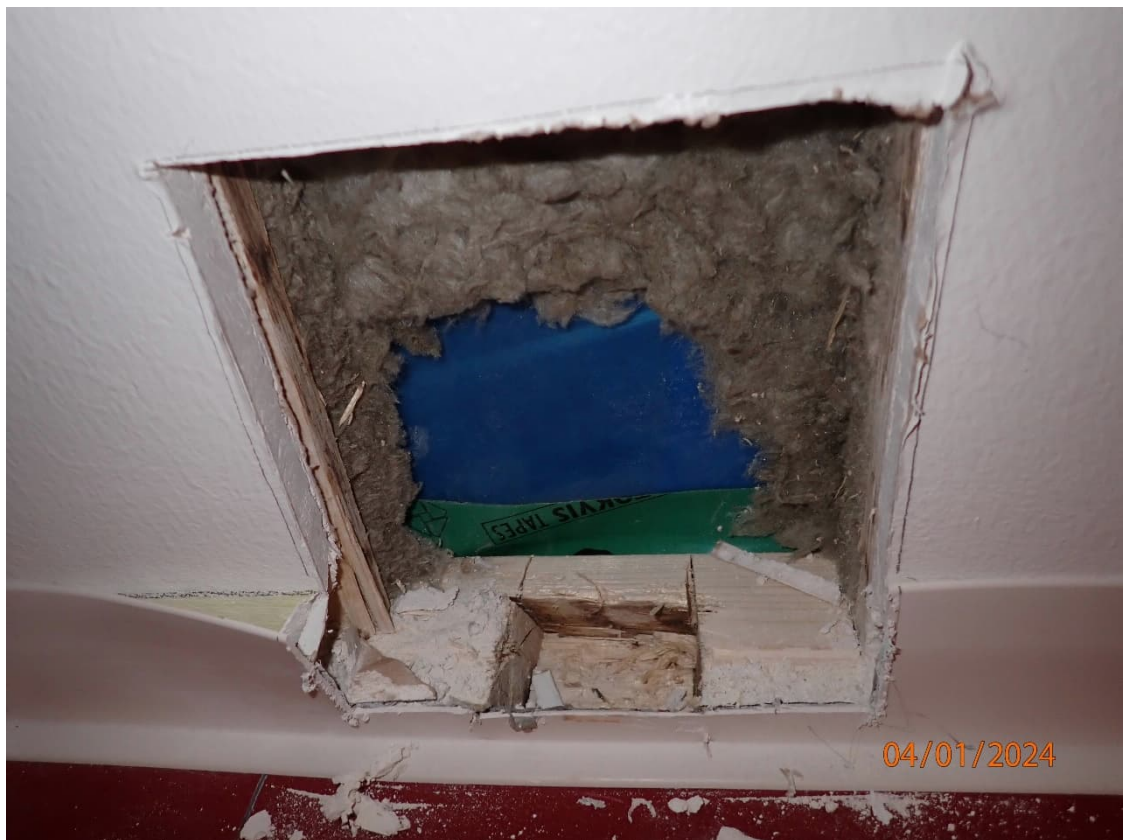
Rakenneavaus RA15 tehtiin tilaan 229 ryhmätila. Rakenneavauksen perusteella ulkoseinärakenne on pääasiassa suunnitelmien mukainen. Mineraalivillasta otettiin materiaalinäyte höyrynsulun sisäpuolelta MN17.1 ja kipsilevyn alaosa MN17.2. Näytteissä ei todettu mikrobikasvua. Rakenteessa ei havaittu normaalia poikkeavia hajuja.

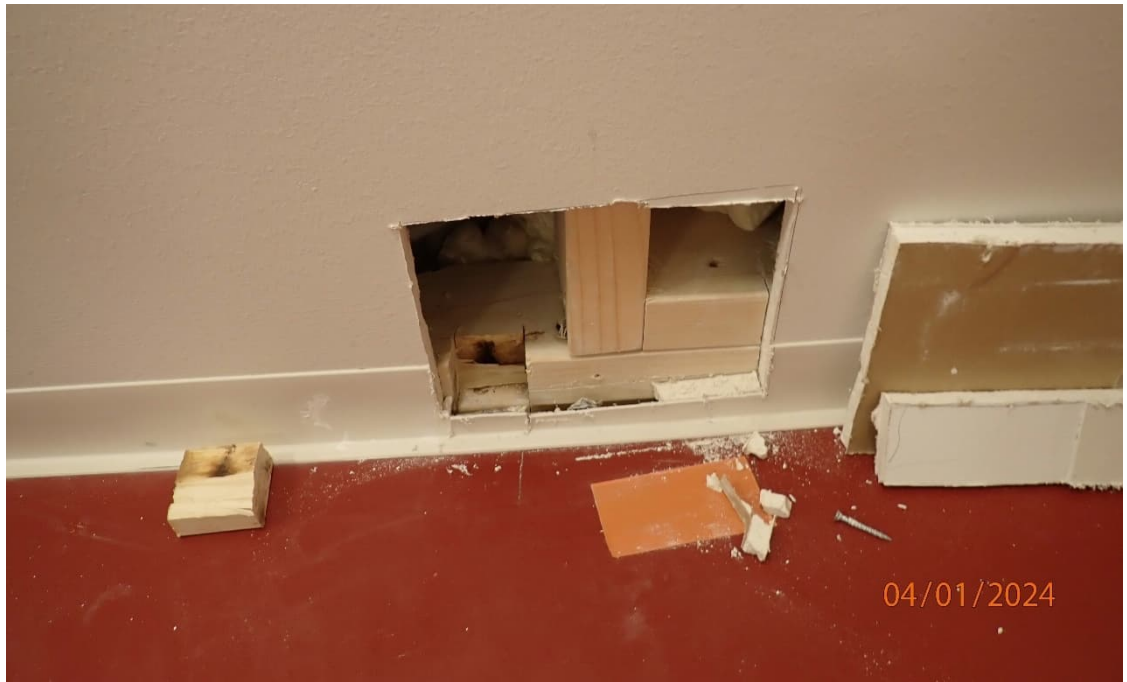
Rakenneavaus RA17 tehtiin tilaan 229 leikki seinän koteloon. Rakenneavauksen perusteella väliseinärakenne on pääasiassa suunnitelmien mukainen. Kipsilevyseinän alalaidasta otettiin materiaalinäyte MN19. Näytteessä ei todettu mikrobikasvua. Rakenteessa ei havaittu normaalia poikkeavia hajuja.

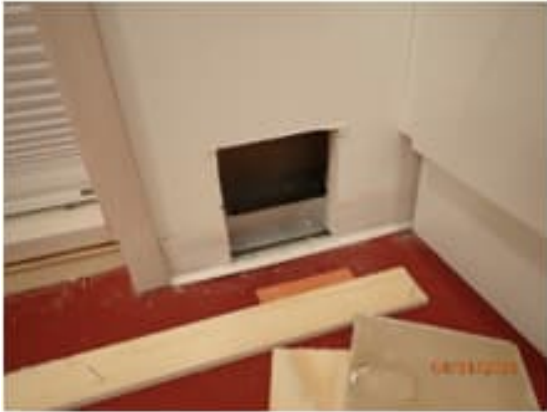
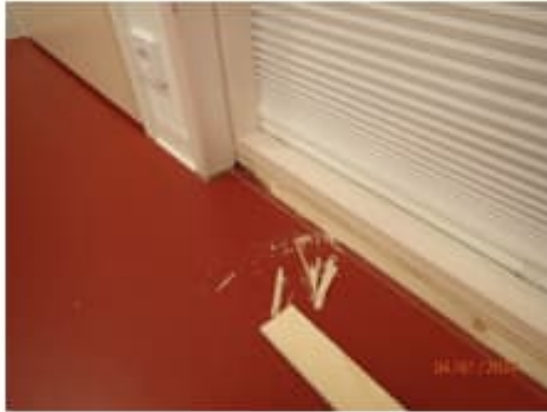
| Avaus ja materiaalinäyte | Tila / huoneselite |
|---|---|
| <div> </div> <p> Rakenneavaus RA18 tehtiin tilaan 229 leikki väliseinään. Rakenneavauksen perusteella väliseinärakenne on pääasiassa suunnitelmien mukainen. Materiaalinäyte MN20 otettiin kuitenkin rakenneavauksen viereisen väliseinän ikkunan alalaidasta. <b>Näytteessä ei todettu mikrobi-kasvua.</b> Rakenteessa ei havaittu normaalista poikkeavia hajuja. </p> | |
