# Tutkimusselostus

Pähkinärinteen koulu

Sisäilma-, kosteus- ja ilmanvaihtotekninen kuntotutkimus

27.5.2024

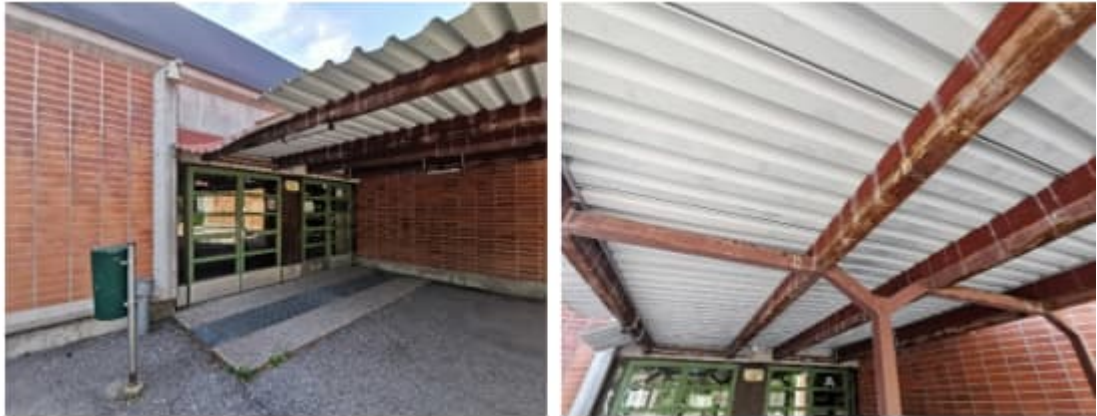
*Kuva 8. a-b. Sisäänkäyntien teräksisissä katosrakenteissa havaittiin ruostevaurioita sekä runsaasti peltikatteen eriasteista vääntymistä.*

Pääsisäänkäyntien teräsrakenteisten sisääntulokatosten kautta ulkopuoliset pääsevät kulkemaan vesikatolle ja oleskelemaan katosten päällä. Katosten pellit ovat pahoin vaurioituneet ja vääntyneet katoksilla oleskelusta, mikä aiheuttaa lumien ja sadevesien kerääntymistä sekä mahdollistaa ilkvallan vesikatolla. Sisääntulokatokset suositellaan huoltokunnostamaan ja -maalaamaan sekä uusimaan painuneet peltikatteet paksummalla peltirakenteella. Roskikset tulee siirtää katosrakenteiden läheisyydestä ja rakenteita muuttaa siten, ettei teräsrakenteiden tai ulkopuolisten korokkeiden kautta ulkopuoliset henkilöt pääse kiipeämään katoksille.

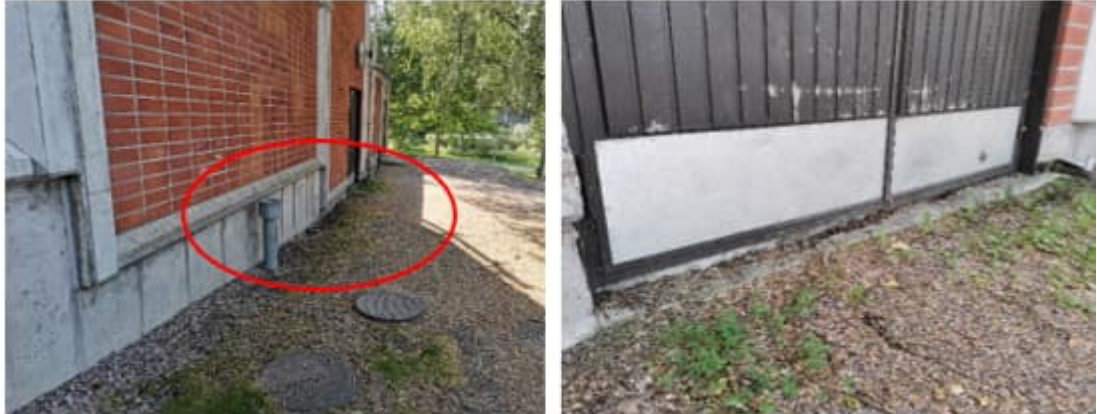
*Kuva 11. Pohjoispuolen liikuntasalin sokkelin vierusta on osittain hiekoitettu. Maanpinta on painunut kuopalle. Liikuntasalin varaston oven edustalla sokkelin liittymässä on suurehko halkeama.*

Sokkelipinnoissa on havaittavissa maaperästä nousevan kosteuden ja sulamisvesien aiheuttamaa rapautumaa. Suosittelemme seuraavan 5 vuoden aikana parantamaan maanpinnan kallistuksia pois päin rakennuksesta seinärakenteen vierustalta, sekä ovien edustalta rakennuksen pohjoissivulla. Asfaltoiduilla piha-alueilla suosittelemme paikkakorjauksia, joissa asfaltti on painunut rakennuksen vierustalla sekä poistamaan asfaltoinnin alta rakennukseen kiinni kasvavan kasvillisuuden sokkelirakenteen kosteusrasituksen vähentämiseksi. Lisäksi suosittelemme sokkelipinnoissa havaittujen betonivaurioiden korjaamista koko rakennuksen osalta.

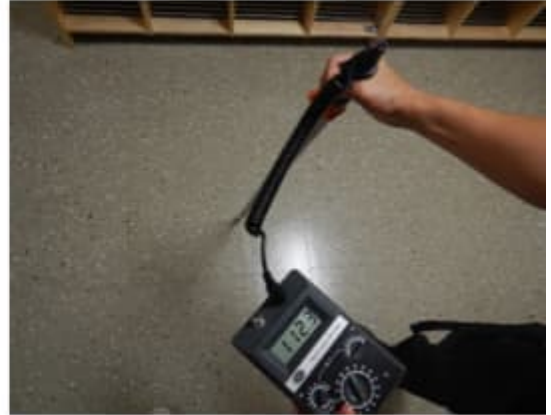
*Kuva 19. a-b. Pohjakerroksen kvartsivinyylilaatta pinnoitteet olivat havaintojen mukaan siistit. Kohonneita vertailuarvoja havaittiin pintakosteusilmaisimella vain paikallisesti käytävän osalta (90–115).*

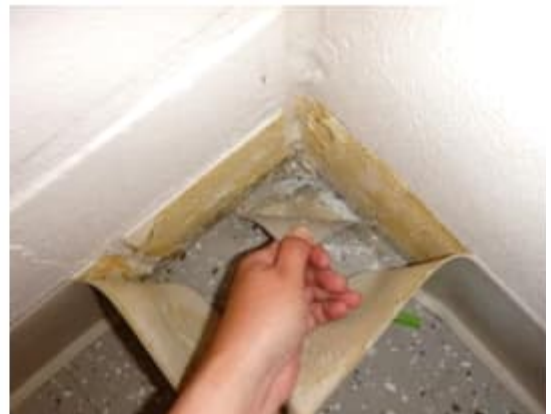
*Kuva 20. a-b. Opetustilojen kvartsivinyylilaattapinnoitteet olivat siistit. Muovijalkalistaa avattiin tilasta 043 ja tarkastettiin alapohjaliittymiin vuoden 2013 sisäilmakorjausten yhteydessä asennetut tiivistyskaistat. Erillistä butyyliinauhalla tiivistyskaistaa ei havaittu. Liittymässä havaittiin elastinen massa alapohjan ja ulkoseinän liittymässä.*

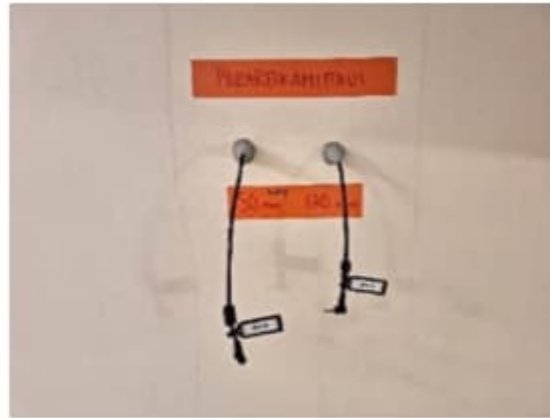
Kuva 27. a-b. Porareikämittaukset käytävän 011 vastaisesta maanpaineseinästä. Mittapisteet tehtiin seinän alaosaan (B2: 53,4 %RH ja B3: 64,8 %RH) ja keskivaiheille (B4: 45,8 %RH ja B5: 51,4 %RH).

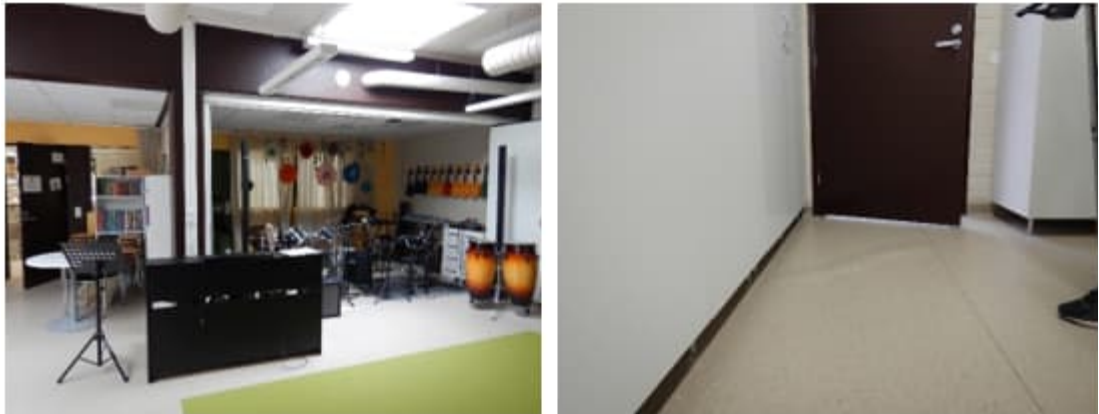
*Kuva 54. a-b. [redacted] tilojen lattiasta havaittiin pintakosteuskartoituksessa lähes kauttaaltaan kohonneita vertailuarvoja. Pinnoitteessa havaittiin alueella myös kupruilua.*

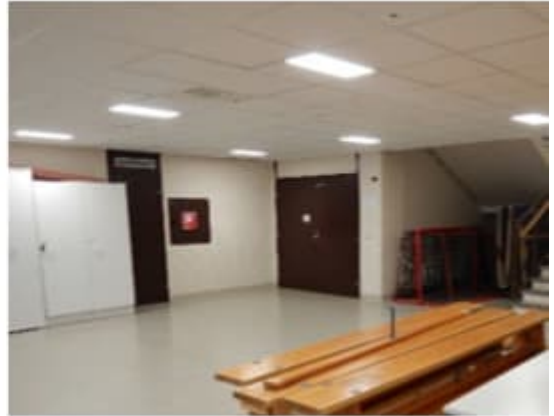
*Kuva 59. a-d. Käytävien tarkastellut alaslaskutilat olivat pääosin siistit, eikä pölykertymää havaittu. Lisäksi välipohjat lävistävät läpiviennit oli*

tarkastelluilta osin pääosin tiivistetty elastisella massalla sekä ontelolaattojen saumat käsitelty mahdollisesti kellertävällä tiivistysmassalla. Opetusvälinevarastossa 022 havaittiin epätiiviyitä sähköläpivientejä välipohjan läpi.

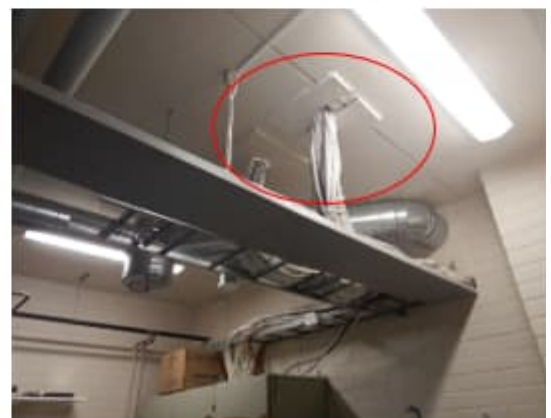
Kuva 60. a-b. Irtonaisten akustiikkalevyjen reunapaperit ovat repeilleet ja mineraalivillalevyn reunat olivat paikoin rikkoutuneita. Rikkoutuneet mineraalivillareunat pölisivät runsaasti.

Alakattotilat ovat havaintojen mukaan siistit. Alakattojärjestelmän mineraalivillalevyjen reunat vaurioituvat ja pölisevät helposti avatessaan. Suosittelemme levyjen reunojen pinnoituksia, sekä yksittäisten vaurioituneiden levyjen uusimisia mm. käytävien osalta. Myös tilojen 146 ja 068 väliseinät lävistävien läpivientien esillä olevat mineraalivillat suositellaan pinnoittamaan tai uusimaan uretaanilla, jotta kuituja ei pääse kulkeutumaan sisäilmaan. Tilassa 075 oleva asbestieristeinen LV-putki tulee pinnoittaa.

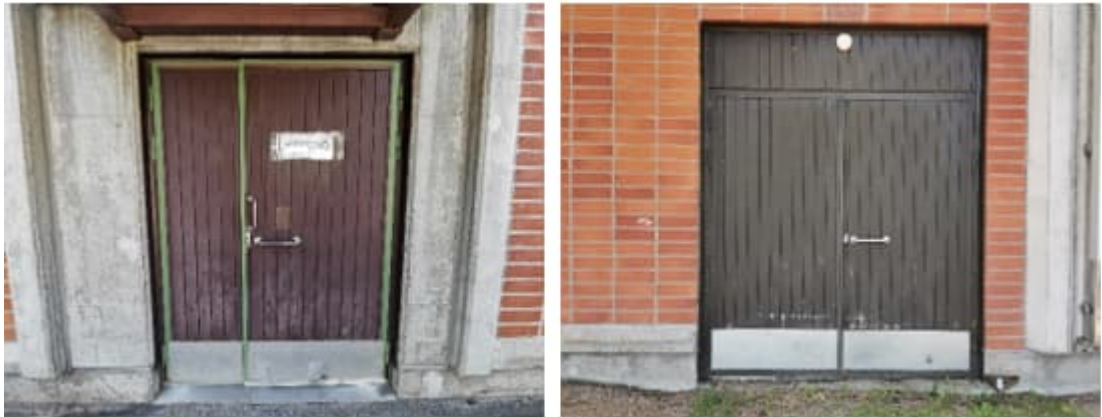
*Kuva 76. a-b. Ulko-ovien puupinnoissa havaittiin maalipintojen kulumaa. Liikuntasalin varastoon johtavan oven ja betonisokkelin liittymissä havaittiin rakoilua ja salin puolella homeen hajua.*

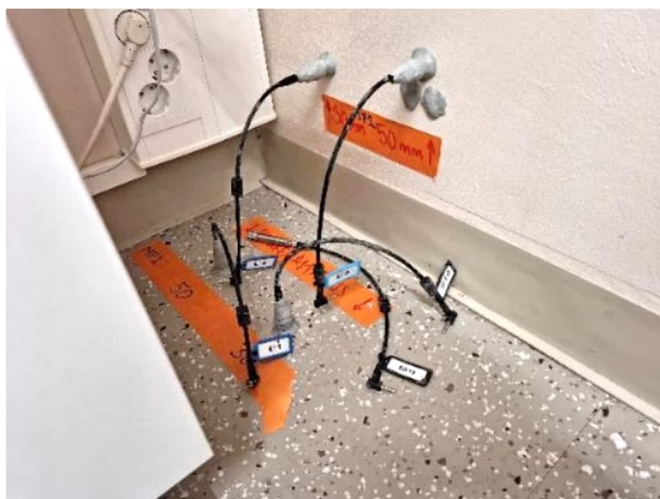
*Kuva 77. a-b. Porareikämittaukset luokkatilan 009 ulkoseinän alaosaan. Mittapisteet seinään (E2: 58,2 %RH ja E3: 58,6 %RH).*

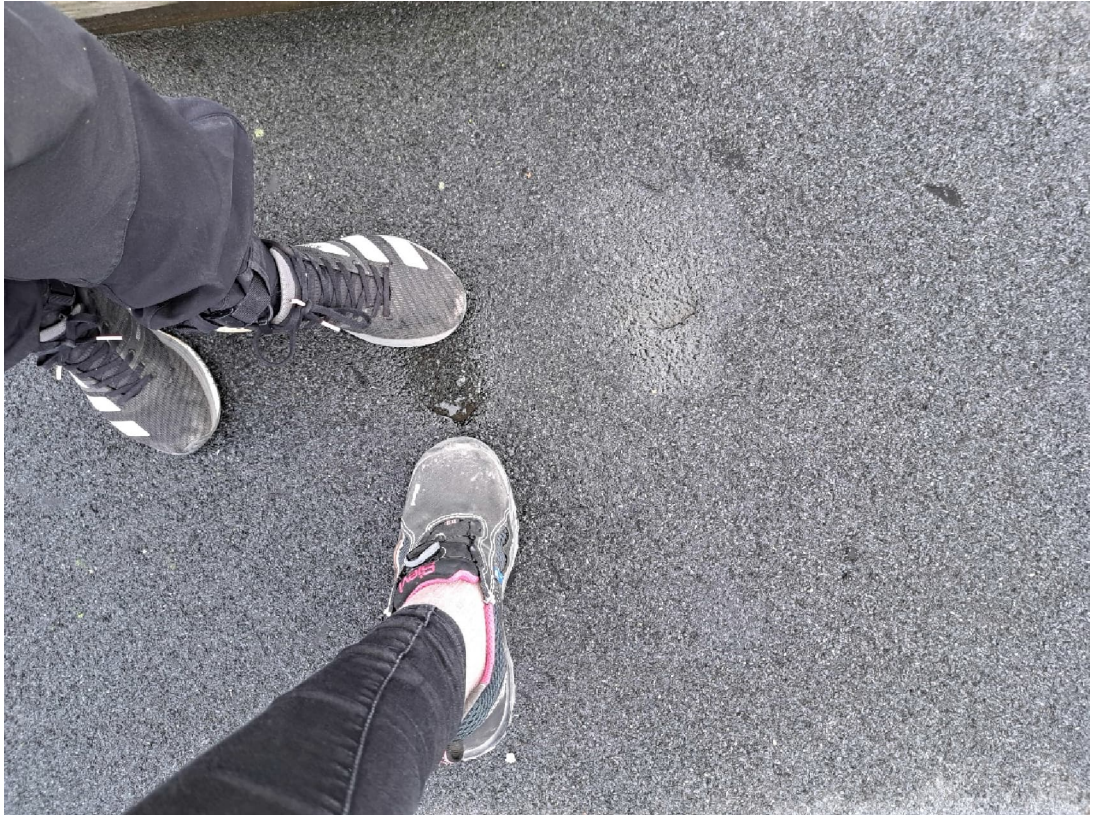
*Kuva 116 a-c. Bitumikermikatteessa havaittiin paikallisia vaurioita, joissa kermi on leikkaantunut rikki ja kermien väliin päässyt vettä.*

Vesikaton bitumikermikatteessa havaittiin yksittäisiä paikallisia vaurioita pintakermissä, jotka ovat saattaneet aiheutua katolla olevien laitteiden kiinnityksistä ja jotka suosittelemme paikkaamaan. Kattokaivojen lehtisihdit ovat lentäneet poispaikoiltaan ja suurin osa kaivoista on avonaisia orgaanisen jätteen kulkeutumiselle sadeveden mukana, mikä voi tukkia tai vahingoittaa vedenpoistojärjestelmää ja aiheuttaa näin ollen sisätiloihin vesivahinkoja. Suosittelemme kuvaamaan kaikki kaivot tarkempien vuotokohtien paikantamiseksi, sekä asentamaan uudet asianmukaiset lehtisihdit kaivoihin. Yläpohjan ja tuuletusviemäreiden alipaineventtiileitä oli tutkimusaikaan irronnut. Viemärihajut pääsevät kulkeutumaan tuloilmakammioon ja sitä kautta ilmanvaihtojärjestelmään. Alipaineventtiilien kiinnitykset suositellaan korjattavaksi. Räystäillä olevien pieneläinverkkojen asennuksessa havaittiin puutteita rakennuksen

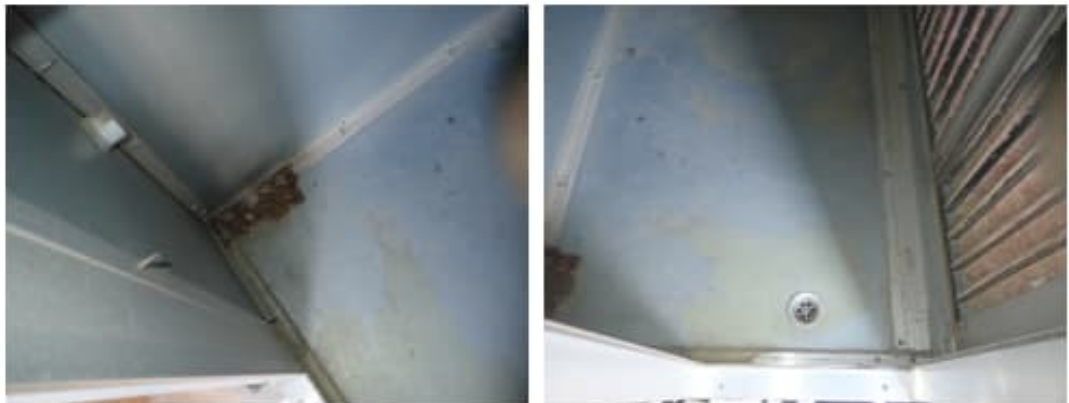
*Kuva 122 a-b. Raitisilmakammiossa havaittiin kuolleita hyönteisiä, siitepölyä ja kosteusjälkiä.*

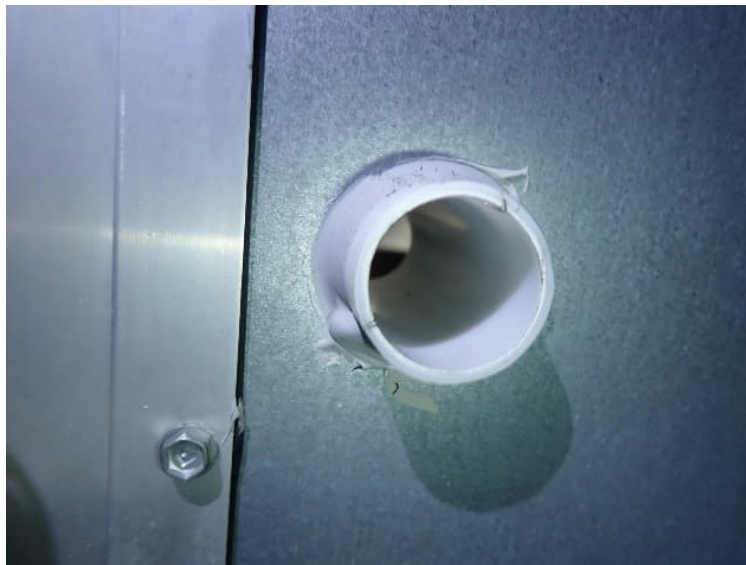
*Kuva 125. Tulokoneen puhallinkammiossa havaittiin avoin läpivienti, josta aiheutuu ilmavuotoa.*

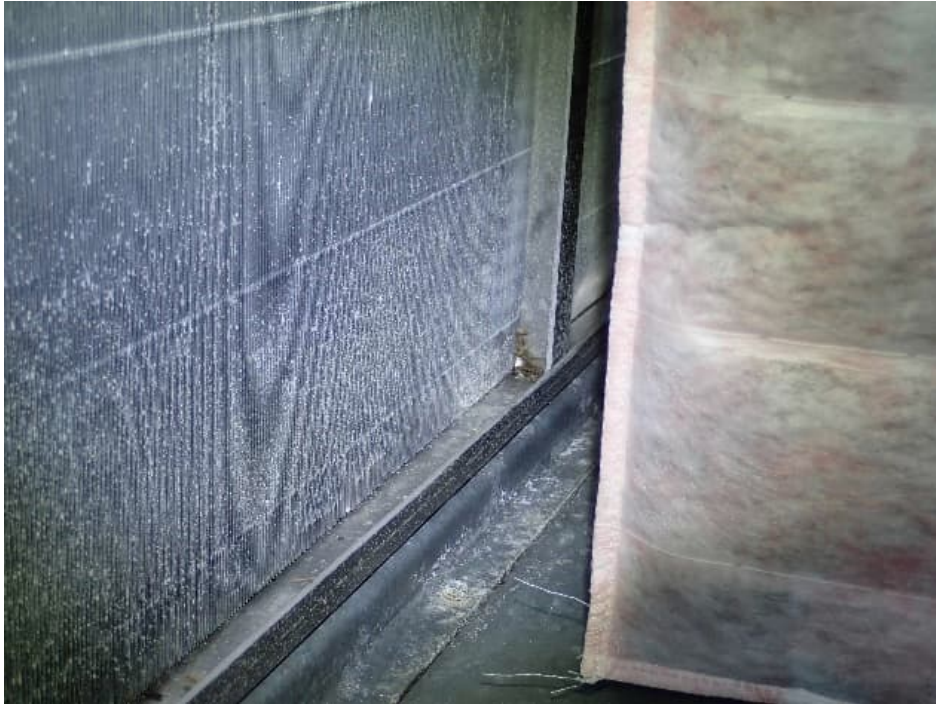
*Kuva 129. Tuloilmapuhaltimen LTO-patterissa havaittiin siitepölyä, kuolleita hyönteisiä ja kosteusjälkiä.*

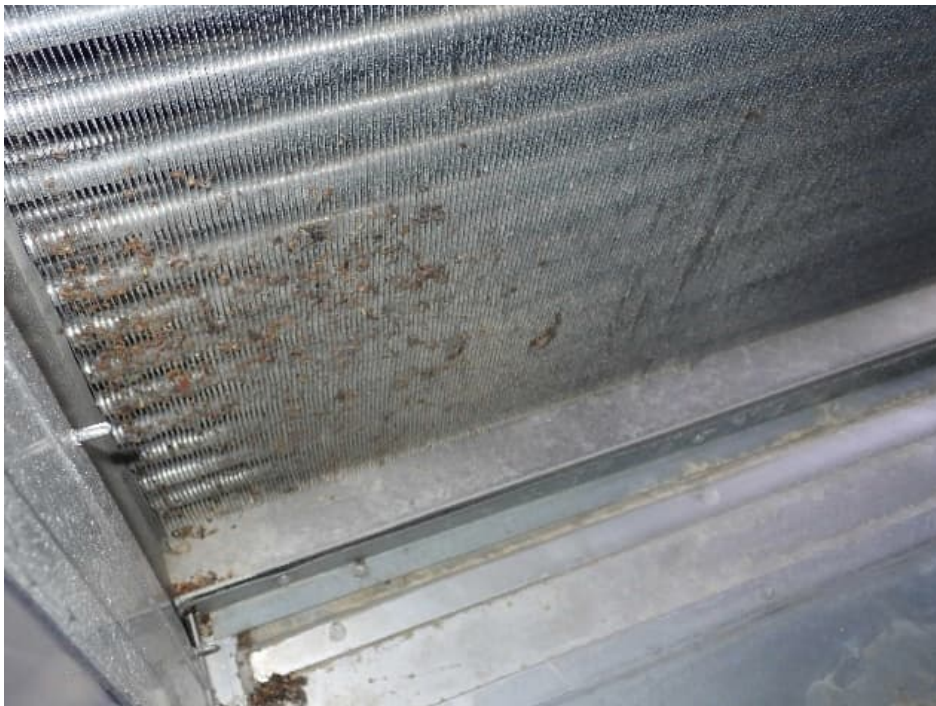
*Kuva 130. Lämmityspatterissa havaittiin kuolleita hyönteisiä, siitepölyä, likaa ja kosteusjälkiä.*

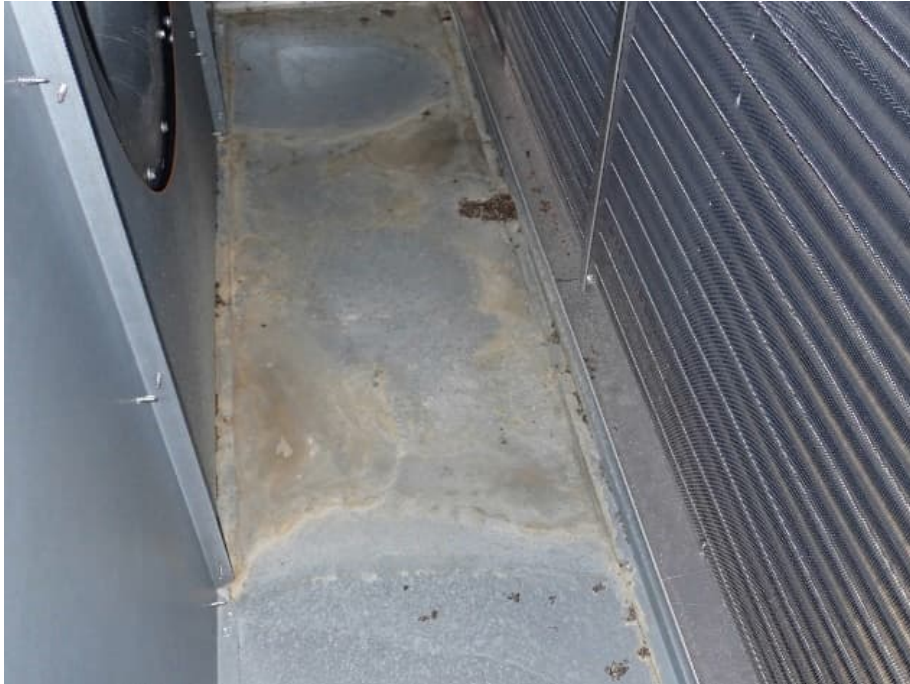
*Kuva 131. Tuloilmakoneen lämmityspatterin ja puhaltimen välisessä kammiossa havaittiin likaa, kuolleita hyönteisiä ja kosteusjälkiä.*

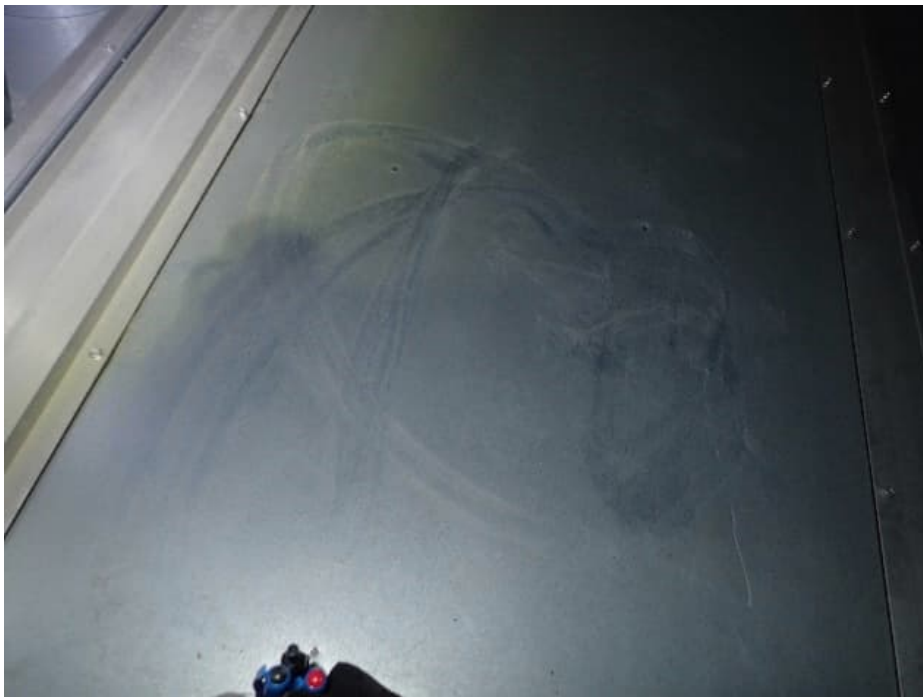
*Kuva 132. Poistoilmapuhaltimen puhallinkammiossa havaittiin vanhoja kosteusjälkiä ja pölykertymää.*

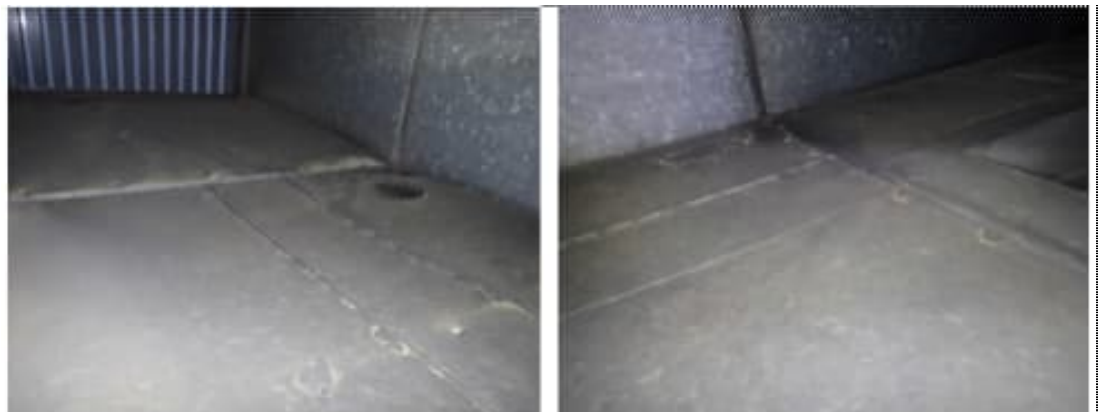
*Kuva 134 a-b. TK03, TK04 ja TK05 yhteisessä raitisilmakammiossa havaittiin siitepölyä ja kosteusjälkiä. Raitisilmakammiossa ei ole viemärointipistettä.*

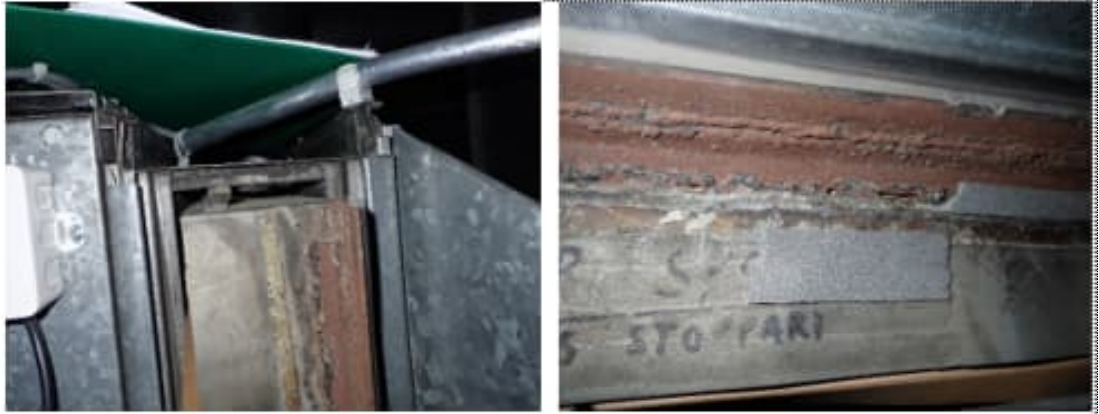
*Kuva 135 a-b. Suodatinkehikoiden ja kasettsuodattimien välinen tiiveys on puutteellista ja siitä aiheutuu runsaasti ohivirtausta. Lisäksi suodatinkehikossa on reikiä, josta aiheutuu myös ohivirtausta.*

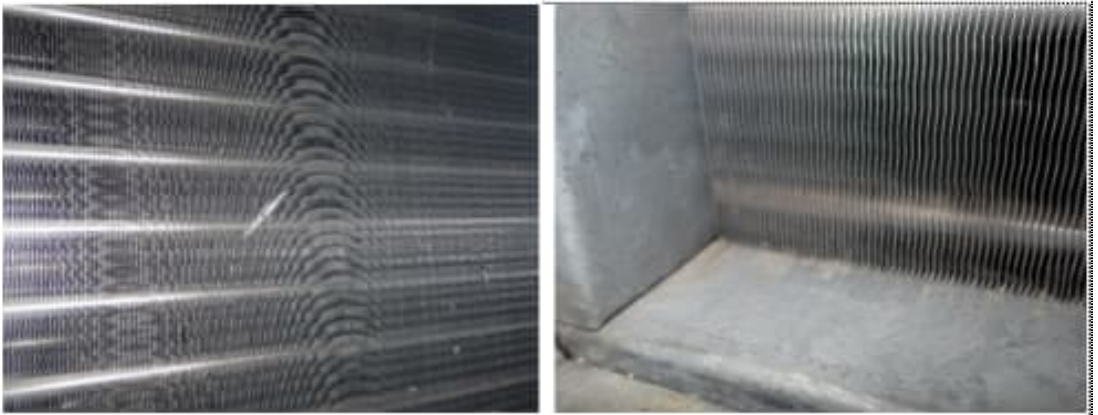
Kuva 141 a-b. Lämmityspatterissa havaittiin likaa ja kolhuja.

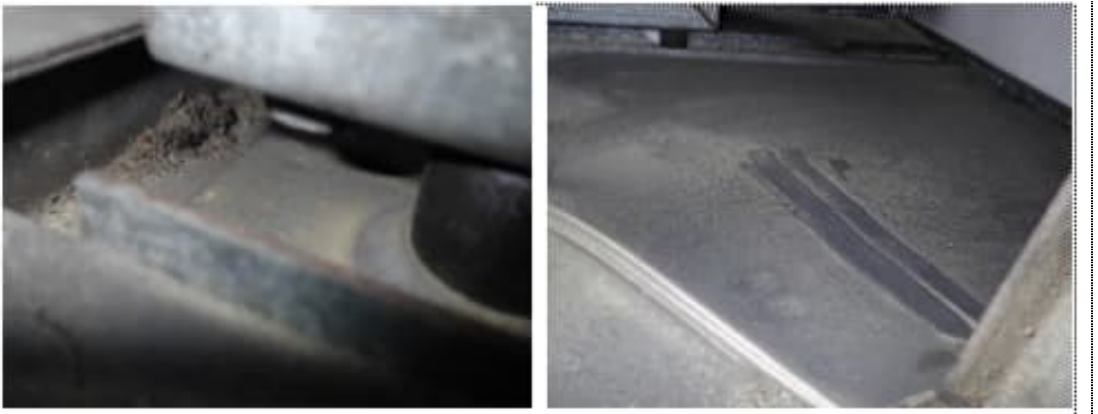
Kuva 142 a-b. Tuloilmakoneen puhallinkammiossa havaittiin likaa, pölyä ja roskaa.

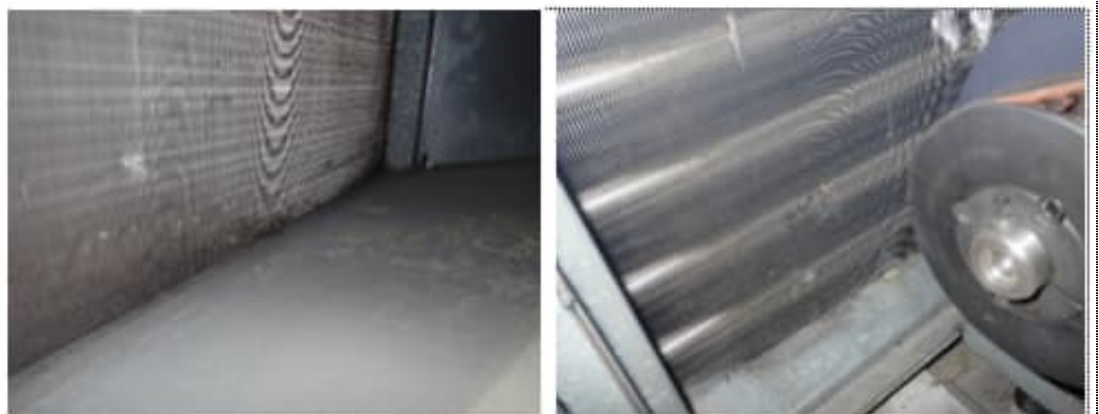
*Kuva 152 a-b. Lämmityspatterissa havaittiin likaa ja kolhuja.*

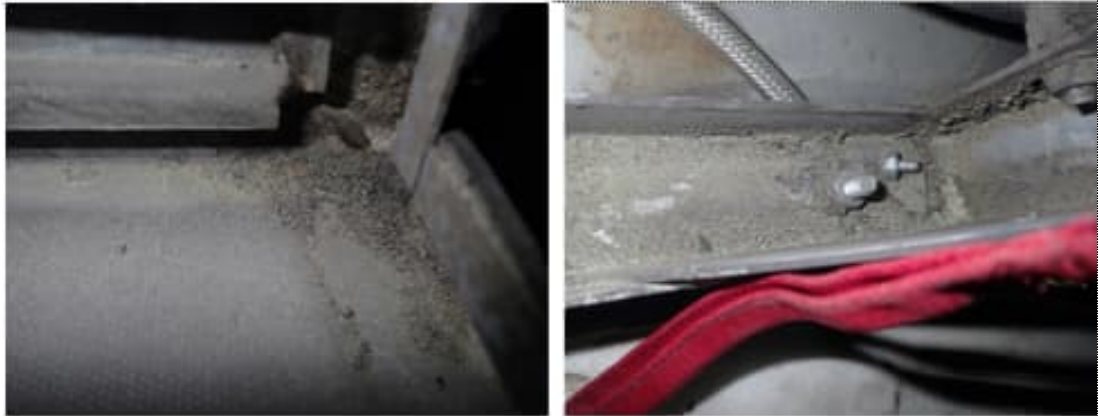
*Kuva 153 a-b. Tuloilmakoneen puhallinkammiossa havaittiin likaa, pölyä ja roskia.*

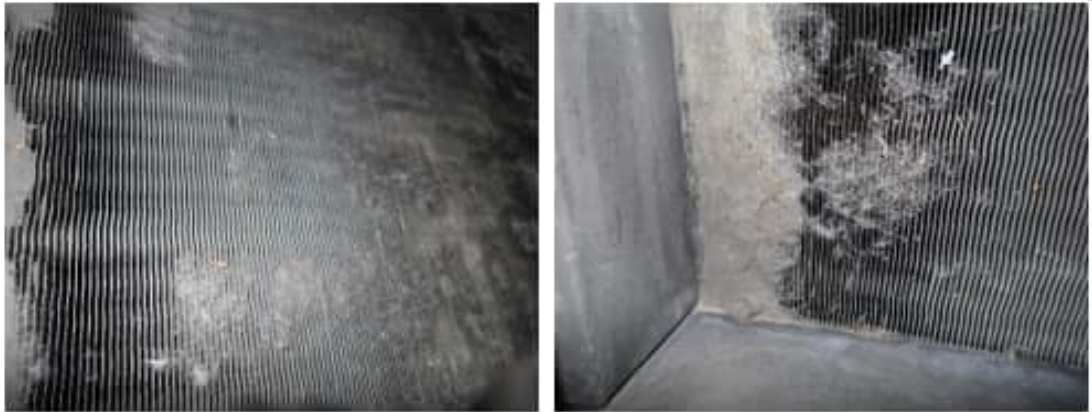
*Kuva 158. Lämmityspatterissa havaittiin painauma ja runsaasti likakertymää.*

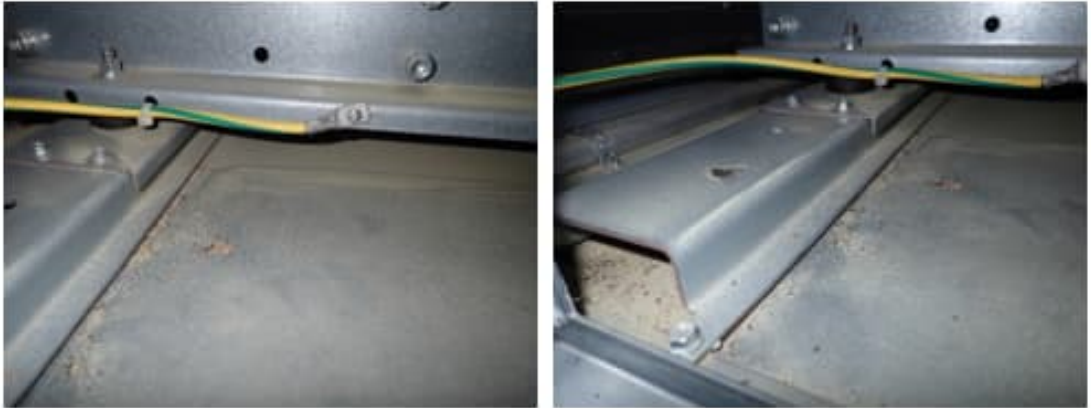
*Kuva 159. Puhallinkammiossa havaittiin runsaasti siitepölyä, ulkoilman epäpuhtauksia ja likaa.*

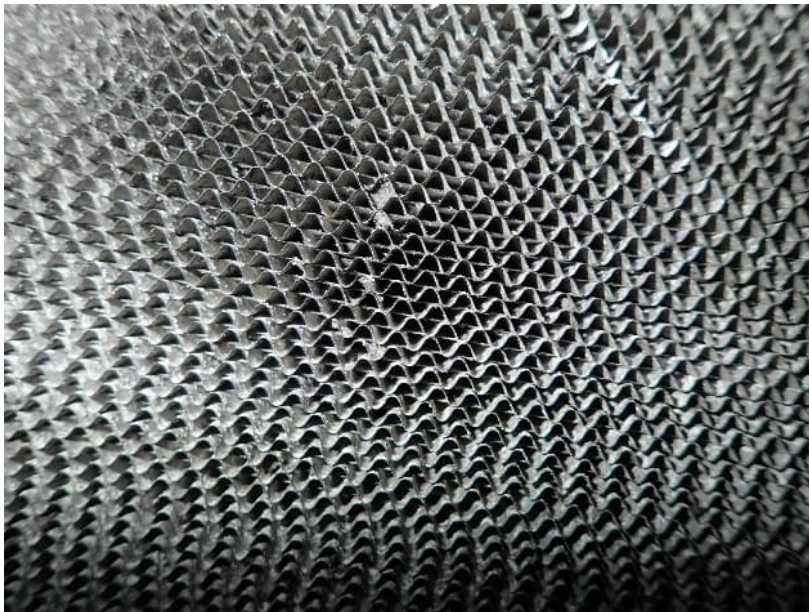
*Kuva 163. LTO-kiekkossa havaittiin pölykertymää.*

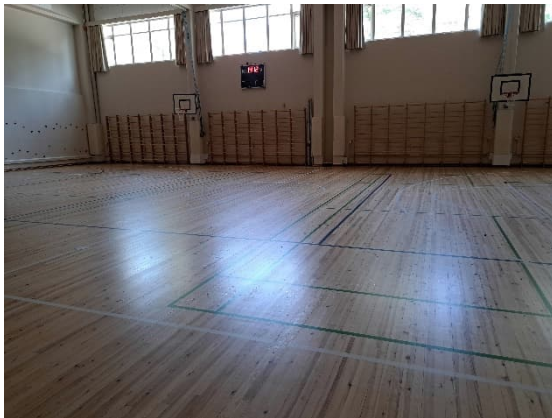
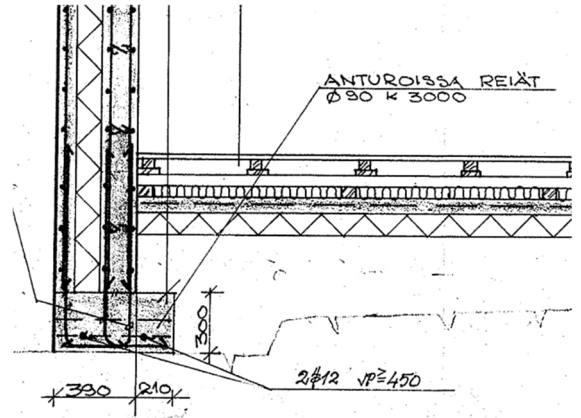
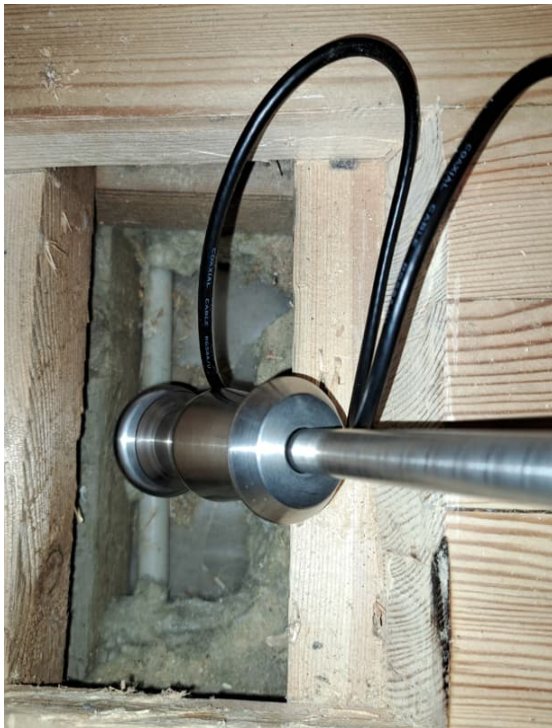
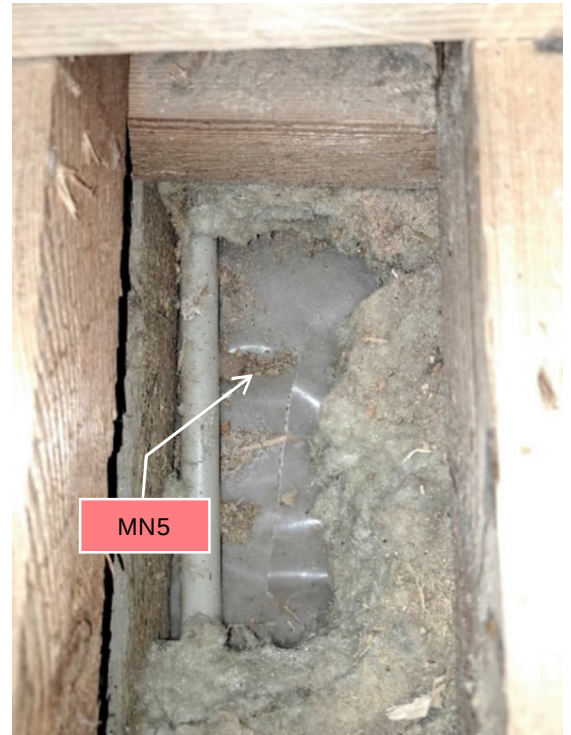
Liikuntasalin alapohjaan tehtiin n. 300 x 300 mm avaus etelänpuoleiseen nurkkaukseen. Ponttilaudoitus on vuoden 2016 peruskorjauksessa uusittu. Puurakenteiden kosteuspitoisuus vaihteli 8,6–10,5 p% välillä, eli rakenne on kuiva.

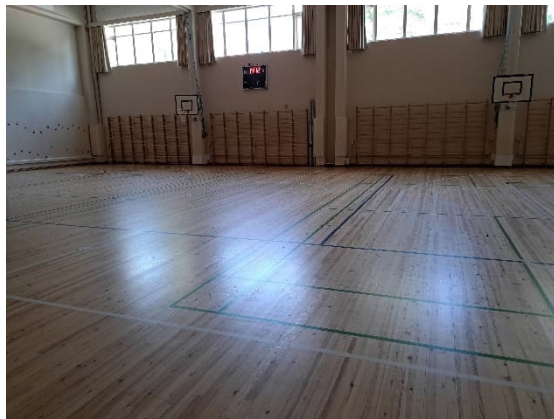
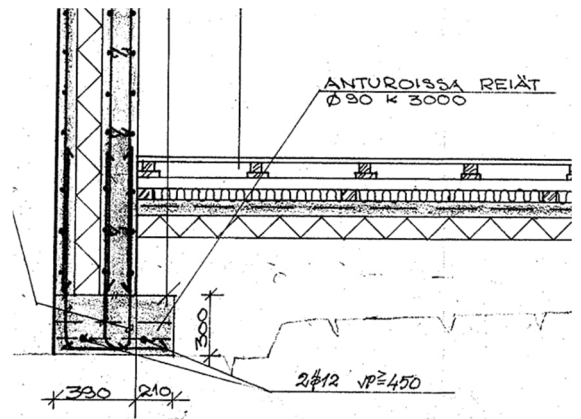
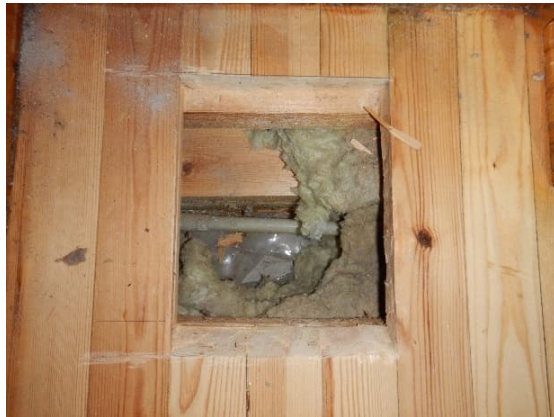
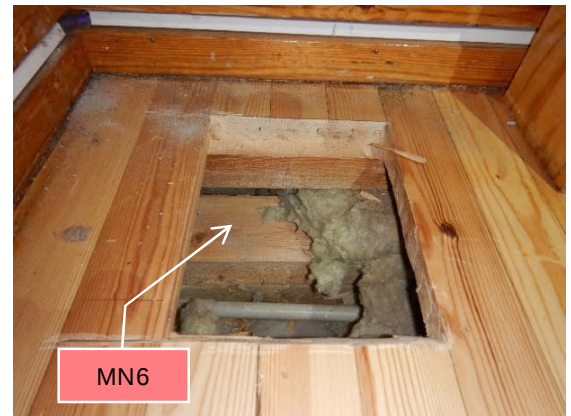
Liikuntasalin alapohjaan tehtiin n. 300 x 300 mm avaus pohjoisen puoleiseen nurkkaukseen. Ponttilaudoitus on vuoden 2016 peruskorjauksessa uusittu. Alimman puurakenteen kosteuspitoisuus oli 10,7 p%, eli rakenne on kuiva.

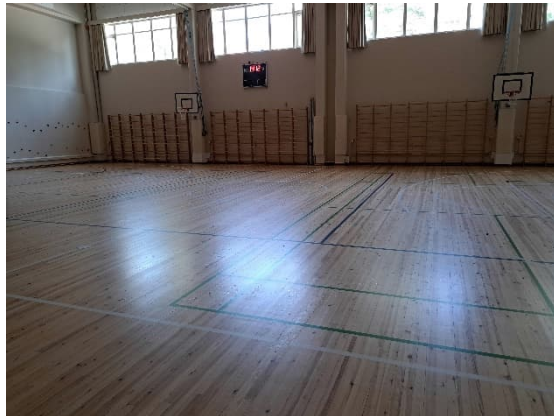
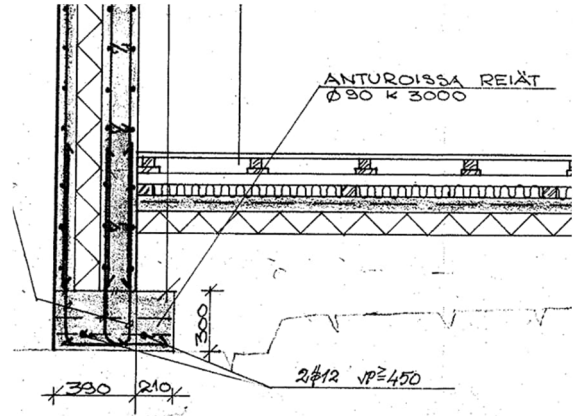
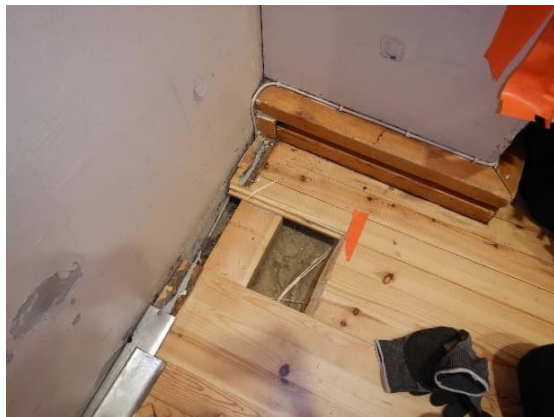
Liikuntasalin alapohjaan tehtiin n. 300 x 300 mm avaus pohjoisen puoleiseen nurkkaukseen ulko-ovien läheisyyteen. Ponttilaudoitus on vuoden 2016 peruskorjauksessa uusittu. Alimman puurakenteen kosteuspitoisuus oli 9,5 p%, eli rakenne on kuiva.

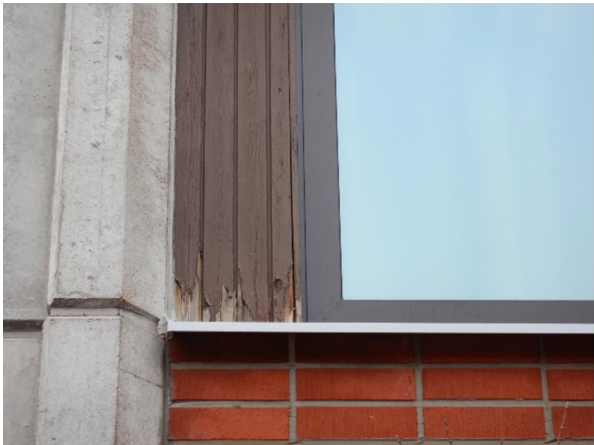
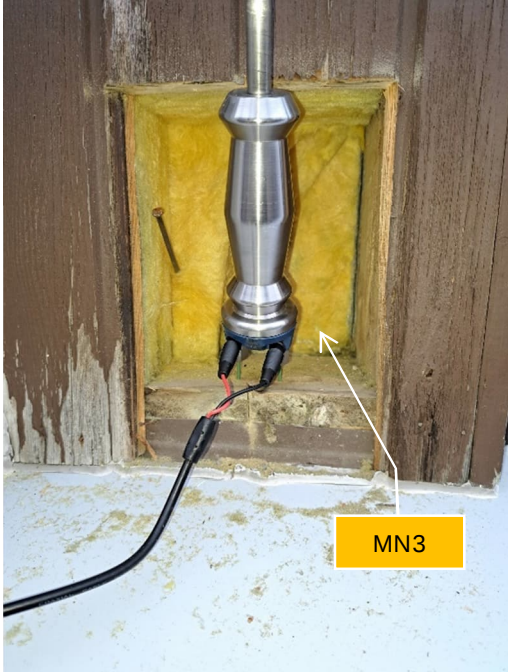
| Avaus ja materiaalinäyte | Tila / huoneselite |
|---|---|
| <p>Ulkoseinärakenteeseen, ikkunan viereisen puurakenteisen osan eristetilaan tehtiin rakennearaus. Avauksesta ei havaittu poikkeavaa hajua, mutta villa oli ulkopinnaltaan tummunut. Puurakenteen kosteuspitoisuus oli piikkimittarilla mitaten yläreunassa 10,9 paino% ja alareunassa 21,7 p%, ollen hieman koholla</p> <p>Ulkoseinän lämmöneristeenä olevasta mineraalivillasta otettiin materiaalinäyte MN3 mikrobi-analyysiä varten. <b>Näytteessä todettiin epäily mikrobikasvusta materiaalissa.</b></p> | |

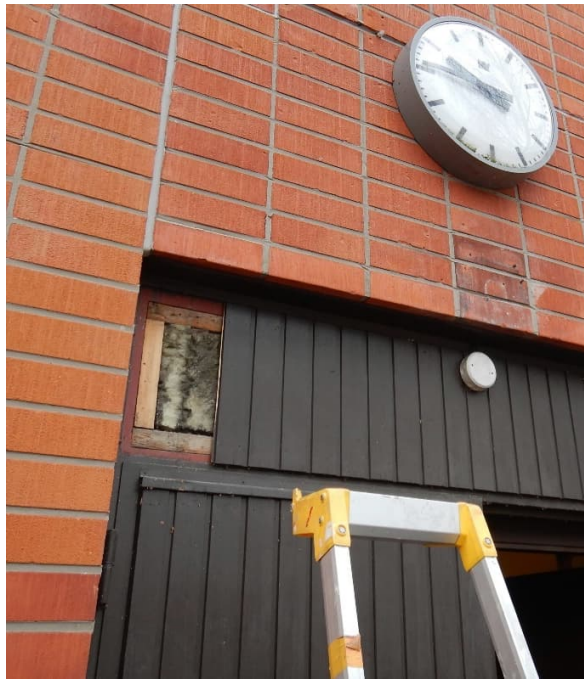
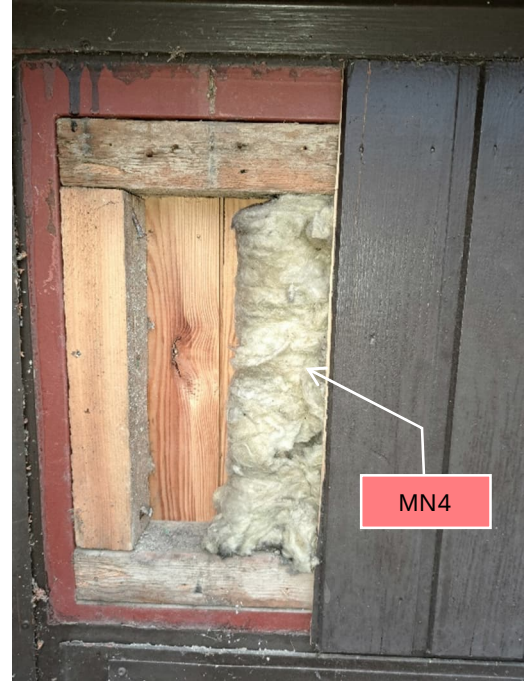
Ulkoseinärakenteeseen, ulko-oven yläosan puurakenteisen osan eristetilaan tehtiin rakenneavaus. Avauksesta ei havaittu poikkeavaa hajua, mutta villa oli ulkopinnaltaan tummumma ja puurakenteissa oli kosteuden aiheuttamia vaurioita. Puurakenteen kosteuspitoisuus oli piikkimittarilla mitaten yläreunassa 10,8 paino% ja alareunassa 15,7 p%.
