# Tutkimusselostus

Rajakylän koulu

Sisäilma- ja kosteustekninen kuntotutkimus

28.5.2024

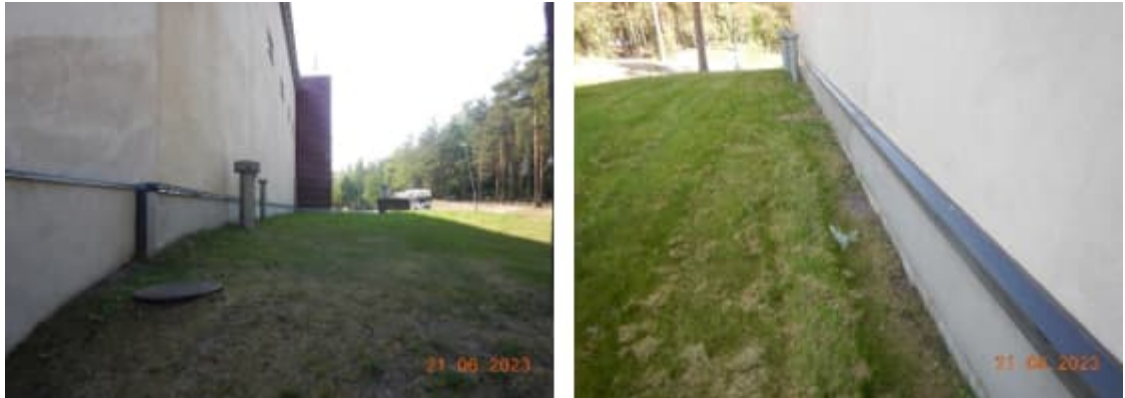
Kuva 5. Pohjoisjulkisivun nurmialueella maa kaataa paikoin kohti sokkelia.

Sokkelin vierellä ei ollut sorakaistaa.

Syöksytorvien suuntaus ja rännikaivojen asemointi tulee korjata ja varmistua, että vedet ohjautuvat mahdollisimman suoraan rännikaivoon, jotta seinän alaosa ei kastu. Sokkeliin kohdistuva ylimääräinen runsas kosteus heikentää betonin pakkasenkestävyyttä sekä voi vaurioittaa rakenteita.

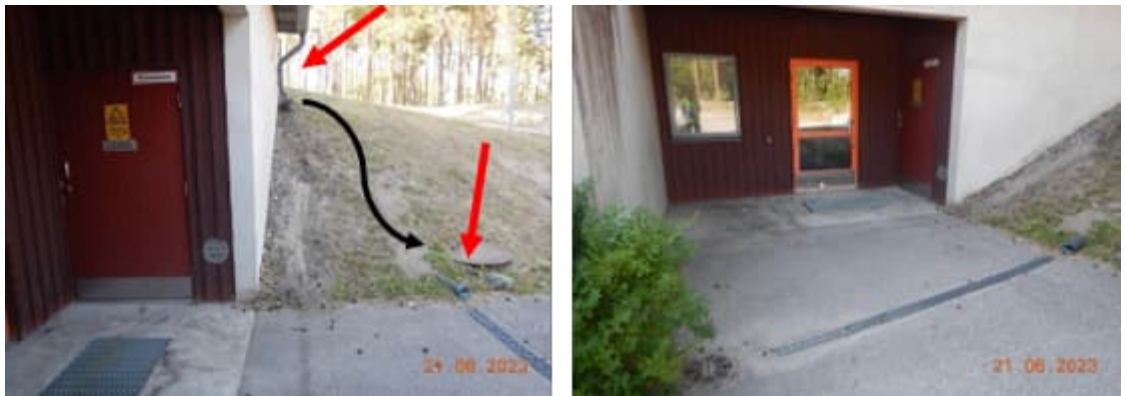
Kuva 6. Rakennuksen itäpäädyssä on kulku kellarissa sijaitsevaan teknisentyön tiloihin. Kohdalla on matala katto-osuus, jonka sadevedet ohjataan putkea pitkin lähelle kellarin sisäänkäyntiä. Sisäänkäynnin edustalla oli jälkiä veden lammikoitumisesta.

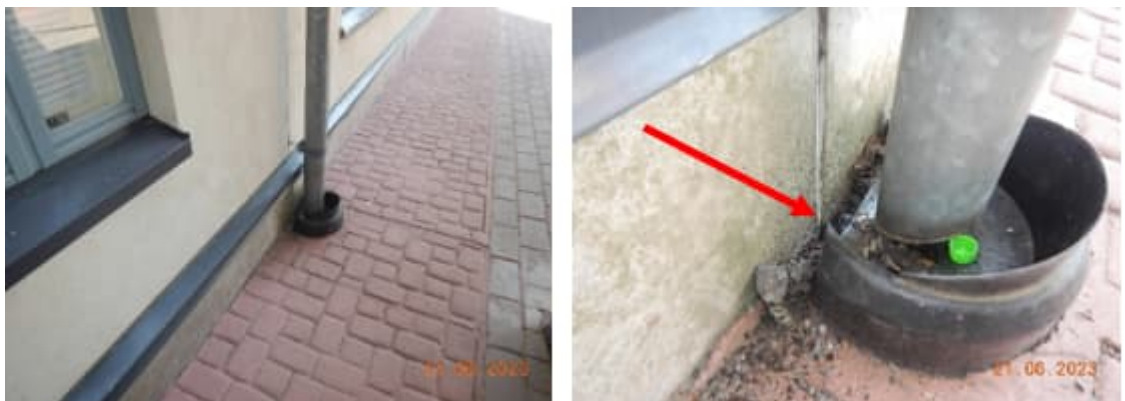
Kuva 7. Ruokalan sisäänkäynnin edustalla oleva sadevesikaivo ohjaa suuren osan sadevesistä sokkelirakenteeseen.

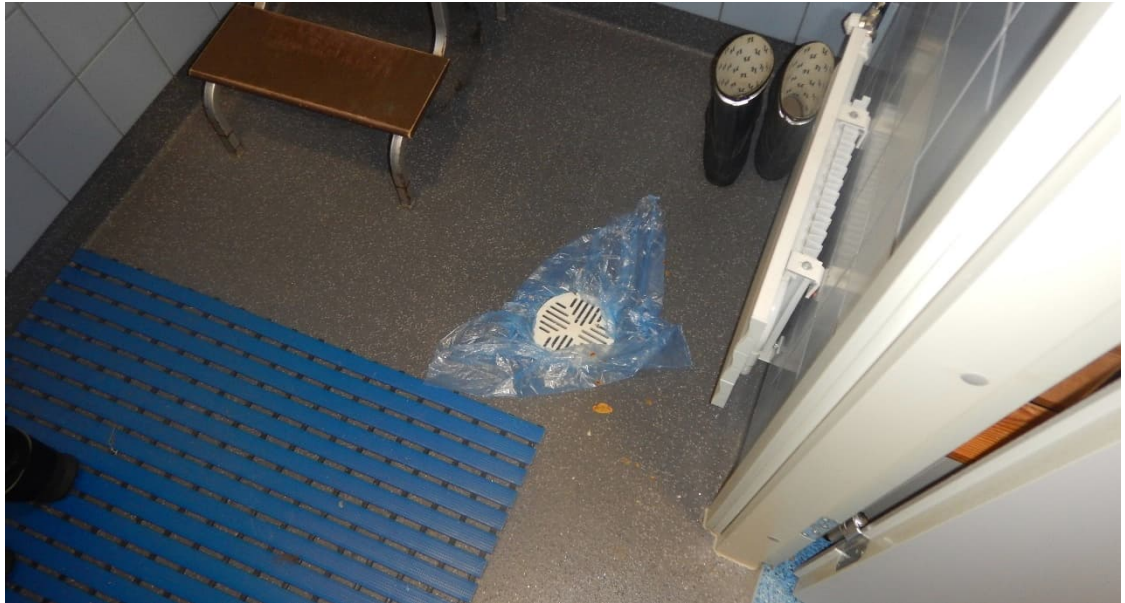
*Kuva 13. Tilassa 017 on lattiakaivo, joka on suljettu muovipussilla ja muovisella kaivon kannella.*

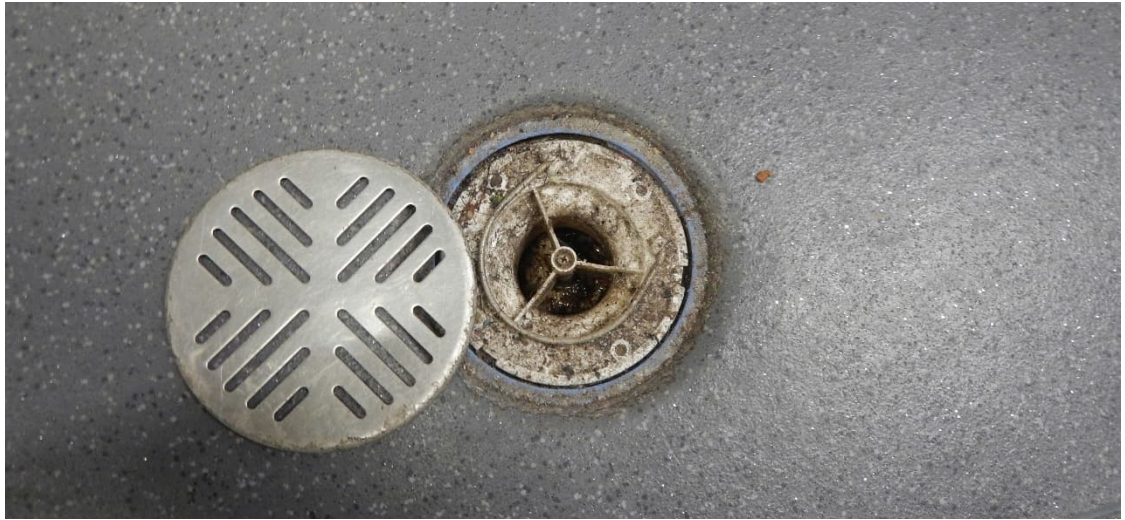
*Kuva 15. Tilassa 168 tarkistettiin pukuhuoneen lattiakaivo, joka todettiin erittäin likaiseksi. Hajua ei tai ilmavirtaa huonetilaan ei todettu.*

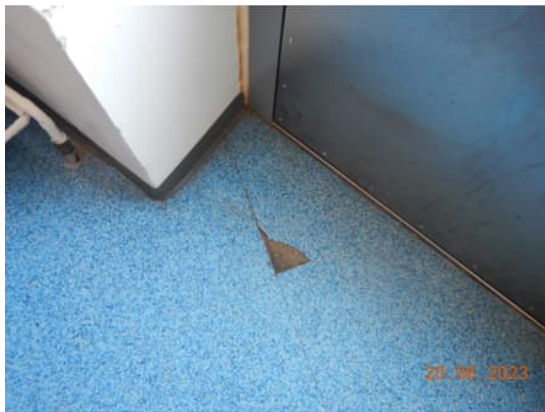
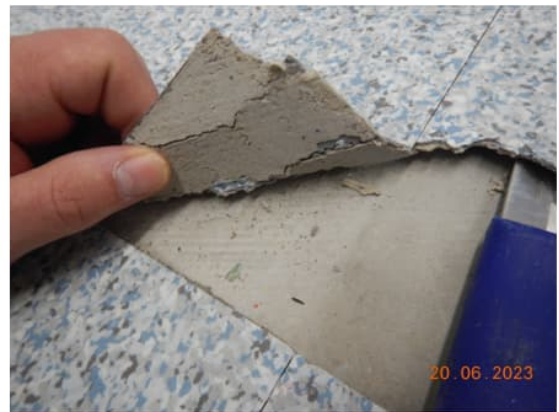
*Kuva 16. Pääosin lattiapinnoitteena oleva muovilaatta irtosi paikoin alustastaan eri puolilla rakennusta 1. kerroksen kohdalla. Irtoavien palojen pohjaan jää tasoitekerrosta ja muovilaatan alapinnassa on vahamainen haju. Hajua ei ole materiaalin yläpinnassa. Muovilaatta on irtoavalta alueelta haurasta ja murenevaa.*

1. kerroksen lattian muovilaattapinnoite irtoaa paikallisesti. Irtoavan muovimaton pohjaan jää tasoitetta, joten tasoitteen ja betonipinnan tarttuvuudessa on puutteita. Tähän voi vaikuttaa betonipinnan epäpuhtaudet ja betonipintaan mahdollisesti jäänyt sementtiliima. Irtoavien pinnoitepalojen alapuolella (pinnoitteessa oli kiinni tasoitetta) oli melko voimakas vahamainen haju. Pinnoitteen yläpinnassa hajua ei todettu. 1. kerroksen irtoavilla lattiapinnoitekohdilla ei havaittu kosteutta. Näilläkin alueilla kosteus on voinut olla koholla, mutta pinnoitteen irtoamisen johdosta rakenne on päässyt kuivumaan ja lattian betonirakenteen kosteus on tasaantunut. Pintarakenteessa paikallisesti todettu kemiallinen haju viittaa siihen, että se on päässyt kastumaan tai siinä voi olla joku muu rakenteellinen vika. Lattiapinnoitteista ei emittoitu VOC-päästöjä sisäilmaan, mutta tiloissa voi olla havaittavia hajuja. Hajut eivät ylitä

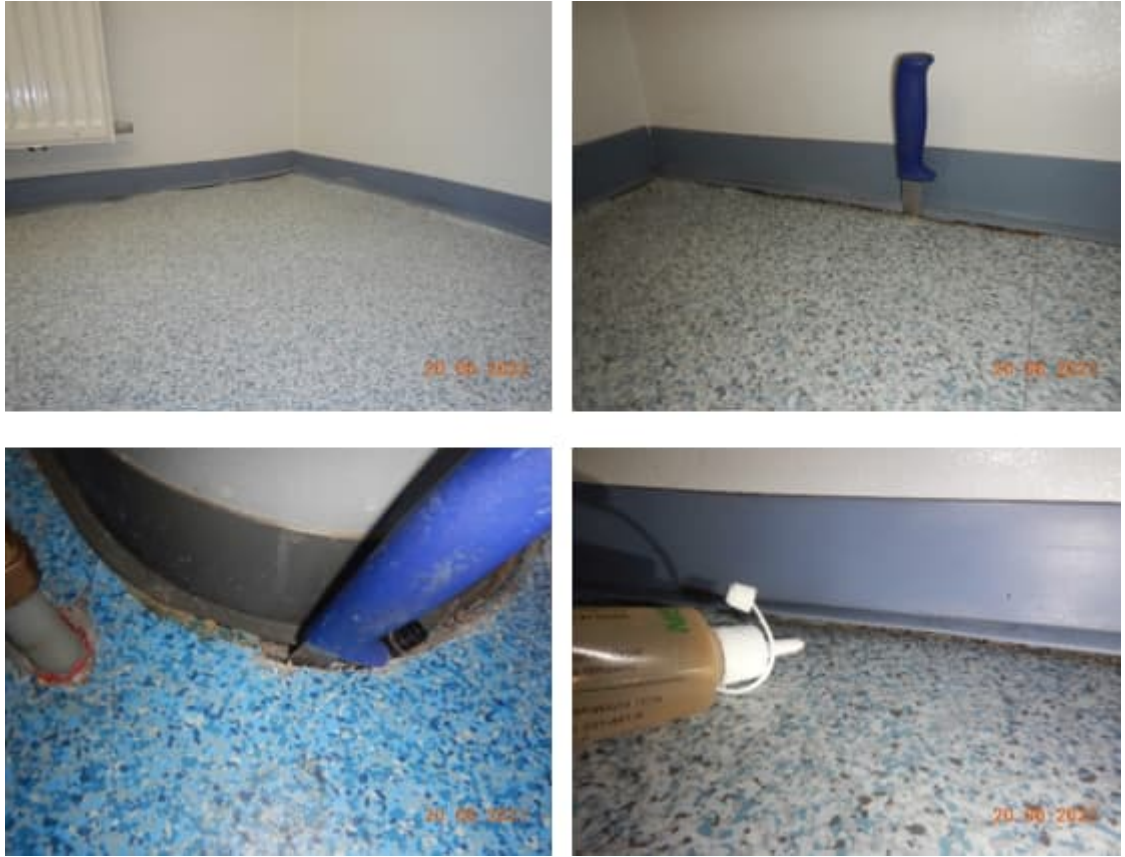
*Kuva 17. Alapohjarakenteen ja ulkoseinien rakenneliitoksessa oli paikoin havaittavissa kohoumia. Lisäksi havaittiin selkeitä rakoja seinä-lattiarakenneliittymässä kuin pilari-lattiarakenneliittymissä. Merkkisavulla tutkittuna ei havaittu selkeitä ilmavirtauksia näiltä alueilta sisäilmaan. Myöskään maaperään viittaavaa hajua ei todettu.*

kohoumat ja tiivistämään alapohja-ulkoseinä rakenneliittymän vähintään elastisella liimamassalla 1. kerroksen yksittäisiin tiloihin seuraavan vuoden aikana. Pitkäikäisenä korjauksena suosittelemme rakenneliittymän tiivistämistä siihen tarkoitettujen siveltävien massojen ja vahvikekankaan avulla erillisen suunnitelma mukaisesti. Kellarikerroksen lattian osalta suosittelemme seuraavan 1-2 vuoden kuluessa uusimaan tiiviit lattiapinnoitteet ja huomioimaan pinnoitevalinnassa alapohjan kosteusrasitus pinnoitteelle.

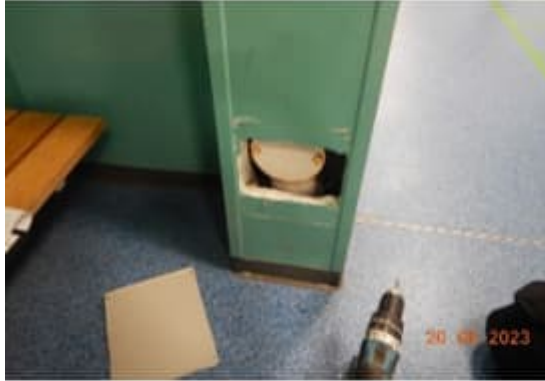
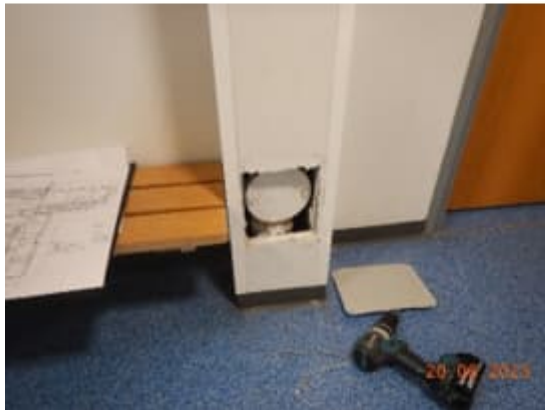
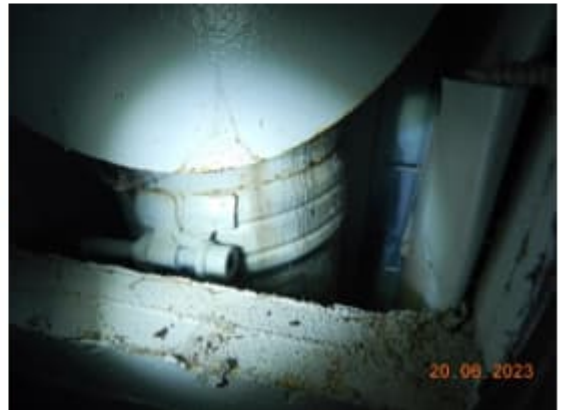
*Kuva 18. Tilassa 102 Käytävä ja 125 Aula sijaitsee putkiläpiviennit alapohjan läpi. kohdalla on tarkistusluukut ja niiden kautta tutkittiin läpivientien kuntoa ja tiiveyttä. Molempien putkien ympärillä olevien suojakotelointien pohjalla on pölyä ja hämähäkin seittejä. Maaperän tai viemärin hajua ei havaittu. Kotelorakenteissa ei ollut kosteusvaurioita eikä merkkisavulla todettu ilmavirtoja putkiläpiviennistä. Tilassa 125 Aula olevan putken pinnalla oli jälkiä vesivalumista, mutta tutkimushetkellä rakenteet olivat kuivia.*

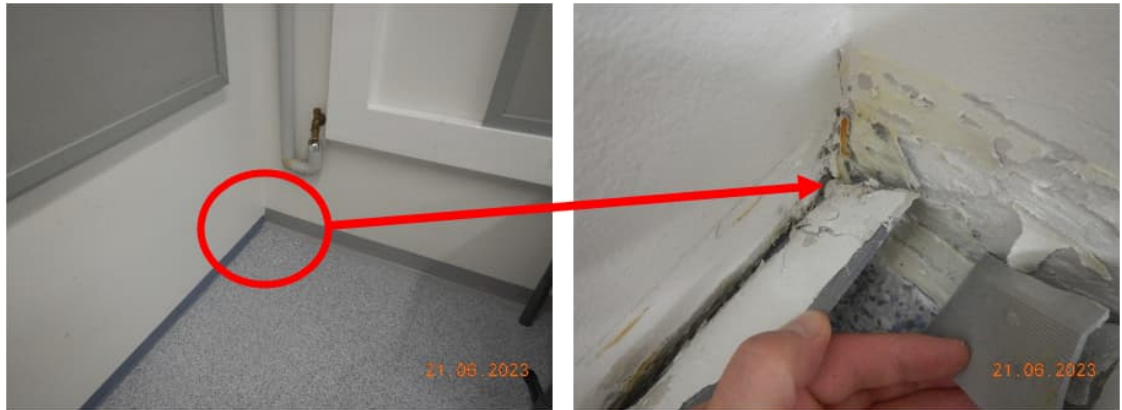
*Kuva 19. Tilassa 104 OT-3 havaittiin lattia- ja ulkoseinärakenteen rakenneliittymän olevan tiivistetty. Tiivistyskorjaukset on ilmeisesti toteutettu vuosien 2021-2022 aikana. Tiivistyskorjaus on toteutettu pintamateriaalien päälle ja peitetty muovilistoilla. Tiivistyskorjaus ei käänny ulkoseinältä väliseinäpinnalle, vaan loppuu väliseinä-ulkoseinärakenneliittymään. Aistinvaraisesti arvioiden tiivistyskorjaus vaikutti toimivalta. Muissa tiloissa ei havaittu tiivistyskorjauksia.*

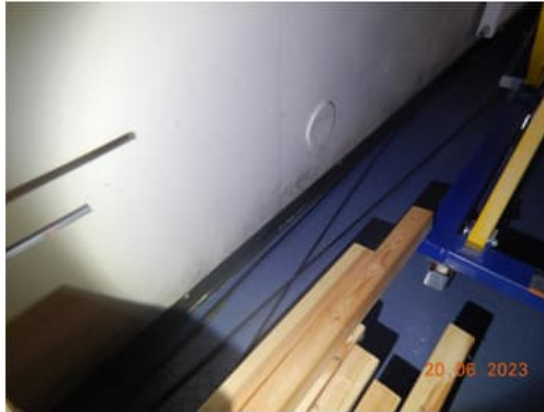
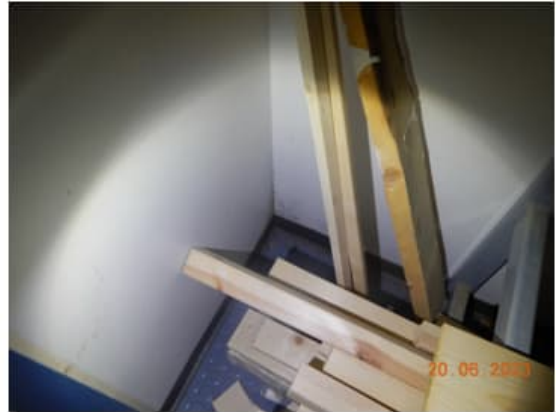
*Kuva 20. Tilojen 005 Koneh. ja 006 Mat.var todettiin selkeästi koholla olevia pintakosteuden vertailuarvoja ulkoseinän vierellä noin 200-400 mm keskilattialle päin ulkoseinäpinnasta. Samalla alueella maanvastaisella seinäpinnalla on aistinvaraisesti tarkasteltuna mikrobikasvustoa, katso kohta 6 Maanvastaiset seinärakenteet.*

Kosteusmittausten perusteella kellarikerroksen alapohjarakenteessa on paikallisesti kohonnutta kosteutta pinnoitteen liimatilassa. Kohonnutta kosteutta esiintyy pääasiassa lähellä lattian reuna-alueita. Tämä viittaa siihen, että lattiamateriaalit on pinnoitettu ainakin paikallisesti liian kostealle alustalle tai maaperän kosteus nousee kapillaarisesti pinnoitteen liimatilaan. [REDACTED] tiloissa on paljon

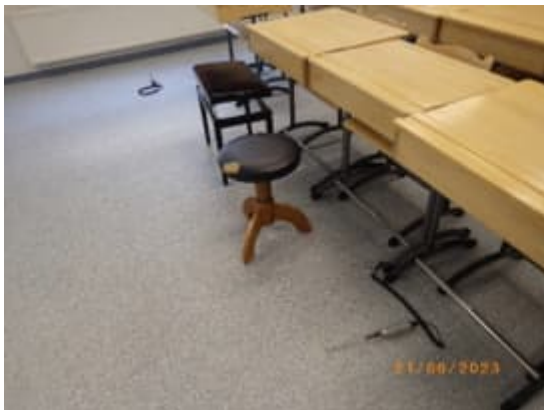
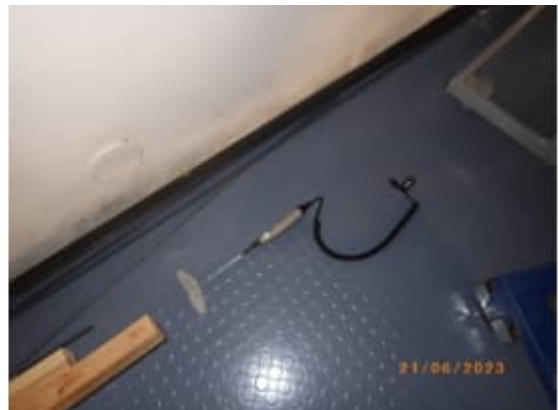
*Kuva 21. Lattiapäällysteen liimatilan kosteutta tutkittiin viiltomittauksin. Tilassa 127 OT-3 tehtiin kaksi viiltomittaus V3 ja V4. Ylimääräistä kosteutta ei havaittu. Tilassa 006 Mat.var tehtiin viiltomittaus V10. Liimatilassa todettiin kohonnutta kosteutta.*

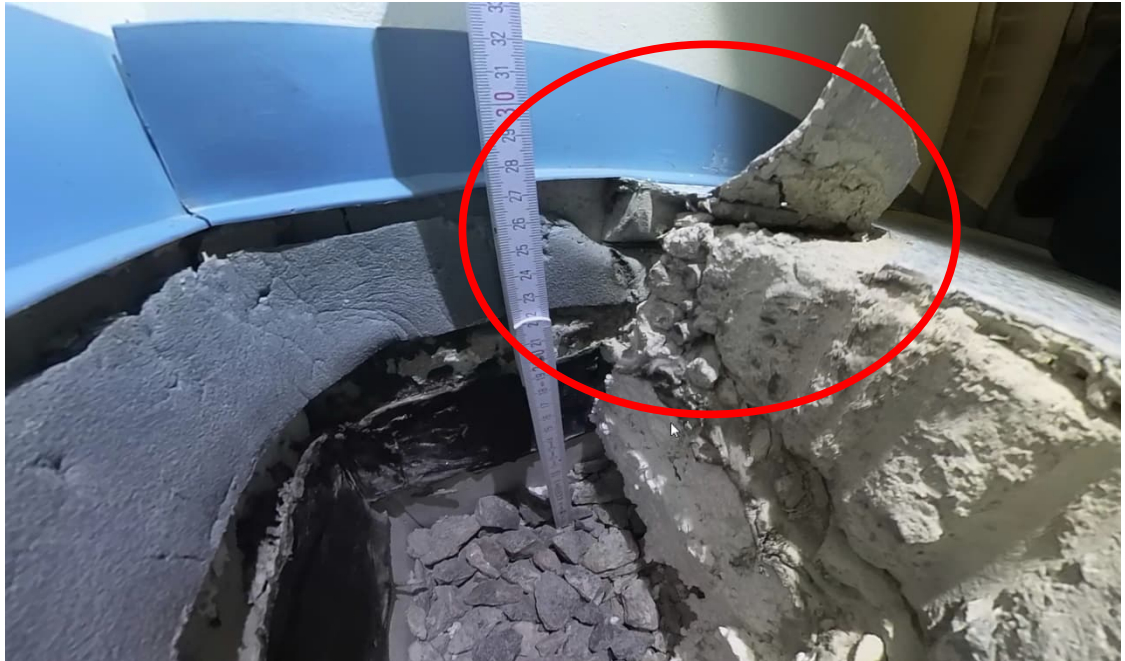
*Kuva 24. Rakenneavaus RA3 tehtiin tilan 134 lattiarakenteeseen. Rakenneavaus ulotettiin aina alapohjan sepelikerrokseen saakka. Avauksen perusteella rakenne on suunnitelmien mukainen. Avauksesta ei todettu normaalia poikkeavaa hajua. Avauksen kohdalla on punaisella ympyrällä korostettu koholla ollut alue lattiarakenteessa ja pintamateriaalissa.*

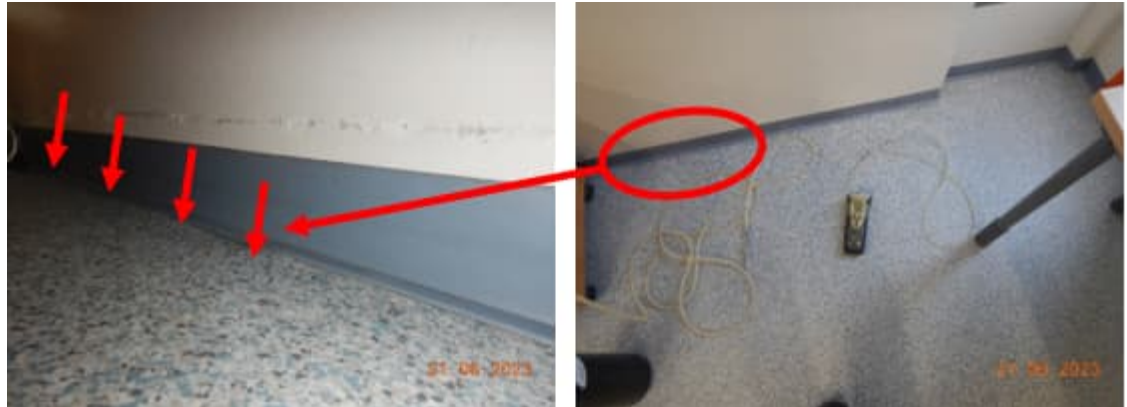
*Kuva 26. Merkkiainekoe MK3 tilan 105 alapohjaan. Jalkalistan takaa havaittiin viivamaista vuotoa sekä lattian kohouman kohdalta selkeää vuotoa.*

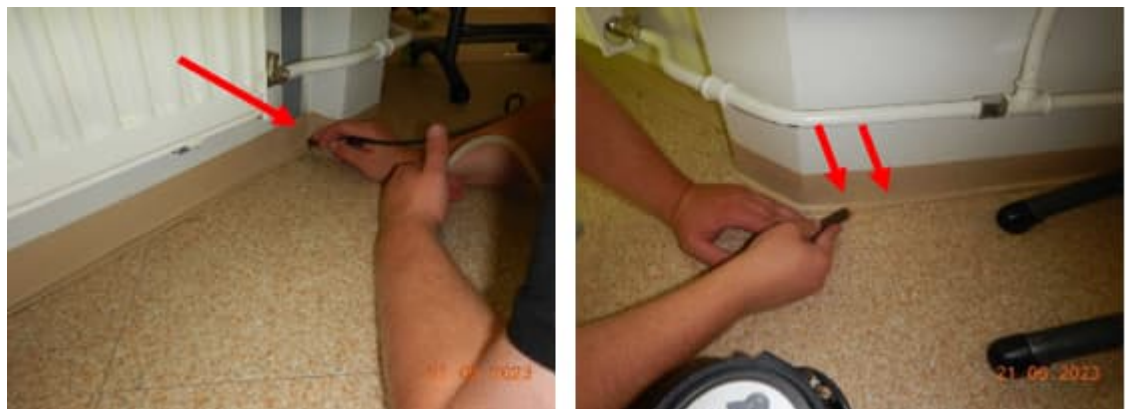
*Kuva 27. Merkkiainekoe MK4 tilan 106 alapohjaan. Havaittiin pistemäinen vuoto levyrakenteen liittymässä sekä lattian kohoumassa.*

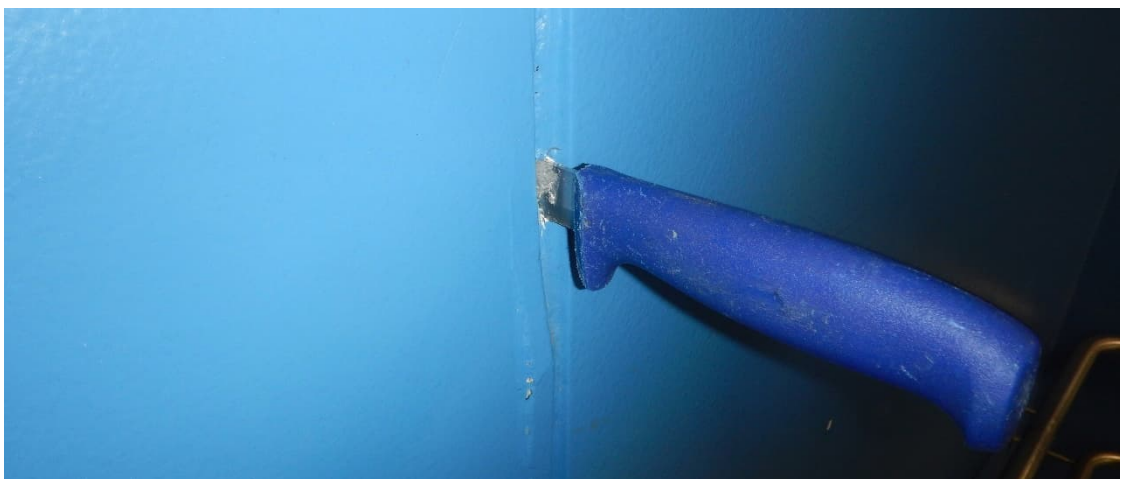
*Kuva 32. Kellarin rappusissa ennen tilaa 026 todettiin rakoilua ja tiivistyspuutteita rakenteen saumassa. Saumasta on todennäköisesti*

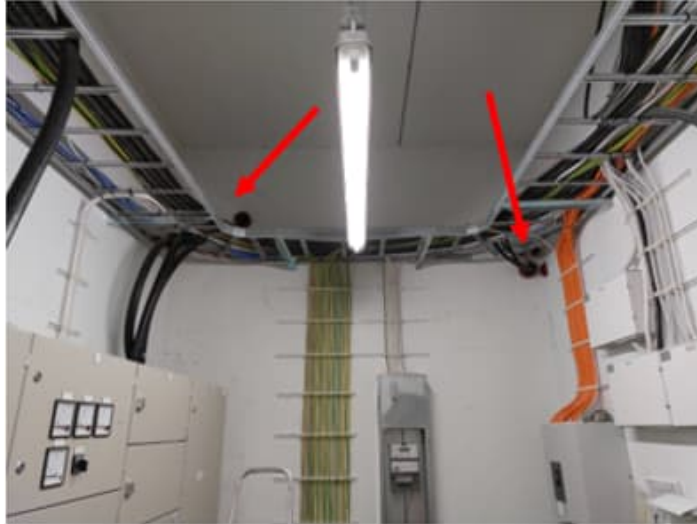
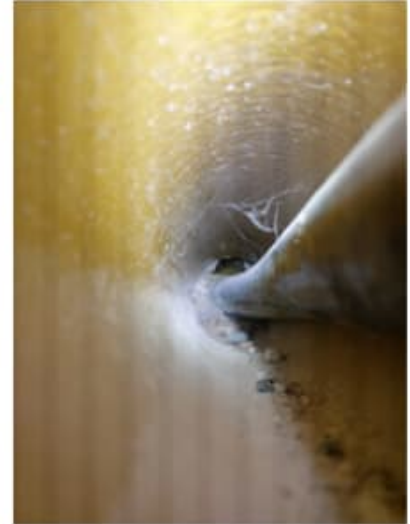
*Kuva 33 a ja b. Sähköpääkeskuksessa todettiin kesän tutkimusten yhteydessä ummehtunut haju. Marraskuussa hajua ei todettu. Maanvastaisessa seinärakenteessa on läpivientejä sähkökaapeleille. Läpivientien kautta näkyy hiekkaa.*

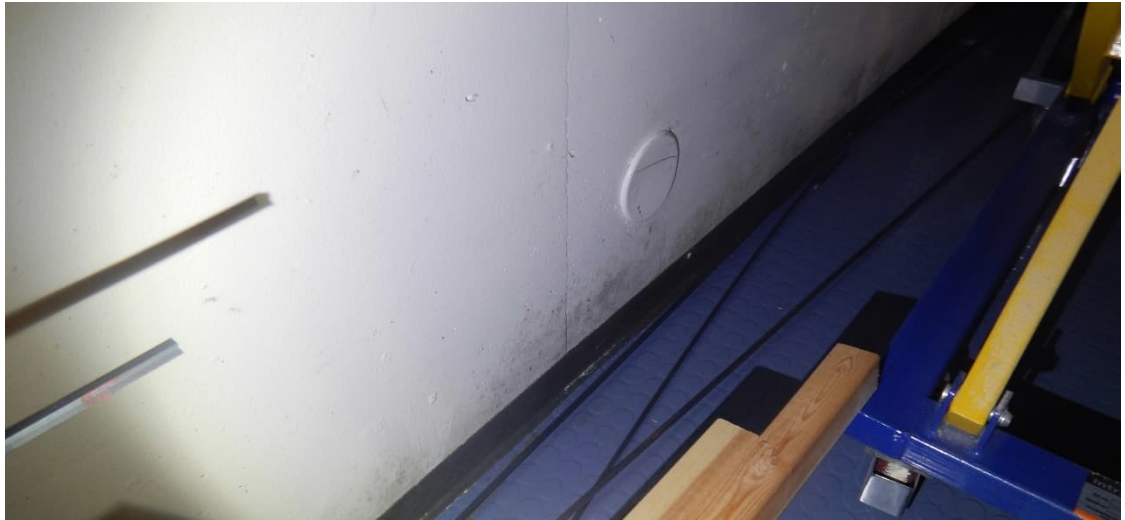
*Kuva 34. Tilojen 005 Koneh. ja 006 Mat.var todettiin vähän koholla olevia pintakosteuden vertailuarvoja ulkoseillä lattiapinnan läheisyydessä. Seinän alaosassa pintakosteuden vertailuarvot olivat korkeimmillaan noin 80 kun keskivaiheilla seinää lukemat tippuivat alemmas, noin 70:neen. Tilojen seinäpinnalla on aistinvaraisesti tarkasteltuna mikrobikasvustoa. Samalla alueella on lattian vertailuarvot koholla ja pinnoitteen liimatilassa kohonnutta kosteutta alapohjarakenteessa, katso kohta 5 Alapohjarakenteet. Muilla seinäpinnoilla tummentumaa ei havaittu.*

seinärakennetta vasten ja vettä voi päästä kulkeutumaan seinän alaosan betonipinnalle lisäten betonin kosteuskuormitusta. Tähän voi vaikuttaa puutteellinen vedeneristys. Seinärakenteeseen kapillaarisesti siirtyvä kosteus alapohjan betonilaatasta sekä perustuksista nostavat seinän alaosan kosteuspitoisuutta. Seinäpinnalla oleva maalikerros laskee kosteutta läpi siinä määrin, ettei pinnoite irtoa. Sisäilmaan pyrkivä kosteus luo seinäpinnalle mikroilmaston, jossa suhteellinen kosteus on ympäröivää tilaa korkeampi. Kohonnut kosteus, seinäpinnalla oleva lika ja puupöly mahdollistavat mikrobikasvuston muodostumisen. Epäpuhtaudet voivat heikentää koettua sisäilman laatua. Suosittelemme pikaisena ja väliaikaisena toimenpiteenä poistamaan lian ja mikrobikasvuston seinäpinnalta, jolloin epäpuhtauksia ei pääse syntymään. Lisäksi voidaan tehostaa ilmavirtoja ja pitää seinäpinnat avoimena, jotta ilma pääsee kiertämään seinän alaosiin. Näin mikroilmaston syntymistä voidaan estää ja rakenne kuivaa tehokkaammin. Pitkäikäisenä korjausvaihtoehtona suosittelemme seinäpinnan alaosan jyrsimistä ja pinnoittamista kosteutta hyvin läpäisevällä pinnoitteella, jolloin seinäpinnan kuivuminen tehostuu ja epäpuhtauksien syntymiselle otollinen olosuhde poistuu. Ulkopuolelta suosittelemme tulevana kesänä kaivamaan tältä kohtaa seinän vieruksen auki ja tarkastamaan onko rakenne toteutettu suunnitelmien mukaisesti ja onko se toimiva. Mikäli rakenteessa havaitaan puutteita, suosittelemme korjaamaan ne rakennusfysikaalisesti toimiviksi.

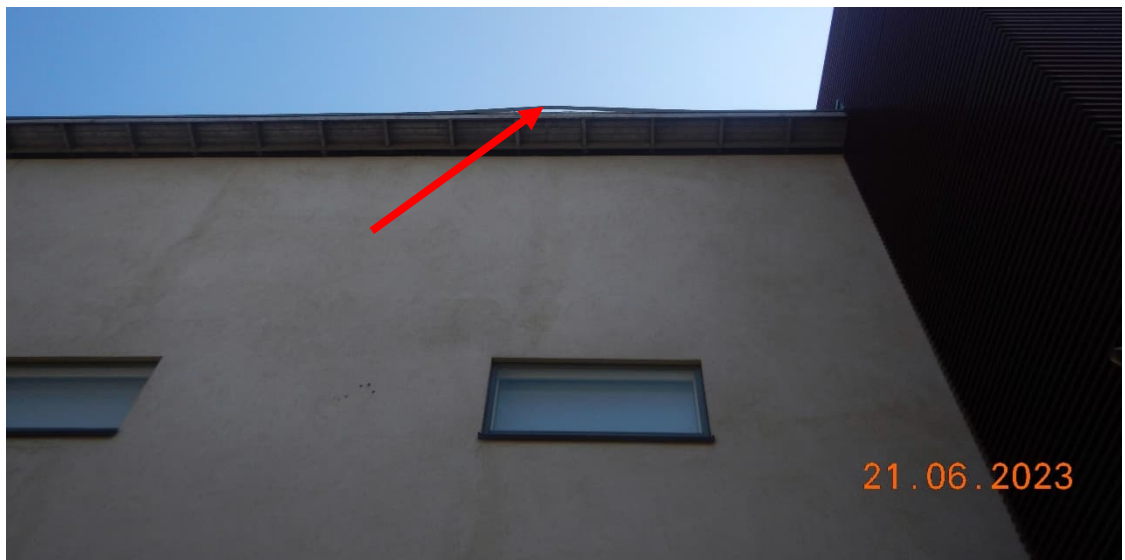
*Kuva 38. Pohjoisjulkisivun räystäällä yksittäinen räystäspeltti on huonosti kiinni.*

Pohjoissivulla oli yksittäinen räystäspelti irrallaan ja itäpäädyssä konesaumatus katon seinällenostossa ja pellityksessä ruostetta. Suosittelemme korjaamaan peltirakenteissa havaitut vauriot rakenteiden säänkestävyyden varmistamiseksi.

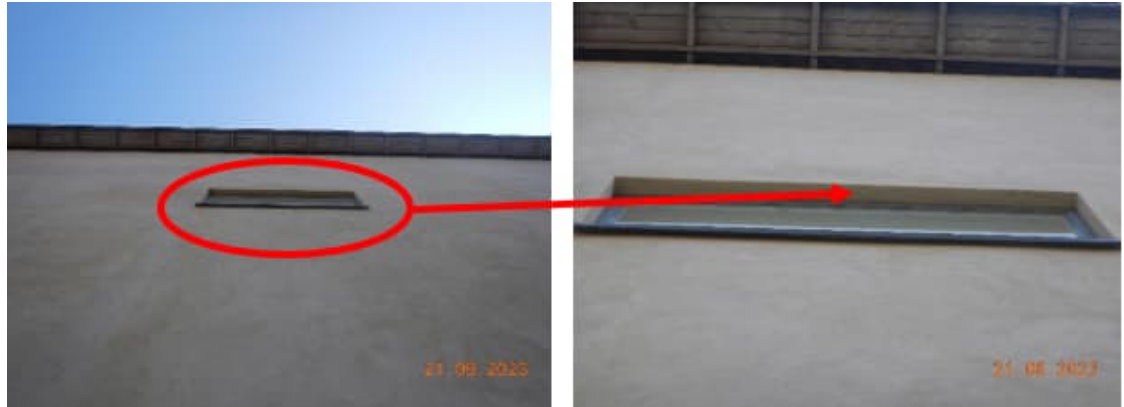
*Kuva 39. Julkisivurappauksessa havaittiin yksittäisiä alkavia vaurioita. Rappauksessa halkeama ikkunan yläpuolella koko ikkunan leveydellä.*

Julkisivussa oli yksittäisiä rappausvauriota, kuten halkeamia. Rakennetta tutkittiin aistinvaraisesti maanpinnan tasosta, joten havainnot eivät ole korkeammalle rakennetta tarkkoja. Suosittelemme tarkistamaan tai tutkimaan julkisivun rappauspinnat ja korjaamaan siinä esiintyvät puutteet erillisen suunnitelman mukaan.

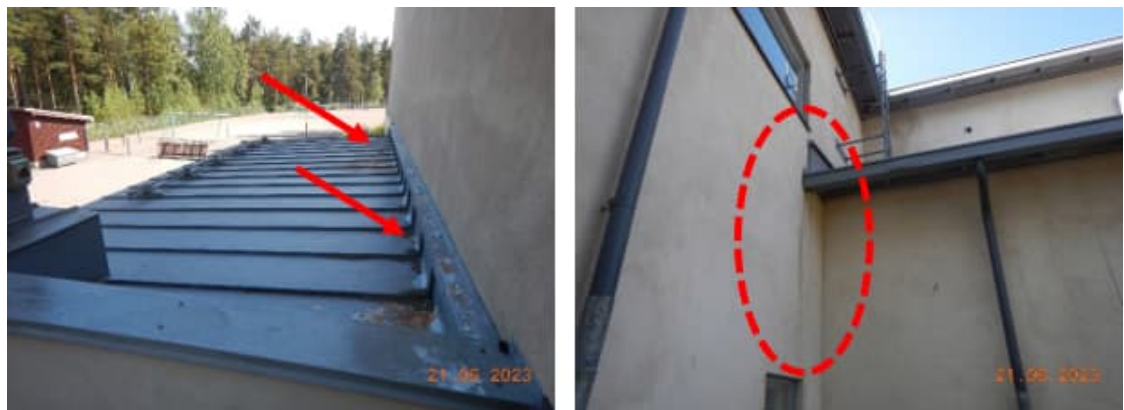
*Kuva 40. Rakennuksen itäpäädyssä oleva peltikatto on osin ruosteessa seinällänoston juuresta sekä seinällenostopellityksistä. Rakennuksen itäsivustan keskivaiheilla sadevesikourun päädyn kohdalla on seinän rappauspinnalla tummentumaa ja valumajälkiä.*

Rakennuksen itäsivun rappauspinnalla on tummentumaa ja valumajälkiä sadevesikourun päädyn kohdalla. Sadevesikourusta valuu seinälle vettä tai sadevesikourun ja katon rakenneliittymässä on puutteita. On myös mahdollista, että sadevesikourussa on niin paljon likaa, että sadevesikouru ei vedä kunnolla ja tulvii satunnaisesti. Rappauksen kastuminen altistaa seinärakenteen pakkasvaurioille, joten suosittelemme tarkistamaan sadevesikourun rakenneliittymät ja puhdistamaan kourun.

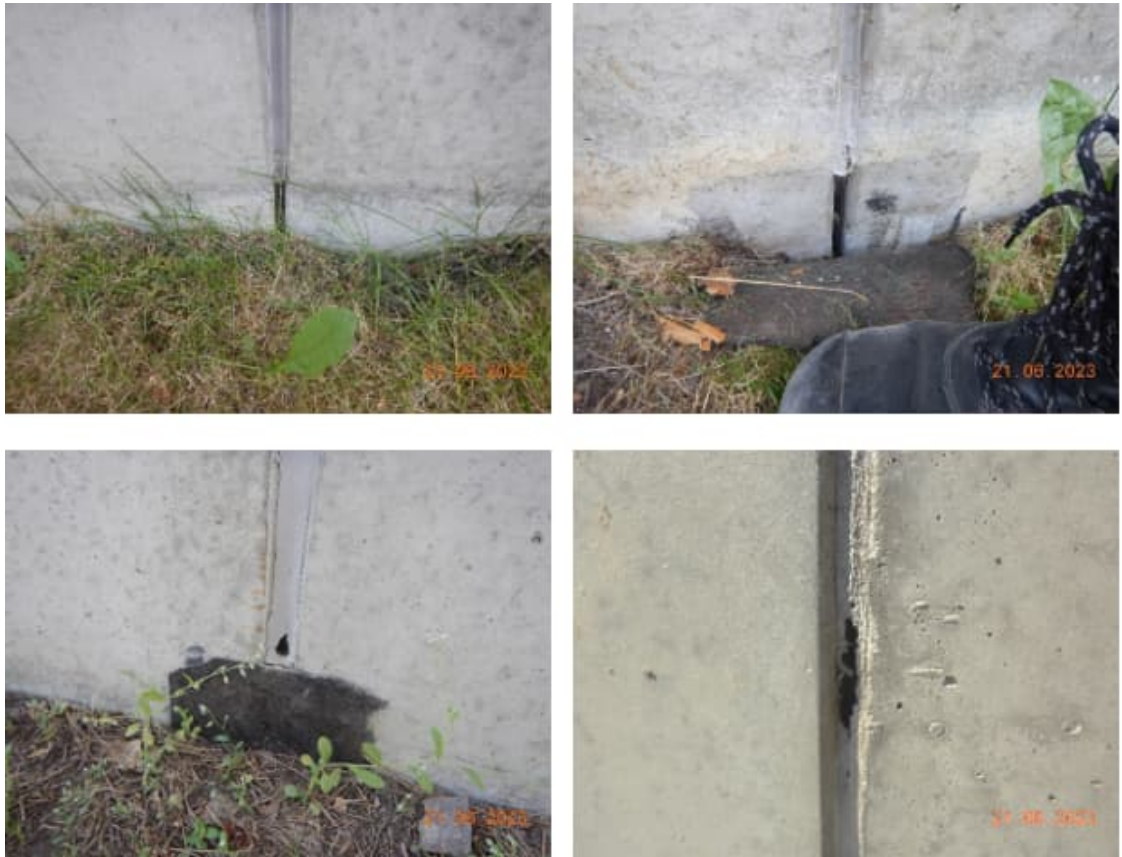
*Kuva 41. Sokkelin kuorielementtien saumoihin on asennettu saumamassaa miltei maanpintaan saakka. Siitä alemmas bitumikermiä. Osin sauma on jäänyt kokonaan avoimeksi ja säälle alttiiksi. Osassa saumoja havaittiin myös bitumikerman kiinnityksen olevan heikentynyt ja kermi alkaa irrota betonipinnasta. Lisäksi osassa saumoja saumamassat ovat rakoilleet.*

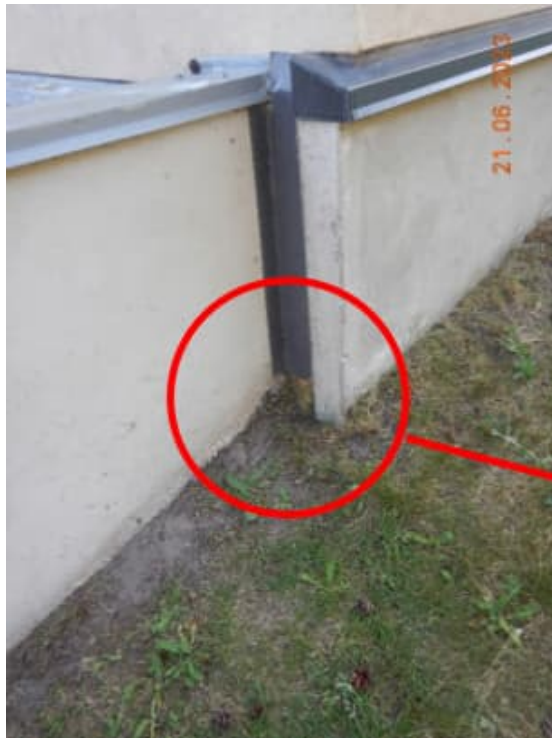
*Kuva 43. Rakennuksen pohjoissivulla on näkyvissä ulkoseinärakenteen eristetila. Eristetilaa on suojattu pellityksellä, mutta pellitys ei jatku riittävän alas. Maanpinnan alapuolelta tilannetta ei tässä tutkimuksessa tutkittu, mutta voi olla mahdollista, että eristetila on avoin myös maan alla.*

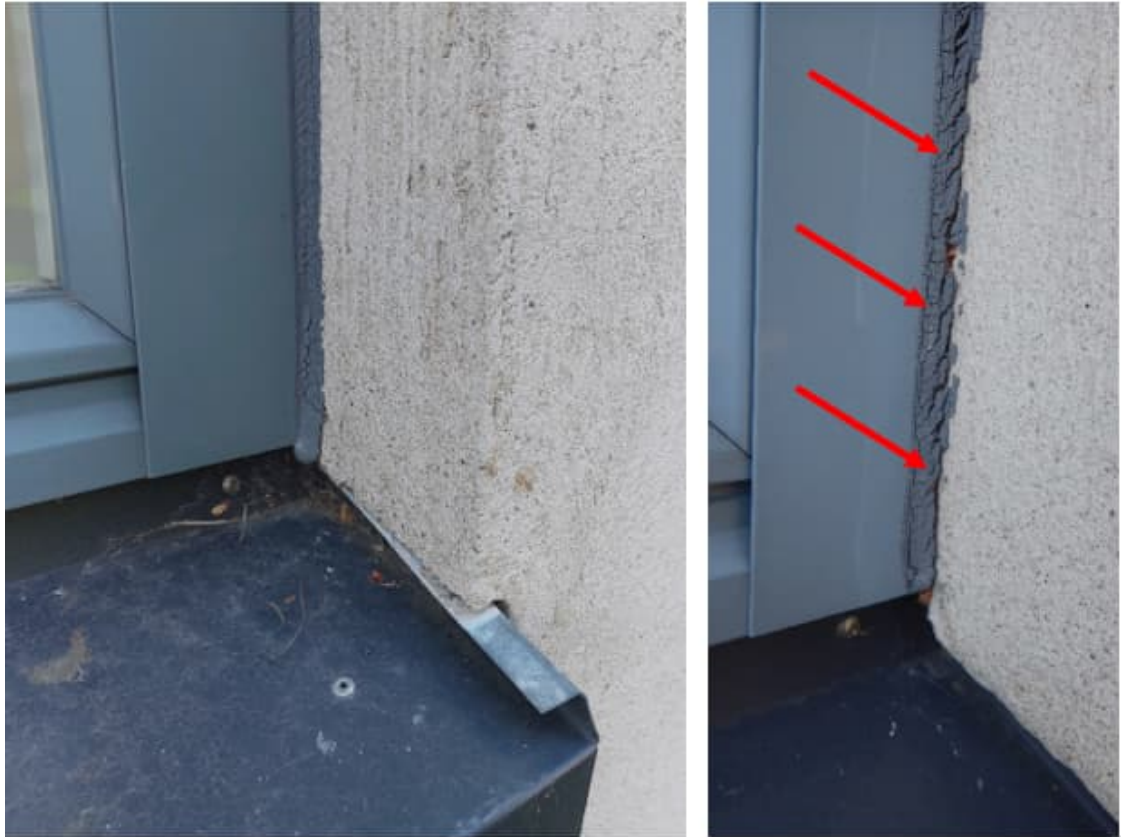
*Kuva 44. Ikkunoiden karmiliitokset ja vesipeltien asennus sekä tiiveys on toteutettu asianmukaisesti. Paikoin ikääntyneet saumamassat ovat haurastuneet ja halkeilleet.*

Paikallisia mikrobivaurioita voi olla esimerkiksi ikkunoiden ja ovien epätiiviyden rakenneliittymien yhteydessä, eli kohdissa, joista kosteutta voi päästä ulkoseinärakenteen eristetilaan. Ikkunoiden rakenneliittymien saumauksissa havaittiin saumamassan halkeilleen. Rakenneliittymien säätiiviydestä huolehtiminen huollollisina toimenpiteinä ja rakennuksen ilmanvaihdon pitäminen tasapaineisena vähentää merkittävästi mahdollisten sisäilmaongelmien syntymistä, joten suosittelemme ikkunoiden ja ulko-ovien huonokuntoisten tiivistemassojen uusimista.

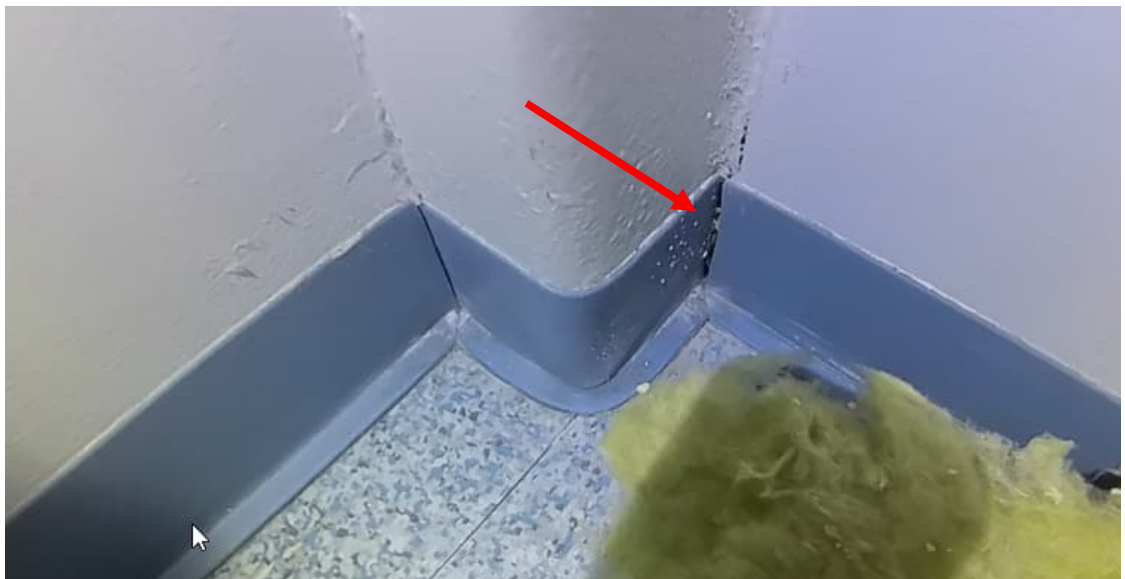
*Kuva 50. Kuvassa on esimerkki paikallisista lattianajaan sijoittuvista rakenteiden rakenneliittymien halkeamista. Kohta on tilasta 105 OT-3 levypintaisen ulkoseinän ja pilarin liittymään syntyneestä halkeamasta, jonka kohtaa punainen nuoli osoittaa.*

Rakennuksen sisäpuolella ulkoseinien alaosissa havaittiin paikoin rakenneliittymissä halkeilua lähellä lattiarajaa. Halkeamat olivat pieniä ja ne ovat tyypillisiä rakenteiden liikkeiden kautta syntyviä halkeamia. Näillä ei katsota olevan sisäilmavaikutuksia eivätkä ne muutoinkaan vaikuta rakenteen toimivuuteen.

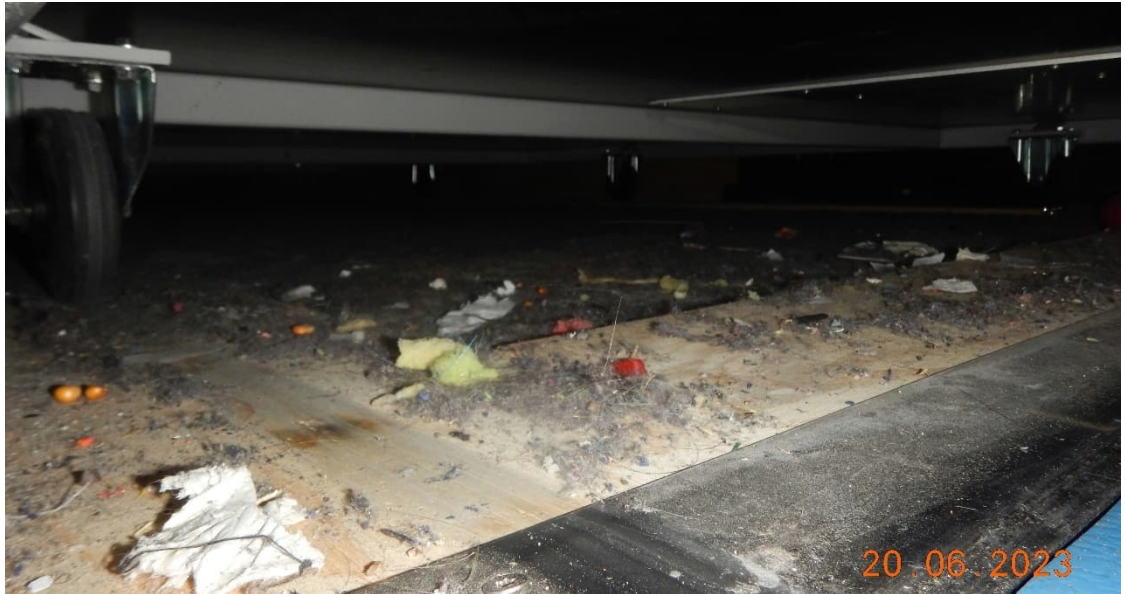
*Kuva 54. Liikuntasalin näyttämön alla on säilytystila. Säilytystilassa on pitkät kelkat, joiden kyytiin on varastoitu liikuntasalissa käytettäviä tavaroita. Kelkkojen alla on todella paljon roskaa ja pölyä.*

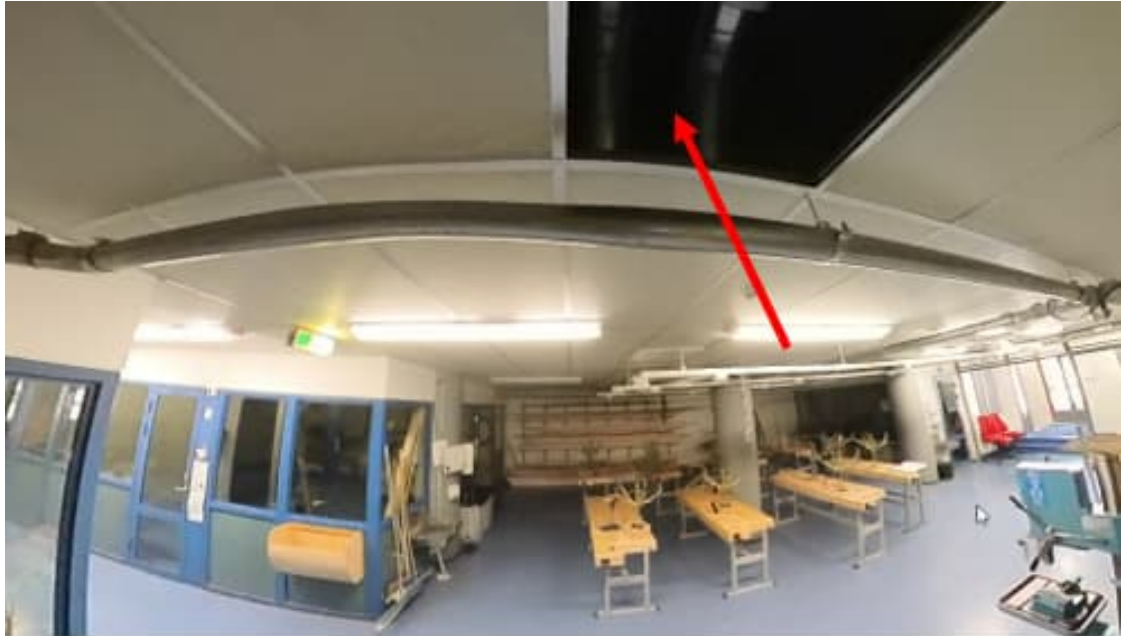
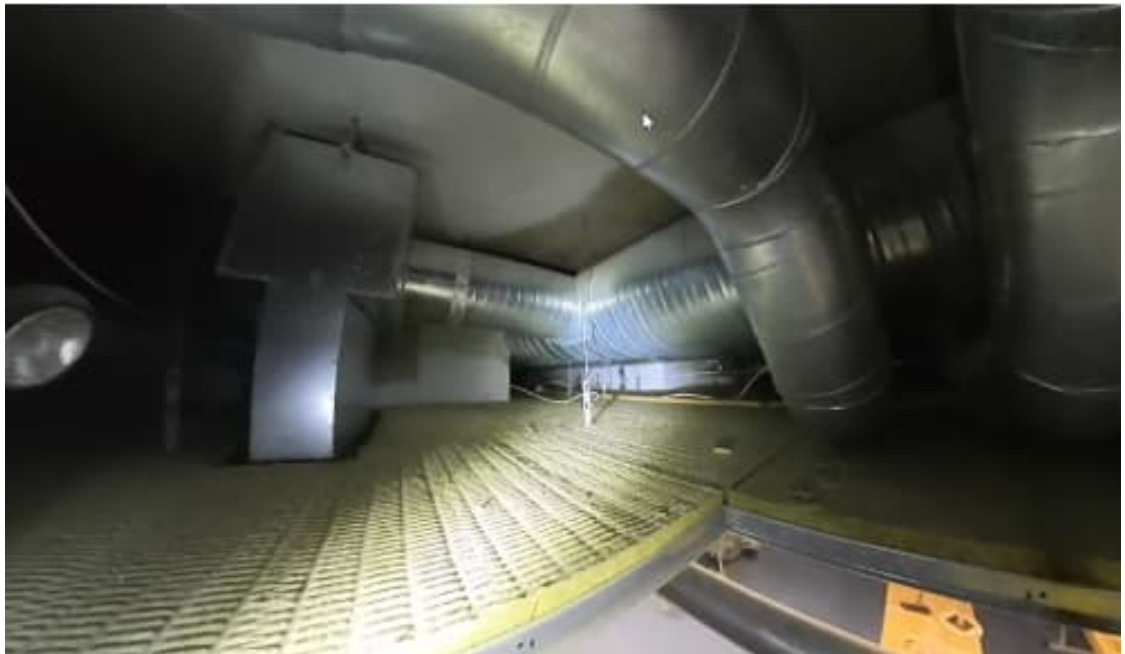
*Kuva 58. Rakennuksen kellarissa, tilassa 011 Puu/met.työ, on alaslaskettu katto. Alaslaskutilaa tutkittiin katossa olleen avoimen kohdan kautta. Alaslaskulevyjen yläpinnat ovat kokonaisuudessaan avoimia mineraalivillapintoja. Avoimia mineraalivillapintoja ei havaittu muissa tiloissa.*

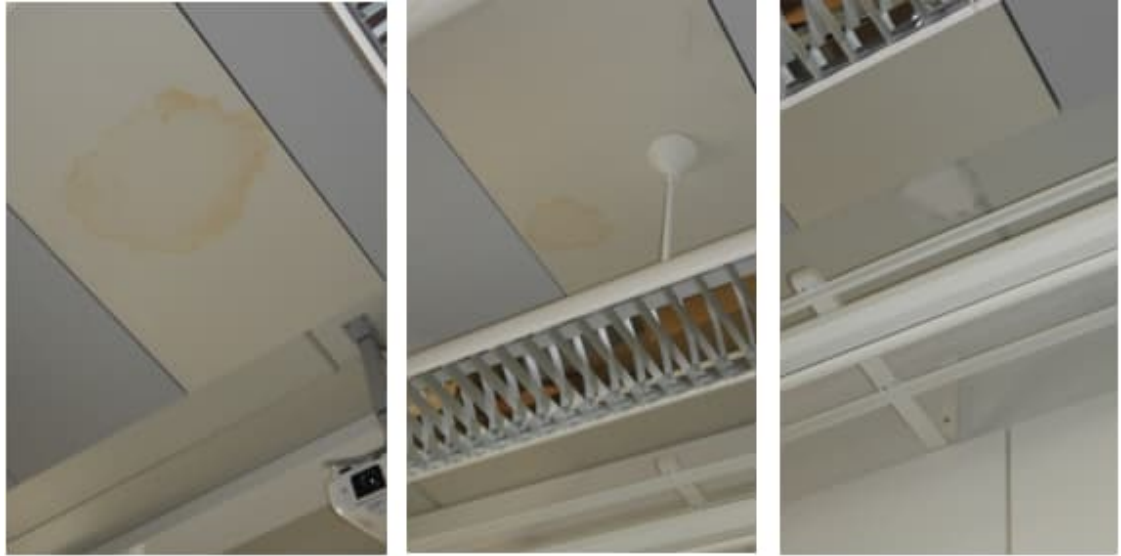
Kuva 62. Tilan 234 katossa havaittiin akustiikkalevyssä kaksi vuotojälkeä ja ontelolaatastossa yksi vuotojälki. Akustiikkalevyt olivat kastuneilta osin tummentuneet ja ontelolaatastosta oli irronnut pinnoitetta vuotokohdalta. Jäljet viittaavat yläpohjan vuotoihin. Tutkimushetkellä alueet vaikuttivat kuivilta, joten vuoto ei ollut tutkimushetkellä aktiivinen. Vesikatto ei kuulunut tutkimuslaajuuteen. Suosittelemme uusimaan värjäytyneet akustiikkalevyt ja tarkastamaan tarvittaessa kohdan vesikaton yläpuolelta.

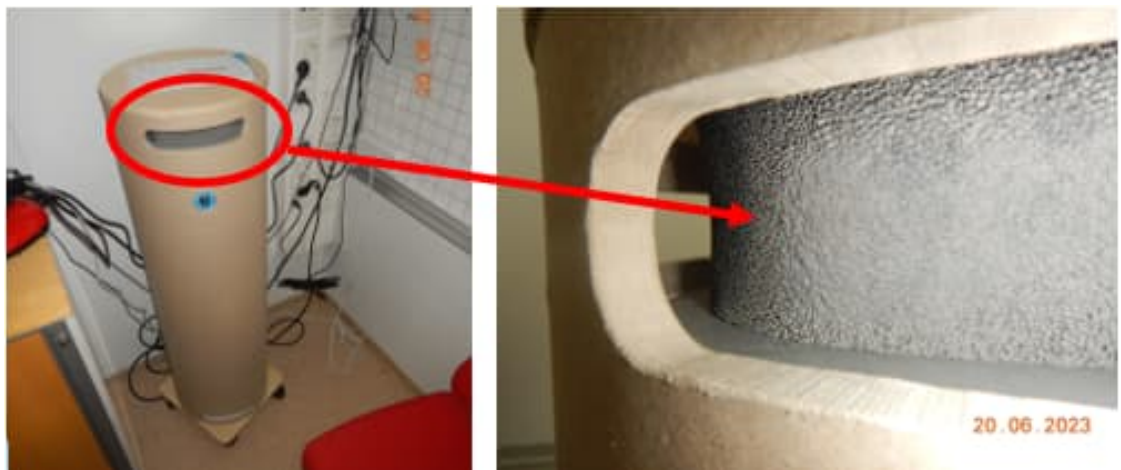
Kuva 63. Tiloissa 126, 127 ja 128 havaittiin ilmanpuhdistimet. Ilmanpuhdistimien suodattimet olivat kaikissa kolmessa tilassa huomattavan likaiset. Likaa oli kertynyt suodattimeen juuri laitteen imuilma-aukon kohdalla ja suodatin oli liasta johtuen kuprullaan.

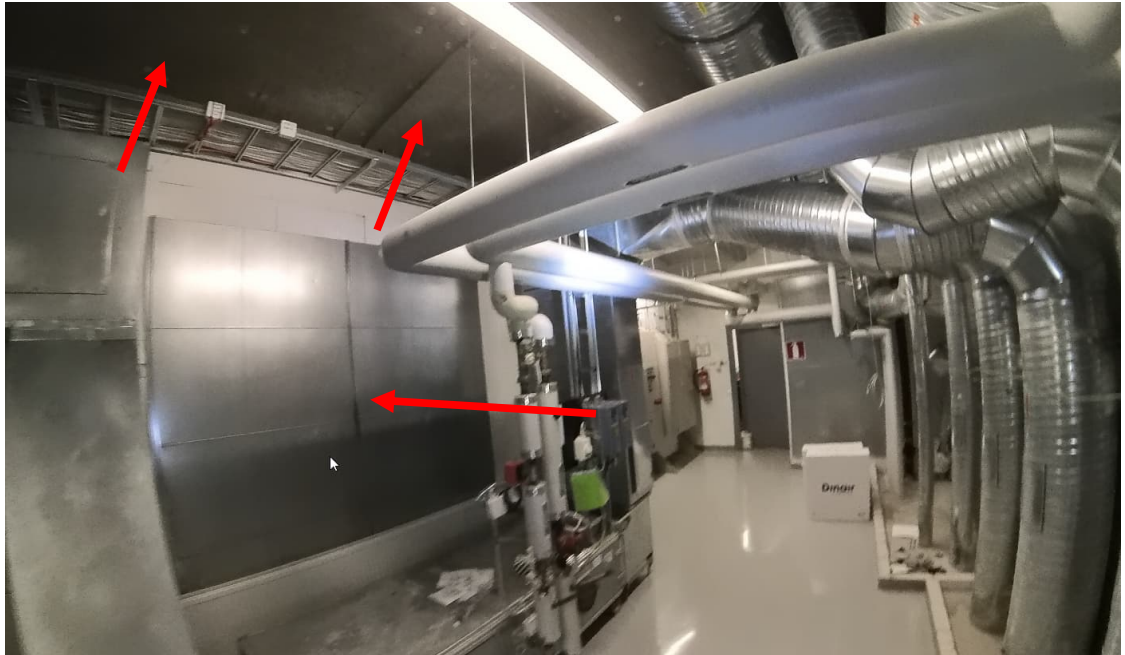
*Kuva 66. Tilassa 243 lv-kh on paljon avoimia mineraalivillapintoja tilan seinissä ja katossa. Seinissä mineraalivillaa on käytetty äänenvaimennusmateriaalina ja mineraalivillalevyt on peitetty reikäpellillä. Katossa mineraalivillapinnat ovat peittämättä. Suosittelemme pinnoittamaan ilmanvaihtokonehuoneen avoimet mineraalivillapinnat pölyämättömiksi tai vaihtamaan ne kuituvapaisiin eristeisiin.*

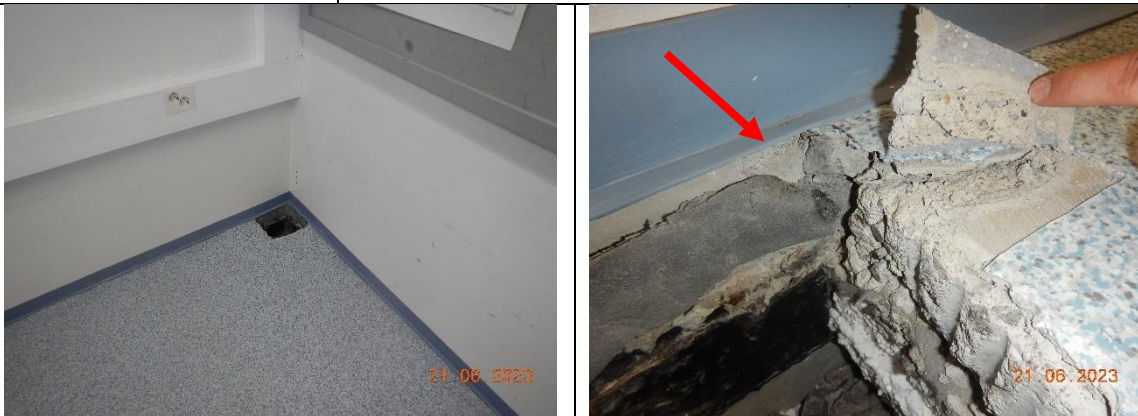
| Avaus ja materiaalinäyte | Tila / huoneselite |
|---|---|
| Rakenneavaus tehtiin opetustilan 134 alapohjaan ulkoseinän viereen.<br><br>Irrotuskaista on lähtenyt lattiavalun aikana pois paikaltaan, jolloin valu on valettu suoraan seinään kiinni. Lattia on lohjennut kyseisestä kohtaa.<br><br>Rakenneavauksesta ei havaittu poikkeavia hajua | |

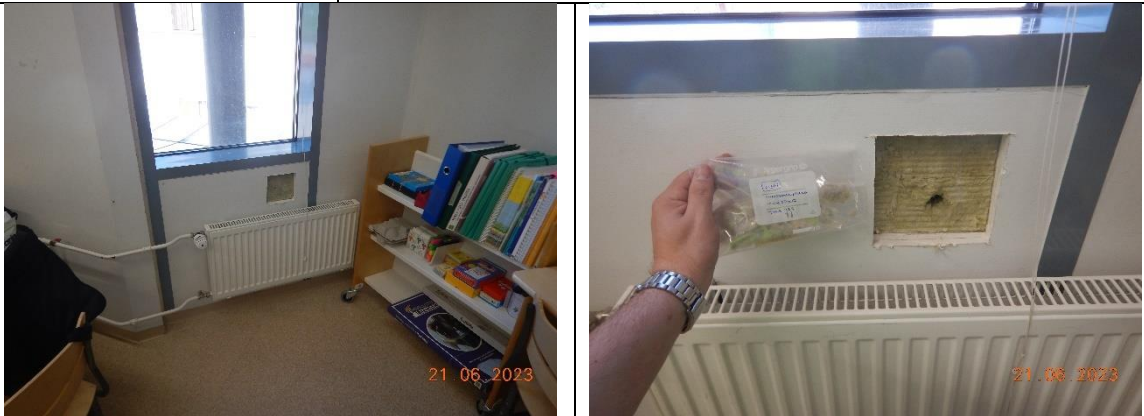
| Avaus ja materiaalinäyte | Tila / huoneselite |
|---|---|
| Rakenneavaus tehtiin opetustilaan 223 ulkoseinään.<br><u>Rakenteessa ei ole höyrynsulkumuovia.</u> Rakenneavauksesta ei havaittu poikkeavia hajua eikä materiaaleissa värimuutoksia.<br>Väliseinärakenteen eristeenä olevasta mineraalivillasta otettiin materiaalinäyte MN4 mikrobi-analyysiin. Näytteessä ei todettu mikrobikasvua. | |
