## Dickursby förskola

Sisäilma-, kosteus- ja ilmanvaihtotekninen kuntotutkimus

03.06.2024

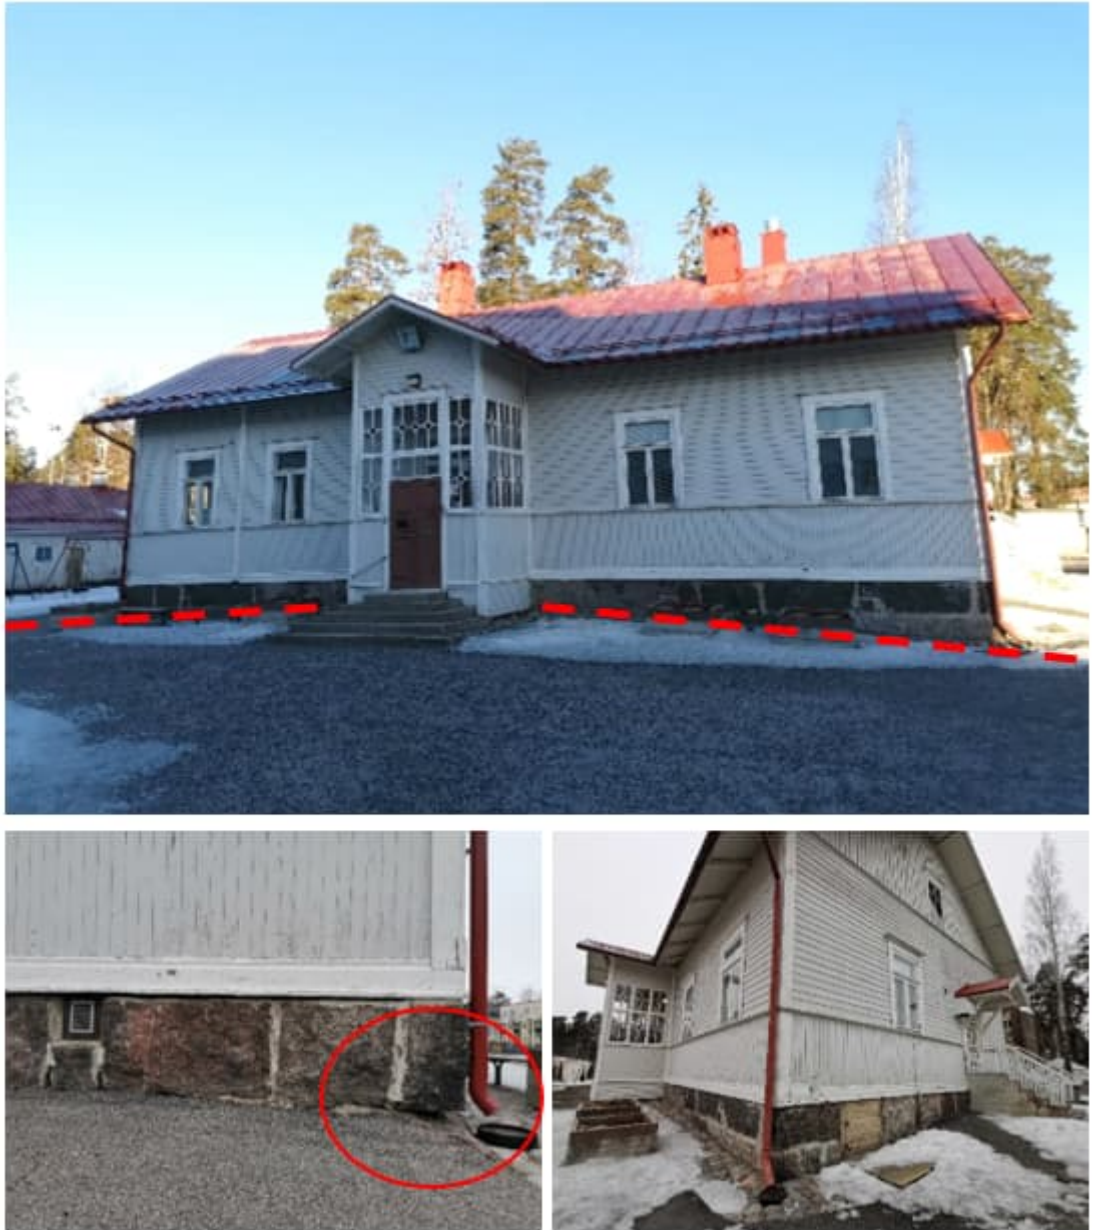
*Kuva 2. Rakennusta kiertävät piha-alueet ovat asfaltoidut ja kallistavat yleisesti rakennuksesta poispäin. Pääsisääkäynnin puoleisella julkisivulla, rakennuksen ulkoreunoilta maanpinta on joko painunut ajan saatossa tai sadevesijärjestelmän uusimisen yhteydessä muotoiltu tarkoituksella rakennuksen ulkonurkista muuta maanpintaa alemmaksi.*

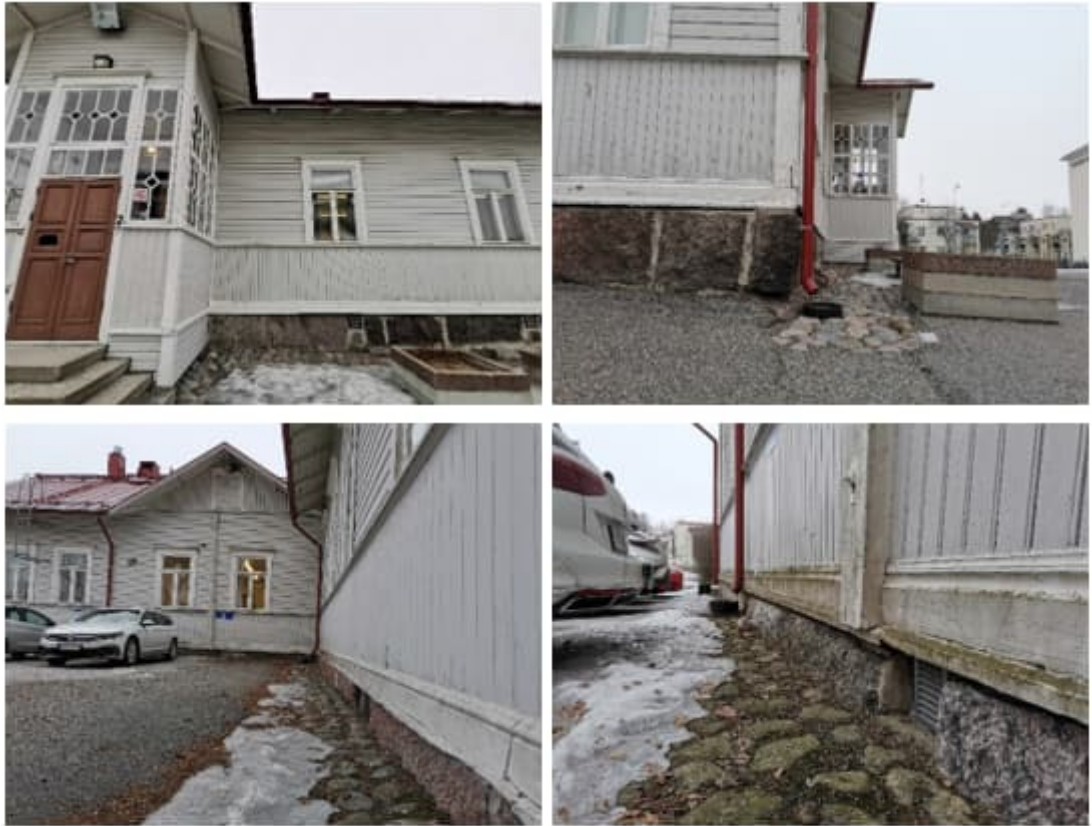
*Kuva 3. Rakennuksen pohjois- ja eteläsivun vierustat ovat kivetetty mukulakivin. Kiveyksessä havaittiin kivien välisen maan/hiekan painumia sekä maanpinnan olevan kiveyksen osalta yleisesti melko tasainen.*

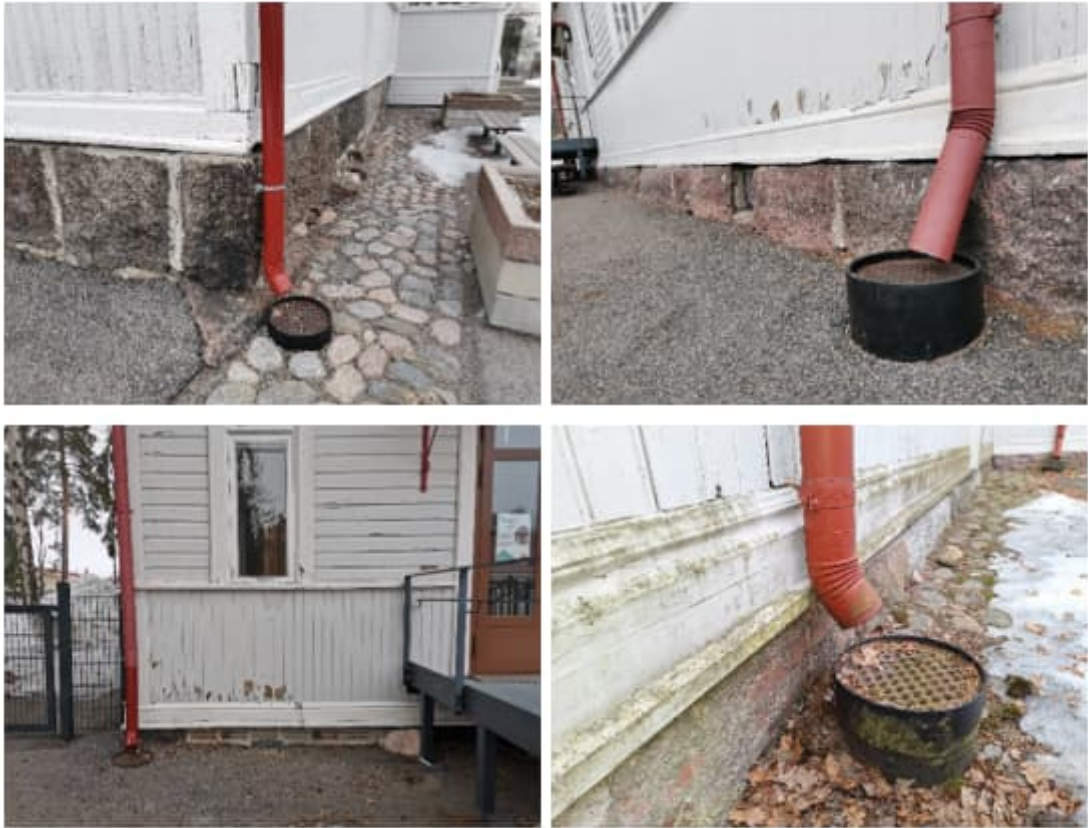
*Kuva 4. Sadevesi on johdettu katolta räystääskourujen ja syöksytorvien kautta sadevesikaivoihin. Syöksytorvien etäisyydet suhteessa kaivoihin vaihtelevat, mutta ovat pääosin riittävät.*

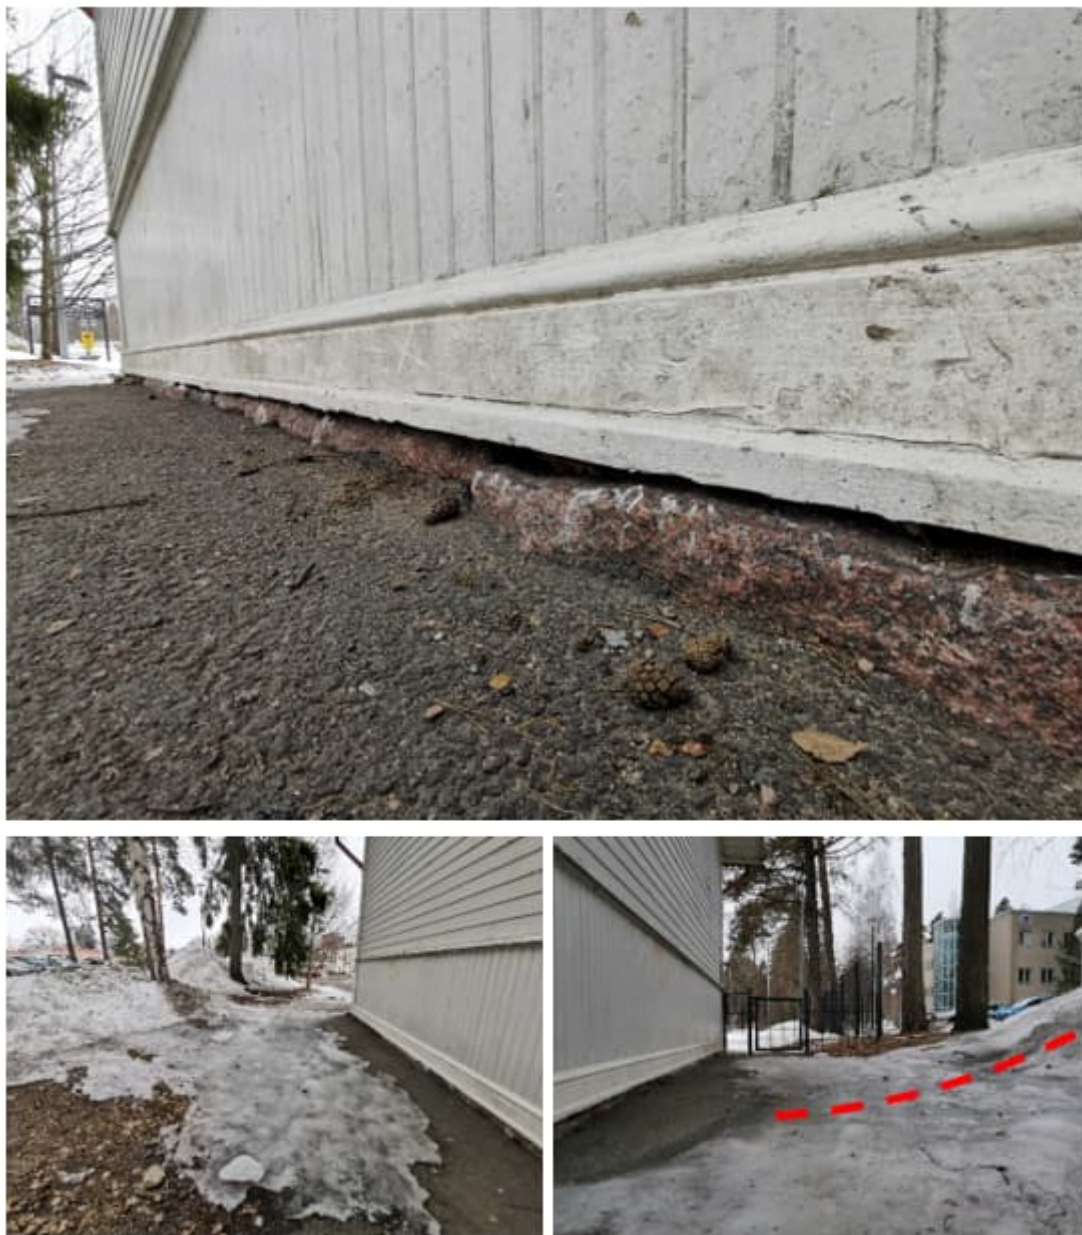
*Kuva 5. Rakennuksen pohjoisjulkisivulla asfaltoitu maanpinta on lähes luonnonkiviperusmuurin yläpinnan rajalla ja on rakennuksen vierustalta melko tasainen. Vieressä olevan viheralueen maanpinta nousee selvästi piha-aluetta ylemmäs.*

Asfaltoiduilla alueilla havaittiin maanpinnan kallistavan yleisesti hieman paremmin pois päin rakennuksesta, lukuun ottamatta kirjaston päädyn pohjoisjulkisivua, jossa asfaltoitu maanpinta nousee lähes luonnonkivisokkelin yläpinnan tasoa ja on melko tasainen. Paikoin matalat sokkelit mahdollistavat sade- ja sulamisveden pääsyn rakenteeseen ja voi näiltä osin lisätä ulkoseinän kosteusrasitusta ja vaurioittaa julkisivuverhoilua ja ulkoseinärakenteiden alaosa erityisesti lumen kasautuessa sokkelia vasten.

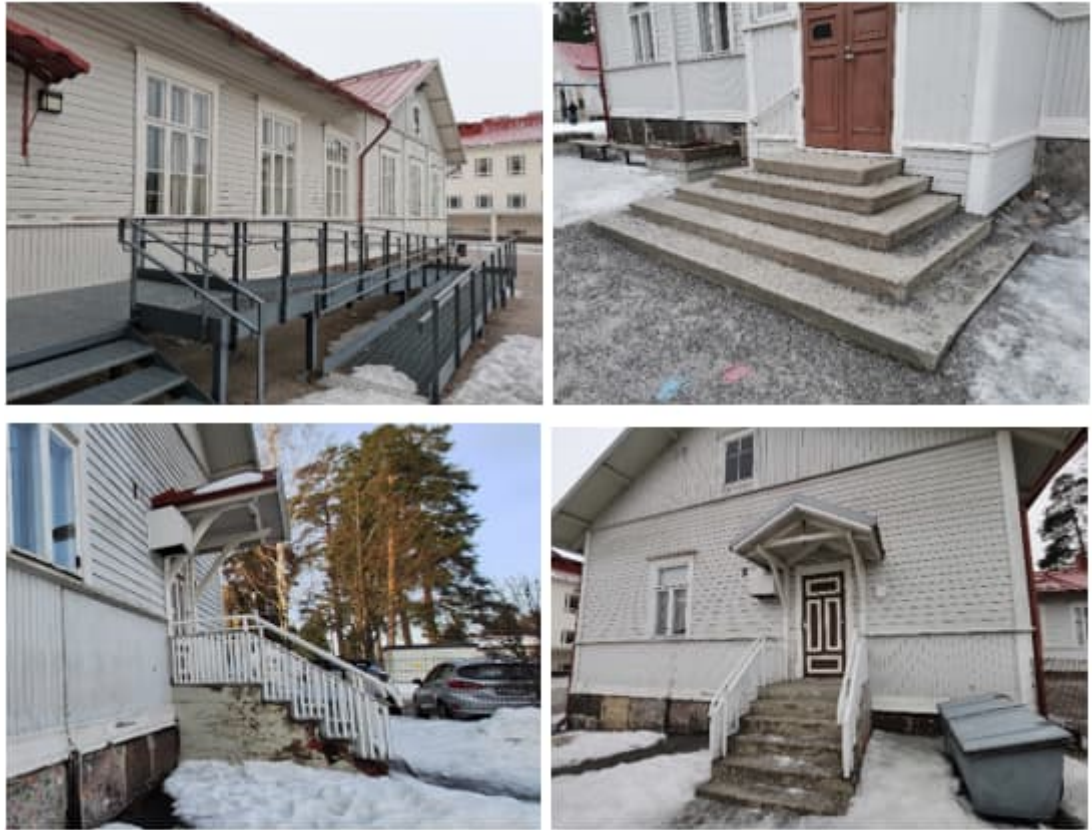
*Kuva 6. Kirjaston pääsisäänkäynniksi on vuonna 2014 asennettu metallirakenteinen luiska ja porras -yhdistelmä sekä vuonna 2001 uusittu pääsisäänkäynnin edustalle betoniportaikko. Molemmat rakenteet olivat havaintojen mukaan hyväkuntoisia. Idänpuoleisen sisäänkäynnin betoniportaissa havaittiin maalipinnan hilseilyä, yleistä kulumaa sekä tasopinnoille kasaantunutta jäätä, joka hankaloittaa portaiden käyttöä.*

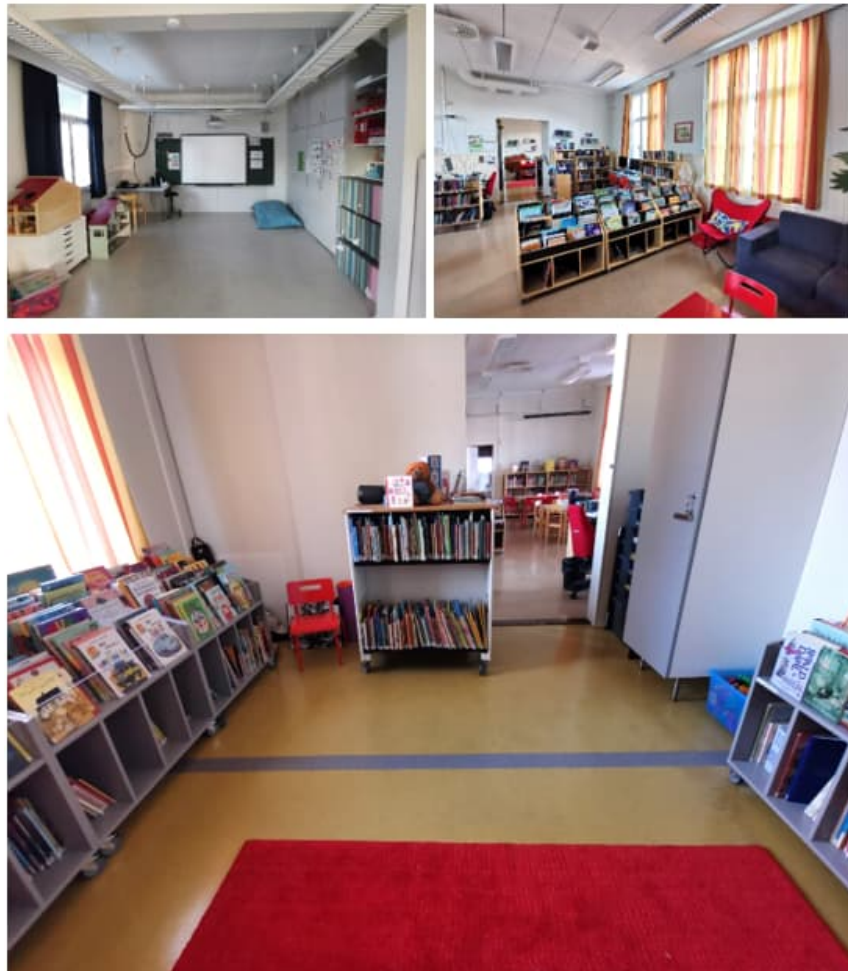
*Kuva 7. Muovimattopinnoitteet ovat pääosin tyydyttävässä kunnossa. Tilan 102 p vihertävä huopapohjainen muovimatto on selvästi muita pinnoitteita vanhempi.*

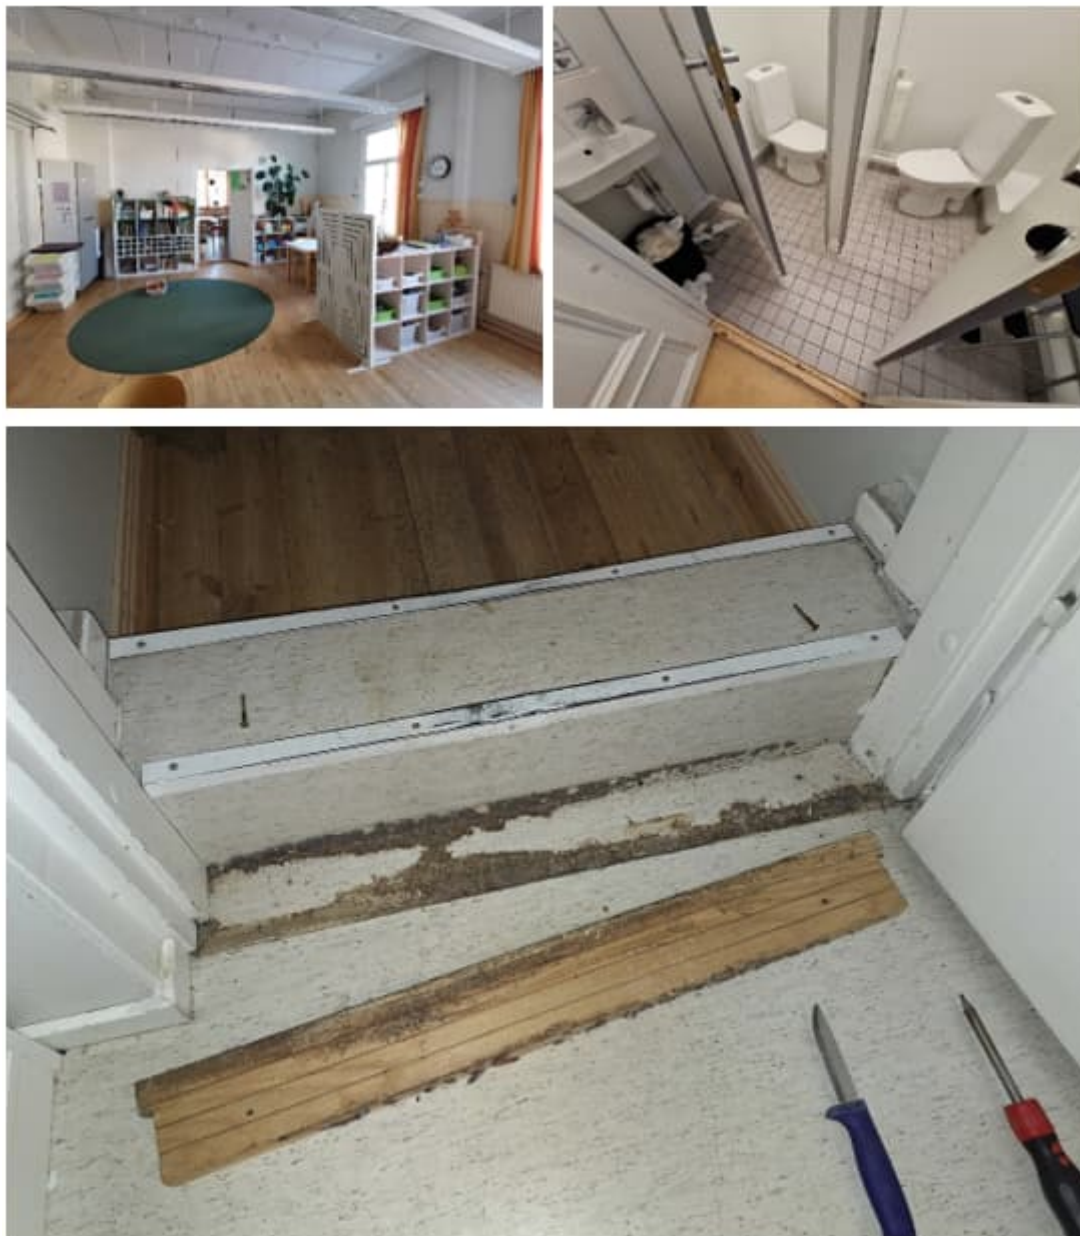
*Kuva 8. Lakattu ponttilautalattia sekä wc-tilojen keraamiset laatat olivat havaintojen mukaan pääosin hyvässä kunnossa. Lautalattia ja puiset kynnykset ovat kuitenkin kuluneita sisäänkäyntien ja ovien edustoilta. Puisten kynnysten alustat ovat lisäksi melko likaisia.*

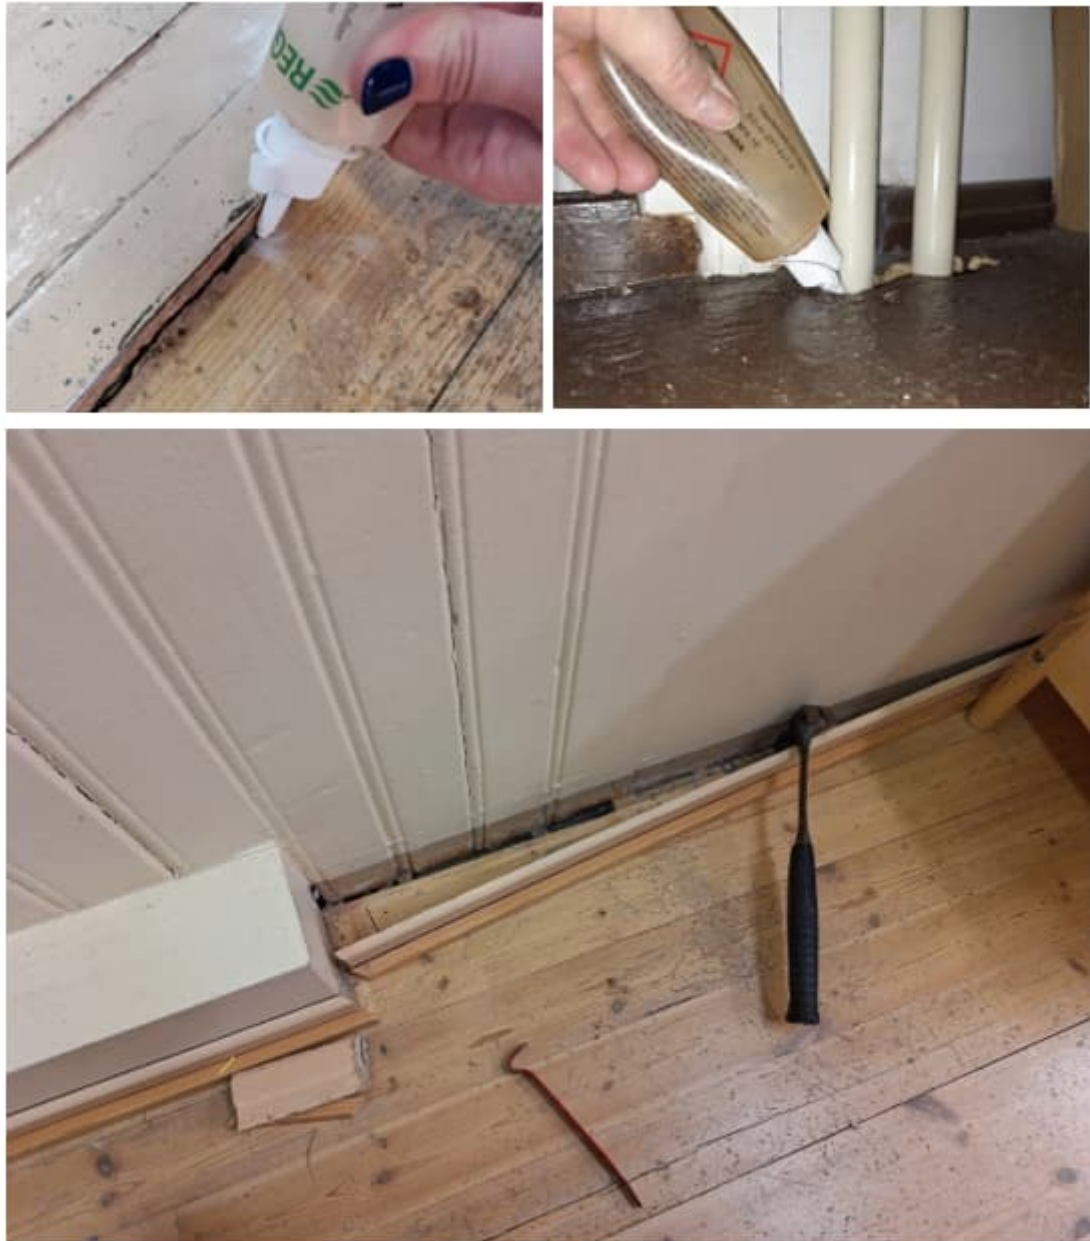
*Kuva 9. Läpiviennit, väliovien kynnysliittymät sekä jalkalistojen taakse jäävät rakenneliittymät ovat aistinvaraisten havaintojen mukaan pääosin kaikki epätiivittä. Avoimista liittymistä havaittiin paikoin voimakkaita ilmavirtauksia tuulettuvasta alapohjatilasta käyttötiloihin.*

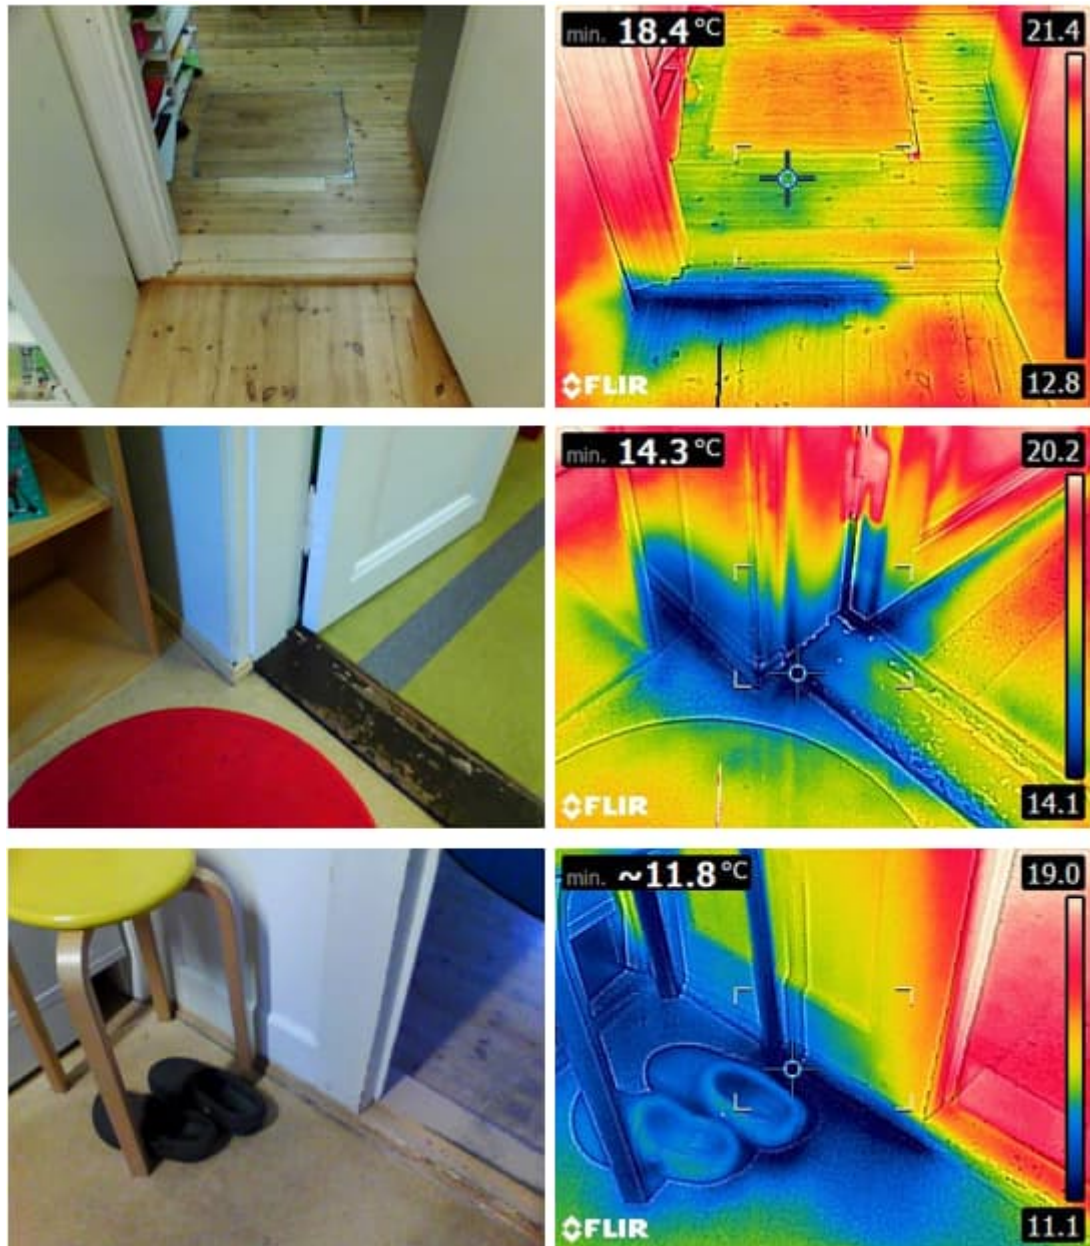
Kuva 10. Kynnysten rakenneliittymiä tarkasteltiin lisäksi lämpökameralla kylmään vuodenaikaan, jolloin havaitaan hyvin liittymien epätiiveys ja ilmavirtaukset alapohjatilasta käyttötiloihin.

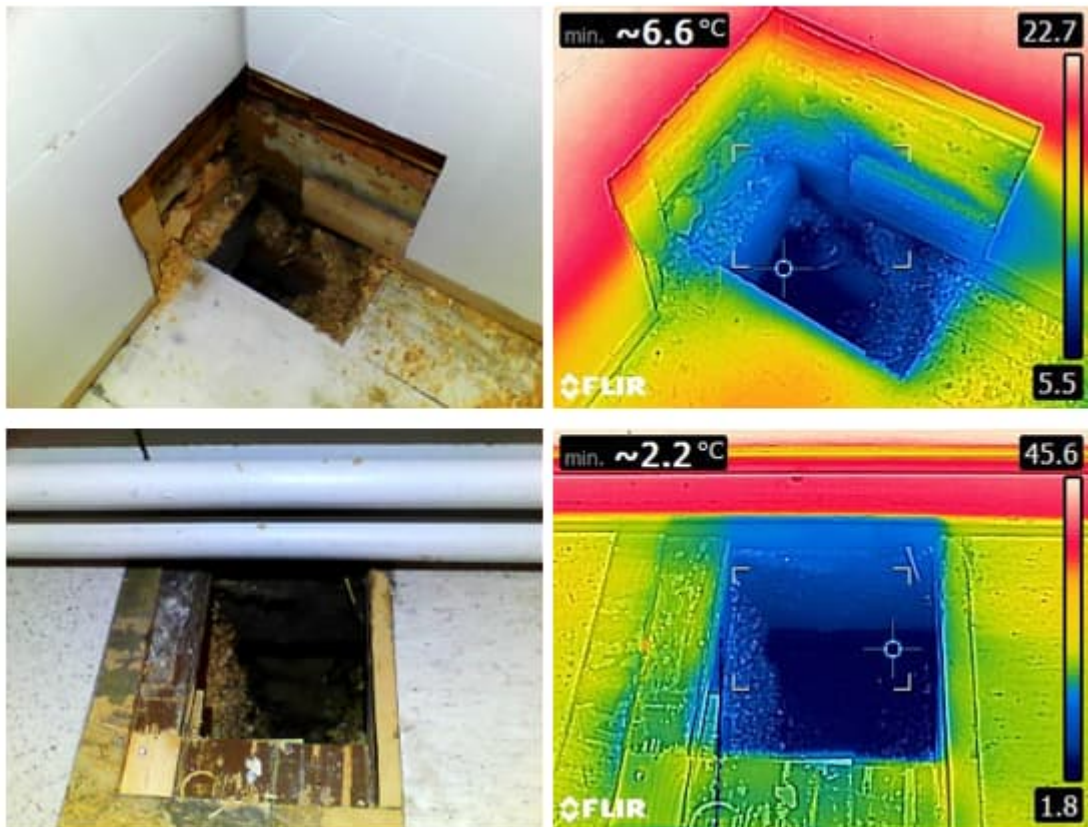
Kuva 12. Lämpökameralla rakenneavauksia tarkasteltuna havaittiin, että pintojen lämpötilat laskevat huomattavasti rakenteiden sisällä huoneen sisäpintoihin verrattuna. Ulkolämpötila tutkimushetkelle vaihteli +3...-7 °C välillä.

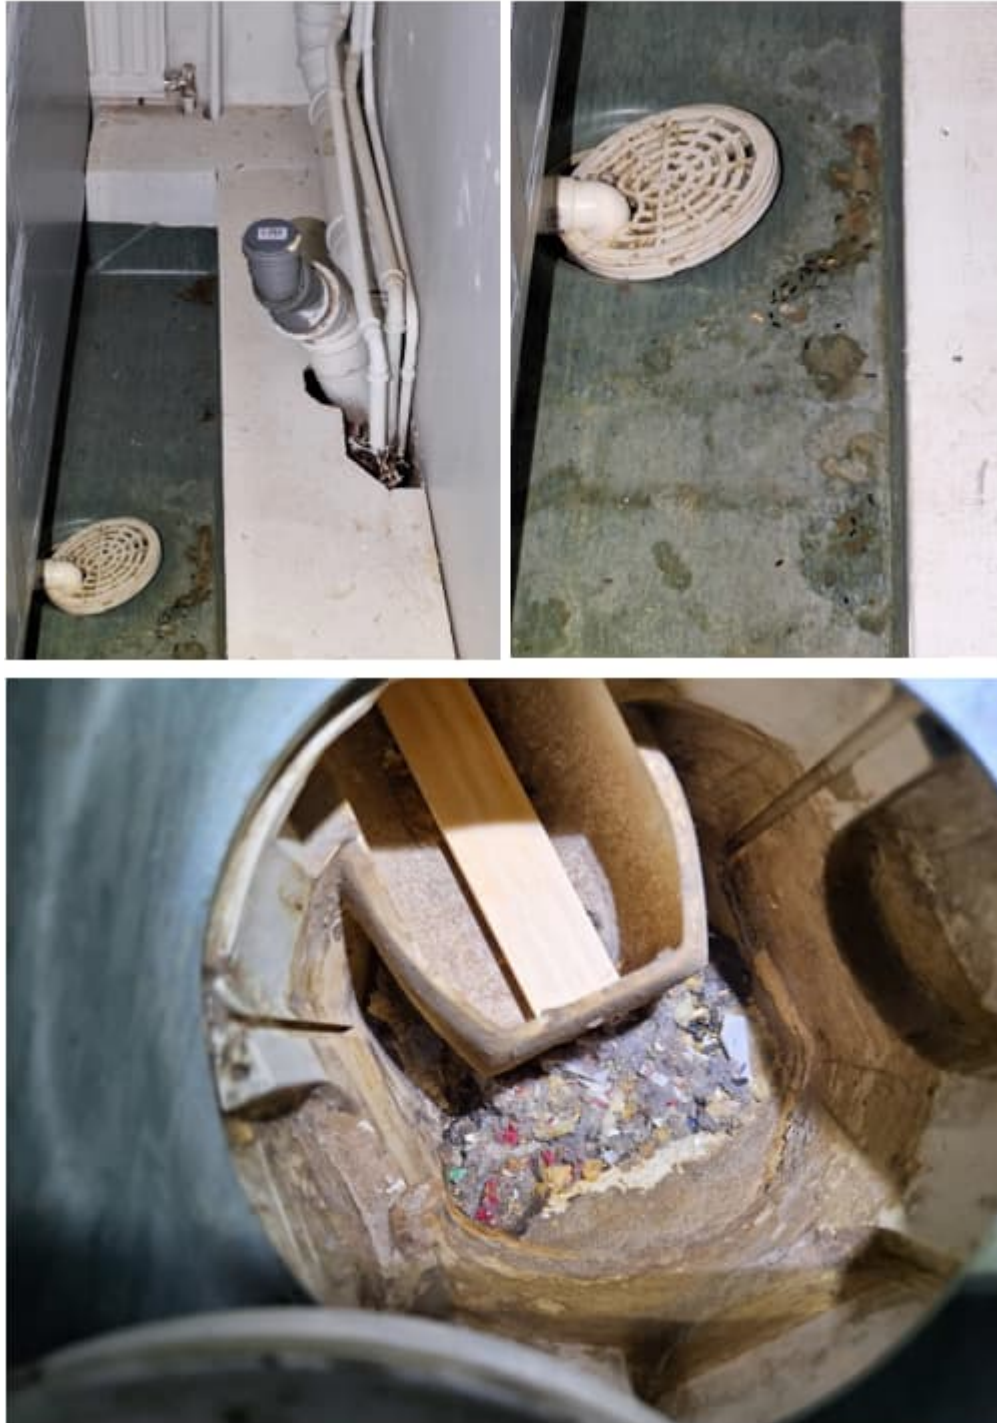
*Kuva 15. IV-konehuoneen 114P lattialla havaittiin epätiiviyttä läpivientejä alapohjarakenteisiin, sekä runsaasti hiirien eritteitä sekä likaa. Lattiakaivo*

*oli kuiva ja sen pohjalla oli likaa ja hiiren eritteitä. Kaivon ritilän läpi on asennettu viemäriputki iv-koneen tuloilmakammioista. Iv-konehuoneen ovet eivät ole tiiviitä ympäröiviin käyttötiloihin.*

- iv-konehuoneen lattian ja lattiakaivon puhdistus ja viemäröinnin tukkiminen pienjyrsijöiltä (0...1 vuoden kuluessa).
- alapohjan puulattioiden rakenneliittymien ilmatiiveyden parantaminen ja huoltolakkaus (0...1 vuoden kuluessa)
- alapohjan rakenneliittymien ja läpivientien ilmatiiveyden parantaminen sekä muovimattopäällysteiden uusiminen (1...3 vuoden kuluessa).
- alapohjarakenteiden vanhojen eristekerrosten poistaminen ja uusien eristekerrosten asentaminen (seuraavassa peruskorjauksessa)

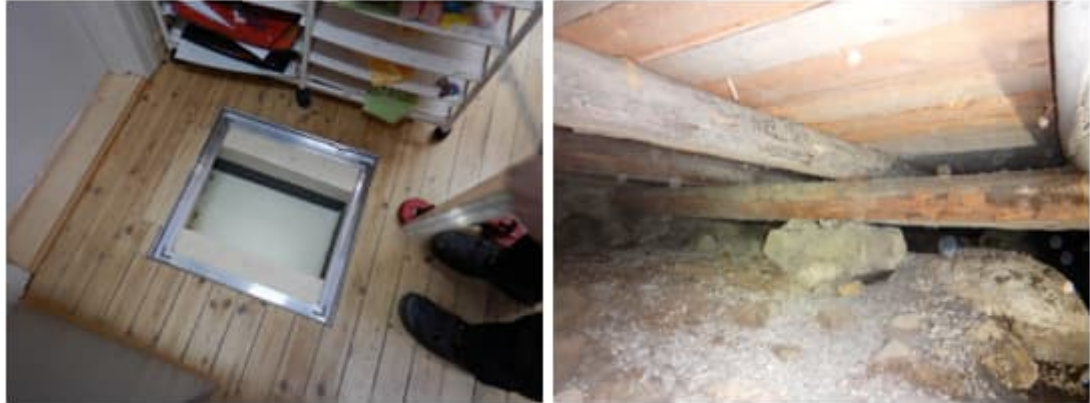
*Kuva 16. Kuvassa tilan 105p lattialuukku alapohjan ryömintätilaan. Yleisesti ryömintätilat ovat melko siistit, eikä laajoja puurakenteiden lahovaurioita tai maaperän kosteutta havaittu. Ulkoseinälinjoilla alapohjassa on sepelitäyttöä ja keskemällä perusmaata.*

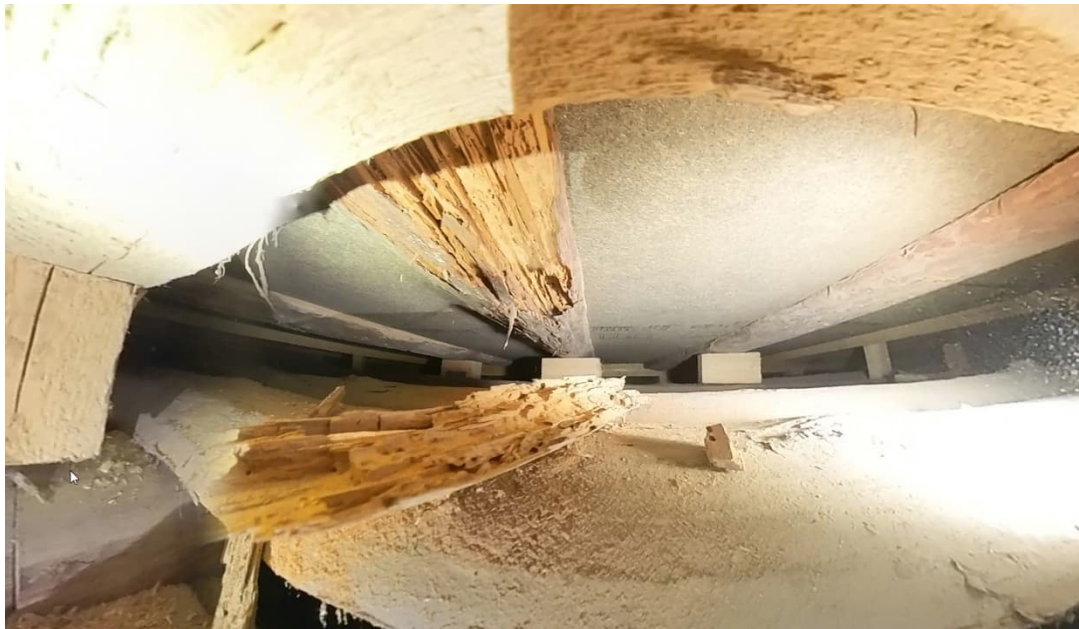
*Kuva 17. Tilan 106p alapohjassa havaittiin yksittäinen lahovaurioitunut lauta. Muita vaurioita ei aistinvaraisesti todettu.*

- viemäreiden kannakointien ja sivuttaistuentojen tarkastus ja parantaminen kaikkien ryömintätilojen osalta (0...1 vuoden kuluessa)
- tilan 106 p ja wc-tilan 107 p vaurioituneiden alapohjan puurakenteiden korjaukset (0...1 vuoden kuluessa)
- tilan 103 p alapohjarakenteiden lisätuennat notkahtaneiden palkkien osalle (0...1 vuoden kuluessa)
- Tilan 116 p oven edustan alapohjarakenteen paikallinen tuenta (0...1 vuoden kuluessa).
- perusmuurikivien välisten avonaisten muuraussaumojen paikkaukset ja pieneläinverkkojen lisäykset reikätiilillä paikatus perusmuurin ja kaikkien tuuletusluukkujen osalle (0...1 vuoden kuluessa).

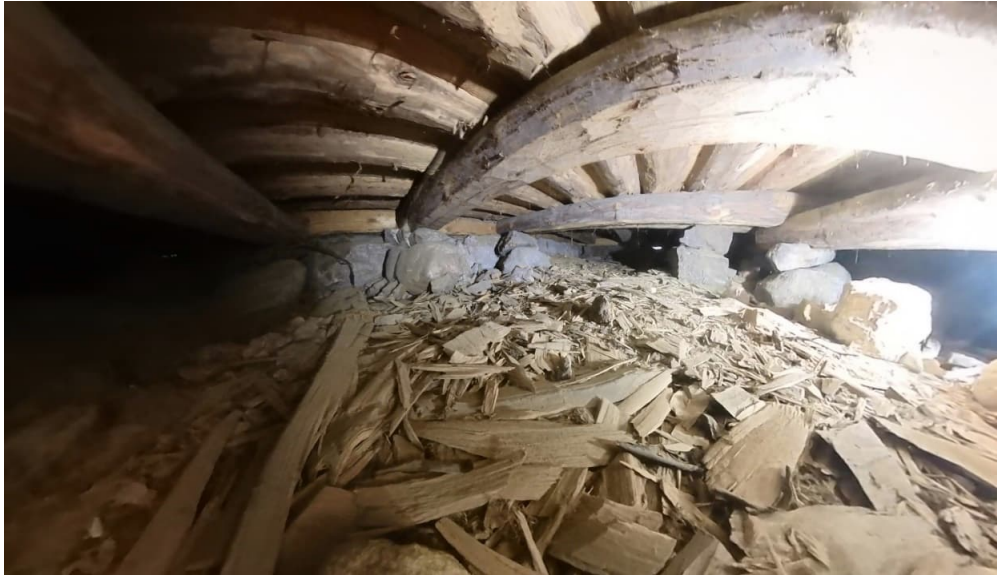
*Kuva 18. Kuvassa olevaa höylättyä puusilppua havaittiin runsaasti tilan 106 p alla, tällä alueella alapohjatilassa lisäksi selvä maakellarimainen haju muihin ryömintätilan osiin verrattuna.*

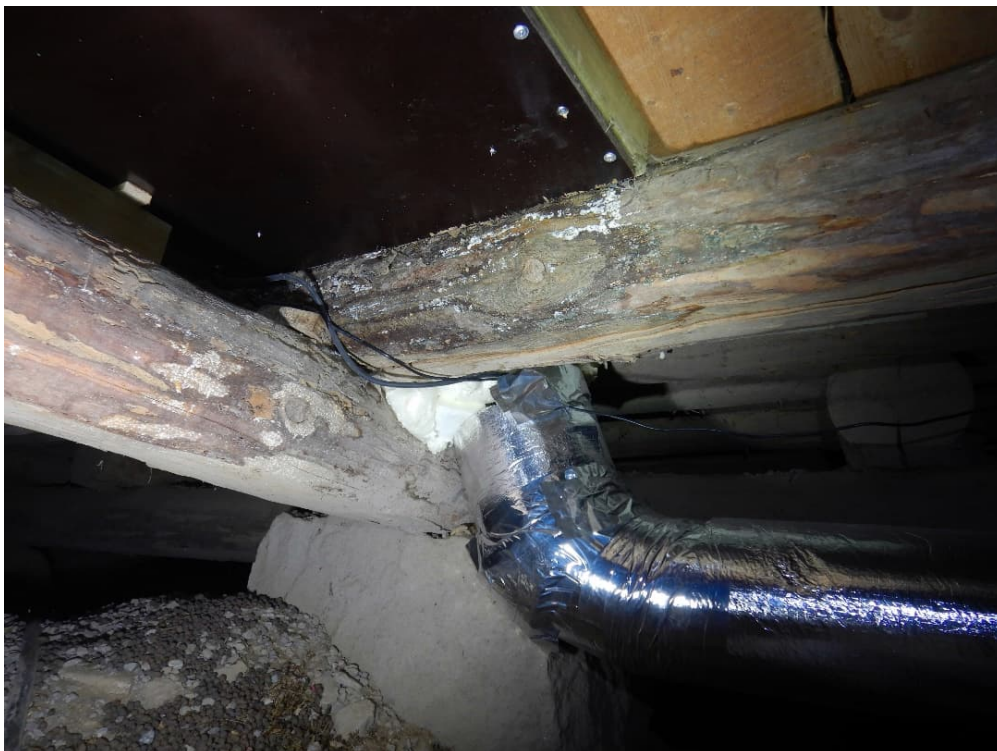
*Kuva 19. Vanha kosteusvaurio havaittiin wc-tilojen 107 p alapohjarakenteissa läpiviennin kohdalla. Puu itsessään on kovaa ja aktiivista vuotoa ei todettu.*

Alustatilassa wc-tilojen 107 p alapuolella havaittiin paikallinen vanha kosteusvaurioitunut alue sekä puurakenteen pinnalla homekasvustoa, puurakenne oli kuitenkin havaintojen perusteella lujaa, eikä merkkejä aktiivisesta vuodosta ollut. Alapohjan kantavat puurakenteet tukeutuvat tulisijojen muurattujen perustusten varaan. Tiilirakenne nostaa kapillaarisesti maaperän kosteutta ja on mahdollista, että kantavissa puurakenteissa on paikallisia lahovaurioita tiiliperustusten yhteydessä mitä ei aistinvaraisesti tutkimuksissa havaittu. Kivilatamusten varaan tuettuihin puurakenteisiin ei kuitenkaan kapillaarinen vesi pääse vaikuttamaan.

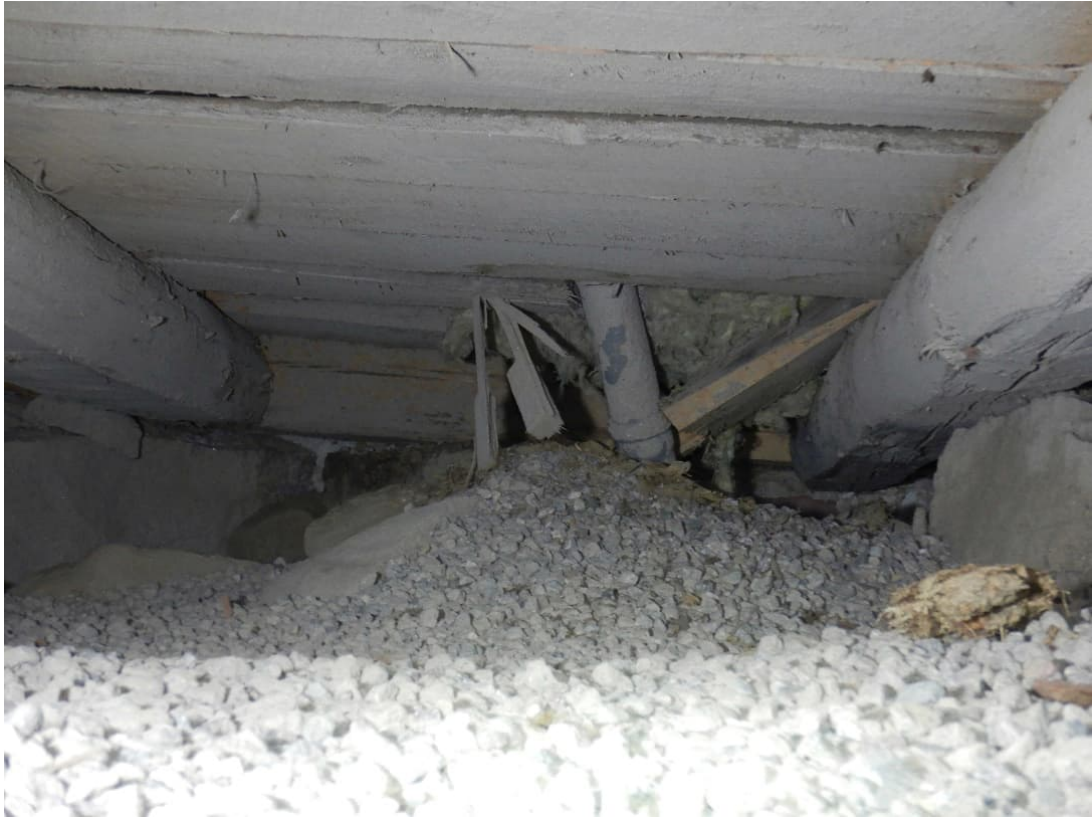
*Kuva 20. Yleisesti alapohjan läpiviennit ovat aistinvaraisten havaintojen mukaan epätiivitä ja epämääräisesti toteutettuja.*

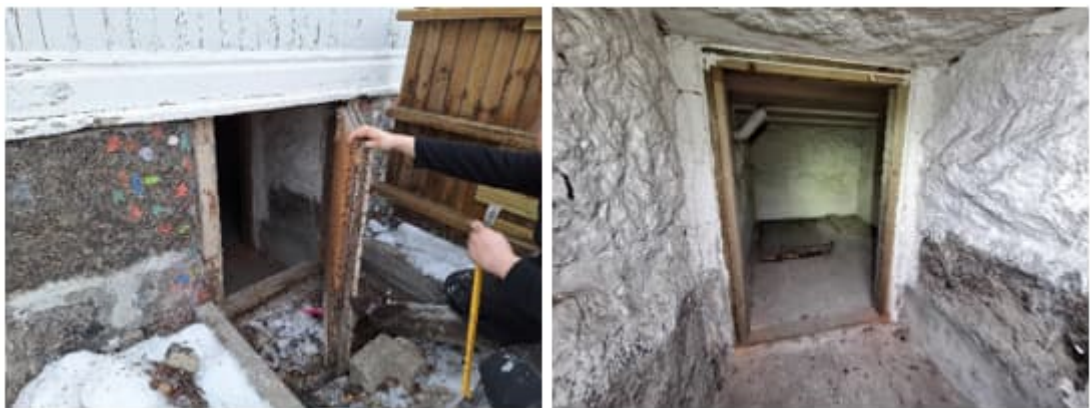
*Kuva 21. Ryömintätilassa on lisäksi erillinen kellari, johon on kulku ulkokautta. Kellarin luukku oli ruuvattu kiinni ja luukun edessä oli sisäänkäyntisyvennyksen peittävä puuritelikkö. Kellarissa ei havaittu ylimääräistä kosteutta tai merkittäviä hajuja. Kellarista on tuuletusputki ulos luonnonkiviperusmuurin läpi.*

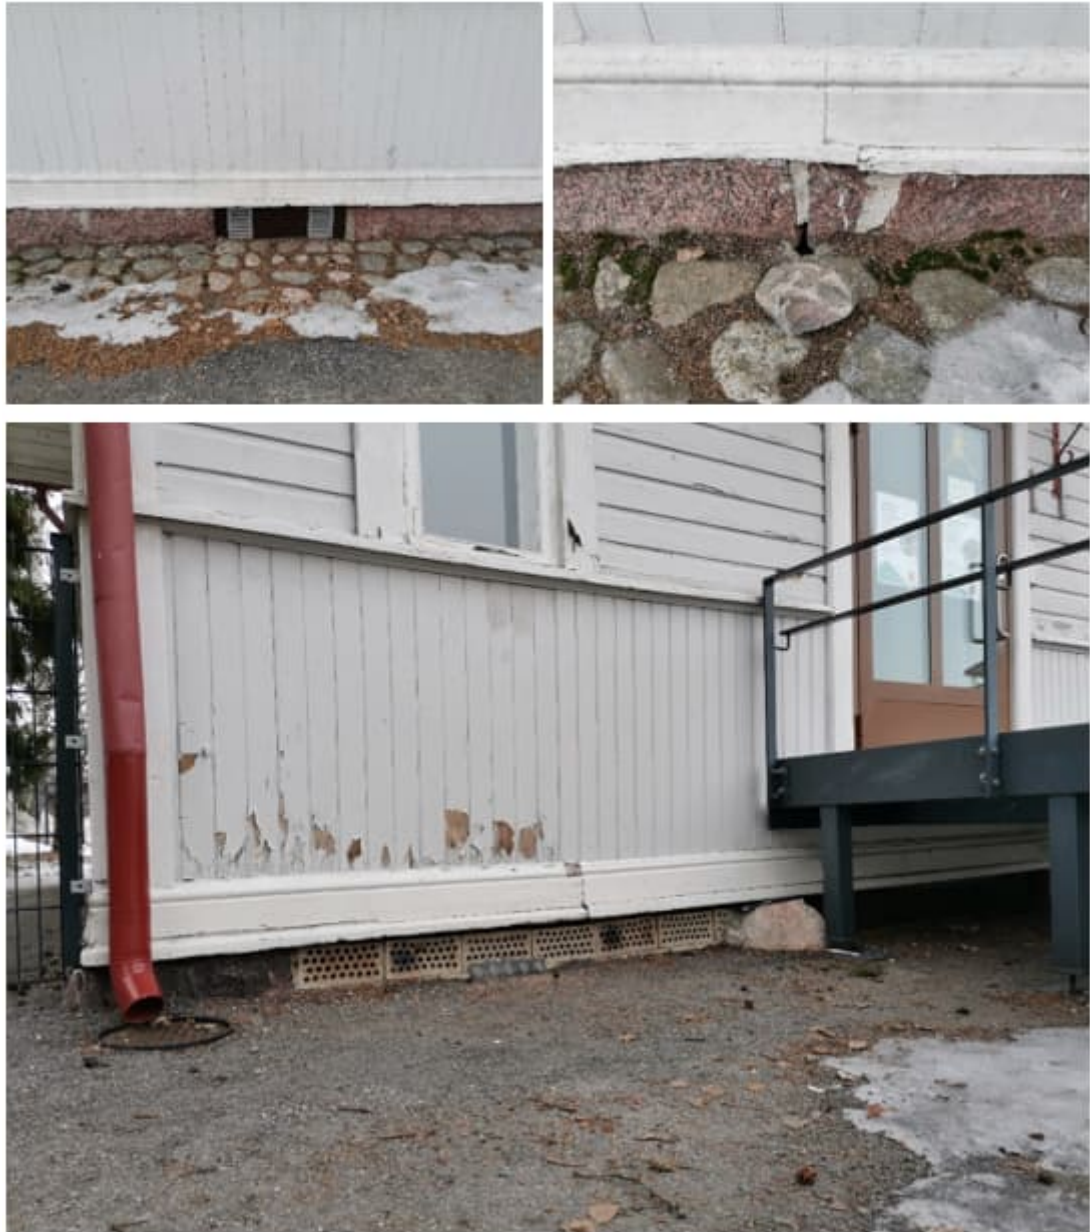
*Kuva 22. Rakennuksessa on tuuletusluukuilla varustetut luonnonkiviperustukset, joiden laastisaumauksissa havaittiin paikoin rakoilua. Kirjaston päädyssä on lisäksi reikätiilillä paikattu alue.*

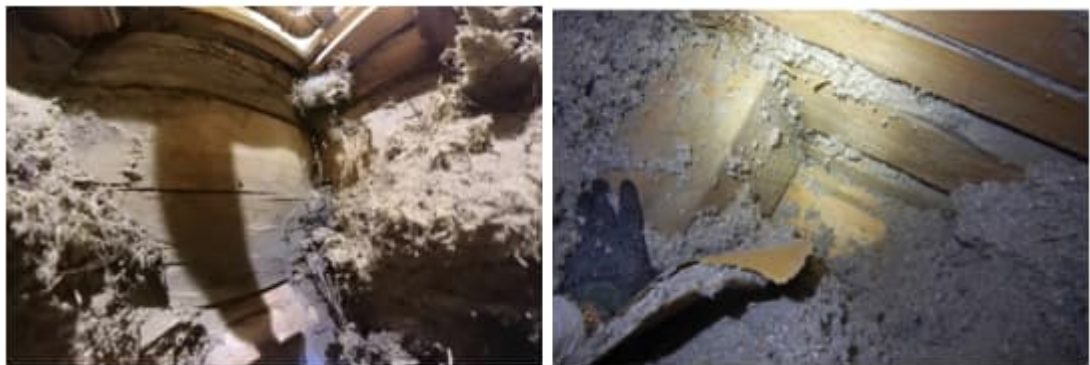
*Kuva 23. Seinän hirsirunko vaikutti pääosin lujalta alapohjan rakenneavausten ja yläpohjan aistinvaraisten tarkistusten perusteella. Lahovaurioita todettiin ainoastaan paikallisesti.*

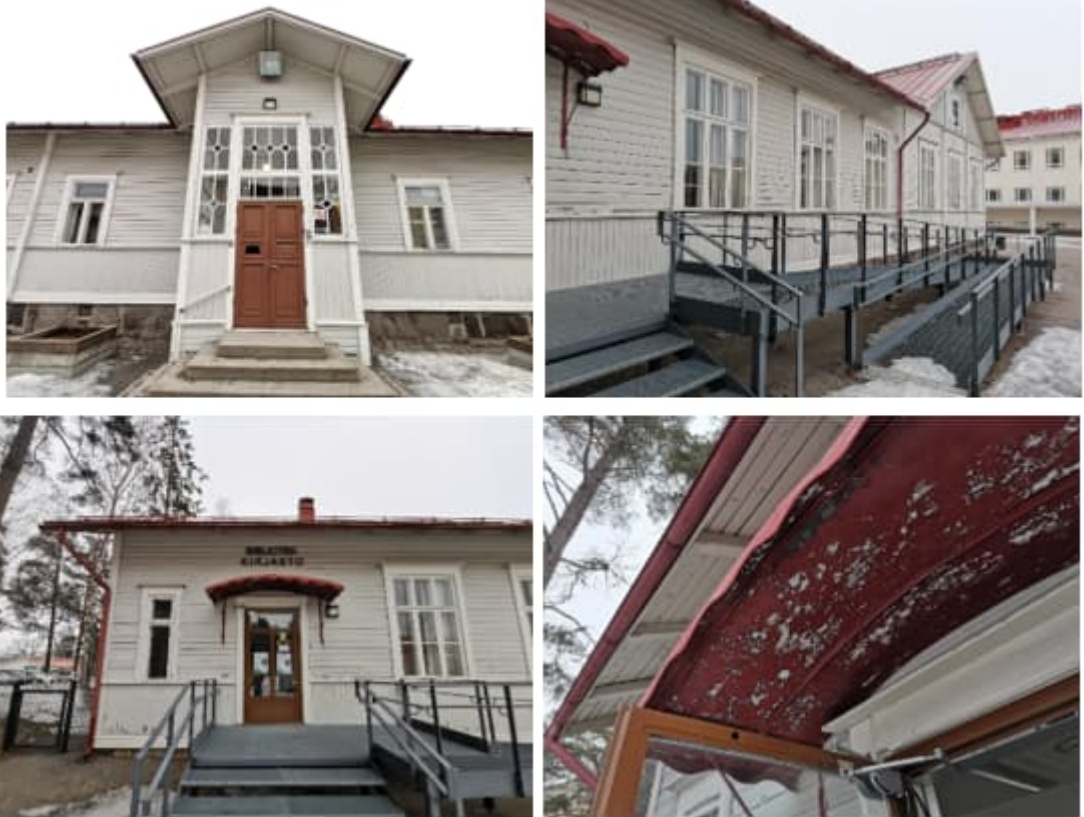
*Kuva 24. Yleiskuvia rakennuksen julkisivusta. Rakennuksen julkisivu ovat paneloitu, ikkunat ja ovet ovat pääosin puurakenteiset. Rakennuksen ikkunat ovat lähtötietojen mukaan alkuperäiset. Kirjaston ulko-ovi on metallirakenteinen, automaattisesti avautuva. Ulko-oven metallirakenteisen katoksen maalipinta hilseilee.*

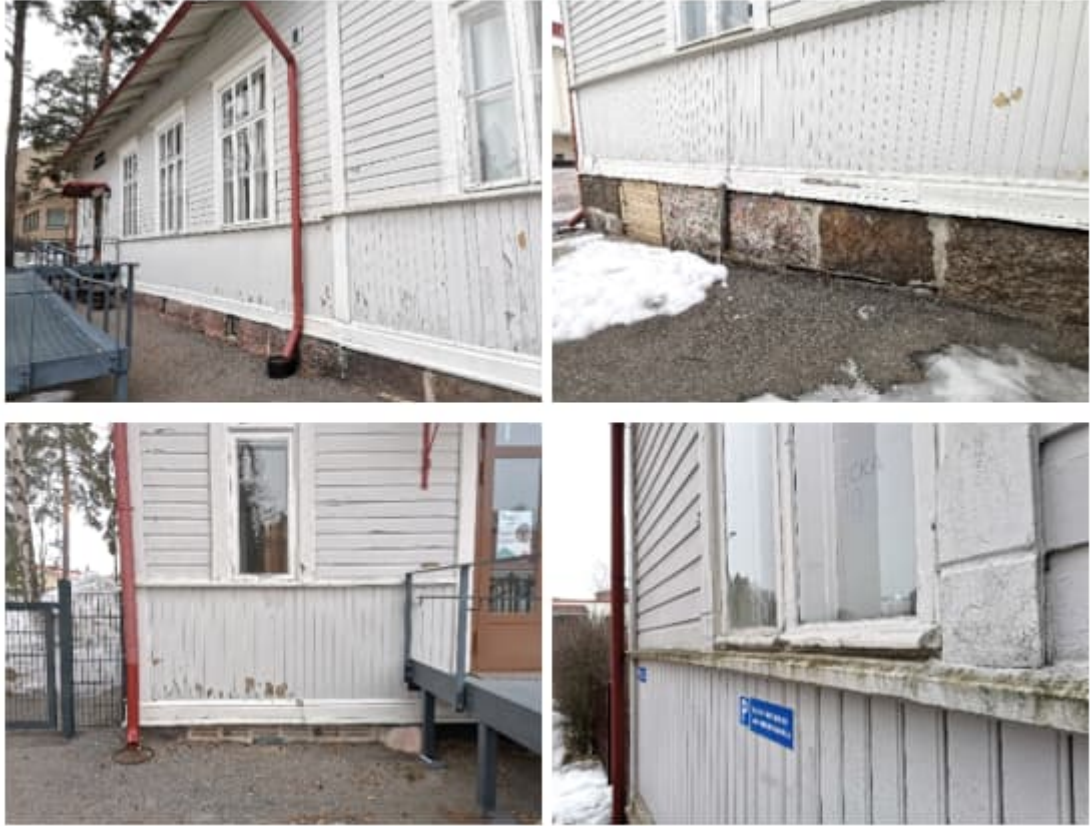
*Kuva 26. Julkisivun paneloinnissa rakennuksen itä- ja länsisivuilla on havaittavissa maalipinnan hilseilyä. Rakennuksen pohjoissivu on selvästi muuta julkisivua likaisempi ja vaakapinnoilla kasvaa sammalta.*

- julkisivupaneloinnin huoltomaalaukset ja lahovaurioiden korjaukset sekä julkisivun pesu likaantuneilta osin (0...1 vuoden kuluessa).

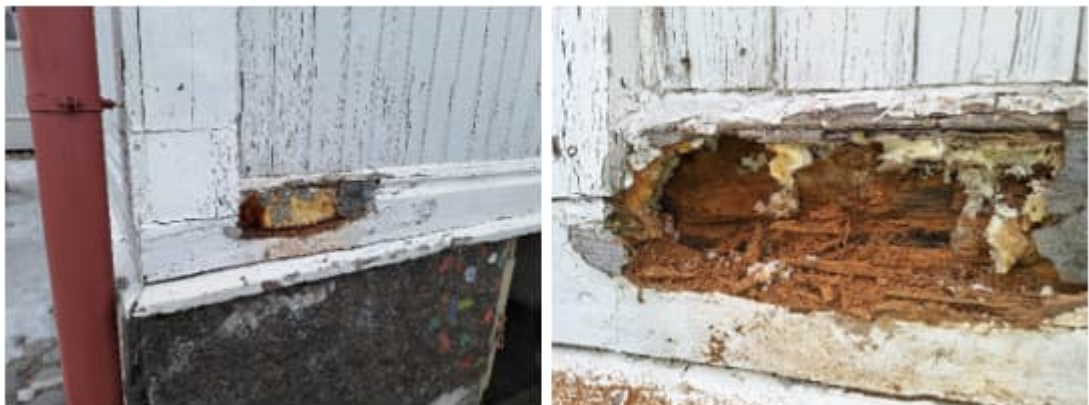
*Kuva 27. Rakennuksen kaakon- ja lounaanpuoleisilla nurkkauksilla, julkisivun puurakenteet sekä alin hirsi ovat lahovaurioituneet paikallisesti*

*kosteusrasituksesta. Mahdollisesti sadevesien ohjauksessa on aiemmin ollut puutteita, ja kohtiin on sijoittunut vanhat syöksytorvet.*
