## Dickursby förskola

Sisäilma-, kosteus- ja ilmanvaihtotekninen kuntotutkimus

03.06.2024

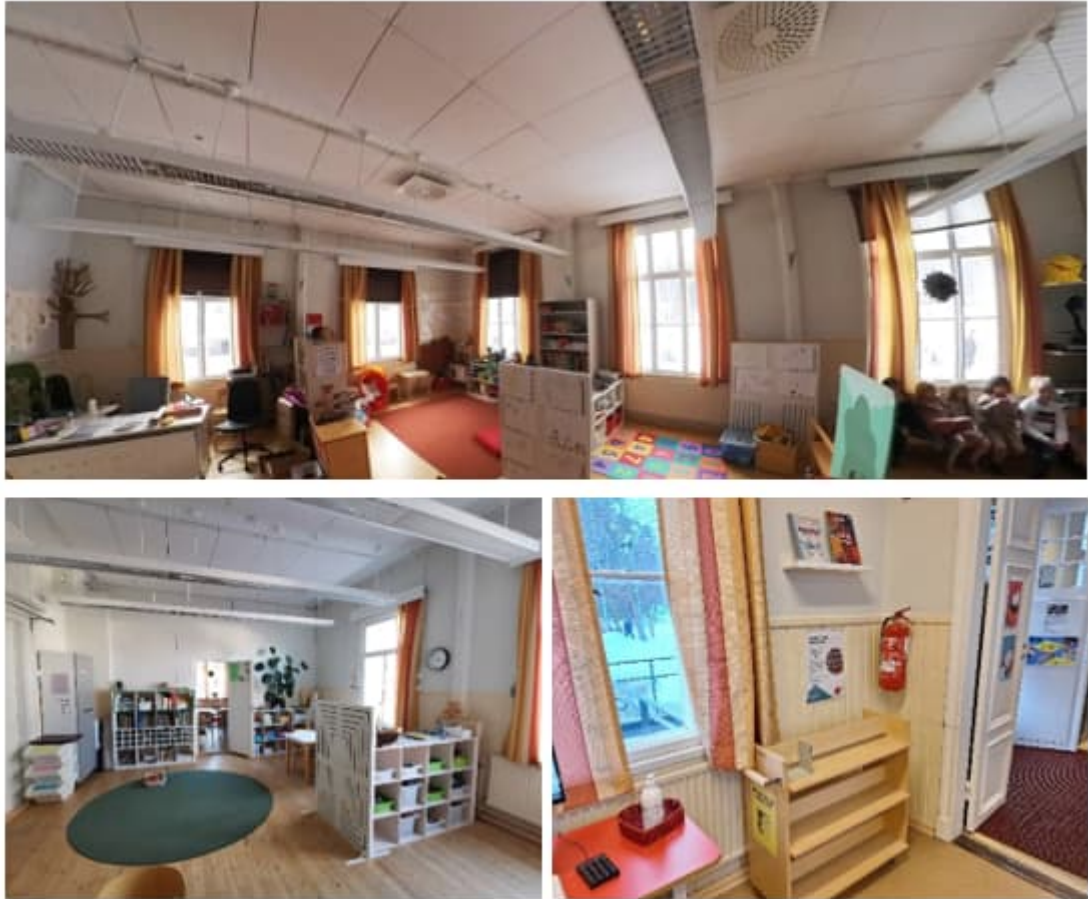
*Kuva 28. Tilojen 103 p, 105 p, 106 p ja 116 p ulkoseinissä on puolipanelointi ja yläpuolella maalattu puukuitulevy. Ei lisäkoolausta. Seinien sisäpinnat ovat havaintojen mukaan pääosin siistit.*

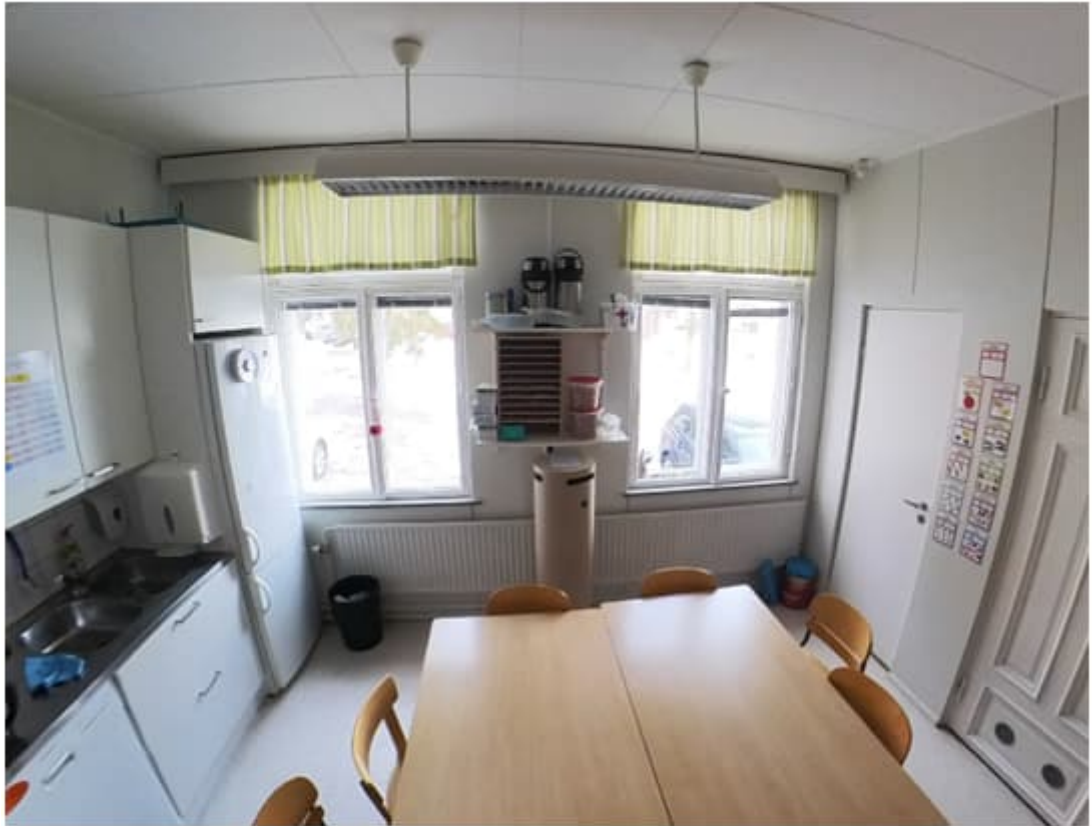
Kuva 29. Tilojen 101–103 p sekä 108–113 p ulkoseiniin on asennettu lisäkoolaus 50 mm ja maalattu lastulevy. Ikkunalaudan takaa havaittiin voimakas ilmavirta tilaan, sekä välissä pölyä ja likaa. Ilmavirran mukana oli aistittavissa voimakas puukuuti- ja lastulevyn epämiellyttävä haju.

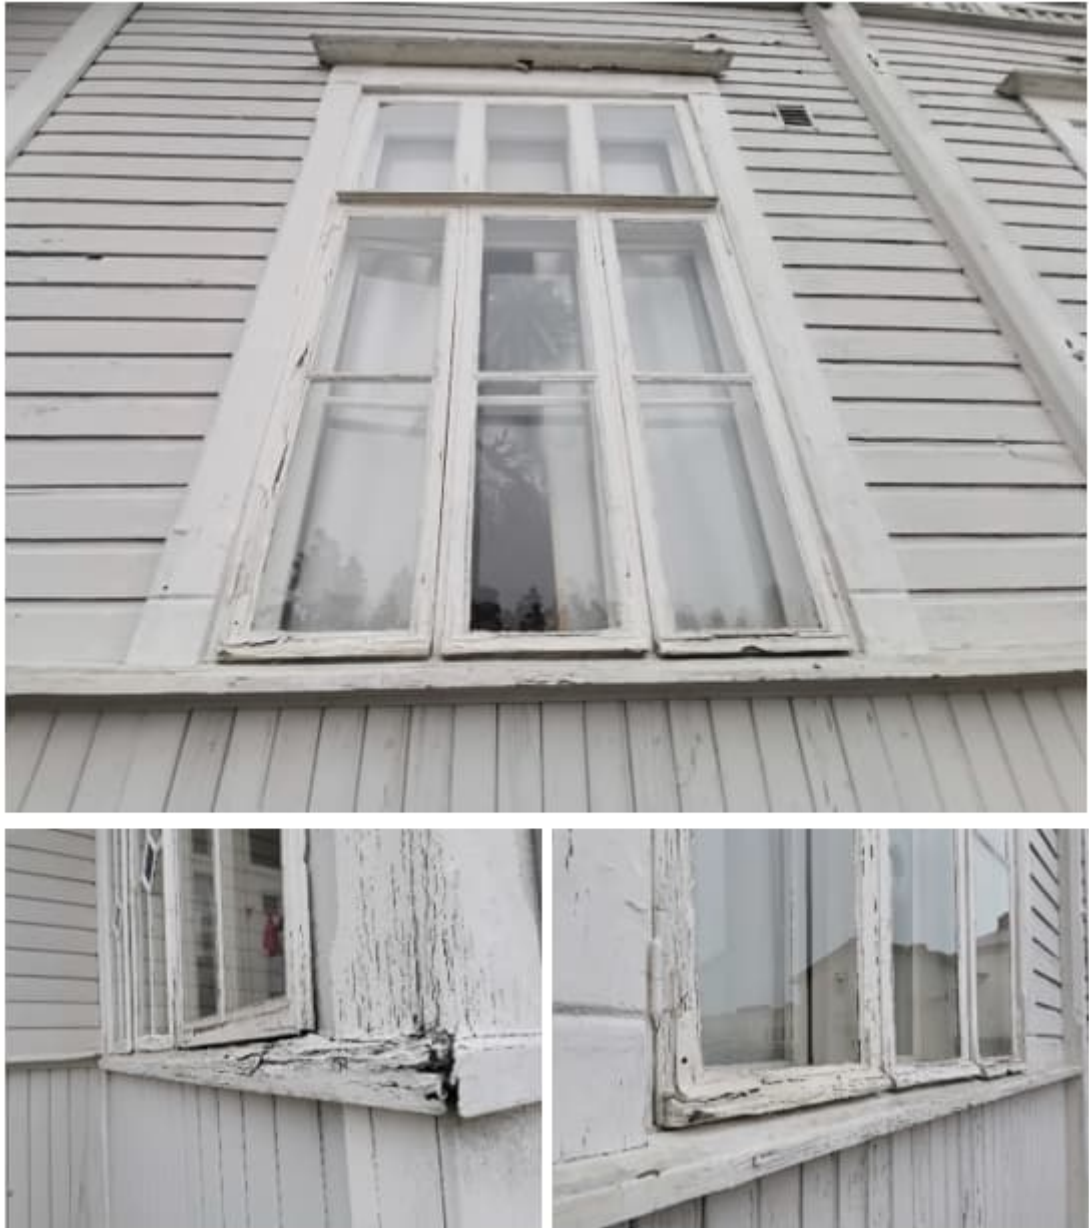
*Kuva 30. Ikkunoiden ulkopuitteissa ja peitelistoissa on runsaasti puurakenteiden vaurioitumista sekä maalipintojen hilseilyä rakennuksen etelä- ja länsisivuilla. Varsinkin maalipinnan kunto on yleisilmeeltään heikko. Rakennuksen pohjois- ja itäisivuilla ikkunoiden ulkopuitteet ovat tyydyttävässä kunnossa.*

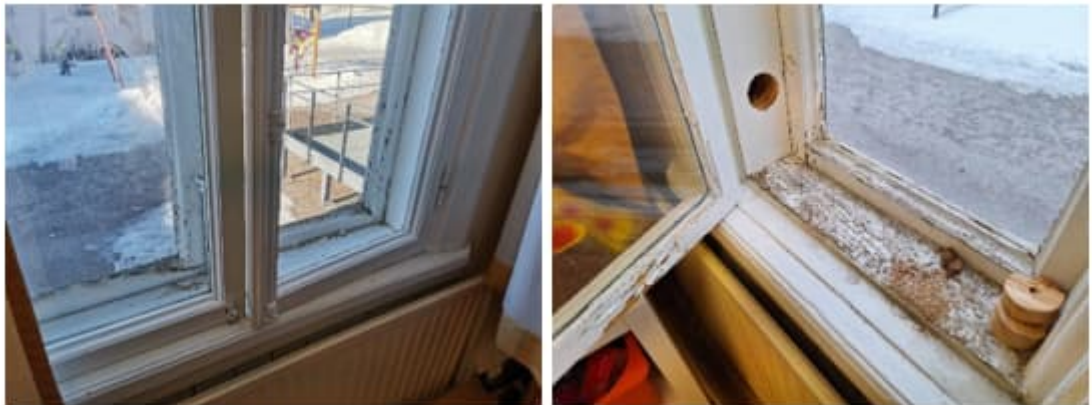
*Kuva 31. Ikkunoiden käynneissä havaittiin paikoin merkittäviä puutteita, eikä kaikkia sisäpuitteita saatu kiinni. Maalipintojen hilseilyä havaittiin paikoin ulkopuitteiden lisäksi myös sisäpuitteissa.*

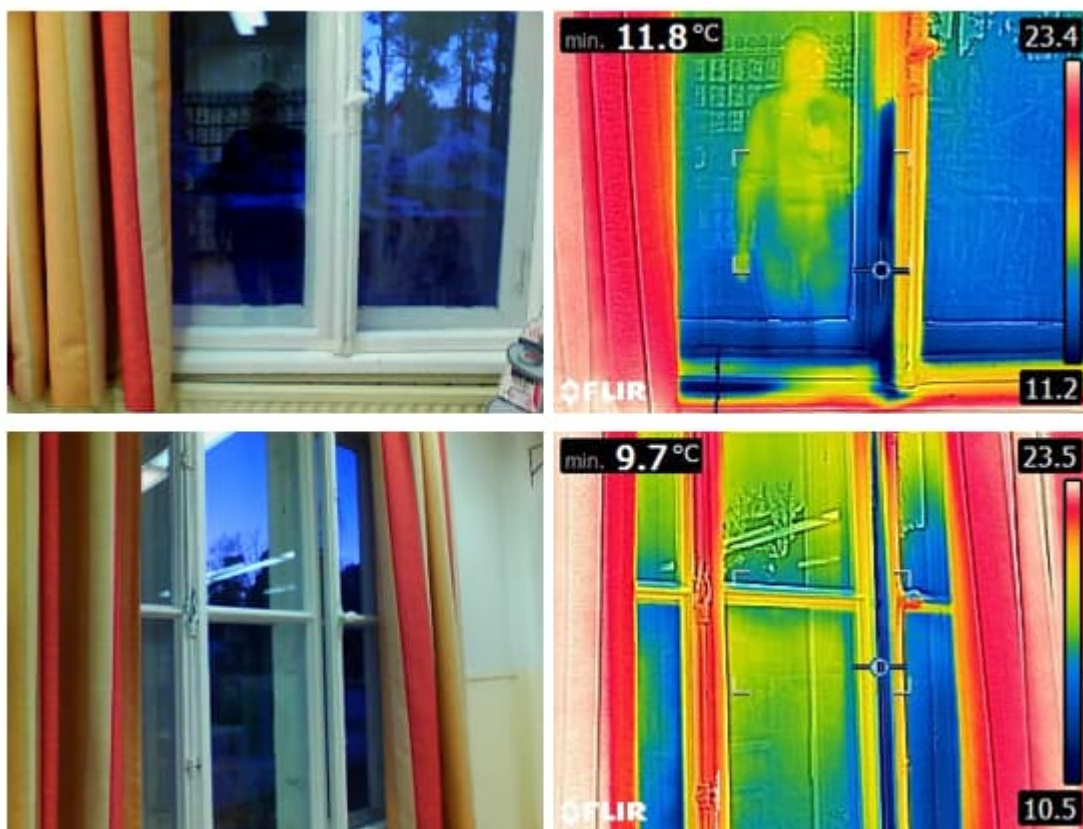
Kuva 33. Ikkunoiden liittymät eivät ole lämpökameralla ja aistinvaraisesti tarkasteltuna tiiviitä. Auki jäävät sisäpuutteet päästävät kylmää ilmaa merkittävästi sisään.

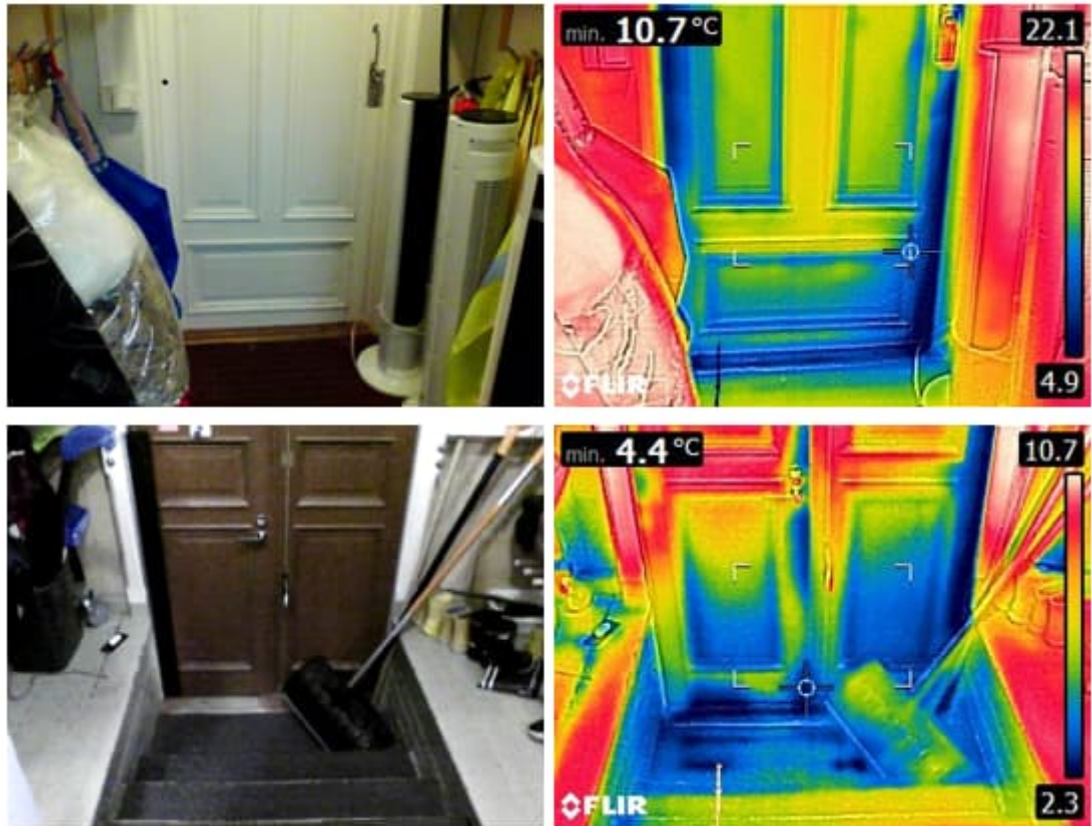
*Kuva 34. Myöskään puurakenteisten ulko-ovien liittymät eivät ole lämpökameralla ja aistinvaraisesti tarkasteltuna tiiviitä.*

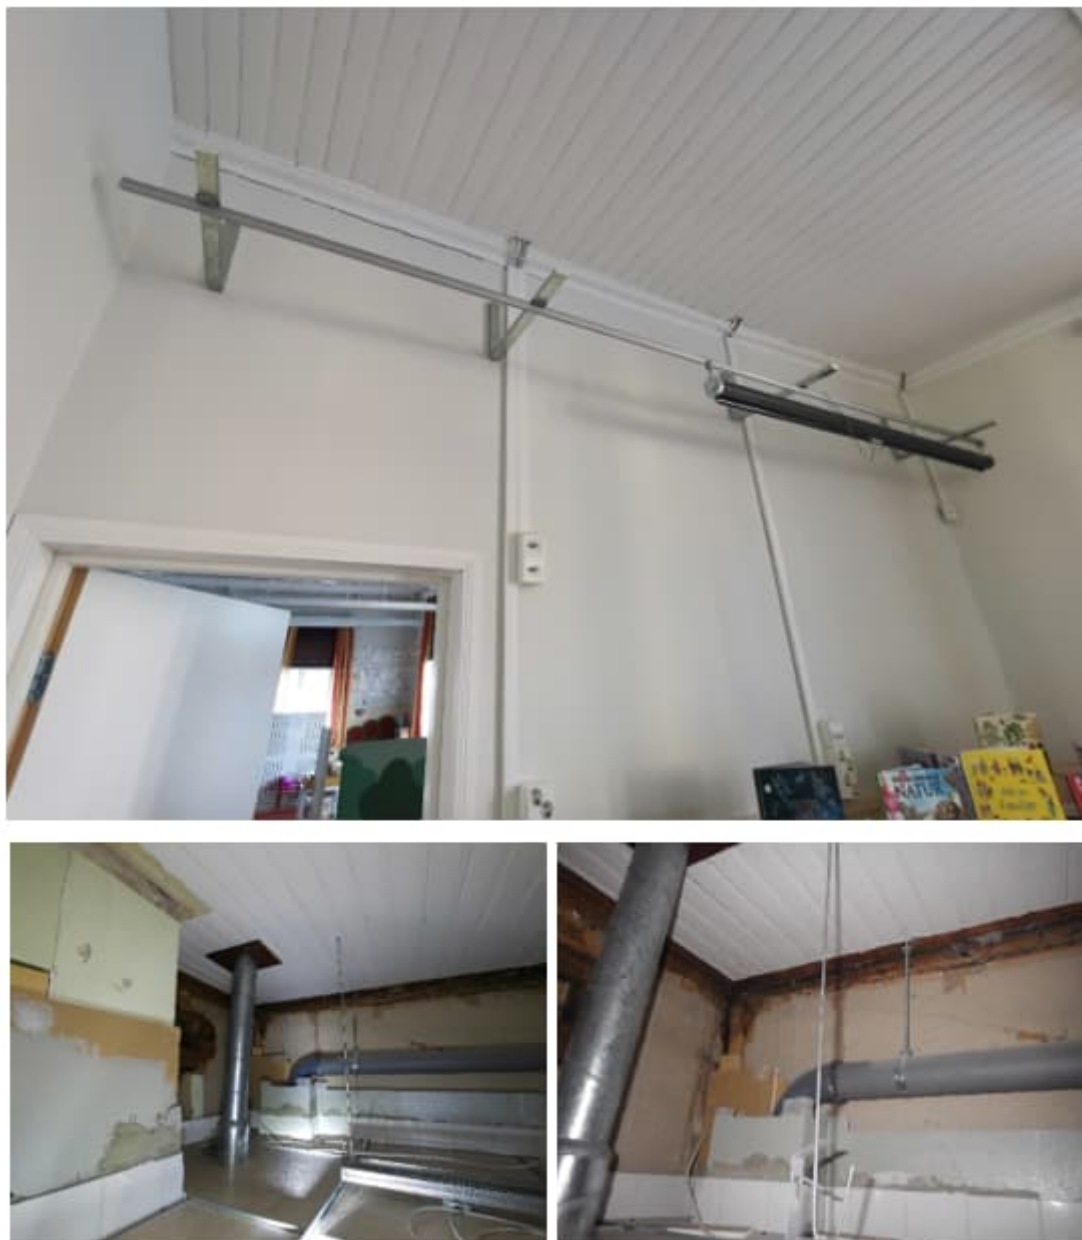
*Kuva 38. Tilojen 103P ja 105P välinen väliseinä on ollut ennen laajennusosan rakennusta ulkoseinä. Wc-tilan 104P alaslaskutilan taakse, seinien yläosiin on jätetty näkyviin vanhat pintamateriaalit sekä hirsiseinät ja hirsien väliset rive-eristeet.*

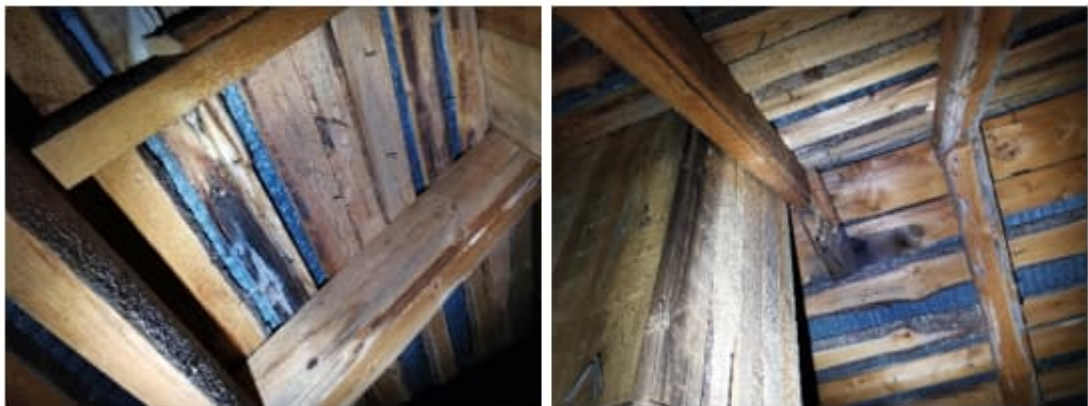
*Kuva 46. Yksittäisiä paikallisia kosteusvaurioituneita ruodelautoja havaittiin laajennusosan vanhan hormin edustalla, sekä vanhalla osalla kattoluukun läheisyydestä.*

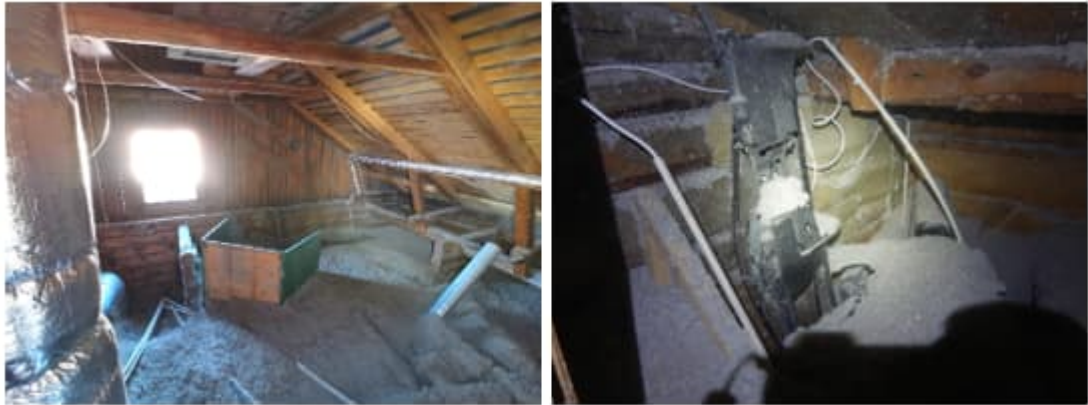
Kuva 47. Selluvillaeristeen seassa on auton kromilistoja, istuimet ja kojelauta sekä yleisesti muuta rakennusjätettä.

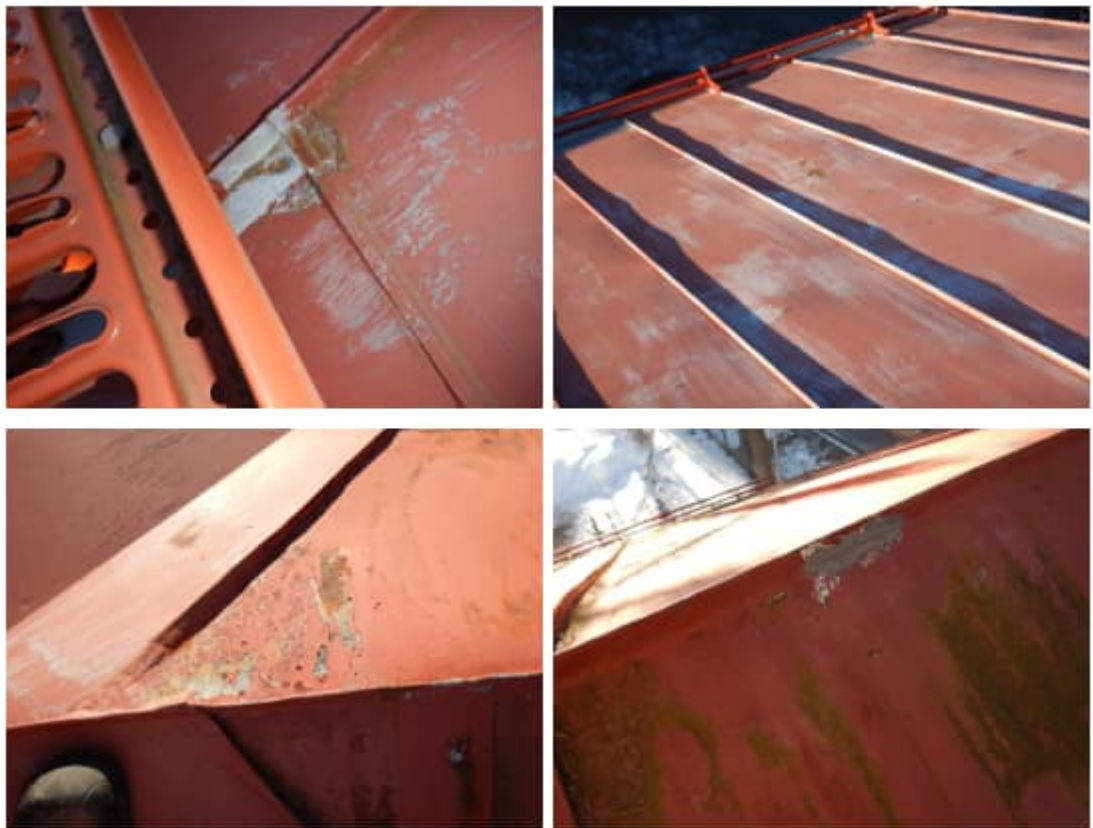
Kuva 53. Lähikuvia peltikatteen paikallisista ruostevaurioista sekä maalipinnan kulumaa.

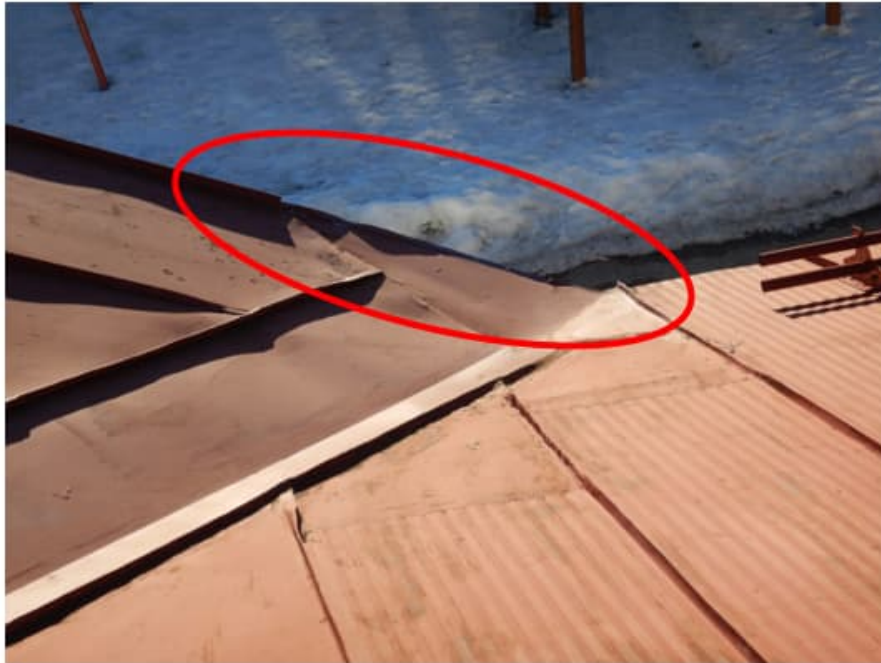
Kuva 54. Rakennuksen länsipäädyssä on irronnut yksittäinen reunapelti.

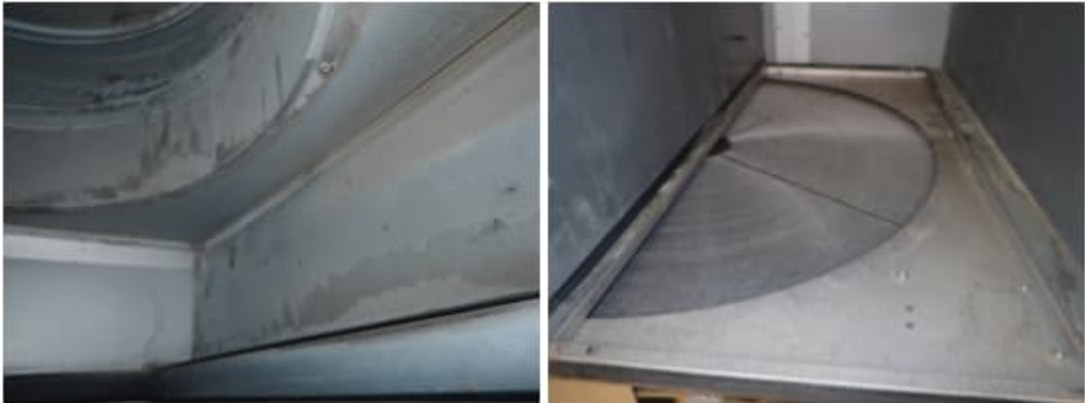
*Kuva 61. Tuloilmakoneen suodatinkammiossa havaittiin vanhoja kosteusjälkiä, kuolleita hyönteisiä, siitepölyä ja pölyä*

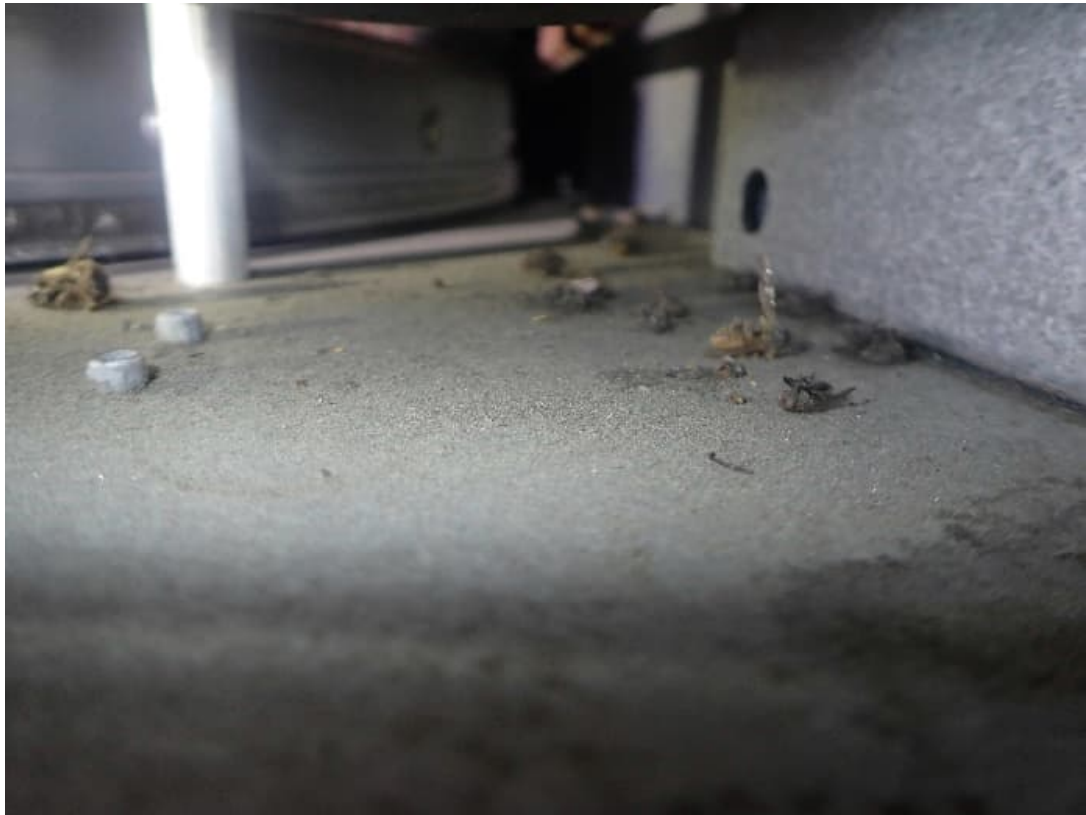
*Kuva 62. Tuloilmakoneen LTO-kammiossa havaittiin kuolleita hyönteisiä, siitepölyä, kosteusjälkiä ja pölyä.*

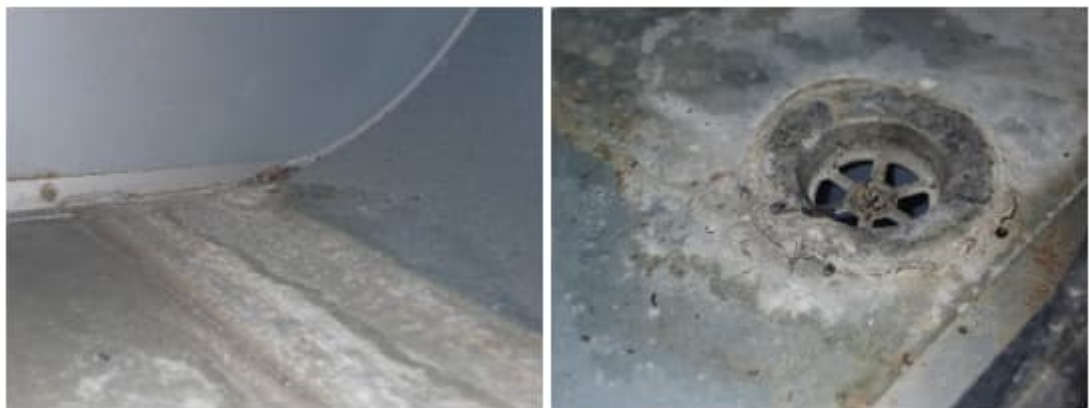
*Kuva 63. Lämmityspatterin jälkeisessä kammiossa havaittiin mahdollisesti jyrsijäperäisiä jätöksiä, ulkoilman epäpuhtauksia ja kosteusjälkiä.*

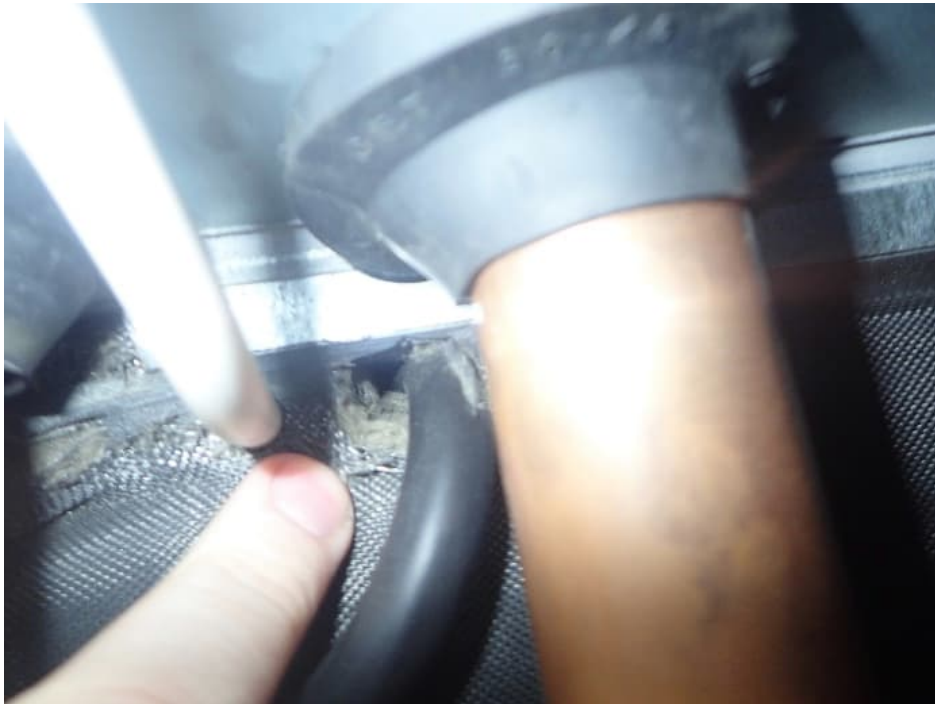
*Kuva 64. Tuloilmakoneen puhallinkammiossa havaittiin anturiläpivientejä, joissa on suojaamatonta mineraalivillaa.*

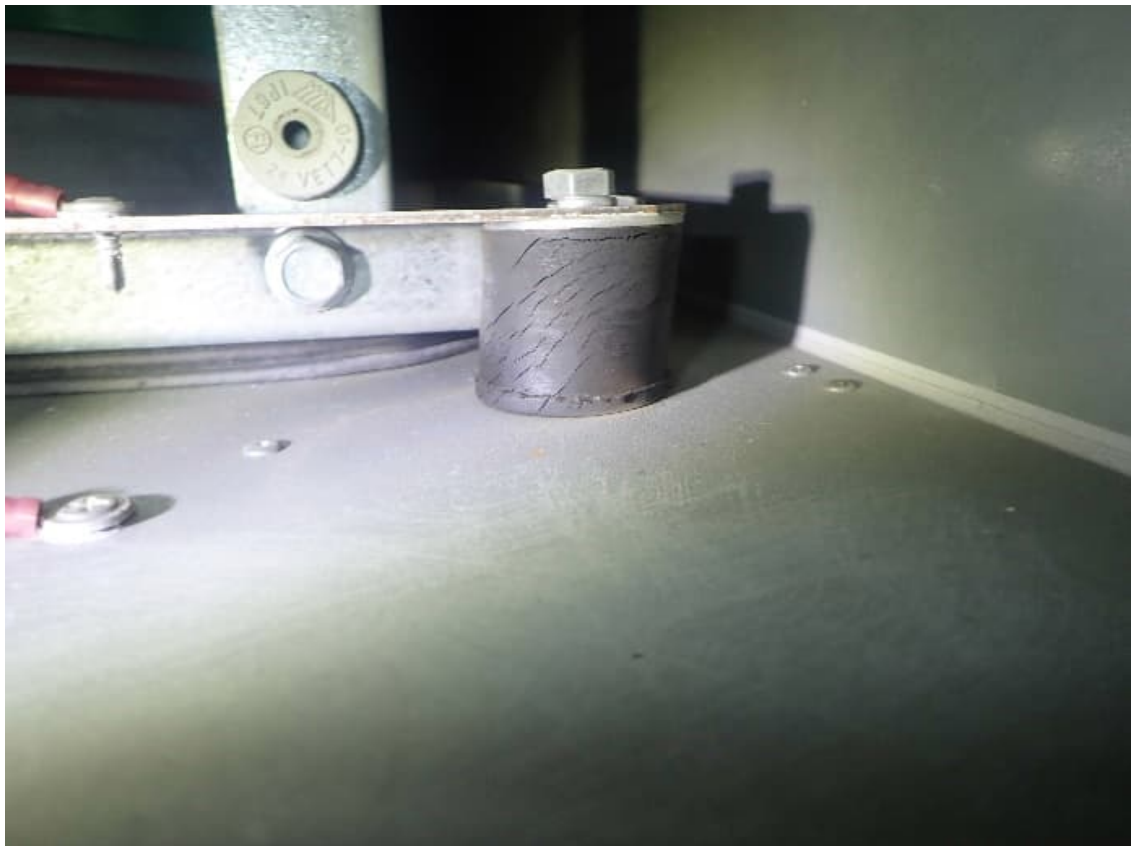
*Kuva 67. Poistoilmakoneen tärinävaimennin on ratkennut.*

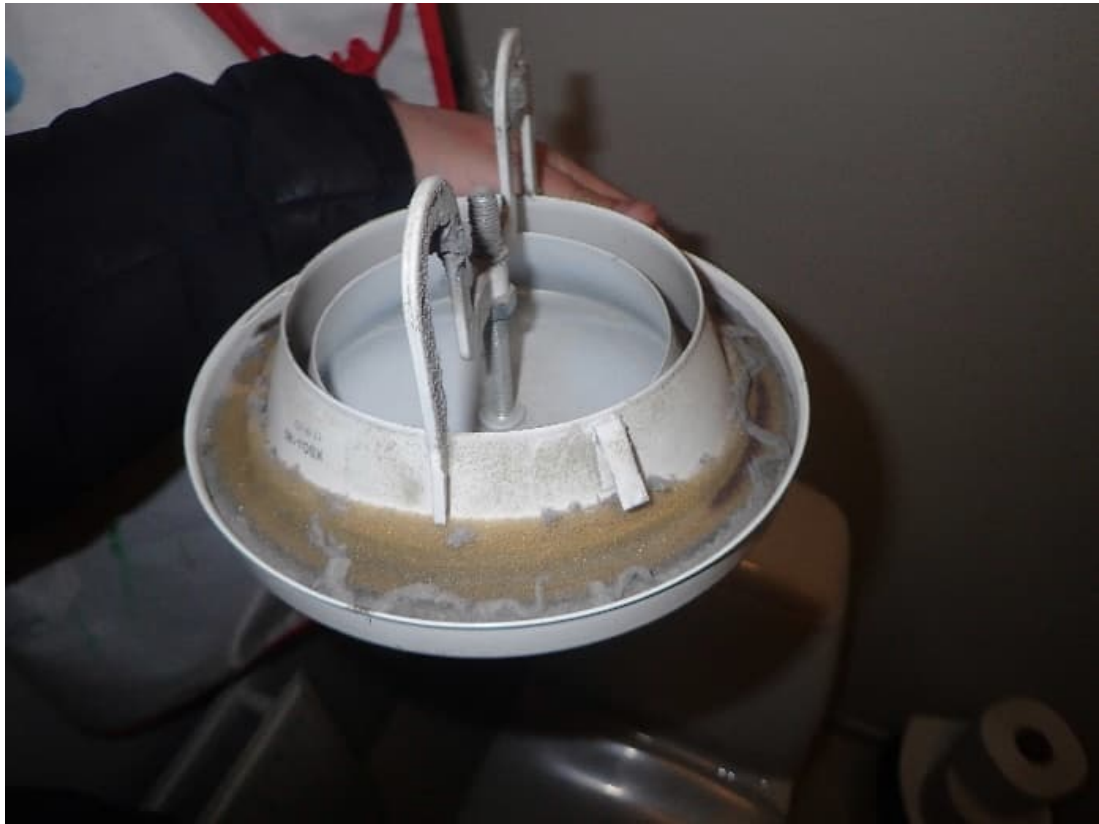
Kuva 77. Poistoilmapäätelaitteissa havaittiin pölykertymää.

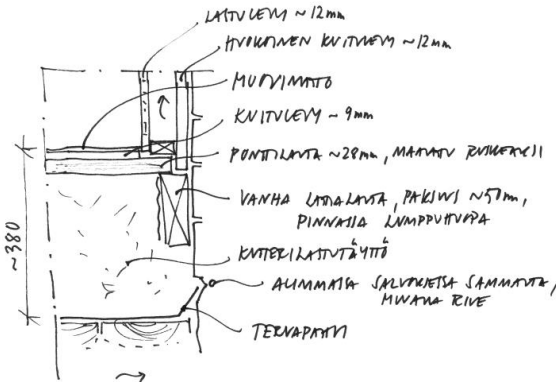
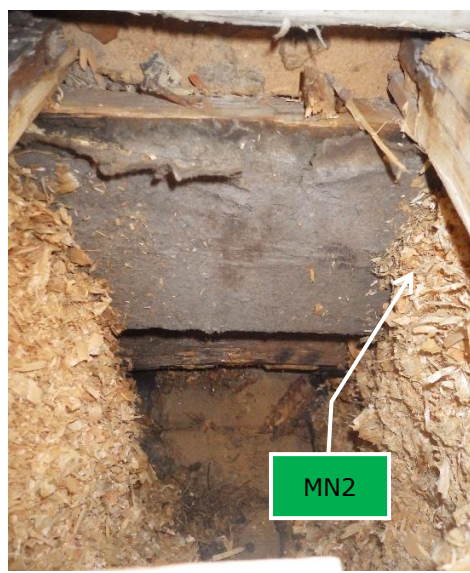
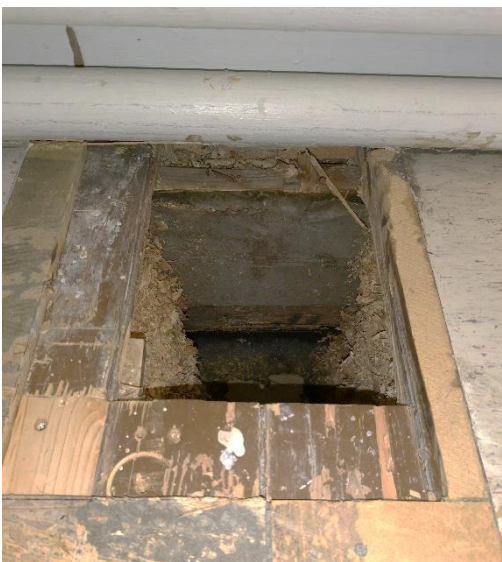
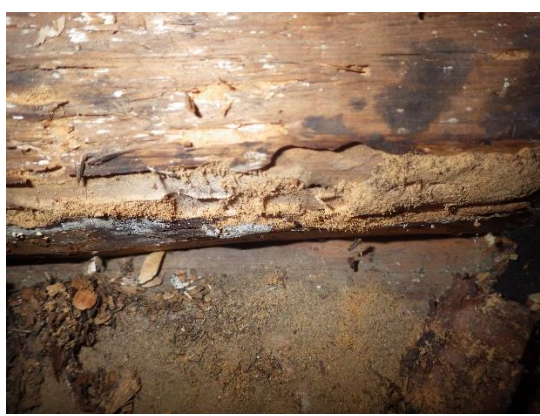
| Avaus ja materiaalinäyte | Tila / huoneselite |
|---|---|
| <p>Alapohjarakenteeseen tehtiin n. 300 x 300 mm avaus ulkoseinän liitoskohtaan. Lattiana on ennen ollut ruskeaksi maalattu ponttilaudoitus. Avaus tehtiin käsienvälikäteen läheisyyteen, jossa nykyistä muovimattoa on paikallisesti uusittu. Paikallista lahovaurioita havaittiin ulkoseinän aliempien hirsien osalta.</p> <p>Puru- / kutteritäytteestä otettiin materiaalinäyte MN2 mikrobianalyysiä varten. <b>Näytteessä ei todettu mikrobikasvua.</b></p> | |

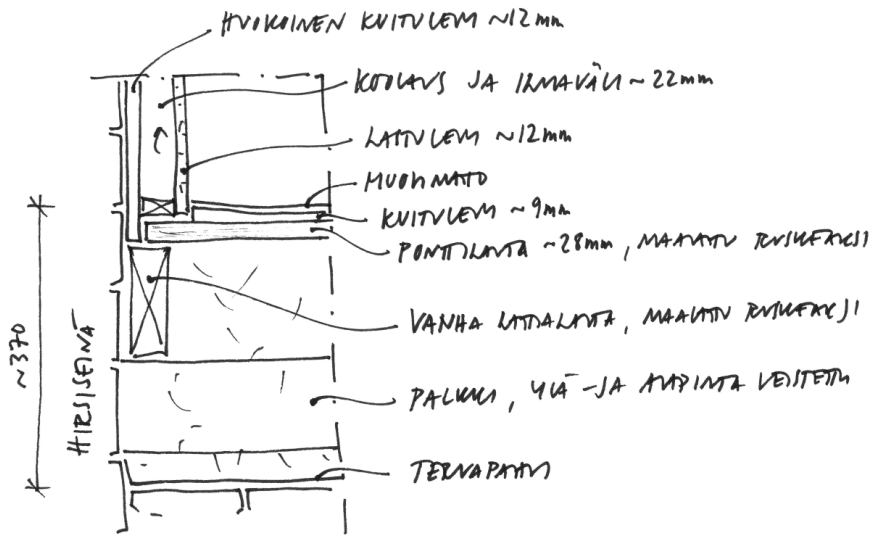
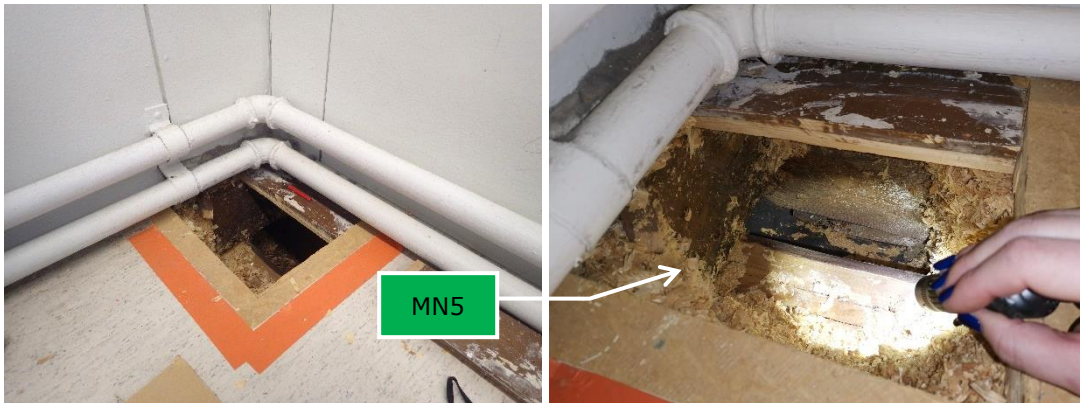
Alapohjarakenteeseen tehtiin n. 300 x 300 mm avaus ulkoseinien liitoskohtaan. Lattiana on ennen ollut ruskeaksi maalattu ponttilaudoitus. Paikallista lahovaurioita ja tummentumaa havaittiin ulkoseinän aliempien hirsien osalta. Hirsi oli havaintojen mukaan pehmeää pinnastaan.

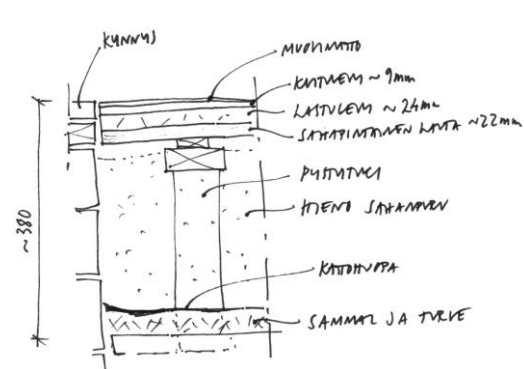
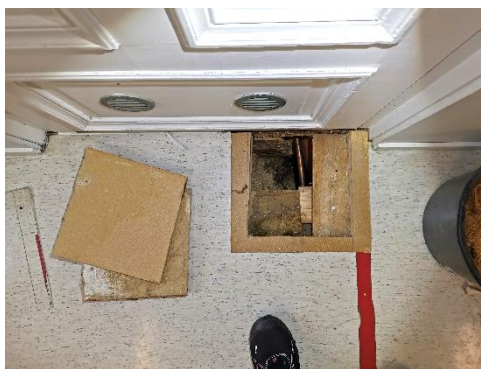
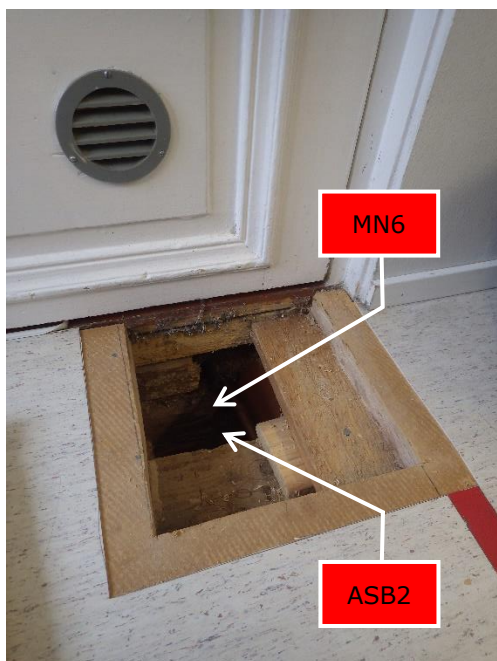
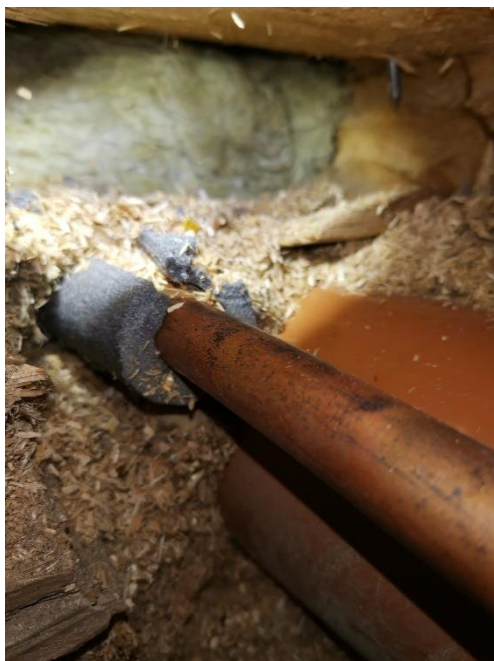
Alapohjarakenteeseen tehtiin n. 300 x 300 mm wc:n ovien edustalle. Rakenneavauksessa havaittiin bitumikermiä ennen turve-/sammaleriste kerrosta. Wc-tilojen alapuolella alapohjarakenteessa havaittiin lisäksi mineraalivillaa.

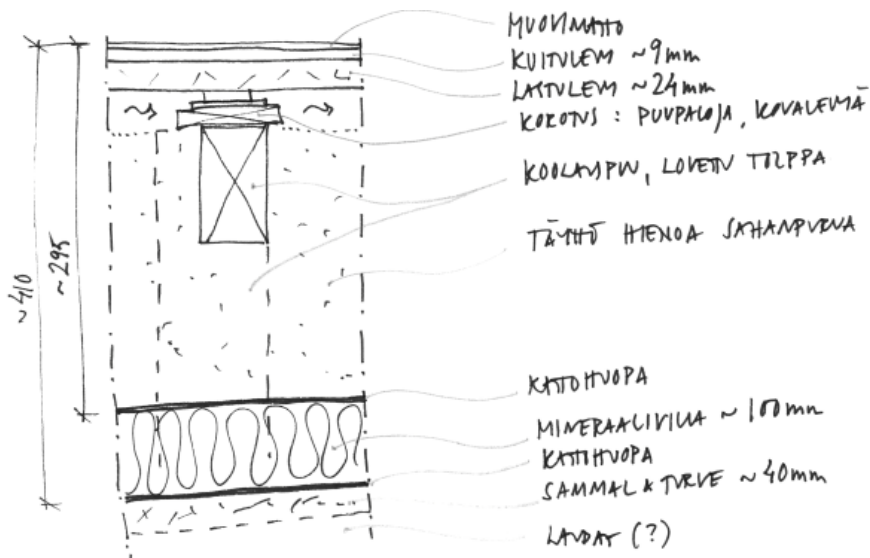
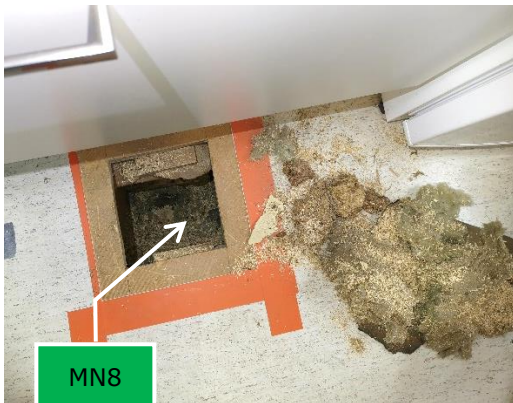
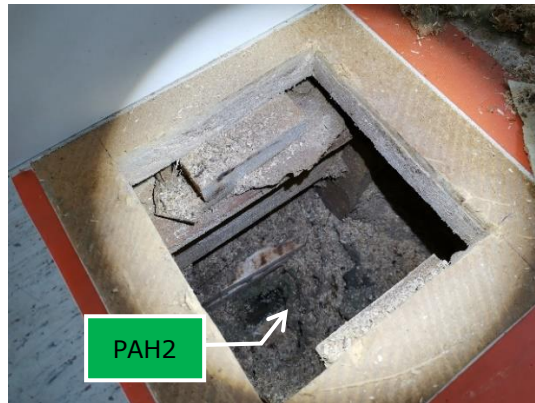
Alapohjarakenteeseen tehtiin n. 300 x 300 mm keittiökaappien ja vesipisteen edustalle. Alapohjassa havaittiin mineraalivillaa sekä tämän alla bitumikermiä ennen turve-/sammaleristekerrosta.

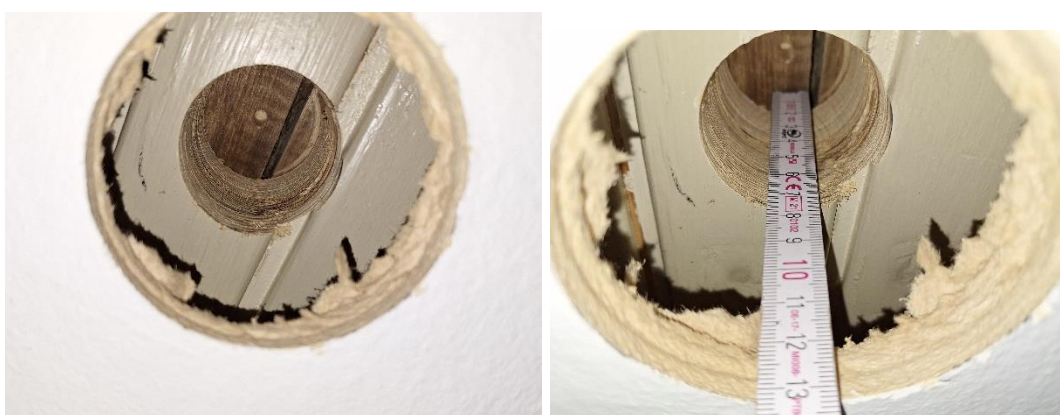
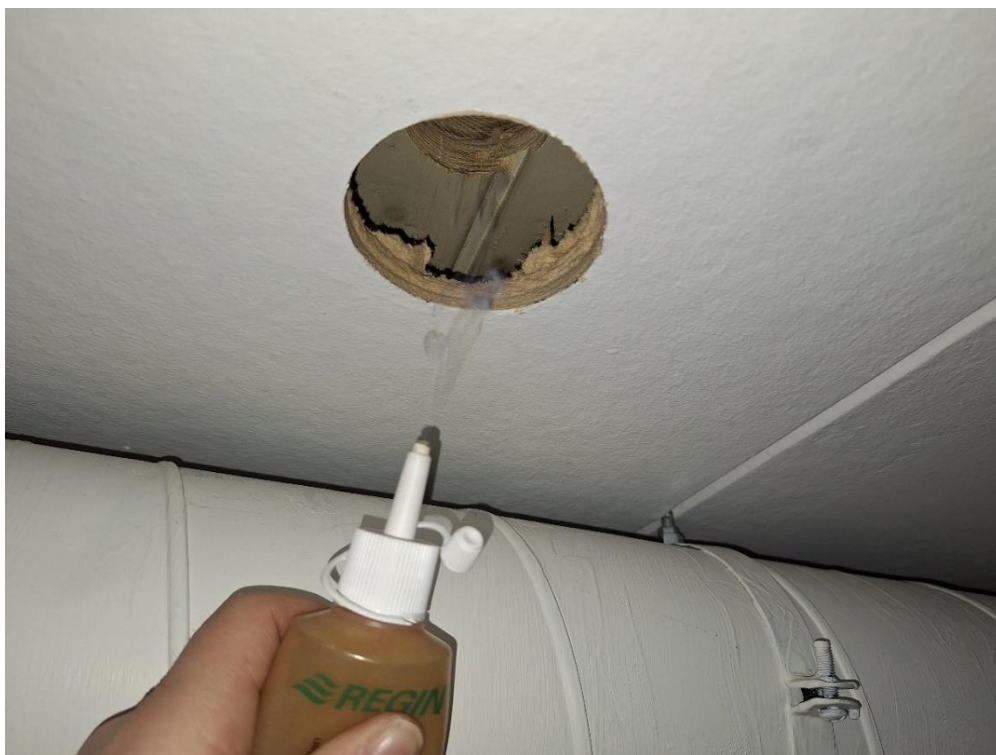
Kattoon tehtiin n. 100 mm avaus rasiaporalla puukuitulevyn sekä takana olevan maalattun helmipaneelin läpi. Rakenteessa ei havaittu erillistä ilmansulkua. Havaintojen mukaan ilmavirtaus tilasta yläpohjaan.
