# Tutkimusselostus

Hiekkaharjun koulu

Museon kokoelmatilat sekä luokat 1222 ja 1416

Rajattu kosteus- ja sisäilmatekninen kuntotutkimus sekä  
ilmanvaihtotekninen selvitys

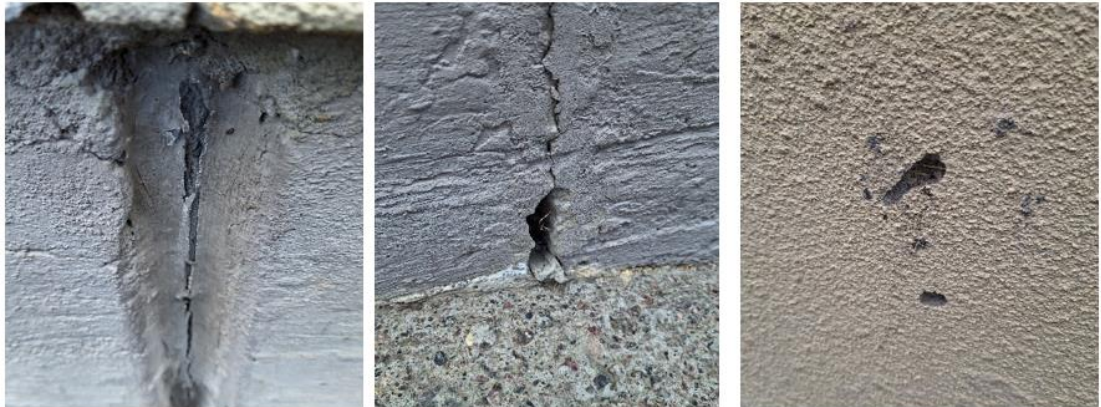
*Kuva 7. Liikuntasauman joustava saumamassaus on ikääntynyttä. Julkisivulla oli havaittavissa joitakin paikallisia epätiiviyiskohtia.*

- Sokkelin paikkakorjaus raudoitusten kohdissa, joissa pinta on lohjennut tai joissa pinnassa on ruostejälkiä. Lisäksi sokkelin epätiiviyskohtien täyttö.
- Sokkelien liikuntasauvojen joustavan saumamassauksen uusiminen
- Rappauksen halkeamien, vaurioiden ja lounaispuolen puuterassin uran paikkakorjaus.
- Julkisivun kuntotutkimus seuraavan 10 vuoden aikana.

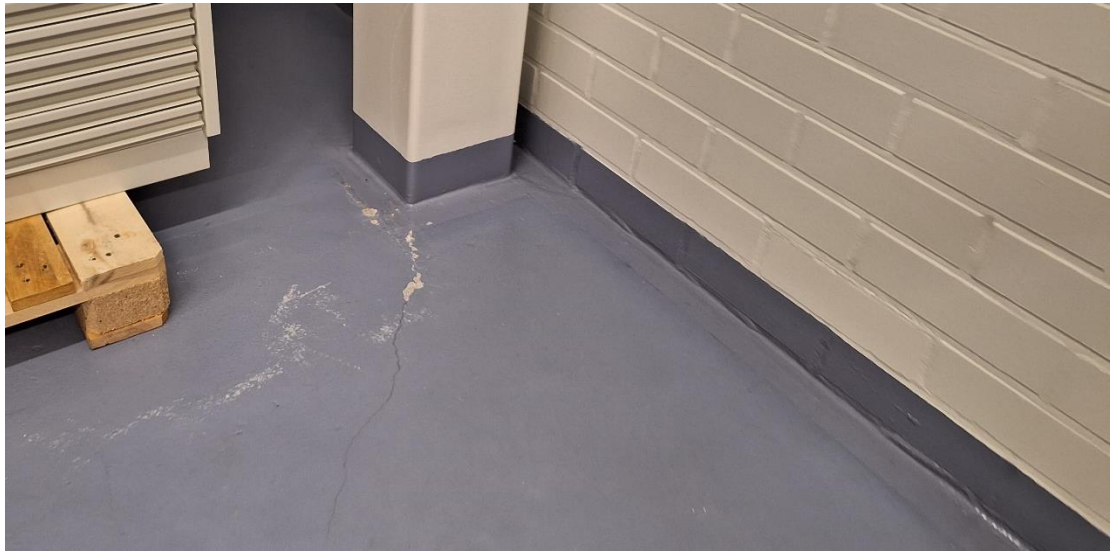
*Kuva 15. Varaston 0204 uuden teräspilarin ympärillä lattiapinnassa TKR-pinnoite on irronnut vähäisesti pohjastaan. Betonilaatta on haljennut pilarin kulmasta lähtien ja halkeaman ympärillä havaittiin kohonneita pintakosteusilmaisimen lukemia.*

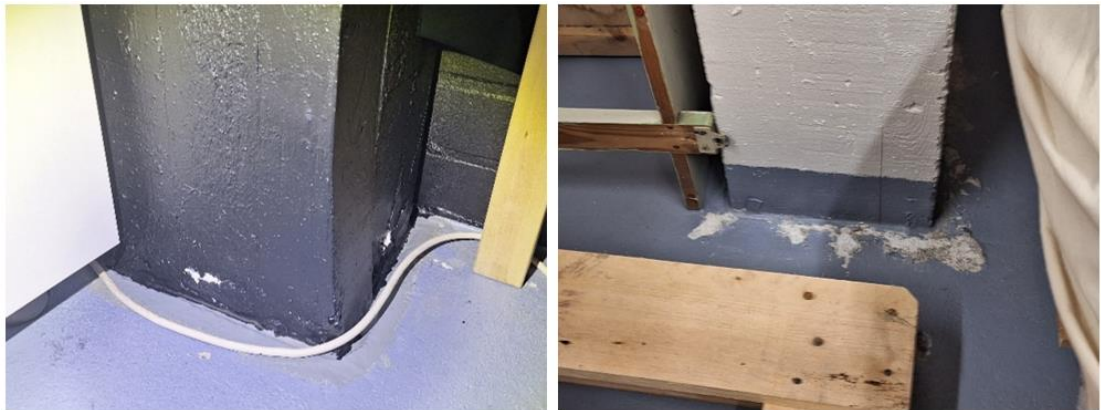
*Kuva 16. Varaston 0201 ja työtilan 0111 yhden betonipilarin kohdalla TKR-pinnoite on irronnut lattia-pilariliitoksessa paikallisesti pohjastaan ja alla on havaittavissa suolakidekertymää. Ei poikkeavia hajuja.*

- Hilseilevän maalipinnan poisto varaston 0201 pilarin ympäriltä sekä muissa mahdollisissa paikallisissa hilseilykohdissa tilojen muiden toimenpiteiden yhteydessä. Kohdat suositellaan jättämään puhtaalle betonipinnalle rakenteen hyvän kuivumisen varmistamiseksi tai kohtiin voidaan käyttää hyvin vesihöyryä läpäisevää ja kosteusrasitusta kestävää pintamateriaalia.
- Alapohjan halkeamien, tiivistämättömien liikuntasauvojen sekä muiden mahdollisten epätiiviyiskohtien tiivistys.
- Salaojakaivojen ja viemärin puhdistus-/tarkistusyhteiden kansien uusiminen kaasutiiviinä rakenteina.
- Museon tiivistämättömien tilojen tiivistystyöt (varastotilat 0102, 0103, 0120, 0206 ja 0205 sekä näyttelyjen rakennustila 0104).

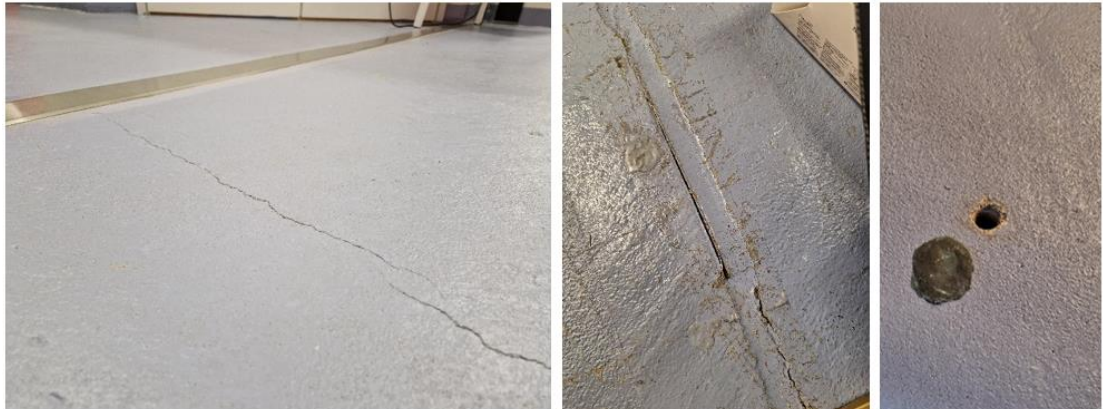
*Kuva 17. Alapohjan betonilaatan pinnassa on halkeamia ympäri museon aluetta. Näyttelyjen rakennustilassa 0104 havaittiin liikuntasauaman joustavan saumamassa rakoilua ja sisätilasta havaittiin lievä ilmavirtaus rakenteeseen päin. Työtilassa 0110 havaittiin yksi maaperään avoin vanha kosteusmittauksen porareikä. Reikä merkattiin ummistettavaksi tämän tutkimuksen porareikien paikkaamisen yhteydessä.*

Alapohjan betonilaatan pinnassa on halkeamia ympäri museon aluetta. Merkkiainekokeessa yhdestä lattian halkeamasta havaittiin ilmavuotoa (ks. luku "8 Merkkiainekokeet"). Näyttelyjen rakennustilassa 0104 havaittiin liikuntasauvan joustavan saumamassa rakoilua ja sisätilasta havaittiin lievä ilmavirtaus rakenteeseen päin. Maaperän epäpuhtaudet pääsevät kulkeutumaan ilmavirtojen mukana sisätiloihin sisätilojen ollessa

alipaineisia alapohjaan nähden heikentäen näin sisäilman laatua. Kaikki alapohjan halkeamat ja tiivistämättömät liikuntasaumat sekä muut mahdolliset epätiiviyskohdat suositellaan tiivistämään. Työtilassa 0110 havaittiin lisäksi yksi maaperään avoin vanha kosteusmittauksen porareikä, joka merkattiin ummistettavaksi tämän tutkimuksen porareikien paikkaamisen yhteydessä.

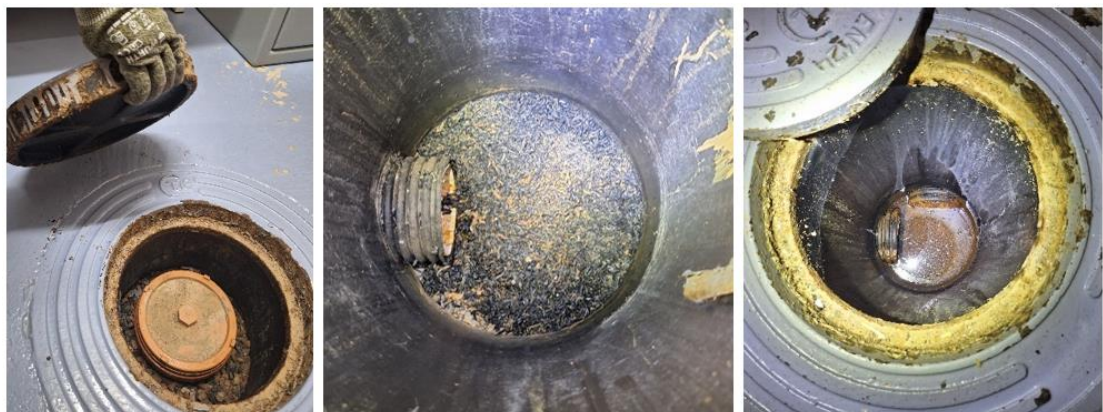
Käytävän 0100 kaivossa seiso i vesi ja salaojaputket olivat noin 2/3 korkeudelta vedenpinnan alapuolella. Salaojat suositellaan kuvaamaan kiireellisesti ja selvittämään seisovan veden syy. Salaojien toimimattomuudella voi olla yhteys rakenteista havaittuihin kosteuspoikkeamiin.

*Kuva 18. Museon alueella havaittiin useita salaojien tarkastuskaivoja sekä yksi viemäriputken tarkastus-/puhdistusyhte. Kaivojen kannet eivät ole tiiviitä ja viemärin puhdistusyhteen ympärillä kaivorakenne on suoraan avoin maaperään. Yhdessä salaojan tarkastuskaivossa havaittiin paljon kumimaista roskaa ja toisessa kaivossa seiso i vesi ja salaojaputkien päät olivat noin 2/3 vedenpinnan alapuolella.*

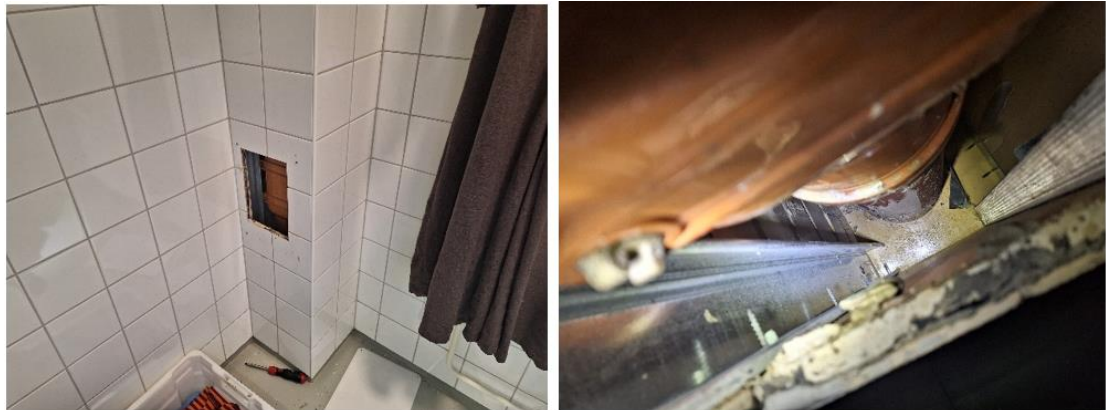
Suihkutilan 0114 nurkan putkikotelon pohjalla havaittiin vettä. Havaintojen mukaan putki vuotaa, mutta tarkkaa kohtaa tai vuodon määrää ei saatu selvitettyä. Vuoto ja tarvittaessa myös kotelorakenne vaurioituneilta osin suositellaan korjaamaan kiireellisesti.

*Kuva 19. Suihkutilan 0114 nurkan putkikotelon pohjalla havaittiin vettä. Selvää vuotokohtaa putkesta ei havaittu.*

korjaamaan kiireellisesti. Samalla on tarkasteltava kotelorakenteen kuntoa ja kotelo on korjattava vaurioituneilta osilta. Asiasta ilmoitettiin tilaajalle välittömästi havainnon jälkeen.

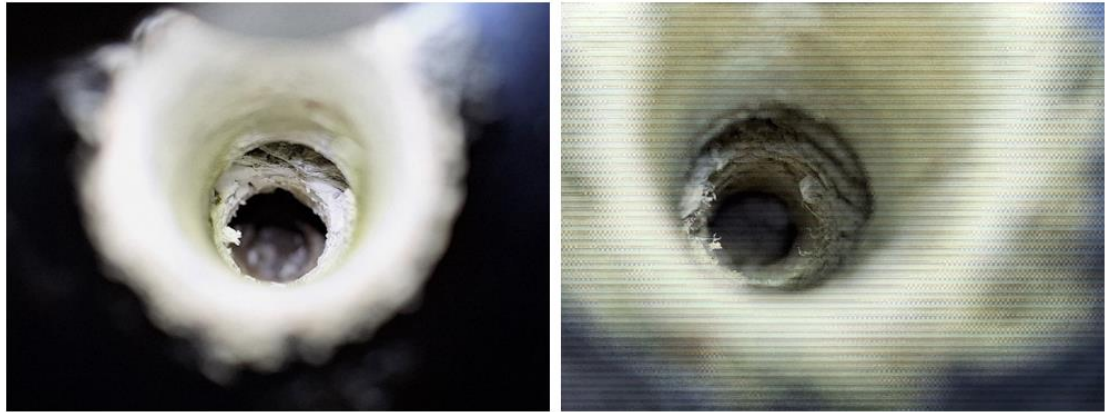
*Kuva 20. Läpiporaus RA4 varastossa 0205 (vasen) ja RA5 käytävällä 0200 (oikea). Molemmissa läpiporauskohdista havaittiin alapohjarakenteen solupolystyreenieriste (EPS). Porarei"istä havaittiin maaperän hajua sekä selvä ilmavirtaus rakenteesta sisätiloihin päin merkkisavulla havainnoiden.*

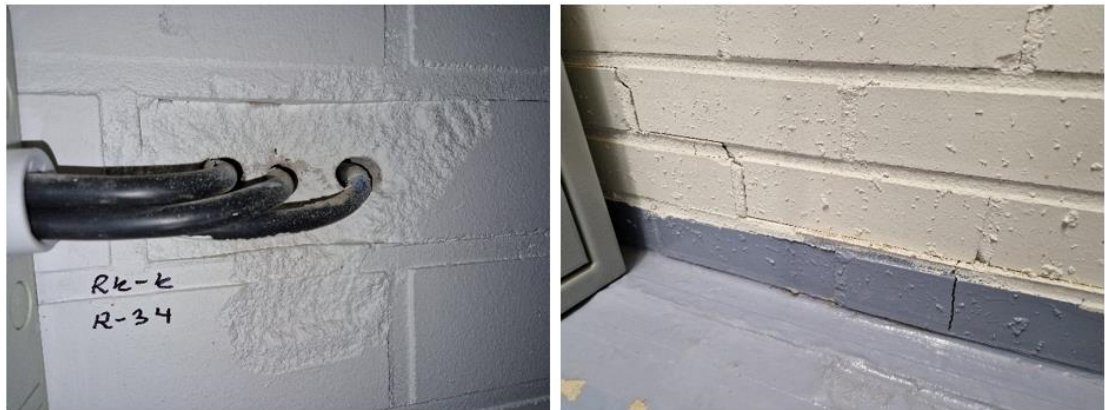
*Kuva 29. Varastossa 0205 kuorimuurattua maanvastaista seinää ei ole ylikapseloitu ja kuorimuurauksen läpi menee tiivistämättömiä sähköjohtoja. Kuorimuurauksen saumoissa on halkeamia varastotiloissa 0205 ja 0206.*

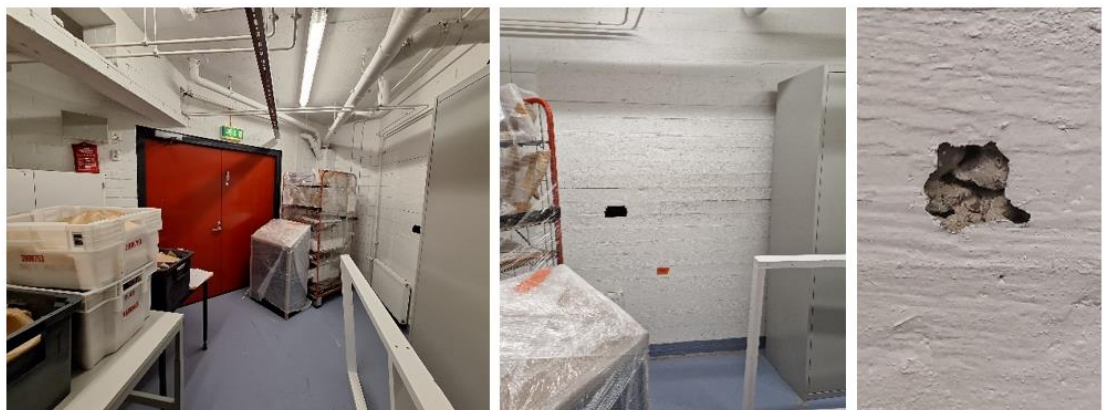
*Kuva 33. Tilassa 0107 porrashuoneen 0051 portaanalustilan vastaisessa seinärakenteessa havaittiin reikiä, josta aistittiin maakellarimaista hajua.*

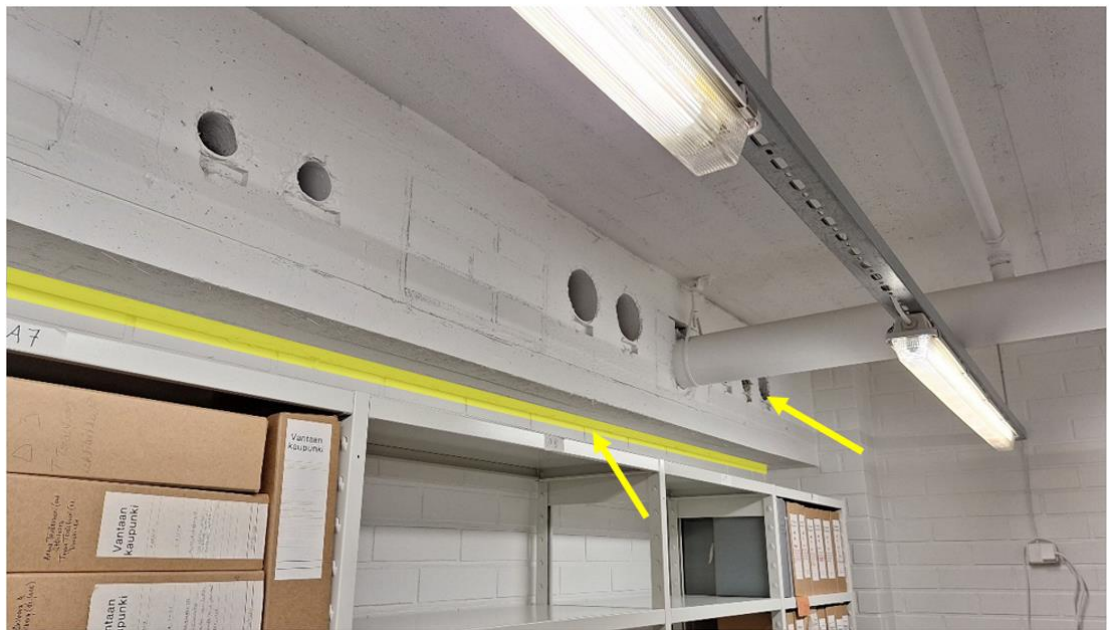
- Voimakasta vuotoa palkissa olevien vanhojen läpivientien kautta ja palkin ja väliseinän välisestä liitoksesta (esitetty alla olevassa kuvassa)
- Vähäistä pistemäistä vuotoa patterien putkikannakkeista
- Vähäistä pistemäistä vuotoa tiilimuurauksen saumoista muutamissa kohdissa, joissa TKR-käsittely ei ole yhtenäinen
- VS-VP-liitoksesta vähäistä pistemäistä vuotoa.

*Kuva 37. Väliseinän ja palkin välisestä liitoksesta sekä palkin läpivientien kautta havaittiin ilmavuotoa. Merkkiainekaasu siirtyy palkin taakse todennäköisesti kuorimuurauksen takaa palkin kohdalla, jossa tiivistystä ei ole saatu tehtyä suoraan palkin pintaan.*

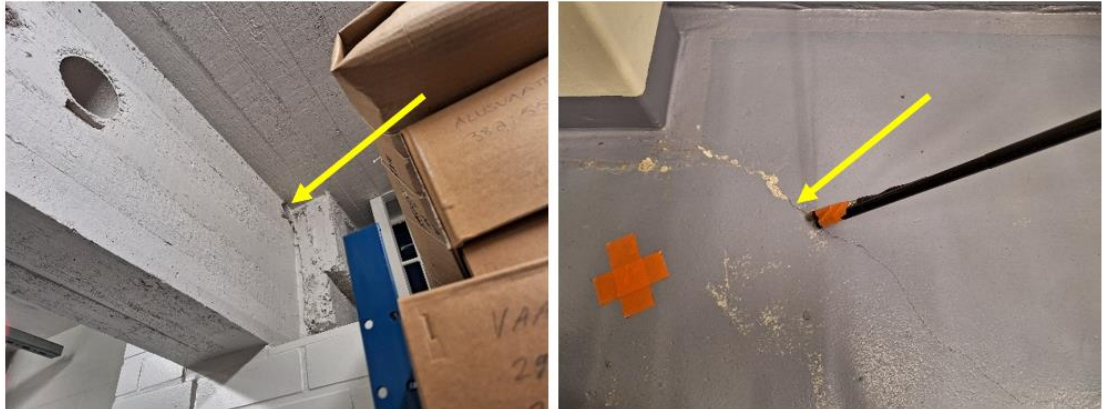
*Kuva 39. Palkin vanhan läpiviennin kautta havaittiin voimakasta ilmavuotoa (vasen). Lattian halkeaman kautta havaittiin voimakasta viivamaista ilmavuotoa (oikea).*

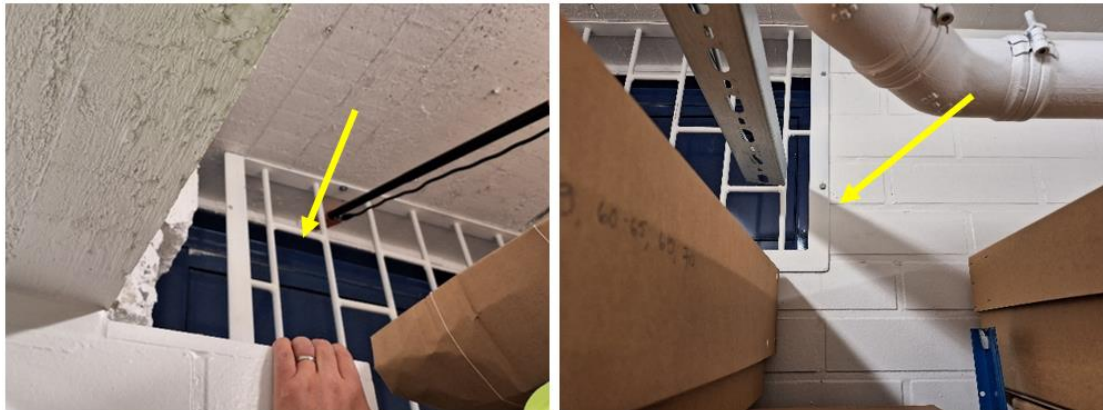
*Kuva 40. Savunpoistoluukun liitosten kautta havaittiin kohtalaista viivamaista ilmavuotoa.*

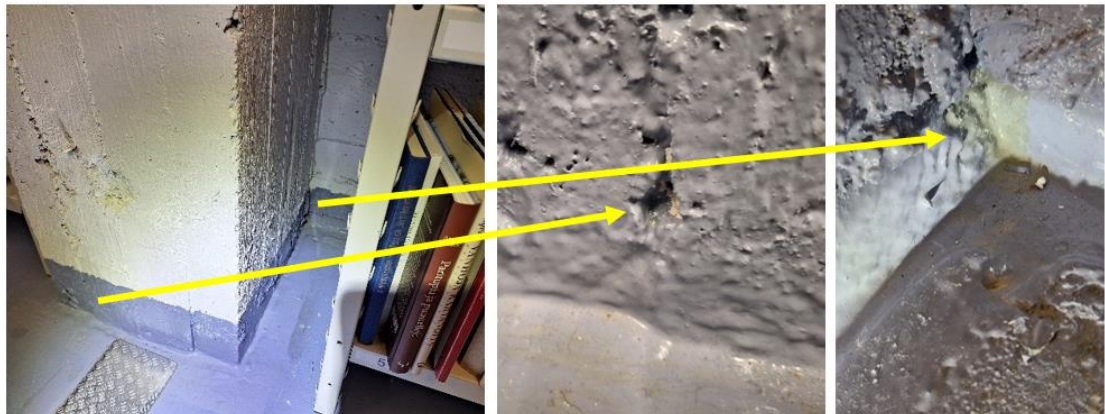
*Kuva 42. Pilarin juuresta havaittiin kohtalaista pistemäistä ilmavuotoa kahdesta reiästä.*

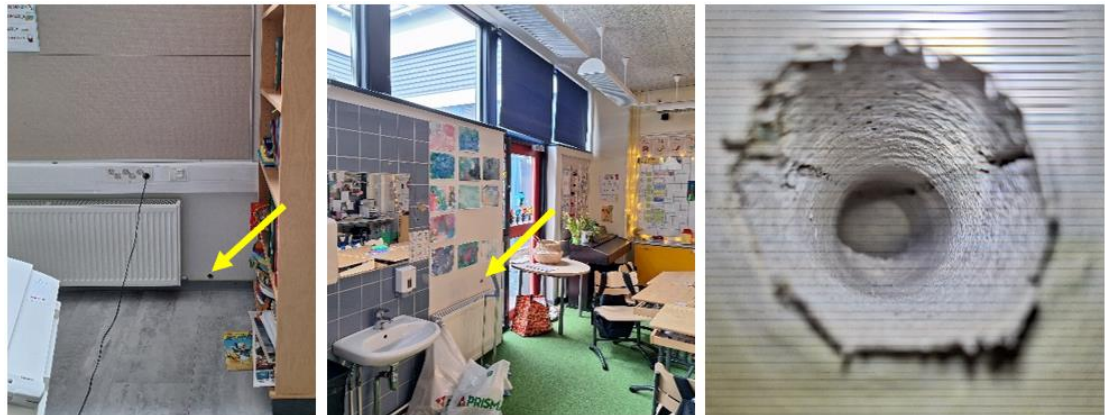
*Kuva 50. Rakenneavaukset RA7 luokassa 1416 ja RA6 luokassa 1222. Molempien luokkatilojen avausten havainnot vastasivat toisiaan. Avausten kohdalla ei havaittu erillistä eristekerrosta vaan ulkoseinät ovat kokonaisuudessaan siporexia pintarakenteita lukuun ottamatta. Avauksista ei havaittu poikkeavaa hajua aistinvaraisesti eikä ilmavirtausta merkkisavun avulla havainnoiden. Avaus RA6 tehtiin lattianrajaan eikä avauksen kohdalla havaittu sokkelihalkaisua.*

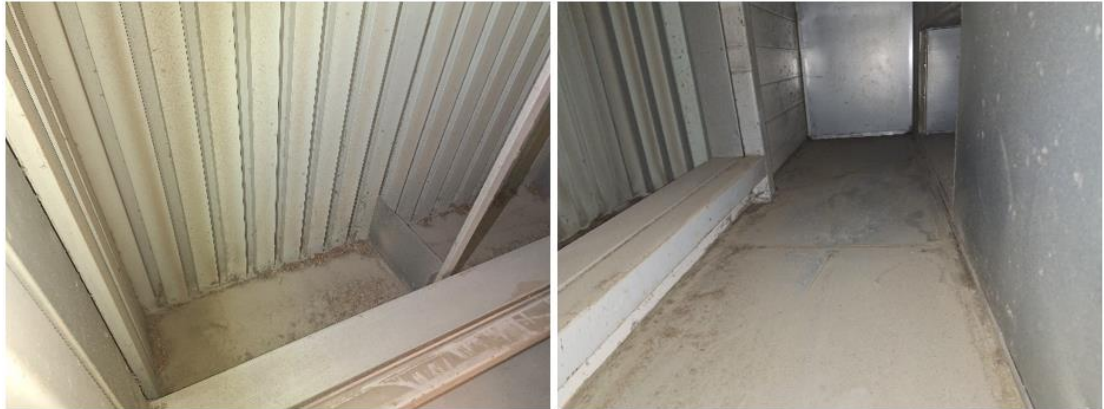
*Kuva 52. Yleiskuva ilmanvaihtokoneiden tuloilmakammioista. Kammion pohjalla on hieman kosteusjälkiä ja runsaasti likaa sekä hyönteisiä.*

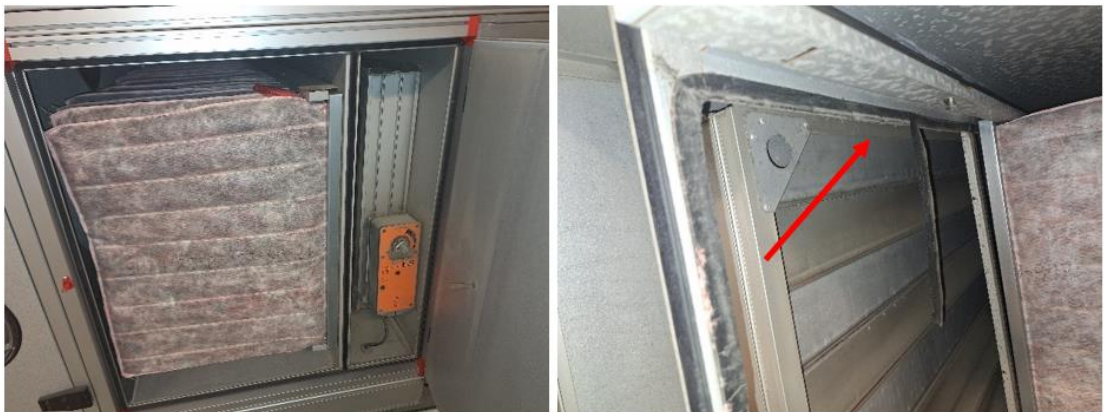
*Kuva 53. Yleiskuvat tuloilmasuodatinkammiosta. Suodattimien tiivistenauhat ovat paikoin rikki, minkä takia suodattimet eivät tiivisty tiiviisti suodatinrunkoihin nähden. Silmämääräisten arvioiden perusteella, suodattimien ohivuotoa esiintyy jonkin verran.*

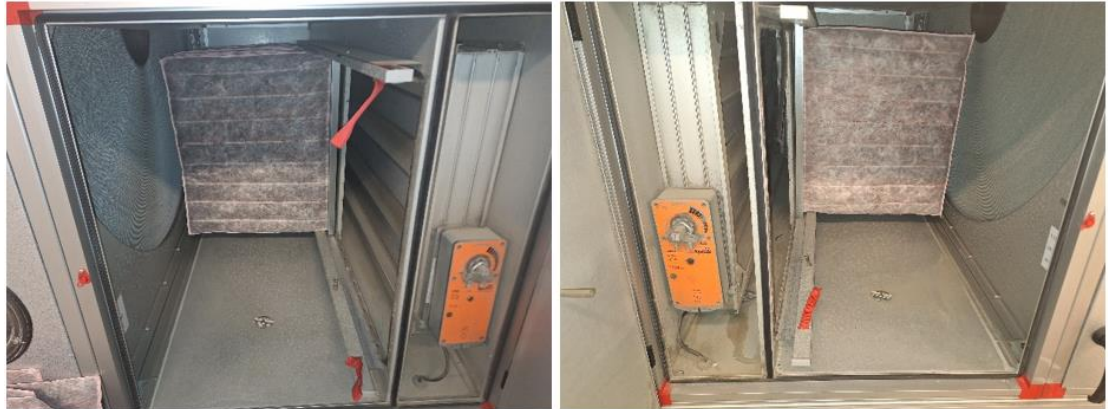
*Kuva 54. Yleiskuvat tuloilmasuodatinkammiosta. Kammioiden pohjalla on hieman pölyä ja jälkiä seisoneesta vedestä sekä suodatinrunkojen tiivisteet ovat heikossa kunnossa.*

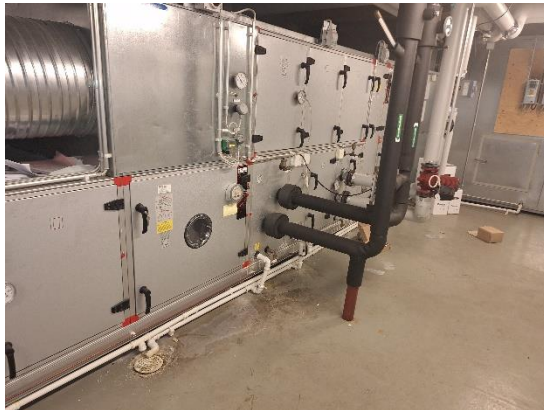
*Kuva 58. Yleiskuva TK08 ilmanvaihtokoneesta. Ilmanvaihtokoneen alla on runsaasti kosteusjälkiä. Koneen rungossa on valuma- sekä korroosiojälkiä.*

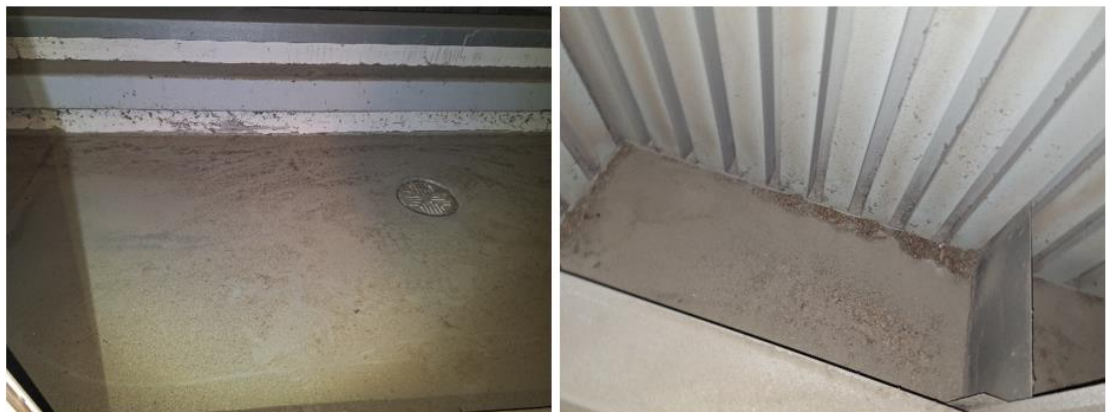
*Kuva 59. Yleiskuva tuloilmakammioista. Kammion pohjalla on runsaasti likaa sekä hyönteisiä.*

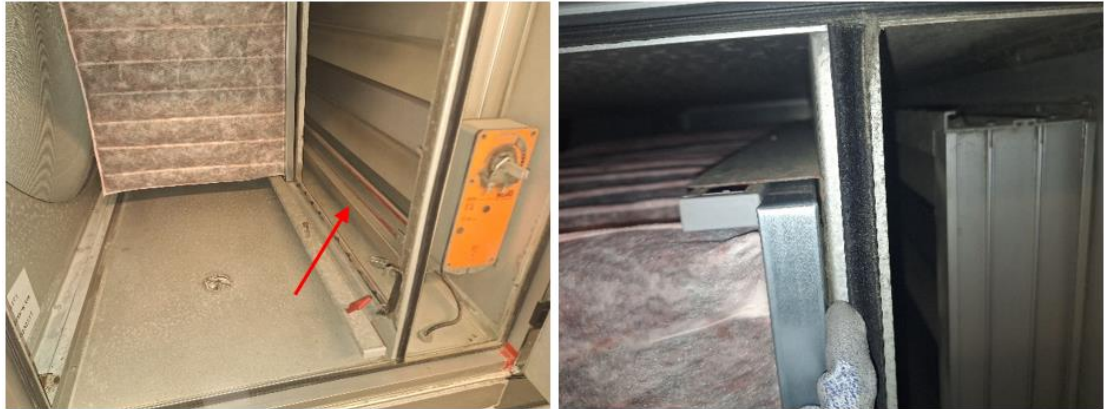
*Kuva 60. Yleiskuvat tuloilmasuodatinkammioista. Tuloilman sulkupelti ei sulkeudu täysin kiinni asentoon koneen ollessa sammutettu. Suodattimien tiivistenauhat ovat paikoin rikki, minkä takia suodattimet eivät tiivisty tiiviisti suodatinrunkoihin nähden. Silmämääräisten arvioiden perusteella, suodattimien ohivuotoa esiintyy jonkin verran. Kammion pohjalla on hieman pölyä.*

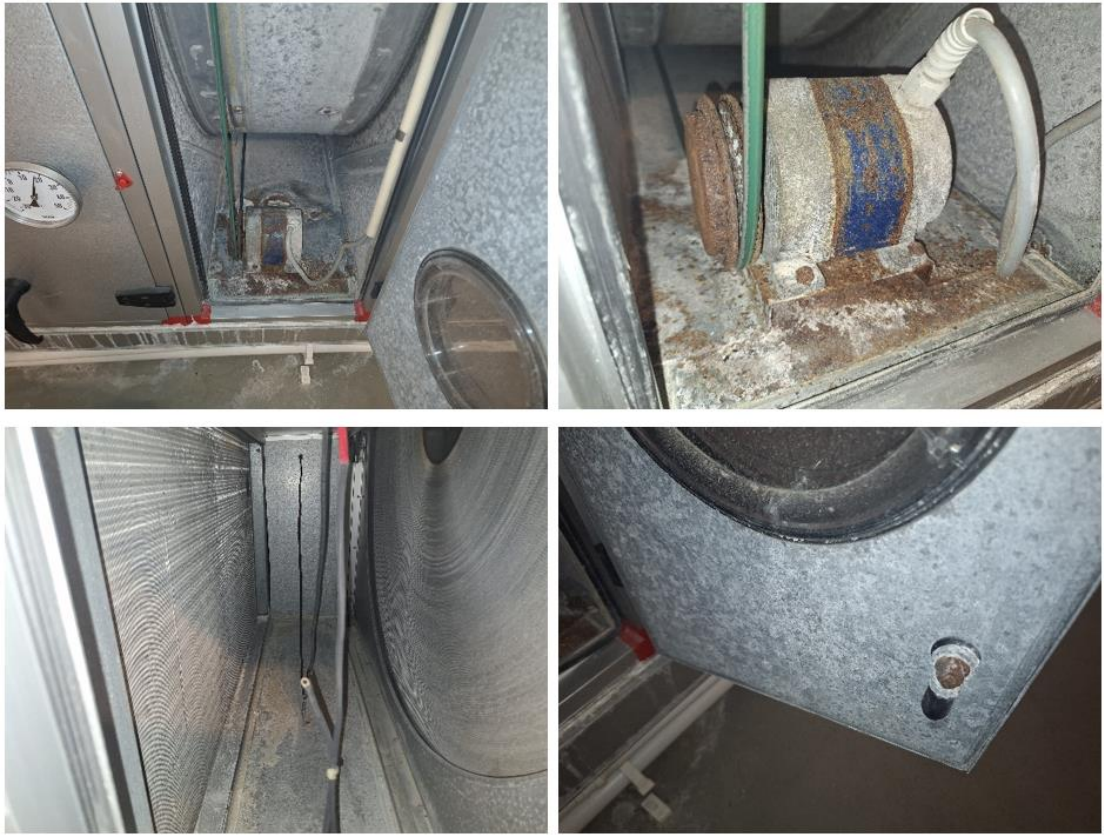
*Kuvat 61. Yleiskuvat ilmanvaihtokoneen LTO-osasta, kuivatuspatterista sekä LTO-osan tarkastusluukusta. LTO-osat, kammion pohja, tarkastusluukku ja patteri ovat korroosiovaurioituneet ja niissä on ruostetta. Kammion pohjalla havaittiin edellä mainittujen lisäksi kosteusjälkiä. LTO- osalla ei havaittu viemäröintiä.*

Suositlemme kiireellisinä toimenpiteinä museon kokoelmatilojen ilmanvaihtokoneen ja -kanaviston perusteellista puhdistamista, IV-koneen ruosteenpoistoa, desinfiointia sekä äänenvaimentimien uusimista ja viemäröinnin lisäämistä. Lisäksi suosittelemme ilmanvaihtokoneen ohjausten toimivuuden tarkistamista. Koska TK08 runko- ja sisäosissa on laajat ruostevauriot, suositellaan koneen uusimista seuraavan 2–3 vuoden aikana. Suosittelemme ilmamäärien mittaus- ja säätötyön suorittamista ilmanvaihtojärjestelmän puhdistuksen yhteydessä.

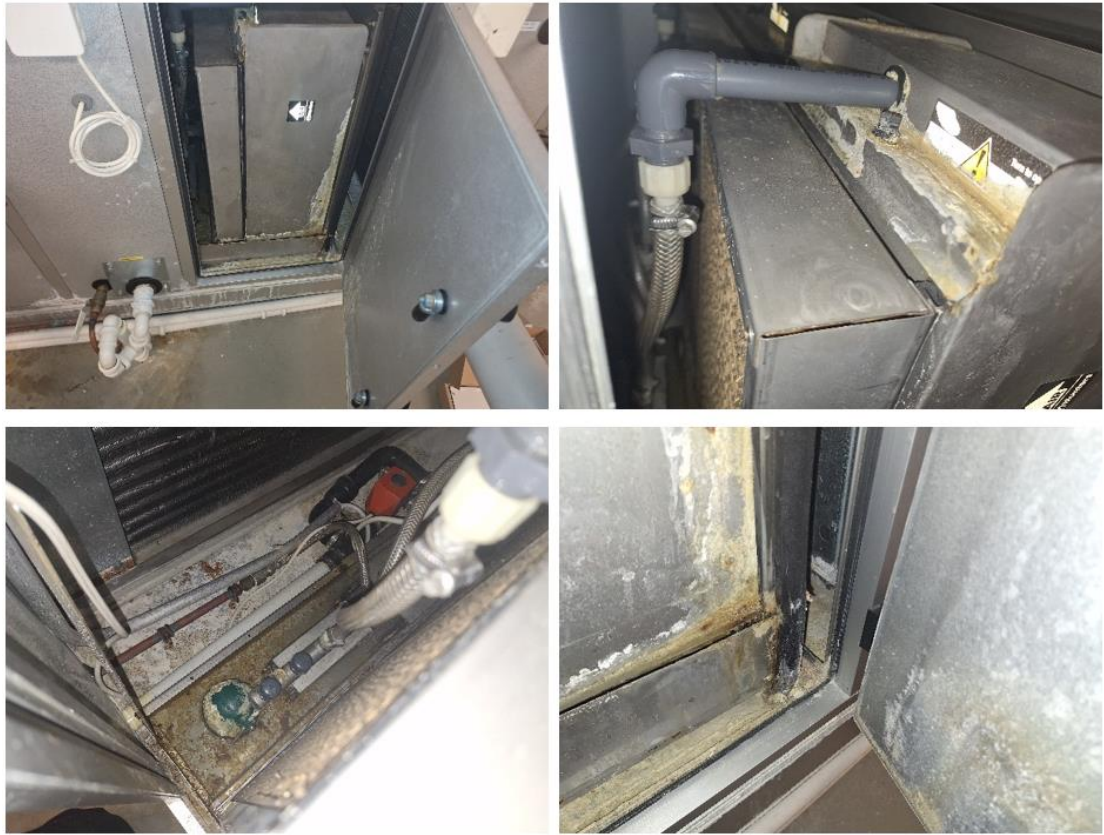
*Kuvat 62. Yleiskuvat ilmanvaihtokoneen kostutusosasta. Kammion sisäosissa havaittiin runsaasti epäpuhtauksia sekä korroosio- ja kosteusjälkiä.*

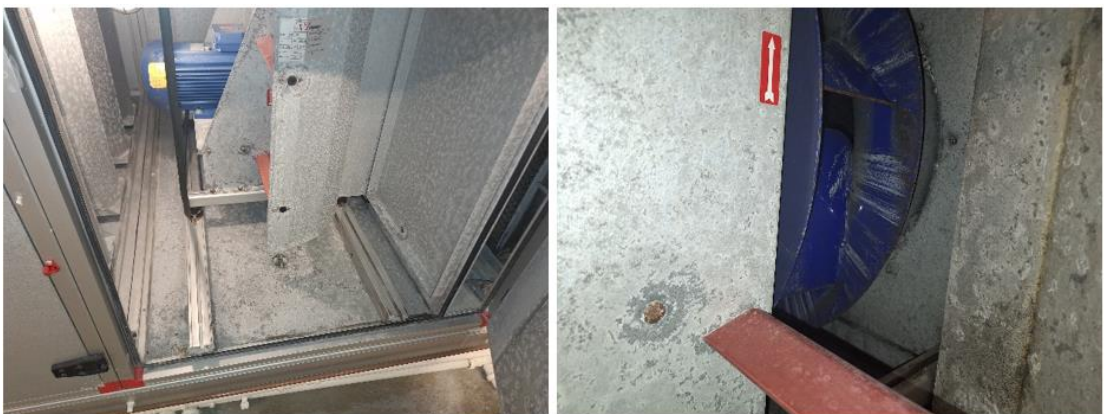
*Kuva 63. Yleiskuvat tuloilmapuhallinkammioista. Kammiossa on vaurioita ja korroosiojälkiä.*

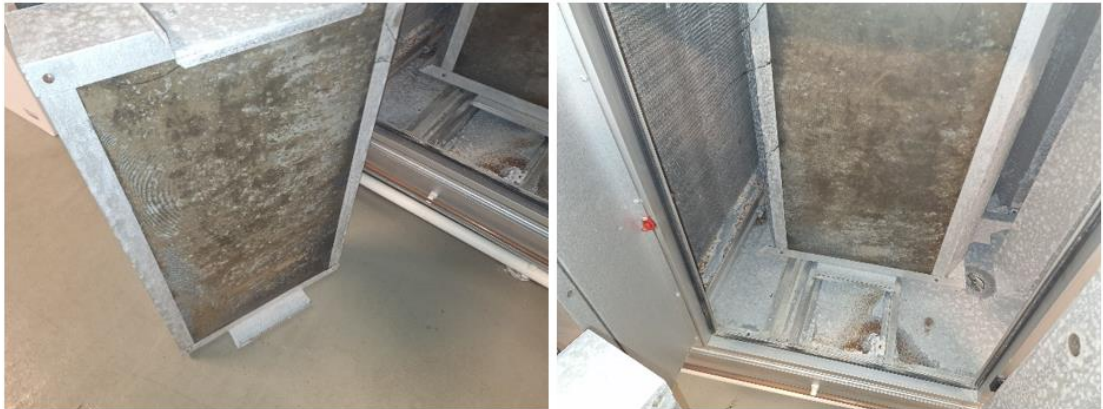
*Kuva 64. Yleiskuvat äänenvaimennusosista. Kammion pohjalla on korroosion ja kosteuden jälkiä. Äänenvaimennusosissa on runsaasti kosteusjälkiä.*

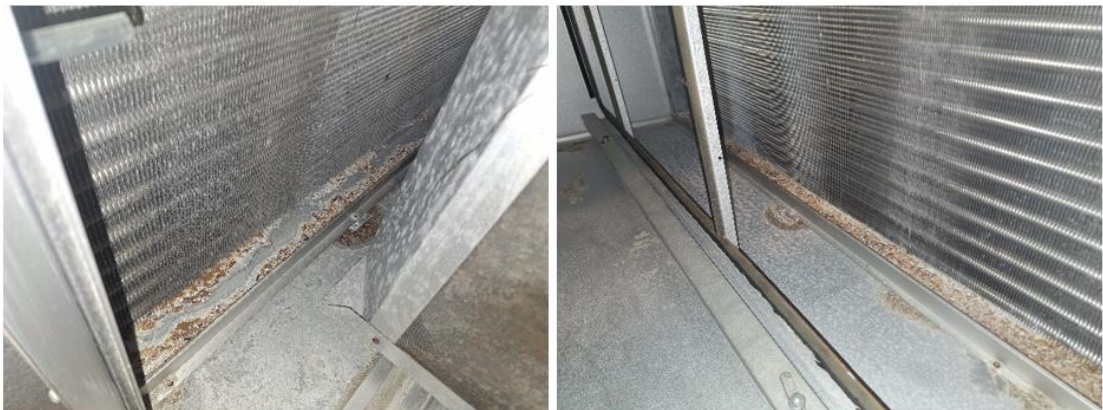
*Kuva 65. Yleiskuvat jälkilämmityspatterista. Patterissa sekä kammion pohjalla korroosiovaurioita ja ruostetta.*

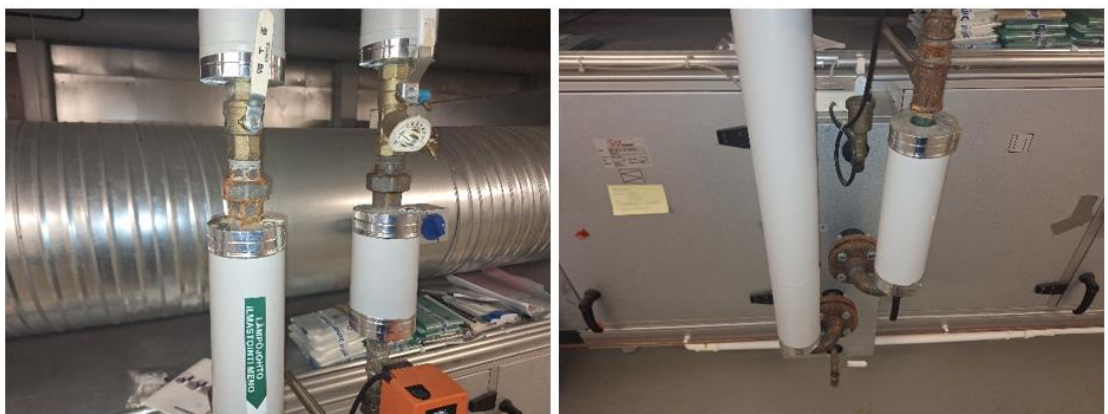
*Kuva 67. Yleiskuvat ilmanvaihtokoneen lämmitysputkista. Laippa- ja liitoskohdissa on vuoto- ja ruostejälkiä.*
