# Tutkimusselostus

Rekolan koulu, päärakennus

Ilmanvaihtotekninen kuntotutkimus

16.09.2024

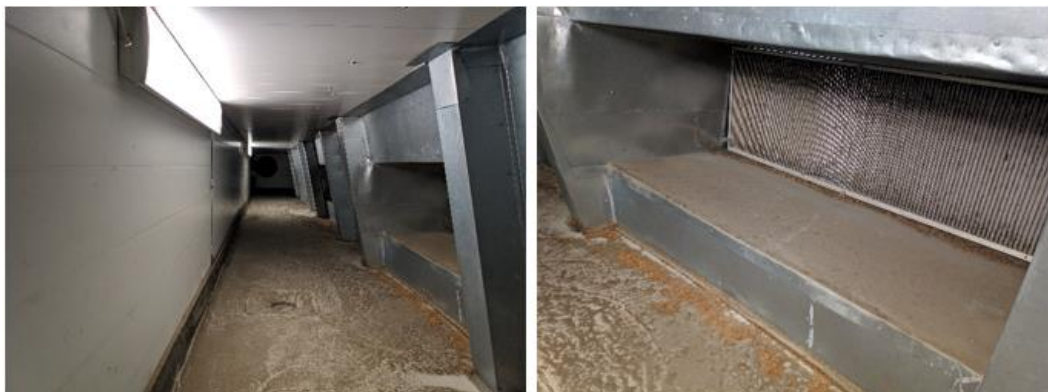
Ilmanvaihtokoneen raitisilma otetaan ullakon keskiosan yhteisestä raitisilmakammioista. Raitisilmakammio rajoittuu ulkoseinän sekä konehuoneen seinän väliseen tilaan. Ilmanotto kammioon otetaan julkisivun raitisilmasäleiköistä. Tarkasteluhetkellä keväällä kammiossa sekä raitisilmasäleikössä oli runsaasti siitepölyä sekä muuta likaa.

*Kuva 3. Rakennuksen keskiosan ilmanvaihtokonehuoneen yhteinen raitisilmakammio. Raitisilmakammio ja raitisilmasäleiköt ovat likaiset.*

konehuoneen seinärakenteen ja ulkoseinärakenteen väliin. Raitisilmakammion avoimet villapinnat suositellaan suojaamaan ja kammion epätiivelyskohdat ummistamaan, jonka jälkeen tuloilmakanavisto suositellaan puhdistamaan. Juhlasalin ilmanvaihtokoneen erillisessä raitisilmakammiossa on varastoituna tuoleja, jotka suositellaan poistamaan.

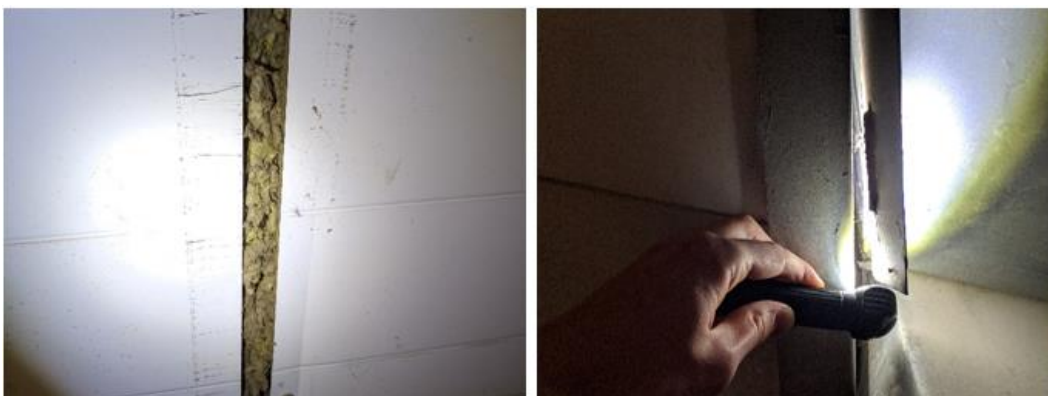
Kammion rakenteiden liittymät eivät ole tiiviitä ja seinärakenteen villa on kammiossa näkyvillä. Lisäksi kammioista on ilmayhteyksiä konehuoneen seinärakenteen ja ulkoseinärakenteen väliin. Ilmanvaihtokone tulee noin 18 vuoden ikään ja se on toimintakuntoinen. Havaintoja on esitetty seuraavissa valokuvissa ja niiden kuvateksteissä.

*Kuva 4. Raitisilmakammion sisäseinissä on avoimia villapintoja. Rakenteiden liittymät ovat epätiivittä ja kammiosta on ilmayhteyksiä seinärakenteisiin.*

pyyhintäpölynäyte, jonka analyysitulokset on esitetty Sisäilma- ja kosteusteknisessä kuntotutkimuksen raportissa (AFRY Finland Oy). Pölynäytteen analyysissä havaittiin mineraalivillakuituja, jotka kanavistosta voivat päätyä sisäilmaan. Huonetilojen tasopinnoilta otettujen pyyhitäpölynäytteiden analyysissä kuituja ei havaittu. Yleisesti kuidut voivat aiheuttaa ylähengitysteiden, silmien ja ihon ärsytysoireita, joten raitisilmakammion avoimet villapinnat suositellaan suojaamaan peittämällä kuituja sitovalla aineella. Työn jälkeen tuloilmakanavisto suositellaan puhdistamaan.

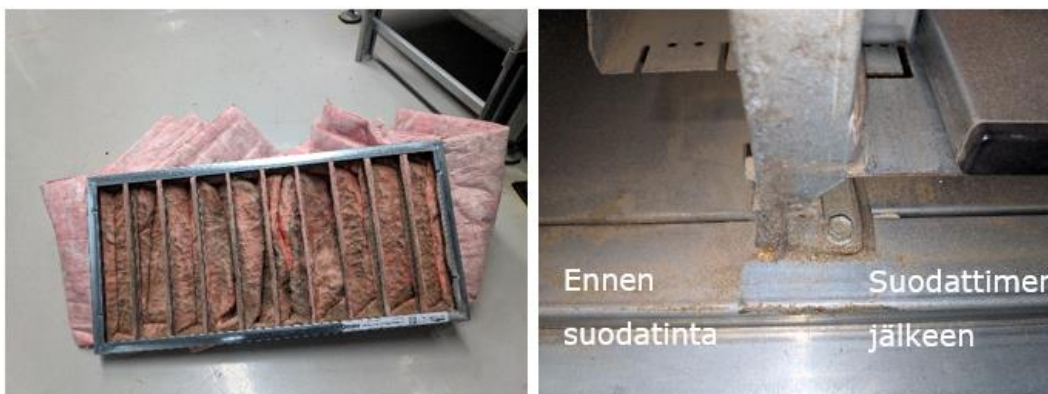
*Kuva 5. Ilmanvaihtokoneen tuloilmasuodatin. Tuloilmasuodattimet tiivistyvät konerunkoon ja niissä ei havaittu merkittävää ohivuotoa. Suodattimet on vaihdettu viimeksi 05.03.2024.*

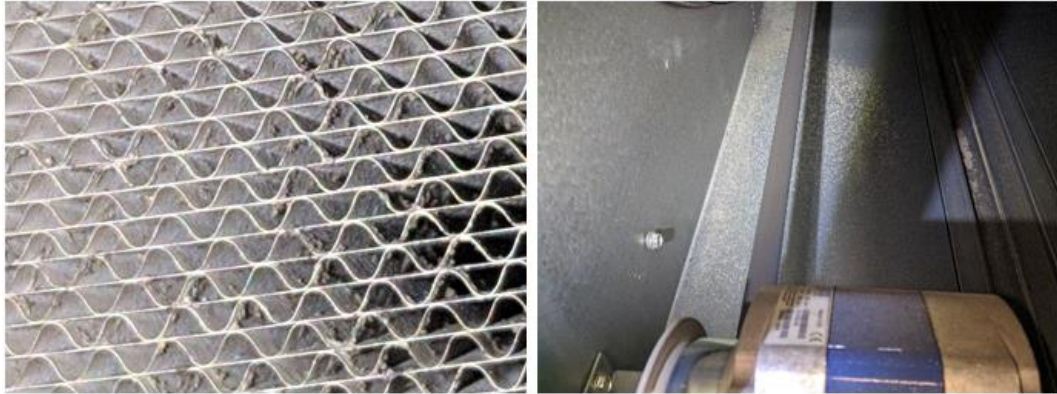
*Kuva 6. Ilmanvaihtokoneen roottori-LTO. LTO:n lamellit ovat pölyiset. LTO-osan pohjalla mahdollisesti hihnasta tai hihnapyörästä kulunutta purua.*

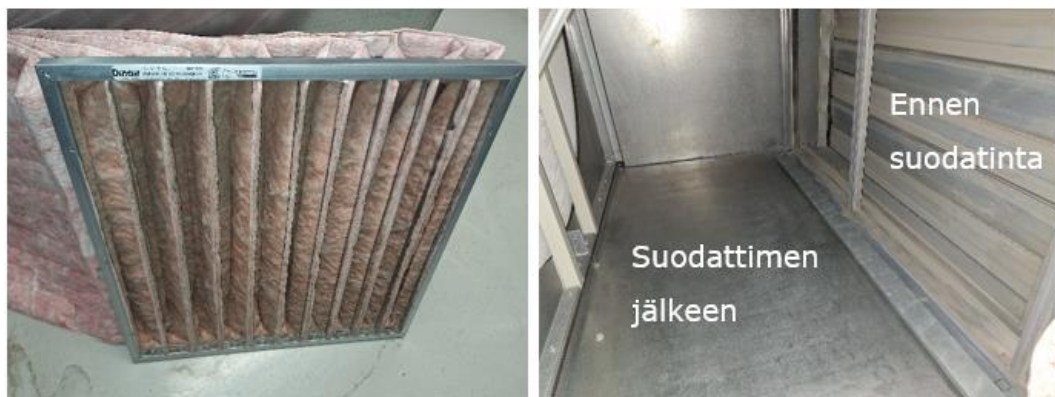
Kuva 9. Ilmanvaihtokoneen tuloilmasuodatin. Tuloilmasuodattimet tiivistyvät konerunkoon ja niissä ei havaittu merkittävää ohivuotoa. Ilmanvaihtokoneen sisäosat ovat siistit. Suodattimet on vaihdettu viimeksi 05.03.2024.

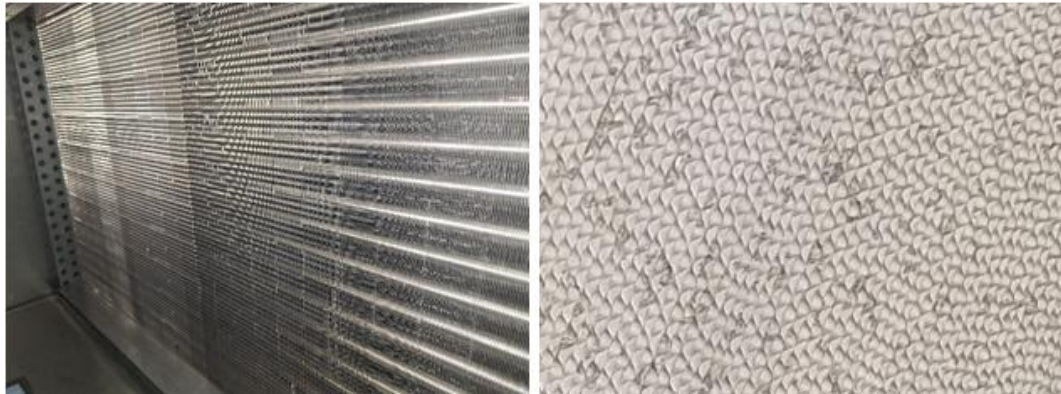
Kuva 10. Lämmityspatteri on yleiskunnoltaan siisti, lamellit ovat osin taipuneet. Lämmöntalteenotto-roottorin lamelleissa on pölyä

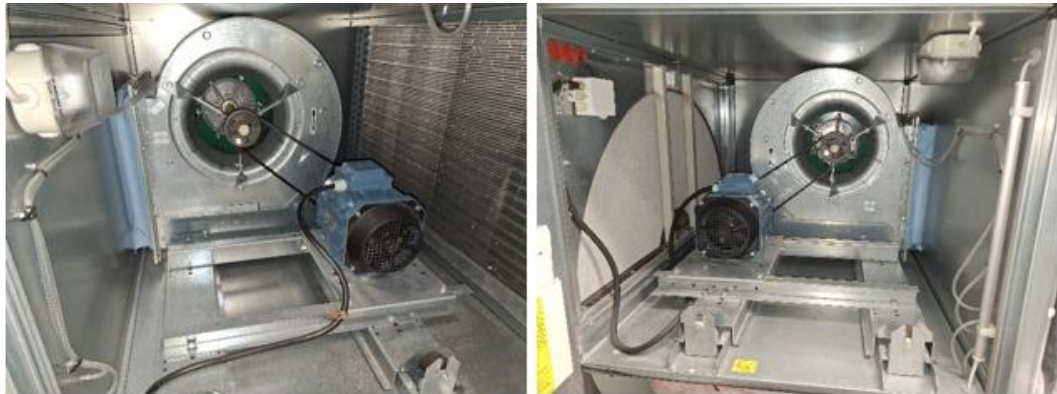
Kuva 11. Ilmanvaihtokoneen tulo- ja poistopuhaltimet. Puhallinkammioiden pohjalla mahdollisesti hihnasta tai hihnapyörästä kulunutta purua.

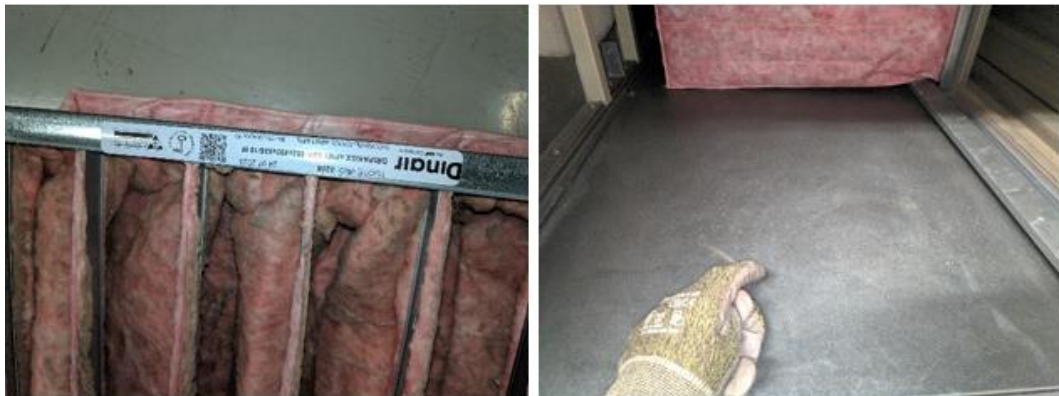
Kuva 13. Ilmanvaihtokoneen tuloilmasuodatin. Tuloilmasuodattimet tiivistyvät konerunkoon ja niissä ei havaittu merkittävää ohivuotoa. Ilmanvaihtokoneen sisäosat ovat siistit. Suodattimet on vaihdettu viimeksi 05.03.2024.

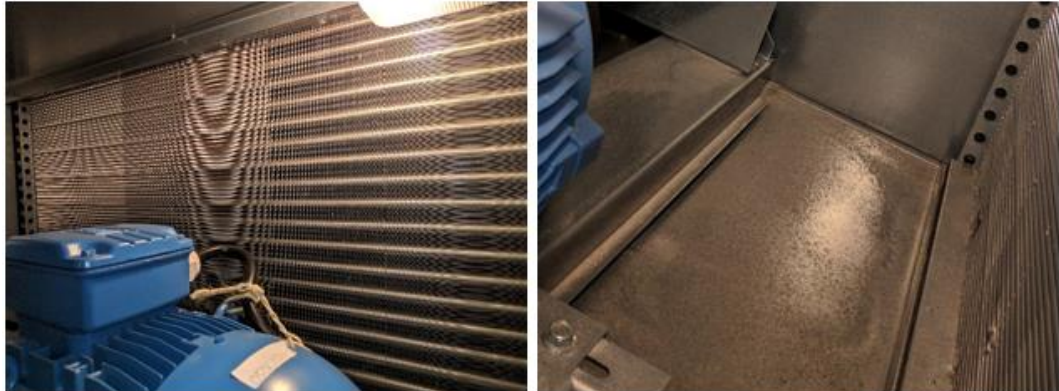
Kuva 14. Lämmityspatteri on yleiskunnoltaan siisti. Kammion pohja on likainen.

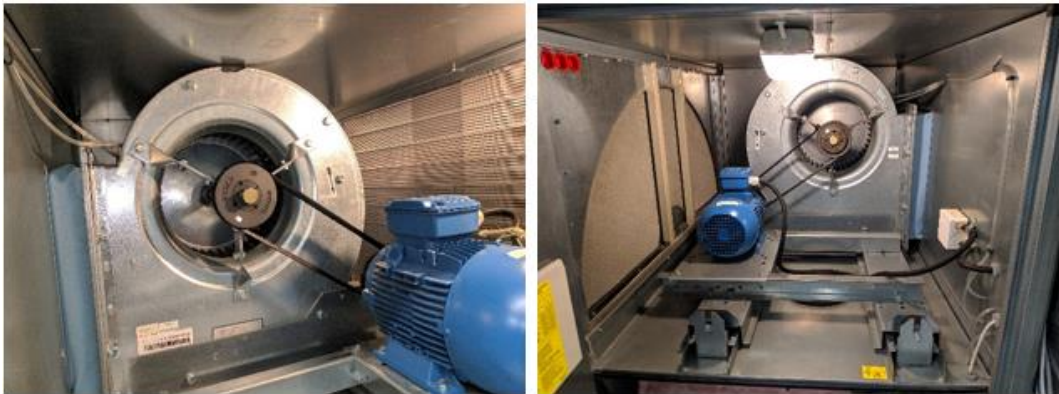
Kuva 15. Ilmanvaihtokoneen tulo- ja poistopuhaltimet. Puhallinkammioiden pohjalla mahdollisesti hihnasta tai hihnapyörästä kulunutta purua.

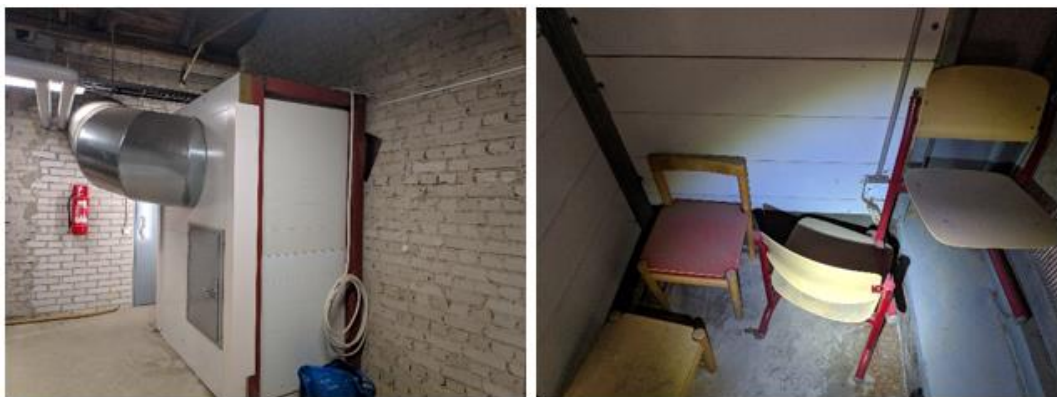
Kuva 17. Ilmanvaihtokoneen raitisilmakammio. Raitisilmakammion sisällä on varastoituna tuoleja.

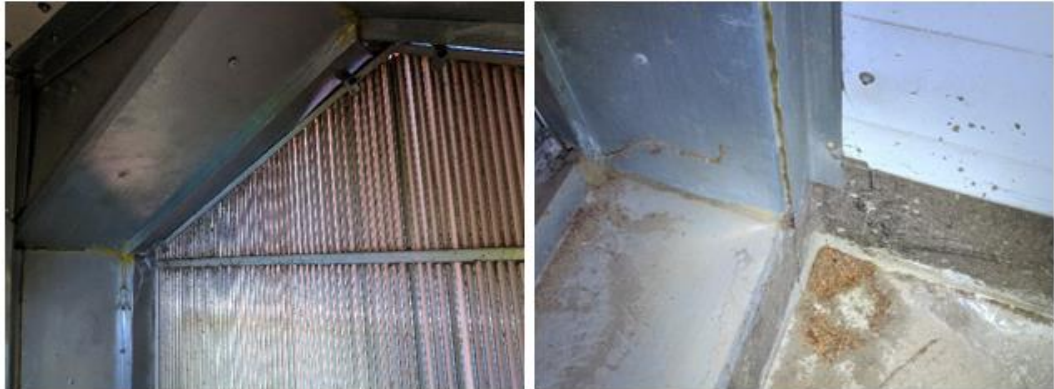
Kuva 18. Raitisilmasäleikkö ja kammio on likainen. Seinien ja lattian liitokset on tiivistetty massalla.

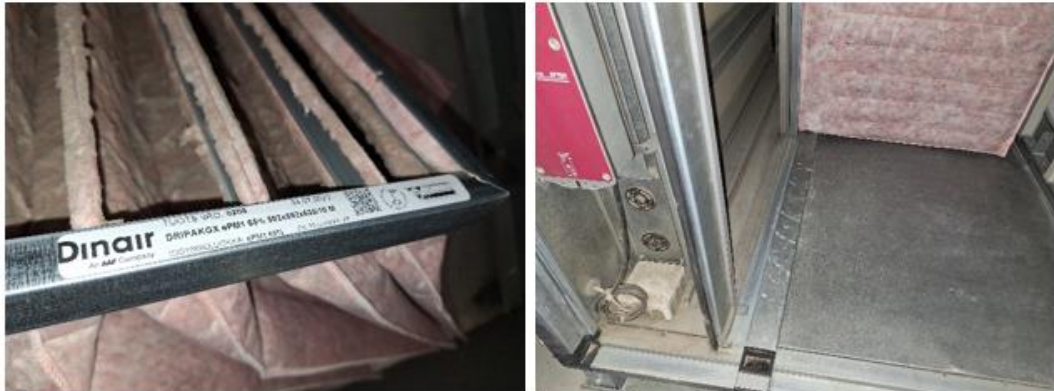
Kuva 19. Ilmanvaihtokoneen tuloilmasuodatin. Tuloilmasuodattimet tiivistyvät konerunkoon ja niissä ei havaittu merkittävää ohivuotoa. Ilmanvaihtokoneen sisäosat ovat siistit. Suodattimet on vaihdettu viimeksi 05.03.2024.

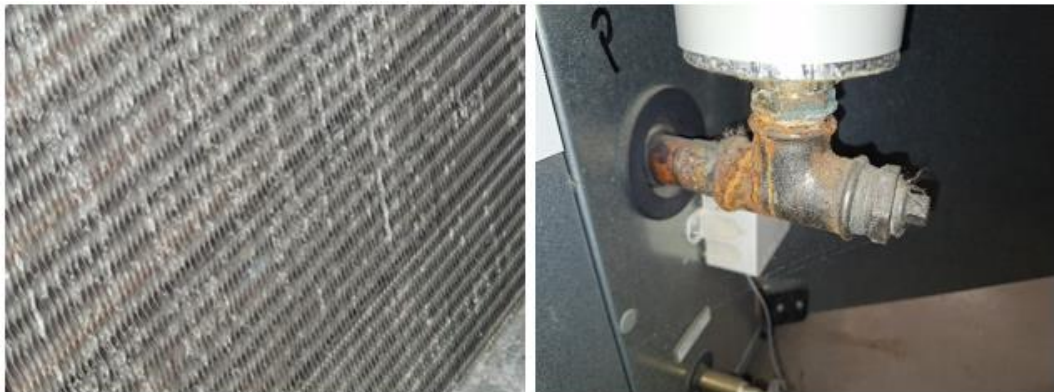
Kuva 20. Lämmityspatterin lamellit ovat pölyiset. Patterin paluuliittimessä on pintaruostetta ja vanhoja vuotojälkiä.

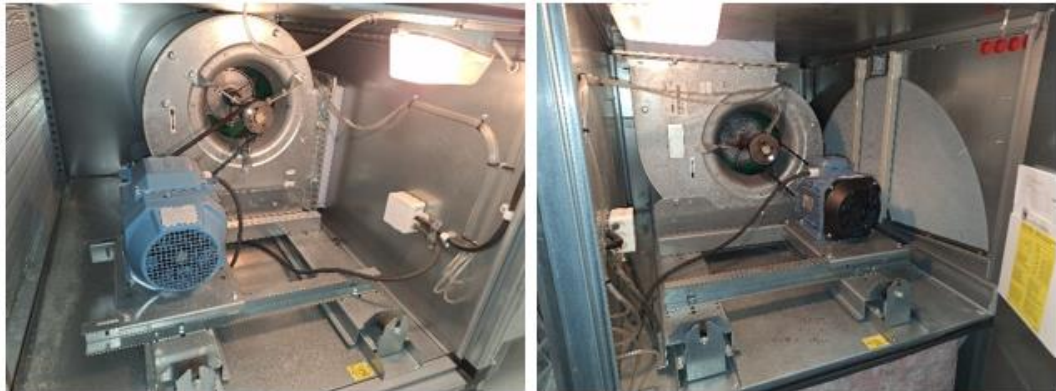
*Kuva 21. Ilmanvaihtokoneen tulo- ja poistopuhaltimet.*

*Puhallinkammioiden pohjalla mahdollisesti hihnasta tai hihnapyörästä kulunutta purua.*

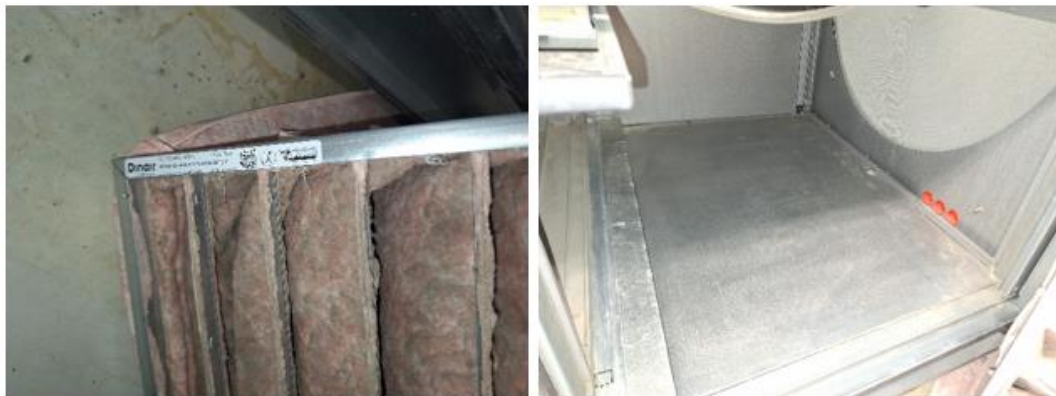
*Kuva 23. Ilmanvaihtokoneen tuloilmasuodatin. tuloilmasuodattimet tiivistyvät konerunkoon ja niissä ei havaittu merkittävää ohivuotoa. Ilmanvaihtokoneen sisäosat ovat siistit. Suodattimet on vaihdettu viimeksi 05.03.2024.*

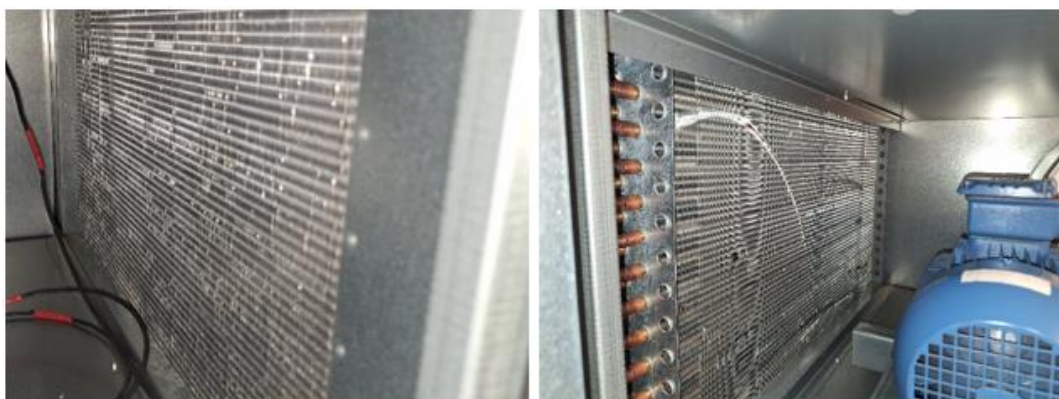
*Kuva 24. Lämmityspatterin lamelleissa on vääntymiä ja painaumia.*

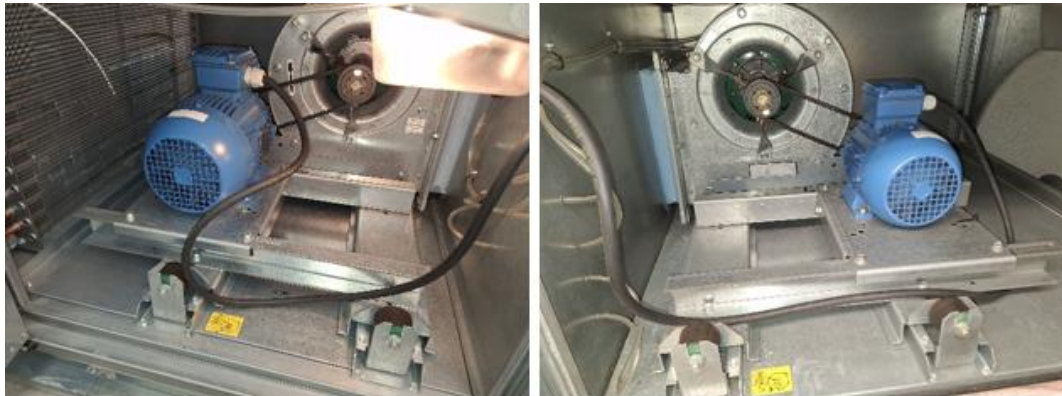
*Kuva 25. Ilmanvaihtokoneen tulo- ja poistopuhaltimet.*

*Puhallinkammioiden pohjalla mahdollisesti hihnasta tai hihnapyörästä kulunutta purua.*

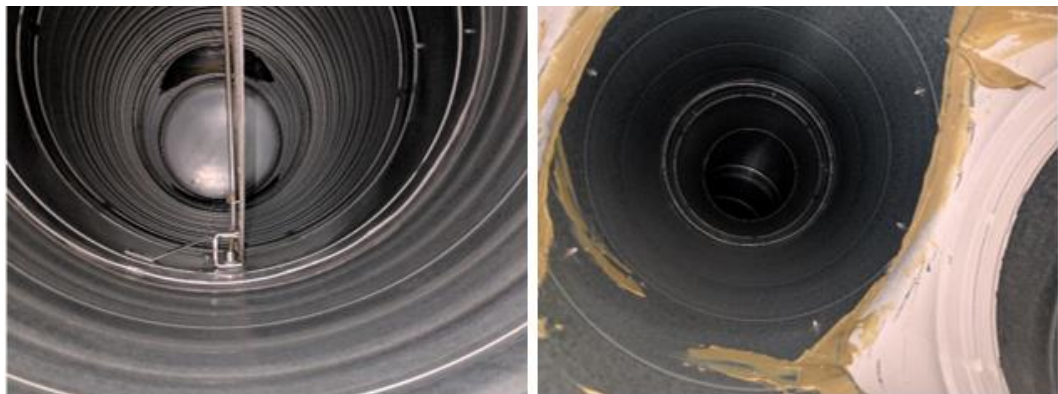
*Kuva 28. Yleiskuvat tuloilman runkokanavasta ja palopellistä, sekä tuloilman kytkentäkanavasta. Pölykertymän arvio alle 0,2 g/m<sup>2</sup>. Kanavan liitoksissa näkyy ilmanvaihtokanavien liitosten tiivistyksessä käytettyä massaa.*

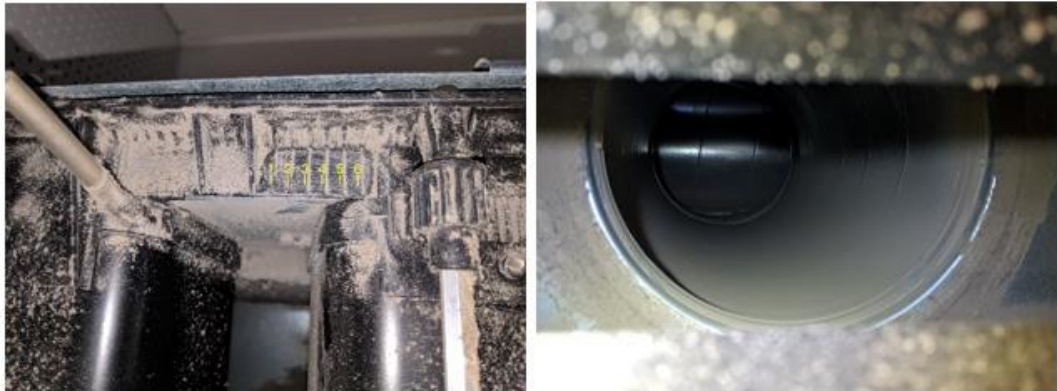
Poistoilmakanavissa sekä poistoilmapäätelaitteissa havaittiin runsaasti pölyä ja järjestelmä suositellaan puhdistamaan. Tilojen äänenvaimentimissa on vaimennusmateriaalina käytetty synteettistä eristettä tai villapinnat on suojattu. Äänenvaimentimien sisäpinnat ovat hyväkuntoiset ja ehjät, eikä äänenvaimentimista havaittu kuitulähteitä tuloilmaan.

*Kuva 29. Luokkatilojen poistoilman päätelaitteissa on runsasta pölykertymää.*

- Poistoilmakanaviston puhdistaminen, tuloilmakanaviston puhdistaminen raitisilmakammion villapintojen ummistamisen jälkeen.
- Puhelinkopin 234 ilmanvaihdon parantaminen, esim. haaroittamalla uudet tulo- ja poistoilmaventtiilit tai siirtoilmasäleiköllä.
- Tilan 116 vaurioituneen tuloilmapäätelaitteen korjaus / uusiminen (huoltoluonteinen)
- Tilan 118 raitisilmaventtiilin tiivistäminen/tulppaaminen.

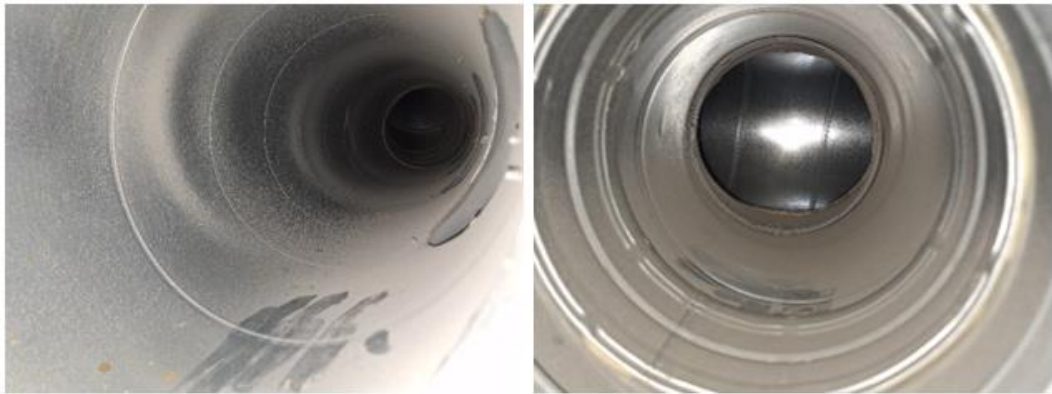
Ilmanvaihtokanaviston edellisen puhdistuksen ajankohta ei ollut tiedossa. Tuloilmakekanavistossa havaittiin visuaalisesti tarkastelluilta osin vähäisesti tai ei havaittavaa pölykertymää. Poistoilmapäätelaitteissa ja kanavistossa havaittiin runsasta huonepölykertymää.

*Kuva 30. Poistoilmakanavistossa on pölykertymää, arvio yli 1 g/m<sup>2</sup>.*

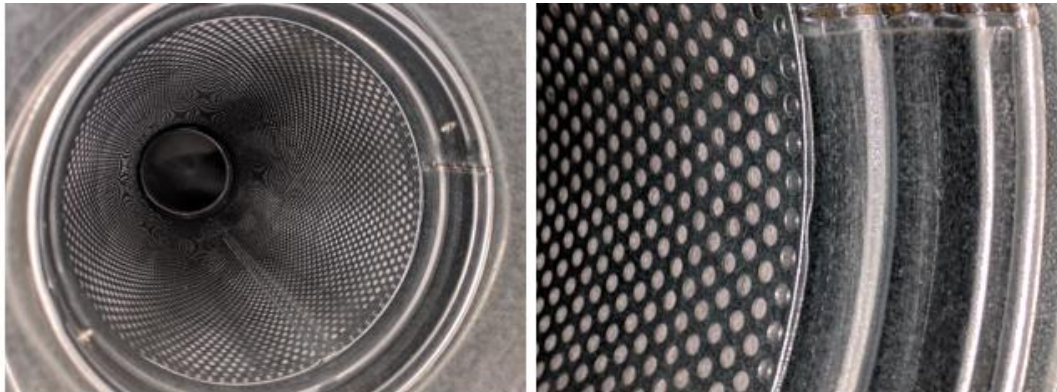
*Kuva 31. Luokkatilojen äänenvaimennin, jonka vaimennusmateriaalina käytetty synteettistä eristettä. Äänenvaimentimet ovat hyväkuntoiset.*

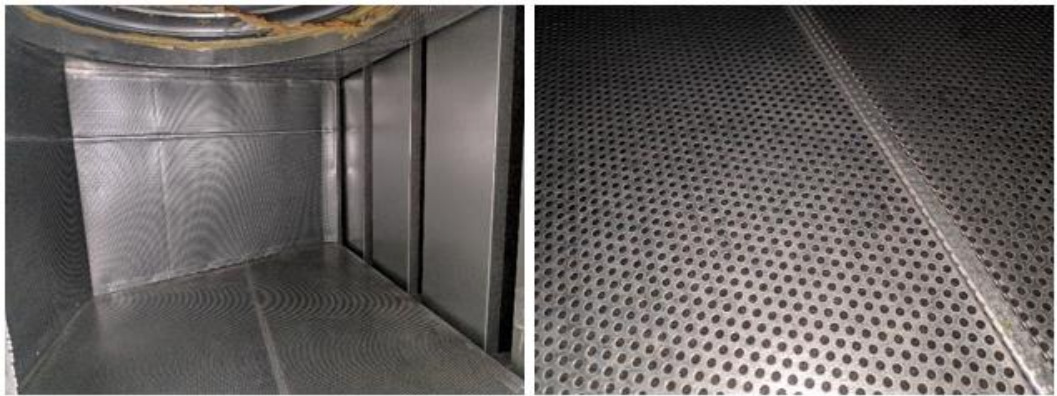
*Kuva 32. Tuloilmakammiot ovat siistit. Kammion seinämissä on todennäköisesti mineraalivillaa vaimennusmateriaalina reikäpellin takana. Villa on suojattu lasikuitumatolla. Lasikuitumatto on ehjä.*

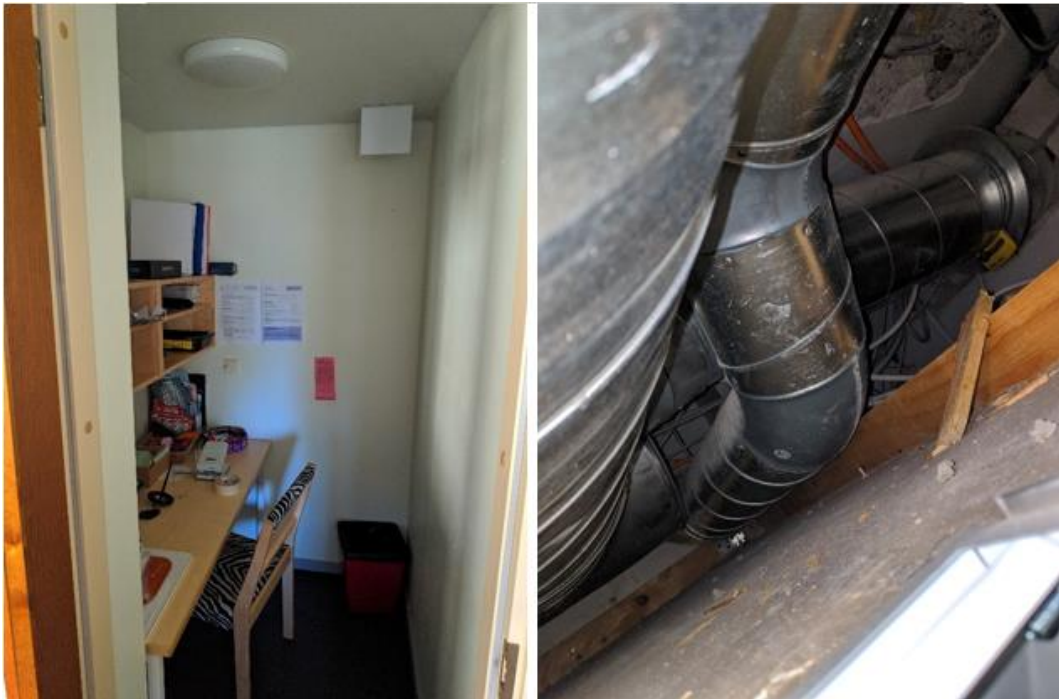
Kuva 35. Opettajienhuoneen yhteydessä olevassa puhelinkopissa ei havaittu ilmanvaihtolaitteita. Tilan ilman laatu on tunkkainen. Kopin alakaton yläpuolella kulkee tulo- ja poistokanavarunko.

Tuloilman jako on toteutettu pääosin yläjakoisesti suutinkanavilla tai hajottimilla. Tuloilman huuhteluvaikutuksessa ei tiloissa havaittu puutteita. Opettajien tilan yhteydessä olevassa puhelinkopissa ei havaittu tulo- tai poistoilmalaitteita ja tilan ilmanvaihtoa suositellaan parantamaan.

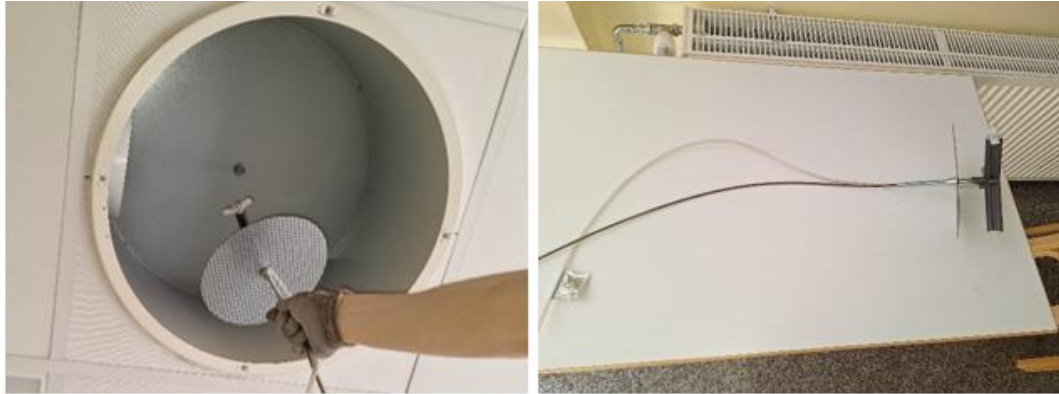
Päätelaitteet säätöosineen olivat tarkastelluilta osin hyväkuntoisia. Pienryhmätilassa 116 havaittiin tuloilmalaitteen säätöosan olevan rikki niin että toinen laitteen painemittausyhteistä puuttuu.

*Kuva 36. Tilan 116 tuloilmahajottajan tasauslaatikon säätöosa irrotettuna. Toinen laitteen painemittausyhteistä puuttuu.*

Tilan 116 tuloilman päätelaitteen säätöosa havaittiin olevan vaurioitunut. Vaurioitunut säätöosa vaikuttaa merkittäväksi ilmavirran kulkemiseen sekä sen säädettävyyteen. Suosittelemme säätöosan uusimista. Lisäksi tilassa 118 oleva raitisilmaventtiili, joka ei ole suunnitelmissa, suositellaan tiivistämään/tulppaamaan, sillä suunnitelmien mukaan korvausilma tulee tilaan siirtoilmana käytävästä.

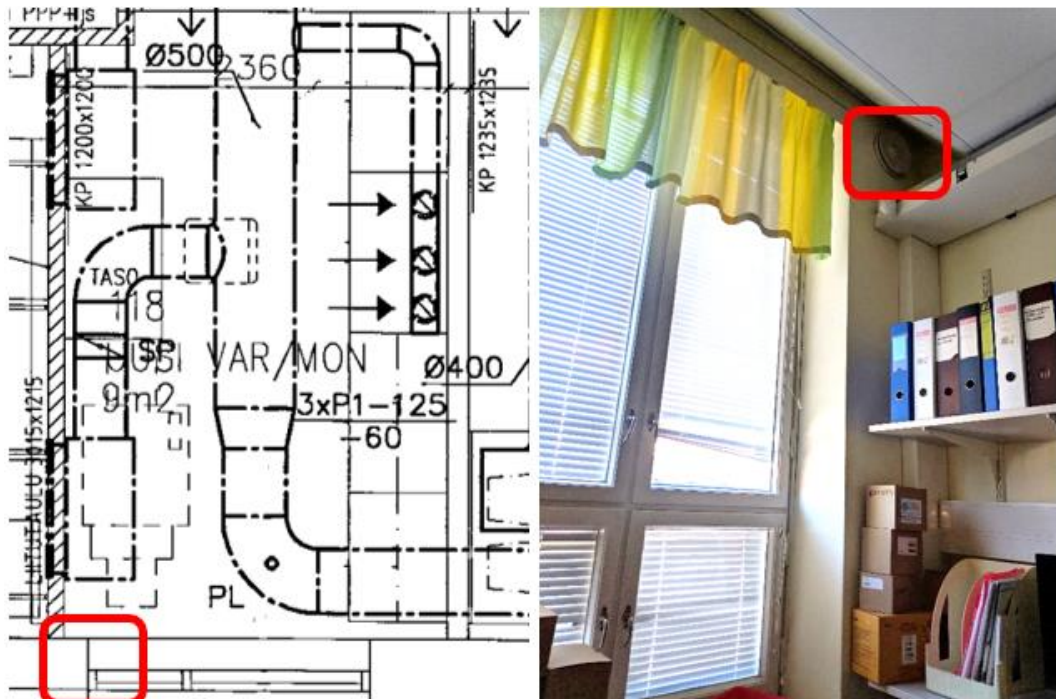
*Kuva 37. Tilaan 118 on raitisilmaventtiili ulkoseinässä. Suunnitelmien mukaan tilassa on vain poistoilmanvaihto ja korvausilma tulee siirtoilmana käytävältä.*

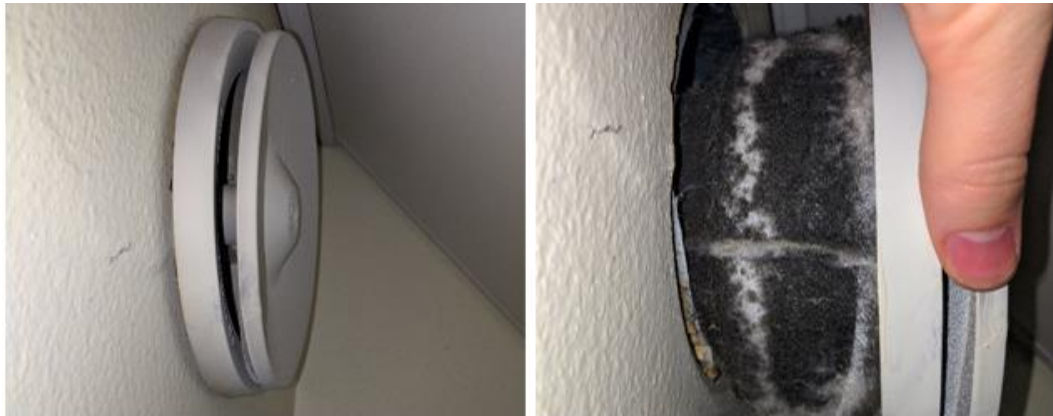
*Kuva 38. Tilan 118 raitisilmaventtiilin suodatin on likainen ja läpivienti ei ole täysin tiivis.*

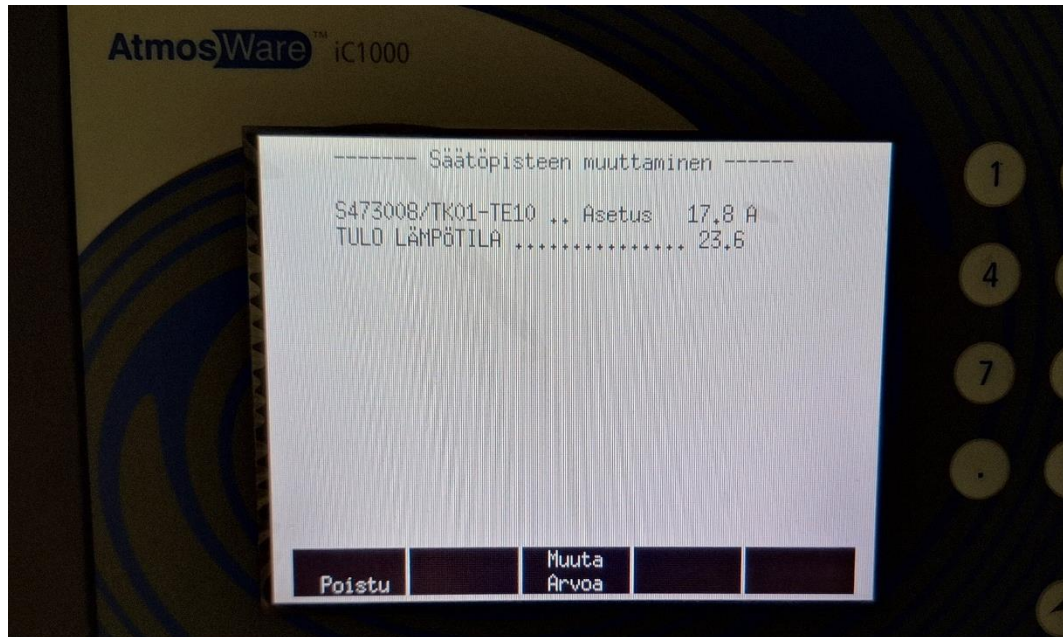
*Kuva 40. Luokkatilojen ilmanvaihtokoneen TK01 tuloilman lämpötila-anturin lukema (23,6 °C) rakennusautomaation alakeskuksella. Tuloilman asetusrvo on matalampi (17,8 °C). Tilojen yllälämpenemisen vähentämiseksi (17,8 °C), mutta lukema ei saavuta asetusrvoa, sillä ilmanvaihtokoneissa ei ole jäädytystä.*

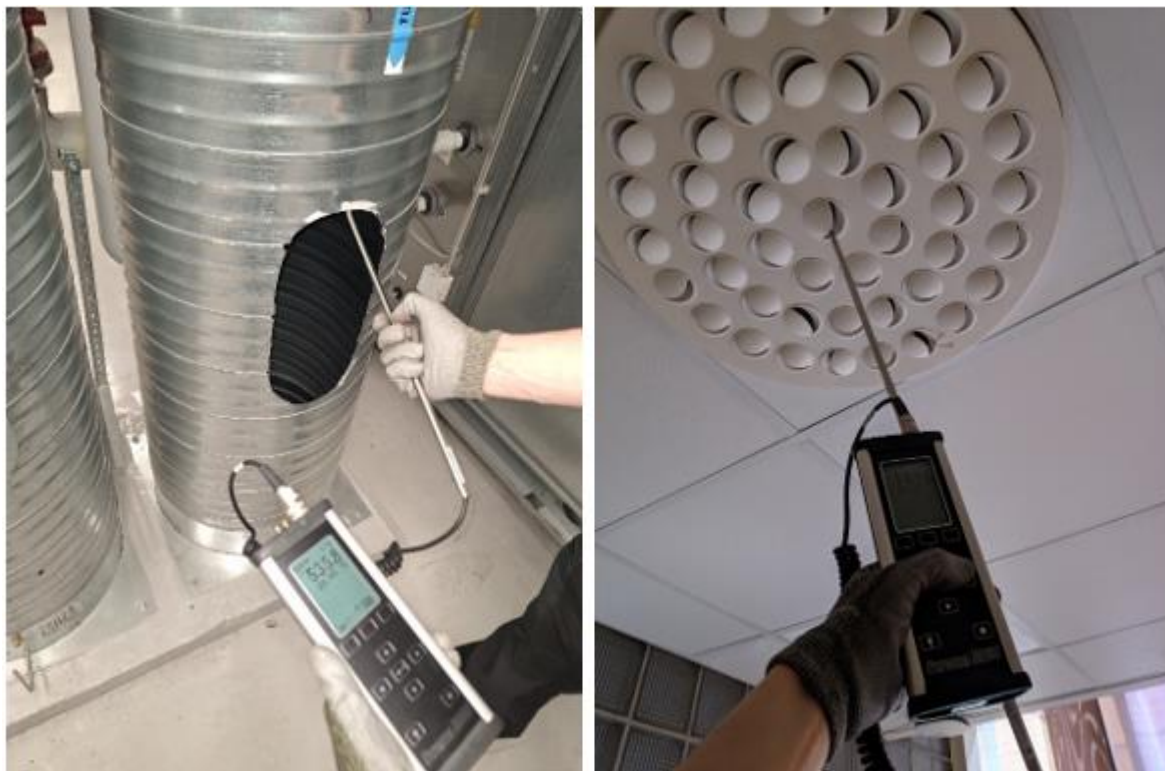
*Kuva 41. Tuloilman lämpötilan tarkistusmittaukset konehuoneen kanavasta ja huonetilojen tuloilmapäätelaitteelta. Mitatut lämpötilat vastasivat rakennusautomaation alakeskukselta luettuja ilmanvaihtokoneiden anturien lukemia (n. 23–24 °C).*

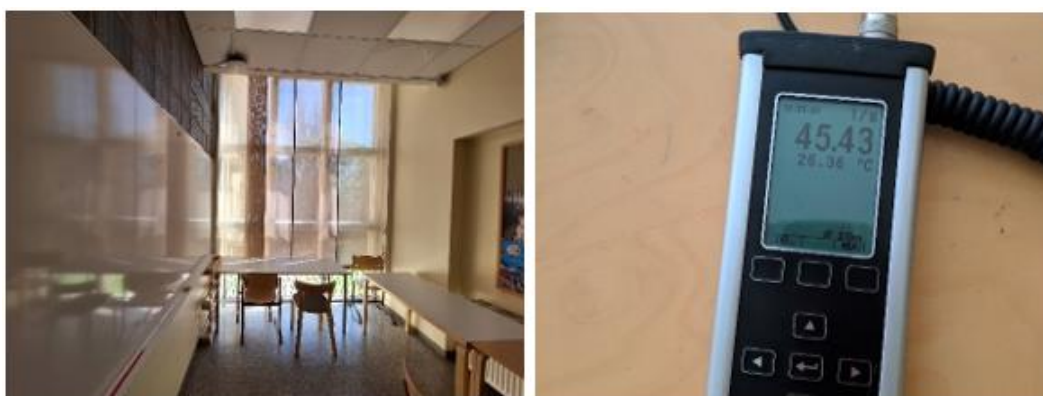
*Kuva 42. 1. kerroksen luokkatilojen käytävän päässä oleva pienryhmätilassa 116 on korkeat ikkunat. Iltopäivällä aurinko paistaa ikkunoista tilaan ja auringon lämpövaikutus on tilassa tuntuva. Mitattu hetkellinen huonelämpötila oli yli 26 °C.*

Sisäilman lämpötila on yksi keskeinen viihtyvyystekijä ja korkea lämpötila aiheuttaa epämukavuutta ja lisää sisäilmaan liittyvää oireilua. Luokkatiloja voidaan tuulettaa yllälämpenemisen vähentämiseksi, mutta ryhmätilassa 116 ei ole tuuletusmahdollisuutta. Toimenpide-ehdotukset on esitetty Sisäilma- ja kosteusteknisessä tutkimusraportissa (Afrý Finland Oy).

Tilojen lämpötila nousee ajoittain korkeaksi, yli 26 °C. Tilojen aurinkosuojausta suositellaan parantamaan, esimerkiksi rakennuksen ulkopuolelle asennettavalla aurinkosuojauksella, jolloin lämpökuorma ei pääse rakennuksen sisälle saakka. Rakennuksen ylikämpenemiseen voidaan vaikuttaa myös esimerkiksi sälekaihtimilla tai tilojen koneellisella jäähdytyksellä.
