# Tutkimusselostus

Rekolan koulu, päärakennus

Kosteus- ja sisäilmatekninen kuntotutkimus

16.9.2024

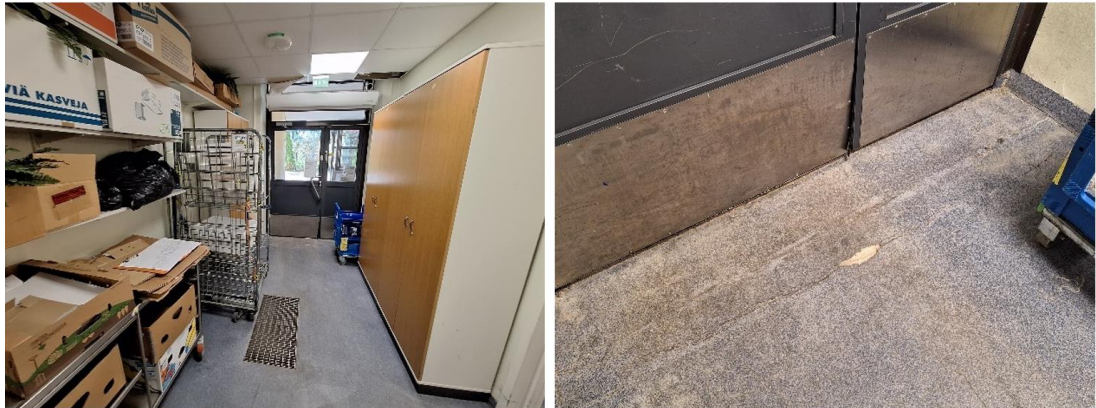
*Kuva 16. Keittiön sisäänkäynnin edessä akryylimassalattiassa on isohko halkeama.*

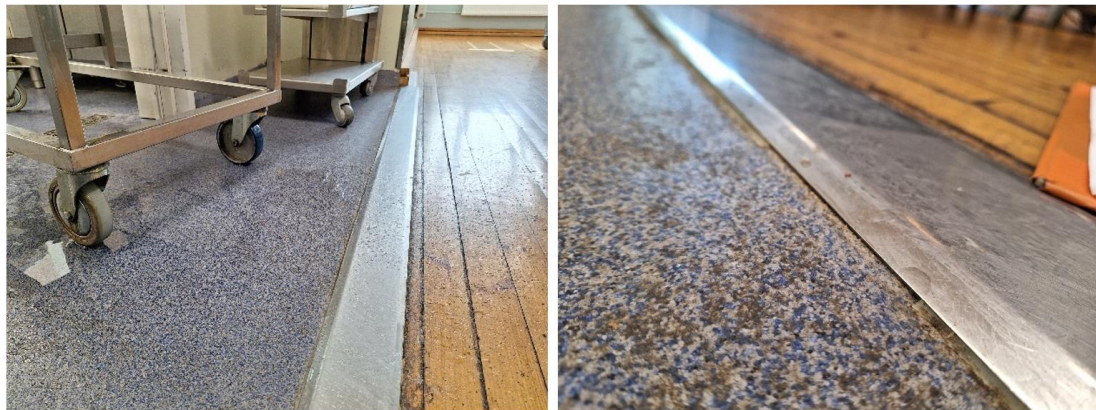
*Kuva 17. Ruokalan ja keittiön välissä pintamateriaali vaihtuu akryylimassasta puulattiaan ja liitokseen on asennettu teräslista. Akryylimassalattian puolella käytetään paljon vettä mm. lattioiden pesemiseen. Teräslistan silikonimassaus oli kulunutta ja osittain irronnut kokonaan, jolloin kosteus voi päästä valumaan listan alta puulattian puolelle.*

Ruokalan alapohja on puukannellinen ja sen välitila on jalkalistojen aukkojen kautta sisätiloihin päin tuulettuva. Alapohjassa on ääneneristysenä kova villalevy, josta kerätyn materiaalinäytteen analyysissä todettiin mikrobikasvua. Rakenteessa on koko pohjan kattava kumibitumikermi, joka on nostettu koko välitilan korkeudelle seinäpinnoille, eikä mineraalivillan mikrobivaurion aiheuttanut kosteus ole täten peräisin maaperästä. Avauskohta, josta näyte kerättiin, tehtiin keittiön akryylimassalattian ja ruokalan puulattian liitoskohdan viereen. Keittiön puolella akryylimassalattialle päätyy käytössä runsaasti vettä ja sitä on todennäköisesti roiskunut tai valunut myös puulattian puolelle ajoittain. Lisäksi liitoskohdassa, jossa lattiamateriaali vaihtuu, on teräslista, jonka silikonisaumaukset ovat irtolleet ja kuluneet ja kosteutta on voinut päätyä puulattian puolelle myös näistä epätiiviyskohdista. Lattiarakenteen kova mineraalivilla on ilmayhteydessä sisäilmaan, mutta pyyhintäpölynäytteessä ei kuituja havaittu. Keittiön kynnyksen edustalla villan sisältämät mikrobiperäiset epäpuhtaudet voivat kuitenkin heikentää sisäilman laatua, minkä takia mineraalivillaeristeet suositellaan uusimaan kosteutta hyvin kestävillä materiaaleilla keittiön edessä olevalla alueella seuraavan vuoden aikana. Uusittavan alueen rajausta voidaan tehdä korjaustöiden yhteydessä. Samalla akryylimassalattian ja puulattian liitoskohdan vesitiiveyttä tulee parantaa vähintään massaukset uusimalla.

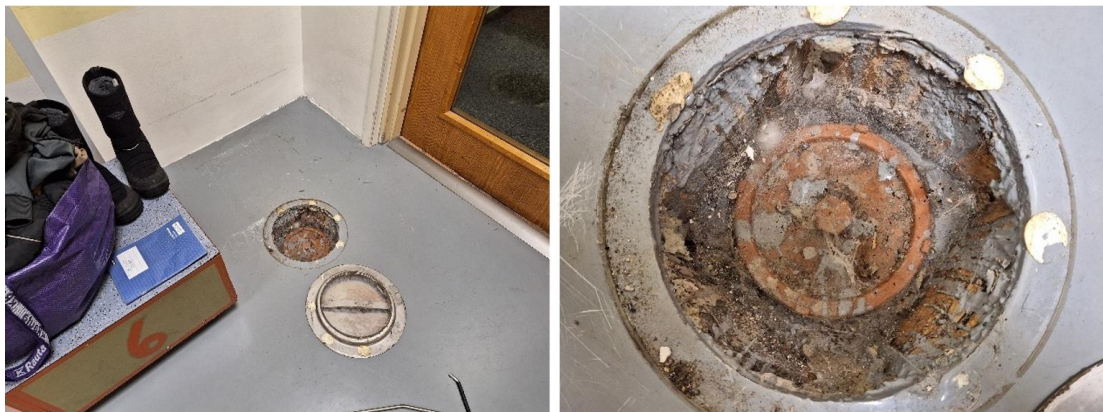
*Kuva 20. Kellarissa on metallisia pyöreitä lattialuukkuja, joiden sisällä on viemäriputken tarkastus-/puhdistusyhde. Luukut on valettu ympäriltä ja niiden sisäpuoleinen muottilaudoitus on purkamatta. Luukut ovat sisältä hyvin likaisia ja niiden kannet ovat epätiivit.*

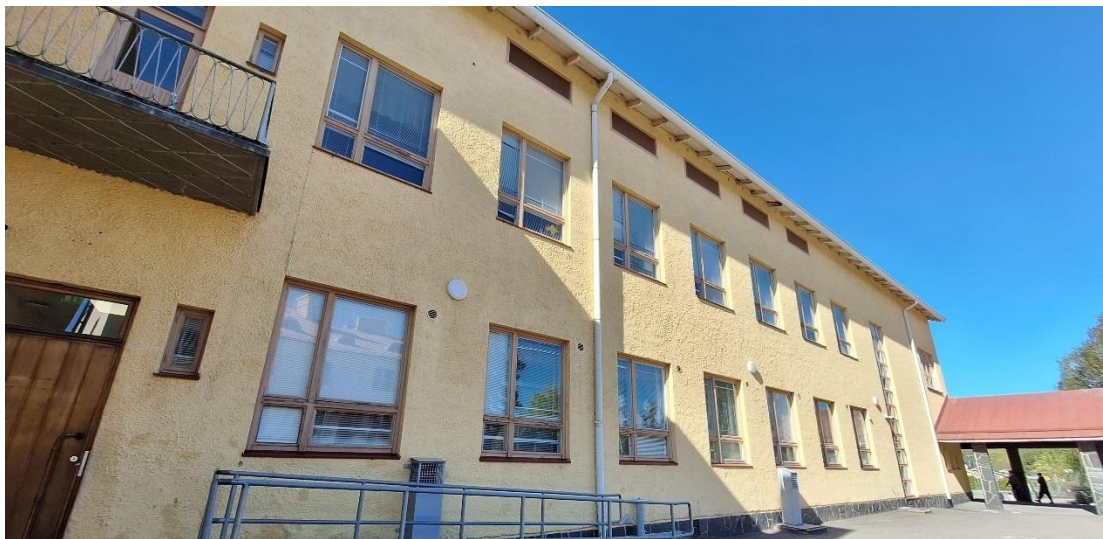
*Kuva 29. Yleiskuva ulkoseinästä luokan 221 kohdalta rakennuksen koillispuolelta. Seinässä näkyy ensimmäisen kerroksen tasolla ikkunoiden vieressä vanhat korvausilmasäleiköt, jotka ovat ummistettuja sisäpuolelta. Katonrajassa näkyy nykyiset tuloilmakammion raitisilmasäleiköt ja niiden alapuolella kaksi pientä reikää, jotka ovat olleet ullakkotilan alkuperäiset ilmanvaihto- ja sammutusvedenpoistoreiät. Ilmanvaihtokonehuoneen kohdalla näkyy raitisilmasäleikön yläpuolella ylimääräiset ilma-aukot, joiden tarkka käyttötarkoitus ei ole tiedossa. Todennäköisesti aukot on lisätty ilmanvaihtokonehuoneen rakentamisen yhteydessä, koska niitä ei*

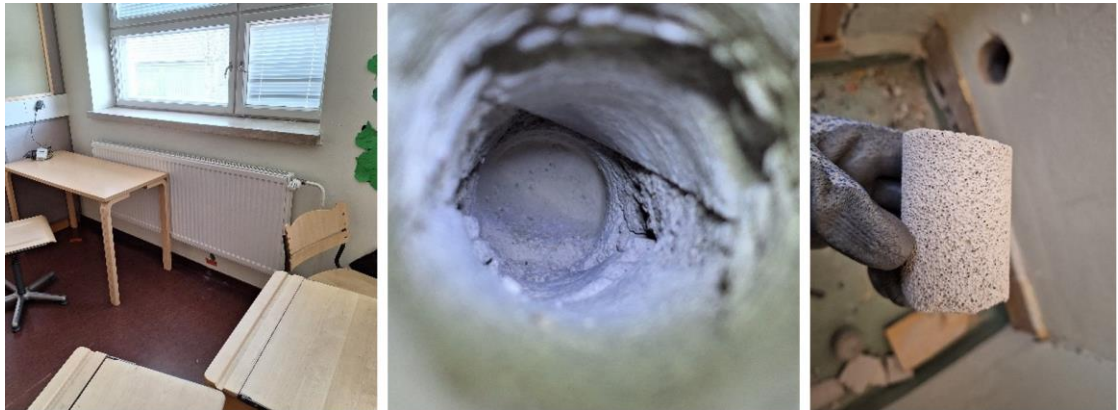
*Kuva 30. Luokan 112 ulkoseinän avaus RA9 ja timanttikoralla irrotettu pala ulkoseinän kevytbetonista luokan 221 avauksesta RA20. Ulkoseinissä havaittiin vain kalkkihiekkatiilimuurausta ja kevytbetonia. Lattianrajasta viistosti poratuista rei'istä ei havaittu kehäpalkin takaista lämmöneristettä (sementtilastuvilla tai korkki).*

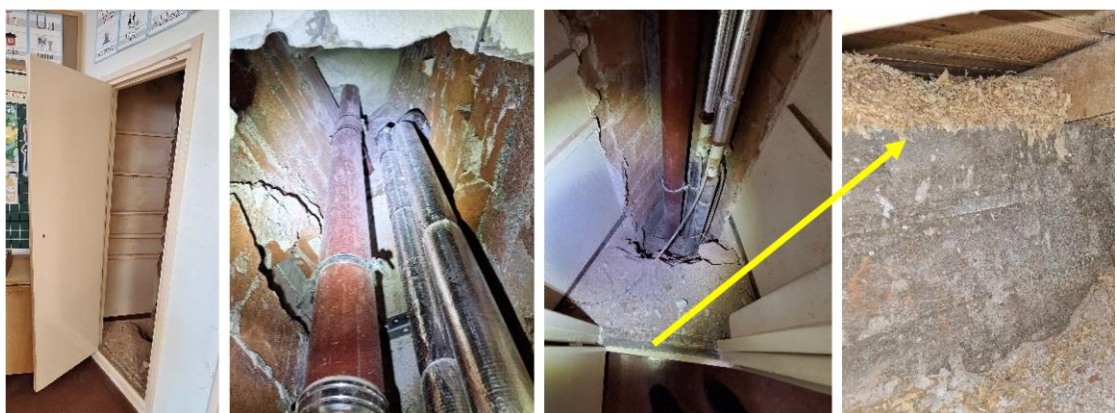
*Kuva 36. Rakennuksen lounaissivun luokkahuoneissa vanhat nurkan komerot on muutettu talotekniikan kuiluiksi. Osa kuiluista on avoinna*

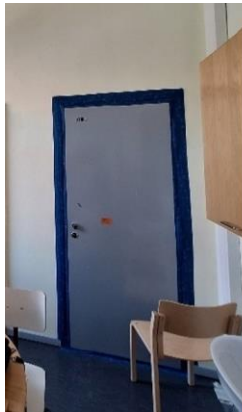
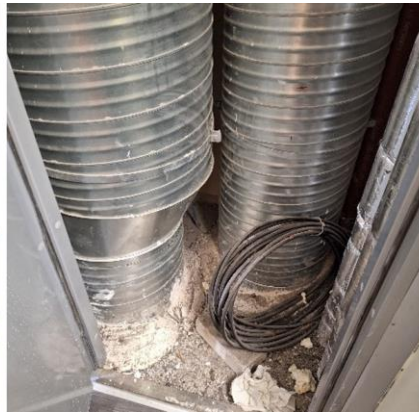
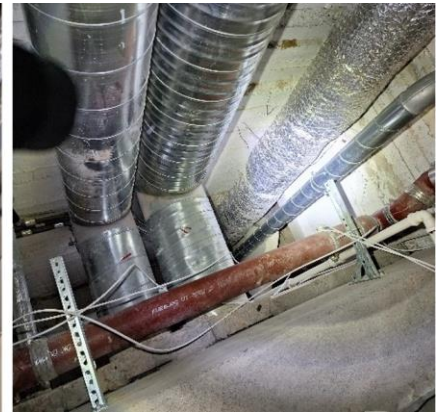
*Kuva 37. Luokkaosalla on kaksi suurta talotekniikkakuilua, jotka ovat sisältä yleisesti kiviainespölyssä ja niissä havaittiin vähäisesti avointa mineraalivillapintaa. Luokkien 119 ja 221 vierellä oleva kuilu johtaa kellarikerroksessa olevaan vanhaan pannuhuoneeseen, mutta kuilu on valettu umpeen kellarin ja ensimmäisen kerroksen välipohjan kohdalla. Varaston 216 ja vahtimestarintilan 117 vierellä oleva kuilu on avoinna kellarikerrokseen.*

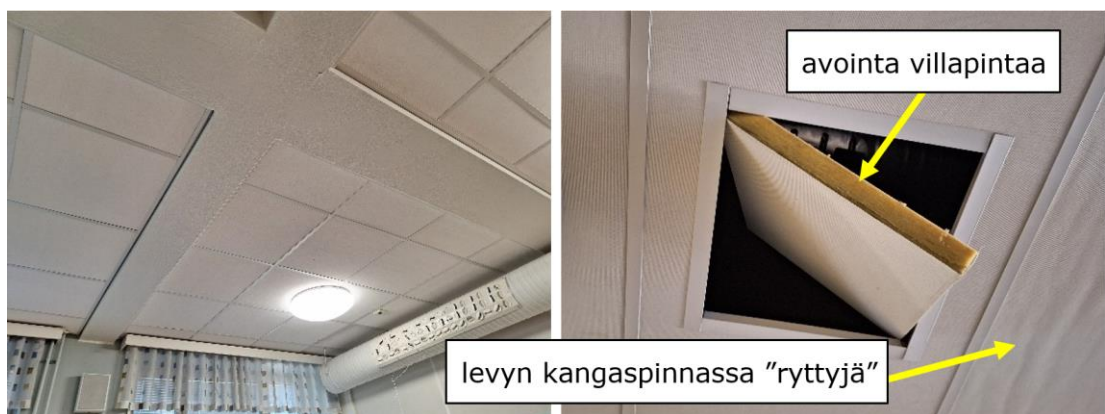
*Kuva 42. Käytävien ja ruokalan alakaton levykiskojärjestelmä, jossa villalevytyksen reunat ovat avoimella villapinnalla. Alakattojärjestelmiä on havaintojen perusteella rakennuksessa ainakin kahdenlaisia. Käytävien levytyksen pinnassa on ns. ryttyjä, jossa levyn kangaspinta on todennäköisesti alkanut irrota vastepinnaltaan ja villa vaikuttaa ikääntyneeltä.*

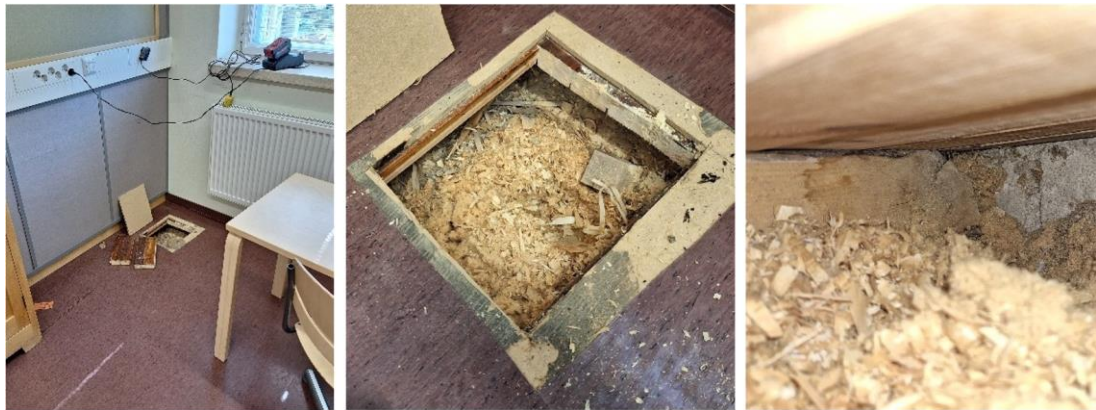
*Kuva 43. Rakenneavaus RA26 luokassa 112. Puukannellisissa välipohjissa on alkuperäinen ponttilaudoitus muovimaton ja puukuitulevytyksen alapuolella. Ponttilaudoituksessa havaittiin useammassa avauksessa vähäisiä siivousvesien kosteusjälkiä laudoituksen yläpinnassa. Avauksessa RA26 havaittiin pieni kosteusjälki koolauspuun päässä väliseinän vieressä. Kosteusjäljet olivat havaintojen perusteella vanhoja ja kuivia.*

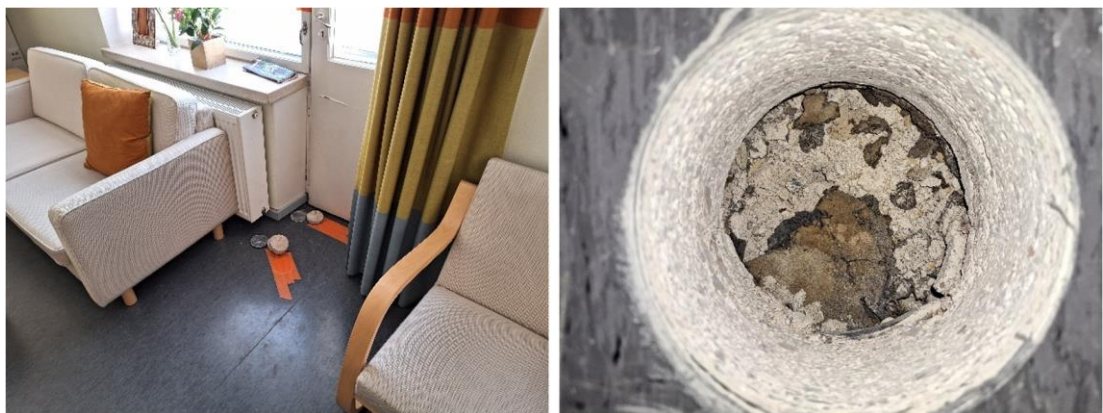
*Kuva 44. Rakenneavaus RA16 opettajienhuoneessa 233. Betonikannellisissa välipohjissa on useimmilla alueilla tervapaperi täyttökerroksen ja laatan betonivalun välissä. Täyttö oli pääasiassa epäorgaanista laasti-/tiilimujua, mutta kaikissa avauksissa havaittiin myös vähäisesti kutterilastua tai muuta puuainesta. Useista välipohjien avauksista havaittiin PAH-yhdisteisiin viittaavaa hajua, jonka lähteenä on rakenteen tervapaperi.*

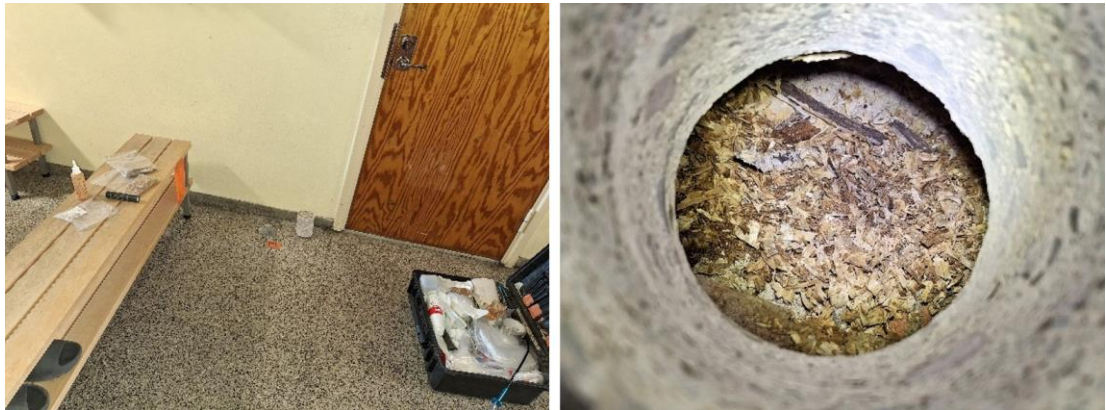
*Kuva 45. Luokkaosan ensimmäisen ja toisen kerroksen keskikäytävien molemmista avauksista (RA7 ja RA19) havaittiin voimakas maakellarimainen haju. Ensimmäisen kerroksen avauksesta (RA7) havaittiin selvä ilmavirtaus merkkisavulla, jonka suunta vaihteli ja toisessa kerroksessa (RA19) heikko ilmavirtaus rakenteeseen päin. Molemmissa rakenneavauksissa täyttökerrosten kutterilastu oli tummunutta ja muottilaudoituksessa havaittiin lahoa, vaurioiden ollessa kuitenkin toisessa kerroksessa pahemman näköisiä.*

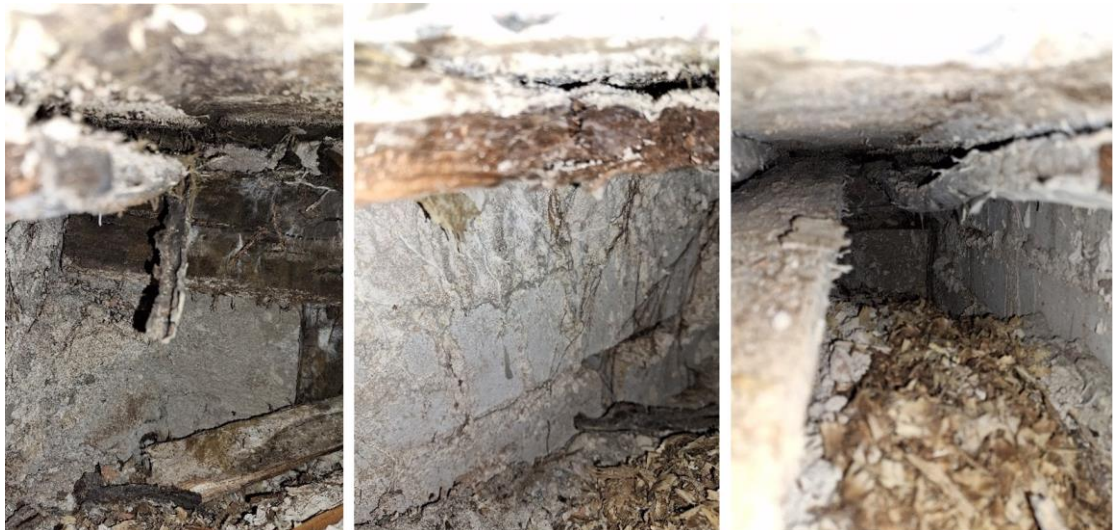
kerroksen käytävän avauskohdalla välipohjan seinämillä jopa silminnähtävää kasvustoa/rihmastoa. Käytävän 215 kohdalla vauriot olivat muita kaksoislaattarakenteita selkeämpiä, minkä takia on syytä epäillä, että käytävällä on tapahtunut jossain rakennuksen historian vaiheessa putkivuoto, joka on kastellut välipohjaa paikallisesti. Avaukseen tehdyn hetkellisen kosteusmittauksen perusteella välipohja on kuitenkin tällä hetkellä kuiva. Tehtyjen havaintojen ja luokkatiloissa 219–221 koetun huonon sisäilman laadun takia suosittelemme korjaamaan toisen kerroksen mahdollisesta putkivuodosta vaurioituneen välipohjan avaamalla välipohjaa, uusimalla vaurioituneet täyttökerrosmateriaalit, poistamalla vaurioituneet muottilaudat ja puhdistamalla jäljelle jäävät pinnat mekaanisesti. Korjattavan vaurioalueen laajuus tulee selvittää rakenneavauksin tai korjaustöiden yhteydessä avaamalla ja ulottamalla korjaukset ns. ”terveeseen rakenteeseen saakka”. Vaurioalueen korjaukset on suunniteltava tiiviissä yhteistyössä museoviranomaisten kanssa.

*Kuva 46. Kuvia toisen kerroksen rakenneavauksesta RA19 välipohjan palkkivälistä. Välipohjan muottilaudoitusta ja kutterilastu on selvästi kosteusvaurioitunut ja välipohjan seinämällä on nähtävissä selvää kasvustoa (todennäköisesti lahottajien rihmasto). Rakenneavaus tehtiin käytävälle käytävän ja pienryhmätilan 220 välisen seinän viereen.*

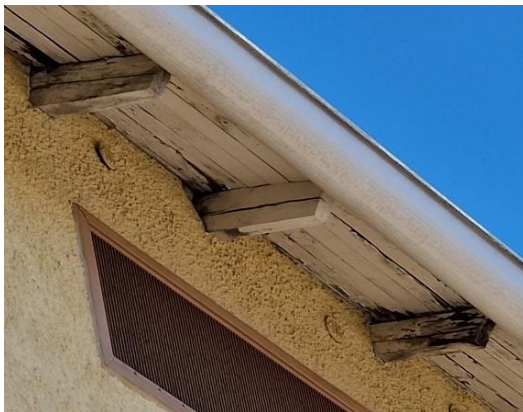
*Kuva 55. Luukkasiiven pohjoissivulla räystäänauluslaudoissa sekä kattokannattimien päissä oli havaittavissa selkeitä kosteusjälkiä ja viitteitä lahovaurioista. Kuvien kohdalla sijaitsee ullakolle rakennettu IV-konehuone ja kuvassa näkyy raitisilmasäleikkö.*

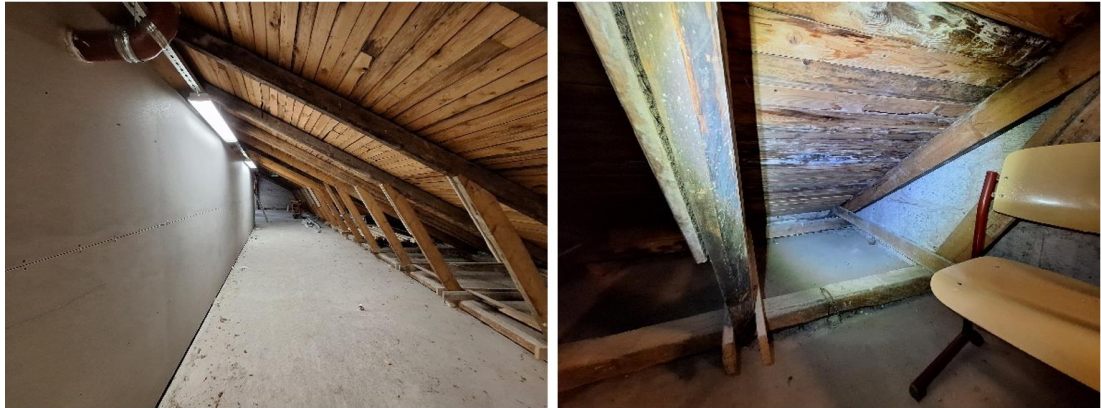
Kuva 56. Vasemmalla yleiskuva ullakkotilasta. Oikeanpuoleisessa kuvassa näkyy paikoin havaittuja heikkokuntoisempia aluslautoja.

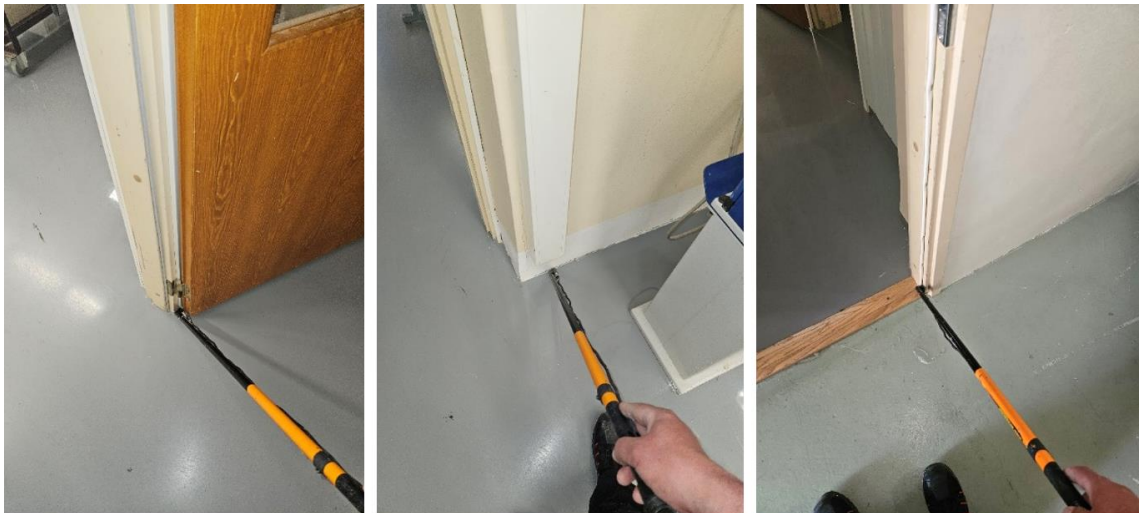
*Kuva 63. Puutyösalin ja konesalin välisen oven karmien juuresta havaittiin merkittäviä pistemäisiä ilmavuotoja. Materiaalivaraston ja puutyösalin välisen oven karmin juuresta havaittiin merkittävä pistemäinen ilmavuoto.*

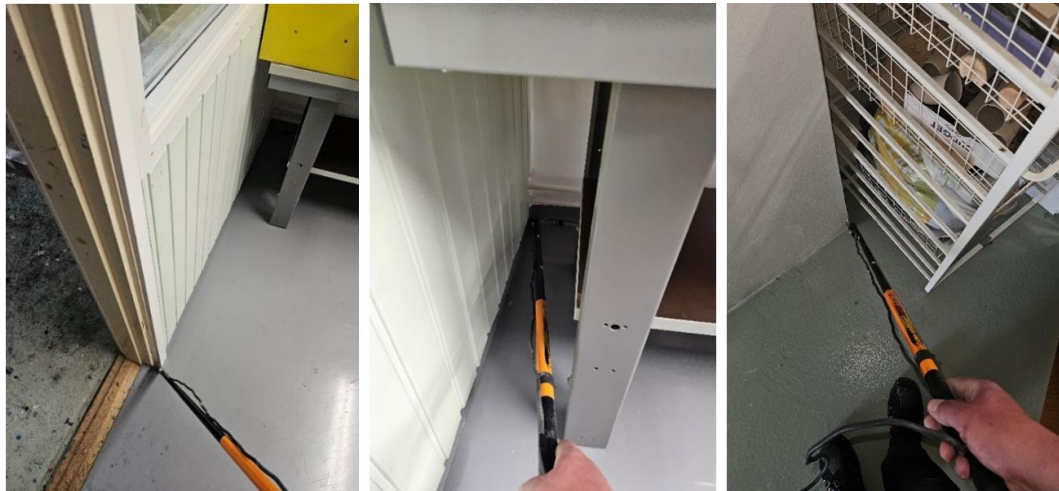
*Kuva 64. Maalaamon seinästä puusalin puolelta havaittiin kaksi merkittävää pistemäistä ilmavuotoa. Materiaalivaraston seinän nurkasta havaittiin vähäinen pistemäinen ilmavuoto.*

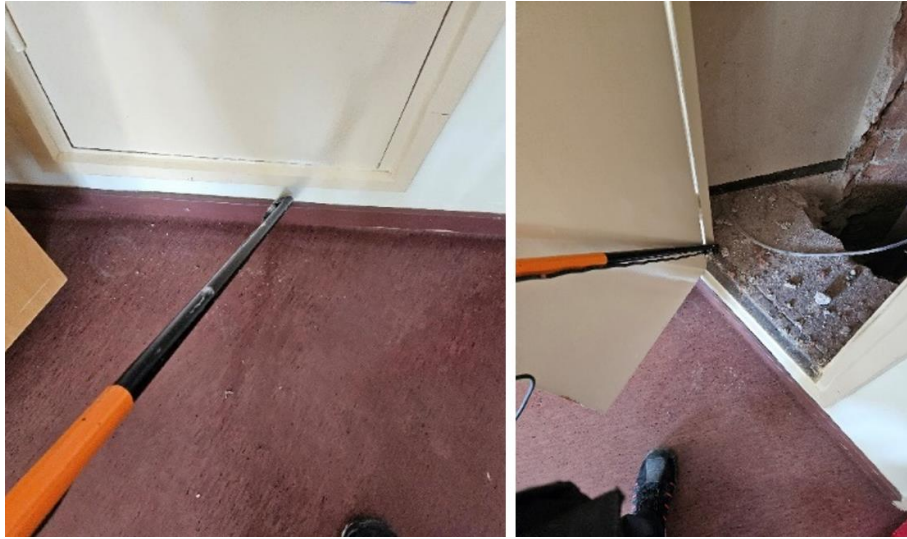
*Kuva 65. Kuilun oven karmin liitoksista havaittiin voimakasta pistemäistä ilmavuotoa.*

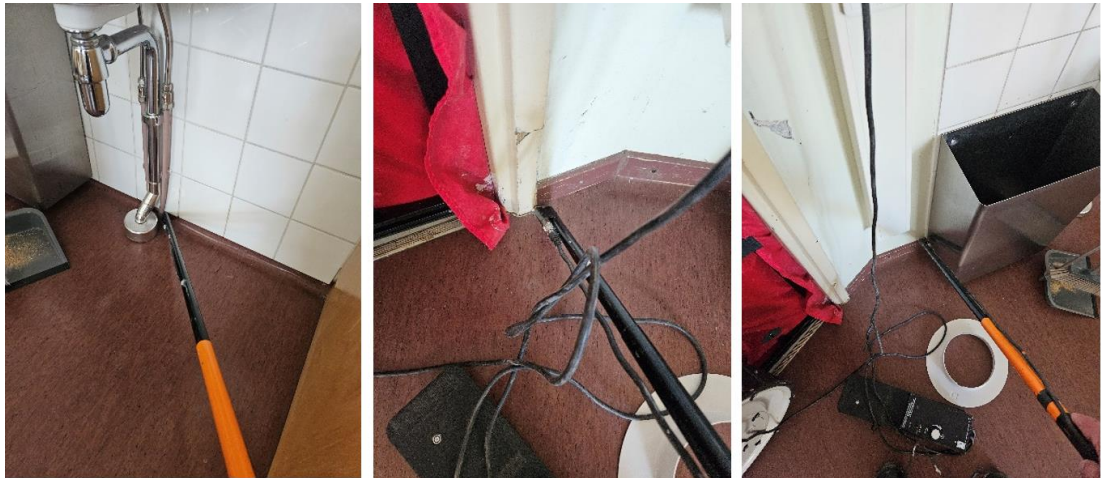
*Kuva 67. Käytävän vastaisella seinällä havaittiin pistemäistä vähäistä ilmavuotoa lavuaarin putkien läpiviennistä, oven karmin juuresta ja laatoituksen reunasta.*

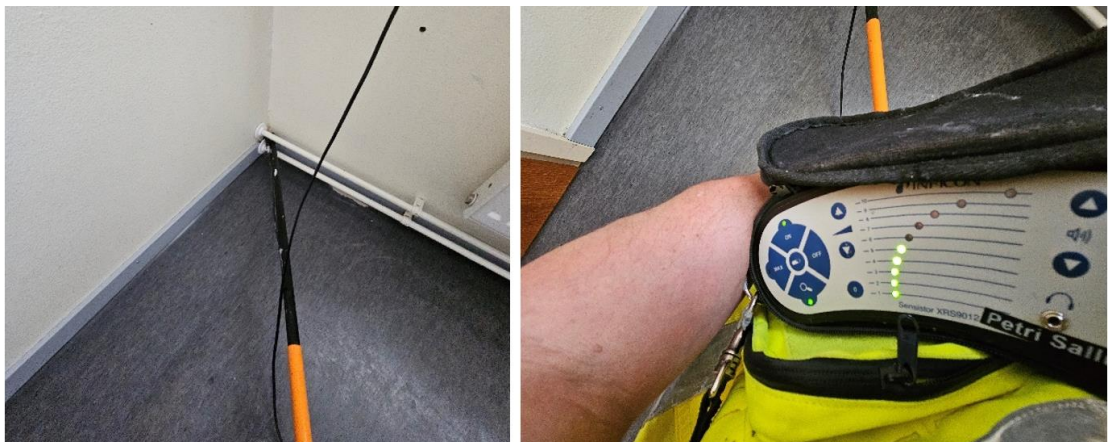
*Kuva 74. Vasemman nurkan patteriputkien kohdalta havaittiin merkittävää pistemäistä ilmavuotoa.*

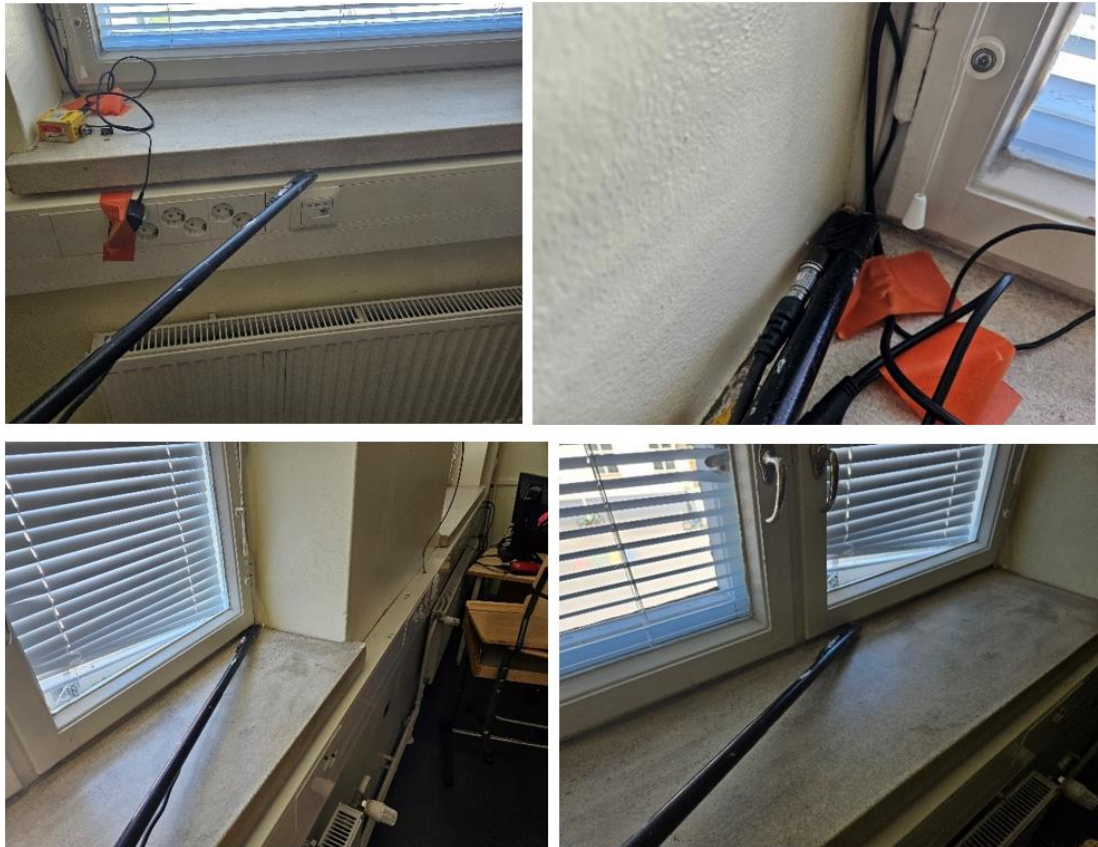
*Kuva 76. Ikkunapenkin liitoksista havaittiin useita vähäisiä viivamaisia ilmavuotoja ja ikkunapenkin alta merkittävää viivamaista ilmavuotoa.*

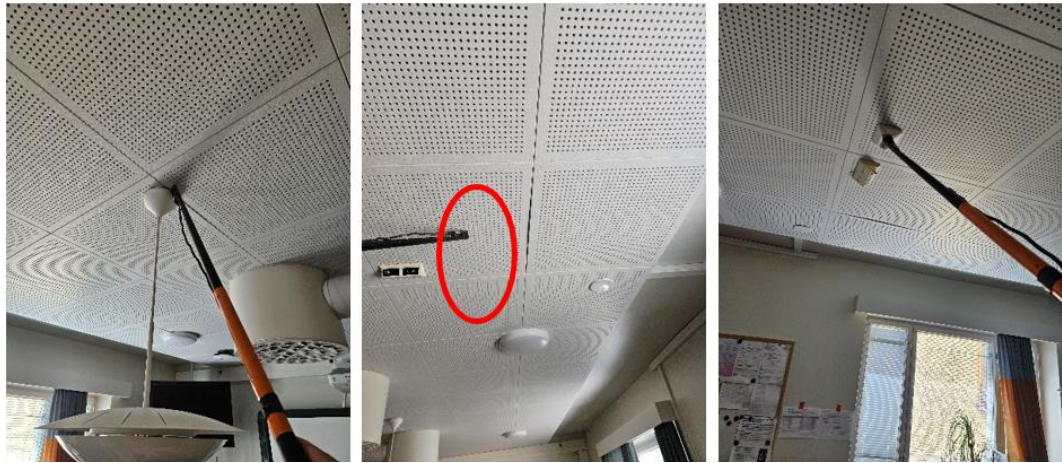
*Kuva 83. Alakaton läpivienneistä ja levyjen läpi havaittiin merkittävää ilmavuotoa. Merkkiainetta kertyy levytyksen taakse laajalle alueelle.*

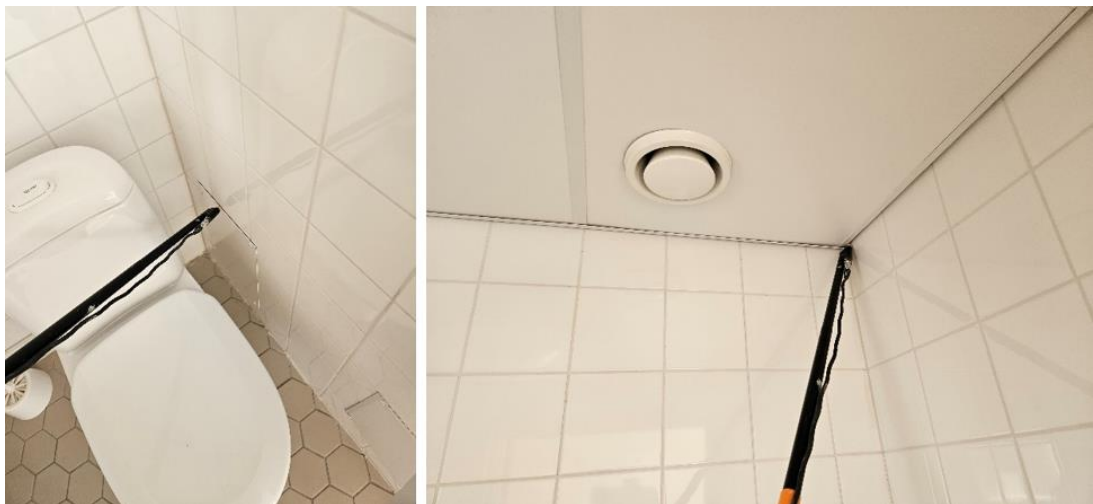
*Kuva 90. WC:ssä 225 havaittiin kaksi voimakasta ilmavuotoa.*

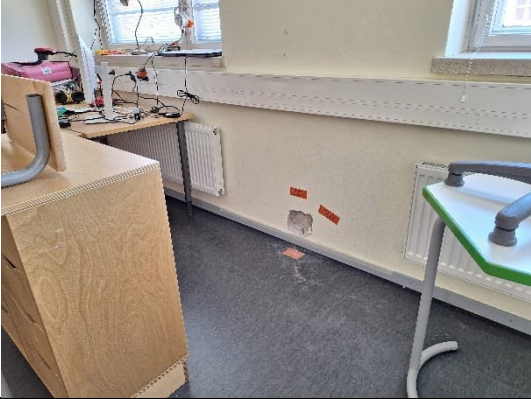
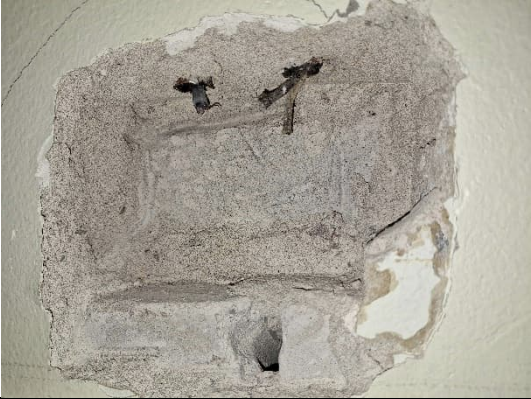
| Avaus ja | materiaalinäyte | Tila / huoneselite |
|---|---|---|
| <p>Rakenneavaus tehtiin 221 oppilaskirjaston ulkoseinän ja välipohjan liittymäkohtaan, vanhan ummistetun sähkörasian kohdalle.</p> <p>Avauksesta havaittiin selvä ilmavirtaus rakenteen suuntaan. Vanhoista katkaistuista sähköjohdoista ja niiden suojaputkista havaittiin voimakasta PAH (16) -yhdisteisiin viittaavaa hajua.</p> | | |

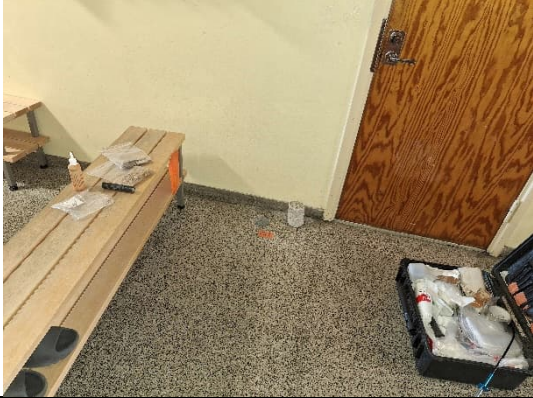
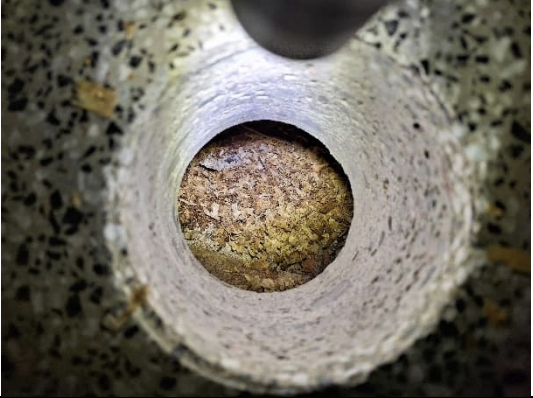
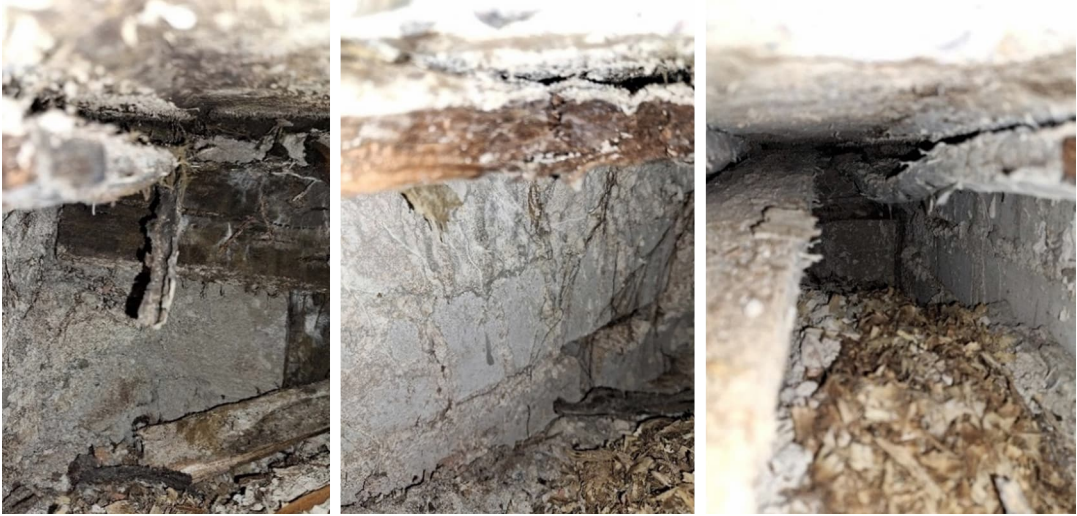
| Avaus ja materiaalinäyte | Tila / huoneselite |
|---|---|
| <p>Rakenneavaus tehtiin 215 käytävän välipohjarakenteeseen 100 mm timanttiterällä.</p> <p>Avauksesta havaittiin lievää ilmavirtausta rakenteen suuntaan. Rakenneavauksesta havaittiin voimakasta mikrobiperäistä hajua.</p> <p>Välipohjan muottilaudoitus ja kutterinlastu on selvästi kosteusvaurioitunutta ja välipohjan seinämällä on nähtävissä selvää kasvustoa. Rakenneavaus tehtiin käytävälle pienryhmätilan 220 vastaisen väliseinän viereen ja avauksesta havaittiin, että väliseinä on rakennettu välipohjan alalaatan päälle ja käytävän ja luokkatilojen välinen seinämä on välipohjassa muurattu.</p> <p>Näyte MAT5a otettiin muottilaudoituksesta. Näytteessä MAT5a ei todettu mikrobikasvustoa.</p> <p>Näyte MAT5b otettiin kutterinlastukerroksen keskiosasta. Näytteessä MAT5b ei todettu mikrobikasvustoa.</p> | |

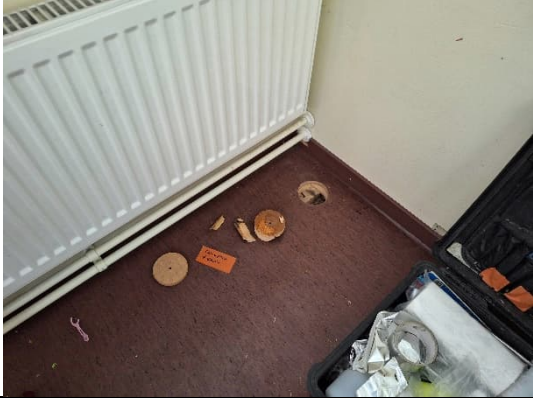
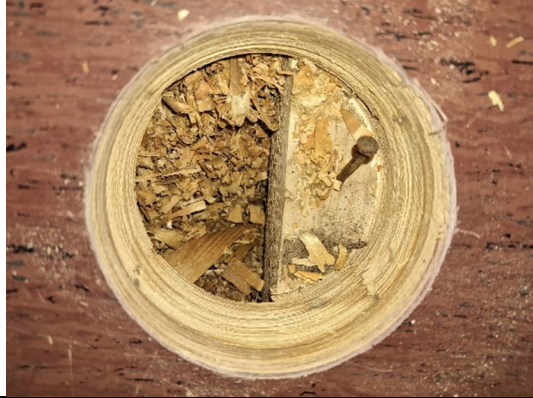
| Avaus ja materiaalinäyte | Tila / ruoneselite |
|---|---|
| <div> </div> <p>Rakenneavaus tehtiin 119 ATK-luokan välipohjarakenteeseen. Rakenneavaus tehtiin 100 mm rasiaporalla.</p> <p>Rakenneavauksessa havaittiin ilmavirtaus rakenteeseen. Rakenneavauksessa ei havaittu poikkeavaa hajua. Ponttilaudoituksen naulassa ruostetta ja vähäisiä vanhoja kosteusjälkiä puuosissa.</p> <p>Materiaalinäytteessä (kutterinlastu täyttökerroksen yläpinnasta) MAT7 ei havaittu mikrobi-kasvustoa.</p> <p><b>Näyte N14 sisältää vaarallisen jätteen raja-arvon ylittäviä pitoisuuksia pehmittimiä.</b></p> | |

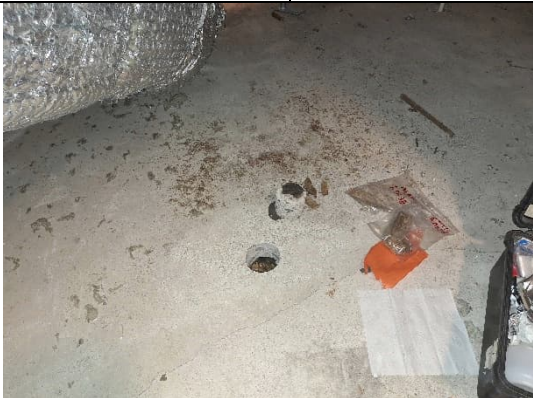
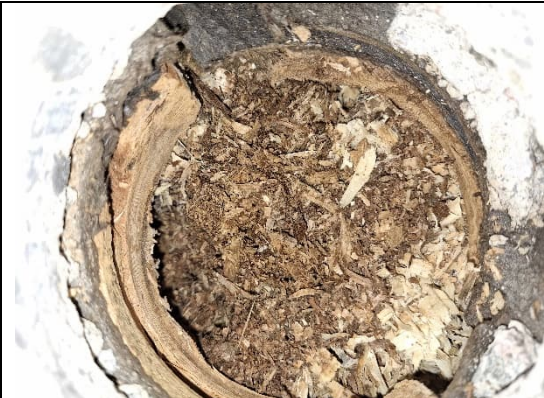
| Rakennearaus tehtiin 308 ullakon yläpohjarakenteeseen.<br>Rakennearauksesta havaittiin ilmvirtaus rakenteesta ullakon sisäilman suuntaan. Rakennearauksessa havaittiin lievää maakellarimaista hajua ja PAH (16) -yhdisteisiin viittaavaa hajua.<br>Näytteissä MAT14 ei todettu mikrobikasvustoa.<br><b>Näyte PAH1 sisältää vaarallisen jätteen raja-arvon ylittäviä pitoisuuksia PAH (16) -yhdisteitä</b> | |
