# Tutkimusselostus

Rautpihan päiväkot

Rautkallionkatu 7, 01360 Vantaa

Sisäilma-, kosteus- ja ilmanvaihtotekninen kuntotutkimus

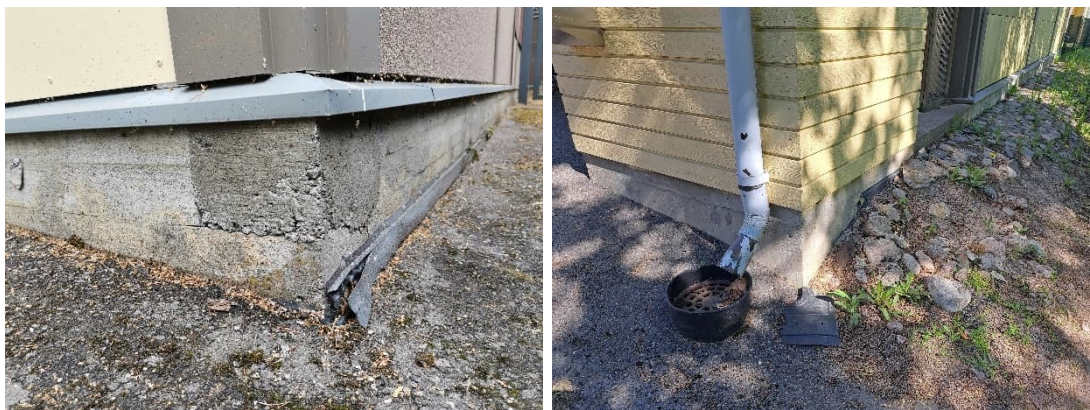
*Kuva 5. Paikoin sokkelia vasten asennettu perusmuurilevy on näkyvissä ja tämän suojareunus vaurioitunut.*

Perusmuurilevyjen asennuksessa havaittiin levyjen vaurioitumista paikoin näkyviltä osin. Näkyviin jäävät perusmuurilevyt ovat alttiina vaurioitumiselle.

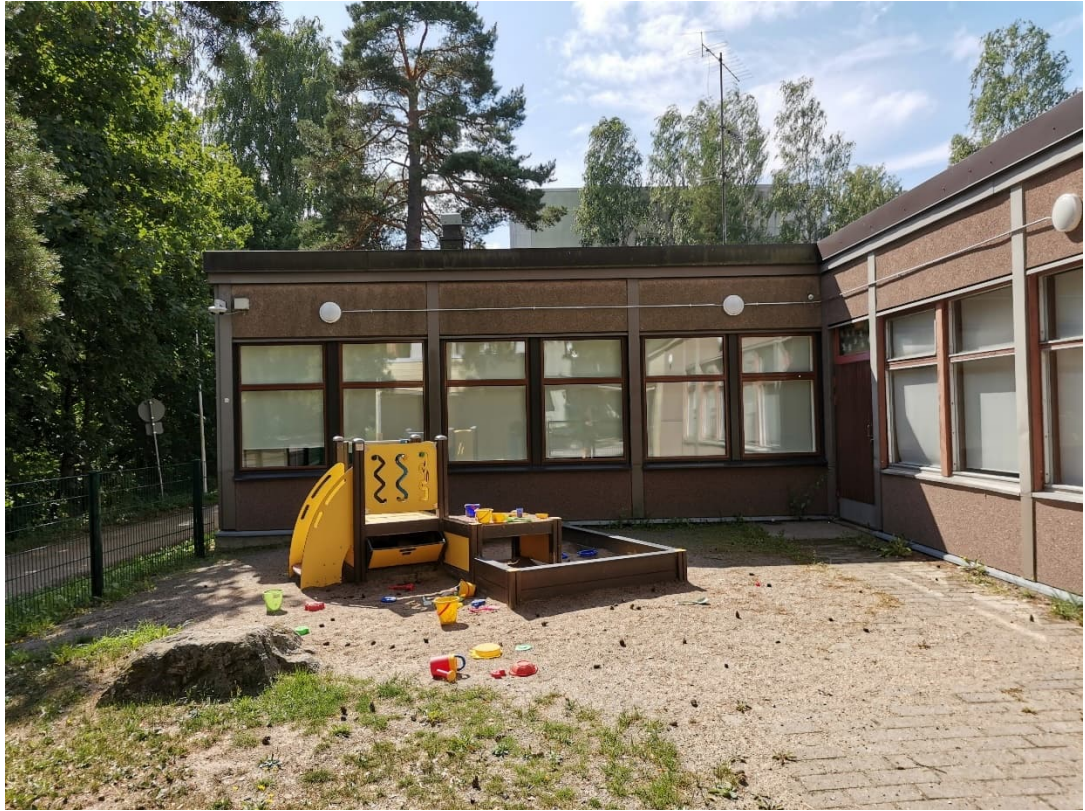
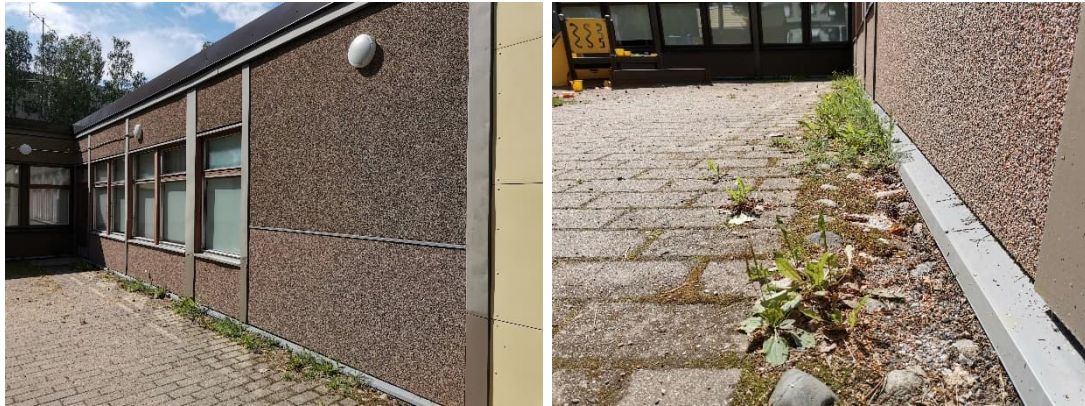
*Kuva 6. Kaakonpuoleisen leikkialueen sisäpihan maanpinta on kivetetty. Maanpinta tasainen ja sokkelinvierustan mukulakiveyksen seassa kasvaa mm. sammalta.*

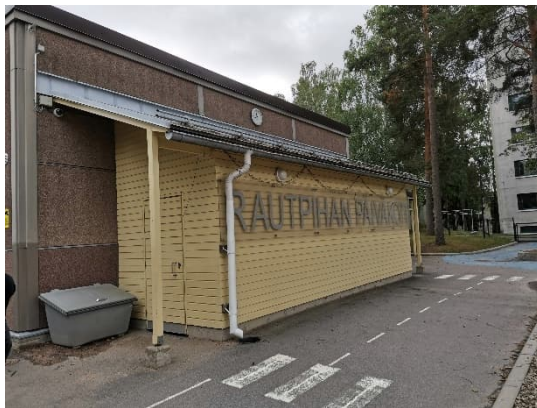
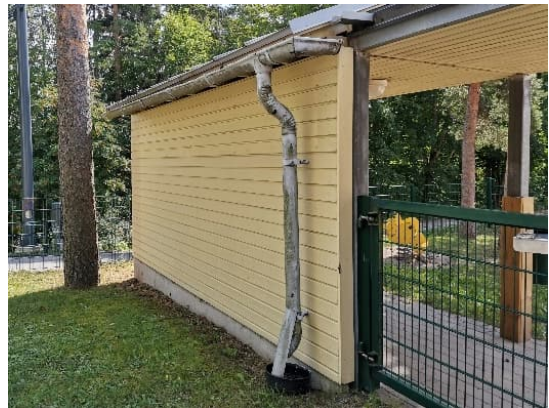
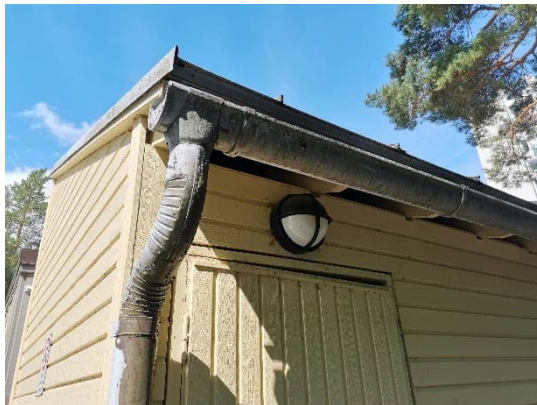
Hulevesien poisto on toteutettu pääosin vesikaton sisäisellä vedenpoistolla, sekä roskakatoksien ja varastojen osalta syöksytorvin rännikaivoihin. Kourut ja syöksytorvet olivat havaintojen mukaan erittäin likaiset ja kourut täynnä havunneulasia ja maalipintojen osalta vaurioituneet, mutta pääosin toimivat.

*Kuva 9. Kourut ja syöksytorvet olivat havaintojen mukaan erittäin likaiset ja kourut täynnä havunneulasia ja maalipintojen osalta paikoin vaurioituneet, mutta pääosin toimivat.*

- Asfaltoitujen alueiden puhdistaminen sammaleesta ja orgaanisesta materiaalista rakennuksen vierustalta.
- Rännikaivojen sekä eteläpäädyn niskaojan kaivon puhdistus.
- Asfaltin ja sokkeleiden välisten mahdollisten rakojen puhdistaminen, paikkaus massalla / holkkien asennus sokkelin viereen kosteusrasituksen vähentämiseksi.
- Syöksytorvien ja räystäskourujen uusiminen vaurioituneilta osin puhdistus.
- Betonisen loiskekouruin uudelleen suuntaus ja kallistus pääsisäänkäynnin edustalta rakennuksesta poispäin viettäväksi.

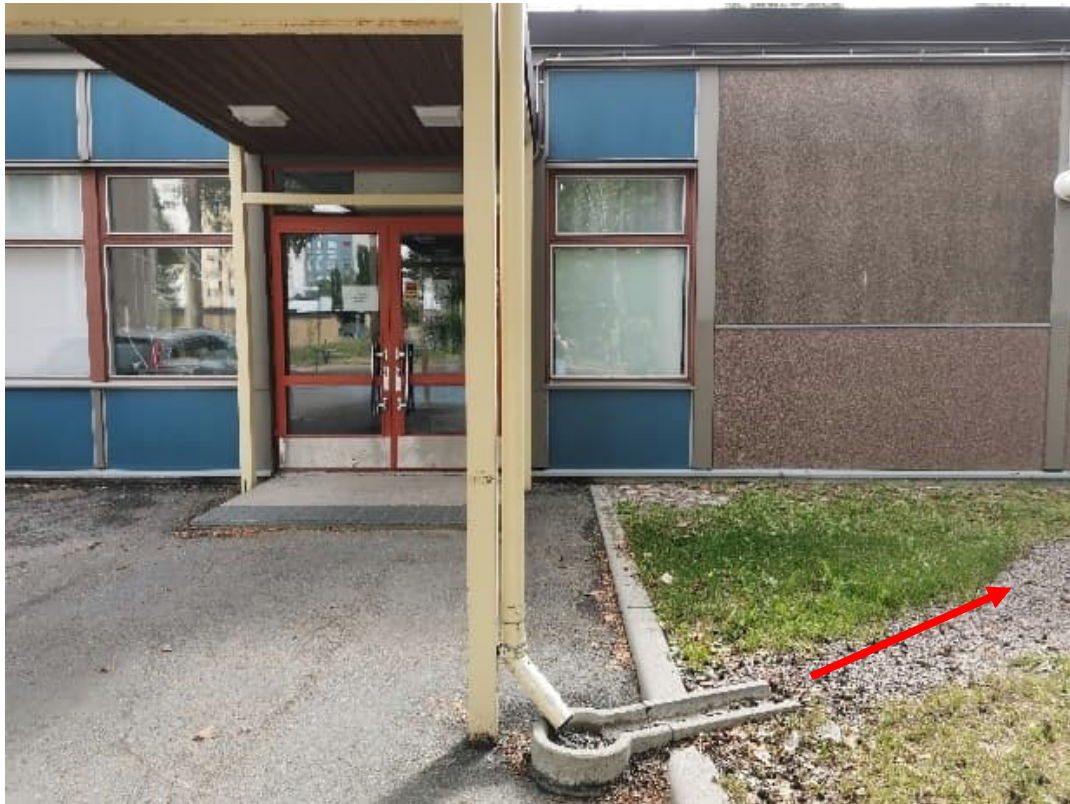
*Kuva 10. Pääsisäänkäynnin katokselta johdetut vedet päätyvät rankkasateella rakennuksen vierustalle betonisen loiskekourun huonon suuntauksen ja maaperän kallistusten myötä.*

ruostevaurioille. Pääsisäänkäyntien katoksilta johdetut sadevedet päätyvät toisen katoksen osalta rakennuksen vierustalle.

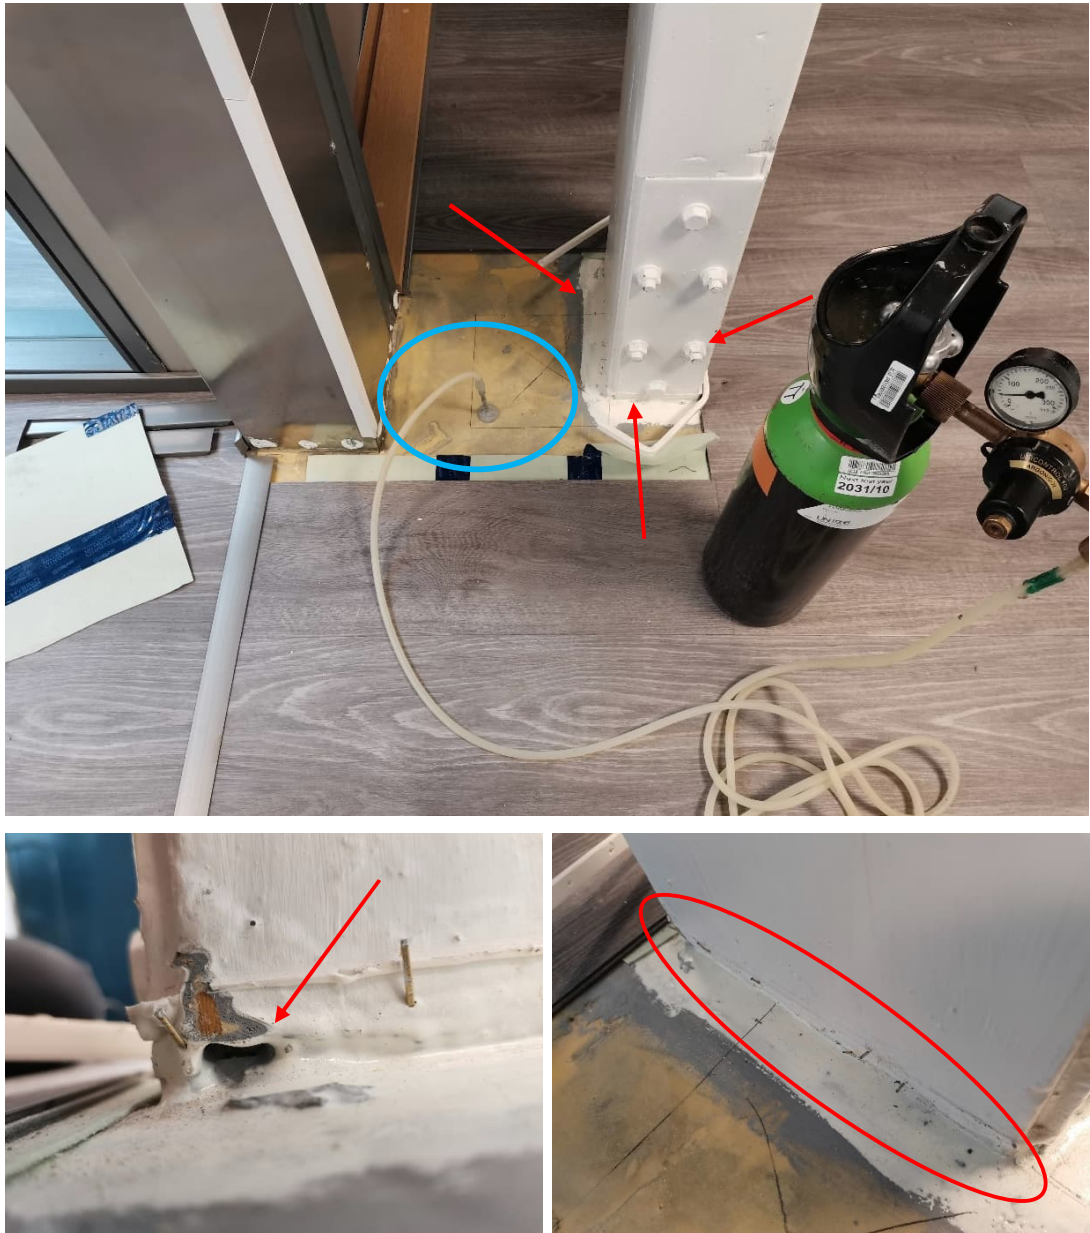
- Merkittävää vuotoa havaittiin pilarin lattialiittymästä, jossa yksittäinen selvä rako sekä pilarin jalkalistan naularei'istä, jotka rikkovat tiivistyksen.
- Muita lattialiittymien vuotoja ei havaittu.
- Merkkiainesyöttöreiästä havaittiin kulkeutuvan tilaan voimakasta mikrobiperäistä hajua alapohjan hiekkatäytöstä.

*Kuva 23. Käytävän 138 alapohjaan tehdyssä merkkiainekokeessa havaitut paikalliset vuotokohdat esitetty punaisiin nuolin. Kaasun syöttöpaikka merkattu sinisellä.*

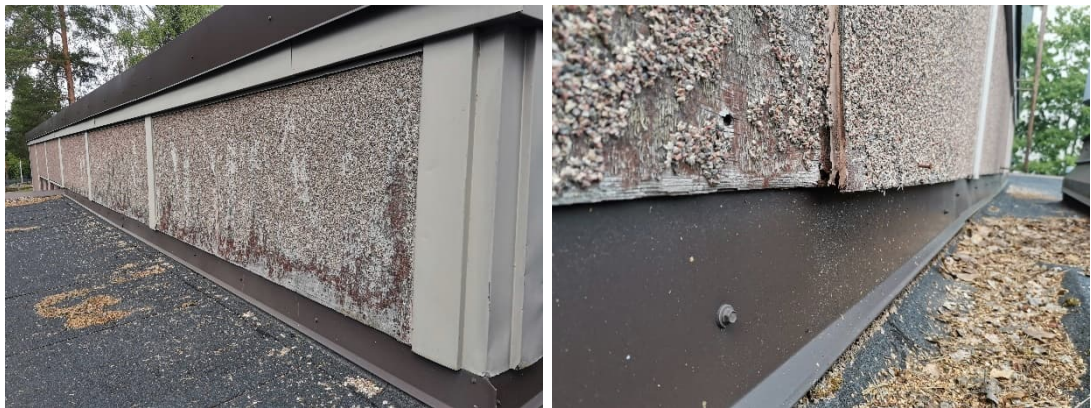
*Kuva 29 a-b. Karaattilevyissä havaittiin vaurioita ja kulumaa pääosin vesikaton yläpuolelle jäävillä seinäosuuksilla.*

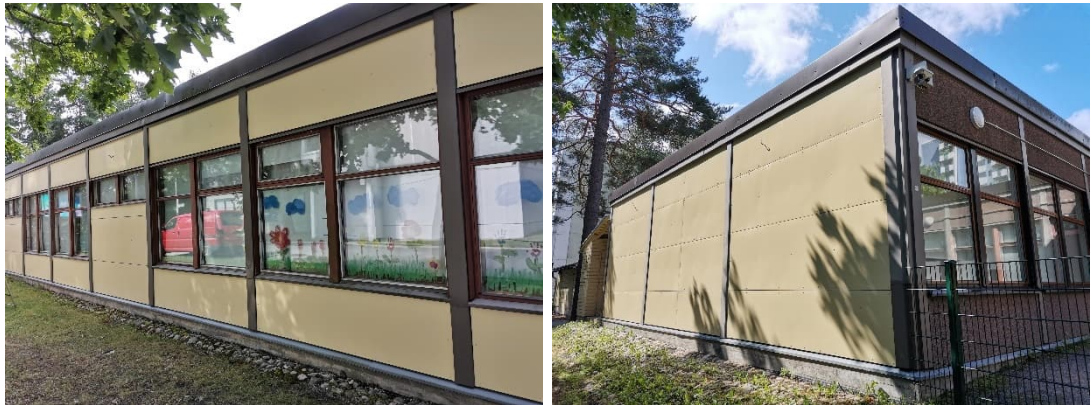
*Kuva 30 a-b. Aiemmin uusitut keltaiset julkisivulevytykset on kertaalleen uusittu kesällä 2024. Uusitut levyt olivat havaintojen mukaan siistit.*

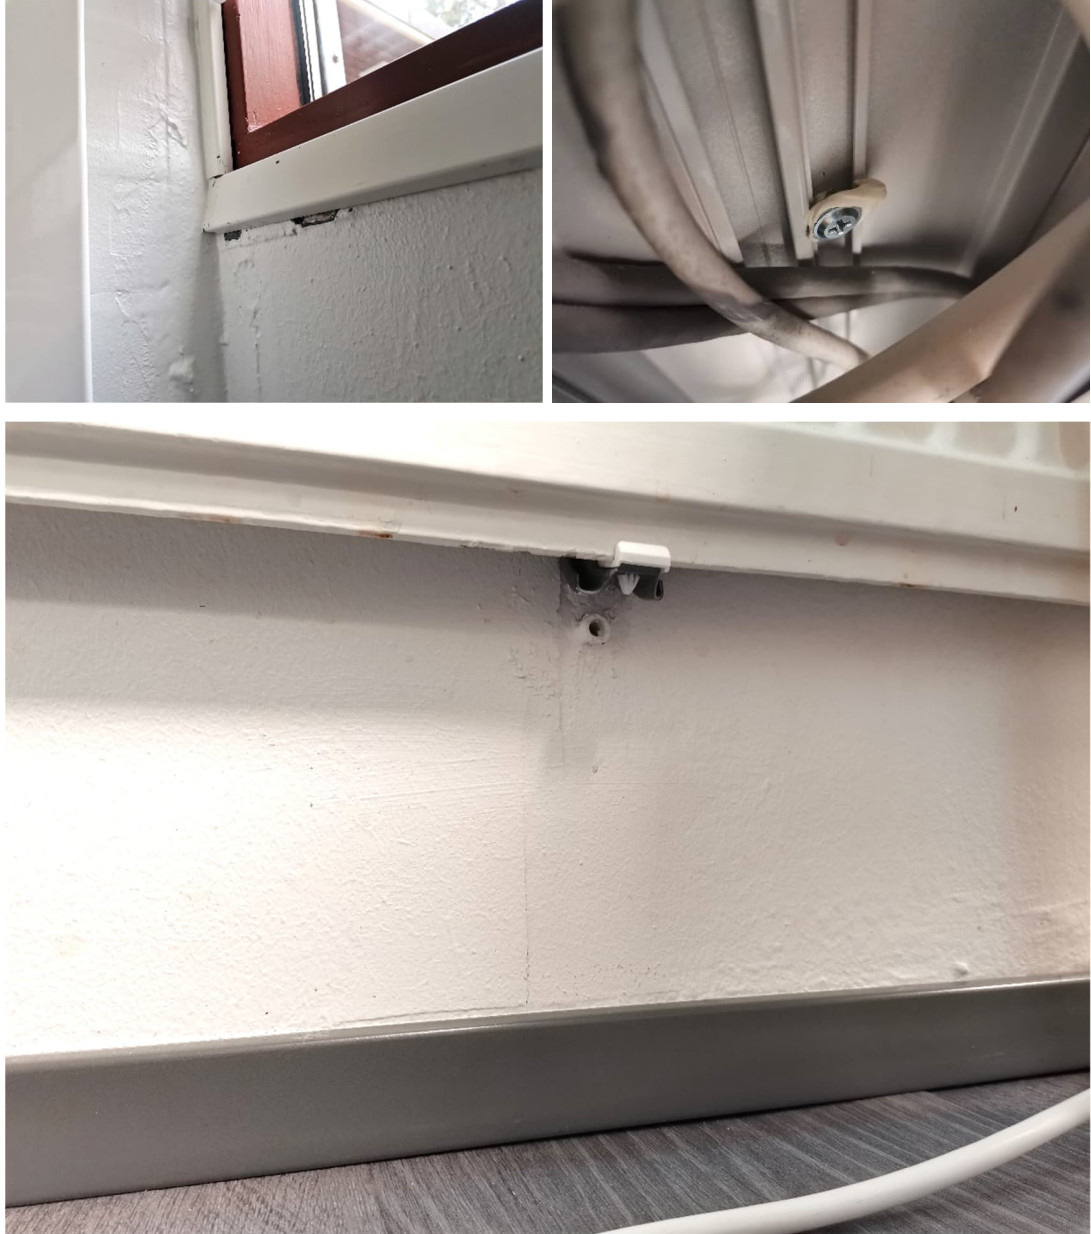
*Kuva 35 a-b. Paikallisia puutteita havaittiin lisäksi kaikkien ulkoseinien tiivistyksien osalta, jossa levyseinän ruuvien kiinnityksissä käytetyt tiivistysmassat ovat heikosti asennetut tai puuttuivat kokonaan. Sekä mahdollisesti ikkunalistojen irrotuksesta aiheutuvia tiivistysmassojen repeämisiä.*

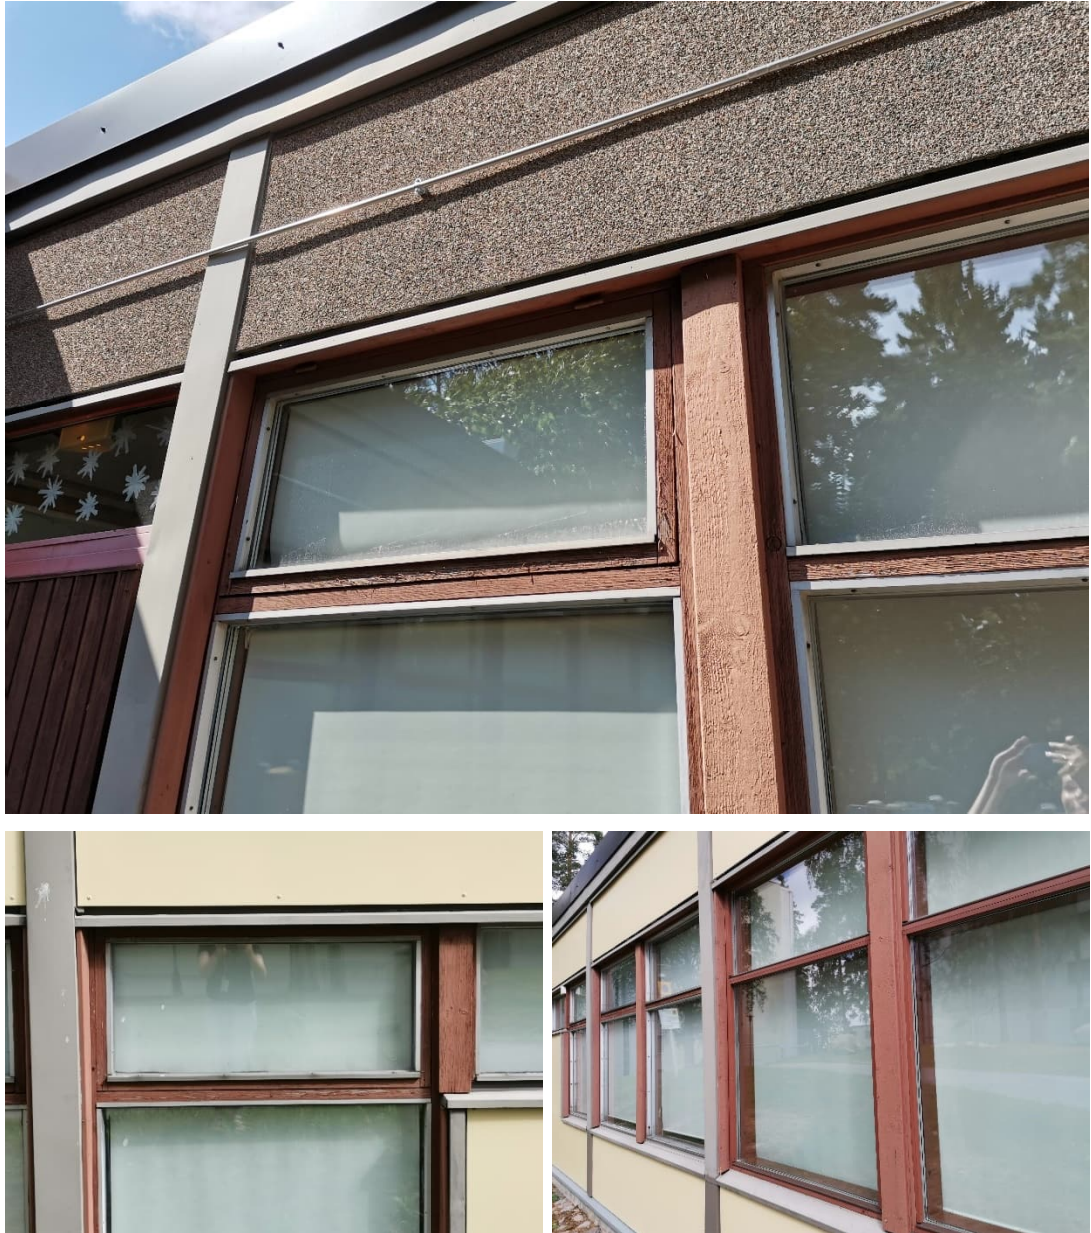
*Kuva 36 a-c. Vanhojen puuelementti-ikkunoiden puuosissa havaittiin maalipintojen kulumaa ja puiden selvää lujuuden heikkenemistä / ikääntymistä. Vanhoja puuelementti-ikkunoita on uusittu paikallisesti metallirunkoisiin elementti-ikkunoihin.*

Vanhojen puurakenteisten elementti-ikkunoiden puuosat ovat yleisesti huonokuntoiset ja puuaines itsessään ikääntynyt. Heikko ulkomaalipinta ei suojaa valmiiksi ikääntynyttä puuta ja voi aiheuttaa puun lahoamista ja halkeilua entisestään, mikä altistaa rakenteet sadevedelle ja näin ollen voi mahdollistaa kosteusvaurioiden syntymisen. Elementtilasin väliset tiivisteet ovat lisäksi huonokuntoiset ja hapertuneet. Merkkiainekokeissa ikkunoiden lasitusväleistä havaittiin paikoin kulkeutuvan kaasua voimakkaasti sisäilmaan. Vuotoilman mukana saattaa kulkeutua epäpuhtauksia sisäilmaan heikentäen sen laatua.

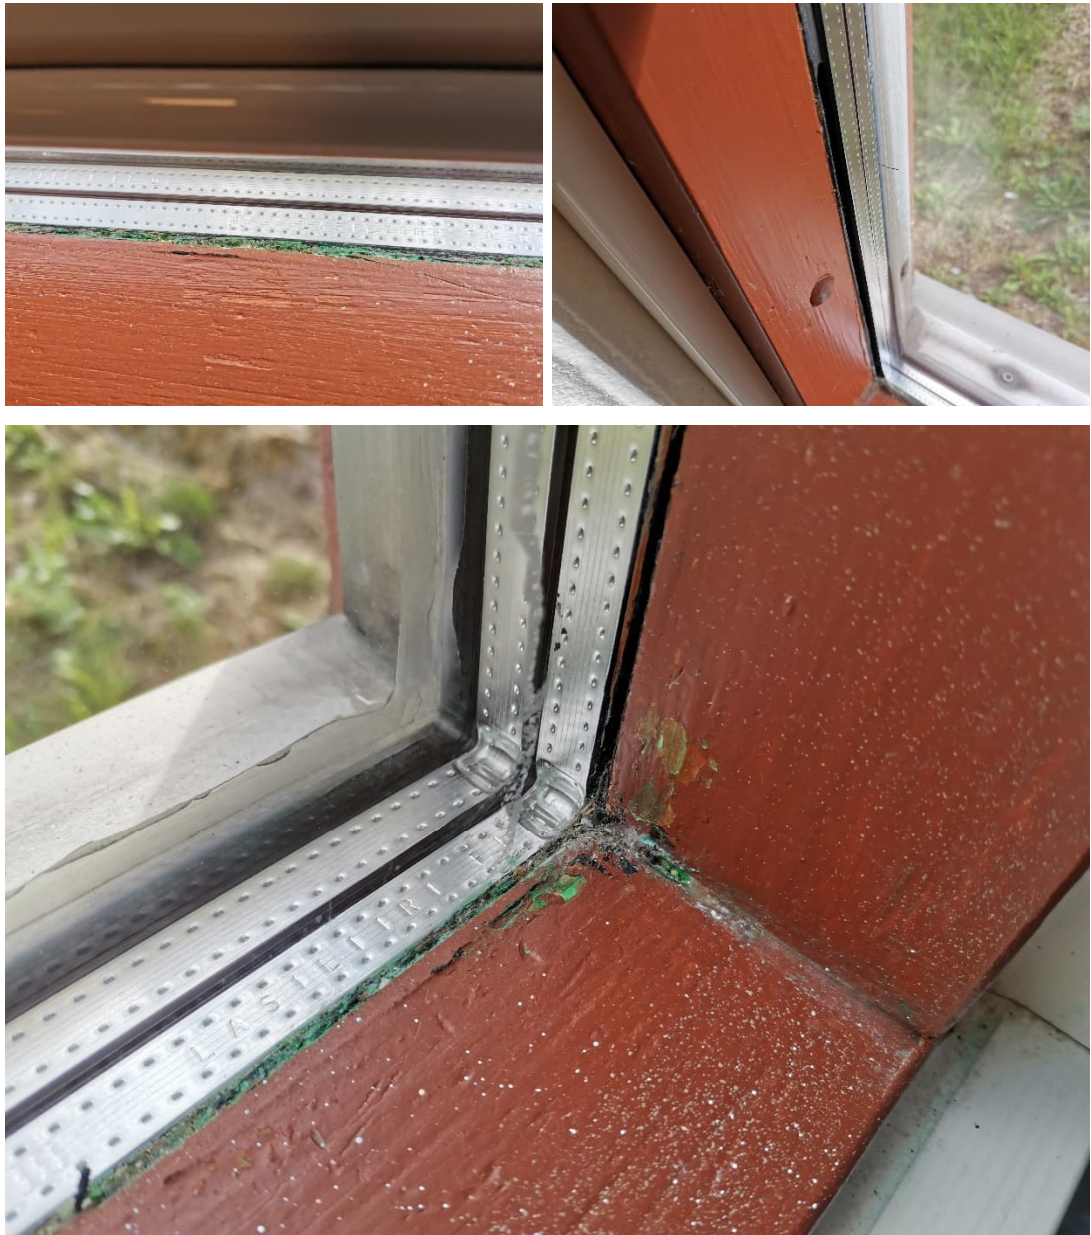
*Kuva 37 a-b. Vanhojen puuelementti-ikkunoiden elementtisaumoissa havaittiin vaurioita ja saumojen murenemista.*

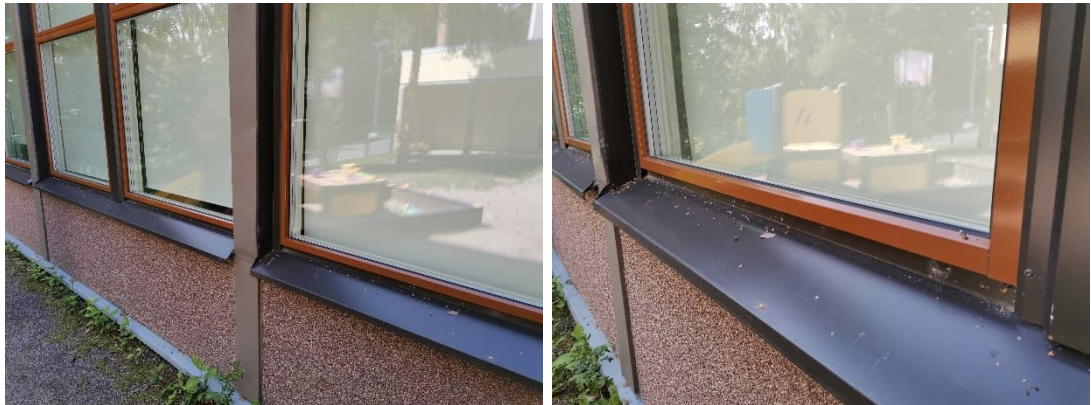
*Kuva 38 a-b. Uusitut metalliset elementti-ikkunat olivat havaintojen mukaan hyväkuntoiset ja pellitykset uusitut.*

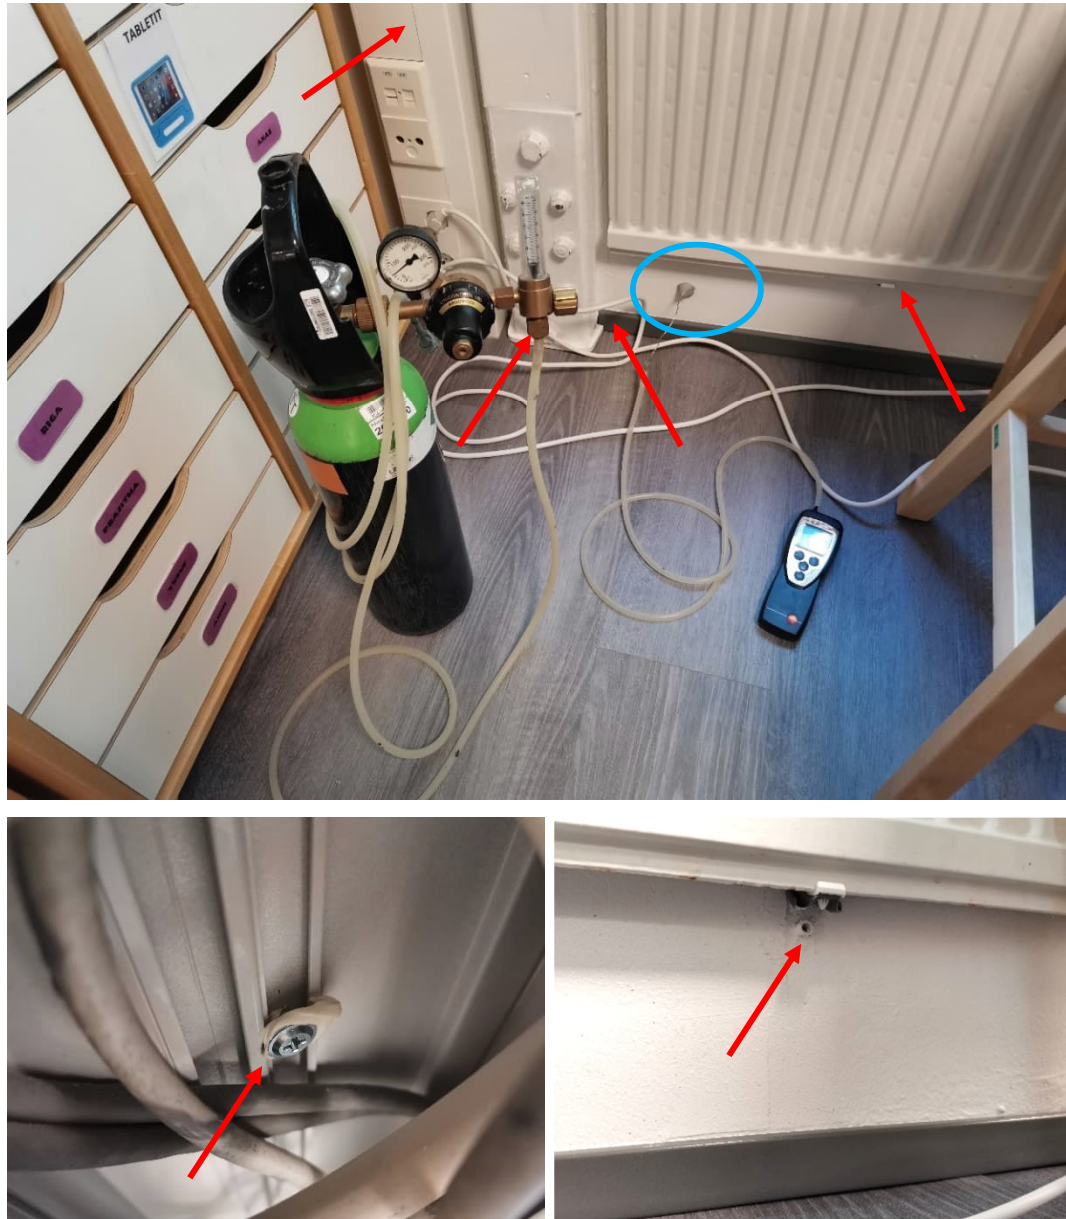
- Merkittävää vuotoa ulkoseinän patterin avoimista kiinnikereistä.
- Merkittävää vuotoa viereisen pilarin nurkkaliittymästä jalkalistan takaa.
- Vähäistä vuotoa sähkökoteloinnin ruuvikiinnikkeistä.
- Muita ulkoseinäliittymien vuotoja ei havaittu.
- Merkkiainesyöttöreiästä ei havaittu kulkeutuvan tilaan hajuja.

*Kuva 41 a-c. Tilan 102.a ulkoseinään tehdyssä merkkiainekokeessa havaitut paikalliset vuotokohdat esitetty punaisin nuolin ja lähikuvat vuotokohdista. Kaasun syöttöpaikka merkattu sinisellä.*

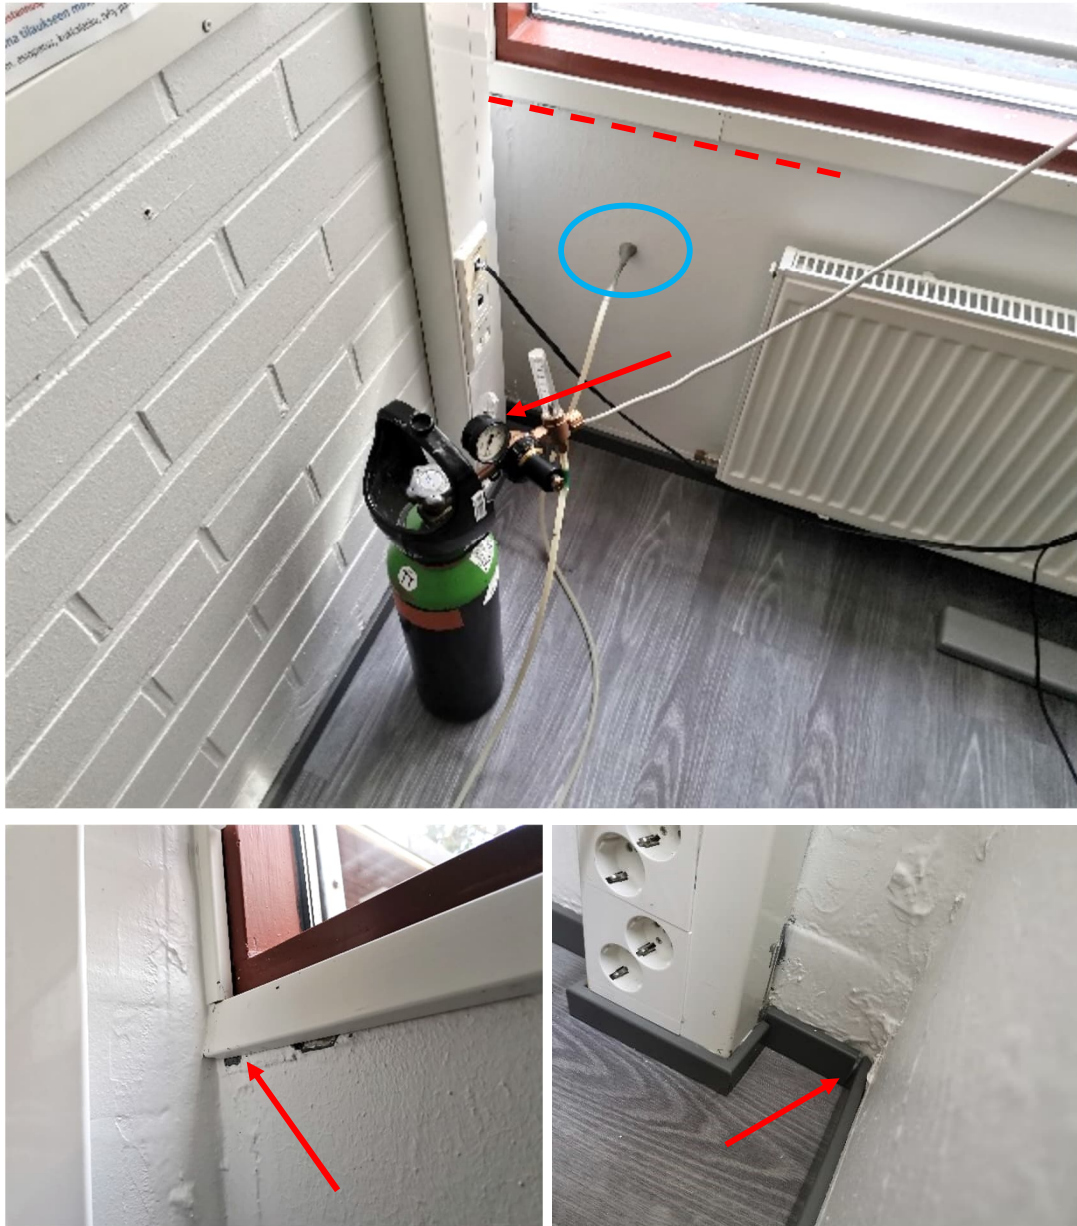
*Kuva 43 a-c. Tilan 115 ulkoseinään tehdyssä merkkiainekokeessa havaitut paikalliset vuotokohdat esitetty punaisin nuolin ja lähikuvat vuotokohdista. Kaasun syöttöpaikka merkattu sinisellä.*

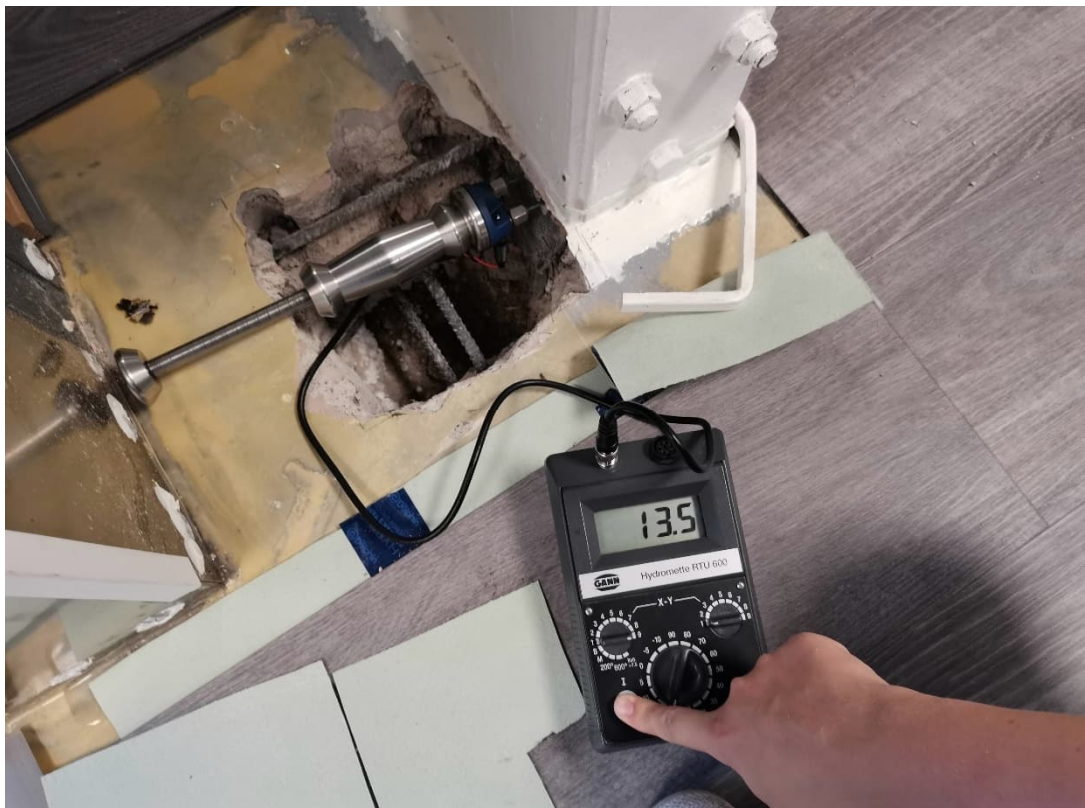
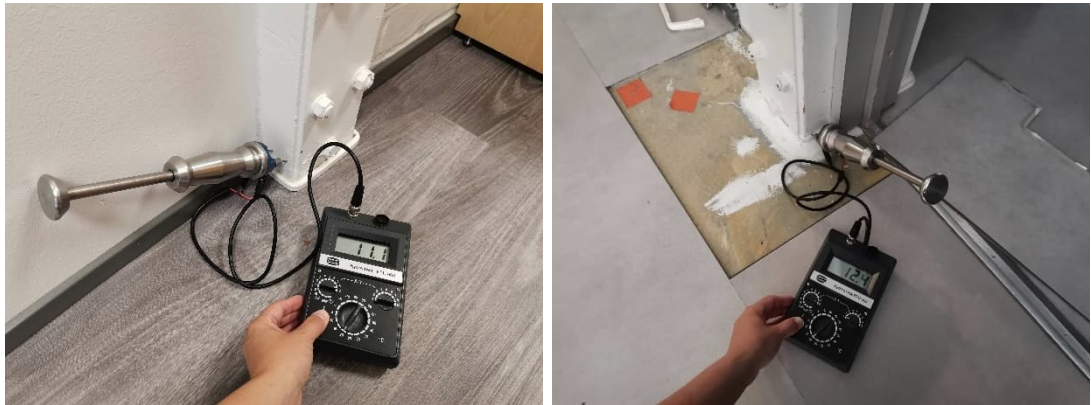
*Kuva 46 a-b. Pilareiden alaosien kosteutta tarkasteltiin piikkimittarin avulla. Kohonneita kosteusarvoja ei tarkasteltujen pilareiden osalta havaittu.*

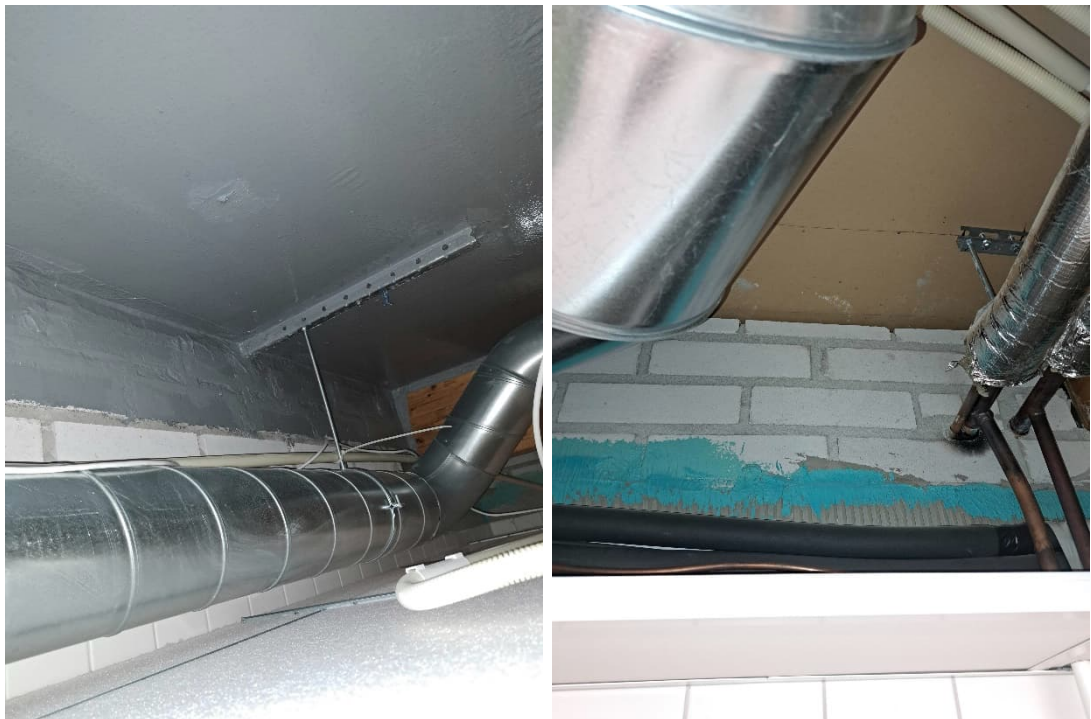
*Kuva 47 a-b. Tiiliseinien yläosat on pääosin tiivistetty kaikkien tilojen osalta lukuun ottamatta palvelukeittiön sekä IV-konehuoneen kattoliittymiä.*

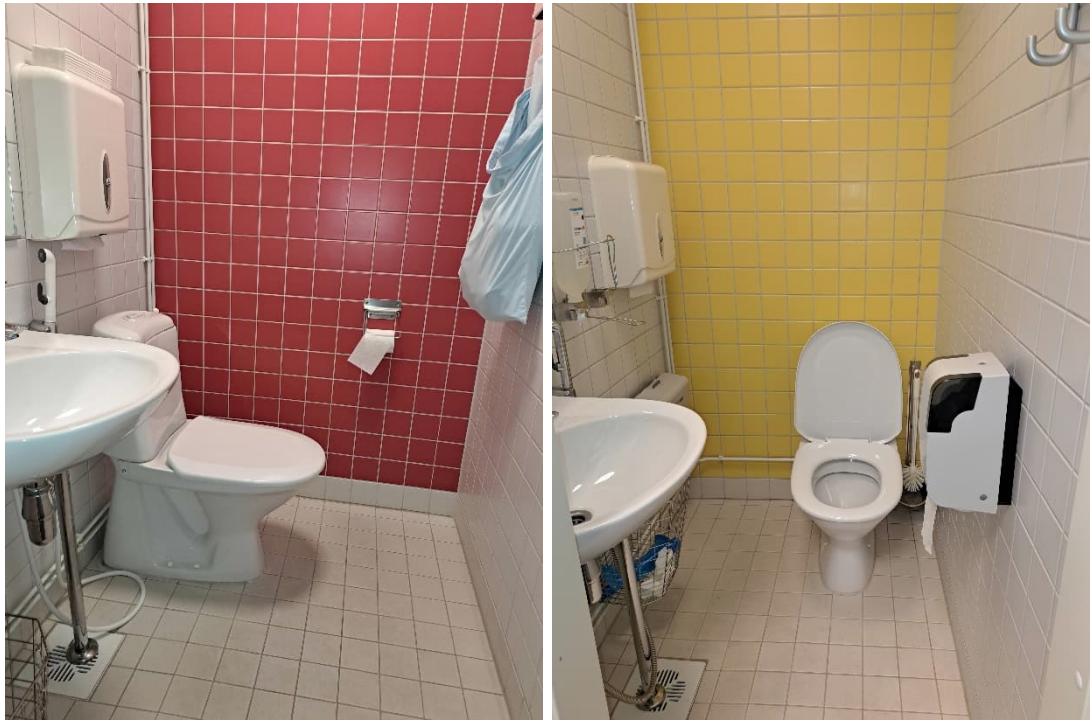
Kuva 48 a-b. Märkätilojen seinät ovat yleisesti siistit, eikä kohonneita pintakosteusarvoja havaittu.

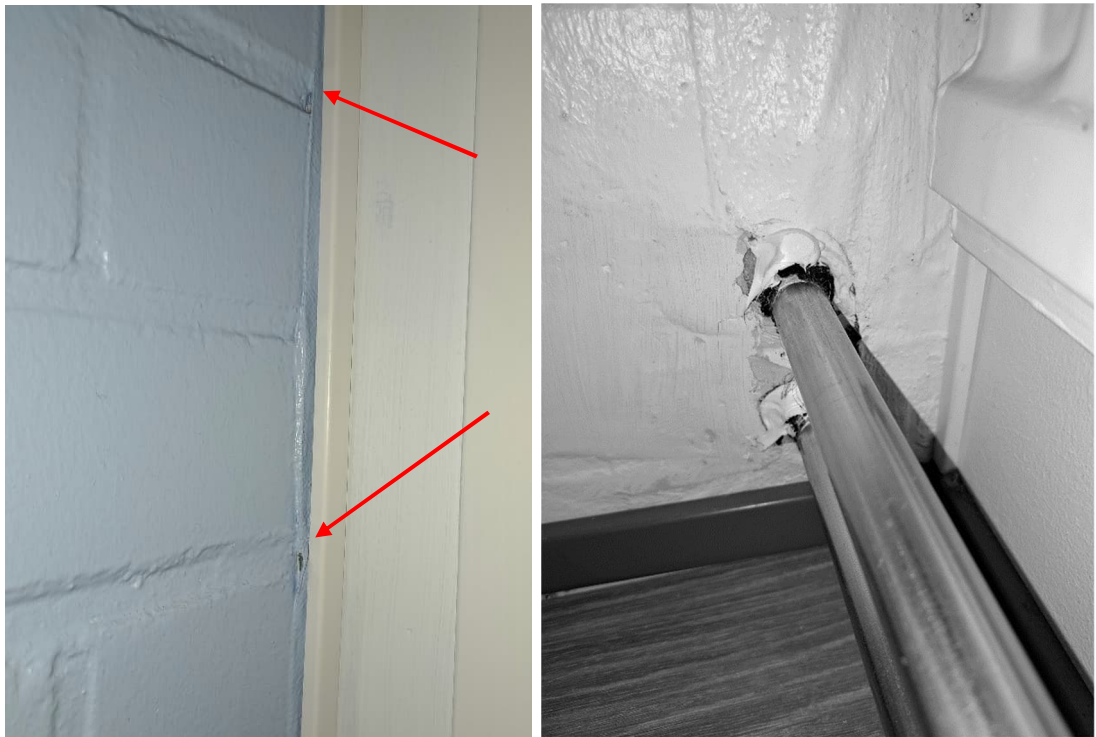
Kuva 49 a-b. Väliseinien ilmatiiveyspuutteita havaittiin pääosin ulkoseinään liittyvien seinärakenteiden ja väliseinät lävistävien läpivientien osalta.

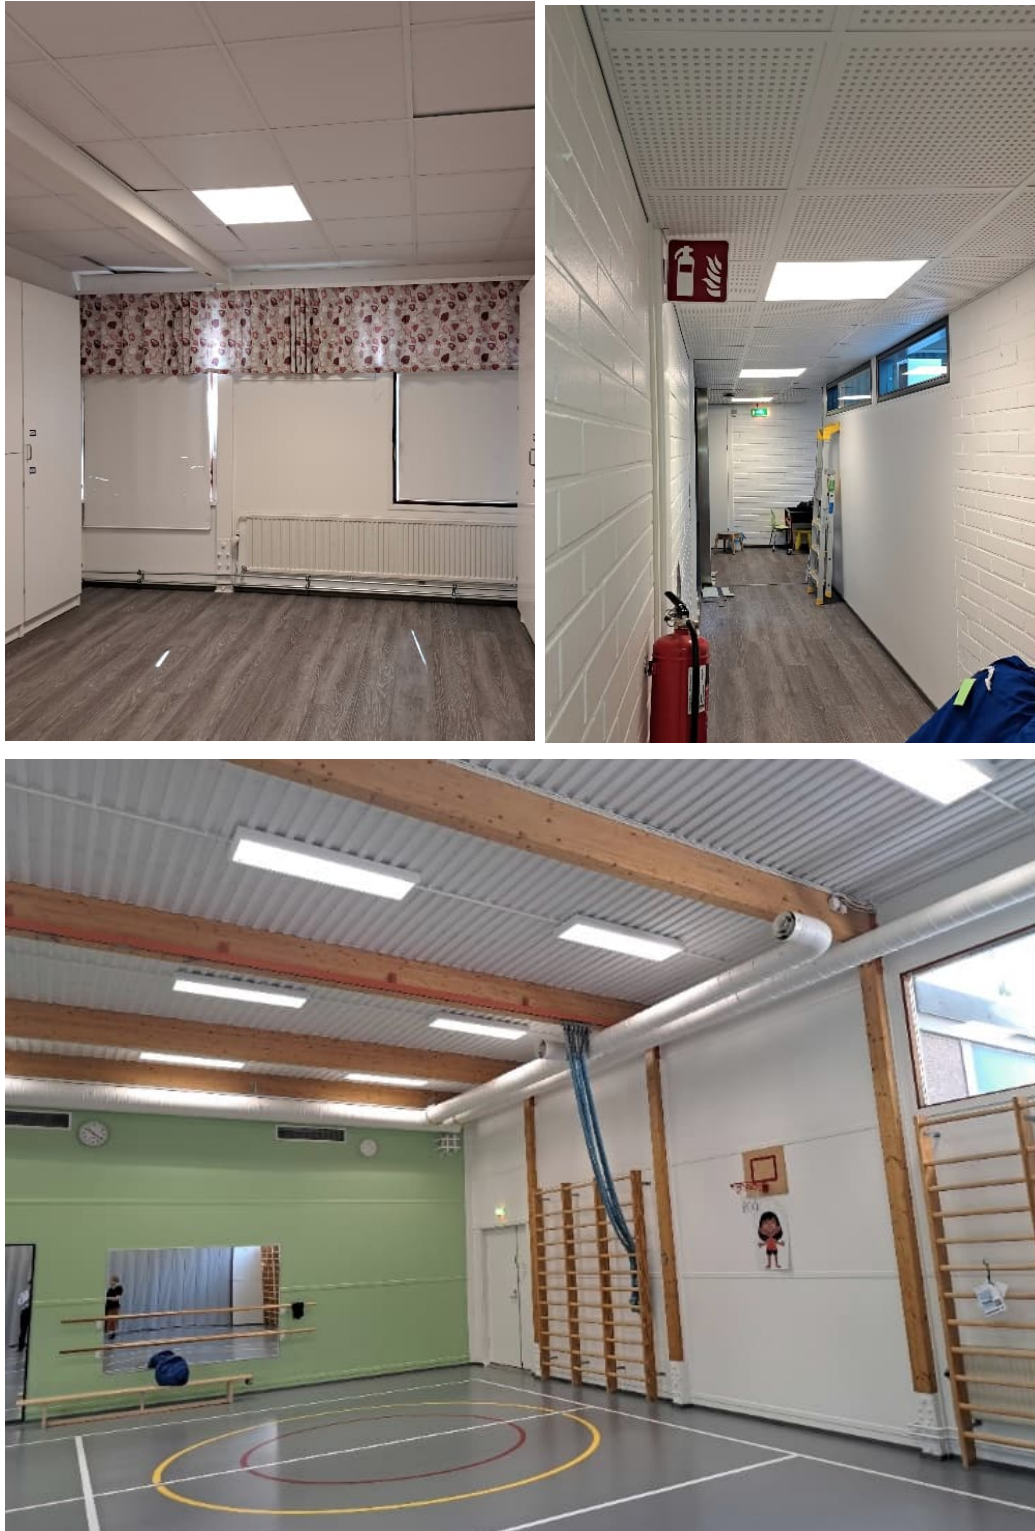
*Kuva 53 a-c. Yleiskuvia rakennuksessa käytettyjen tilojen alakattotyypeistä. Pääosin tiloissa on käytetty Ewona akustiikkalevyjä.*

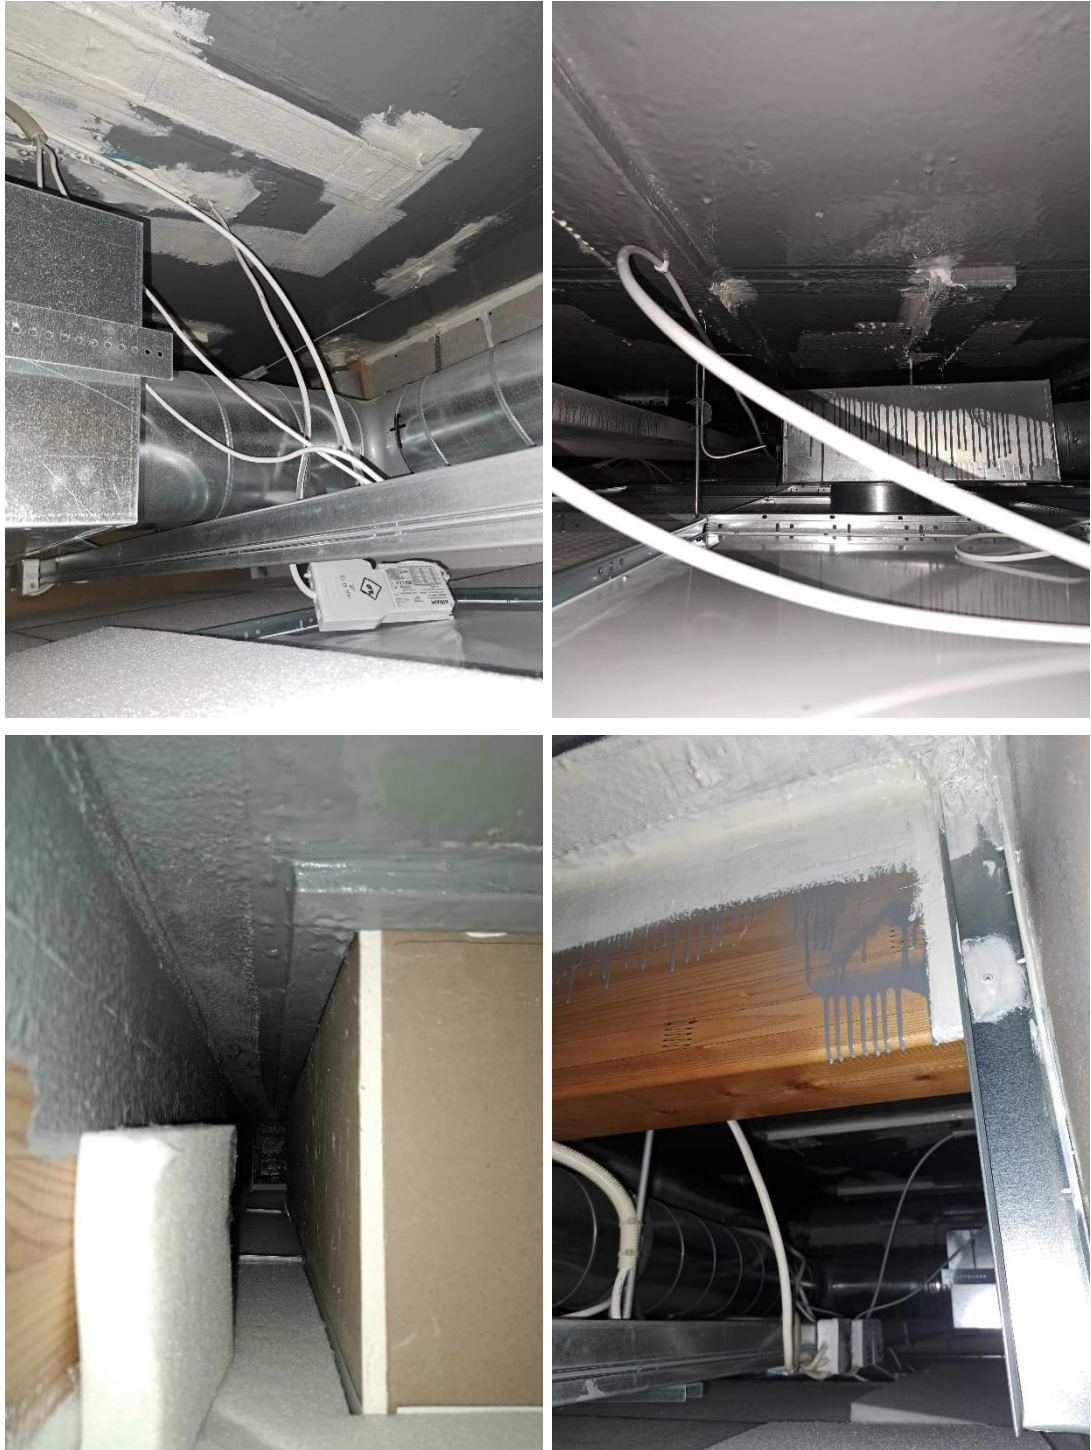
Kuva 54 a-d. Katon levypinnat, sekä kattopalkkien ja seinien rakenneliittymät on tiivistetty ruiskutettavalla TRK-pinnoitteella ja saumanauhalla. Tiivistykset olivat aistinvaraisesti tarkasteltuna pääosin asianmukaiset ja tiiviit.

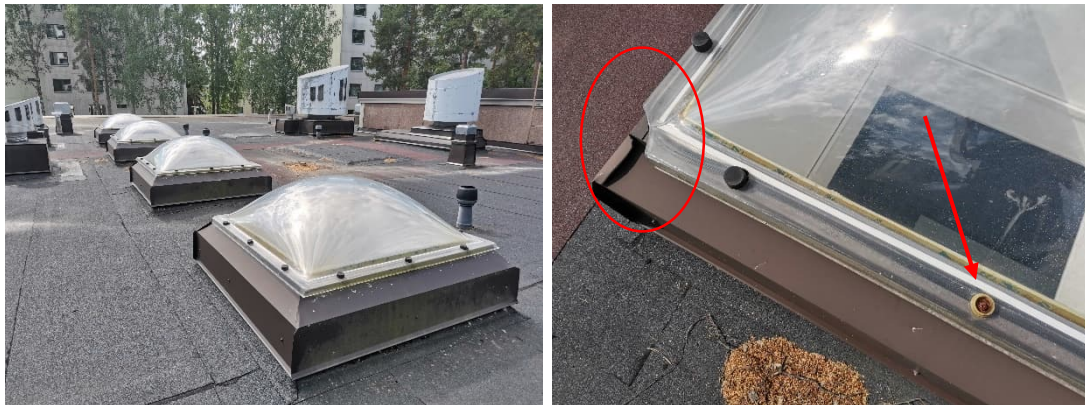
*Kuva 64 a-b. Vesikatolla olevat kattokupuikkunat ovat pääosin ehjiä, eikä aktiivisia vesivuotojälkiä havaittu. Ikkunoiden kiinnikesuojia oli irronnut ja yksittäisen ikkunan kuvunkulmaus vaurioitunut.*

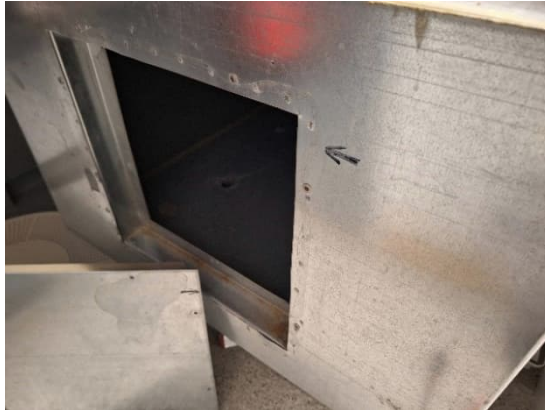
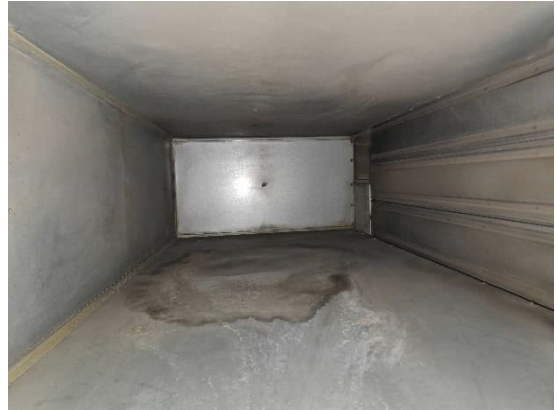
*Kuvat 67. Yleiskuvat ilmanvaihtokoneen raitisilmakammioista. Kammiossa ja huoltoluukussa ei havaittu epätiiveyttä tai ohivuotoja. Kammion pohjalla on vanhoja kosteusjälkiä.*

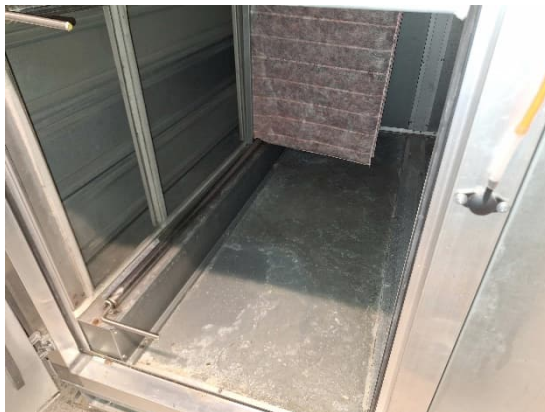
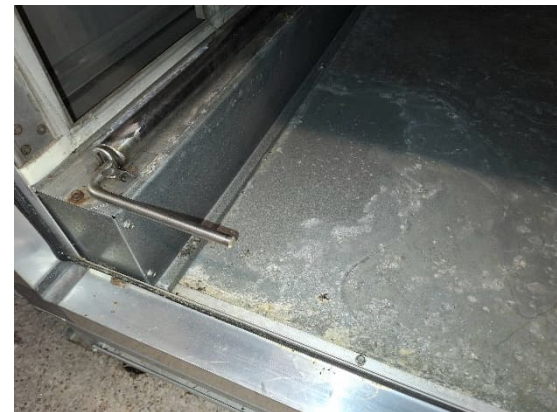
*Kuva 68. Yleiskuvat suodatinkammioista. Kammion pohjalla ja seinämissä kosteusjälkiä.*

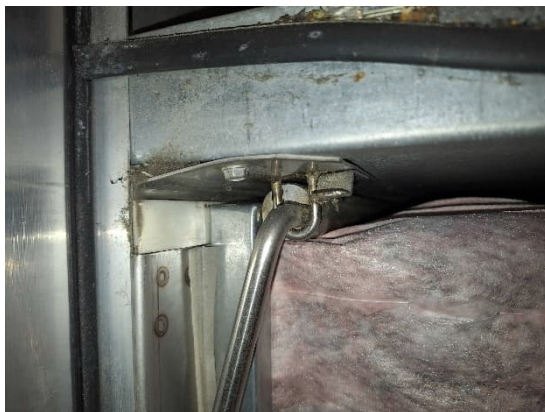
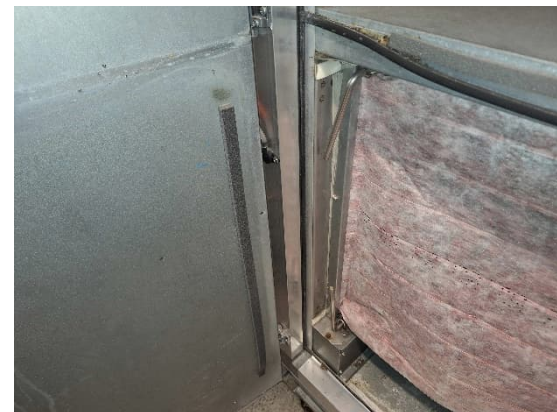
*Kuva 69. Yleiskuvat tuloilmasuodattimien kehikosta. Kehikossa havaittiin epätiiveyttä ja paikoin repeytyneitä tiivisteitä.*
