# Tutkimusselostus

Rautpihan päiväkot

Rautkallionkatu 7, 01360 Vantaa

Sisäilma-, kosteus- ja ilmanvaihtotekninen kuntotutkimus

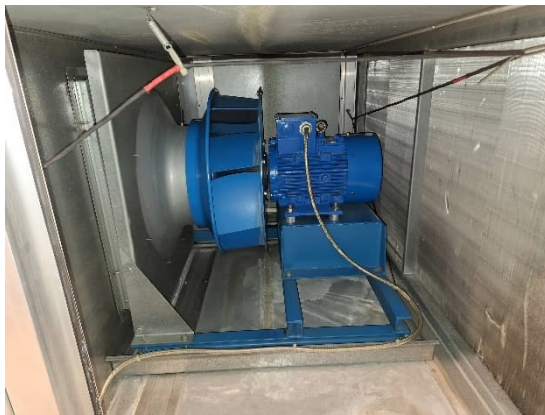
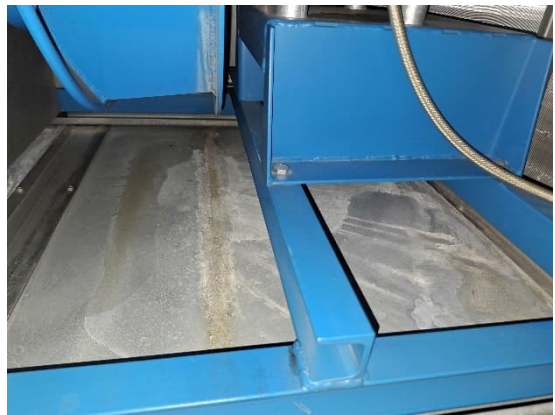
*Kuva 71. Yleiskuvat tuloilmapuhaltimesta. Puhallinkammiossa havaittiin likaa sekä vanhoja kosteusjälkiä.*

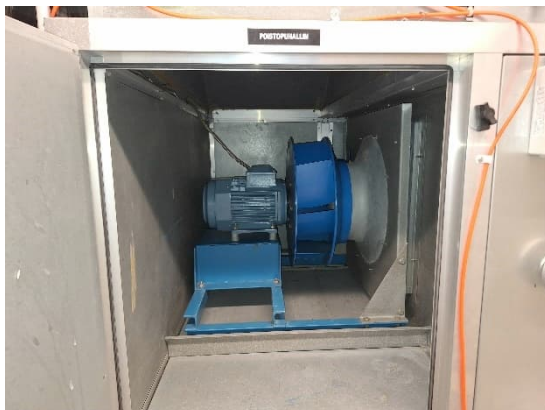
*Kuva 72. Yleiskuva poistoilmapuhaltimesta. Ilmanvaihtokoneen poistoilmapuolella ei havaittu merkittäviä puutteita ja kammiot ovat yleisilmeeltään siistejä.*

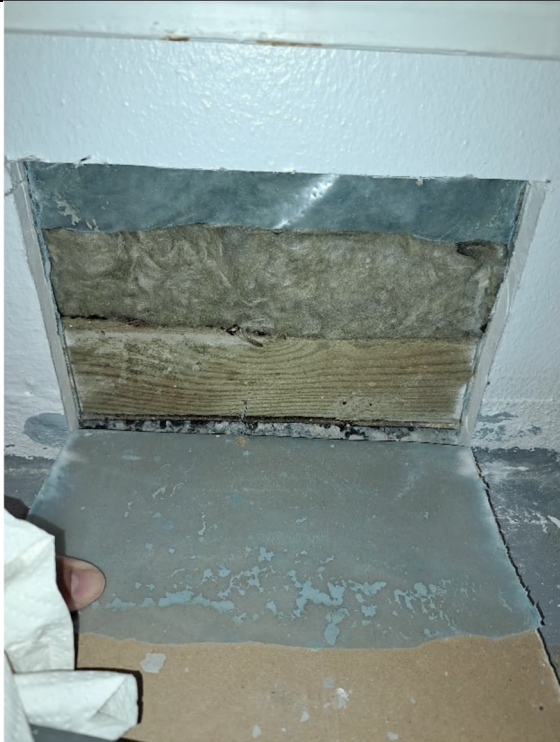
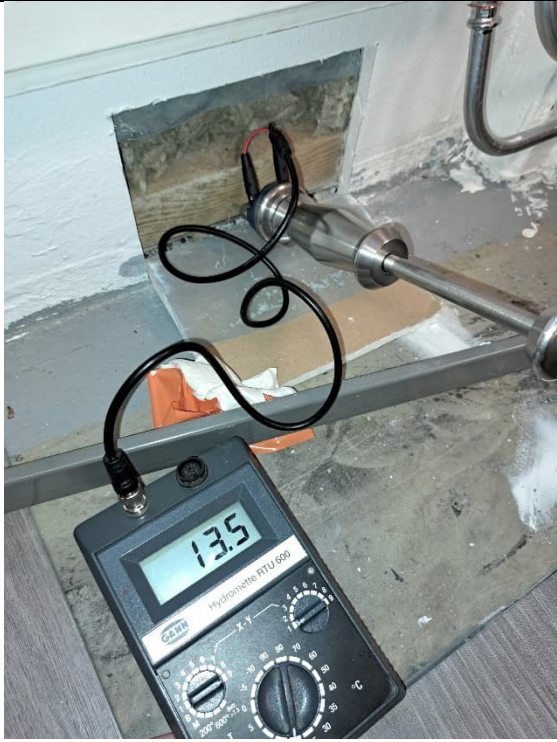
| <p>Rakenne oli aistinvaraisesti arvioituna kuiva eikä avauksessa todettu poikkeavia hajuja tai kosteusjälkiä. Rakenteeseen tehtiin rakennekosteusmittaukset alaohjauspuun ylä- ja alaosaan (yläosa 12 paino-%, alaosa 13,5 paino-%).</p> <p>Seinän lämmöneristevillasta otetussa materiaalinäytteessä ei todettu viitettä vauriosta.</p> | |

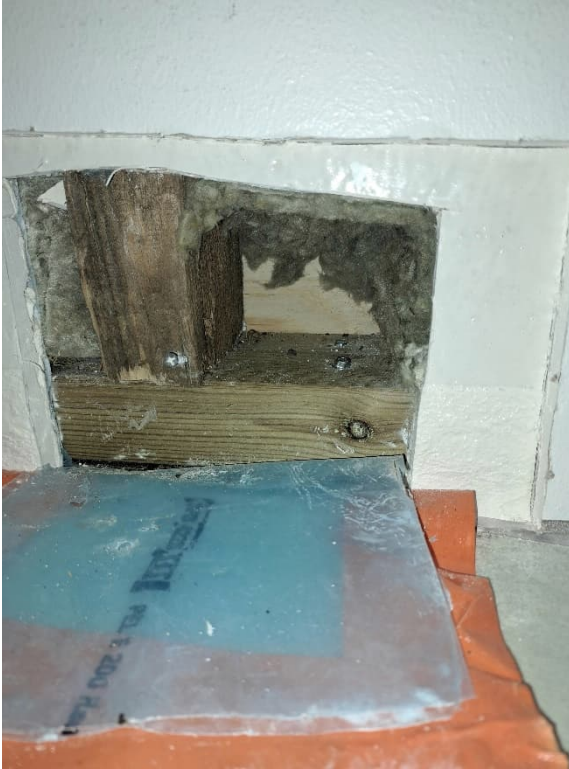
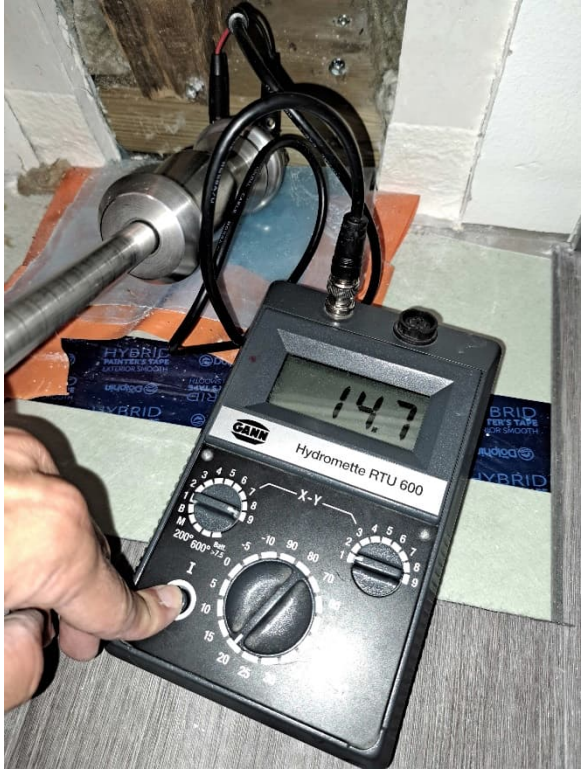
| <p>Rakenne oli aistinvaraisesti arvioituna kuiva eikä avauksessa todettu poikkeavia hajuja tai kosteusjälkiä. Seinän pystypuu oli havaintojen mukaan tummunut, mutta kuiva.</p> <p>Rakenteeseen tehtiin rakennekosteusmittaukset alaohjauspuun ylä- ja alaosaan (yläosa 12,7 paino-%, alaosa 14,7 paino-%). Pystypuu 10,4 paino-%.</p> <p>Seinän lämmöneristevillasta otetussa materiaalinäytteessä <b>ei todettu viitettä vauriosta.</b></p> | |

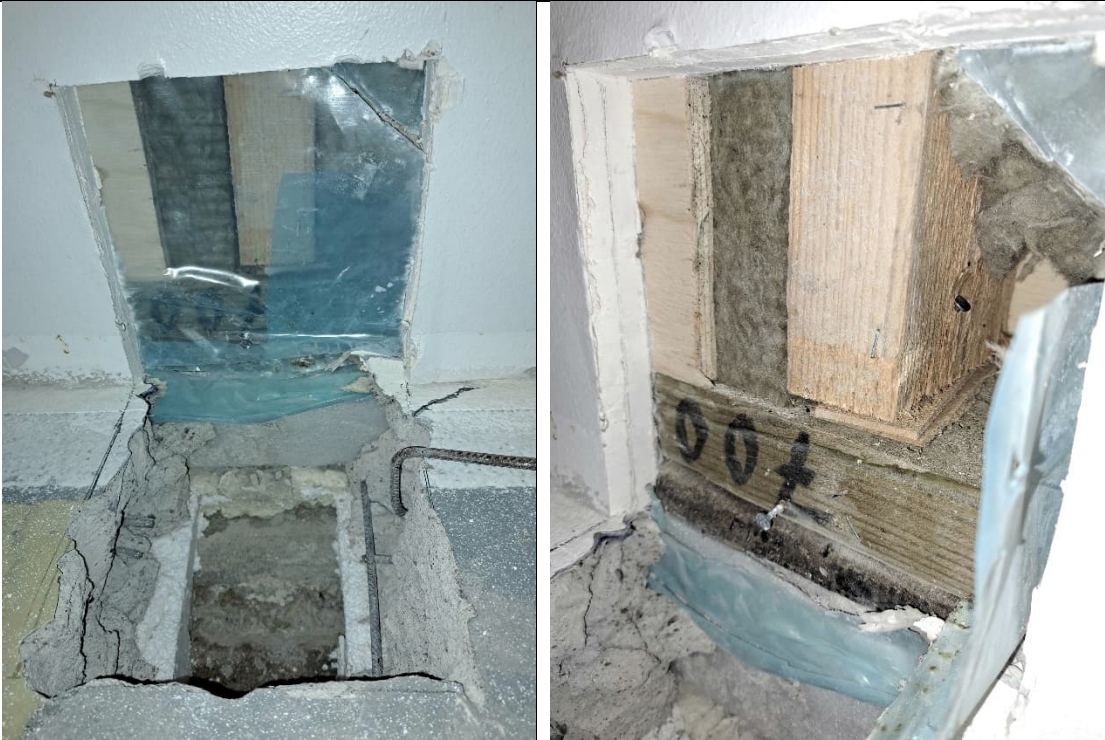
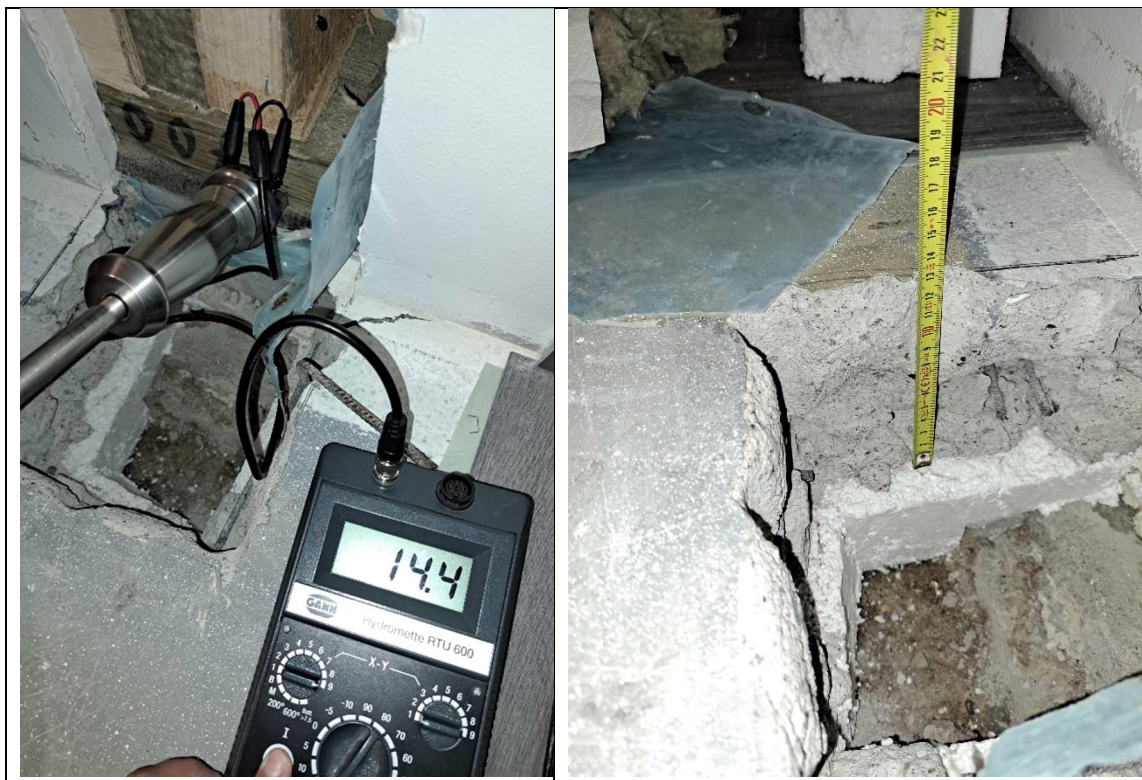
Rakenne oli aistinvaraisesti arvioituna kuiva eikä seinän avauksessa todettu poikkeavia hajuja tai kosteusjälkiä. Alapohjan avauksesta havaittiin voimakas maaperänhajua, hiekka oli havaintojen mukaan kuiva.

Rakenteeseen tehtiin rakennekosteusmittaukset alaohjauspuun ylä- ja alaosaan (yläosa 12,5 paino-%, alaosa 14,4 paino-%).

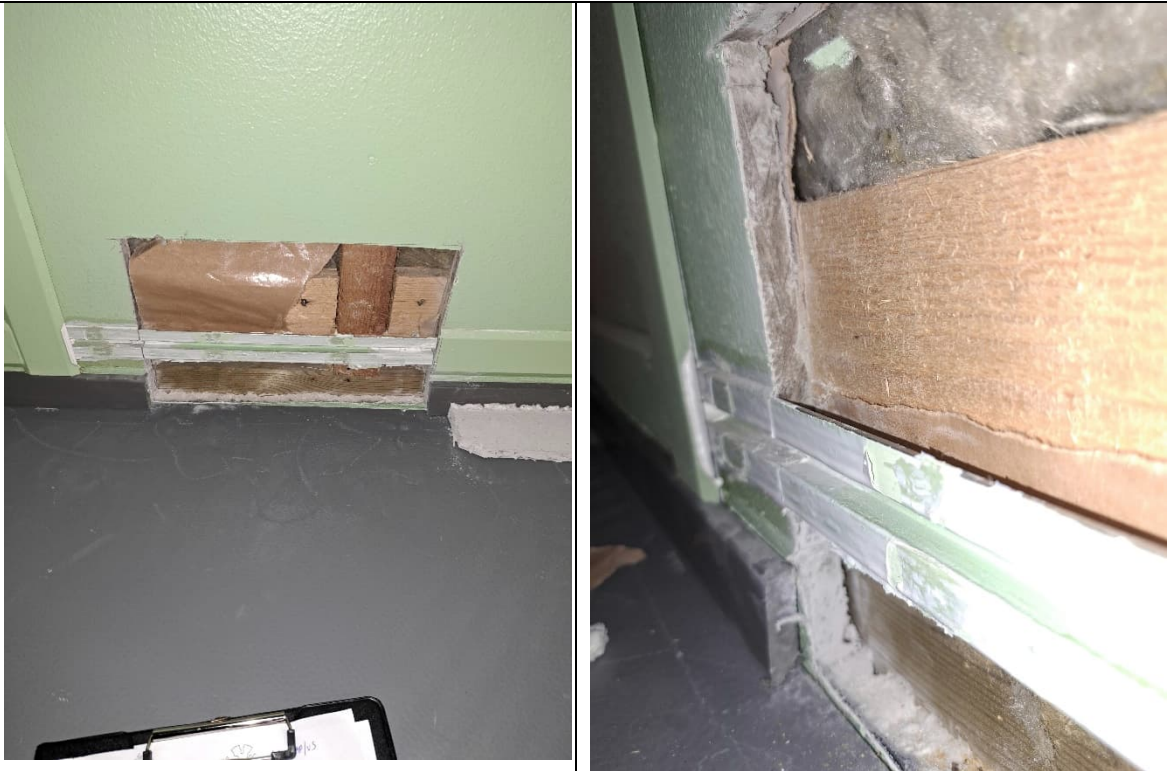
| <p>Rakenne oli aistinvaraisesti arvioituna kuiva eikä avauksessa todettu poikkeavia hajuja tai kosteusjälkiä.</p> <p>Rakenteeseen tehtiin rakennekosteusmittaukset alaohjauspuun ylä- ja alaosaan (yläosa 14,4 paino-%, alaosa 15,4 paino-%).</p> <p>Seinän lämmöneristevillasta otetussa materiaalinäytteessä <b>ei todettu viitettä vauriosta.</b></p> | |

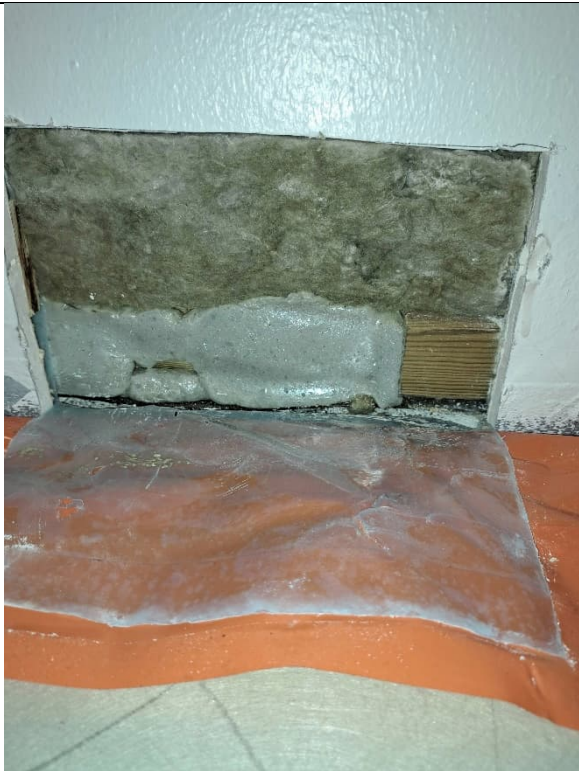
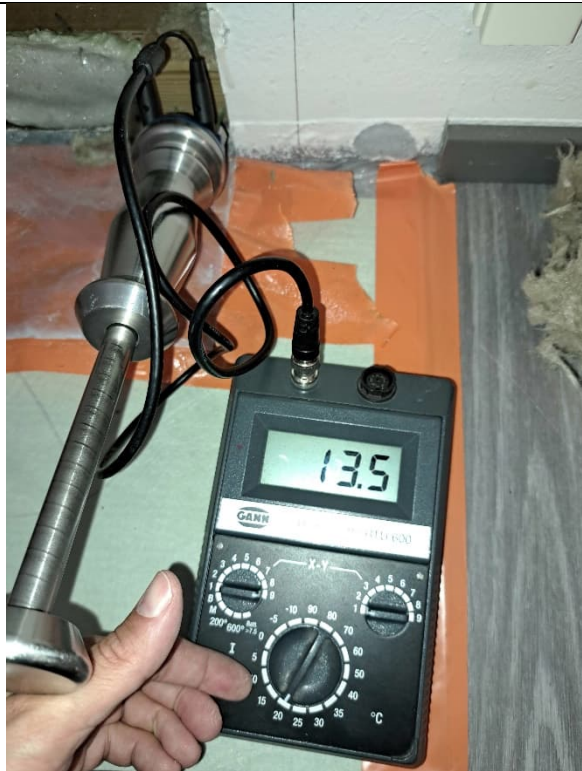
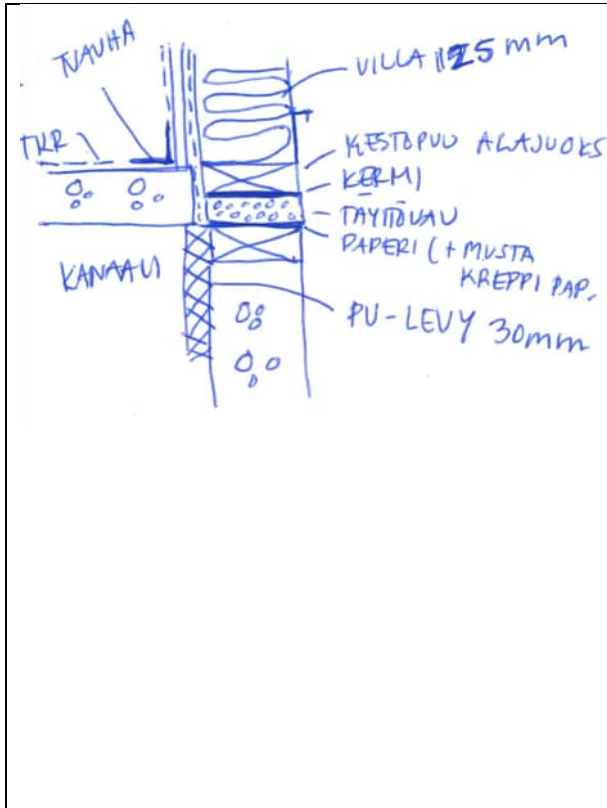
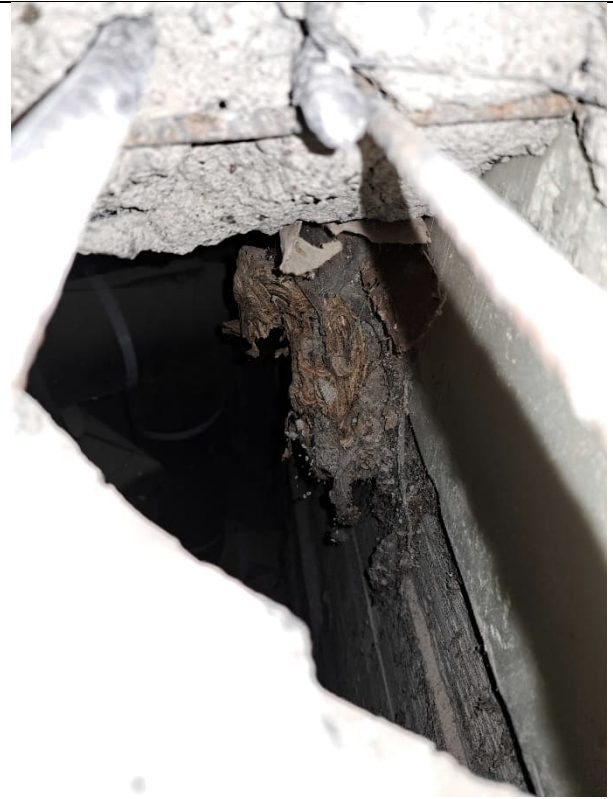
Rakenne oli aistinvaraisesti arvioituna kuiva eikä seinän avauksessa todettu poikkeavia hajuja tai kosteusjälkiä. Alapohjan avauksesta havaittiin kellarimainen haju, mutta putkikanaali itsessään oli siisti. Ulkoseinärakenteeseen oli havaintojen mukaan betonikorotuksen alle jätetty vanha alajuoksu.

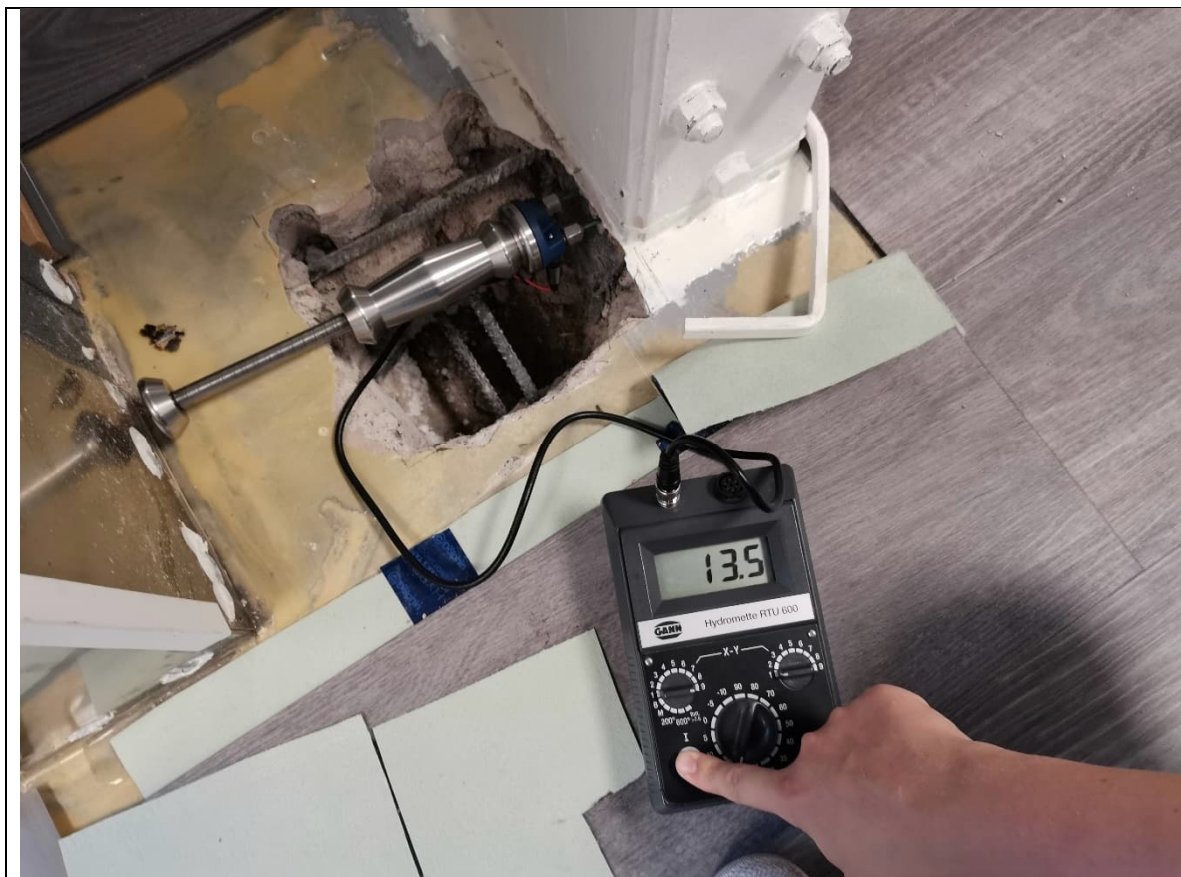
Rakenne oli aistinvaraisesti arvioituna kuiva. Puupilari on korotettu lattiapinnan tasoon erillisellä valulla. Valun ympärillä on erillinen valupaperi, josta kulkeutui mikrobiperäistä hajua.

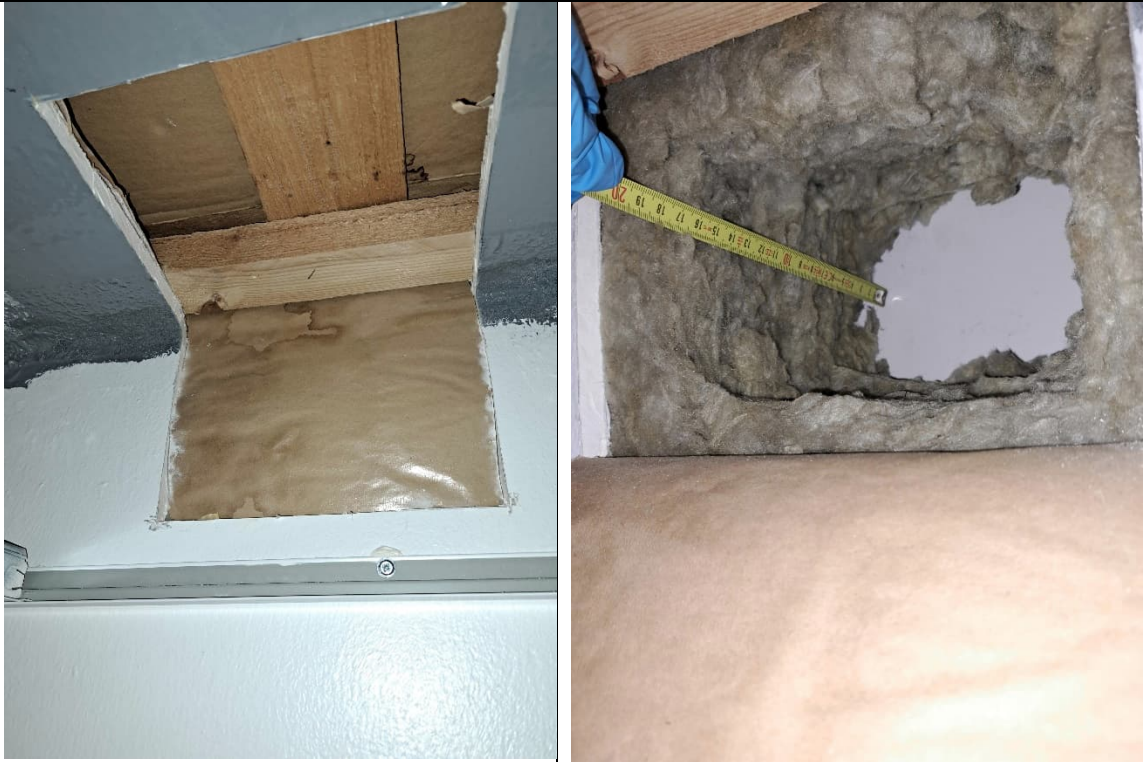
| <p>Rakenne oli aistinvaraisesti arvioituna kuiva, mutta muovipinnoitetussa höyrynsulkupaperissa havaittiin kuivuneita kosteusjälkiä. Ulkoseinässä ei havaittu erillistä tuuletusväliä, vaan villa on asennettu kiinni julkisivulevytykseen.</p> <p>Yläpohjan avauksesta havaittiin kulkeutuvan tilaan erittäin voimakas ureamainen haju.</p> <p>Seinän ja yläpohjan lämmöneristevillasta otetuissa materiaalinäytteissä ei todettu viitteitä vaurioista.</p> | |

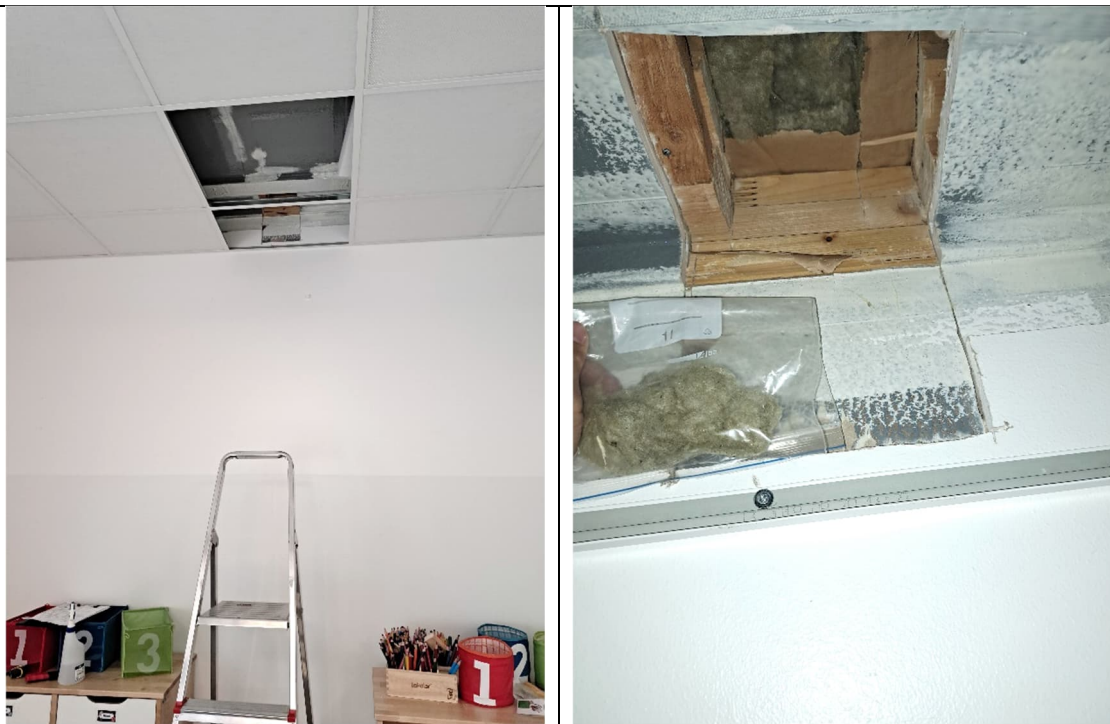
| <p>Rakenne oli aistinvaraisesti arvioituna kuiva. Yläpohjan avauksesta havaittiin kulkeutuvan tilaan voimakas ureamainen haju.</p> <p>Yläpohjan lämmöneristevillasta otetussa materiaalinäytteessä ei todettu viitteitä vauriosta.</p> | |

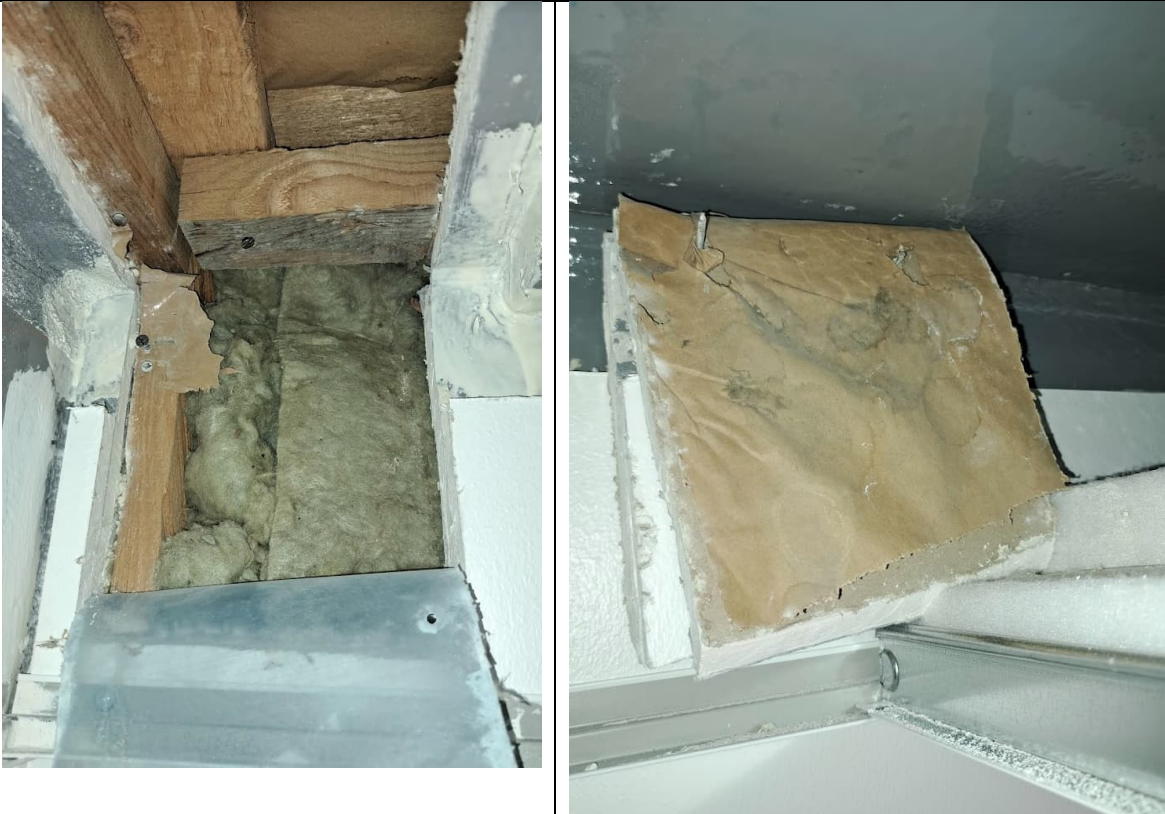
| <p>Rakenne oli aistinvaraisesti arvioituna kuiva, mutta yläpohjan höyrinsulkupaperissa oli havaittavissa kosteuden aiheuttamia jälkiä.</p> | |

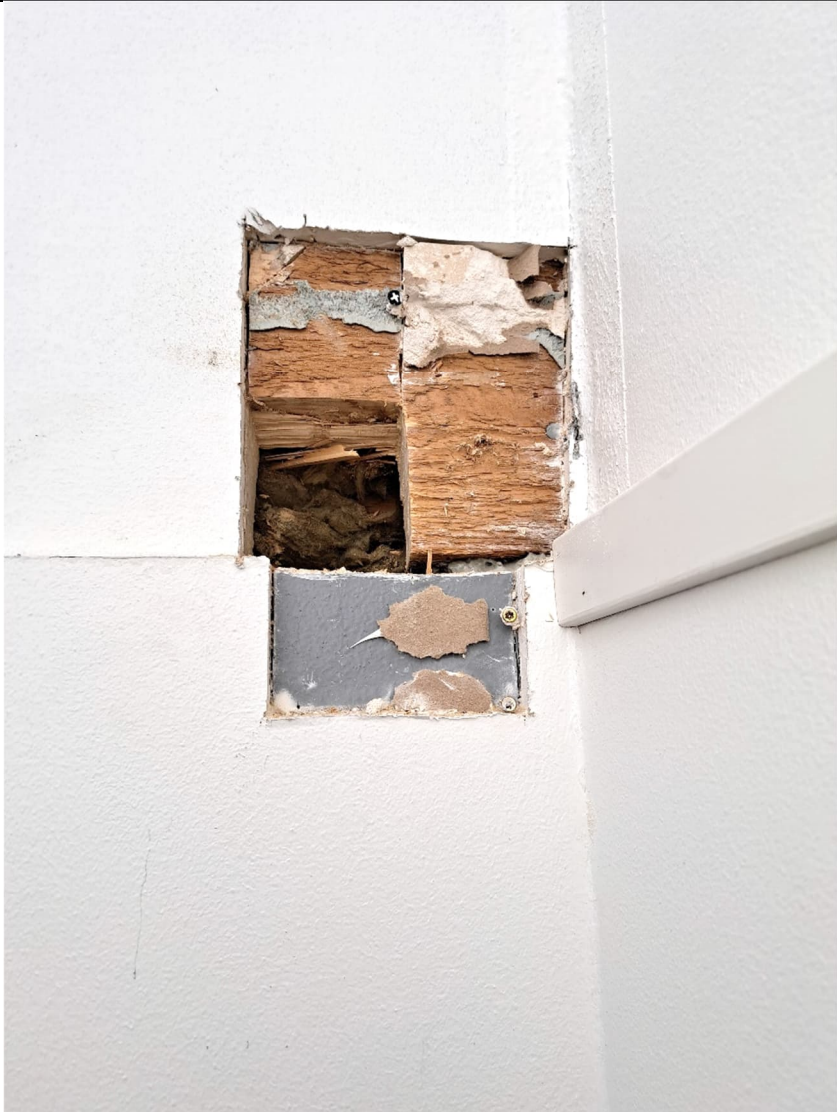
| <p>Rakenne oli aistinvaraisesti arvioituna kuiva, eikä viitteitä kosteusvaurioista tai poikkeavaa hajua havaittu.</p> <p>Yläpohjan lämmöneristevillasta otetuissa materiaalinäytteissä ei todettu viitteitä vaurioista.</p> | |

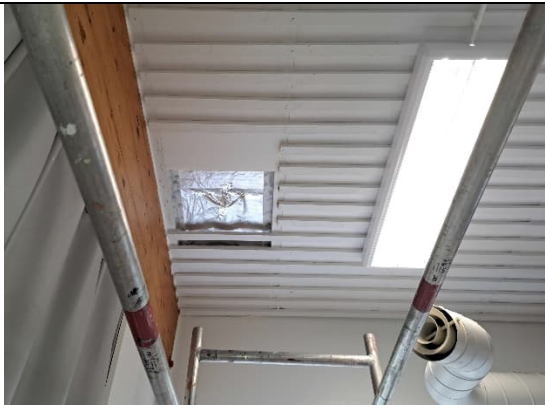
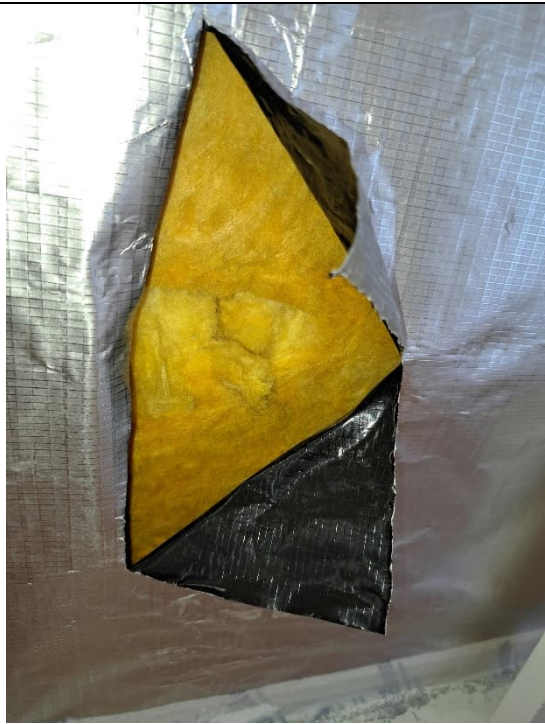
| <p>Rakenne oli aistinvaraisesti arvioituna kuiva, eikä viitteitä kosteusvaurioista tai poikkeavaa hajua havaittu.</p> <p>Yläpohjan lämmöneristevillasta otetuissa materiaalinäytteissä ei todettu viitteitä vaurioista.</p> | |
