# Lehtikuusen koulu, Havu-rakennus

Hiirakkotie 9, VANTAA

Kosteus- ja sisäilmatekninen kuntotutkimus

Työnro 24-1340

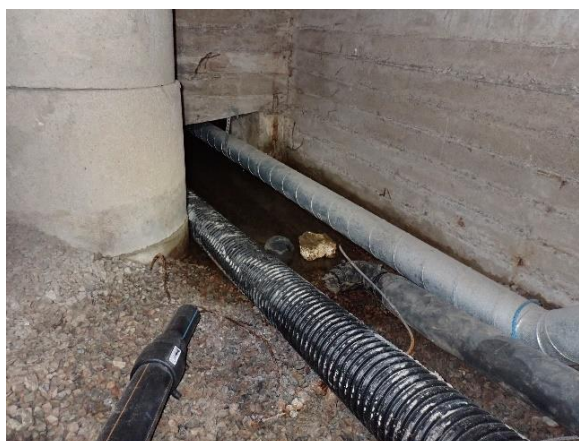
**Kuva 14**  
Rakennuksen pohjoispäässä ryömintättilan pohjalla esiintyy vapaata vettä.

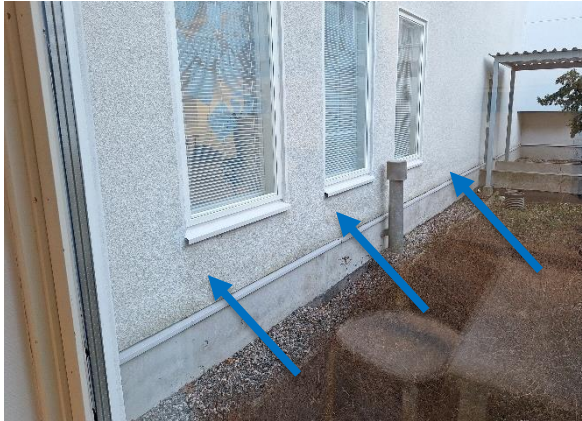
**Kuva 24**

Tilan 146 kohdalla ulkoseinän lämpö-rappauksen ulkopinnassa on nähtävissä kosteusrasitusjälkeä koko matkalla ulkoseinän alaosassa (nuolet).

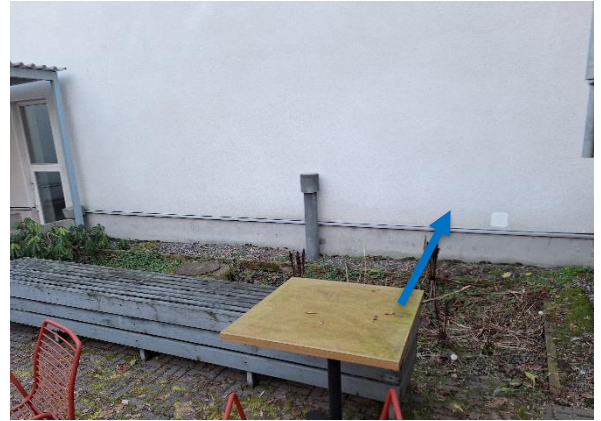
**Kuva 25**

Sisäpiha tilan 116 kohdalla, jossa oli myös lievää kosteusrasitusjälkeä. Ulkoseinässä on jo yksi vanha avauskohta.

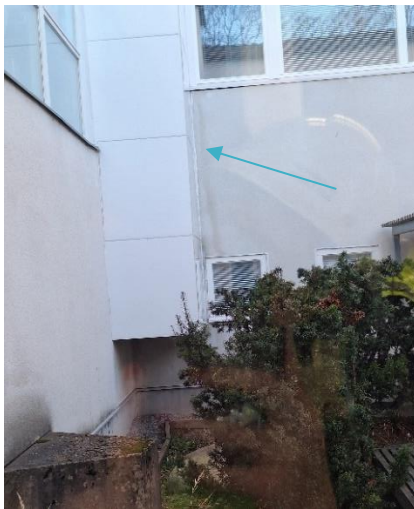
**Kuva 26**

Sisäpihan vuotojälki opettajien tilan ikkunasta alaspäin sekä kosteusjälkeä alempana ulkoseinässä.

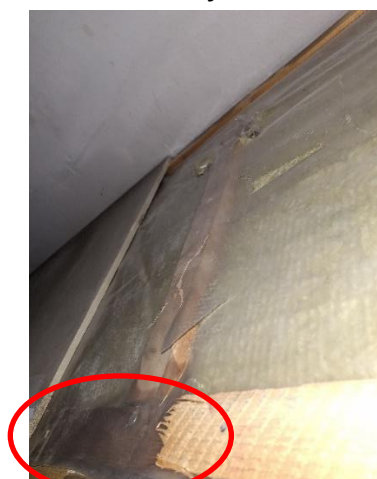
**Kuva 32**  
Käytävällä 257 ulkoseinärakenteessa puurangassa oli selkeitä kosteusjälkiä.

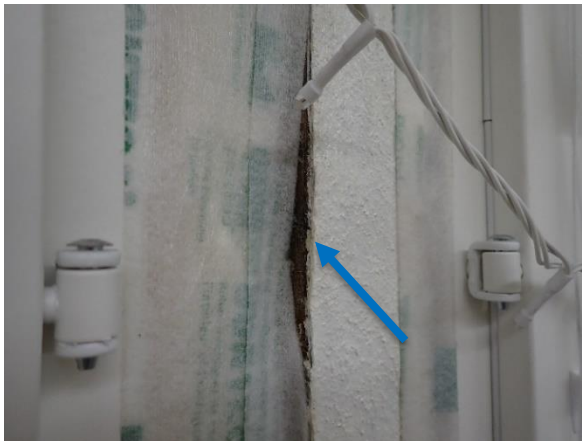
**Kuva 33**

Opetustilassa 163 tiivistysteippi oli irronnut alustastaan. Teippi ei ulotu kokonaan ikkunoiden välisen seinäosuuden ylitse tässä tilassa.

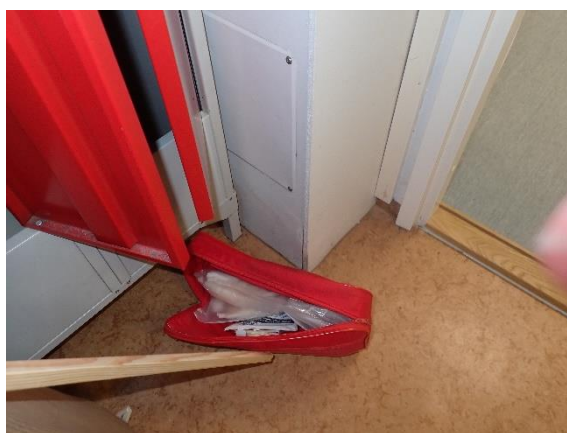
1. kerroksen pukuhuonetilassa havaittiin tekniikkakotelossa kosteusvauriojälkiä, joka on todennäköisesti aiheutunut liiallisesta siivousvedestä tai muusta vastaavasta kosteusrasituksesta.

**Kuva 45**  
1. kerroksen pukuhuonetilassa on kosteusvaurioitunut putkikotelointi.

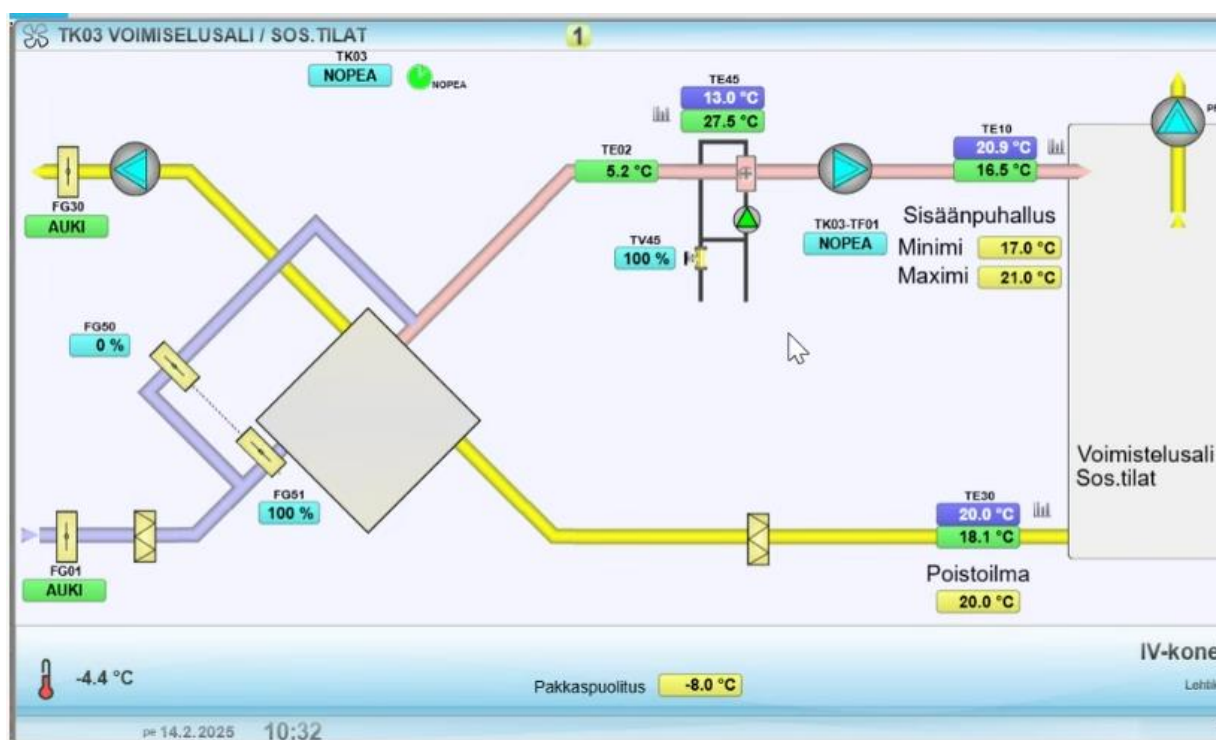
**Kuva 82**  
TK-3 rakennusautomaation valvomografiikasta kuvakaappaus. Tuloilman lämpötila ei saavuta asetusarvoansa ja patterin säätöventtiili on jo 100 %:lla.

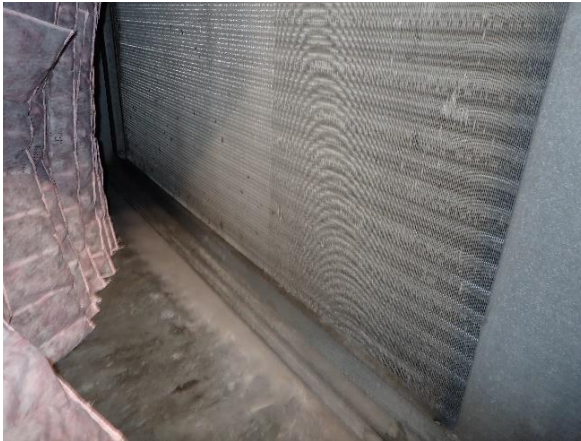
**Kuva 85**

Suodatinkammion pohjalla on selkeitä vanhoja kosteusjälkiä.

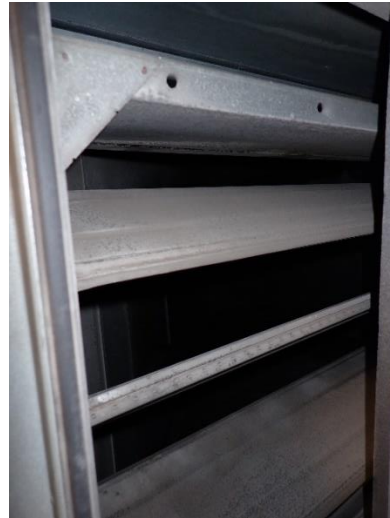
**Kuva 86**

Tuloilmakoneen sulkupelti ei sulkeudu kun kone sammutetaan.

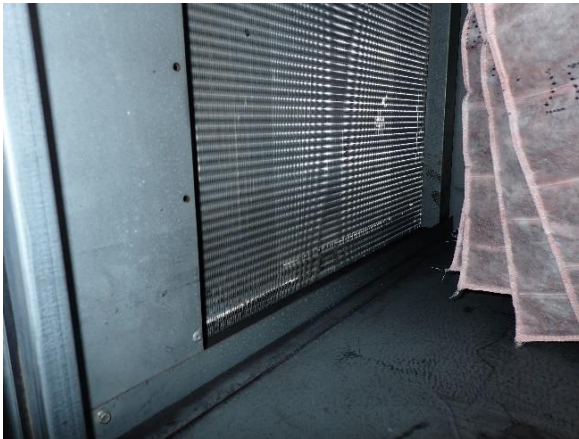
**Kuva 93**  
Lämmityspatterissa ei havaittu merkittävää likaantumista.

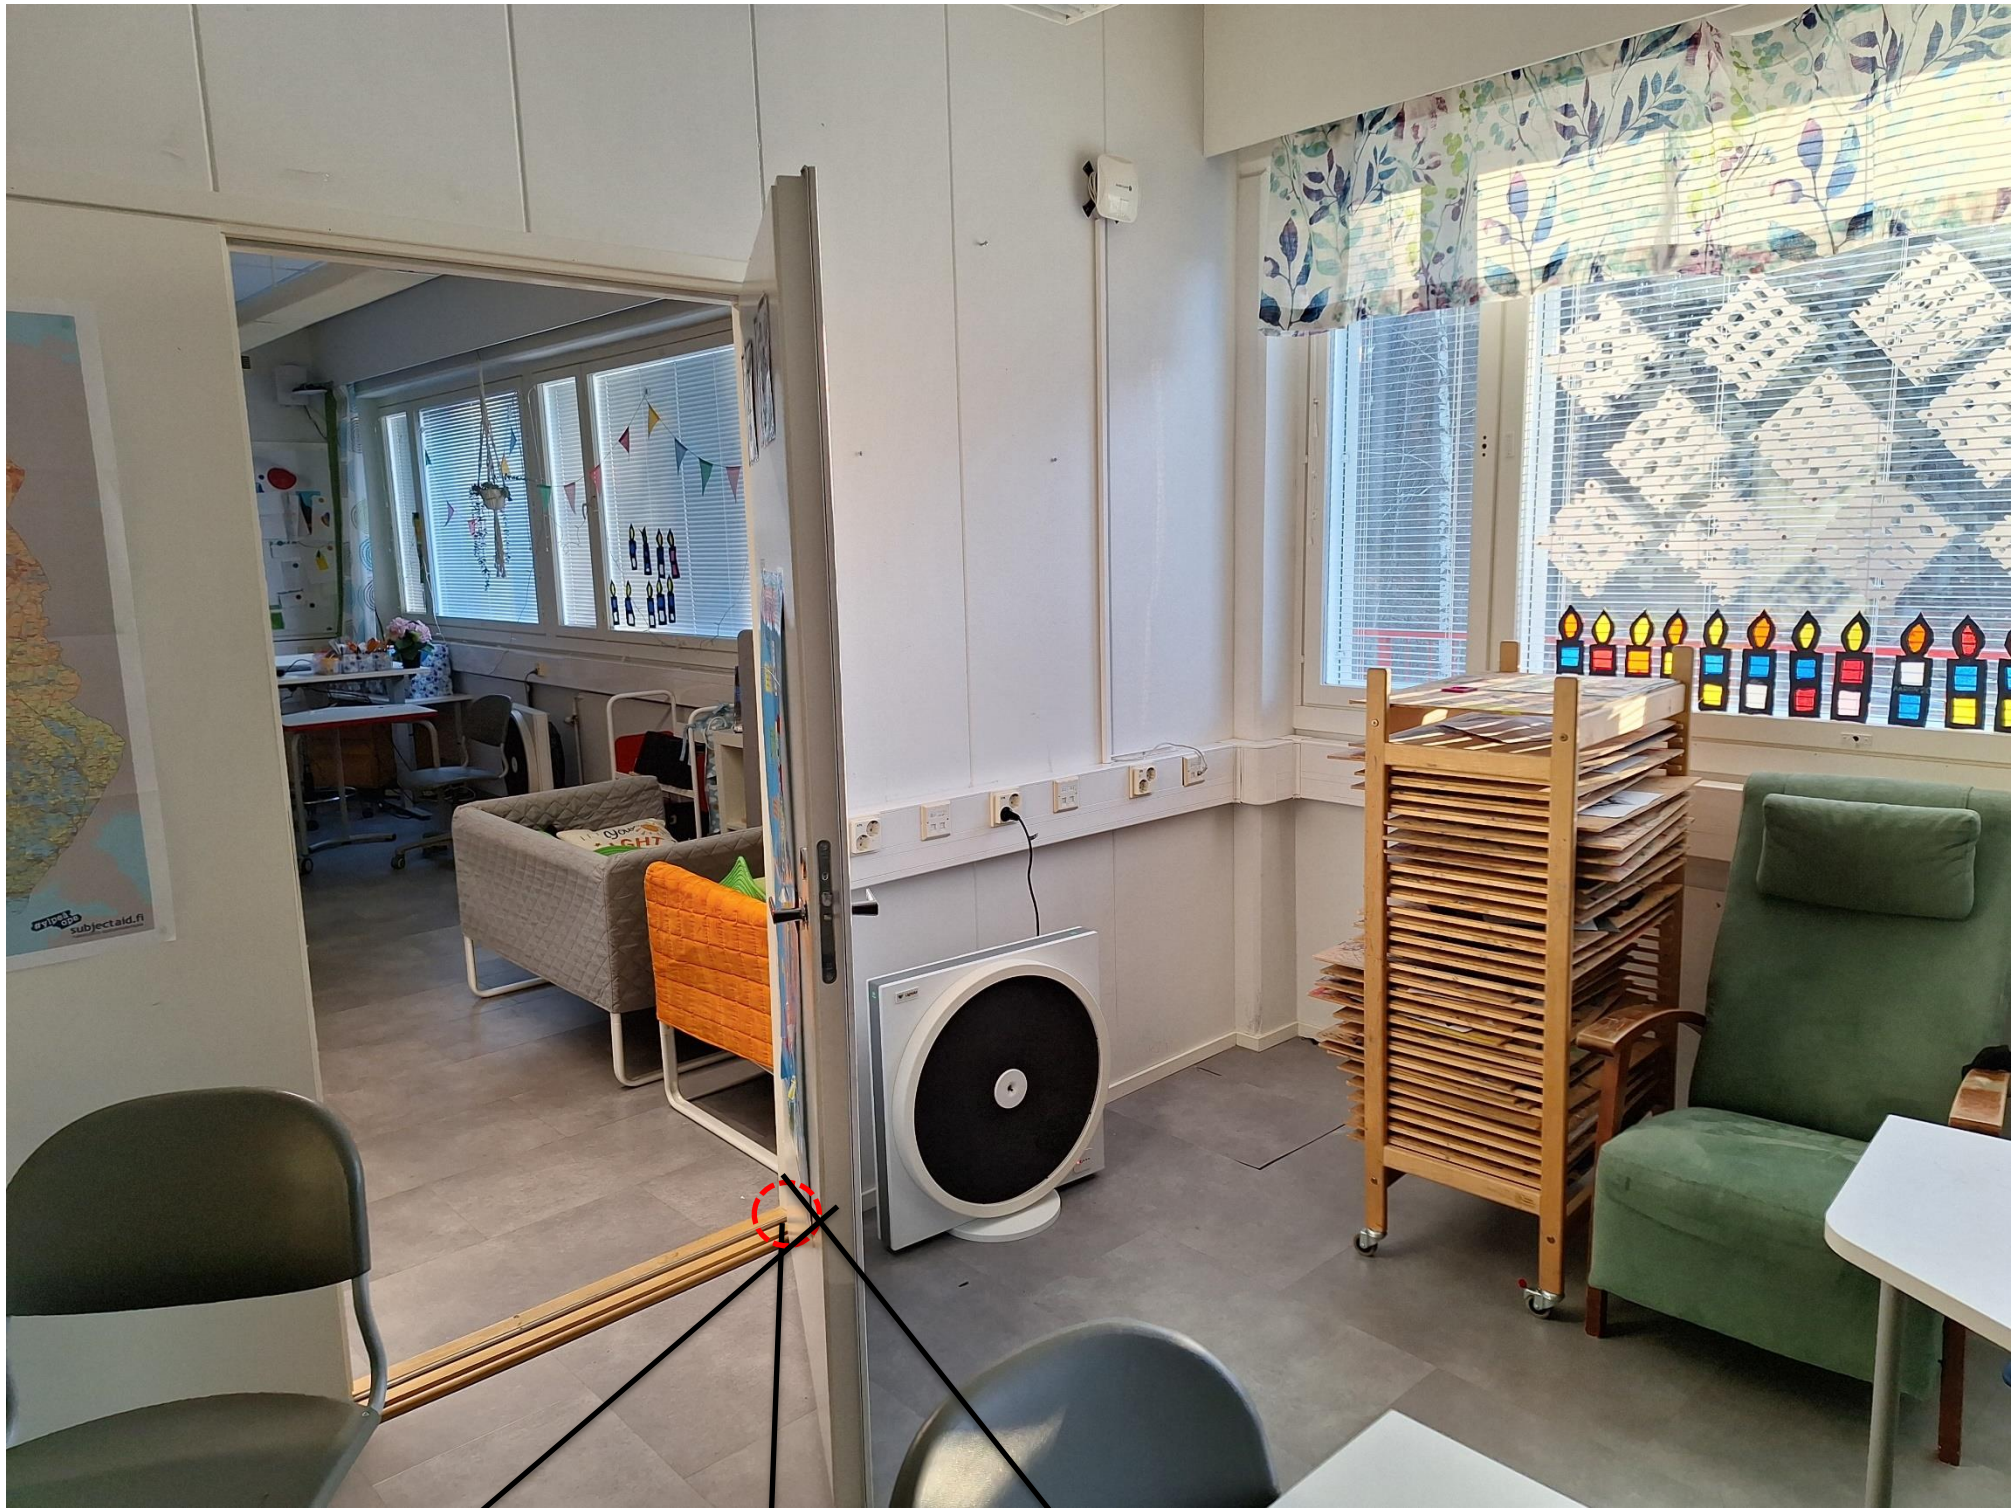
Lievää vuotoa tilojen välisen oven liitoskohdassa.

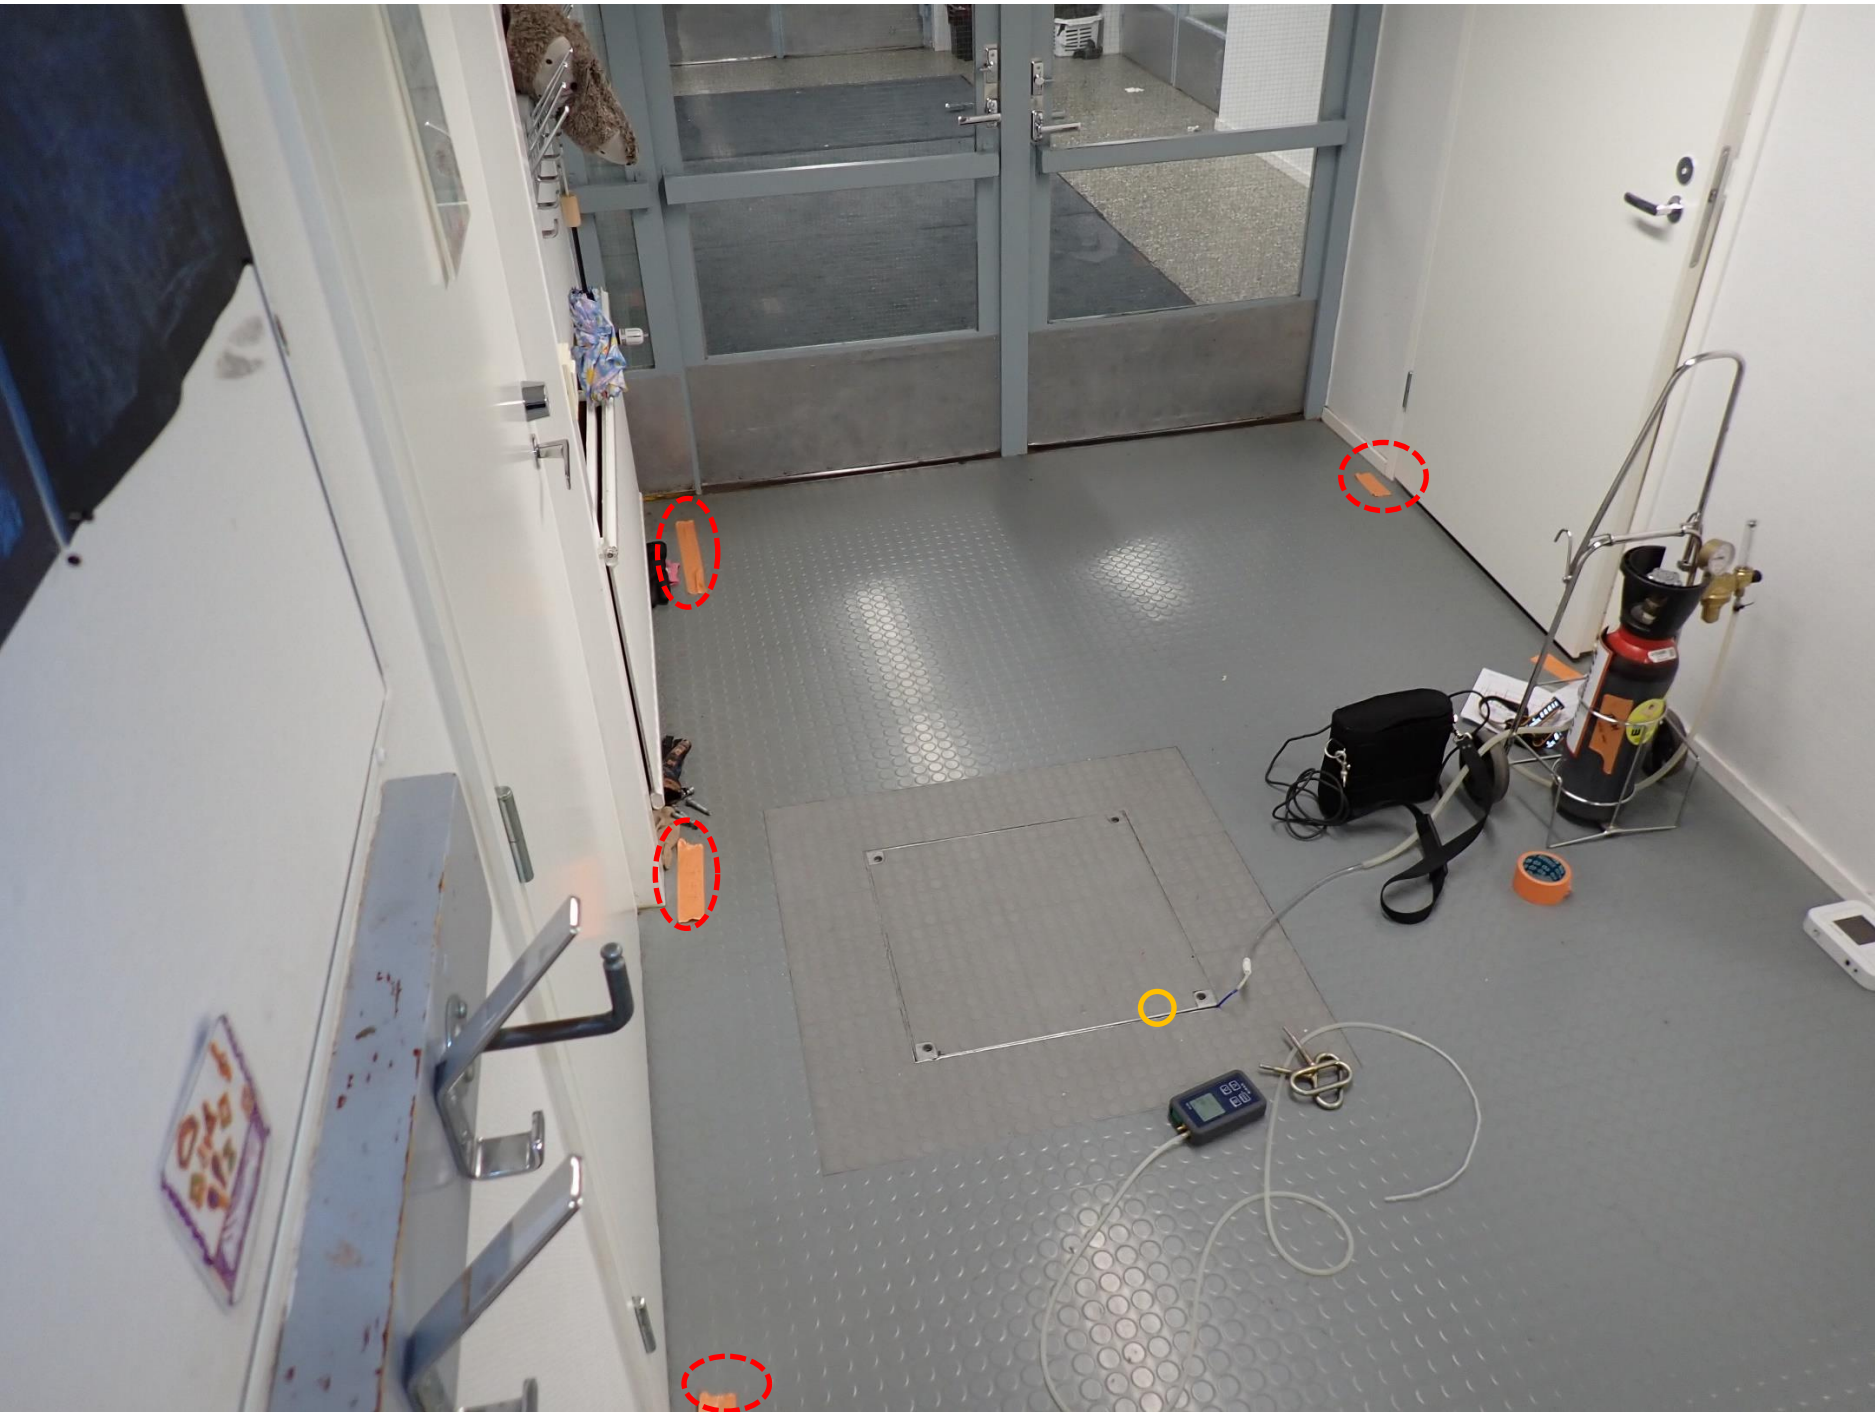
Selkeää vuotoa sähköläpiviennin kohdalla.

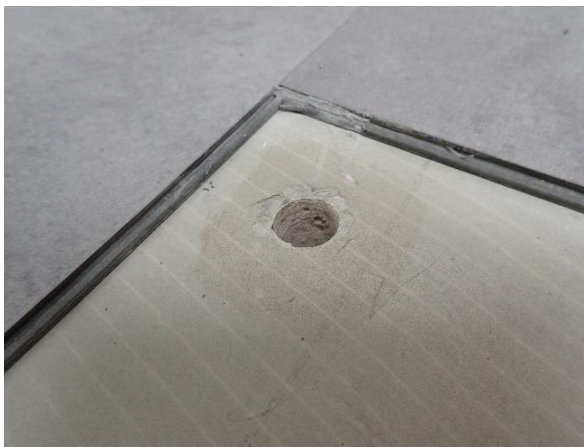
**Kuva 3**

Tila 164 lattiapinnoitteena on vinyylilankku. Tasoitteen alla ei havaittu tiivistyskerroksia.

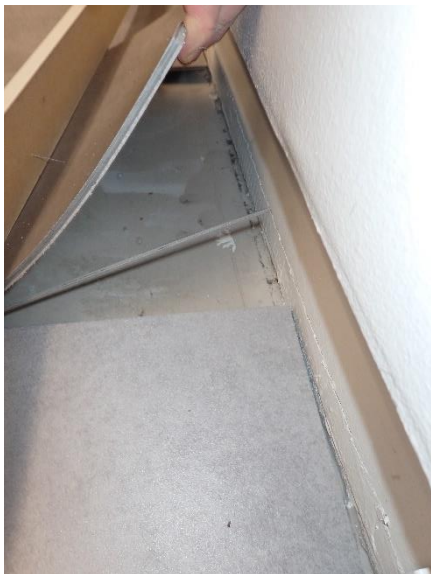
**Kuva 9**

Tilassa 158 lattiapinnoitteen avaus ja lattialiittymän tarkastelu. Lattiapinnoitteen kunto oli hyvä.

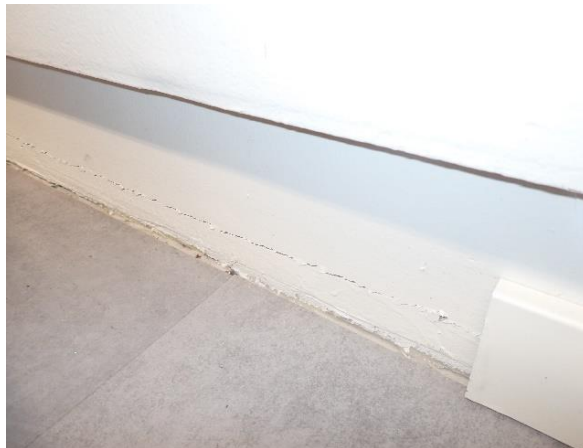
**Kuva 10**

Tilassa 158 lattialiittymässä lattialistan taustalla halkeama.

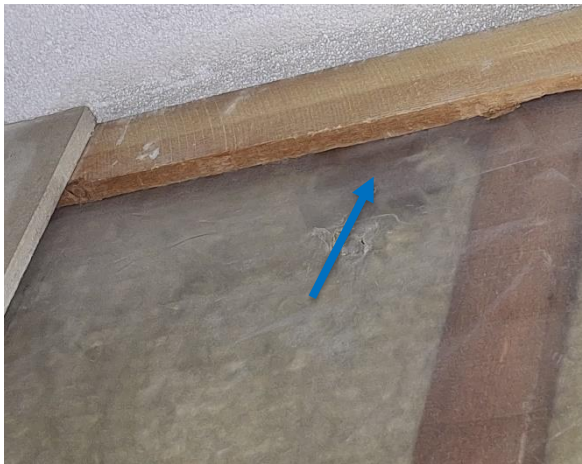
**Kuva 57**

Rakenneavauskohta kun levy on poistettu. Rakenteessa ei aistinvaraisia viitteitä kosteusvaurioista. Nuolella on esitetty materiaalinäytteenoton kohta.

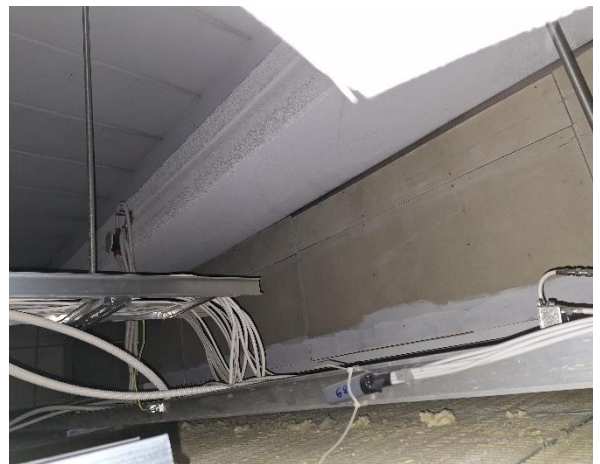
**Kuva 60**  
Rakenneavauskohta käytävällä 257 sijaitsevan alakattojen yläpuolella. Levyssä ei aistinvaraisia viitteitä kosteusvaurioista.

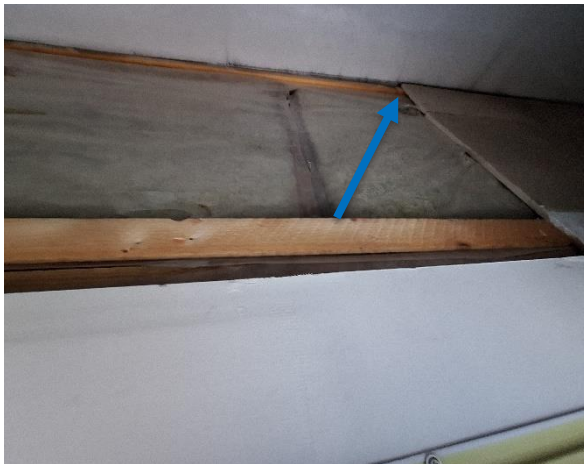
**Kuva 61**

Rakenneavauskohta kun levy on poistettu. Rakenteessa ei aistinvaraisia viitteitä kosteusvaurioista. Nuolella on esitetty materiaalinäytteenoton kohta.

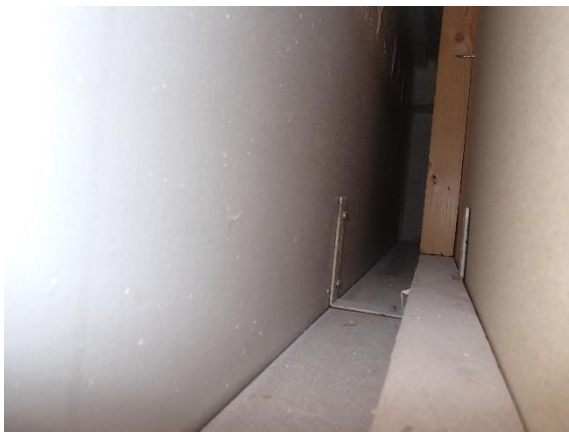
**Kuva 65**  
Verhokotelossa ei havaittu viitteitä kosteusvaurioista

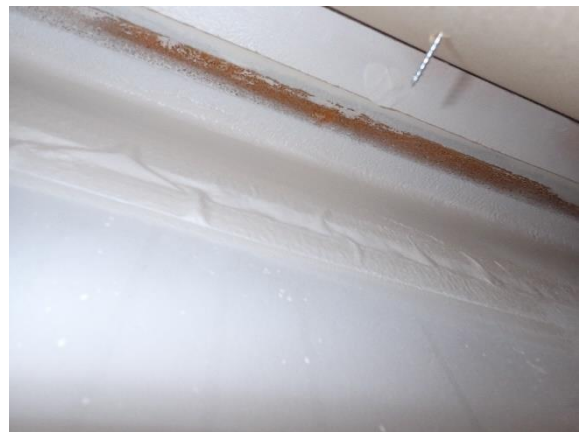
**Kuva 66**  
Yläpohjaliittymään on toteutettu tiivistys.
