Kohteen osoite  
**Tarhakuja 2, 01360 Vantaa**

Päivämäärä  
**25.4.2024**

# HAVUKOSKEN KOULU

## RAJATTU KUNTOTUTKIMUS

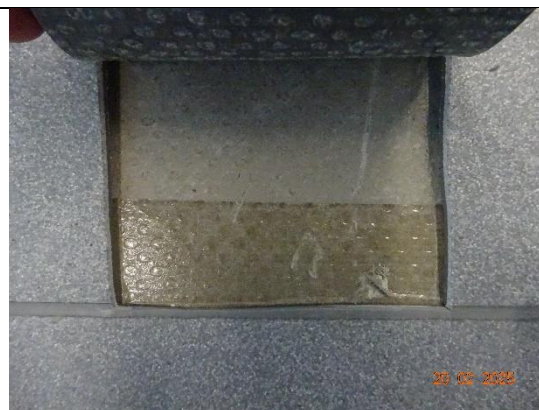
**Kuva 5. Mattojen saumoissa käytetty kaksipuoleinen kiinnitysteippi (opetustila 2221).**

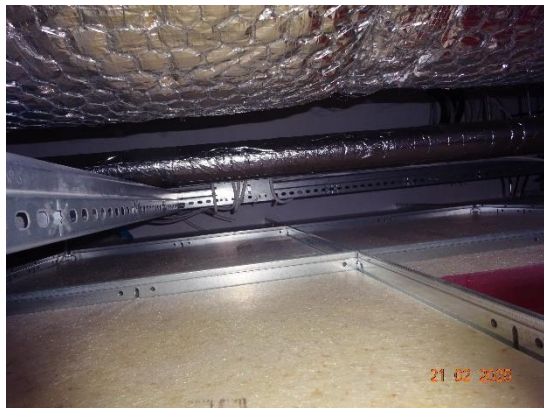
**Kuva 6. Alakaton päällinen tila astianpailaus 1214 käytävällä.**

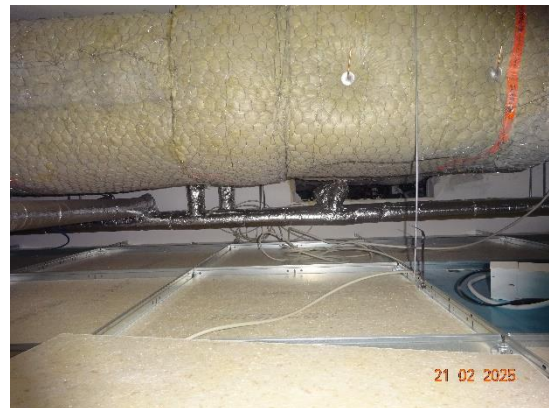
**Kuva 7. Näkymä ruokalasta 1212 keittiöön 1217 päin. IV-kanavan päällä on muovi.**

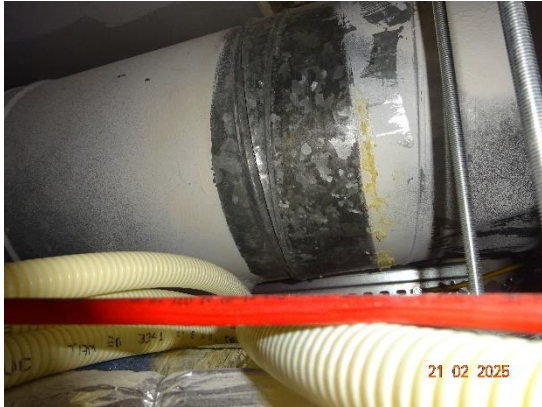
**Kuva 8. Kotitalousluokan 1232–1234 alakaton päällä olevaa tekniikkaa.**

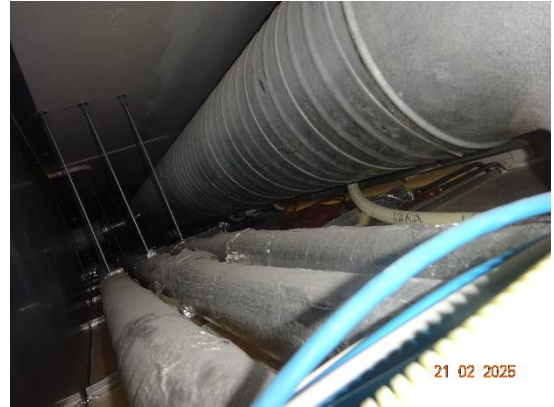
Ensimmäisen ja toisen kerroksen alaslaskettujen kattojen yläpuolisia tiloja katselmoitiin satunnaisotannalla tutkimusalueelta. Kotitalousluokan 1232–1224 taloteknisten putkien ja opetustilan 2221 valaisimen kiinnityslevyn päällä havaittiin vähäistä pölykertymää. Muiden tilojen alaslaskettujen kattojen yläpuolisissa tiloissa ei havaittu puutteita tai pölykertymää. Havaitut pölymäärät ovat vähäisiä ja eivät heikennä sisäilman laatua.

**Kuva 9. Kotitalousluokan 1232–1224 alakaton päällä olevien putkien pinnalla pölyä.**

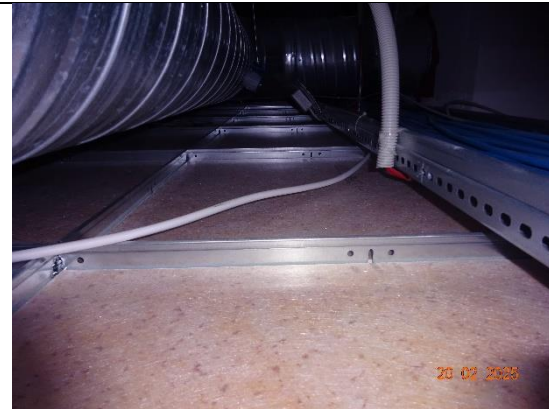
**Kuva 10. Alakaton yläpuolistatilaa ope-  
tustilassa 2221.**

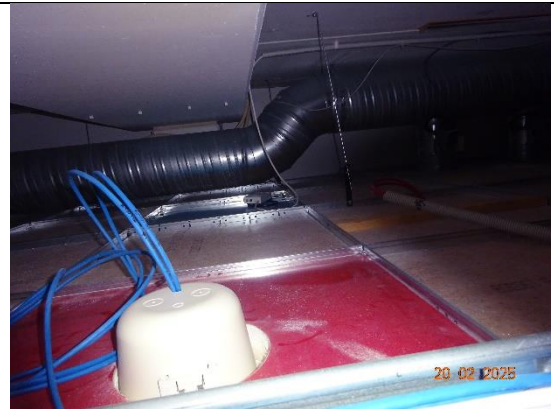
**Kuva 11. Alakaton yläpuolistatilaa ope-  
tustilassa 2221. Pölyä havaittavissa levyn  
pinnalla.**

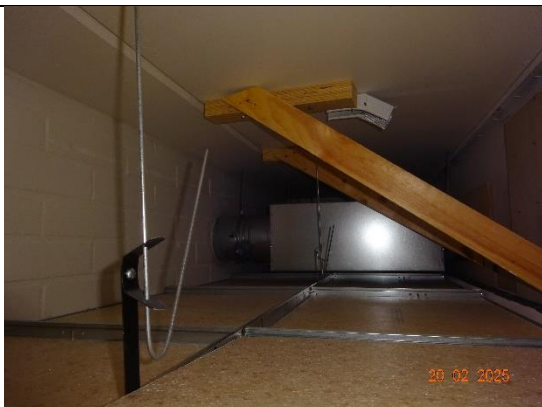
**Kuva 12. Biologian luokan 2222 alakaton  
päällistä tilaa.**

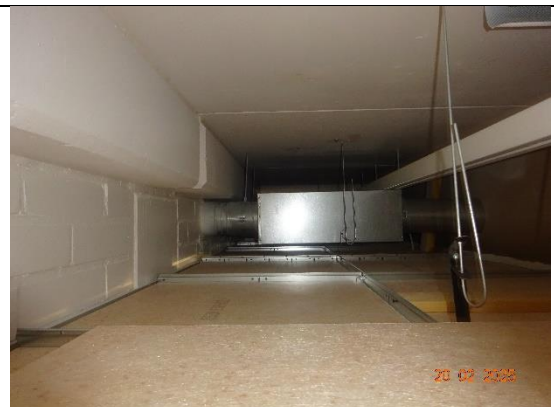
**Kuva 13. Maantiedonluokan 2224 alaka-  
ton päällä olevaa tilaa.**

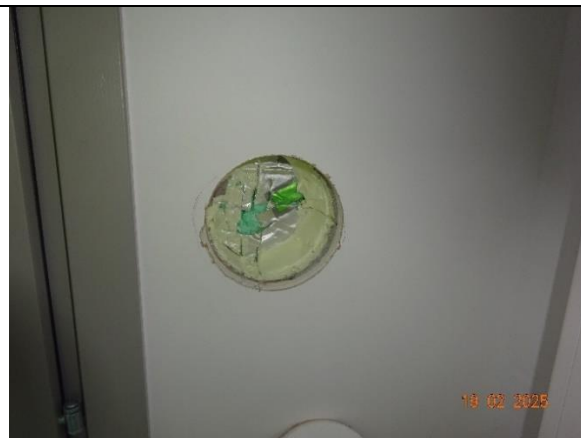
- Rakenteessa ei ollut havaittavissa kosteuden aiheuttamia jälkiä tai poikkeavaa hajua.
- 50 mm uretaanilevyn alapuolella olevassa uretaanilevyssä oli pinnassa alumiinikalvo.

**Kuva 1.** Yleiskuva rakenneavauksesta tilassa 2201.

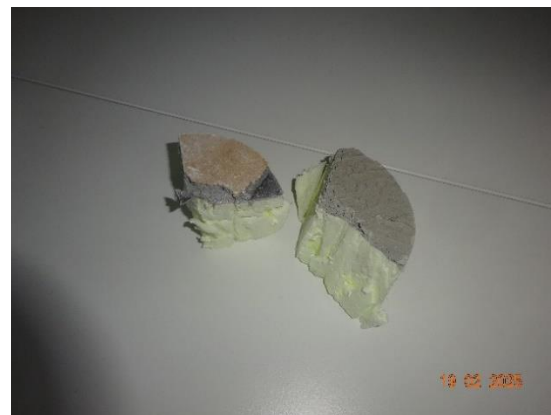
**Kuva 2.** Uretaanilevyn pinnassa ollut kipsilevy oli kiinnitetty laastilla uretaanilevyyn.

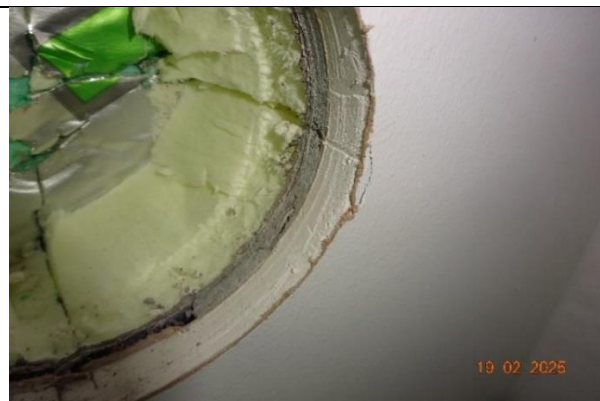
**Kuva 3.** Kuvassa näkyvillä rakennekerrokset.

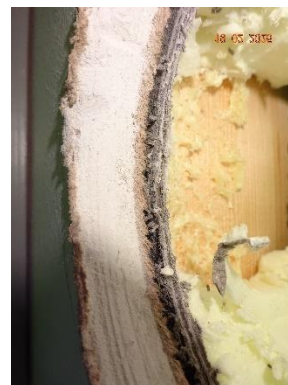
**Kuva 4.** Uretaanilevyt oli tiivistetty uretaanivaahdolla ikkunan apukarmiin.

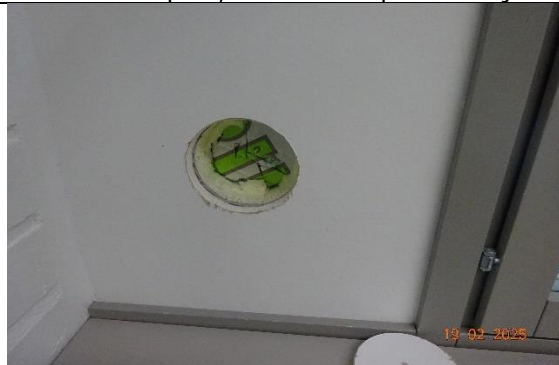
- Rakenteessa ei ollut havaittavissa kosteuden aiheuttamia jälkiä tai poikkeavaa hajua.
- 50 mm uretaanilevyn taustalla olevassa uretaanilevyssä oli pinnassa alumiinikalvo.
- Ikkunan apukarmin ja uretaanilevyn välissä oli rako, josta oli aistittavissa ilmanvirtausta sisälle päin, eli ikkunanapukarmin ja uretaanilevyn saumaa ei ole tiivistetty uretaanivaahdolla.

**Kuva 1. Yleiskuvaa rakenneavauksesta tilassa 2206.**

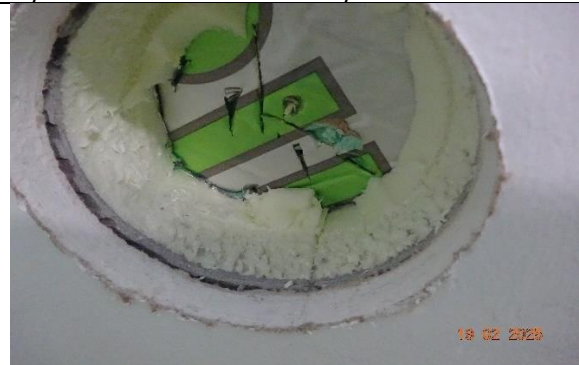
**Kuva 2. Kuvassa rakennekerroksia.**

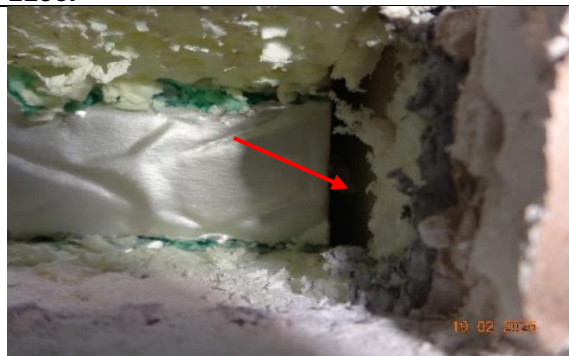
Ulkoseinien rakenneavaukset tehtiin huoneisiin 2201 ja 2206 (RA-US1...US4), tarkemmat tiedot rakenneavauksista on liitteessä 5. Ikkunoiden välisten puurunkoisten ulkoseinärakenteiden (RA-US1 ja RA-US2) verhoulevynä oli 13 mm kipsilevy, joka oli kiinnitetty laastilla taustalla olevaan uretaanilevyyn. Uretaanilevyjä oli kaksi kerrosta. Sisempi kerros oli 50 mm ja ulompi kerros oli 100 mm. Opetustilan 2206 ulkoseinän uretaanieristeen ja ikkunan apukarmin välissä oli noin 10 mm rako.

**Kuva 3. Apukarmin ja uretaanilevyn välissä on noin 10 mm rakko.**

- Ilmanvaihdon tasapainottaminen
- Tiivistyskorjausten parantaminen käyttöä turvaavana toimenpiteenä
- Peruskorjaustasoisessa korjaamisessa uusitaan ulkoseinän lämmöneristeen. Ennen peruskorjaustasoisesta korjaamisesta tulee selvittää mikrovaurioiden laajuus.
- Tilojen 2201–2206 kaikkien ikkunoiden välisten rakenteiden lämmöneristeen ja ikkunoiden liitoskohtien tarkastaminen lämpökuvauksella. Kuvauksen perusteella toimenpide-ehdotukset.

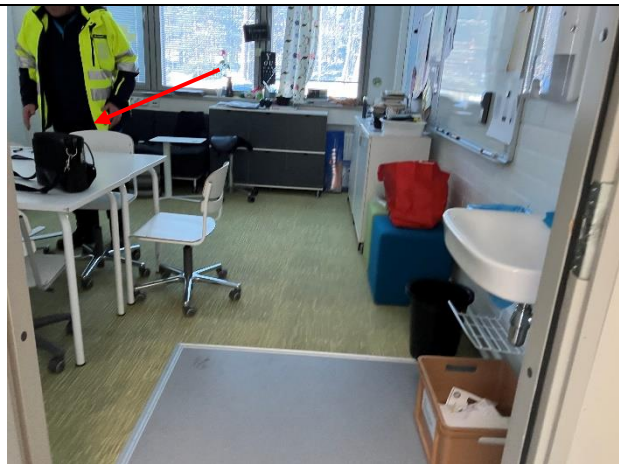
**Kuva 3. Rakenneavaus tehtiin ulkoseinään nuolen osoittamaan kohtaan.**

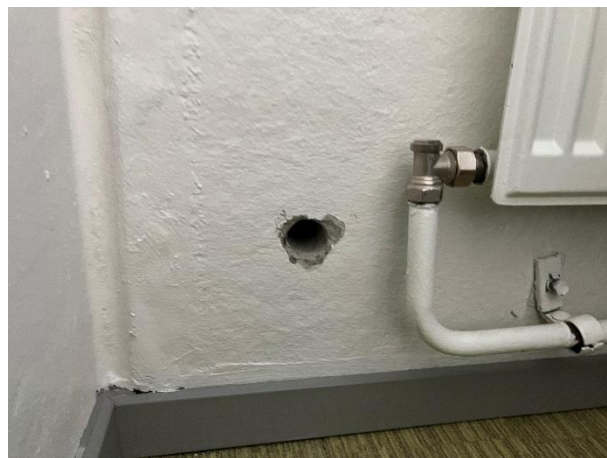
Sandwich-ulkoseinärakenteesta otettiin 4 kpl materiaalinäytteitä mikrobimääritystä varten. Näytteissä ei todettu mikrobikasvua. Rakenneavausten kautta kuitenkin kulkeutui sisätiloihin voimakasta mikrobiperäistä hajua, jotka viittaavat rakenteiden mikrobivaurioihin.

- Rakennekerrokset vastaavat lähtötietoja
- MN1, mineraalivilla, sisäpinta, ei mikrobikasvua
- MN2, mineraalivilla, ulkopinta, ei mikrobikasvua
- Rakenneavauksesta kulkeutui mikrobiperäistä hajua sisätiloihin

**Kuva 4. Rakenneavauksen kautta otettiin materiaalinäytteitä mikrobimääritystä varten. Rakenneavauksesta kulkeutui sisätiloihin mikrobiperäistä hajua.**

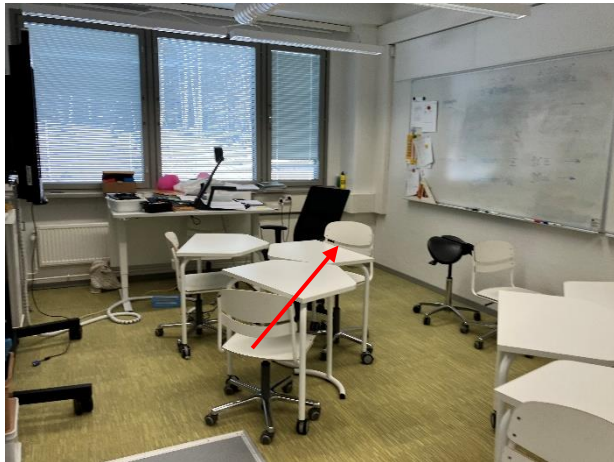
**Kuva 5. Rakenneavaus tehtiin ulkoseinään nuolen osoittamaan kohtaan.**

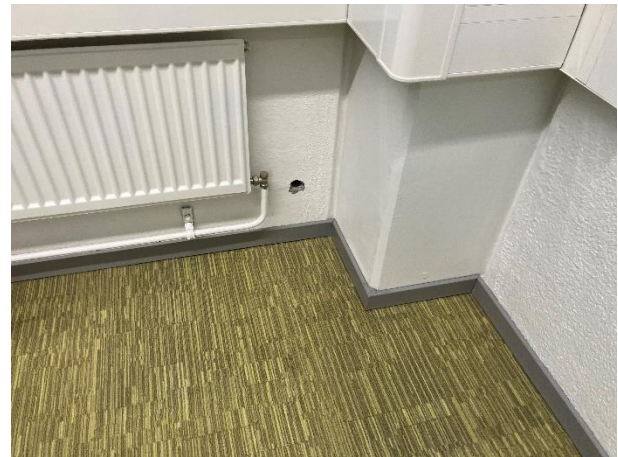
Sandwich-ulkoseinärakenteesta otettiin 4 kpl materiaalinäytteitä mikrobimääritystä varten. Näytteissä ei todettu mikrobikasvua. Rakenneavausten kautta kuitenkin kulkeutui sisätiloihin voimakasta mikrobiperäistä hajua. Hajut viittaavat, että rakenteissa on mikrobivaurioita.

- Rakennekerrokset vastaavat lähtötietoja
- MN3, mineraalivilla, sisäpinta, ei mikrobikasvua
- MN4, mineraalivilla, ulkopinta, ei mikrobikasvua
- Rakenneavauksesta kulkeutui mikrobiperäistä hajua sisätiloihin

**Kuva 6. Rakenneavauksen kautta otettiin materiaalinäytteitä mikrobimääritystä varten. Rakenneavauksesta kulkeutui sisätiloihin mikrobiperäistä hajua.**
