# KANNISTON KOULU, RAJATUT KUNTOTUTKIMUKSET

Kohde **Kanniston koulu**  
**Kenraalintie 6**  
**01700 Vantaa**  
 Projekti nro **1510088630**  
 Asiakas **Vantaan Kaupunki**  
 Vastaanottaja **Taija Poutiainen**  
 Päivämäärä **22.5.2025**  
 Versio **LOPULLINEN**  
 Laattijat **Oskari Kaase, Antti Vähävirta ja Juho Lipponen**  
 Tarkastaja **Jussa Perkiö**

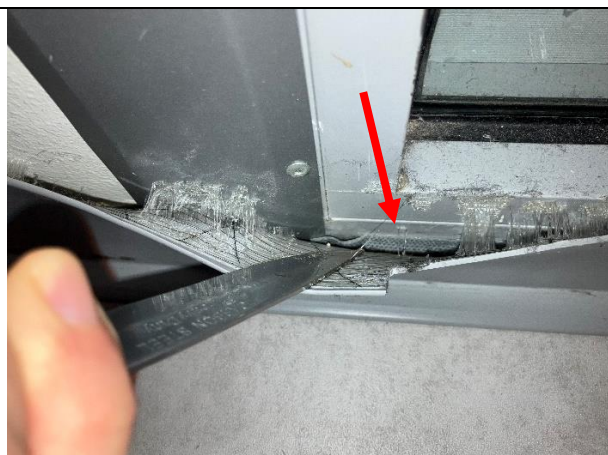
**Kuva 9. Käytävän 2.021 jalkalistan takana havaittavissa butyylinauhaa.**

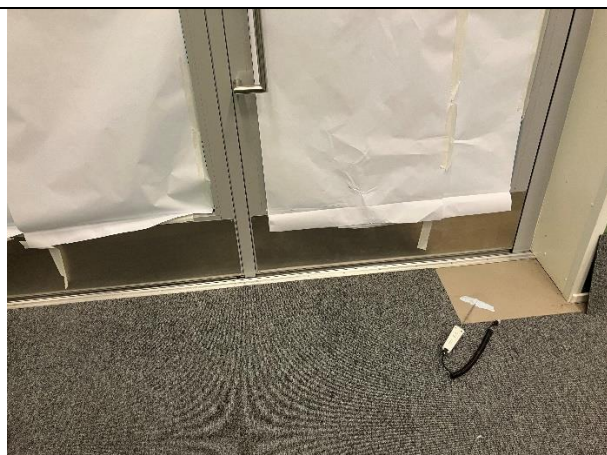
Osa nuorisotilojen muovimattopäällysteistä on peitetty tekstiilimatolla. Näiltä osin ei havaittu poikkeavaa.

**Kuva 10. Nuorisotiloissa muovimattopäällysteitä on peitetty osin tekstiilimatolla.**

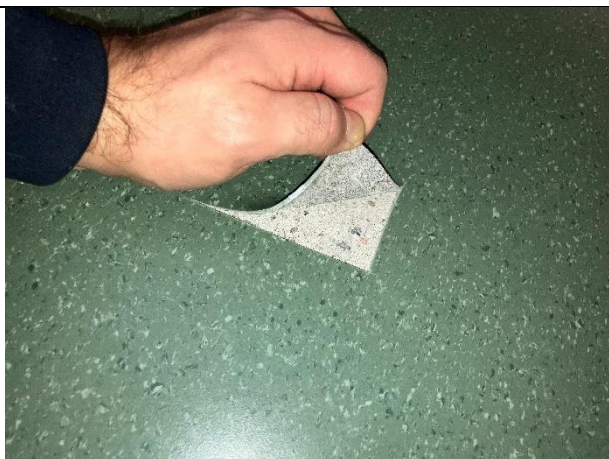
Viiltokosteusmittauksissa nuorisotiloissa ei havaittu kohonneita kosteuspitoisuuksia. Deltapalkkien kohdille sijoituvissa mittauspisteissä ei havaittu kohonneita kosteuksia. Mittauspisteessä VM 1 muovimaton päällä oli tekstiilimatto. Viiltomittauspisteissä VM1 ja VM3 havaittiin, että muovimaton alla ei ole erillistä tasoitekerrosta.

**Kuva 11. Tilan 2.024 (VM1) muovimatto on liimattu pintabetonin päälle. Ei havaittu muuta poikkeavaa.**

Nuorisotilojen lattiapäällysteet ovat hyväkuntoisia ja viiltomittauksissa ei todettu poikkeavia kosteuksia. Tilojen 2.024 ja 2.023 muovimatot ovat liimattu suoraan korkea-alkalisen betonin päälle matala-alkalisen tasoitekerroksen sijaan, mikä voi vaurioittaa liimattua muovimattopäällystettä. Aistinvaraisten havaintojen perusteella muovimatot eivät ole vaurioituneet.

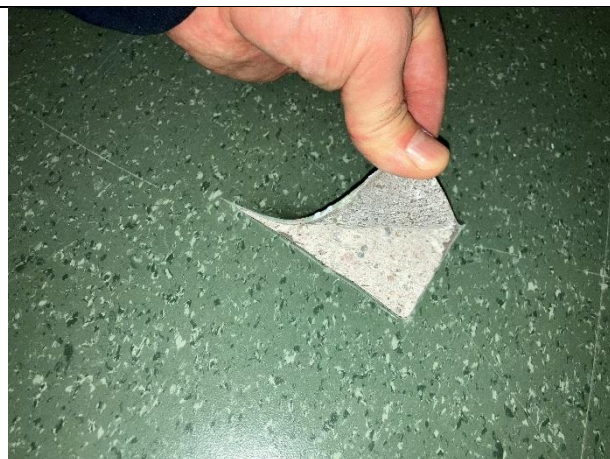
**Kuva 12. Tilan 2.023 (VM 3) muovimatto on liimattu pintabetonin päälle. Ei havaittu muuta poikkeavaa.**

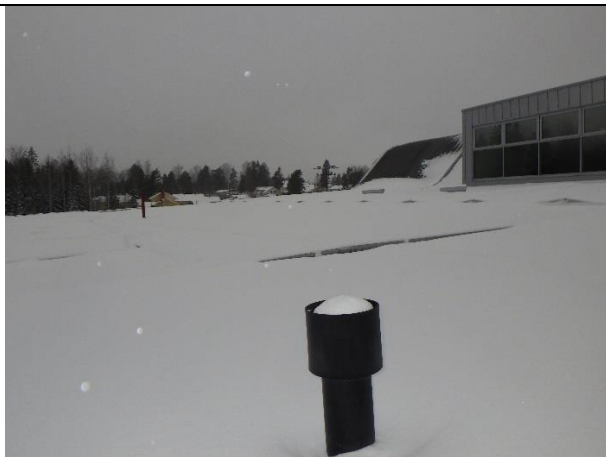
Vesikatolla ja yläpohjatilassa ei havaittu poikkeavaa, kuten vesivuotoja tai viitteitä vaurioista. Yläpohjan lämmöneristeissä havaittiin vähäisiä määriä jyrjsijöiden jälkiä.

**Kuva 13. Yleiskuva vesikatolta. Tarkastushetkellä katolla oli lunta.**

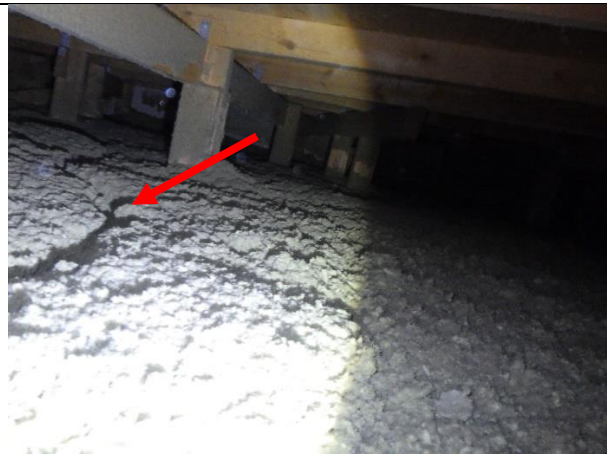
**Kuva 16. Yläpohjatileä tilan 2.087 kohdalta. Etualla havaittavissa jyrsijöiden jälkiä.**

Yläpohjan tuuletustilassa tai vesikatolla ei havaittu sen kosteusteknisen toiminnan kannalta poikkeavaa ja lämmöneristeistä otetuissa näytteissä ei todettu poikkeavaa mikrobikasvua. Yläpohjaan tehdyissä merkkiainekokeissa ei havaittu ilmapuotoja. Yläpohjassa on jyrstöiden aiheuttamia jälkiä. Jyrstöt voivat aiheuttaa vähäisiä vaurioita rakenteisiin.

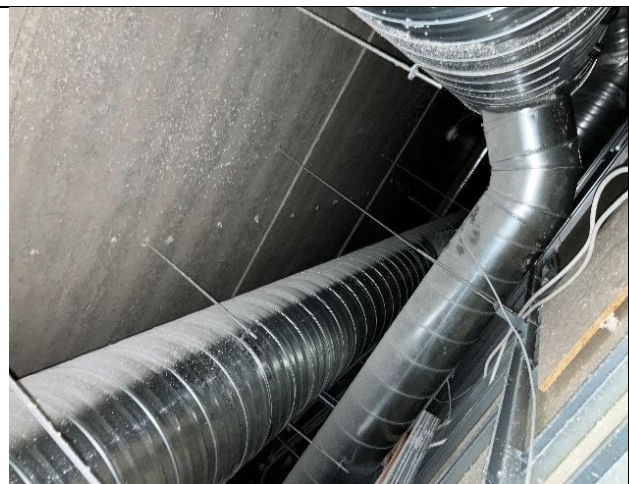
**Kuva 19. Käytävällä tilan 2.088 edustalla alakaton yläpuolista tilaa. Tilassa on ruiskutettua kuitupinnoitetta sekä pölyä.**

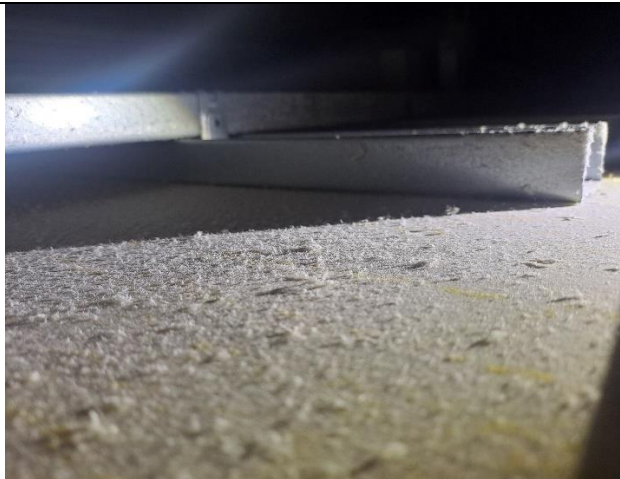
**Kuva 20. Alakattolevyn yläpinnassa on paikoin runsaasti pölyä/likaa.**

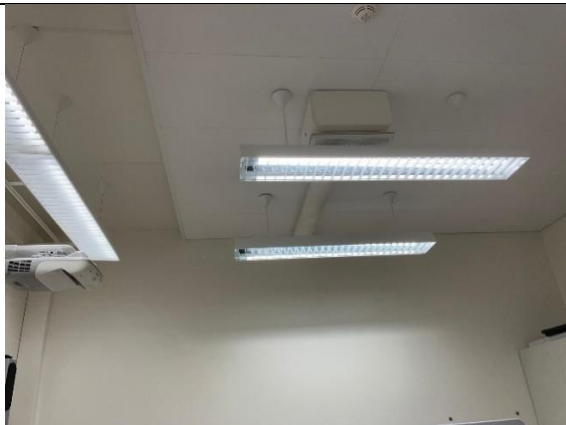
Luokkatiloissa yläpohjan ontelolaattojen alapinnat ovat maalattuja. Alapintaan on kiinnitetty paikoitellen akustiikkalevyjä. Pinnat ovat hyväkuntoisia.

**Kuva 22. Luokkatilojen maalatut pinnat ja akustiikkalevyt on hyväkuntoisia.**

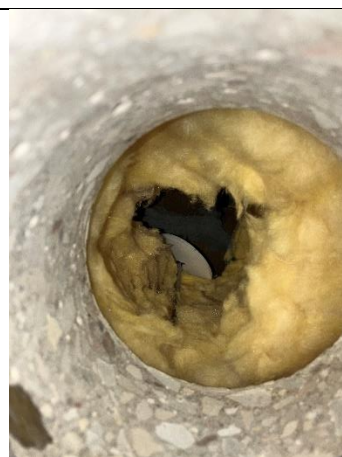
**Kuva 24. Rakenneavaus RA1-US ikkunan alapuolella. Avauksen kohdalla ei havaittu aistinvaraisesti poikkeavaa.**

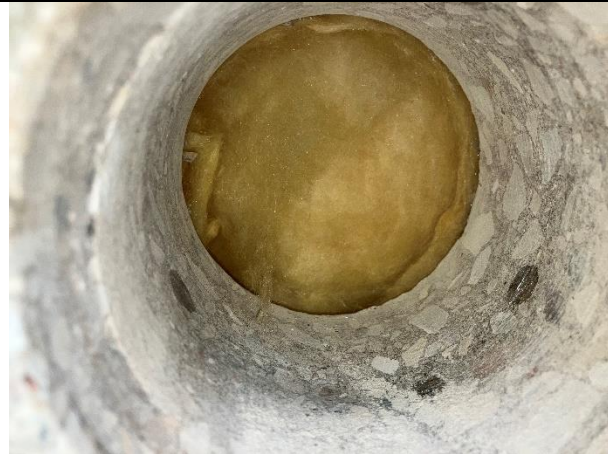
**Kuva 25. Rakenneavaus RA2-US ikkunan alapuolella pilarin vierellä. Avauksen kohdalla ei havaittu aistinvaraisesti poikkeavaa.**

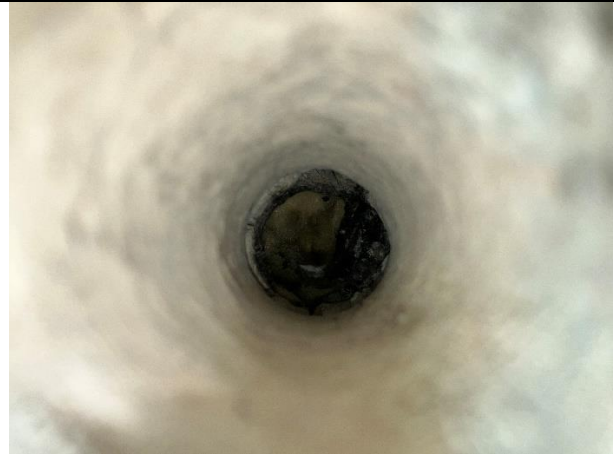
**Kuva 26. Rakenneavaus RA3-US ikkunan yläpuolella. Betonin sisäkuoren ulkopinnassa havaittiin bitumikermi.**

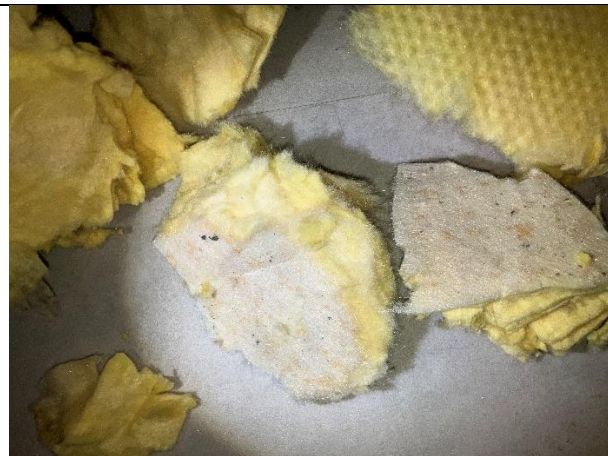
**Kuva 27. Rakenneavauksista US 1 ja US 2 havaittiin lämmöneristeen ulkopinnassa lievää värjäytymää.**

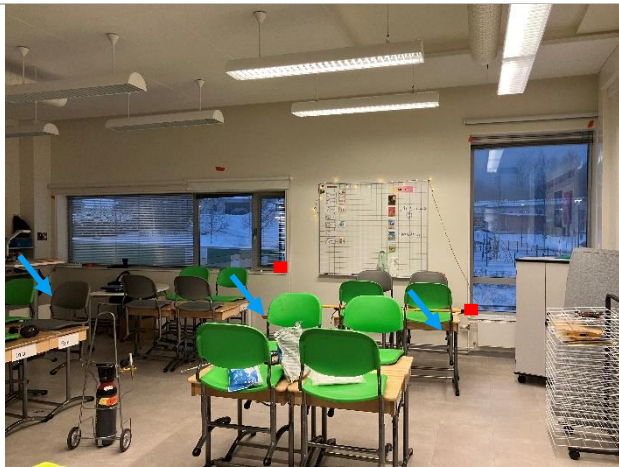
Ikkunoiden kaikista kulmista havaittiin pistemäistä ilmavuotoa alipaineistettuna. Myös ilman alipaineistusta havaittiin kahdessa kulmassa pistemäistä vuotoa. Merkittävää ilmavuotoa havaittiin myös ulkoseinässä olevasta halkeamasta.

**Kuva 28. Merkkiaineen syöttökohdat on merkattu kuvaan nuolella ja vuotokohdat ilman alipaineistusta on merkitty punaisella.**

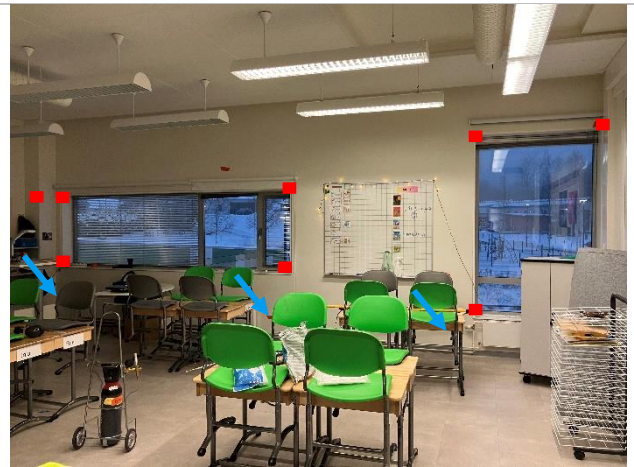
**Kuva 29. Merkkiaineen syöttökohdat on merkattu kuvaan nuolella ja vuotokohdat alipaineistettuna - 10 Pa merkitty punaisella.**

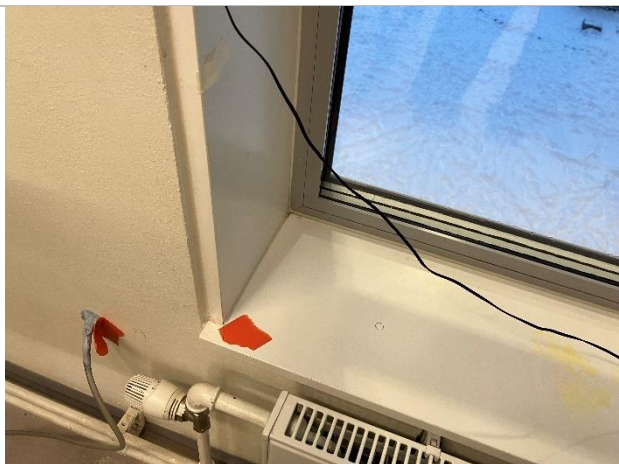
**Kuva 30. Ikkunapenkin takaa pistemäistä vuotoa. Kyseinen kohta vuoti myös ilman alipaineistusta.**

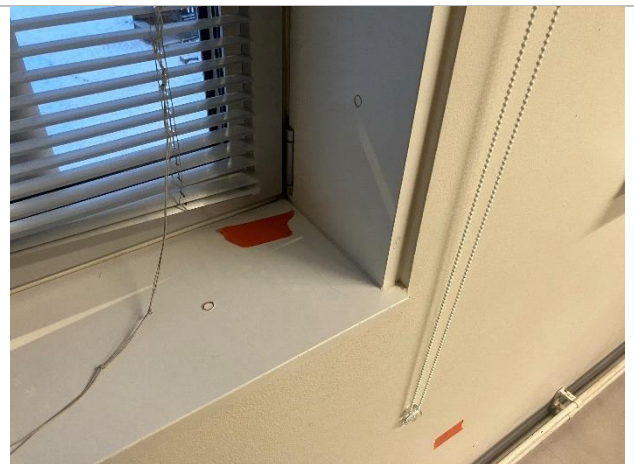
**Kuva 31. Ikkunapenkin takaa pistemäistä vuotoa. Kyseinen kohta vuoti myös ilman alipaineistusta.**

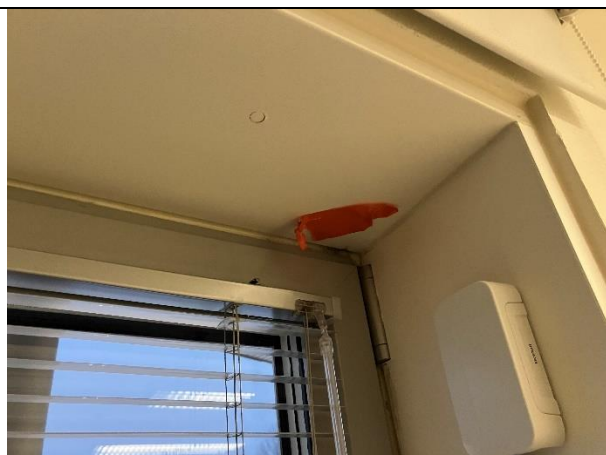
**Kuva 32. Ikkunan ja ulkoseinän liittymästä havaittiin pistemäistä vuotoa alipaineistettuna.**

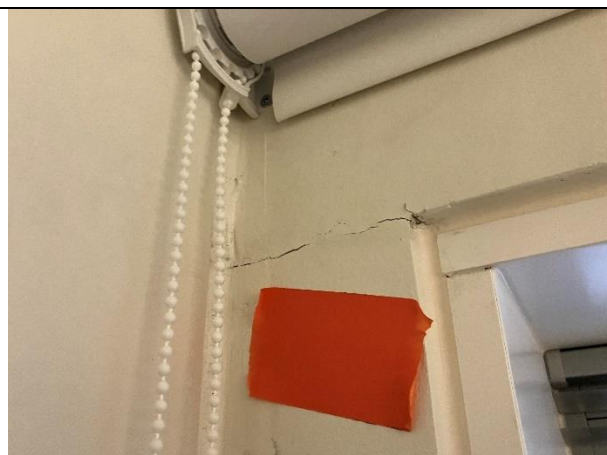
**Kuva 33. Ulkoseinän nurkan halkeamasta havaittiin merkittävää vuotoa alipaineistettuna.**

Tilan 2.087 ulkoseinään toteutettujen rakenneavausten perusteella ei havaittu rakenteen kosteusteknisen toiminnan kannalta poikkeavaa ja lämmöneristeistä otetuissa näytteissä ei todettu poikkeavaa mikrobikasvua. Ikkunoiden liitoskohdista havaittiin pistemäisiä ilmapuotokohtia ja ulkoseinästä havaittiin halkeaman kautta merkittävä ilmapuotokohta. Kyseisillä ilmapuodoilla ei ole merkittävää sisäilman laatua heikentävää vaikutusta.

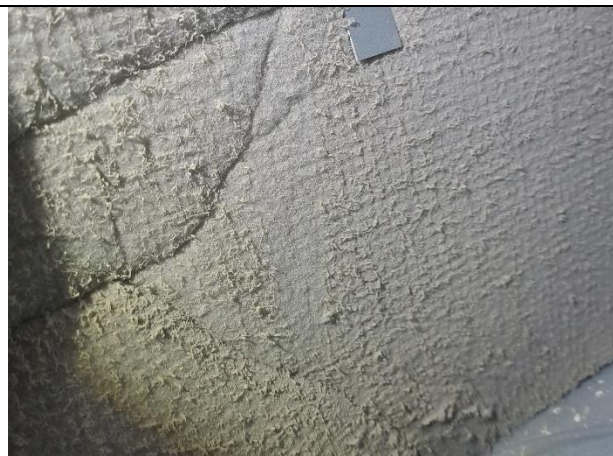
**Kuva 35. Pölykertymää poistoilmalaitteen äänieristyslevyssä**
