Päivämäärä  
**14.11.2025**

# **RIIHIPELLON PÄIVÄKOTI**

## **KOSTEUS- JA SISÄILMATEKNINEN**

## **KUNTOTUTKIMUS**

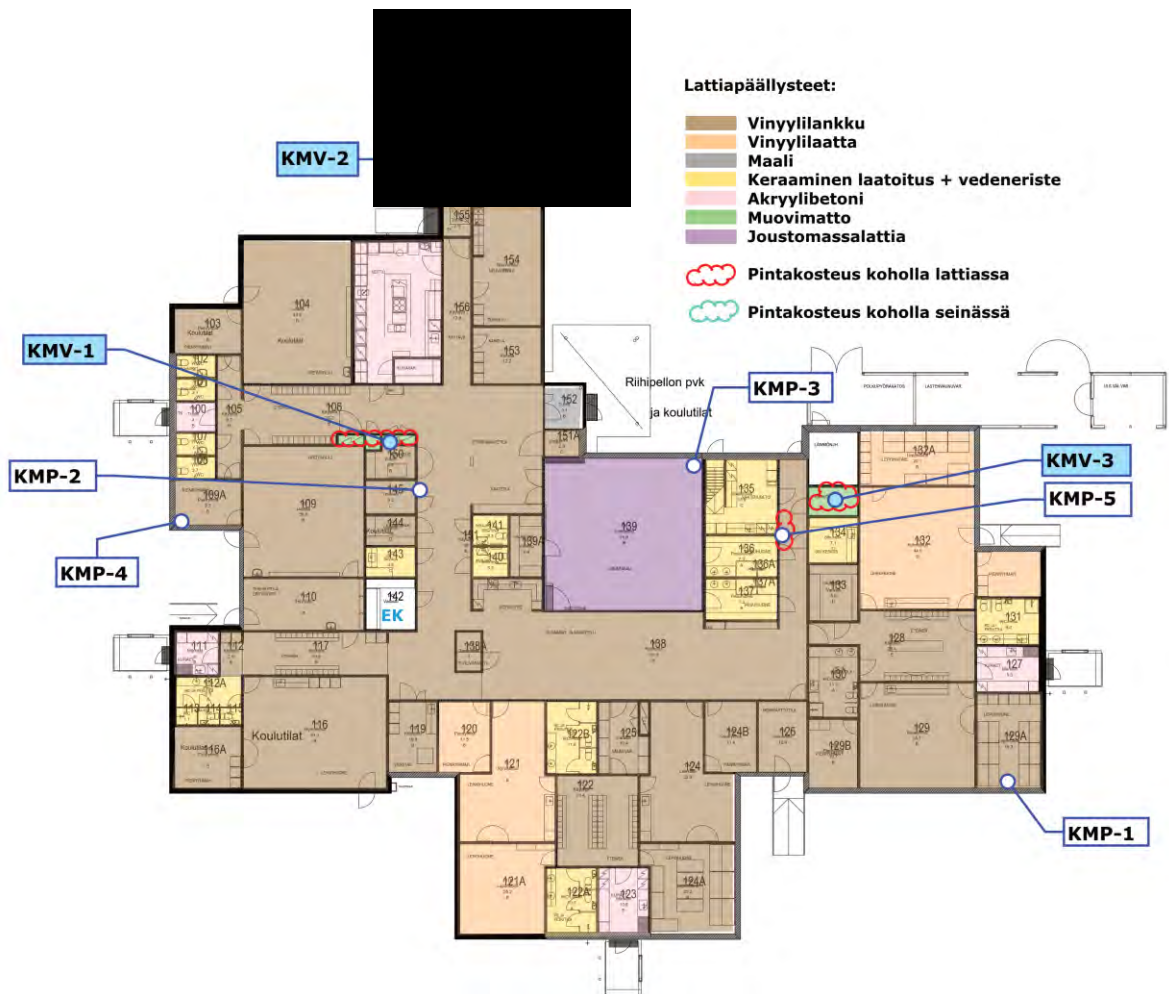
**Kuva 24.** Lattian ja seinien kohonneet pintakosteusarvot ja kosteusmittauspisteiden sijainnit.

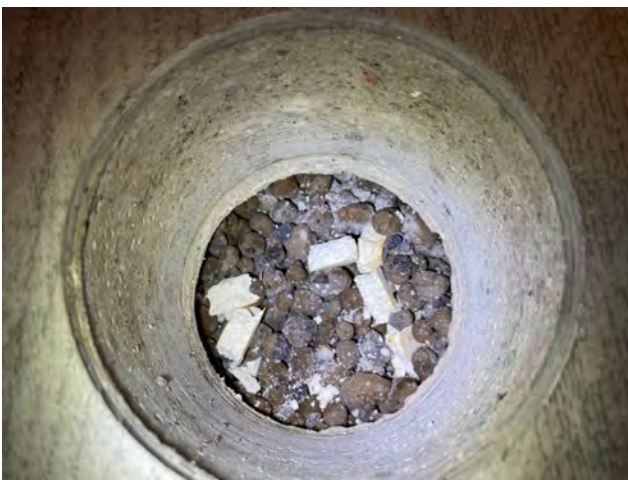
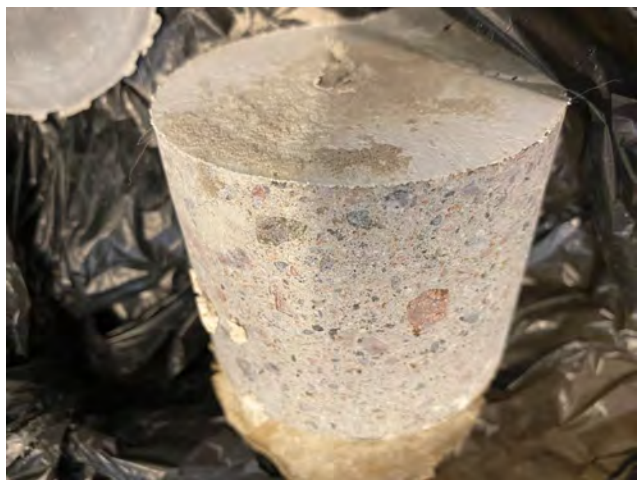
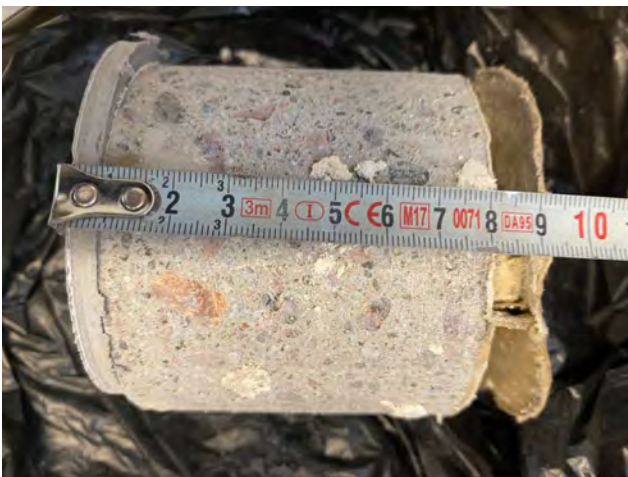
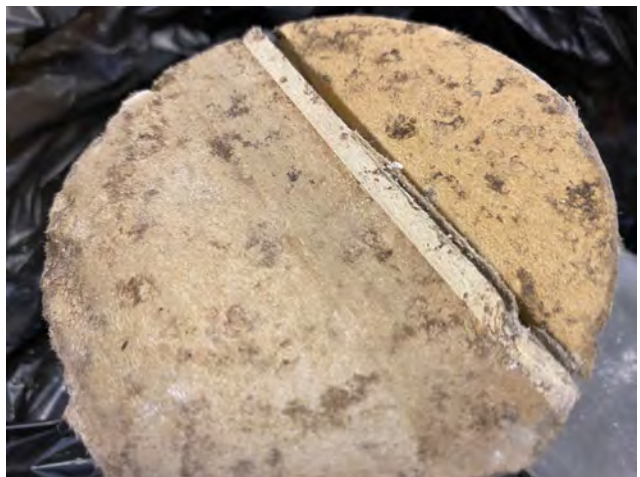
### RA-AP 2

- Alapohjarakenne on pääosin toteutettu suunnitelmien mukaan, mutta kevytsoraeristeen yläpintaan on asennettu valusuojaksi 70 mm paksu EPS-lämmöneriste. Lepohuoneessa 129A EPS-lämmöneriste on korvattu kipsilevyllä. Kipsilevyssä havaittiin kosteusjälkiä (rakenneavaus RA-AP 2).

- Ylemmän betonilaatan yläpinnassa kapselointikäsittely.
- Ylemmän betonilaatan alapinnassa on kipsilevy, jonka kartonkipinnassa on kosteusjälkiä.
- Kevytsoraeristeen seassa yksittäisiä puunkappaleita, joissa on näkyvää mikrobikasvustoa.
- Alemman betonilaatan ja maataytön välissä on ilmaväli, mikä viittaa maataytön painumiseen.
- Rakenneavauskohdalta havaittiin voimakas ilmavirta sisäänpäin.

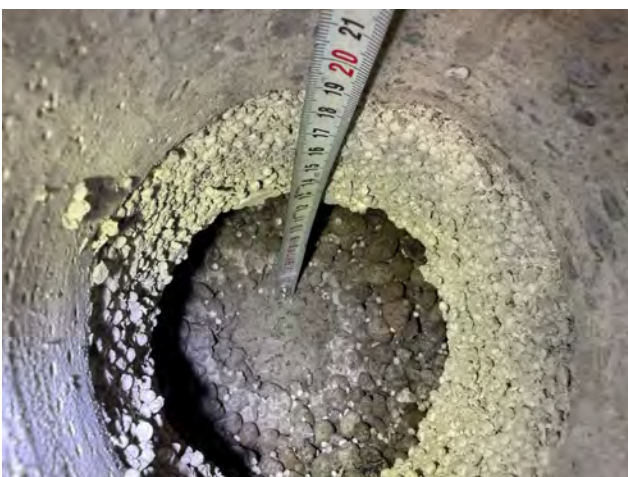
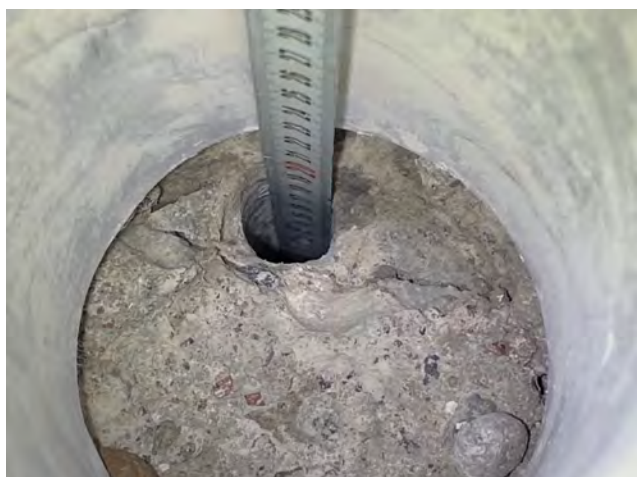
## RA-AP 9

- Maatäyttö alemman betonilaatan alla on hienoainespitoista hiekkaa/soraa. Alemman betonilaatan alla ei ole EPS-eristettyä eikä kapillaarikatkokiviainesta.
- Alemman betonilaatan yläpinnassa havaittavissa kohonneista pintakosteusarvoja (110-130).
- Kevytsoraeriste on aistinvaraisesti arvioituna kosteaa.
- Ylemmän betonilaatan yläpinnassa on kapselointikäsittely.

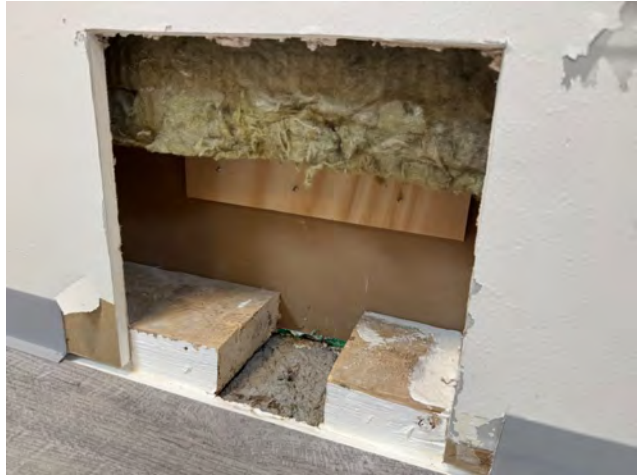
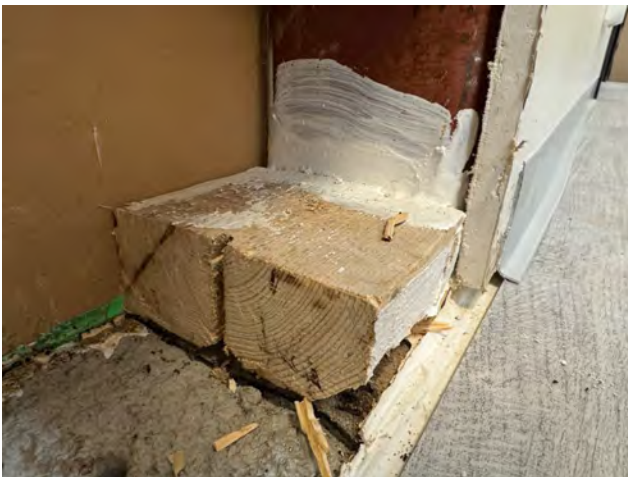
## RA-VS 4

- Betonilaatan pintakosteus ~75...80 (pinta epätasainen, ei luotettavasti mitattavissa).
- Alapohjan ja väliseinän alasidepuun liitoksessa valkoinen tiivistysaine + tiivistysmassa.
- Väliseinä puurunkoinen, mutta rakenneavauksen kohdalla seinän sisässä teräspilari.

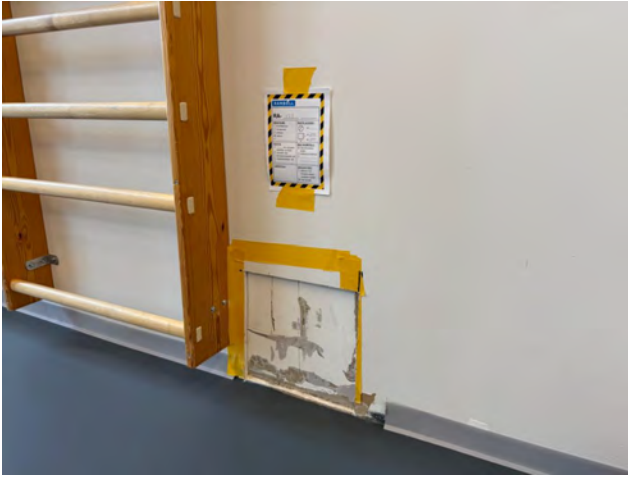
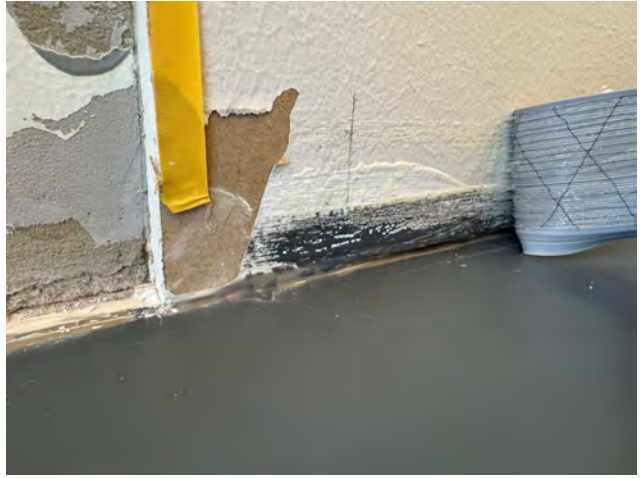
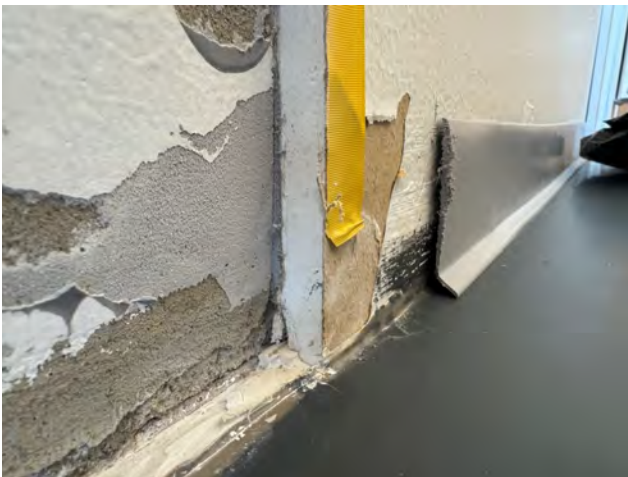
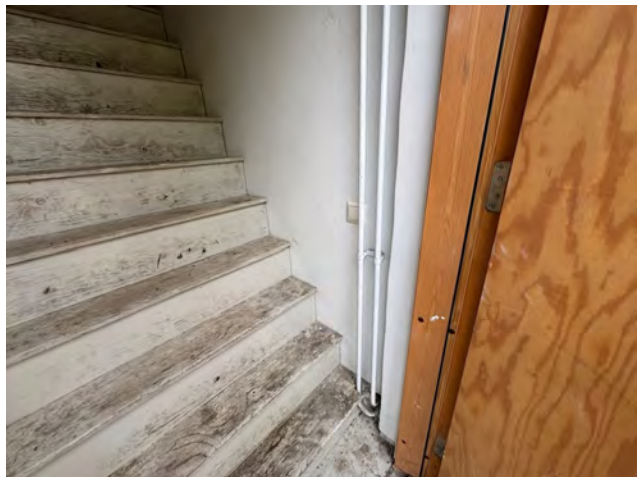
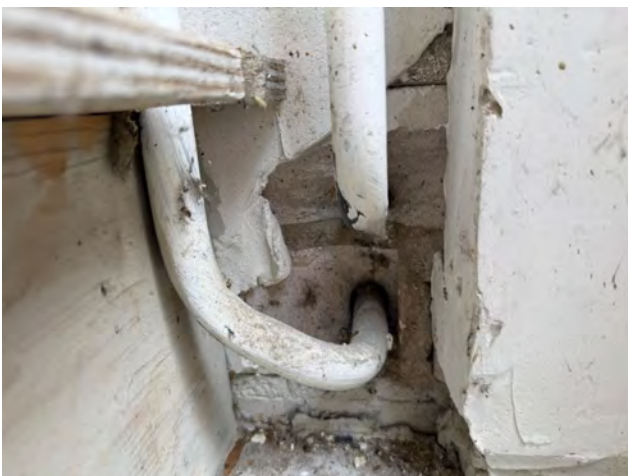
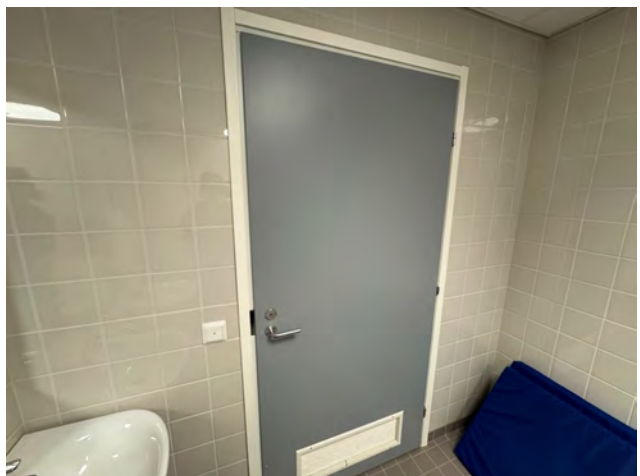
## RA-VS 5

- Alapohjan betonilaatan ja alaohjauspuun välissä ei tällä kohdalla ole kermikaistaa.
- Väliseinä lähtee betonilaatan päältä.
- Alasidepuun kosteuden paino-% on 10,0.
- Betonilaatan pintakosteus ~75...80.

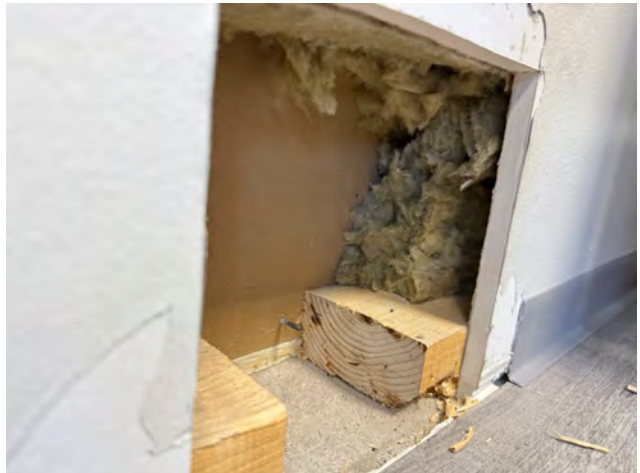
## RA-VS 7

- Alapohjan betonilaatan ja alaohjauspuun välissä ei tällä kohdalla ole kermikaistaa.
- Väliseinä lähtee betonilaatan päältä.
- Alasidepuun kosteuden paino-% on 9,7.
- Betonilaatan pintakosteus ~72...78.

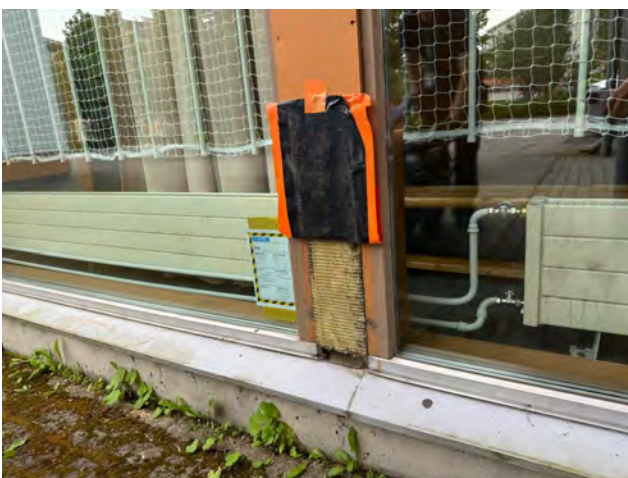
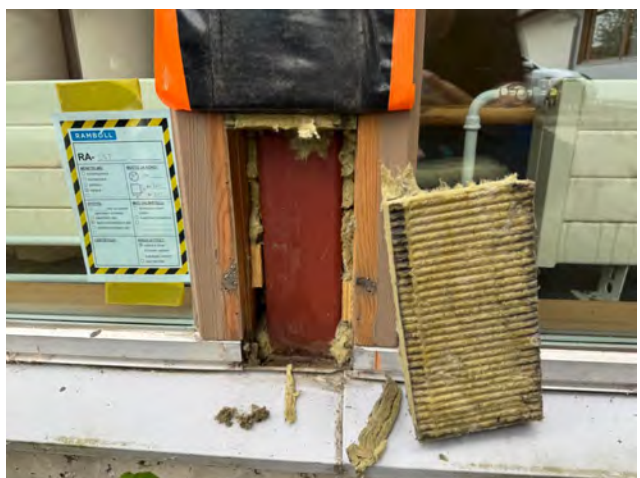
## RA-US 1

- Ulkoseinän alaosan höyrynsulkumuovi ja kipsilevytyt uusittu ikkunan alapuolelta kokonaisuudessaan. Höyrynsulun ja alapohjan liitoksessa valkoinen tiivistyskäsittely sekä höyrynsulkuteippaus.
- Aistinvaraisesti havainnoituna seinärakenne tuulettuu.
- Tuulensuojamineraalivillan pahvin ulkopinnassa näkyvää mikrobikasvustoa, mikä viittaa korkeaan kosteuspitoisuuteen.
- Alasidepuun alapinnan kosteuden paino-% on 14,3 ja ulkoreunan 13,9.
- Alasidepuun alla bitumikermi ja mineraalivillalakaista.

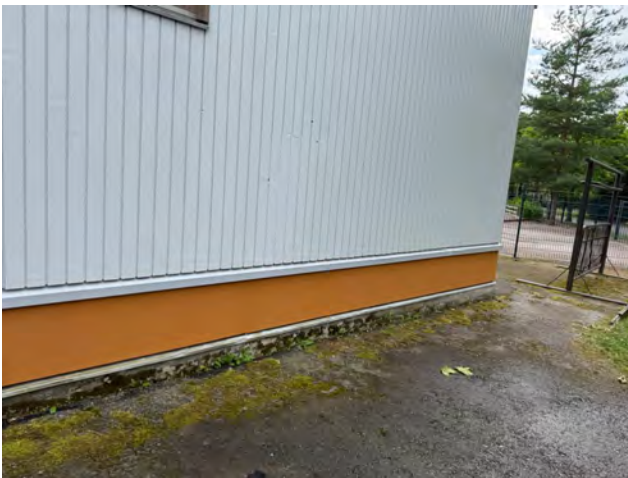
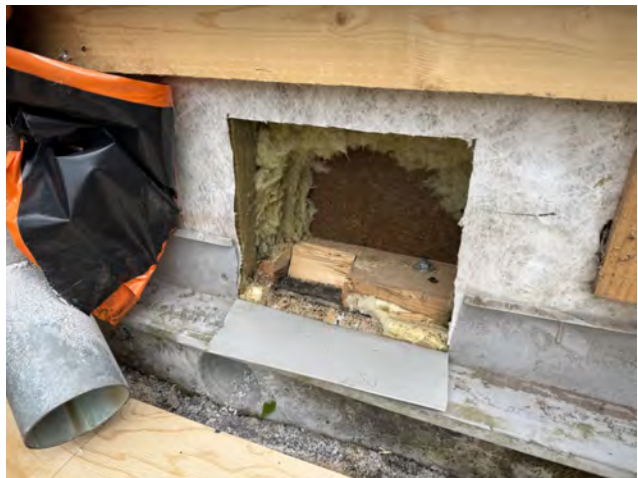
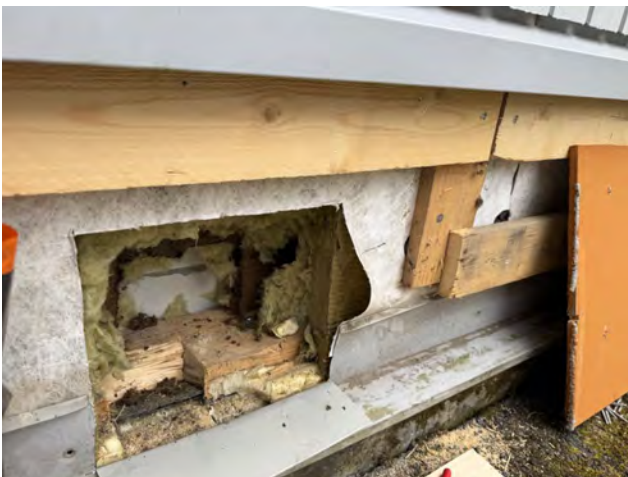
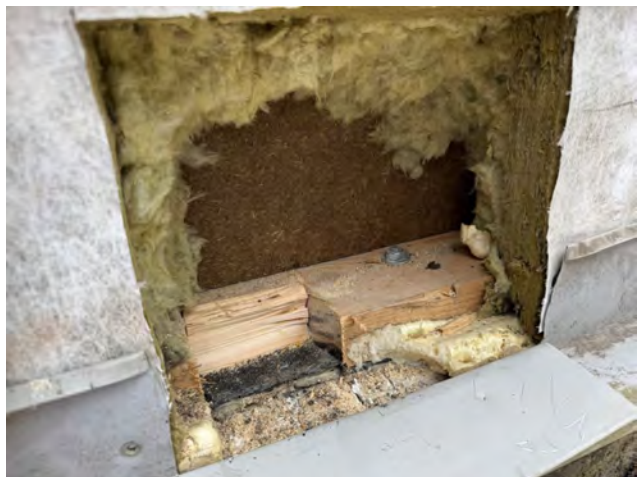
## RA-US 3

- Alaosan julkisivulevytytys ja vaakakoolaus uusittu, levytytys vuodelta 2023.
- Aistinvaraisesti havainnoituna seinärakenne tuulettuu.
- Tuulensuojamineraalivillan pahvin ulkopinnassa näkyvää mikrobikasvustoa, mikä viittaa korkeaan kosteuspiitoisuuteen.
- Alasidapuun alapinnan kosteuden paino-% on 15,5 ja ulkoreunan 15,7.
- Alasidapuun alla bitumikermi ja mineraalivillakaista.

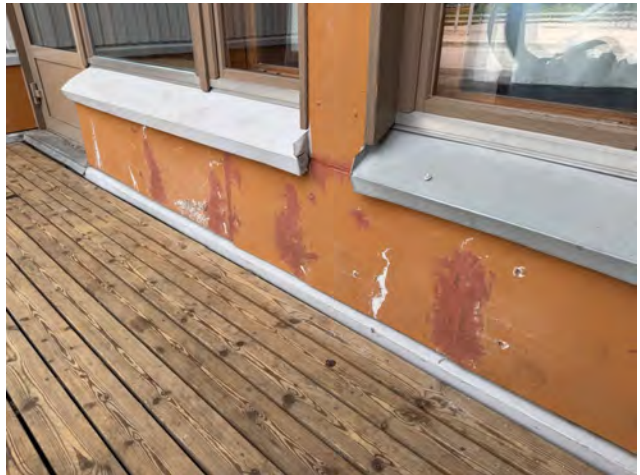
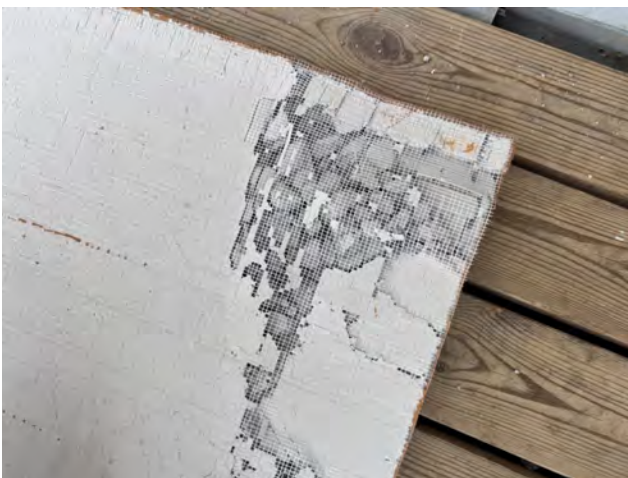
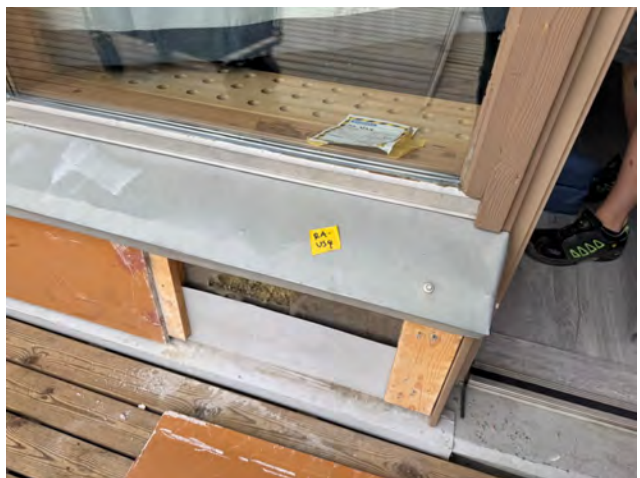
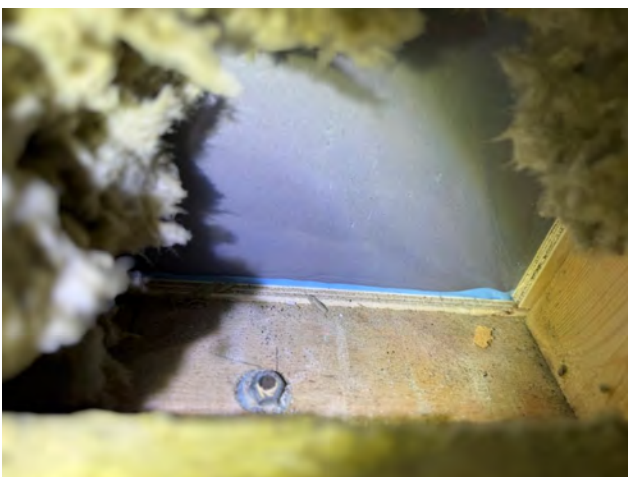
## RA-US 4

- Koko julkisivulevytyt ja vaakakoolaus uusittu.
- Sisäpuolen HS-muovi on uusittu seinän alaosasta (n. 300 mm korkeudelta). Uuden HS-muovin liitokset ja limitykset on teipattu höyrynsulkuteipillä.
- Alapohjan ja ulkoseinän liitoksessa on tiivistyskäsittely.
- Aistinvaraisesti havainnoituna julkisivu tuulettuu.
- Tuulensuojamineraalivillan pahvin ulkopinnassa näkyvää mikrobikasvustoa, mikä viittaa korkeaan kosteuspitoisuuteen.
- Alasidepuun alapinnan kosteuden paino-% on 13,1 ja ulkoreunan 13,9.
- Alasidepuun alla on bitumikermi ja mineraalivillakaista.

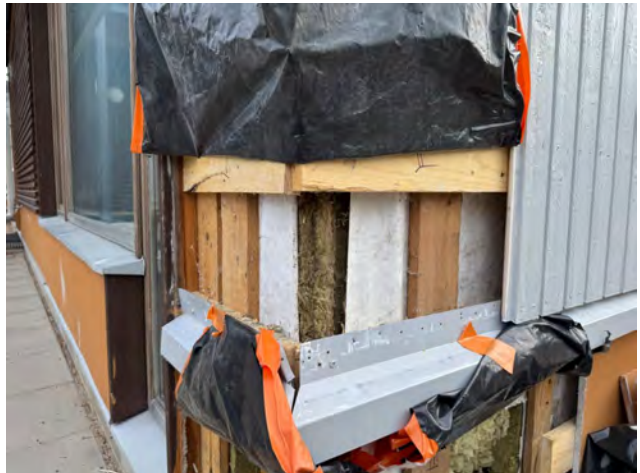
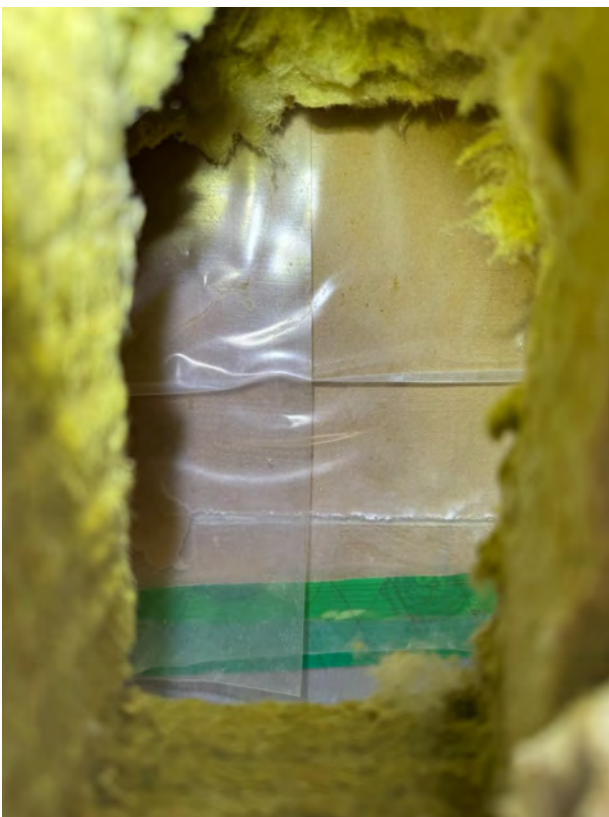
## RA-US 6

- Aistinvaraisesti havainnoituna seinärakenne tuulettuu.
- Tuulensuojamineraalivillan pahvin ulkopinnassa näkyvää mikrobikasvustoa, mikä viittaa korkeaan kosteuspitoisuuteen.
- Alaosan HS-muovi on uusittu, yläosassa on vanha muovi paikoillaan. Uuden ja vanhan muovin liitos tiivistetty höyrynsulkuteipillä, mutta muulta osin vanhan muovin liitokset ja limitykset ovat teippaamatta / tiivistämättä.

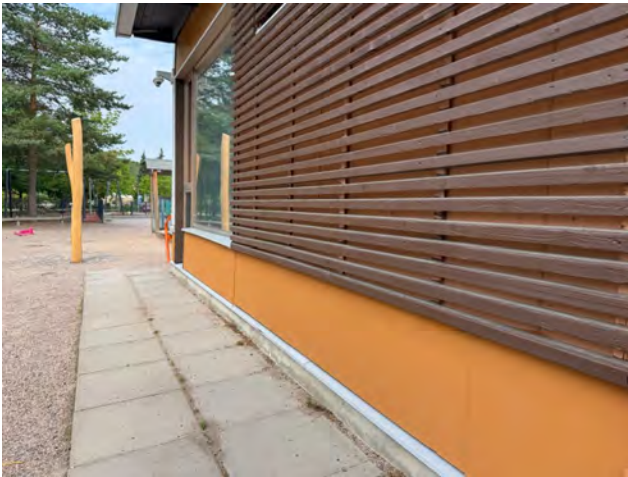
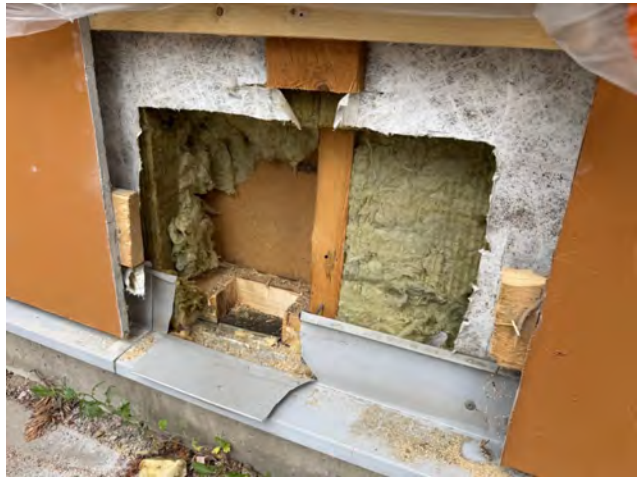
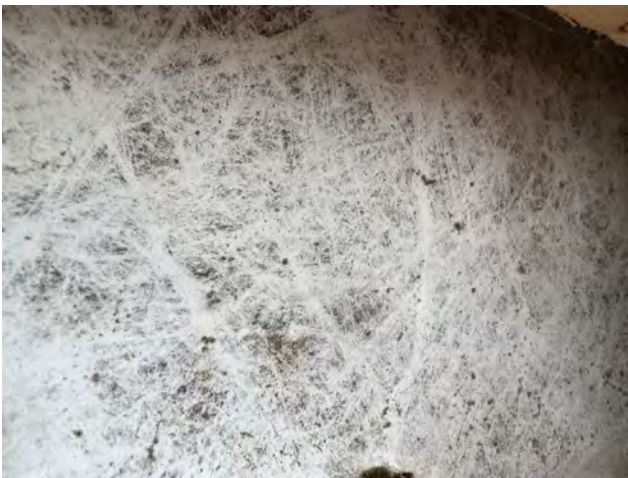
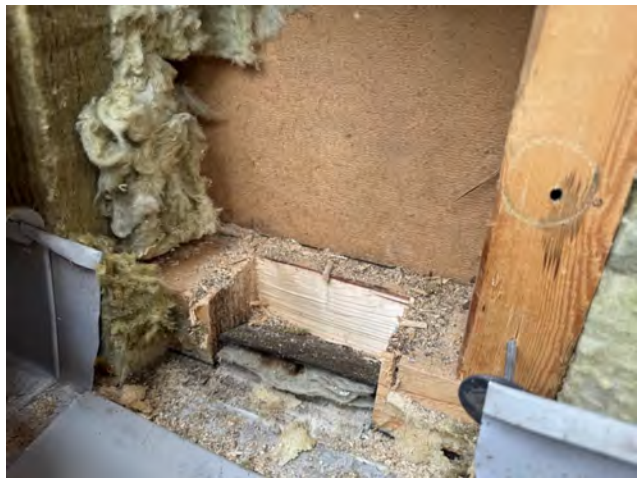
## RA-US 7

- Alaosan julkisivulevytyks ja vaakakoolaus uusittu.
- Aistinvaraisesti havainnoituna seinärakenne tuulettuu.
- Tuulensuojamineraalivillan pahvin ulkopinnassa näkyvää mikrobikasvustoa, mikä viittaa korkeaan kosteuspitoisuuteen.
- Alasidepuun alapinnan kosteuden paino-% on 13,2 ja ulkoreunan 14,2.
- Puurakenteessa on yksittäisiä kosteusjälkiä.
- Alasidepuun alla on bitumikermi ja mineraalivillalakaista.

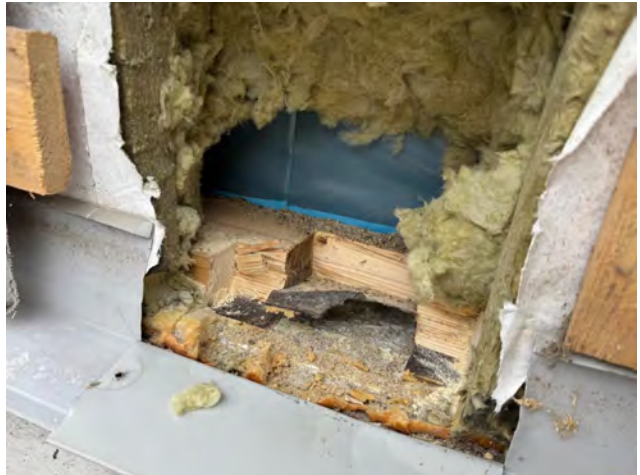
## RA-US 8

- Alaosan julkisivulevytyks ja vaakakoolaus on uusittu.
- Sisäpuolen HS-muovi uusittu seinän alaosa (250 mm...300 mm korkeudelta lattiatasosta). Liitokset ja limitykset teipattu höyrynsulkuteipillä. Alapohjan ja ulkoseinän liitoksessa tiivistyskäsittely.
- Aistinvaraisesti havainnoituna seinärakenne tuulettuu
- Tuulensuojamineraalivillan pahvin ulkopinnassa näkyvää mikrobikasvustoa, mikä viittaa korkeaan kosteuspitoisuuteen.
- Alasidpuun alapinnan kosteuden paino-% on 11,8 ja ulkoreuna 12,6.
- Alasidpuun alla on bitumikermi ja mineraalivillalakaista.

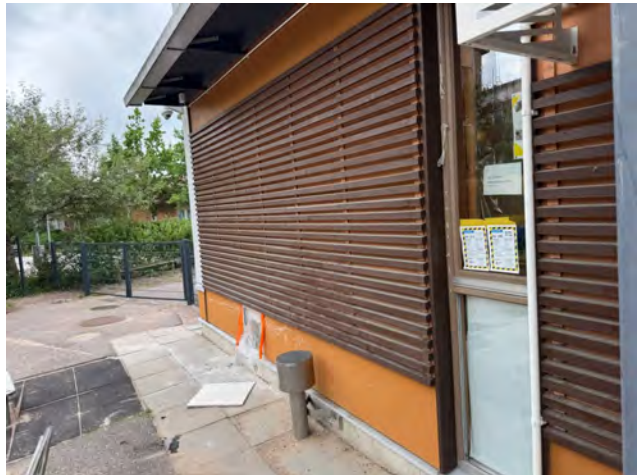
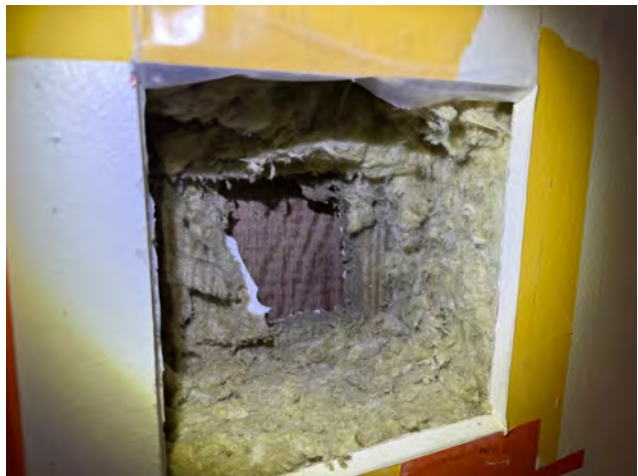
## RA-US 9a

- Alaosan julkisivulevytyks ja vaakakoolaus ovat vanhoja. Julkisivulevytyksenä on vaneri.
- Seinän alaosan höyrynsulkumuovi on uusittu. Liitokset ja limitykset teipattu HS-teipillä.
- Ikkunaliittymä on tiivistyskorjattu.
- Aistinvaraisesti havainnoituna seinärakenne tuulettuu.
- Tuulensuojamineraalivillan pahvin ulkopinnassa näkyvää mikrobikasvustoa, mikä viittaa korkeaan kosteuspitoisuuteen.
- Alasidepuun alapinnan kosteuden paino-% on 13,1 ja ulkoreunan 13,7.
- Alasidepuun alla on pussitettu mineraalivilla sekä bitumikermi.
- Julkisivulevyjen jatkoksia ja liittymiä ei ole toteutettu vesitiiviisti vanhoilla vaneripinta-aisilla seinäosuuksilla.

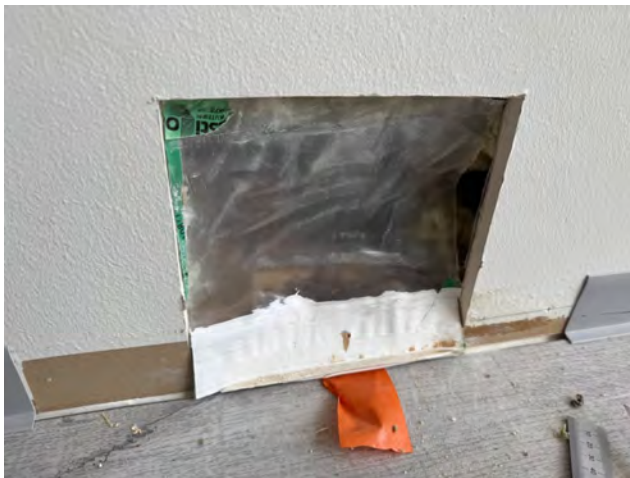
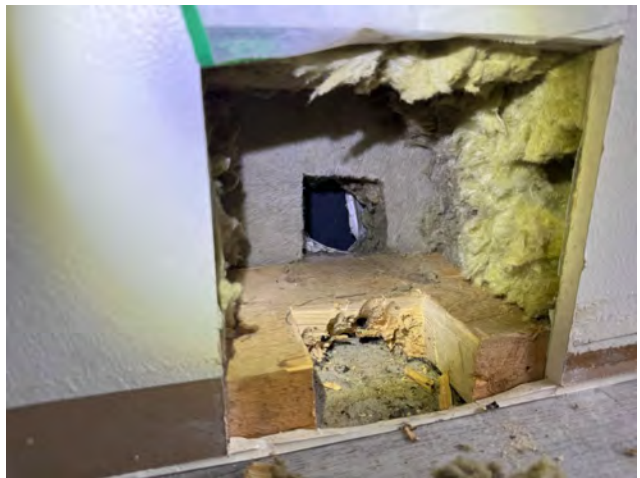
## RA-US 11

- Alapohjan ja höyrynsulun liitoksessa on tiivistysmassa sekä tiivistyskäsittely.
- Höyrynsulkumuovi jatkuu alapohjan ja sokkelirakenteen väliin.
- Alasidepuun ja sokkelin betonisen sisäkuoren välissä ylimpänä bitumikermi ja sen alla mineraalivillakaista.
- Alasidepuun päällä vähäisiä kosteusjälkiä.

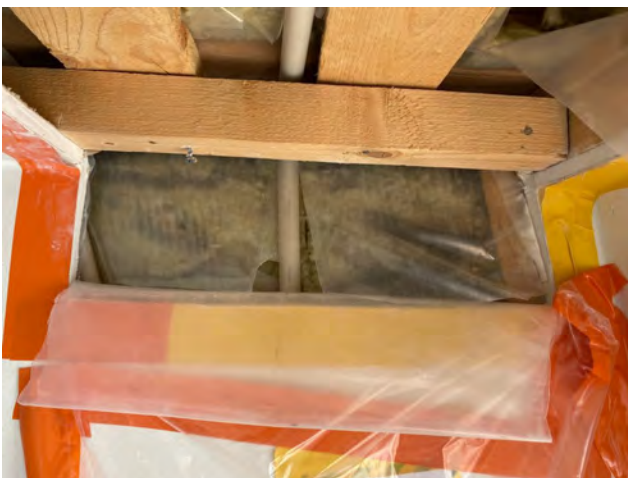
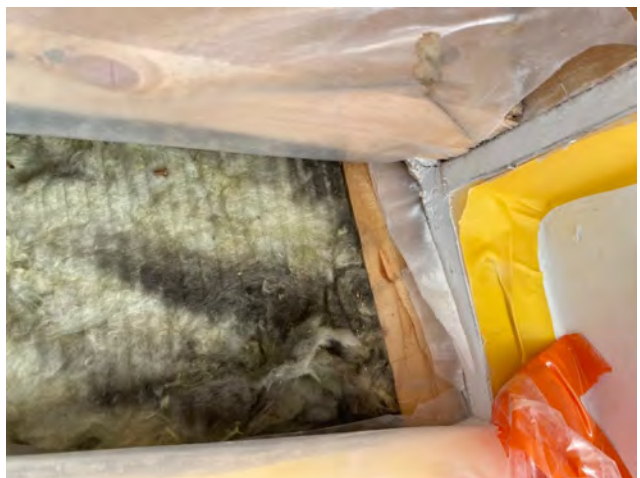
## RA-US 12

- Ulkoseinän ja yläpohjan kipsilevyjen liitoskohdassa tiivistysmassa.
- Yläpohjan höyrynsulkumuovi on limitetty noin 250 mm ulkoseinälle.
- Yläpohjan ja ulkoseinän höyrynsulkumuovien limityksiä ei ole teipattu.
- Ulkoseinän puurungossa kosteusjälkiä rakennuksen ulkonurkan lähistöllä.

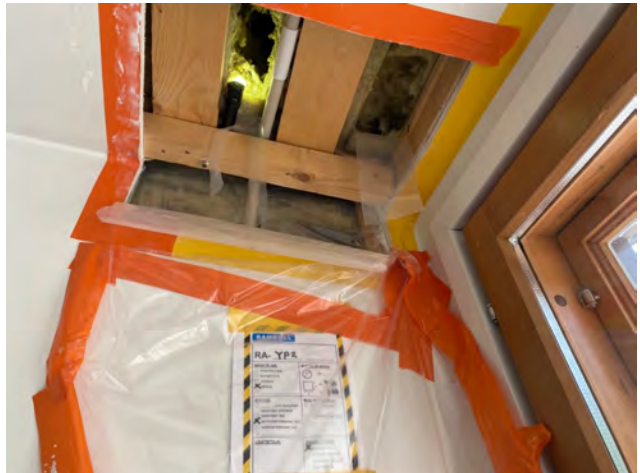
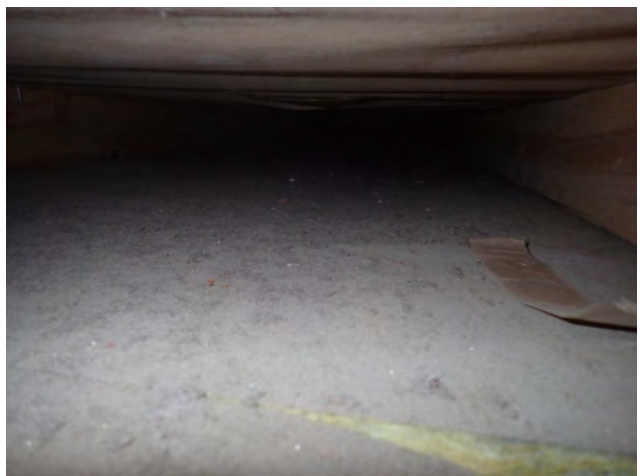
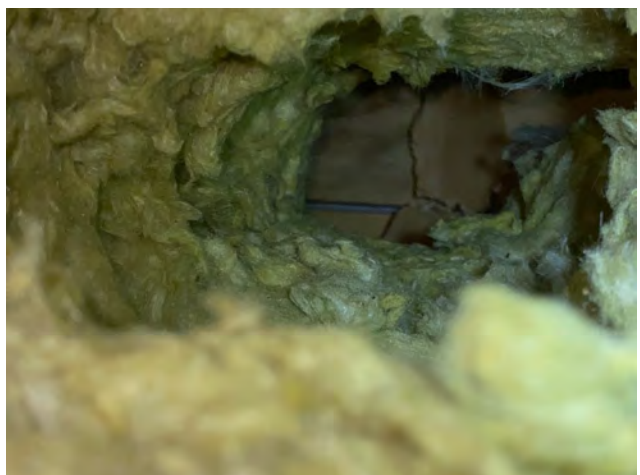
## RA-YP 2

- Vesikaton puurakenteissa kuivuneita kosteusjälkiä rakennuksen ulkonurkan lähistöllä.
- Yläpohjan höyrynsulku limitetty noin 250 mm ulkoseinälle. Ulkoseinän ja yläpohjan höyrynsulkujen liitosten ei ole teipattu.
- Mineraalivillaeristeessä ilmavuotoihin viittaavaa tummentumaa.

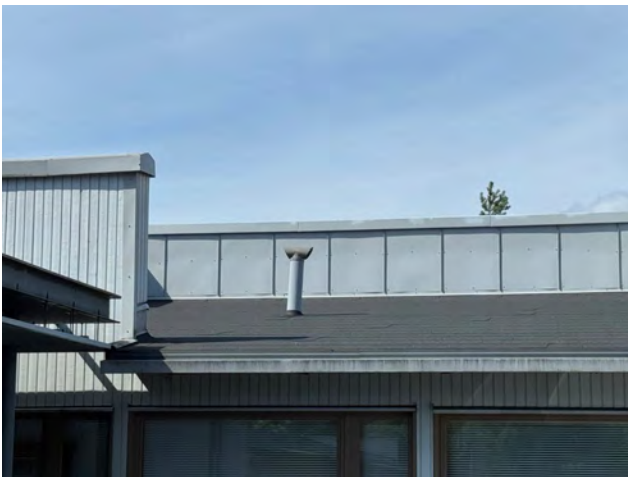
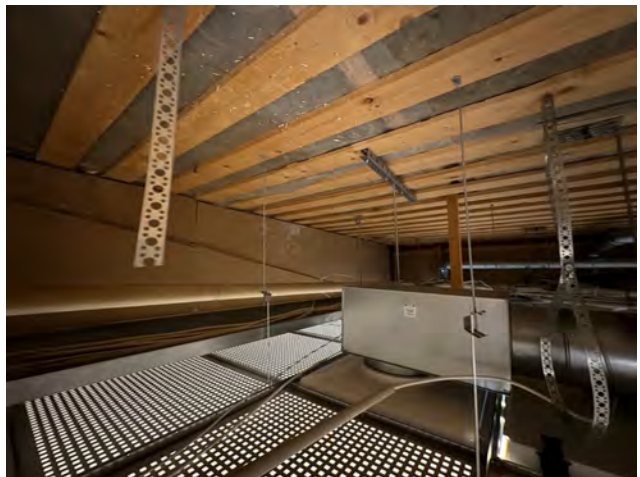
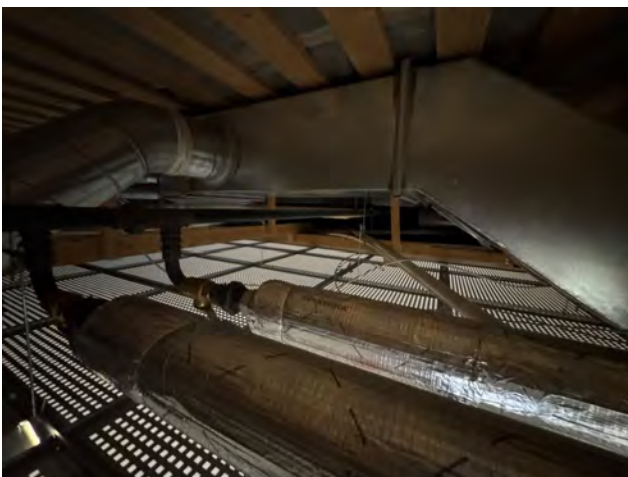
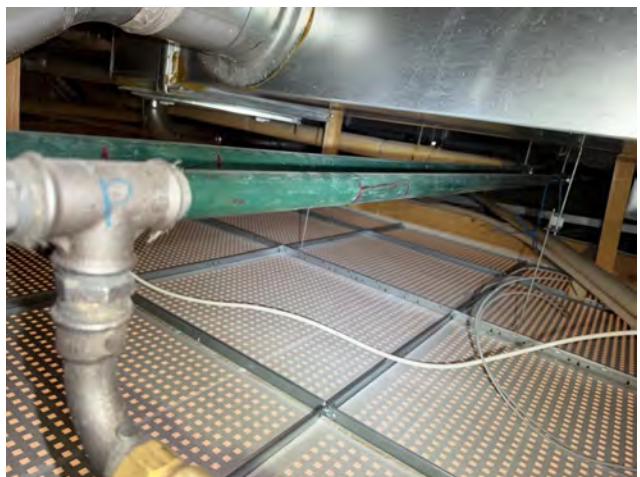
## RA-YP 4

- Höyrinsulussa on viiltoja.
- Höyrinsulun liitoksia ja limityksiä ei ole teipattu.
- Höyrinsulun yläpinnassa on kosteusjälkiä.
- Ponttilaudoituksessa on pientä pilkkua, muuten tuuletustila on siisti.

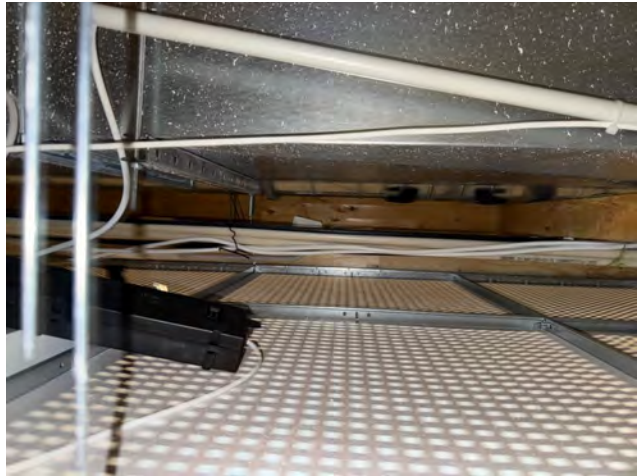
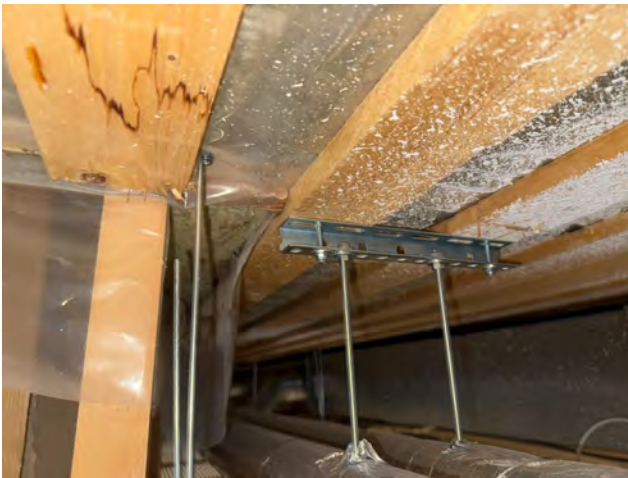
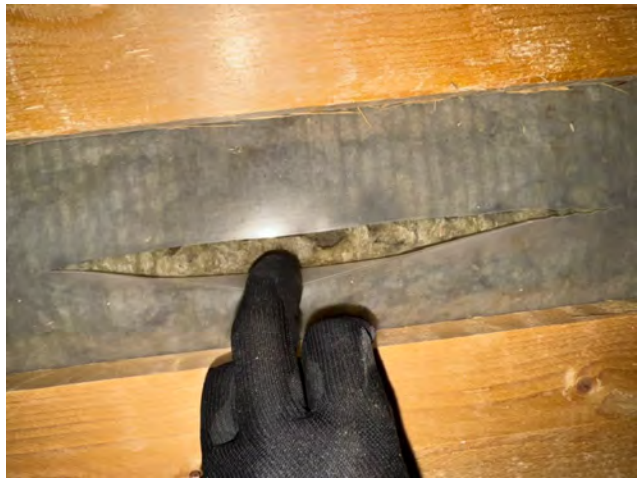
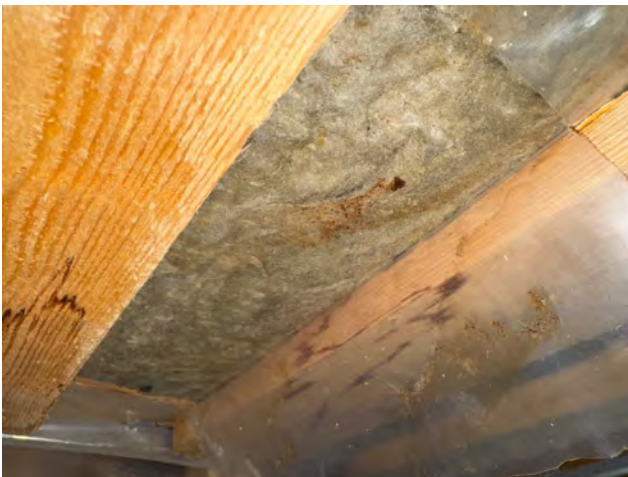
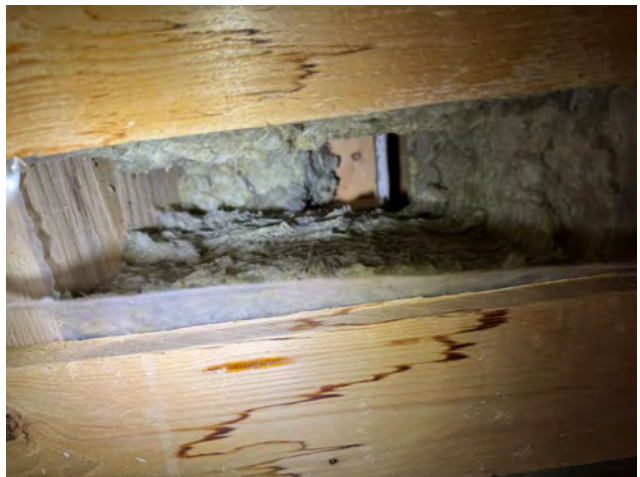
### RA-YP 3

- Rakenneavauksen kohdalla puurakenteissa on kuivuneita kosteusjälkiä kattoikkunan lähetyvillä.
- Höyrynsulkumuovissa on viiltoja, reikiä ja aukkoja. Muovin liitoksia ja limityksiä ei ole teipattu.

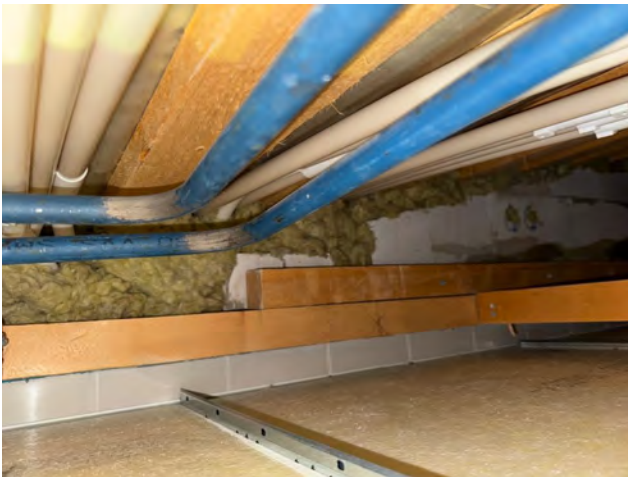
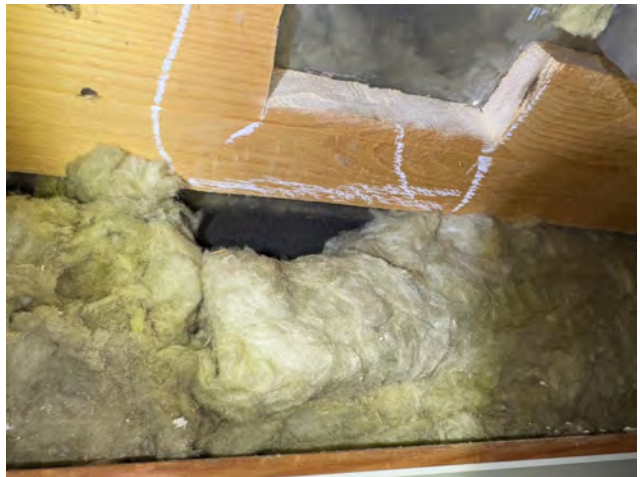
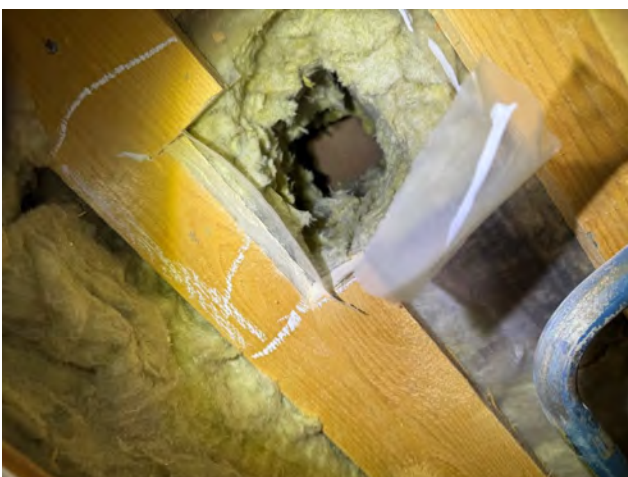
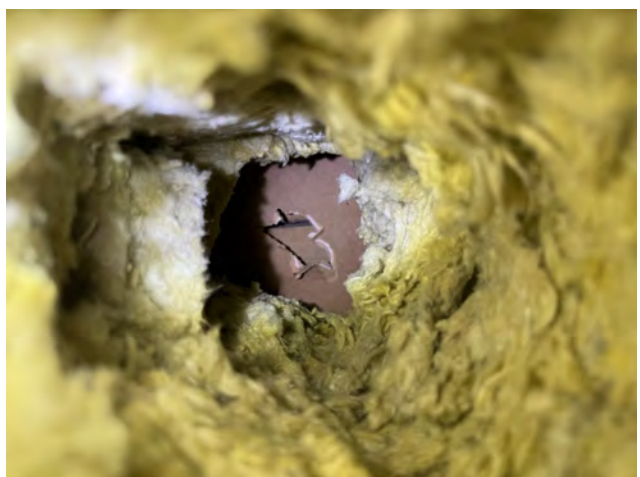
### RA-YP 5

- Yläpohjan höyrynsulku on käännetty ulkoseinällä olevan tuulensuojalevyn taakse.
- Rakenneavauksen kohdalla on kuivuneita kosteusjälkiä lähellä räystästä.
- Höyrynsulkumuovissa erinäisiä reikiä.
- Tuulensuojalevyn sisäpinnassa on suojaamatonta mineraalivillaeristettä. Suojaamatonta eristettä on myös muualla tilan alakatossa.
- Puurakenteissa on lievää pilkullista kasvustoa.
- Räystäällä tuulensuojavillan yläpinnassa on likakertymää.

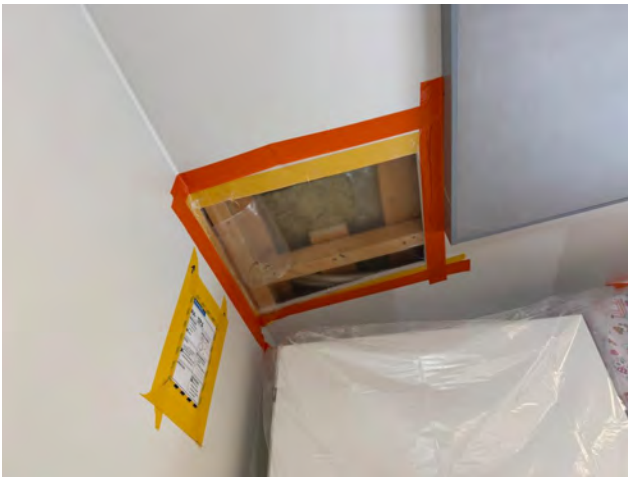
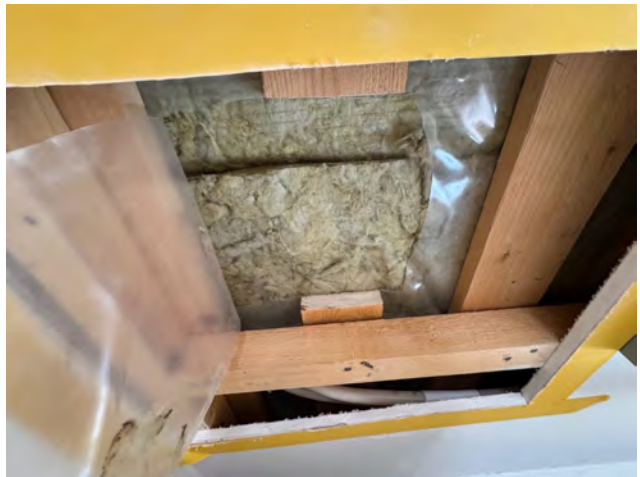
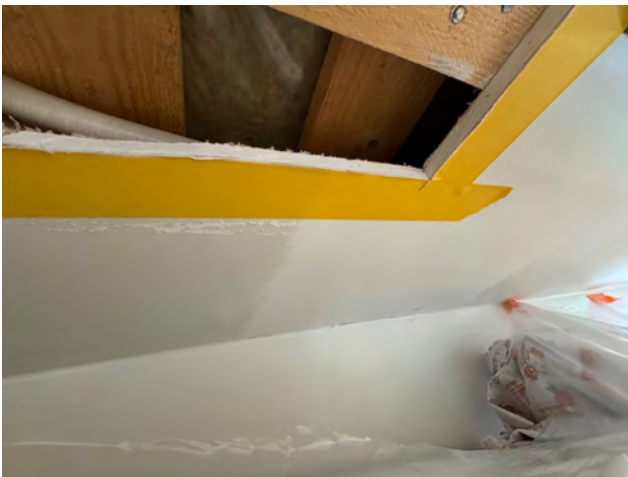
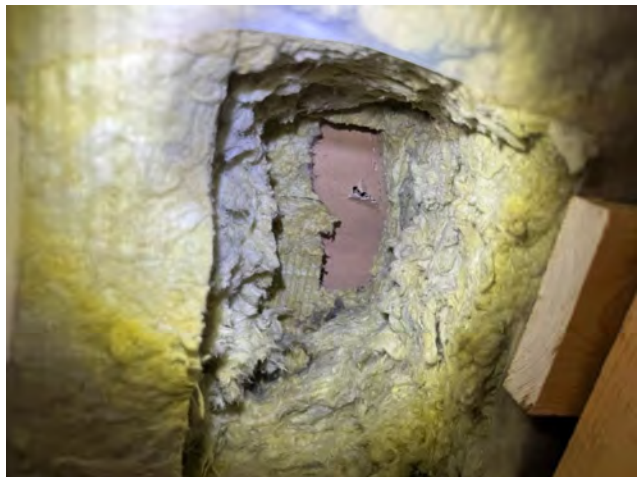
## RA-YP 6

- Yläpohjan hörynsulku on käännetty ulkoseinällä olevan tuulensuojalevyn taakse.
- Rakenneavauksen kohdalla on kuivuneita kosteusjälkiä lähellä räystästä.
- Hörynsulkumuovissa on viiltoja, reikiä ja aukkoja.
- Puurakenteissa on lievää pilkullista kasvustoa.
- Räystäällä tuulensuojavillan päällä on likakertymää.
