# Tutkimusselostus

Askiston koulu, paviljonki

Kosteus- ja sisäilmatekninen kuntotutkimus

16.10.2025

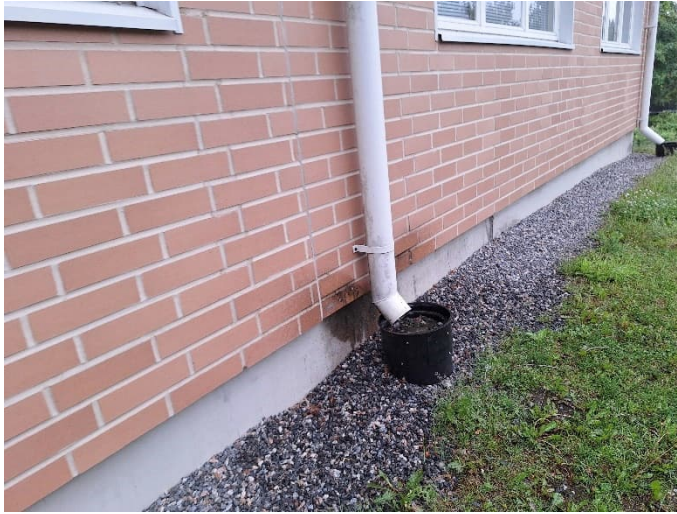
*Kuva 4. Sadeveden syöksytorven kohdalla on kosteuden aiheuttamia jälkiä seinäpinnalla. Vastaavanlaisia vaurioita on kahdessa kohtaa. Molemmat sijaitsevat rakennuksen takapihan puolella.*

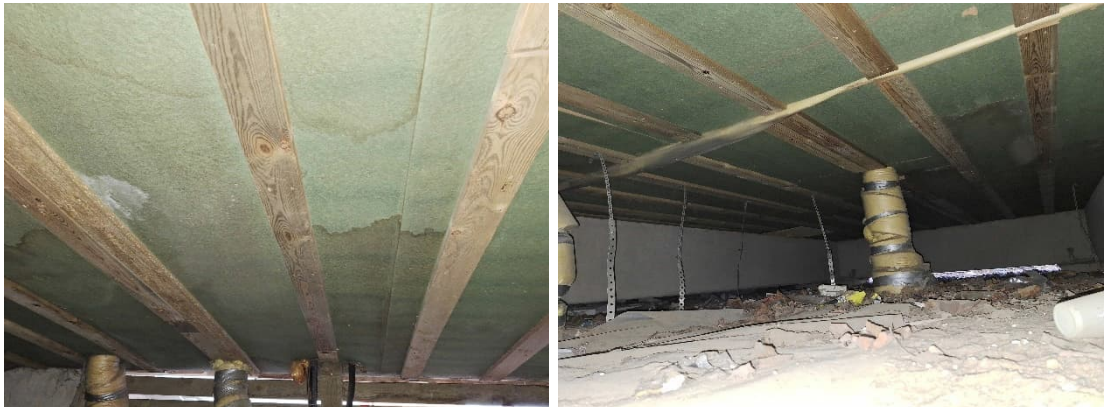
*Kuva 8 Alapohjarakenteessa on kosteusjälkiä kolmessa eri kohdassa. Vasemmanpuoleinen kuva teknisen tilan 17 kohdalta ja oikeanpuoleinen kuva wc-tilan 13 kohdalta.*

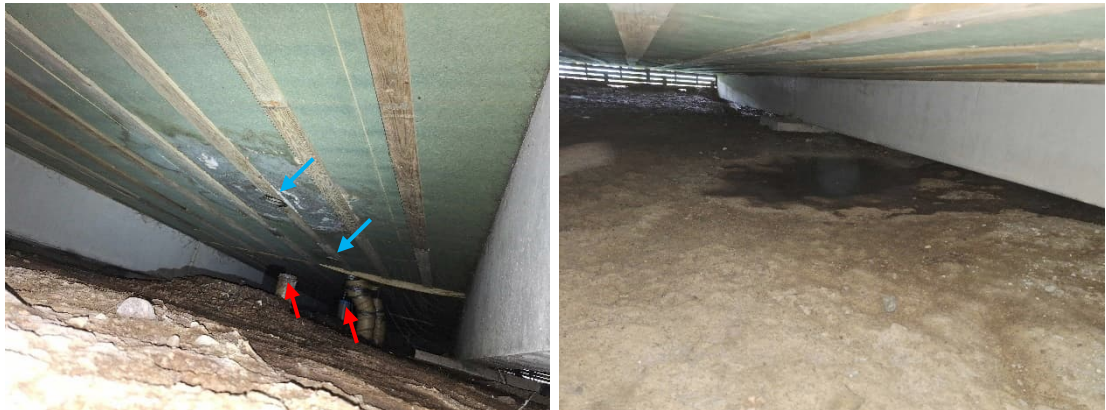
*Kuva 9. Wc-tilojen 8 ja 9 wc-pönttöjä ei ole liitetty viemäriin (putki päättyy tuulensuojan tasalle, sininen nuoli), kuvassa näkyvät ryömintätilassa viemärin liittymiskohdat, jotka on tulpattu (punainen nuoli). Tuulensuojalevy on vaurioitunut wc-tilan 8 viemäriputken lähialueelta. Ulosteeet ja viemäriveresi ovat valuneet ryömintätilaan ja imeytyneet maapohjaan. Hajuhaittaa ei ole havaittavissa rakennuksen ulkopuolella ja ryömintätilassakin hajut kohdentuvat lähemmäs vaurioaluetta.*

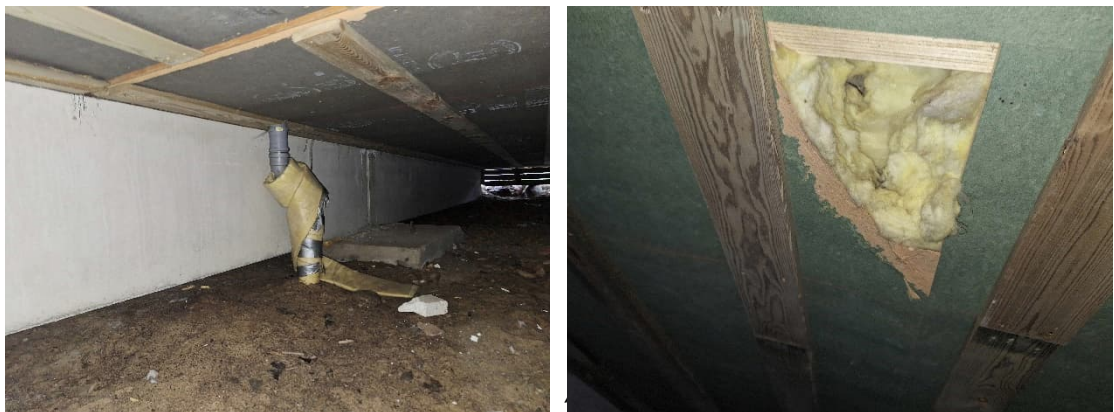
*Kuva 10. Opetustilan 03 pesualtaan viemäriputken lämmöneristeet ovat irronneet viemäriputken ympäriltä. Luokkatilan 01 kohdalla on alapohjarakenteen tuulensuojalevyssä repeämä, missä alapohjan lämmöneristeet ovat näkyvillä. Lämmöneristeessä on pieneläimen aiheuttamia vaurioita (reikiä, koloja).*

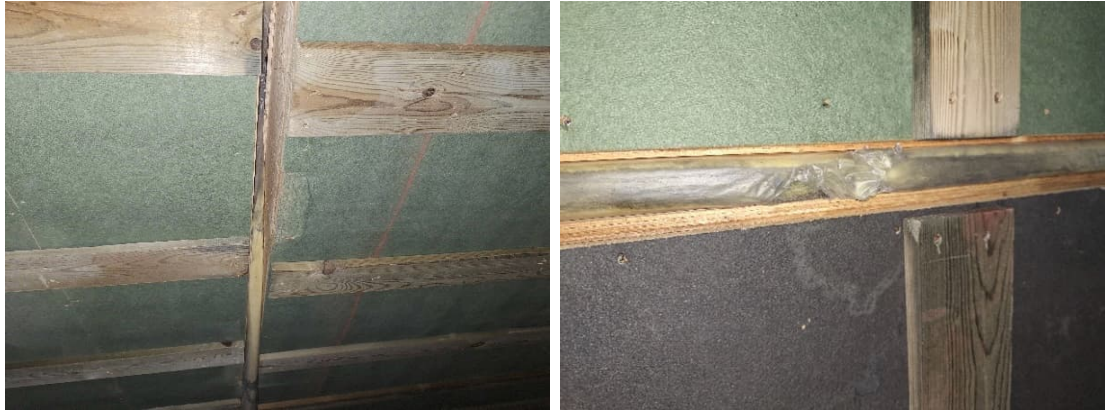
*Kuva 11. Tilaelementtien välissä oleva eristekaista on paikoitellen puutteellisesti asettunut elementtien väliin. Eristekaistale on muovin sisällä olevaa mineraalivillaa, jossa paikoitellen havaittiin tummia väripoikkeamia.*

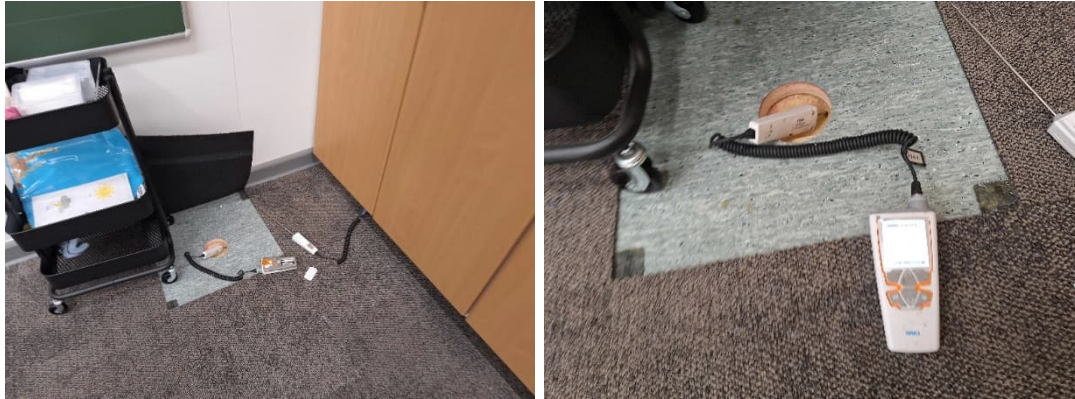
*Kuva 12. Alapohjarakenteen eristetilan kosteusolosuhteita mitattiin hetkellisillä kosteusmittauksilla. Luokkatilan 04 rakenneavauskohdassa RA2 alapohjan eristetila on mittaustuloksen (60,0 %RH) perusteella kuiva.*

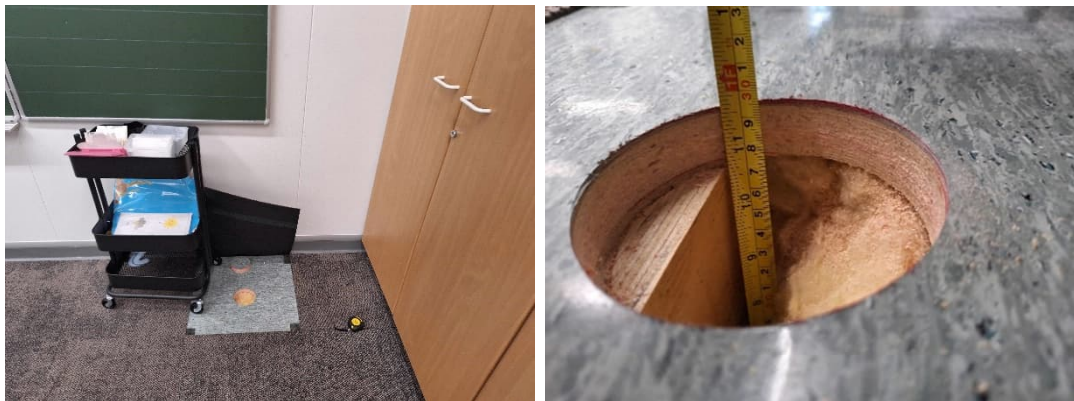
*Kuva 14. Alapohjarakenteen rakenneavaus RA2 tehtiin ulkoseinän läheisyyteen opetustilaan 04. Alapohjan lämmöneristeenä on mineraalivilla. Eristetilan paksuus on noin 260 mm. Rakenneavauksessa ei havaittu poikkeavia hajuja eikä lämmöneristekerroksesta mitattu kohonneita kosteuspitoisuuksia.*

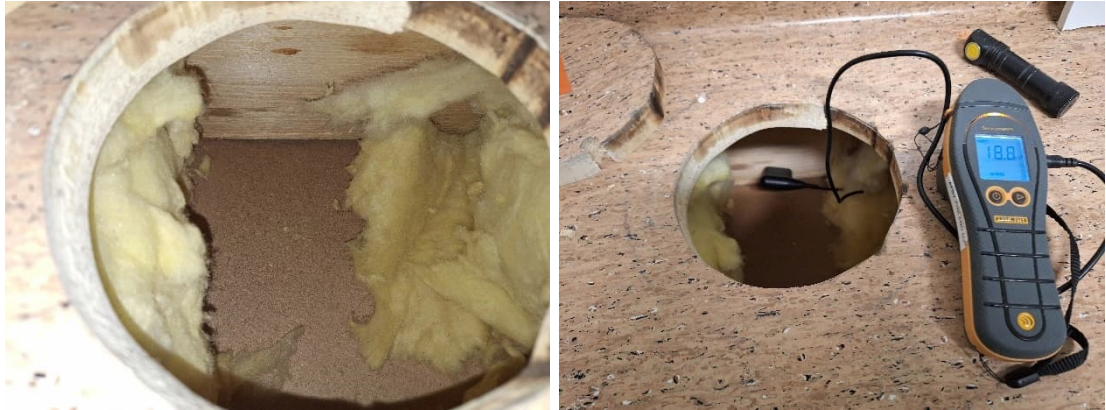
Kuva 15. Alapohjarakenteen rakenneavaus LRA13 tehtiin käytävän 14 takaosaan ulkoseinän alapuolelle, kuvassa näkyvä palkki on ulkoseinärakenteen alla, ulkopinnassa. Rakenneavauksessa ei havaittu poikkeavia hajuja. Puurakenteiden piikkimittausten perusteella alapohjapalkin alaosa on avauksen kohdalla hieman kostea. Avauksen kautta palkkia vasten otetussa mineraalivillanäytteessä ei esiintynyt mikrobikasvustoa.

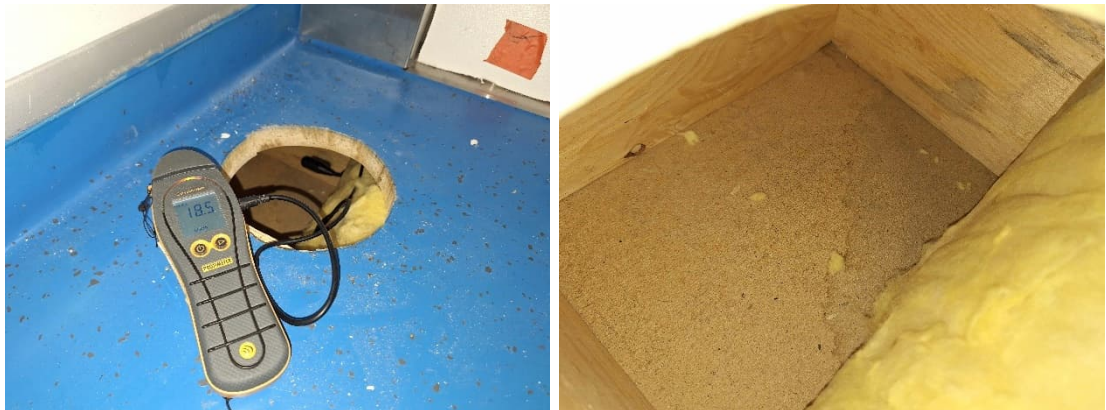
*Kuva 16. Alapohjarakenteen rakenneavaus LRA3 tehtiin ulkoseinän läheisyyteen opetustilaan 02. Rakenneavauksen kautta on nähtävissä kosteuden aiheuttamia väripoikkeamia alapohjapalkin ja tuulensuojalevyn pinnoilla. Puun piikkimittausten perusteella puurakenteen kosteus on koholla. Avauksen kautta otetussa materiaalinäytteessä on analyysivastauksen mukaan mikrobikasvustoa.*

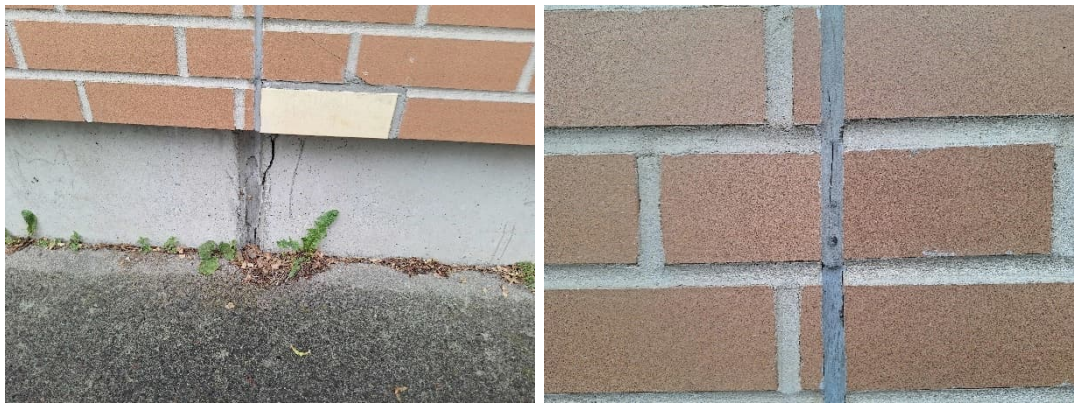
*Kuva 20. Sokkelipinnat ovat pääasiassa hyvässä kunnossa, yhdessä kohtaa on halkeama, joka voi viitata rakenteen painumaan. Elementtisaumoissa on halkeamia sekä käyttäjäperäisiä jälkiä.*

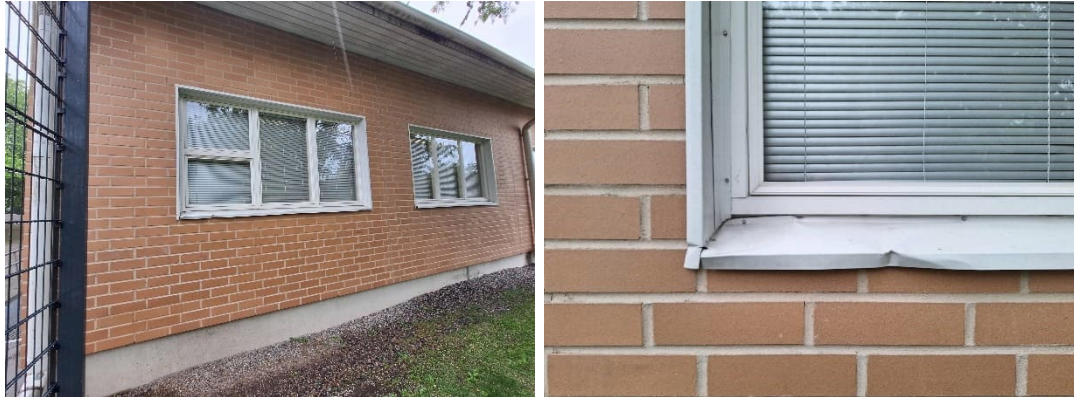
*Kuva 21. Rakennuksen ikkunoissa ei havaittu merkittäviä puutteita. Maalipinta on hyvä ja ikkunapellitysten kallistukset ovat hyvät. Yhdessä ikkunassa on ikkunapelti kolhiintunut. Pellitysten pinnoilla esiintyy paikoin jäkäläkasvua, joka tulisi poistaa.*

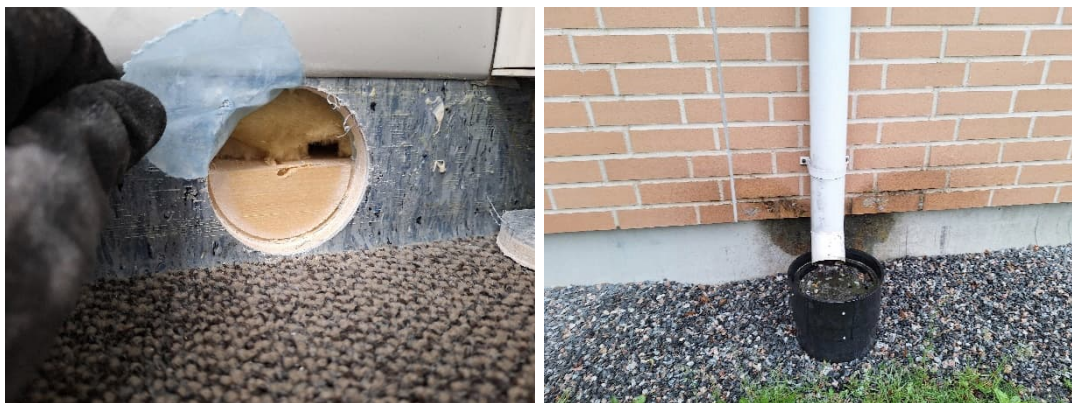
*Kuva 27. Rakenneavauksen RA4 kohdalla ulkoseinän ulkopinnassa on kosteusjälkiä. Rakenneavauskohdalla ei havaittu poikkeavia hajuja eikä materiaalinäytteessä ollut mikrobikasvustoa. Rakenneavauskohdalla eristetila todettiin kosteusmittausten perusteella kuivaksi.*

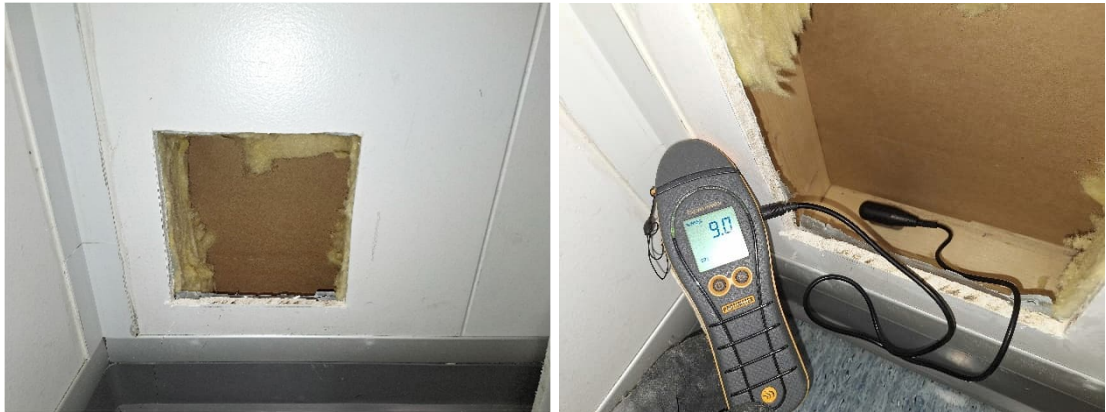
*Kuva 28. Rakenneavaus LRA3 tehtiin opetustilan 03 ulkoseinän alaosaan. Rakenneavauskohdalla ei havaittu poikkeavia hajuja. Rakenneavauskohdilla ulkoseinän puurakenteista ei mitattu poikkeavia kosteuskokemuksia. Kuvassa näkyvä seinän alasidepuu sijoittuu alapohjarakenteen elementin reunapalkin päälle. Reunapalkin ja betonipalkin välissä on aistinvaraisten havaintojen perusteella bitumihuopa. Ulkoseinien puurakenteiden kosteuspuutuuksien olivat pääosin 9 paino-% tuntumassa.*

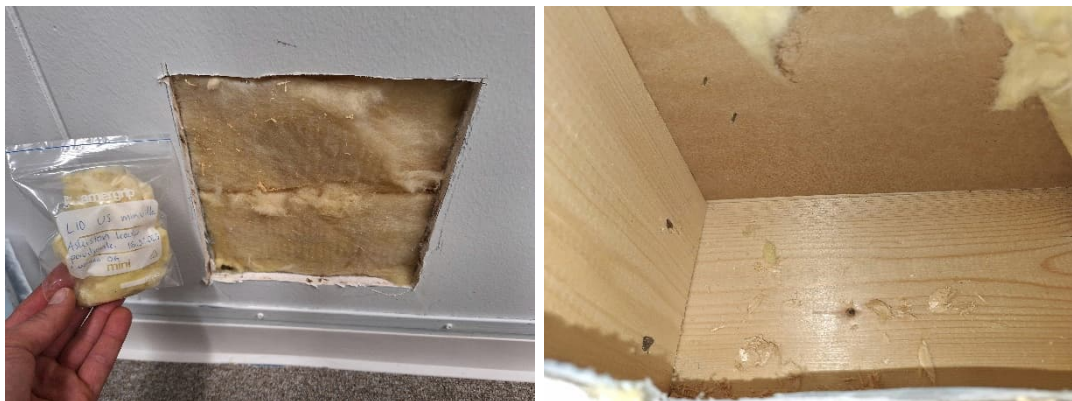
*Kuva 29. Kuvassa opettajienhuoneen 06 rakenneavaus LRA10. Rakenneavausten kautta otettiin materiaalinäytteitä mikrobianalyysiin seinärakenteen mikrobipitoisuuden määrittämistä varten. Ulkoseinän mineraalivillaeristeestä otetuissa näytteissä ei analyysivastauksen mukaan ole mikrobikasvustoa.*

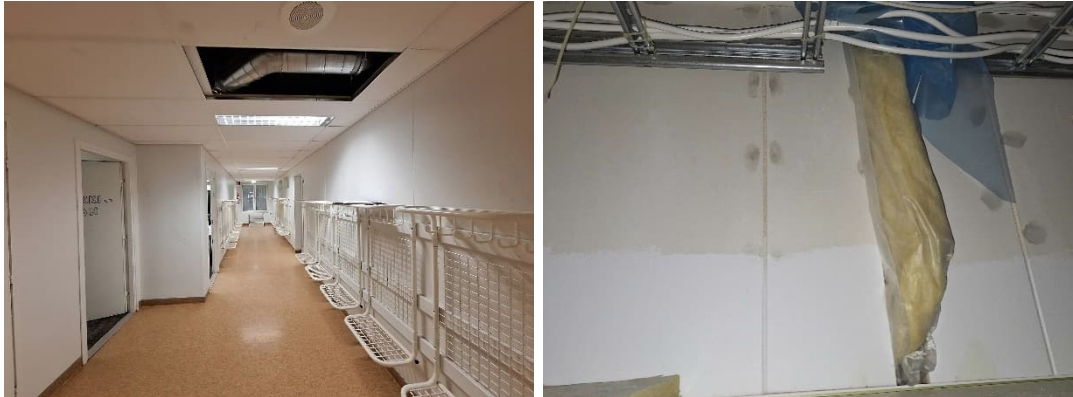
*Kuva 34. Rakennuksen väliseinäpinnat ovat kohtalaisen hyvässä kunnossa. Tilaelementtien välissä olevat eristekaistat ovat paikoin epätasaisesti asentuneet elementtien väleihin.*

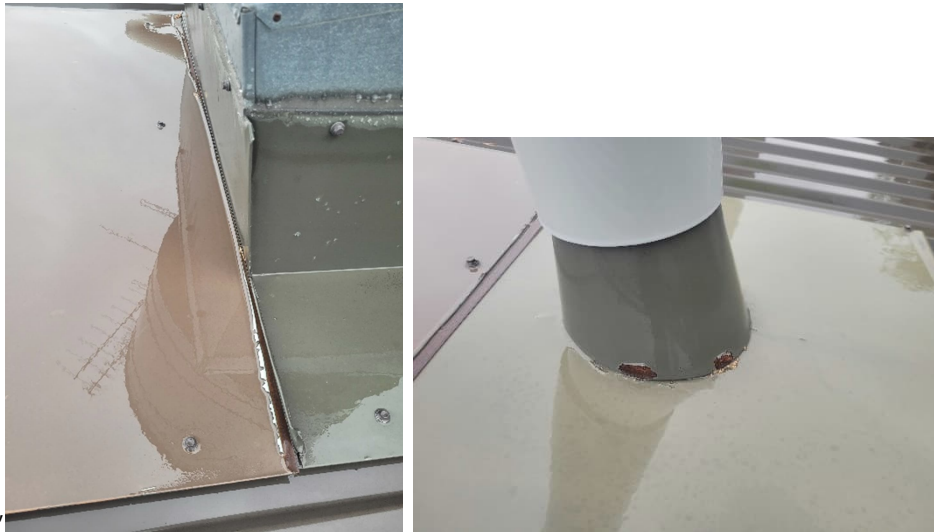
*Kuva 41. Pellitysten saumoissa ja läpivienneissä esiintyy vaurioita.*

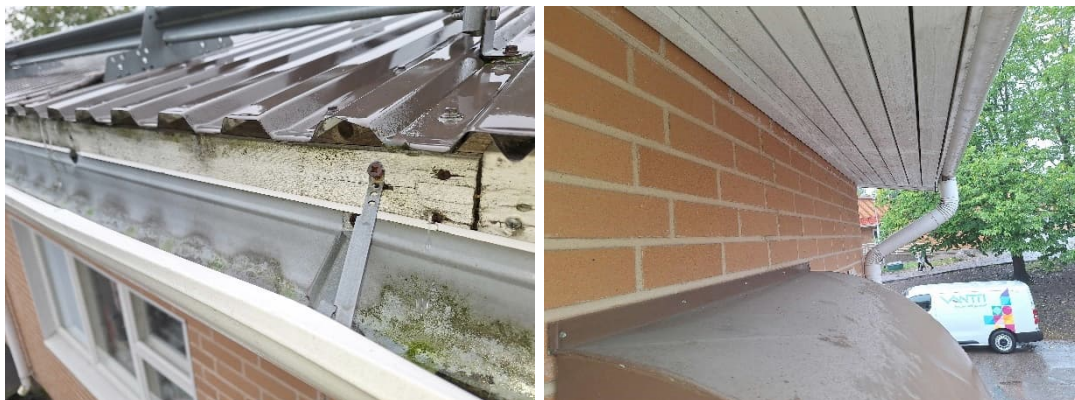
*Kuva 42. Otsalautoissa on alkavaa lahoa otsalautoituksen jatkoskohdassa sekä sadevesikourun kiinnikkeiden kohdalla. Räystään aluslaudoitukset ovat hyväkuntoiset.*

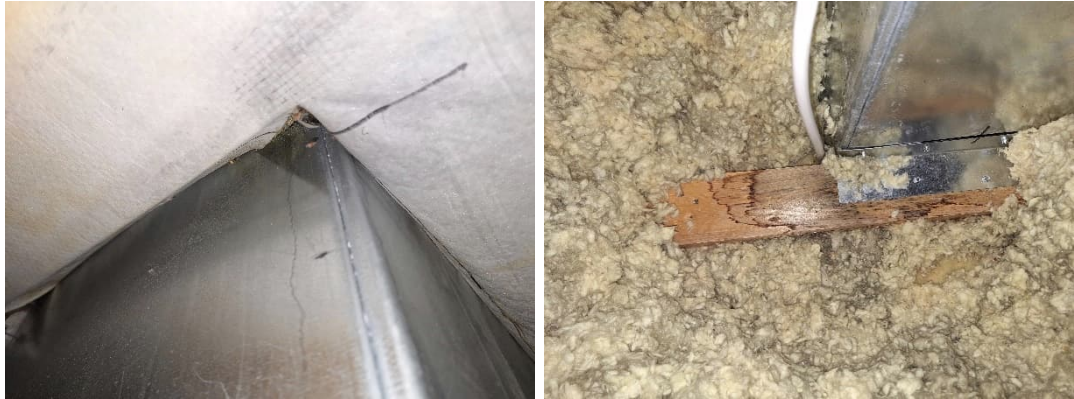
*Kuva 44. Vesikaton IV-läpivienti vuotaa. Kyseisen ilmanvaihtokanavan yläpohjan läpiviennin ympärillä on kosteusvauriojälkiä puurakenteissa. Läpiviennin kohdalta otetussa materiaalinäytteessä on mikrobikasvustoa.*

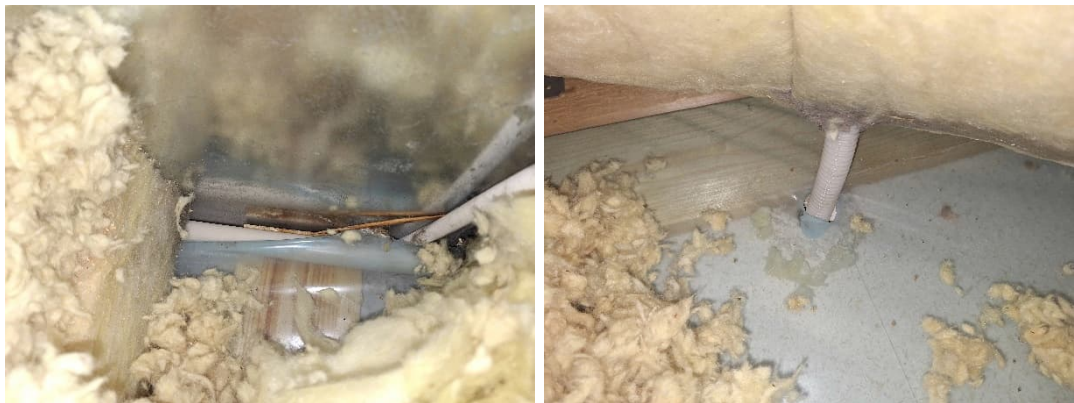
*Kuva 45. Yläpohjan höyrynsulku ei ole tiivis. Läpiviennit ovat tiivistämättä.*

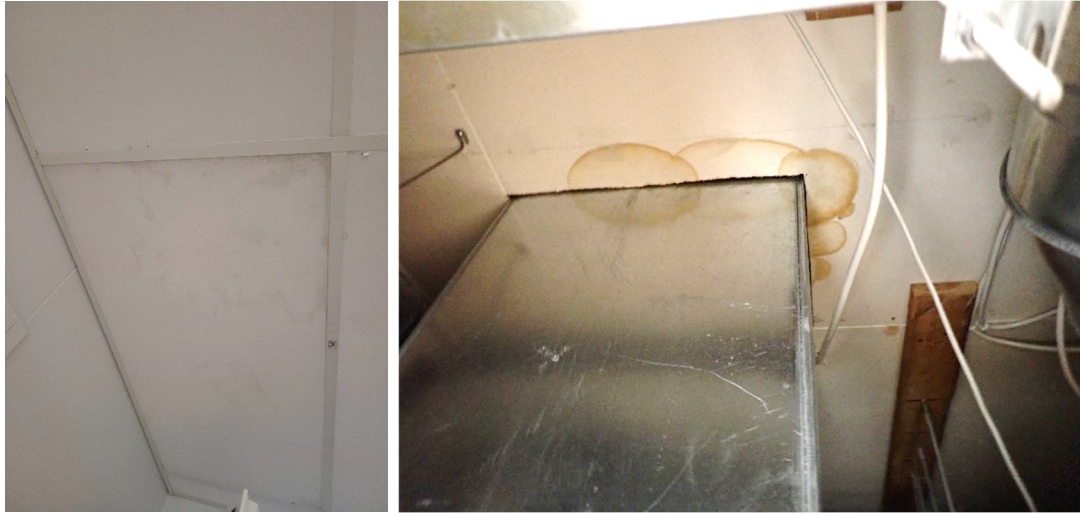
*Kuva 48. Akustolevyissä käytävällä on paikallisesti vesijälkiä Yläpohjan IV-läpiviennin (WC-tilojen koneellisen poiston huippuimuri) ympärillä havaittiin kosteusjälkiä.*

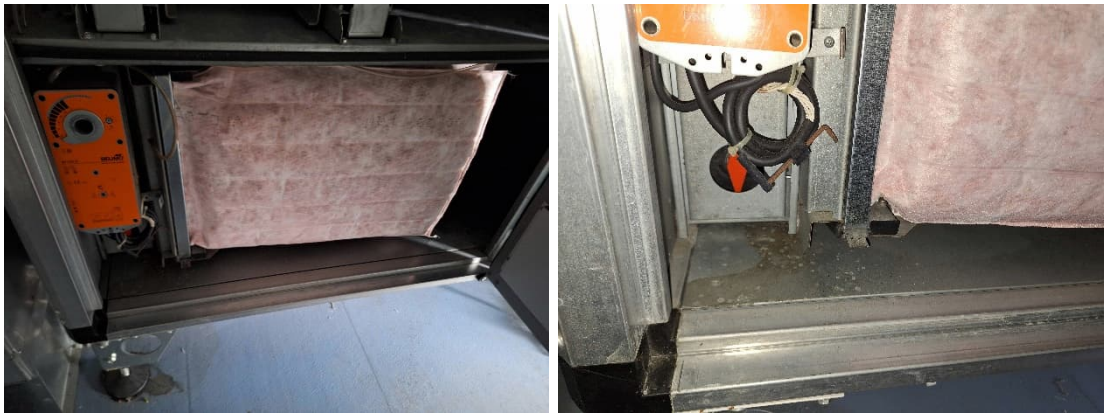
*Kuva 53. Yleiskuvat ilmanvaihtokoneen raitisilmapellin moottorista sekä tuloilmasuodattimista. Suodatinkehikossa ei havaittu ohivuotoja ja raitisilmapelti sulkeutuu kiinni koneen ollessa seis -tilassa. Kammion pohjalla havaittiin likaa ja hieman vanhoja kosteusjälkiä.*

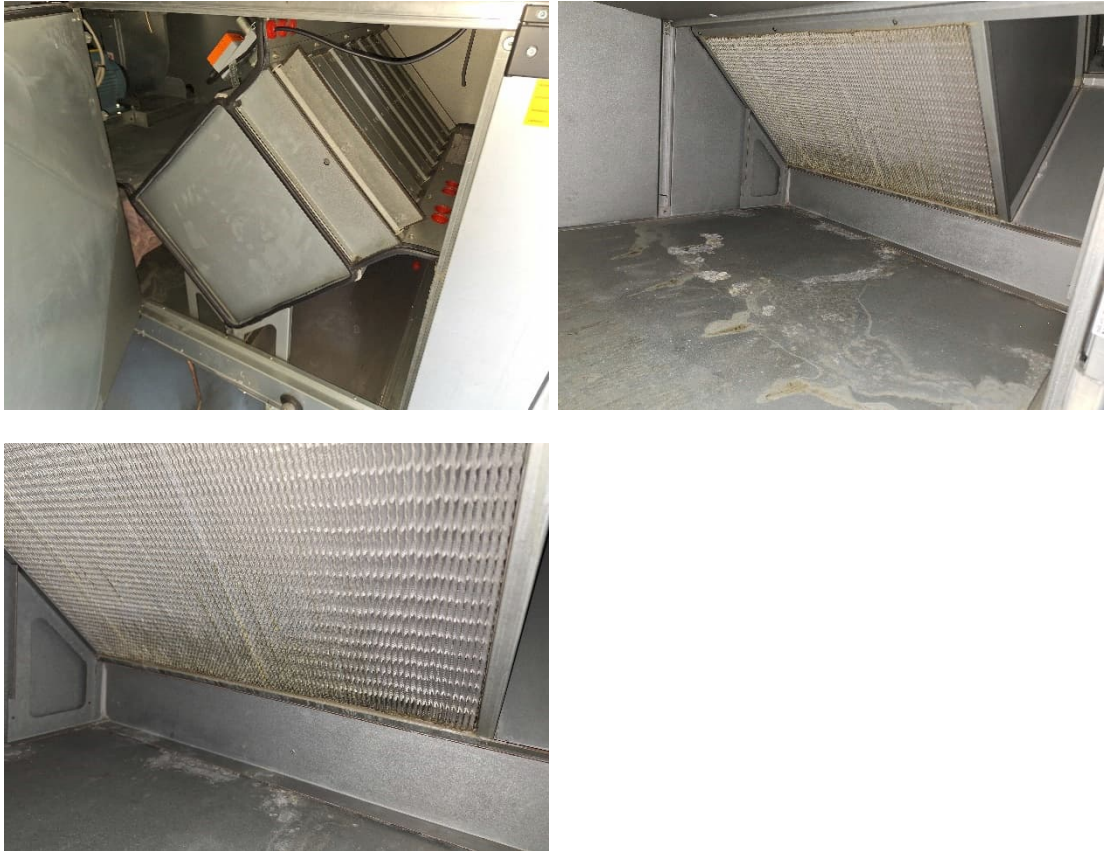
*Kuva 54. Yleiskuvat ilmanvaihtokoneen LTO-kuutiosta. Kammion pohjalla on vanhoja kosteusjälkiä sekä LTO-kennossa valumajälkiä.*

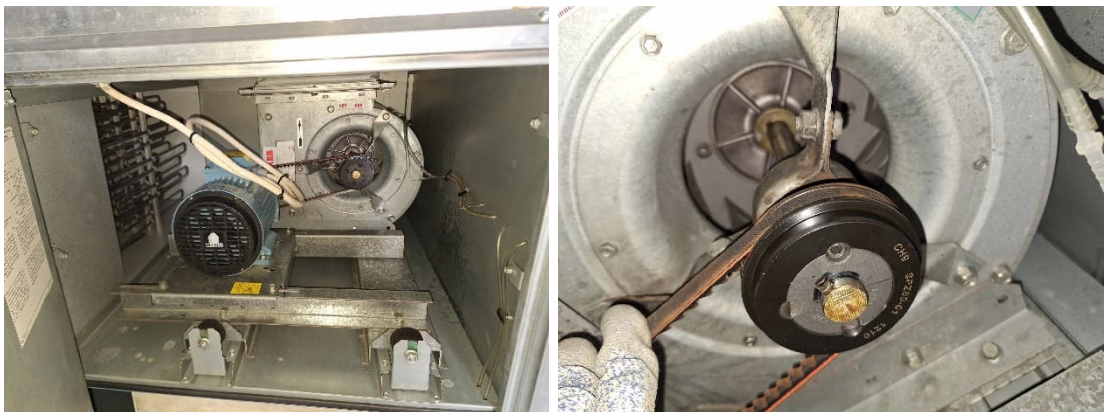
*Kuva 55. Yleiskuvat tuloilmapuhaltimesta. Puhaltimen hihnat sekä hihnapyörät ovat hieman kuluneet.*

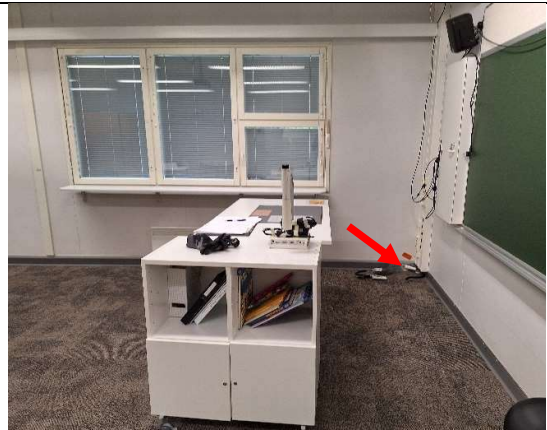
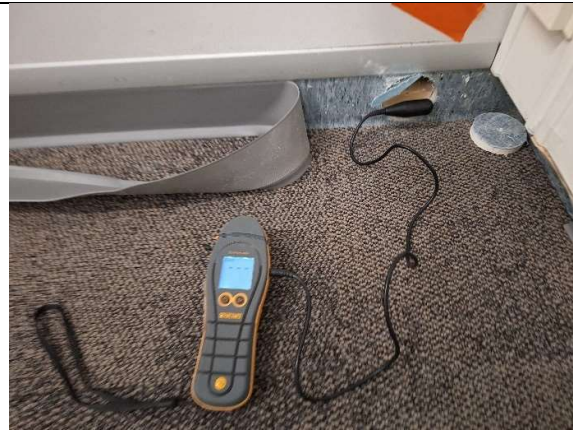
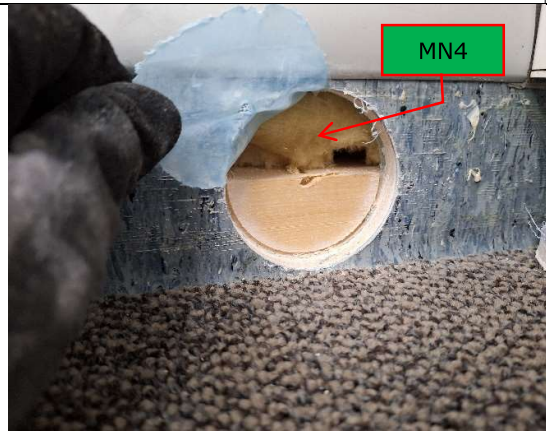
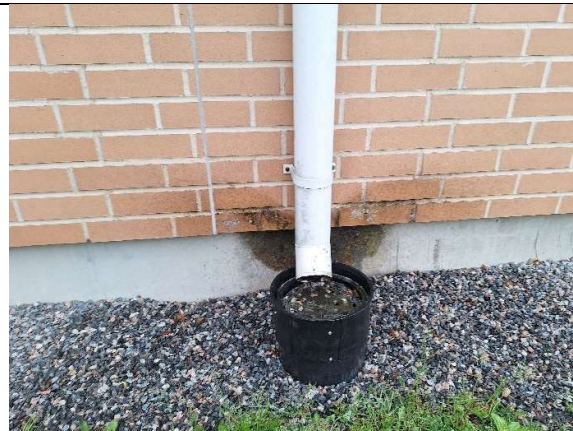
Rakenneavaus tehtiin ulkoseinän alaosaan. Avauksen yhteydessä olevat rakenteet vastasivat suunnitelmia. Seinän alaosaan on tehty lattian muovimattopinnan ylösnosto. Ulkoseinän ulkopinnassa rakenneavauksen kohdalla on sadeveden aiheuttamia kosteusjälkiä.

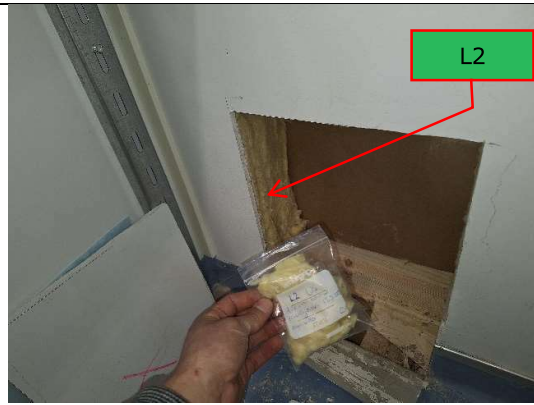
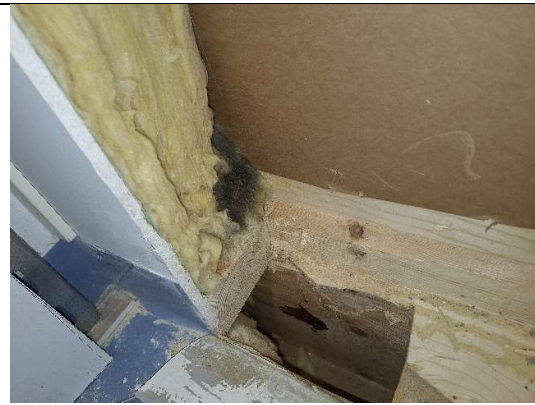
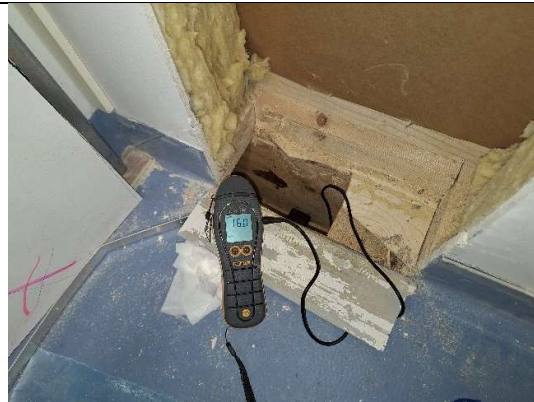
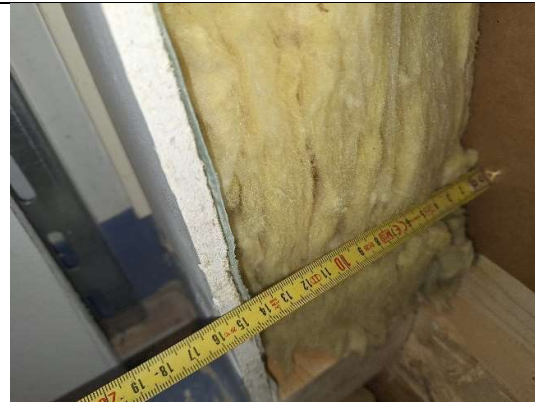
Rakenneavaus tehtiin teknisen tilan 17 ulkoseinän alaosaan. Seinän rakenneavauksen kautta tarkastettiin myös alapohjan ja ulkoseinän rakenneliittymän toteutus. Avauksen yhteydessä olevat rakenteet vastaavat suunnitelmia. Mineraalivillaeristeen ulkopinnassa on ilmavirtausten aiheuttamaa tummumista. Avauksessa ei havaittu poikkeavia hajuja.

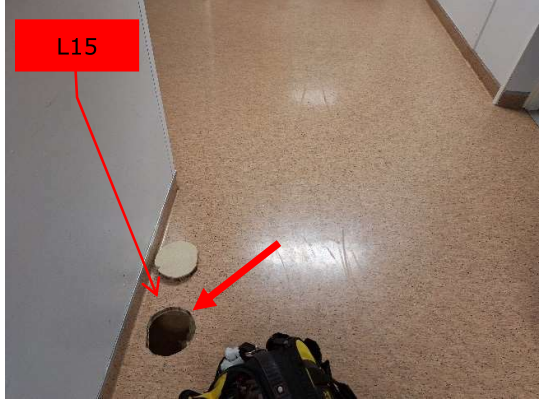
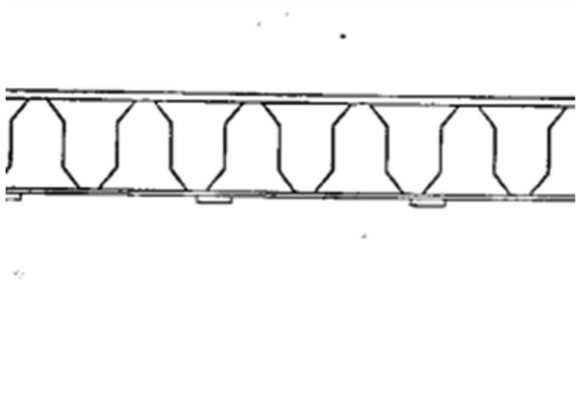
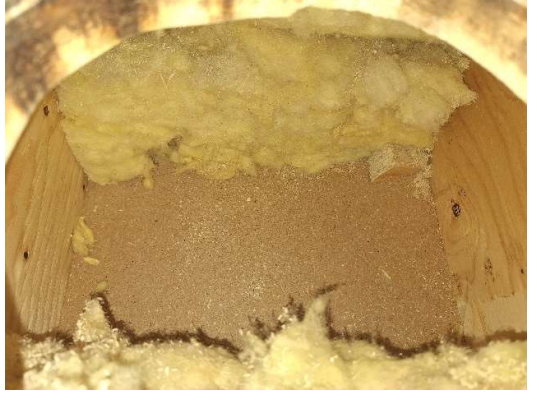
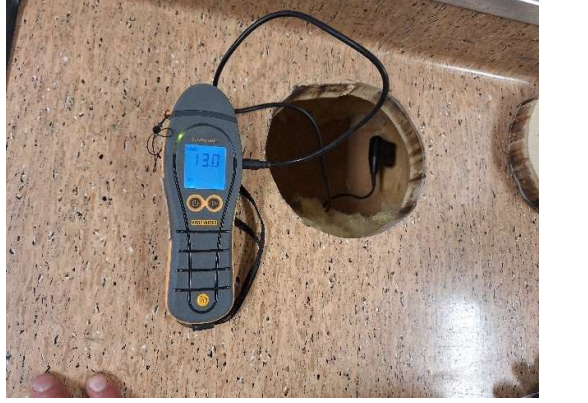
<p>Rakenneavaus tehtiin käytävän 14 alapohjaan. Avauksen yhteydessä olevat rakenteet vastaavat suunnitelmia.</p> <p>Avauksen rakenteissa ei havaittu värivoikkeamia eikä avauksessa todettu poikkeavia hajuja.</p> <p>Ulkoseinän eristetilan suhteellisen kosteuden pitoisuus oli mittaushetkellä 72 %RH. Alapohjapalkkien kosteuspitoisuus vaihteli välillä 12–15 paino-%.</p> <p>Mineraalivillaeristeestä otettiin materiaalinäyte mikrobialyysiin. <b>Näytteessä todettiin mikrobikasvustoa.</b></p>

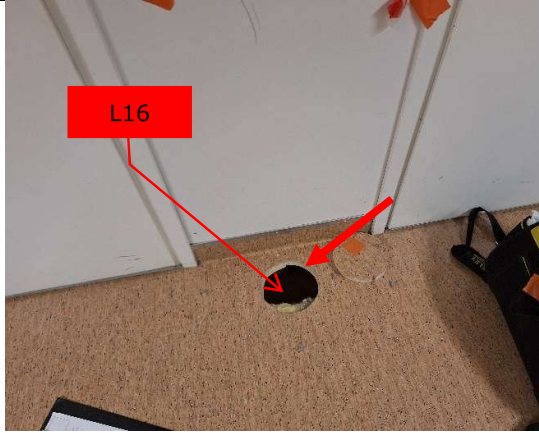
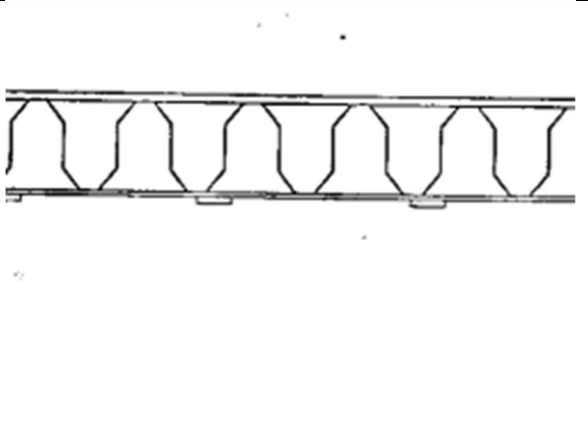
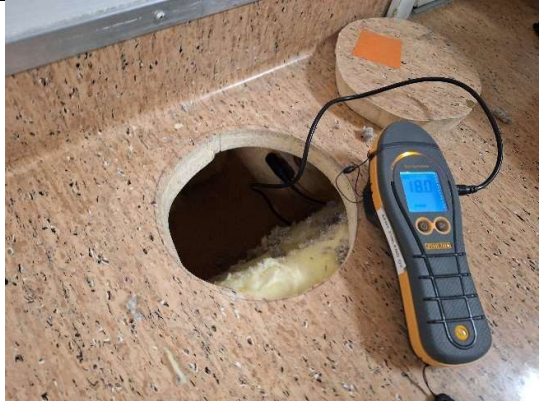
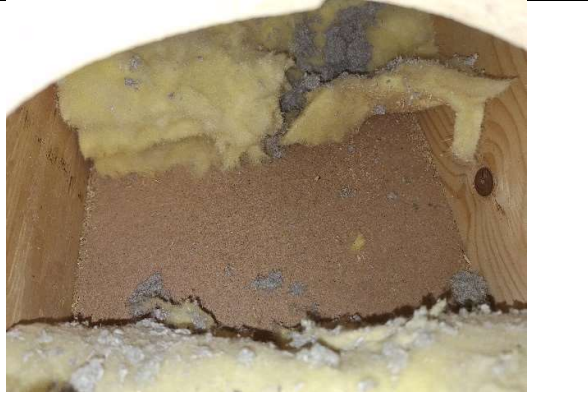
<p>Rakenneavaus tehtiin käytävän 14 alapohjaan wc-tilojen edustalle. Avauksen yhteydessä olevat rakenteet vastaavat suunnitelmia. Avauksen rakenteissa ei havaittu väripoikkeamia. Rakenneavauksessa havaittiin hieman poikkeavaa hajua. Rakenneavauksen kohdalla eristetilassa on mineraalivillan lisäksi vähäisissä määrin selluvillaa. Selluvillaa ei havaittu muissa rakenneavauksissa.</p> <p>Ulkoseinän eristetilan suhteellisen kosteuden pitoisuus oli mittaushetkellä 71 %RH. Alapohjapalkkien kosteuspitoisuus palkkien alaosissa oli mittaushetkellä 18 paino-% ja palkkien yläosissa noin 12 paino-%.</p> <p>Mineraalivillaeristeestä otettiin materiaalinäyte mikrobianalyysiin. <b>Näytteessä todettiin mikrobikasvustoa.</b></p>

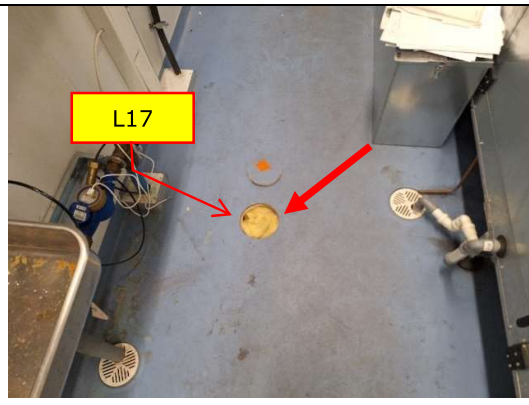
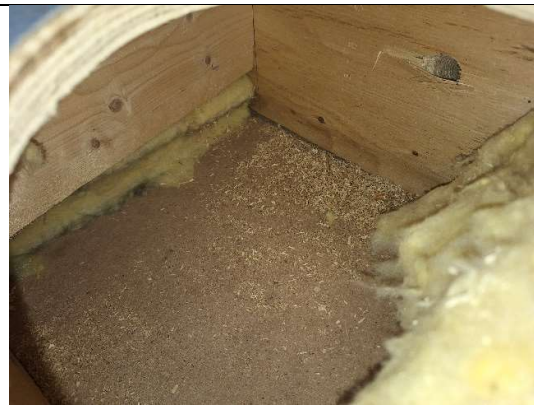
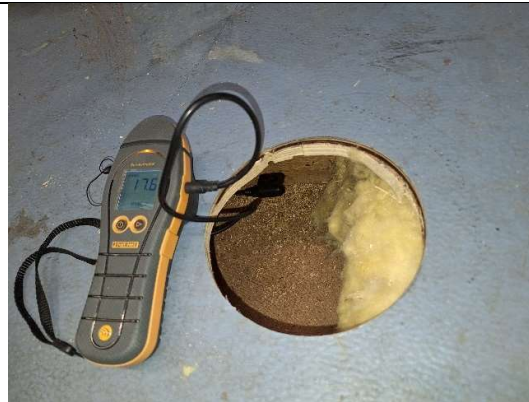
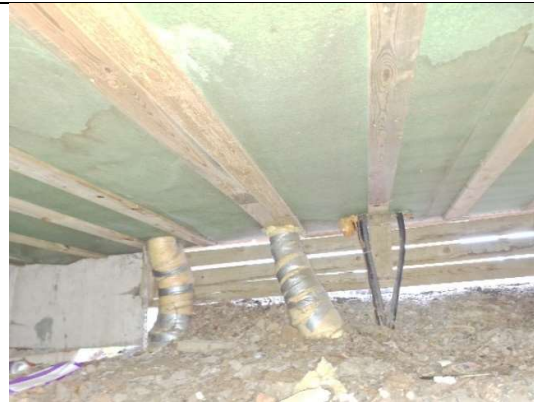
Rakenneavaus tehtiin teknisen tilan alapohjaan. Avauksen yhteydessä olevat rakenteet vastaavat suunnitelmia. Avauksen kohdalla mineraalivillan ulkopinnassa havaittiin ilmavirtausten aiheuttamaa tummentumaa. Rakenneavauksessa havaittiin hieman poikkeavaa hajua. Teknisen tilan kohdalla tuulensuojalevyn ulkopinnassa on kosteuden aiheuttamia väripoikkeamia.
