Tutkimusselostus

Askiston koulu, päärakennus

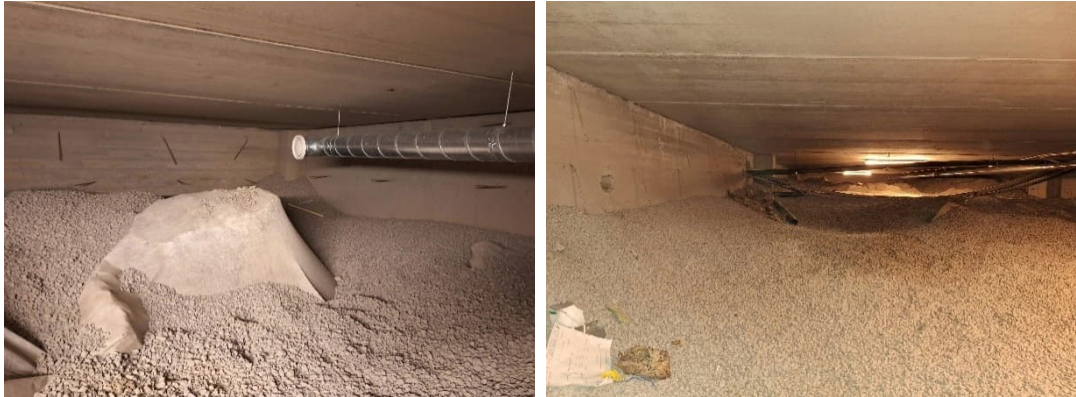
Kuva 4. Yleiskuvia ryömintätilasta. Ryömintätilassa on toimiva poistoilman vaihto. Ryömintätila kautta betonipinnoilla ei havaittu liialliseen kosteusrasitukseen viittaavia vauriojälkiä. Soratäytössä ei havaittu viitteitä poikkeavasta kosteuspitoisuudesta.

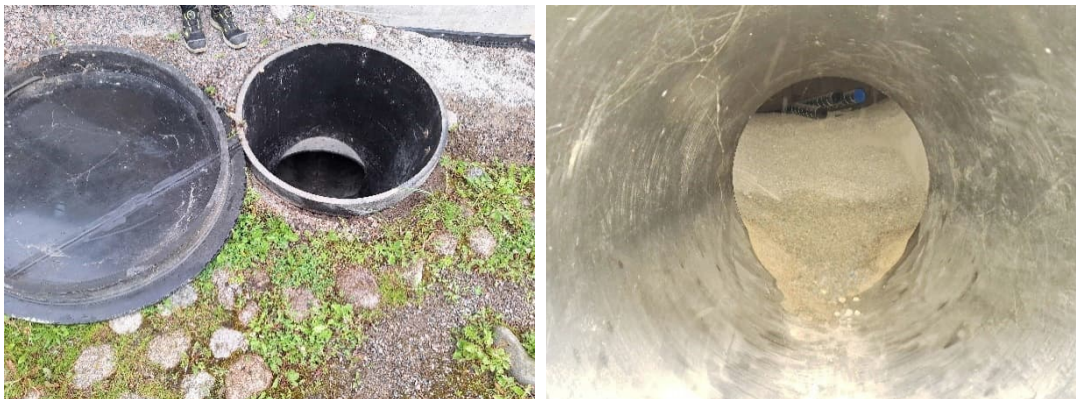
Kuva 5. Ryömintätilaan on tunnelimainen kulkuyhteys rakennuksen eteläpään nurkalla. Ryömintätilassa ei havaittu poikkeavia hajuja.

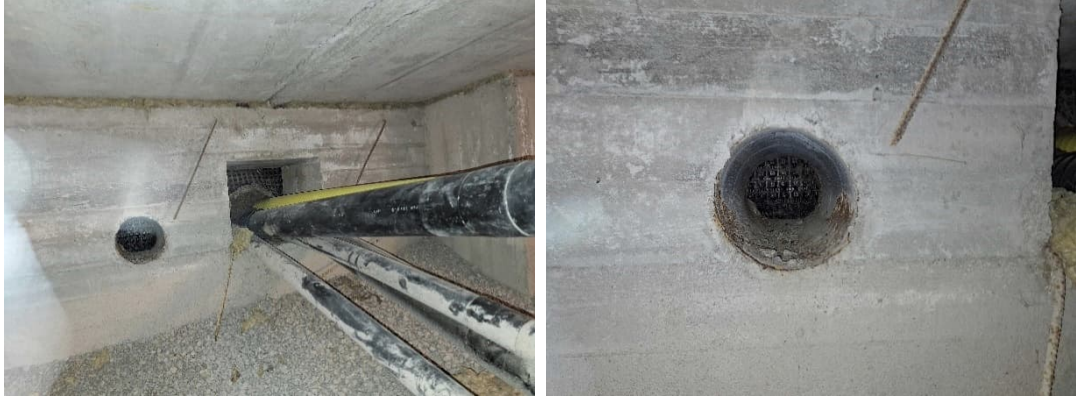
Kuva 7. Maanvastaisissa seinissä on läpivientejä, joiden kautta on nähtävillä ulkopinnan patolevytyt.

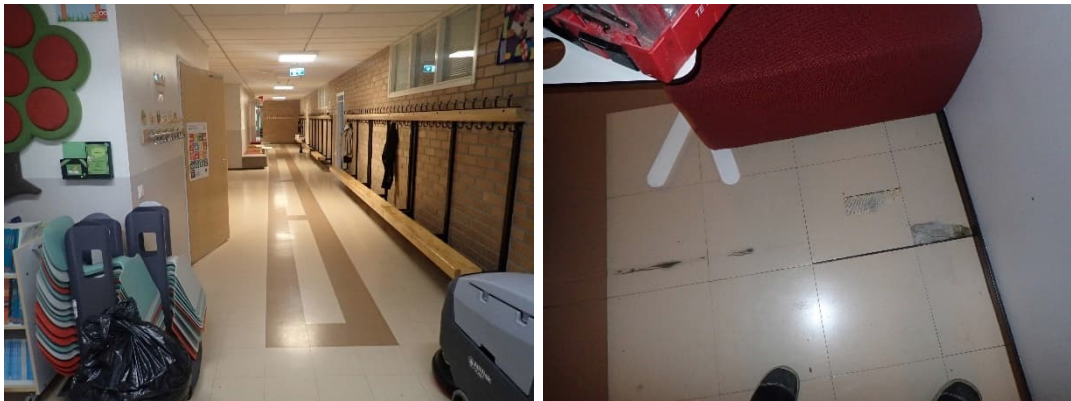
Kuva 9. Käytävän vinyylilaattapinnoissa on jonkin verran kulutusjälkiä. Käytävällä liikuntasauvojen kohdalla on vinyylilaatoissa halkeamia.

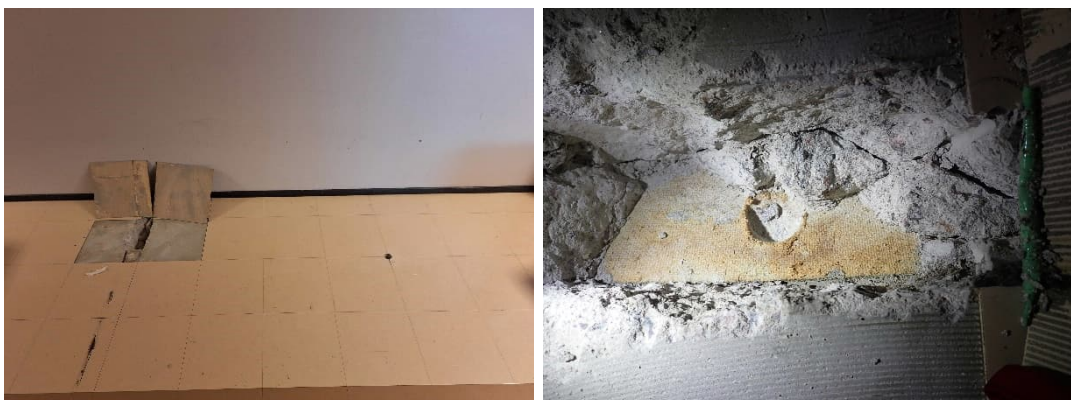
Kuva 10. Käytävällä liikuntasauvan kohdalla on alapohjalaatassa liikuntasauvan myötäisiä halkeamia. Laattojen välinen liikuntasauva on toteutettu käyttämällä betonilaattojen välissä kovalevyä. Valun yhteydessä

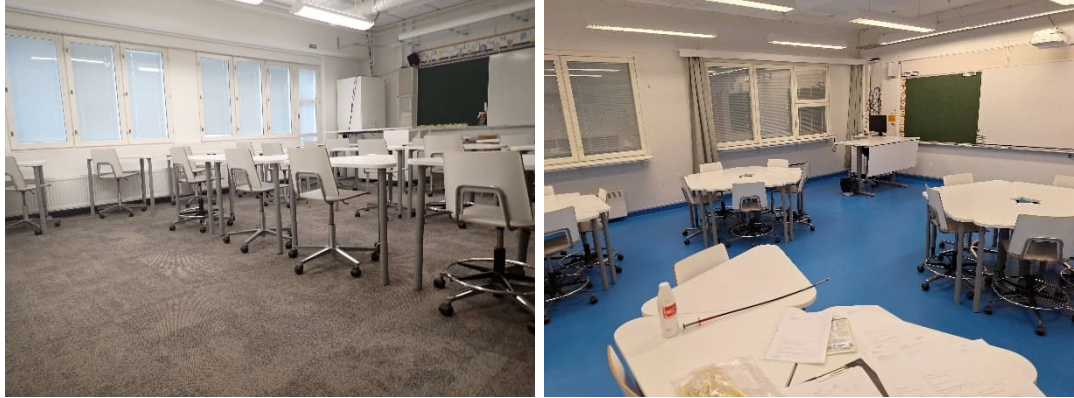
Kuva 11. Luokkatilojen lattian pintamateriaalina on tekstiilimatot tai sinisellä pinnoitteella käsitellyt vinyylilaatat. Luokkatiloissa nykyisten lattiapäällysteiden/-pinnoitteiden alla on alkuperäinen vinyylilaatoitus.

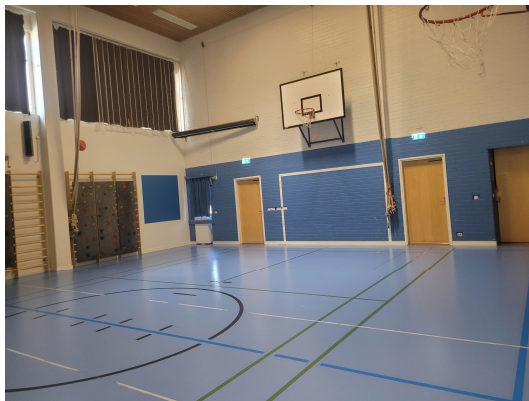
Kuva 12. Liikuntasalissa lattian pintamateriaalina on joustava pintamatto. Lattiarakenne on uusittu 2021 eikä lattiapinnoitteessa havaittu pinnoitevaurioita.

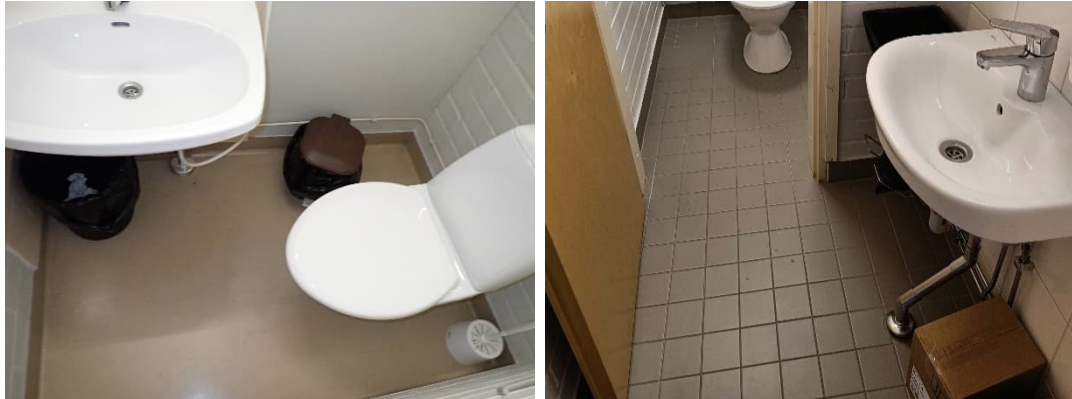
Kuva 13. Märkätilojen latioissa on käytetty muovimattoa ja keraamista laattaa vuonna 2019 uusituilla osilla.

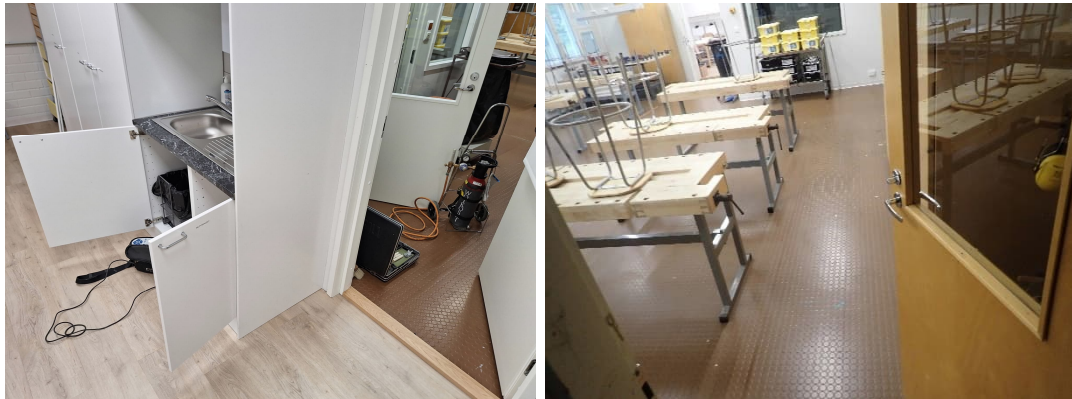
Kuva 14. Ryömintätällisen alapohjan lattian pintamateriaalina on muovimatto tai laminaattilattia. Kuumakäsittelytilan 119 laminaattilattiassa ei havaittu merkittäviä pinnoitevaurioita. Puukäsityöluokan 118 muovimattopinnoitteessa havaittiin kulumaa.

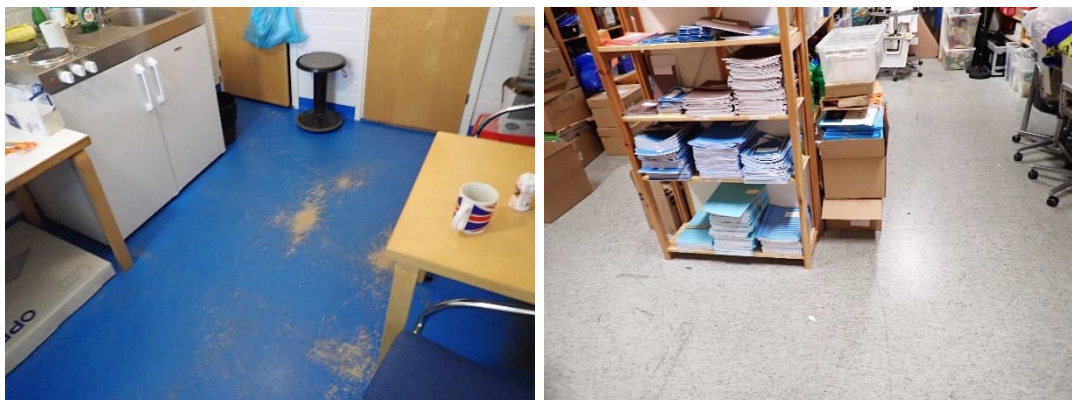
Kuva 15. Sininen pinnoite on kulunut lattiapinnasta tilassa 111. lattiassa on muovimatto.

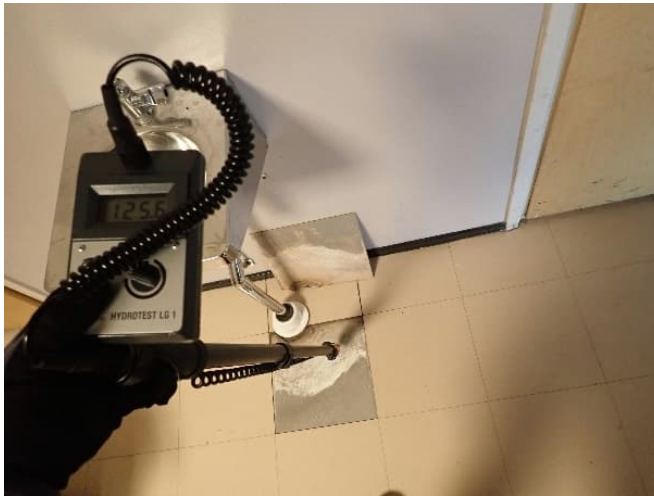
Kuva 16. Käytävän 138 juoma-altaan kohdalla lattian pintakosteuslukemat olivat koholla. Vinyylilaattojen liima- ja tasoitekerroksessa on kosteuden aiheuttamia vauriojälkiä.

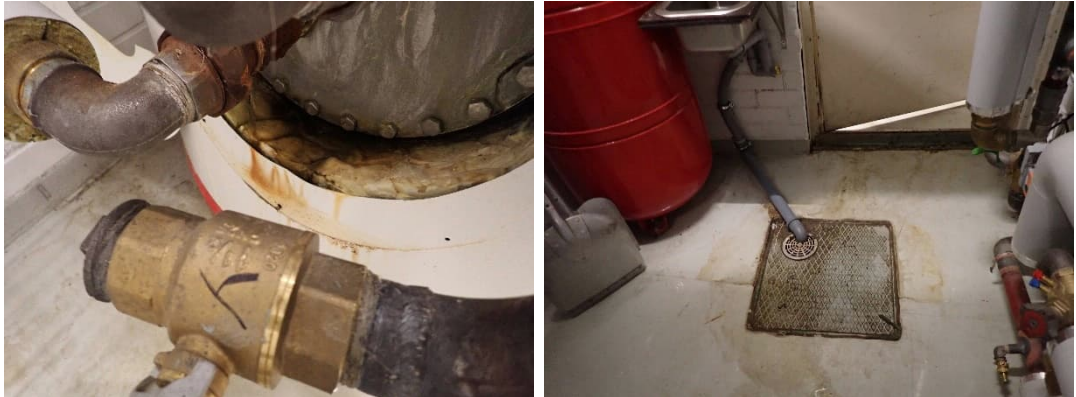
Kuva 17. Putkiliitos vuotaa talon varastotilan 136 lattialle. Vesi valuu kynnyksen ali viereiseen kattilahuoneeseen 135.

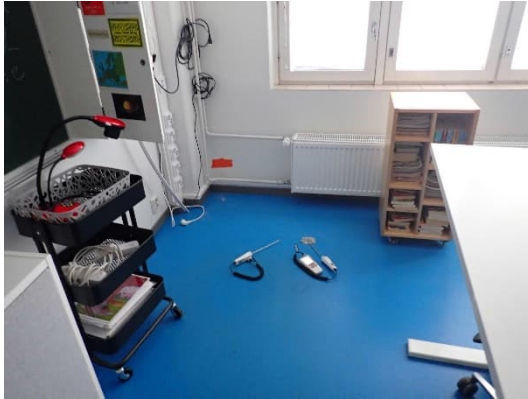
Kuva 18. Viiltomittaukset lattian vinyylilaattapinnon alta luokkatilassa 108. Sisäilman olosuhteet mitattiin viiltomittauskohdan vierestä.

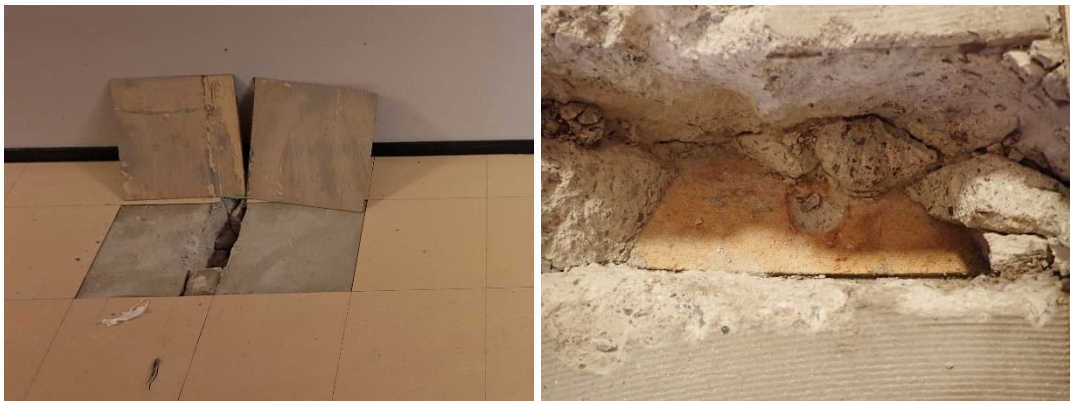
Kuva 20. Käytävän 138 liikuntasauaman kohdalle tehtiin rakenneavaus RA18. Liikuntasauaman kohdalla alapohjassa havaittiin liikuntasauaman suuntaisia halkeamia. Halkeamat ovat syntyneet todennäköisesti liikuntasauamassa olevan kovalevyn takia. Liikuntasauaman kohdalla lattiarakenne vastaa pääosin alkuperäisiä suunnitelmia.

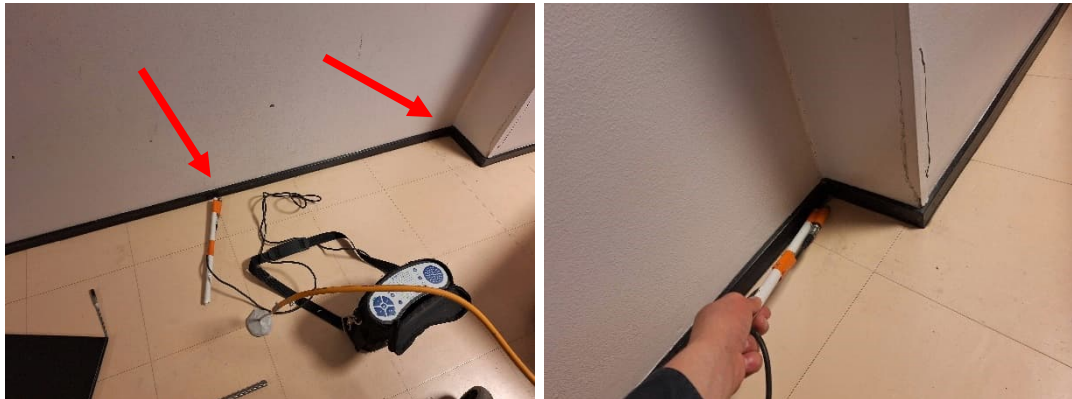
Kuva 24. Käytävän 138 merkkiainetutkimuksissa havaittiin merkkiainevuotoa väliseinän kohdalta (punaiset nuolet). Vuodot olivat voimakkaita vuotoja. Rakennekuvien perusteella väliseinät lähtevät vahvennetun betonilaatan päältä. On mahdollista, että vuotokohdilla on halkeamia betonilaatassa.

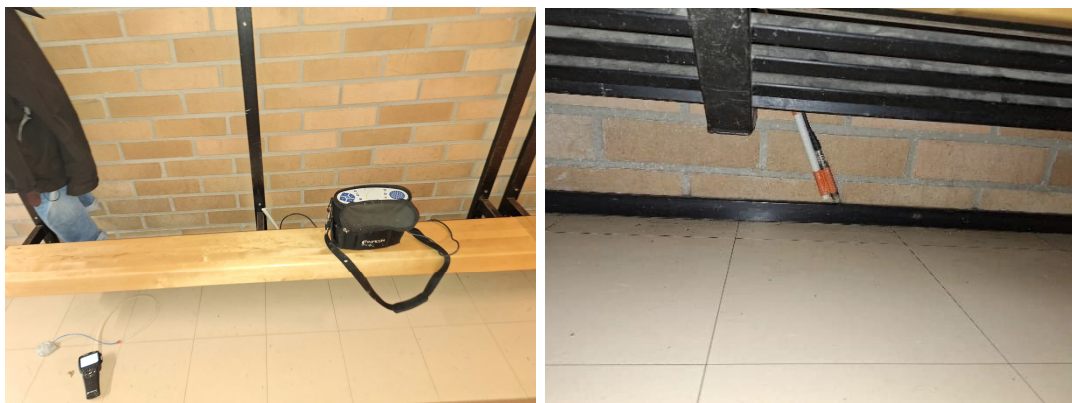
Kuva 25. Alipaineistuksen kanssa tehtyjen merkkiainetutkimusten yhteydessä merkkiainevuotoa havaittiin käytävän 107 väliseinän kohdalta (pistemäinen vuoto). Vuoto havaittiin alipaineistuksen kanssa tehdyissä merkkiainetutkimuksissa. Normaalia käyttöä vastaavissa olosuhteissa havaittiin merkkiainevuotoa pilarin ja alapohjan rakenneliittymästä.

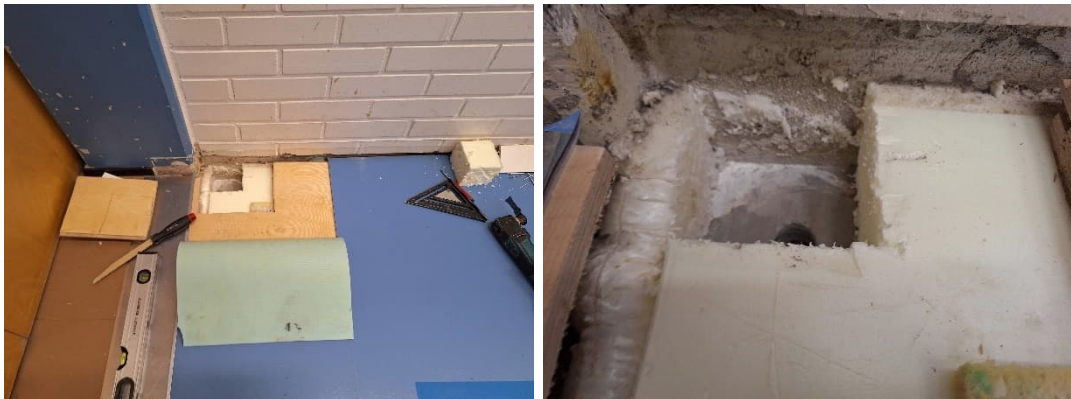
Kuva 27. Liikuntasalin 144 lattian merkkiainetutkimukset tehtiin väliseinän läheisyyteen alapohjan rakenneavauksen kohdalle. Merkkiainevuotoa ei havaittu muualta kuin pilarin ja alapohjan rakenneliittymästä. Alapohja on väliseinän kohdalla merkkiainetutkimuksen perusteella tiivis.

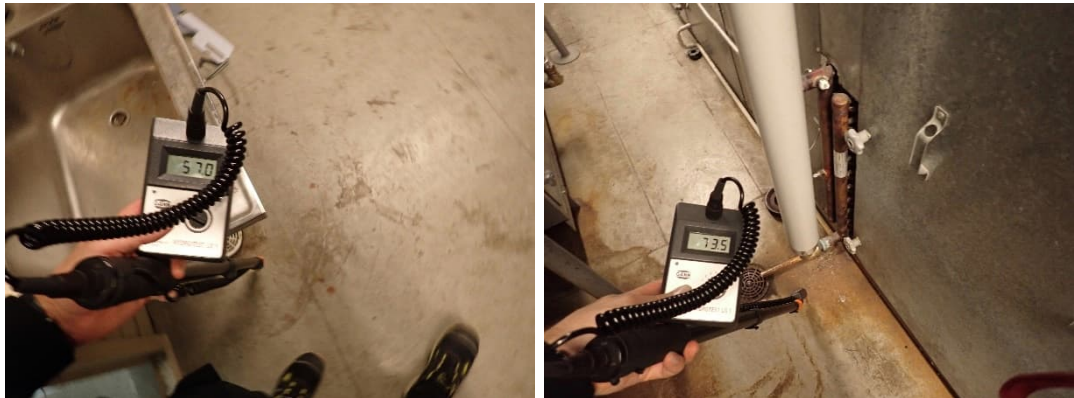
Kuva 32. Välipohjan lattian pintamateriaalina on muovimattopinnoite. Pinnoite on kulunut ja likainen. Välipohjan lattiapinnoilla ei havaittu pintakosteuspoikkeamia.

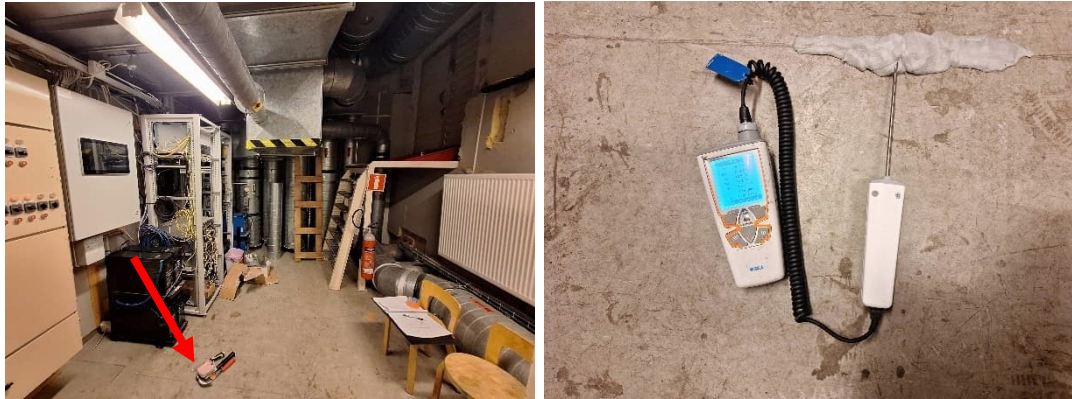
Kuva 33. Muovimattopinnoitteen alla olevia olosuhteita mitattiin viiltomittauksilla. Viiltokosteusmittausten perusteella muovimattopinnoitteen alla ei ole haitallista kosteutta. Muovimattopinnoite on kohtalaisen huonosti kiinni alustassa.

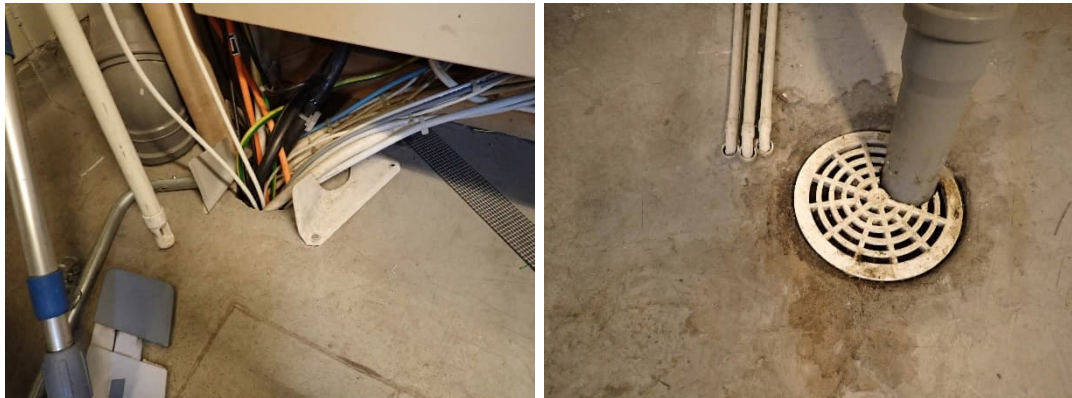
Kuva 34. Johtoläpivienti on kokonaan tiivistämättä, johdot on mahdollisesti johdettu ontelon kautta alempaan kerrokseen.

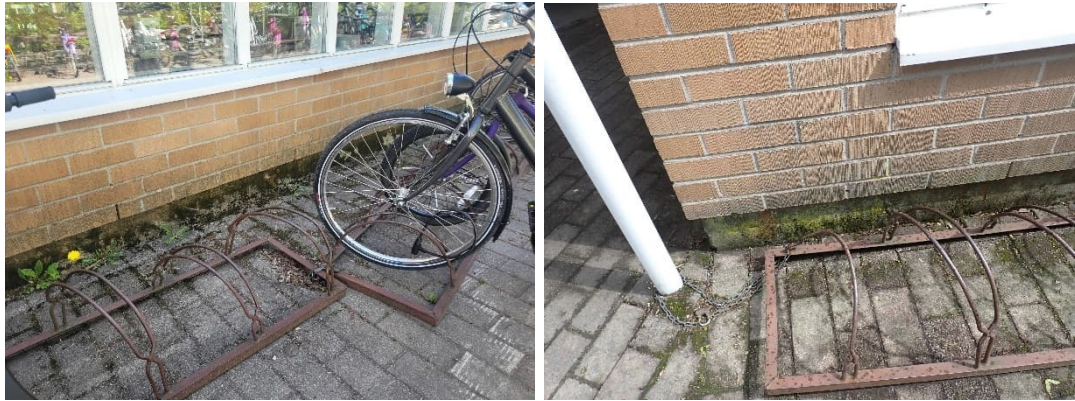
Kuva 36. Ruokailutilan kohdalla sokkelipinnoilla on runsaasti sammalkasvustoa. Rakennuksen sokkelipinnat ovat muilta osin puhtaat.

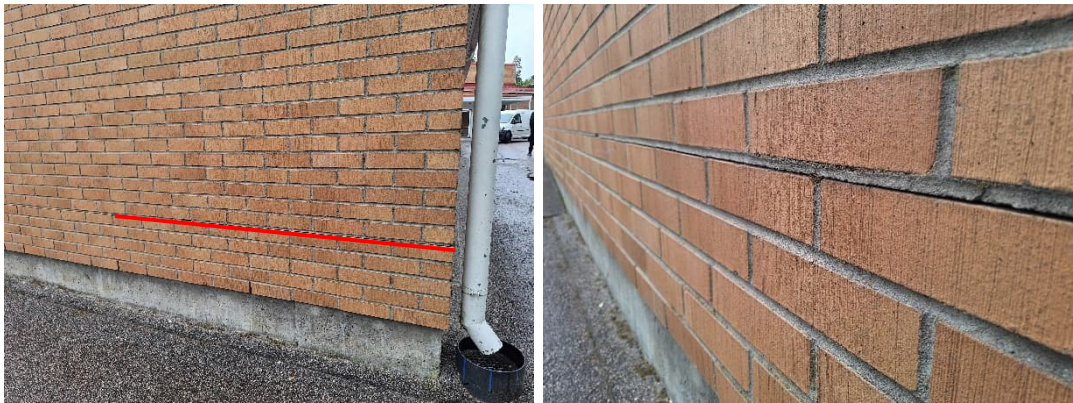
Kuva 39. Rakennuksen julkisivumuurauksessa on vaakahalkeama sisäpihan puolella rakennuksen eteläseinällä, syynä todennäköisesti rakennuksen painuma.

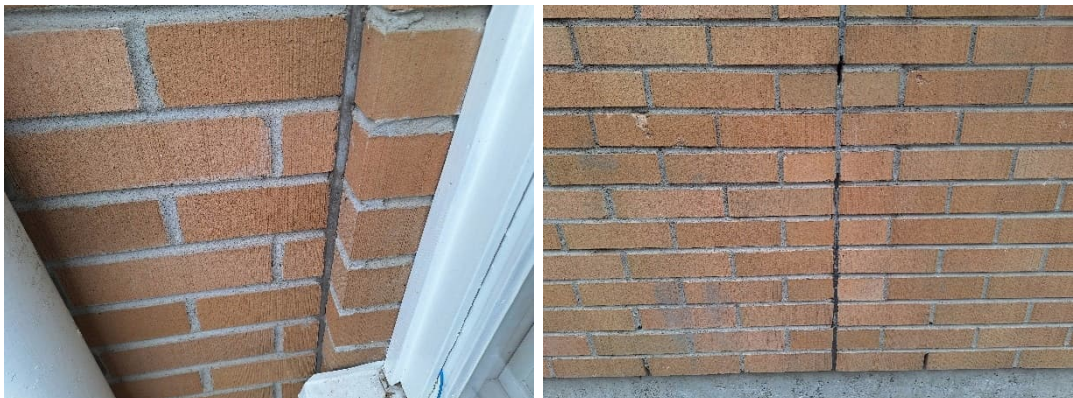
Kuva 40. Julkisivumuurauksen liikuntasaumot ovat ikääntyneet ja kuluneet. Liikuntasauomoissa on tiiveyspuutteita.

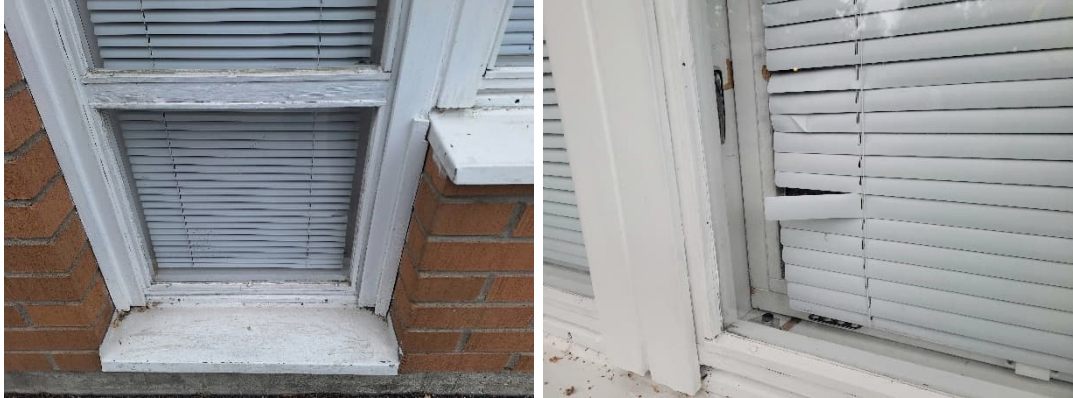
Kuva 43. Rakennuksen ikkunat ovat puuikkunoita, jotka ovat kohtalaisessa kunnossa. Ikkunoiden ulkopuitteiden maalipinta on hilseillyt etenkin sisäpihan puoleisilla seinillä. Luokkatilojen ikkunoissa on sälekaihtimet, joissa esiintyy myös vaurioita.

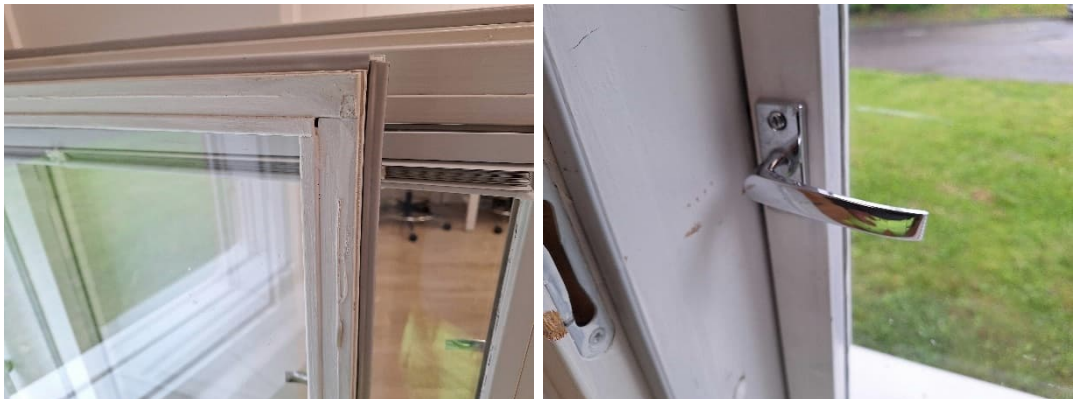
Kuva 44. Ikkunatiivisteet ovat pääasiassa hyvässä kunnossa. Ikkunoiden käynnissä havaittiin vähäisiä puutteita. Ikkunoiden sulkeminen on paikoin hieman työlästä, karmeissa on käytön jälkiä.

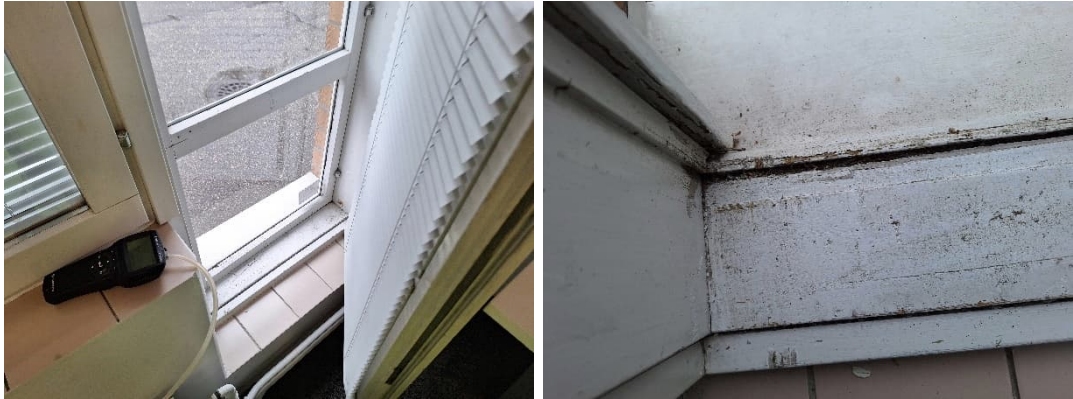
Kuva 45. Sisäpihan puoleisissa ikkunoissa on jonkin verran enemmän pintavaurioita ikkunoiden puuosissa. Ikkunan ulkopuitteiden lisäksi ikkunakarmien sisäpinnan maalipinta hilseilee paikoin.

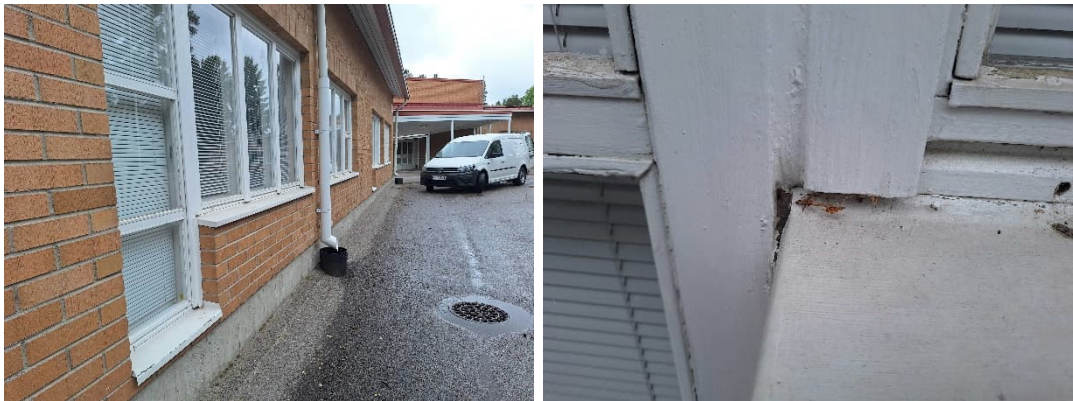
Kuva 46. Ikkunoiden pellitysten kallistukset ovat osittain puutteellisia. Ulkoseinässä erityisesti seinässä alemmalle tasolle sijoittuvien ikkunoiden pellityksissä kaadot olivat paikoin puutteelliset. Ikkunoiden rakenneliittymien massaukset ovat myös epätiivitä.

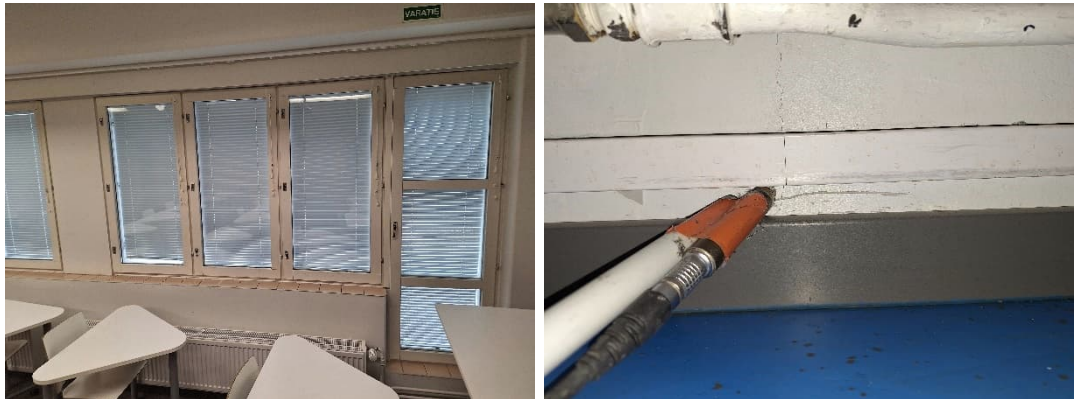
Kuva 50. Ulkoseinien sisäkuori on pääasiassa betonia. Ulkoseinien betoniset sisäpinnat ovat pääasiassa hyvässä kunnossa. Merkkiainetutkimusten yhteydessä havaittiin yksi halkeama ulkoseinän sisäpinnassa.

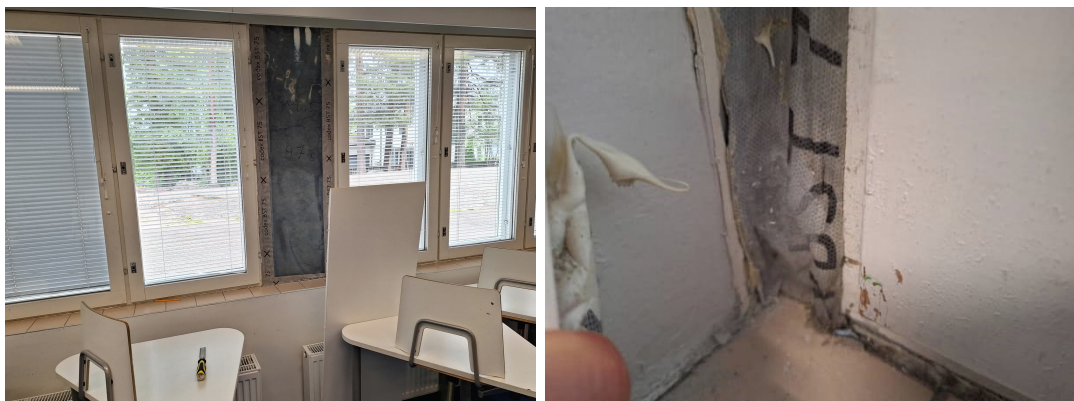
Kuva 51. Ikkunoiden väleissä ulkoseinän sisäpinta on levyrakenteinen. Seinän sisäpinnan höyrynsulkumuovi on tiivistetty tiivistysnauhalla liittyviin rakenteisiin. Tiivistysnauha on paikoitellen huonosti kiinni ympäröivissä rakenteissa.

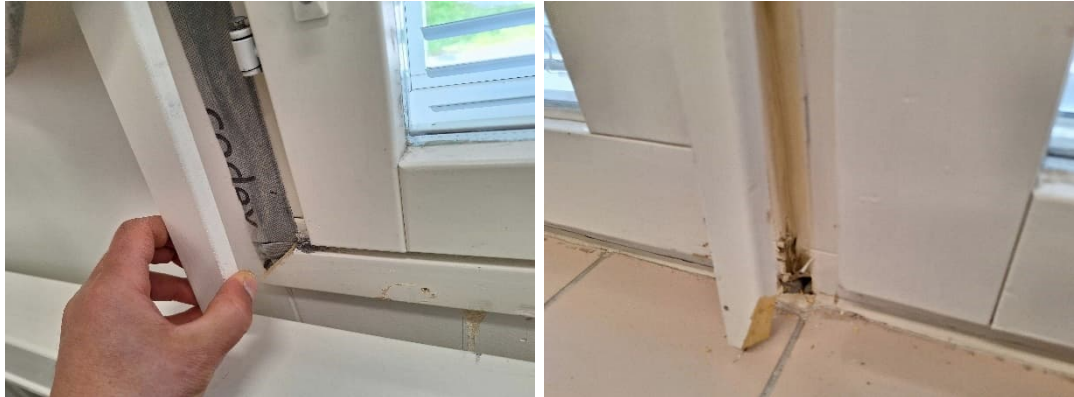
Kuva 52. Ikkunaliittymien tiivistämiseen on käytetty erilaisia menetelmiä rakennusten eri osissa. Rakennuksen eteläosassa ikkunaliittymät on tiivistetty käyttämällä tiivistenauhaa. Pohjoispäädyn tiloissa ikkunaliittymät on tiivistetty massaamalla. Listoja avattiin muutamasta kohdasta tiivistysten tarkastelemiseksi. Tehdyt tiivistykset ovat aistinvaraisesti tarkasteltuna puutteellisia ja epätiivitä.

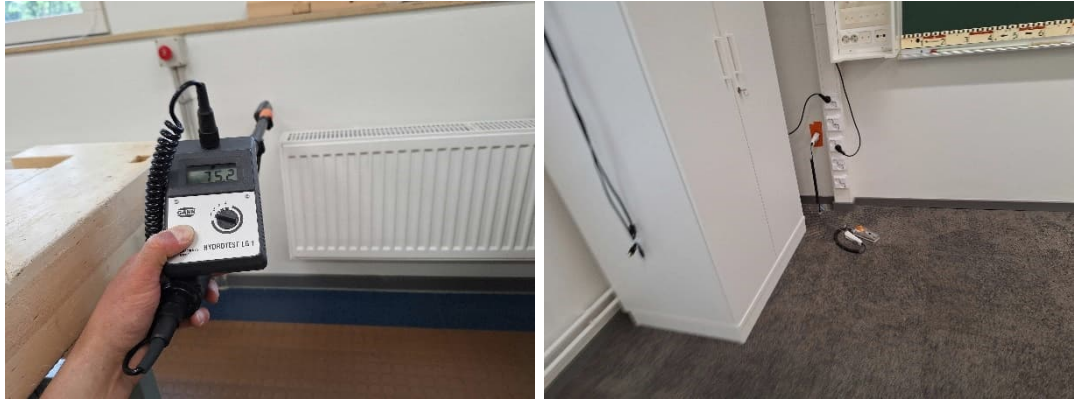
Kuva 53. Ulkoseinien sisäpinnoilla ei havaittu pintakosteuspoikkeamia. Pintakosteusmittausten lisäksi ulkoseinän kosteusolosuhteita mitattiin eristetilan hetkellisillä kosteusmittauksilla.

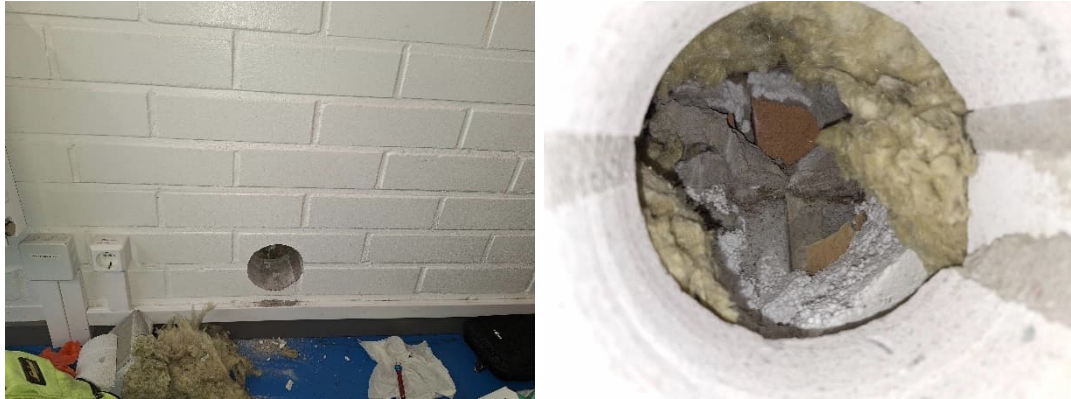
Kuva 58. Ruokalan lisärakennearauksessa LRA1 on sokkelin sisäpinnassa muottilauta. Muottilaudan kosteuspiitoisuus piikkimittarilla mitattuna oli 18,6 paino-%. Avauksen kohdalla ei havaittu suunnitelmien mukaista bitumihuopakaistaa.

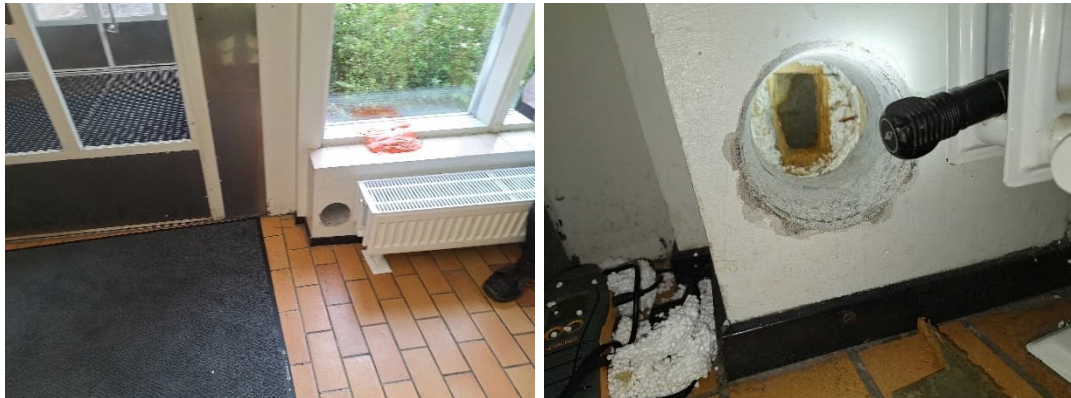
Kuva 59. Rakennearaus LRA2 tehtiin aulan ulkoseinän alaosaan. Seinän sokkelihalkaisussa on lämmöneristeenä EPS-eriste. Sokkelin sisäpinnassa on puinen muottilauta tai levy. Avauskohdalla on voimakas mikrobiperäinen haju. Muottilaudasta otetussa materiaalinäytteessä on laboratorion analyysivastauksen mukaan mikrobikasvustoa. Muottilaudoitus on avauskohdalla märkä (56 paino-%).

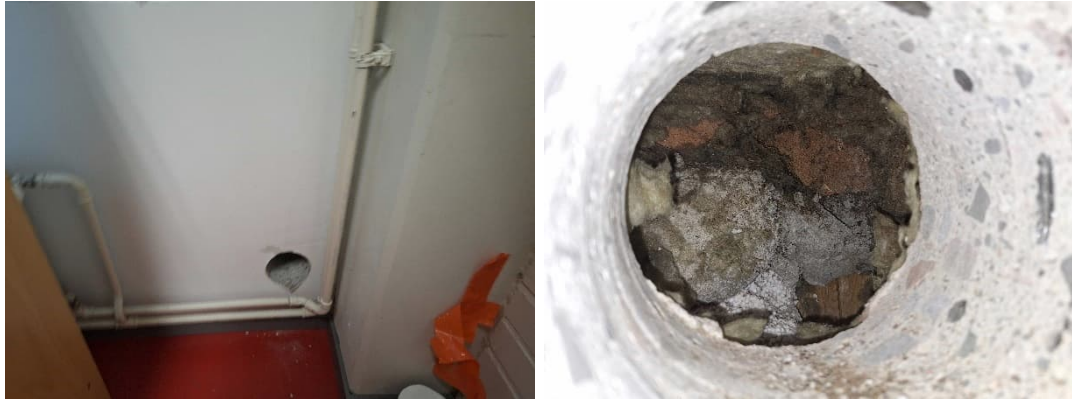
Kuva 60. Rakenneavaus LRA5 musiikkiluokan varaston 162 ulkoseinän alaosaan. Rakenneavaus on julkisivuverhouksen ja betonisokkelin liittymän kohdalla. Liittymässä ei havaittu suunnitelmien mukaista bitumihuopaa. Rakenneavauksen kautta havaittiin sokkelin sisäpinnassa puinen muottilauta tai levy. Avauksen kautta mineraalivillasta otetussa materiaalinäytteessä on analyysivastauksen mukaan mikrobikasvustoa.

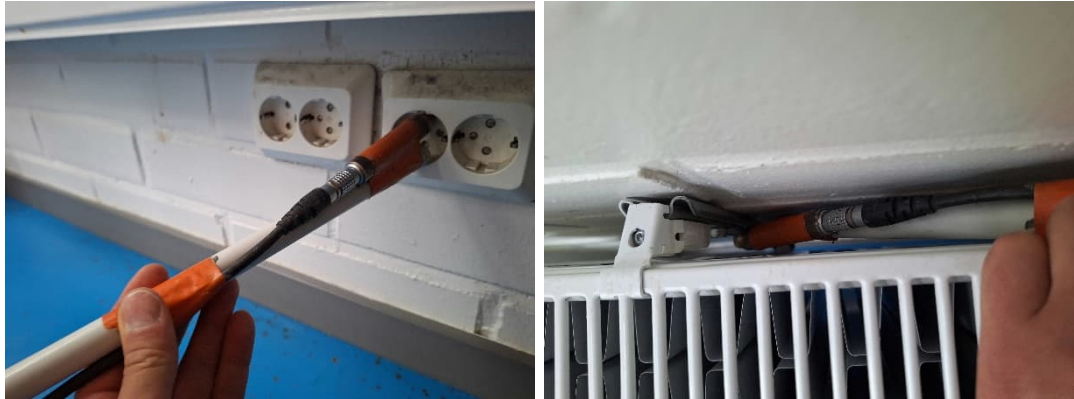
Kuva 64. Ruokalassa 134 tehdyissä merkkiainetutkimuksissa havaittiin merkkiainevuotoa patterin kannakkeiden ja pistorasioiden kohdalta. Betonirakenteisissa sisäkuorissa patterin kannakkeiden kohdalta ei havaittu merkkiainevuotoa.

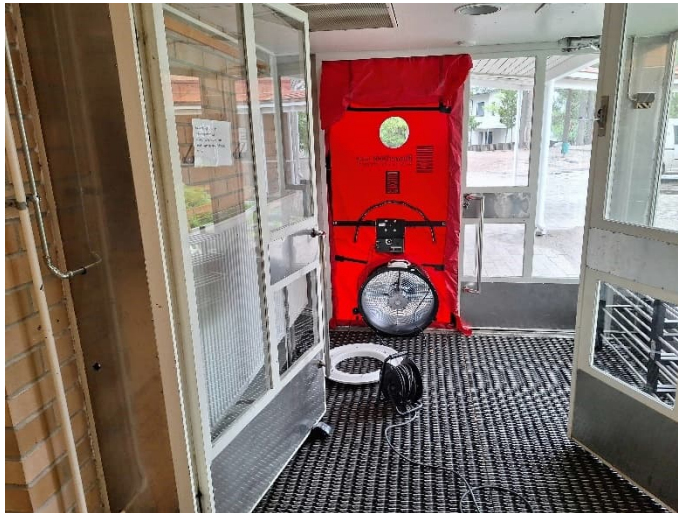
Kuva 65. Merkkiainetutkimukset koetilanteessa tilojen ollessa alipaineistettuna – 10Pa. Alipaineistamiseen käytettiin BlowerDoor alipainepuhallinta, joka kiinnitettiin aulan ulko-oveen.

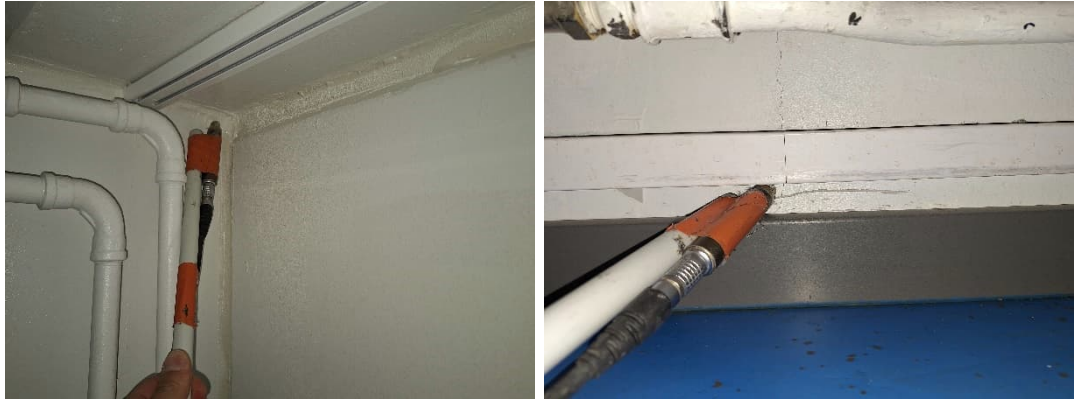
Kuva 66. Alipaineistajan kanssa tehtyjen merkkiainetutkimusten yhteydessä havaittiin merkkiainevuotoa seinän sisäpinnan halkeamasta (tila 174) sekä elementtisaumoista (tila 167).

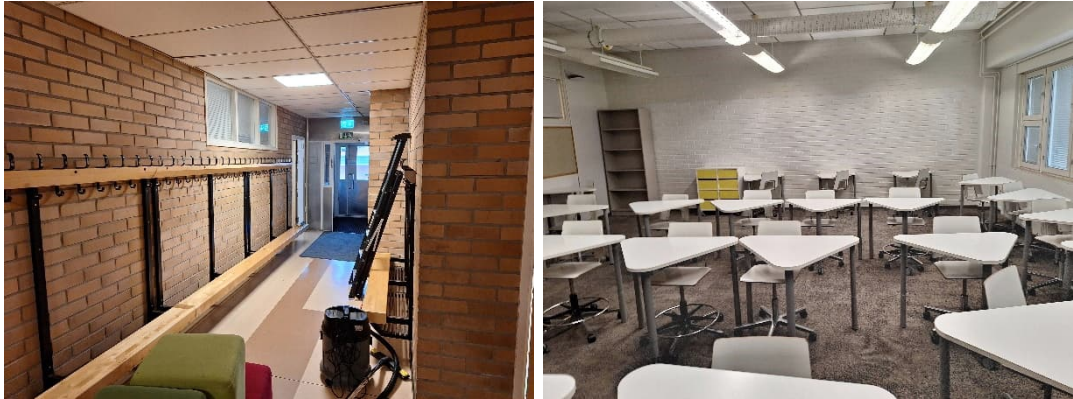
Kuva 67. Väliseinärakenteet ovat tiilirakenteiset. Luokkatiloissa väliseinät ovat joko maalattuja tai tasoitettuja ja maalattuja. Käytävillä väliseinät ovat pääasiassa puhtaaksimuurattuja.

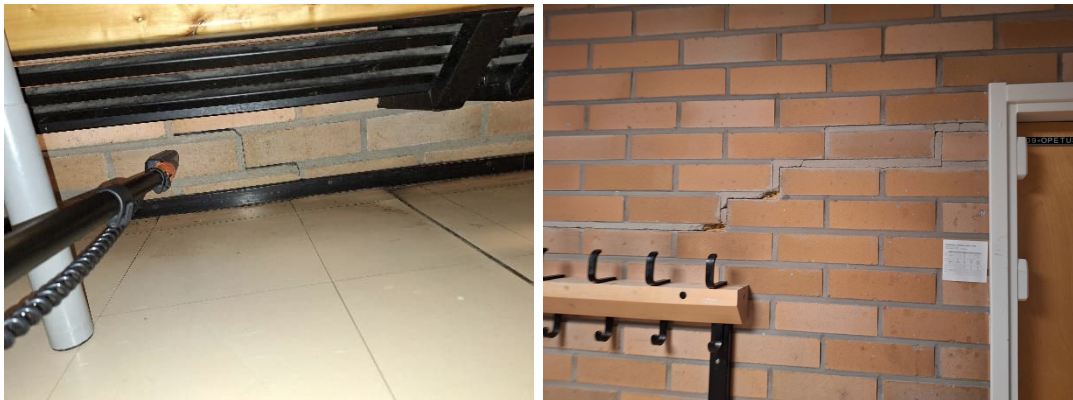
Kuva 68. Käytävän 107 väliseinässä havaittiin yksi halkeama. Väliseinän alaosissa ei havaittu pintakosteuspoikkeamia. Havaintojen perusteella

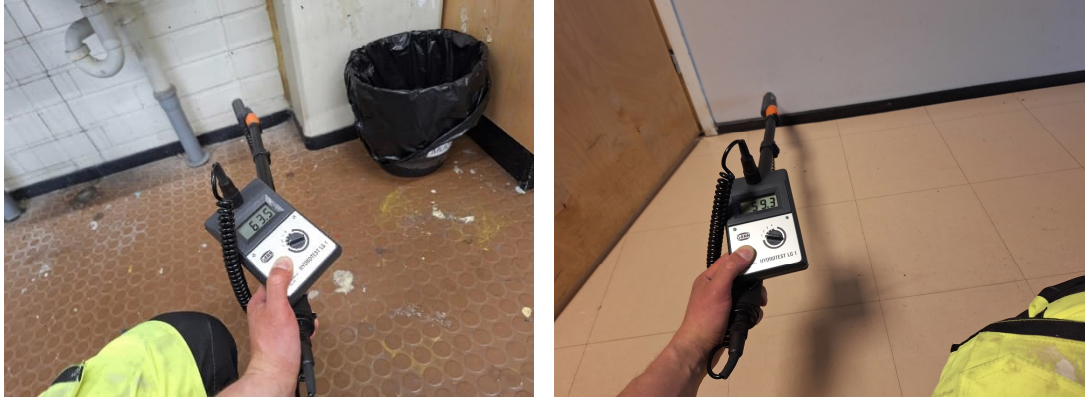
Kuva 69. Pintakosteuskartoituksessa väliseinärakenteiden pinnoilla ei havaittu pintakosteuspoikkeamia.

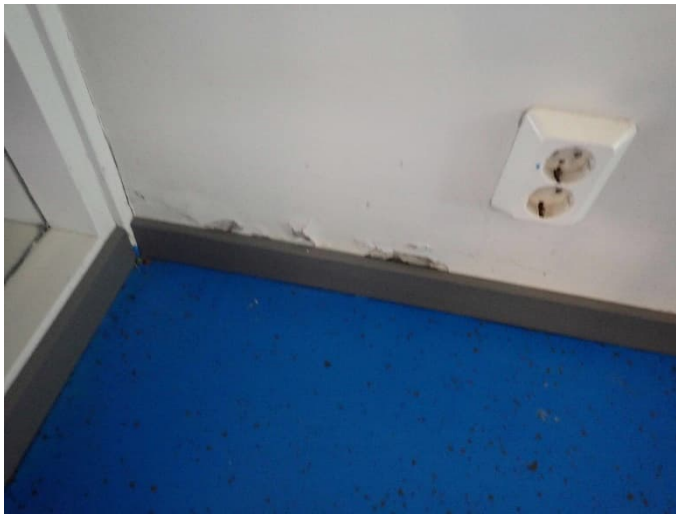
Kuva 70. Ruokalassa väliseinän alaosassa on kosteusvauriojälkiä. Seinärakenteessa ei pintakosteusmittauksen perusteella ole kosteuspoikkeamia. Listan takaa otetussa maalista ja tasoitteesta otetussa materiaalinäytteessä ei esiintynyt mikrobikasvustoa.

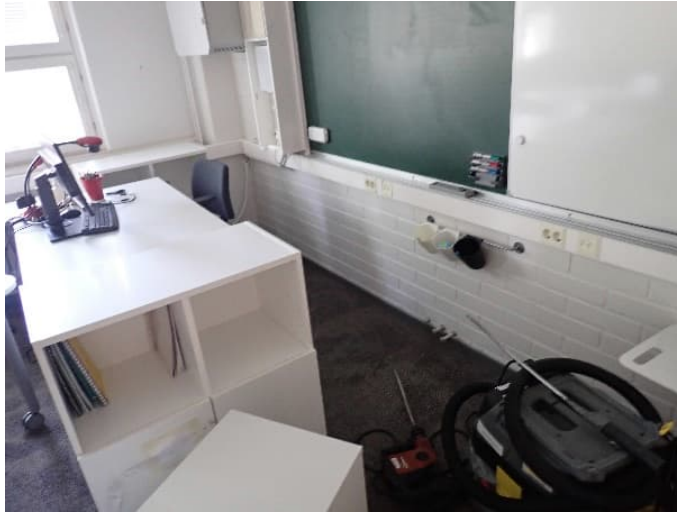
Kuva 71. Rakennekosteusmittauksia tehtiin luokkatilan 127 väliseinässä havaitun maalin hilseilyn kohdalle. Porareivät tehtiin ja putkitettiin 13.6.2025. Putkien ja lattian rajakohta sekä putken yläpää tiivistettiin huolellisesti ilmatiiviiksi vesihöyrytiivillä kitillä. Porareikien annettiin tasaantua kuusi vuorokautta.

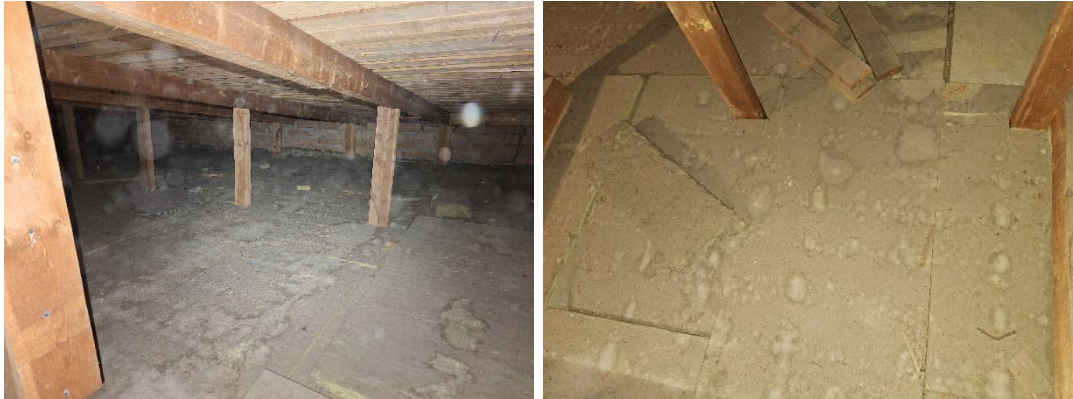
Kuva 81. Yläpohjan mineraalivillalevyjen päällä on todennäköisesti kondenssiveden aiheuttamia vesijälkiä. Vesijälkiä on tasaisesti yläpohjatilassa. Puurakenteet ovat kuivat, eikä niissä ole pääosin havaittavissa viitteitä vaurioista.

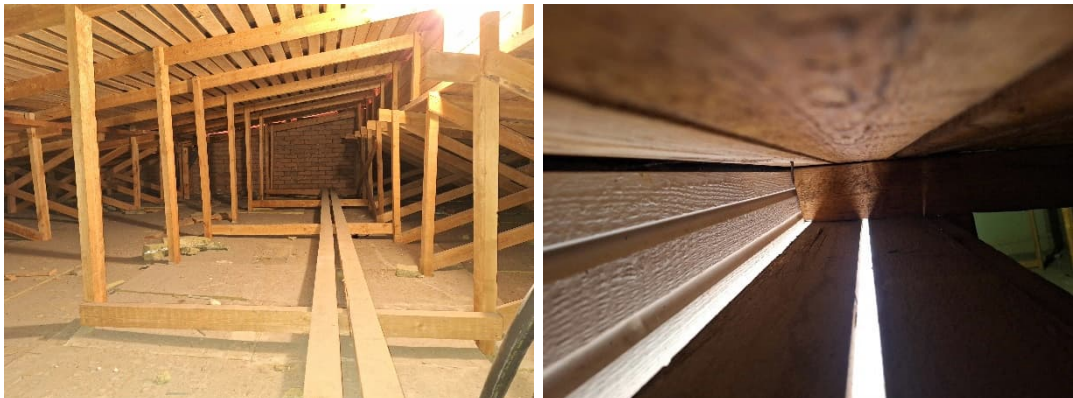
Kuva 82. Yläpohjatila tuulettuu räystäslinjoilta. Kondenssijälkien ja yläpohjatilan paikoin tunkkaisen hajunkin perusteella tuulettuminen on puutteellista. Puurakenteissa ei kuitenkaan ole viitteitä korkeista kosteuspitoisuuksista.

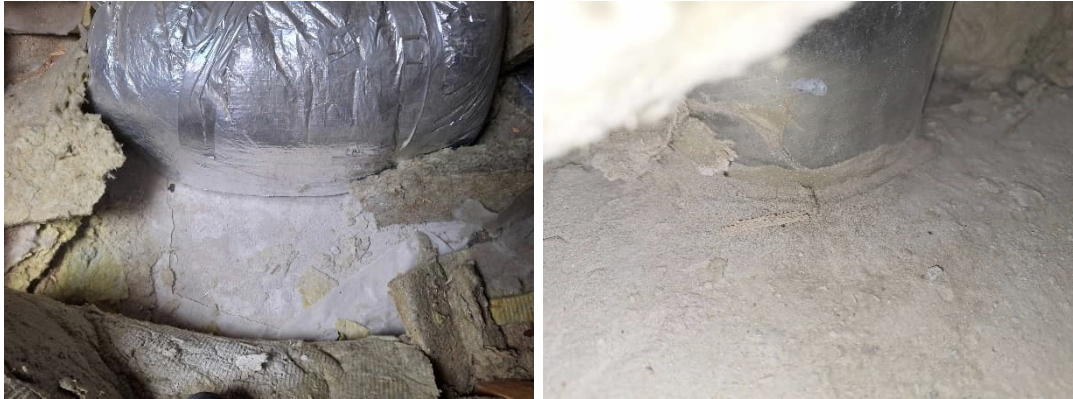
Kuva 83. Tutkimusten yhteydessä havaittiin yhdessä IV-läpiviennissä liimatiivistemassaa. Muutoin läpiviennit olivat tiivistämättä. Tiivistetty läpivienti sijaitsee käytävän 138 kohdalla liikuntasalin edessä. Merkkiainetutkimuksen perusteella läpivienti ei kuitenkaan ole tiivis.

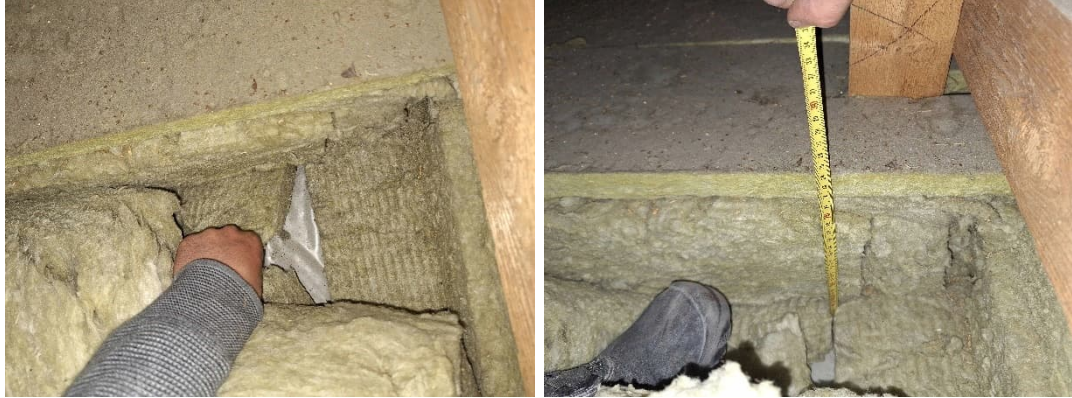
Kuva 90. Yläpohjan kuntoa sekä toteutustapaa tarkastettiin avaamalla yläpohjarakennetta yläpohjatilasta käsin. Ontelolaattojen päällä on höyrynsulkumuovi, jonka päällä mineraalivillaeriste. Havaintojen perusteella yläpohjarakenne vastaa alkuperäisiä suunnitelmia.

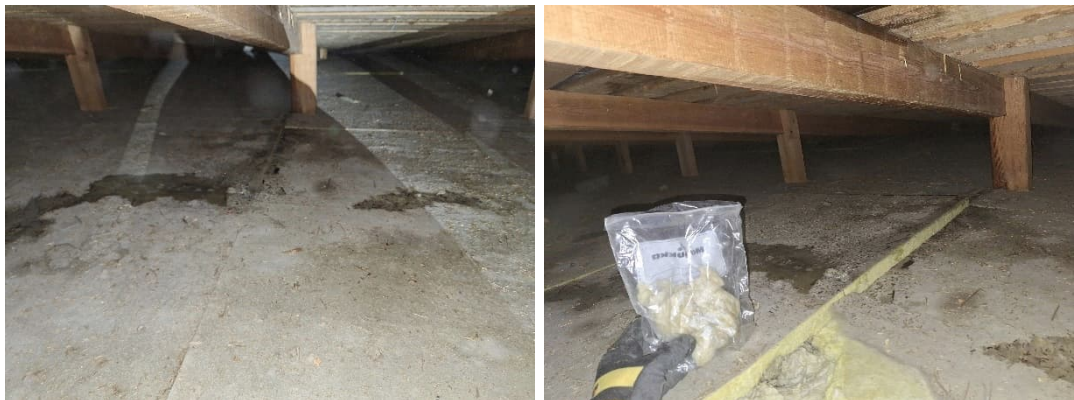
Kuva 96. Materiaalinäyte L14 otettiin havaitusta vesikaton vuotokohdasta rakennuksen eteläpäädyssä. Näyte otettiin lämmöneristekerroksen alapinnasta höyrynsulkumuovin tuntumasta. Näytteessä on analyysivastauksen perusteella mikrobikasvustoa. Vuotokohdalla on vesikattorakenteissa kosteusjälkiä ja voimakas mikrobiperäinen haju.

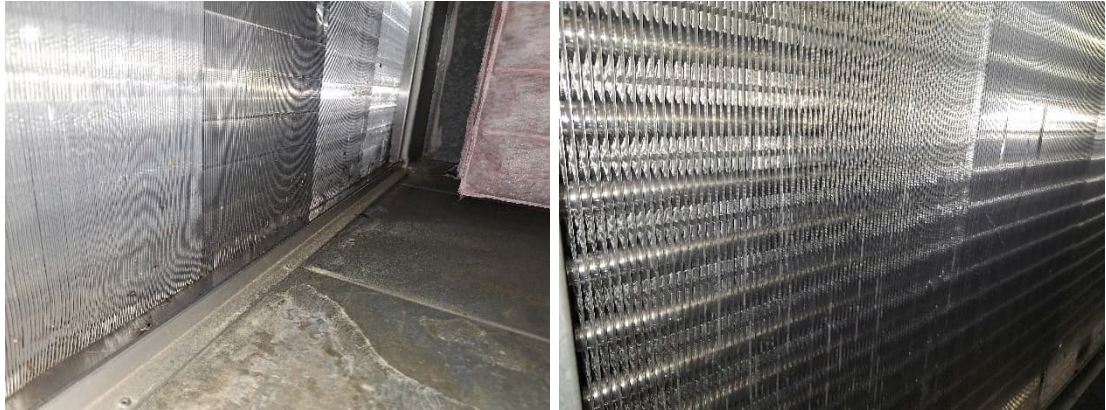
Kuva 103. Yleiskuvia ilmanvaihtokoneiden lämmityspattereista. Pattereissa havaittiin pölykertymää ja kammion pohjalla kosteusjälkiä.
