Tutkimusselostus

Askiston koulu, päärakennus

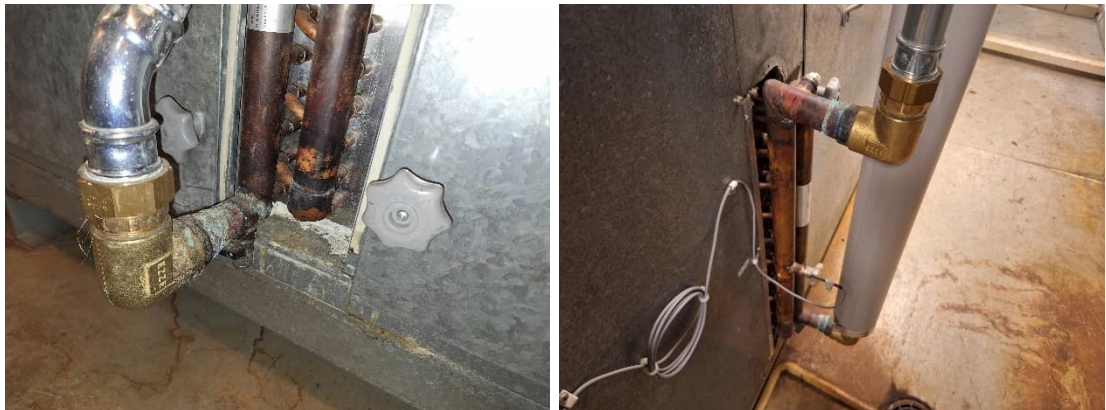
Kuva 104. Yleiskuvat ilmanvaihtokoneiden lämpöpatterien putkistosuuksista. Putkistojen liitoskohdissa on paikoin vuotojälkiä.

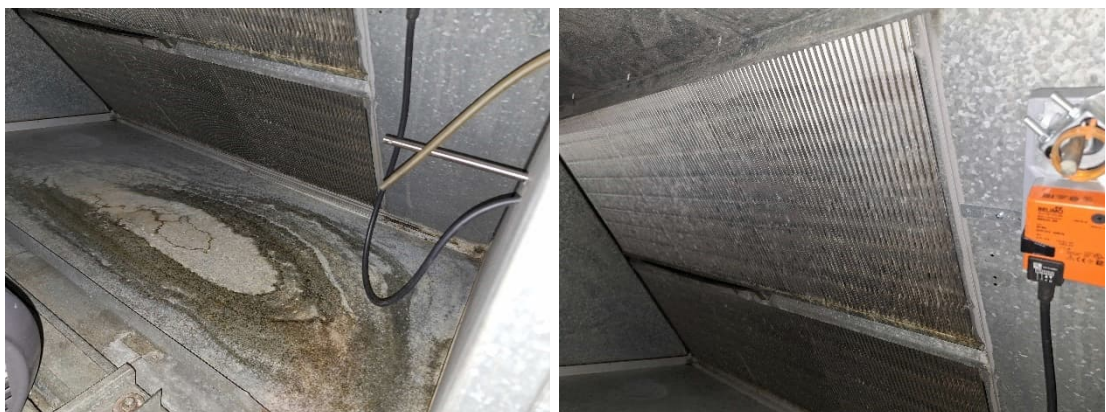
Kuva 105. Yleiskuva TK01 opetustilojen LTO-kuutiosta. Kammion pohjalla kosteusjälkiä ja LTO-osan lamelleissa alkavaa ruostetta.

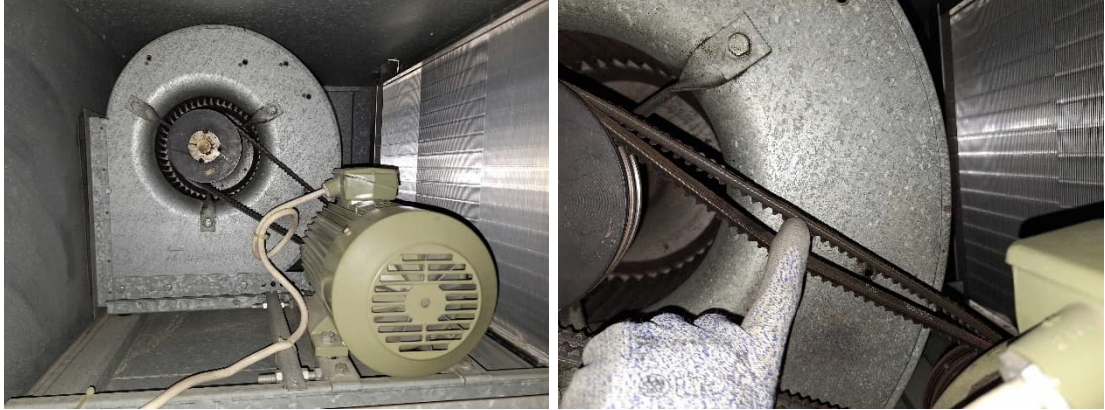
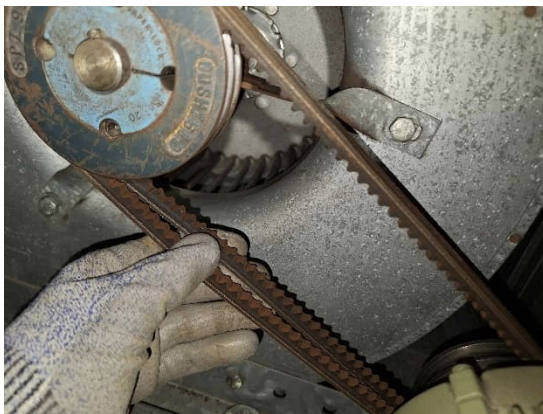
Kuva 106. Yleiskuvia ilmanvaihtokoneiden puhaltimista. Puhaltimien hihnat ovat löystyneet ja niissä on murtumia, puhaltimen hihnapyörät kuluneet. Havainto kaikissa koneissa.

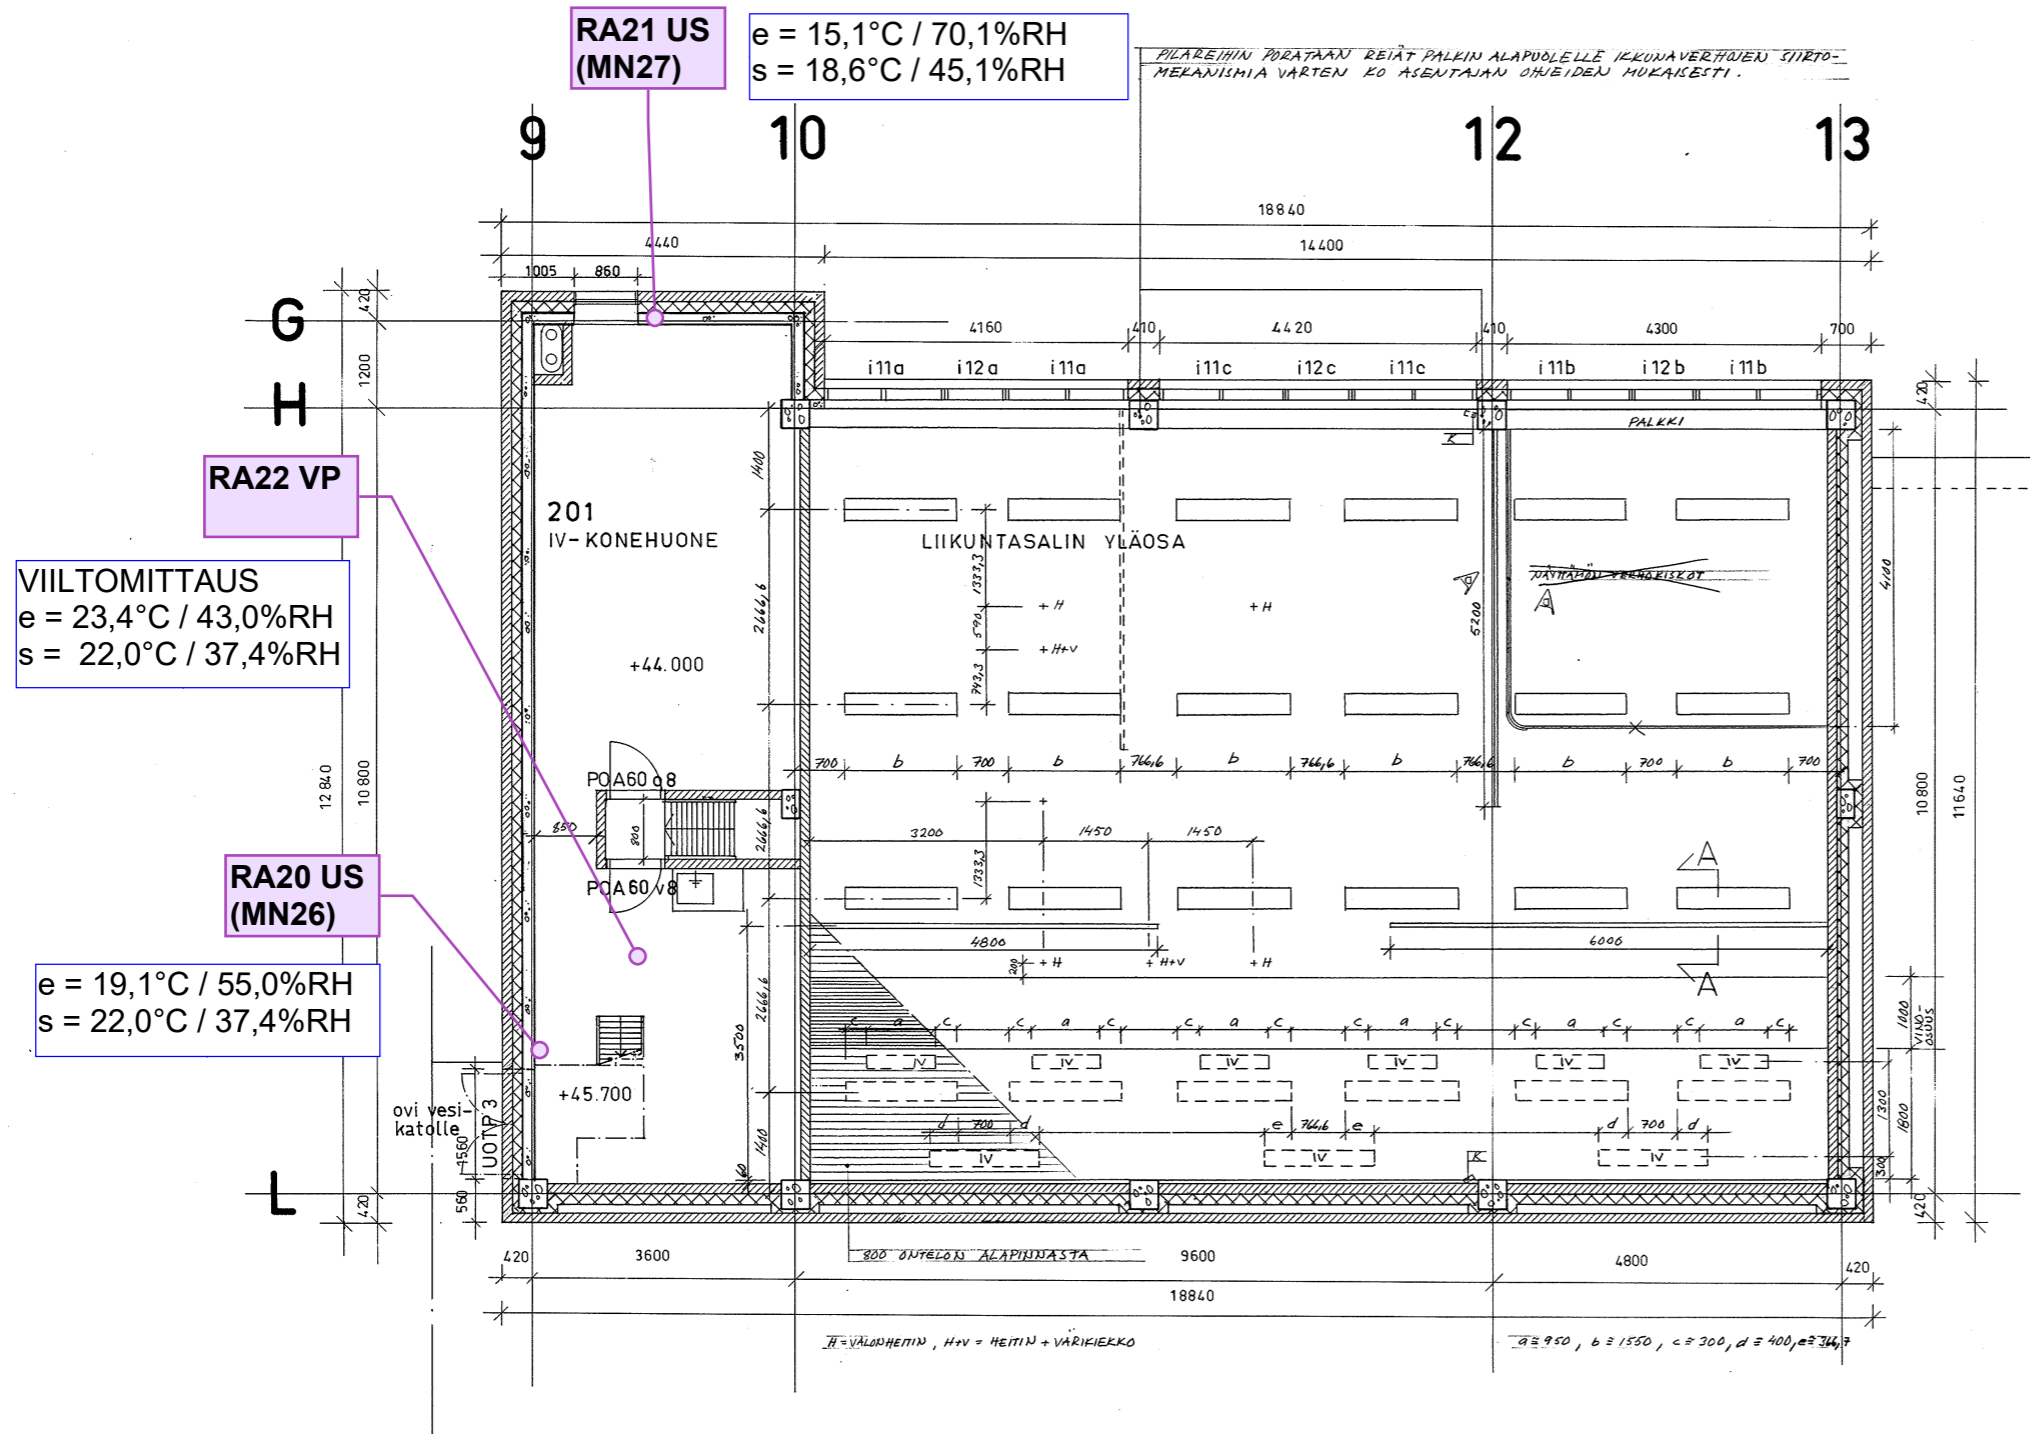
- POHJAKUVALIITEESSÄ KÄYTETYT SELITTEET JA MERKINNÄT**
- M** - Rakenteen tiiveys merkkiaineella
 - RA** - Rakenneavaus, materiaalinäyte (AP=alaphoja, VP=välipohja, US=ulkoseinä)
 - Kuidu t ja** - Kuitilaskeuma / pölyn koostumus
 - T / RH** - Suhteellinen kosteus (T / RH) (e=eristettä, s=sisäilma)

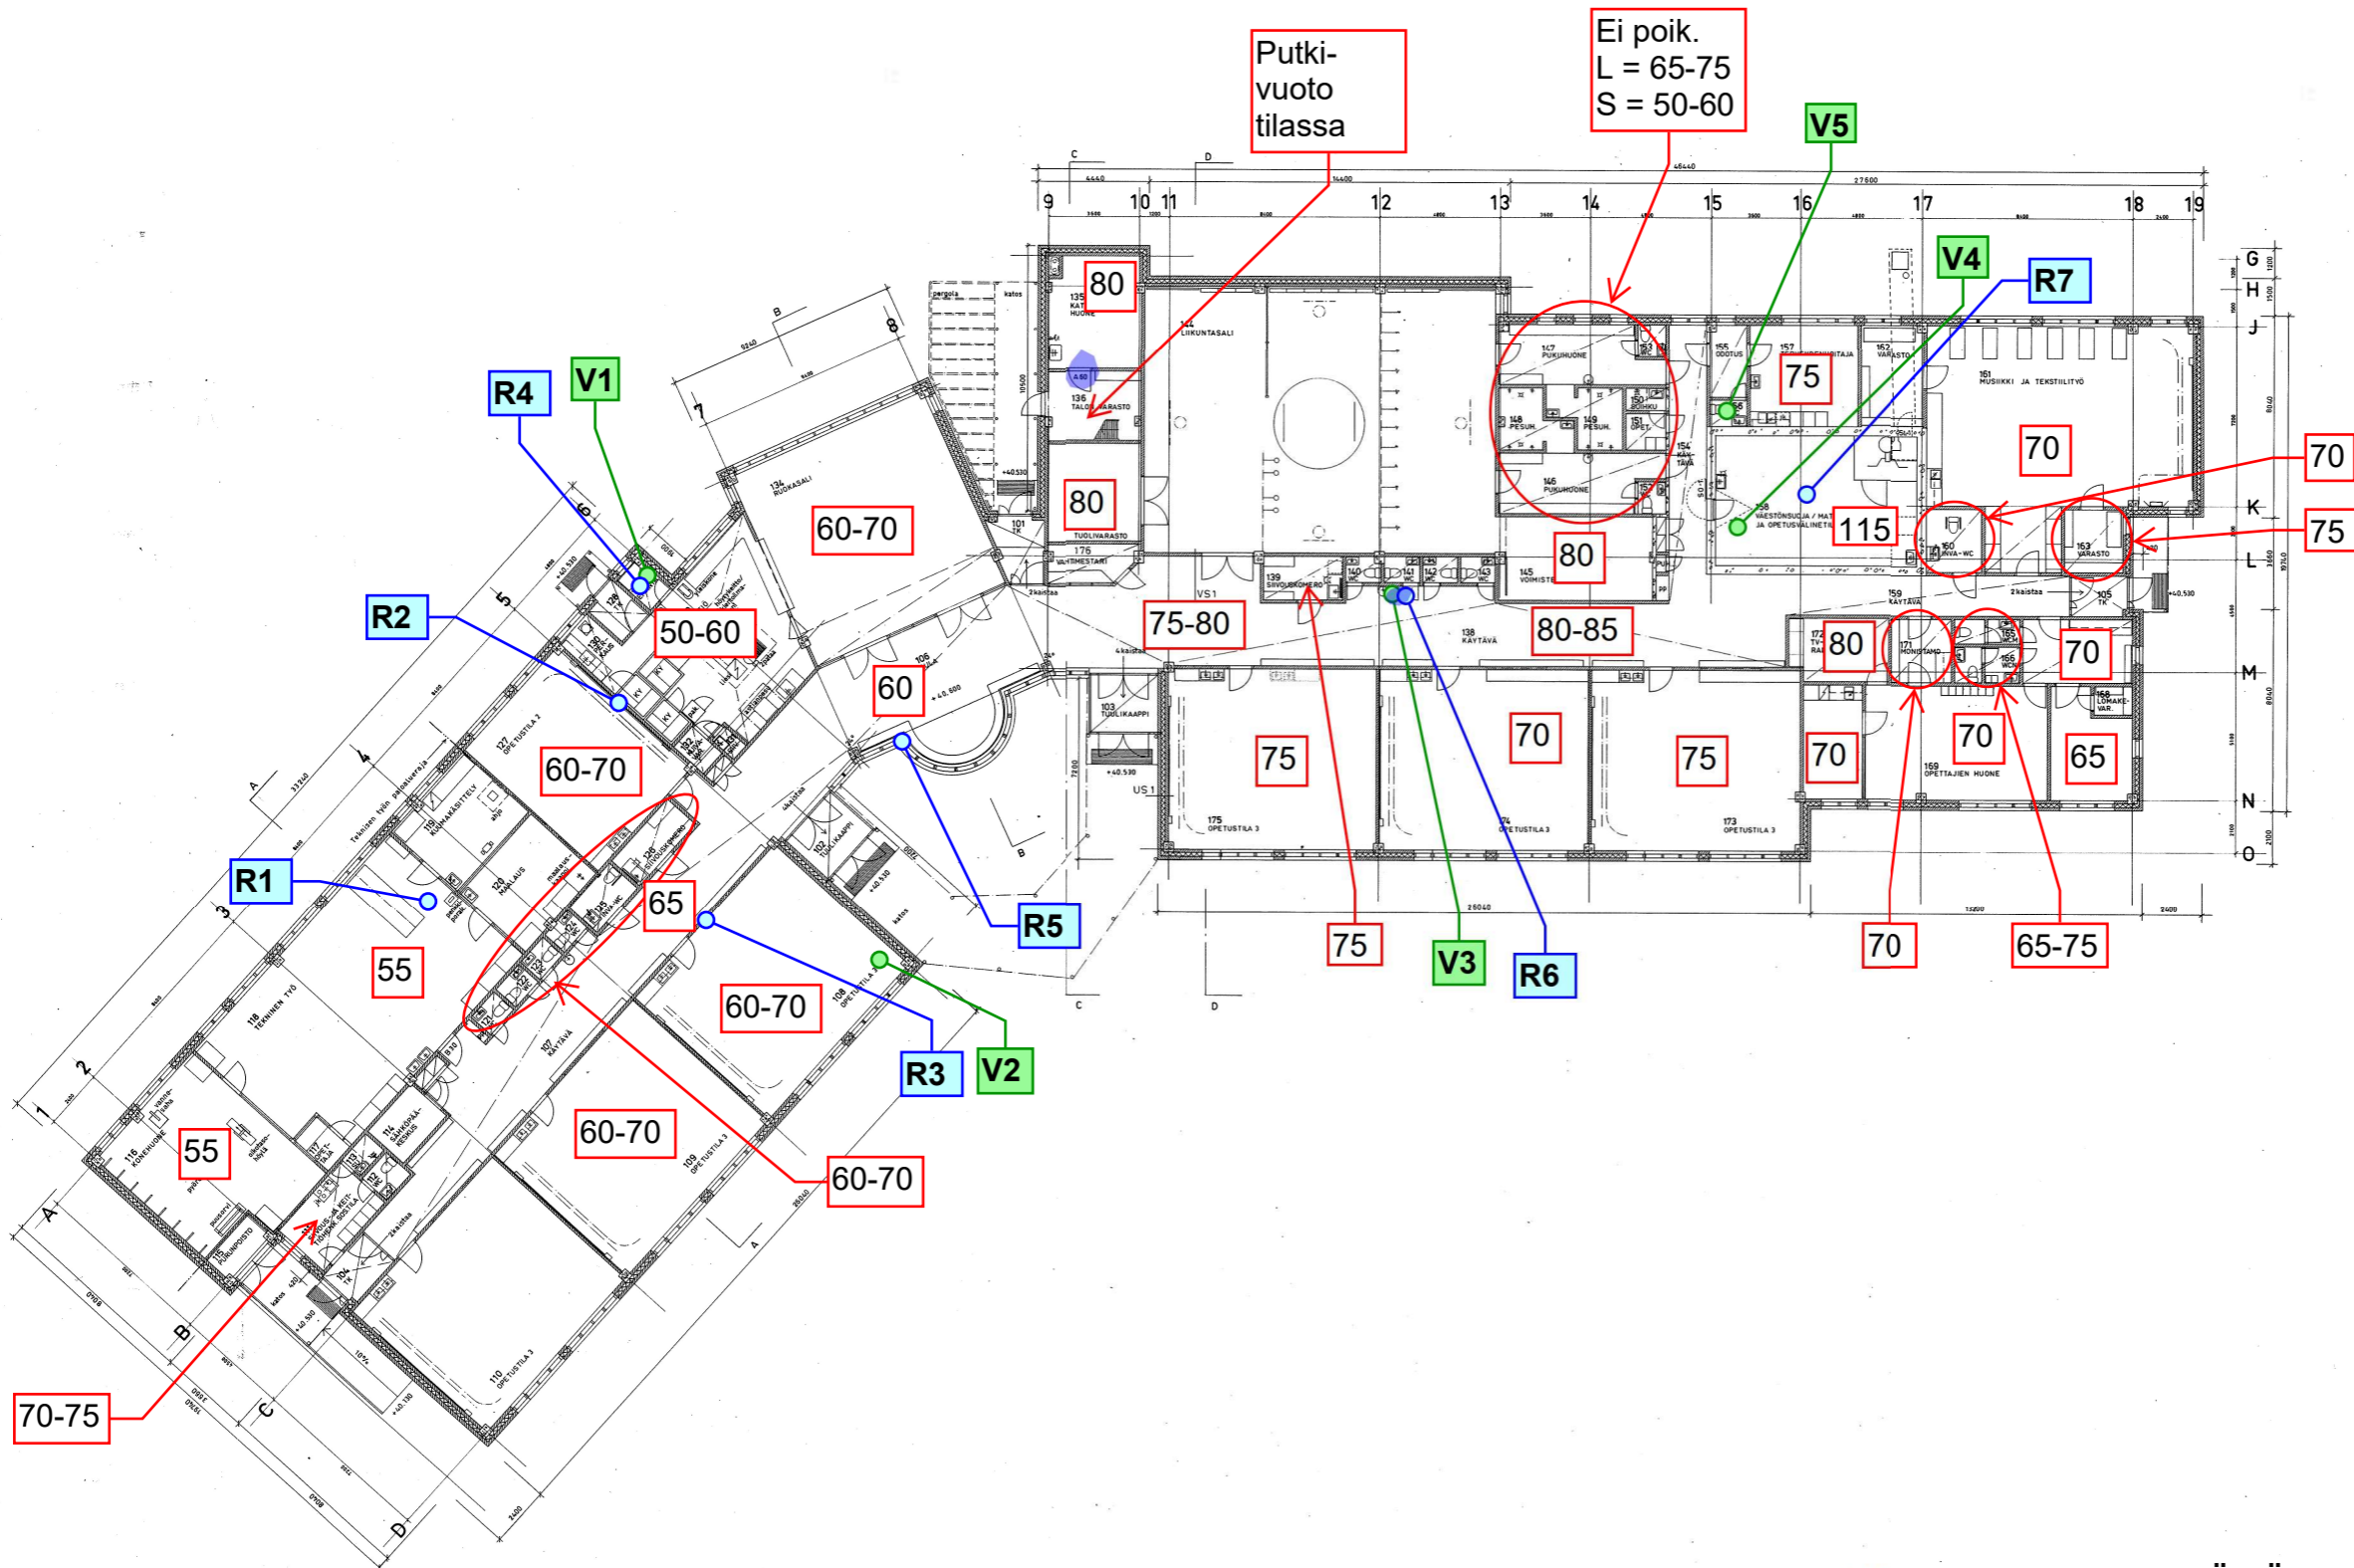
POHJAKUVALIITTEESSÄ KÄYTETYT SELITTEET JA MERKINNÄT

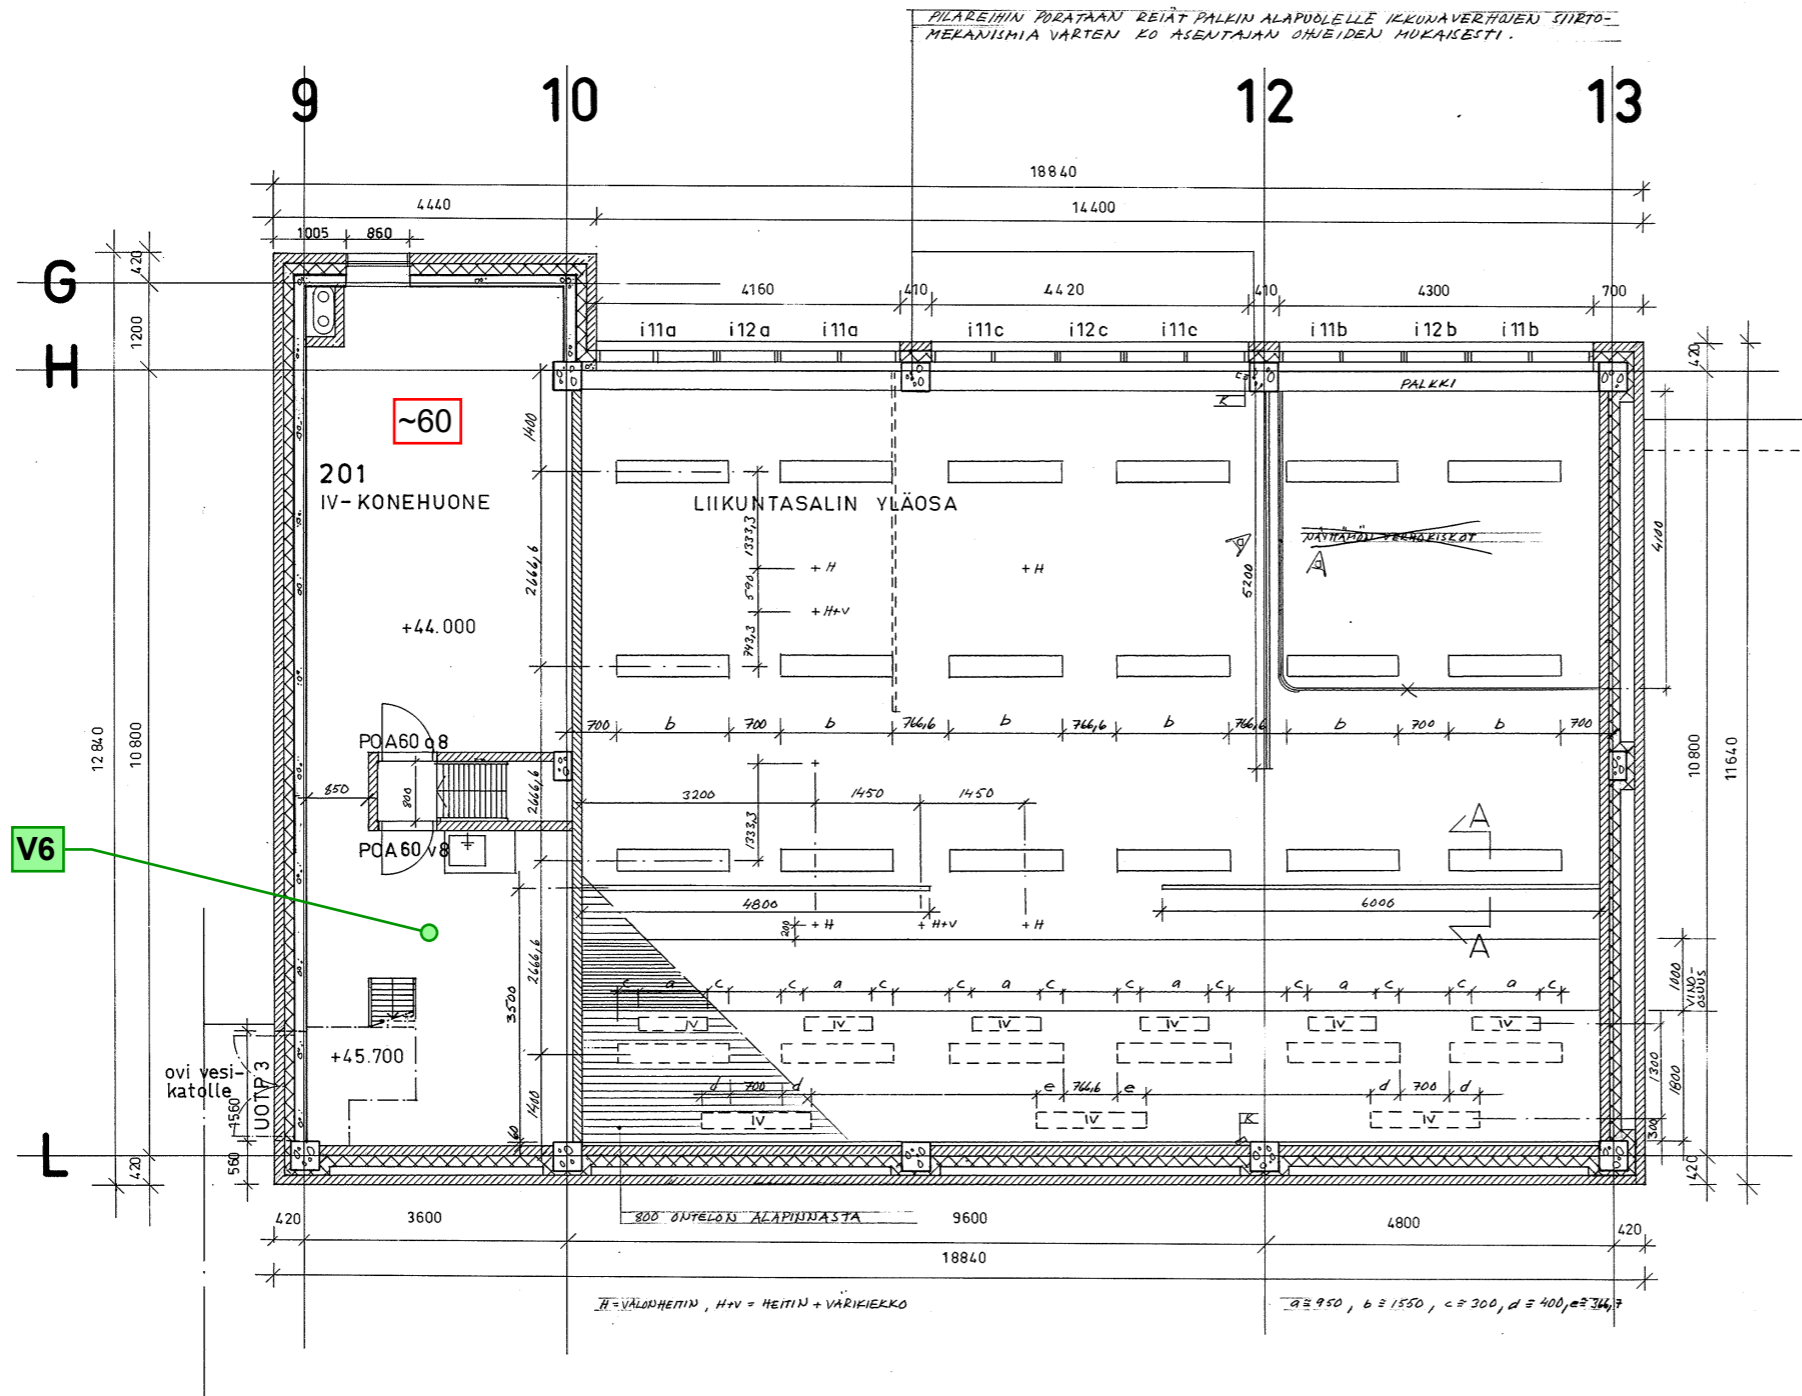
27.3.1987 MUUTOS		ARKISTOKAPPALE 4 20 01 / 002	
20	20002	7	2
ASKISTON KOULU Uudentuntienkatu 5-7 01680 Vantaa		PÄÄPIIRUSTUS POHJAPIIRROS 1:100	
Arkkitehtitoimisto Aarne von Boehm Kasperiinkatu 16 00040 Helsinki puh. 90-170 787		ARK 2	
28.2.1986 <i>Aarne von Boehm</i>

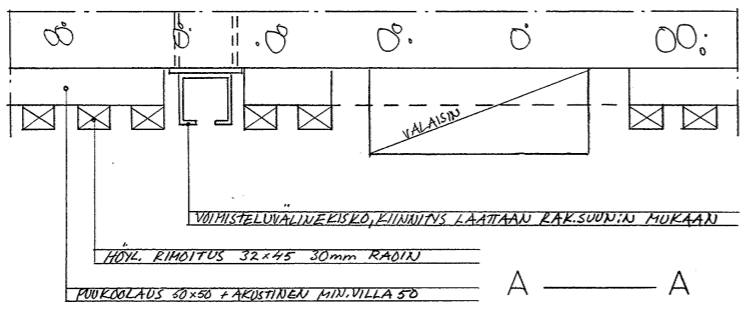
K = KAIUTIN 130x600x90 VLAREUNA LATTIASTA 3800

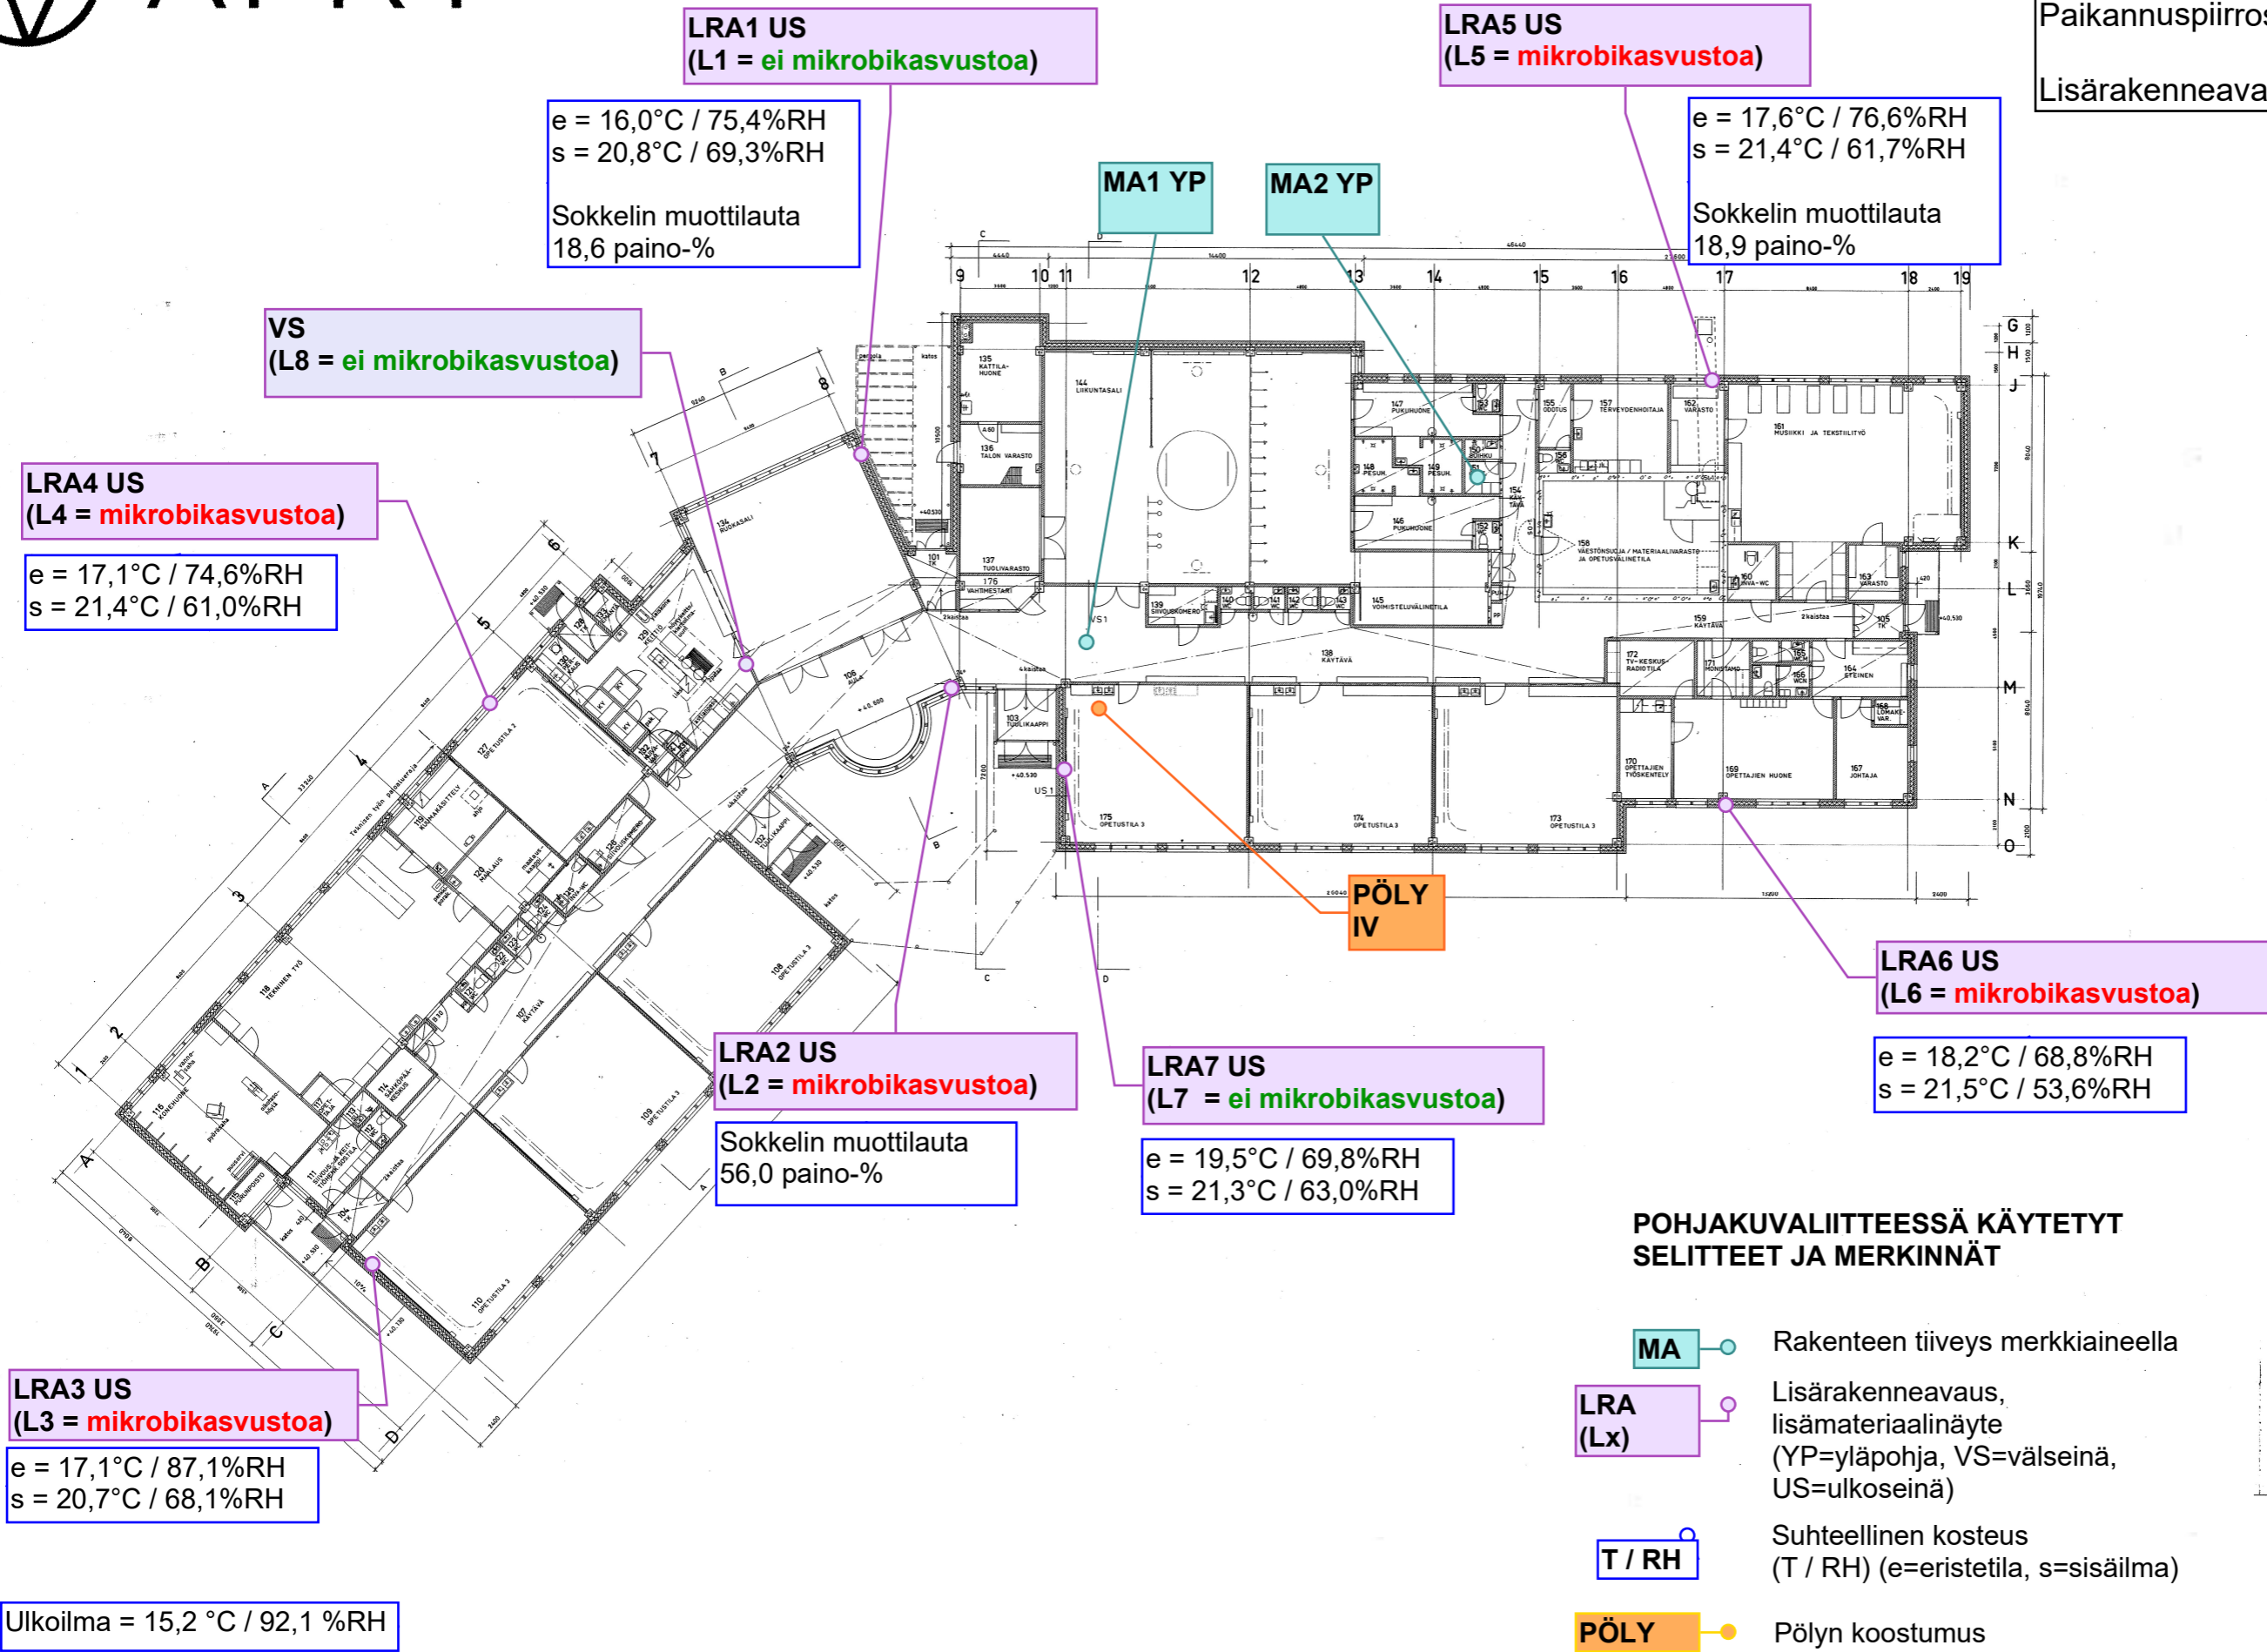
POHJAKUVALITTEESSÄ KÄYTETYT SELITTEET JA MERKINNÄT

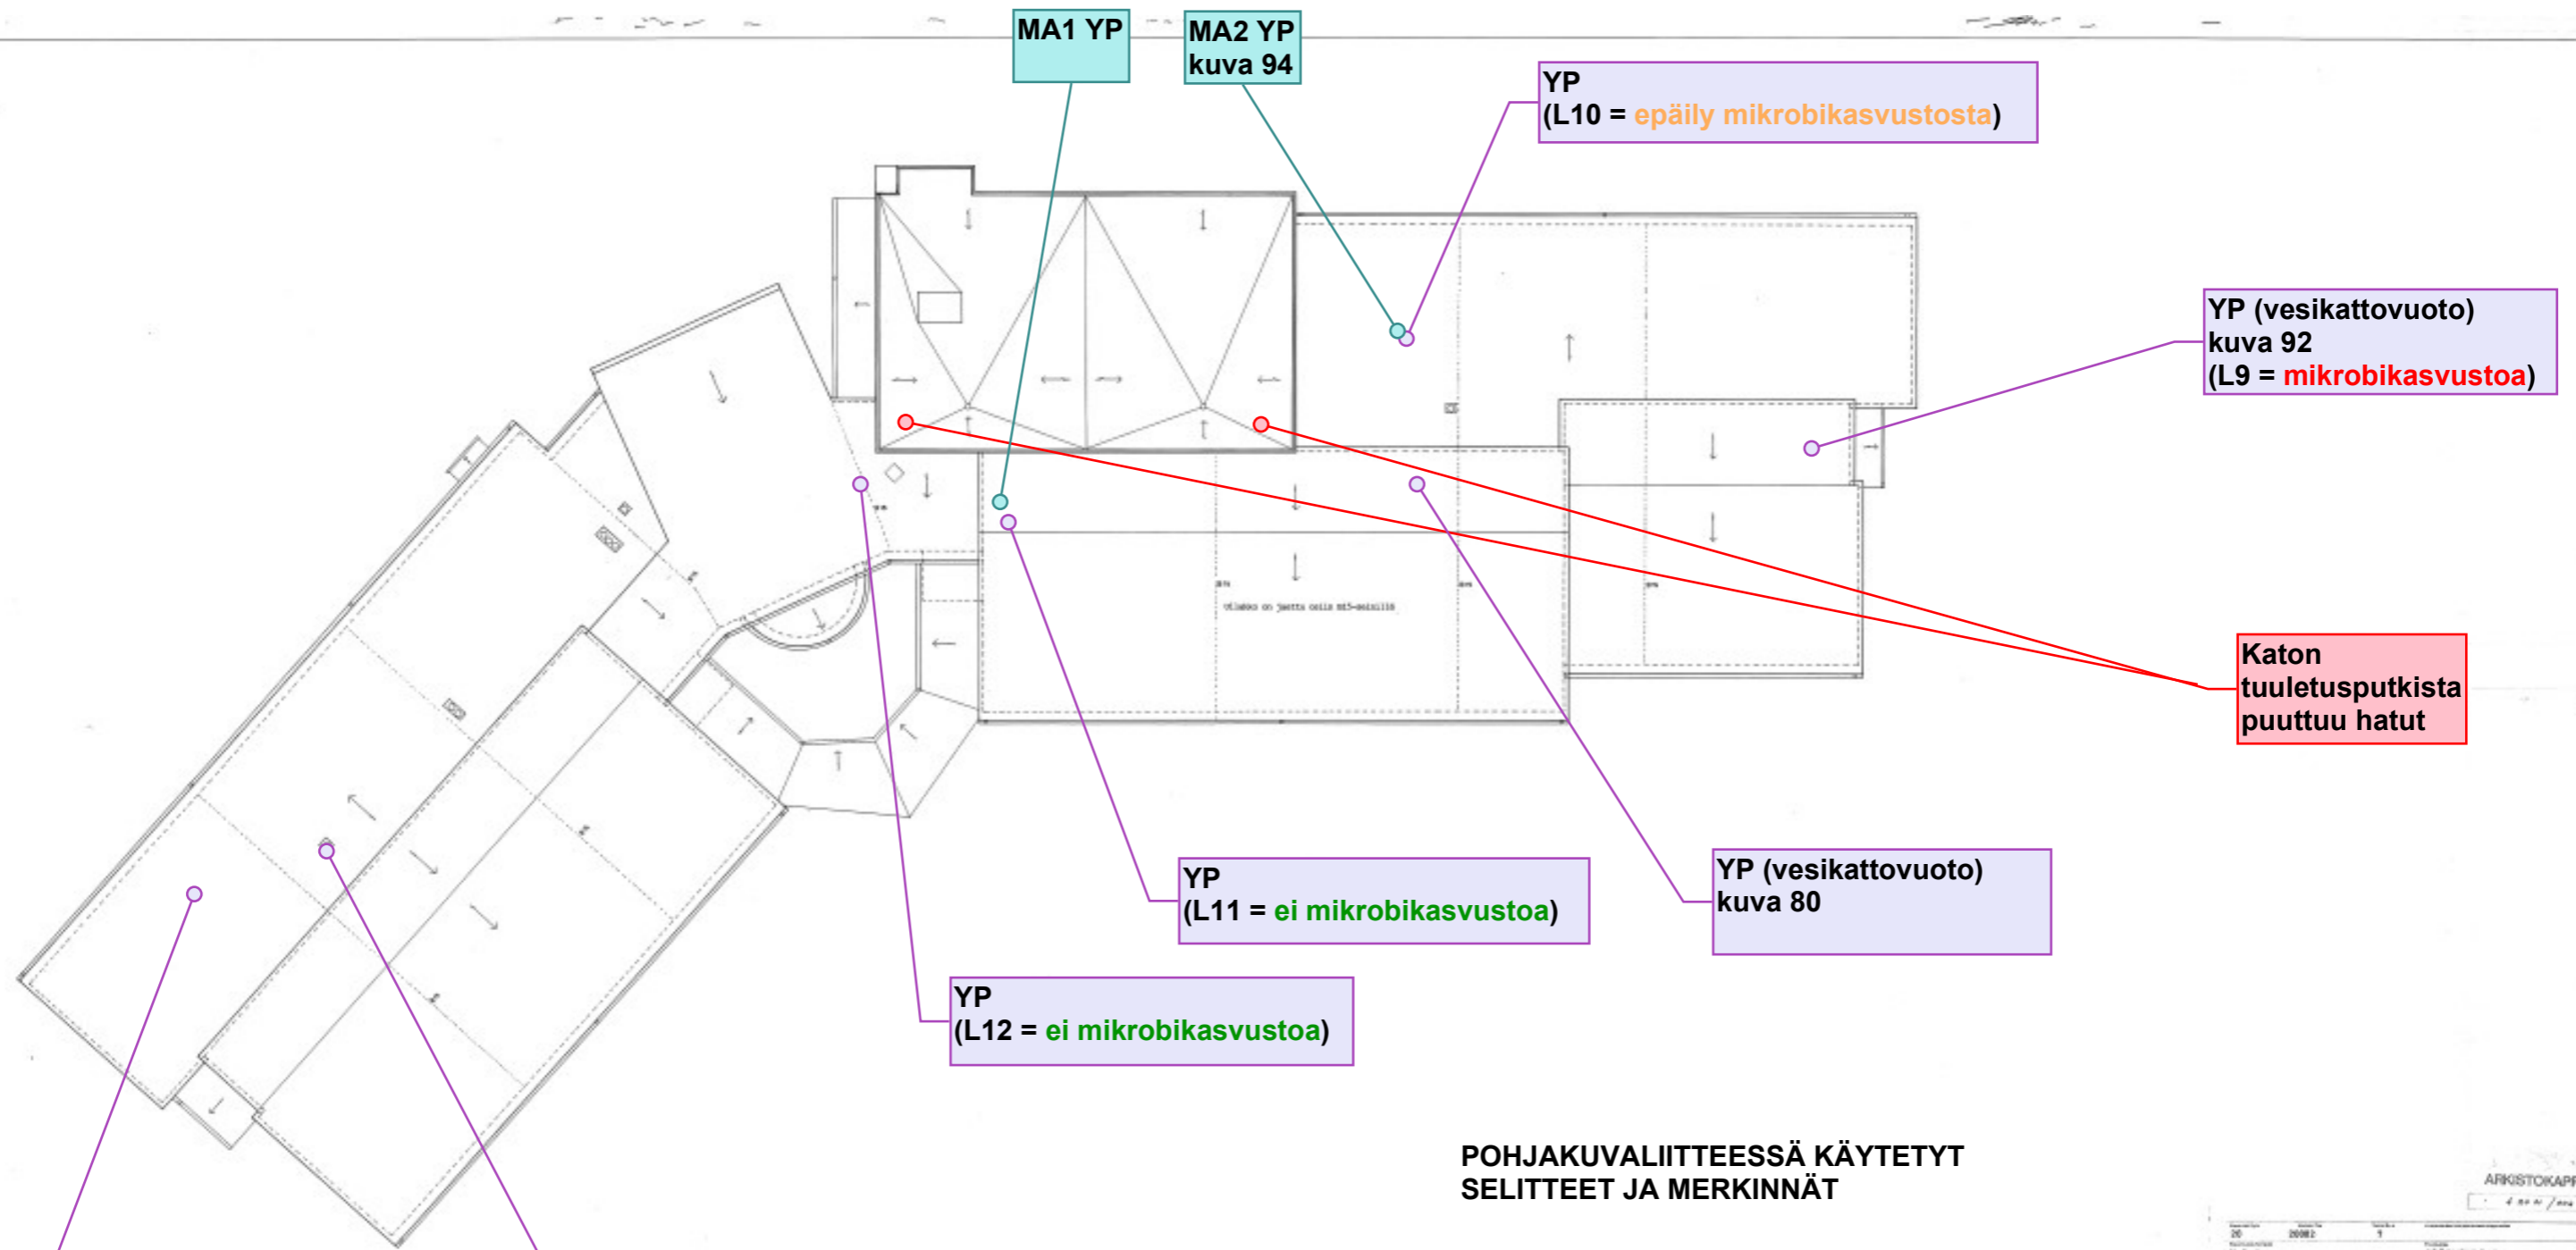
**POHJAKUVALIITTEESSÄ KÄYTETYT
 SELITTEET JA MERKINNÄT**

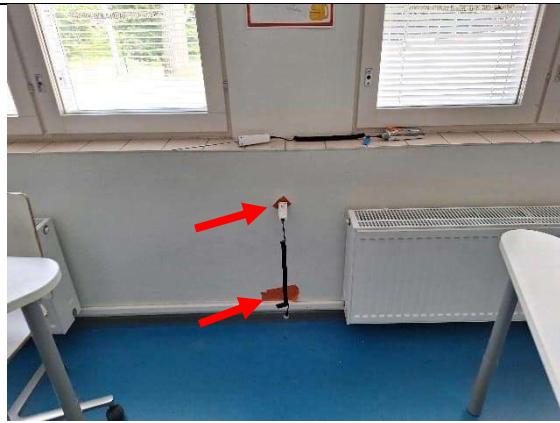
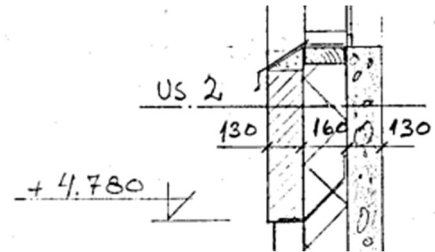
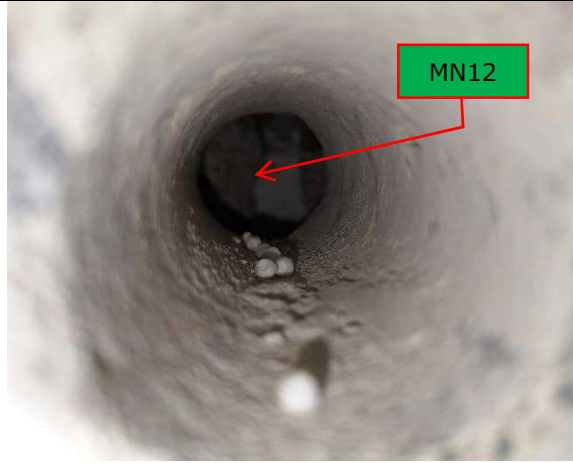
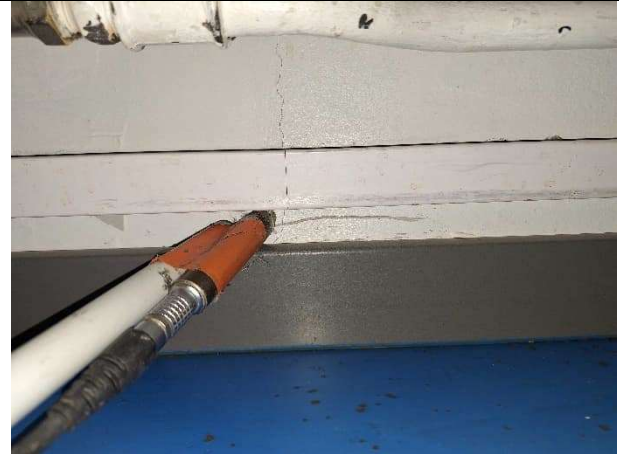
Opetustilan 174 ulkoseinään tehtiin kaksi rakenneavausta. Ensimmäinen rakenneavaus tehtiin lattiapinnan läheisyyteen. Tehdyn rakenneavauksen kautta havaittiin seinän alaosassa lämmöneristeenä Styrox -eriste. Seinän toinen rakenneavaus tehtiin materiaalinäytteen ottamista varten hieman korkeammalle seinään tehdystä rakenneavauksesta. Rakenteet vastasivat suunnitelmia.

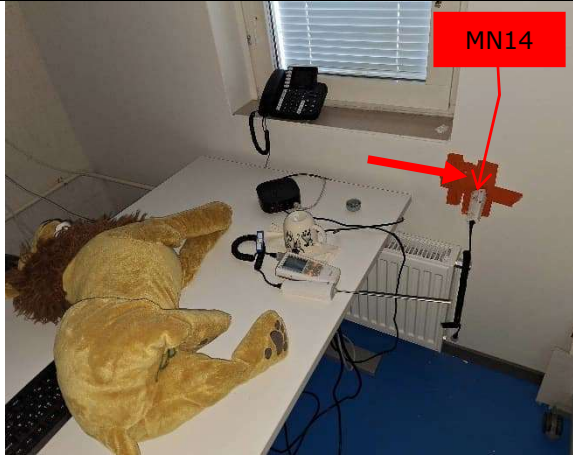
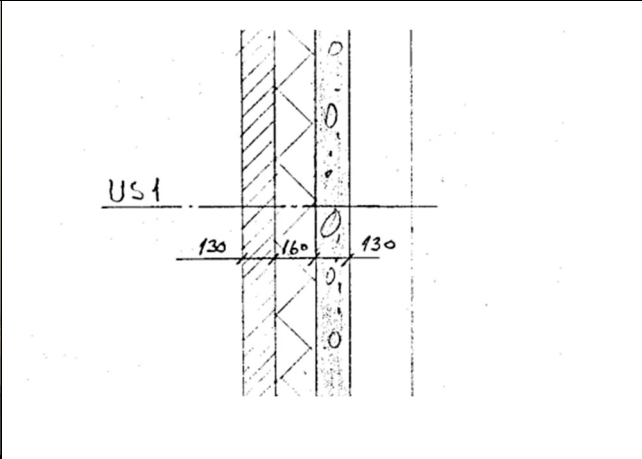
<p>Rakenneavaus tehtiin ulkoseinään keskiosaan ikkunan viereen. Rakenneavaus sijoitettiin hieman korkeammalle seinän alaosaan, millä pyrittiin kartoittamaan seinärakenteen vaurioilannetta ikkunan alaosan kohdalta. Rakenteen vastasivat alkuperäisiä suunnitelmia. Sisäkuoren paksuus on havaintojen perusteella noin 130 mm. Ulkoseinän eristämiseen on käytetty mineraalivillaa.</p> <p>Rakenne oli mittausten perusteella kuiva eikä avauksessa todettu merkittävästi poikkeavia hajuja. Mineraalivillaeristeestä otettiin materiaalinäyte mikrobianalysiin. Näytteessä todettiin mikrobikasvu.</p>

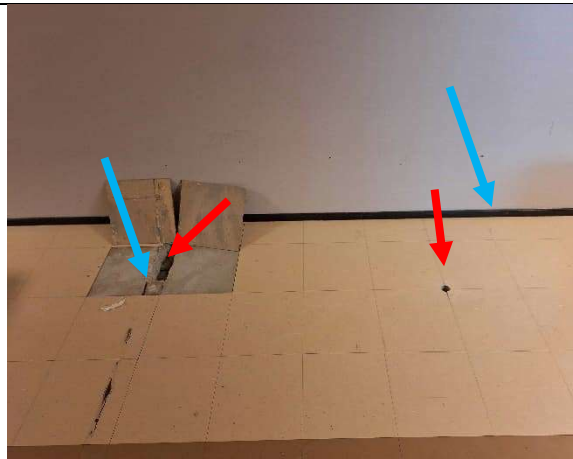
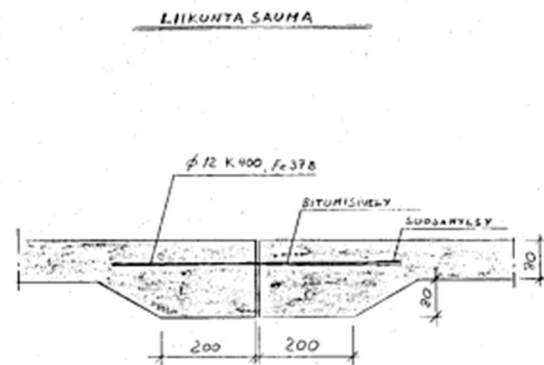
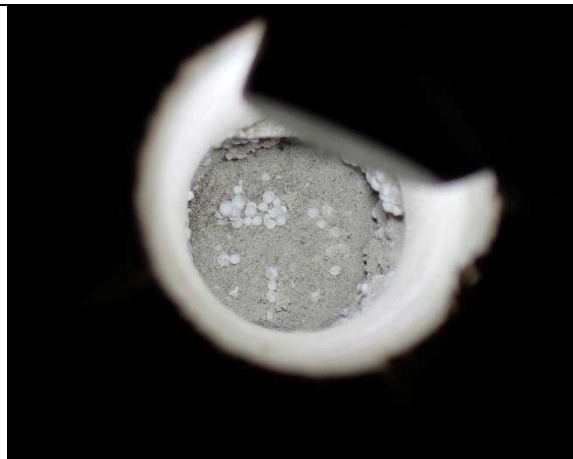
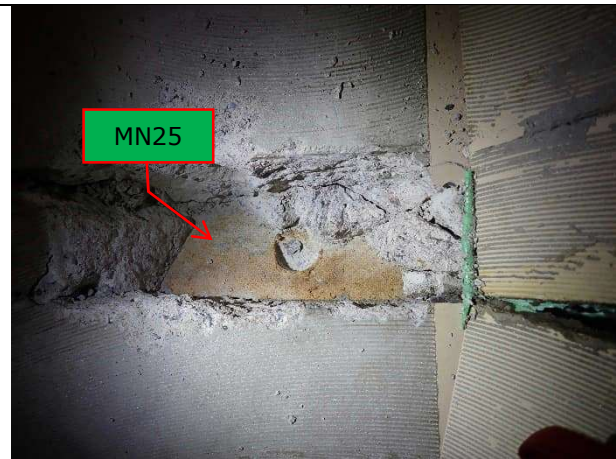
Liikuntasauvan rakenneavaus tehtiin käytävälle 138. Rakenteen vastasivat pääosin alkuperäisiä suunnitelmia. Havaintojen perusteella pintalaatan paksuus metrin päässä liikuntasauvasta on noin 110 mm. Laatan alapuolella on 50 mm styrox lämmöneriste. Liikuntasauvan kohdalla alapohjalaattaa on suunnitelmien mukaan jonkin verran vahvennettu. Rakenneavauksessa ei havaittu suunnitelmien mukaista bitumisivelykerrosta. Liikuntasauvassa on kovalevy betonilaattojen välissä. Liikuntasauvan vieressä on sen myötäisiä halkeamia, jotka ovat mahdollisesti syntyneet kovalevyn poikittaisesta asennosta johtuen.

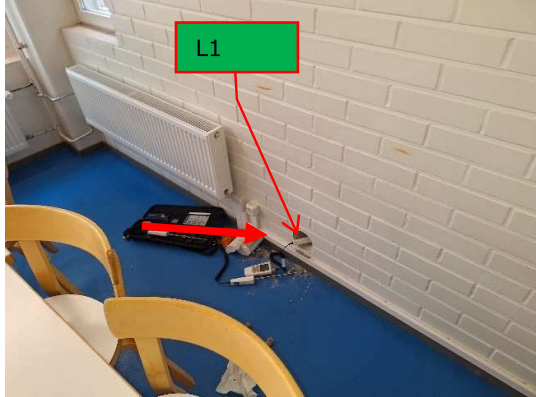
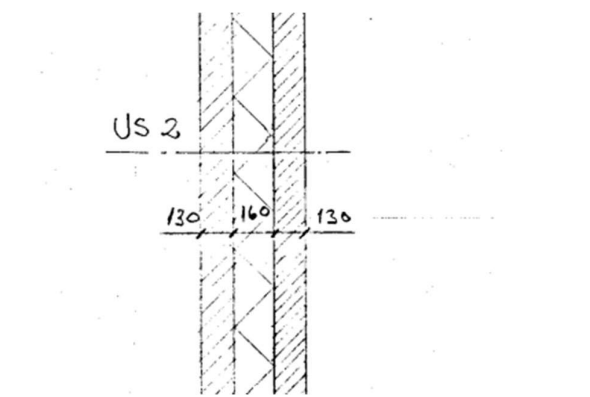
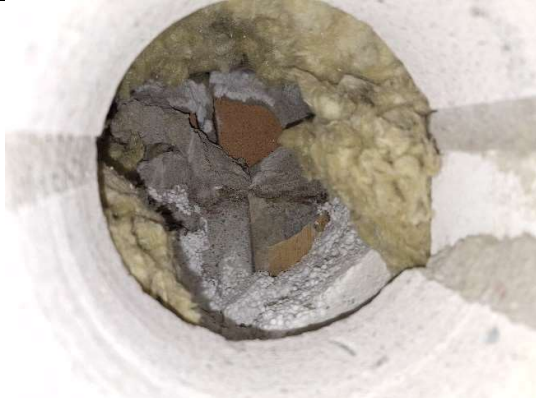
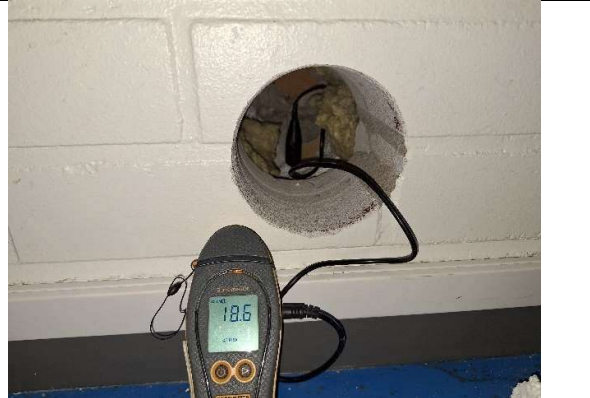
<p>Rakenneavaus tehtiin ruokalan seinän alaosaan. Avauksen yhteydessä olevat rakenteet vastasivat pääosin alkuperäisiä suunnitelmia. Rakenneavauksen kautta on nähtävissä julkisivumuurausten ja sokkelin välinen liittymä. Liittymässä ei havaittu vedeneristebitumia.</p> <p>Tuuletusväli on avauskohdalla osittain laastipurseiden tukkima. Avauksen kohdalla sokkelin sisäpinnassa on muottilauta.</p> <p>Seinärakenteen eritetila oli mittausten perusteella kohtalaisen kuiva (75 %RH). Avauksesta näkyvän muottilaudan yläosan kosteuspuiteisuus oli mittaushetkellä 18,6 paino-% (kosteus).</p> <p>Ulkoseinän mineraalivillaeristeestä otettiin materiaalinäyte mikrobianalyysiin. Näytteessä ei to-dettu mikrobikasvusto.</p>

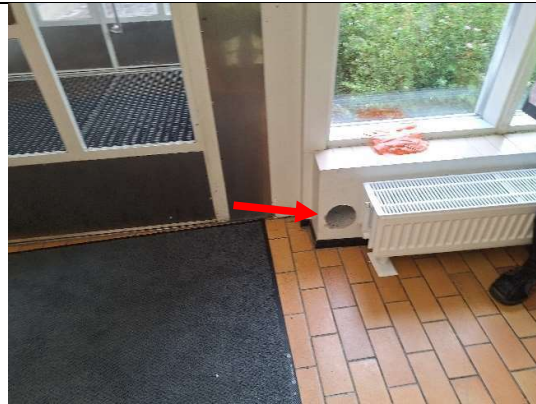
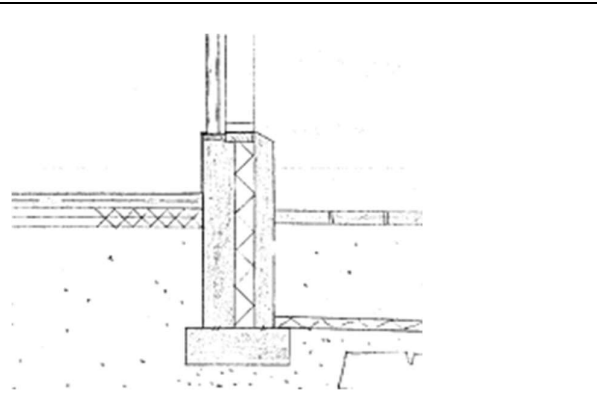
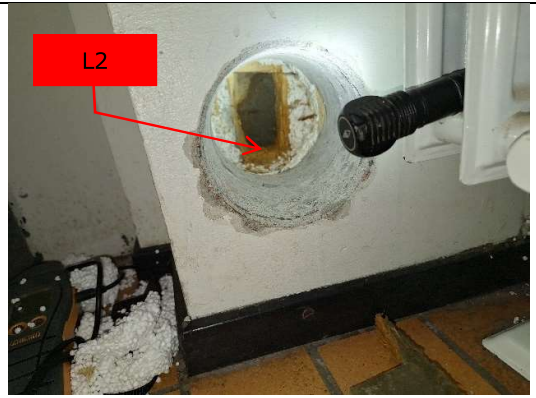
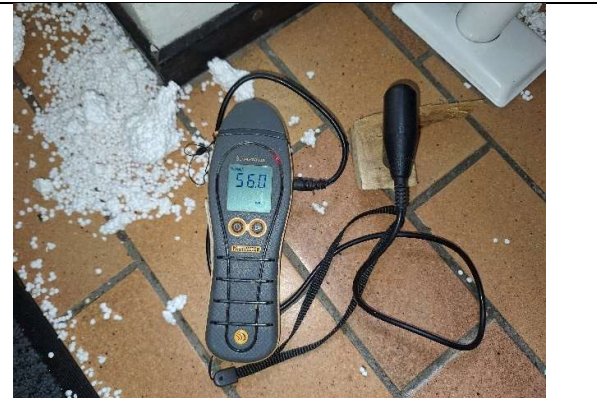
Rakenneavaus tehtiin ulkoseinän alaosaan. Rakenteet vastasivat pääosin alkuperäisiä suunnitelmia. Sisäkuoren paksuus on noin 160 mm, jonka takana 120 mm lämmöneristekerros (EPS). Lämmöneristeen takana betonisokkelin sisäpinnassa on muottilautoja.
