Tutkimusselostus

Askiston koulu, päärakennus

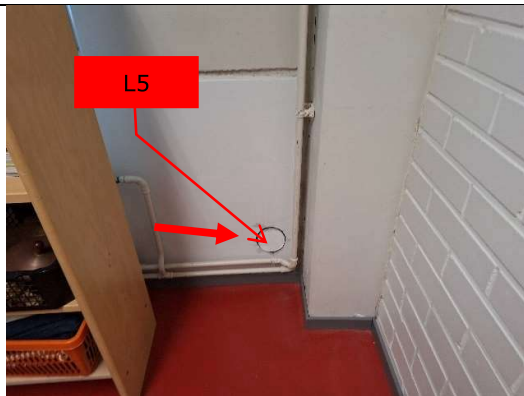
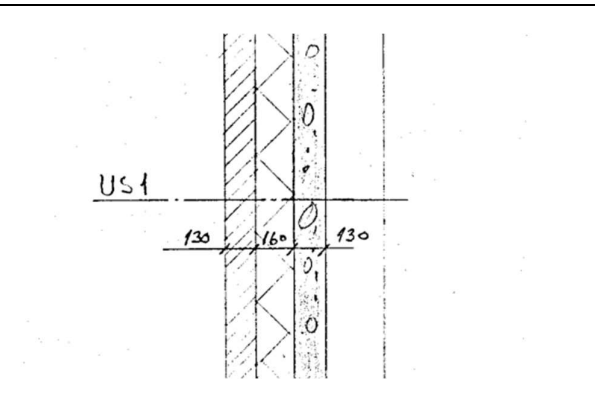
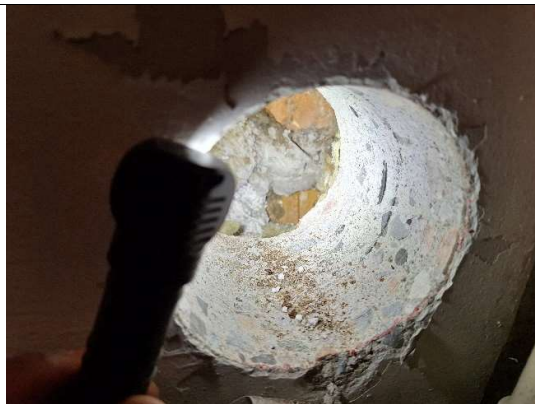
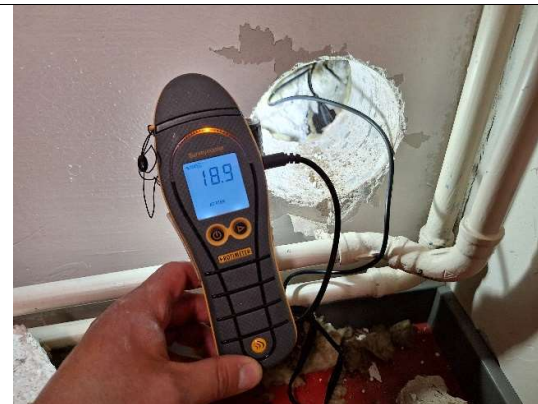
Rakenneavaus tehtiin varastotilan 162 seinän alaosaan. Avauksen yhteydessä olevat rakenteet vastasivat pääosin alkuperäisiä suunnitelmia. Rakenneavauksen kautta on nähtävissä sokkelin muottilauditus. Liittymässä ei havaittu vedeneristebitumia. Rakenneavauksessa havaittiin hieman poikkeavia hajuja.
