Kosteus- ja sisäilmatekninen kuntotutkimus

Ilolan päiväkot
Hanurikuja 3
01390 Vantaa

Päiväys	12.12.2025
Tekijä	Joon Vauhkonen & Heikki Nurmi
Tarkastaja	Jussi Erkkilä
Hyväksynyt	Jussi Erkkilä
Projektinumero	12022291

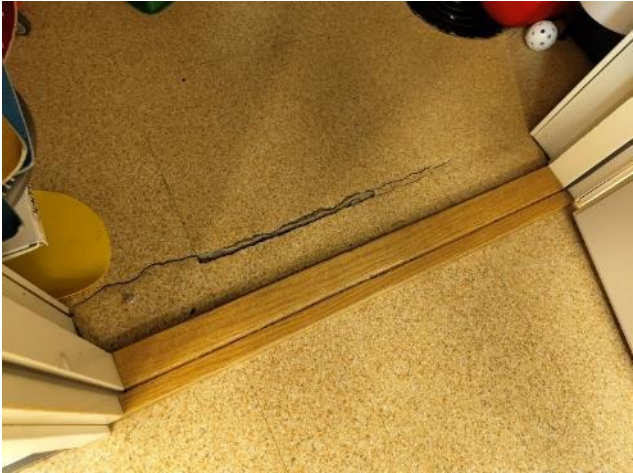
Kuva 5.10	Rakenneavausten (RA.02-AP ja RA.10-AP) perusteella esiintyy kellarin ja 1. kerroksen maanvaraisissa alapohjissa (AP2) huomattavaa vaihtelua suhteessa suunnitelmapiirustuksiin. Vaihtelua havaittiin teräsbetoni- ja lämmöneristeen paksuudessa (Liite 4: RA.02-AP ja RA.10-AP).

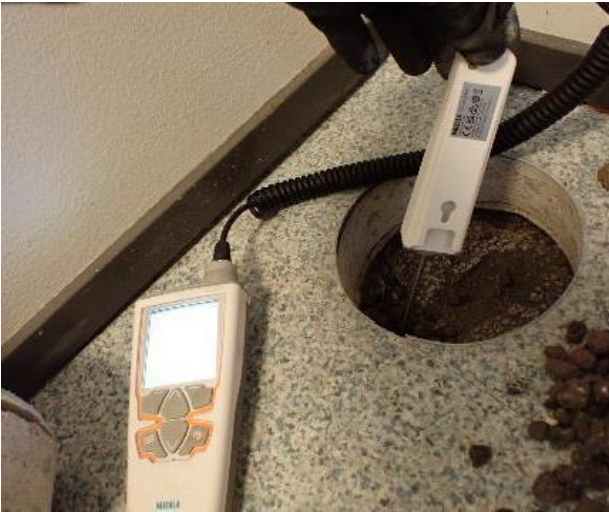
Kuva 6.7	<p>Pienryhmähuoneen (46) välipohjan (VP1) rakenneavauksesta RA.14-VP tehdyissä aistinvaraisissa tarkasteluissa ei havaittu viitteitä materiaalien kosteus- tai mikrobivaurioitumisesta. Rakenneavauksesta suodatinkankaasta otetusta materiaalinäytteestä MA.01-VP tehdyssä laimennosviljelyssä ei myöskään havaittu mikrobikasvua.</p>

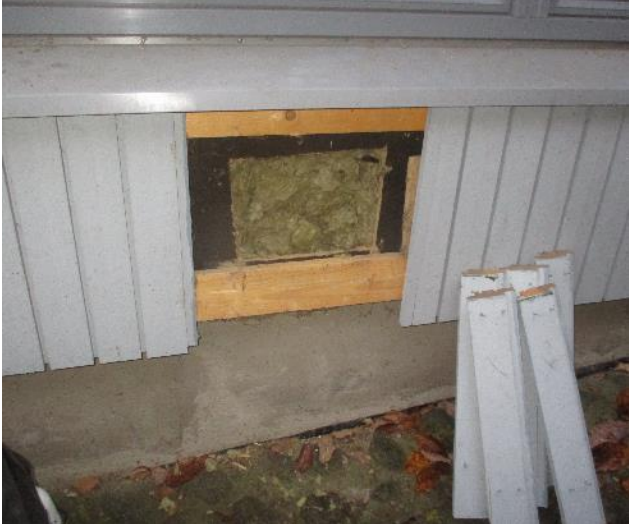
Kuva nro.	Havainto	Kuva
Kuva 7.26	Porrashuoneen rakenneavaus RA.17-US tehtiin kohtaan, jossa ulkoverhouksessa oli poikkeavaa levä- ja sammalkasvustoa. Lämmöneristeen silmämääräisessä tarkastelussa ei havaittu merkittäviä värimuutoksia tai tummentumia. Lämmöneristeen ulkopinnasta otetussa materiaalinäytteessä MA.18-US havaittiin kuitenkin selvää mikrobikasvua.	 
Kuva 7.27	Porrashuoneen rakenneavauksessa RA.17-US alaohjauspuun pinnalla on tummentumaa/hiilittymää. Alaohjauspuussa ei ollut aistinvaraisesti havaittu viitteitä kosteusta tai mikrobivaurioista. Alaohjauspuun alapinnasta otetussa materiaalinäytteessä MA.15-US havaittiin kuitenkin selvää mikrobikasvua.	 
Kuva [REDACTED]	rakenneavauksen RA.18-US perusteella ulkoseinän lämmöneristeenä on käytetty EPS-levyä. Suunnitelmapiiirustuksissa eristeenä on esitetty käytettäväksi PU-levyä. Lämmöneristeen (EPS) ulkopinnasta otetussa näytteessä MA.37-US ei havaittu viitteitä materiaalin mikrobivaurioitumisesta.

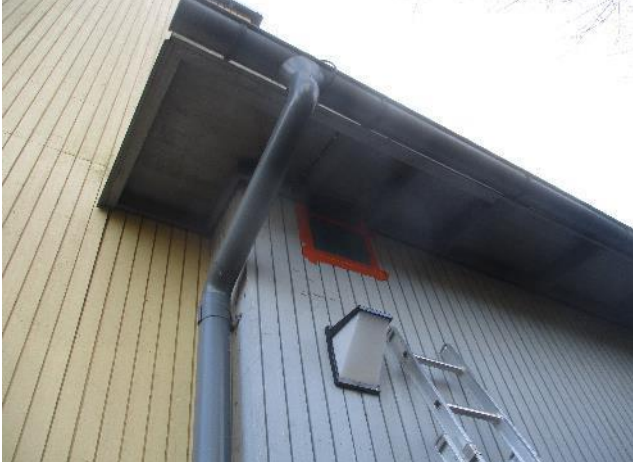
Kuva nro.	Havainto	Kuva
Kuva 7.41	Rakennearvauksen RA.25-US kohdalla vesikaton aluskate ei ylety selkeästi julkisivuverhouksen ulkopuolelle tai julkisivulaudoituksen yläreunaan asennetun myrskypellin päälle, minkä perusteella voi aluskatteen päältä mahdollisesti valua vuoto-/kondenssivesi ohjautua julkisivuverhouksen taakse.	 
Kuva 7.42	Rakennearvauksen RA.25-US kohdalla ei ollut aistinvaraisesti havaittavia viitteitä kosteusvaurioista. Yläohjauspuun kosteuspuiteisuus oli tavanomaisella tasolla (16,4 p-%). Lämmöneristeen ulkopinnasta otetussa materiaalinäytteessä MA.33-US havaittiin kuitenkin selvää mikrobikasvua.

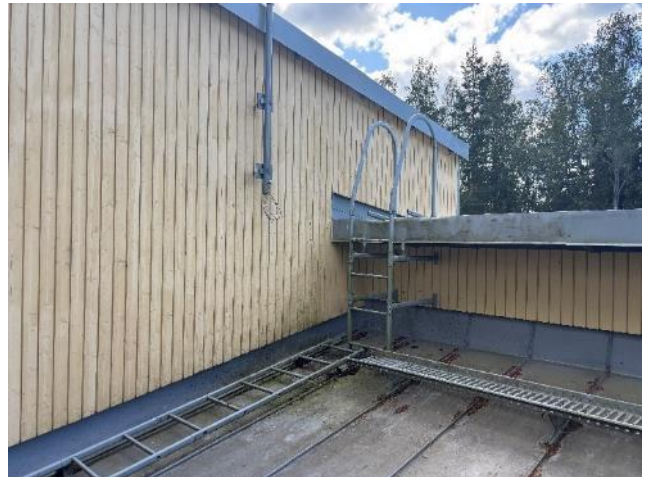
Kuva nro.	Havainto	Kuva
Kuva 8.18	Yläpohjaan (YP1) tehtiin yhteensä 3 rakenneavausta (Liite 4). Rakenneavausten tarkoituksen oli tarkastella mm. yläpohjan (YP1) ja sen liittymien (ulkoseinät, väliseinät) toteutusta. Rakenneavausten perusteella yläpohjan ja sen ulkoseinän liittymärakenteet vastasivat pääosin suunnitelmapiirustuksissa esitettyä (kts. kohta 8.1). Kuvassa lepo- ja leikkihuoneen (18) yläpohjan rakenneavaus RA.06-YP.	 
Kuva 8.19	Yläpohjan (YP1) rakenneavauksissa ei ollut aistinvaraisesti havaittavia viitteitä kosteus- tai mikrobivaurioista. Myöskään yläpohjan lämmöneristeenä käytetystä mineraalivillasta otetuissa materiaalinäytteissä (3 kpl) ei havaittu viitteitä mikrobikasvusta materiaalissa. Kuvassa ryhmähuoneen (22) yläpohjan rakenneavaus RA.09-YP.

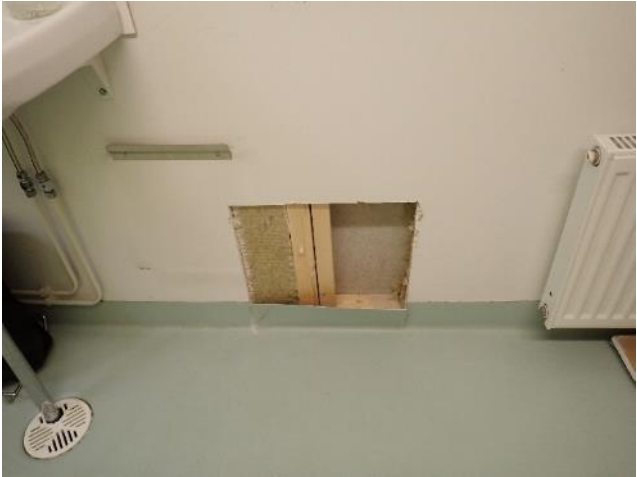
Kuva 9.6	Ryhmähuoneen (39) ylä-pohjaan tehdyn raken-neavauksen RA.11-YP ja alakaton ontelotiloista tehtyjen rakennetta rik-komattomien tarkastus-ten perusteella ei-kan-tava väliseinä (VS8) ulot-tuu/liittyy ainoastaan ylä-pohjan kipsilevyverhouk-seen alapintaan.

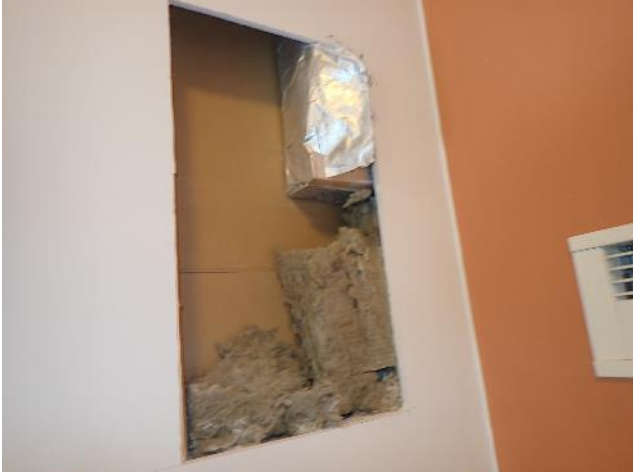
Kuva 9.10	Ryhmähuoneen (15) rakenneavauksen RA.05-US perusteella voi väliseinässä olevien aukkopalkkien tuennassa esiintyä poikkeamia suhteessa suunnitelmapiirustuksiin. Viilupuupalkin päädyssä ei ollut esim. suunnitelmapiirustuksissa esitettyä teräspilaria (mm. RAK_TASO_yläpohja, matala osa, osat A ja B.pdf). Lisäksi viilupuupalkin kohdalla oli höyrynsulkukalvo.

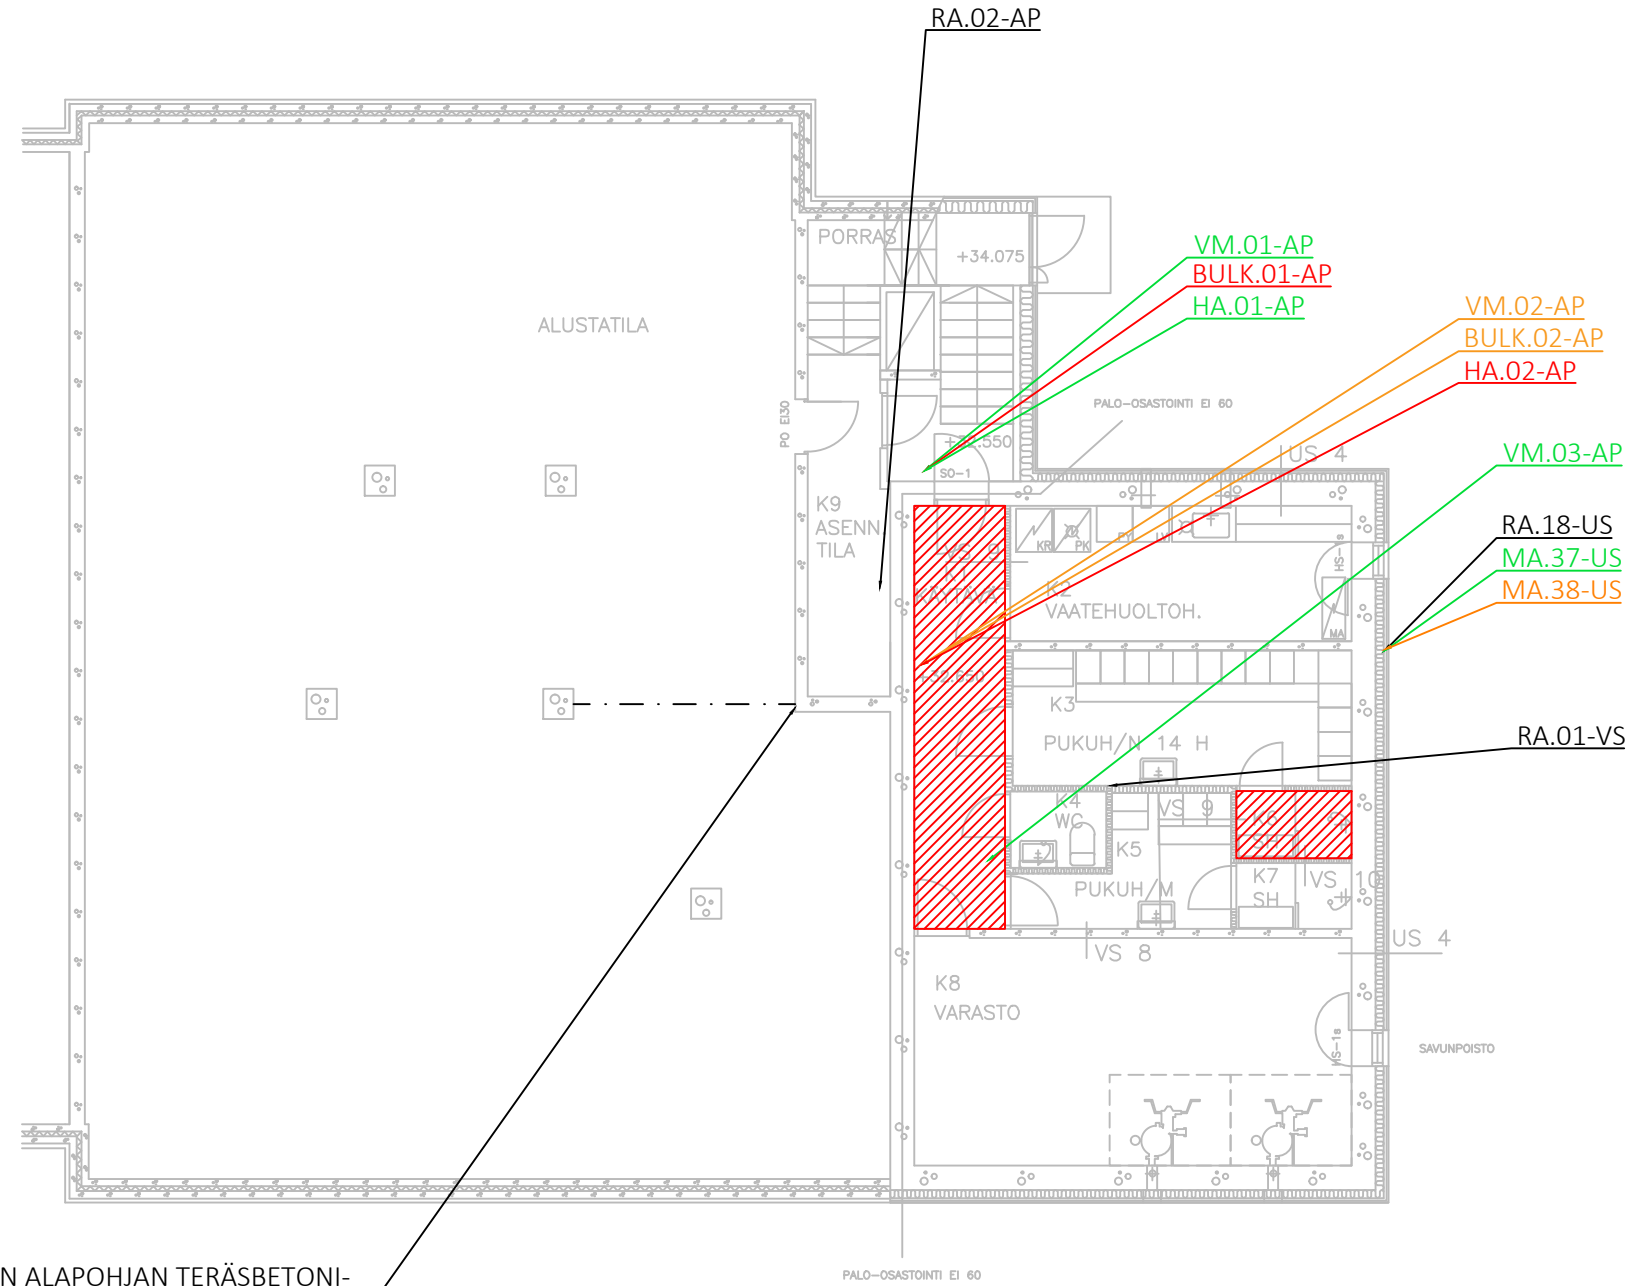
RYÖMINTÄTILAISEN ALAPOHJAN TERÄSBETONI-PALKIN SEINÄLIITTYMÄSSÄ HALKEAMIA

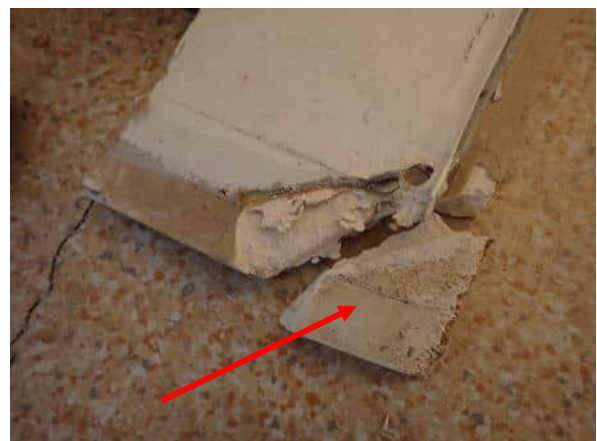
Kipsilevyn alareunassa (sisäpinta) havaittiin kosteusrasitukseen viittaavaa värjäytymää (punainen nuoli). Lisäksi levyn pinnassa olevan kartongin liimaus oli heikentynyt. Kartongin materiaalinäytteessä MA.06-US havaittiin bakteerikasvua.

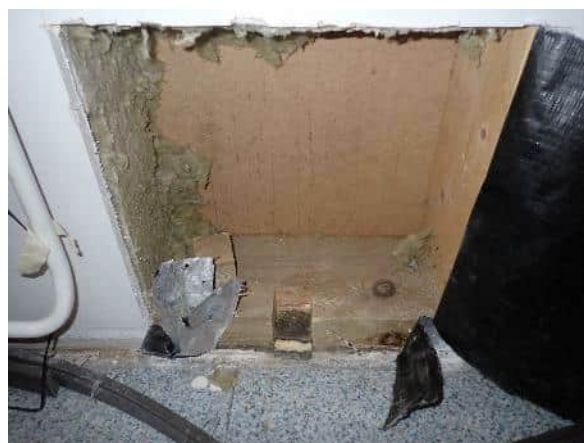
Havainnekuva rakenneavauksesta. Tuulensuojalevyn sisäpinnassa oli valumajälkiä, joiden koostumus ja alkuperä jäi epäselväksi. Lisäksi mineraalivillalevyn ulkopinnasta otetussa materiaalinäytteessä havaittiin kosteusvaurioindikaattoreita (*Aspergillus restricti* -lajiryhmä ja *Wallemia spp.*).

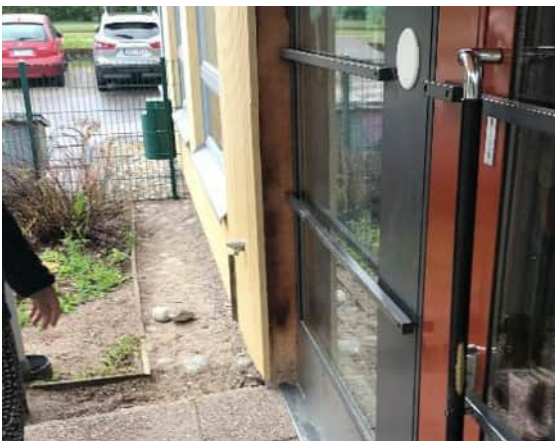
Yleiskuva rakenneavauskohdasta. Rakenneavaus tehtiin kohtaan, jossa ovipielen ulkoverhouksena käytetyssä vanerilevyssä oli havaittavissa kosteusra-situkseen viittaavaa värimuutoksia.

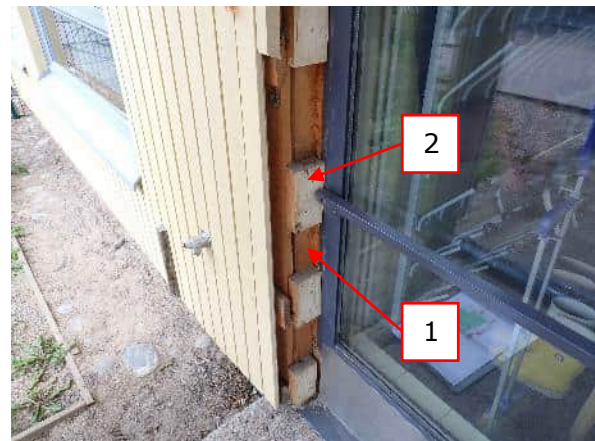
Yleiskuva rakenneavauksesta. Rakenneavauksen perusteella teräsövet on asennettu arkkitehtipiirustuksessa esitettyä syvemmmälle. Pielen kohdalla oleviin runkotolppiin [1] oli lisäksi kiinnitetty puuklossit [2], jotka toimivat pieleen asennetun vanerilevyn asennusalustana.

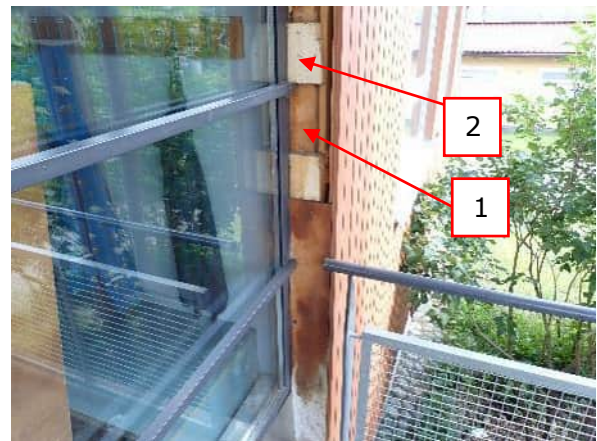
Yleiskuva rakenneavauksesta. Rakenneavauksen perusteella teräsovet on asennettu arkkitehtipiirustuksessa esitettyä syvemmälle. Pielen kohdalla oleviin runkotolppiin [1] oli lisäksi kiinnitetty puuklossit [2], jotka toimivat pieleen asennetun vanerilevyn asennusalustana.

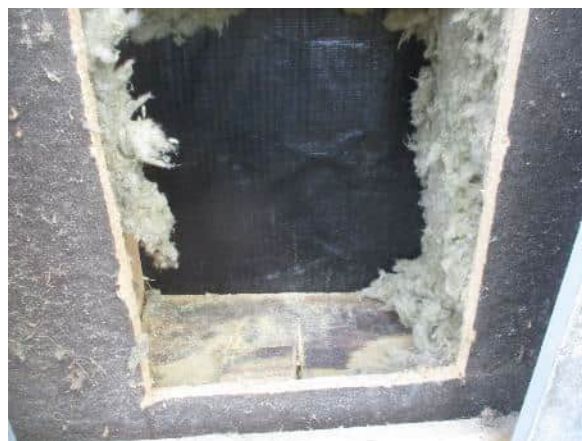
Havainnekuva rakenneavauksesta. Alaojhauspuun pinnalla on tummentumaa/hiiltymää, jota todettiin myös muissa rakenneavauksissa. Rakenneavauskohdassa ei aistinvaraisesti todettu viitteitä seinärakenteen alaosan vaurioitumisesta.

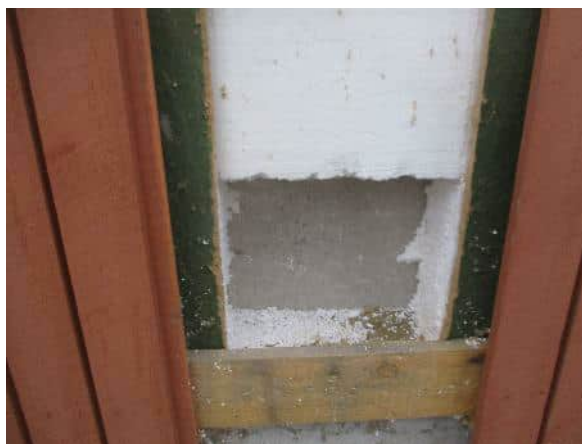
Havainnekuva rakenneavauksesta. Suunnitelmista poiketen rakenteen lämmöneristeenä oli EPS-levy (suunnitelmissa PU-levy). Rakenneavauskohdassa ei aistinvaraisesti todettu viitteitä vaurioista.

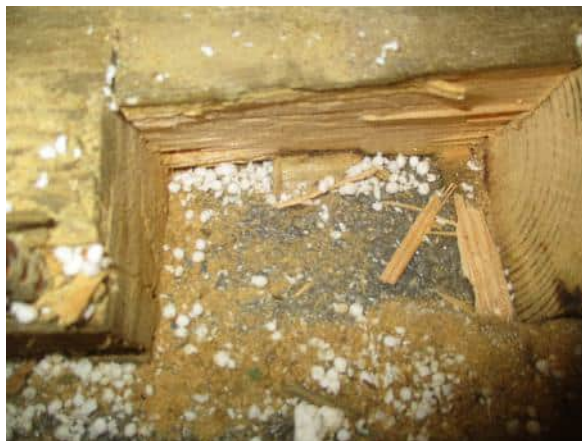
Rakenneavauksen alahjauspuun alapuolella on solumuovi. Leikkauksessa (RAK_LEIKKAUS JA DETALJI [REDACTED] leikkaukset 1-2.pdf) alahjauspuun alapuolella on esitetty kumibitumikermi.

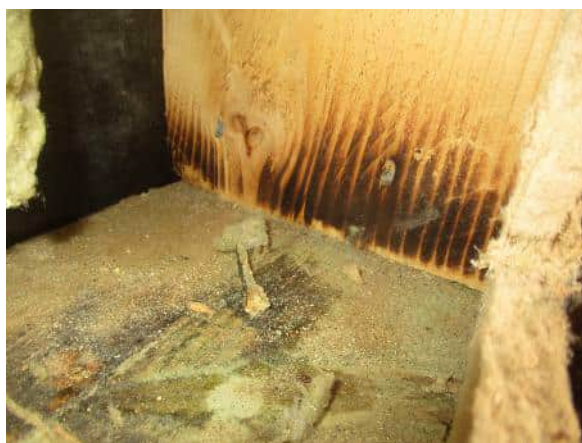
Alaohjauspuun pinnalla ja pystyrungon alaosassa todettiin tummentumaa/hiiltymää, jota todettiin myös muissa rakenneavauksissa.

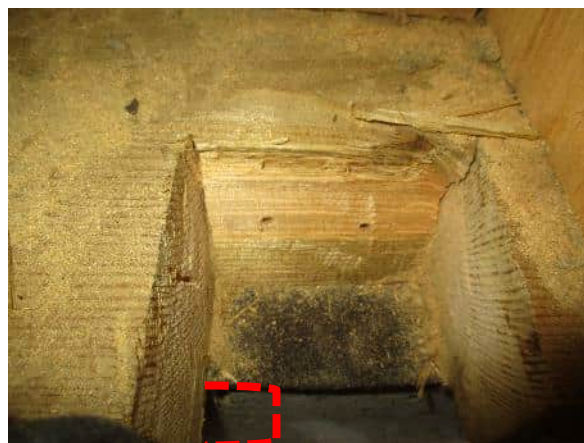
Alaohjauspuun alapuolella todettiin kermi kapillaarikatkona. Rakenneavauksen kohdalla alaohjauspuu tulee noi 20-30 mm sokkelilinjan yli.

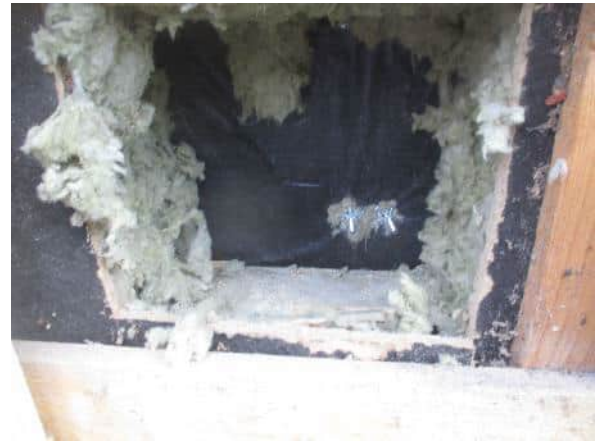
Havainnekuva rakenneavauksesta. Rakenneavauksen kohdalla patterin kannakkeen kiinnitykset lävistävät höyrynsulun. Rakenneavauskohdassa ei aistinvaraisesti todettu viitteitä seinärakenteen alaosan vaurioitumisesta.

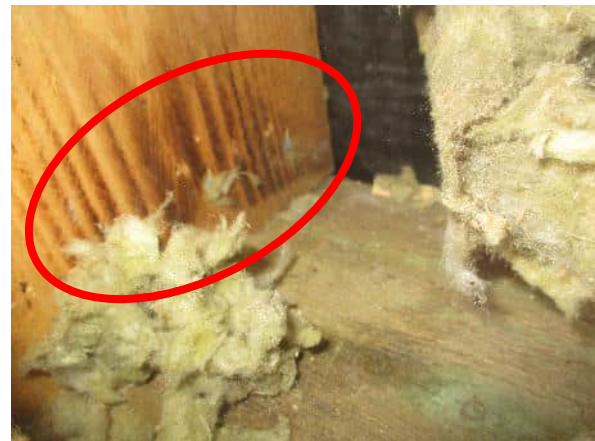
Rakenneavauksen kohdalla rungon alaosassa tummentumaa/jälkiä kuumentamisesta.

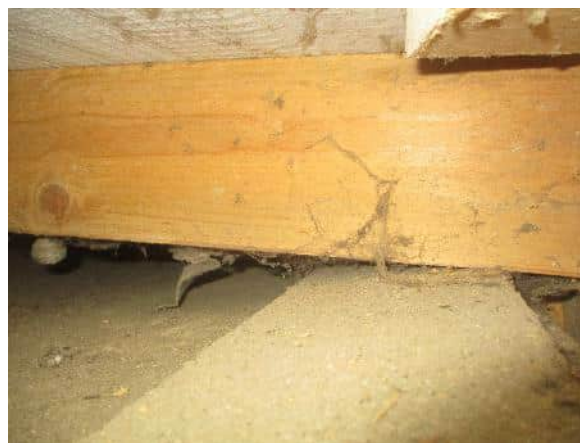
Rakenneavauksen kohdalta yleiskuva yläpohjan eristeen ja aluskatteen väliin. Kohdalla ei todettu vuoto- tai kosteusjälkiä. Kohdassa todettiin roskaa.

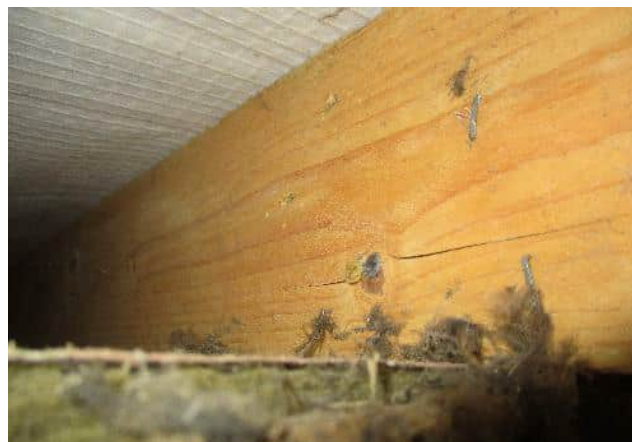
Rakenneavauksen kohdalta yleiskuva yläpohjan eristeen ja aluskatteen väliin. Kohdalla ei todettu vuoto- tai kosteusjälkiä. Kohdassa todettiin luonnonroskaa.

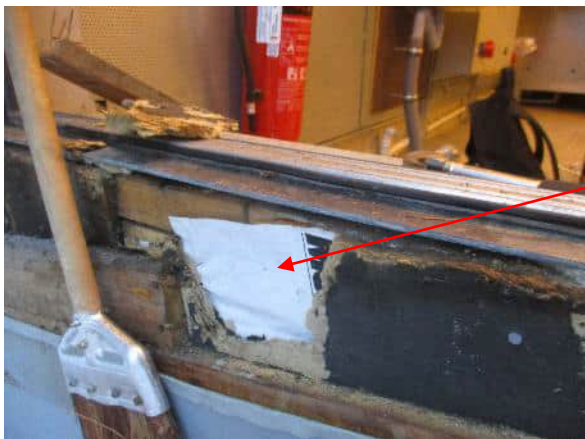
Yleiskuva rakenneavauksesta. Kynnyksen kohdalla rintataitteen alla oleva vinolaudoitus ja tuulensuojalevy ovat aistinvaraisesti tarkasteltuna kosteusvaurioituneita. Myös rakenteen sisäosissa olevan vaakalaudoituksen yläreunassa havaittiin vuotojälkiä.
