# Lehtikuusen koulu, Havu-rakennus

Hiirakkotie 9, VANTAA

Sisäilma- ja rakennetekniset jatkotutkimukset

7.11.2025

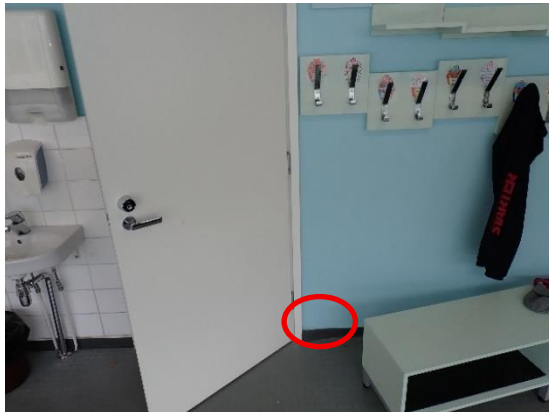
Tarkastuksen yhteydessä vesipisteiden kohdalla väliseinien alaosissa havaittiin aistinvaraisesti vaurioituneita materiaaleja.

**Kuva 2**  
Väliseinän alaosan tarkastuspiste käytävällä 242

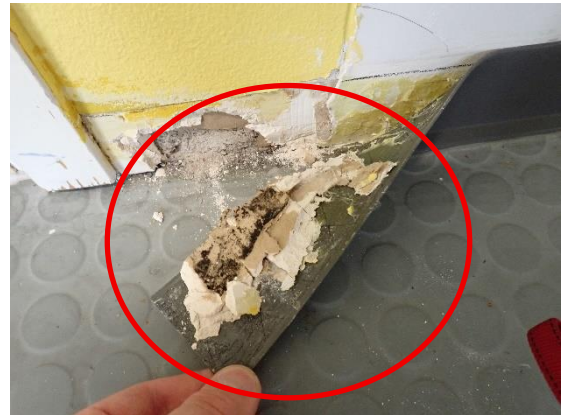
**Kuva 12**  
Käytävän 201 käsien kuivauspisteen alapuolella kipsilevy aistinvaraisesti vaurioitunut.

- Vesipisteiden viereisten väliseinien vaurioiden kartoitus ja kosteusvauriokorjaukset.
  - Väliseinien pinta vesipisteen ja kuivauspisteen kohdalla suositellaan käsittelemään vähintäänkin kosteussululla tai vastaavalla.

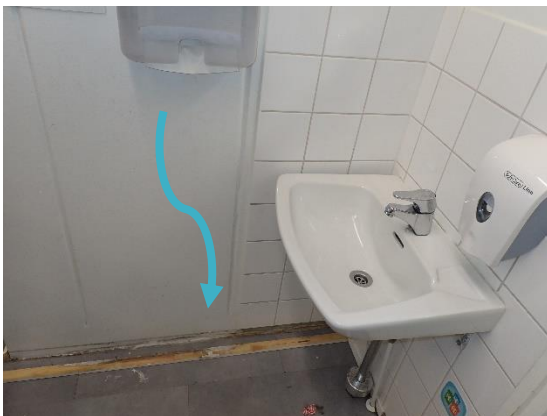
**Kuva 13**  
Vesipiste luokassa 244.

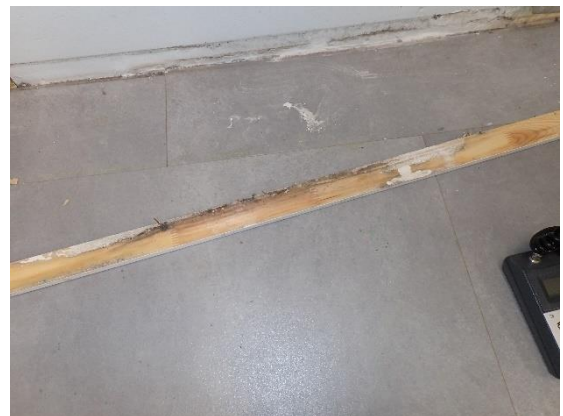
**Kuva 14**  
Luokan 244 käsien kuivauspisteen alapuolella puinen jalkalista ja seinän alaosan tasoite aistinvaraisesti vaurioitunut. Jalkalistan takana pintakosteus kohonnut.

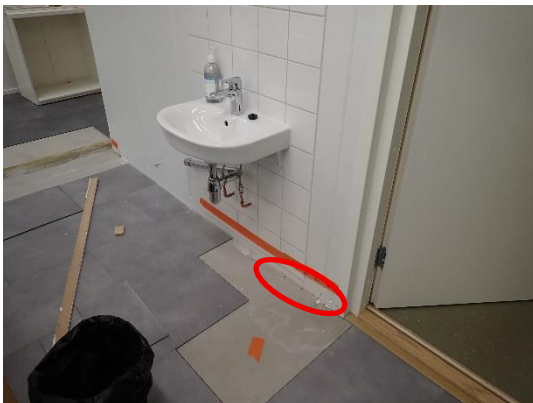
Tilassa 161 suoritettiin lattia-väliseinäliittymän rakenneavaus 15.10.2025 kahteen kohtaan. Molemmissa kohdissa pintalaatan ja väliseinän välissä todettiin valupaperi ja väliseinän siporex-elementin alapuolella puukiilat. Alapohjan eristetilassa oli havaittavissa kosteutta. Urakoitsijalta saadun tiedon mukaan kosteus on aiheutunut urakoitsijan avausten yhteydessä aiheuttamasta vesivahingosta (vesijohtoon poraaminen). Rakenneavauksissa oli havaittavissa voimakas mikrobiperäinen haju. Laajemmissa rakenneavauksissa todettiin alapohjarakenteessa selkeitä epätiiviyiskohtia ovikynnyksen alueella, joten mikrobiperäisen hajun lähteeksi varmistui ryömintätilasta tapahtuvat ilmapuodot.

Molemmista rakenneavauksista otettiin materiaalinäytteet puukiiloista sekä valupaperista (näytteet MN10-MN13). Näytteistä kolmessa oli selkeää mikrobikasvua ja yhdessä ei havaittu mikrobikasvua. Mikrobianalyysien tulokset on esitetty tarkemmin luvussa 5.2 Mikrobianalyysien tulokset.

**Kuva 15**  
Tilan 161 vesipisteen vireissä väliseinässä havaittiin poikkeavaa kosteutta ja mikrobiperäistä hajua 19.9.2025

- Tilan 161 alapohjan kosteusvauriokorjaukset
  - Rakenteiden riittävä kuivatus tulee varmistaa eristekerrokseen tehtävillä kosteusmittauksilla
- Tiivistyskorjausten korjaaminen 1.kerroksessa

- Tilan 161 kosteusvahingon kuivatus ja lattiapinnoitteessa käytetyn liiman poisto betonipinnan hionnalla
- Ryömintätilan alipaineistusta suositellaan siten, että ryömintätila on jatkuvasti alipaineinen sisätiloihin nähden.

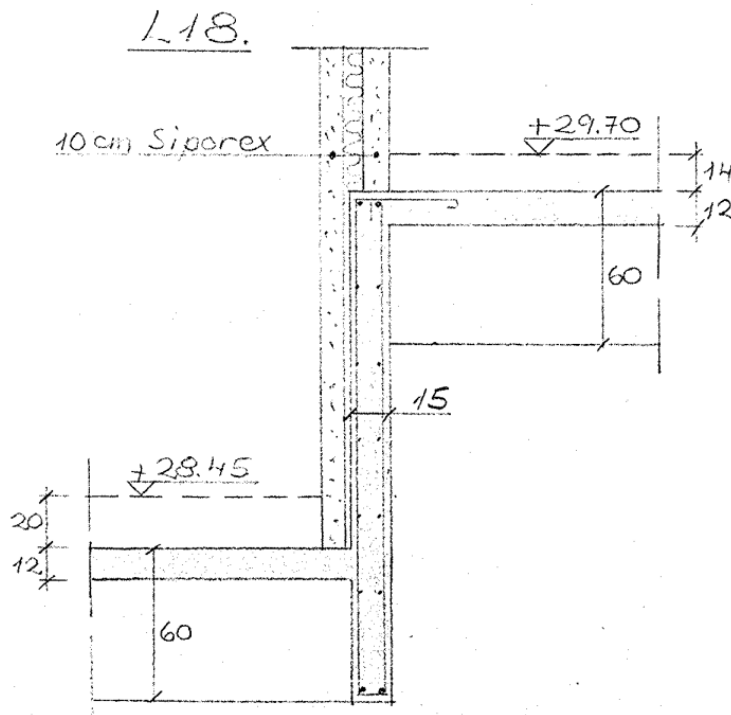
**Kuva 21**

Alkuperäinen rakenneleikkaus liikuntasalin ja tilan 146 välisestä väliseinästä.

Tilassa 146 havaittiin liikuntasalin ja tilan välisessä väliseinässä eristehalkaisu. Eristemateriaalissa ei materiaalinäytteiden perusteella havaittu mikrobivaurioita, mutta rakenneseinässä oli havaittavissa mikrobiperäistä hajua. Rakenne todettiin merkittävästi epätiiviiksi, joten rakenteessa havaittu mikrobiperäinen haju voi heikentää sisäilman laatua erityisesti, kun otetaan huomioon liikuntasalissa todettu merkittävä ylipaine.

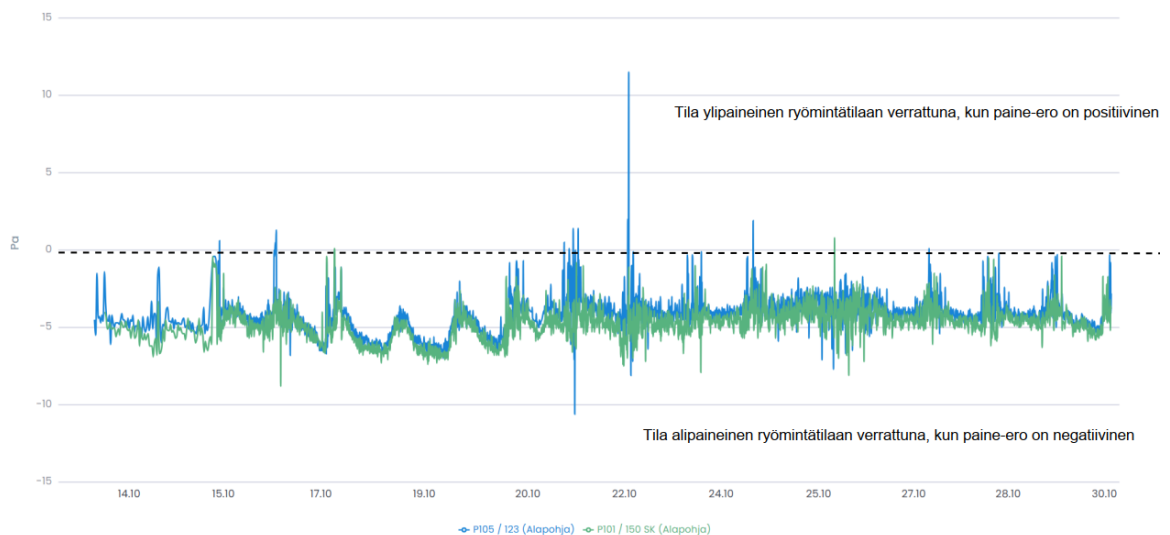
#### Kuva 27

Sisä- ja alapohjatilalan välisen paine-eromittauksen tulokset 1.kerroksessa. Painesuhdemittausten perusteella sisätilat ovat ryömintätiloihin ja kanaalirakenteisiin nähden alipaineisia.

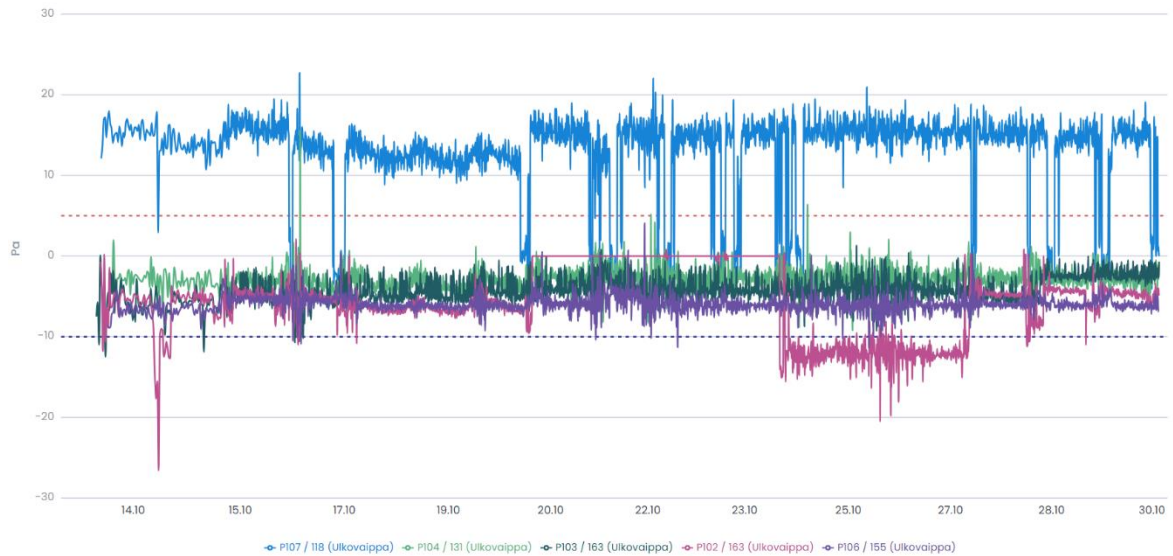
**Kuva 28**

Sisä- ja ulkoilman välisen paine-eromittauksen tulokset 1.kerroksessa. Mittalaite P102 tilassa 161.

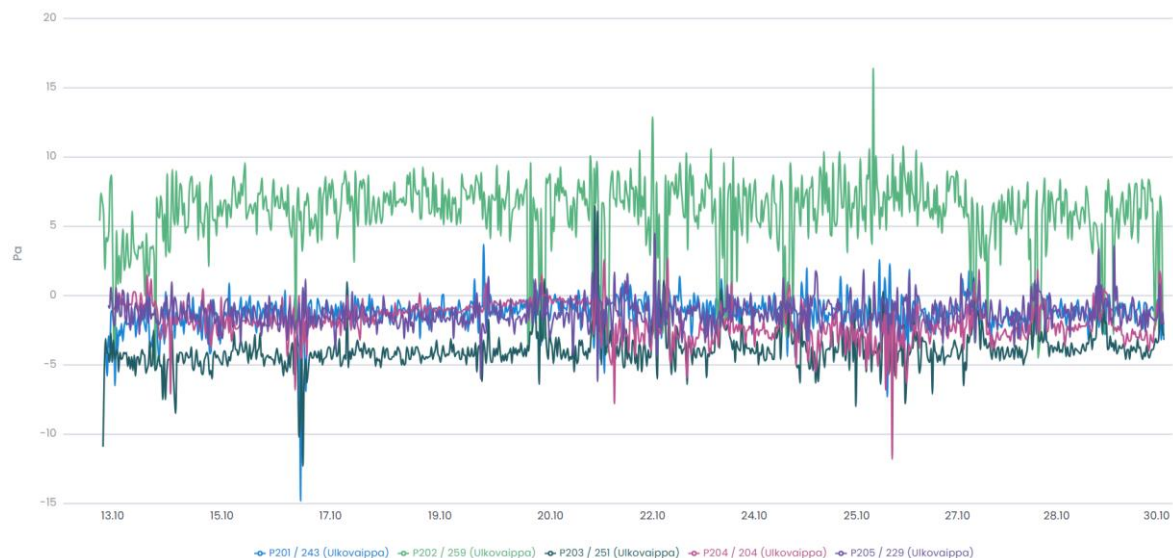
**Kuva 29**

Sisä- ja ulkoilman välisen paine-eromittauksen tulokset 2.kerroksessa.

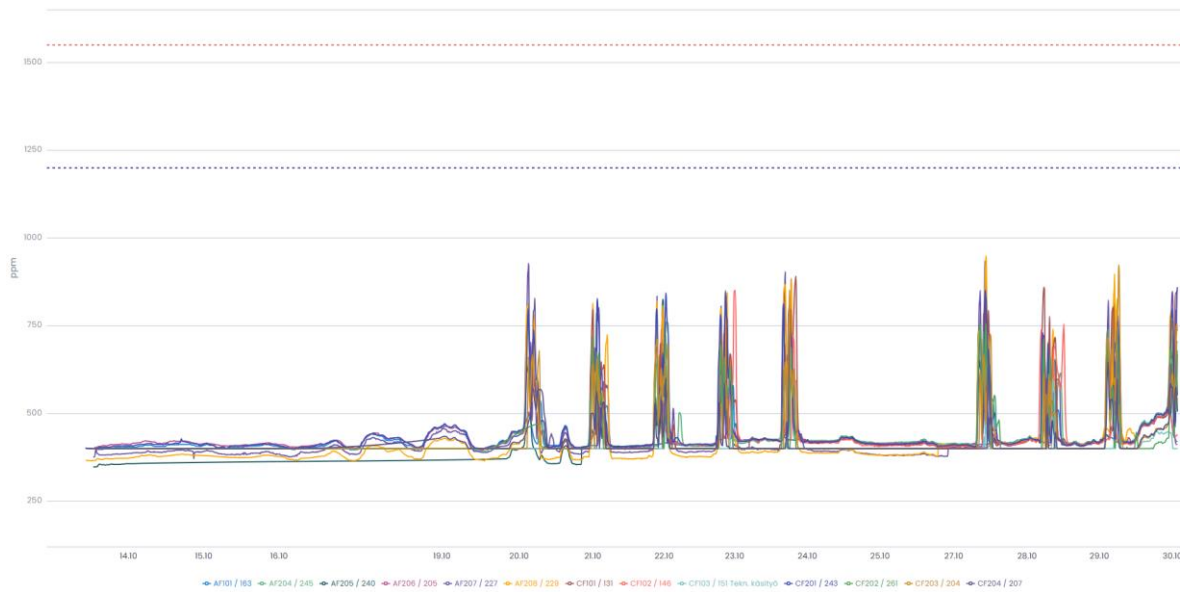
**Kuva 30**

Rakennuksen hiilidioksidipitoisuudet aikavälillä 13.10-30.10.2025

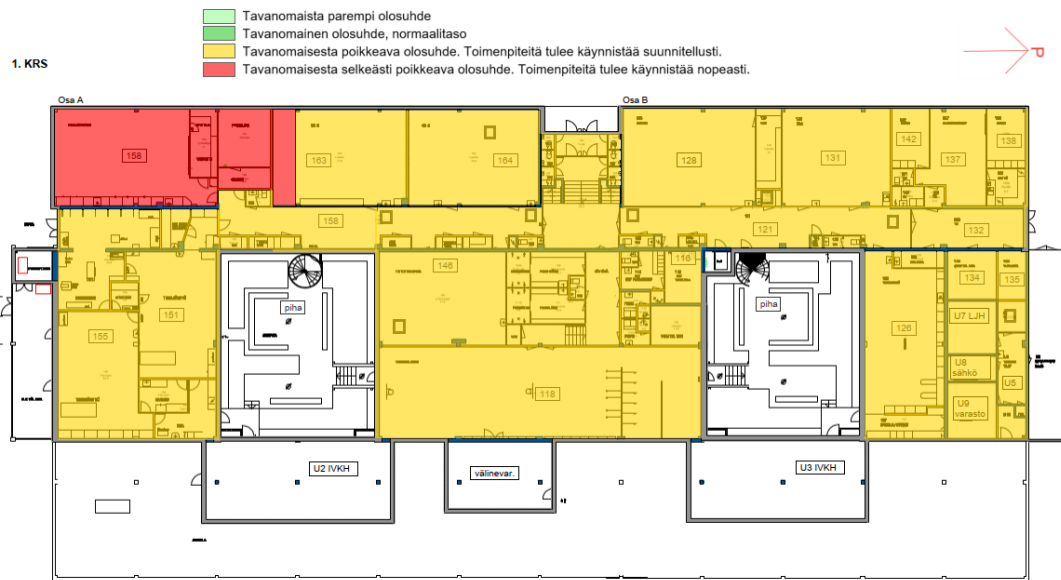
**Kuva 40**  
Olosuhdearviointi merkittynä pohjakuvaan. 1. kerros.

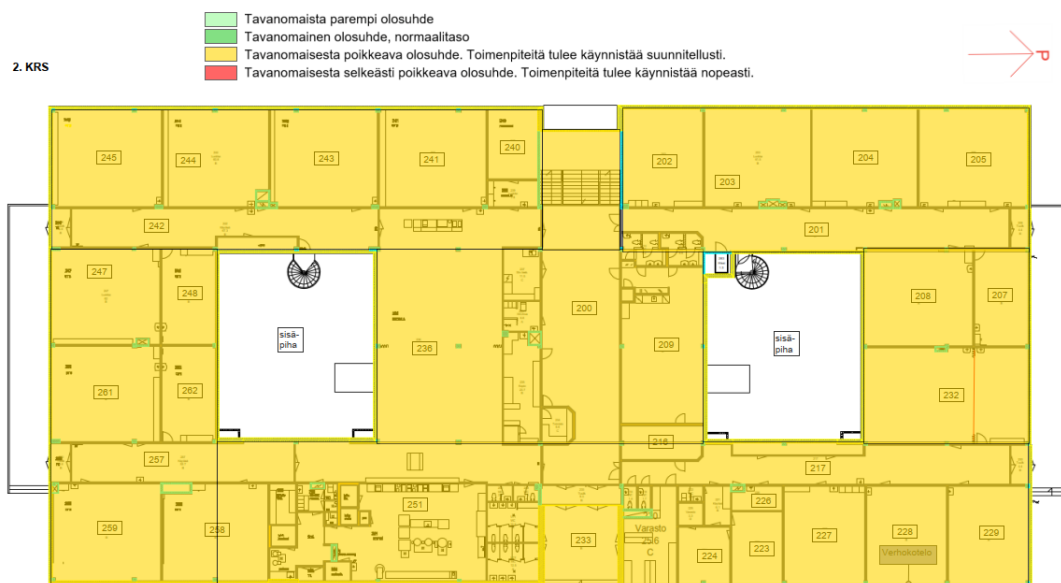
**Kuva 41**  
Olosuhdearviointi merkittynä pohjakuvaan. 2. kerros.

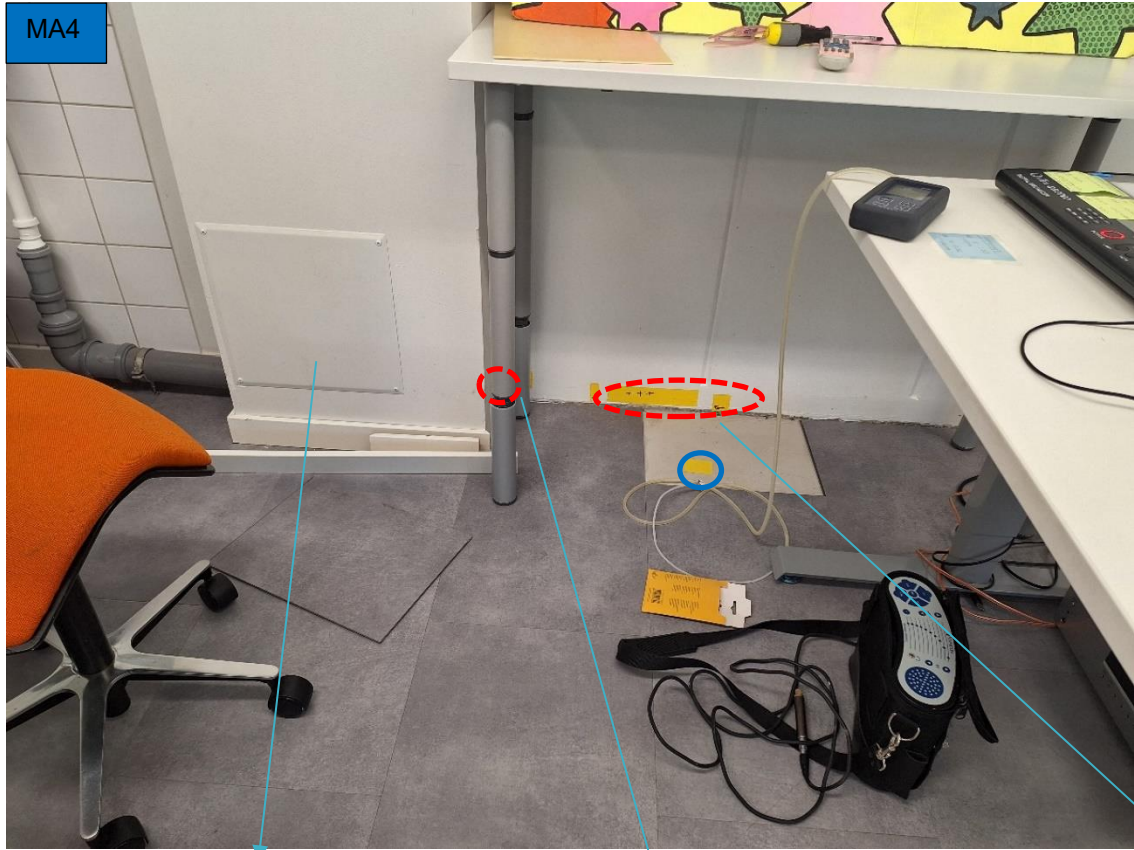
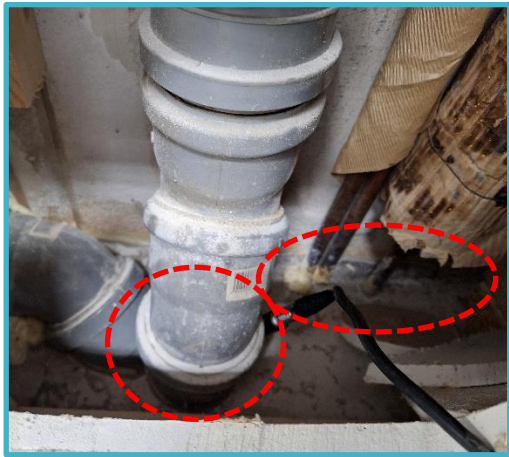
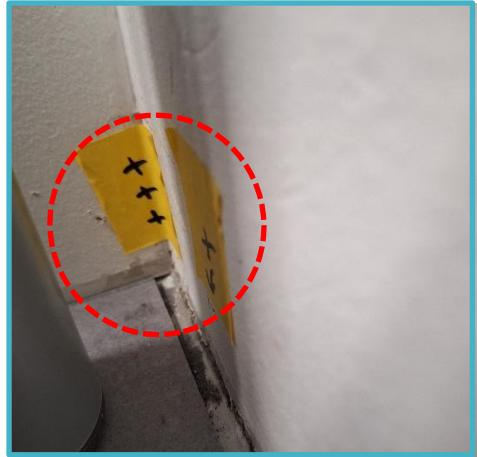
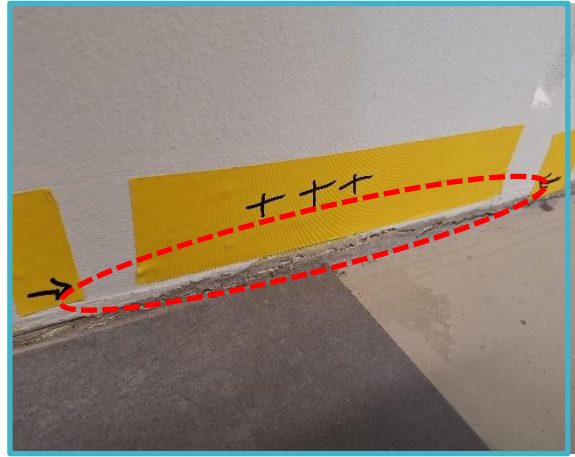
#### MA4 vuotokohdat:

- Vuotoa koteloinnin ja väliseinän liittymästä (vuotoa todettiin koteloinnin sisältä tiivistä-mättömistä putkiläpivienneistä sekä seinäliittymästä)
- Voimakasta vuotoa väliseinäliittymästä

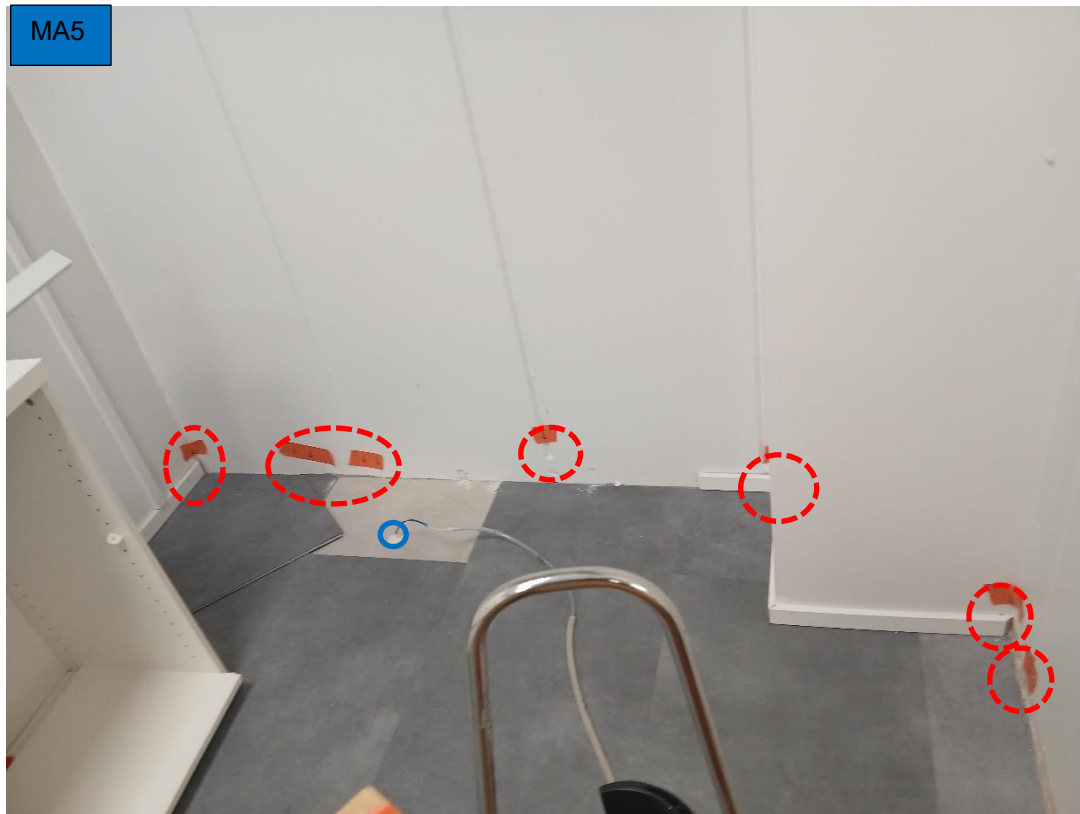
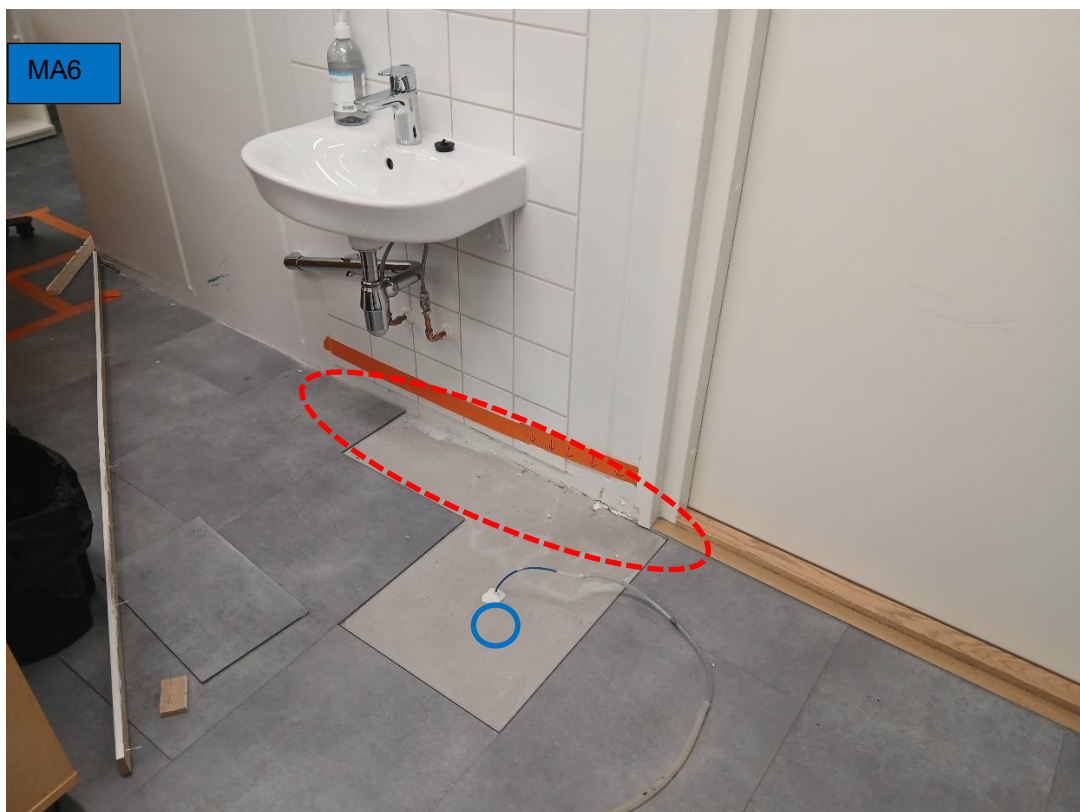
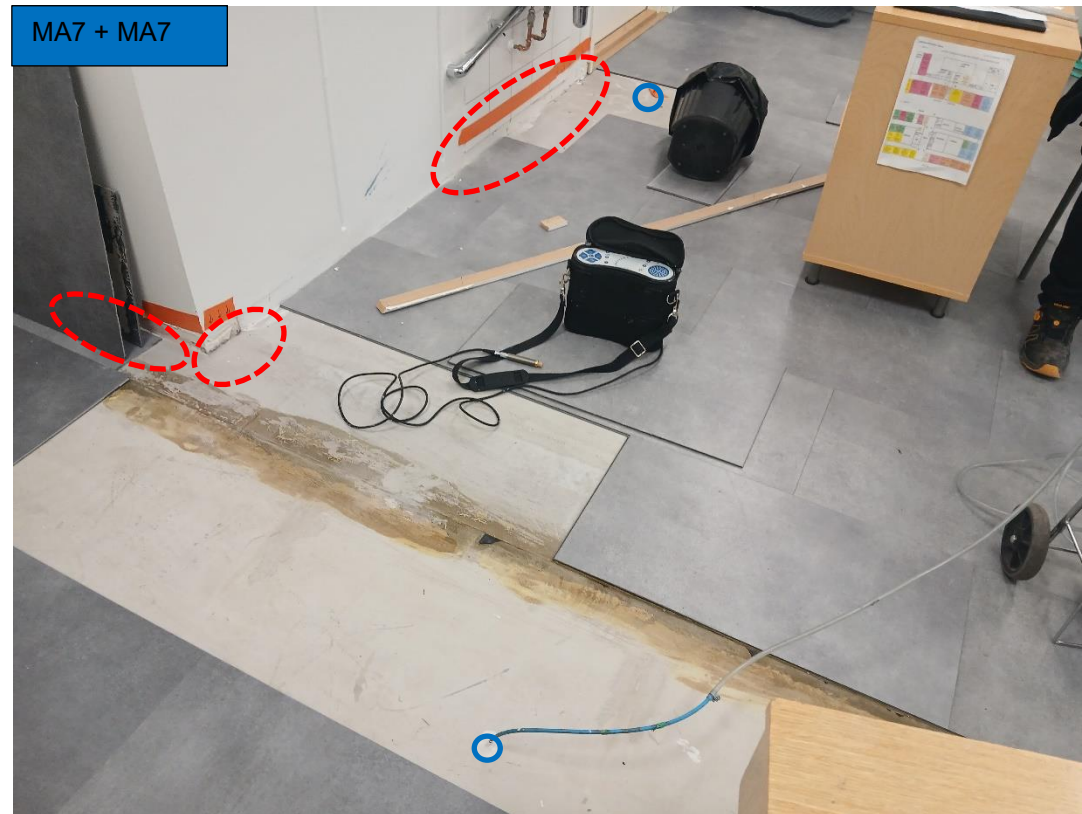
#### MA5 vuotokohdat:

- Vuotoja väliseinäliittymästä (jalkalistan nauhojen reiät, mutta myös muualta)
- Vuotoja kotelorakenteen ja väliseinien liittymistä

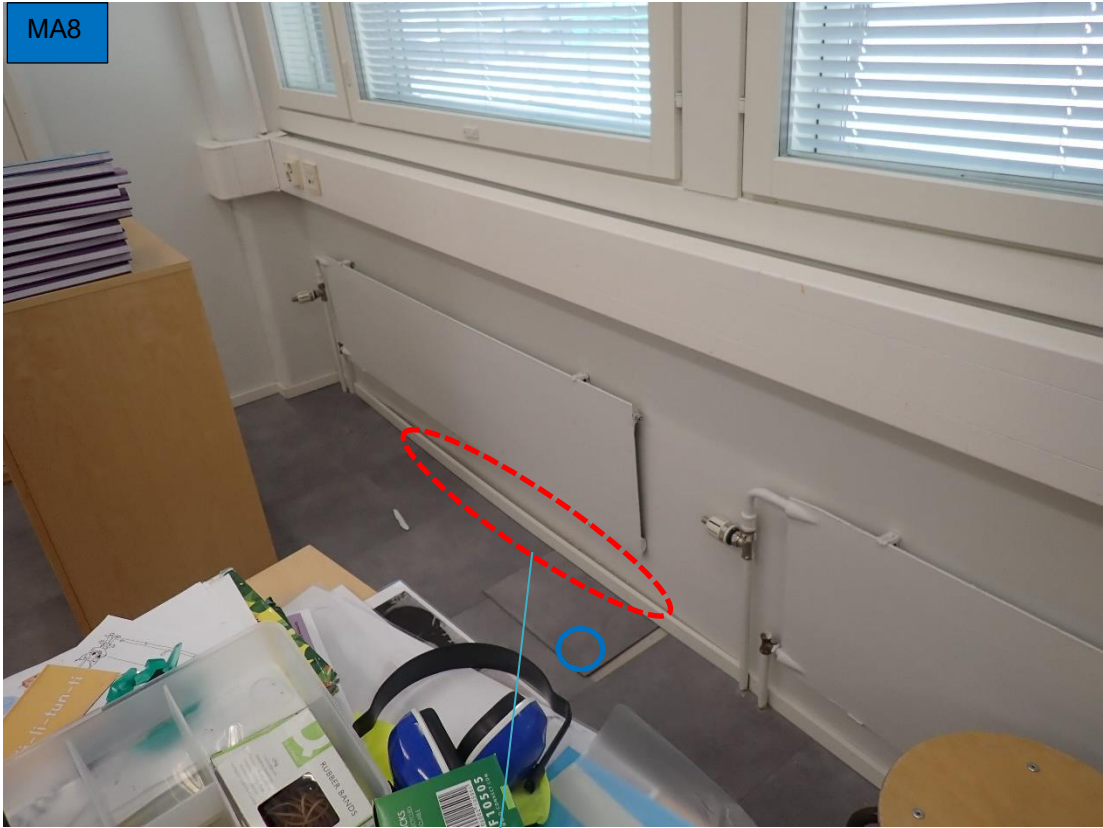
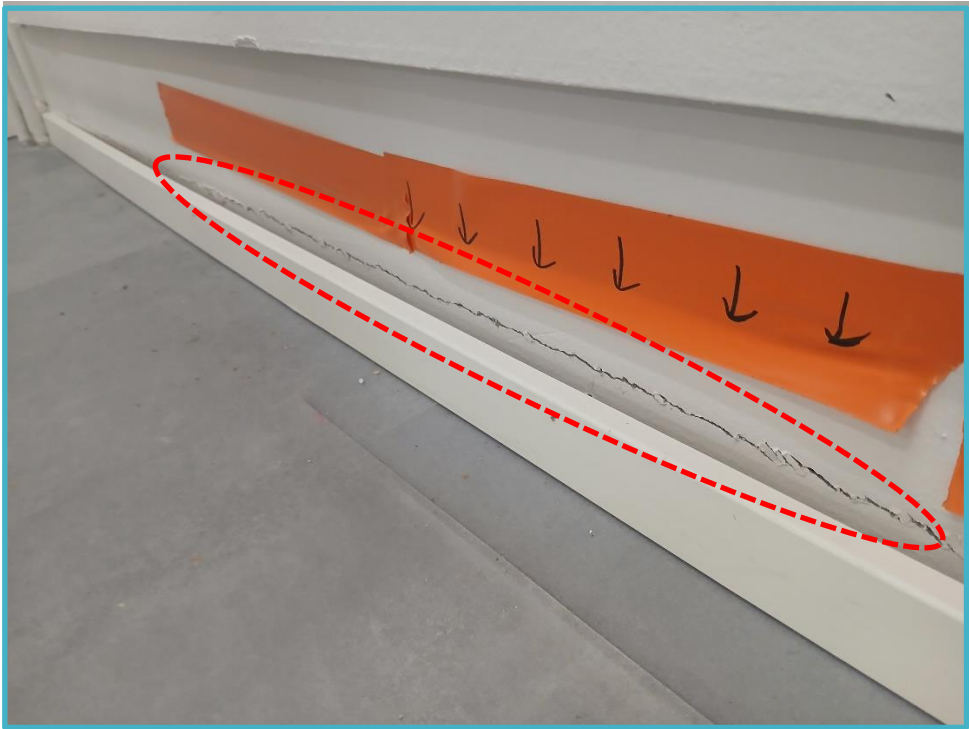
**MA8 vuotokohtat:**

- Voimakasta vuotoa ulkoseinän halkeamasta

- Vaakahalkeamien korjaus ja tiivistys ulkoseinissä (havaittu tiloissa 158 ja 161)
  - Jalkalista tulee asentaa korjausten jälkeen liimaten (ei suoraan tiivistettyyn pintaan)

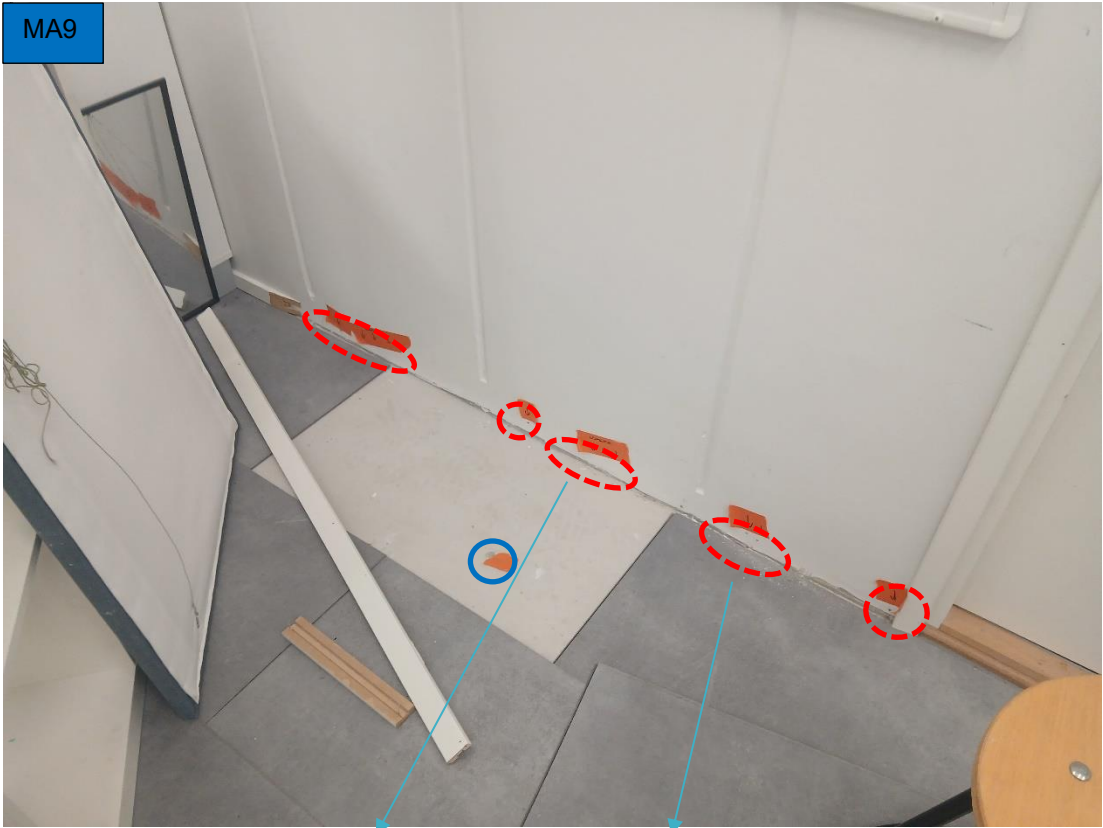
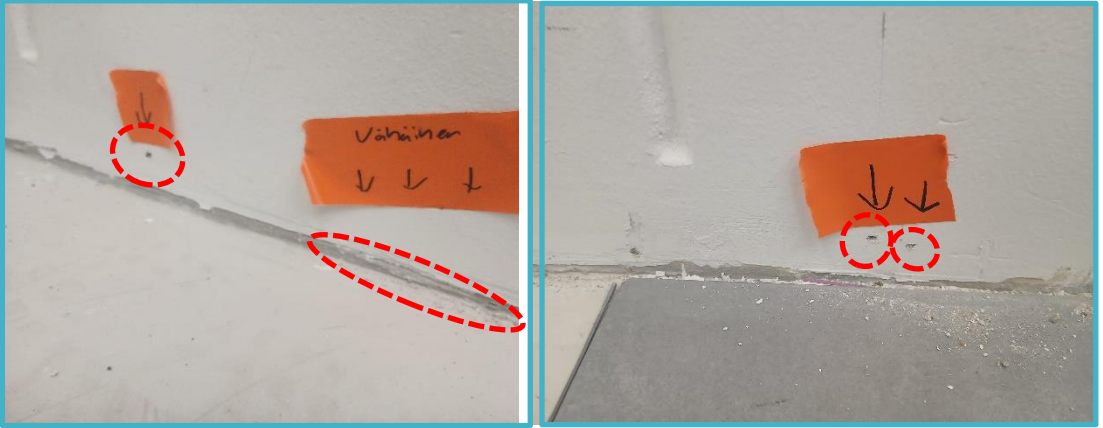
**MA9 vuotokohtat:**

- Vuotoa jalkalistan nauhojen kohdalta (rikkoneet tiivistyksen)
- Väliseinän liittymässä jalkalistan takaa paikoin heikkoa vuotoa myös kohdissa, joissa
- Vuotoa oviliittymästä

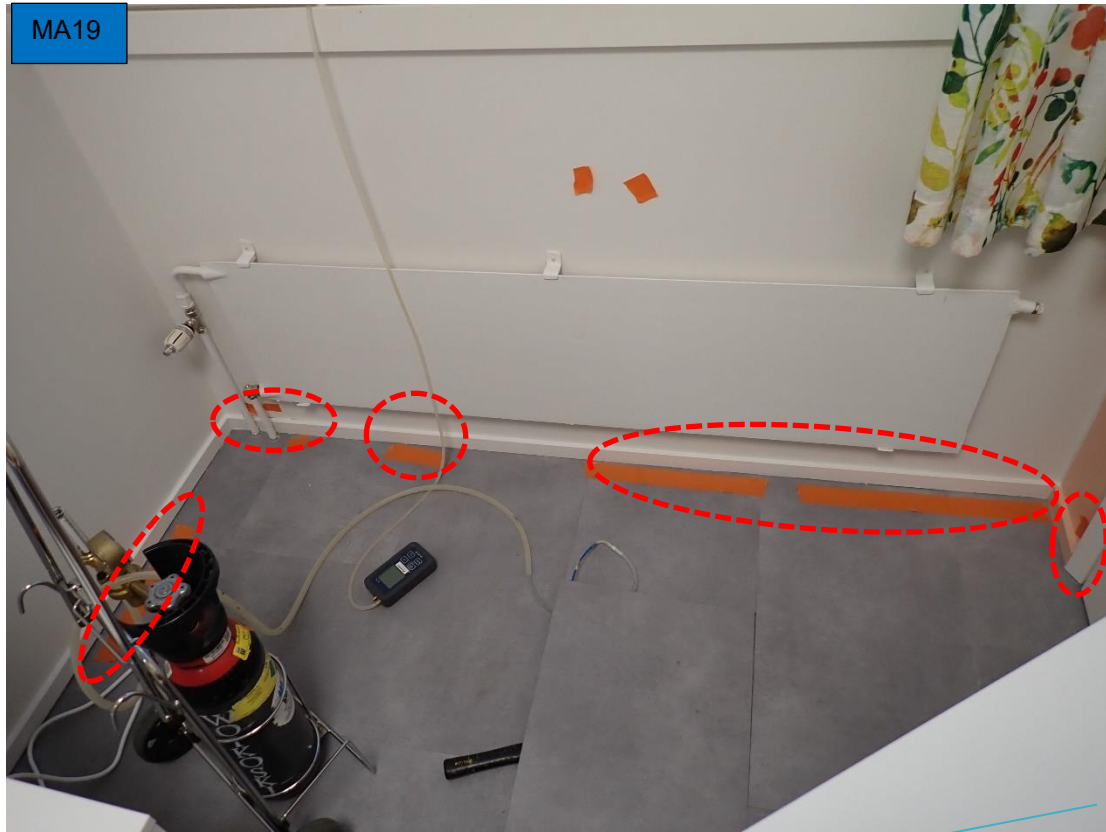
#### MA19 vuotokohdat:

- Vuotoa laajalta alueelta ulkoseinä-lattialiittymästä
- Vuotoa alapohjan putkiläpivienneistä
- Vuotoa väliseinän oviliittymästä
- Vuotoa väliseinä-lattialiittymästä

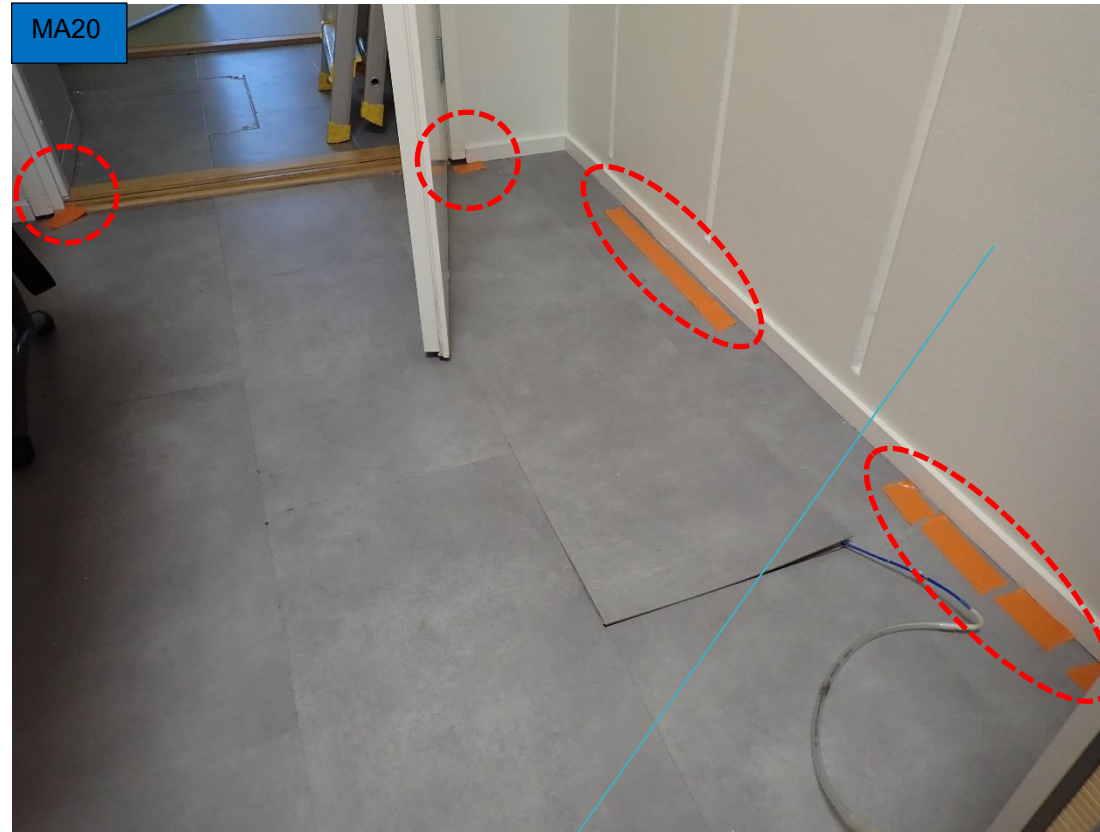
#### MA20 vuotokohdat:

- Vuotoa laajalta alueelta väliseinä-lattialiittymästä (myös viereisen tilan 128 puolelta)
- Vuotoa väliseinän oviliittymistä

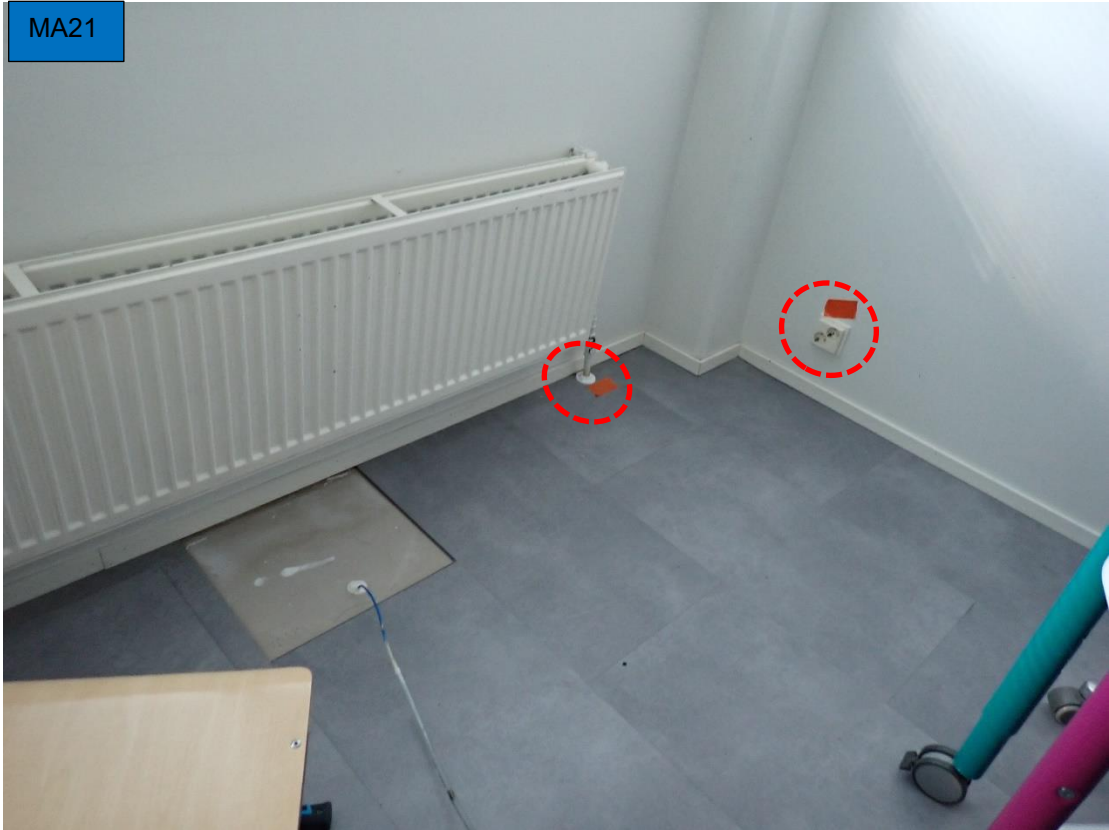
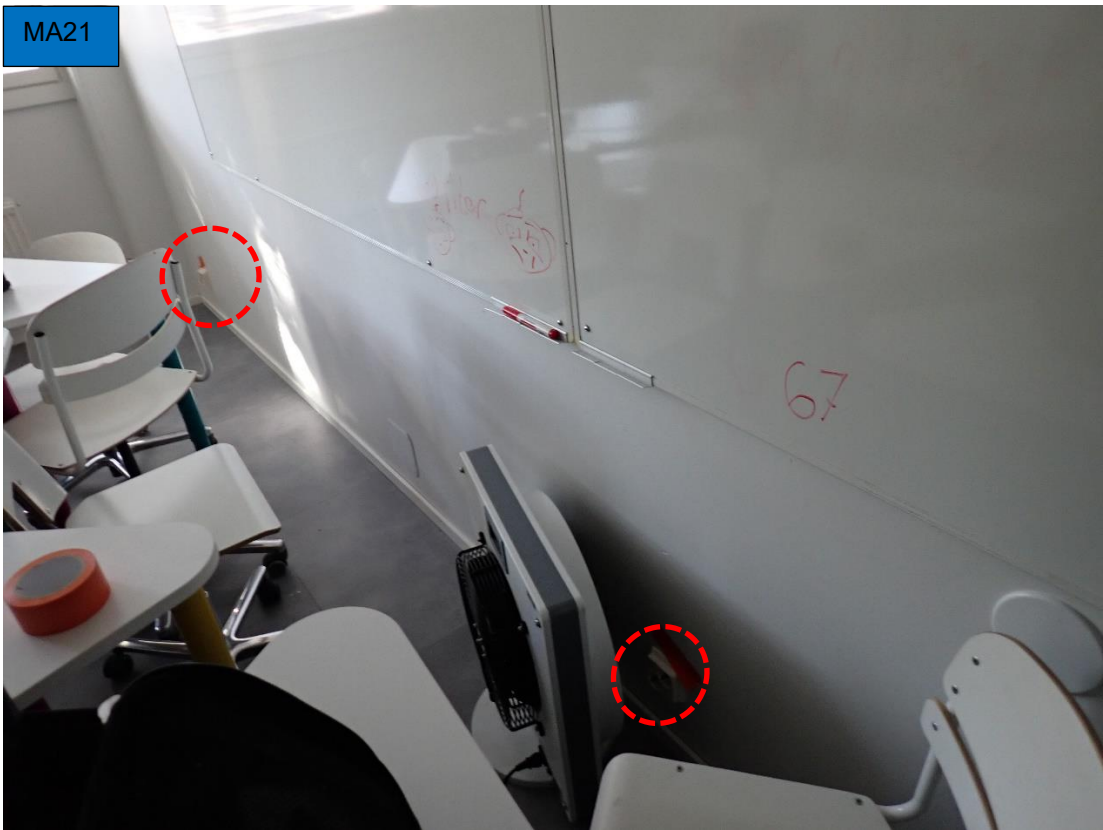
**MA21 vuotokohdat:**

- Vuotoa alapohjan putkiläpiviennistä
- Vuotoa ulkoseinän sähköpistorasioista

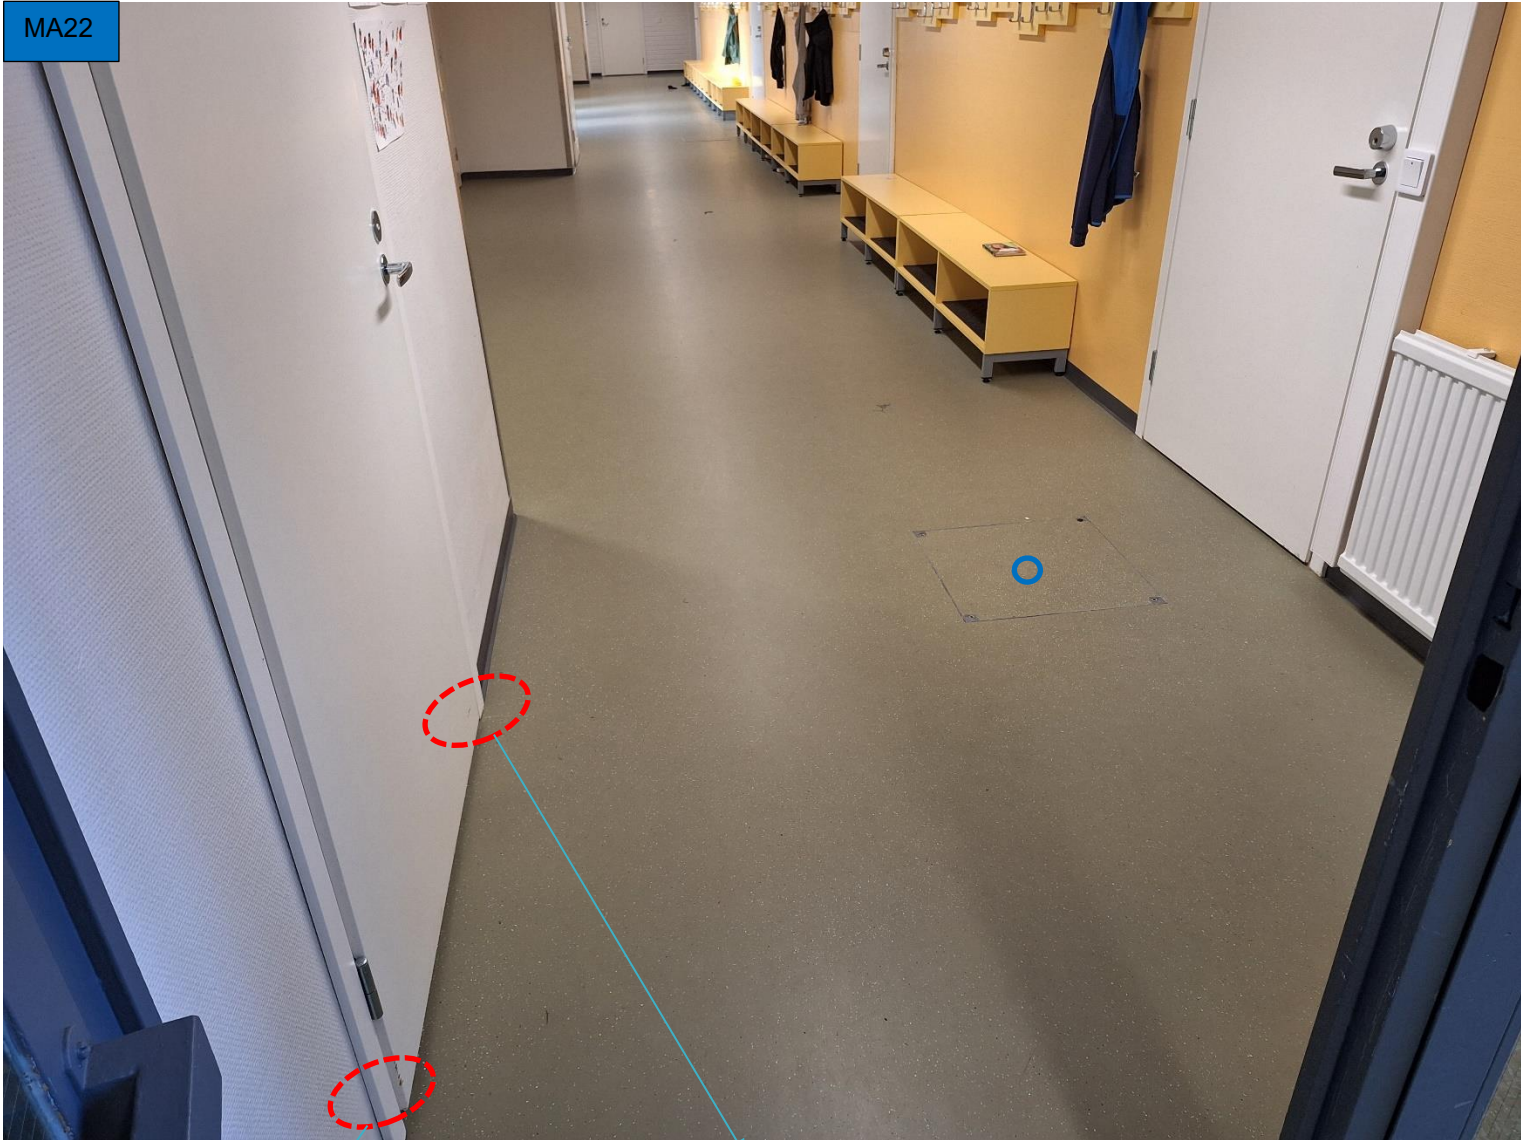
**MA22 vuotokohdat:**

- Vuotoa WC-tilan oviliittymistä

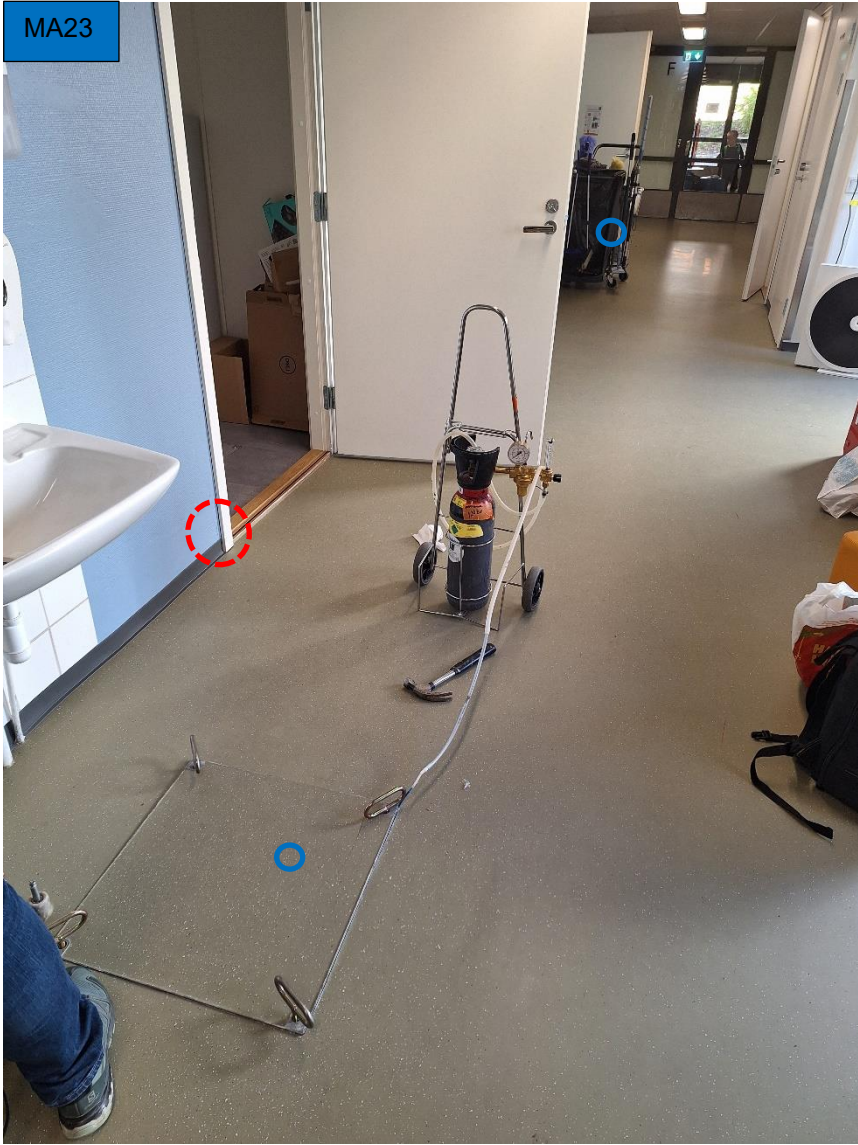
- MA23 vuotokohdat:
- Vuotoa tilan 130 vasemmanpuoleisesta oviliittymästä

MA24 ei havaittu vuotoja

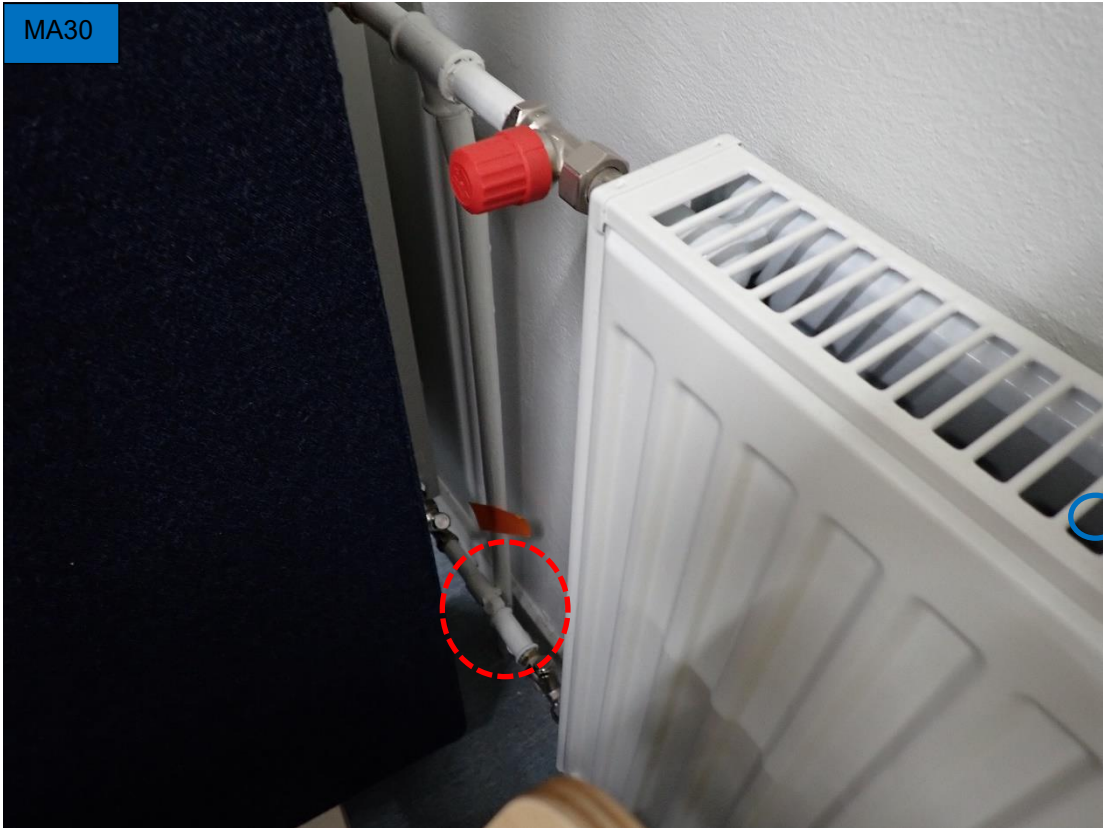
- MA30vuotokohdat:**
- Voimakasta vuotoa ulko-oven viereisen sähkökourun takaa
  - Heikkoa vuotoa putkiläpiviennistä

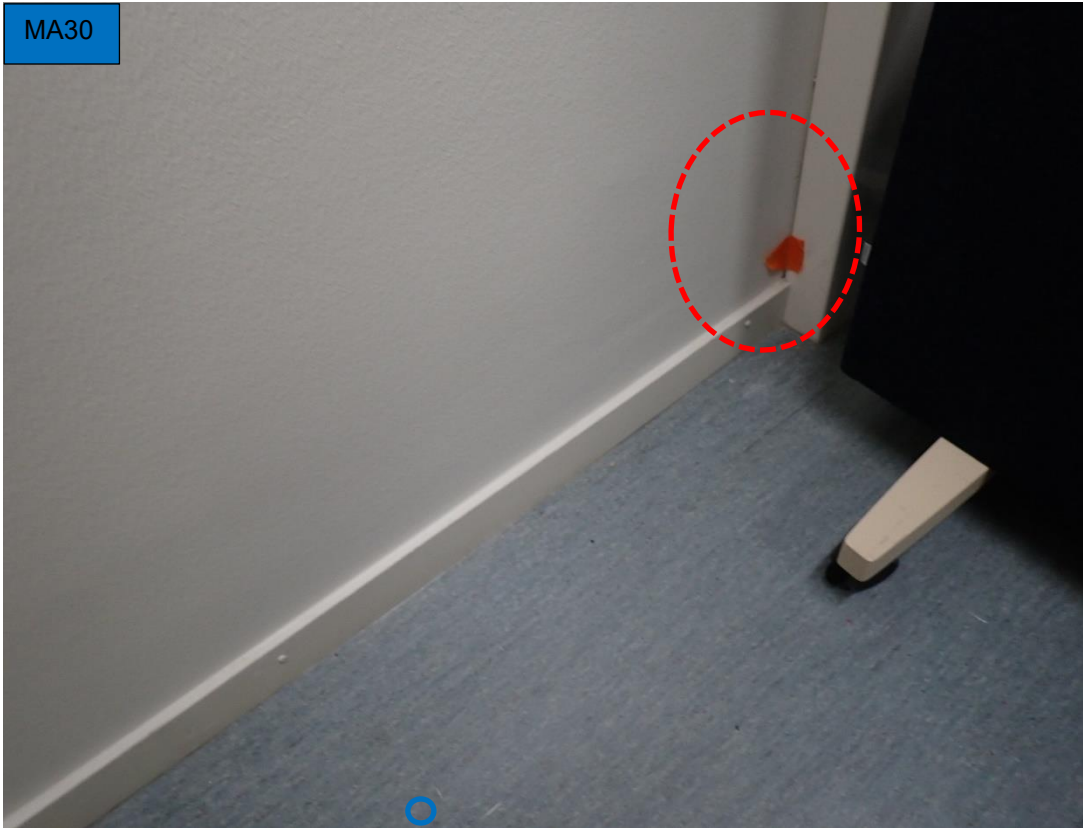
- MA30 vuotokohdat:**
- Vuotoja pilariliittymistä
