# Lehtikuusen koulu, Havu-rakennus

Hiirakkotie 9, VANTAA

Sisäilma- ja rakennetekniset jatkotutkimukset

7.11.2025

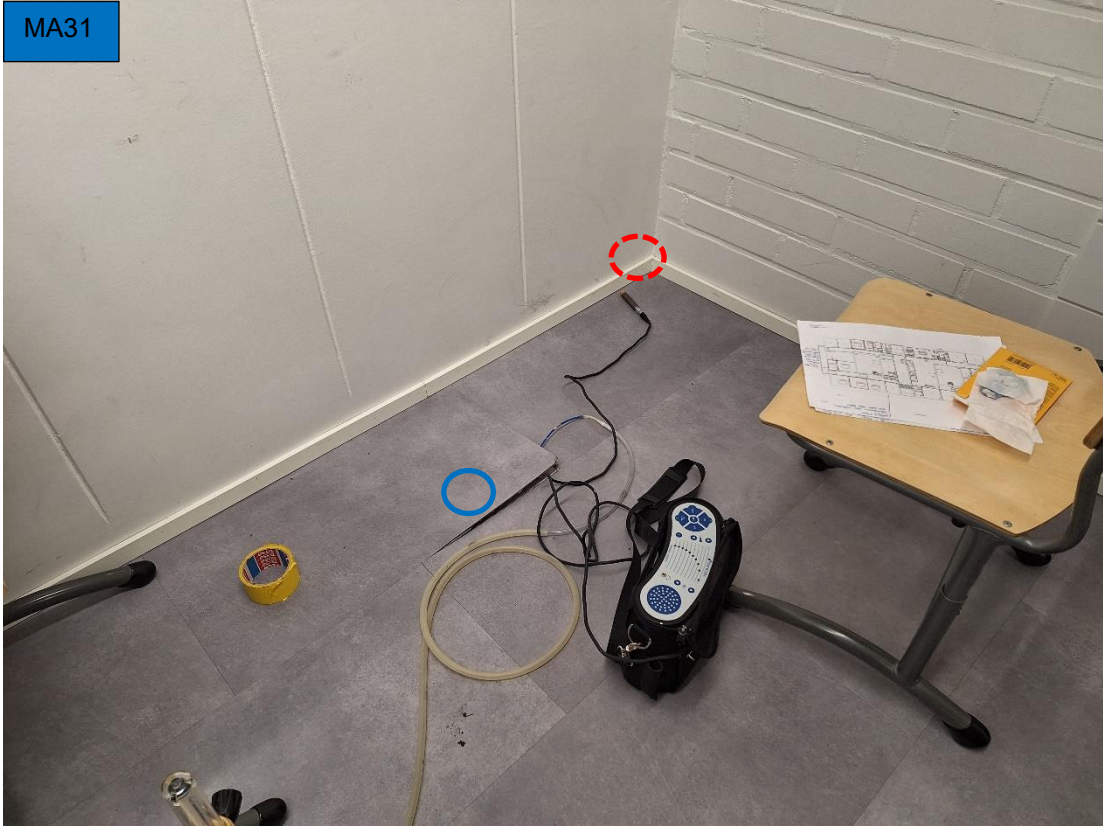
MA31

- MA31vuotokohdat:**
- Heikko vuoto lattian ja väliseinien liittymästä

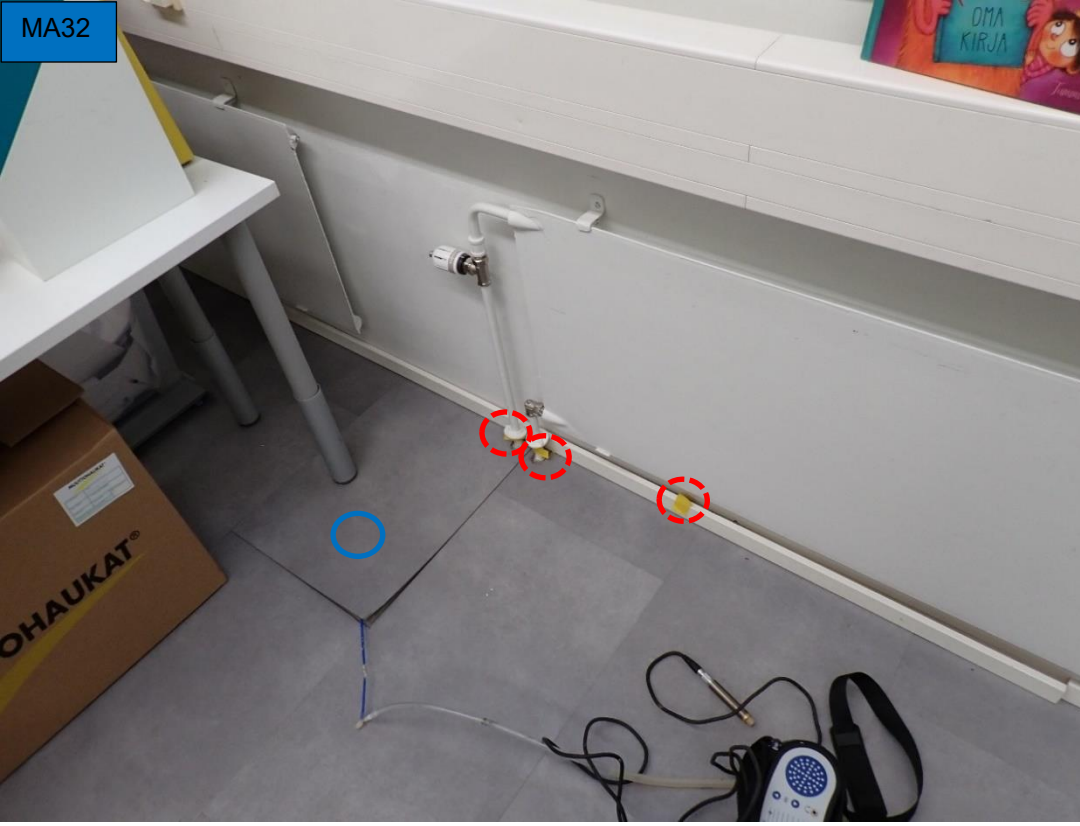
- MA32 vuotokohdat:**
- Vuotoa patteriputken läpivienneistä
  - Yksittäinen vuoto lattia-seinäliittymästä
