Projektinumero
1510092290

Päivämäärä
13.3.2026

HELSINGE SKOLA

KOSTEUS- JA SISÄILMATEKNISET KUNTOTUTKIMUKSET

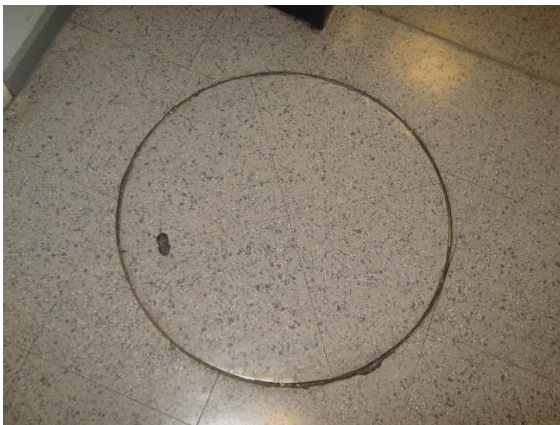
Kellarikerroksen käytävän K-53 lattiasa oli betonirengaskaivo, jonka kautta sähkökaapelit oli kul-jetettu kiinteistöön sekä viemärin tarkastusluukkuja 2 kpl. Sähkökaapelien suoja putkien ja betoni-renkaan liitosta ei ole tiivistetty. Myös sähkökaapeleiden ja suoja putkien liitokset ovat tiivistä-mättä.

Kuva 7. Käytävällä K-53 oleva kaivo.

Alapohjarakenteissa pintabetonilaatan kosteudet vaihtelivat eri mittauspisteissä. Kellarikerroksen käytävän K-53 osuudella rakennekosteus oli suurin 70–75 %. Käytävän osuudella ei ole alapohjassa vedeneristystä. Muissa mittauspisteissä alapohjan vedeneristys näyttäisi toimivan. Tosin vedeneristykseen tekninen käyttöikä on ylittynyt (50 vuotta), joten alapohjan betonilaatan kosteustekninen toimiminen on elinkaarensa päässä.

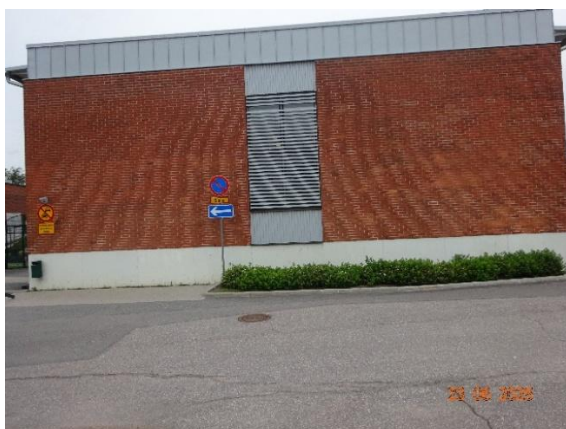
Julkisivumuurauksessa oli paikoin havaittavissa saumalaastien ja tiilten rapautumista. Rapautumista esiintyi liikuntasalin ulkoseinissä kaakkoispäädystä sekä erikoisluokkien rakennuksen lounaispäädystä. Sokkelin maalipinta oli paikoin hilseillyt sokkelin alaosista, mutta varsinaisia kosteusvaurioita sokkelin ulkopinnassa ei havaittu.

Kuva 33. Laajennusosan lounaispäätty.

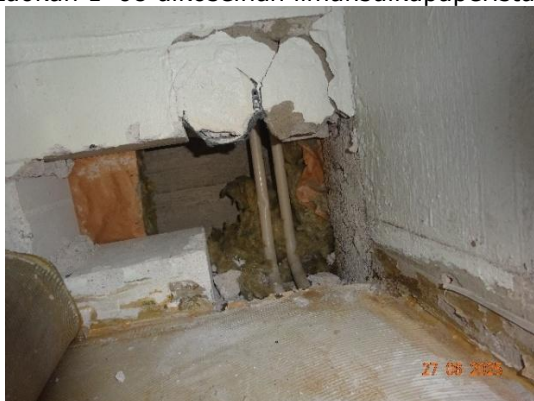
Kuva 49. Luokan K-07 RA-US1 ulkoseinän rakenneavaus (lisäosa). Sokkelin sisäpinnassa ei ole kosteudeneristystä.

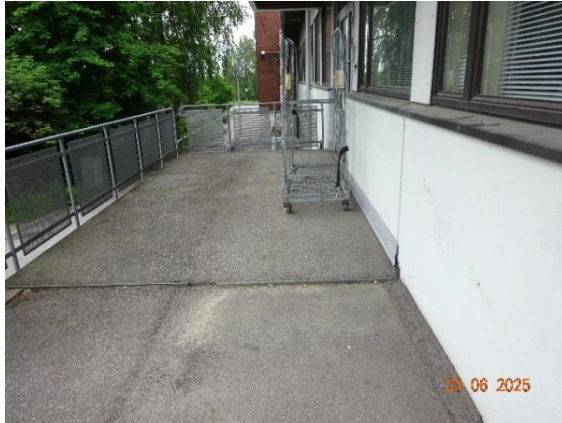
Kuva 67. Ikkunarakenteita ja pellityksiä. Pellitysten kaadot ovat loivat (lastauslaituri).

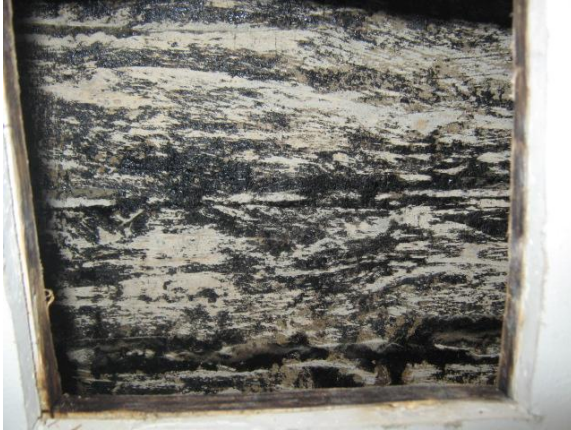
Seinän sisäpinnassa on 13 mm kipsilevy, jonka takana on 12 mm vaneri. Verhouslevyt on kiinnitetty 100 mm vahvuiseen metallirankarunkoon. Metallirankarungon takana on 90 mm ilmarako. Maanvastaisen seinän pinnassa oli pikisively, jota oli mekaanisesti osittain poistettu (hiottu). Rakenneavauksesta ei ollut aistittavissa kosteuden aiheuttamia muutoksia tai vaurioita. Rakenteessa ei esiintynyt poikkeavaa hajua.

Alapohjan betonivalun ja betonirakenteisen seinän välissä on 100 mm paksuinen EPS-eristys. Liitoskohta on epätiivis.

Kuva 78. Rakenneavaus tilan K-56 maanvastaisessa seinässä. Avauksesta havaittavissa kipsilevy, jonka takana on vaneri.

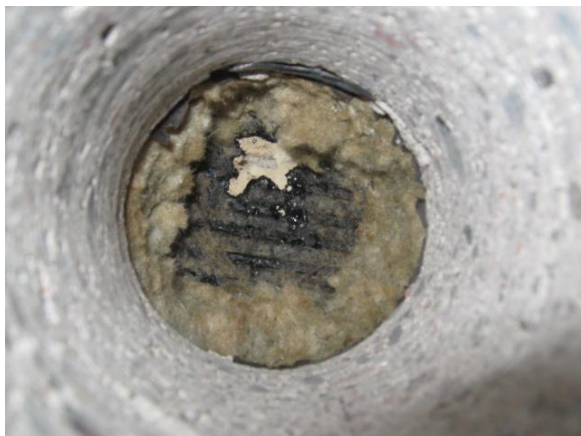
Kuva 85. Ruokalan 1–23 välipohjan rakenneavaus. Avauksessa näkyvissä tervapaperi, mineraalivillakerros ja pikisively.

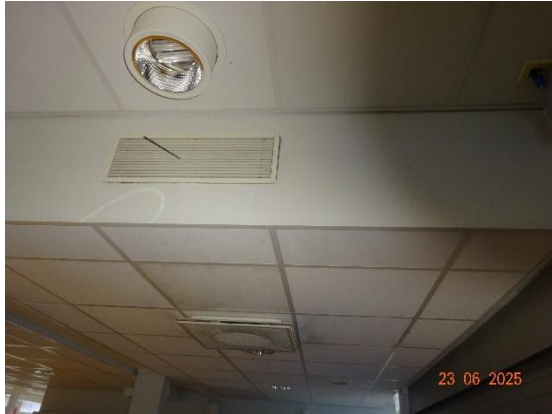
Kuva 100. Ruokalan alakattoa.

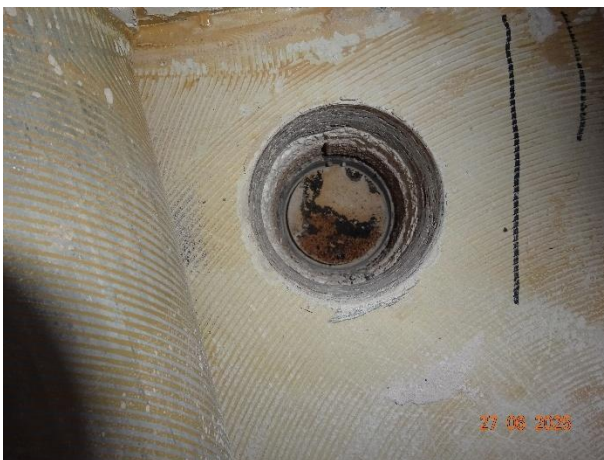
Lattianpinnoite oli hyvin kiinni alustassaan, eikä siinä havaittu kosteuden aiheuttamaa vaurioitumista. Alapohja on kaksoislaattarakenne, jonka ylemmän betonilaatan alla on EPS-lämmöneriste. Lämmöneristeen alla on pikikerros vedeneristeenä. Alimman laatan alla on hiekkatäyttö. Alapohjan pintalaatan ja ulkoseinän liitos ei ole tiivis. Lattiantaso on noin 300 mm ylempänä kuin maanpinta.

Kuva 1. Alapohjan rakenneavaus.

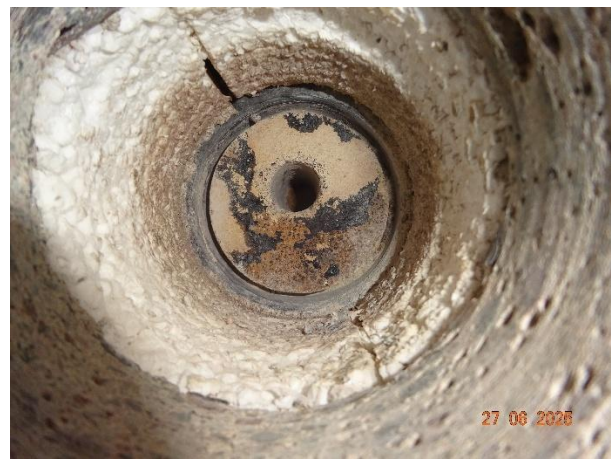
Kuva 2. Rakenteissa ei ollut havaittavissa kosteiden aiheuttamia vaurioita.

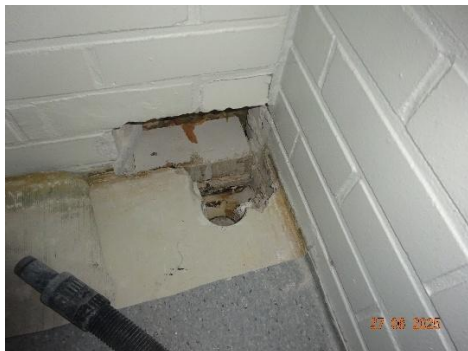
Rakenneavauksessa ei aistien varaisesti havainnoituna huomattu normaalista poikkeavaa. Lattiantaso on noin 300 mm ylempänä kuin maanpinta.

Kuva 1. Kuva rakenneavauksesta.

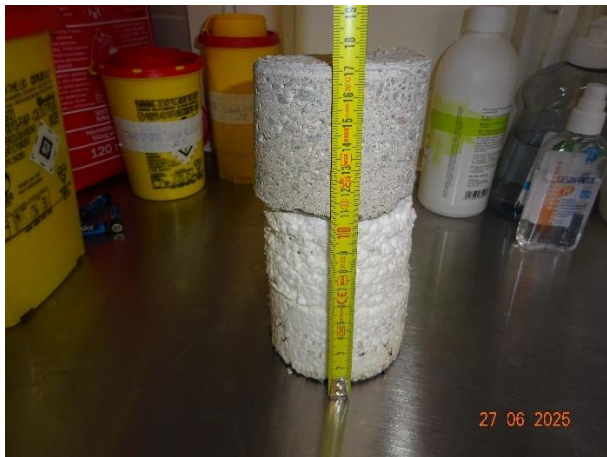
Lattiapinnoite oli hyvin kiinni alustassaan, eikä siinä havaittu kosteuden aiheuttamaa vaurioitumista. Alapohja on kaksoislaattarakenne, jonka ylemmän betonilaatan alla on EPS-lämmöneriste. Lämmöneristeen alla on pikikerros vedeneristeenä. Alimman laatan alla on hiekkatäyttö. Alapohjan pintalaatan ja ulkoseinän liitos ei ole tiivis. Rakenneavauksessa ei aistien varaisesti havainnoituna huomattu normaalia poikkeavaa.

Kuva 1. Rakenneavauksen kerroksia.

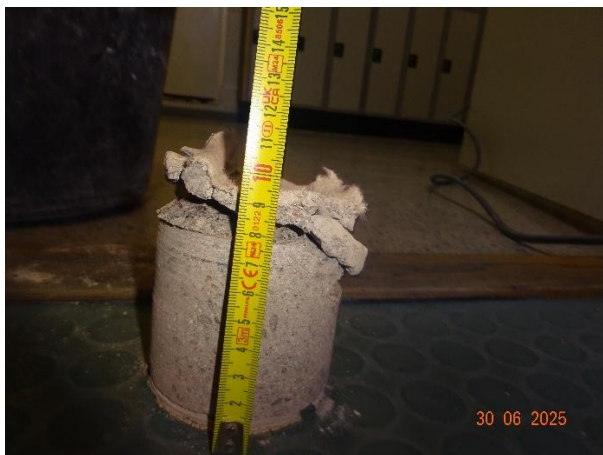
Lattianpinnoite oli hyvin kiinni alustassaan, eikä siinä havaittu kosteuden aiheuttamaa alkalista vaurioitumista. Alapohja on kaksoislaattarakenne, jonka ylemmän betonilaatan alla on EPS-lämmöneriste. Lämmöneristeen alla on pikikerros vedeneristeenä. Alimman laatan alla on hiekkatäyttö. Alapohjan pintalaatan ja ulkoseinän liitos ei ole tiivis. Rakenneavauksessa oli aistittavissa ummehtunut haju.

Kuva 1. Betoniliieriö rakenneavauksesta.

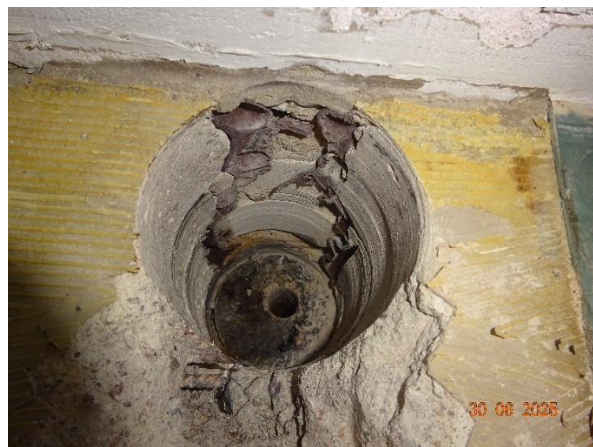
Kuva 2. Rakenneavaus, jossa näkyy alalaatan kosteuseriste sekä väliseinän patolevy.

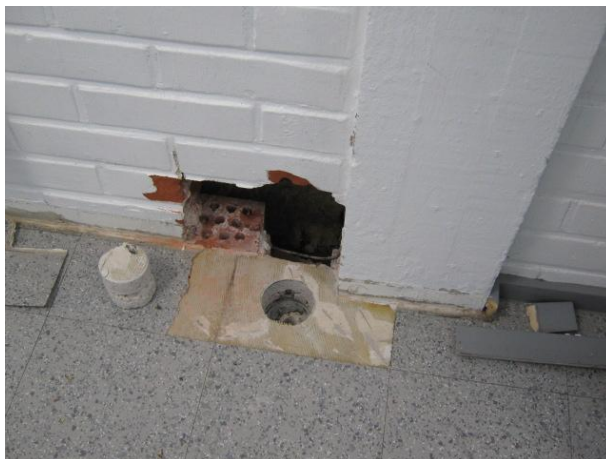
Alapohjassa ei ole lämmöneristekerrosta. Alapohja on tuettu anturan päälle. Alustäyttönä on sora. Nykyisenä pintarakenteena on muovilaatta, joka on hyvin kiinni alustassaan. Lattianpinnoitteessa ei havaittu alkalisuuden aiheuttamia muutoksia. Alapohjan pintalaatan ja ulkoseinän liitos ei ole tiivis. Rakenneavauksessa ei havaittu normaalista poikkeavaa.

Kuva 1. Rakenneavaus ja betonista porattu lieriö.

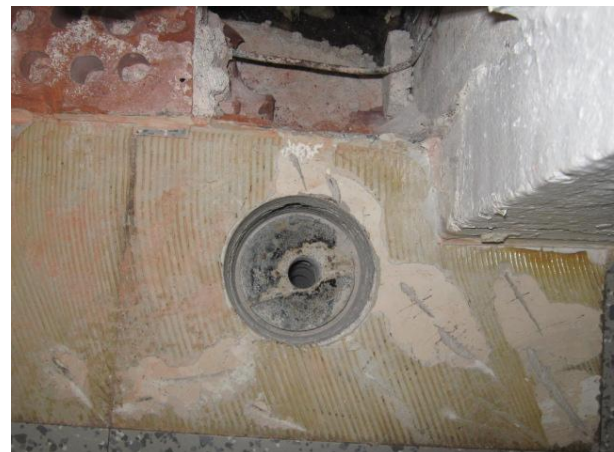
Kuva 2. Rakenneavauksen betonikerrosten välissä olevaa pikisivelyä.

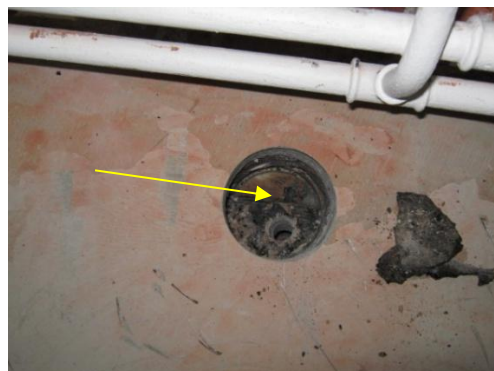
Kuva 2. Rakenneavauksessa näkyy korkki-kerros sekä rakenneavauksen pohjalla alimman betonikerroksen päällä olevaa lautakerrosta (keltainen nuoli).

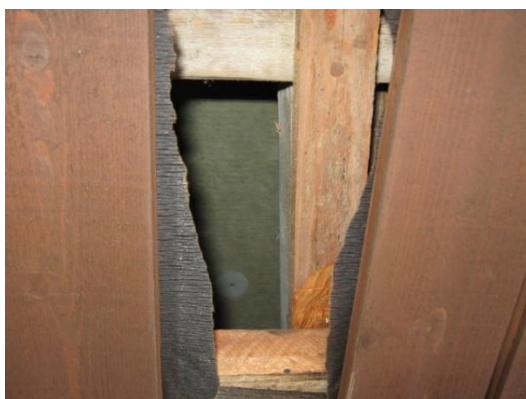
Ulokkeen alapuolella olevan verhouslaudan alla oli tervapaperi. Tervapaperin jälkeen oli ristiinkoolaus, kolme kertaa 50×50 mm rima. Ylimmän riman päällä oli 50×100 mm soiro. Rimat saivat kannatuksensa soirosta. Soiro oli kiristetty kantavasta betonivalusta tulevilla rautalangoilla siten, että soiron päällä oli ns. kiristyspuut, 50×50 mm rimat, jotka oli tuettu kantavaan betonivaluun yläpäistään, alapäistään kiristysrimat olivat soiron sivukanttia vasten. Rautalanka kiristi rakenteen paikalleen (ripustettu rakenne).

Kuva 1. Ulokkeen alapinnasta irrotetun laudan kohdalta näkyy rakenne.

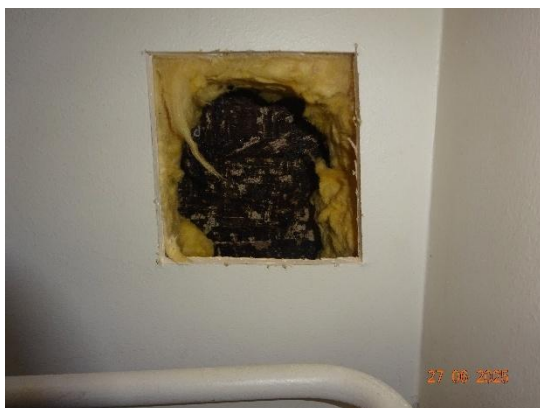
Kipsilevyn takana oli mineraalivillaeristys 100 mm sekä peltirankarunko 100 mm. Ulkoseinän kantavana rakenteena oli 200 mm betonivalu, jonka takana oli EPS-eristys 50 mm. Alapohjan ylimmäisen betonilaatan ja betoniseinän välissä oli EPS-eristyskaista 70 x 70 mm. Pikisively oli paikoin hilseillyt seinärakenteesta irti. Ilmeisesti sively on teknisenkäyttöikänsä päässä. Rakenteessa ei havaittu kosteuden aiheuttamia muutoksia eikä vaurioita. Rakenneavauksessa ei esiintynyt poikkeavaa hajua.

Kuva 1. Rakenneavaus terveydenhoitajan K-39 ulkoseinässä.

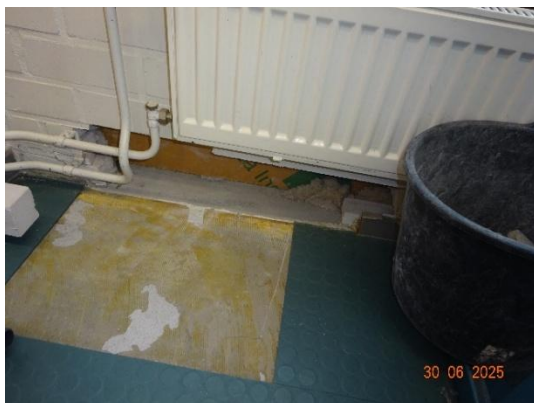
Sisäverhoustielenä oli 130 mm kalkkihiekkatiili, jonka takan oli uretaanilevy 30 mm. Uretaanilevyn ja alapohjan välissä oli rako, jota ei ole tiivistetty uretaanivaahdolla. Ulkoseinän/sokkelin betonivalun paksuus oli 400 mm. Rakenneavauksessa ei havaittu kosteuden aiheuttamia muutoksia eikä vaurioita. Rakenneavauksessa ei ollut normaalista poikkeavaa hajua tms.

Kuva 1. Rakenneavaus tehtiin ulkoseinän alaosaan luokassa K-43.

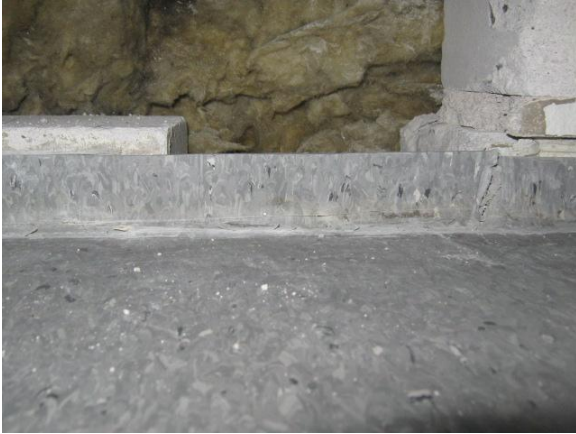
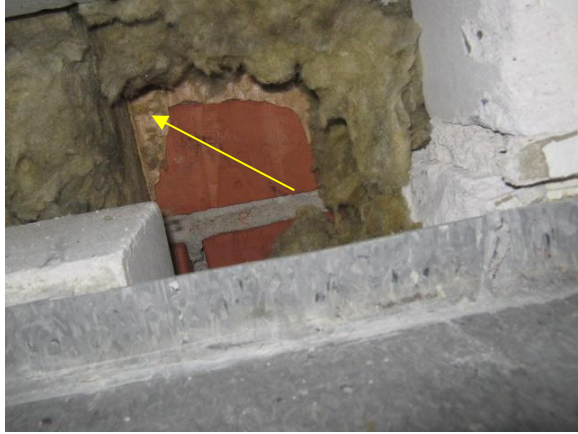
Kuva 1. Ulkoseinän rakenneavaus tilassa 108.		Kuva 2. Lämmöneristeen ulkopinnassa on ilmansulkupaperi (keltainen nuoli).

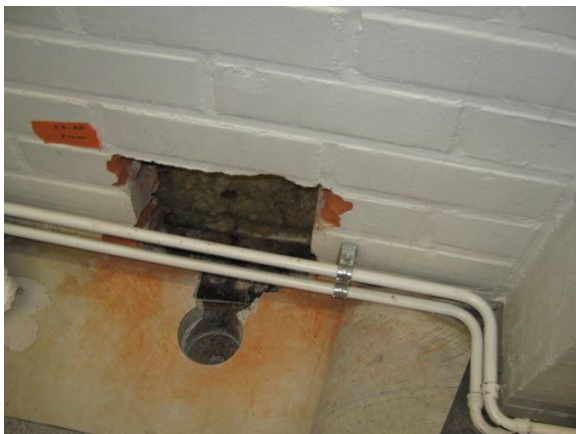
Poltetun savitiilen takan oli 20 mm ilmarako. Ilmaraon takan oli 70 mm mineraalivilla, joka oli kiinni sokkelirakenteessa. Seinän pikisively oli aistinvaraisesti havainnoituna hyväkuntoinen Kosteusvaurioita ei havaittu eikä ummehtunutta hajua.

Kuva 1. Valokuva ulkoseinän rakenneavauskohdasta.

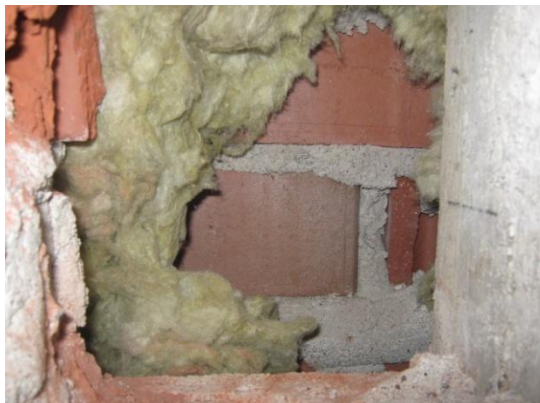
Kuva 1. Valokuva ulkoseinän rakenneavauksesta. Lämmöneristekerroksen takana on julkisivumuuraus.

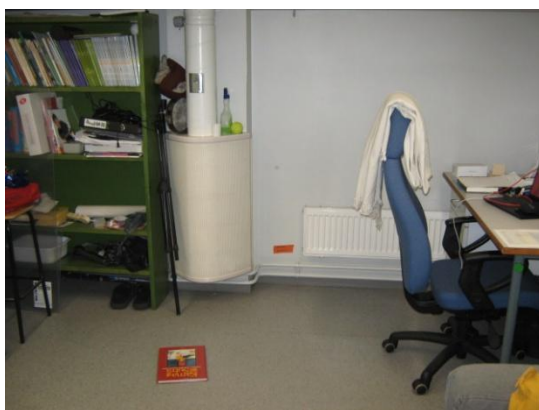
Kuva 1. Rakenneavaus tehtiin maanvastaiseen seinään oranssin teipin kohdalle.

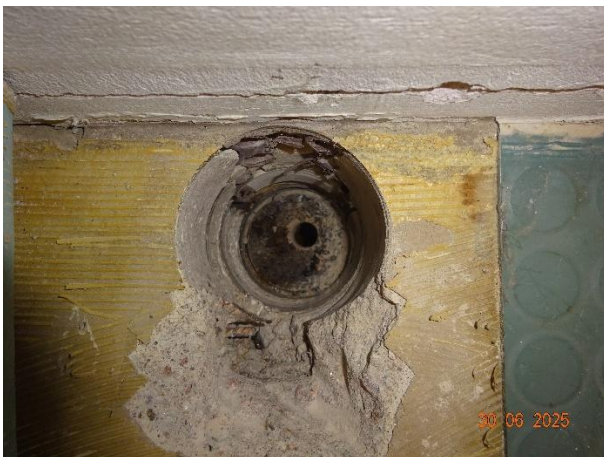
Kuva 1. Rakenneavaus luokan K-43 alapohjassa.
