Kohteen osoite  
Sairaalakatu 4, 01400 Vantaa

Päivämäärä  
4.5.2026

# REKOLANMÄEN KOULUN PAVILJONKI

## KOSTEUS- JA SISÄILMATEKNINEN KUNTOTUTKIMUS

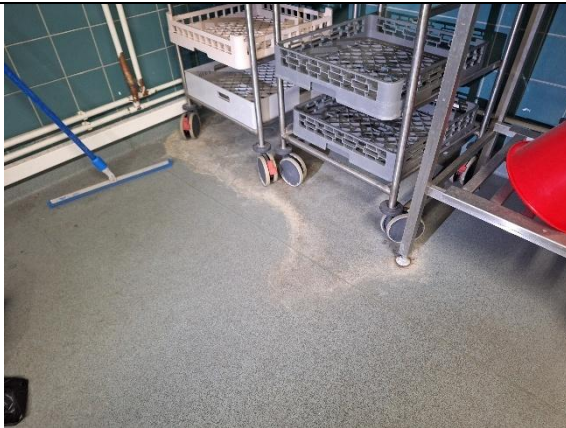
Kuva 21. Keittiön astianpesulinjaston kohdalla kosteusjälkiä lattiapäällysteessä.

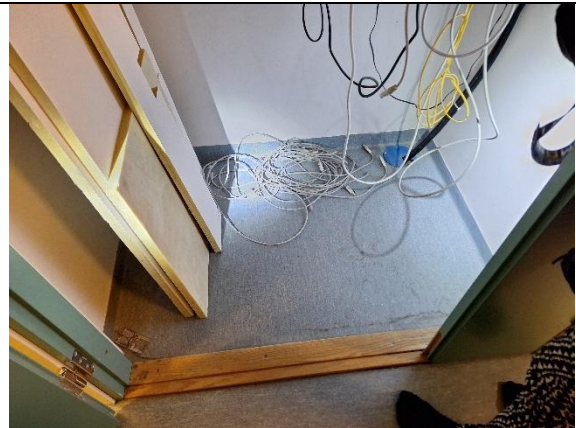
Kuva 22. Teletila 118:n lattialla hiirenloukku ja sähköjohdon läpivienti alapohjan läpi.

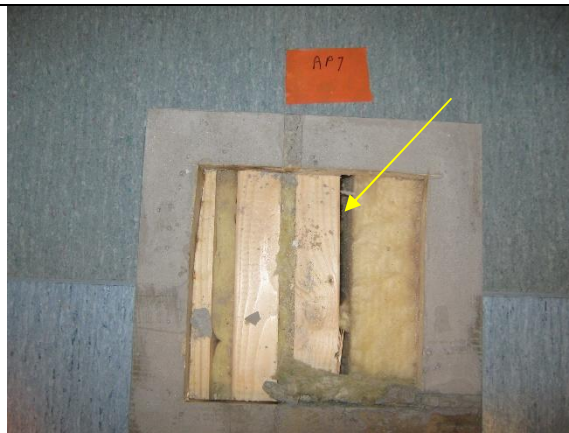
Kuva 33. Rakenneavaus AP1, käytävä 124. Alapohjassa ei ole höyrynsulkua eikä ilmansulkua. Kuva elementtien liitospaikasta. Alapohjan lämmöneristeessä on kylmäsilta (keltainen nuoli).

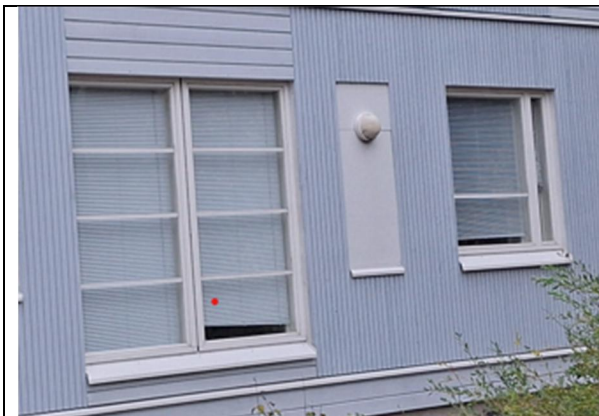
Kuva 49. Ikkunoiden vesipellitysten kallis-  
tukset ovat riittävät.

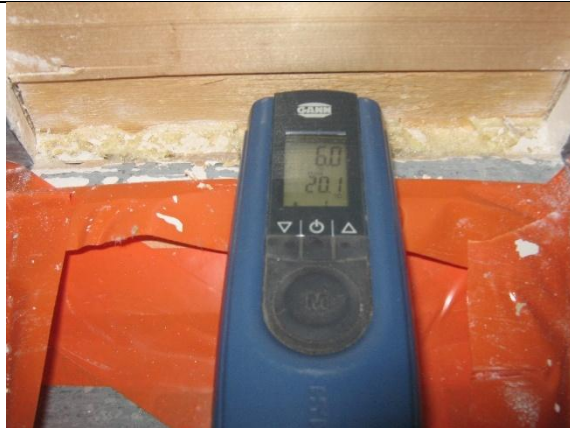
Kuva 54. Väliseinän rakenneavaus VAR/Työtila 105. Alaohjauspuun kosteus oli normaali.

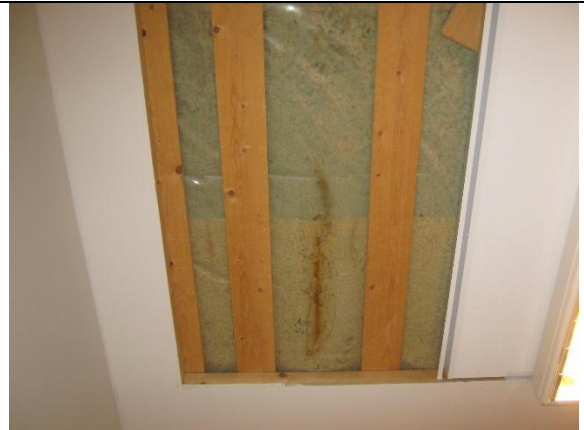
Kuva 77. Työtilan 108 yläpohjan rakenneavaus. Kuvassa näkyy kosteusjälki höyrynsulun päällä, kyseisestä kohdasta otettiin materiaalinäyte.

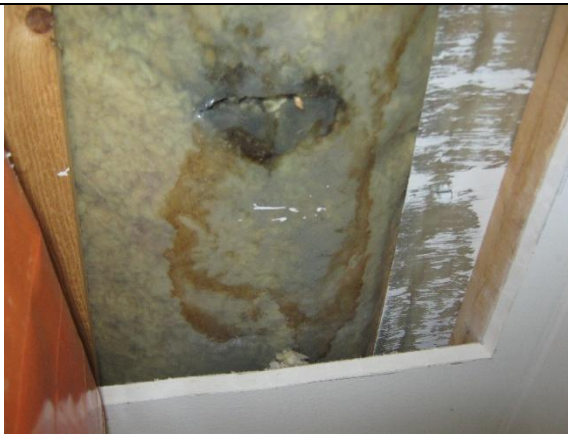
Kuva 78. Varasto / työtila 101 yläpohjan rakenneavaus. Kuvassa näkyy kosteusjälki höyrynsulun päällä, kyseisestä kohdasta otettiin materiaalinäyte.

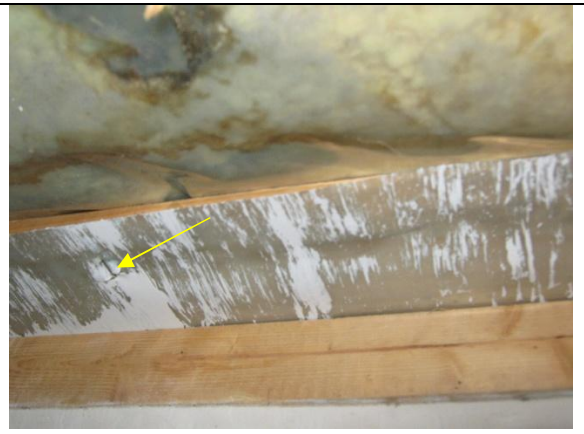
Kuva 79. Varasto / työtila 101 yläpohjan höyrynsulku on käännetty ulkoseinän viereltä höyrynsulkumuovin harvalaudoituksen päälle ja kiinnitetty niitillä laudoitukseen (keltainen nuoli).

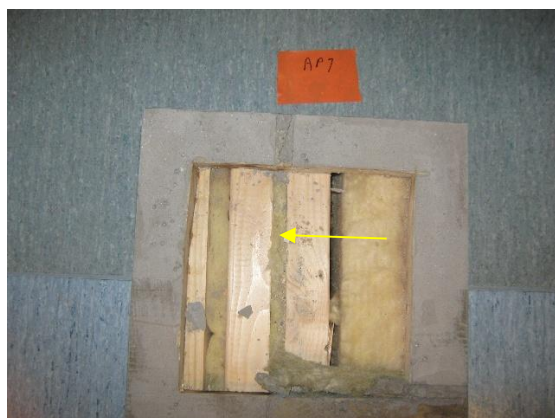
Lattianpinnoite oli hyvin kiinni alustassaan. Rakenneavauksissa ei havaittu normaalista poikkeavaa kosteutta. Mineraalivillasta mitattiin kosteus, arvot olivat  $T = 11\text{ °C}$ ,  $RH = 46,4\%$  ja  $a = 4,66\text{ g/m}^3$ . Alapohjan rakenteissa ei ollut normaalista poikkeavaa kosteutta. Paikoin lämmöneristeissä oli kylmäsiltoja aiheuttavia rakoja. Alapohjan eristepaksuus on 200 mm, eli eristekerroksen ja lastulevyn välissä on rako. Poikkeava hajua ei rakenneavauksessa havaittu. Alapohjassa ei ole höyrynsulkua.

Kuva 1. Käytävän 126 rakenneavaus. Palkin ja lämmöneristeen välissä on rako. Kuvassa on nähtävissä myös elementtien sauma (keltainen nuoli).

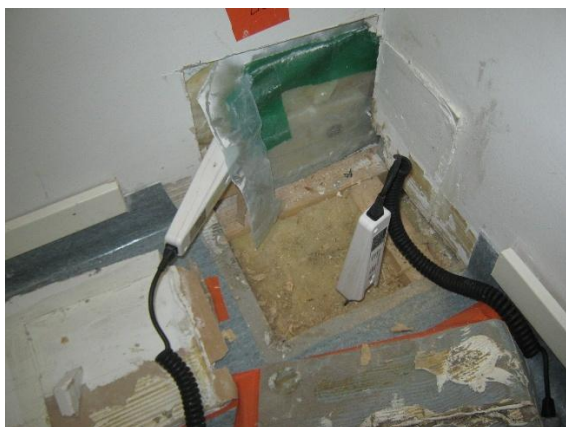
Lattianpinnoite oli hyvin kiinni alustassaan. Rakenneavauksissa ei havaittu normaalista poikkeavaa kos-teutta. Mineraalivillasta mitattiin kosteus, arvot olivat T= 5,2 °C, RH=50,3 % ja a=3,47 g/m<sup>3</sup>. Alapoh-jan rakenteissa ei ollut normaalista poikkeavaa kosteutta. Paikoin lämmöneristeissä oli kylmäsiltoja aiheuttavia rakoja. Alapohjan eristepaksuus on 200 mm, eli eristekerroksen ja lastulevyn välissä on rako. Ulkoseinän vieressä olevien palkistojen välissä lämmöneriste oli vajaa. Poikkeavaa hajua ei ra-kenneavauksessa havaittu. Alapohjassa ei ole höyrynsulkua.

Kuva 1. Käytävän 126 rakenneavaus. Palkin ja lämmöneristeen välissä on rako.

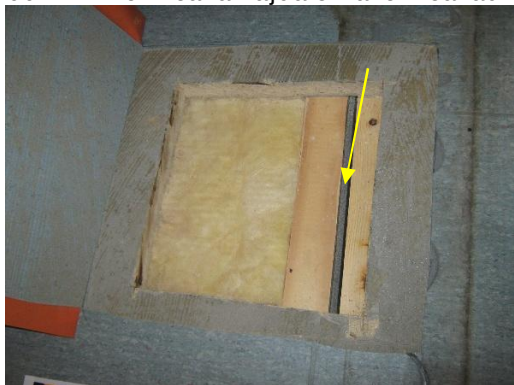
Kuva 1. SPK 115 alapohjanrakenneavaus. Kuvassa näkyy elementtien sauma, jossa eristeenä on solumuovikaista. Solumuovin ja oikeanpuoleisen alapohjapalkin välissä on rako (keltainen nuoli).

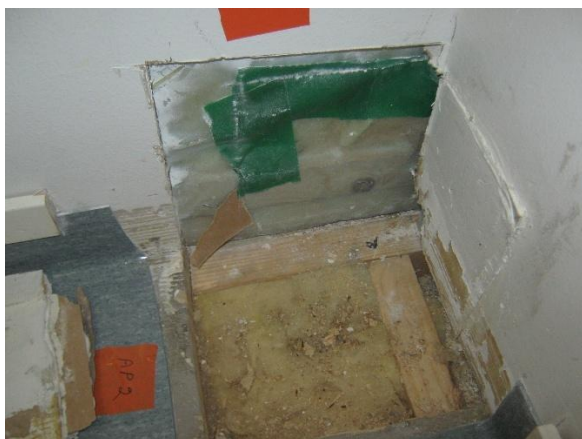
Rakenneavauskohtaan on aikaisemmassa tutkimuksessa myös tehty rakenneavaus. Rakenneavauksissa ei havaittu normaalista poikkeavaa kosteutta. Mineraalivillasta mitattiin kosteus, arvot olivat  $T = 5,6^{\circ}\text{C}$ ,  $\text{RH} = 50,3 \%$  ja  $a = 3,47 \text{ g/m}^3$ . Ulkoseinän eristekerroksessa ei ollut normaalista poikkeavaa kosteutta. ulkoseinän eristepaksuus on 175 mm. Ulkoseinässä on höyrinsulku. Poikkeavaa hajua ei rakenneavauksessa havaittu.

Kuva 1. Rakenneavaukseen kohtaan oli aikaisemmin tehty rakenneavaus.

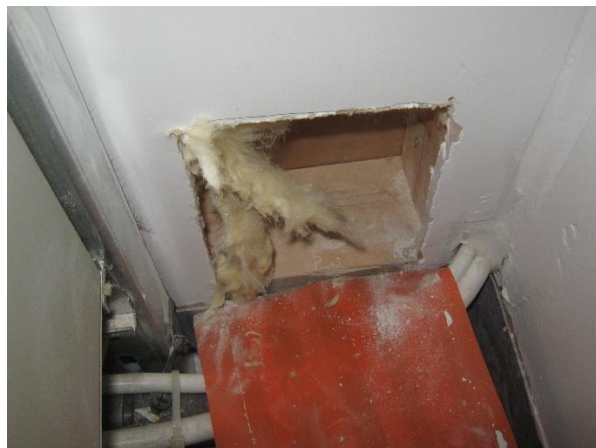
Kuva 2. Väliseinän lämmöneristekerroksessa ei havaittu aistienvaraisesti havainnoituna vaurioita.
