# Tutkimusselostus

Simonmetsän päiväkot

Lisätutkimukset: Rajattu rakennetekninen kuntotutkimus

3.3.2026

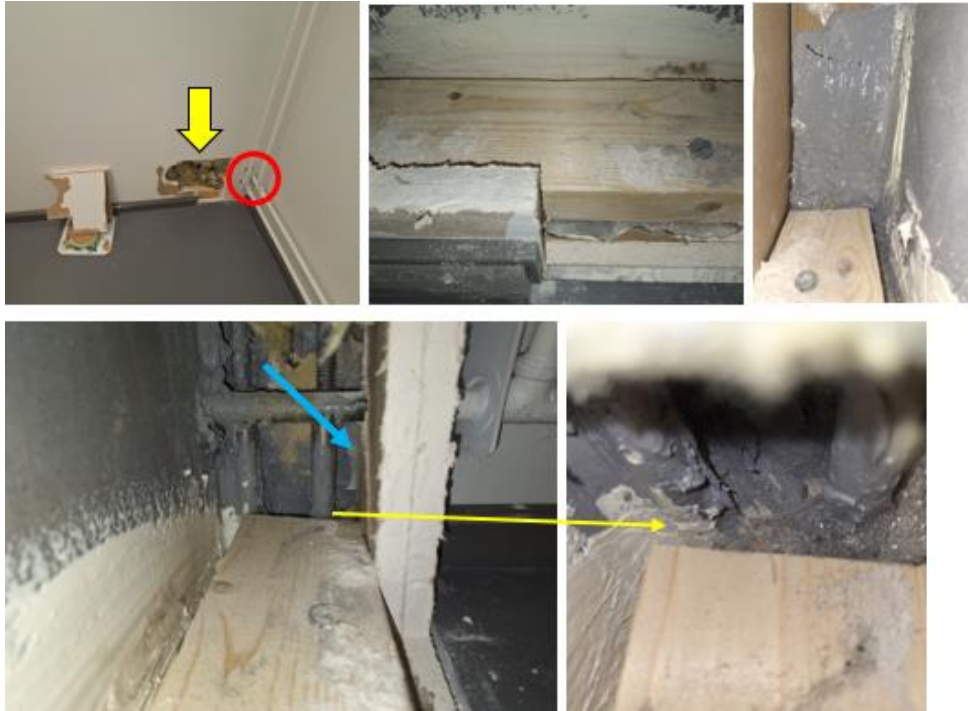
### **Rakenneavaus RA1 (VS), monitoimihalli 40**

Kantavan väliseinän rakenne tarkastettiin aiemmin tehdystä avauksesta, sillä merkkiainekokeen perusteella todettiin patteriputkien läpivientien kohdalta kohtalaista pistemäistä ilmavuotoa.

*Kuvat 1. Rakenne on tiivistyskorjattu vuoden 2020 korjauksissa ja kantavan väliseinän alaohjauspuu on nostettu lattiapinnan tasoon suunnitelman mukaisesti. Tiivistyspinnoite on nostettu valmiuskeittiön 45 vastaiselle seinäpinnalle, ulkoseinälle ja pystyrunkotolppaan. Ulkoseinälinjalla havaittiin yksittäisiä vähäisiä puutteita tiivistyspinnoitteen yhtenäisyydessä (sininen nuoli). Lisäksi tiivistyspinnoite on asennettu lattiapintaan alaohjauspuun alapuolelle. Väliseinärakenteen lävistävien patteriputkien läpiviennit ei ole tiivistetty kipsilevyn pintaan (punainen ympyrä). Putkiläpiviennit alapohjarakenteeseen on tiivistetty tiiviiksi.*

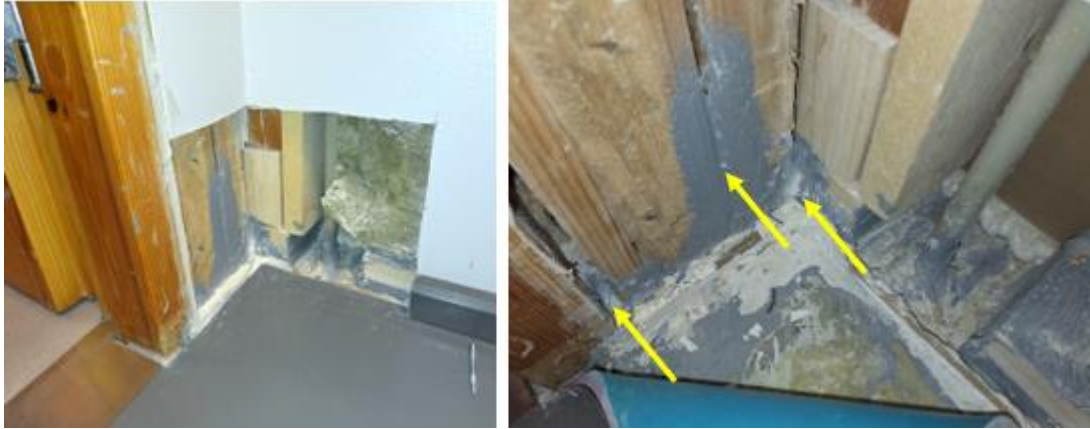
### **Rakenneavaus RA2 (VS), monitoimihalli 40**

Kantavan väliseinän rakenne tarkastettiin, sillä merkkiainekokeen perusteella välioiven karmista todettiin merkittävää ilmavuotoa.

Avauksesta kerättiin materiaalinäyte mikrobianalyysiin (**Mat-1**).  
Näytteessä ei todettu mikrobikasvua.

*Kuvat 2. Rakenne on tiivistyskorjattu vuoden 2020 korjauksissa ja kantavan väliseinän alaohjauspuu on nostettu lattiapinnan tasoon suunnitelmien mukaisesti. Tiivistyspinnoite on asennettu lattiapinnan tasoon alaohjauspuun alapuolelle sekä osittain alaohjauspuun pinnalle. Tiivistyspinnoitetta ei ole nostettu lepohuoneen 30 vastaista seinäpintaa vasten. Oven karmi- ja väliseinärakenteen pystyrungon väliset liittymät on osittain tiivistetty karmen pintaan (keltaiset nuolet), mutta tiivistys ei ole yhtenäinen.*

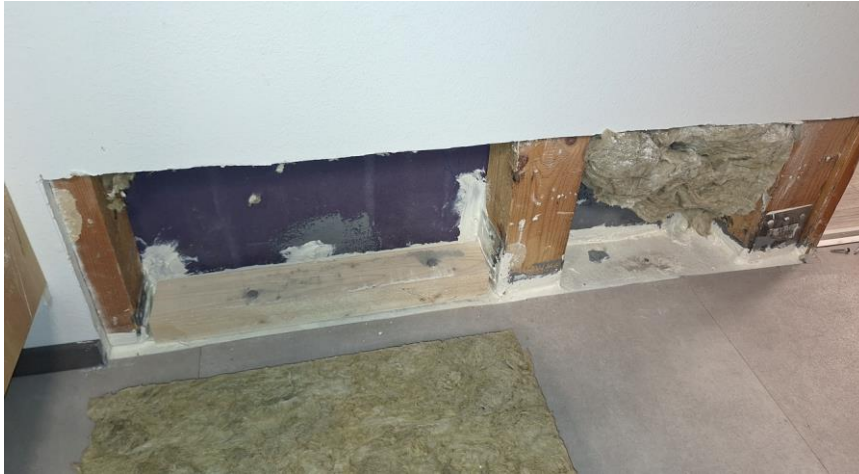
### **Rakenneavaus RA3 (VS), eteinen 35**

Kantavan väliseinän rakenne tarkastettiin, sillä merkkiainekokeen perusteella väliooven karmista ja seinä-alapohjaliittymästä todettiin kohtalaista ilmavuotoa.

*Kuva 3. Avauksen perusteella väliseinärakenne on tiivistyskorjattu ja kantavan väliseinän alaohjauspuu on nostettu lattiapinnan tasoon suunnitelmien mukaisesti. Tiivistyspinnoite on asennettu lattiapinnan tasoon alaohjauspuun alapuolelle ja nostettu pystyrunkotolppaa sekä wc-tilan 29 seinäpintaa vasten. Merkkiainekokeella todettiin kohtalaista pistemäistä ilmavuotoa pystyrunkotolppien liittymistä alapohjarakenteeseen sekä metallisten kengityksien saumoista (ks. kuvat 16).*

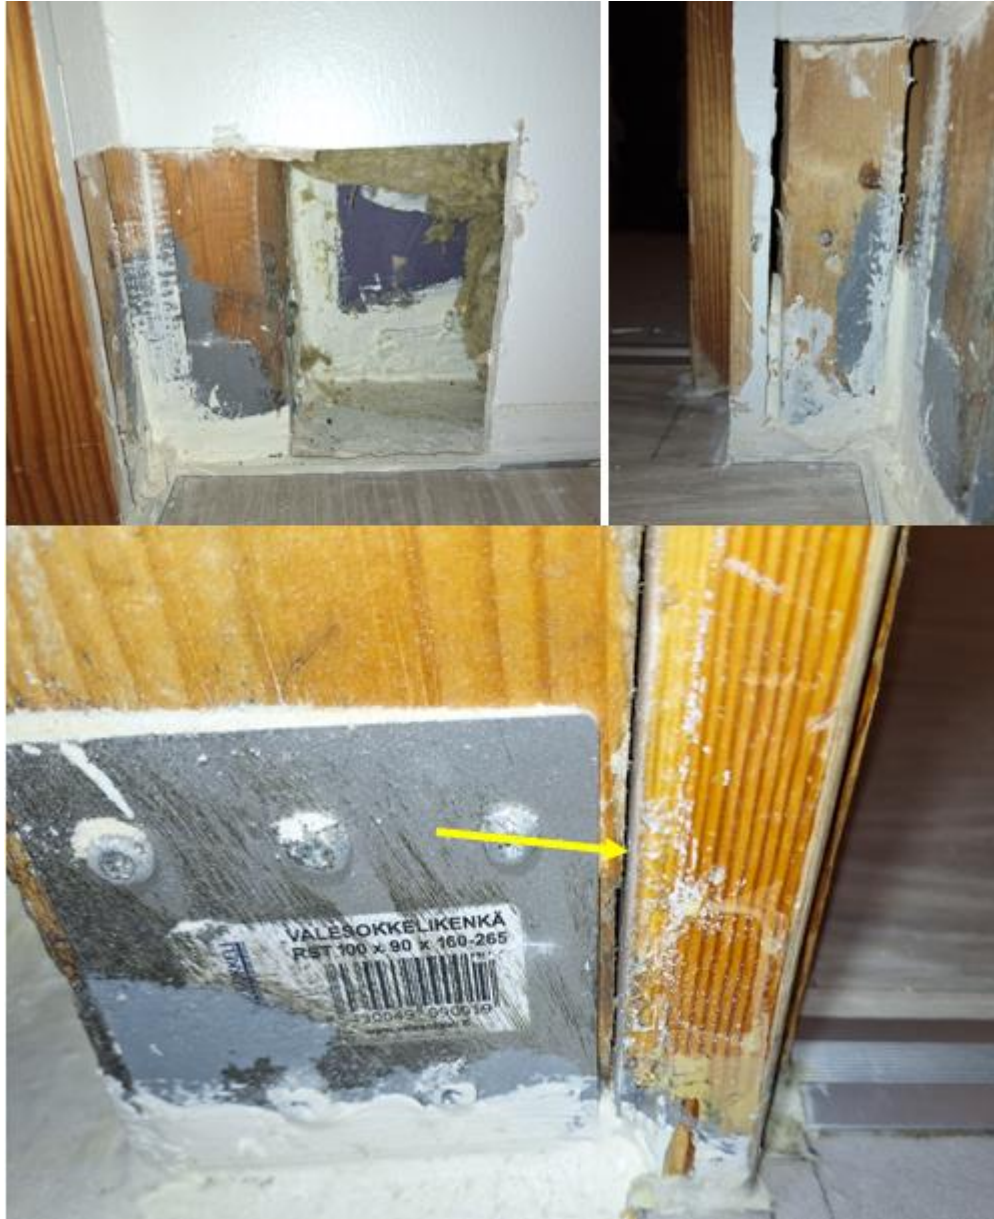
### **Rakenneavaus RA4 (VS), ryhmähuone 38**

Kantavan väliseinän rakenne välioiven karmiliittymästä tarkastettiin, sillä merkkiainekokeen perusteella karmista todettiin merkittävää ilmavuotoa.

*Kuvat 4. Väliseinärakenne on tiivistyskorjattu. Avauskohdassa ei havaittu alaohjauspuuta. Tiivistyspinnoitetta on asennettu lattiapinnan tasoon ja nostettu pystyrunkotolppaa sekä wc-tilan 29 seinäpintaa vasten. Oven karmi- ja pystyrungon välisiin liittymiin on nostettu tiivistyspinnoite noin 100 mm korkeudelle, joka ei havaintojen perusteella jatku yhtenäisenä koko karmen leveydeltä (keltainen nuoli).*

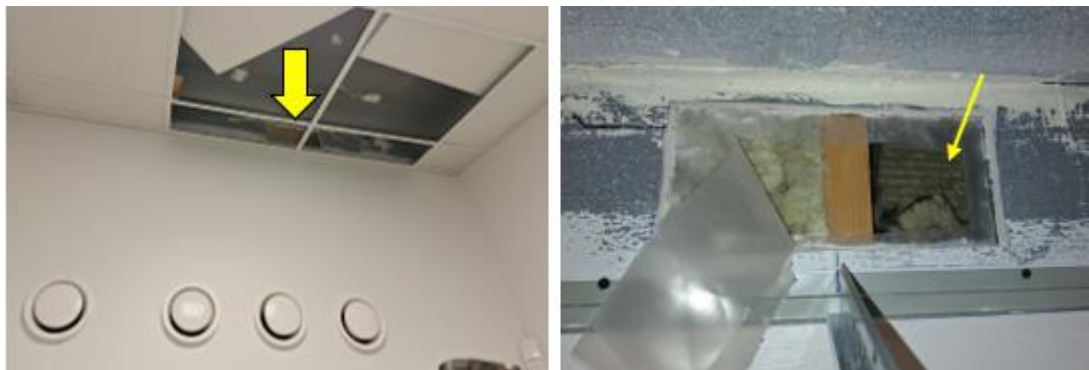
## Rakenneavaus RA5 (VS), ryhmähuonetila 24

Kantavan väliseinärakenteen yläosan toteutus ja kunto tarkastettiin, sillä lämpökameralla havaittiin paikallinen pintalämpötilapoikkeama.

*Kuvat 5. Avaus tehtiin kantavan väliseinän yläosaan alaslasketun katon yläpuolelle lämpökameralla tehdyn poikkeavan pintalämpötilahavainnon perusteella (ks. kuva 21). Pystyrunkotolpan oikealta puolelta havaittiin puuttuvan noin 500 mm matkalta kaistale mineraalivillaa (keltainen ohut nuoli), mikä selittää havaitun pintalämpötilapoikkeaman. Avauskohdassa höyrinsulkukalvon liittymiä ei ole tiivistysteipattu, mutta kalvo on limitetty päällekkäin vähintään noin 300 mm. Yläpohja- ja väliseinäliittymät on tiivistetty.*

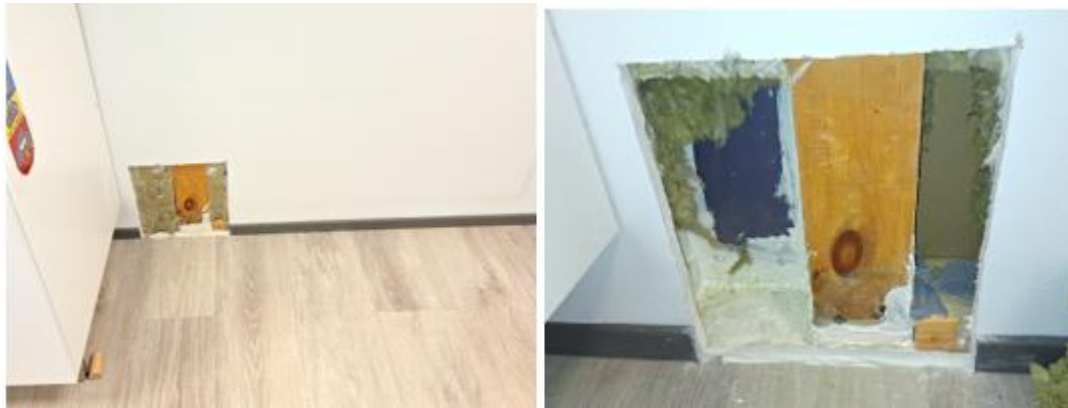
## Rakenneavaus RA6 (VS), ryhmähuone 14

Kantavan väliseinän rakenne seinän keskialueelta tarkastettiin, sillä merkkiainekokeen perusteella kohdassa todettiin merkittävää ilmavuotoa.

*Kuvat 6. Väliseinärakenne on tiivistyskorjattu ja kantavan väliseinän alaohjauspuu on nostettu lattiapinnan tasoon suunnitelmien mukaisesti. Avauskohdassa havaittiin alaohjauspuu lepohuoneen 12 vastaisella seinälinjalla, puolestaan wc-tilaan 11 rajautuvalla seinälinjalla ei ole alaohjauspuuta. Tiivistyspinnoitetta on asennettu lattiapinnan tasoon ja nostettu pystyrunkotolppaa sekä wc-tilan 11 seinäpintaa vasten. Alaohjauspuun pinnalla havaittiin paikallisesti tiivistyspinnoitetta.*

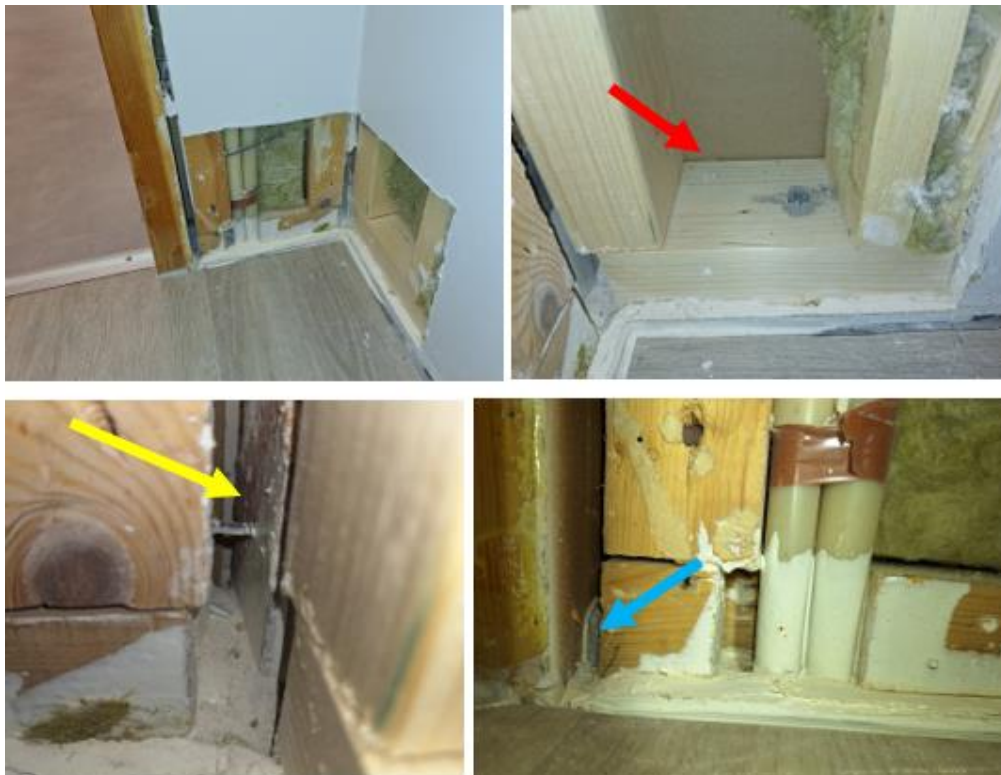
### Rakenneavaus RA7 (VS), minikeittiö 15

Kantavan väliseinän rakenne välioiven karmiliittymästä tarkastettiin, sillä merkkiainekokeen perusteella karmista todettiin pistemäistä kohtalaista ilmavuotoa.

*Kuvat 7. Väliseinärakenne on tiivistyskorjattu ja kantavan väliseinän alaohjauspuu on nostettu lattiapinnan tasoon suunnitelmien mukaisesti. Tiivistyspinnoitetta on asennettu lattiapinnan tasoon ja nostettu osittain pystyrunkotolppaa vasten (keltainen nuoli), tiivistyspinnoite ei ole kaikilta osin yhtenäinen. Minikeittiön 15 ja neuvottelutilan 05 välistä väliseinää*

*vasten ei ole nostettu tiivistyspinnoitetta (punainen nuoli). Oven karmi- ja pystyrunkotolpan välissä on lattiapintaa vasten lisätty tiivistysmassaa (sininen nuoli).*

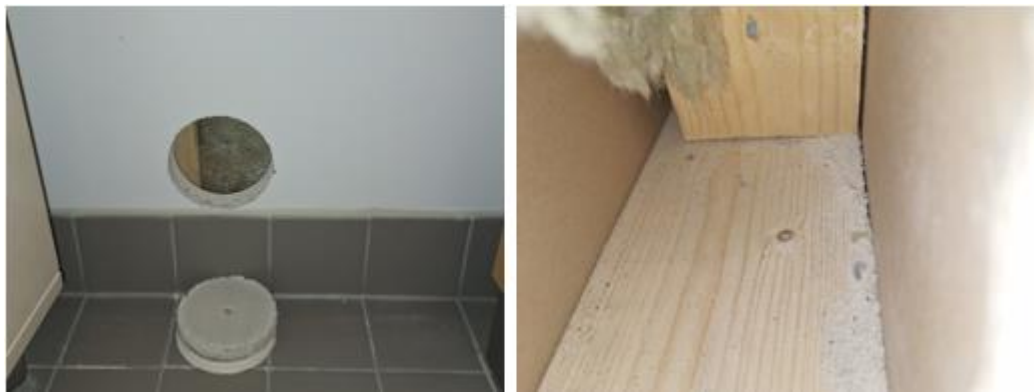
### **Rakenneavaus RA8 (VS), terapiahuone 44**

Aiempien tutkimuksien perusteella kantavaan väliseinään ei ole kohdistettu vuoden 2020 suunnitelmien mukaista tiivistyskorjausta. Rakenneavauksella selvitettiin, onko seinään kohdistettu tutkimusten jälkeen toimenpiteitä ja onko alaohjauspuuta nostettu lattiapinnan tasoon.

*Kuvat 8. Väliseinärakenteeseen ei ole kohdistettu tiivistyskorjauksia. Havaintojen perusteella alaohjauspuu on osittain lattiapinnan alapuolella eikä näin ollen kantavaa väliseinärakennetta ole korotettu lattiapinnan tasosta. Aistinvaraisesti arvioiden avauksesta ei havaittu poikkeavaa hajua ja rakenteet olivat kuivia ja hyväkuntoisia.*

Terapiahuoneen 44 ja lepohuoneen 37 väliseen kantavaan väliseinärakenteeseen ei ole kohdistettu tiivistyskorjauksia eikä rakenteen alaohjauspuuta ole nostettu lattiapinnan yläpuolelle. Huomioiden tiivistyskorjatuille seinälinjoille tehdyt merkkiainekokeiden havainnot, on hyvin todennäköistä, että korjaamattomassa seinälinjassa on merkittäviä ilmatiiveyspuutteita, jotka voivat heikentävästi vaikuttaa sisäilman laatuun. Terapiahuoneessa 44 alapohja- ja väliseinäliittymän ilmatiiveyttä parantaa osaltaan rakenteessa mahdollisesti oleva vedeneriste. Puolestaan lepohuoneen 37 puolella ilmavuodot ovat todennäköisiä. Seinälinja on suositeltavaa tiivistyskorjata ja alaohjauspuu nostaa lattiapinnan tasolle.

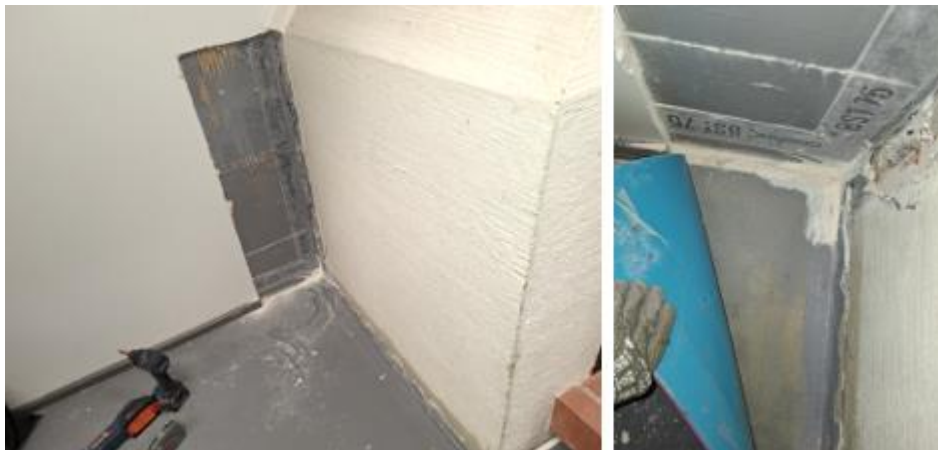
### **Rakenneavaus RA9 (US), monitoimihalli 40**

*Kuvat 9. Ulkoseinän sisäkuori on tiivistyskorjattu suunnitelman mukaisesti. Ulkoseinän ja muuratun takan välinen liittymä on myös tiivistyskorjattu. Tiivistyspinnoite on ulotettu lattiapinnalle vähintäänkin ulkoseinän vierustalla.*

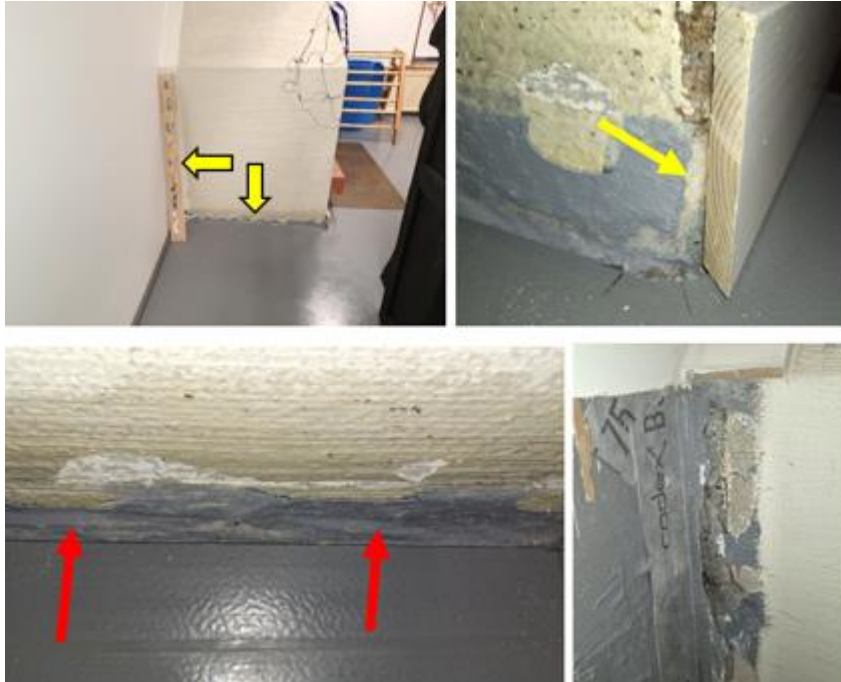
### **Rakenneavaus RA10 (US / AP), monitoimihalli 40**

Muuratun takan liittymistä todettiin merkkiainekokeen perusteella kohtalaista ilmavuotoa, minkä takia irrotettiin puiset peitelistat alapohja- ja ulkoseinäliittymästä. Puiset peitelistat oli liimamassalla kiinnitetty.

*Kuvat 10. Takan liittymät alapohjaan ja ulkoseinään on tiivistyskorjattu. Peitelistöjen irrotuksen yhteydessä tiivistyspinnoite paikoin repesi. Tiivistyspinnoite ei ole kuitenkaan kauttaaltaan yhtenäinen (keltainen nuoli) ja tiivistyspinnoitteen tartunnassa alustaan havaittiin puutteita, kuten ilmakuplia (punaiset nuolet).*

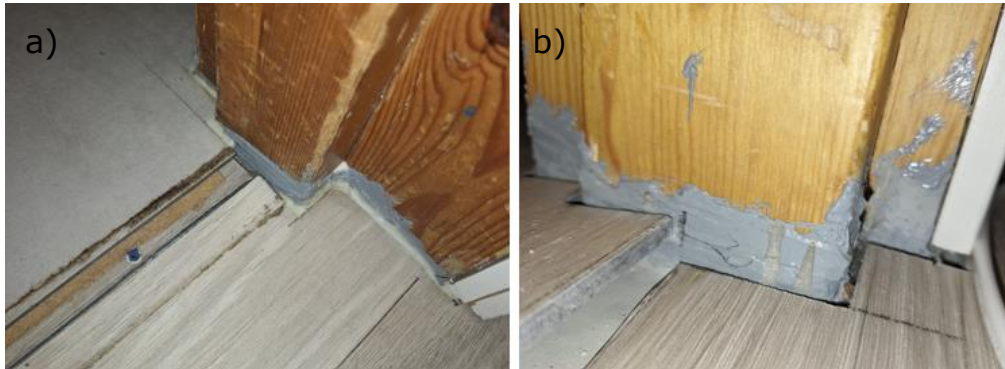
*Kuvat 11. Esimerkkikuvat, a) ryhmähuoneen 31 ja eteisen 28 sekä b) lepoahuoneen 30 ja varaston 39 välisestä kynnyksestä. Oven karmi- ja alapohjaliittymässä on paikoin tiivistyspinnoite, joka ei kuitenkaan jatku yhtenäisenä koko kynnyksen alueella.*

Merkkiainekokeissa ei havaittu kynnysten keskialueilla tiiveydessä merkittäviä ilmatiiveyspuutteita, mutta ne on suositeltavaa tiivistää karmien alaosien tiivistyksien yhteydessä.

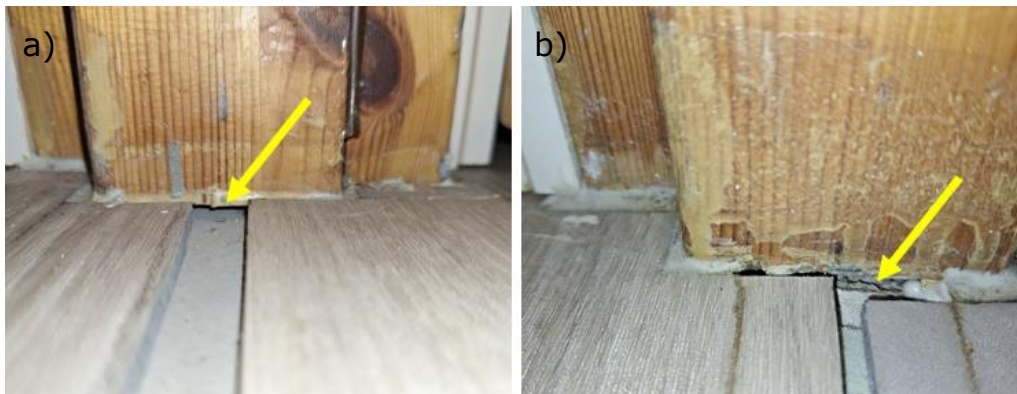
*Kuvat 12. Esimerkkikuvat, a) minikeittiön 15 ja neuvottelutilan 05 sekä b) ryhmähuoneen 14 ja eteisen 03 välisestä kynnyksestä. Oven karmi- ja alapohjaliittymässä on paikoin elastinen saumamassa, jonka liittymät alapohjaan eivät ole tiiviit ja yhtenäiset. Erillistä tiivistyspinnoitetta ei havaittu karmiliittymässä eikä kynnykslistan alla.*

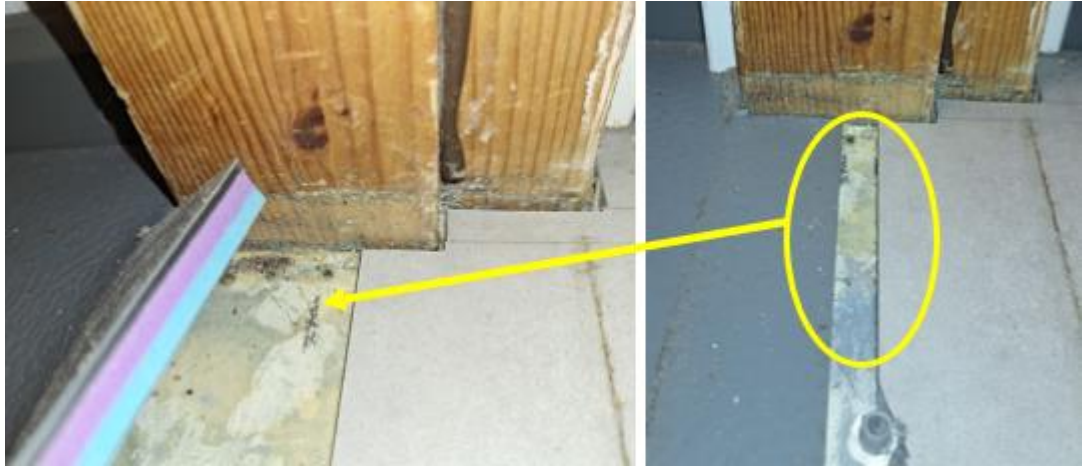
*Kuvat 13. Käytävän 34 ja monitoimihallin 40 välinen kynnyks.*

*Lattiapäällysteen alapuolella havaittiin lattiapinnalla karmin vierustalla tiivistyspinnoite, jota ei ole nostettu oven karmia vasten. Tiivistyspinnoite ei jatku yhtenäisenä koko kynnyksen leveydeltä.*

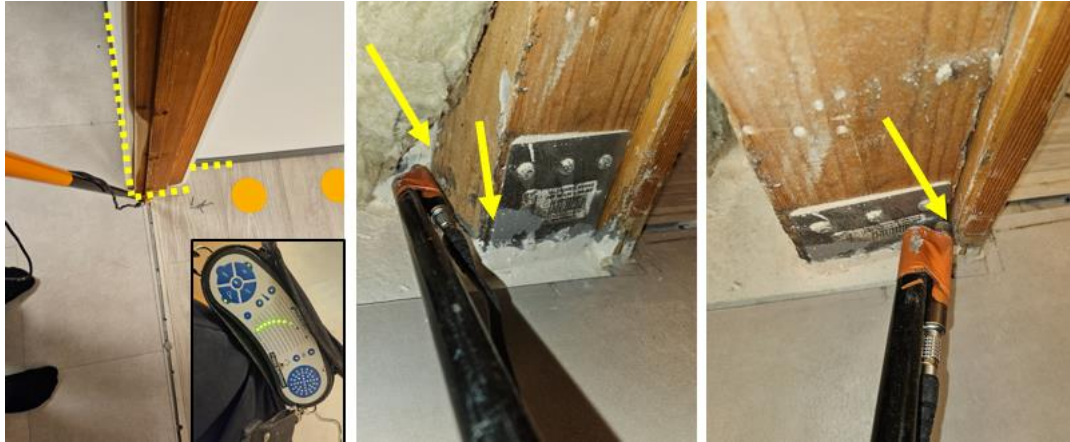
*Kuvat 15. Voimakasta pistemäistä ilmavuotoa kantavan väliseinärakenteen kohdalta alapohja- ja oven karmiliittymästä. Rakenneavauksen perusteella merkkiaineikaasua pääsee kulkeutumaan rakenteeseen kantavien pystyrunkotolppien taustapinnoilta (väliseinää ja pystykarmia vasten) alueilta, joissa ei havaittu tiivistyspinnoitetta.*

Tilojen sisäilman laatua voidaan parantaa merkittävästi toteuttamalla väliovien karmi- ja alapohjaliittymien tiivistyskorjaukset, jolloin vähennetään selvästi rakenteista ilmavirtausten mukana sisäilmaan kulkeutuvien epäpuhtauksien ja hajujen määrää. Rakennuksen painesuhteiden ollessa jatkossakin lähellä tasapainetilannetta ei paikallisista ja pistemäisistä ilmatiiveyspuutteista ole merkittävää vaikutusta sisäilman laadulle. Huomioiden, että rakennuksen kokonaisilmatiiveys on varsin hyvä.

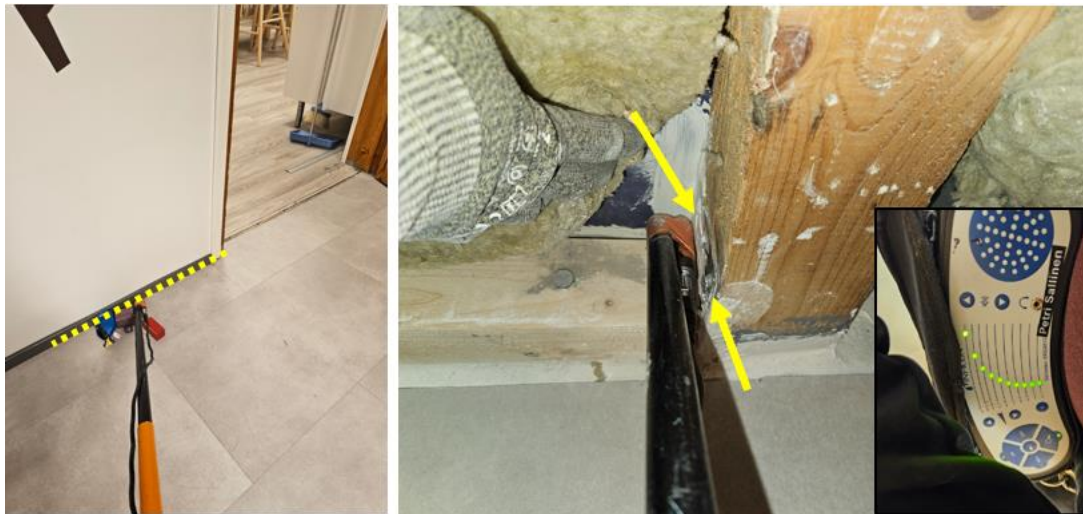
*Kuvat 16. Voimakasta ja paikallista ilmavuotoa kantavan väliseinän ja alapohjan liittymästä. Rakenneavauksessa havaittiin merkkiaineikaasua kulkeutuvaan väliseinärakenteen sisään kantavien pystyrunkotolppien taustapinnalta (väliseinää vasten) ja kengityksien liittymistä (keltaiset nuolet). Tiivistyspinnoitetta ei havaintojen perusteella ole nostettu pystykarmien taustapinnalle ja kengityksen metalliosiin yhtenäisesti.*

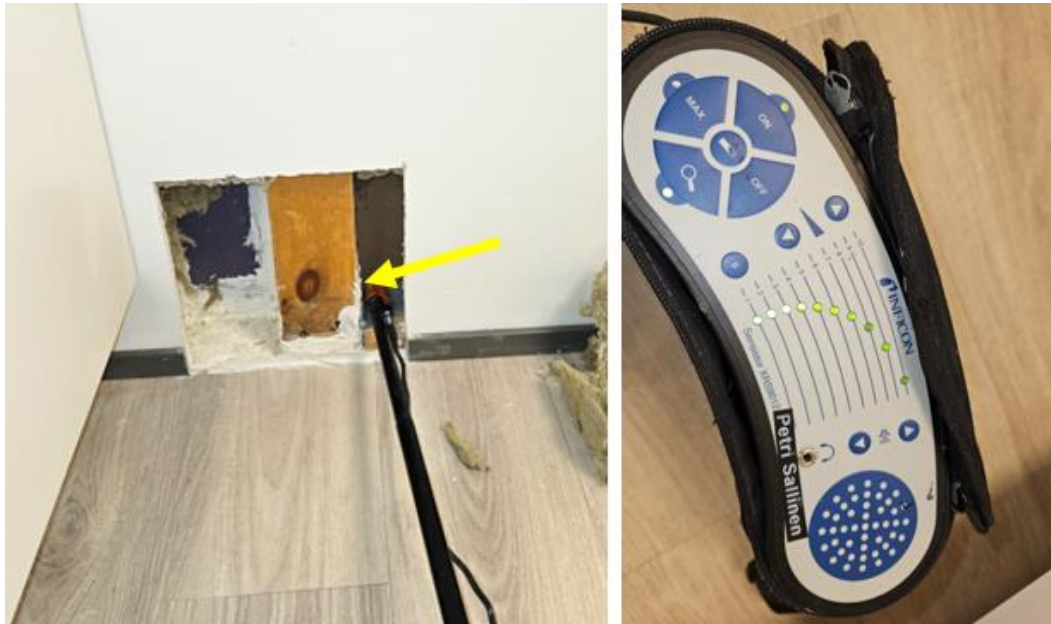
*Kuvat 17. Voimakasta pistemäistä ilmapuottoa havaittiin keskeltä kantavaa väliseinälinjaa (märkätilan ja kuivan tilan liittymäkohta) pystyrunkotolpan liittymästä. Havaintojen perusteella tiivistyspinnoitetta ei ole ulotettu väliseinän ja pystyrunkotolpan liittymään (keltainen nuoli).*

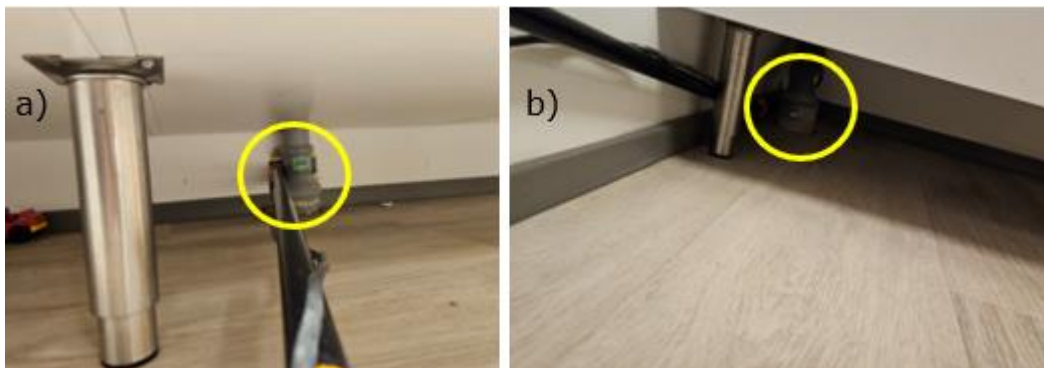
*Kuvat 18. a) Ryhmähuoneen 31 kantavassa väliseinässä havaittiin avonainen reikä eristekerrokseen, josta todettiin pistemäistä voimakasta vuotoa. b) Ryhmähuoneen 14 altaan viemäriputken läpiviennistä alapohjarakenteeseen todettiin pistemäistä voimakasta vuotoa. Havaintojen sijainnit on esitetty liitteessä 2.*

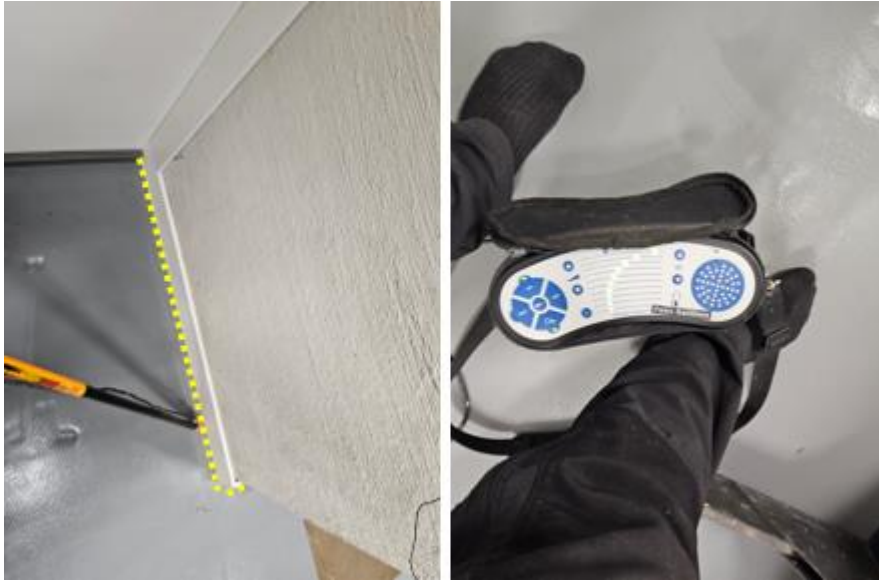
*Kuvat 19. Takka- ja alapohjaliittymästä todettiin merkittävää ilmavuotoa. Rakenneavauksen perusteella tiivistyskorjauksessa havaittiin paikallisia puutteita, kuten tiivistyspinnoitteen kupruilua ja epäjatkuvuuskohtia (ks. kuvat 10).*

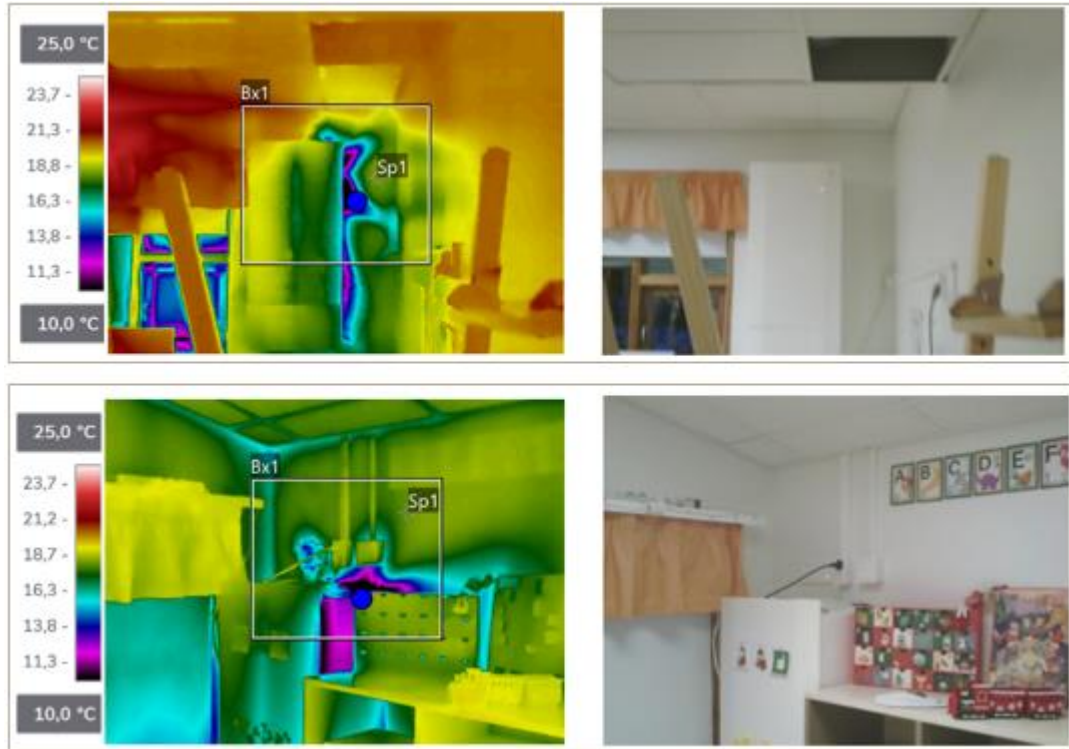
Kuvat 20. Ulkoseinälinjalla olevien tilakohtaisten ilmanvaihtokoneiden liittymissä havaittiin systemaattisesti selkeitä ilmavuotoja (esimerkkikuvat terapiahuoneesta 44 ja ryhmähuoneesta 38). Kuviin rajatuilla alueilla (Bx1) alin pistemäinen lämpötila on 5,4 °C...6,4 °C.

Ulkoseinälinjalla olevien huonekohtaisten ilmanvaihtokoneiden läpivientien liittymissä todettiin lämpökameralla selkeitä ja merkittäviä ilmatiiveyspuutteita. Epätiivit läpiviennit aiheuttavat erityisesti lämmityskaudella seinäpinnan paikallista jäähtymistä, mikä voi lisätä riskiä kosteuden tiivistymiseen rakenteessa, mahdollistaen myös olosuhteet materiaalien vaurioitumiselle.

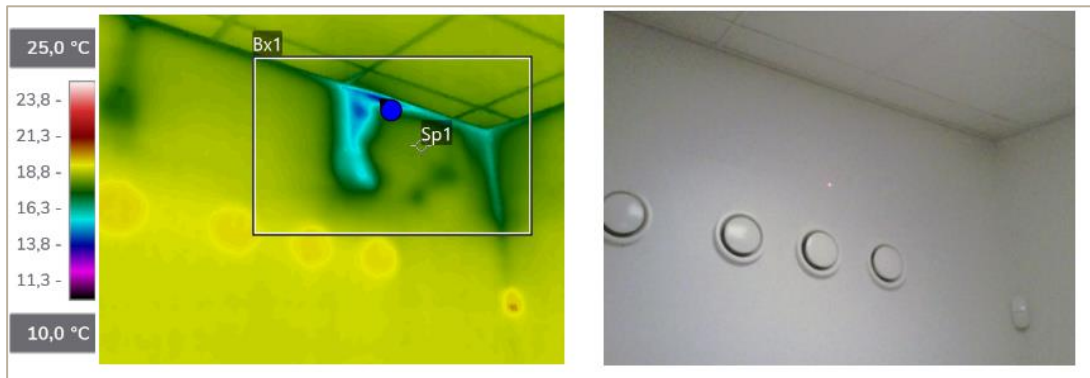
Kuvat 21. Ryhmähuone 24, kantavan väliseinän yläosassa on paikallinen pintalämpötilapoikkeama (rajatun alueen Bx1 alin pistemäinen lämpötila +13,8 °C ja vertailulämpötila 18,3 °C). Rakenne tarkastettiin rakenneavauksella (RA5, ks. kuva 5), jonka perusteella havaittiin seinässä paikallinen eristeputte.

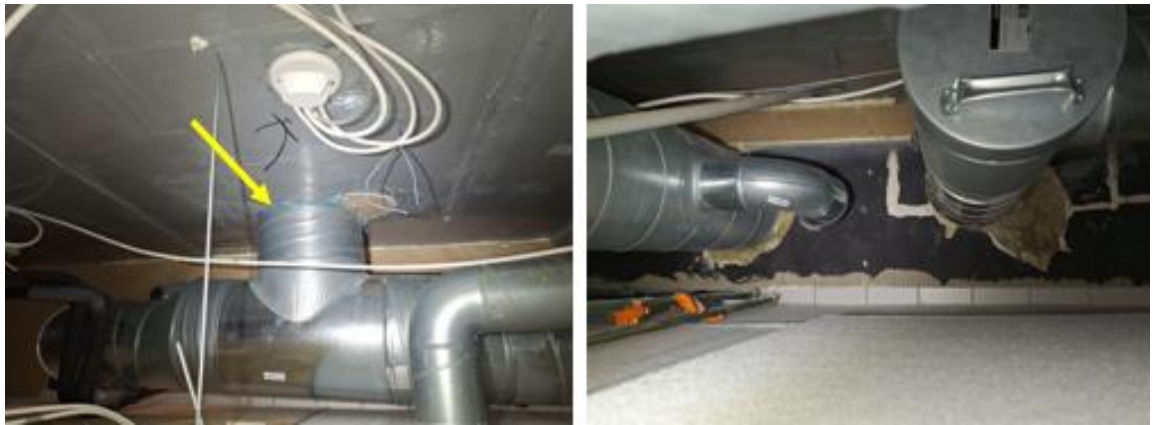
*Kuvat 22. Wc-tila 29, alakaton yläpuolisessa tilassa havaittiin yksittäinen tiivistämätön ilmanvaihtokanavan läpivienti. Läpivienti on tiivistetty polyuretaanivaahdolla, mikä ei ole itsessään täysin ilmatiivis. Lisäksi alakattotilassa on kohtalaisesti pinnoittamatonta mineraalivillaa.*

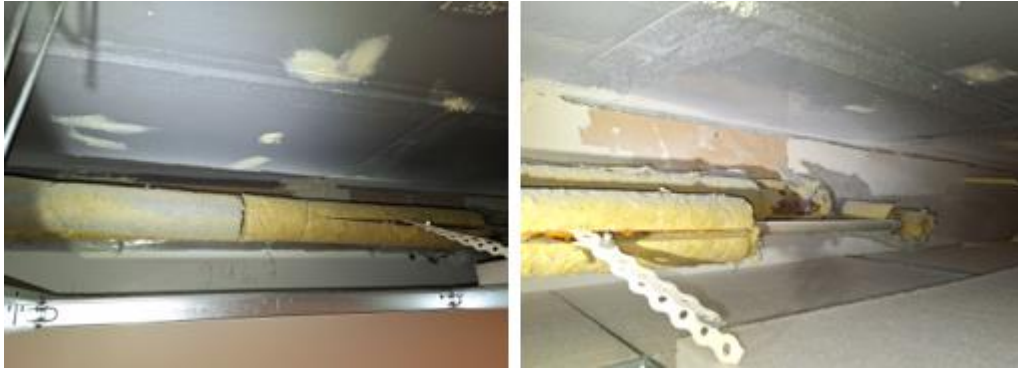
*Kuvat 23. Varasto 16, alakaton yläpuolisessa tilassa on kohtalaisesti pinnoittamatonta mineraalivillaa putkieristeissä. Paikallisesti putkieriste on rikkoutunut / puutteellisesti asennettu.*

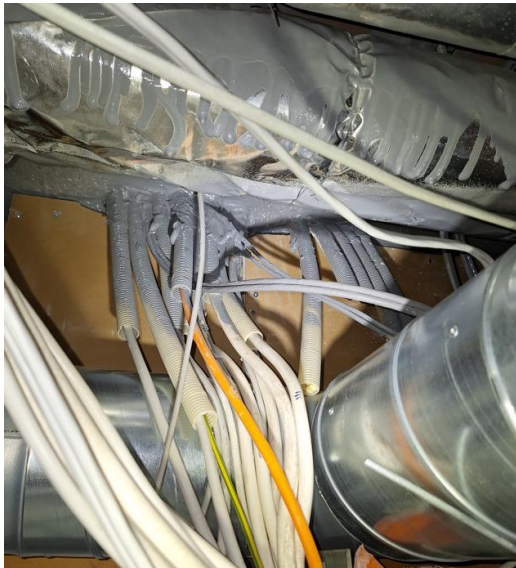
*Kuva 24. Käytävällä 2 (varaston 16 oviaukon läheisyydessä) havaittiin alakattotilassa sähköjohtojen suojaputkia, joiden päitä ei ole tiivistetty.*
