Tutkimusraportti

Dickursby skola

Urheilutie 4, Vantaa

Rajattu kosteustekninen selvitys

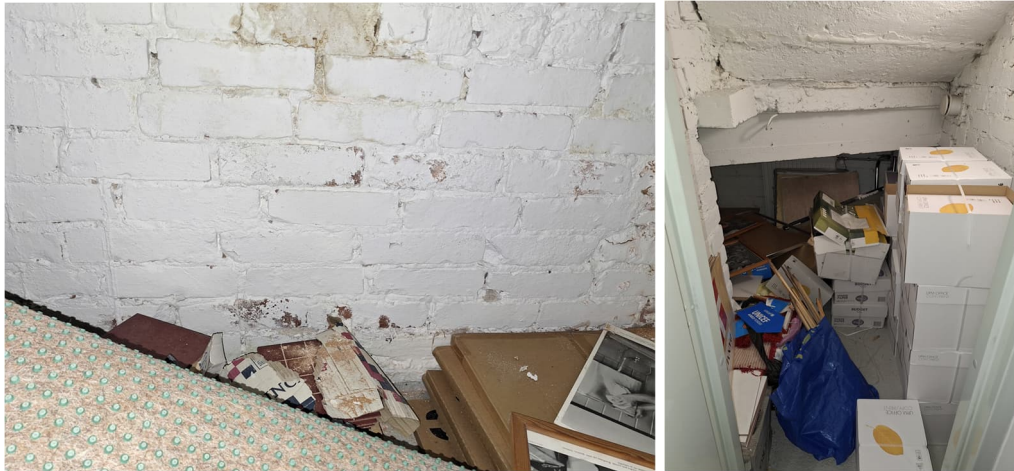
Kuvat 12. Kellarikerroksen porrashuoneen 038 yhteydessä olevan portaikon alustilassa (tekninen tila 040) havaittiin tiilimuuratun ulkoseinän pinnalla vähäisiä viitteitä kosteusrasituksesta. Tilassa oli runsaasti tavaroita varastoituna maanvaraisia rakenteita vasten.

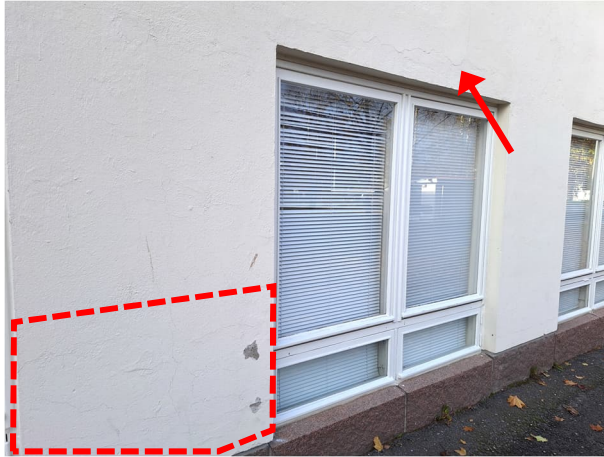
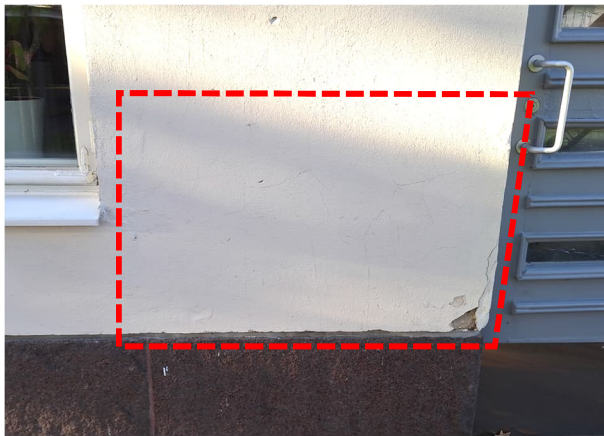
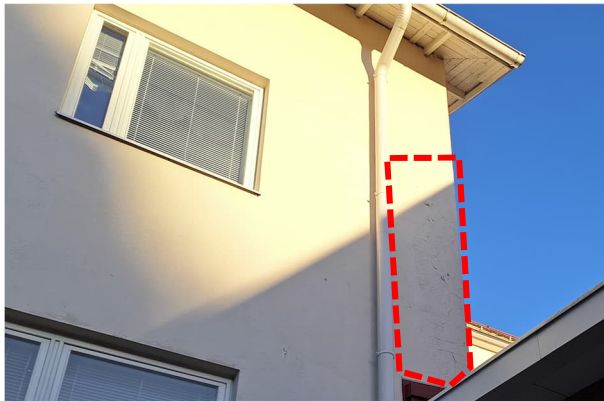
Kuvat 14. Julkisivurappauksessa havaittiin monin paikoin laaja-alaista halkeilua niin seinän ala- kuin yläosissa. Lisäksi rappauksen tartunta alustaan on paikoin heikentynyt (ns. kopona). Rappausvauriot painottuvat pääasiassa rakennuksen pitkälle eteläjulkisivulle (pysäköintialueen puoli) ja länsipäättyyn (kadun varsi).

- Rapattujen julkisivujen kuntotutkimus, jossa selvitetään rappauksen kuntoa ja toteutusta sekä vaurioiden laajuutta aistinvaraisin menetelmin ja näytteenotoin. Tutkimuksen havainnot tarkentavat mahdollisia korjaustarpeita.
- Toja-eristeen esiintymislaajuuden ja mikrobiologisen kunnon tarkempi selvitys nyt tehtyä laajemmalla otannalla korjauslaajuuden määrittämiseksi sekä täydentävät ilmatiiveystarkastelut merkkiainekokein tarvittavassa laajuudessa.

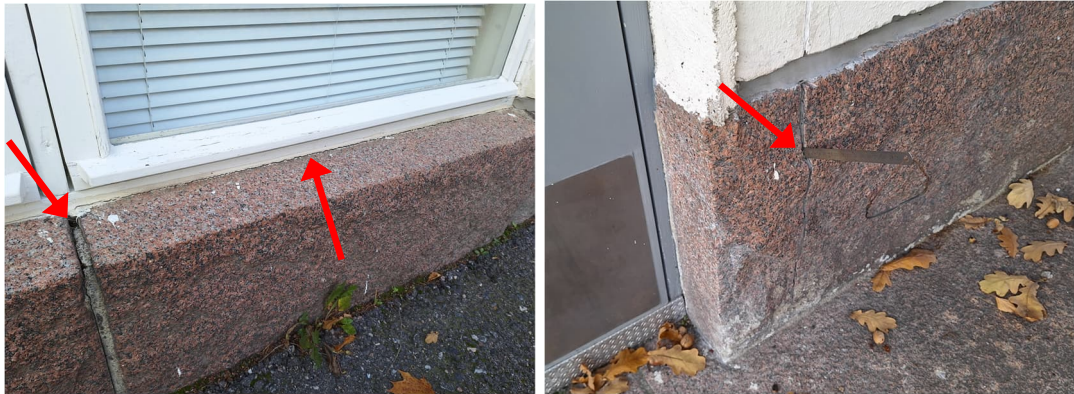
Kuvat 15. Graniittivilaatoituksen muuraussaumot ovat pääasiassa säärasitetuimmilla etelä- ja länsijulkisivuilla kuluneet ja epätiivit. Oikeanpuoleisessa kuvassa metalliviivain työnnettynä epätiiviseen saumaan. Lisäksi puuikkunoiden liittymät graniittivilaattaan ja muurattuun julkisivuun ovat paikoin epätiivitä.

- o graniittikivirakenteisen perusmuurin muuraussaumojen uusiminen
- o ikkuna- ja oviliittymien sekä julkisivussa olevien läpivientien vesitiiveyden parantaminen julkisivuun.
- Massiivitiilirakenteisten seinien kosteusteknisen toimivuuden varmistaminen jatkossakin käyttämällä sisäpuolisilla pinnoilla hyvin vesihöyryä läpäiseviä materiaaleja, kuten kalkkimaalia, silikaattimaalia tai mineraalipohjaisia tasoitteita.
- Maanvastaisten seinien välittömästä läheisyydestä tavaroiden poistaminen rakenteen kuivumiskyvyn parantamiseksi, esim. teknisestä tilasta 041 (portaiden alustila).
- Salaojajärjestelmän kunnon seuranta sekä tarvittaessa kuvaus ja huuhtelu 5–7 vuoden välein.

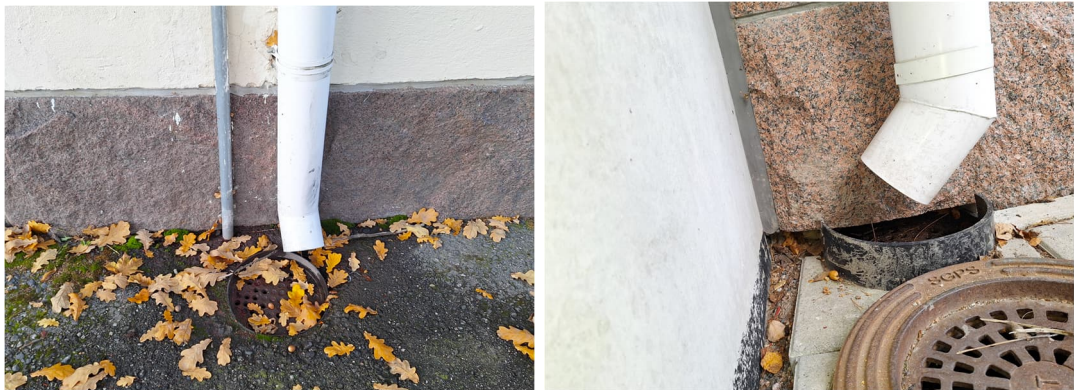
Kuvat 16. Vesikaton sade- ja sulavedet ohjataan julkisivun pintaan kiinnitettyjen syöksytorvien kautta rännikaivoista sadevesijärjestelmään. Syöksytorvien alaosista vesien ohjautumisessa hallitusti rännikaivoon on paikoin puutteita. Syöksytorvi ei asemoidu kunnolla kaivoon, jolloin vedet pääsevät roiskumaan graniittivilaattaan ja/tai lammikoitumaan rakennuksen vierustalle.

- Kiinteän alaslasketun katon läpivientien tiivistäminen ilmatiiviiksi ympäröiviin tiloihin.
- Kuramaton alapuolisen vaurioituneen filmivanerin poistaminen.
- Sisäpihan puoleisen katoksen yksittäisen kattoviemäriputken kunnan tarkastus ja tarvittaessa korjaus.
- Syöksytorvista sadevesien ohjautuvuuden parantaminen rännikaivoihin.

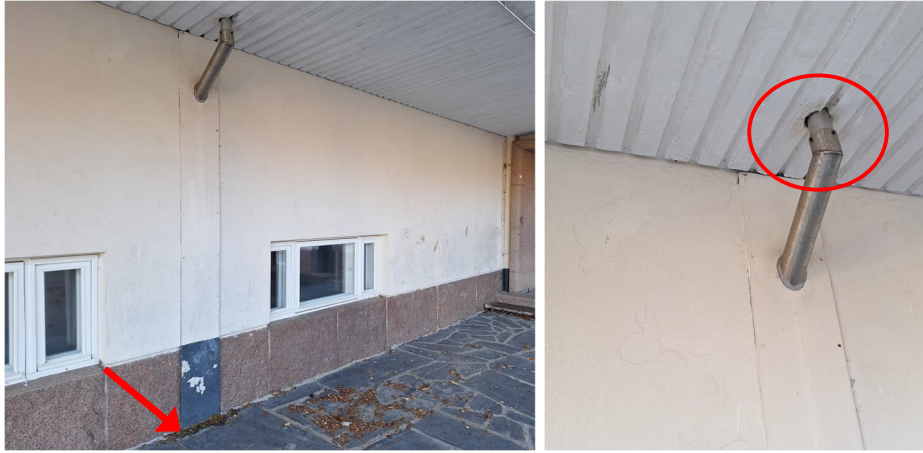
Kuvat 17. Sisäpihan puolella katoksen kattovedet ohjataan julkisivuun upotetun syöksytyrven kautta sadevesijärjestelmään. Julkisivun pinnalla on syöksytyrven kohdalla peltilevy. Yksittäisen syöksytyrven kohdalla havaittiin peltilevyn alaosassa sammalkasvustoa ja syöksytyrven liittymässä katokseen viitteitä vesivuodoista (ks. kuva 18).

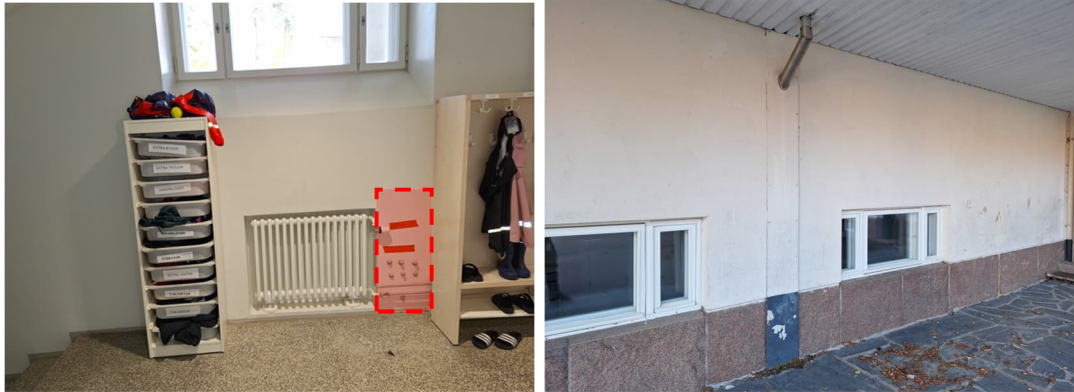
Näiden lisäksi yksittäinen seinärakenteen kosteuspoikkeama havaittiin sisäpihan puoleisella käytävällä, joka on todennäköisesti aiheutunut ulkoseinään upotetusta kattokaivon syöksytorvesta/viemäriputkesta. Sisäpihanpuoleisen katoksen yksittäisen syöksytorven/viemäriputken kunto tulee tarkastaa ja mahdolliset puutteet korjata.

Kuvat 18. Kellarikerroksen sisäpihan puoleisella käytävällä (opettajien huoneiden 025/026 yhteydessä) havaittiin patterisyvennyksen vieressä ulkoseinälinjalla kohonneita pintakosteusarvoja kuvaan punaisella rajatulla alueella (lukemat välillä 90–120). Seinän maalipinnoite on kuitenkin siisti. Kohonneiden lukemien läheisyydessä sijaitsee ulkoseinään upotettu katoksen kattokaivon viemäriputki.

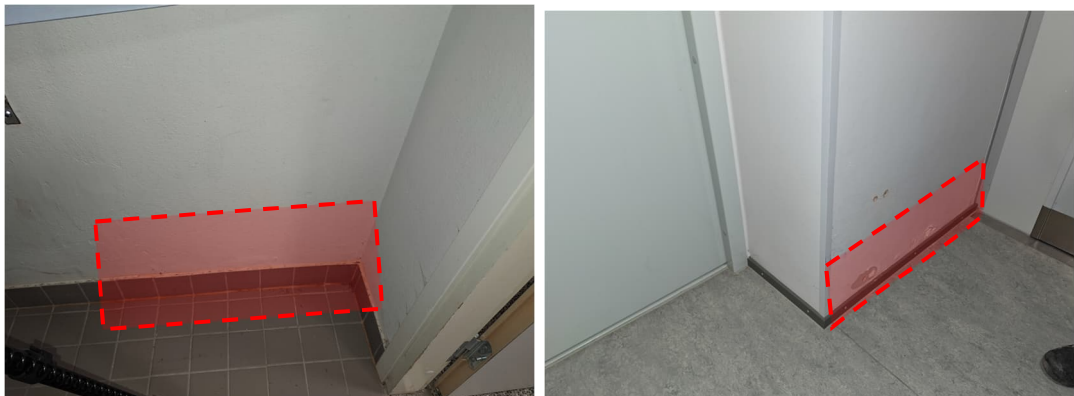
Kuvat 19. Kellarikerroksen siivouskomeron 012 kantavassa väliseinässä sekä alapohjarakenteessa todettiin pintakosteusilmaisimella paikallisesti kohonneita lukemia (lukemat välillä 90–120 seinän alaosa, 90–95 lattia). Kohonneita pintakosteusarvoja todettiin myös viereisen eteistilan 013 puolella kantavan väliseinän alaosassa (lukemat välillä 80–105). Eteistilan 013 puolella väliseinärakenteessa havaittiin vanhat kosteusmittauspisteet.

Kohonneita pintakosteuslukemia havaittiin vain yksittäisen kantavan väliseinän alaosassa siivouskomerossa 012. Todennäköisesti kantavaan väliseinään pääsee paikallisesti siirtymään kosteutta maaperästä. Havaintojen perusteella seinän maalipinnoite on ehjä, mikä viittaa siihen, että rakenteeseen siirtyvä ylimääräinen kosteus pääsee kuivumaan asianmukaisesti pinnoitteen läpi sisäilmaan.

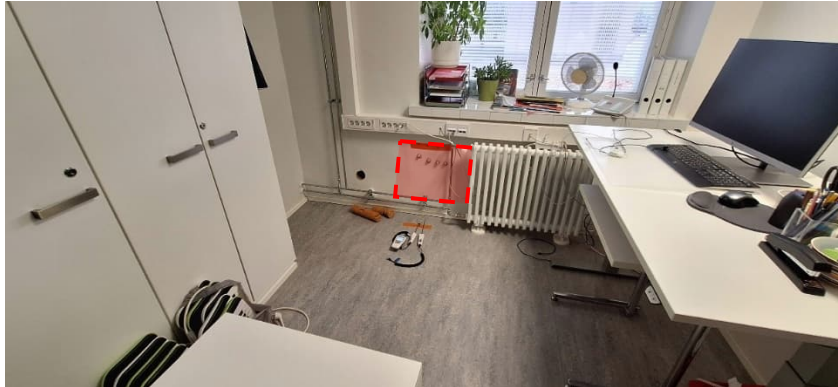
Kuva 20. Rehtorin huone 029. Ulkoseinässä todettiin paikallisesti kohonneita lukemia kuvaan punaisella rajatulla alueella (lukemat välillä 80–100). Seinän maalipinnoite oli ehjä ja siistikuntoinen.

Kosteusmittausten perusteella mittapisteissä MP1 (rehtorin huone 029, ulkoseinän alaosa), MP2 (käytävä, maanvastainen seinä) ja MP4 (tekninen tila 041, maanvastainen seinä) todettiin kohonneita kosteuspitoisuuksia ulkoseinärakenteen alaosassa koko tarkastelu syvyydellä. Mikäli pintarakenteet eivät ole hyvin vesihöyryä läpäiseviä ja kosteusrasitusta kestäviä, voi mitatut paikalliset kosteuspoikkeamat aiheuttaa pintarakenteisiin vaurioita. MP4 mittapisteen kohdalla pintarakenteisissa oli nähtävissä kosteuden aiheuttamia vaurioita.

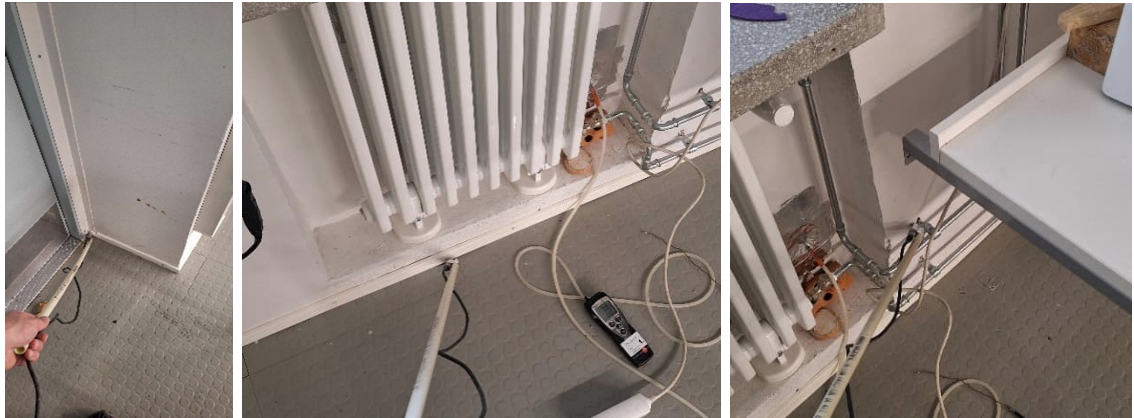
Kuvat 25. Ilmavuotoja havaittiin ulkoseinän ja ulko-oven liittymässä, alapohja- ja ulkoseinäliittymässä sekä ulkoseinän putkikannakkeista. Ulkoseinän ja alapohjan liittymässä vuoto oli merkittävä ja voimakkuudeltaan kohtalainen–voimakas. Kannakkeiden vuodot olivat pistemäisiä heikkoja–kohtalaisia. Normaalitilanteessa vastaavat vuodot myös havaittiin, mutta niiden voimakkuus oli lievempi.

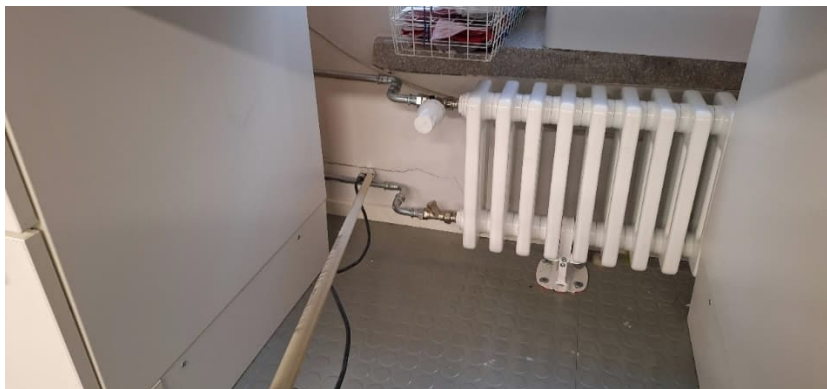
Kuva 26. Ulkoseinän halkeamasta ilmavuoto oli luonteeltaan merkittävä ja voimakkuudeltaan voimakas.

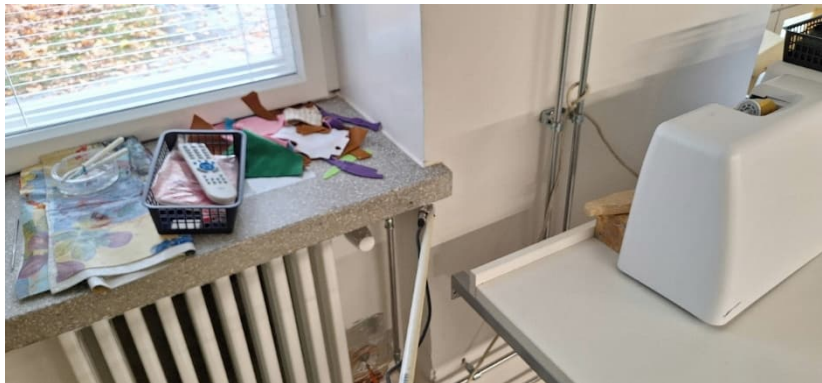
Kuva 27. Ulkoseinä- ja ikkunapenkin sekä ikkunakarmin liittymistä havaittiin luonteeltaan pistemäistä ilmavuotoa, joka oli voimakkuudeltaan heikkoa ja kohtalaista.

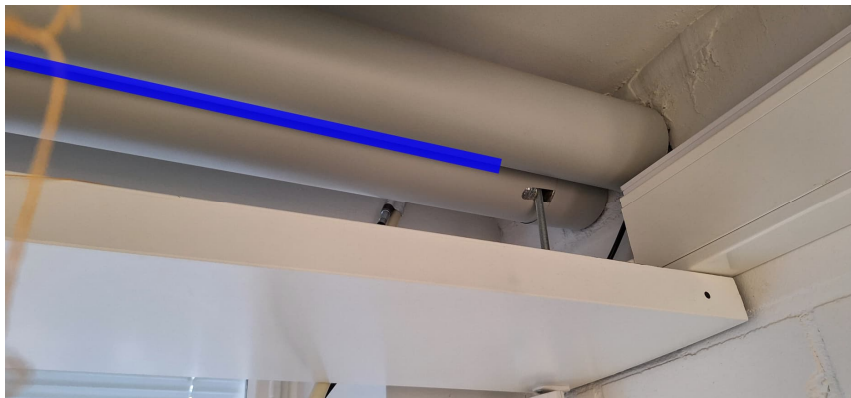
Kuva 28. Ulkoseinän ja alaslasketun alakaton liittymästä havaittiin merkittävää ilmavuotoa putkien takaa, joka oli voimakkuudeltaan kohtalaista. Vuotoalue korostettu kuvaan sinisellä värillä.

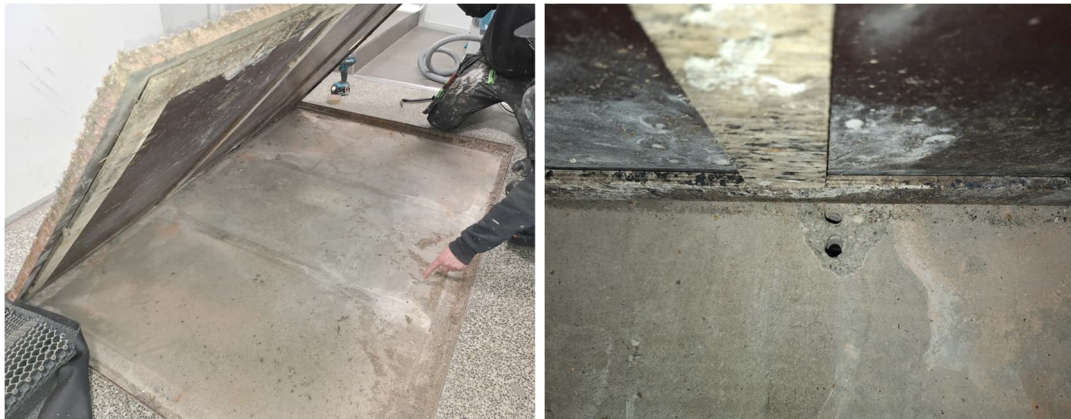
Filmivanerin alapinnalla oli kosteusvauriojälkiä ja silmämääräisesti arvioituna myös mikrobikasvua. Avonaiset reiät ummistettiin kittaamalla.

Kuvat 30. Yleiskuvia välipohjan rakenneavauksesta RA1. Filmivanerin pohjassa oli havaittavissa vaaleaa värjäytymää, joka oli todennäköisesti mikrobikasvustoa.

Kuramaton alapuolella havaittiin mikrobivaurioitunut filmivaneri, joka suositellaan hyvän sisäilman laadun varmistamiseksi poistamaan. Filmivaneri toimii ns. korokepalana betonirakenteisen välipohjan pinnalla. Tarvittaessa uudeksi korotuspalaksi suositellaan valitsemaan jokin paremmin kosteusrasitusta kestävä materiaali.

- Kuramaton alapuolisen vaurioituneen filmivanerin poistaminen ja tarvittaessa korvaaminen kosteusrasitusta kestäväällä materiaalilla 0–1 vuoden kuluessa.
- Kiinteän alakaton yläpuolisten rakenteiden ja rakenneliittymien ilmatiiveyden parantaminen ja/tai tilaan tuuletuksen järjestäminen erillisen suunnitelman mukaisesti 1–5 vuoden kuluessa.

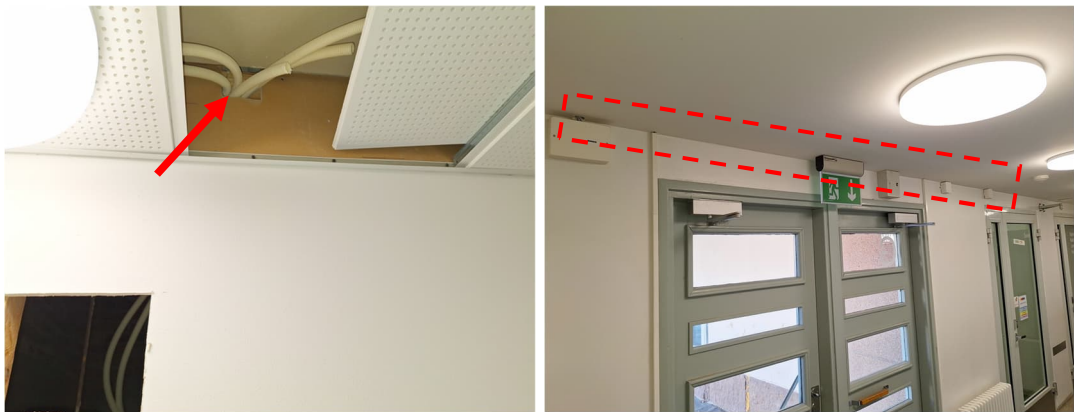
Kuvat 32. Kiinteästä alakattojärjestelmästä on avonaisia läpivientejä portaikon kohdalla olevaan kipsilevyrakenteiseen alakattojärjestelmään sekä eteistilaan. Läpivienneistä todettiin merkkisavulla tarkasteltuna kiinteästä alakattotilasta ilmavirtaus sisäilmaan päin.

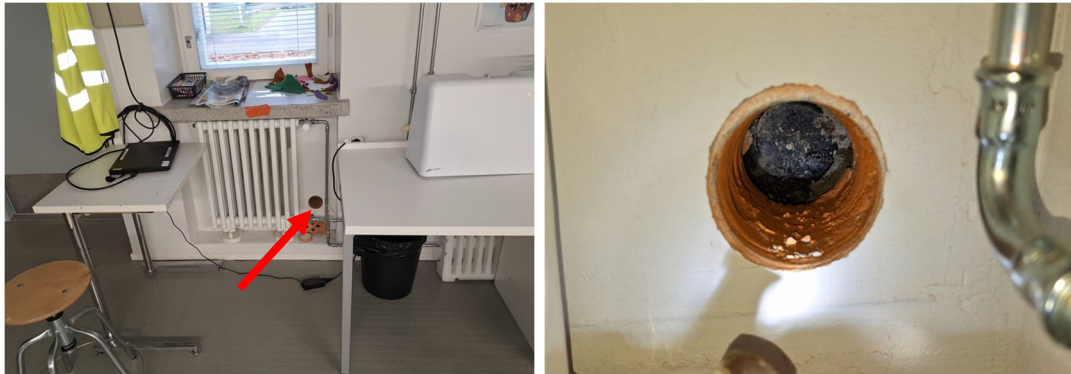
Kuvat 35. Avauskohdassa RA4 havaittiin lämmöneristeenä Toja-eriste.

Rakennuksen ulkoseinät ovat pääasiassa massiivitiilirakenteisia. Paikoin seinissä kuitenkin havaittiin vanha lämmöneristys – rakenneavauksista metallityötilan 020 ulkoseinän patterisyvennyksessä ja porareikämittauksista ainakin sisäpihan puoleisen käytävän ja työsalin 016 maanvastaisissa havaittiin Toja-eristettä. Tojasta saatiin kerättyä yksi materiaalinäyte, ja siinä esiintyi mikrobikasvua. Yhden näytteen otannalla ja näytteenottokohdan merkkiainekokeen perusteella Tojassa on mikrobivaurioita ja vaurioitunut materiaali on ilmayhteydessä sisäilmaan.

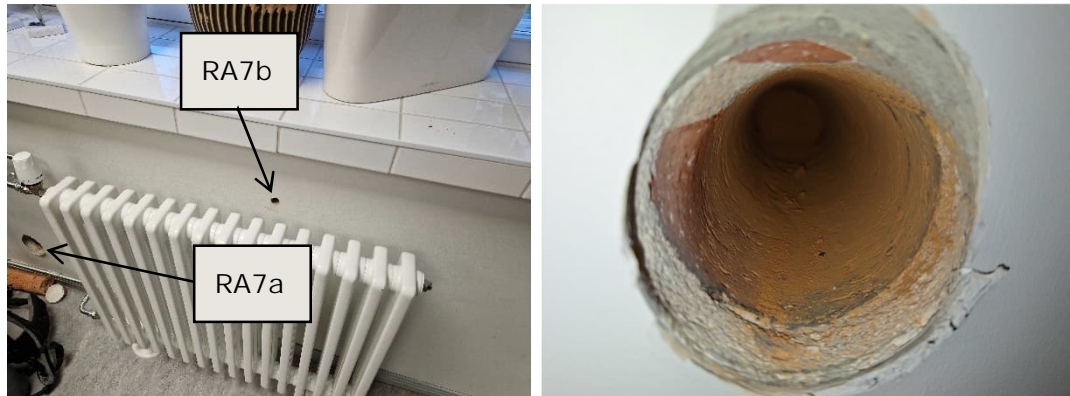
Kuvat 38. Tilan 037 rakenneavaukset RA7a ja RA7b, ulkoseinän pitkä sivu. Ulkoseinään tehtiin kaksi rakenneavausta, yksi seinän alaosaan ja toinen ikkunalaudan alapuolelle patterin yläpuolelle mahdollisen vanhan patterisyvennyksen kohdalle. Molemmissa avauksissa rakenne oli massiivitiiltä.
