# Ilolan koulu

Epinkoskentie 5, 01390 VANTAA

Rakennuksen kosteus- ja sisäilmatekninen kuntotutkimus

23.1.2025

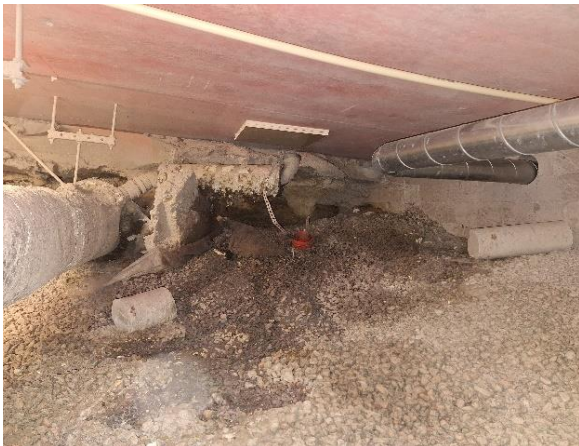
**Kuva 55**  
Vanhan osan länsisiiven (C-osan luokan 181 alapuolella) tuulettuva alapohja, jonka toisessa päädyssä oli kosteusvaurio-kohta.

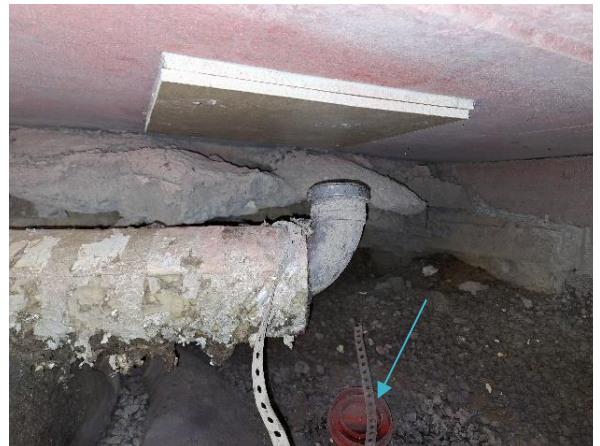
**Kuva 56**  
Luokkatilan 181 kohdalla ryömintätilan sisäilmassa esiintyi viemärin hajua. Viemärin tulppaus on irronnut. Tulppa osoitettu sinisellä nuolella.

Huoltokorjaustasoisena toimenpiteenä suositellaan, että vanhalla osalla tilan 181 kohdalla ryömintätilassa oleva puutteellisesti tulpattu viemäriputki tulpataan luotettavasti ja konehuoneen 187 ulko-oven edustalla oleva kosteusvaurioitunut alapohjarakenteen alue korjataan.

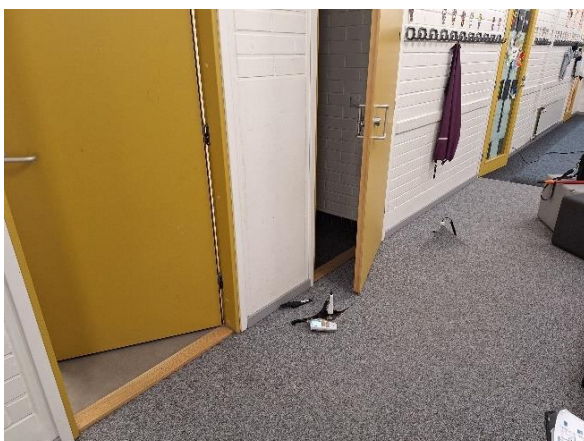
Alapohjan eristekerroksen kosteusmittaukset MP3 ja MP2 käytävällä 52. Alapohjan eristekerroksessa ei todettu poikkeavaa kosteutta vanhan vesivahingon alueella.

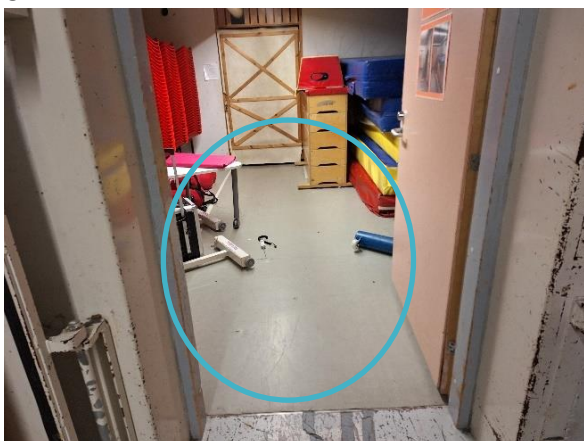
Liikuntasalin vieressä olevien varastotilojen lattioissa havaittiin kohonneita pintakosteuksia: 88...98. Mittapisteessä VM2 rakennekosteus muovimaton alla oli 84,0 RH% (13,7 g/m<sup>3</sup>).

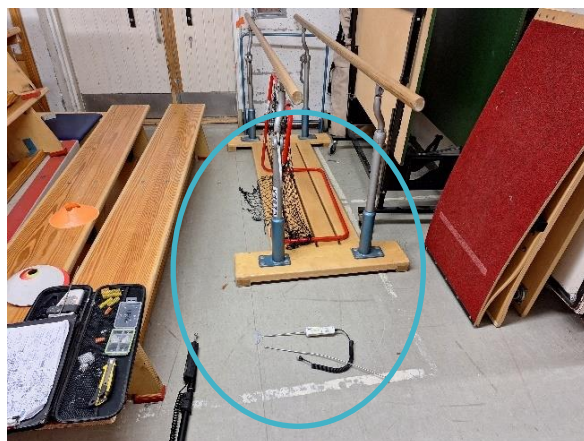
Toinen viiltomittauspiste VM1, jossa rakennekosteus oli 77,0 RH% (11,8 g/m<sup>3</sup>). Pintakosteus merkityllä alueella oli 78...83.

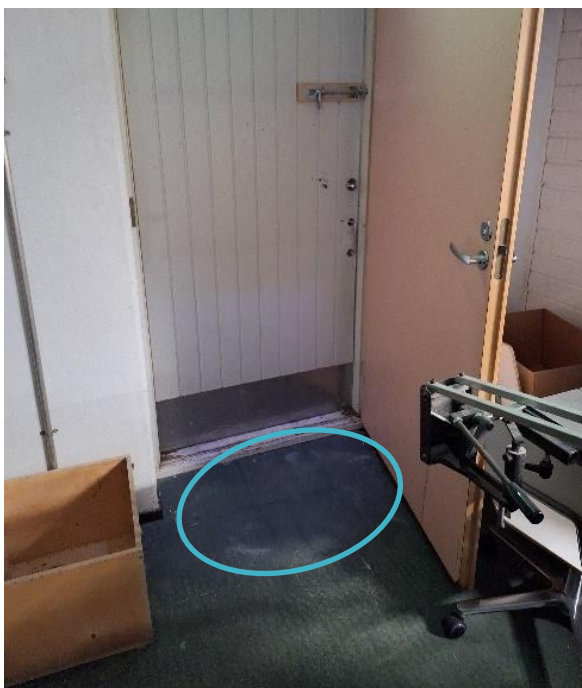
Konetyösalin 187 ulko-oven edustalla todettiin poikkeavaa kosteutta pintakosteudenilmaisimella: 87–102. Ulko-ovea ei saanut auki. Ko. kohdassa vesikattovuoto kastelee julkisivua oven yläpuolella.

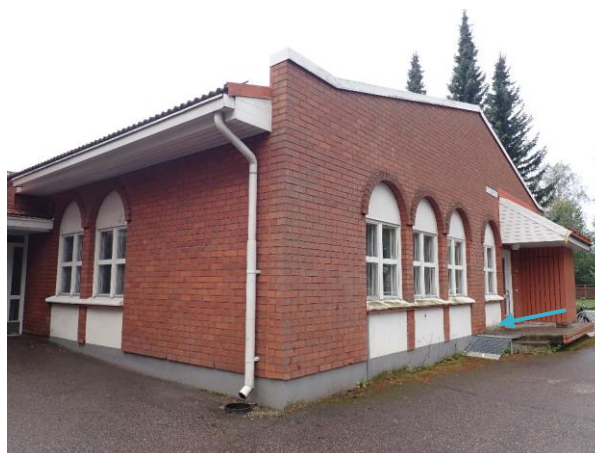
Erityisesti räystäättömillä julkisivuilla esiintyy paikoin jäkäläkasvustoa ja paikallisia kosteusrasitusjälkiä.

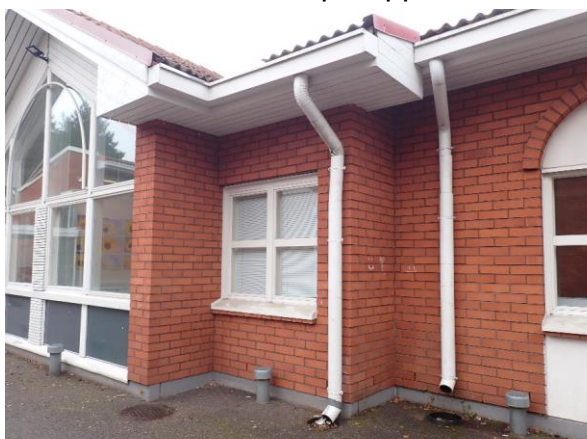
Sokkelikorkeus on paikoin matala, mikä lisää ulkoseinärakenteiden kosteusrasitusta.

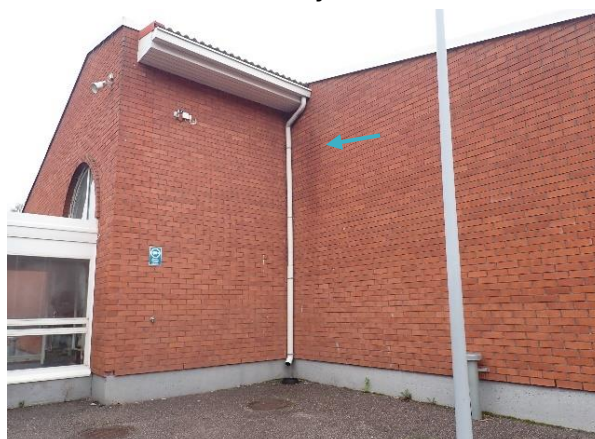
Sadevesikourut ovat paikoin tulvineet ja johtavat sadevesiä julkisivupinnoille.

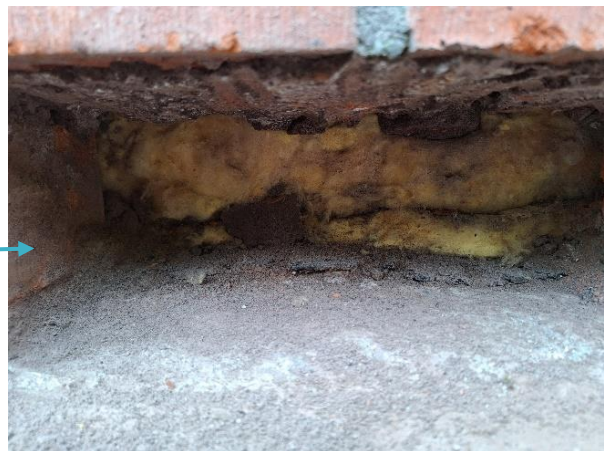
Eristeen ja sokkelin välissä on bitumi-kaista. Ulkoseinän lämmöneristeet olivat aistinvaraisesti kosteusvaurioituneet.

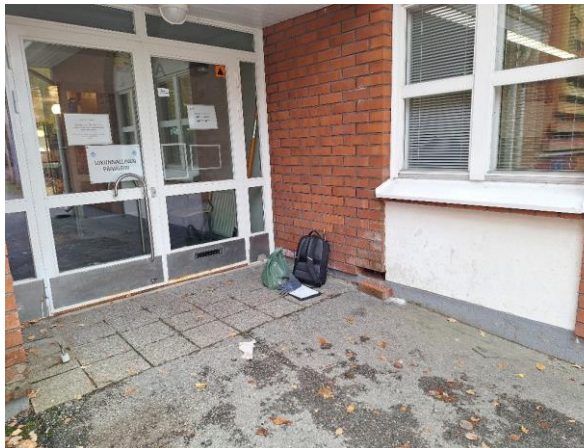
Pienryhmätilan 142 kohdalle tehdyssä avauksessa US7 oli havaittavissa kosteusvauriojälkiä.

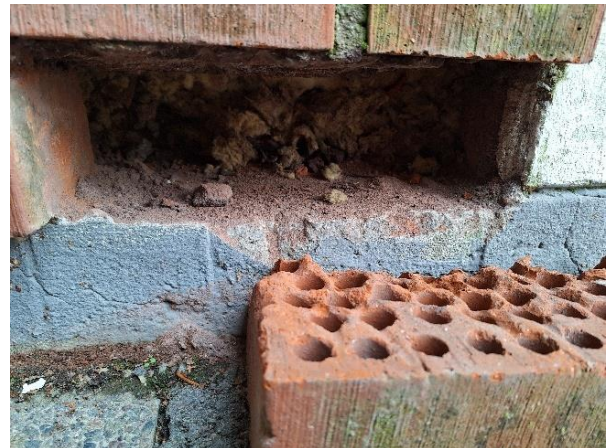
Eristevilla oli aistinvaraisesti märkää. Sokkelikorkeus on matala, n. 100 mm.

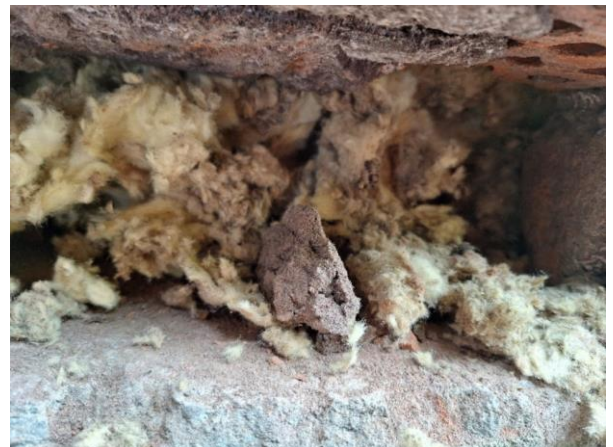
Avauskohdassa US7 ulkoseinän lämmöneristeet olivat selvästi kosteusvaurioituneet.

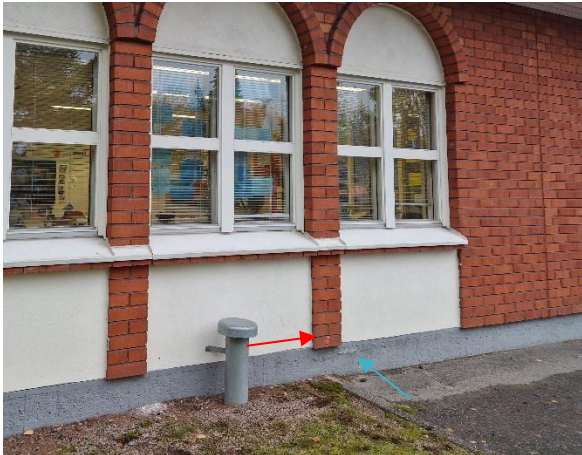
Rakenneavaus US6 luokan 182 kohdalle (punainen nuoli). Sokkelin korkeus oli 260 mm. Rakenneavauksen vieressä sokkelin pinnassa oli havaittavissa kosteusvauriojälkiä (kalkkihärmää – sininen nuoli).

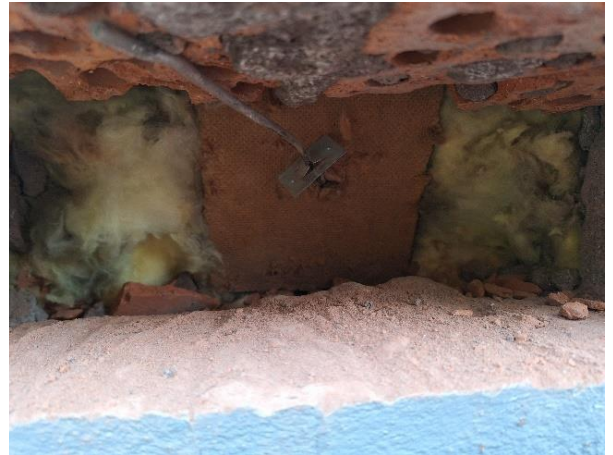
Avaus US6 on osunut julkisivun kiinnityskohtaan. Eristevillassa oli hieman tummumia. Villakerros oli hieman alempana kuin sokkelin yläpinta, eikä eristeen alapuolella havaittu bitumikermiä.

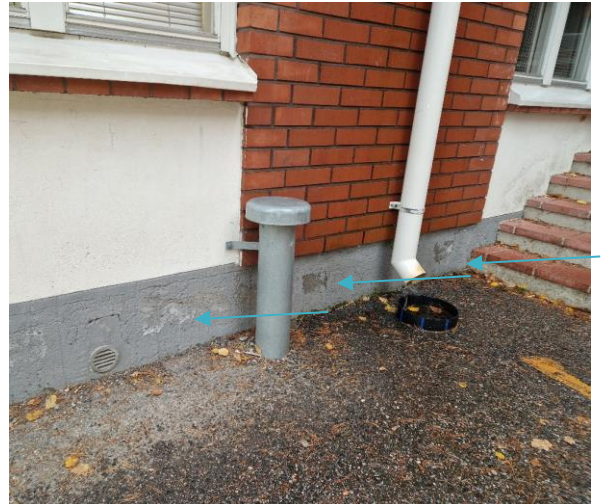
Sadevesisyöksytöven vuotokohdassa betonisokkelissa oli havaittavissa kosteusvauriojälkiä (kalkkihärmää).

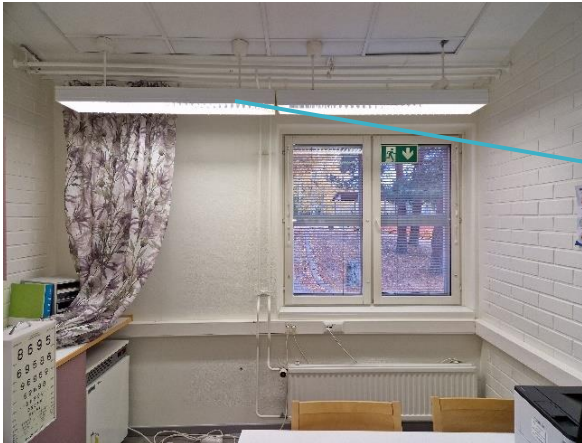
Räystäsrakenteen vuotokohta sijaitsee kouluterveydenhoitajan tilan 156 kohdalla.

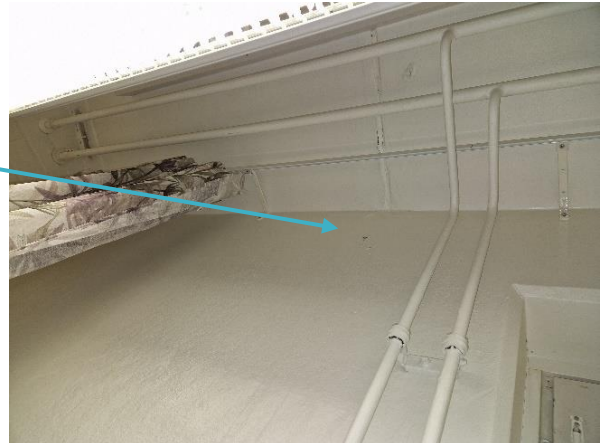
Räystäsrakenteen vuotokohdassa ulkoseinän sisäpinnallakin todettiin kosteusvauriojälkiä.

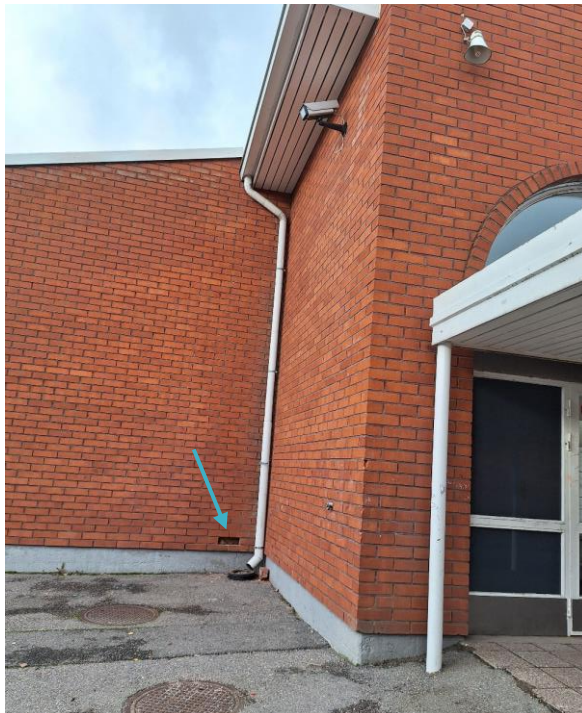
Rakenneavaus, US9, luokkatilan 166 ja wc-tilan 162 kulmauksessa. Vieressä oleva sadevesisyykösytorvi on vuotanut yläosastaan.

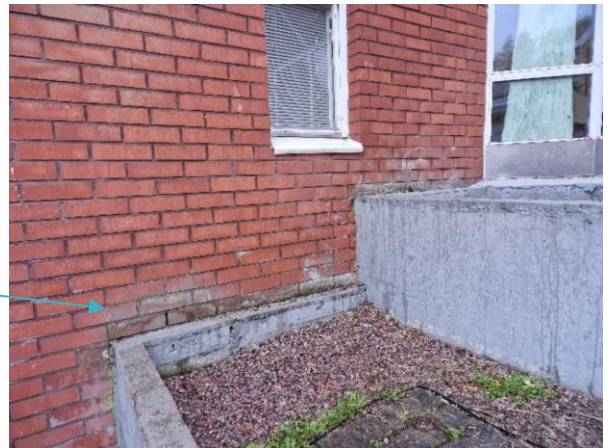
**Kuva 106**  
Ns. sisäpihalla olevien istutusaltaiden läheisyydessä julkisivupinnat ovat selvästi kosteusvaurioituneet. Liittymäkohdissa esiintyy sammaloitumista.

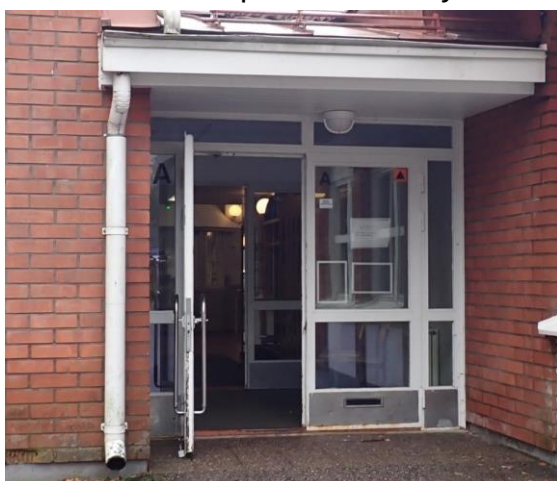
A-sisäänkäynnin ulko-ovi. Ulko-oven alareunassa ja kynnyksellä esiintyy ruostevaurioita.

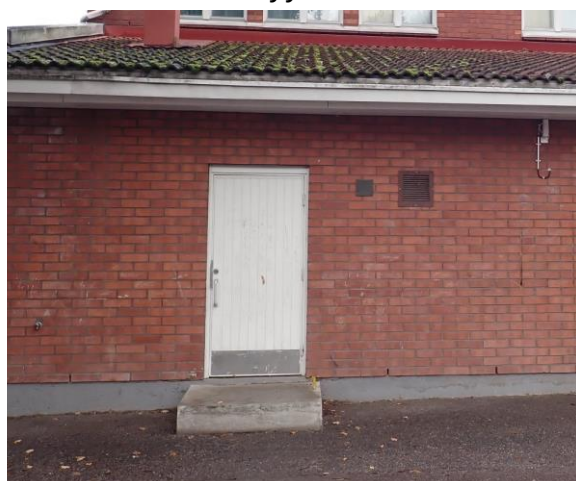
Talon varaston puuovi. Havaintojen mukaan puuovia on maalattu aiemmin, mutta maalipinnat hilseilevät irti alustastaan.

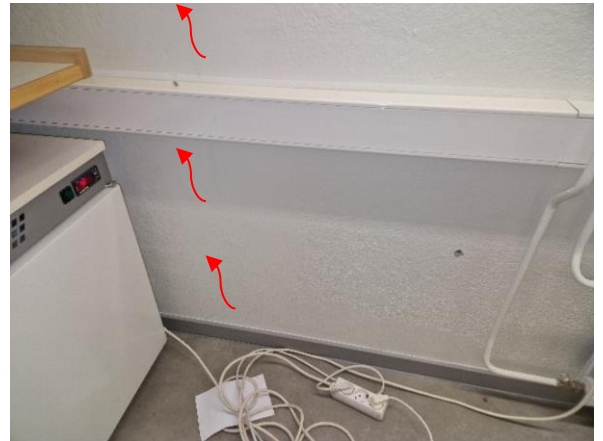
Ulkoseinän lämmöneristeestä todettiin tapahtuvan ilmavuotoja betonisisäkuoressa olevan halkeaman kohdalta.

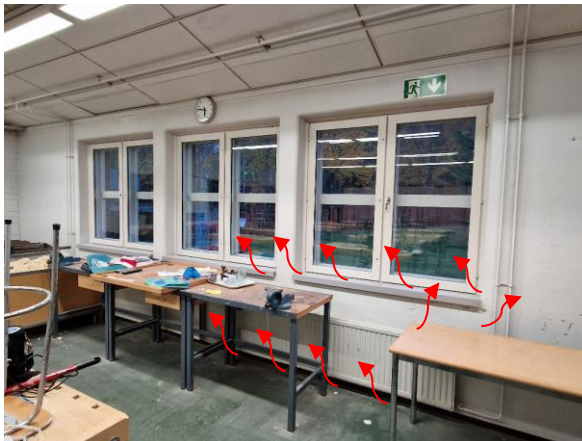
Puutyöluokan 158 tiivistyskorjaamattoman seinän lämmöneristeestä tapahtui ilmavuotoja sisäilmaan päin alapohja- ja ulkoseinäliittymistä, ikkuna- ja ulkoseinäliittymistä, patterikannakkeiden kohdilta sekä betonisisäkuoressa olevien halkeamien kautta.

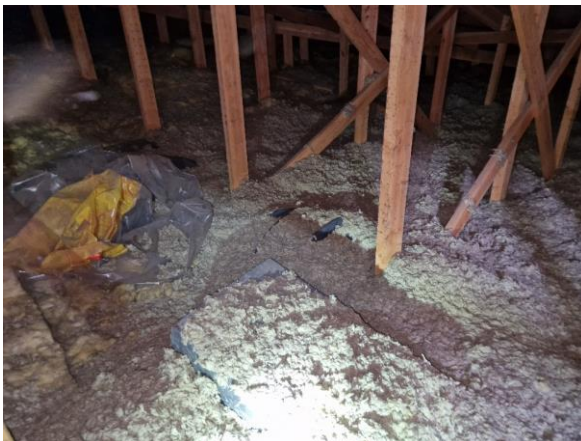
A-siiven yläpohjatilat eivät tuuletetu räystäillä, sillä lämmöneristeet ovat räystäs-rakenteita vasten. Aluskatteessa esiintyy kosteusvauriojälkiä, ja aluskate on paikoin rikki.

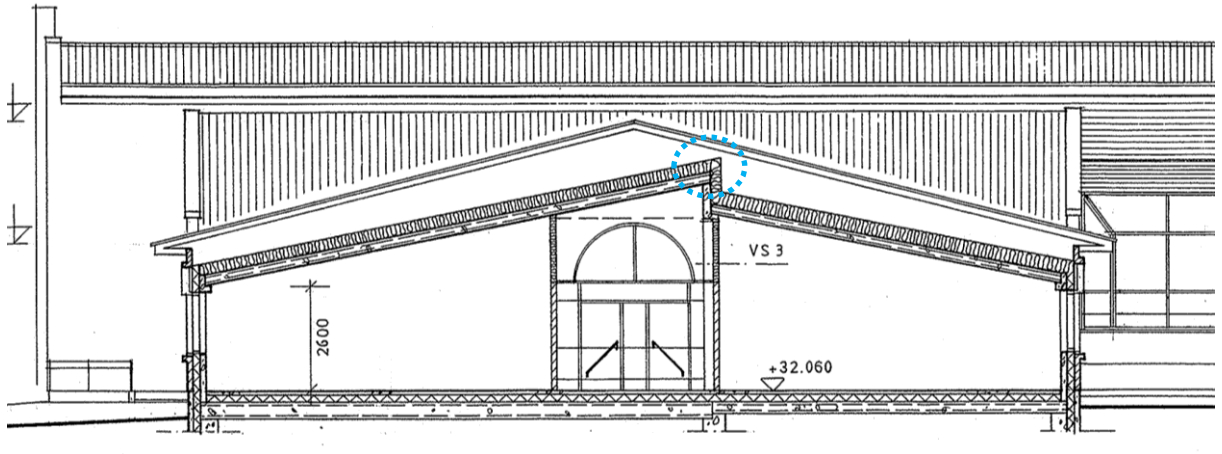
Arkkitehtileikkaus C- osan luokkasiivestä ja yläpohjarakenteesta. Luokkatilojen alueella C-osan yläpohjatila tuulettuu hyvin räystäältä käsin. Sinisellä katkoviivalla rajatulla alueella yläpohjan lämmöneristeet ovat paikoin aluskatetta vasten, mutta merkittäviä aluskatteen vaurioita ei ollut havaittavissa ko. kohdassa.

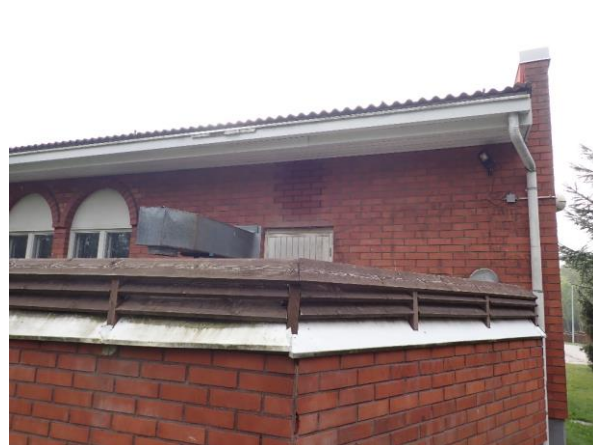
**Kuva 192**  
Konehuoneen 187 ulko-oven yläpuo-  
lella ulkoseinässä on yksittäinen vesi-  
kattovuotoon liittyvä vauriojälki.

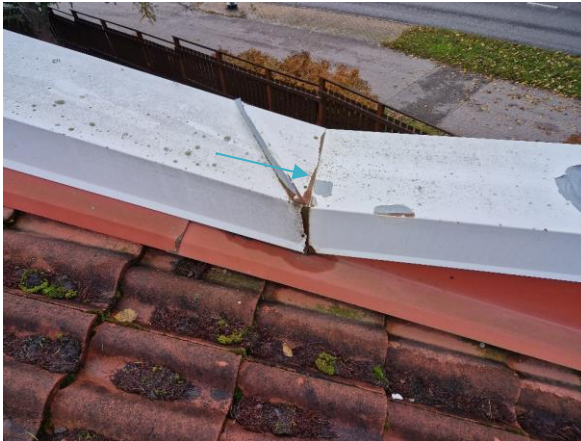
Vesipellitysten maalipinnat irtoavat paikoin alustastaan ja pellityksissä esiintyy paikoin ruostevaurioita.

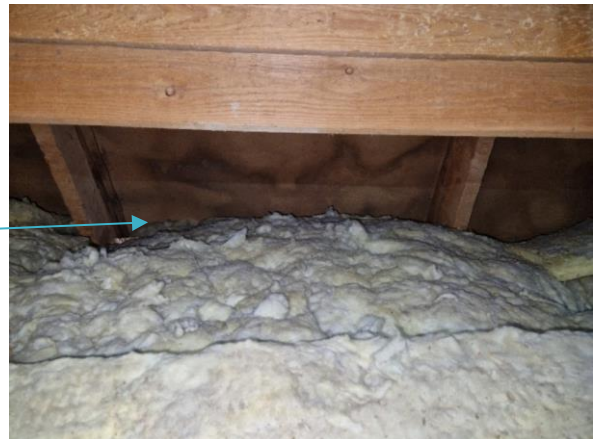
Etelän puoleisella räystäällä puutteellinen tuulettuminen on aiheuttanut merkittäviä kosteusvauriojälkiä pahvipohjaiseen aluskatteeseen.

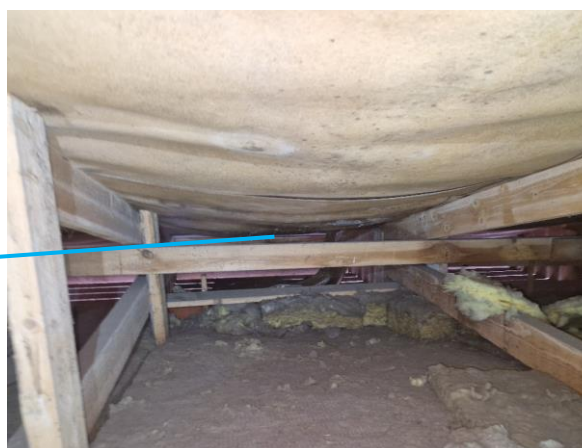
Selvästi rikkiäisen tiilen kohdalla aluskate on selvästi kosteusvaurioitunut, pehmentynyt ja rikkoutunut.

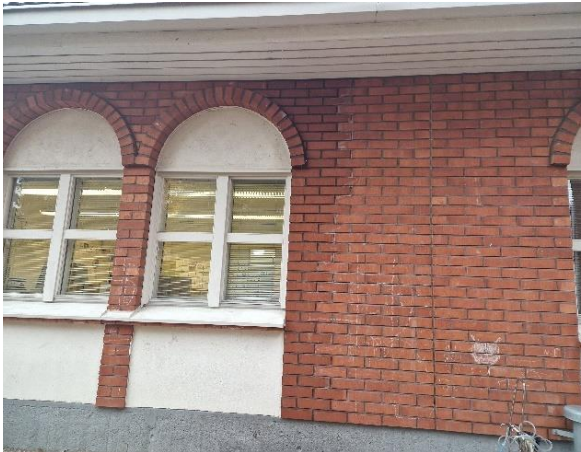
Rikkinäisen tiilen kohdalla vesikattovuodot ovat aiheuttaneet kosteusjälkiä myös tilan 160 kohdalle julkisivuun.

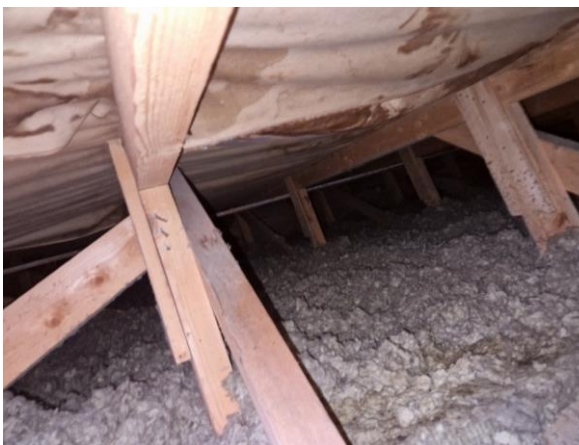
Laajennusosan yläpohjat tuulettuvat räystäältä käsin. Aluskatteessa on havaittavissa merkittäviä kosteusvauriojälkiä.

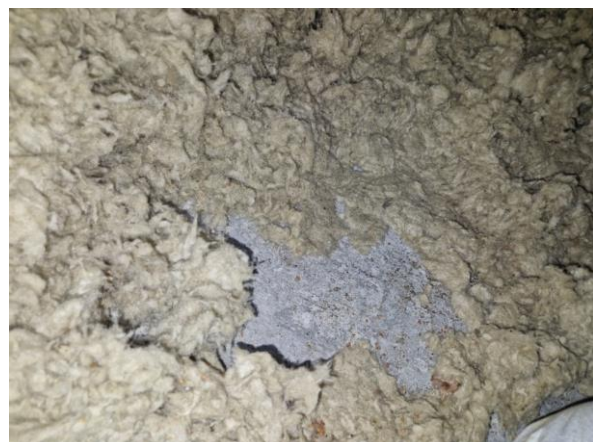
Yläpohjassa lämmöneristeiden alla ei ole erillistä höyrysulkukerrosta.

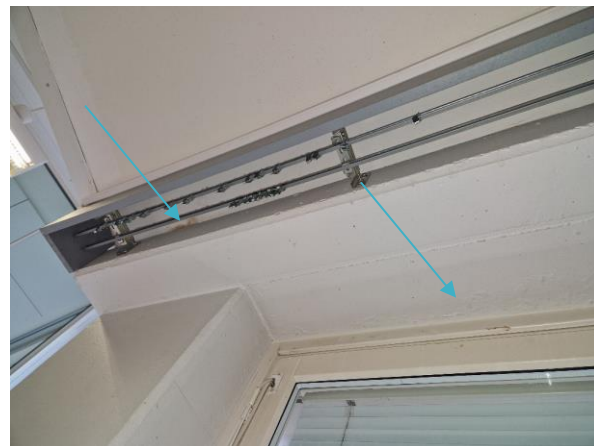
**Kuva 240**  
Luokkatilan 214b kohdalla yläpohjan alapinnassa on edelleen vesikattovuotojen aiheuttamia vauriojälkiä.

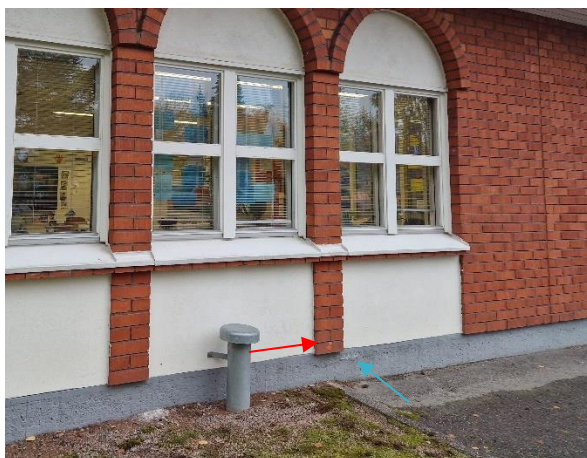
Rakenneavaus US6 luokan 182 kohdalle (punainen nuoli). Sokkelin korkeus oli 260 mm. Rakenneavauksen vieressä sokkelin pinnassa oli havaittavissa kosteusvauriojälkiä (kalkkihärmää – sininen nuoli).

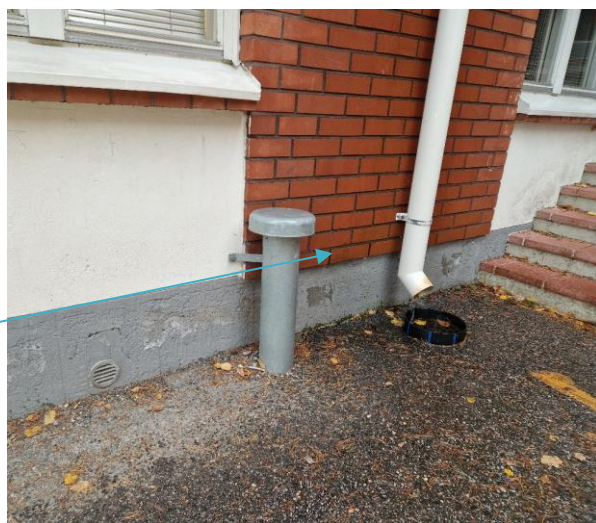
Sadevesisyöksytörven vuotokohdassa betonisokkelissa oli havaittavissa kosteusvauriojälkiä (kalkkihärmää).
