# Vantaanlaakson päiväkoti

Rakennuksen rakenne- ja kosteustekninen kuntotutkimus  
28.1.2026 päivitetty 6.5.2026 (2 lisäavausta)

Työnro 24-1644-1

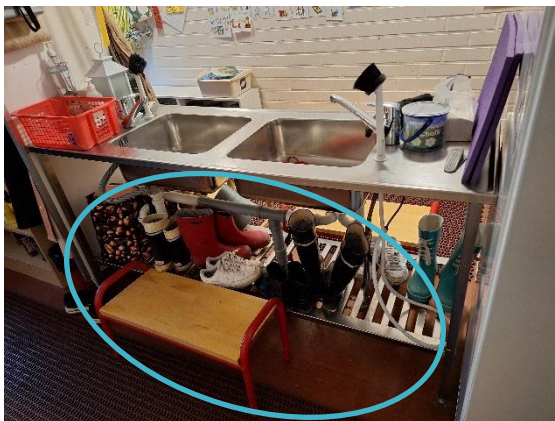
**Kuva 39**  
Eteisen H32 vesipisteen alla ja vieressä oli kohonnutta pintakosteutta: 80...90.

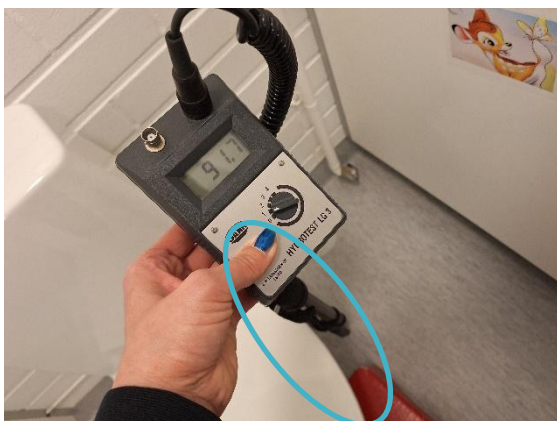
**Kuva 41**  
Märkätilassa H35 oli wc-istuinten vieressä kohonneita pintakosteuslukemia.

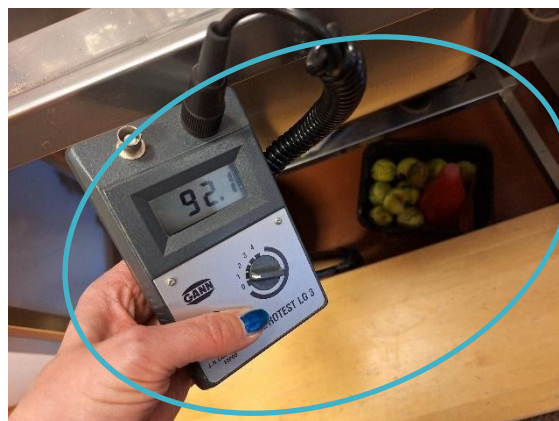
**Kuva 42**  
Eteisen H39 vesipisteen alla ja vieressä on kohonnutta pintakosteutta.

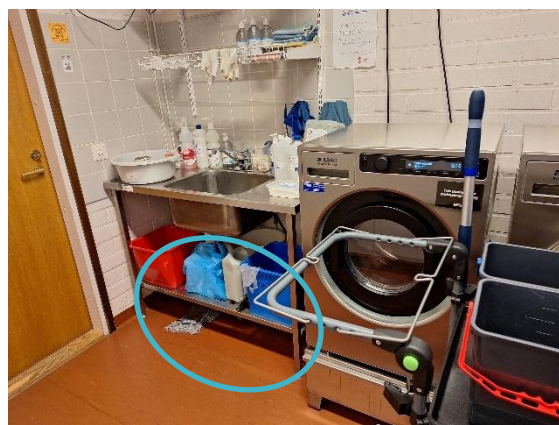
**Kuva 44**  
Pyykkitilan H11 peuspisteen alla ja edessä on kohonnutta pintakosteutta: 88...110. Väliseinän toisen puolen tilassa (H8) pintakosteus on lievästi koholla: 80...85.

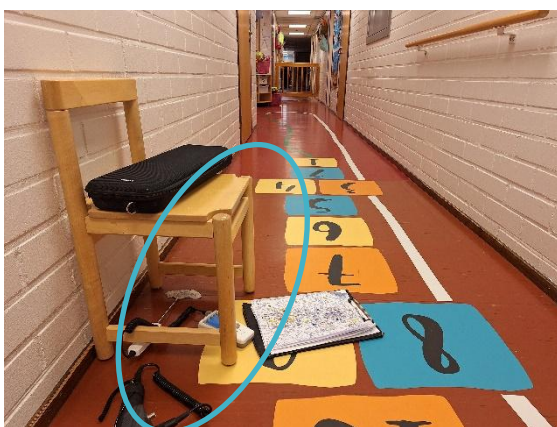
**Kuva 45**  
Käytävän H26/H27 toinen puoli on kostunut: 82...94. Käytävän toisen reunan pintakosteus on 74...78, minimi 64.

Suositellaan molempien viemärilinjoiden tarkastuskuvauksia etenkin käytävien H26/H27 kosteusrasitelle osuudelle mahdollisten viemäriverotojen poissulkemiseksi.

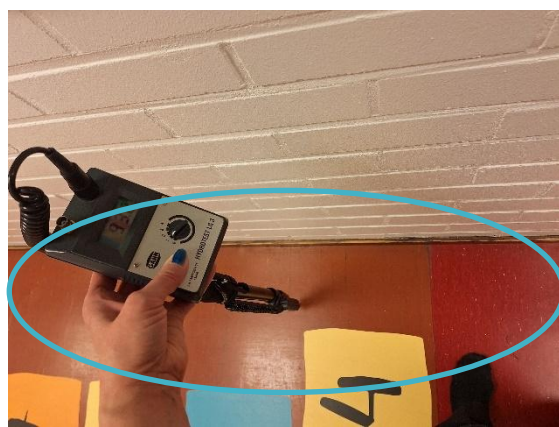
**Kuva 46**  
Käytävän H26 kohonnut pintakosteuslukema: 93.

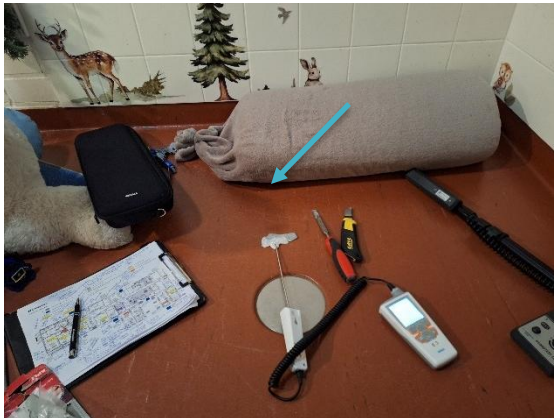
**Kuva 47**

VM1, tilan H36 käytöstä poistetun lattia-kaivon vierestä. Rakennekosteus oli lievästi koholla entisessä märkätilassa: 77,0 RH% 21,6 asteessa.

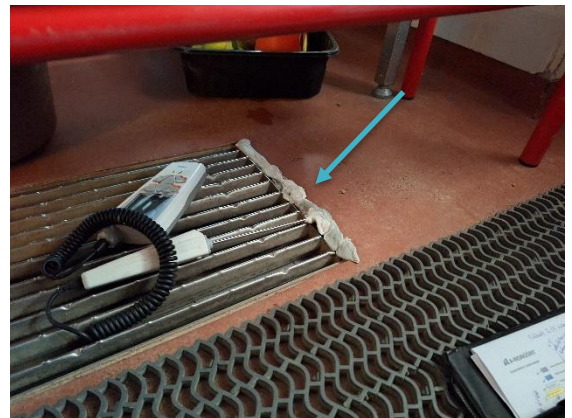
**Kuva 48**

VM2, eteisen H39 rakennekosteus oli lievästi koholla: 73,0 RH% 19,5 asteessa. Lattiamatto oli irti alustastaan, minkä vuoksi tiivistys oli koko kaivon mitalta.

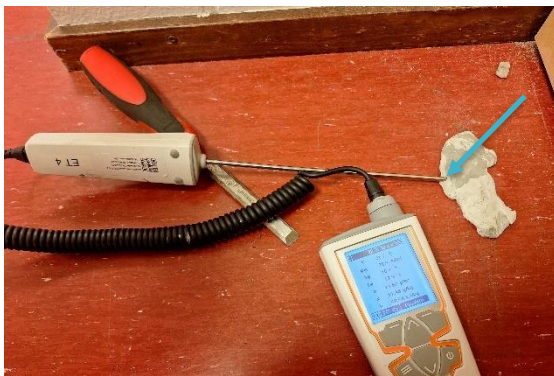
**Kuva 49**

VM3, aulan H37 rakennekosteus oli lievästi koholla: 72,3 RH% 21,2 asteessa.

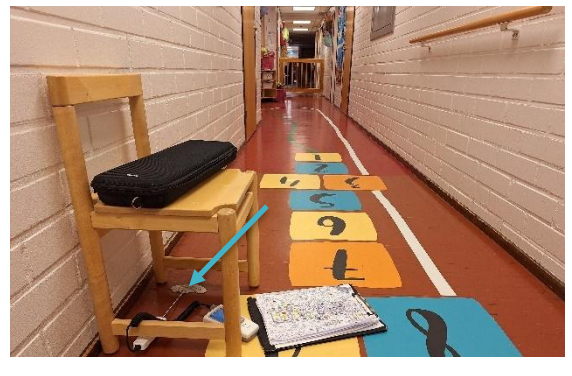
**Kuva 50**

VM4, käytävän H27 rakennekosteus oli koholla: 83,4 RH% 20,3 asteessa.

Myöhemmin tehdyissä rakennemittauksissa 23.1.2026 käytävän H26/H27 muovimaton alla oleva rakennekosteus on vähentynyt: marraskuussa 83 RH% ja tammikuussa 75...76 RH%. Mittaustulosten perusteella vaikuttaisi, että betonirakenne olisi kuivunut hieman ylöspäin: Maaperän hiekka on selvästi kosteaa käytävien tarkastusluukkujen kohdilla ja betonin rakennekosteus on korkeinta 40...50 mm syvyydessä (80...82 RH%). Kosteutta nousee maaperästä ylöspäin käytävillä H26/H27 viemäriputkien läheisyydessä. Pakkassää on vähentänyt kosteuden nousua. On mahdollista, että viemäriputkissa olisi pienimuotoista vuotoa käytävän H26/H27 kohdilla tai sitten maaperän vesi kerääntyy tähän kohtaan, mikä aiheuttaa käytävän alapohjarakenteiden kostumista.

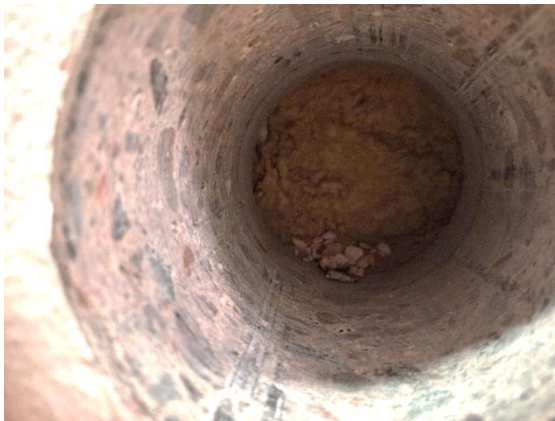
**Kuva 56**  
US7. Eristevilla kiinni sisäkuoressa.

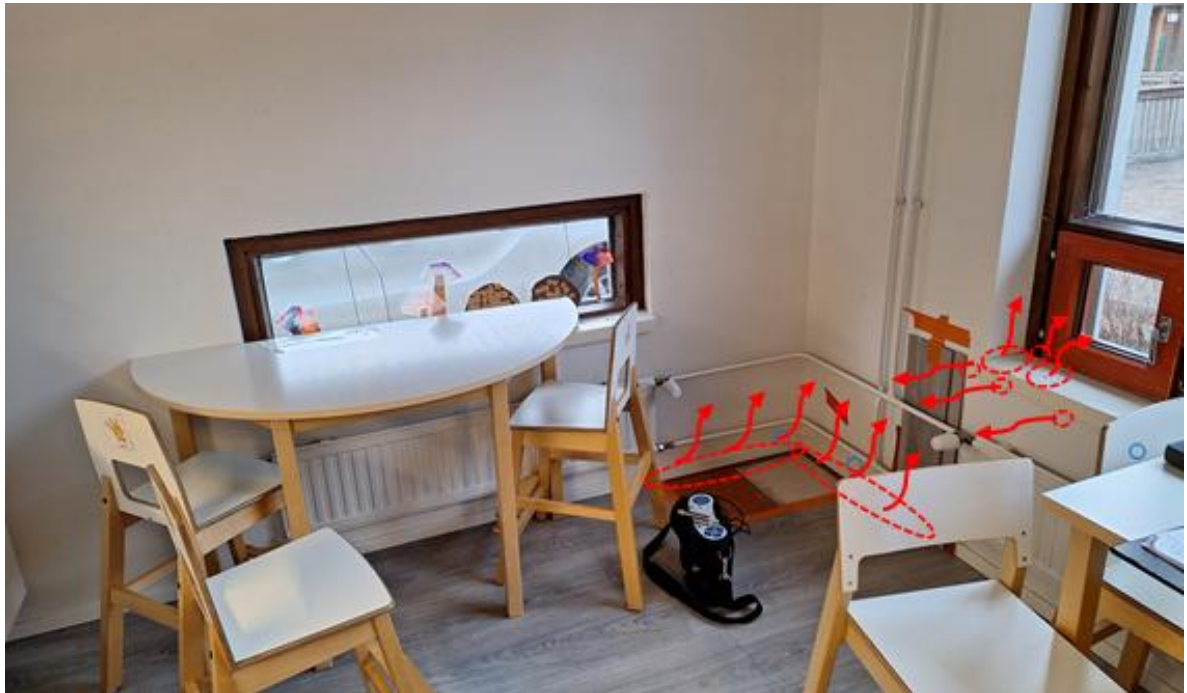
**Kuva 66**

Tilan H51 ilmavuotopaikat. Lattian rakenneliittymän vuoto on jatkuvaa. Ikkunaliittymien vuodot ovat pistemäisiä.

Toimenpiteinä suositellaan tiivistämään vähintään lattian ja ulkoseinän liittymät kaikissa alkuperäisosan tiloissa sekä vähentämään ulkopuolista kosteusrasitusta syöksyputkien kohdilla. Lisäksi suositellaan myös ikkunoiden ja muiden läpivientien (erilaiset kannakkeet ja sähkörsiat) tiivistämistä. Tiivistyskorjaukset suositellaan aloittamaan tiloissa H50-H53.

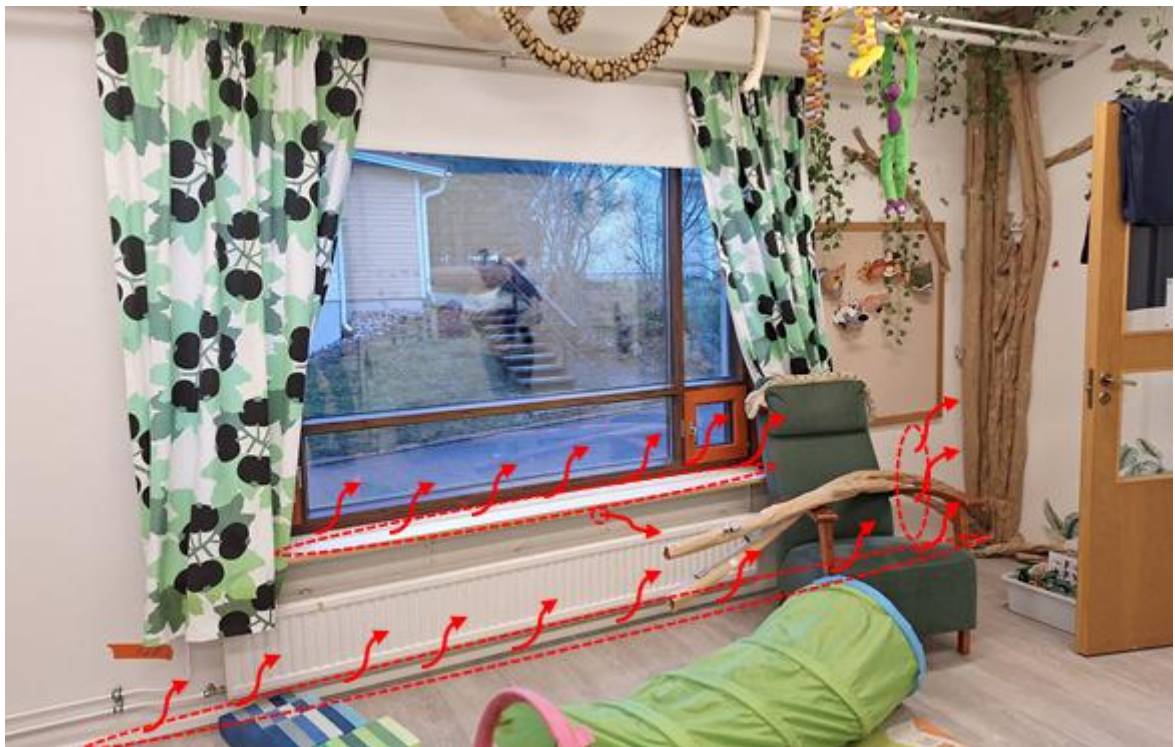
**Kuva 67**

Tilan H1 ilmavuotopaikat. Lattian ja ikkunan rakenneliittymien vuodot ovat jatkuvia. Lisäksi on yksittäinen kannakkeen vuoto ja ulkoseinän hiushalkeaman lievä vuoto.

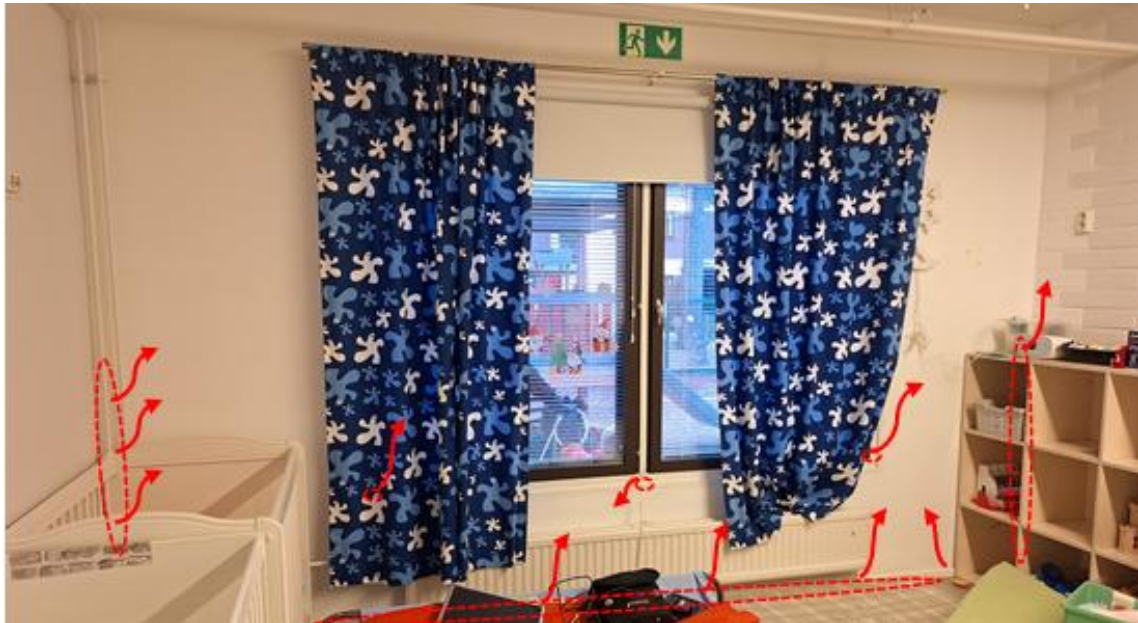
**Kuva 68**

Tilan H35 ilmavuotopaikat. Lattian rakenneliittymän vuoto on jatkuva. Samoin väliseinien kohdalla on jatkuvampaa vuotoa. Ikkunan ilmavuodot ovat pistemäisiä.

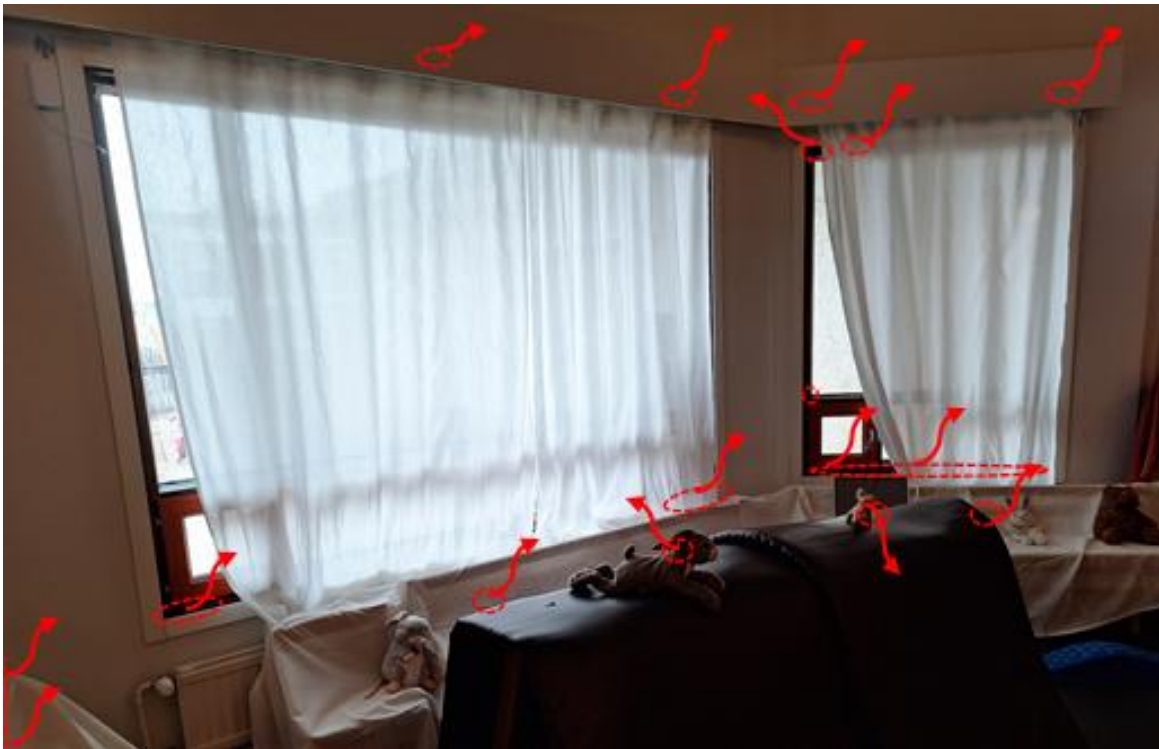
**Kuva 69**

Puurakenteisessa liikuntasalissa H40 oli runsaasti selviä tai kohtalaisia, pistemäisiä ilmavuotoja lattian ja ikkunoiden rakenneliittymissä, läpivienneissä (verhotangon ja patterien kannakkeet) sekä levytyksen halkeamakohtissa. Tilan H11 puurakenteinen ulkoseinä on tiivistyskorjattu ja sen vuodot olivat vähäisempiä. Ilmavuotoja oli kuitenkin myös tiivistyskorjatussa tilassa ikkunoiden alakulmissa, patterikannakkeissa ja yksittäisessä putkikannakkeessa.

Tilan H40 ilmavuotoja on paljon. Pääosin ne ovat pistemäisiä vuotoja kannakkeista, ikkunaliittymistä, levyjen halkeamista ja lattian rakenneliittymistä.

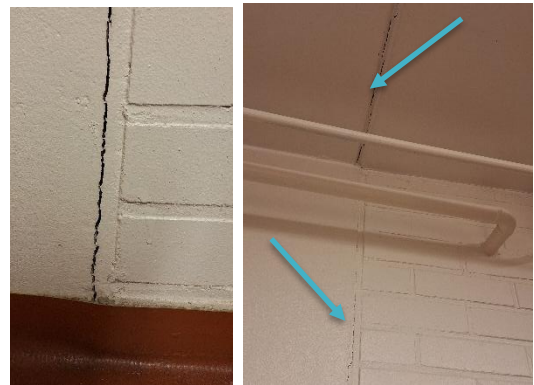
**Kuva 74**  
Pukutilan H8 väliseinän ja ulkoseinän liitoskohdassa on halkeama, joka alkaa lattian tasolta ja jatkuu katossa. Halkeaman kohdalla on syvennys ulkoseinälinjassa.

Ulkoseinän halkeaman korjaus tilassa H8.

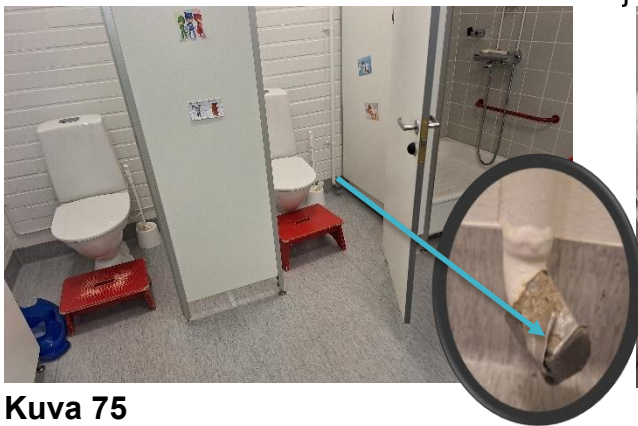
Märkätiloissa H4, H35 ja H45 havaittiin yksittäisiä vesiputkia, jotka johtavat yläpohjan ontelolaatan läpi. Tilan H35 putken pää oli teipattu umpeen (Kuva 75) ja tilojen H4 ja H45 putket olivat avonaisia (Kuva 77). Putket voisivat olla huippuimureiden kondenssivesiputkia, jolloin niiden tarkoitus on ylimääräisen kondenssiveden poisto yläpohjatilasta kylminä ajanjaksoina.

**Kuva 75**  
Märkätilassa H35 on putken pää teipattu ilmanvaihtoteipillä.

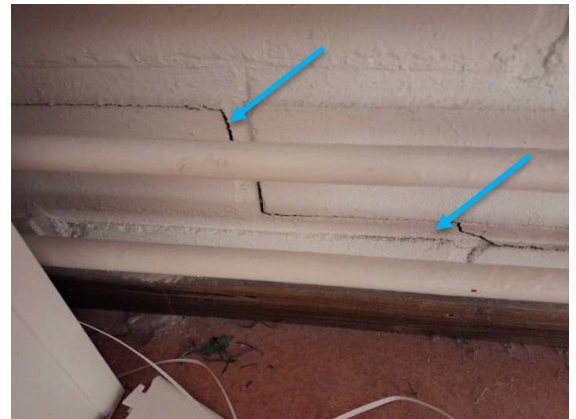
**Kuva 24**

Tilan H40 parven seinähalkeama laskee ikkunalta alimman ja toiseksi alimman tiilirivin saumaan, jota pitkin se jatkuu noin 1100 mm väliseinästä lukien.

Liikuntasalin parven tiiliseinän halkeamat korjataan erillisen suunnitelman mukaan.

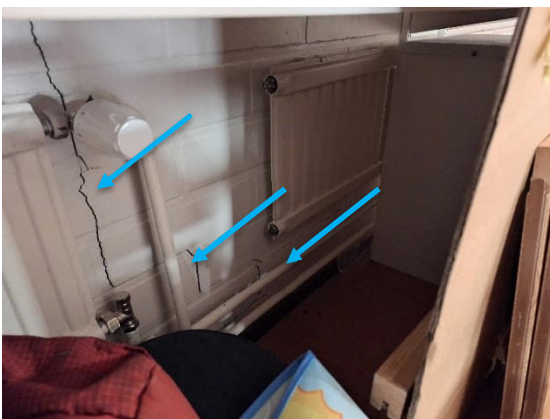
**Kuva 25**

H40 parvi. Halkeama jatkuu irtokaapin ja patterin jälkeen ja alkaa nousta ylöspäin (1030 mm päässä sivuseinästä). Halkeama jatkuu noin 1400 mm ylöspäin

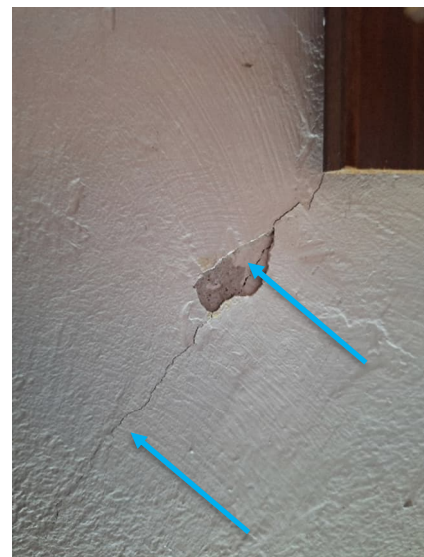
**Kuva 38**  
Ikkunan vasemmassa alakulmassa oli pieni halkeama sisäkuoressa.

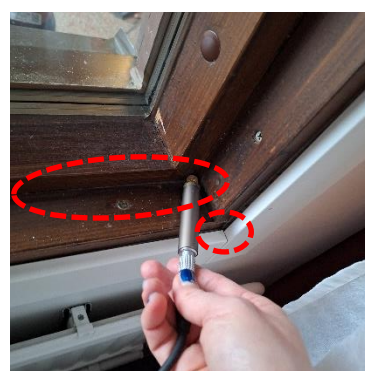
Kohtalaista vuotoa paikoin ikkunan karmeista ja alalistojen päältä, etenkin kulmat.

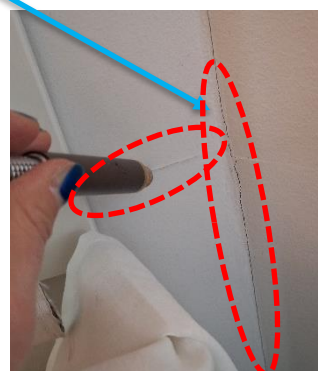
Kohtalaista, pistemäistä vuotoa pystysauman halkeamassa sekä vaakahalkeamassa. Lattialistan päältä selviä, pistemäisiä vuotokohtia. Oikeanpuoleisen ikkunan yläkulmassa ja verhokannakkeessa ilmavuoto.

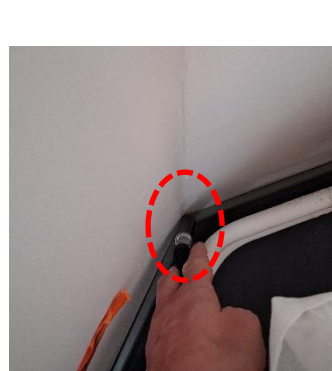
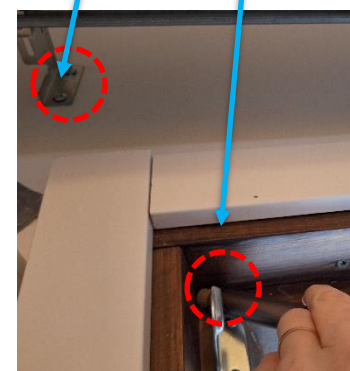
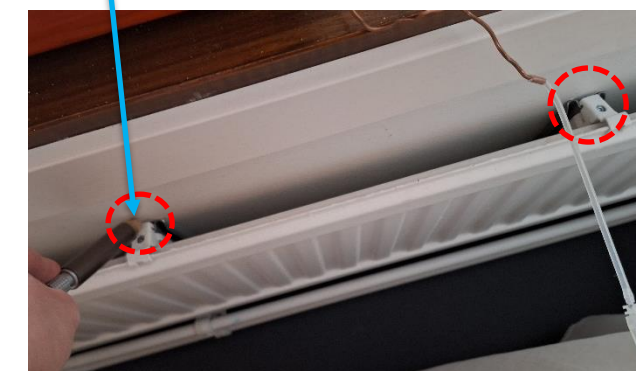
Oikeanpuoleisen ikkunan alla olevat patterikannakkeiden kohdilla selvät vuotokohdat; vasemman ikkunan alla kohtalaisia ilmavuotoja kannakkeissa.

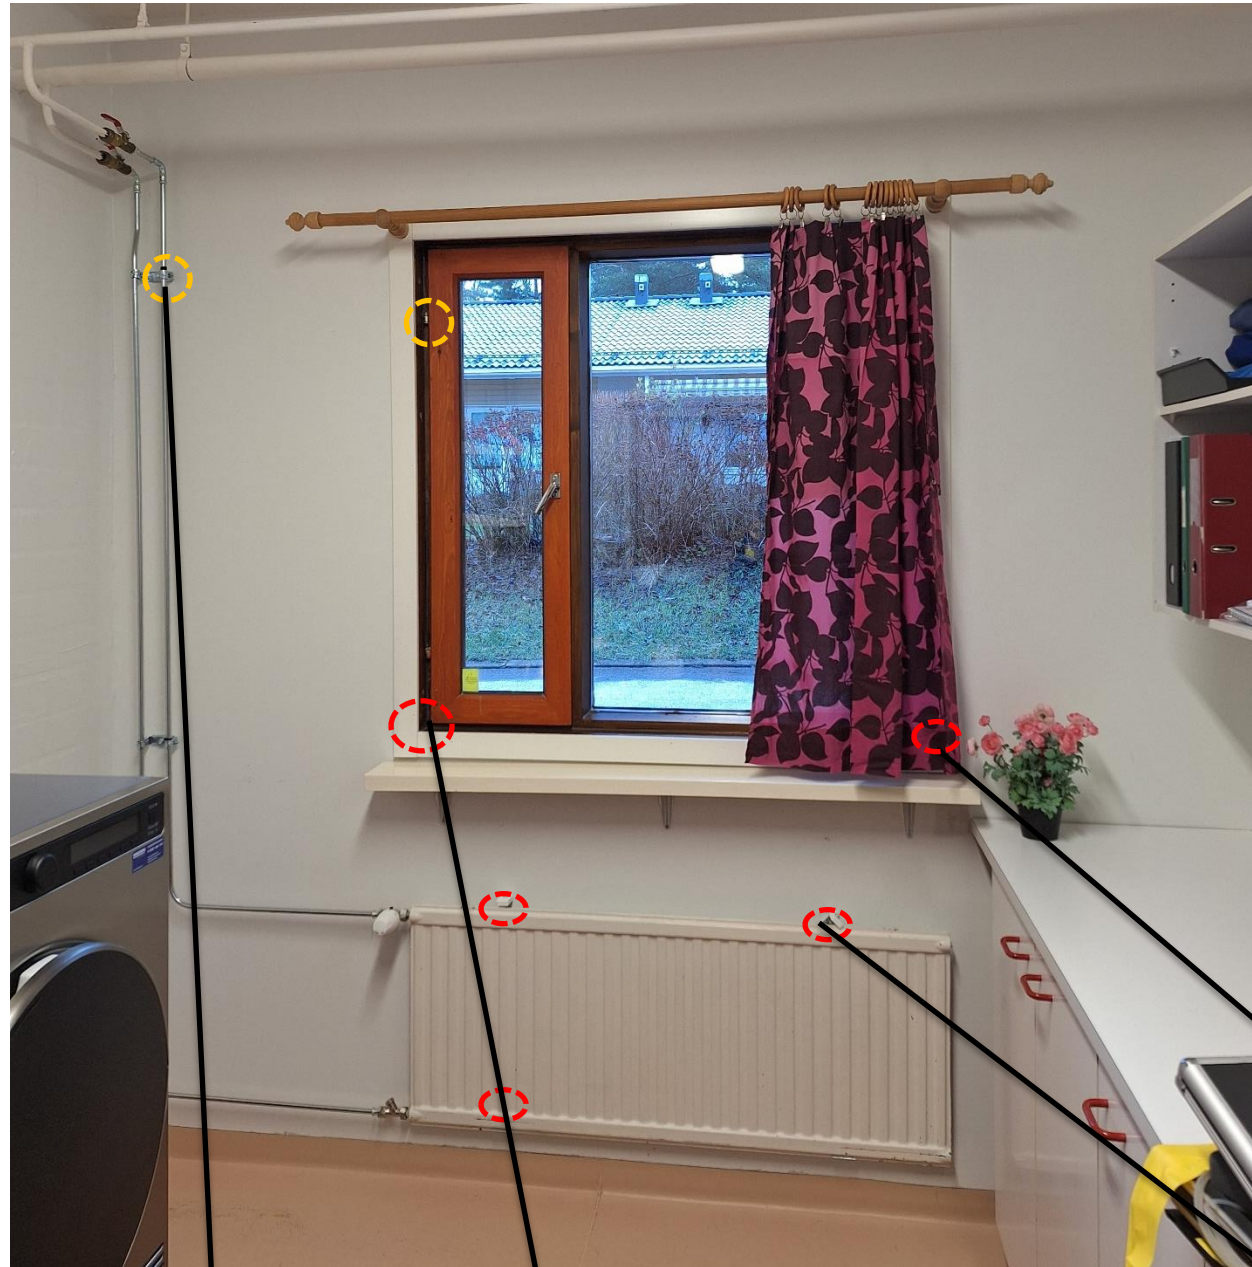
Tehostetussa alipaineessa kohtalaista ilmavuotoa yhdestä putkikannakkeesta.

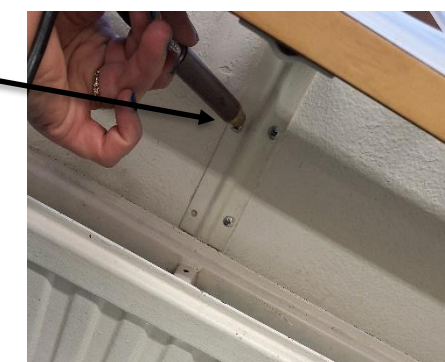
Yksittäinen, pistemäinen lievä vuoto ikkunalaudan kannakkeen ruuvista.

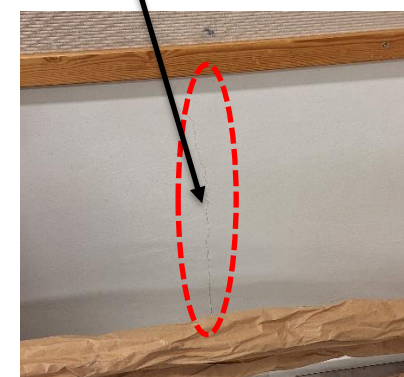
Lievää vuotoa ulkoseinän hiushalkeamasta ilmoitustaulun alapuolella.
