## Sisäilma- ja kosteustekninen kuntotutkimus

Martinlaakson koulu  
Martinlaaksonpolku 9  
01720 Vantaa

| <b>Päiväys</b> | 2.7.2024 |
| <b>Projektinumero</b> | K23377 |

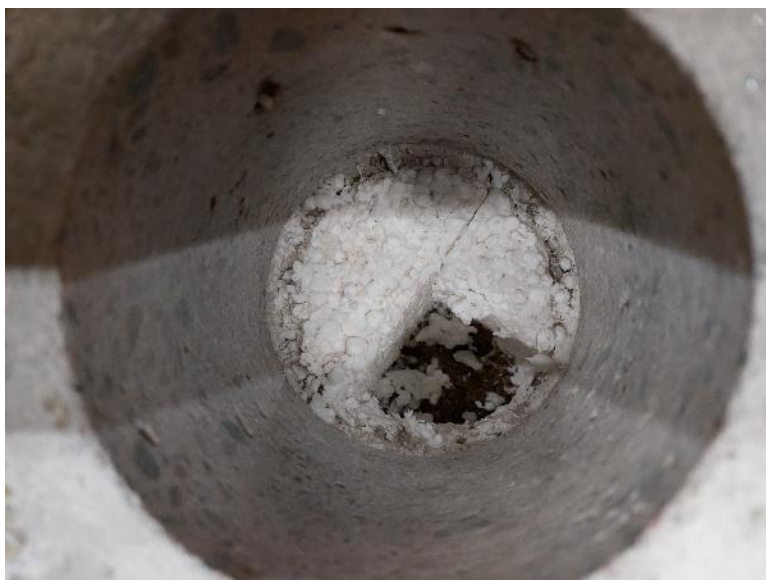
*Kuva 5.6. Rakenneavaus RA.01-AP auditoriossa.*

Rakenneavauksessa todetussa alapohjarakenteessa ei havaittu kosteuseristyskerrosta alkuperäisistä suunnitelmista poiketen. Rakenteen alapuolinen maatayttö on hienojakoista hiekkaa, mikä ei estä kapillaarisen kosteuden nousua maaperästä rakenteeseen. Lähtötietojen mukaan auditorion lattiapinnoitteita ei ole uusittu vuosien 2009-2012 peruskorjauksen ja laajennuksen aikana.

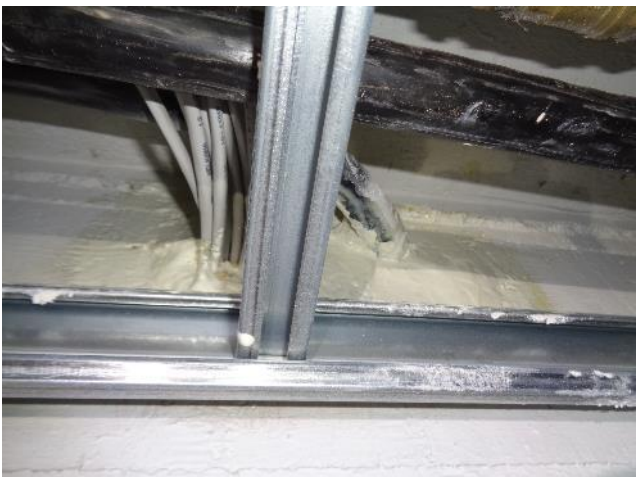
| Kuva nro. | Havainto | Kuva |
|---|---|---|
| Kuva 5.17 | Putkitunnelissa PT2 läpiviennit on tiivistetty. | |

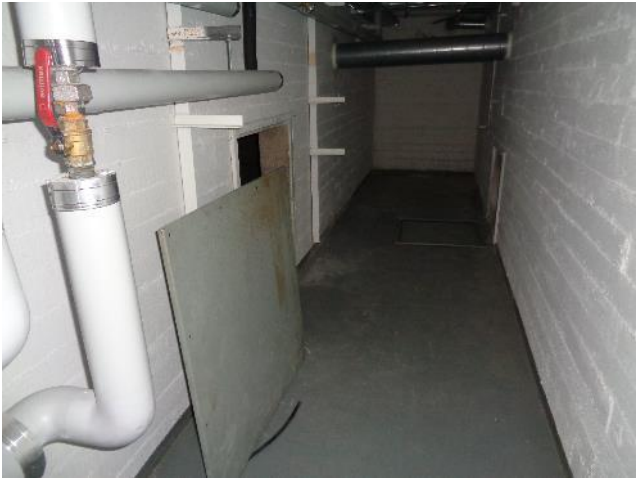
| Kuva nro. | Havainto | Kuva |
|---|---|---|
| Kuva 5.18 | Putkitunnelista PT2 on käyntiaukot kahteen rakentamattomaan alustatilaan. Putkitunnelin päätyseinässä havaittiin koholla olevasta kosteudesta johtuvia maalivaurioita. | |

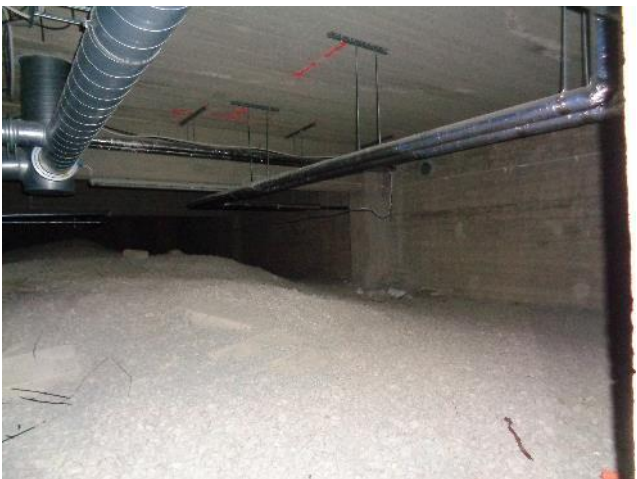
| Kuva nro. | Havainto | Kuva |
|---|---|---|
| Kuvat 5.19<br>5.20 | Alustatilat ovat silmämääräisesti siistit ja koneellisesti tuuletetut. Maatäyttönä on karkea-hko sora, jonka pinnalla ei havaittu merkkejä kosteudesta. | |

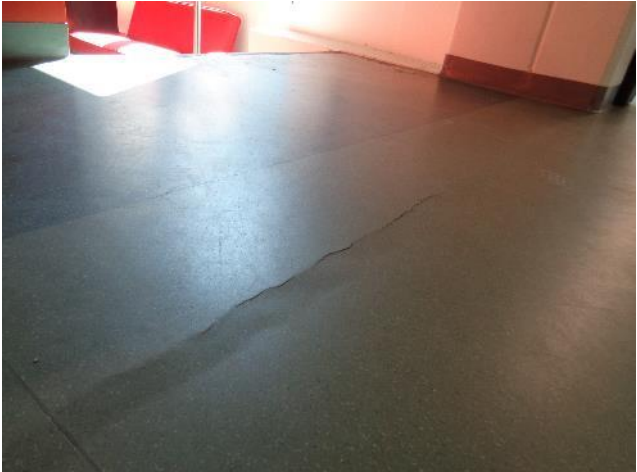
| Kuva nro. | Havainto | Kuva |
|---|---|---|
| Kuva 5.34 | <p>Auditorion ja aulan 060 välissä olevalla käytävällä havaittiin pitkä murtuma-kohta muovimatossa.</p> <p>Kohdalla on rakennuksen eri osien välinen liikunta-sauma.</p> | |

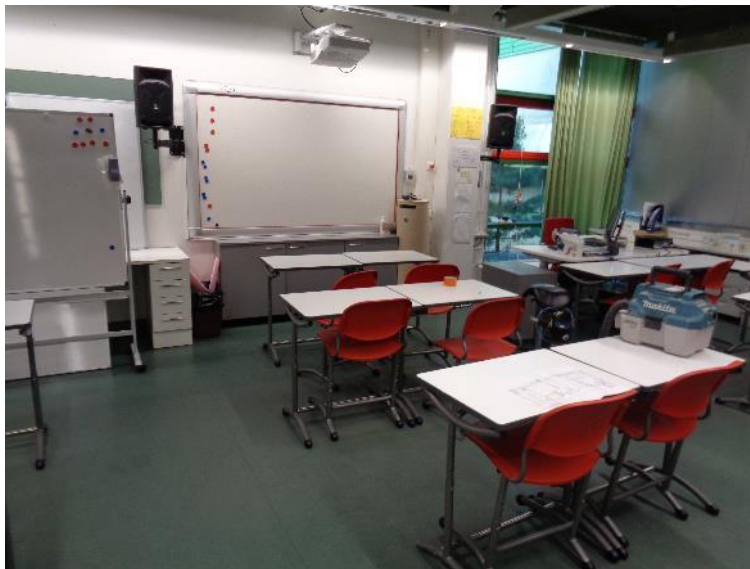
Pilarin ja alapohjan välistä liittymästä havaittiin merkittävää jatkuvaa ilmapuotoa luokkatilassa 039. Kaasunsyöttökohta on merkitty nuolella.

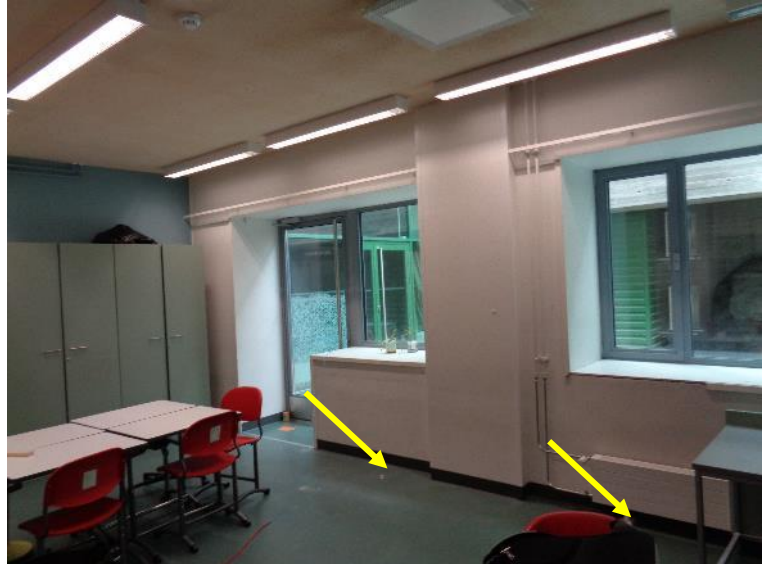
Alapohjan ja ikkunan alapuolisen ulkoseinärakenteen liittymästä todettiin pistemäistä merkittävää ilmavuotoa.

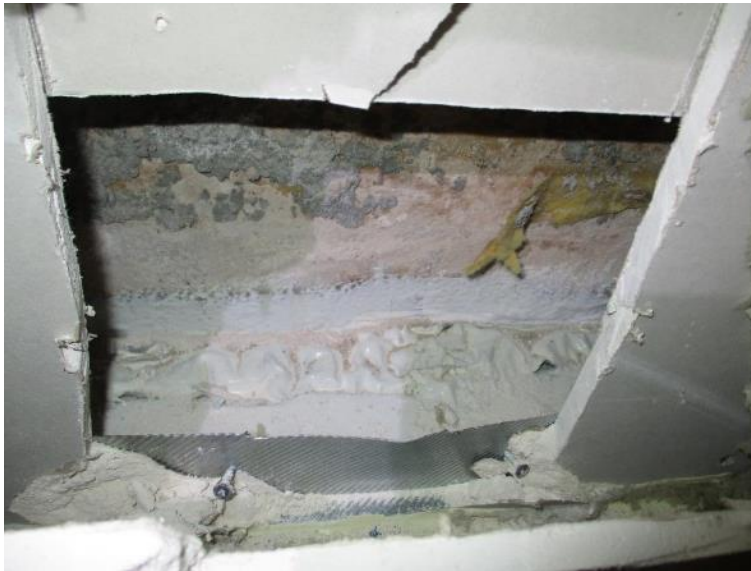
*Kuva 6.3. Rakenneavaus RA.02-MV.US studiossa 047.*

Musiikkiluokan 048 ja studion 047 maanvastaisten ulkoseinärakenteiden todettiin vastaavan pääpiirteittäin vuoden 2009 rakennesuunnitelmia.

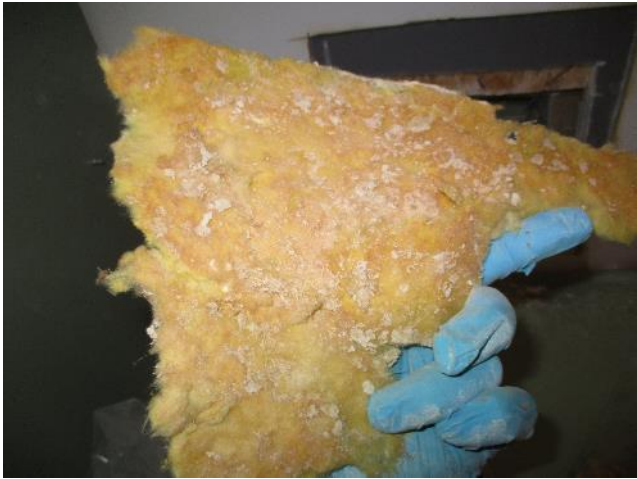
| Kuva nro. | Havainto | Kuva |
|---|---|---|
| Kuva 6.13 | Betoniseinää vasten olevasta vanhasta mineraalivillasta otettiin näyte MA.04-US mikrobianaalyyksia varten studiossa 047. Vastaava näyte MA.02-US otettiin musiikkiluokassa 048. Teräsrakenteiden sisällä olevista, vuonna 2010 uusituista eristevilloista otettiin näytteet MA.01-US ja MA.03-US. | |

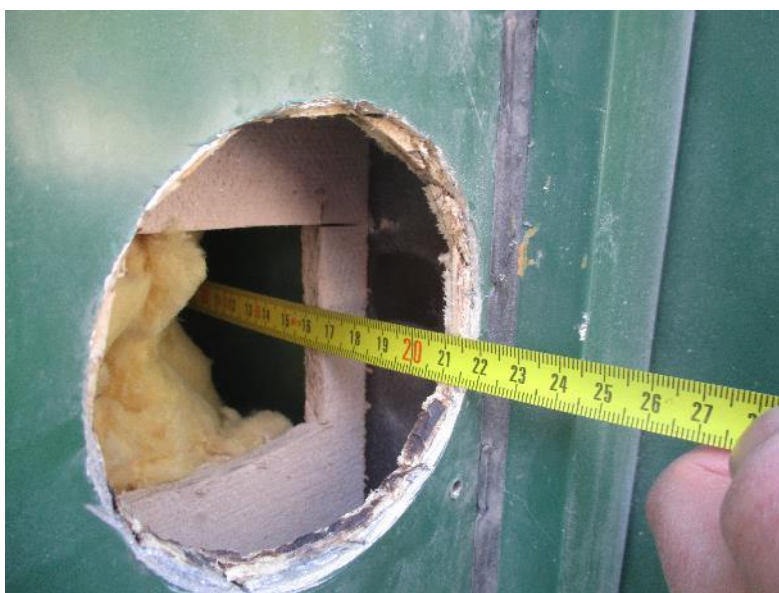
Kuva 7.4. Rakenneavaus RA.05-US opetustilan 248 ulkoseinään. Ulkoseinän liittymät on huonetilan puolella tiivistetty.

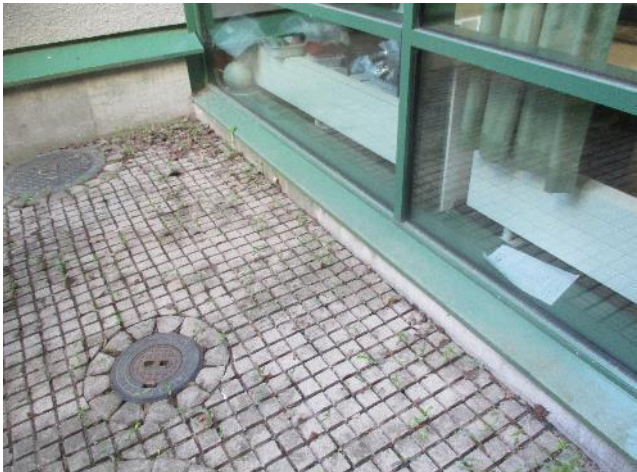
| Kuva nro. | Havainto | Kuva |
|---|---|---|
| Kuva 7.9 | Sokkelirakenne on matala opetustilojen 037 ja 038 kohdalla. Valopihalla sadevedenpoisto on silmämääräisen arvion mukaan toimiva. | |

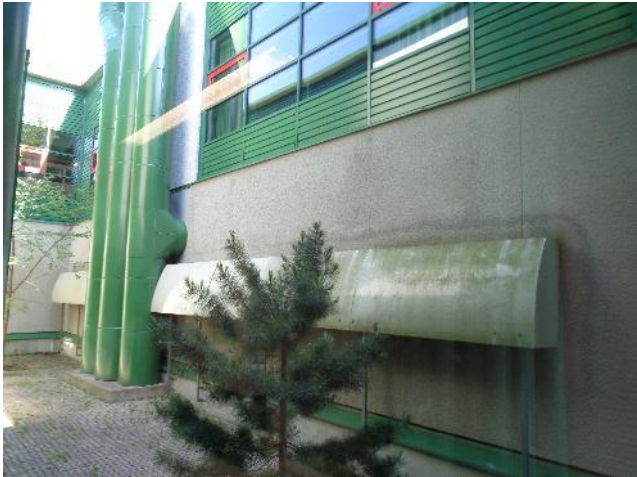
| Kuva nro. | Havainto | Kuva |
|---|---|---|
| Kuva 7.10 | Tuloilman ilmanottoaukkojen suojapeltien pinnalla on leväkasvustoa ja ympäröivässä julkisivussa kosteusjälkiä. Talvella seinustalle kasautuva lumi aiheuttaa ulkoseinärakenteelle kohonnutta kosteusrasitusta. | |

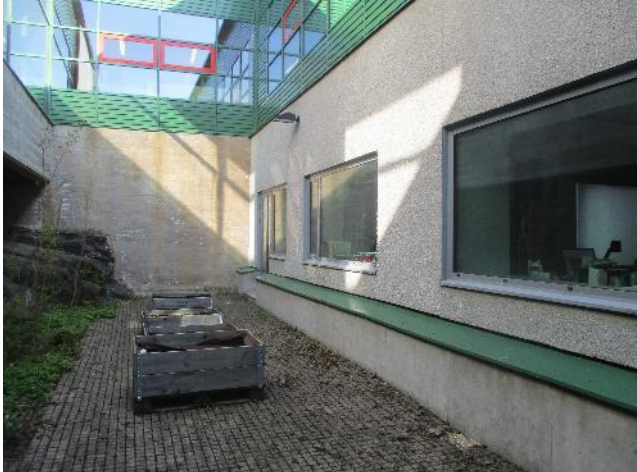
| Kuva nro. | Havainto | Kuva |
|---|---|---|
| Kuva 7.11 | Musiikkiluokkien 048 ja 049 valopihalla sadevesikaivoja on kolme, ja hulevesien poisto on silmä määräisen tarkastelun perusteella riittävä. | |

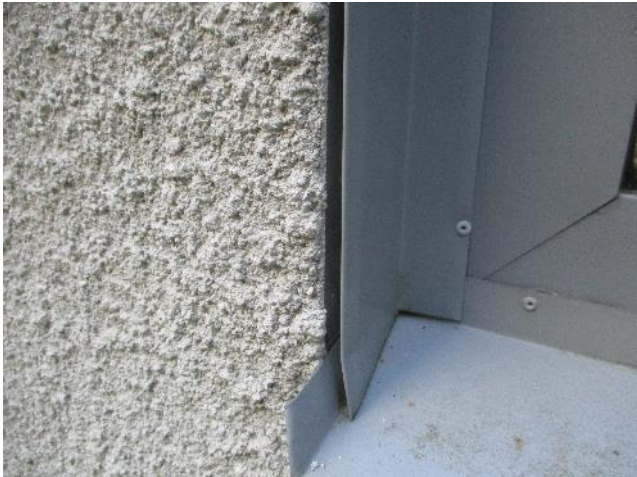
| Kuva nro. | Havainto | Kuva |
|---|---|---|
| Kuva 7.12 | Ulkoseinän ja ikkunapellityksen välissä on rakoi-lua musiikkiluokan 048 julkisivun puolella. | |

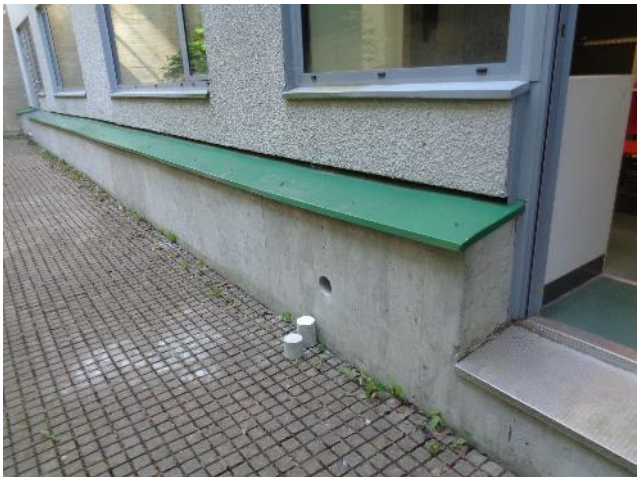
| Kuva nro. | Havainto | Kuva |
|---|---|---|
| Kuva 7.13 | Rakenneavaus RA.06-SO tehtiin musiikkiluokan 049 sokkelirakenteeseen. Rakenne on aistinvaraisesti arvioituna kosteusteknisesti toimiva. Rakenteessa on lämmöneristeenä solumuovi. | |

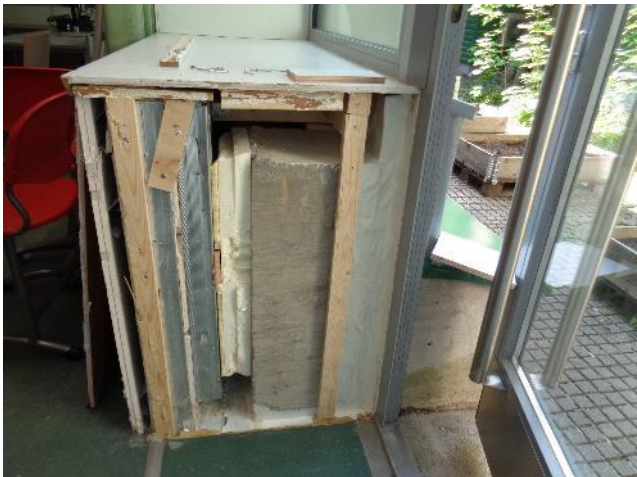
| Kuva nro. | Havainto | Kuva |
|---|---|---|
| Kuva 7.14 | Musiikkiluokassa 048 avattiin ikkunan alapuolisen ulkoseinärakenteen päätylevy. Kotelomaisesta rakenteesta ei aistinvaraisesti havaittu poikkeavaa tuoksua. | |

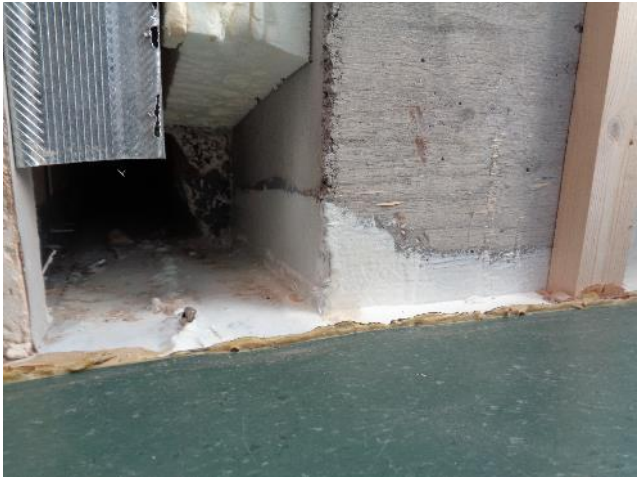
| Kuva nro. | Havainto | Kuva |
|---|---|---|
| Kuva 7.15 | Betonirakenteinen ulkoseinä on tiivistetty alapohjaan kotelorakenteen sisäpuolella (musiikki-luokka 049). | |

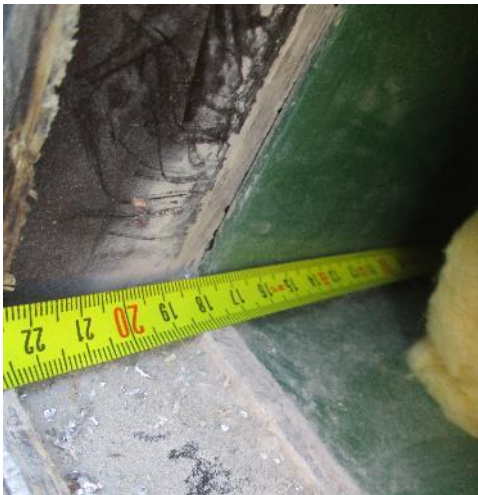
| Kuva nro. | Havainto | Kuva |
|---|---|---|
| Kuva 7.16 | Ulkoseinän rakeneavaus RA.04-US ope-<br>tustilan 220 julkisivun puolelta toteutettuna. Rakenne on silmämääräisesti arvioituna kosteusteknisesti toimiva. Mineraalivillassa tai metallisissa runkorakenteissa ei havaittu kosteusjälkiä. | |

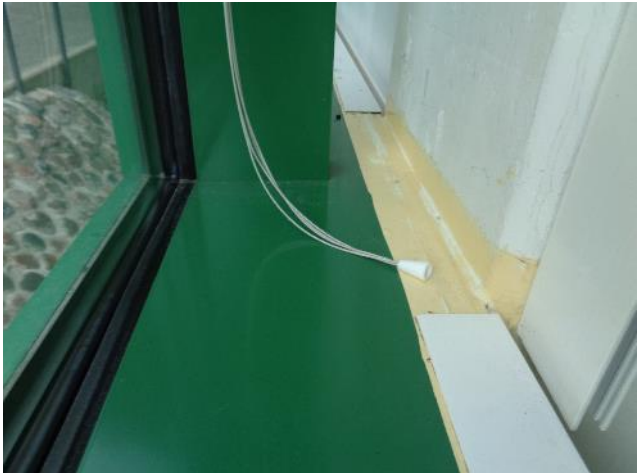
| Kuva nro. | Havainto | Kuva |
|---|---|---|
| Kuva 7.17 | Opetustilassa 248 ulkoseinäliittymiä on tiivistetty. | |

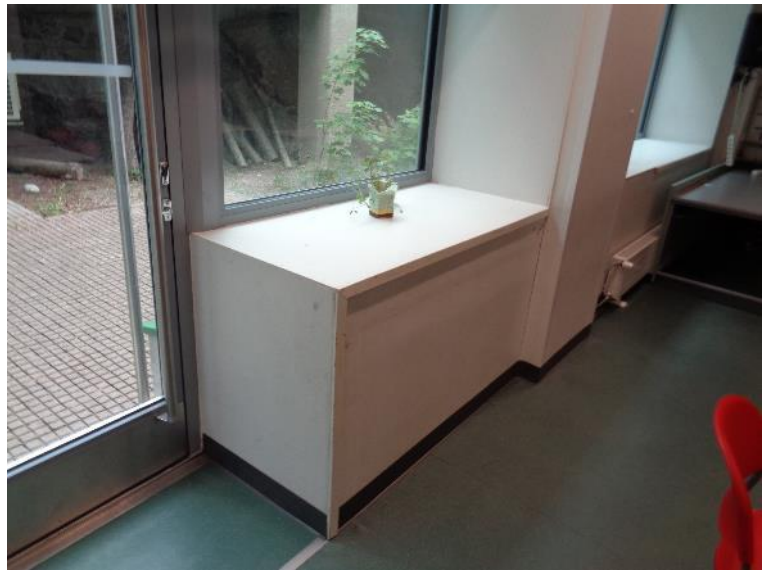
Ulkoseinärakenteen ja kynnyksen liittymästä todettiin merkittävää pistemäistä ilmavuotoa.

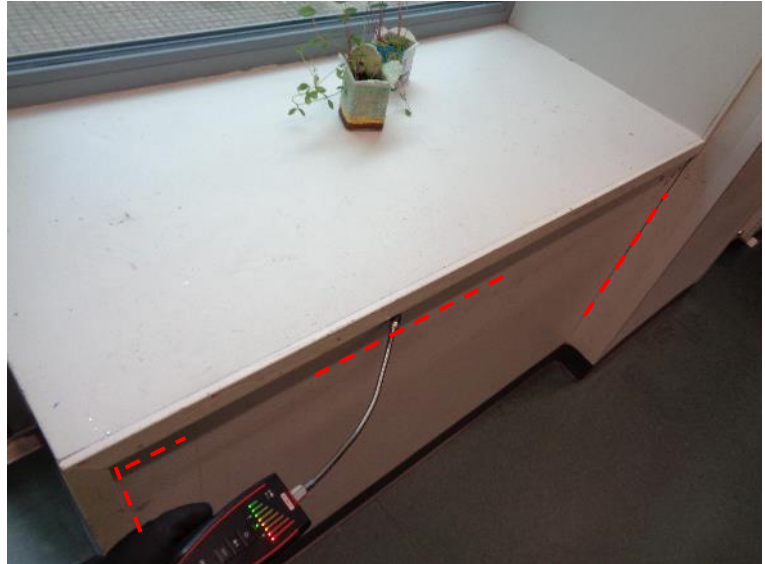
Musiikkiluokassa 048  
havaittiin yksittäisiä  
pistemäisiä, merkittäviä  
vuotokohtia ulkoseinän  
kotelorakenteen  
liittymistä.

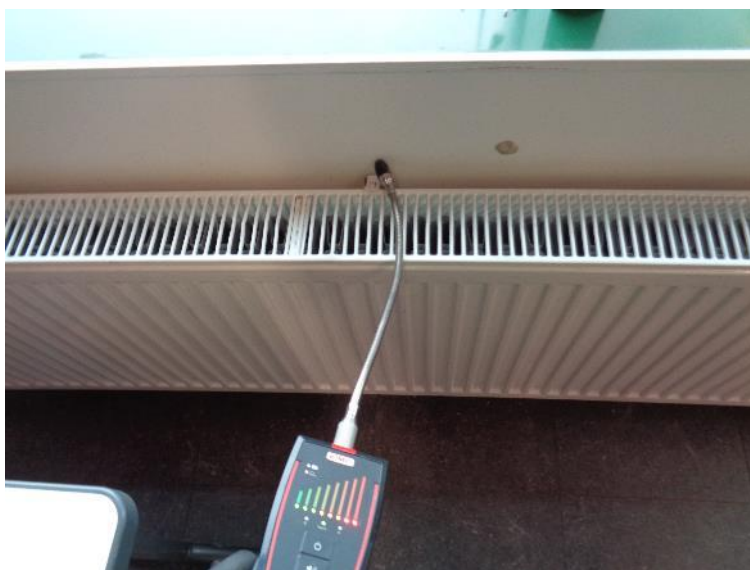
Kaikista patterinkannakkeista todettiin merkittävää ilmavuotoa.

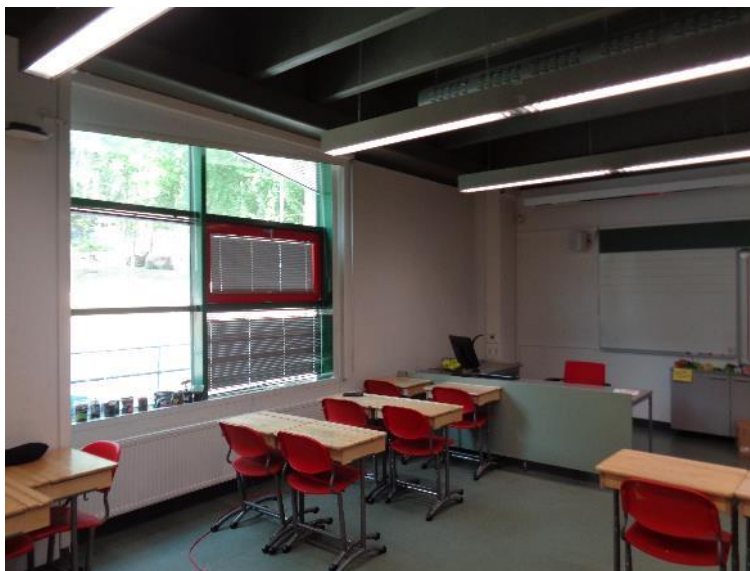
Karmiliittymässä havaittiin merkittävä rakomainen vuotokohta.

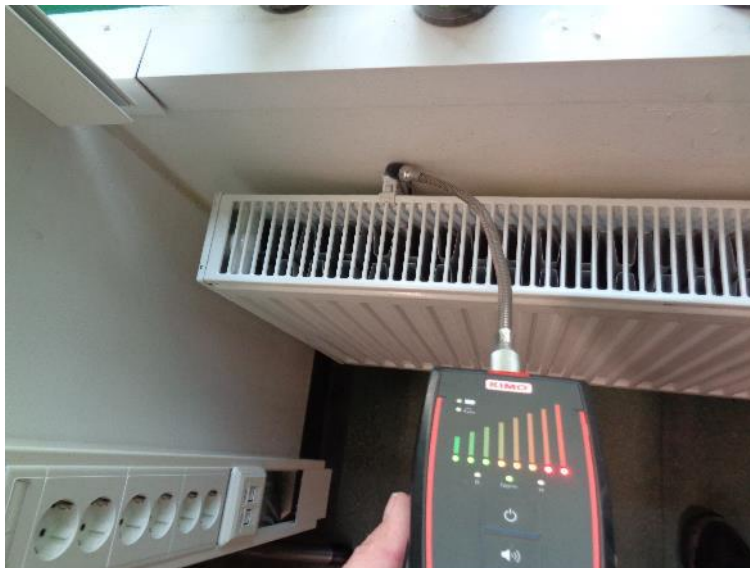
Kolmesta patterinkannakkeista todettiin merkittävää tai vähäistä ilmavuotoa.

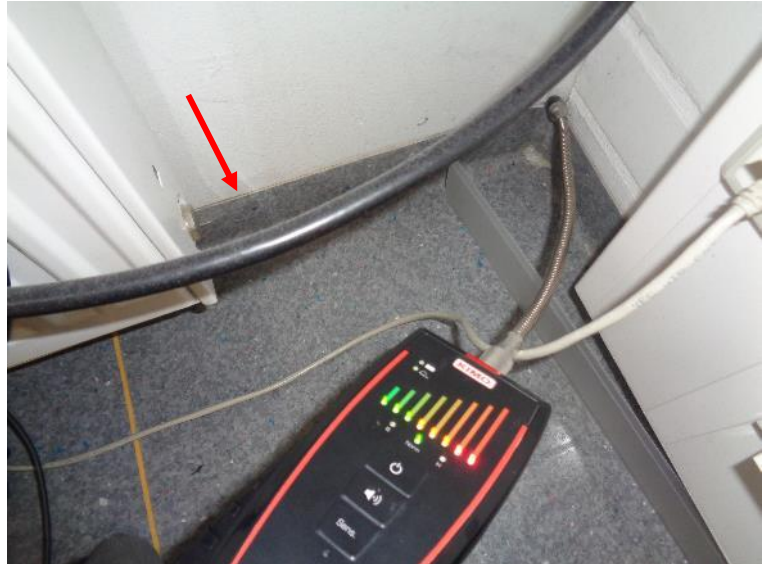
Lattiapäällysteenä toimivan muovimaton alta todettiin merkittävää ilmavuotoa kohdissa, joissa maton reuna on paikoittain irti seinästä.

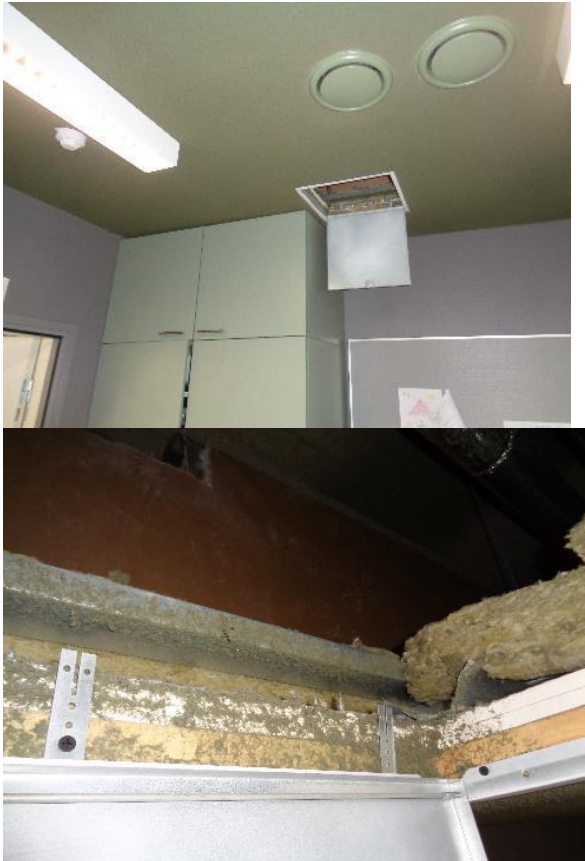
| Kuva nro. | Havainto | Kuva |
|---|---|---|
| Kuvat 8.6<br>8.7 | Studion 047 kattoluukusta käsin tarkasteltiin alakattotilaa, joka vastaa rakennetta KPR1. Alakattotilassa havaittiin runsaasti avointa mineraalivillapintaa. Luukun kansi on tiivistämätön reunoiltaan, jolloin mineraalikuituja ja muita epäpuhtauksia voi kulkeutua sisäilmaan.<br><br>Alakattotilassa aistitun voimakkaan mikrobipärisen hajun syytä on tarkasteltu kohdassa 6, Maanvastainen ulkoseinä rakenne. | |

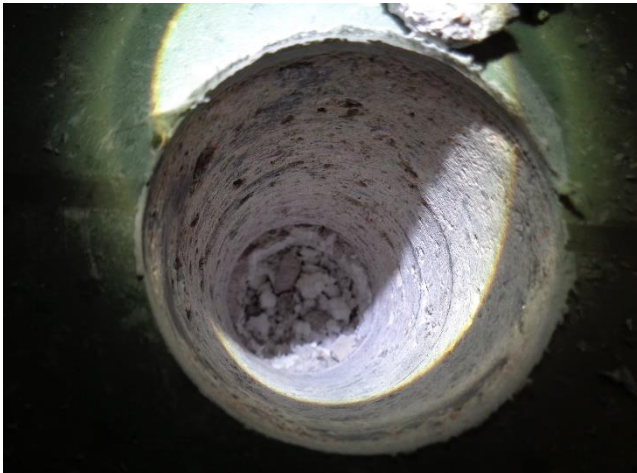
| Kuva nro. | Havainto | Kuva |
|---|---|---|
| Kuva 8.9 | Rakenneavauksessa RA.01-VP todettu välipohjarakenne. Pintalaitan paksuus on 130 mm, jonka alla 45 mm EPS lämmöneristeenä. | |

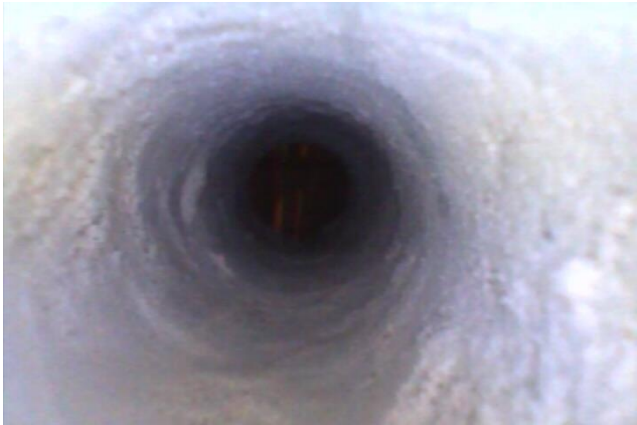
| Kuva nro. | Havainto | Kuva |
|---|---|---|
| Kuva 8.10 | Rakenneavaus RA.02-VP ruokasalissa 104 tehtiin 16 mm poranterällä. Alapuolella sijaitsee putkitunneli (kts. kuva 5.9). Välipohjarakenteen paksuudeksi mitattiin 130 mm. Poraus ulottui koko rakenteen läpi putkitunneliin asti (RA.02-VP). Betonirakenteisessa välipohjassa ei videotähtymällä tehdyssä tarkastelussa havaittu lämmöneristekerrosta. | |

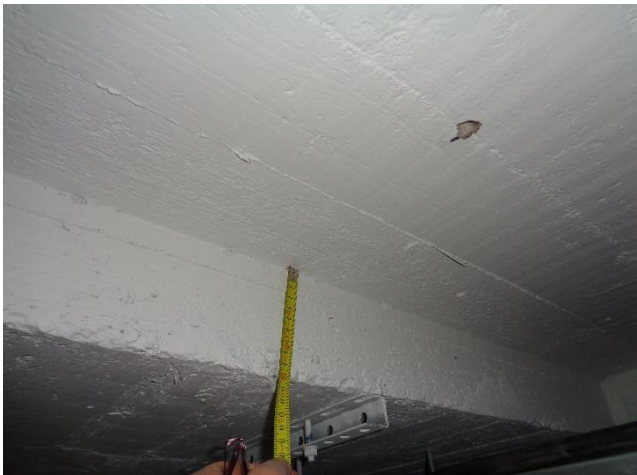
| Kuva nro. | Havainto | Kuva |
|---|---|---|
| Kuva 8.11 | Avauskohdan vieressä välipohjarakenne on 100 mm paksumpi. | |

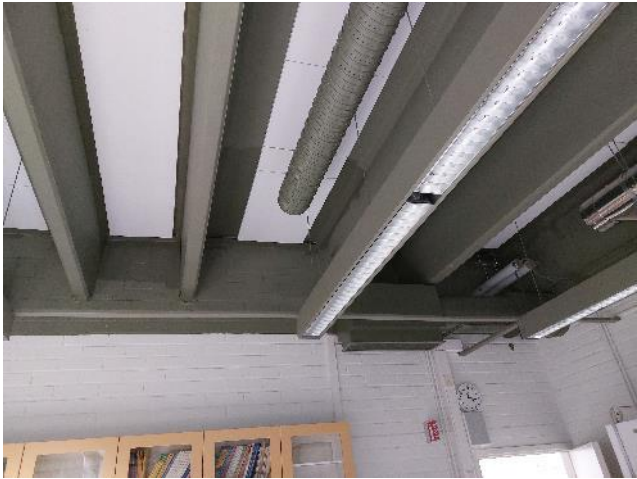
| Kuva nro. | Havainto | Kuva |
|---|---|---|
| Kuva 10.6 | Luokassa 245 yläpohjan saumat ja läpiviennit on lähtötietojen ja havaintojen perusteella tiivistetty. | |

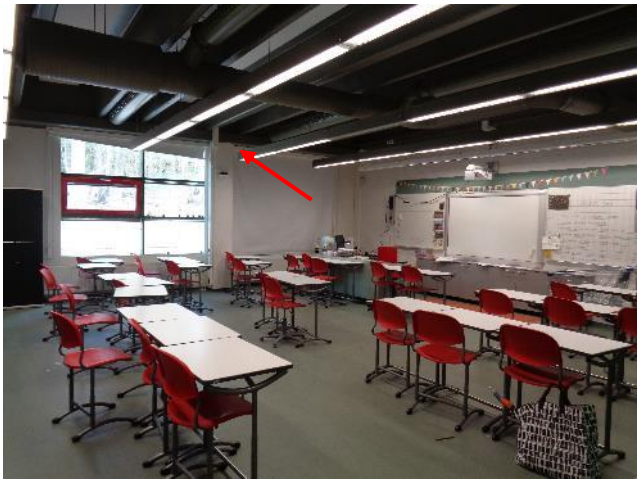
| Kuva nro. | Havainto | Kuva |
|---|---|---|
| Kuva 10.7 | Opetustilassa 248 (MABI) on ikkunan viereisen pilarin kohdalla tapahtunut kattovuoto arviolta vuonna 2022. Vauriokohta on saatujen tietojen mukaan korjattu. | |

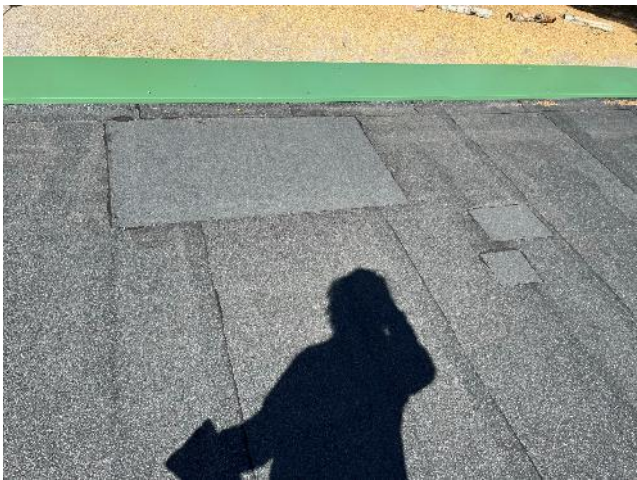
| Kuva nro. | Havainto | Kuva |
|---|---|---|
| Kuva 10.8 | Opetustilan 248 kohdalla bitumikermiä on paikka-<br>korjattu. | |

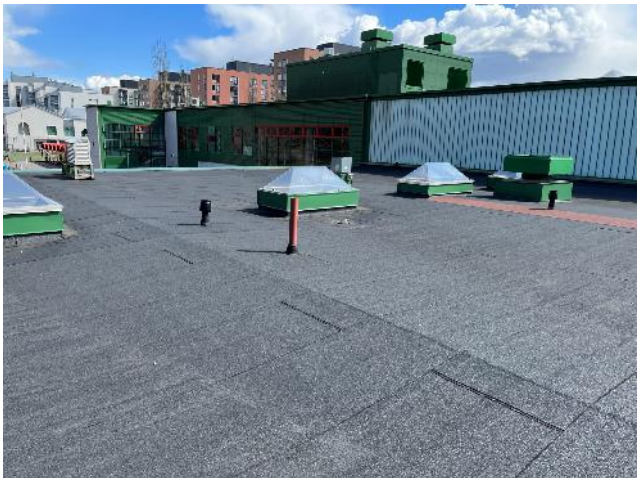
| Kuva nro. | Havainto | Kuva |
|---|---|---|
| Kuva 10.11 | Yleiskuva koulurakennuksen vesikatolta. Yleisilmeeltään vesikatto on siistikuntoinen. | |

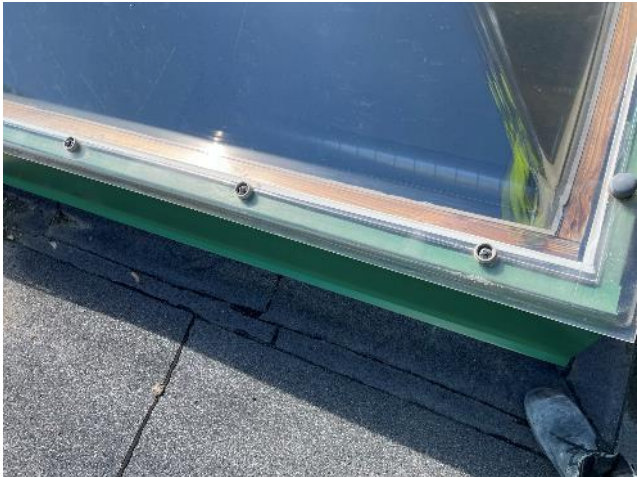
| Kuva nro. | Havainto | Kuva |
|---|---|---|
| Kuva 10.12 | Kattoikkunan jousiruvien muovisuojukset puuttuvat paikoin. Kattoikkunan valokuilussa puun yläpinnassa kosteusvaurioitumista. Kattokupujen tiivisteiden suositeltu vaihtoväli on 5-7 vuotta. | |

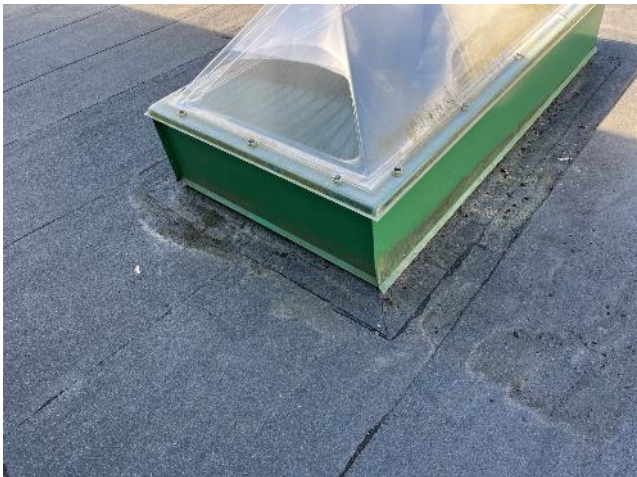
| Kuva nro. | Havainto | Kuva |
|---|---|---|
| Kuva 10.13 | Kattoikkunan ympärillä olevassa kermässä on lammikoitumisjälkiä. Kattoikkunan suojapellitöksen alaosissa on leväkasvustoa. | |

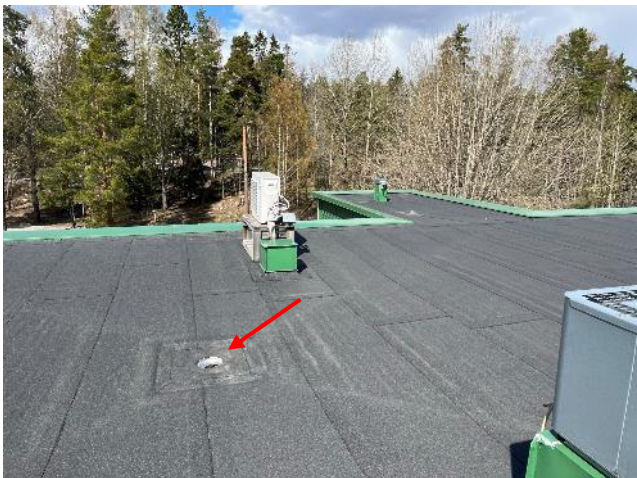
| Kuva nro. | Havainto | Kuva |
|---|---|---|
| Kuva 10.14 | Yksittäisen kattokaivon päältä puuttuu roskasihti, mikä voi aiheuttaa poistoputken tukkeutumista ja altistaa katon kohonneelle kosteusriskille padotustilanteessa. | |

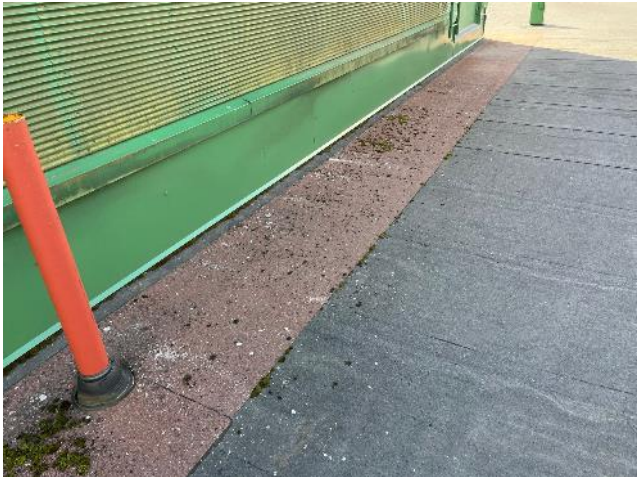
| Kuva nro. | Havainto | Kuva |
|---|---|---|
| Kuva 10.15 | IV-konehuoneen juurella vesikatteen pinnalle on muodostunut hieman sammalkasvustoa. | |

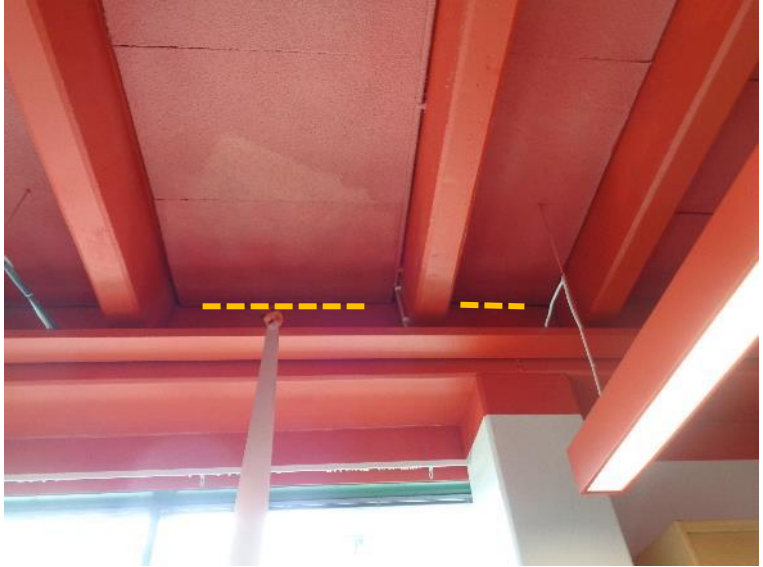
| Havainto | Kuva |
|---|---|
| <p>Ulkoseinän ja yläpohjan liittymästä todettiin vähäistä jatkuvaa ilmavuotoa kahden palkkivälin kohdalla. Tilassa ei lähtötietojen perusteella ole suoritettu tiivistyskorjauksia.</p> <p>Ilmavuodot havaittiin huonetilojen ollessa alipaineistettuja <math>-9...-10</math> Pa ulkoilmaan nähden. Huonetilan ilmanvaihdon normaaleissa käyttöolosuhteissa (paine-ero ulkovaipan yli <math>-2...+5</math> Pa) vuotoja ei havaittu.</p> | |

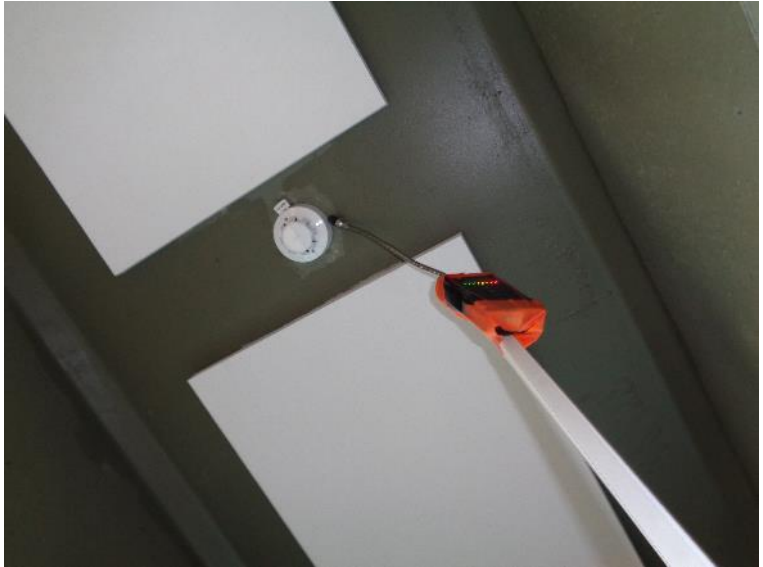
| Havainto | Kuva |
|---|---|
| <p>Kahden yläpohjaan kiinnitetyn palovaroittimen kohdalla havaittiin merkittävää tai vähäistä pistemäistä ilmavuotoa.</p> <p>Ilmavuodot havaittiin huonetilan ollessa alipaineistettuna <math>-8</math> Pa ulkoilmaan nähden. Huonetilan ilmanvaihdon normaaleissa käyttöolosuhteissa (paine-ero ulkovaipan yli <math>-1...0</math> Pa) vuotoja ei havaittu.</p> <p>10.3.2 VOC-vhdisteet</p> | |

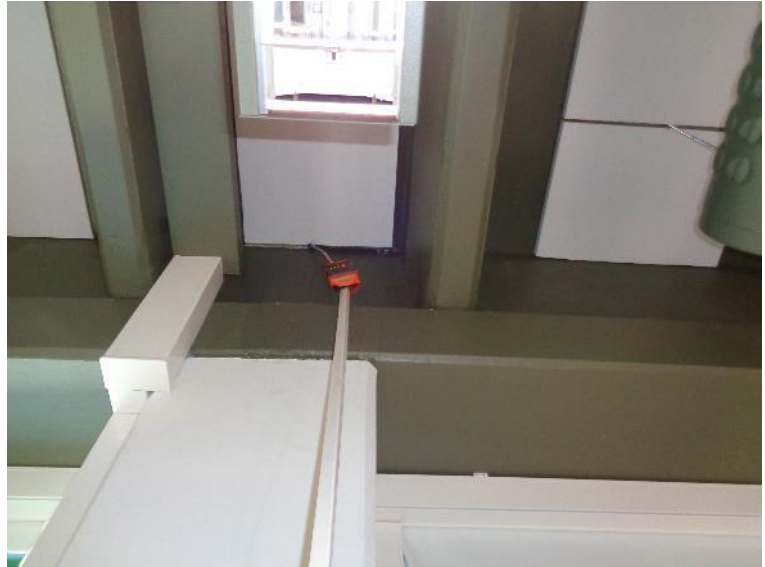
Yläpohjan ja ulkoseinän liittymästä havaittiin vähäistä ilmavuotoa pilarin kohdalla.
