## Sisäilmatutkimus, seurantamittaukset

Kimokujan päiväkot  
Kimokuja 5  
01200 Vantaa

| Päiväys | 23.8.2024 |
| Projektinumero | 12007760 |

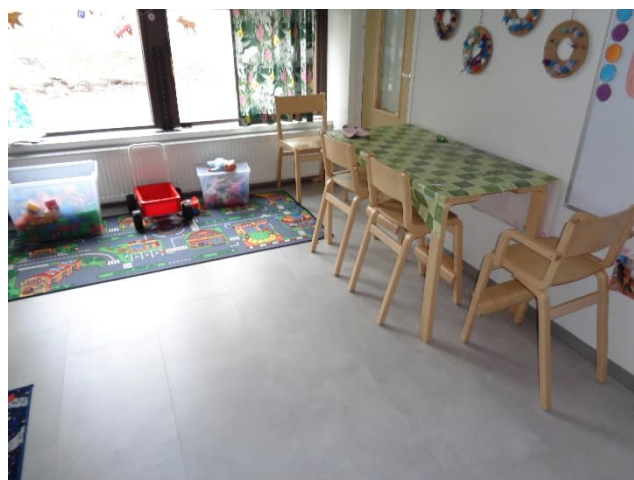
Kuva 5.3 Leikki- ja lepo huoneissa lattianpäällysteenä on tekstiilipalamatto. Kuva on huoneesta 106.

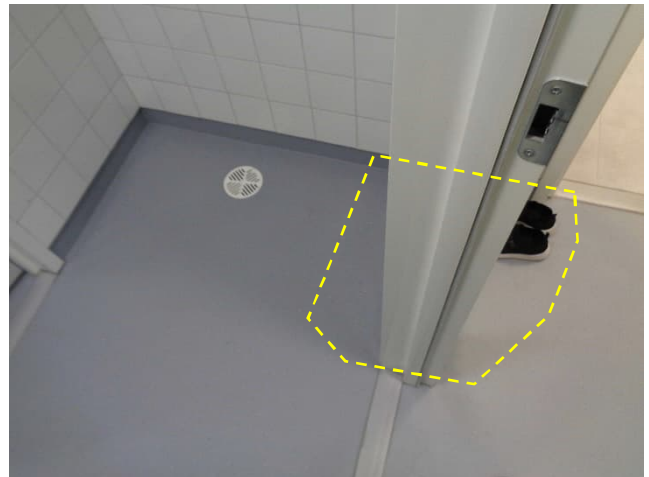
Kuva Lasten wc- ja märkätiloissa lattiapinnoitteena olevaa keraamista laatoitusta ei ole uusittu vuonna 2021 toteutettujen korjausten yhteydessä. Pintakosteuskaritoituksessa lasten märkätiloissa ei havaittu koholla olevia pintakosteusarvoja.

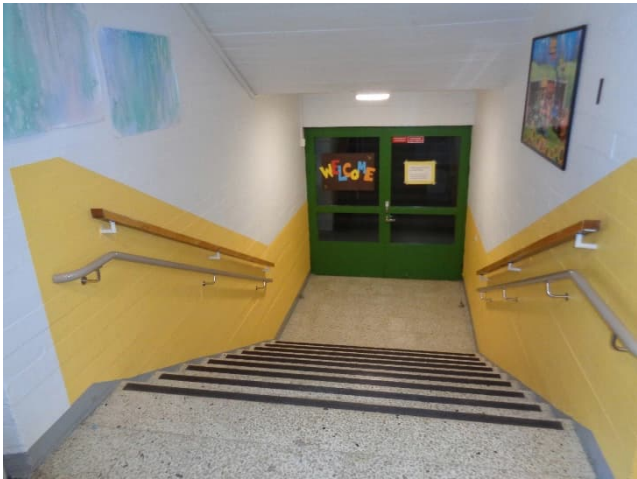
Sisääntuloaulassa 120 liikuntasaliin johtavassa maanvastaisessa portaikossa on havaittavissa mikrobiperäistä hajua, mikä luultavasti johtuu tiivistämättömistä rakenneliittymistä. Portaiden alatasanteella mitattiin koholla olevia pintakosteuservoja. Portaikon rakenneliittymät on suositeltavaa tiivistää, jotta estetään maaperän epäpuhtauksien kulkeutuminen aulatilán sisäilmaan ja mahdollisesti päiväkodin tiloihin.

| Kuva<br>nro. | Havainto | Kuva |
|---|---|---|
| Kuva<br>5.9 | Sisääntuloaulassa 120 sijaitsevien, liikuntasaliin johtavien maanvastaisten portaiden alueella on havaittavissa mikrobiperäistä hajua. Lähtötietojen mukaan alapohjarakenteita ei ole tiivistetty portaikon alueella, jolloin maaperän epäpuhtauksia voi kulkeutua sisäilmaan rakenneliittymien mahdollisista epätiivelyskohdista. | |

- Aulassa 120 liikuntasaliin johtavan portaikon maanvastaisten rakenneliittymien tiivistäminen. Vaihtoehtoisesti rakenteen tarkempia epätiiveyskohtia voidaan ensin paikantaa merkkiainekokein.
- Alapohjan rakenneliittymien sisäpuolinen tiivistäminen tiloissa 102, 106, 107, 113 ja 121 merkkiainekokeissa todettujen liittymien osalta (ulkoseinä-, väliseinäliittymät ja putkiläpivienti). Tiivistyskorjauksia on suositeltavaa toteuttaa myös muihin tiloihin, joissa on vastaavia alapohjarakenteita.
- Alapohjarakenteen kosteuskartoitukset säännöllisinä seurantamittauksina rakennuksen käyttöajan loppuun tai peruskorjaukseen saakka, mikäli rakennukselle ei tehdä tulevaisuudessa alapohjarakenteen kosteusrasitusta pienentäviä korjaustoimenpiteitä.

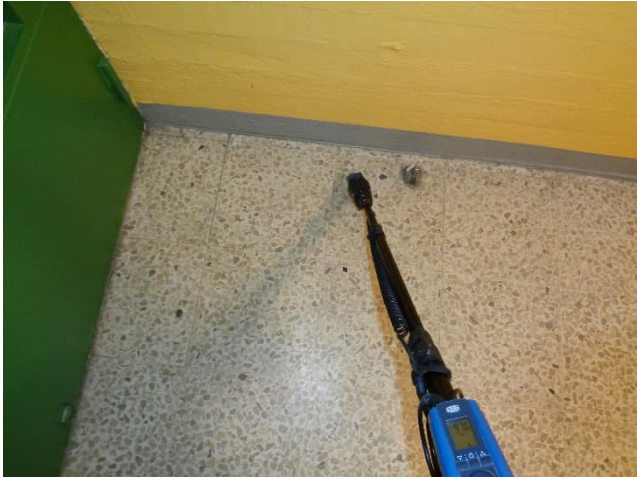
| Kuva<br>nro. | Havainto | Kuva |
|---|---|---|
| Kuva<br>5.10 | Portaiden alatasanteella todettiin koholla olevia pintakosteuden mittausrvoja kantavien väliseinien vierustalla. | |

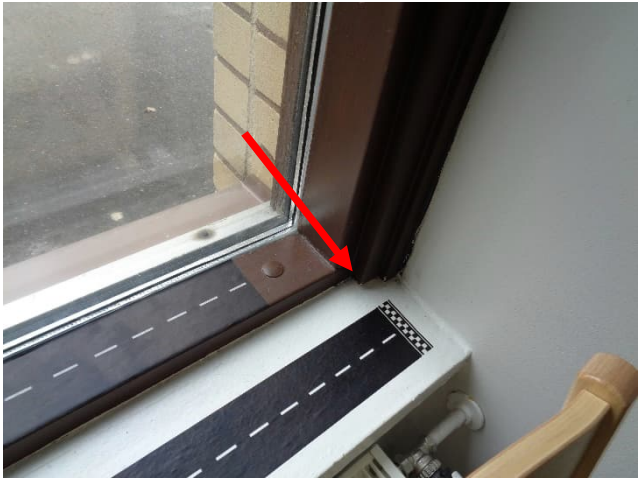
| Kuva nro. | Havainto | Kuva |
|---|---|---|
| Kuva 6.2 | Ryhmähuoneen 113 tiivistyskorjatusta ikkunaliittymästä havaittiin aistinvaraisesti mikrobiperäistä hajua. | |

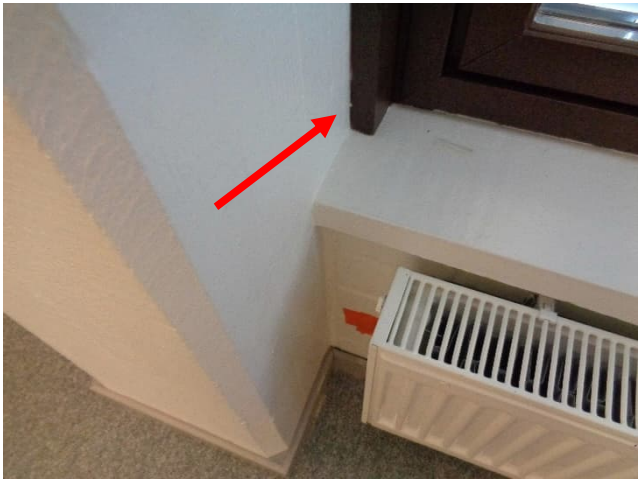
| Kuva nro. | Havainto | Kuva |
|---|---|---|
| Kuva 6.3 | Leikki- ja lepo huoneen 106 tiivistyskorjatusta ikkunaliittymästä havaittiin aistinvaraisesti mikrobiperäistä hajua. Sama havainto tehtiin myös ryhmähuoneessa 204. | |

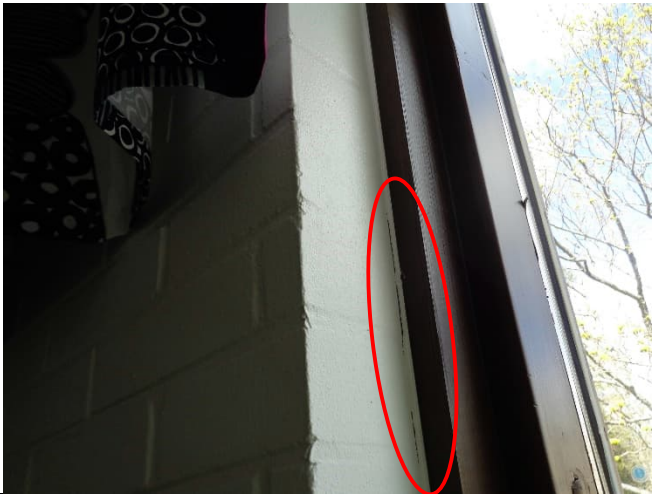
| Kuva nro. | Havainto | Kuva |
|---|---|---|
| Kuva 6.4 | Henkilökunnan taukokuoneessa 201 ikkunakarmin ja ulkoseinän välisessä liittymässä havaittiin rakoilua. Kohdasta todettiin ilmavuotoa merkkiainekokeen yhteydessä. | |

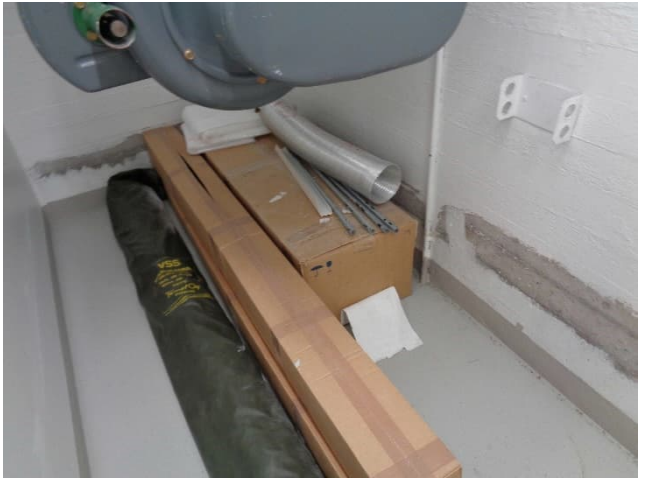
| Kuva nro. | Havainto | Kuva |
|---|---|---|
| Kuva 6.5 | [redacted] konehuoneessa 126 maanvastaiset pinnat on korjattu vuoden 2021 korjaustöiden yhteydessä. Maanvastaisten seinien alaosissa havaittiin hie- man koholla olevia pinta- kosteuden mittausarvoja, joiden ei kuitenkaan ar- viodia olevan merkittäviä sisäilman kannalta. | |

Maanvastaisten ulkoseinärakenteiden kosteuskartoituksessa havaittiin lievästi koholla olevia pintakosteuden mittauservoja [REDACTED] konehuoneessa 126. Seinärakennetta on havaintojen perusteella korjattu vuoden 2021 korjaustöiden yhteydessä, eikä siinä aistinvaraisesti havaittu viitteitä liiallisesta kosteudesta tai riskejä sisäilman kannalta. Konehuone on lisäksi sekundääristä tilaa, jossa ei aktiivisesti oleskella.

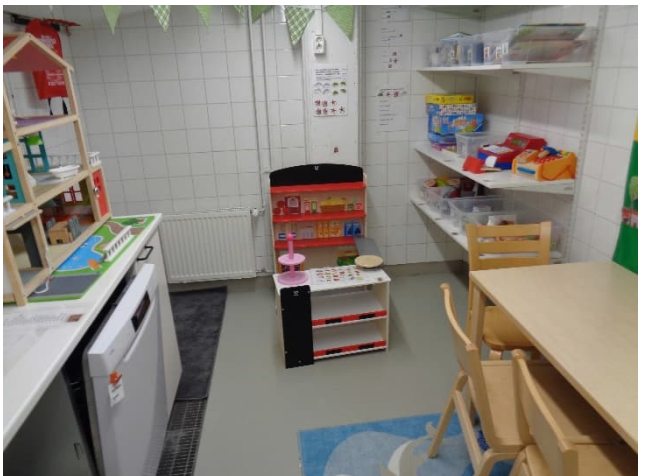
| Kuva nro. | Havainto | Kuva |
|---|---|---|
| Kuva 6.6 | [redacted] siivouskeskuksen 129 maanvastaisen ulkoseinien alaosassa ei havaittu poikkeavia pintakosteuden mittausarvoja. | |

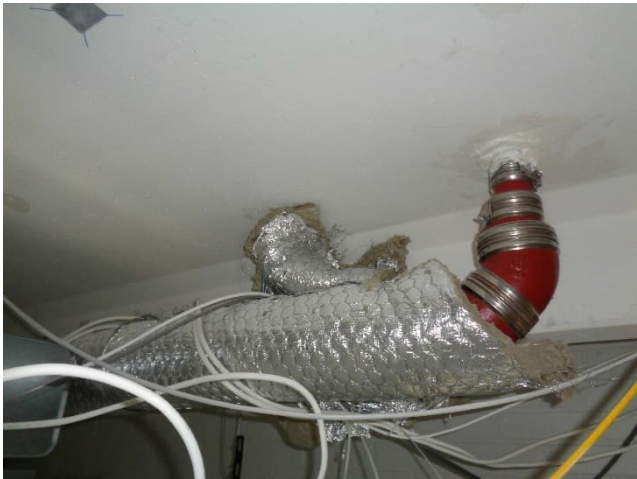
| Kuva nro. | Havainto | Kuva |
|---|---|---|
| Kuva 8.2 | Tilan 201 alakattotilassa putkieristeenä käytetty mineraalivilla on osin suojamaatonta, jolloin siitä voi irrota mineraalikuituja sisäilmaan. Putken läpivienti on tiivistetty yläpohjarakenteseen. | |
