Tutkimusraportti

Sisäilmatutkimus
VAV Asunnot Oy
Päiväkotirakennus H, Eppiläntie 1-3
01390 Vantaa

Päiväys	3.12.2024
Tekijä	Sitowise Oy
Projektinumero	12007797

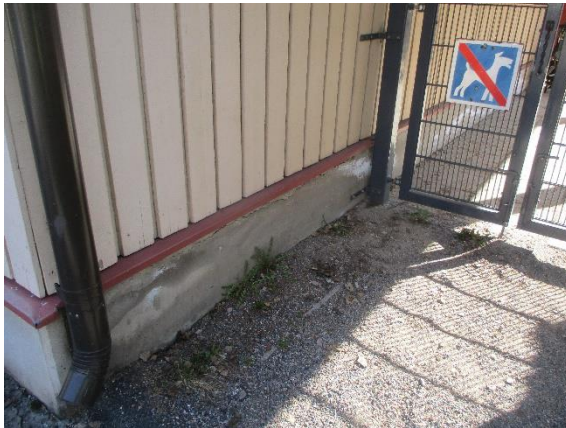
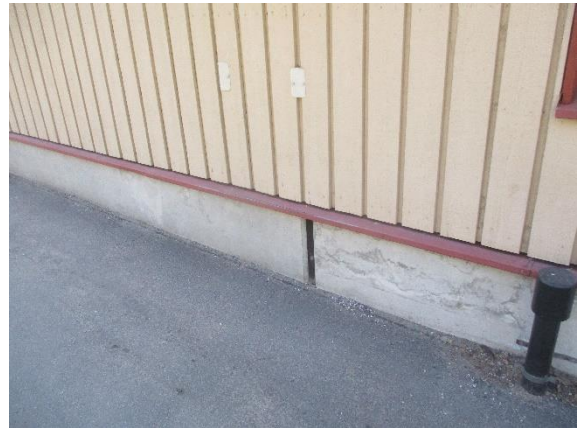
Rakennuksen vierustojen kallistuksissa ei havaittu merkittäviä puutteita, mutta paikoin vierustoilla on runsaasti kasvillisuutta. Sokkelirakenteissa havaittiin runsaasti kohonneeseen kosteusrasitukseen viittaavia jälkiä, myös syöksytorvien kohdalla.

Kuva 4.2.1 ja 4.2.2 Rakennuksen vierustat mm. hiekka- ja asfalttipintaisia, sokkelissa viitteitä kohonneesta kosteusrasituksesta

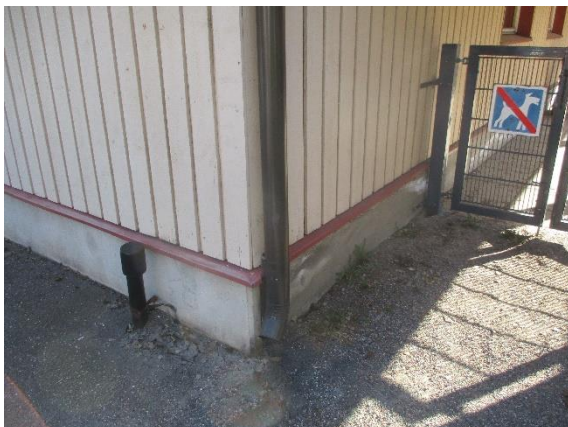
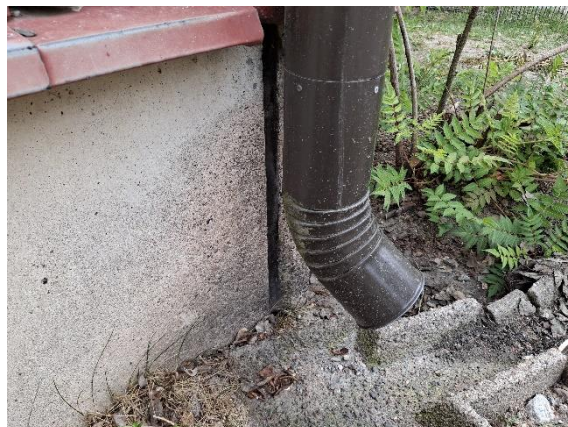
Kuva 4.2.3 ja 4.2.4 Sadevesien ohjaus vesikatolta suoraan rakennuksen vierustoille / betonikourujen avulla kauemmas rakennuksesta. Sokkelissa viitteitä kohonneesta kosteusrasituksesta syöksytorvien taustalla

Lisäksi osittain sadevesien puutteellisesta ohjauksesta ja myös rakennuksen vierustojen kasvillisuudesta johtuen sokkelirakenteissa on havaittavissa selkeitä viitteitä kohonneesta kosteusrasituksesta. Valesokkelirakenteen vuoksi myös rakennuksen runko altistuu kosteusrasitukselle sokkelin kautta, koska alaohjauspuu on maanpinnan alapuolella. Ulkoseinärakenteita on käsitelty enemmän kohdassa 6, Ulkoseinä- ja sokkelirakenteet.

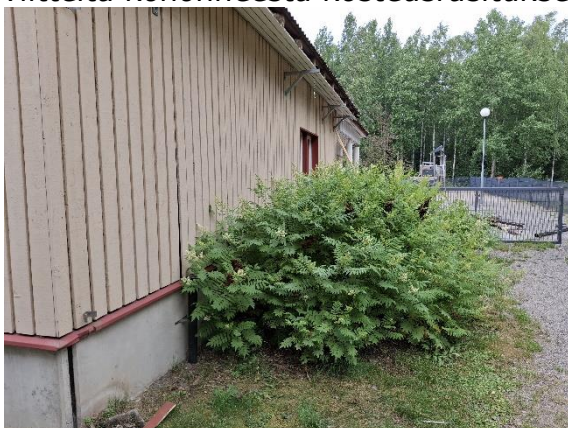
Kuva 4.2.5 Kasvillisuutta rakennuksen vierustoilla

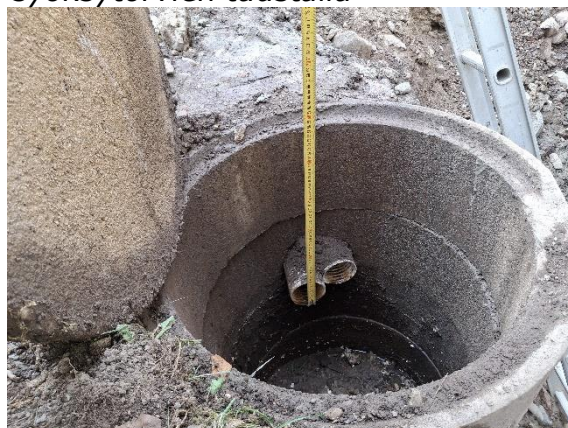
Kuva 4.2.6 Salaojakaivo

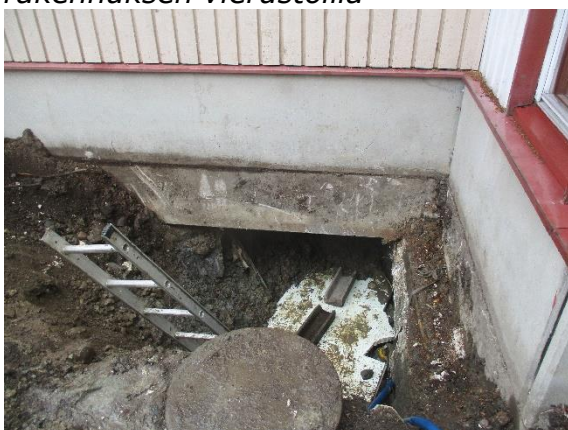
Kuva 4.2.7 Kaivanto sokkelirakenteen ali

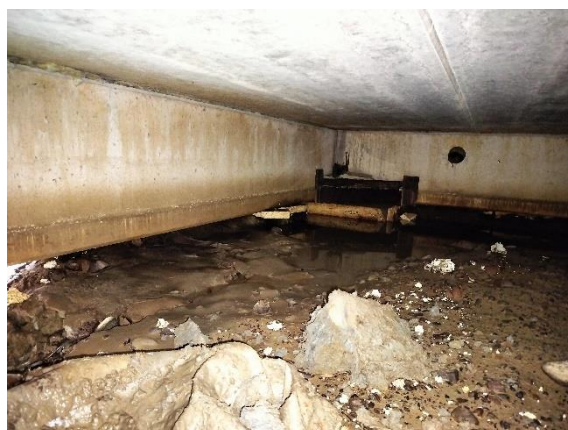
Kuva 4.2.8 Ryömintätila

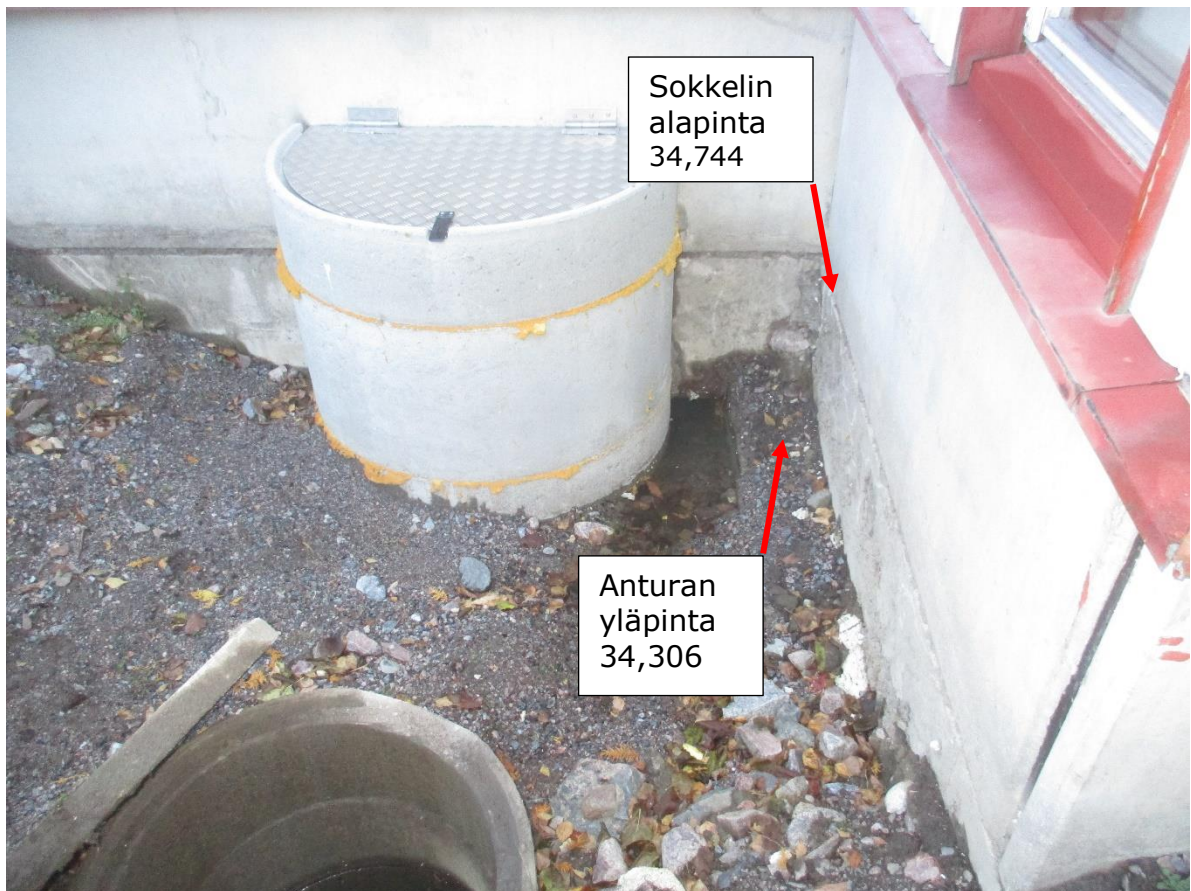
Kuva 4.3.1 Rakennuksen ryömintätilaan on tehty kulku. Tutkimushetkellä kulku oli täynnä vettä.

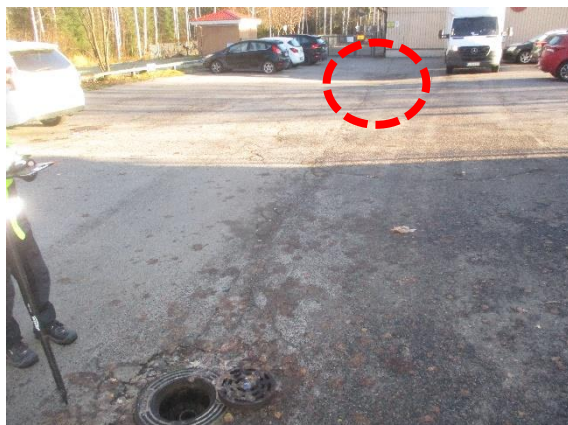
Kuva 4.3.2 Päiväkodin parkkipaikalla on sadvesikaivo, jota ei ole esitetty ulkojohtojen asemapiirrustuksessa.

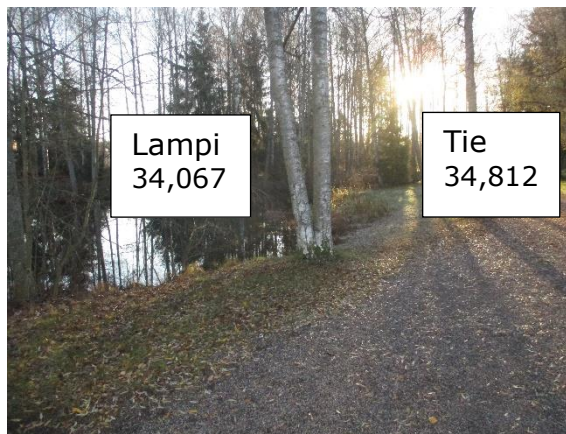
Kuva 4.3.3 Rakennuksen itäpuolella on sorapintainen kävelytie sekä Ilolanlampi

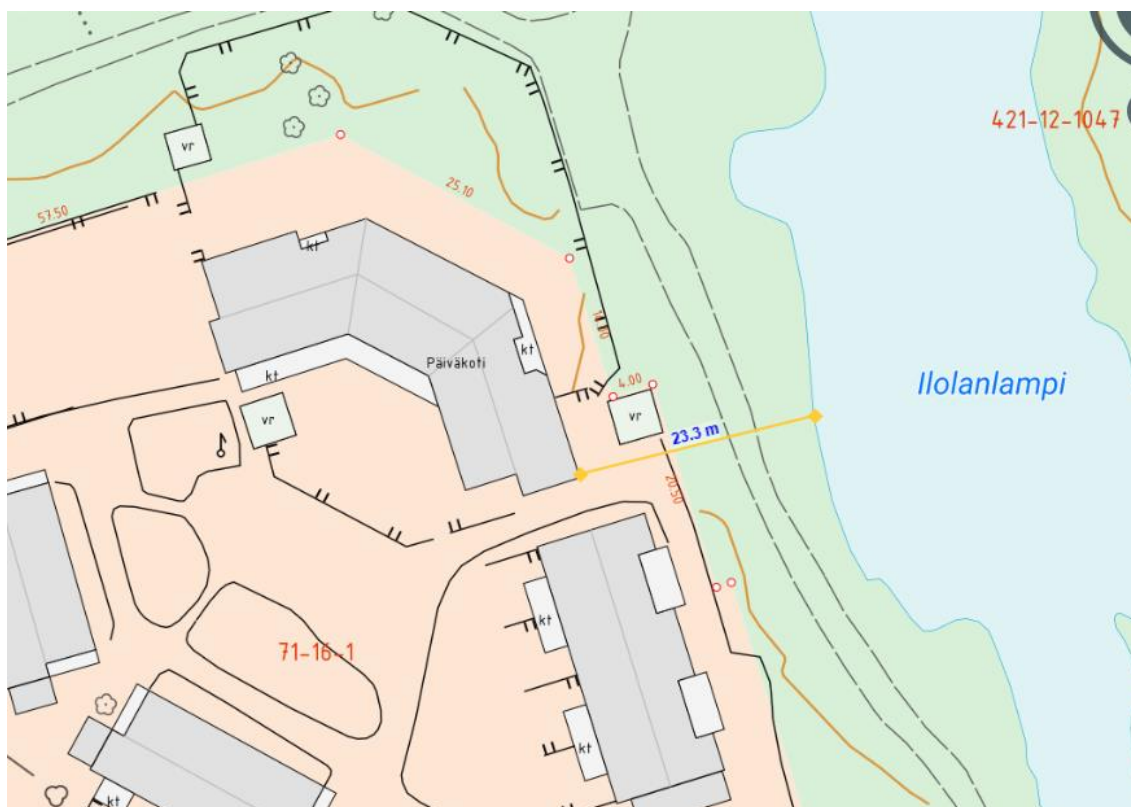
Kuva 4.3.4 Rakennuksen itäpuolella sijaitseva lampi on lyhimmillään n. 23 m:n päässä rakennuksesta (<https://kartta.vantaa.fi/>)

Rakennuksen kosteusrasitus on todennäköisesti tavanomaista rakennuspaikkaa suurempi, koska rakennuksen itäpuolella oleva Ilolanlampi sijaitsee lähimmillään n. 23 m:n päässä rakennuksen kaakkoiskulmasta.

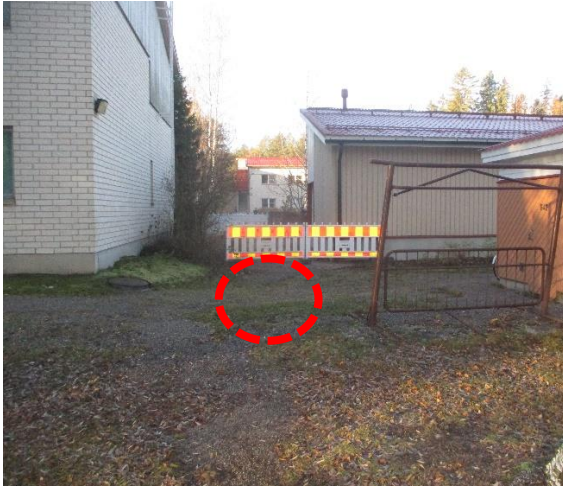
Kuva 4.3.5 Päiväkodin kaakkoiskulmalle suunnitelmassa esitetty kaivo on mahdollisesti hiekan alla.

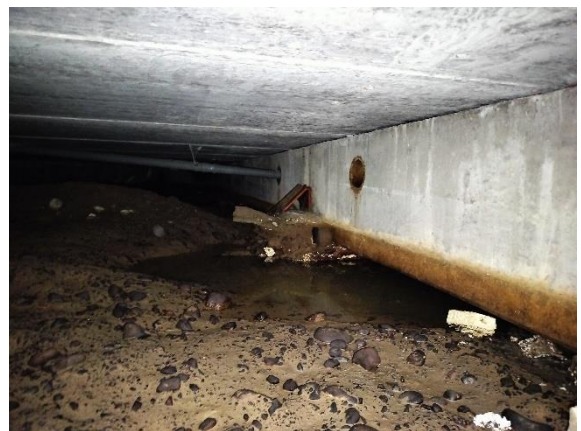
Ryömintätilan kosteus johtuu todennäköisesti sekä savisesta maa-aineksesta, että salaojien toimimattomuudesta. Lisäksi vesikaton sadevedet ohjataan maahan rakennuksen vierustoille, mikä osaltaan lisää perustusten ja ryömintätilan kosteusrasitusta.

Kuva 5.2.4 Ryömintätilassa runsaasti vettä

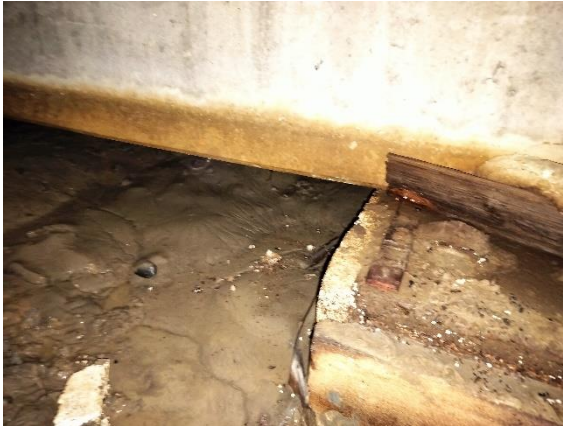
Kuva 5.2.5 Kulkuaukko toisen osan alle ryömintätilassa

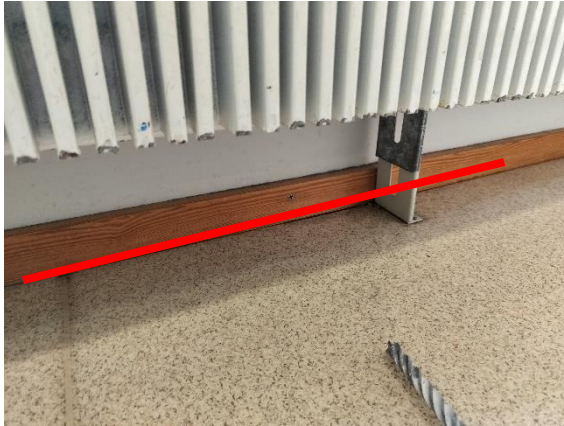
Merkkiainekokeissa havaittiin ilmavuotoreittejä maaperästä sisäilmaan alapohjien ja ulkoseinien liittymistä molempien merkkiainekokeiden osalta. Ilmavuodot olivat paikallisia, mutta toistuvia ja selkeitä. Huomioitavaa on, että merkkiainekokeita ei tehty kattavasti koko alapohjaan, joten havainnot edustavat niitä osia joihin kokeet kohdistuivat. Oletettavasti samankaltaisia, epätiiviyttä rakenneliittymiä on kuitenkin myös muissa osissa rakennusta.

Kuva 5.4.1 Ilmavuotoreitti alapohja-ulkoseinäliittymässä tilassa 16

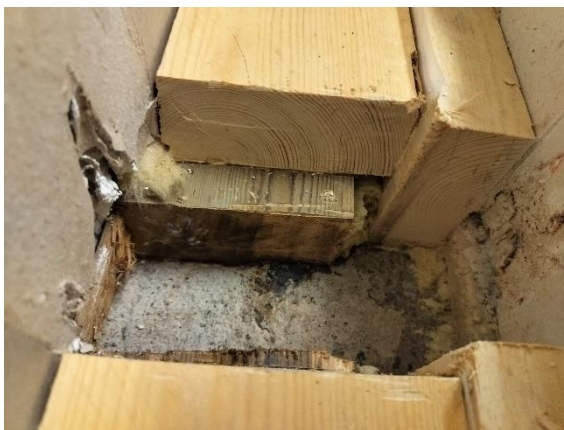
*Kuva 6.2.3 Alajuoksu kuvattuna
katkaisukohdasta (RA.03)*

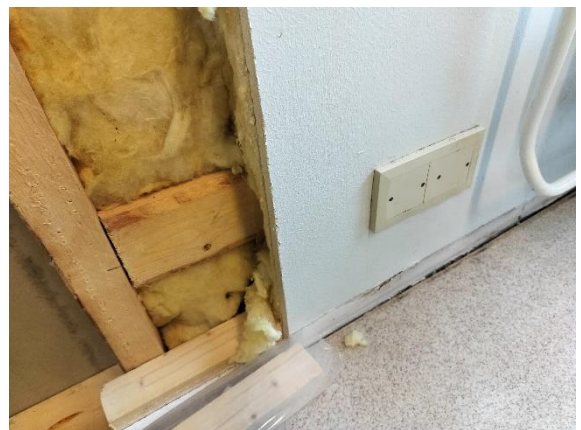
*Kuva 6.2.4 Höyrynsulkua ei ole
tiivistetty sähköputkien ympäriltä
(RA.05)*

Yhdessä mittauspisteessä (RA.05) alaohjauspuun paino-% oli 22,3 jota voidaan pitää kohollaan olevana. Aistinvarisesti arvioituna puussa ei havaittu kosteusvaurioita eikä ympäröivissä lämmöneristeissä havaittu myöskään kohonneita kosteuspitoisuuksia. Mikäli puun kosteuspitoisuus on pitkiä aikoja yli 20 p-%, lisääntyy puurakenteiden vaurioitumisriski merkittävästi. Kohteessa alimmainen alaohjauspuu on kyllästettyä puuta, mikä osaltaan suojaa rakennetta lahovaurioilta.

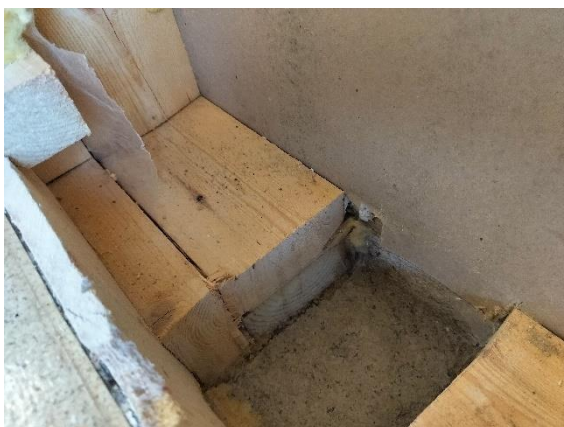
Ulkoseinärakenteen alajuoksu on n. 200 mm lattiapinnan alapuolella eli kyseessä on ns. valesokkelirakenne. Alajuoksussa on kaksi lankkua, joista alimmainen on kyllästetty. Sokkelin ja alaohjauspuun välissä on bitumikermi kosteuseristeenä. Tuulensuojalevyissä ei havaittu kosteusjälkiä. Sokkeleissa on ulkopuolella havaittavissa runsaasti kohonneeseen kosteusrasitukseen viittaavia jälkiä. Sokkeleiden kosteus on todennäköisesti peräisin savisen maa-aineksen sitomasta kosteudesta. Ryömintätilan havainnoja on käsitelty kohdassa 5, Alaohjarakenteet.

*Kuva 6.2.5 Sokkelin alapinta on n.
150...200 mm lattiapinnan alapuolella*

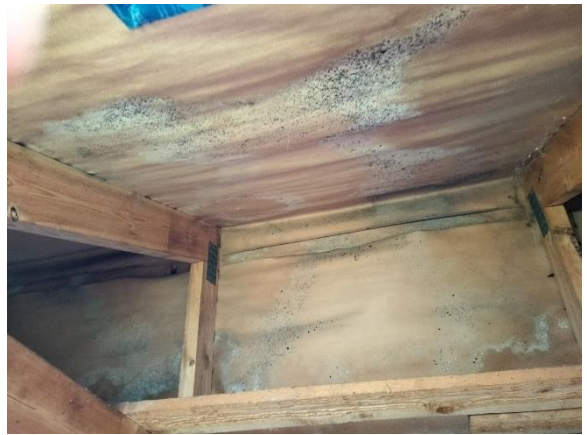
Kuva 7.2.2 Kosteusjälkiä aluskatteessa

Aluskatteissa havaittiin etenkin murretun harjan läheisyydessä kosteusjälkiä. Tiedossa ei ole, ovatko jäljet vanhoja ja onko niiden jälkeen tehty vesikatteen paikkauksia. Tutkimushetkellä vesikatteen uusiminen oli käynnissä. Urakoitsijan edustajien mukaan urakkaan kuului myös mahdollisten lahovaurioiden korjausta, mutta aluskatteen uusimisesta ei ollut tietoa. Mikäli aluskate uusittiin kokonaisuudessaan, ei vesikatto- ja yläpohjarakenteisiin ole tarvetta toteuttaa muita kuin normaaleja, säännöllisiä tarkastus-, puhdistus- ja huoltotoimenpiteitä.

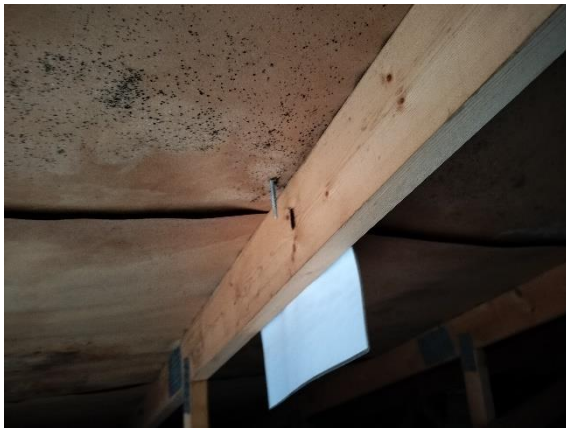
Kuva 7.2.3 Ohilyötyjä nauloja

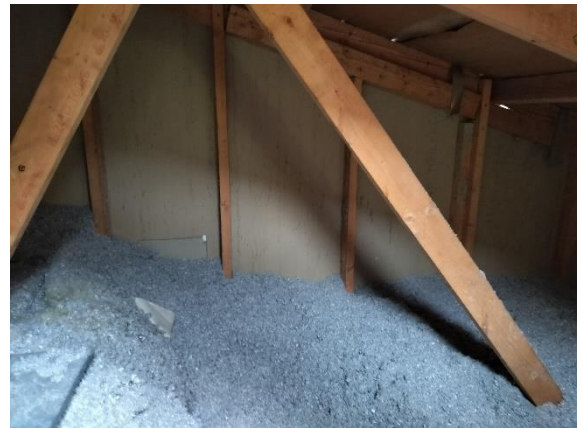
Lämmöneristekerros oli mitatuilta osin n. 400 mm, mutta huomioitavaa on, että mittauksia suoritettiin vain pistokoeluonteisesti ja eristekerros oli varsin epätasainen. Suunnitelmien mukainen eristekerros on n. 300 mm.

Kuva 7.2.4 Eristekerros on paikoin epätasainen

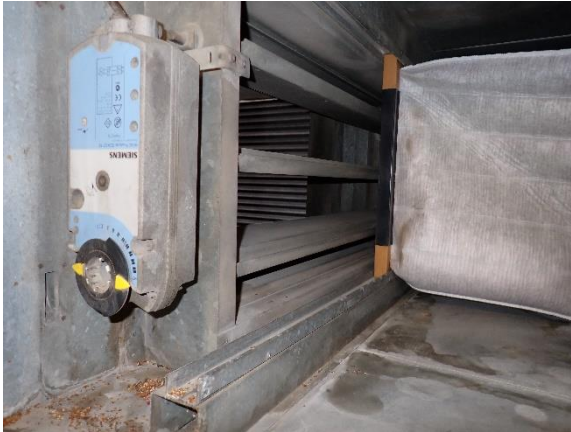
Kuva 8.2.1. Raitisilmakammion jälkeä on raitisilmapelti, toimilaitte uusittu vuosien saatossa

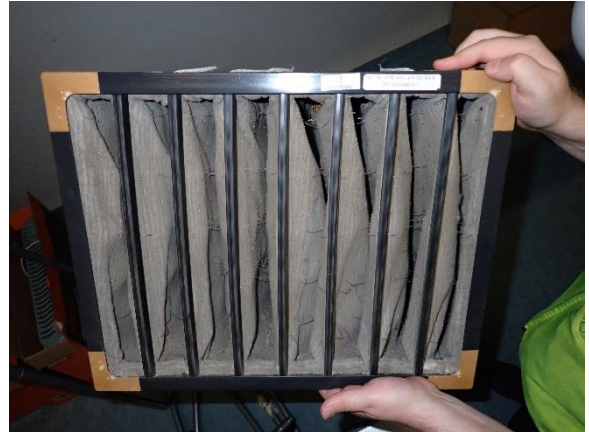
Kuva 8.2.2. Tuloilmasuodattimet olivat katselmointiajankohtana jo vaihtokunnossa

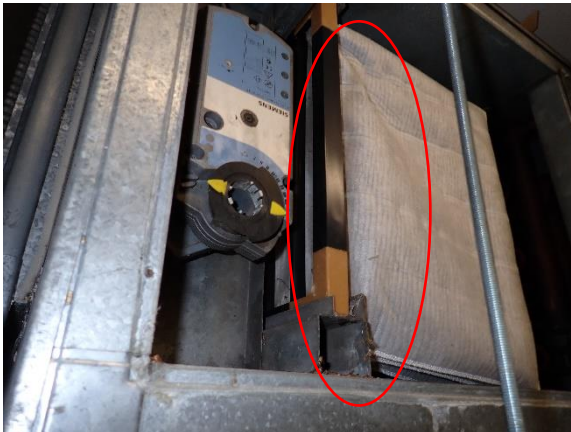
Kuva 8.2.3. Tuloilmasuodattimen ja huoltoluukun välinen tiiveys on puutteellinen

- Ensisijaiset toimenpiteet, kiireelliset:
 - Tuloilmapuhalltimen hihnakäytön korjaus, tehtävä ohjeiden mukaisesti. Yleisesti hihnanvaihdosta: Suositeltavaa on uusia aina molemmat hihnat samanaikaisesti ja aina aloittaa vaihtotyö löysäämällä ensin hihnankireyden asennus riittävästi, jotta uusia hihnoja ei asennettaessa vaurioiteta valmiiksi (ei väännetä paikoilleen!). Uusien asentamisen jälkeen tehdään hihnankireyden säätö sopivaksi asianmukaisesti moottoripukin etäisyydensäädön säätöpulteilla.
 - Korjataan tuloilmakoneen huoltoluukkujen tiivisteet. Lisäksi suodatinkehikon tiivistykset, jossa tavoitteena tulee olla raitisilman ohivirtauksen estäminen suodattimien ohi (korjattava myös huoltoluukun puoleiselta sivulta).

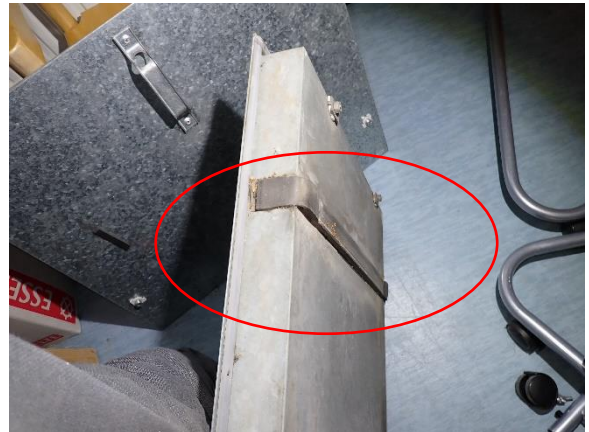
Kuva 8.2.4. Huoltoluukun tiivisteessä merkkejä ohivuodosta

- Tiivisteet suositellaan korjaamaan myös huoltoluukun puoleiselta sivulta.
- Tuloilmakoneen sisäpuolinen puhdistus.
 - Suositellaan tarkastelemaan tuloilmapatteria tarkemmin, sillä patterin alareunassa havaittiin katselmusajankohtana paikallista kosteutta, joka voi viitata siihen, että patterissa olisi tihkuvuotoa.

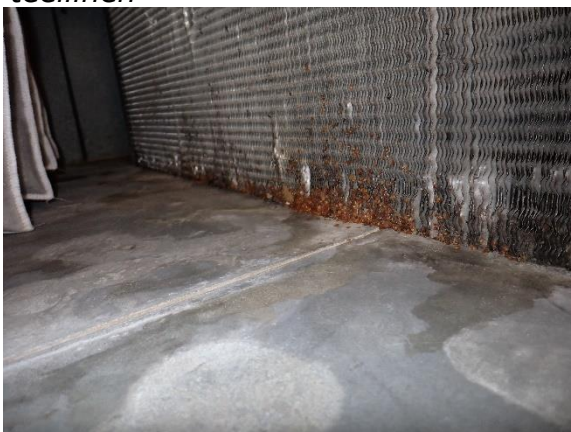
Kuva 8.2.5 Lämmityspatterin pinnassa roskaa. Patterialareuna vaikuttaa olevan kostea. Kammion pohjalla runsaasti kuivuneita vuotojälkiä

Tuloilmakoneessa oli katselmuksen havaintojen perusteella puutteita. Puhallinkäytön hihnat olivat löysällä ja toinen hihnoista oli huomattavan löysällä, puhalltimen käynnistyessä tapahtui merkittävää hihnanluistoa. Tuloilman lämmityspatterin alareunassa havaittiin katselmuksajankohtana kosteutta, asiaa tulee seurata sillä se voi olla merkki tihkuvuodosta patteriosassa. Lisäksi havaitaan myös laajemmin vanhaa kuivunutta kosteusjälkeä suodatinkammion pohjalla, jonka taas voidaan olettaa johtuvan siitä, että talvella raittiin ilman mukana pääsee tuloilmakammion kautta lumihuikkasia tuloilmasuodattimeen, jossa suulaessaan ne valuvat vetenä suodatinkammion pohjalle.

- Suositellaan tarkastelemaan tuloilmapatteria tarkemmin, sillä patterin ala-reunassa havaittiin katselmusajankohtana paikallista kosteutta, joka voi viitata siihen, että patterissa olisi tihevuotoa.

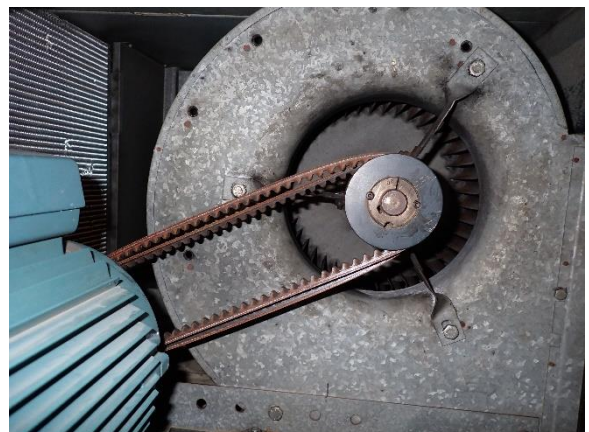
Kuva 8.2.6 Puhaltimen käyttöhihnat ovat löysällä.

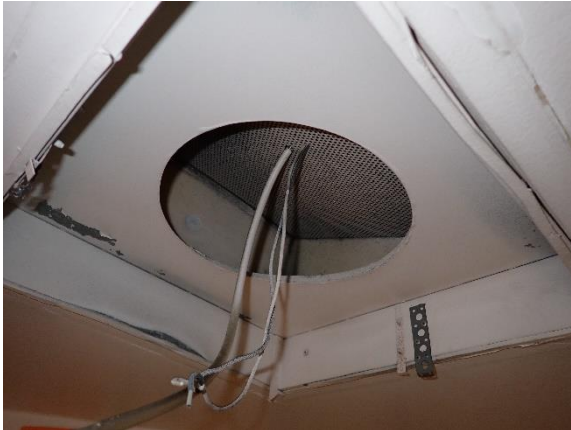
Kuva 8.2.7. Tuloilman päätelaitteista kattohajottajissa on niiden tasauslaatikoiden sisällä äänenvaimennusmateriaalia

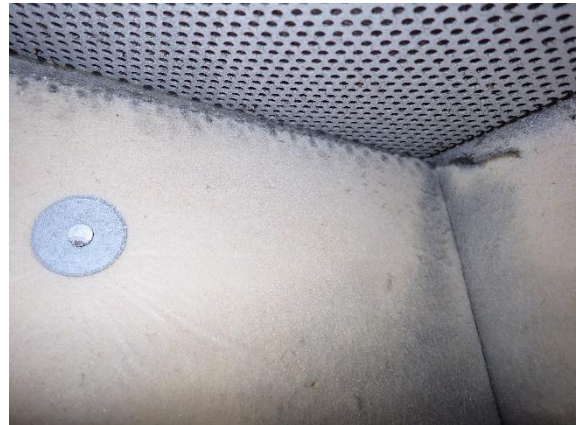
Kuva 8.2.8. Äänenvaimennuspinnat voivat olla pinnoitettua villaa, suositellaan näytteen ottamista.

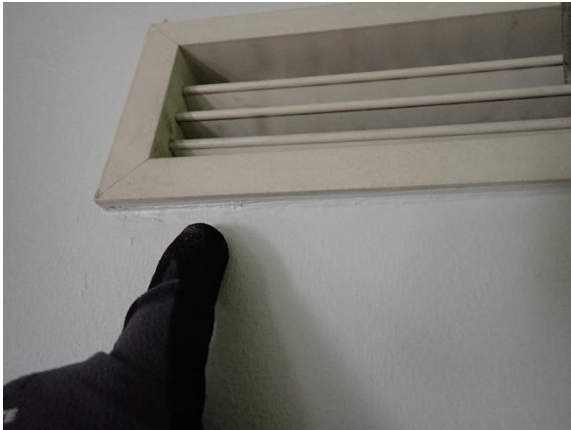
Kuva 8.2.9. Tuloilmasäleiköt on kiinnitetty silikonilla ja tuloilman päätelaitetarkastelu edellyttäisi sauman leikkaamista.

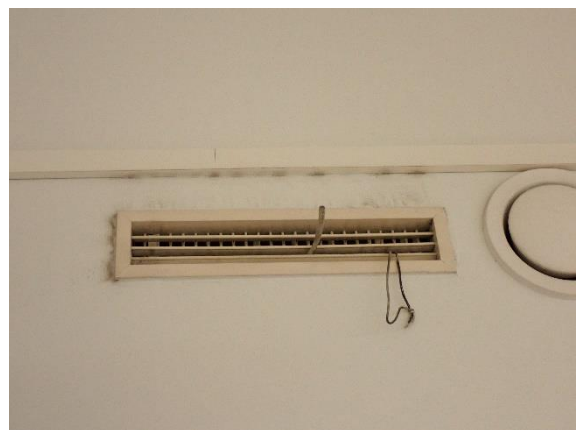
Kuva 8.2.10 Tuloilmasäleikköjen ja poistoilman päätelaitteiden sijoittelut huonetiloissa ovat pääasiassa vierekkäin samalle seinälle

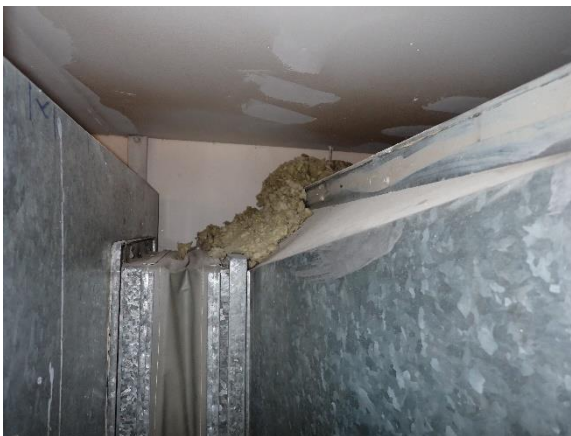
Kuva 8.2.11. IV-konehuoneessa on jätetty iv-koneen päälle irtopaloja viljaa. Suositeltavaa siivota pois

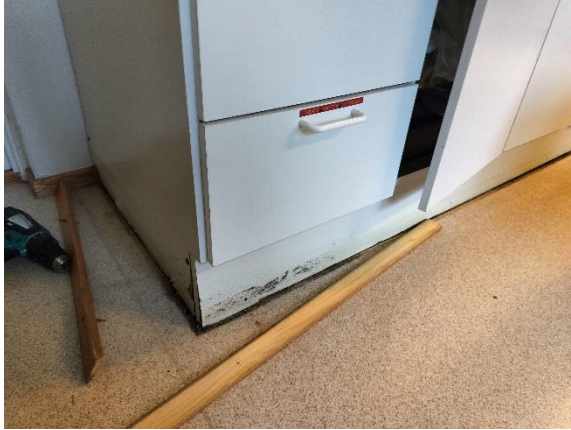
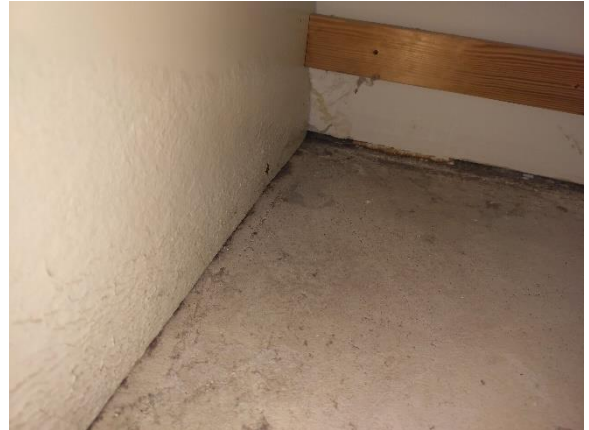
Tilassa 18 (henkilökunnan taukotila) olevan allaskaapin sokkelilevyssä havaittiin kosteusjälkiä, lastulevy oli etenkin sivujen osalta turvonnut. Kaapin alla ei havaittu kohonneita kosteuspitoisuuksia, eikä betonissa ollut näkyvissä kosteusjälkiä. Sokkelilevyjen kosteusvaurio on siten todennäköisimmin peräisin

siivousvesistä tai muusta ulkopäin tulleesta kosteudesta. Mikäli kosteus olisi peräisin vesi- tai viemäriputkista, on todennäköistä, että jäljet ovat jo vanhempia ja korjauksia on tehty niiden syntymisen jälkeen. Huomioitavaa on, että lastulevy ei tarvitse kovinkaan suurta tai pitkäkestoista kosteusrasitusta turvotakseen.

Kuvat 9.1.1 ja 9.1.2, Allaskaapin sokkelilevy turvonnut kosteudesta, kaapin alla alapohjarakenteessa ei havaittu kohonneita kosteuspitoisuuksia tai kosteusjälkiä
