## Lämpökuvaus

Hiekkaharjun Päiväkot  
Hiekkaharjuntie 12  
01300 Vantaa

9.5.2025

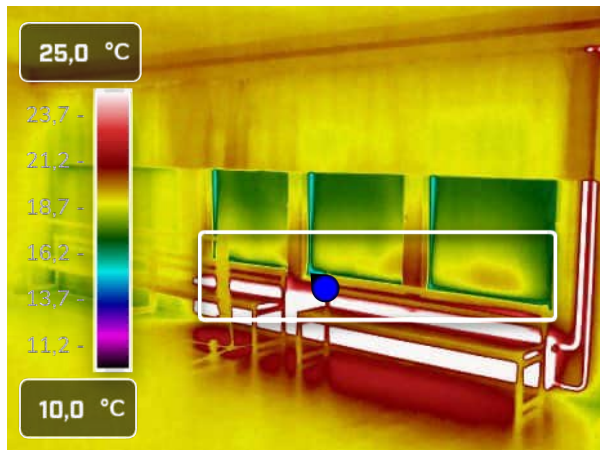
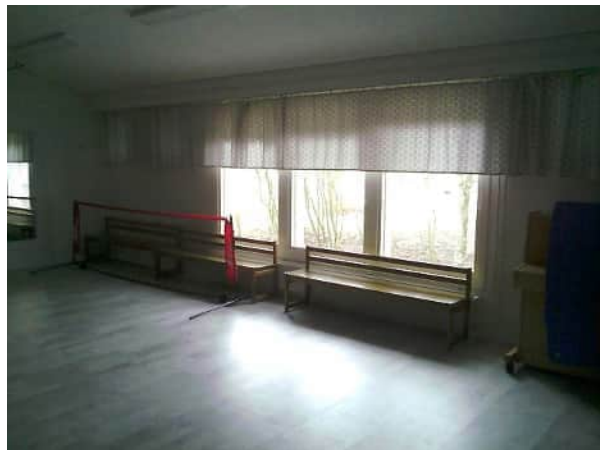
## KUVAPARI 1

61

Kiinteiden ikkunoiden lasituslistasta muodostuva kylmäsilta.

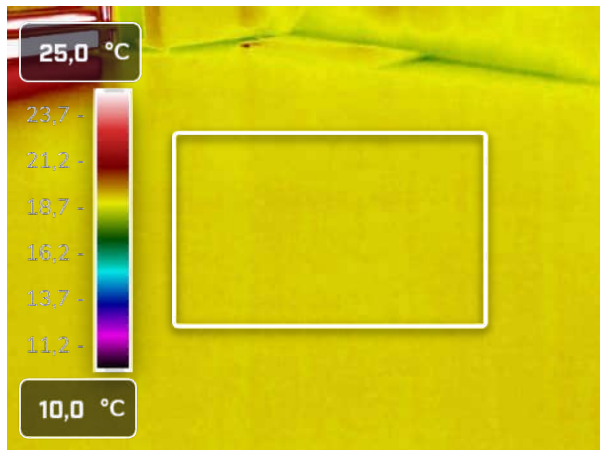
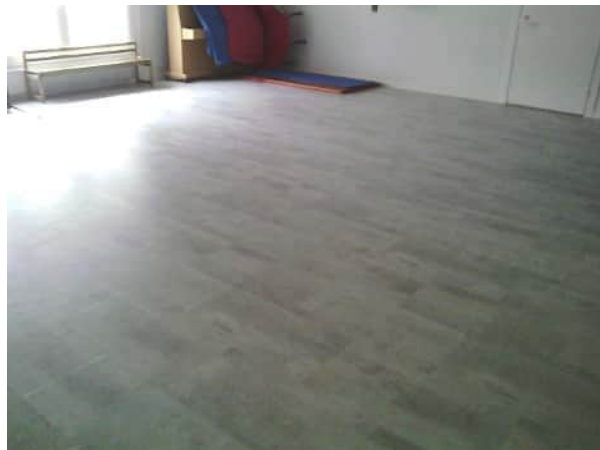
## KUVAPARI 2

Yleisesti lämpökuvauksessa todettiin lattioiden pintalämpötilojen seuraavan hyvin huonelämpötiloja (kuvapari 2) ja poikkeamia ei havaittu. Ulkoseinien vieressä on alkuperäiset rakenneratkaisut huomioon ottaen normaalia lattioiden viilentymistä (kuvapari 4).

| Lämpötilaindeksi<br>alimmalle<br>pistemäiselle<br>pintalämpötilalle | Lämpökuvan tulkinta |
|---|---|
| 95 | Lattian lämpötiloissa ei poikkeamia. Lattian lämpötila seuraa sisäilman lämpötilaa |

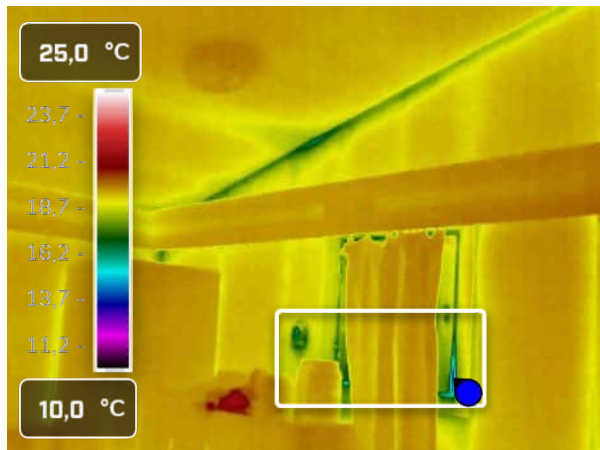
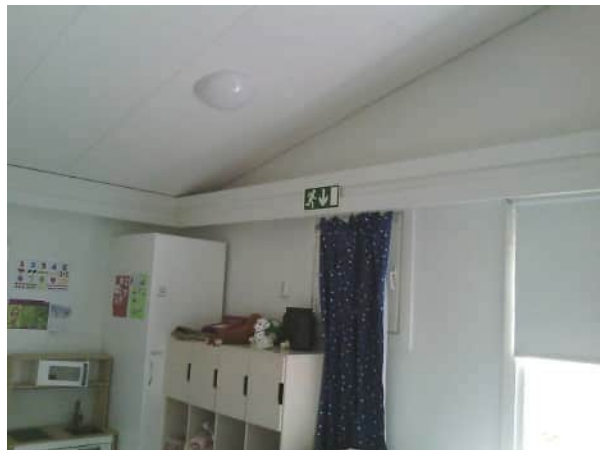
## KUVAPARI 3

- 56, katon ja seinän liittymä ja pistorasian läpivienti
- 57, jakorasian läpiviennissä lievää ilmavuotoa

| 56 | Ilmavuotoa ikkunan tiivisteiden välistä. Lievää ilmavuotoa pistorasian läpiviennistä. Katon ja seinän liittymässä mahdollisesti lievää ilmavuotoa |

- Ulko-ovien ja ikkunoiden huoltokunnostus, mikäli niitä ei uusita.
  - tiivistäminen, käyntisovitukset, mahdolliset paikkamaalaukset, puiteliukujen uusimiset
  - huone 55 ulko-oven kynnyksen alta tulevan ilmavuodon tiivistys

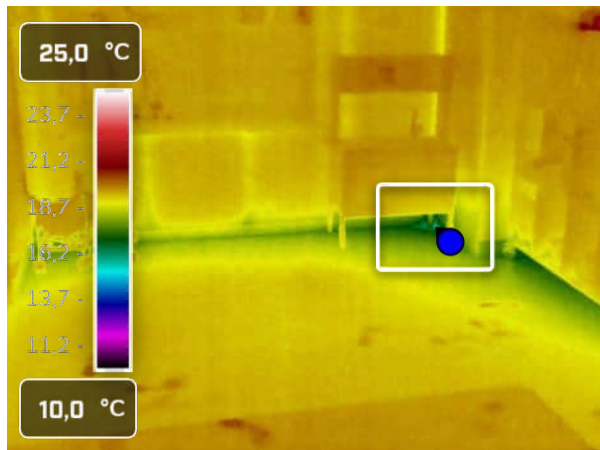
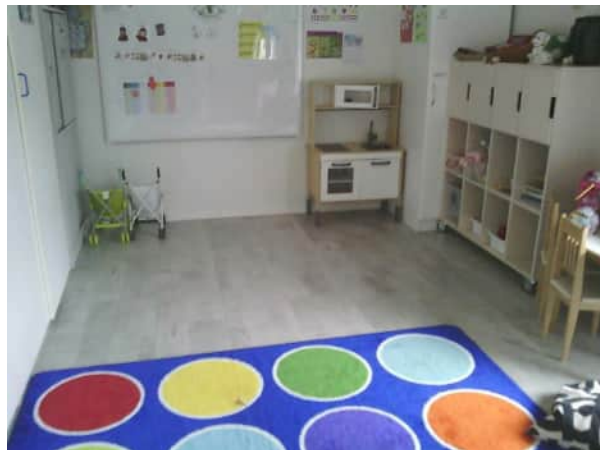
## KUVAPARI 4

70

Lattia kylmenee ulkoseinien lähettyvissä. Kalusteiden alla matalempia pintalämpötiloja koska lämmin ilma ei pääse yhtä tehokkaasti kiertämään

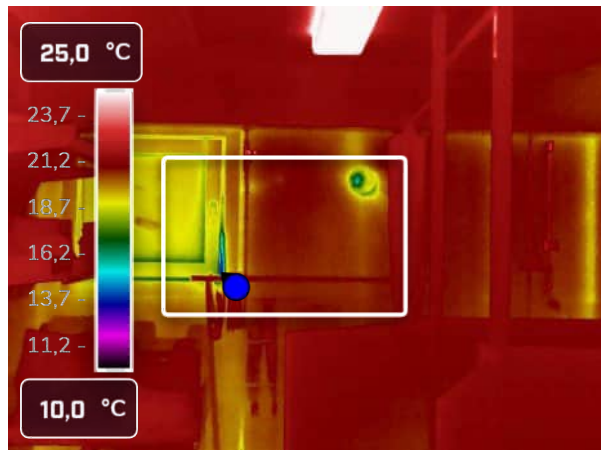
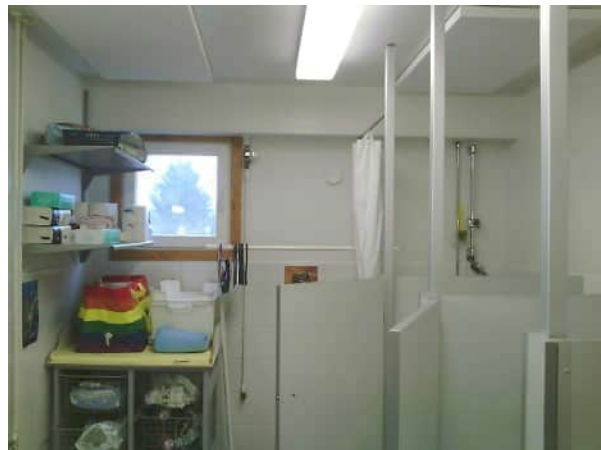
## KUVAPARI 5

| Lämpötilaindeksi alimmalle pistemäiselle pintalämpötilalle | | Lämpökuvan tulkinta | |
|---|--|---|--|
| 50 | | Ilmavuotoa ikkunan tiivisteiden välistä ja seinässä jakorasian läpiviennissä lievää ilmavuotoa | |

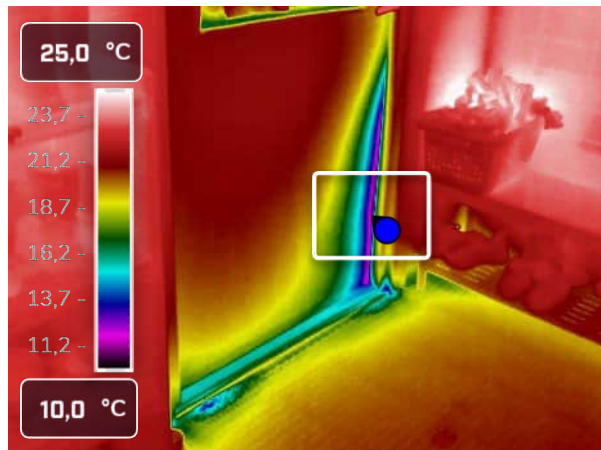
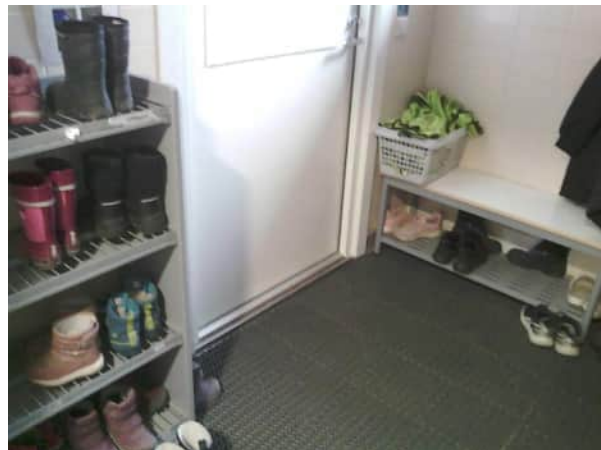
## KUVAPARI 6

28

Ilmavuotoa ulko-oven tiivisteiden välistä. Ilmavuotoa oven kynnyksen alta.

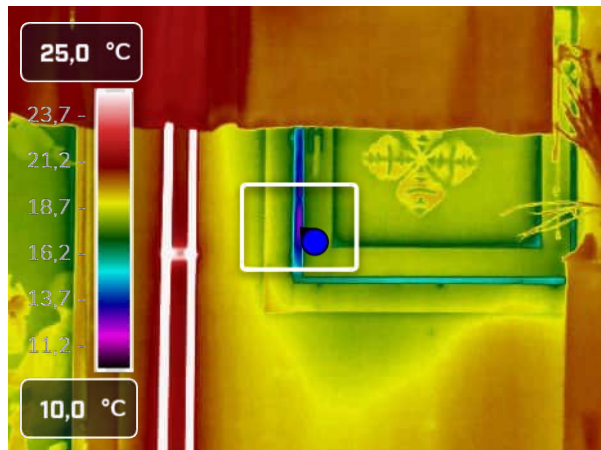
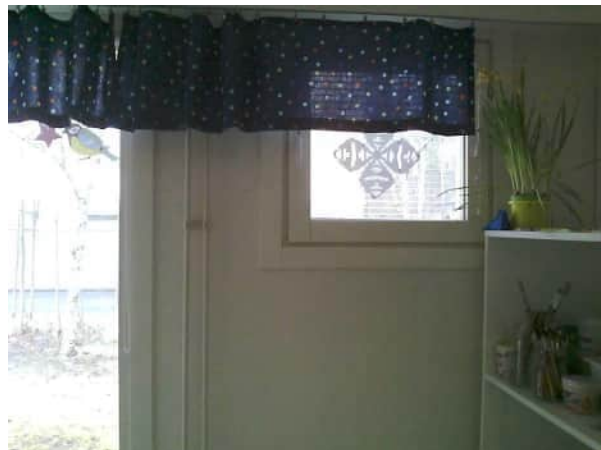
## KUVAPARI 7

| Lämpötilaindeksi alimmalle pistemäiselle pintalämpötilalle | | Lämpökuvan tulkinta | |
|---|--|---|--|
| 38 | | Ilmavuotoa ikkunan tiivisteiden välistä | |

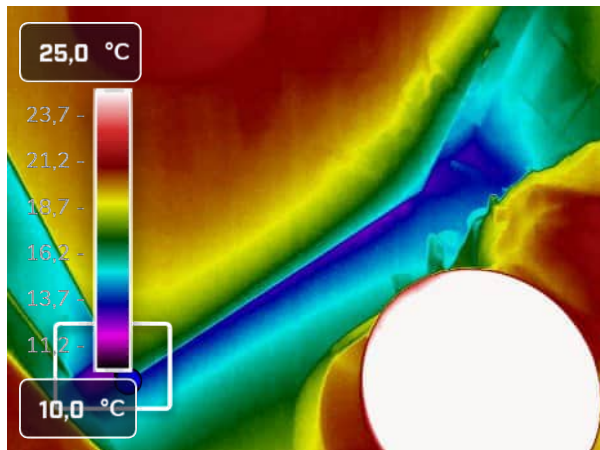
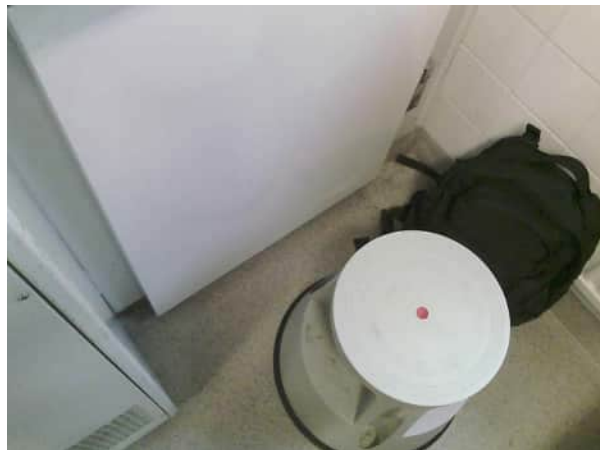
## KUVAPARI 8

42

Kylmiön oven alareunassa lämpövuotoa

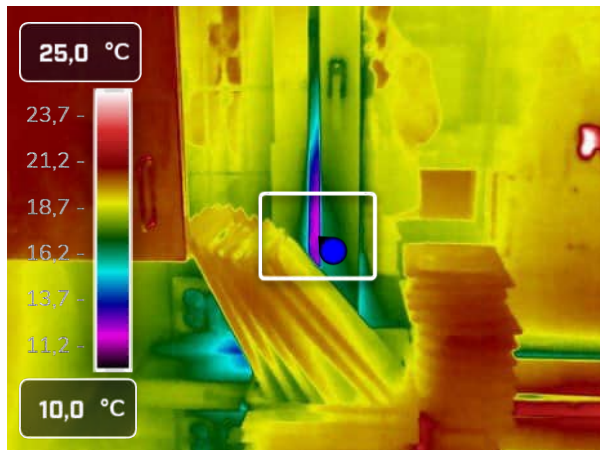
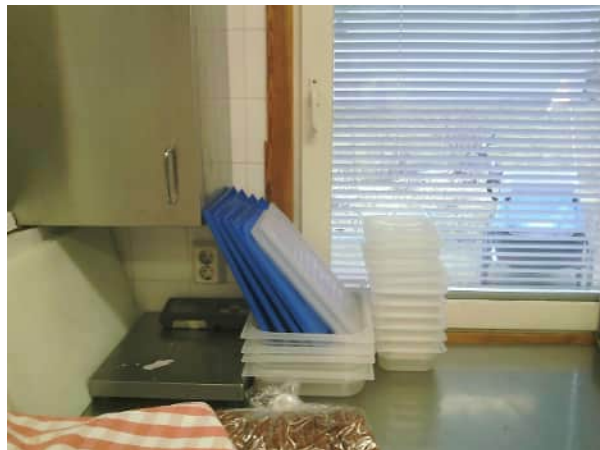
## KUVAPARI 9

| Lämpötilaindeksi<br>alimmalle<br>pistemäiselle<br>pintalämpötilalle | Lämpökuvan tulkinta |
|---|---|
| 39 | Ikkunassa ilmavuotoa tiivisteiden välistä |

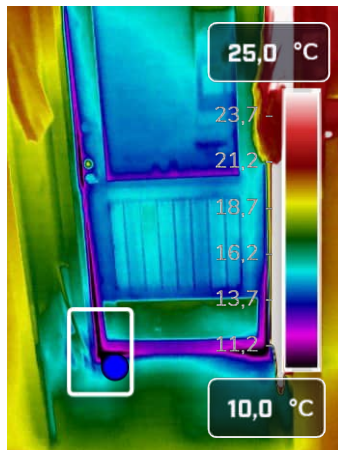
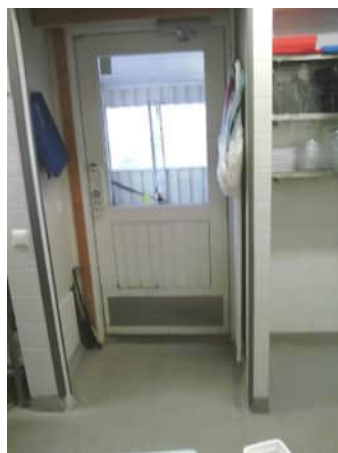
## KUVAPARI 10

| Lämpötilaindeksi alimmalle pistemäiselle pintalämpötilalle | |
|---|---|
| 18 | Ulko-ovessa ilmavuotoa tiivisteiden välistä |

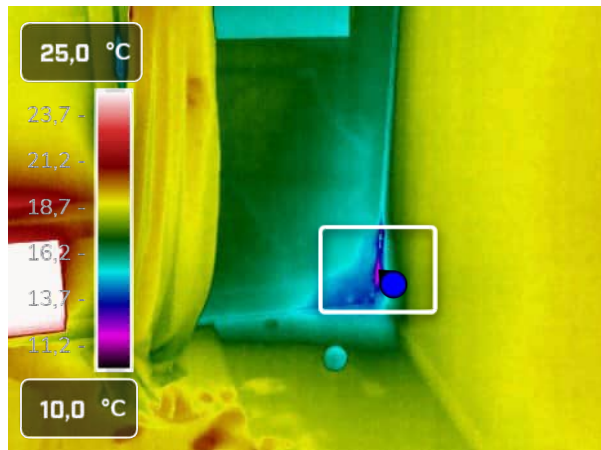
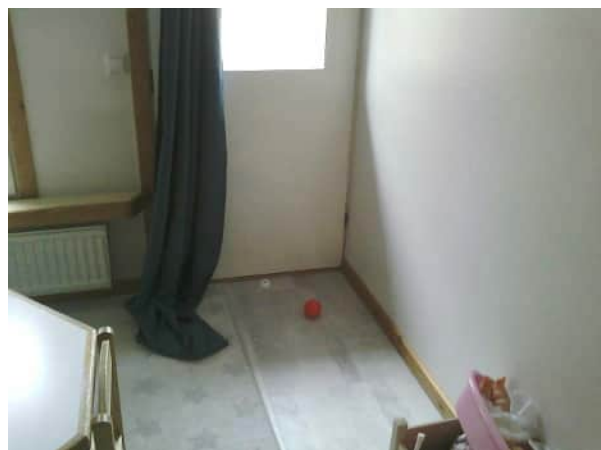
## KUVAPARI 11

| Lämpötilaindeksi<br>alimmalle<br>pistemäiselle<br>pintalämpötilalle | Lämpökuvan tulkinta |
|---|---|
| 38 | Ulko-ovessa ilmapuotoa todennäköisesti tiivisteiden välistä |

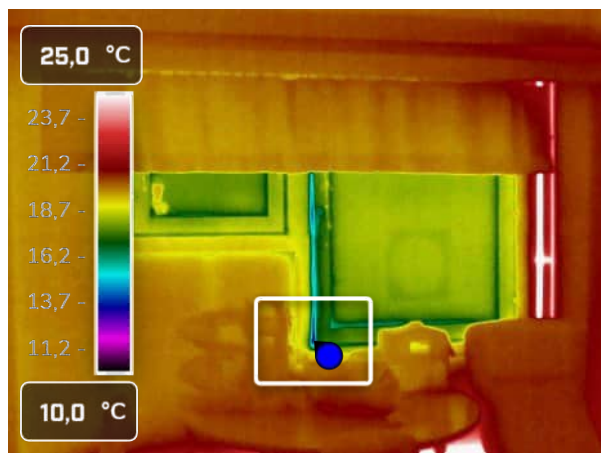
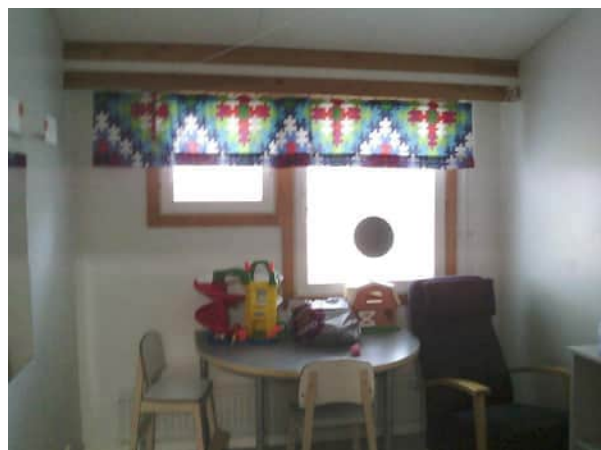
## KUVAPARI 12

48

Ikkunassa ilmavuotoa tiivisteiden välistä

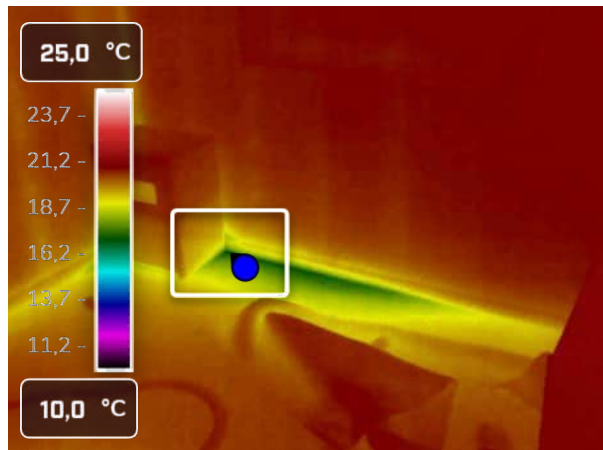
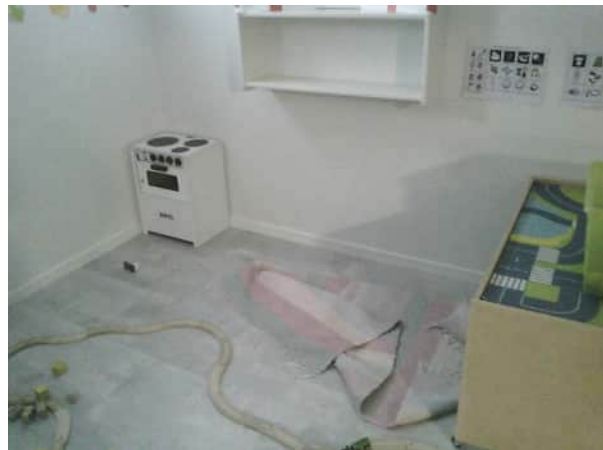
## KUVAPARI 13

- 06, viileä alue väliseinän vieressä lattiassa, kylmiö seinän toisella puolella

Huoneen 06 lattian todettiin olevan viileä väliseinän vieressä, jossa seinän toisella puolella on kylmiö. Todennäköisesti kylmiön eristys on osin puutteellinen, jolloin viereisen huoneen lattian pintalämpötilat ovat kylmiön vieressä lievästi alhaisempia. Myös keittiön puolella kylmiön oven vieressä lattialla havaittiin alempia pintalämpötiloja. Kylmiön vieressä havaitut pintalämpötilat eivät kuitenkaan alita toimenpiderajana pidettyä lämpötilaindeksiä.

| Lämpötilaindeksi<br>alimmalle<br>pistemäiselle<br>pintalämpötilalle | Lämpökuvan tulkinta |
|---|---|
| 77 | Viileä alue väliseinän vieressä lattiassa |

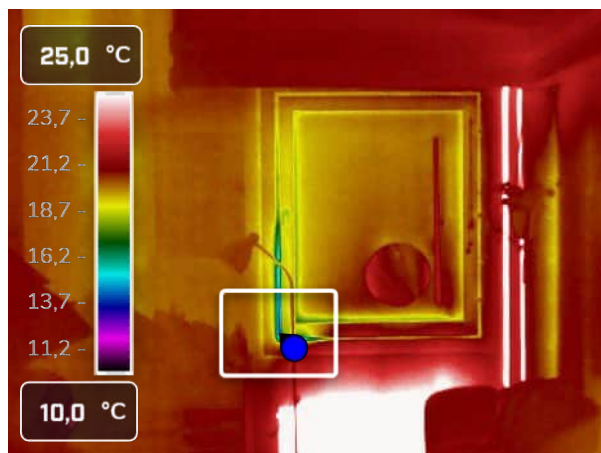
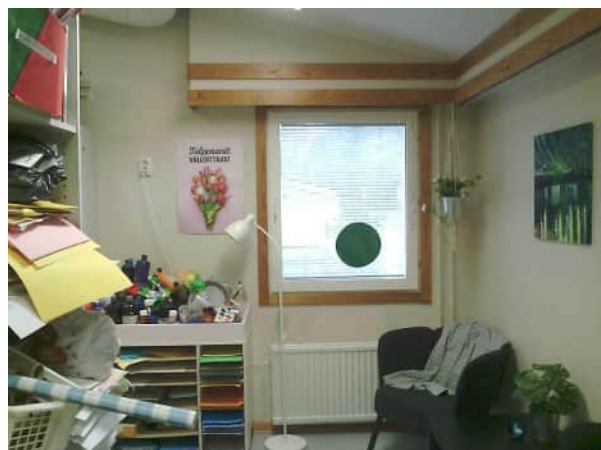
## KUVAPARI 14

| Lämpötilaindeksi<br>alimmalle<br>pistemäiselle<br>pintalämpötilalle | Lämpökuvan tulkinta |
|---|---|
| 56 | Ikkunassa ilmavuotoa tiivisteiden välistä |

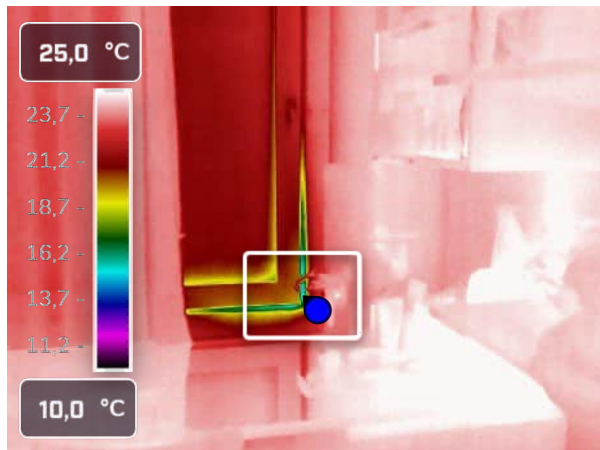
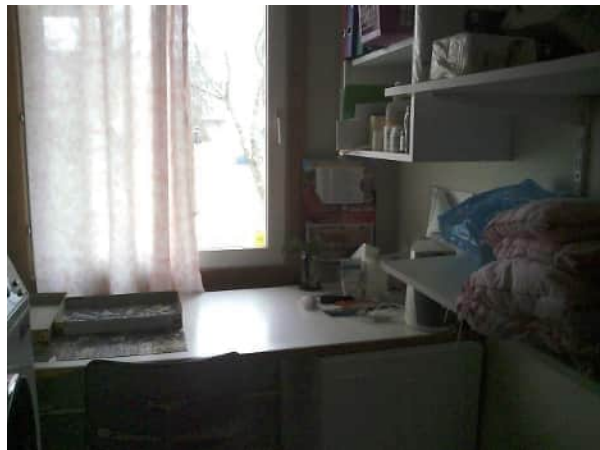
## KUVAPARI 15

| Lämpötilaindeksi alimmalle pistemäiselle pintalämpötilalle | |
|---|---|
| 52 | Ikkunassa ilmavuotoa tiivisteiden välistä |
